OBJEKTAS: RAJONINIO KELIO NR. 4216 UŽLIEKNIAI-PALEIČIAI
RUOŽO NUO 4,767 IKI 5,901 KM STATINIO
EKSPERTIZĖ

**RAJONINIO KELIO NR. 4216 UŽLIEKNIAI-PALEIČIAI
RUOŽO NUO 4,767 IKI 5,901 KM STATINIO
EKSPERTIZĖS AKTAS NR. CPO295643**

Kaunas, 2024-05-16

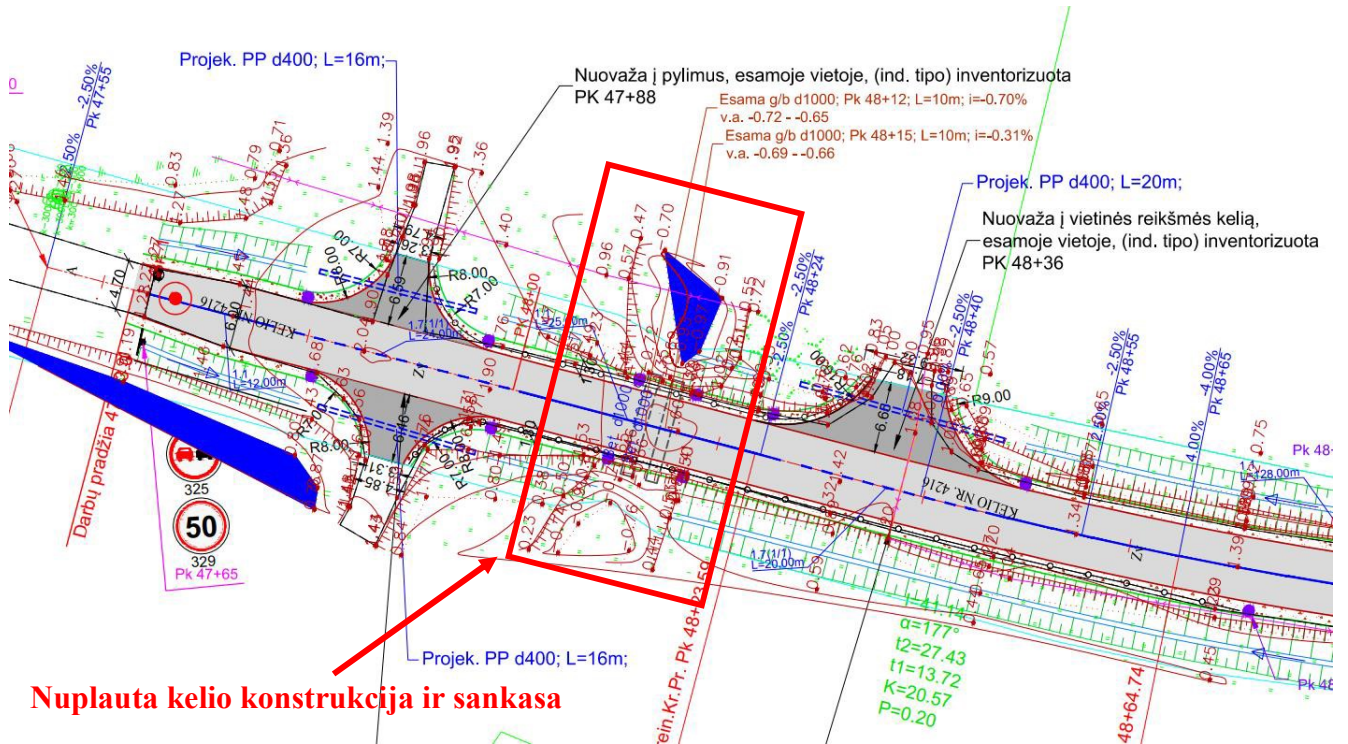
2 pav. Po analizuojamų kelio ruožų įrengtos 2 senos g/b 1000 mm skersmens pralaidos ties piketu Nr. 48+12 ir ties piketu Nr. 48+15 (pastaba: raudonu stačiakampiu pažymėta nuplauta kelio ruožo dalis)

Norime pažymėti, kad pagal objekto apžiūros rezultatus (žr. 4 skyrių) nuplauta kelio konstrukcija ir visa sankasa yra ties piketu Nr. 48+13. Parengtame projekte nurodoma, kad analizuojamą kelio ruožą kertą trys 1000 mm skersmens g/b pralaidos žr. 2 ir 3 pav.).

darbo brėžinių sprendinius lieka neaišku kodėl projektuojant rajoninio kelio Nr. 4216 ruožą nuo 4,676 iki 5,901 km buvo priimtas sprendimas iš 3 senų g/b 1000 mm skersmens pralaidų pakeisti tik 1 seną pralaidą ties piketu Nr. 53+23. Taip pat nėra informacijos apie nekeičiamų pralaidų būklę, ties piketais Pk 48+12 ir Pk 48+15.

Norime pažymėti, kad parengtame projekte nėra informacijos ir pagrindimo ar nekeičiamų senų g/b pralaidų (ties piketais Pk 48+12 ir Pk 48+15) skersmenys yra pakankami norint praleisti padidėjusį vandens kiekį upės potvynio metu.

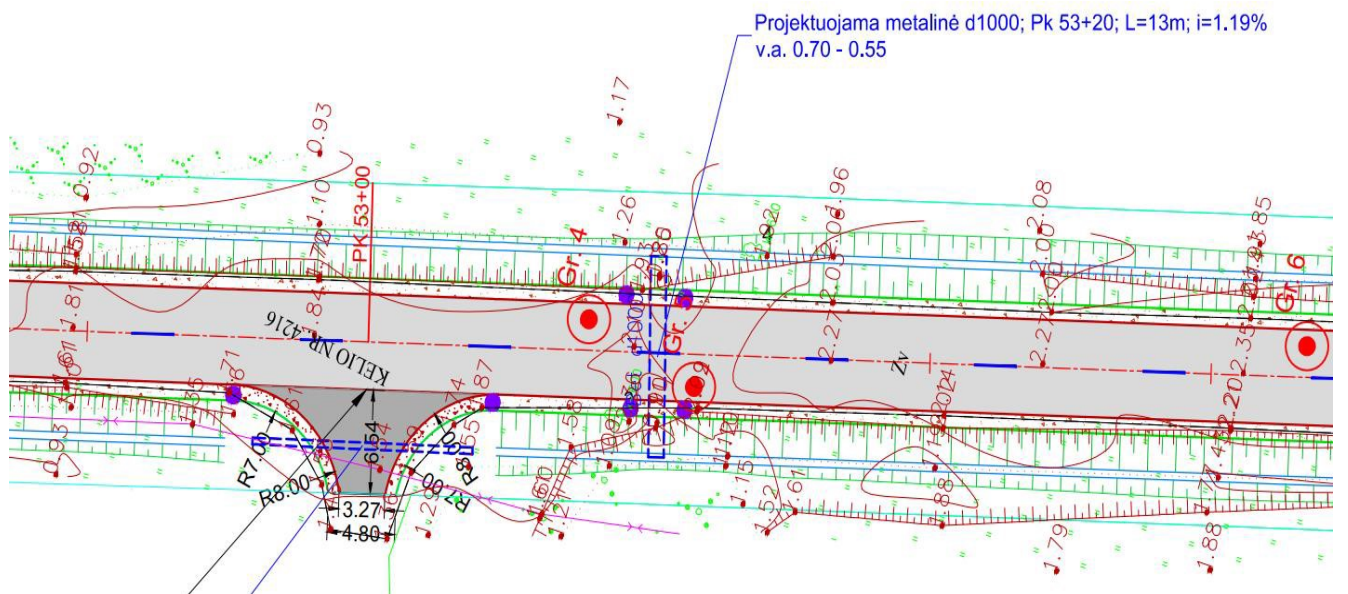
3 pav. Po analizuojamų kelio ruožų suprojektuota nauja metalinė 1000 mm skersmens pralaida ties piketu Nr. 53+20. Ši pralaida suprojektuota vietoje senos 1000 mm skersmens g/b pralaidos

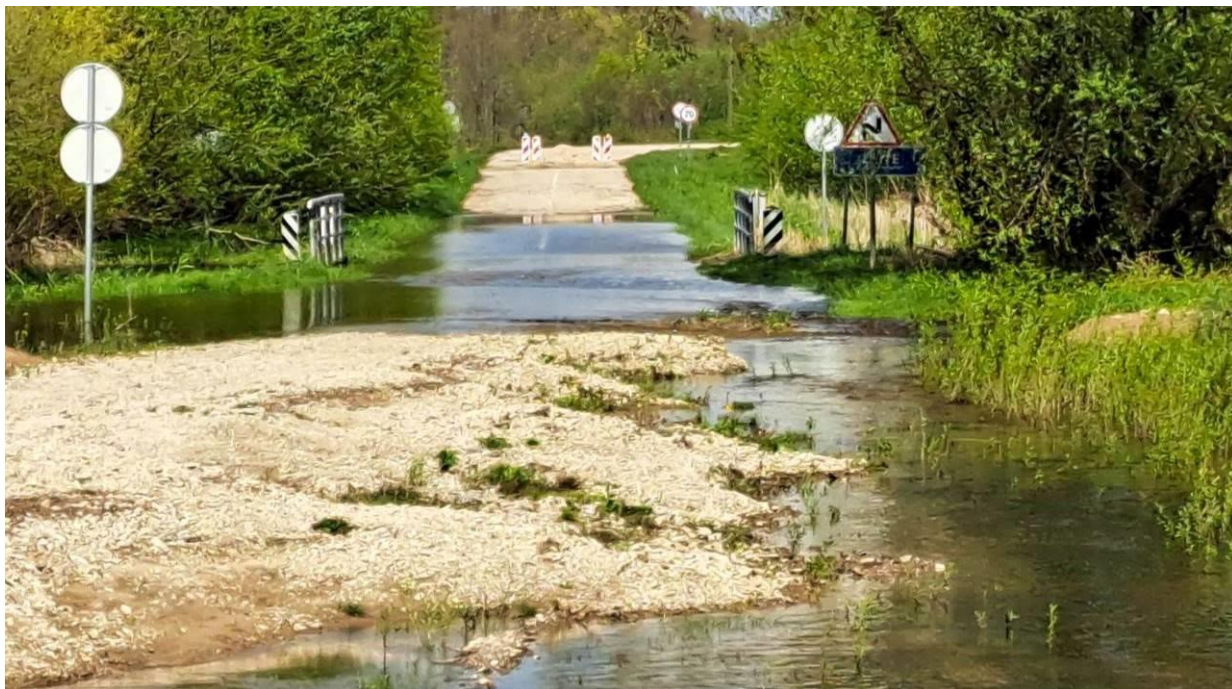
4 pav. Kelio Nr. 4216 ruožo pradžia. Ruožo pradžia prasideda iškart už tilto per Leitės upę. Kelio ruožo pradžios piketas PK 47+54.55. Ruožo pradžioje nuplauta kelio konstrukcija, taip pat nuotraukoje matyti, kad visos tilto per Leitės upę laikanchiosios konstrukcijos yra po vandeniu

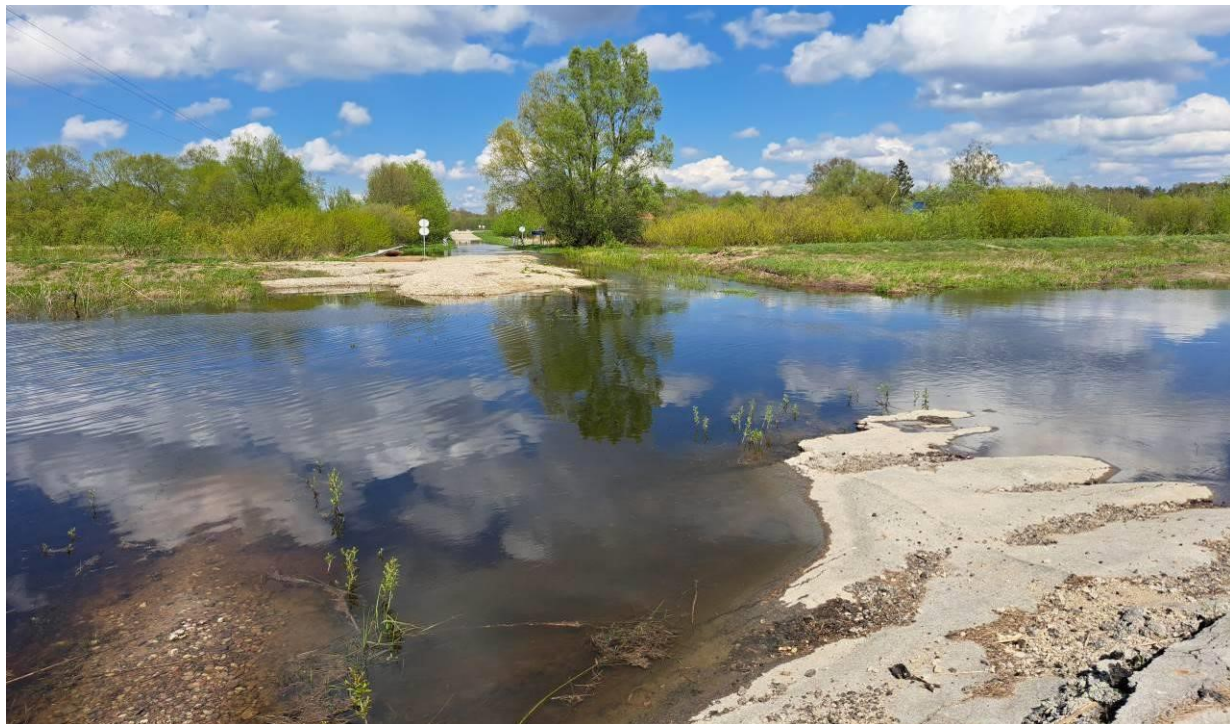
5 pav. Kelias Nr. 4216 pirmas ruožas nuo 4,767 iki 4,860 km. Suardyta ir nuplauta kelio dangos konstrukcija, nuplauta kelio sankasa. Nuplautoje sankasos dalyje, ties piketais Pk 48+12 ir Pk+48+15 buvo įrengtos 2 g/b 1000 mm skersmens pralaidos. Apžiūrint statinį dėl aukšto vandens lygio nebuvo galimybės identifikuoti pralaidų būklės

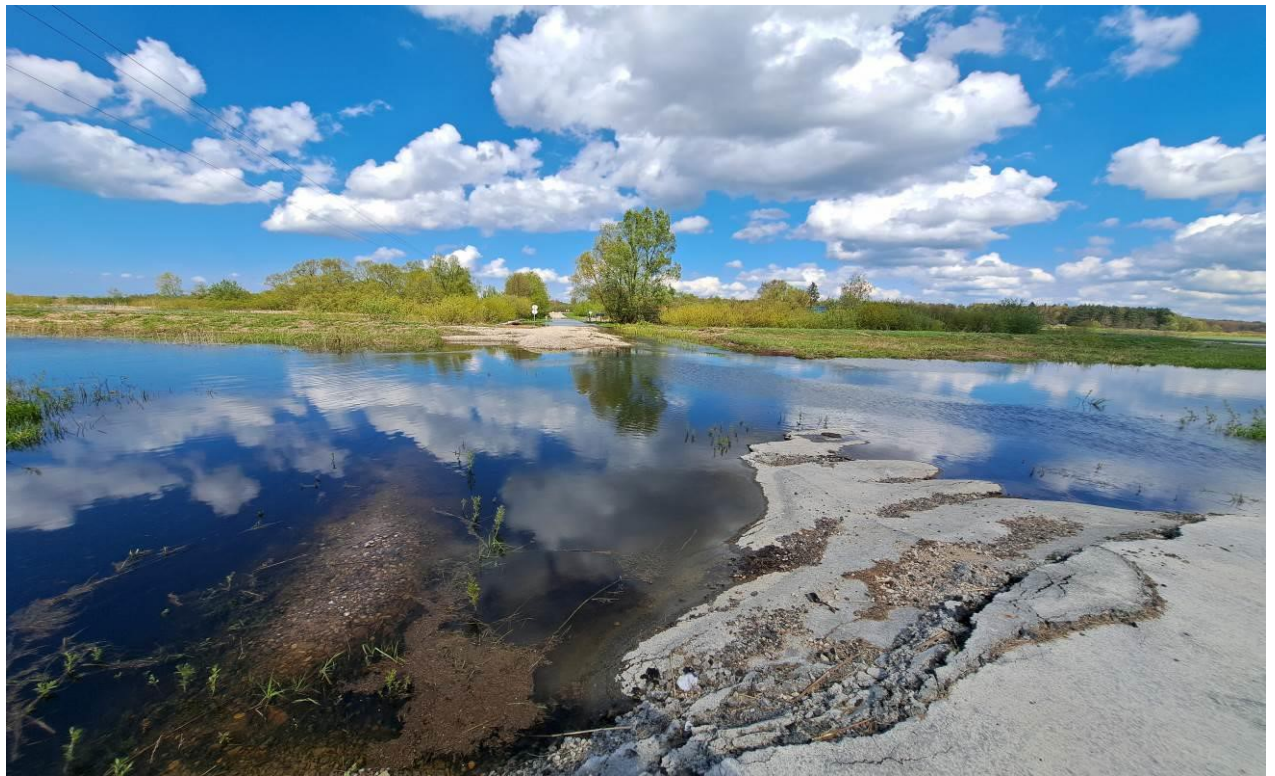
7 pav. Kelias Nr. 4216 pirmas ruožas nuo 4,767 iki 4,860 km. Suardyta ir nuplauta kelio dangos konstrukcija, nuplauta kelio sankasa, bendras kelio vaizdas žiūrint iš dešinės kelio pusės. Apie 93 m kelio yra po vandeniu, aplinkui matyti patvenktos pievos ir dirbami laukai

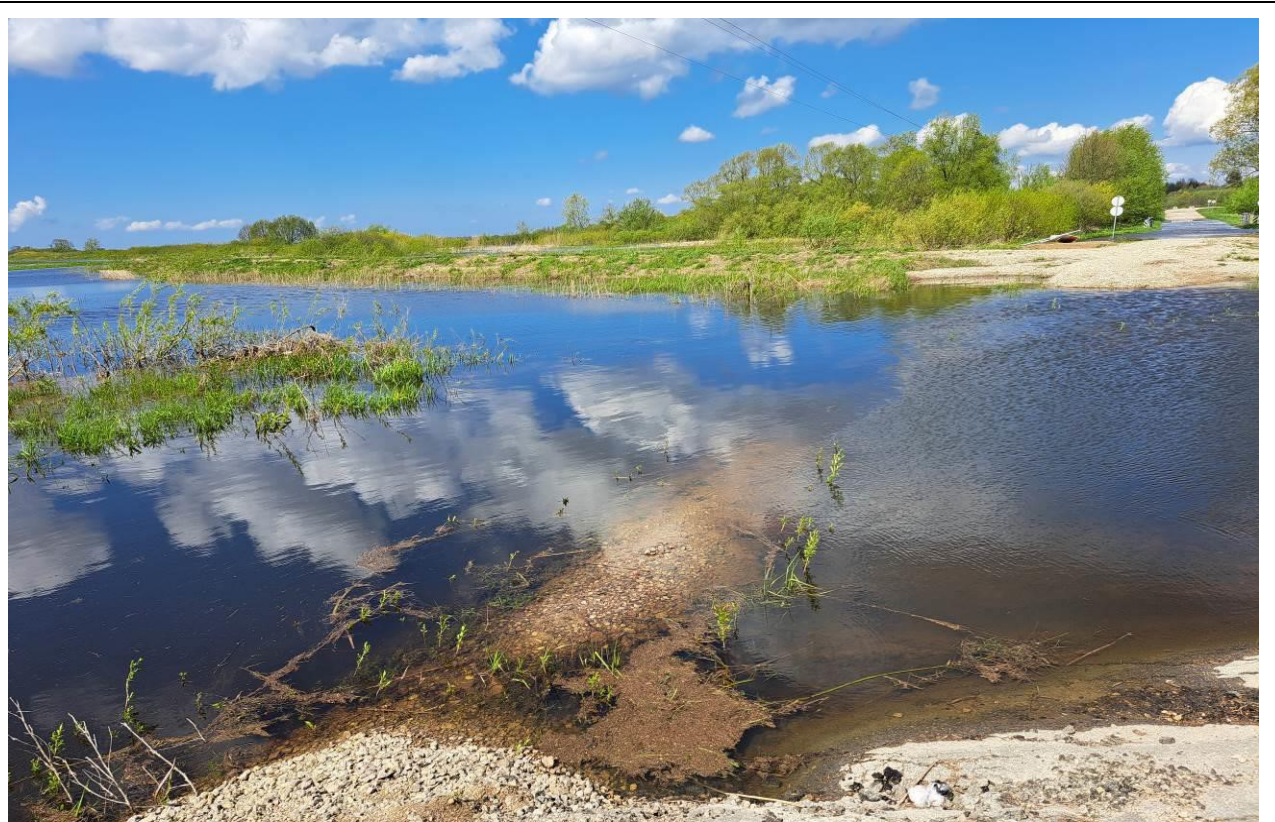
8 pav. Kelias Nr. 4216 pirmas ruožas nuo 4,767 iki 4,860 km. Suardyta ir nuplauta kelio dangos konstrukcija, nuplauta kelio sankasa, bendras kelio vaizdas žiūrint iš kairės kelio pusės į Nemuno upės pusę. Aplinkui matyti patvenktos pievos

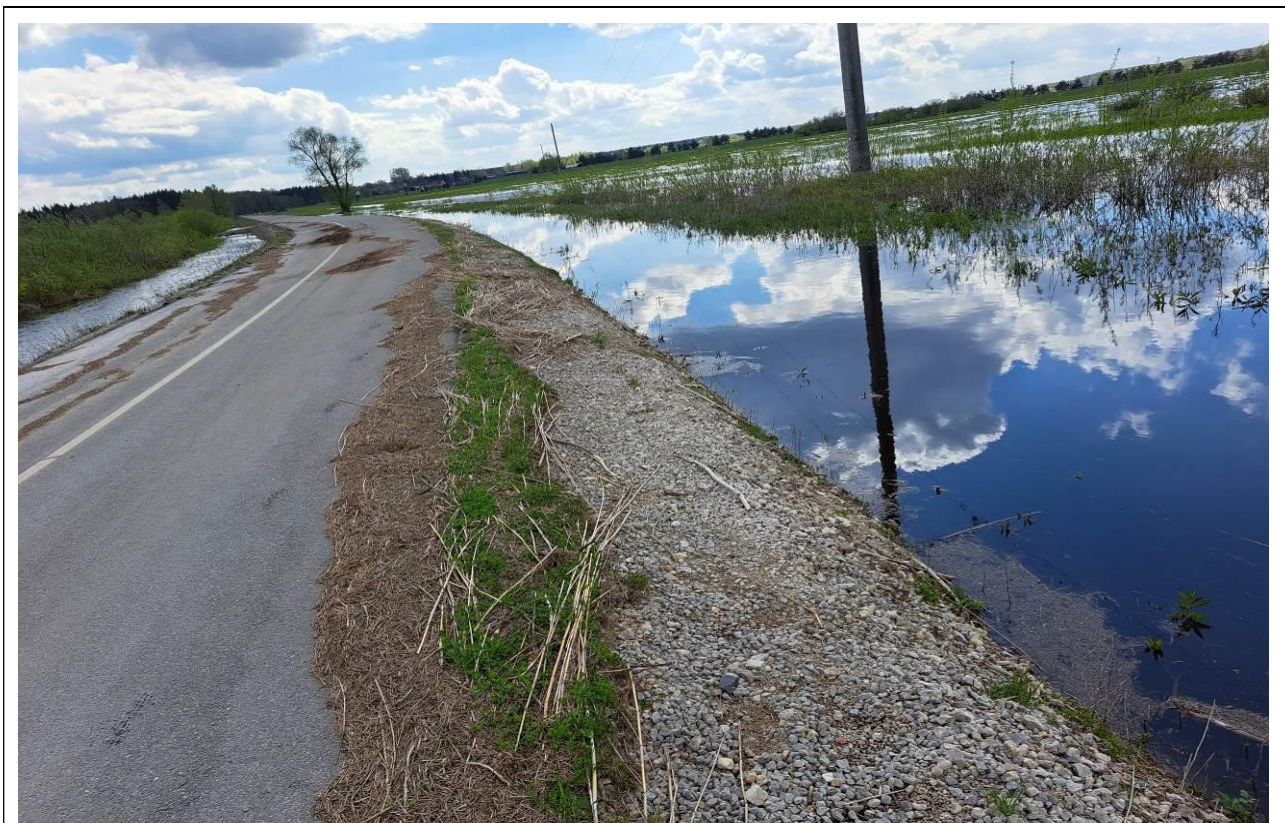
9 pav. Kelio Nr. 4216 antras ruožas nuo 4,860 iki 5,30 km. Kairėje kelio pusėje pažeistas sankasos šlaito sutvirtinimas

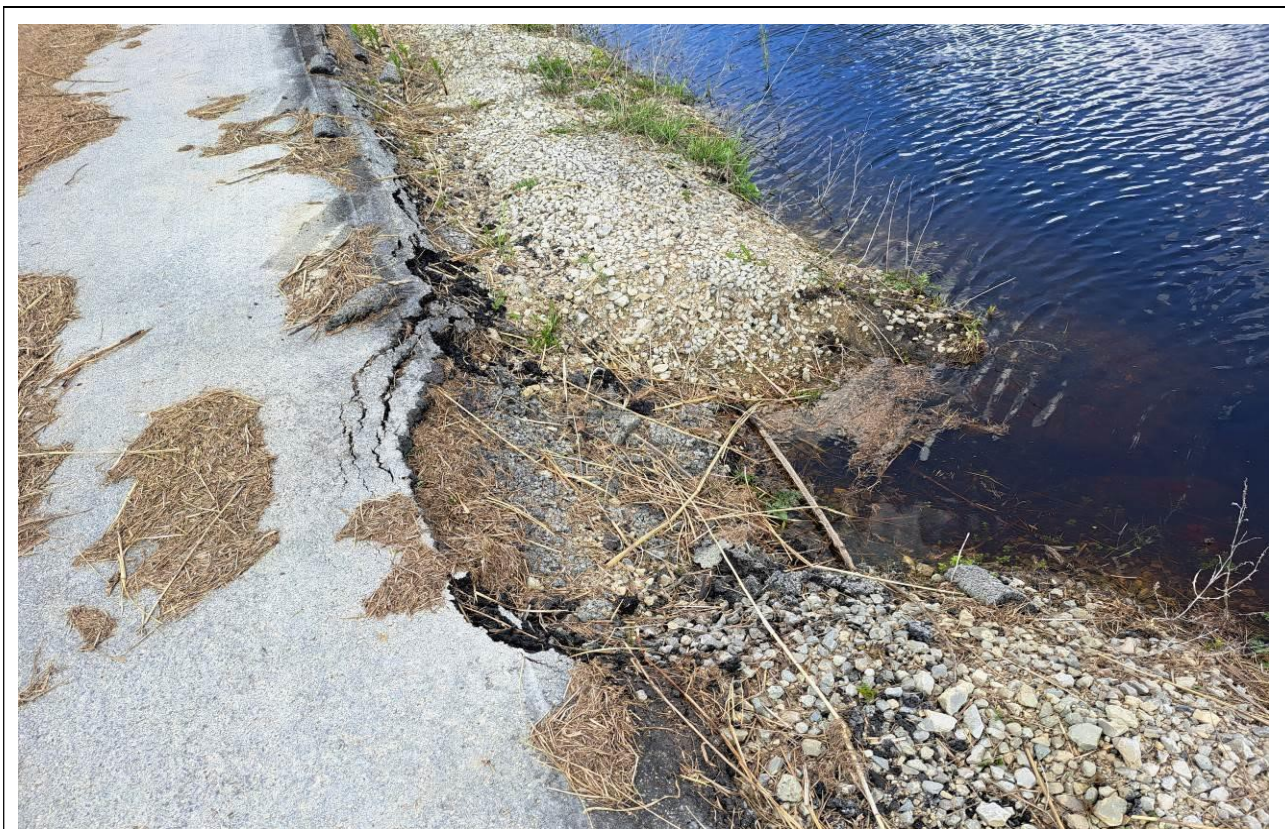
10 pav. Kelio Nr. 4216 antras ruožas nuo 4,860 iki 5,30 km. Kairėje kelio pusėje paplauta kelio sankasa, pažeistas kelio dangos kraštas

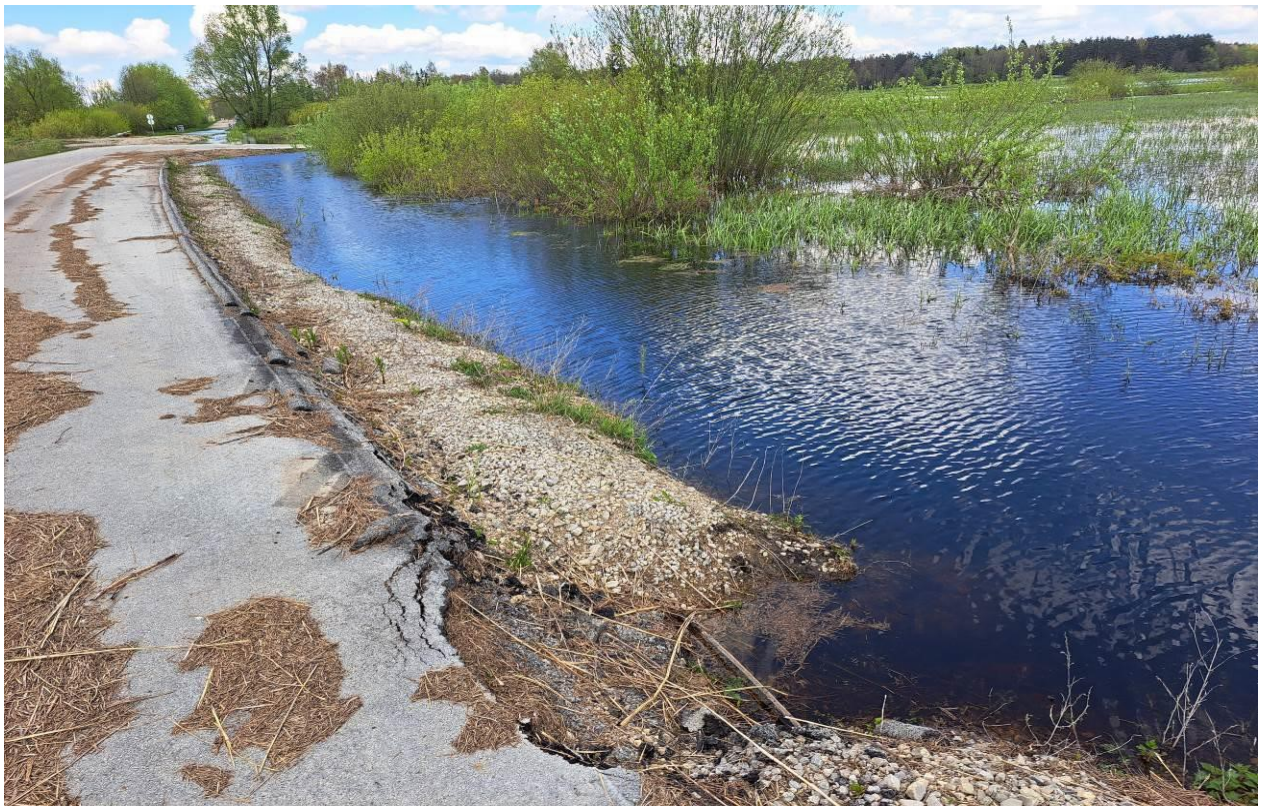
11 pav. Kelio Nr. 4216 antras ruožas nuo 4,860 iki 5,30 km. Kairėje kelio pusėje paplauta kelio sankasa, lokaliaje vietoje išplauta kelio sankasa, nulūžęs kelio dangos kraštas

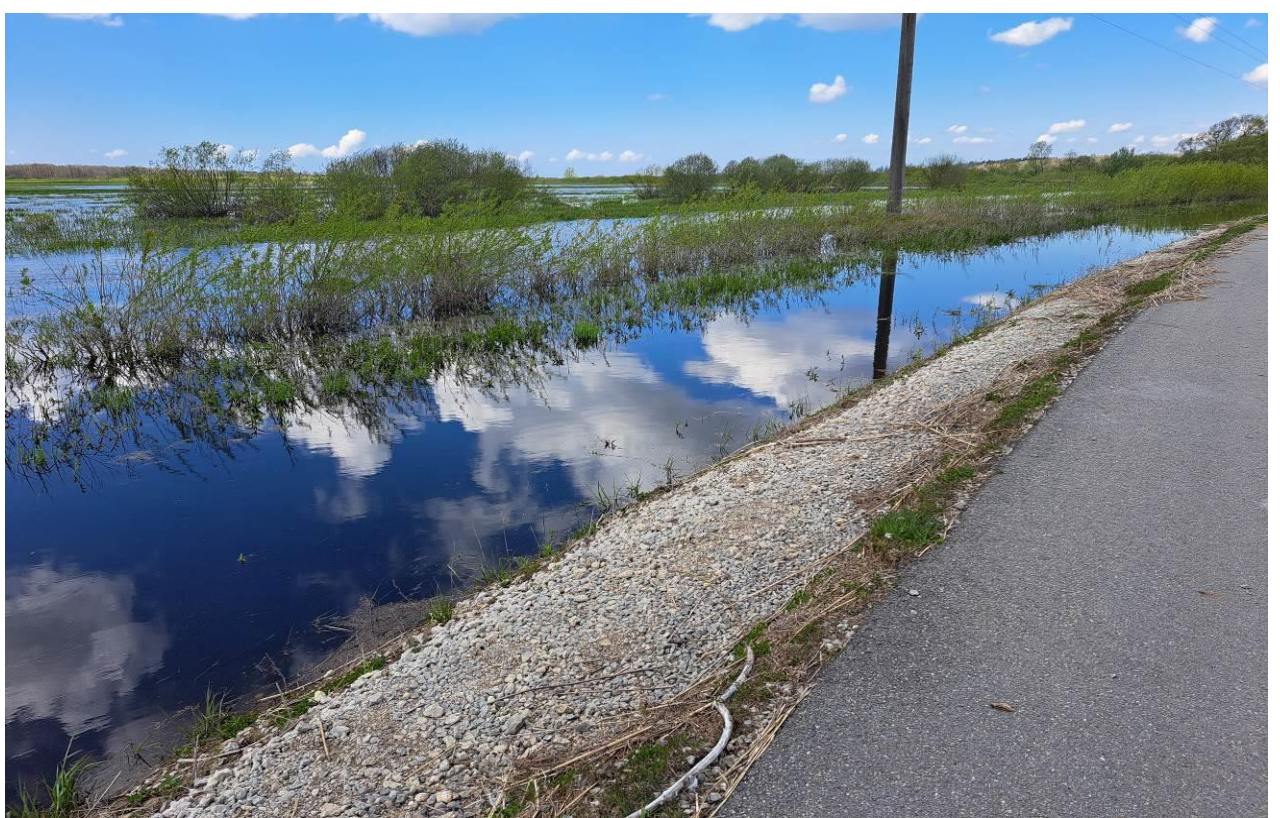
12 pav. Kelio Nr. 4216 antras ruožas nuo 4,860 iki 5,30 km. Dešinėje kelio pusėje paplauta kelio sankasa, kelkraščiuose matyti žolių ir šakų sankaupos

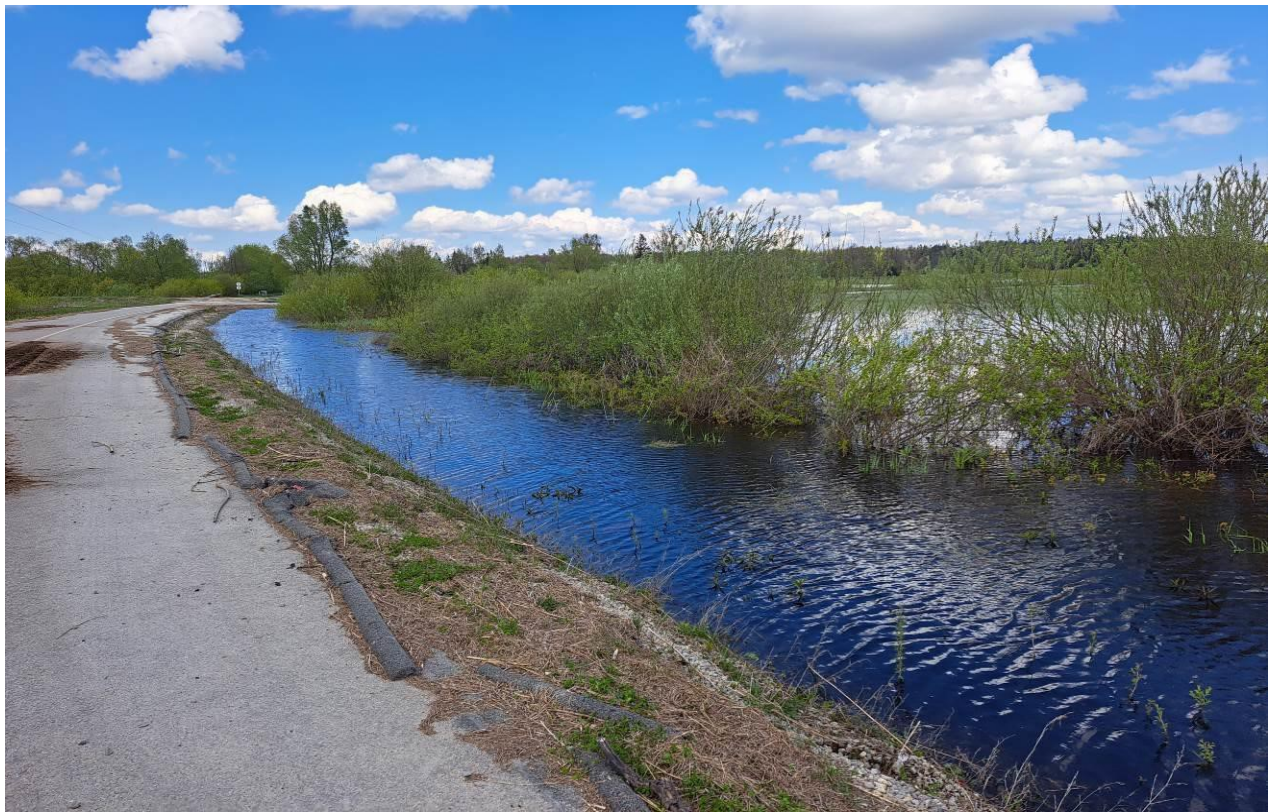
13 pav. Kelio Nr. 4216 antras ruožas nuo 4,860 iki 5,30 km. Kairėje kelio pusėje paplauta kelio sankasa, pažeistas kelkraščio asfaltbetonio bortas

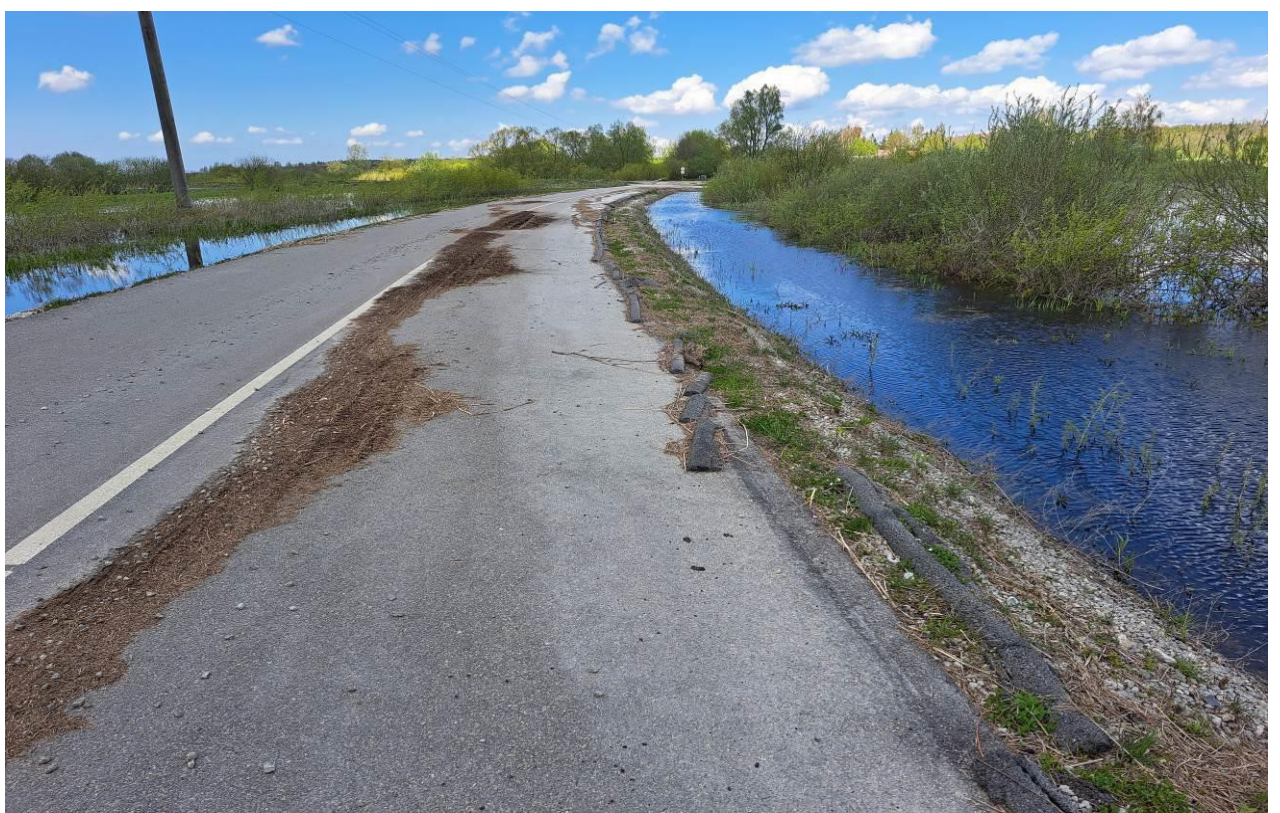
14 pav. Kelio Nr. 4216 antras ruožas nuo 4,860 iki 5,30 km. Kairėje kelio pusėje paplauta kelio sankasa, pažeistas kelkraščio asfaltbetonio bortas. Ant kelio dangos matyti žemių ir žvyro mišinio sankaupos

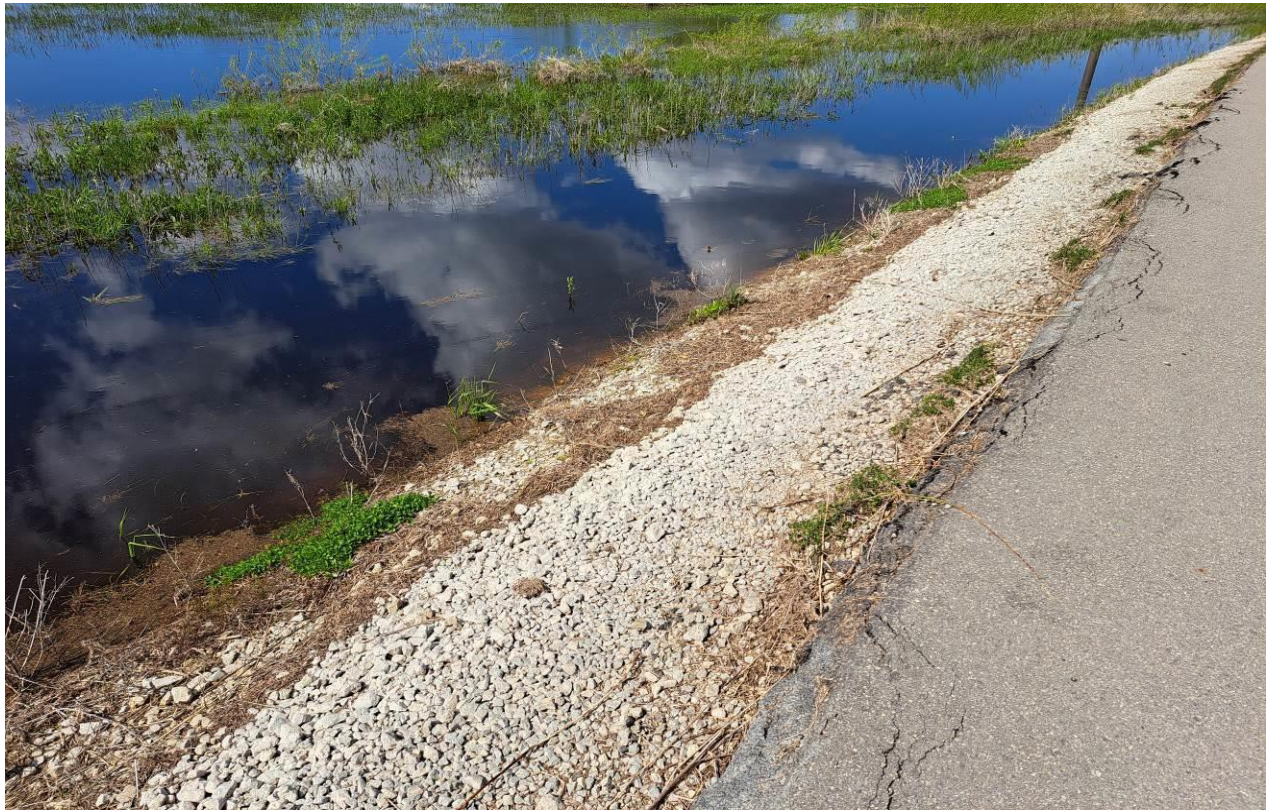
15 pav. Kelio Nr. 4216 antras ruožas nuo 4,860 iki 5,30 km. Dešinėje kelio pusėje paplauta kelio sankasa, pažeistas kelkraštis, palei kraštą atitrūkusi ir atlūžusi asfaltbetonio danga

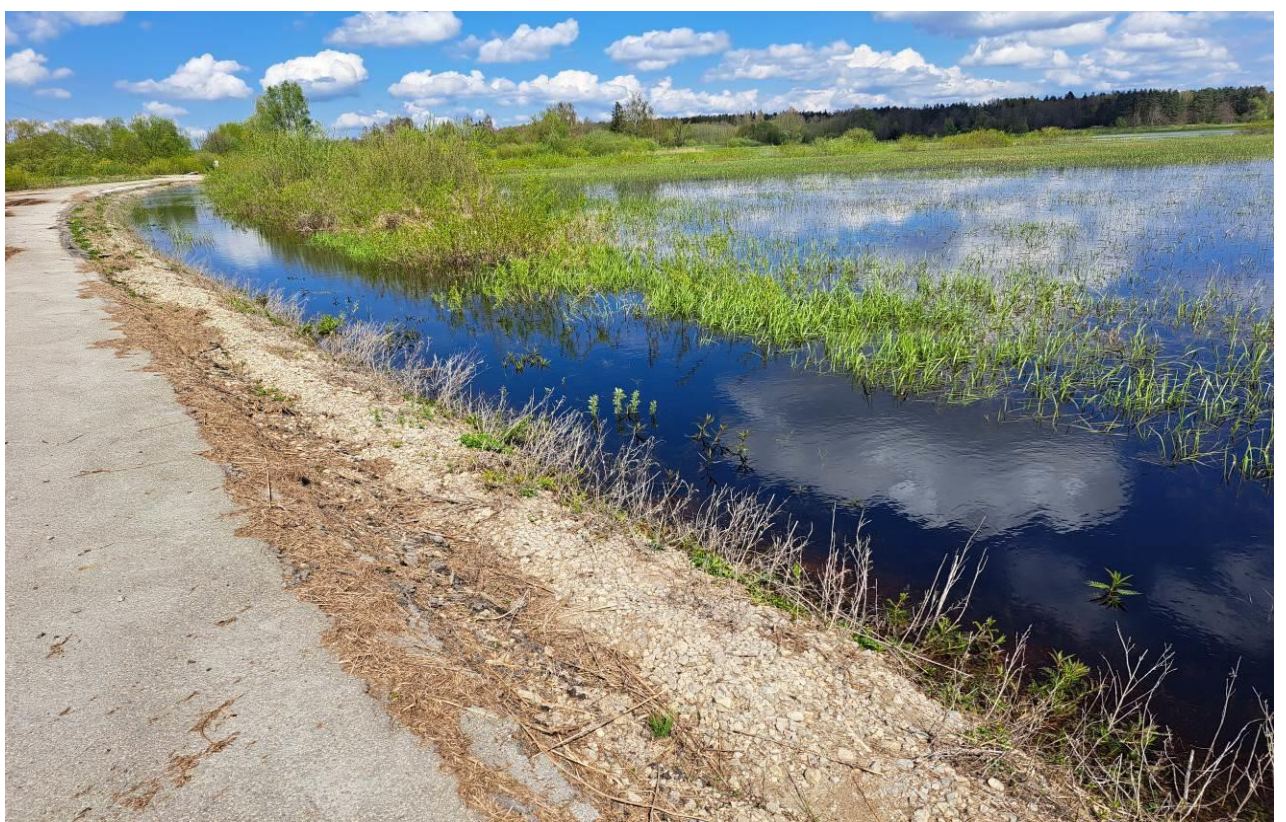
16 pav. Kelio Nr. 4216 antras ruožas nuo 4,860 iki 5,30 km. Kairėje kelio pusėje paplauta kelio sankasa, pažeistas kelkraštis, palei kraštą susikaupę žolės ir žemės

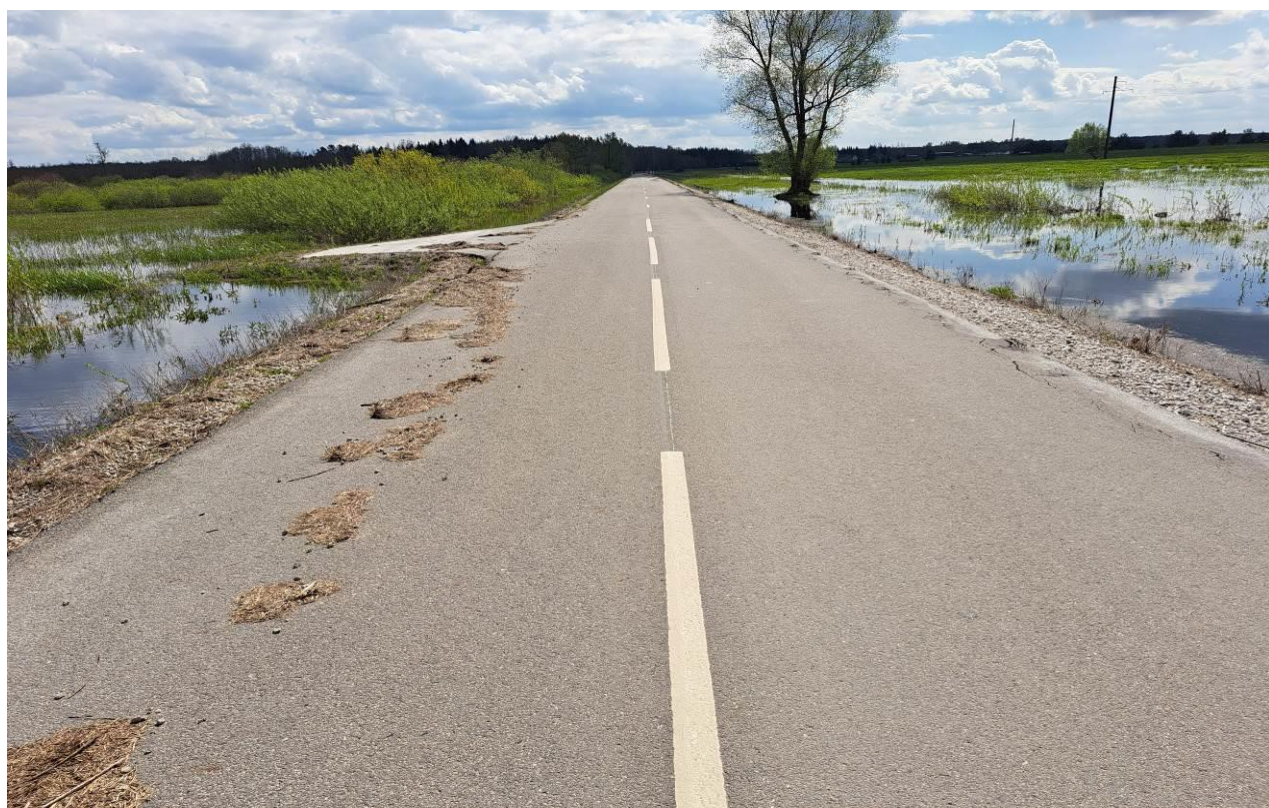
17 pav. Kelio Nr. 4216 antras ruožas nuo 4,860 iki 5,30 km, ties piketu Pk 49+58. Kairėje ir dešinėje kelio pusėse paplauta kelio sankasa, dešinėje kelio pusėje palei kraštą atitrūkusi ir atlūžusi kelio asfaltbetonio danga

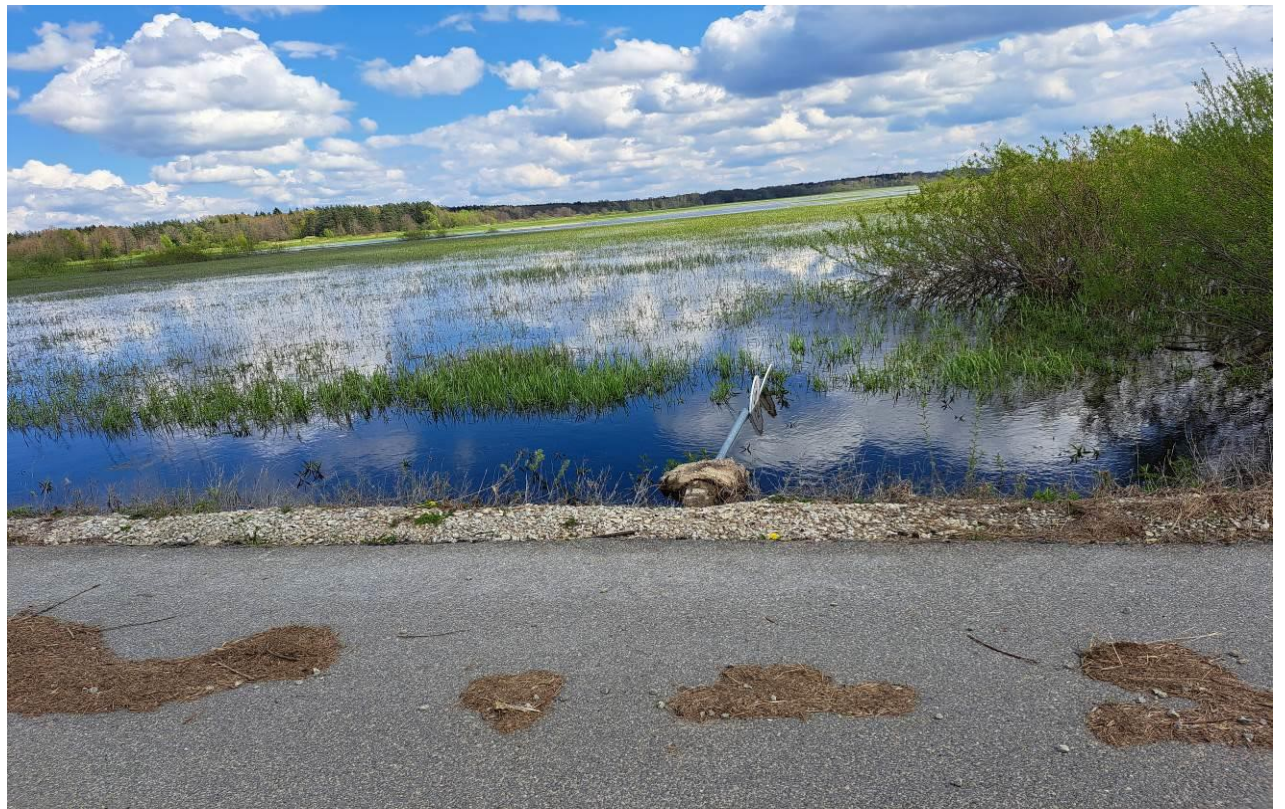
19 pav. Kelio Nr. 4216 antras ruožas nuo 4,860 iki 5,30 km. Kairėje kelio pusėje, ties piketu Pk 49+74 nuvirtusi atrama su kelio ženklais Nr. 325 ir Nr. 329. Taip pat, kairėje kelio pusėje paplautas kelio sankasos šlaitas

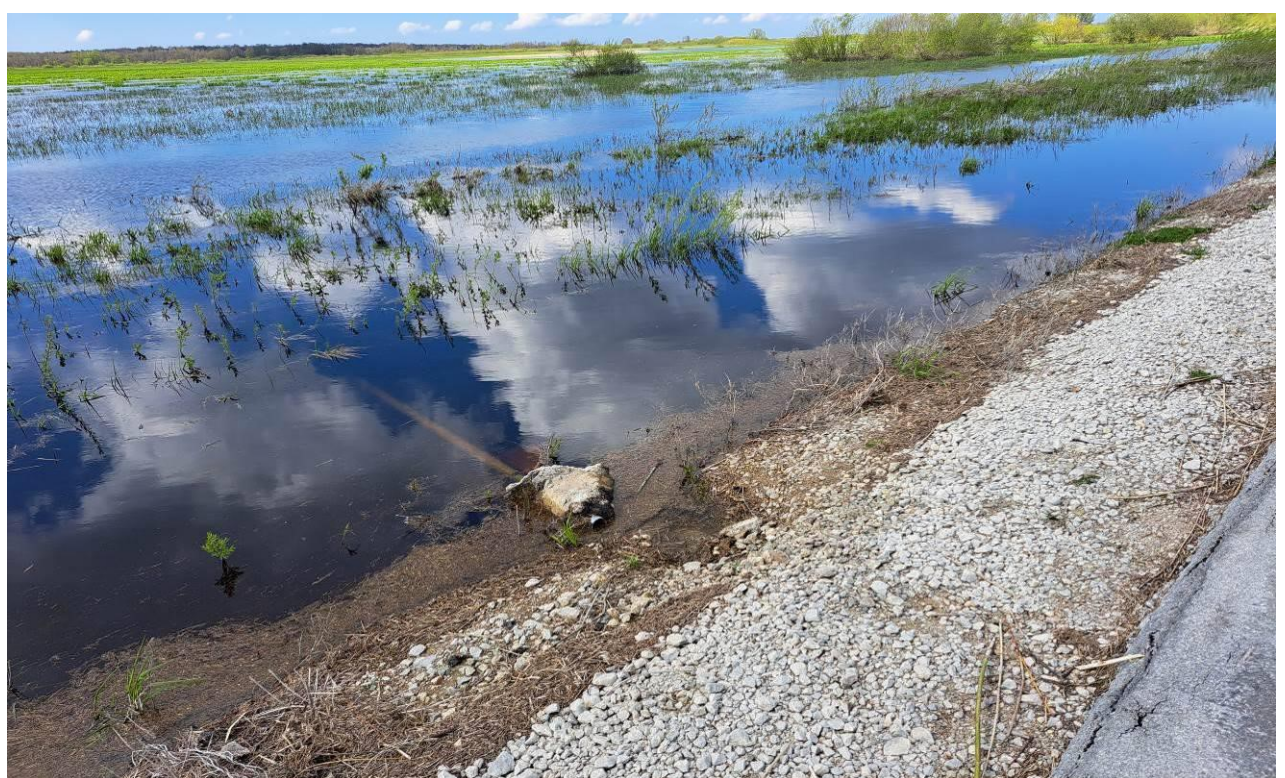
20 pav. Kelio Nr. 4216 antras ruožas nuo 4,860 iki 5,30 km. Dešinėje kelio pusėje, ties piketu Pk 49+75 nuvirtusi atrama su kelio ženklu Nr. 336. Taip pat, dešinėje kelio pusėje paplautas kelio sankasos šlaitas

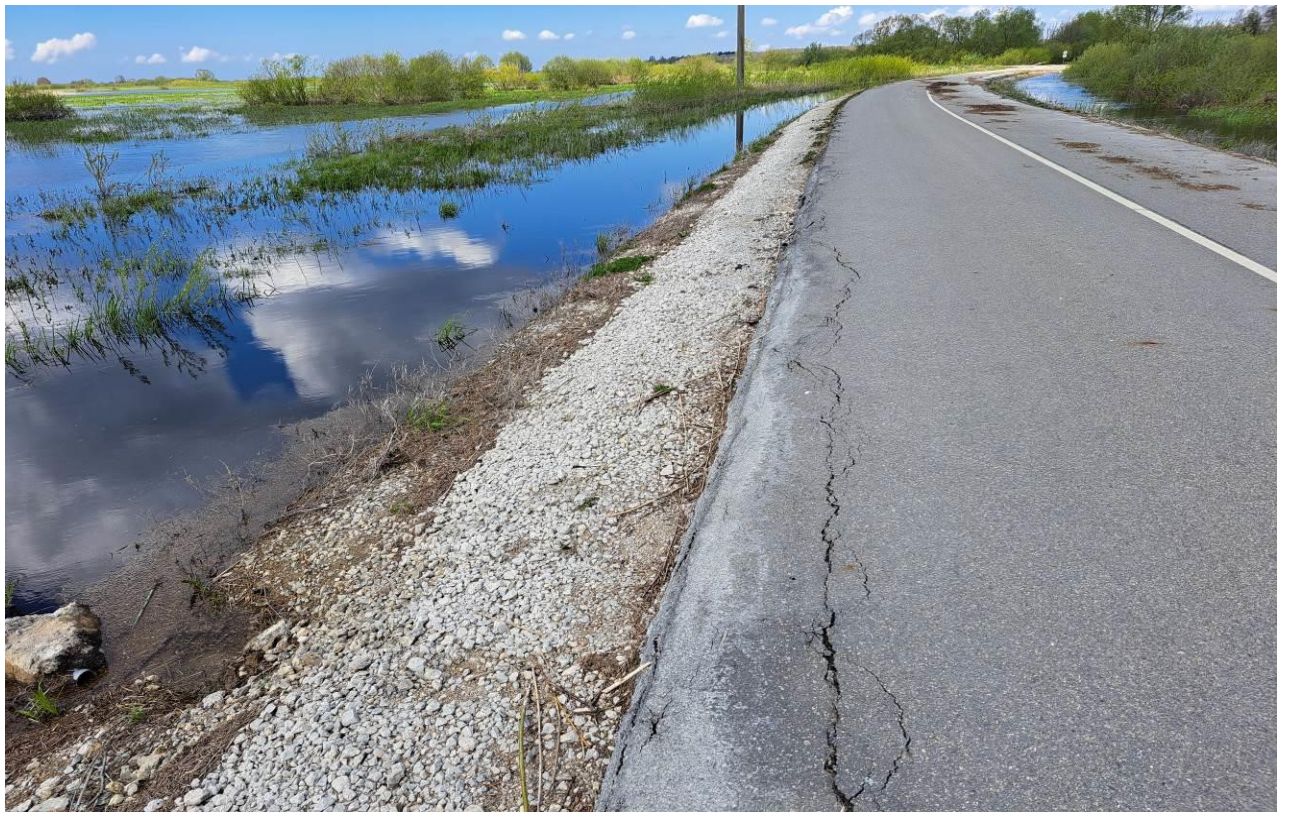
21 pav. Kelio Nr. 4216 antras ruožas nuo 4,860 iki 5,30 km. Dešinėje kelio pusėje, ties piketu Pk 49+75 paplautas kelio sankasos šlaitas, palei kraštą atitrūkusi asfaltbetonio danga, joje matyti išilginis plyšys

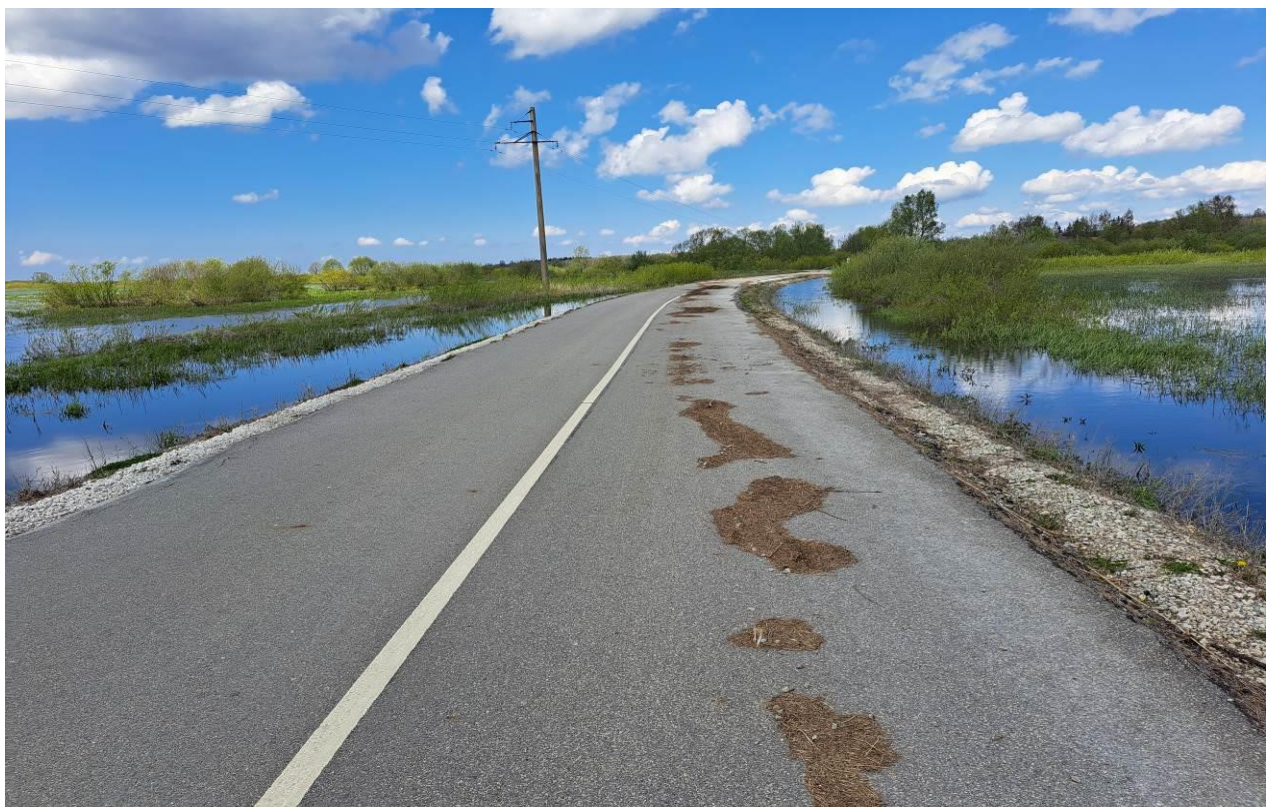
22 pav. Kelio Nr. 4216 antras ruožas nuo 4,860 iki 5,30 km. Kairėje kelio pusėje, nuo piketo Pk 49+97 iki piketo Pk 49+90 paplautas kelio sankasos šlaitas

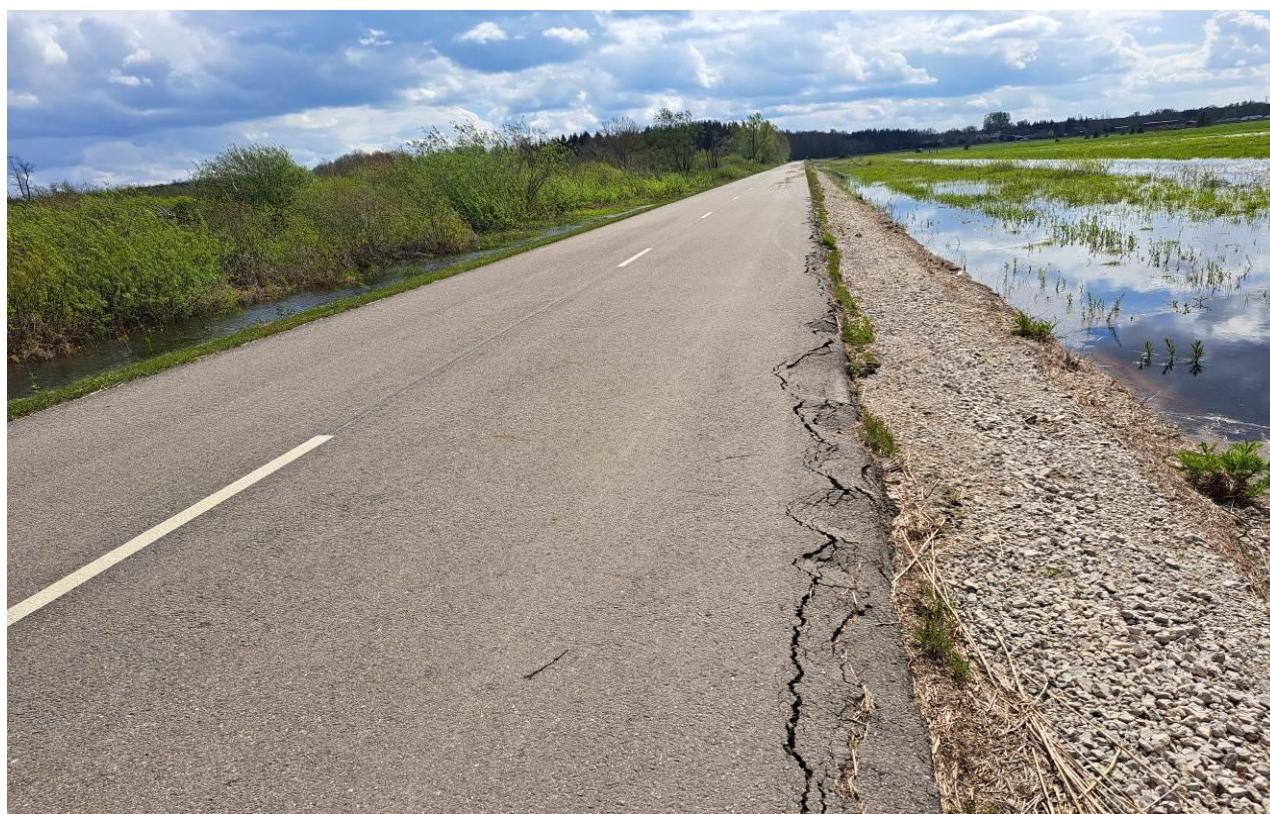
23 pav. Kelio Nr. 4216 antras ruožas nuo 4,860 iki 5,30 km. Dešinėje kelio pusėje, ties piketo Pk 50+47 paplautas kelio sankasos šlaitas, palei kraštą atitrūkusi asfaltbetonio danga, dangoje matyti išilginiai plyšiai

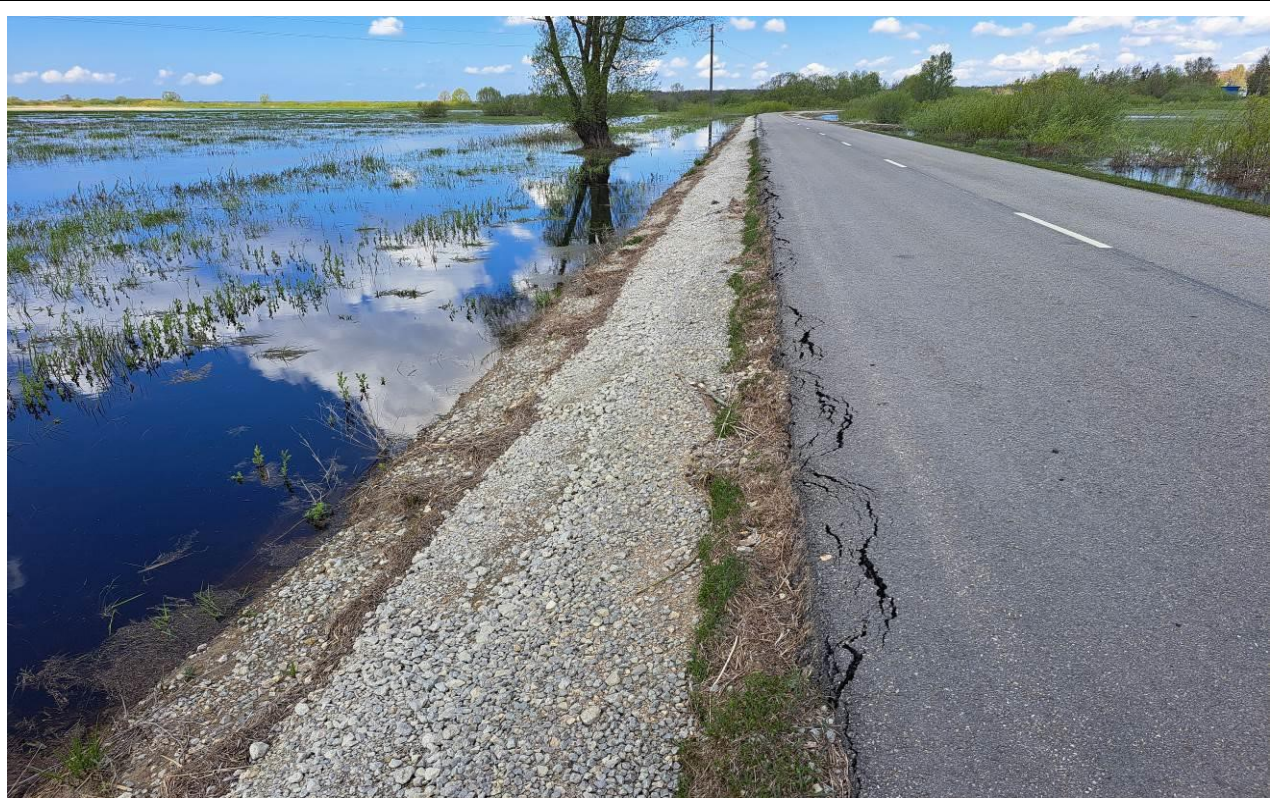
24 pav. Kelio Nr. 4216 antras ruožas nuo 4,860 iki 5,30 km. Dešinėje kelio pusėje, nuo piketo Pk 50+97 iki piketo Pk 50+47 paplautas kelio sankasos šlaitas, palei kraštą atitrūkusi asfaltbetonio danga, dangoje matyti išilginiai plyšiai
