OBJEKTAS: RAJONINIO KELIO NR. 4216 UŽLIEKNIAI-PALEIČIAI
RUOŽO NUO 4,767 IKI 5,901 KM STATINIO
EKSPERTIZĖ

**RAJONINIO KELIO NR. 4216 UŽLIEKNIAI-PALEIČIAI
RUOŽO NUO 4,767 IKI 5,901 KM STATINIO
EKSPERTIZĖS AKTAS NR. CPO295643**

Kaunas, 2024-05-16

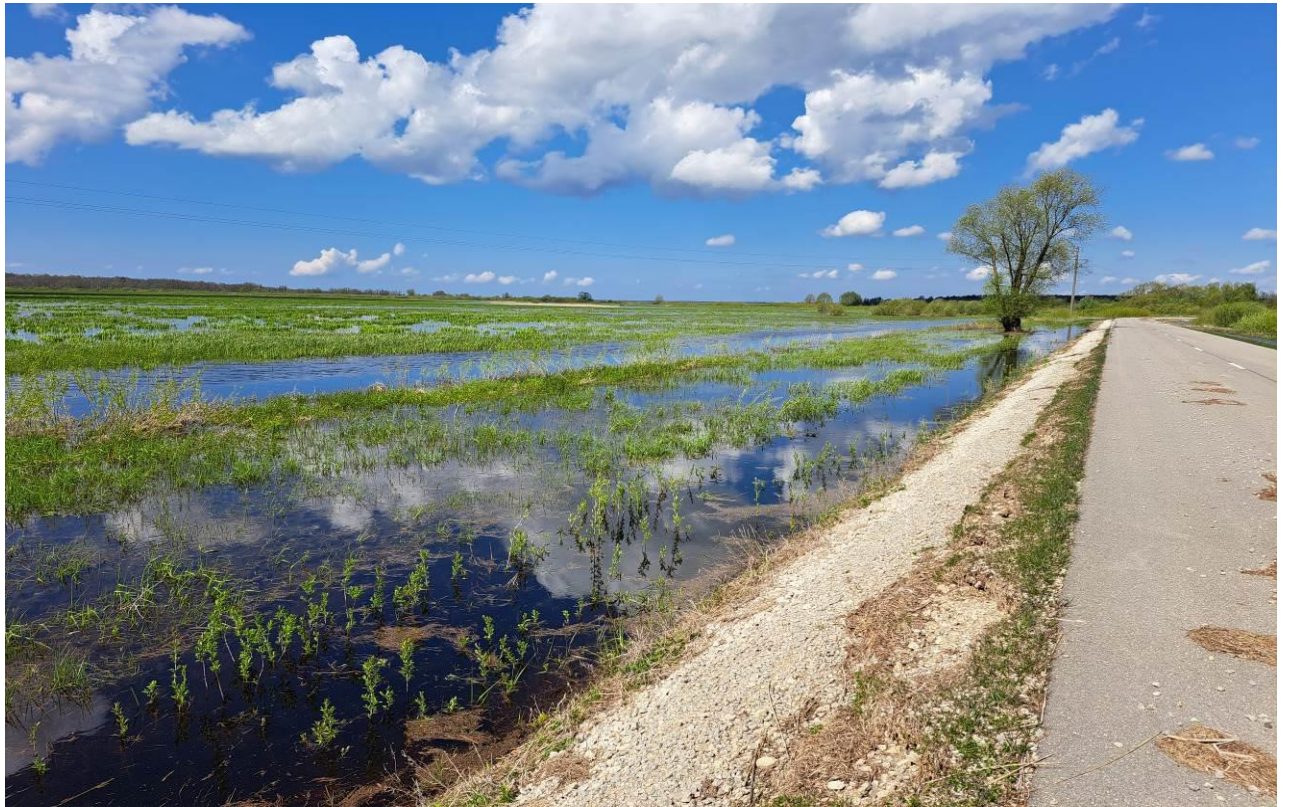
25 pav. Kelio Nr. 4216 trečias ruožas nuo 5,30 iki 5,46 km. Dešinėje kelio pusėje, paplautas kelio sankasos šlaitas

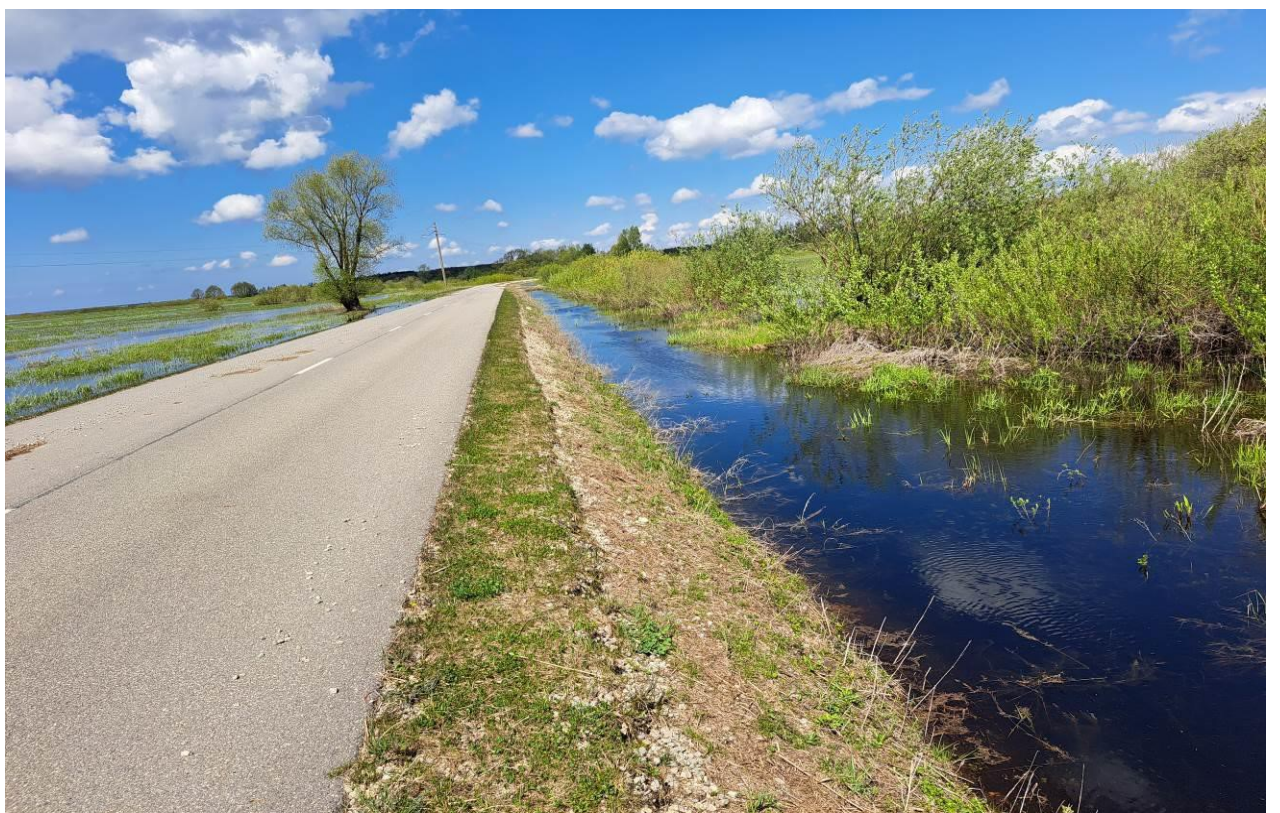
26 pav. Kelio Nr. 4216 trečias ruožas nuo 5,30 iki 5,46 km. Kairėje kelio pusėje minimaliai paplautas kelio sankasos šlaito sutvirtinimas, kelio dangos pažeidimų nėra

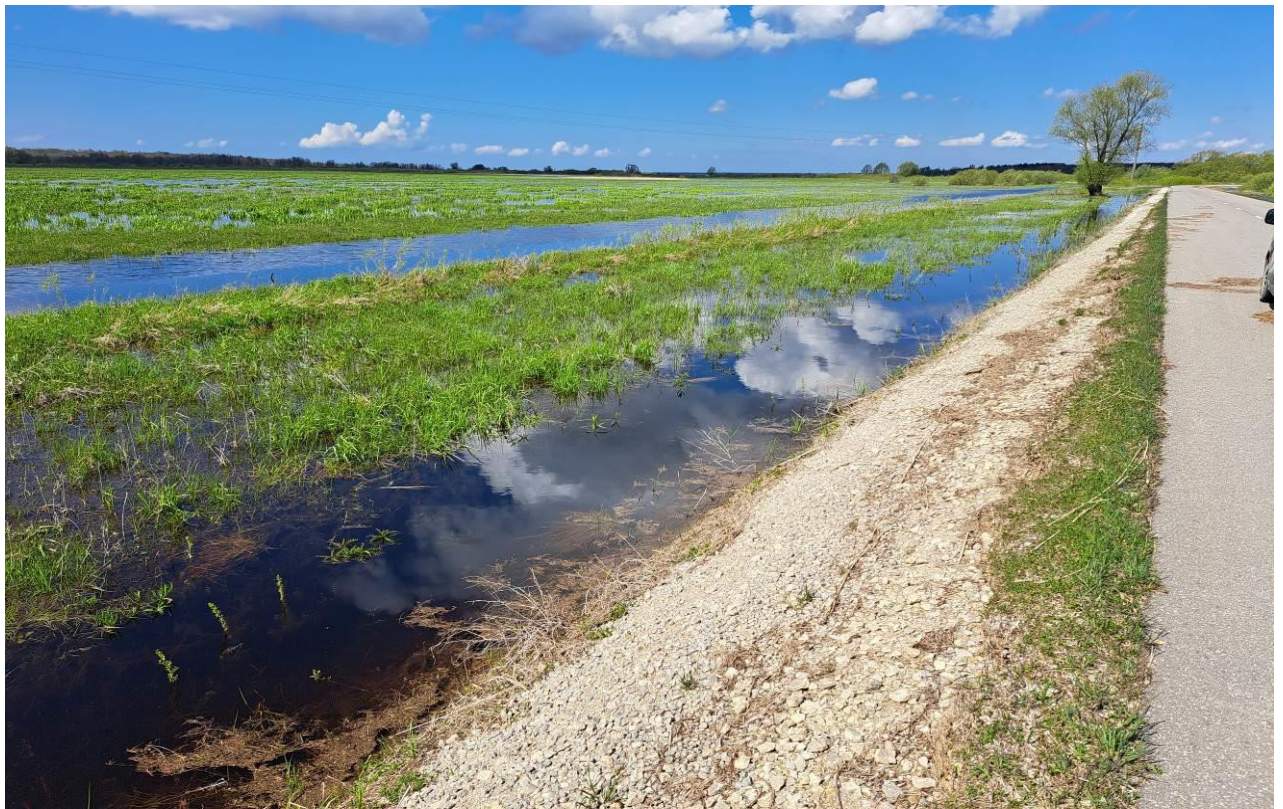
27 pav. Kelio Nr. 4216 trečias ruožas nuo 5,30 iki 5,46 km. Dešinėje kelio pusėje minimaliai paplautas kelio sankasos šlaito sutvirtinimas, kelio dangoje pažeidimų nėra

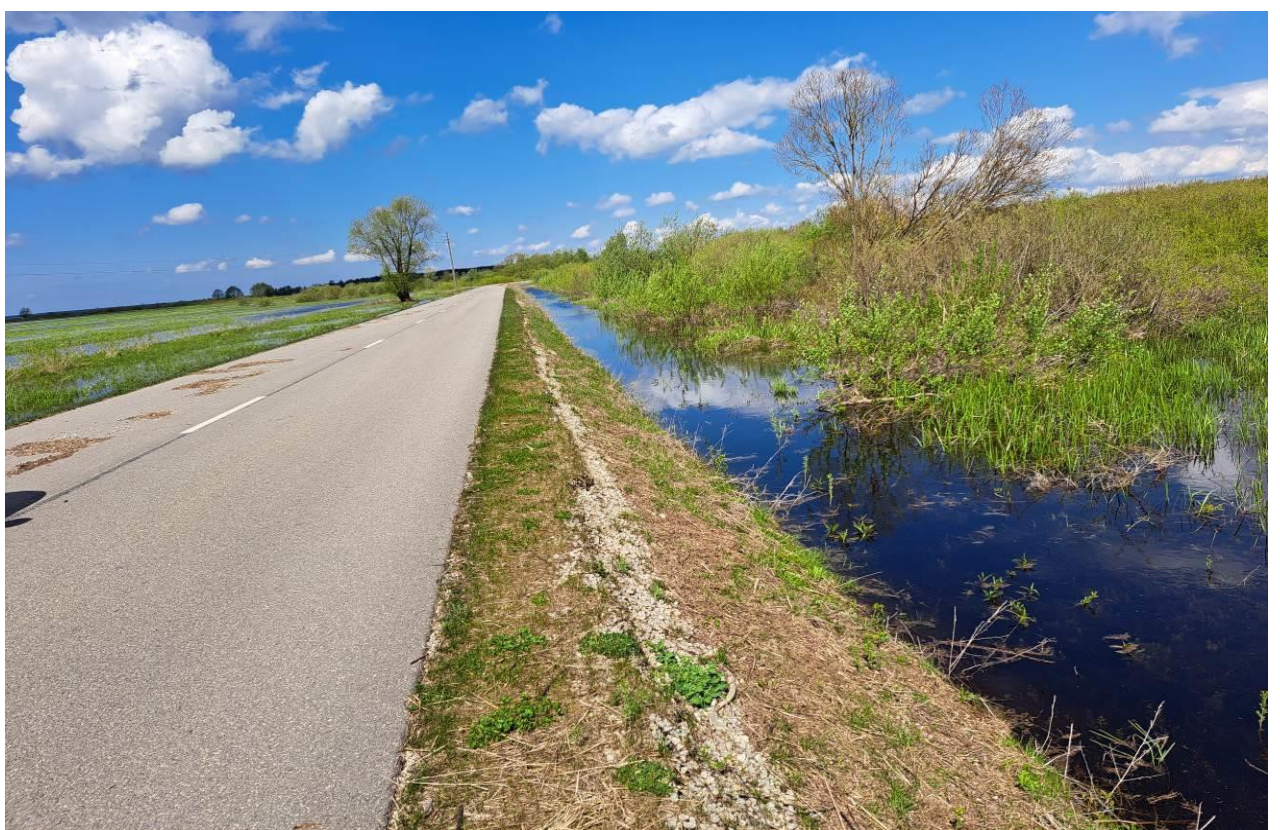
28 pav. Kelio Nr. 4216 trečias ruožas nuo 5,30 iki 5,46 km. Kairėje kelio pusėje minimaliai paplautas kelio sankasos šlaito sutvirtinimas, kelio dangoje pažeidimų nėra

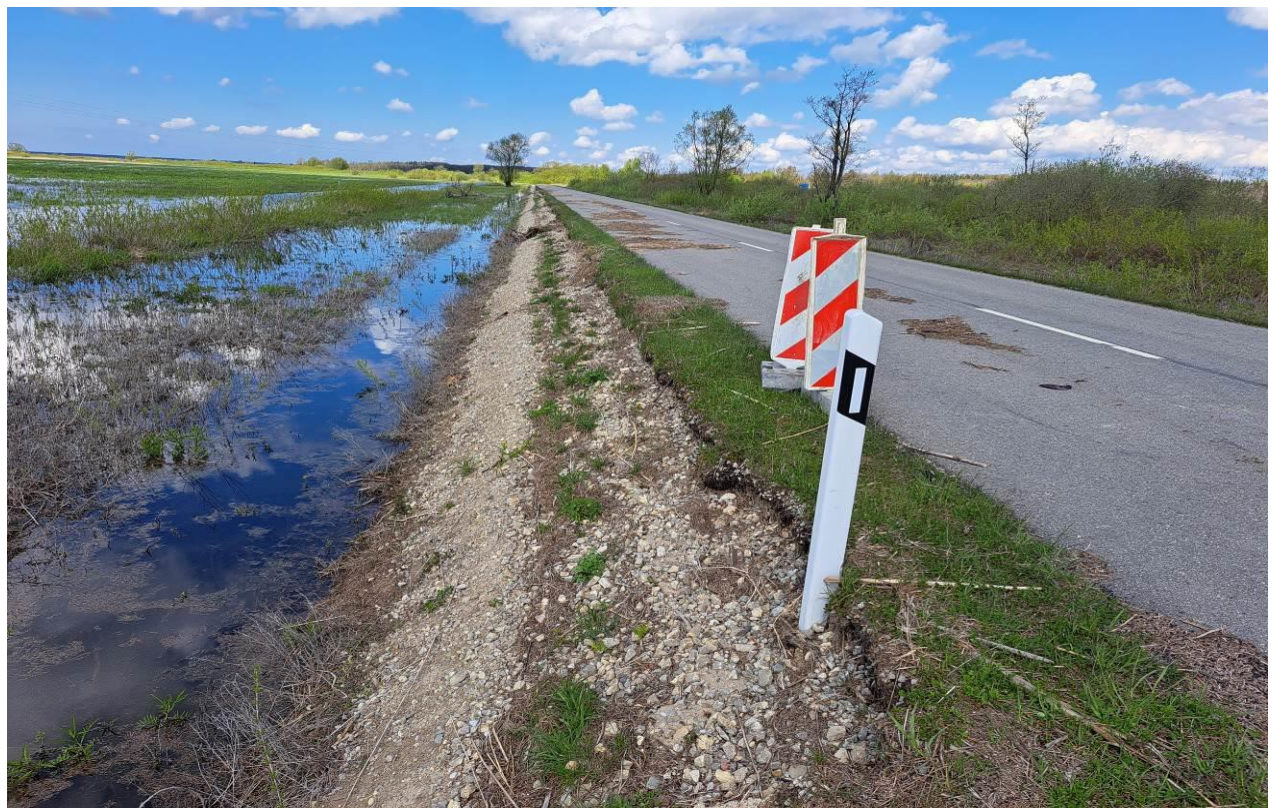
29 pav. Kelio Nr. 4216 trečias ruožas nuo 5,30 iki 5,46 km. Kairėje kelio pusėje minimaliai paplautas kelio sankasos šlaito sutvirtinimas, kelio dangoje pažeidimų nėra

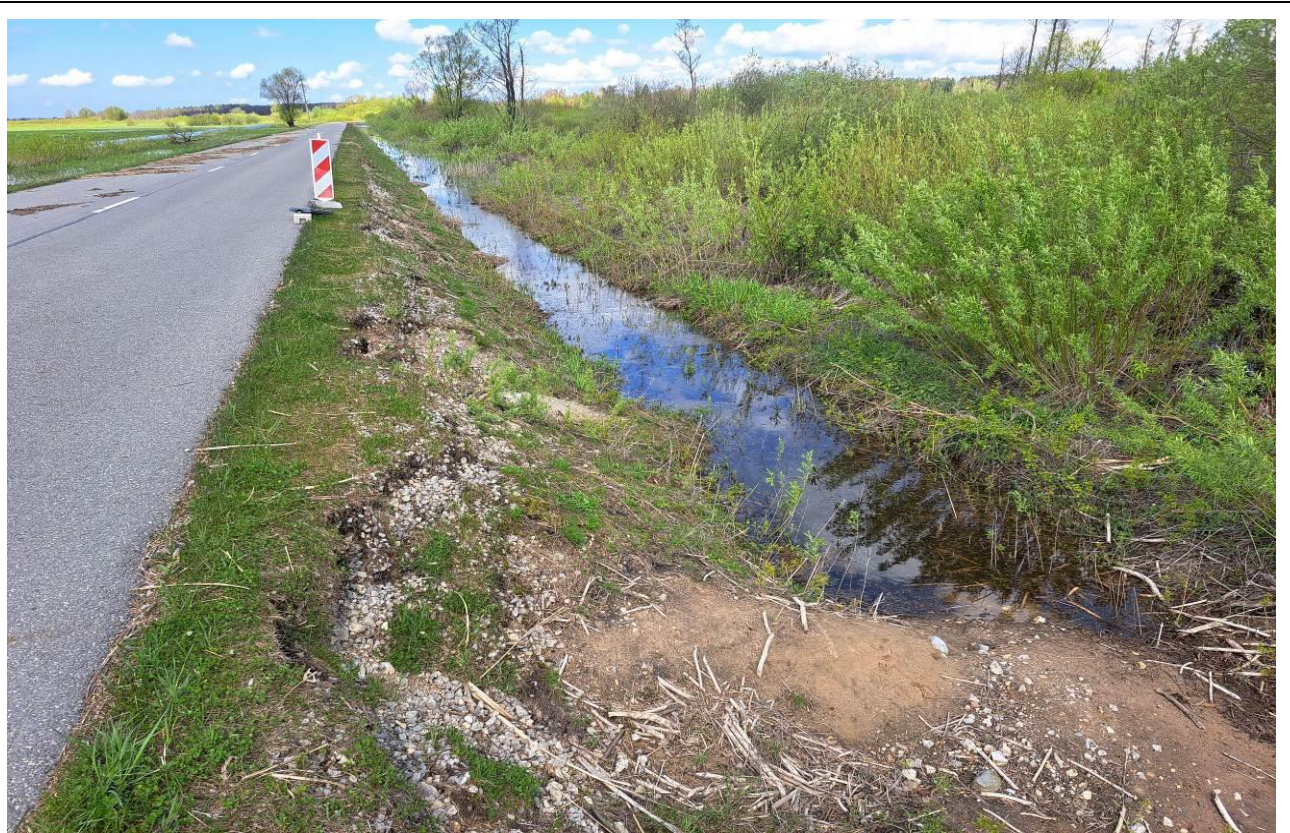
30 pav. Kelio Nr. 4216 trečias ruožas nuo 5,30 iki 5,46 km. Kairėje kelio pusėje minimaliai paplautas kelio sankasos šlaito sutvirtinimas, kelio dangoje pažeidimų nėra

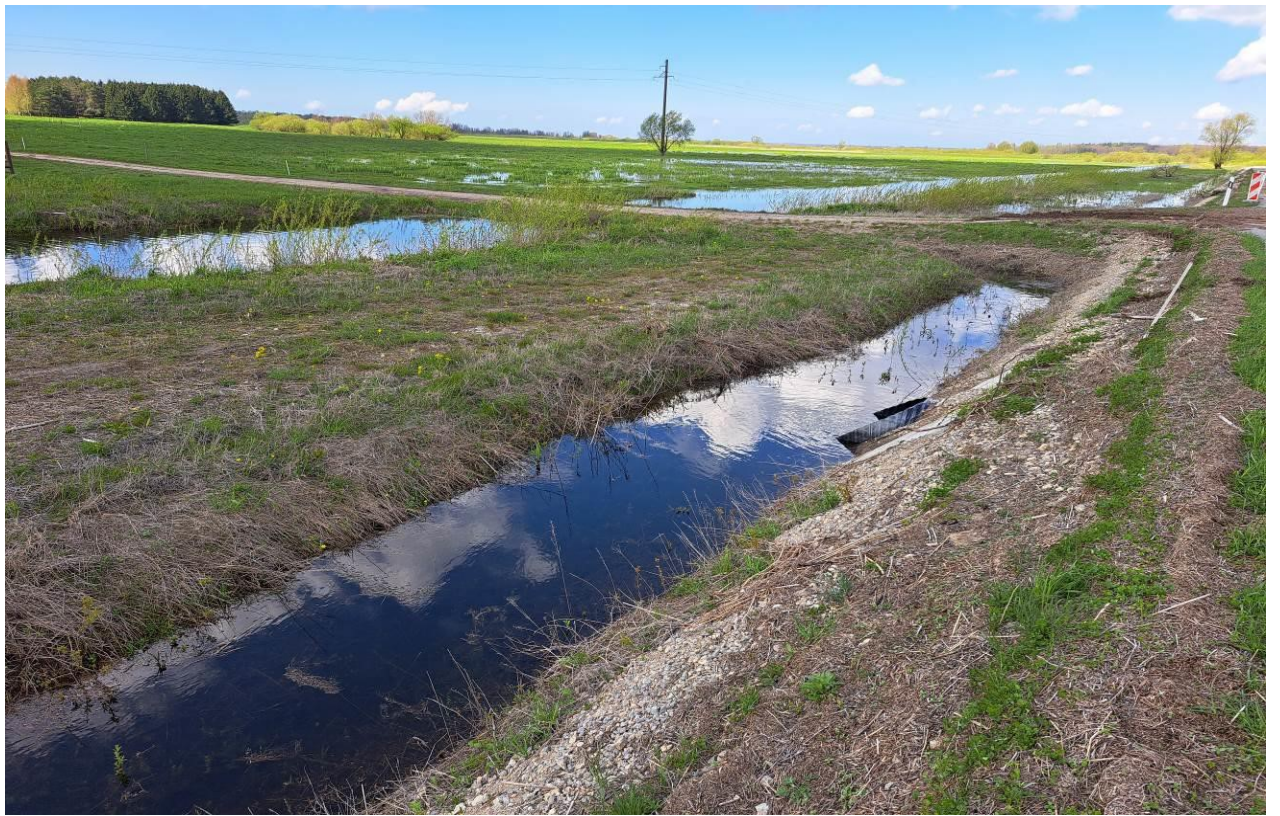
31 pav. Kelio Nr. 4216 trečias ruožas nuo 5,30 iki 5,46 km. Dešinėje kelio pusėje nuo piketo Pk 53+96 iki piketo Pk 53+00 minimaliai paplautas kelio sankasos šlaito sutvirtinimas, kelio dangoje pažeidimų nėra

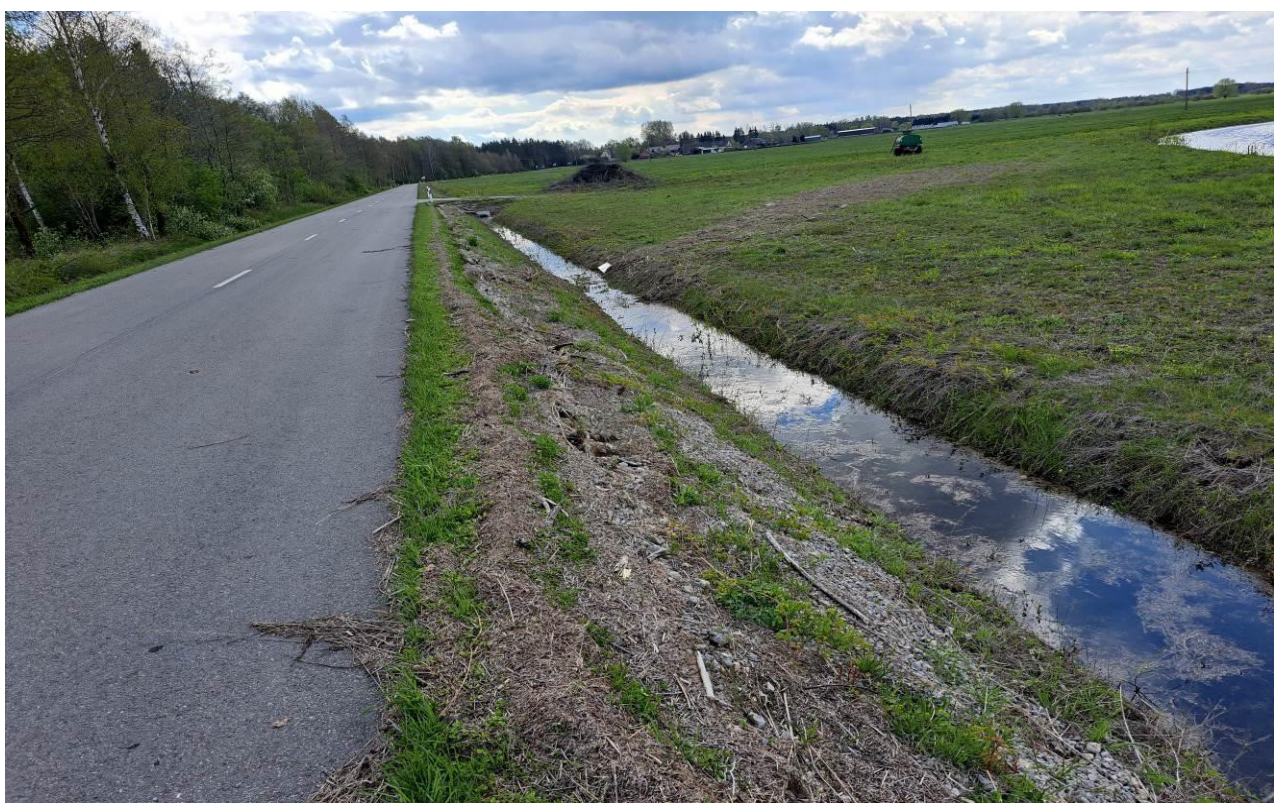
32 pav. Kelio Nr. 4216 trečias ruožas nuo 5,30 iki 5,46 km. Dešinėje kelio pusėje minimaliai paplautas kelio sankasos šlaito sutvirtinimas

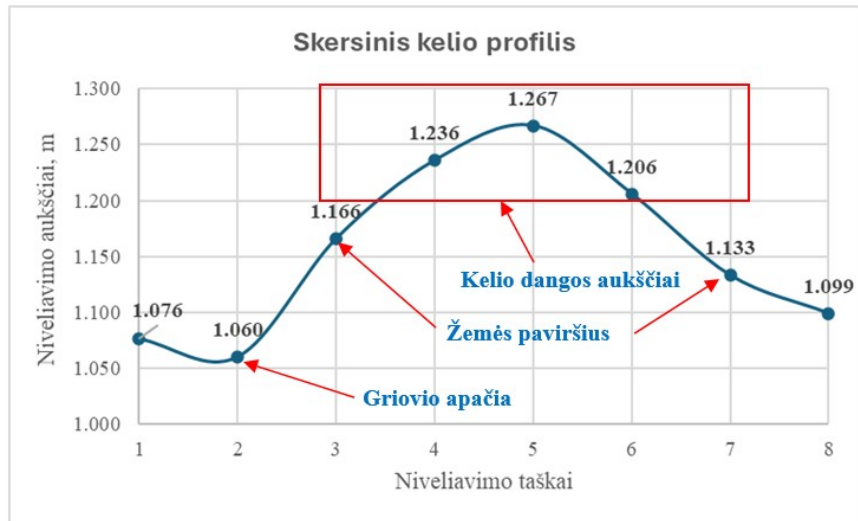
Kiekviename pjūvyje buvo matuojami kelio dangos aukščiai ir kelio griovių apačių aukščiai iki vandens paviršiaus. Skirtinguose pjūviuose atliktų matavimų rezultatai grafiškai pavaizduoti 35 – 44 pav.

35 pav. Pirmas kelio skersinis pjūvis

Pagal pateiktus grafikus galima pastebėti, kad visuose skersiniuose pjūviuose kelio danga yra aukščiau nei žemės paviršius, todėl beveik per visą rajoninio kelio Nr. 4216 ruožą nuo 4,860 iki 5,460 km pagrinde yra pažeistas sankasos šlaitų tvirtinimas, keliose vietose yra gilesni sankasos išplovimai.

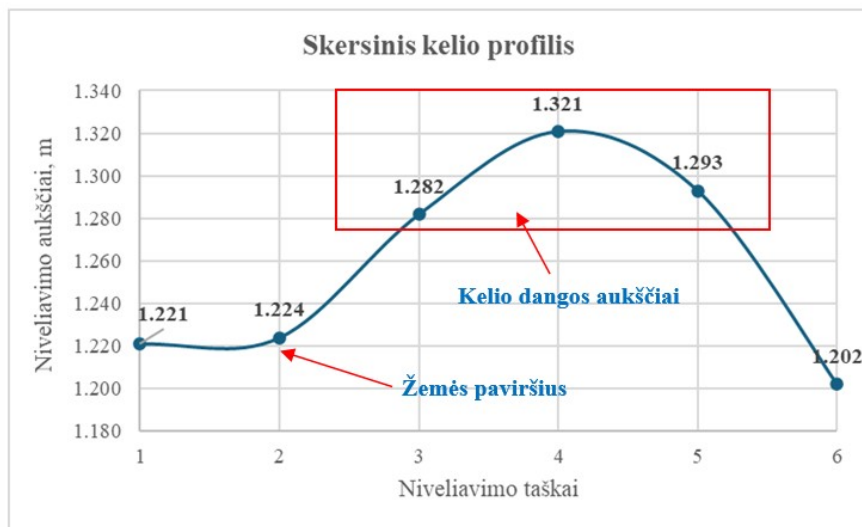
36 pav. Antras kelio skersinis pjūvis

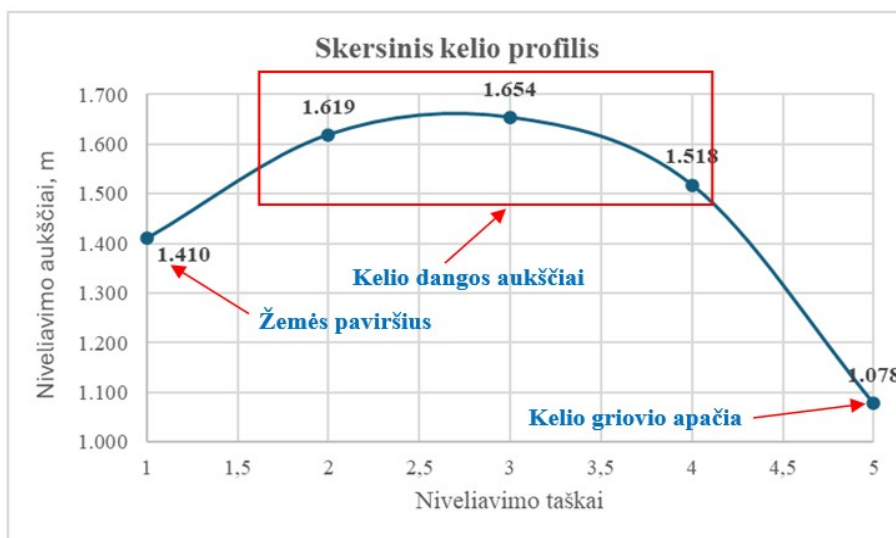
39 pav. Penktas kelio skersinis pjūvis

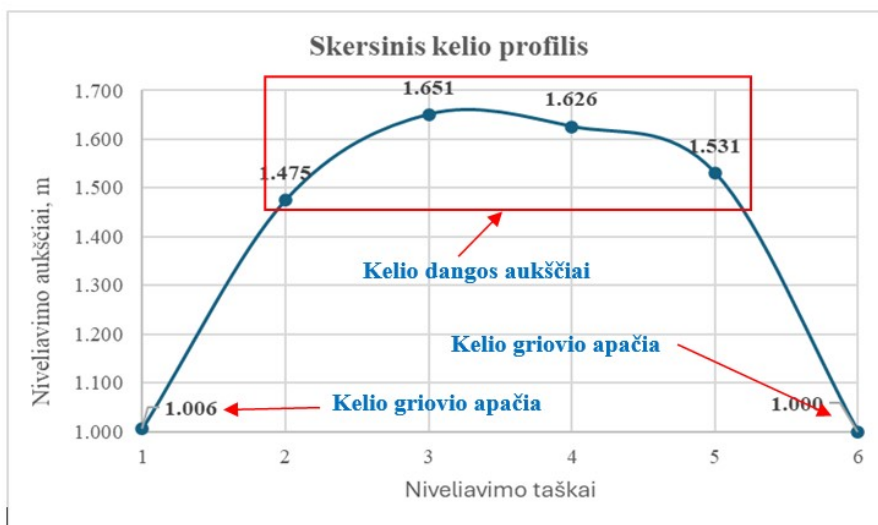
40 pav. Šeštas kelio skersinis pjūvis

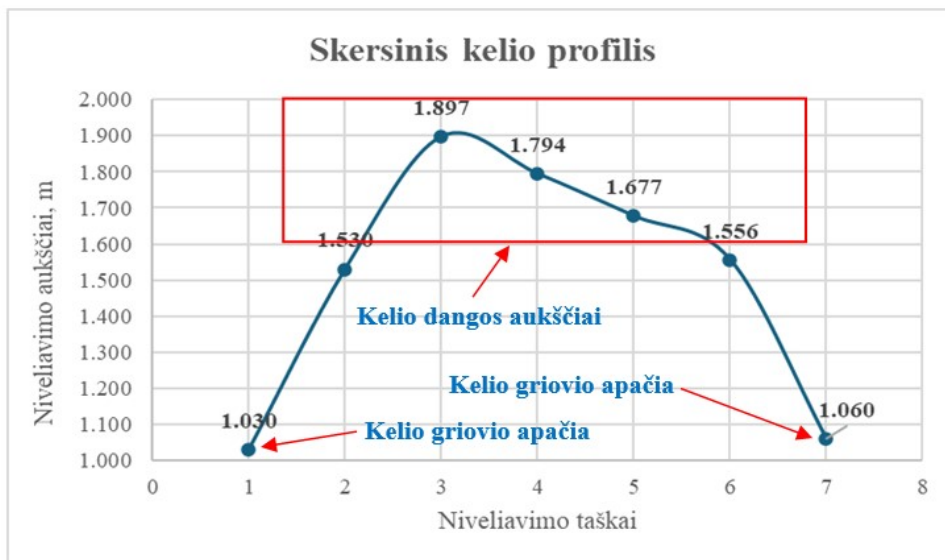
41 pav. Septintas kelio skersinis pjūvis

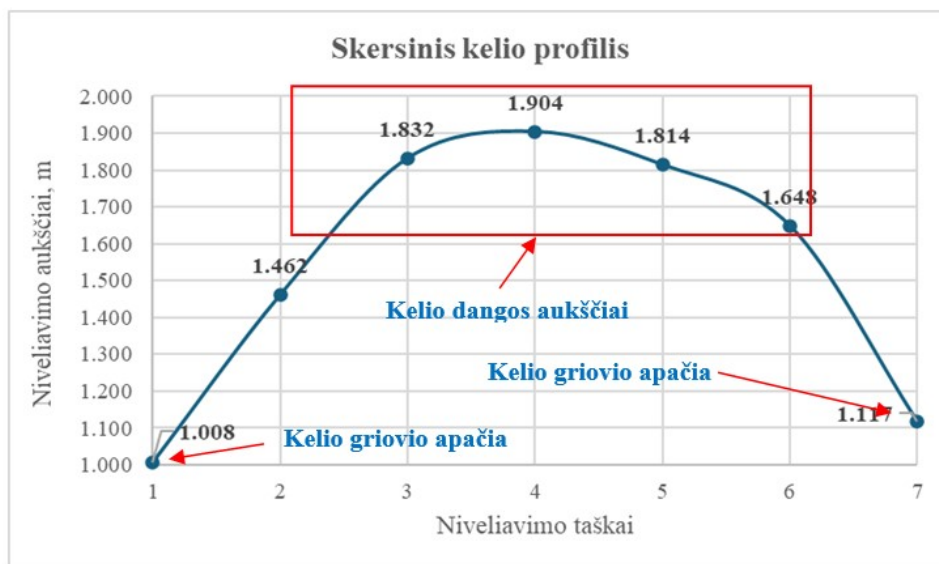
42 pav. Aštuntas kelio skersinis pjūvis

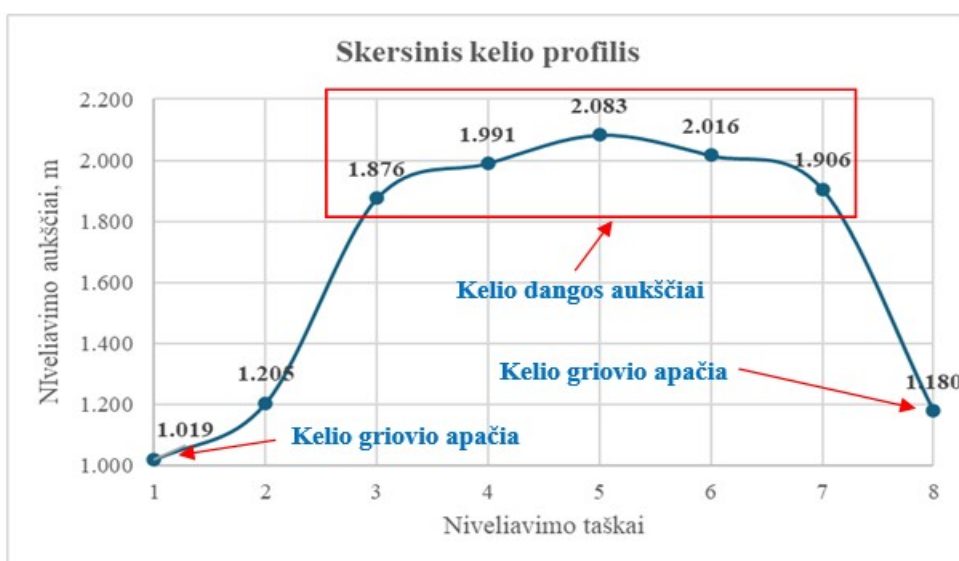
43 pav. Devintas kelio skersinis pjūvis

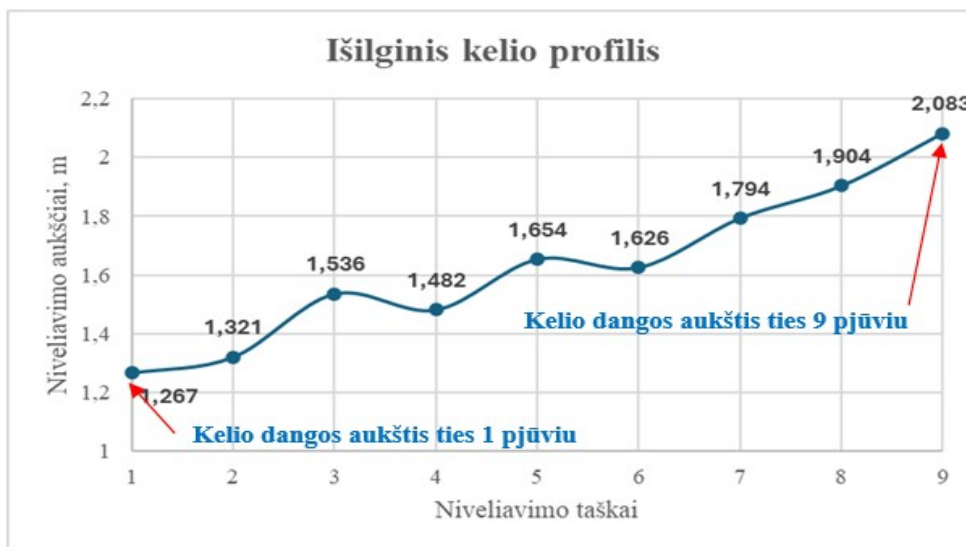
44 pav. Išilginis kelio profilis

Pagal pateiktą išilginio kelio profilio grafiką galima pastebėti, kad žemiausia kelio vieta yra ties 1 skersiniu pjūviu (dangos viršaus aukštis 1,267 m), o ties kiekvienu sekančiu pjūviu išilginis kelio dangos profilis aukštėja ir ties 9 skersiniu pjūviu dangos viršaus aukštis yra 2,083 m. Minėtas faktas taip pat akivaizdžiai atsispindi ir pagal „Google Maps“ duomenis analizuojant atkarpomis sudalintą tiriamo kelio ruožą (žr. 45 pav) ir tame ruože esančio reljefo aukščius (žr. 46 – 48 pav.).

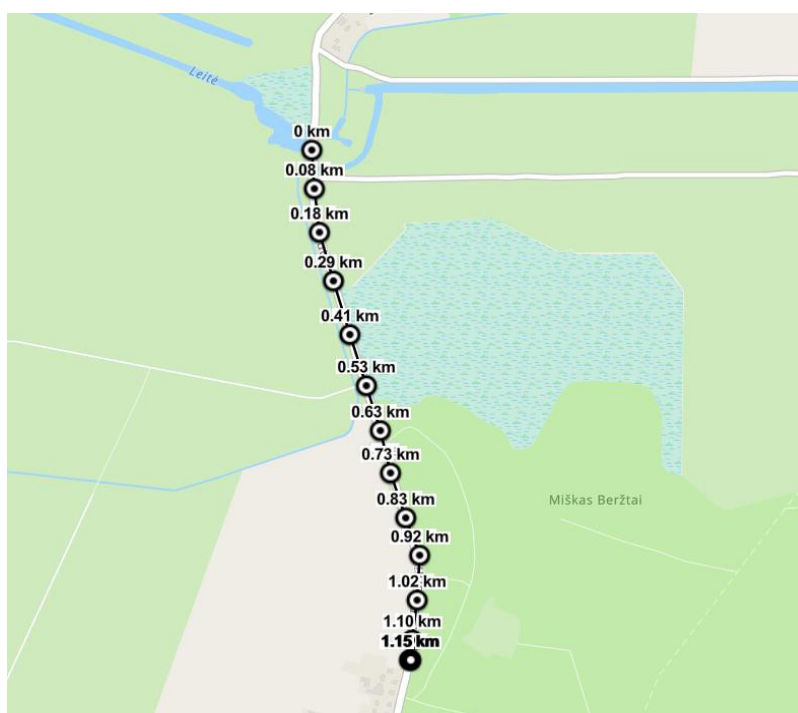
45 pav. Tiriamo kelio Nr. 4216 suskaidymas atkarpomis

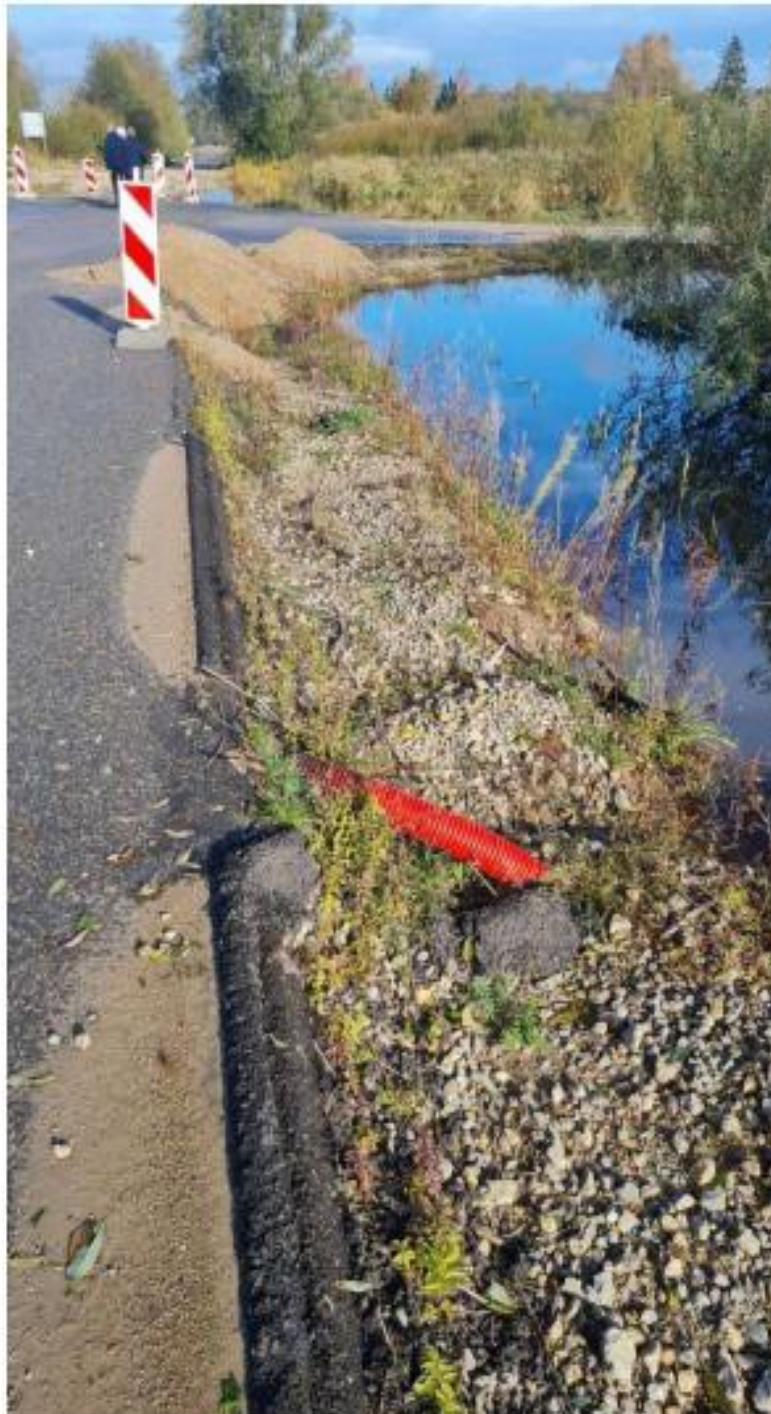
2.4 pav.

Potvynio pažeisti kelkraščiai ir dangą
