| STATINIO PROJEKTO PAVADINIMAS | Valstybinės reikšmės magistralinio kelio A12 Ryga*–Šiauliai–Tauragė– Kaliningradas* 35,166 km tilto per Voverkį rekonstravimo techninis darbo projektas |
| STATINIO PAVADINIMAS | Tiltas per Voverkį upę |
| STATINIO PROJEKTO DALIS | Bendroji dalis. Statinio apžiūra |

AIŠKINAMASIS RAŠTAS

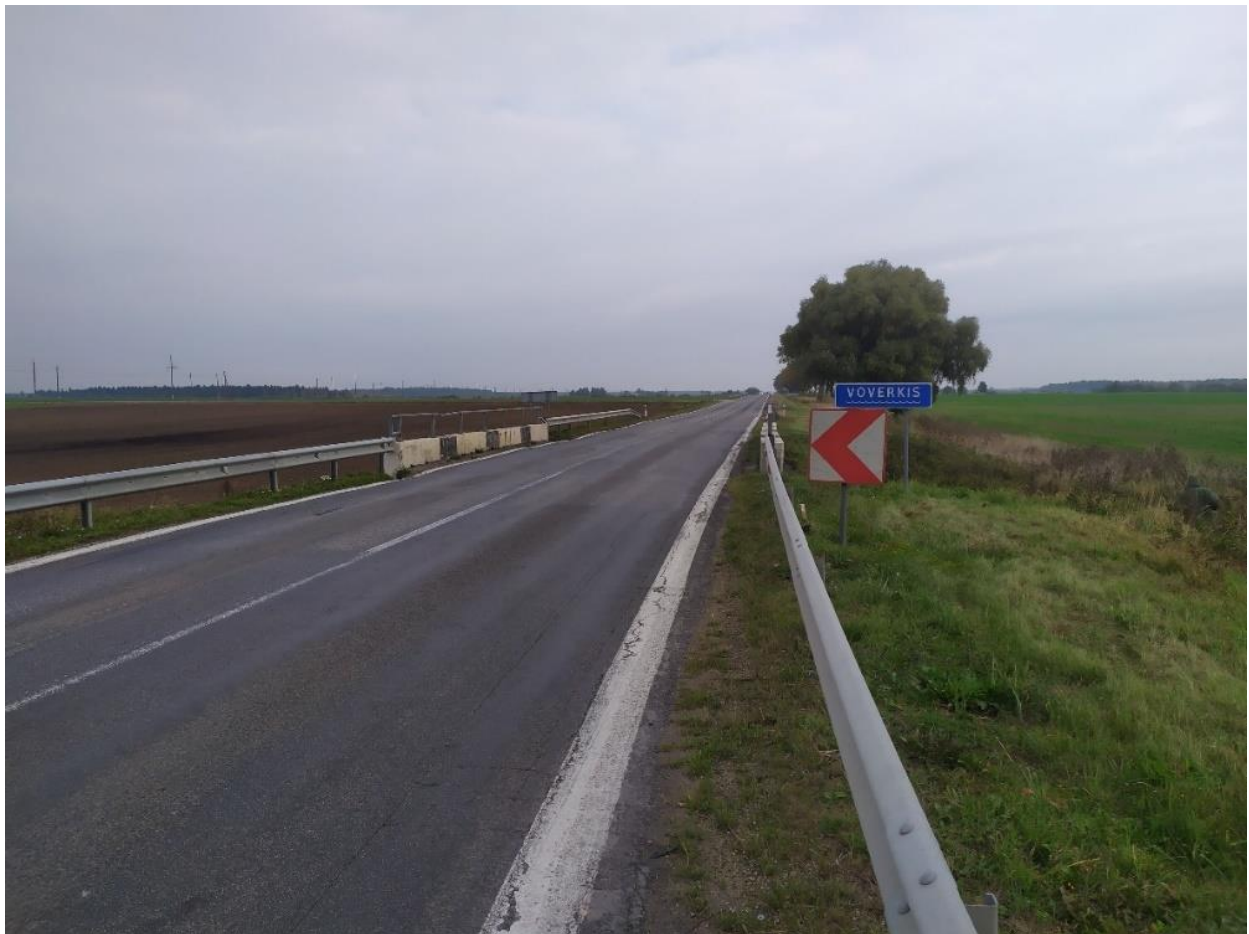
Automobilių tiltas per Voverkio upę (1 pav.) A12 Ryga*–Šiauliai–Tauragė–Kaliningradas* 35,166 km pastatytas 1931 metais.

1 pav. Tilto vaizdas nuo kelio į Rygos pusę

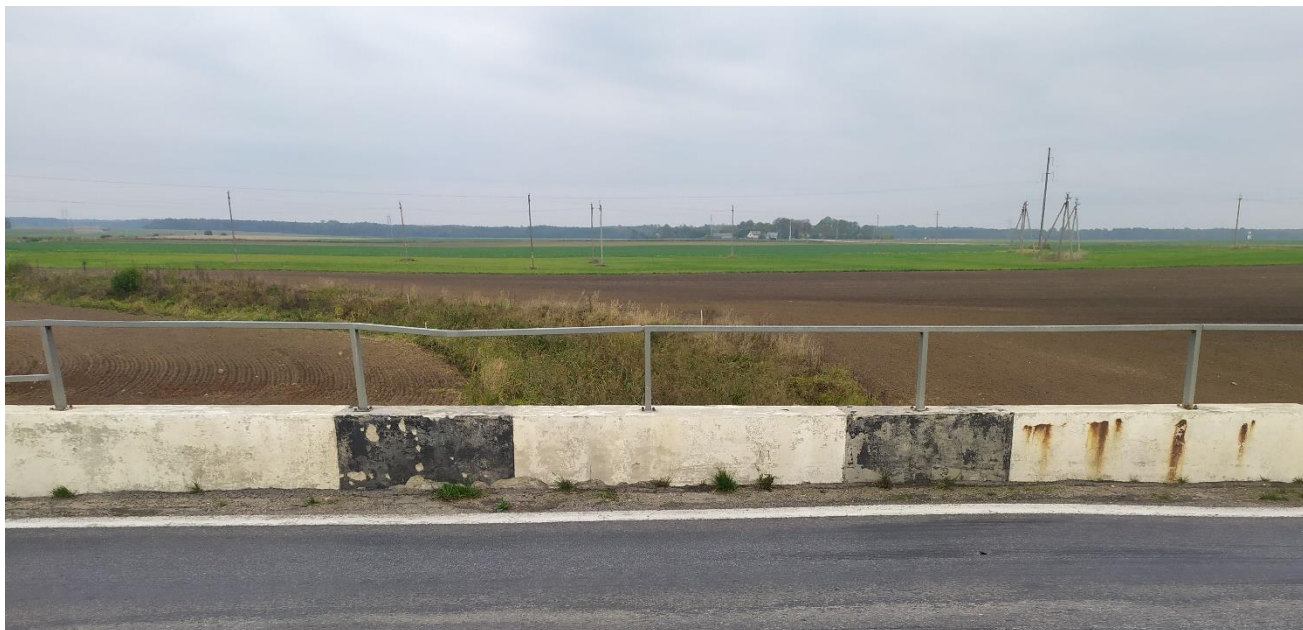
Metaliniai tilto turėklai įsikraipę, (4 pav.).

Nusidėvėjimas, nepriežiūra.

Nesaugus pėsčiųjų eismas.

4 pav. Metaliniai tilto turėklai įsikraipę, pažeisti korozijos

Siūloma esamą tiltą rekonstruoti į metalinę gofruotą pralaidą. Įrengti pagrindą po pralaidą, atraminius blokus, metalinį gofruotą vamzdį. Įrengti sankasos ir upės vagos šlaitų ir dugno tvirtinimus, sutvarkyti kūgius ir tilto prieigas.

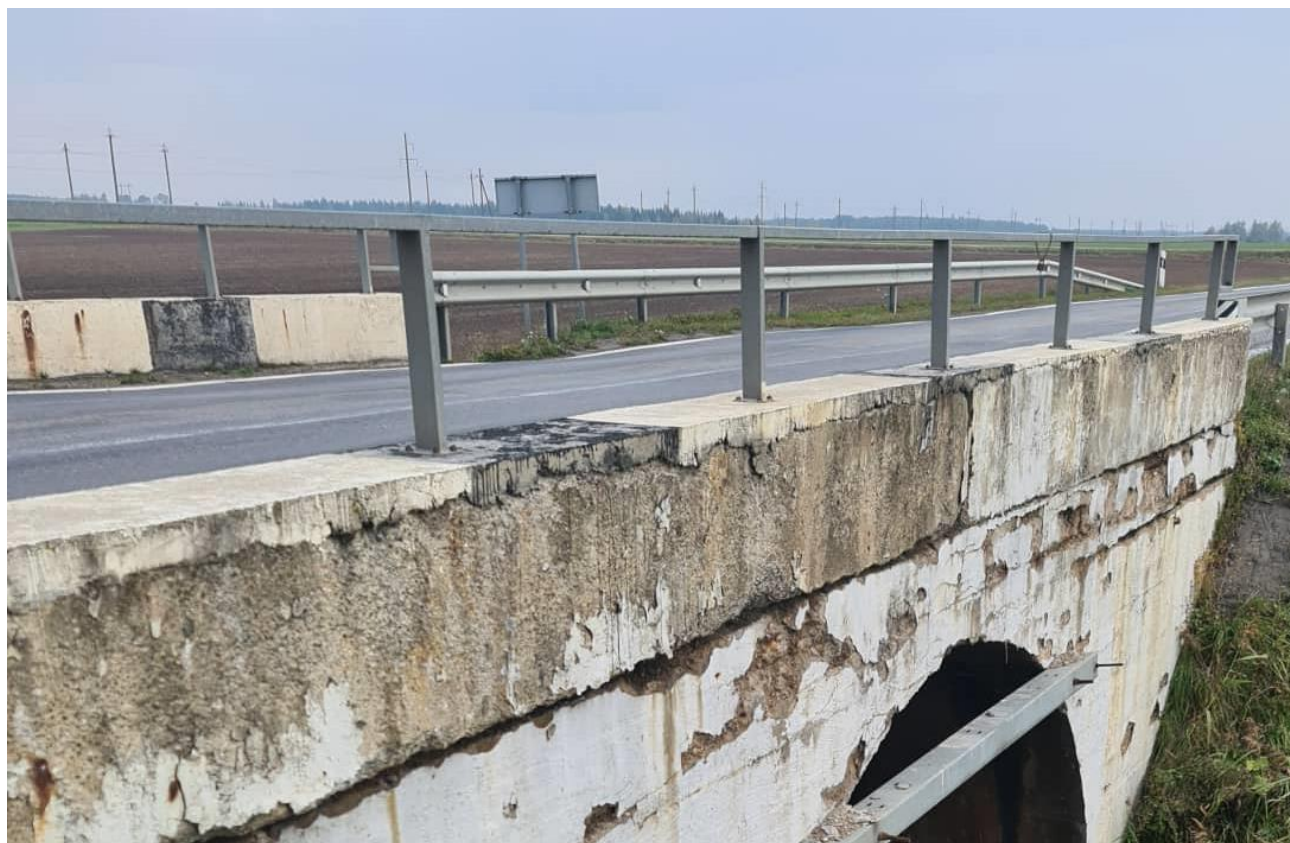
| Defektų (pažaidų) vieta ir aprašymas | Galimos defektų (pažaidų) atsiradimo priežastys | Defektų (pažaidų) įtaka tilto saugai ir ilgaamžiškumui |
|---|--|--|
| G/b atitvarai sutrūkę, pažeistas apsauginis betono sluoksnis (5 pav.) Važiuojamosios dalies danga | Aplinkos poveikis, nusidėvėjimas, nepriežiūra. | Nesaugus pėsčiųjų ir automobilių transporto priemonių eismas. |

5 pav. G/b atitvarai sutrūkę, pažeistas apsauginis betono sluoksnis

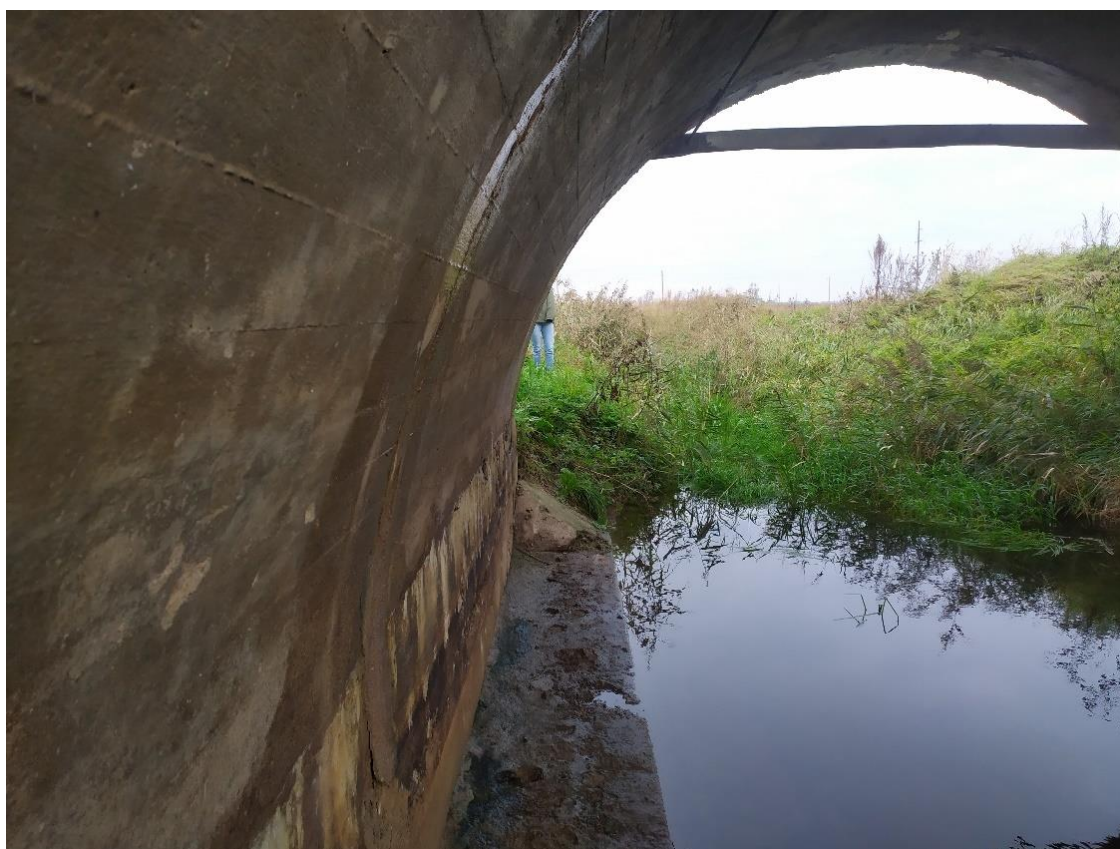
| Defektų (pažaidų) vieta ir aprašymas | Galimos defektų (pažaidų) atsiradimo priežastys | Defektų (pažaidų) įtaka tilto saugai ir ilgaamžiškumui |
|---|--|--|
| Nesandari, drėkinamos laikančiosios konstrukcijos (7 pav.) | Aplinkos poveikis, įrengimo technologijos nesilaikymas, priežiūros stoka | Laikančios konstrukcijos šlampa ir mažėja jos ilgaamžiškumas. |

7 pav. Nesandari hidroizoliacija, drėkinamos laikančiosios konstrukcijos

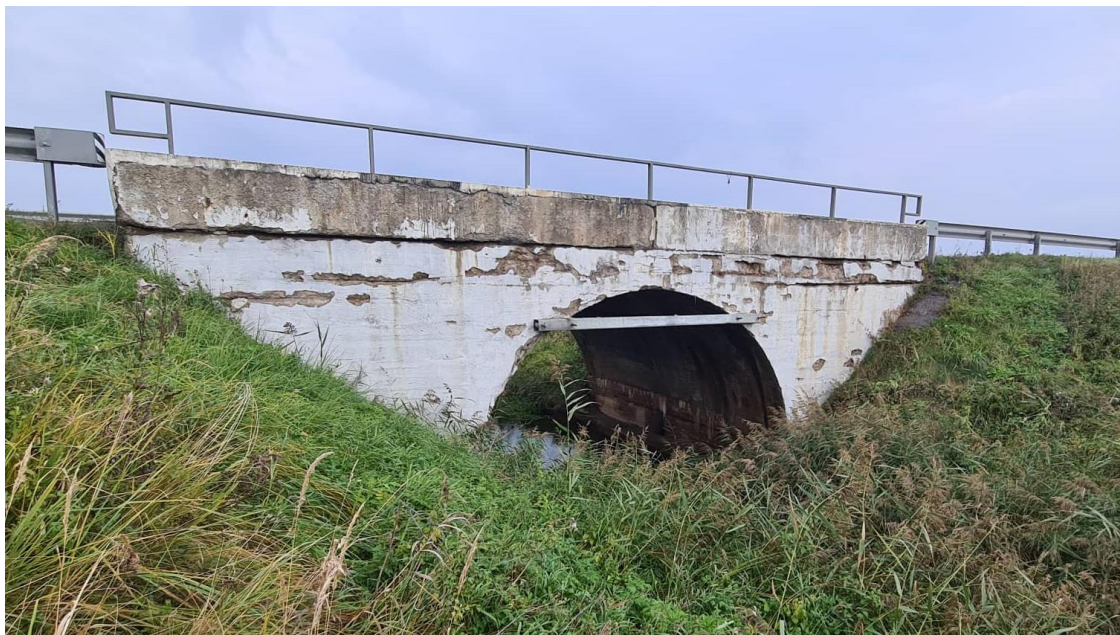
| Defektų (pažaidų) vieta ir aprašymas | Galimos defektų (pažaidų) atsiradimo priežastys | Defektų (pažaidų) įtaka tilto saugai ir ilgaamžiškumui |
|---|--|--|
| Atšokęs apsauginis betono sluoksnis, atsidengusi ir pradėjusi koroduoti armatūra. (8 pav.) | Aplinkos poveikis, priežiūros stoka | Mažėja atsparumas aplinkos poveikiui, mažėja elemento ilgaamžiškumas. |

8 pav. Atšokęs apsauginis betono sluoksnis, atsidengusi ir pradėjus koroduoti armatūra

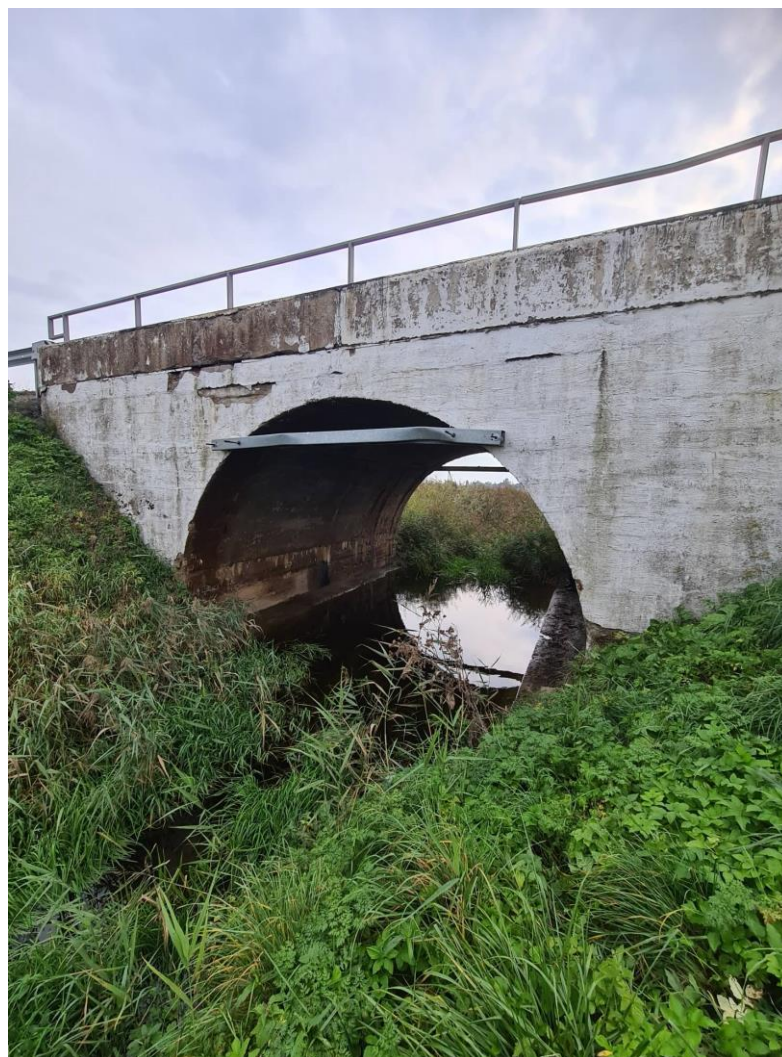
| Defektų (pažaidų) vieta ir aprašymas | Galimos defektų (pažaidų) atsiradimo priežastys | Defektų (pažaidų) įtaka tilto saugai ir ilgaamžiškumui |
|---|--|--|
| Netvarkingi apaugę žole (12 pav.) | Priežiūros stoka | - |

10 pav. Kūgio šlaitai netvarkingi, apaugę žole
