STATYTOJAS (UŽSAKOVAS)	AB Lietuvos automobilių kelių direkcija J. Basanavičiaus g. 36, LT-03109 Vilnius
STATINIO PROJEKTO PAVADINIMAS	Valstybinės reikšmės rajoninio kelio Nr. 1707 Veliuona–Tamošiai–Griciai 12,112 km tilto per Gausantę rekonstravimo techninis darbo projektas
STATINIŲ GRUPĖ	Susisiekimo komunikacijos: keliai (8.1), kiti transporto statiniai (8.6),
STATINIO ADRESAS	Jurbarko rajono savivaldybė
STATINIO PAVADINIMAS	Tiltas per Gausantę 12,112 km
STATINIO KATEGORIJA	Ypatingasis statinys
STATINIO PROJEKTO ETAPAS	Techninis darbo projektas
STATINIO PROJEKTO NUMERIS	22053MM.1707-00-RTDP
STATINIO PROJEKTO DALIS	Bendroji dalis. Statinio apžiūra
BYLOS ŽYMUO	BD-2
BYLOS LAIDOS ŽYMUO	0
BYLOS IŠLEIDIMO DATA	2023-09

AIŠKINAMASIS RAŠTAS

4. Tilto per Gausantę apžiūros duomenys

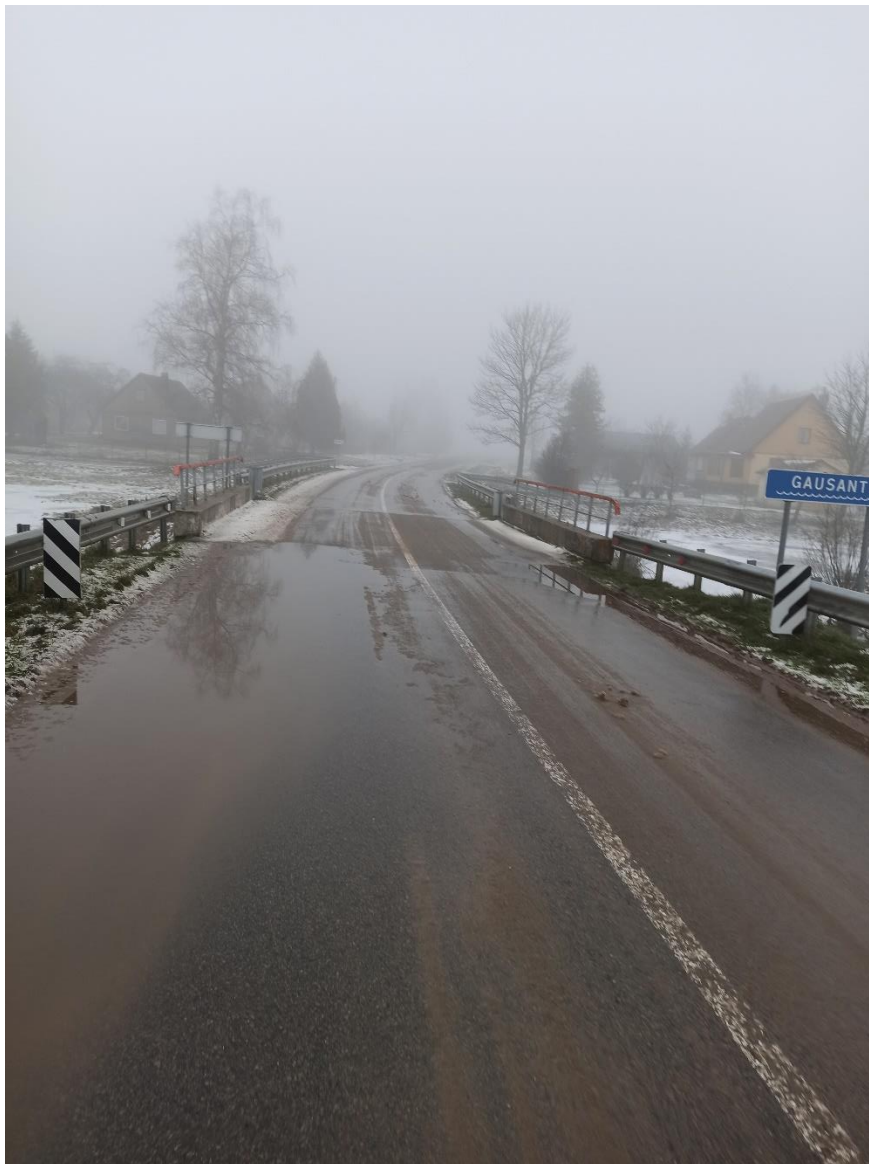
1 pav. Tilto vaizdas nuo kelio į Tamošių pusę

Automobilių tiltas per Gausantės upę (1 pav.) Nr. 1707 Veliuona–Tamošiai–Griciai 12,112 km pastatytas 1964 metais.

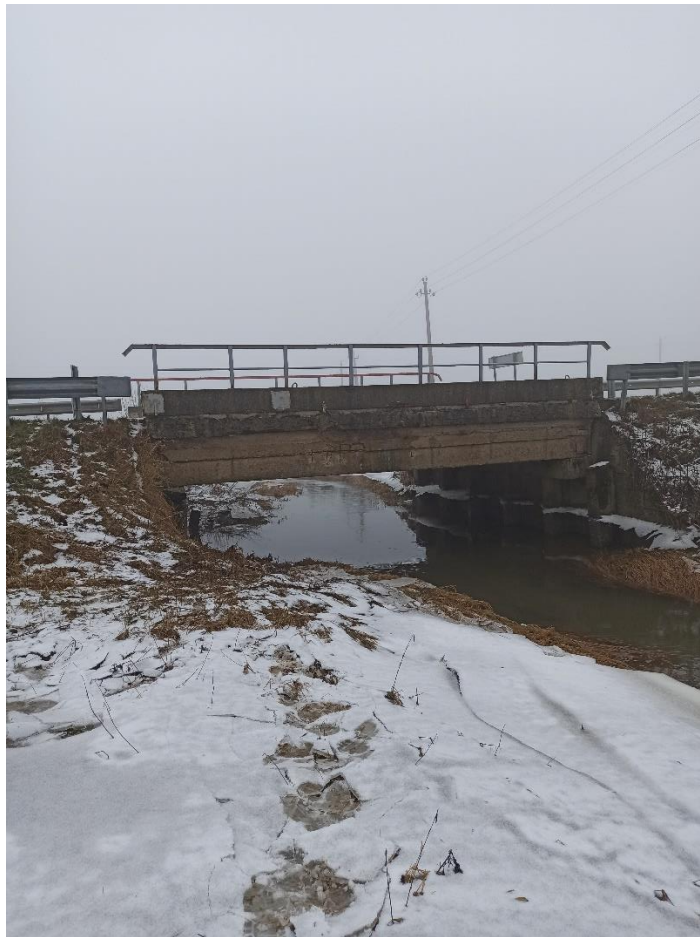
2 pav. Tilto fasadas

Tiltas yra vieno tarpatramio (2 pav.). Tarpatramio ilgis yra 8,67 m, o perdanga laisvai atremta ant atramų. Perdanga sudaryta iš penkių briaunotų sijų. Krantinės atramos polinės apjungtos g/b rygelio.

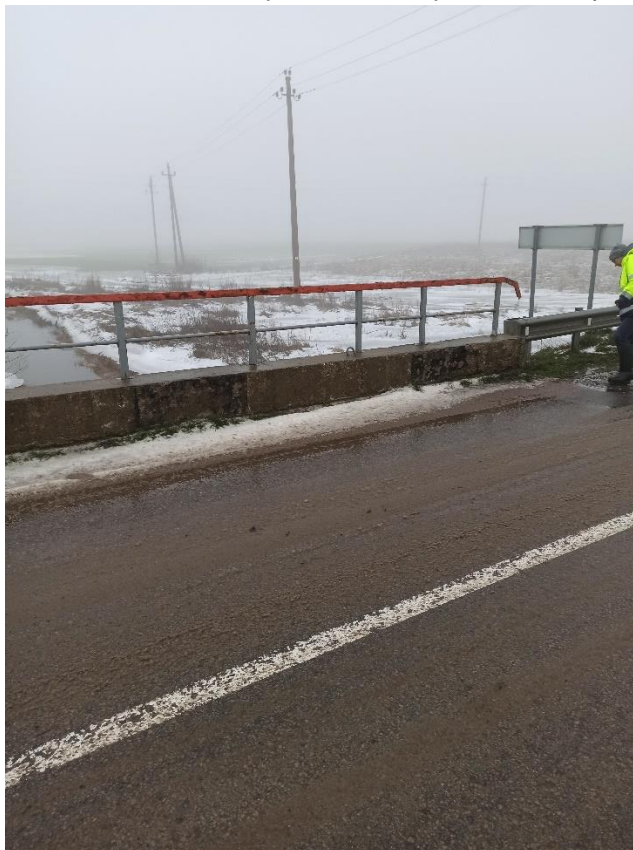
Metaliniai tilto turėklai pažeisti korozijos (4 pav.). Aplinkos poveikis, nusidėvėjimas, Nesaugus pėsčiųjų eismas.

4 pav. Metaliniai tilto turėklai pažeisti korozijos

Siūloma esamą tiltą rekonstruoti į vieno tarpatramio tiltą. Įrengti naujas krantines atramas ir perdangą. Įrengti vandens nuvedimą nuo perdangos, sutvarkyti kūgius ir tilto prieigas. Užtikrinant saugų pėsčiųjų eismą įrengti šalitiltį peštiesiems ir dviratininkams, atskirta apsauginiais atitvarais.

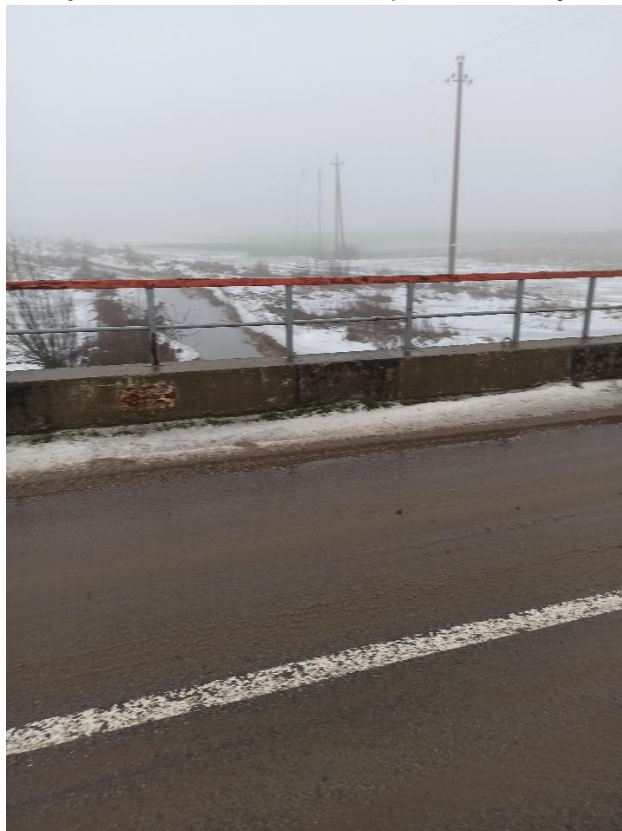
Defektų (pažaidų) vieta ir aprašymas	Galimos defektų (pažaidų) atsiradimo priežastys	Defektų (pažaidų) įtaka tilto saugai ir ilgaamžiškumui
1	2	3
G/b atitvarai sutrūkę, pažeistas apsauginis betono sluoksnis (5 pav.) Važiuojamosios dalies danga Važiuojamoji kelio danga ties pereinamosiomis plokštėmis pasėdusi (6 pav.)	Aplinkos poveikis, nusidėvėjimas, nepriežiūra. Aplinkos poveikis, nusidėvėjimas, nepriežiūra.	Nesaugus pėsčiųjų ir automobilių transporto priemonių eismas. Nuolatinis vandens susilaikymas ant tilto. Drėgmė skverbiasi pro perdangą, drėkina laikančiąsias tilto konstrukcijas, trumpėja jų eksploatavimo laikas.
Hidroizoliacija Nesandari, drėkinamos laikančiosios konstrukcijos (7 pav.)	Aplinkos poveikis, įrengimo technologijos nesilaikymas, priežiūros stoka	Laikančios konstrukcijos šlampa ir mažėja jos ilgaamžiškumas.

5 pav. G/b atitvarai sutrūkę, pažeistas apsauginis betono sluoksnis

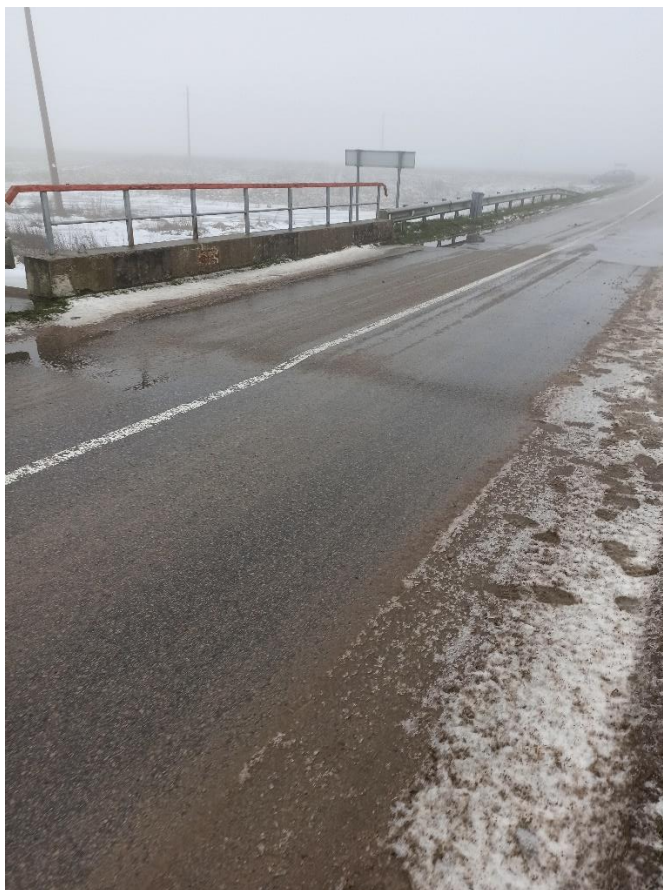
6 pav. Važiuojamoji kelio danga ties pereinamosiomis plokštėmis pasėdusi

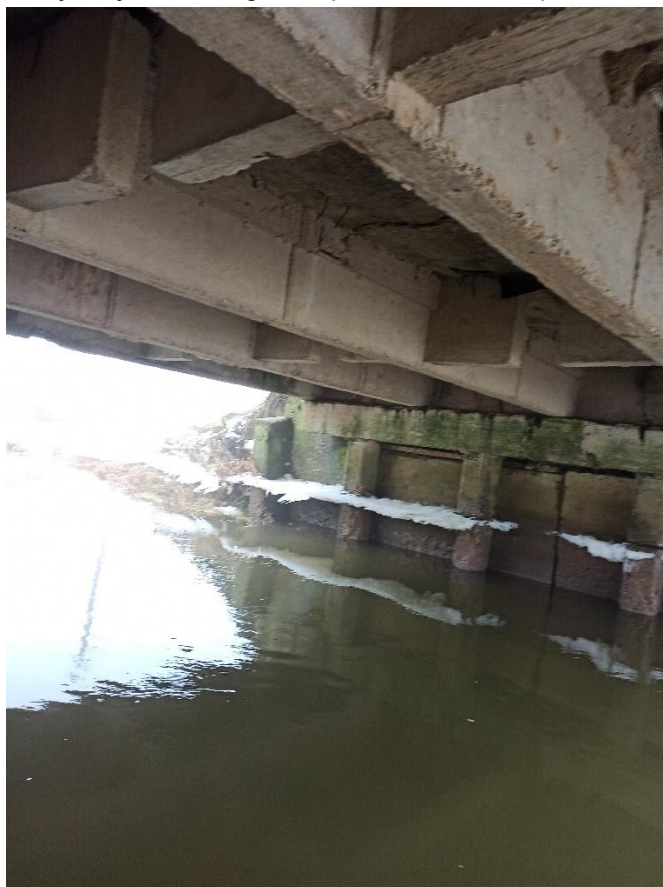
7 pav. Nesandari hidroizoliacija, drėkinamos laikančiosios konstrukcijos

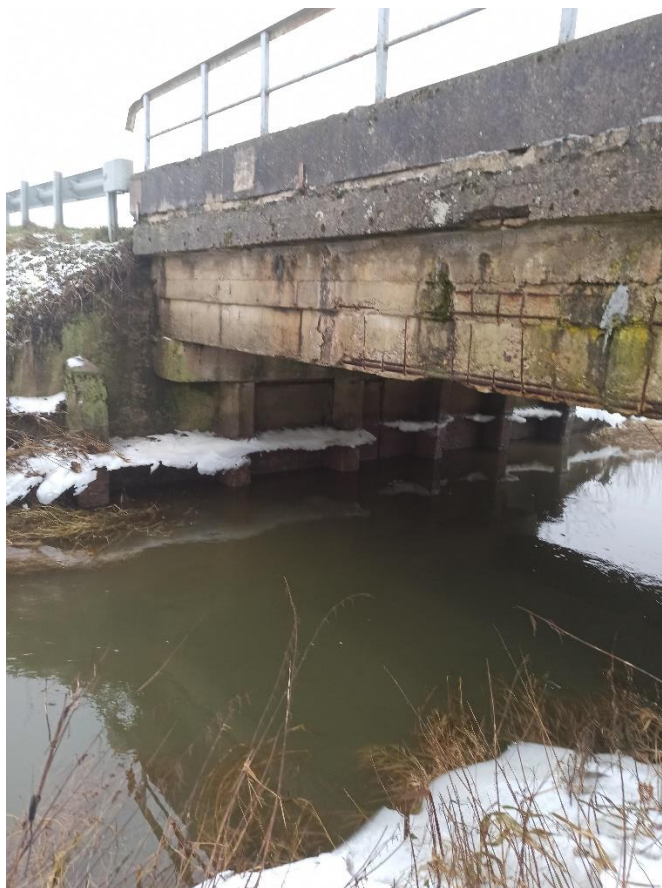
4.2. Perdanga Sijos Atšokęs apsauginis betono sluoksnis, atsidengusi ir pradėjusi koroduoti armatūra. (8 pav.) Ištrupėję sijų sumonolitinio ruožai. (9 pav.)	Aplinkos poveikis, priežiūros stoka Aplinkos poveikis, priežiūros stoka	Mažėja atsparumas aplinkos poveikiui, mažėja elemento ilgaamžiškumas. Mažėja atsparumas aplinkos poveikiui, laikančiųjų konstrukcijų ilgaamžiškumas.

8 pav. Atšokęs sijų apsauginis betono sluoksnis, atsidengusi ir pradėjus koroduoti armatūra

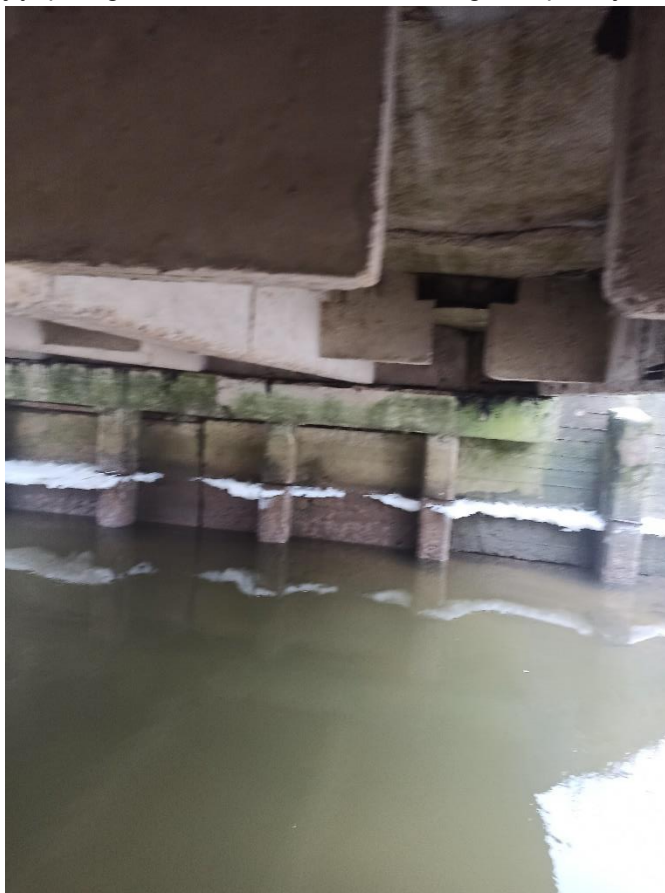
9 pav. Ištrupėję sijų sumonolitinio ruožai

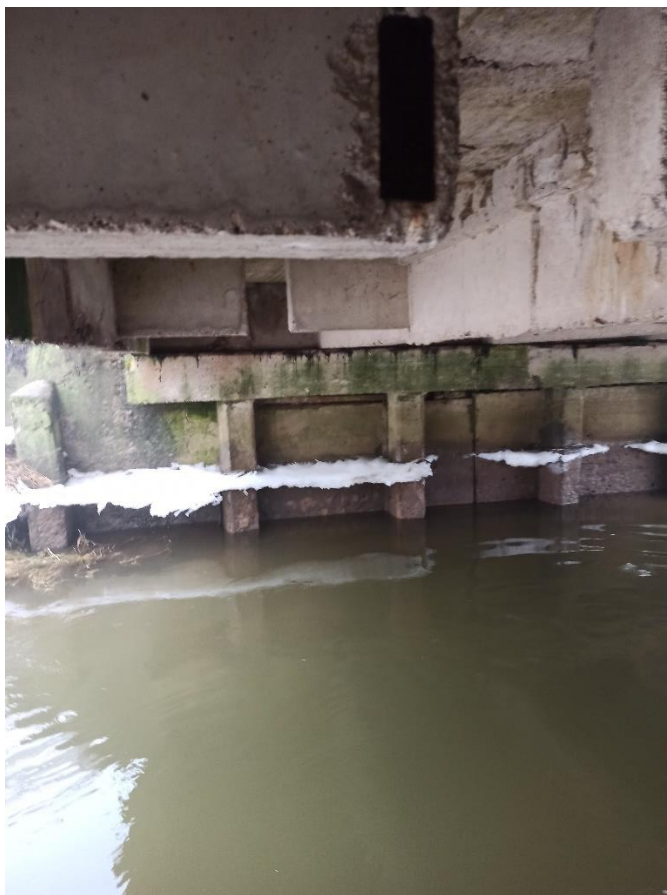
4.3. Atramos Ramtai Nutrupėjęs apsauginis betono sluoksnis, atsidengusi ir pradėjusi koroduoti armatūra. Rygelių betonas porėtas, supleišėjęs ir pasidengęs žaluma (10 pav.)	Aplinkos poveikis, kiauři deformaciniai pjūviai	Mažėja laikančiųjų konstrukcijų ilgaamžiškumas, statinio eksploatacijos laikas.

10 pav. Ramtų pažaidos

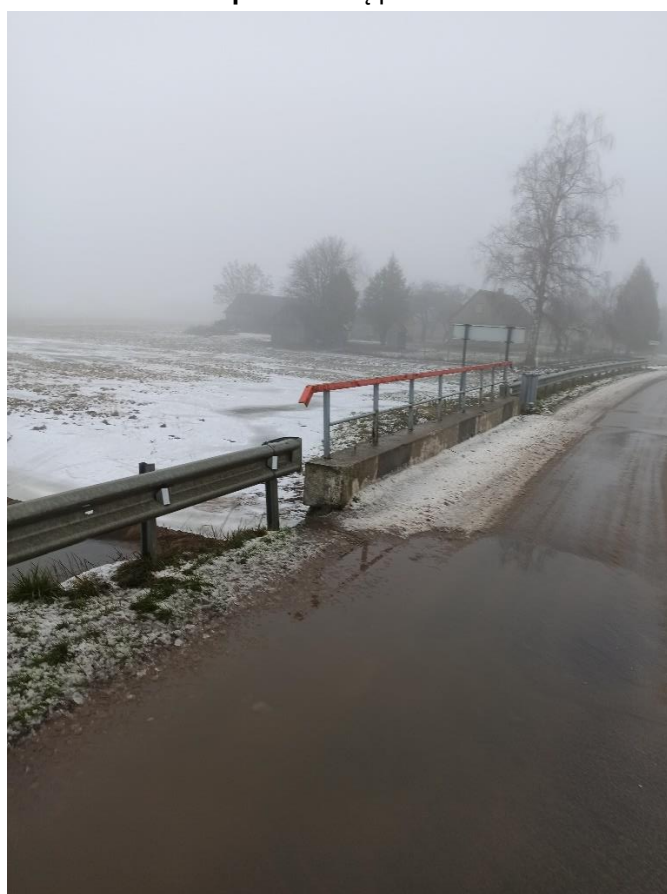
4.4. Prietilčiai Sandūra su keliu Tilto prieigose telkšo balos (11 pav.)	Nepriežiūra, nekokybiškai paklota asfaltbetonio danga, dėl netinkamai įrengtos vandens nuvedimo sistemos paplauti sankasos kūgiai	Nesaugus automobilių transporto priemonių eismas. Mažėja konstrukcijų tinkamumas naudoti, trumpėja jų eksploatavimo laikas.
Kūgio šlaitai Netvarkingi, apaugę (12 pav.)	Nepriežiūra.	Galimas šlaitų paplovimas
Šlaito laiptai Elemento nėra.	-	-
Lietaus vandens nutekėjimo sistema Elementų nėra	-	-
Statinio apžiūra atlikta 2023 m. sausio 10 d.

11 pav. Tilto prieigose telkšo balos

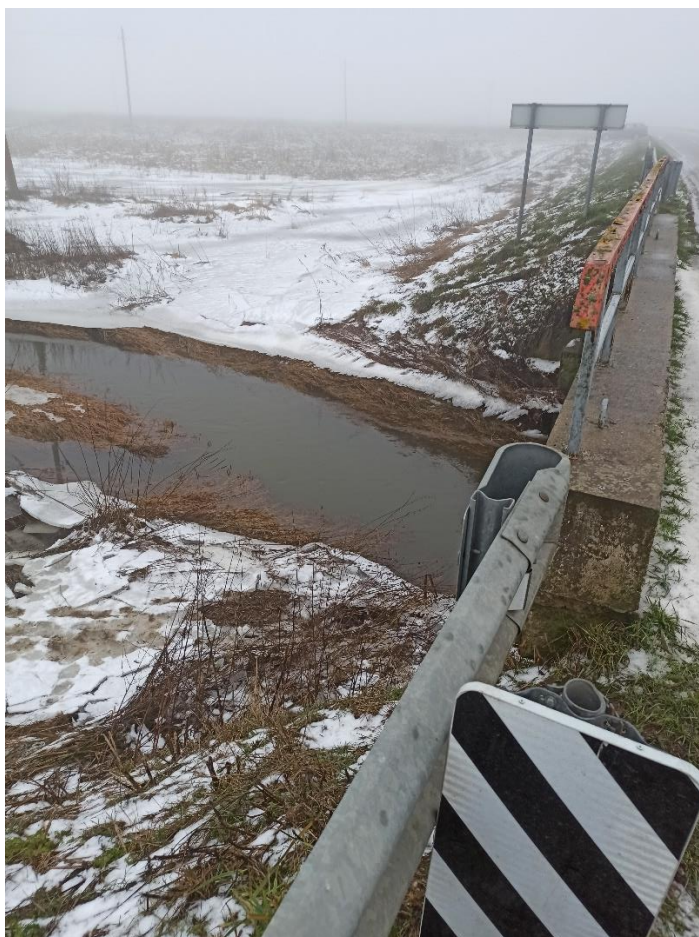
12 pav. Kūgio šlaitų defektai
