# DAILĖS VERTYBĖS KONSERVAVIMO IR RESTAURAVIMO PROGRAMA

Paminklas Lietuvos didžiajam kunigaikščiui Vytautui (U.K. KVR 20291), Šilalės rajono sav., Kvėdarnos sen., Kvėdarnos mstl.

**TYRIMO, KONSERVAVIMO IR RESTAURAVIMO DARBŲ PROGRAMA**

**PAMINKLAS LIETUVOS DIDŽIAJAM KUNIGAIKŠČIUI VYTAUTUI  
(U.K. KVR 20291)  
DEFEKTŲ FOTOFIKSACIJA PRIEŠ RESTAURAVIMĄ**

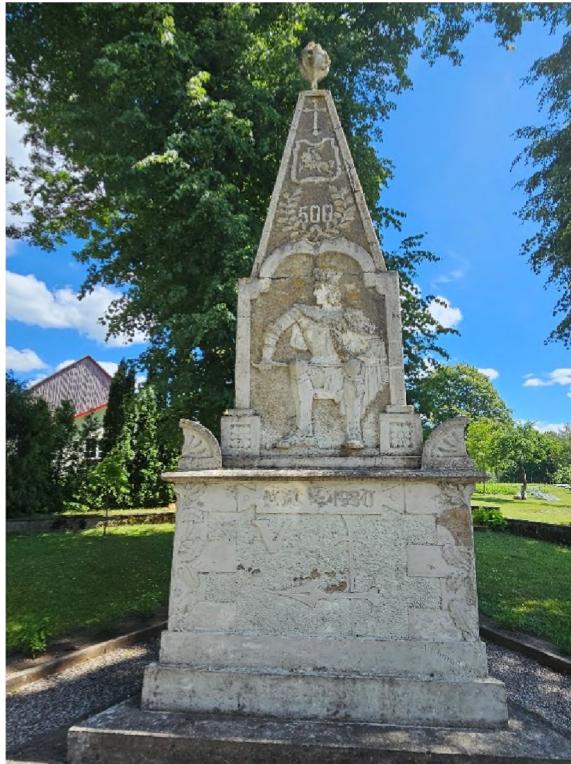
1. Paminklo bendras vaizdas iš priekinės pusės, matosi įvairūs užteršimai, nešvarumai, biologinė tarša, įvairūs uždažymai, atsilupę senesni uždažymo sluoksniai.

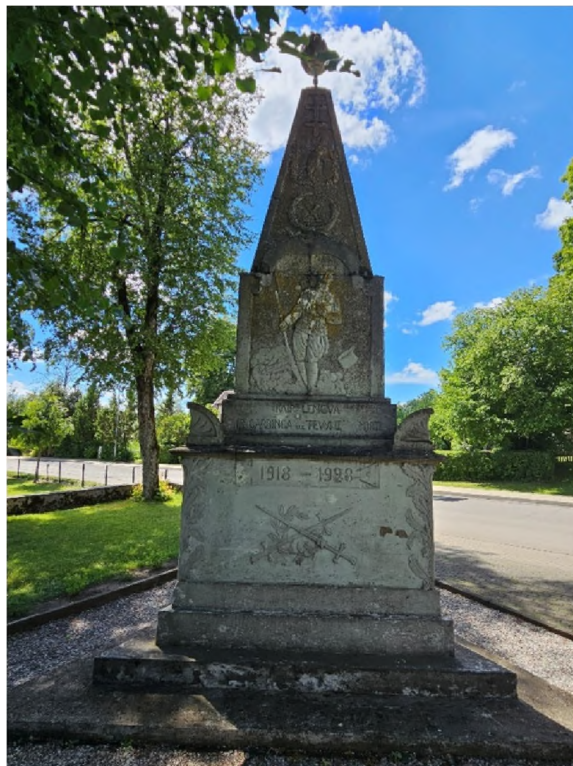
2. Paminklo bendras vaizdas iš kairės pusės, matosi įvairūs užteršimai, nešvarumai, biologinė tarša, atsilupę senesni uždažymo sluoksniai.

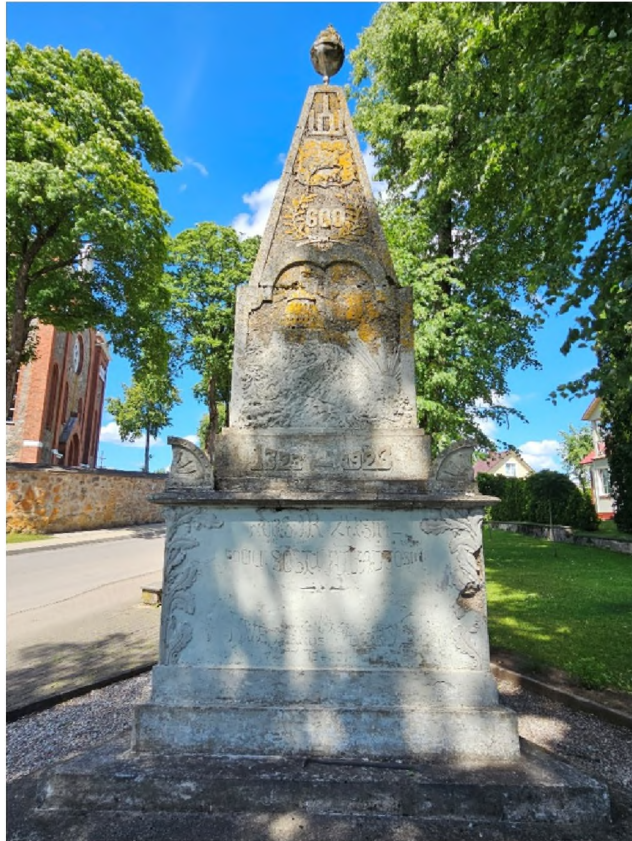
3. Paminklo bendras vaizdas iš dešinės pusės, matosi įvairūs užteršimai, nešvarumai, tinko dekoro netektys, atsilupę senesni uždažymo sluoksniai.

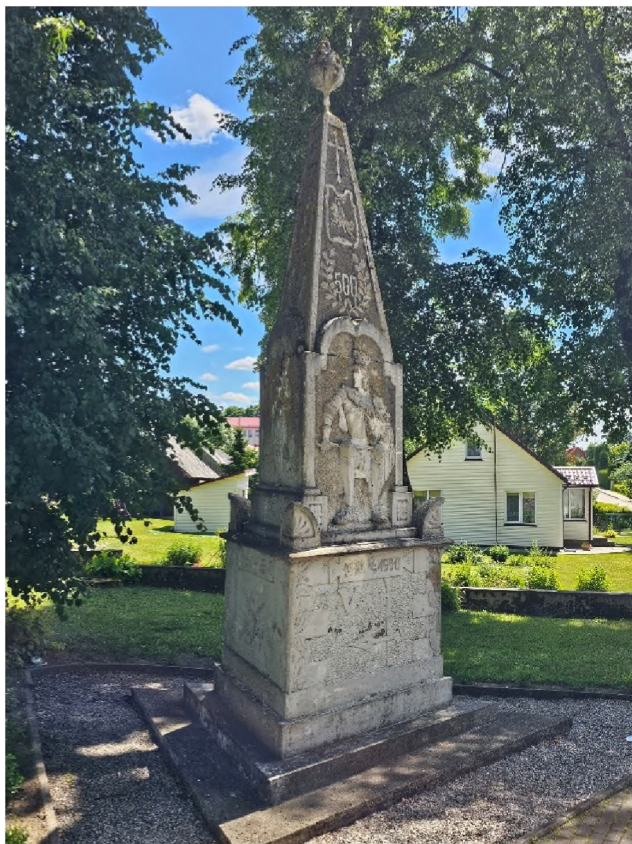
4. Paminklo bendras vaizdas iš kairės ir priekinės pusės, matosi įvairūs užteršimai, nešvarumai, atsilupę senesni uždažymo sluoksniai.

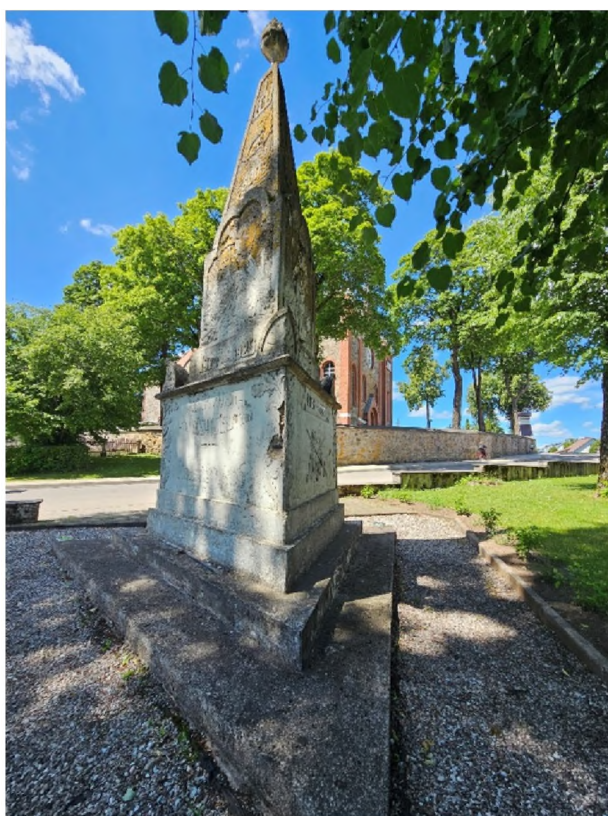
5. Paminklo bendras vaizdas iš dešinės ir kairės pusės, matosi įvairūs užteršimai, nešvarumai, atsilupę senesni uždažymo sluoksniai.

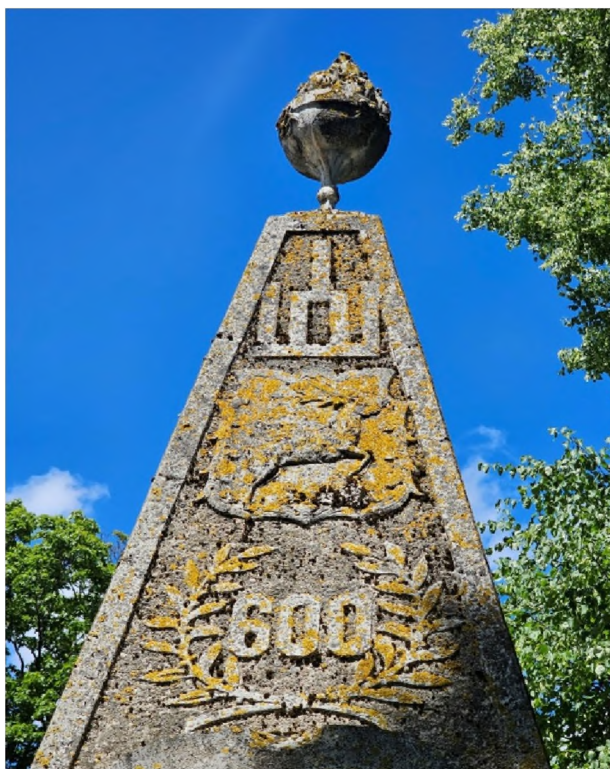
6. Paminklo paviršius gausiai apaugęs kerpių kolonijomis.

Būtina atlikti sausą mechaninį kerpių, samanų valymą naudojant kaproninius šepečius, neaštrias gramdykles. Vėliau visą paviršių nuplauti švariu vandeniu. Jei reikia procedūrą pakartoti antrą kartą. Pašalinti visus vėlesnius cementinius užtaisymus, silpnos cementacijos tinką, atšokusį dekorą, kruopščiai išvalyti visus plyšius ir siūles. Pašalinti byrančius, sueižėjusius fragmentus kaltuku, plaktuku ir skalpeliu. Mechaniškai pašalinti nesilaikantį užtrynimo sluoksnį, naudoti skalpelius, peilius.

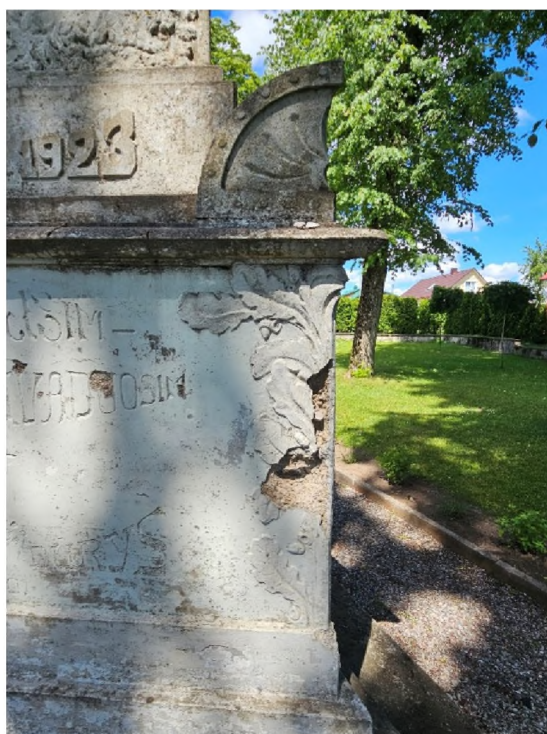
7. Paminklo pirmo tarpsnio tinko netektys ir atšokimai, skilimai, cementacijos praradimas.

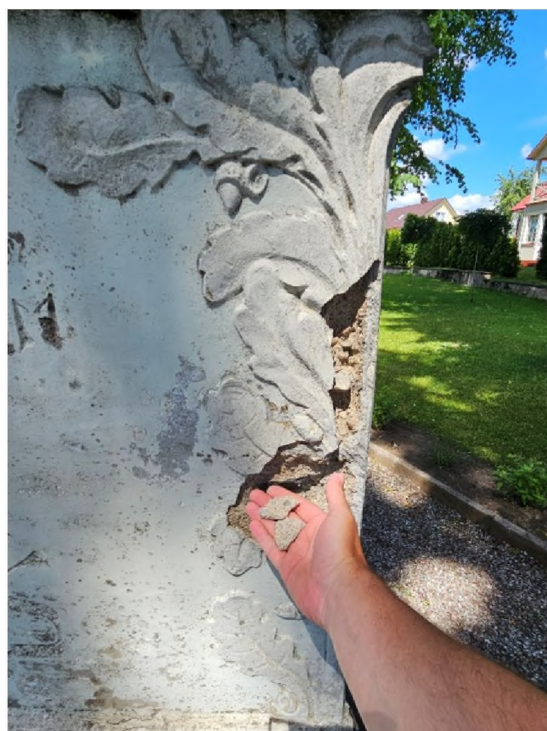
8. Paminklo pirmo tarpsnio didesnės dekoru netektys ir atšokimai, skilimai, cementacijos praradimas.

Didesnėse paminklo dekoru netekčių vietose įgrežti papildomus nerūdijančio plieno ankerius, kuriuos tarpusavyje sujungti varine viela, taip padarant tvirtą laikantį karkasą būsimoje netekčių formavimo vietose. Varinę vielą naudoti padengta laku. Varis atsparus korozijai, todėl nerūdija bei neardo tinko, tačiau gali oksiduotis, todėl rekomenduotina nuo būsimo tinko paviršiaus vielą montuoti apie 5-10 mm gylyje.

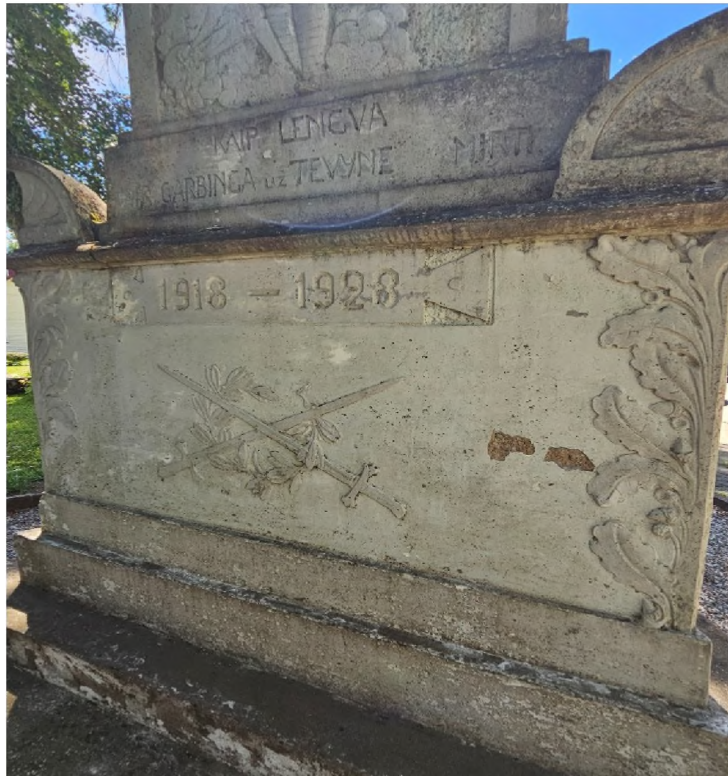
9. Paminklo pirmo tarpsnio paviršiuje padengtas purvu, užtrynimo sluoksniu atšokimai, skilimai, cementacijos praradimas.

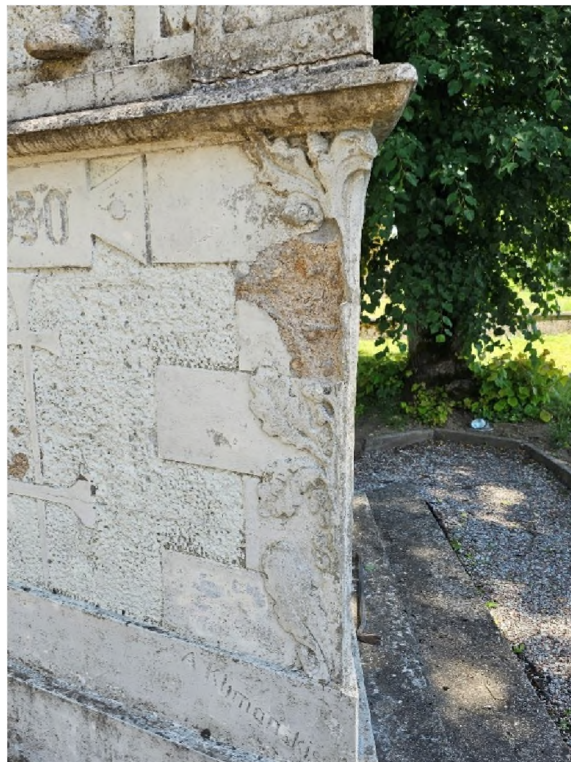
10. Paminklo pirmo tarpsnio didelės dekoru netektys ir skilimai.

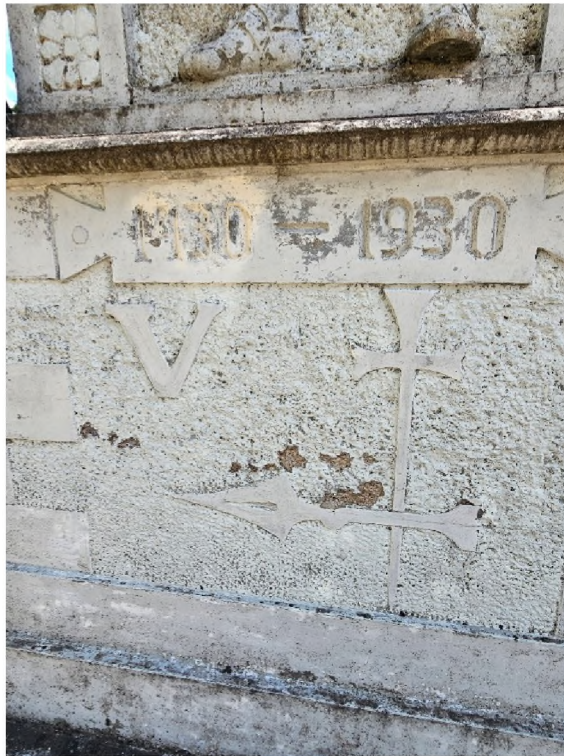
11. Paminklo pirmo tarpsnio paviršiaus purvo tarša, užtrinimo sluoksniu atšokimai ir netektys.

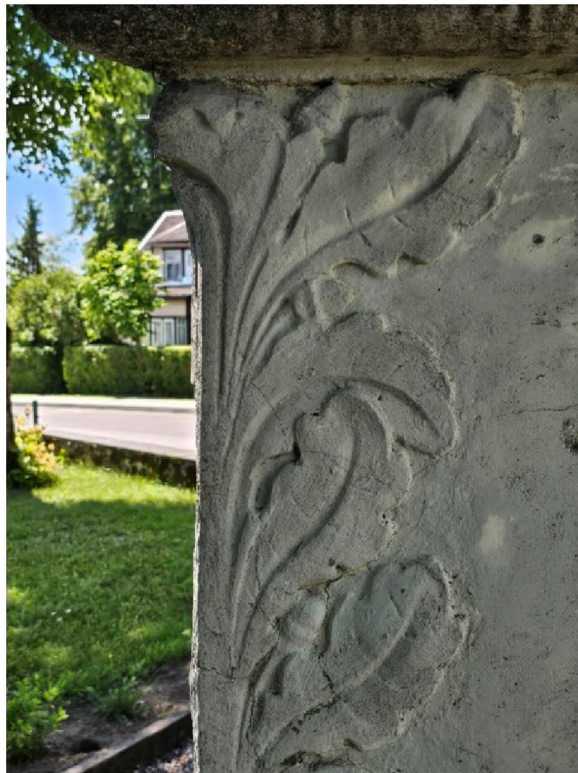
12. Paminklo pirmo tarpsnio paviršiaus užtrinimo sluoksniu smulkūs skilimai, krakeliūros.

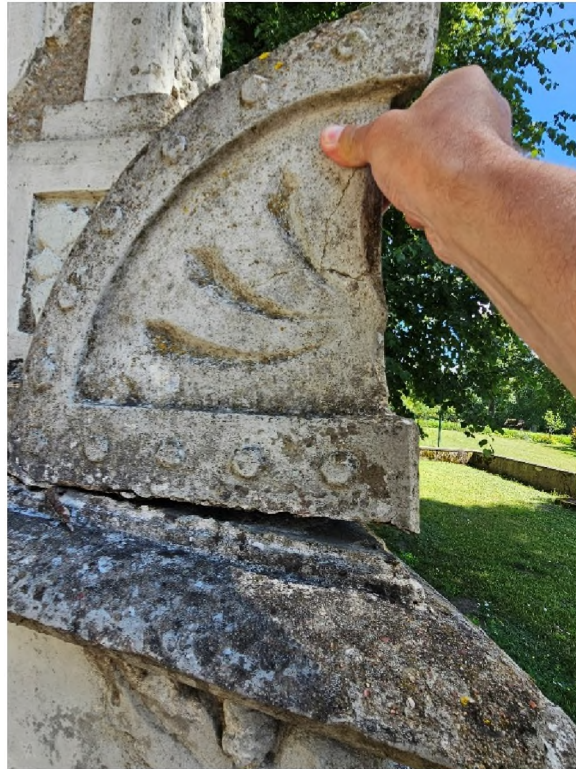
13. paminklo dekoru detalė - akroterijus atšokęs yra skylimai, paviršius padengtas mikroflora.

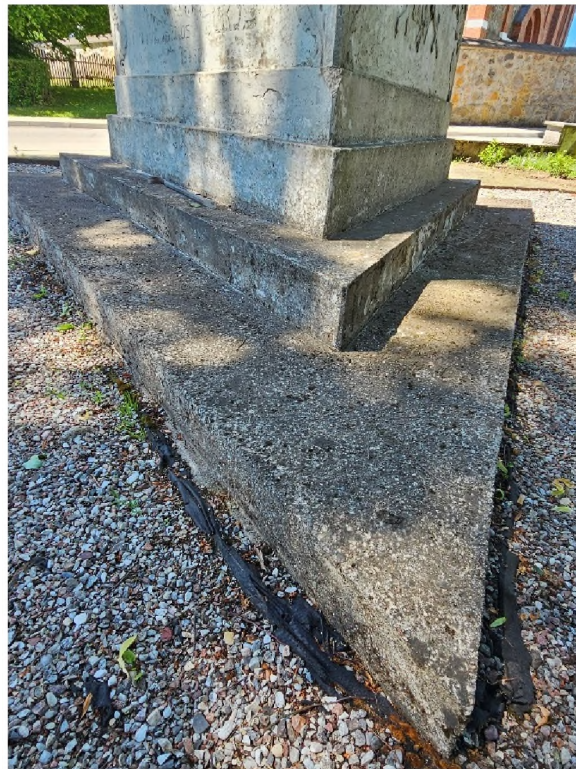
14. Paminklo laiptuotas pjestalas padengtas purvu, mikrobiologine tarša., yra nedidelių paviršiaus netekčių.

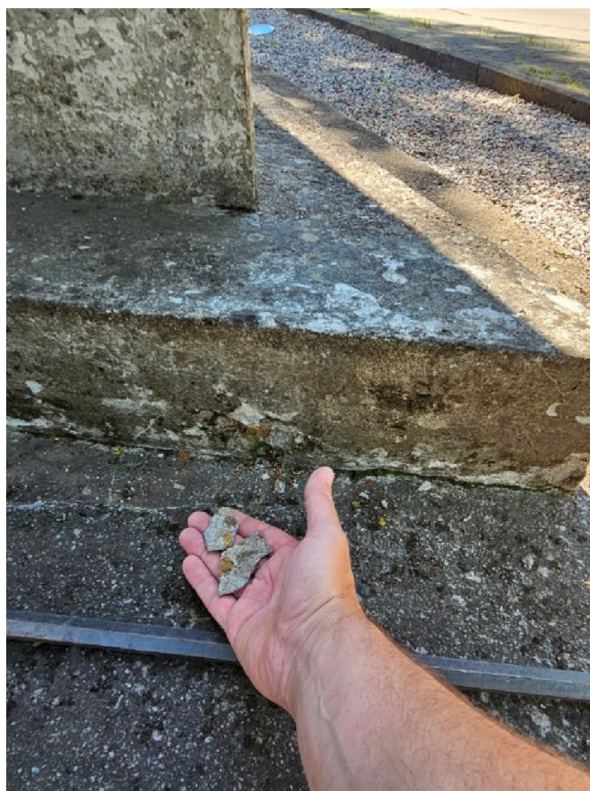
15. Paminklo pjestalo tinko paviršius vietomis atšokęs, matosi skilimai tarp sujungimų.

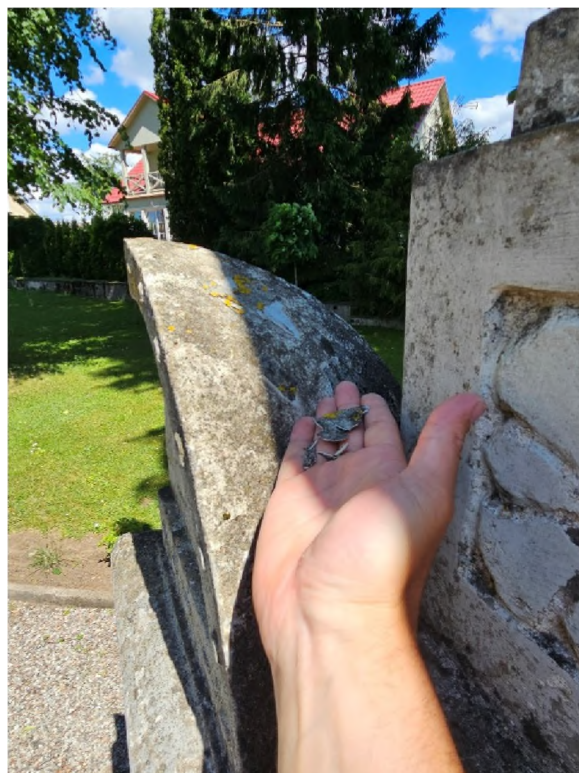
16. Nuo paminklo dekoru detalių atšokęs, praradęs cementaciją užtrynimo sluoksnis.

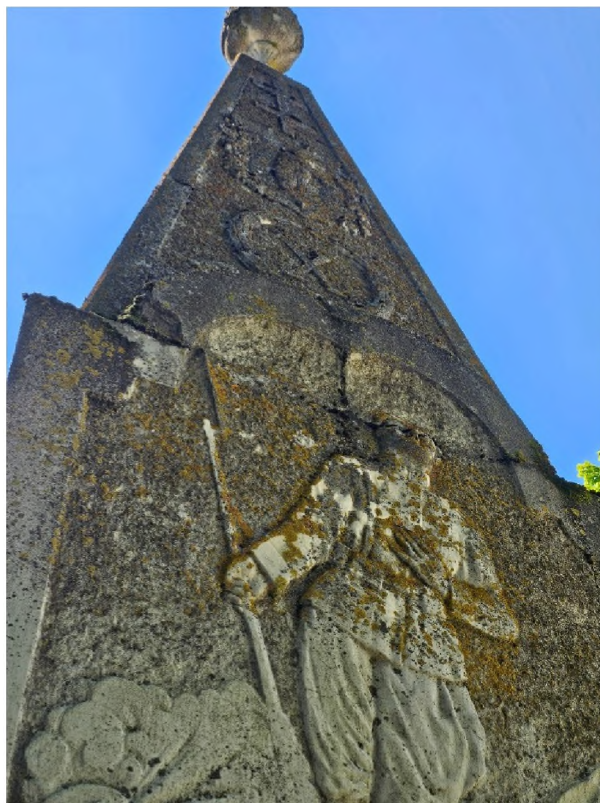
17. Paminklo antro tarpsnio paviršius gausiai apaugę mikroflora, daug trūkių ir įskilimų.

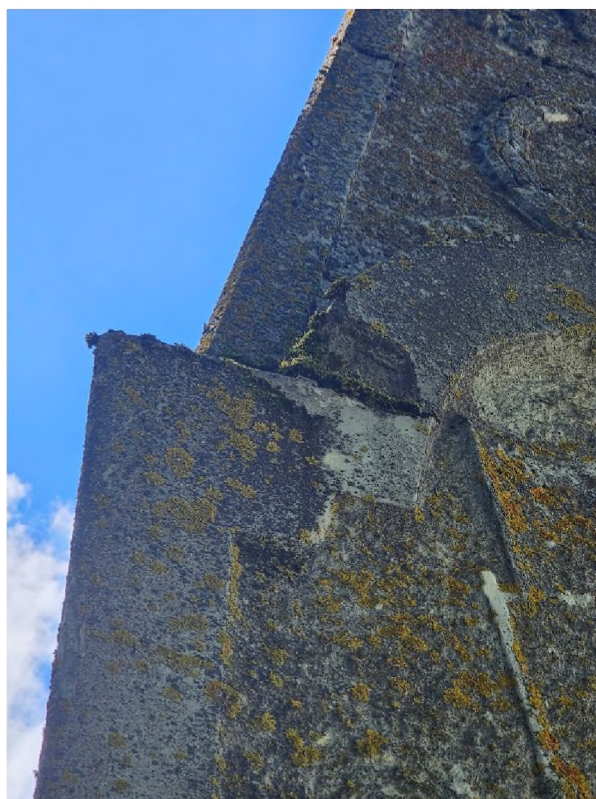
18. Paminklo antro tarpsnio įskilimai tarp sujungimų.

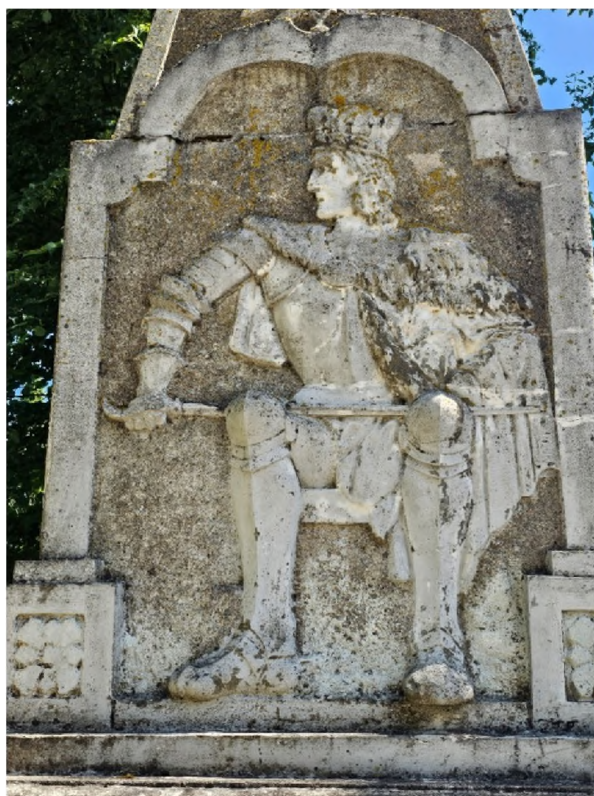
19. Paminklo antro tarpsnio pavišius padengtas mokroflora, sutrūkinėjusios siūlės.

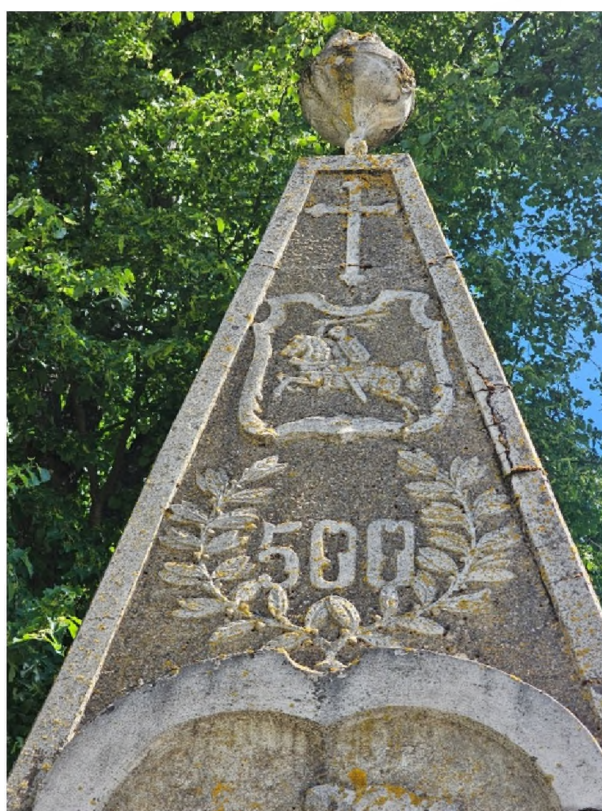
20. Paminklo antro tarpsnio viršutinis užtrinimo sluoksnis suskilinėjęs, apatinė taurės dalis padengta druskomis.

Konservavimo ir restauravimo darbų eigoje matomas druskų sankaupas nuo paminklo taures pašalinti mechaniškai, sausu būdu. Likutį pašalinti 10% acto rūgšties tirpalo kompresais ir neutralizuoti valgomosios sodos ir vandens skysčiu praplaunant. Viską pašalinus paviršių praplauti distiliuotu vandeniu.

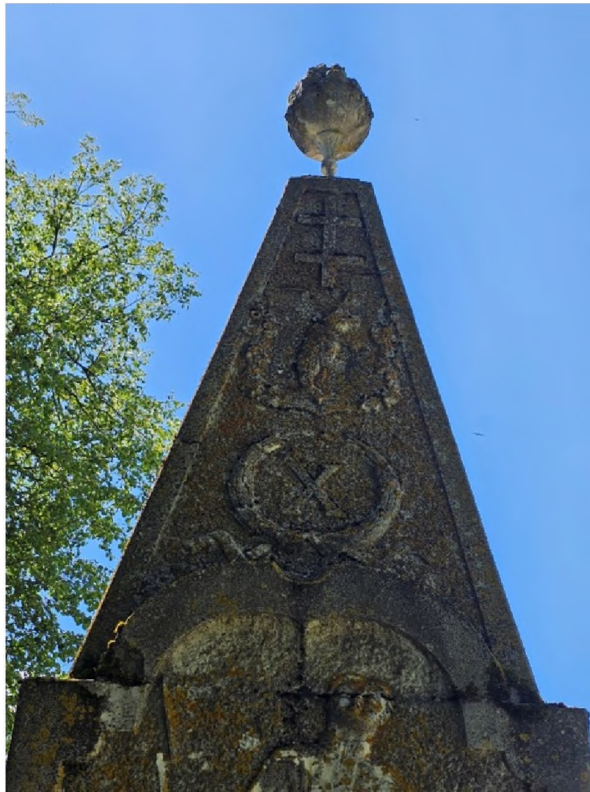
21. Paminklo antro tarpsnio paviršius padengtas mikroflora, yra nemažai įskilimų.

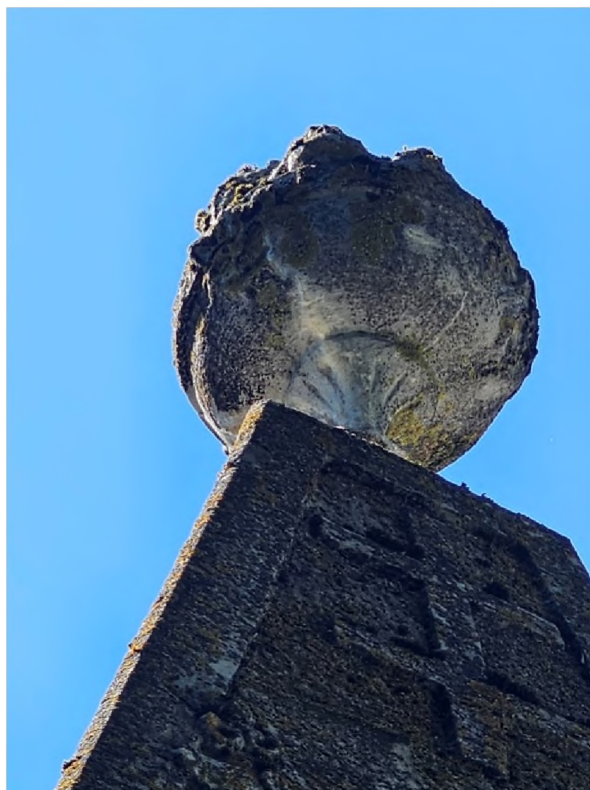
22. Paminklo viršūnėje esanti taurė pažeista biologine tarša, apatinėje dalyje matosi didelės druskų sankaupos .

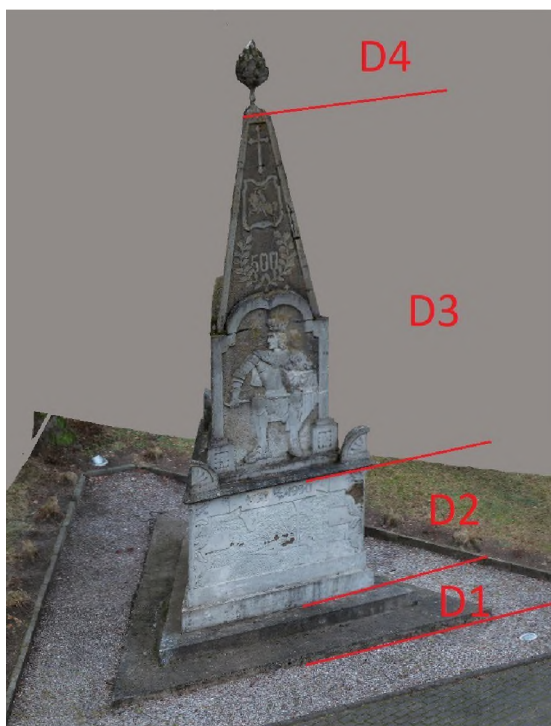
Detalių schema

Detalės Nr.	Paviršiaus plotas (m <sup>2</sup> )	Detalių kiekis	Plotas Viso (m <sup>2</sup> )	Pastabos
1	0,524	2	10,014	
2	0,322	2	10,208	
3	0,475	2	15,701	
4	0,723	4	0,518	
			<b>36,441</b>	<b>Visų detalių plotas</b>

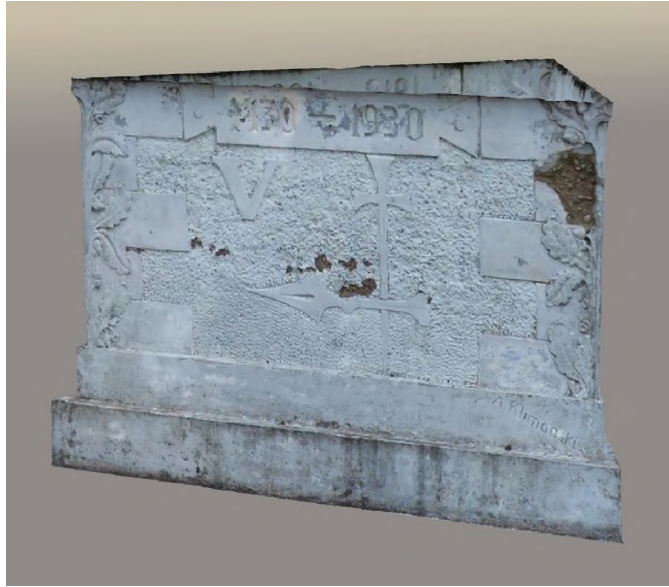
Detalēs D2 paviršaus plotas: 10.208 m<sup>2</sup>

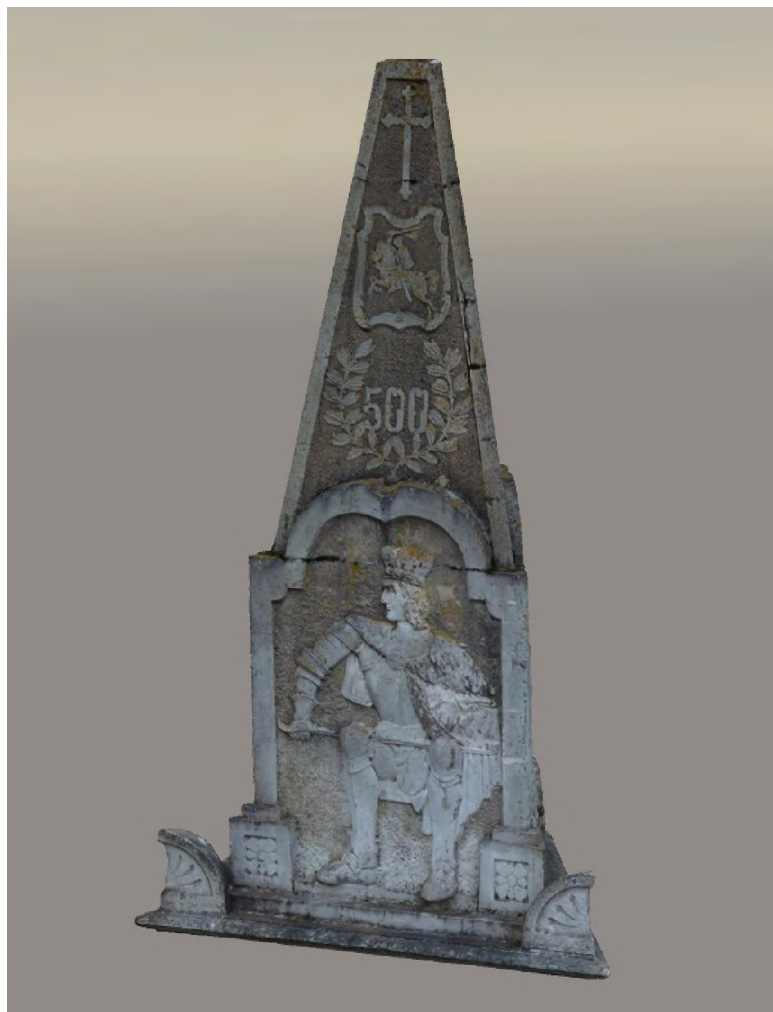
Detalēs D3 paviršaus plotas: 15.701 m<sup>2</sup>

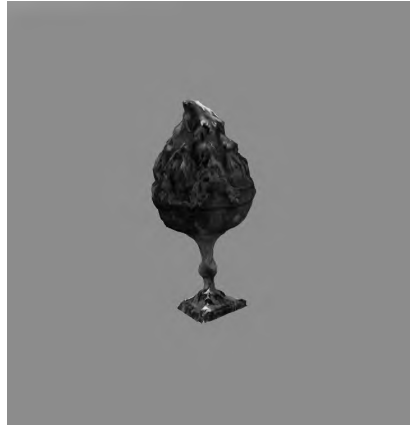
Detalės D4 paviršiaus plotas: 0.518 m<sup>2</sup>

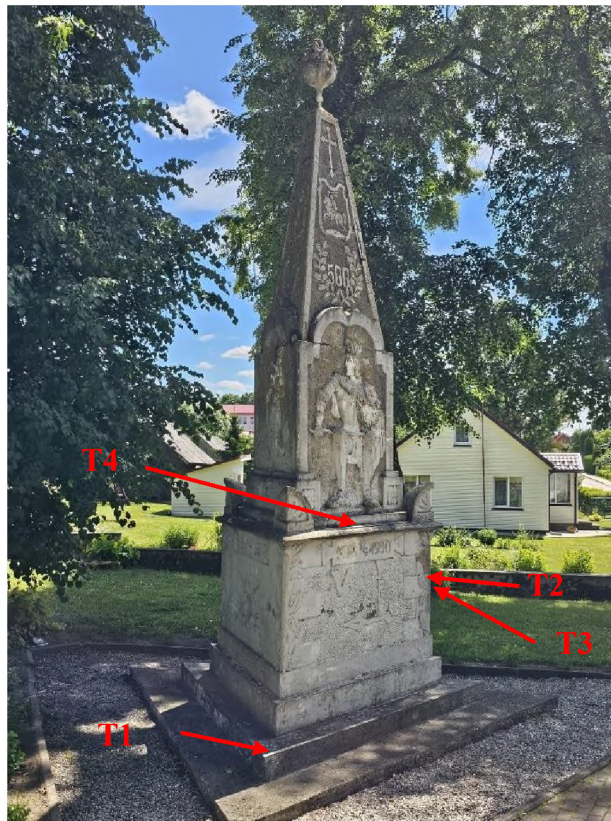
Apžiūrėti 4 mėginiai paimti nuo paminklo pjedestalo ir treji mėginiai nuo postamento pirmojo tarpsnio: ąžuolo šakų bareljefo ir karnizo. Apžiūrėjus mėginius vizualiai bei pro mikroskopą, nustatyta jų fizinė būklė bei užpildų struktūra. Mėginių paėmimo vietos pažymėtos 1 paveiksle.

*1 pav. Paminklo nuotrauka su pažymėtomis mėginių paėmimo vietomis tinko vizualinei ir mikroskopinei, cheminei bei granulimetrinei analizėms atlikti*

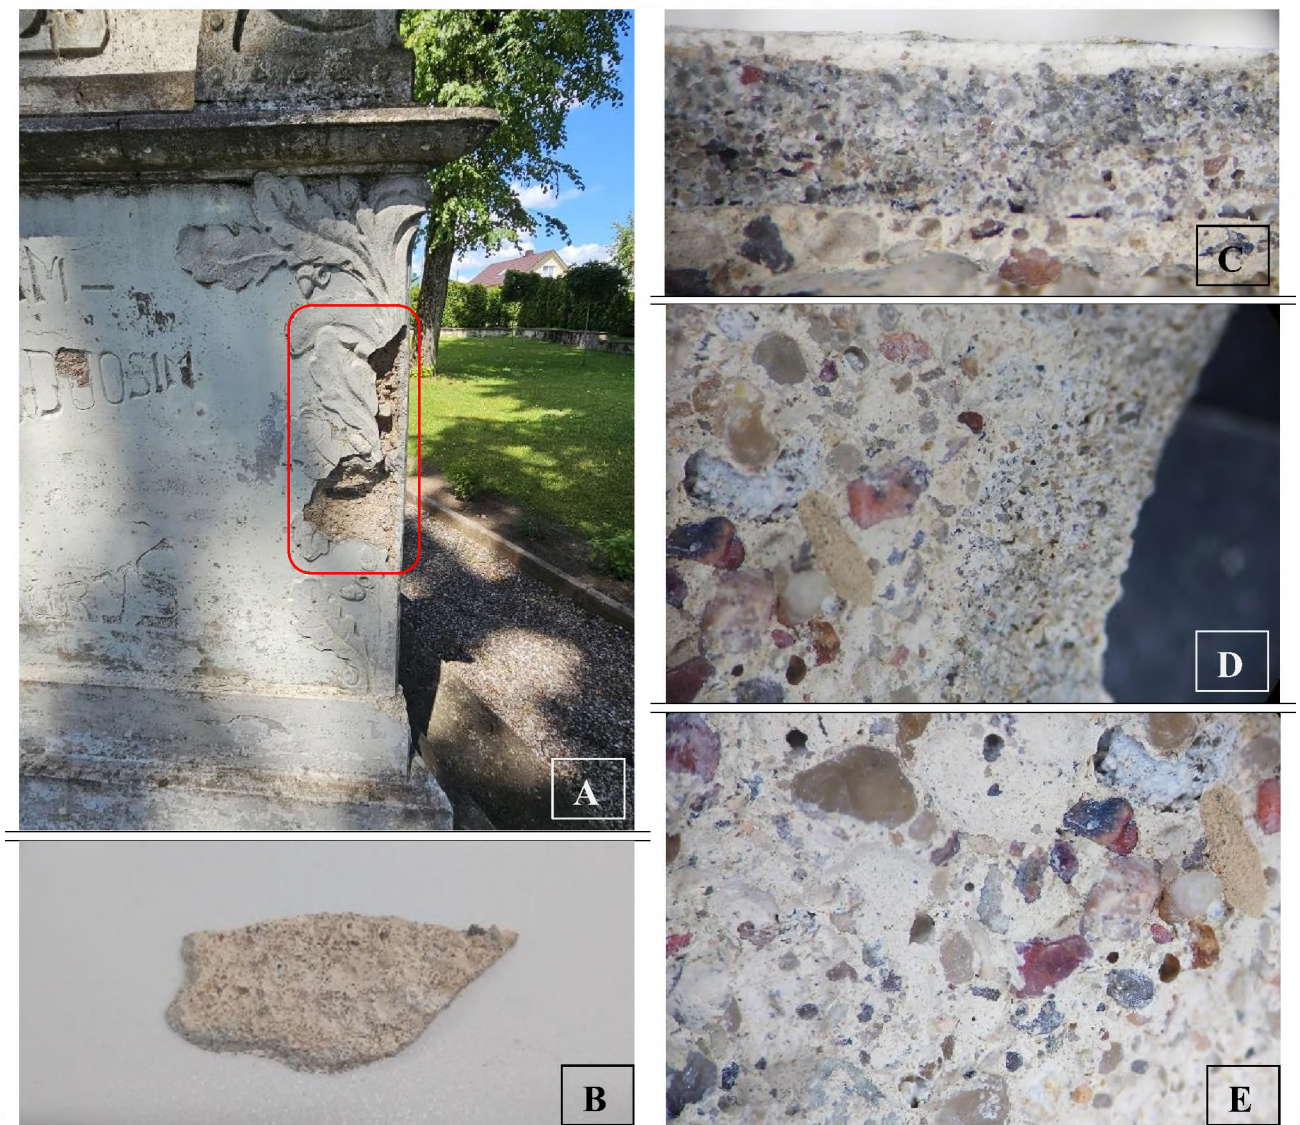
***Mėginys Nr.2 – (postamento I tarpsnis. Ažuolo lapai – apatinis sluoksnis) (3 pav. A-D)***

**3 pav. Mėginys Nr.2 – T2 (postamento I tarpsnis – apatinis sluoksnis): A – mėginio paėmimo vieta; B – bendras mėginio vaizdas; C – mėginio skerspjūvio vaizdas pro mikroskopą, x20; D – mėginio reverso vaizdas pro mikroskopą, x40; E – mėginio vaizdas pro mikroskopą, x40.**

Apatinis sluoksnis šviesiai rusvos – kreminės spalvos, mažiau tvirtos struktūros, palyginus su pjedestalo apatinio (mėginys Nr.1) tinko sluoksniu. Pavienių karbonatinės kilmės intarpų ar tuščių ertmių nėra – skiedinys išmaišytas gana tolygiai. Apžiūrėjus mėginį pro optinį mikroskopą, matyti, kad didesni užpildo akmenukai apvaliabriauniai, o maži – aštriabriauniai. Augalinės kilmės plaušų skiedinyje neaptinkama. Medžio anglies, smulkių molingųjų dalelių mėginyje labai mažai. Galimai naudotas papildomai plautas ar valytas smėlio / žvyro užpildas. Mikrocheminės analizės metu identifikuotas baltyminių rišamųjų medžiagų priedas – kazeinas (identifikuoti  $PO_4^{3-}$  jonai).

2. Nustatyta, kad mėginio Nr.2 – T2 (*postamento I tarpsnis. Ažuolo lapai – apatinis sluoksnis*) skiedinio gamybai naudotas stambiagrūdžio, švaraus (0 – 2 mm frakcija) ir žvirgždo (2 – 10 mm frakcija) užpildas, jo stambumo modulis  $M_r = 3,67$ , o smulki liekana – 5,74 %. Atlikus sulfatų ( $SO_3$ ) kiekybinę analizę, jų nenustatyta. Skiedinio gamyboje buvo naudojamos magnezinės kalkės su romancemenčiui būdingomis savybėmis. Tirtame skiedinyje taip pat nustatytas chromo (VI) oksido kiekis – 0,05 mg/L. Gamintas vidutinio riebumo kalkių, smėlio skiedinys su nedideliu cemento priedu: atitinkamai – rišamosios medžiagos (kalkių ir cemento): užpildo santykis: 1:2,19. Mikrocheminės analizės metu identifikuotas baltyminių rišamųjų medžiagų priedas – kazeinas (identifikuoti  $PO_4^{3-}$  jonai).

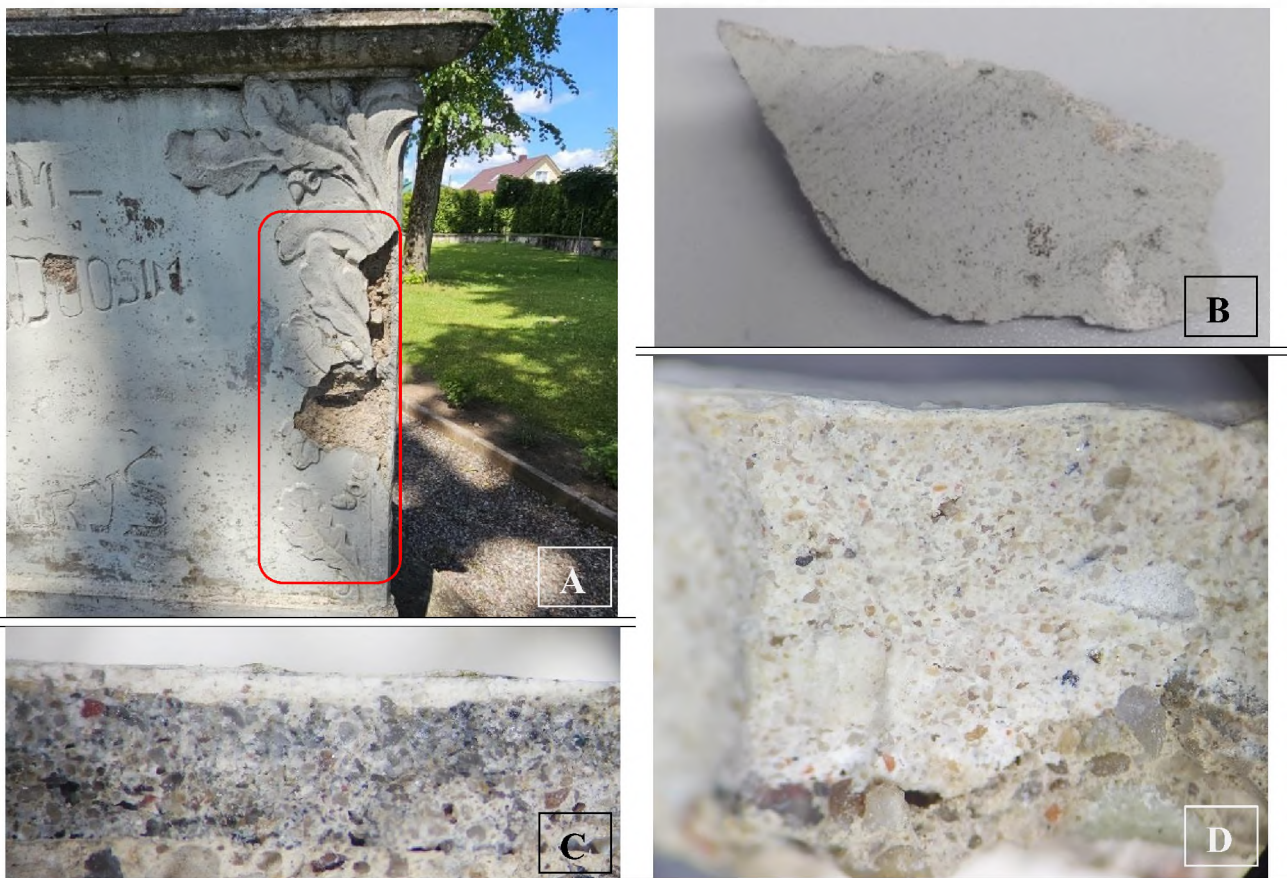
***Mėginys Nr.3 – T3 (postamento I tarpsnis. Ažuolo lapai – viršutinis sluoksnis) (4 pav. A-D)***

**4 pav. Mėginys Nr.3 – T3 (postamento I tarpsnis – viršutinis sluoksnis): A – mėginio paėmimo vieta; B – bendras mėginio vaizdas; C – mėginio (restauracinio sluoksnio) skerspjūvio vaizdas pro mikroskopą, x20; D – mėginio (autento sluoksnio) skerspjūvio vaizdas pro mikroskopą, x40.**

Viršutinis tinko sluoksnis baltos – vos kreminės spalvos, labai smulkus, tankios struktūros. Sluoksnio storis svyruoja nuo 2 mm iki 6 mm. Taip pat yra mėginių ant kurių yra plonas, šviesiai

pilkos spalvos, labai smulkios, tankios ir tvirtos struktūros sluoksnis, kuris gali būti, kad yra restauracinis. Apžiūrėjus mėginio baltos spalvos sluoksnį pro optinį mikroskopą, matyti, kad pavienių karbonatinės kilmės intarpų ar tuščių ertmių nėra – skiedinys išmaišytas labai tolygiai. Užpildo akmenukai – aštriabriauniai, dominuoja kvarcinis smėlis. Augalinės kilmės plaušų, medžio anglies, smulkių molingųjų dalelių skiedinyje neaptinkama. Galimai naudotas papildomai plautas ar valytas smulkaus smėlio užpildas. Mikrocheminės analizės metu identifikuotas baltyminių rišamųjų medžiagų priedas – kazeinas (identifikuoti  $PO_4^{3-}$  jonai).

3. Nustatyta, kad mėginio Nr.3 – T3 (*postamento I tarpsnis. Ažuolo lapai – viršutinis sluoksnis*) skiedinio gamybai naudotas labai smulkaus, švaraus smėlio (0 – 2 mm frakcija) užpildas, jo stambumo modulis  $M_r = 1,22$ , o smulki liekana – 14,29 %. Atlikus sulfatų ( $SO_3$ ) kiekybinę analizę, jų nenustatyta. Skiedinio gamyboje buvo naudojamos magnezinės kalkės su romancemenčiui būdingomis savybėmis. Tirtame skiedinyje taip pat nustatytas chromo (VI) oksido kiekis – 0,43 mg/L. Gamintas vidutinio

riebumo kalkių, smėlio skiedinys su dideliu cemento priedu: atitinkamai – rišamosios medžiagos (kalkių ir cemento): užpildo santykis: 1:0,57. Mikrocheminės analizės metu identifikuotas baltyminių rišamųjų medžiagų priedas – kazeinas (identifikuoti  $PO_4^{3-}$  jonai).

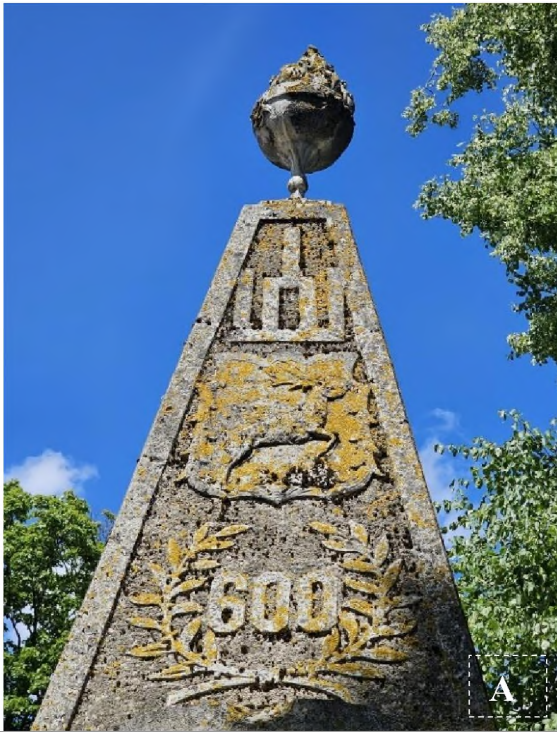
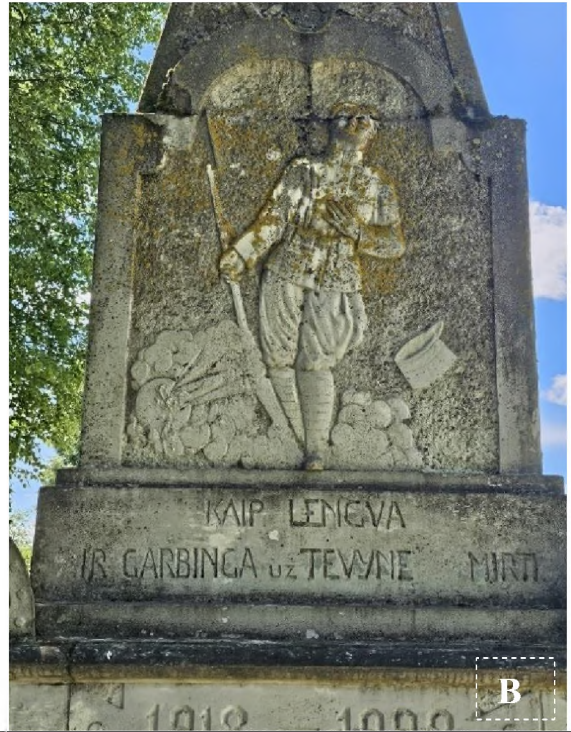
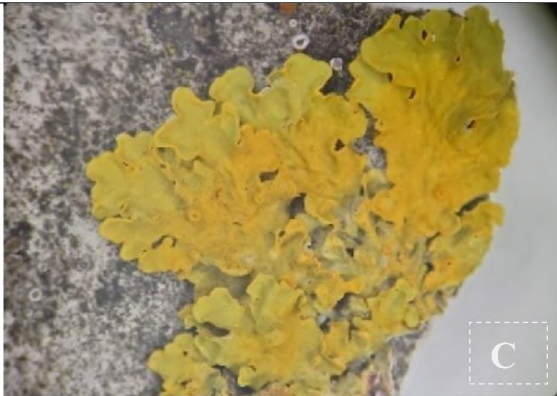
Apžiūrėjus visą paminklą, matyti, kad daugelyje vietų vegetuoja gausios kerpių bei samanų kolonijos (7 pav. A, B). Minėti augalai pradėję augti gana gausiai ant viso paminklo paviršiaus, vadinasi šiose vietose yra sulaikoma drėgmė, vyksta prastesnis vandens garavimas. Todėl laikui bėgant tokių vietų paviršius bus vis intensyviau pažeidžiamas.

7 pav. A, B – ant paminklo paviršių vegetuojančios kerpių bei samanų kolonijos; C, D – geltonkerpių ir grūdkerpių vaizdas pro mikroskopą, E, F – samanų vaizdas pro mikroskopą.

7. Atlikus biologinius tyrimus, nustatyta, kad ant paminklo gausiomis kolonijomis vegetuoja samanų bei įvairios kerpės.
