## PROJEKTINIŲ INŽINERINIŲ GEOLOGINIŲ TYRIMŲ ATASKAITA

(II geotechninė kategorija)

**OBJEKTAS:** Džiaugsmo gatvės nuo Paeglinės g. iki Pergalės g., Vilniaus m., rekonstravimo projektas

Tyrimo identifikavimo numeris Žemės gelmių registre – 17582-2020

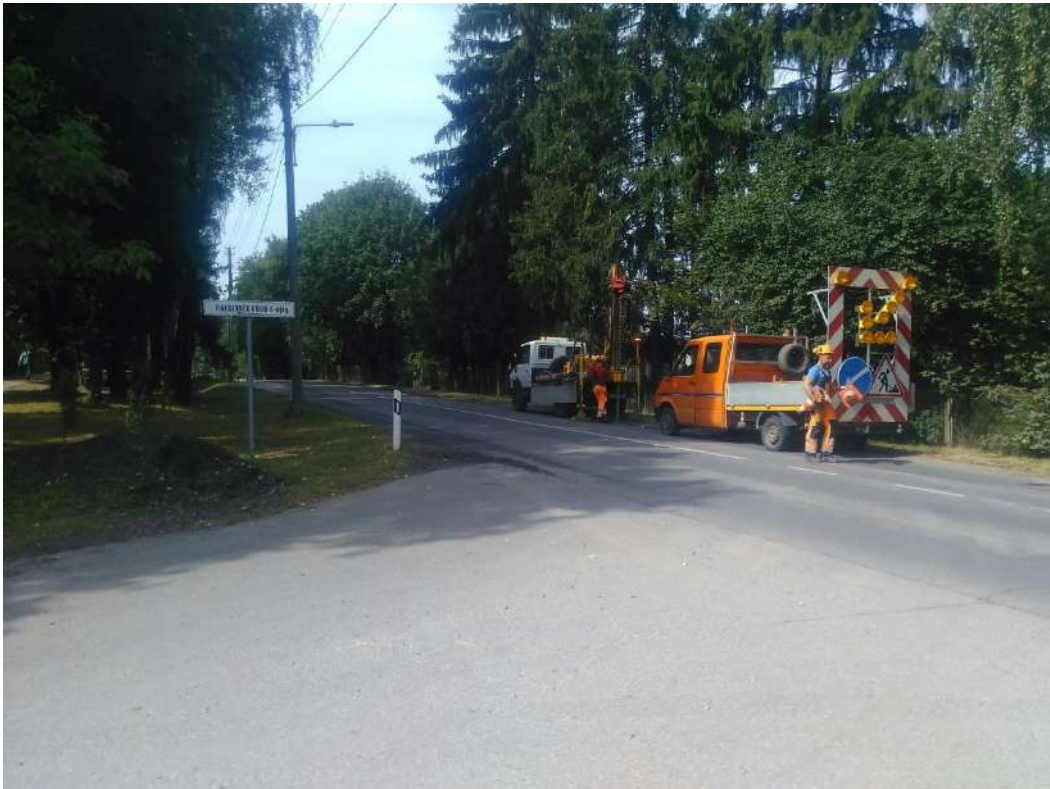
1 pav. Lauko darbai

**Atliktų darbų apimtis** - lauko darbų metu (1 pav.) buvo atliktas tiriamos aikštelės vizualinis įvertinimas gręžimo įrenginiu WAMET-H20S-KU sraigtniu (šnekiniu) gręžimo būdu  $d = 148$  mm buvo išgręžti 40 gręžinių po 3,0-5,0 metrus, geologinės - litologinės sandaros nustatymui kelio dangos konstrukcijai ir konstrukcijos gyliui nustatyti. Pakėlus gruntą kas 0,3-0,5 m (*tiriant kelio konstrukciją*), kas 1,0-1,5 m (*kitais atvejais*) buvo atliekamas gruntų atpažinimas ir aprašymas. Nesuardytos struktūros grunto mėginiai buvo paimti įspaudžiamu gruntotraukiu. Kelio dangos konstrukcija buvo matuojama ir grunto ėminiai paimti gręžinio sienelėse.

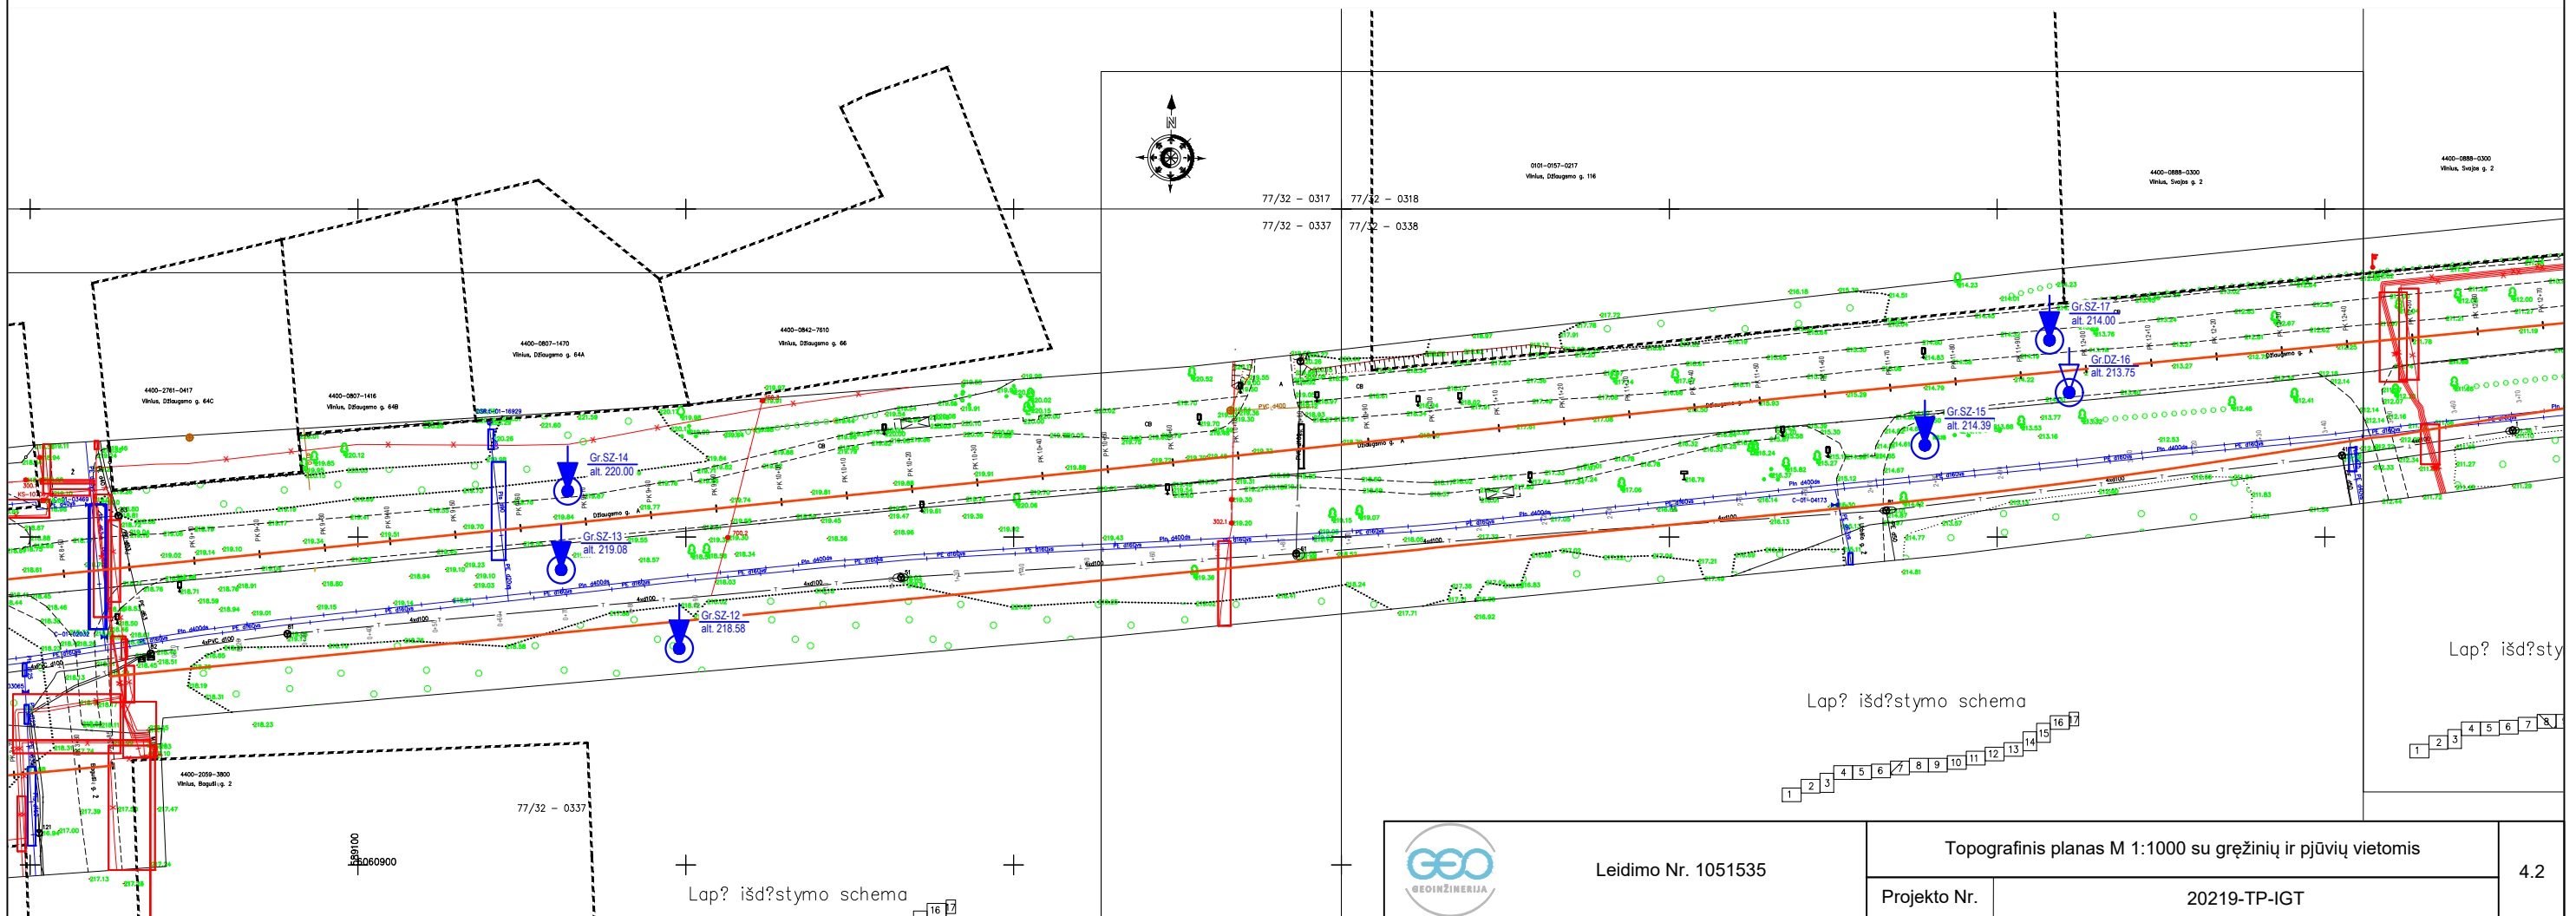
4.1

Topografinis planas M 1:1000  
su gręžinių ir pjūvių vietomis

**Tyrimų tikslas** – išaiškinti projektuojamo statinio inžinerines geologines ir hidrogeologines sąlygas bei įvertinti gruntus kaip natūralius pagrindus projektuojamam statiniui bei įvertinti tiriamo ruožo dangos konstrukciją. Inžineriniai geologiniai ir geotechniniai tyrimai priskiriami antrajai geotechninei kategorijai (STR 1.04.02:2011). Tyrimo vietų kiekis ir gręžinių gylis suderintas su užsakovu. Gręžinių vietos pažymėtos topografiniame plane (4.1 grafinis priedas).

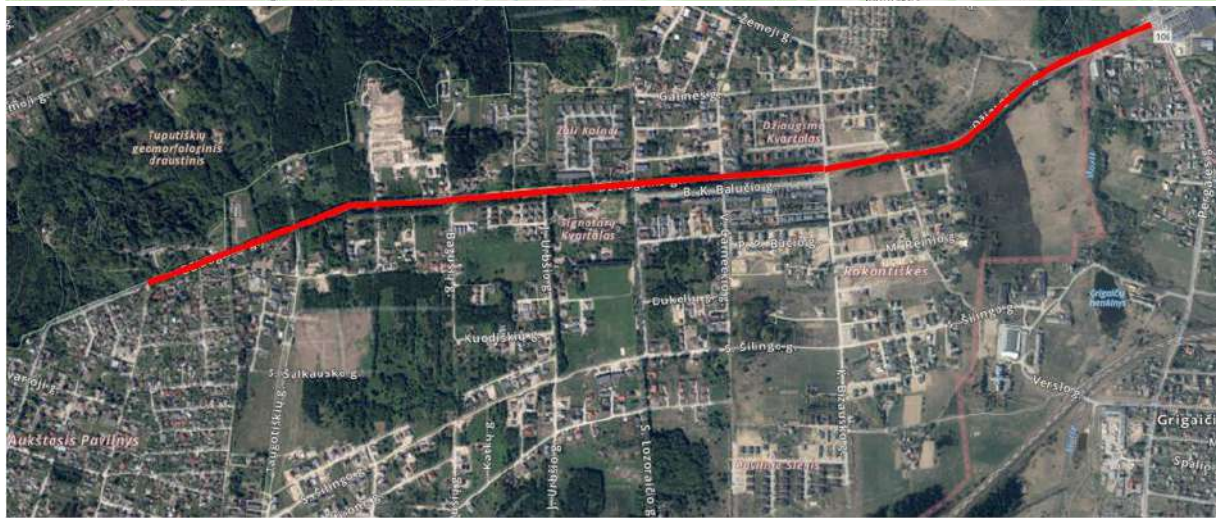
1 pav. Audituojamo objekto vieta

- audituojama objektas yra Vilniaus mieste, Naujosios Vilnios sen.;
- audituojamas objektas yra Džiaugsmo g. ruožas nuo Džiaugsmo g. su Paeglinės g. trišalės sankryžos iki Džiaugsmo g. su Pergalės g. žiedinės sankryžos;
- šalia audituojamo objekto vyrauja gyvenamosios paskirties pastatai, taip pat yra pavieniai medžiai bei miškingos teritorijos;
- dalyje nagrinėjamo gatvės ruožo nėra apšvietimo;
- nagrinėjamo objekto vieta parodyta 1 pav.

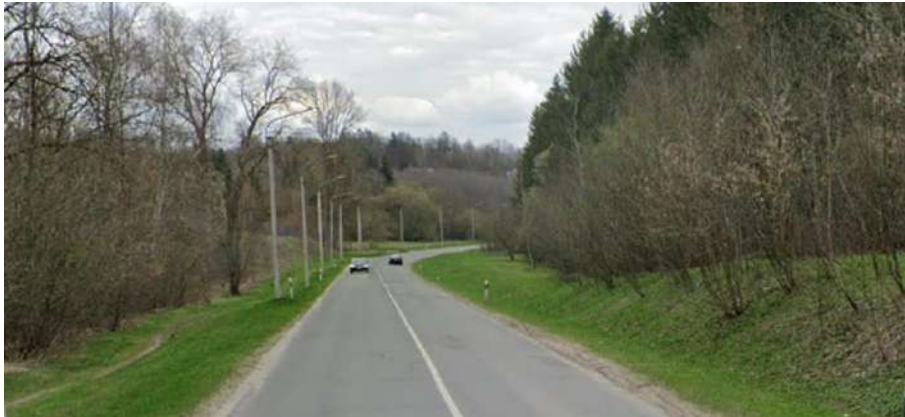
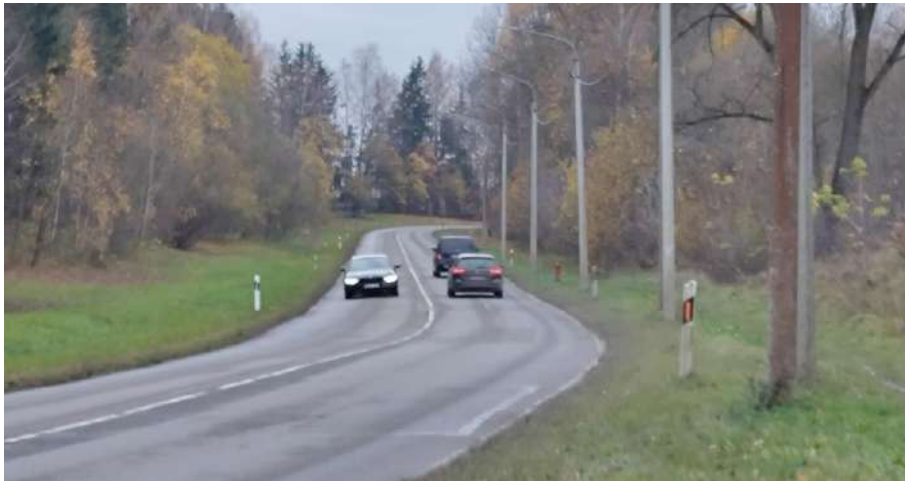
dėl apriboto matomumo bei aiškiai neinformavus transporto priemonių vairuotojų apie staigų kelio trajektorijos pasikeitimą ir esant tamsiam paros metui arba blogoms meteorologinėms sąlygoms, mažo spindulio horizontalioji kreivė vairuotojams gali būti netikėta. Vairuotojai iš anksto neįvertinę situacijos gali nesuvaldyti transporto priemonės, todėl padidėja eismo įvykių su skaudžiomis pasekmėmis rizika.

tam, kad transporto priemonių vairuotojai būtų aiškiai informuoti apie kelio trajektorijos pasikeitimus, **siūlome** visų nesaugių horizontaliųjų kreivių ribose numatyti kelio ženklų segmentus Nr. 146 „Posūkio kryptis į dešinę“ ir Nr. 147 „Posūkio kryptis į kairę“.

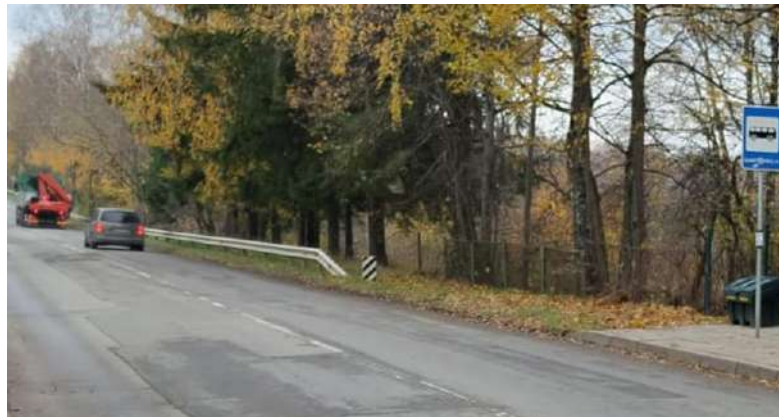
kelio apsauginių atitvarų neatlenkus, transporto priemonei užvažiavus ant jų netinkamu kampu, galimi eismo įvykiai su ypač skaudžiomis pasekmėmis.

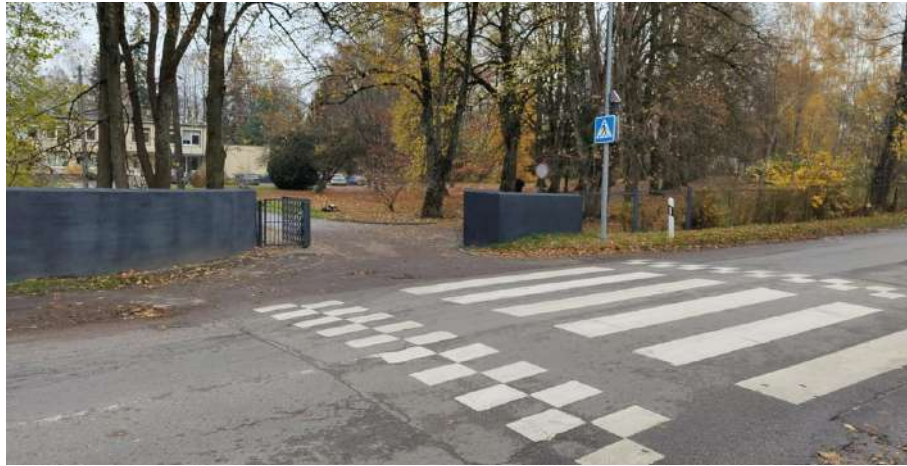
pažeidžiamiesiems eismo dalyviams stovint jiems nesaugioje zonoje yra tikimybė eismo įvykių, kuomet užvažiuojama ant pėsčiojo.

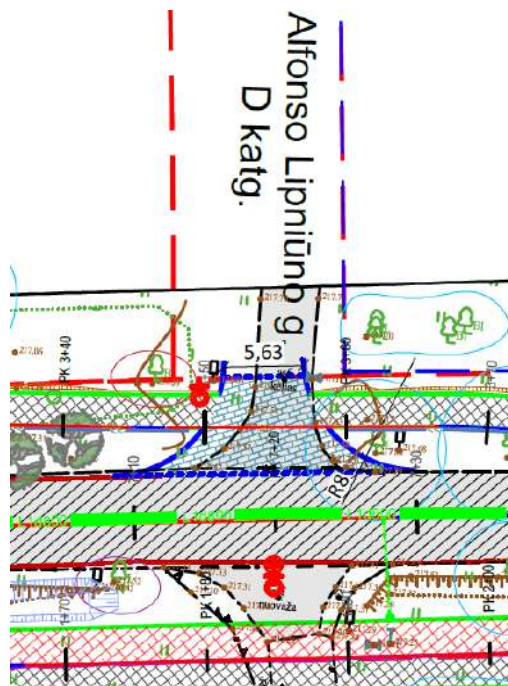
apšvietimo atramos, kelio ženklų atramos numatytos nuovažoje arba per arti pažeidžiamų eismo dalyvių judėjimo trasų bei transporto priemonių važiuojamosios dalies:

- pavyzdžiui, apšvietimo atramos numatytos nuovažoje;

per arti pažeidžiamų eismo dalyvių judėjimo trasų numatomos apšvietimo atramos, kelio ženklai pažeidžiamiems eismo dalyviams gali būti kliūtis. Taip pat per arti važiuojamosios dalies numatomi kelio ženklai, apšvietimo atramos gali būti kliūtis transporto priemonėms.

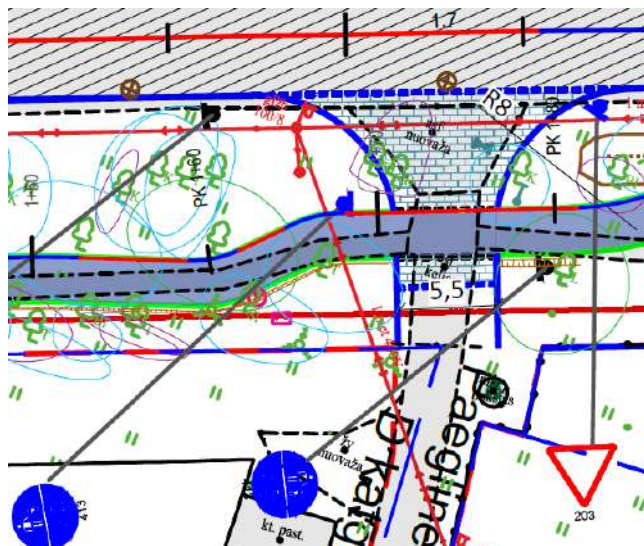
- pavyzdžiui, kelio ženklų atramos numatytos per arti gatvės, tako.

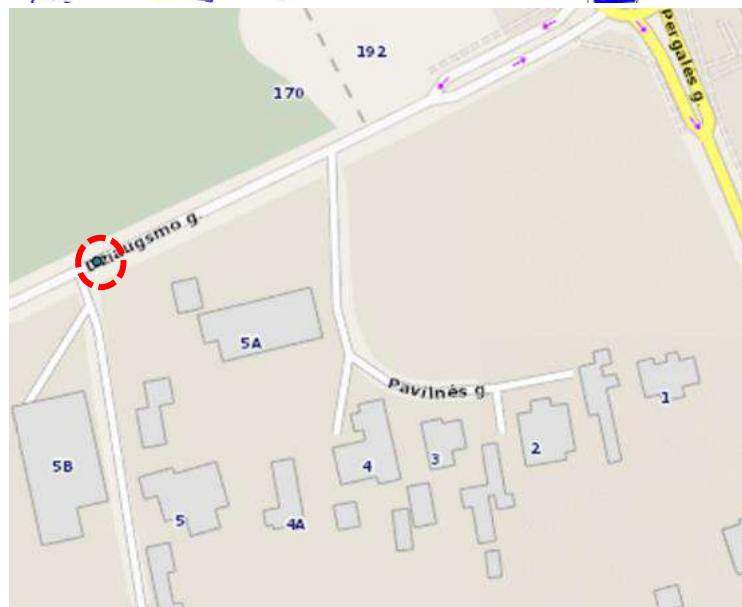
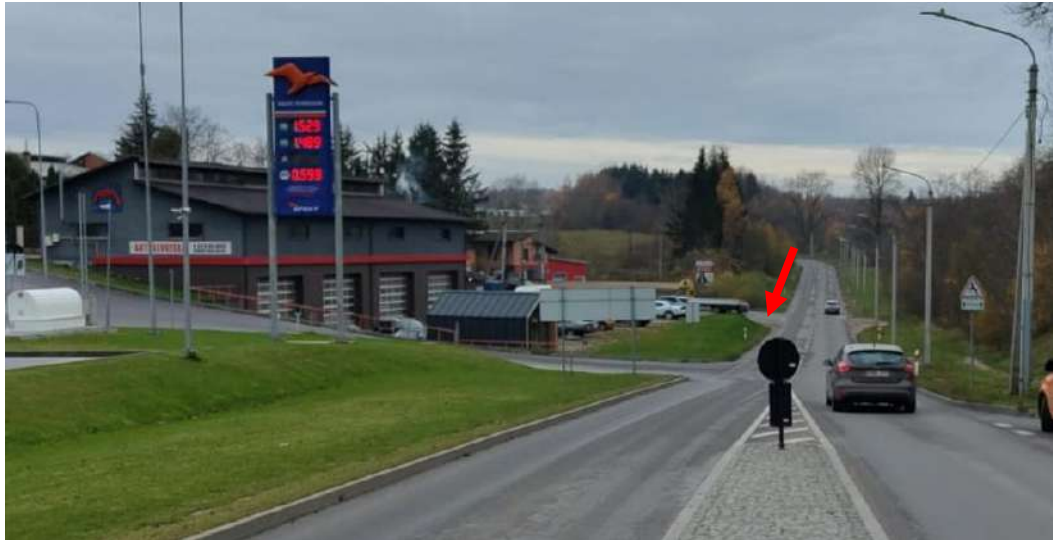
pagal 2019-2022 m. įskaitinių eismo įvykių statistiką (1 skyrius) matoma, kad prieš projektuojamos trasos pabaigą, netoli esamos žiedinės sankryžos, ties esančia nuovaža užfiksuotas susidūrimas su motociklu, vienai transporto priemonei sukant į kairę (apsisukant), tačiau pagal projektinius sprendinius iš nuovažos išvažiuojančioms transporto priemonėms leidžiami kairieji posūkio manevrai.

prieš žiedinę sankryžą paliekant kairiaisiais posūkio manevrais išvažiavimą iš esančios nuovažos išlieka transporto priemonių susidūrimo tikimybė.

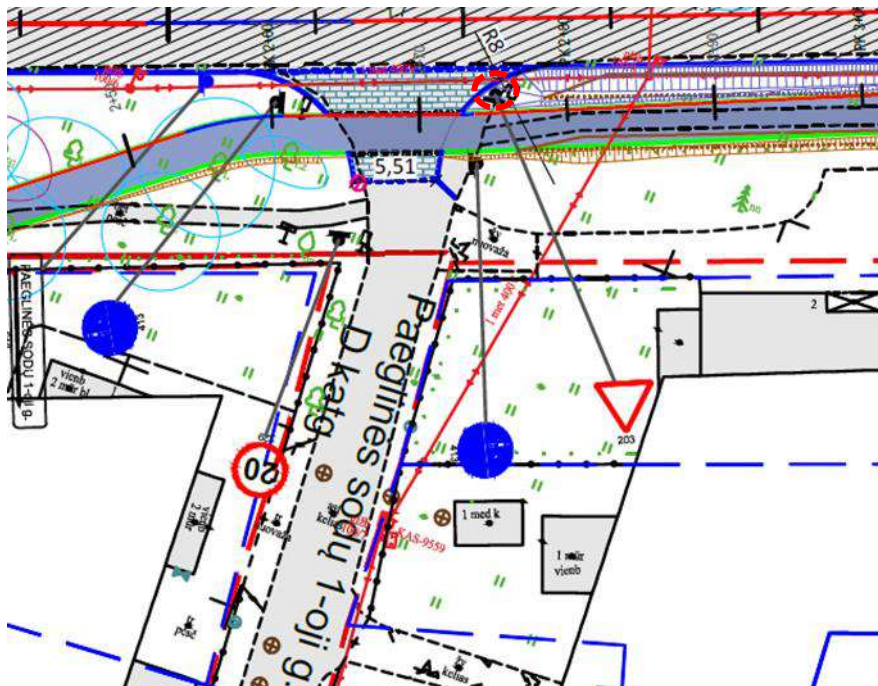
kai kurie kelio ženklai Nr. 203 „Duoti kelią“ numatomi ne ties pažeidžiamų eismo dalyvių judėjimo trasos tęsinio per šalutinę gatvę riba.

prieš pažeidžiamų eismo dalyvių judėjimo trasos tęsinio per šalutinę gatvę riba neįrengus kelio ženklo Nr. 203 „Duoti kelią“, yra galimybė, kad transporto priemonės nesustos prieš tako tęsinio, todėl galimi transporto priemonių susidūrimai su pažeidžiamais eismo dalyviais.

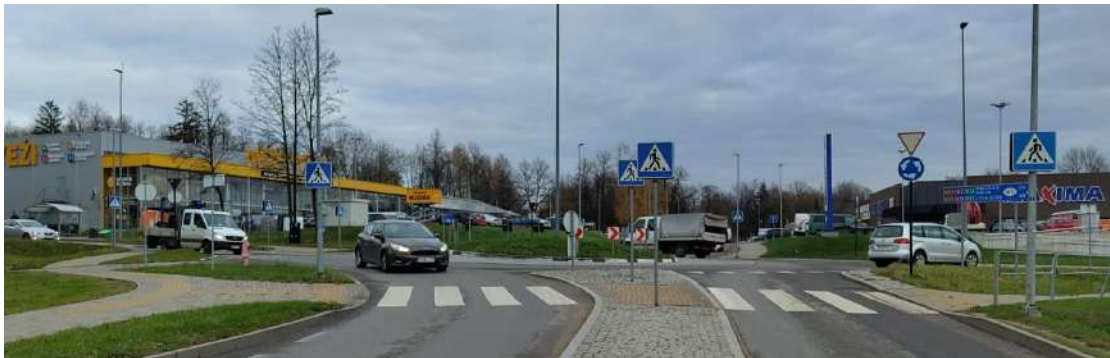
dviračių takui esant tik vienoje gatvės pusėje dviračių pervaža važiuojantys dviratininkai gali dideliu greičiu įvažiuoti į eismo zoną, kurioje vyksta pėsčiųjų eismas. Todėl padidėja tikimybė užvažiavimų ant pėsčiųjų.
