Objektas: **Lietuvos kariuomenės Sausumos pajėgų Lietuvos didžiojo etmono Jono Karolio Chodkevičiaus pėstininkų brigados „Žemaitija“ Lietuvos didžiojo kunigaikščio Kęstučio pėstininkų bataliono ginklų sandėlys (51O1p), unikalus Nr. 7796-1012-5389, Laužo k. 1, Tauragės r. sav.**

Stadija: **Statinio bendroji ekspertizė**

STATINIO BENDROSIOS EKSPERTIZĖS AKTAS Nr. 23-86E

2023-08-30

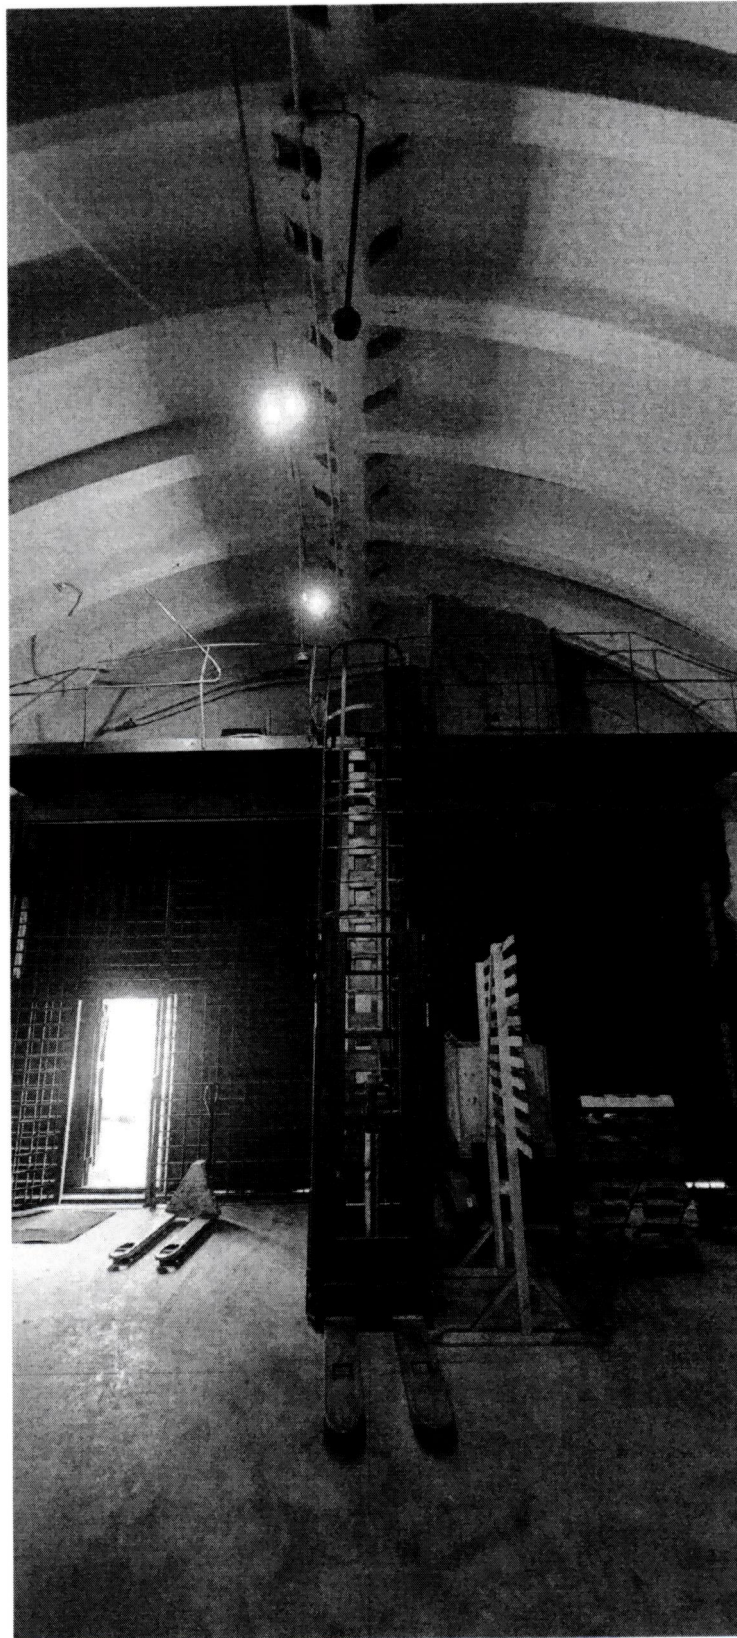
Nuotrauka Nr. 3 Vidaus metaliniai laiptai su aptvarais ir turėklai, kurie įrengti ties antro aukšto įrangos aptarnavimo aikštele yra su atitrūkusiais tvirtinimo mazgais, sulankstyti, veikiami korozijos, kyla pavojus žmogui atsirėmus ar įsikibus nukristi

7.1.15. Vidaus įrangos aptarnavimo aikštelių turėklus keisti į naujus. Laiptų su aptvarais tvirtinimo mazgus pervirinti, metalinių konstrukcijų apsaugines antikorozines dangas atnaujinti.

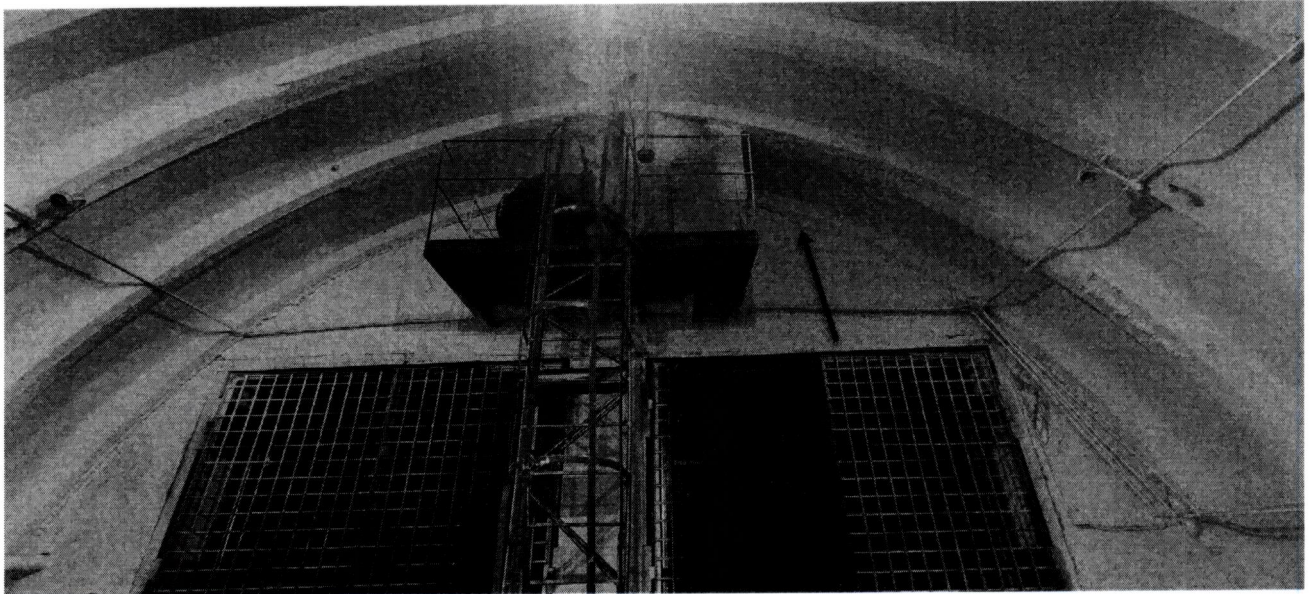
Nuotrauka Nr. 4 juoda rodykle pažymėtoje vietoje matomas trūkis tarp atitvarinės savelaikančios mūro sienos ir gelžbetoninių denginio konstrukcijų, neturintis įtakos konstrukcijų laikomajai galiai.

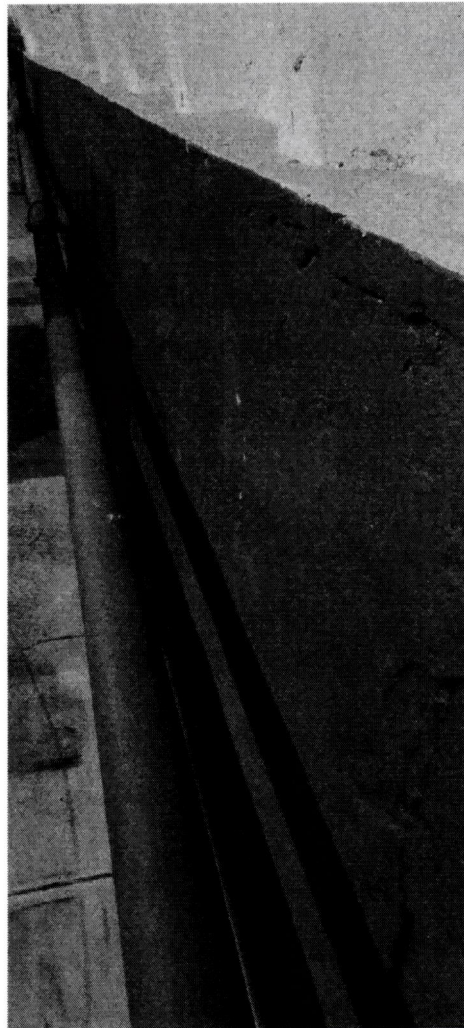
Nuotrauka Nr. 5 išlikusios šildymo vamzdynų dalys

7.1.8. Demontuoti senas inžinerines sistemas pastato viduje (šildymo vamzdynus, elektros instaliaciją), išvežant juos utilizuoti.

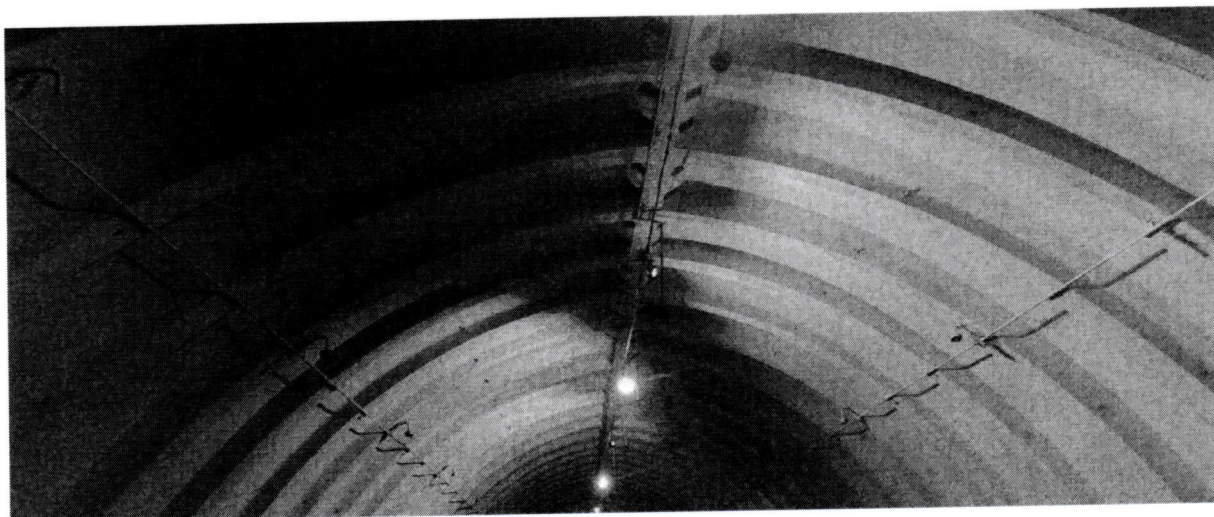
Nuotrauka Nr. 6 bendras gelžbetoninių arkos tipo denginio konstrukcijų vaizdas

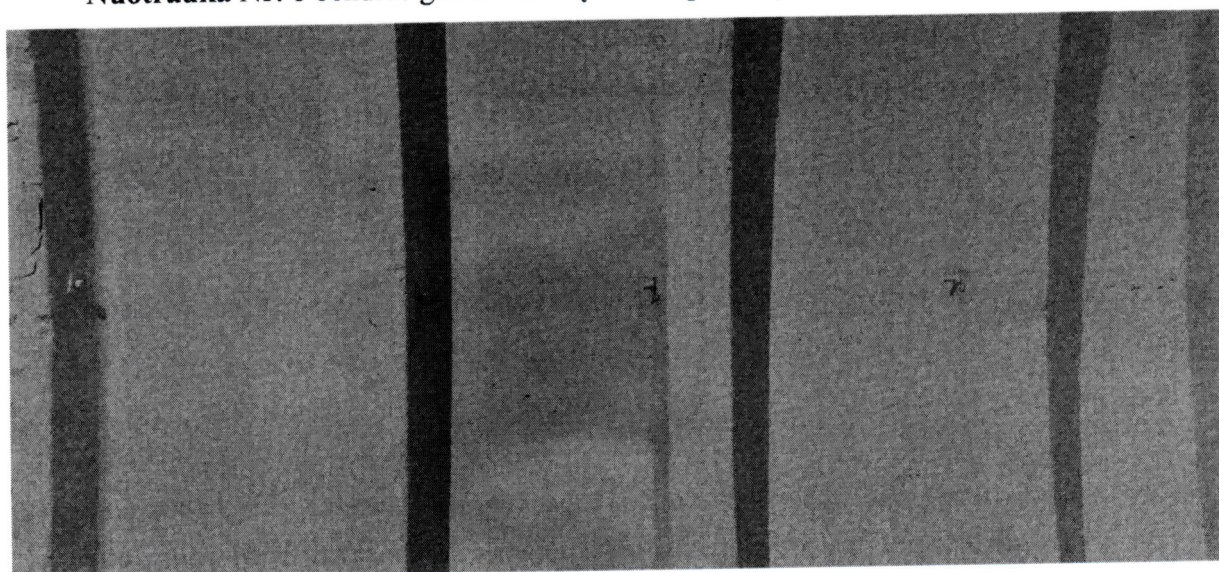
<p>konstrukcijas, ko pasekoje galimas konstrukcijų peršalimas ir kondensato susidarymas iš vidaus ant konstrukcijų paviršių (žr. nuotrauką Nr. 7), neužtikrinami [3.1.7] STR 2.01.01(3):1999 „Esminiai statinio reikalavimai. Higiena, sveikata, aplinkos apsauga“ reikalavimai 34. Drėgmę ant statinių vidinių paviršių ir (arba) statybos produktų viduje būtina reguliuoti:</p> <p>34.1. izoliuojant nuo išorės drėgmės:</p> <p>34.1.1. apsaugant nuo lietaus, sniego ir kitos infiltracijos į statinius;</p> <p>34.1.2. apsaugant nuo gruntinio vandens infiltracijos į statinius;</p> <p>34.1.3. izoliuojant sienas ir grindis. Sienos turi būti tokios, kad iš grunto drėgmė nepatektų į pastatus ir kokią nors statinio dalį, kuri dėl to gali būti sugadinta. Išorinės sienos ir stogai taip pat turi būti nelaidūs lietaus ir sniego prasiskverbimui į pastato vidų; jų neturi sugadinti lietus ir sniegas, per juos lietus ir sniegas neturi patekti į jokią dalį, kuri dėl to gali būti sugadinta;</p> <p>34.2. vengiant kondensacijos ant statinio vidinių paviršių ir elementų:</p> <p>34.2.1. siekti, kad oro santykinė drėgmė arti paviršiaus būtų mažesnė nei leidžiama (tinkamai derinti šildymą, šiluminę izoliaciją ir vėdinimą);</p> <p>Dėl išorinio drėgmės poveikio per nesandarias hidroizoliacines dangas bei ant vidinių konstrukcijos paviršių žiemos metu susidarančio kondensato, dalies gelžbetoninių konstrukcijų darbo armatūra pradėjusi koroduoti, ko pasekoje atšoko apsauginis betono pasluoksnis (žiūrėti nuotraukas Nr. 8, 9).</p> <p>Drėgmės paveiktų gelžbetoninių denginio konstrukcijų techninė būklė neatitinka [3.1.5] „Esminis statinio reikalavimas. Mechaninis atsparumas ir pastovumas“ reikalavimų ir saugos ribinio būvio atžvilgiu konstrukcijų pažaidų pavojingumas priskirtinas antrai kategorijai – turintys neigiamą poveikį konstrukcijų laikomajai galiai, pleišėjamajam atsparumui, standumui ir naudojimo trukmei; laikui bėgant pažaidos gali plisti ir konstrukcijų ar jų elementų deformacijų ir plyšių rodikliai</p>	<p>III kategorija Nepatenkinama</p>	<p>60</p>	<p>Naujai įrengti išorinių sienų hidroizoliacines dangas bei šiltinamąjį sluoksnį, priklausomai nuo statinio paskirties ir jame laikomiems produktams/daiktams būtino eksploatacinio patalpų režimo, įrengti vėdinimą ir šildymą užtikrinančias inžinerines sistemas, vadovaujantis [3.1.7] STR 2.01.01(3):1999 „Esminiai statinio reikalavimai. Higiena, sveikata, aplinkos apsauga“ reikalavimais:</p> <p>35. Statinių (pagal A kategorijos suderintas (darniąsias) technines specifikacijas) reikalavimai:</p> <p>35.1. oro drėgmei statiniuose reguliuoti – visuotinai taikomi būdai drėgmei nustatyti (įvertinus klimatinės sąlygas, drėgmės susidarymo intensyvumą, statinių tipą ir statinių ar patalpų naudojimą, vėdinimo efektyvumą);</p> <p>35.2. sandarinti nuo išorės drėgmės – visuotinai taikomi būdai galimam kondensato kiekiui ant statinio vidinių paviršių ir vidaus elementų nustatyti ir galimam išgaravimo lygiui įvertinti (jei reikia, įvertinus įvairias klimatinės sąlygas ir vėdinimo efektyvumą). (detaliau žiūrėti ekspertizės VII skyrių „Privalomos pastabos ir rekomendacijos“).</p>

Nuotrauka Nr. 7 drėgmės žymė ant denginio konstrukcijų, atsiradusi dėl pažeistos ar sunykusios išorinės hidroizoliacijos

7.1.4. Įrengti naujai arkos tipo gelžbetoninio denginio hidroizoliaciją ir apšiltinimą iš išorės. Esamo grunto storis 800 – 1000 mm žiemos metu peršąla, šaltis pasiekia gežbetonines denginio konstrukcijas. Apšiltinimą tvirtinti, nepažeidžiant hidroizoliacinės dangos.

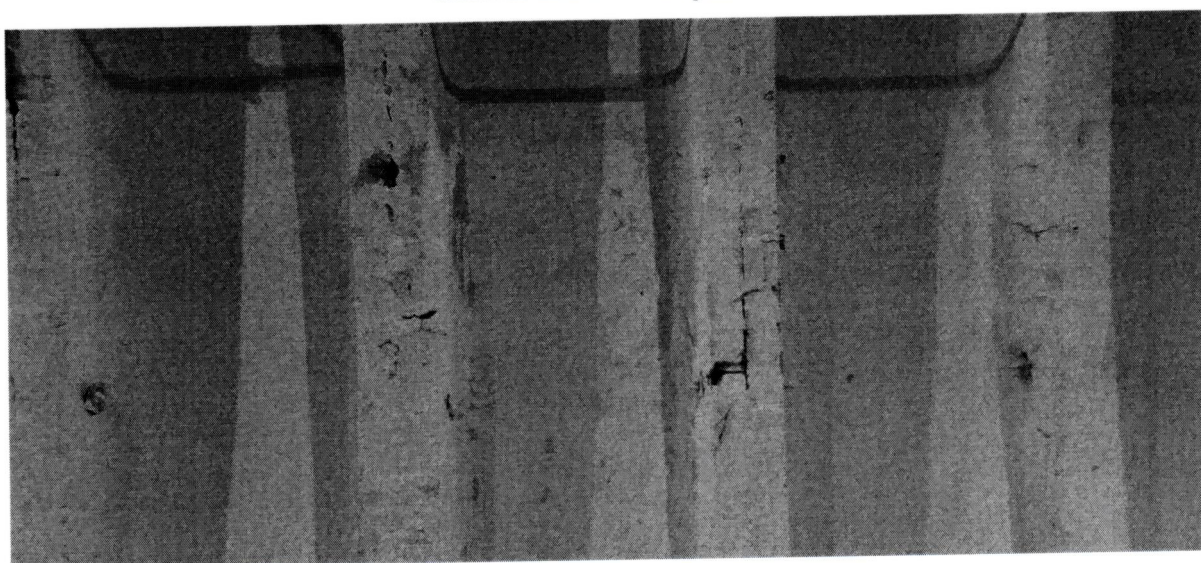
Nuotrauka Nr. 8 vyksta darbo armatūros korozija, atšokęs betono apsauginis sluoksnis

7.1.9. Drėgmės pažeistas gelžbetonines denginio konstrukcijas iš vidaus remontuoti nukertant atšokusias, „barškančias“ betono dalis, smėliavimo būdu mechaniškai (ne rankiniu būdu!) iki blizgesio nušveičiant armatūros strypus, pašalinant rūdis, nugaruntuojant, betono remontiniais mišiniais atstatant pažeistas betono vietas ir apsauginį betono sluoksnį. Darbų atlikimui rekomenduotumėm rinktis MAPEI firmos betono remontinių medžiagų sistemą arba analogiškų techninių charakteristikų sistemų medžiagas.

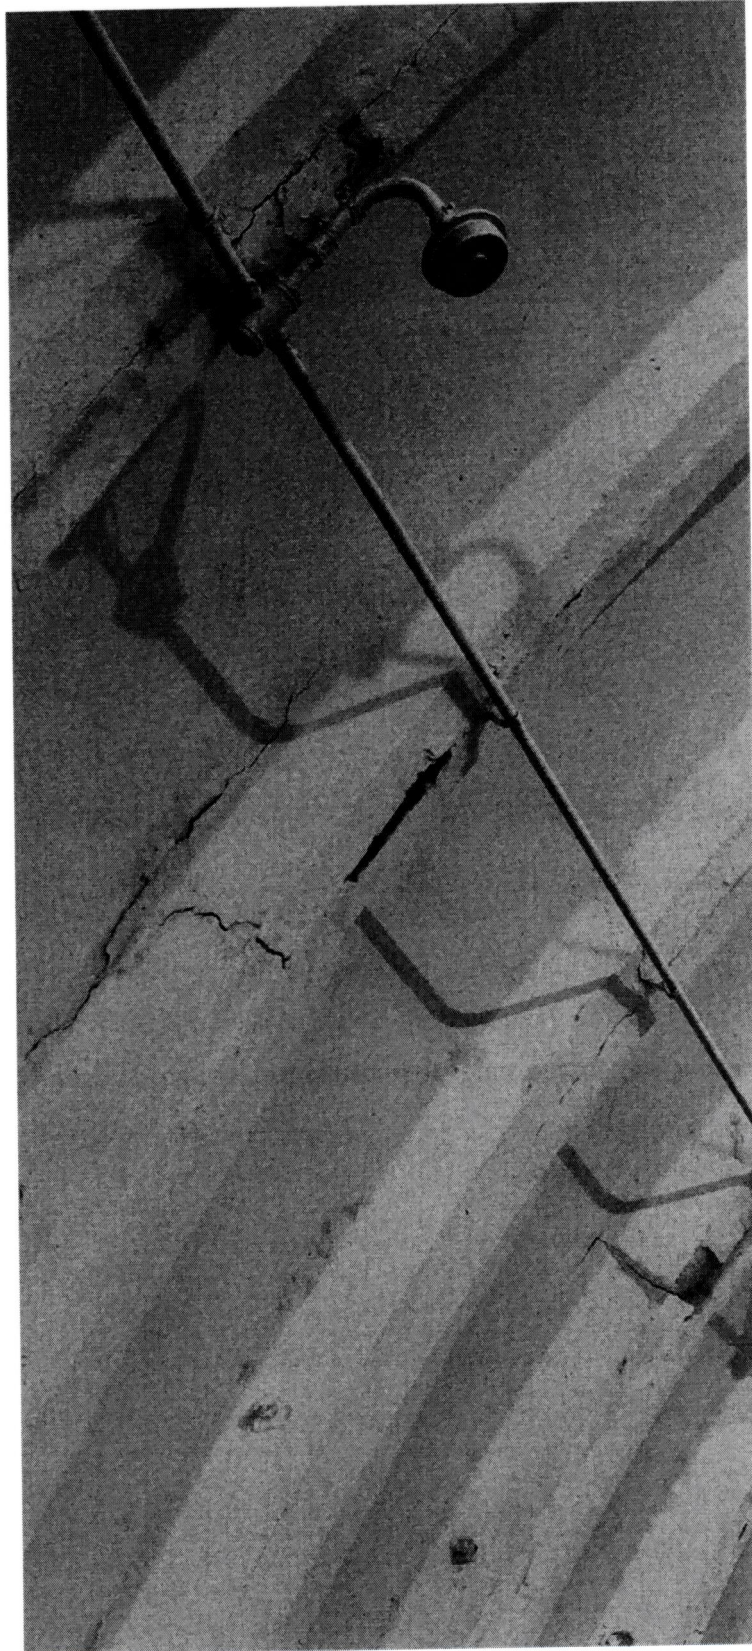
Nuotrauka Nr. 9 Dėl išorinio drėgmės poveikio per nesandarias hidroizoliacines dangas bei ant paviršių žiemos metu susidarancio kondensato, dalies gelžbetoninių konstrukcijų darbo armatūra pradėjusi koroduoti, ko pasekoje atsoko apsauginis betono pasluoksnis

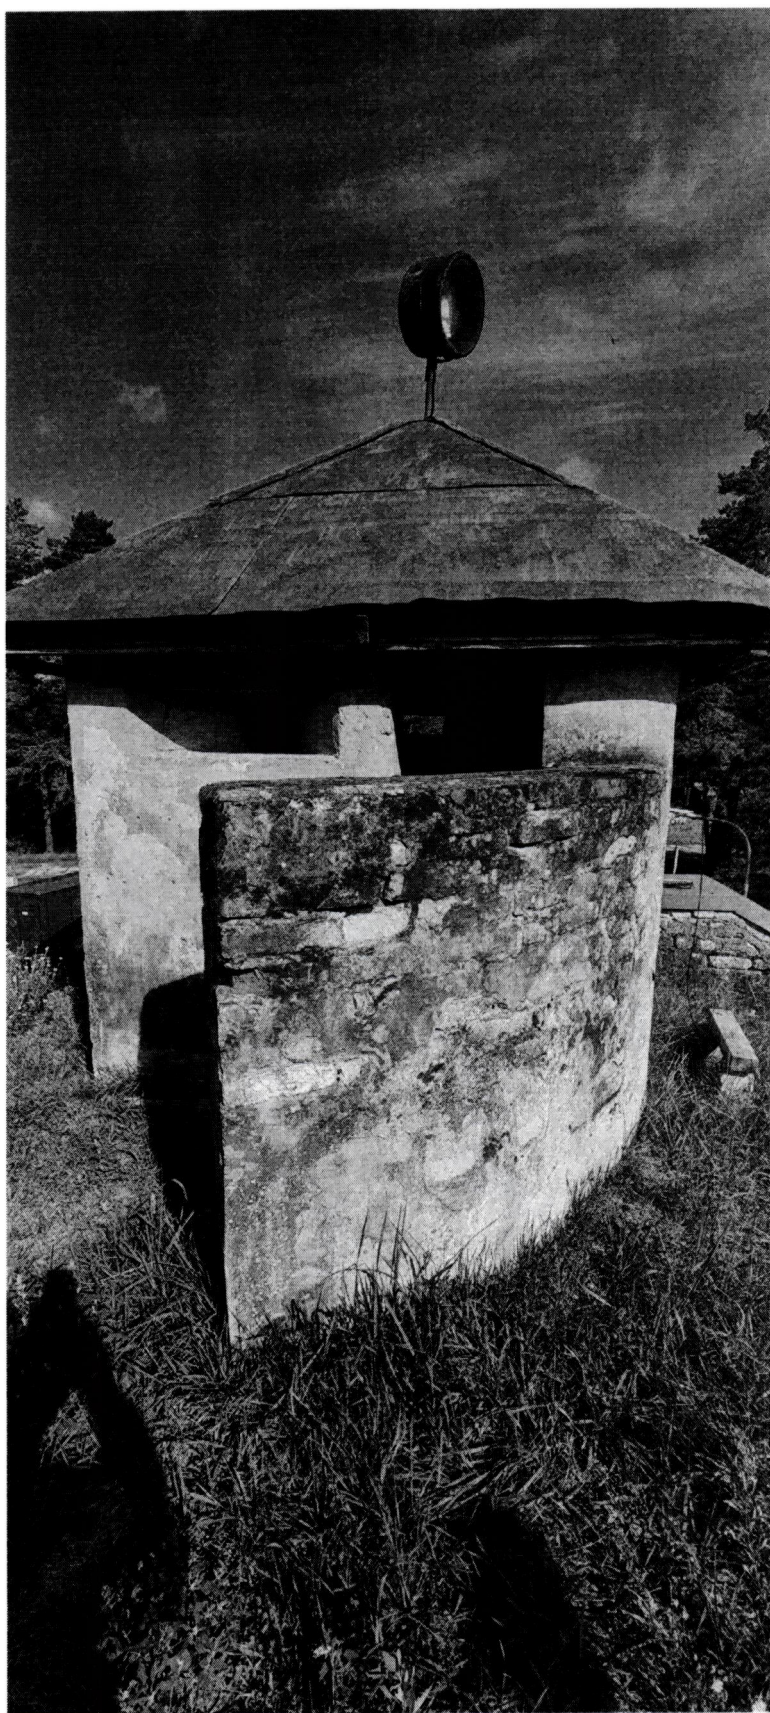
Nuotrauka Nr. 10 Apsaugos postas. Siekiant įrengti naujai denginio konstrukcijų hidroizoliaciją, ji būtina demontuoti bei įrengti naujai, išsaugant būtinas komunikacijas (telefono liniją)

7.1.2. Demontuoti esamą saugojimo posto konstrukciją ir po hidroizoliacinės dangos įrengimo apsaugos postą įrengti naujai pagal keliamus reikalavimus jo saugumui (žr. nuotrauką Nr. 10).

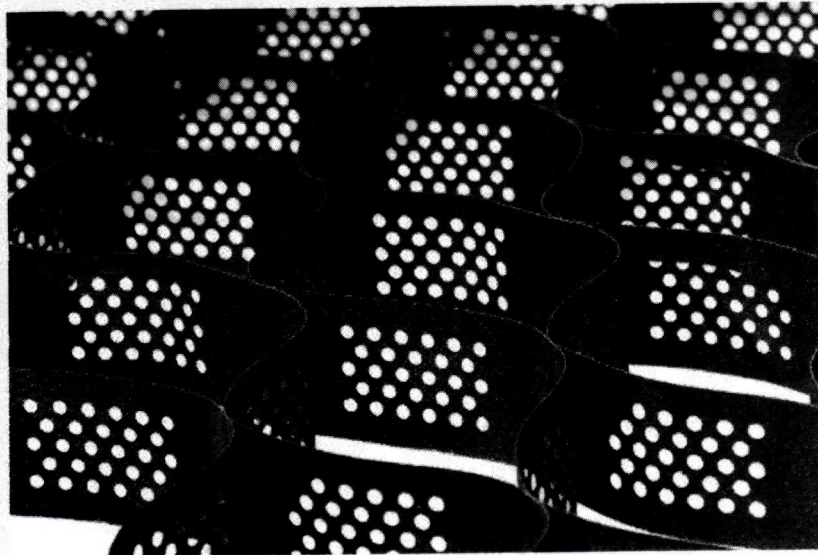
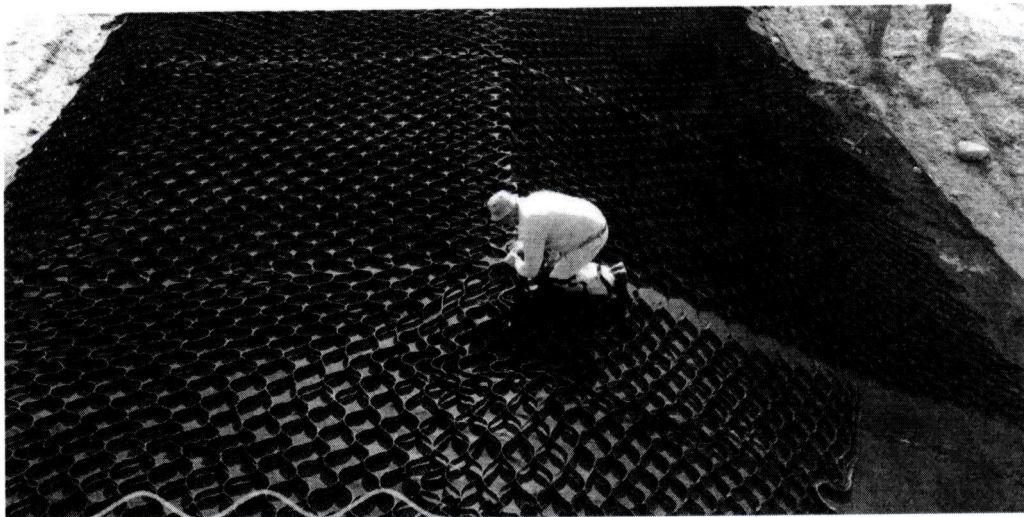
Geokorys

Geokorio įrengimo pavyzdys

7.1.6. Atstatyti nukastą gruntą. Pastato viršutinėje dalyje išmatuotas esamas grunto storis sudaro apie 850 – 1000 mm, šonuose formuoti pagal grunto sudėtį ir būtiną nuolydį šlaitams. Šlaitų stabilumui užtikrinti rekomenduojame panaudoti geotekstilę ir geokorį, kitaip dar vadinamą „geocelę“, užpildant jį esamu gruntu bei apželdinant, pasėjant žolę (žr. pvz žemiau).
