**VILNIAUS MIESTO VALAKUPIŲ TILTO ESTAKADOS DALIES (4–6
TARPATRAMIŲ) DĖŽINIO SKERSPJŪVIO PERDANGOS SIJŲ
KAPITALINIS REMONTO PROJEKTAS**

TECHNINIS DARBO PROJEKTAS

21173 TDP BD LAIDA 0

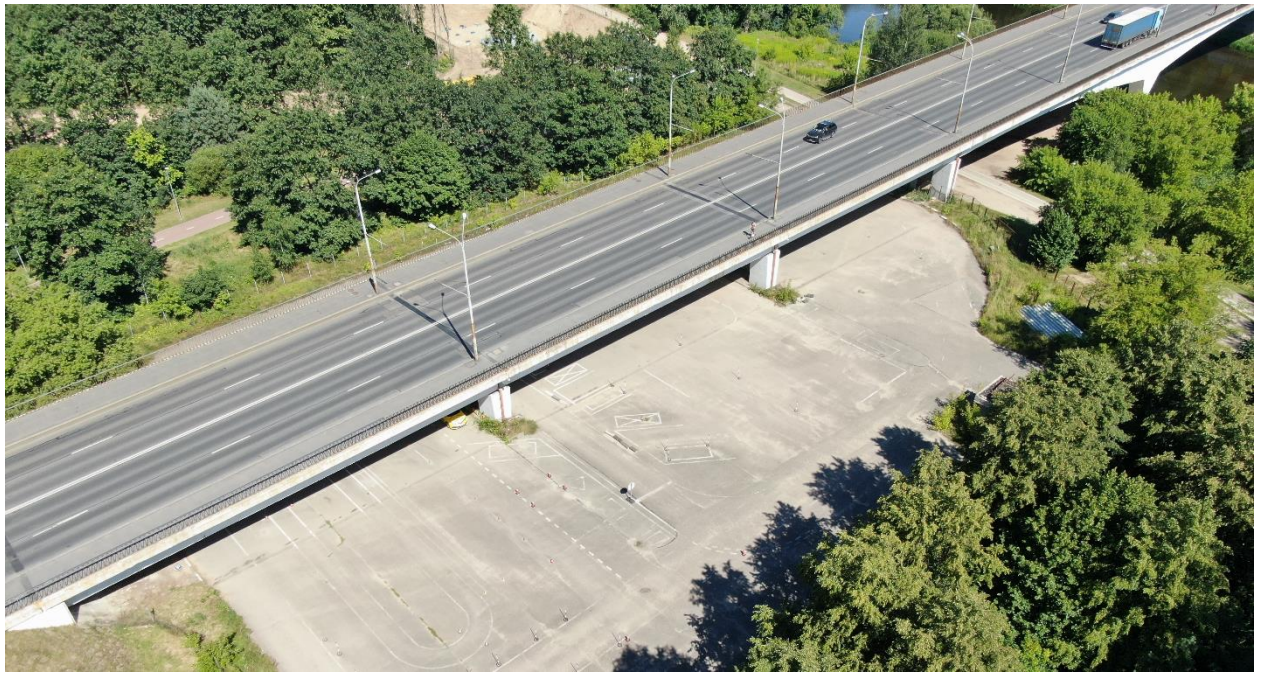
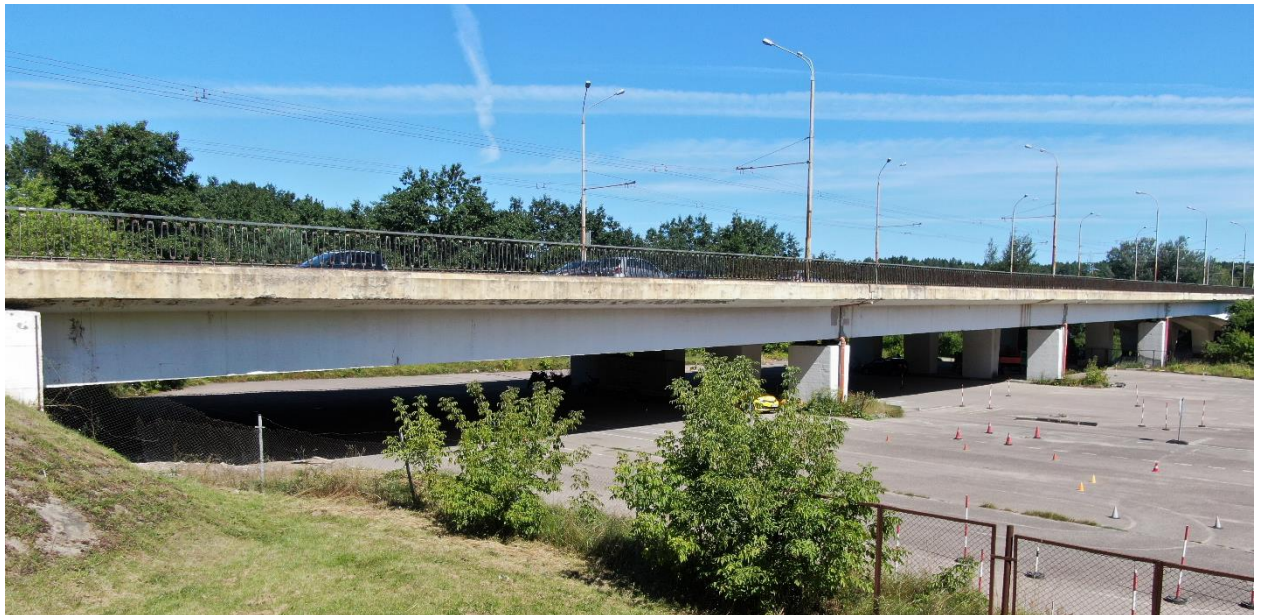
1 pav. Valakupių tilto estakadinės dalies (4–6 tarpatramių) bendras vaizdas

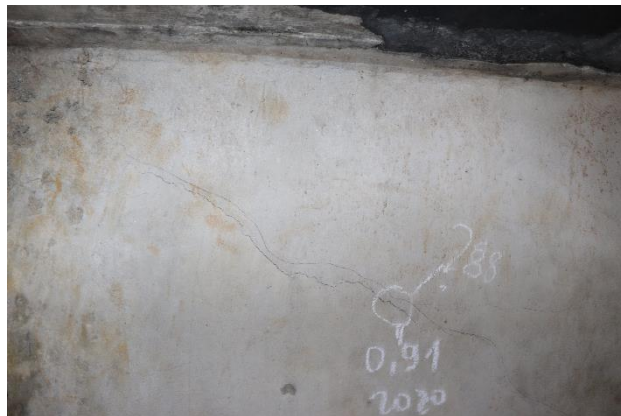
11.2. Atlikus plyšių pločių matavimus nustatyta, kad didžiausi plyšiai atsivėrę kraštiniuose (atraminiuose) perdangos blokuose. Sijoje A skirtingų tarpatramių kraštiniuose blokuose 85, 97, 98, 110, 111, 123 išmatuoti plyšių pločiai sudarė 0,34–0,64 mm. Tarpiniuose blokuose 91, 92, 106, 114, 120 plyšio pločiai kito siauresniame diapazone 0,31–0,44 mm. Išsiskiria 103 bei 113 tarpiniai blokai, kuriuose identifikuoti, atitinkamai, 0,54 mm ir 0,58 mm pločio plyšiai. Kituose blokuose plyšių arba nėra arba jų plotis neviršija 0,30 mm. Vyrauja įstrižieji plyšiai. Normalinių plyšių neužfiksuota.

11.3. Sijoje D užfiksuoti didesnio pločio plyšiai. Kraštiniuose blokuose 85, 97, 98, 110, 111, 123 išmatuoti plyšių pločiai kito 0,31–0,90 mm ribose. Didžiausio pločio plyšys nustatytas 98 bloke ir sudarė 0,9 mm. Tarpiniuose blokuose 88, 89, 94, 102, 104, 105, 107, 115, 117 plyšio pločiai kito diapazone 0,33–0,37 mm. Išsiskiria 87, 90 bei 100 blokai, kuriuose identifikuoti, atitinkamai, 0,52 mm, 0,49 mm ir 0,67 mm pločio plyšiai. Kituose blokuose plyšių arba nėra arba jų plotis neviršija 0,30 mm. Plyšių charakteringos nuotraukos pateiktos 6 pav.

6 pav. Plyšiai perdangos blokuose

11.4. 2004 m. ataskaitoje minima, kad iki 0,35 mm pločio plyšiai atsiradę 6 sijos kraštiniuose blokuose 110, 111 bei 123. 2007 m. bandymų ataskaitoje konstatuota, kad kraštiniuose blokuose atsivėrusių įstrižųjų plyšių plotis neviršija 0,40 mm. Tyrimų metu ant sijų sienelių pastebėti ir 2007 m. pažymėtų plyšių pločiai, kurių reikšmės yra didesnės nei nurodyta 2007 m. ataskaitoje (žr. 6 pav.). Tikėtina, kad plyšiai atsiradę tilto statybos metu. Kaip ir minima 2007 m. ataskaitoje, plyšiai yra seni, tačiau jų plotis laikui bėgant auga.

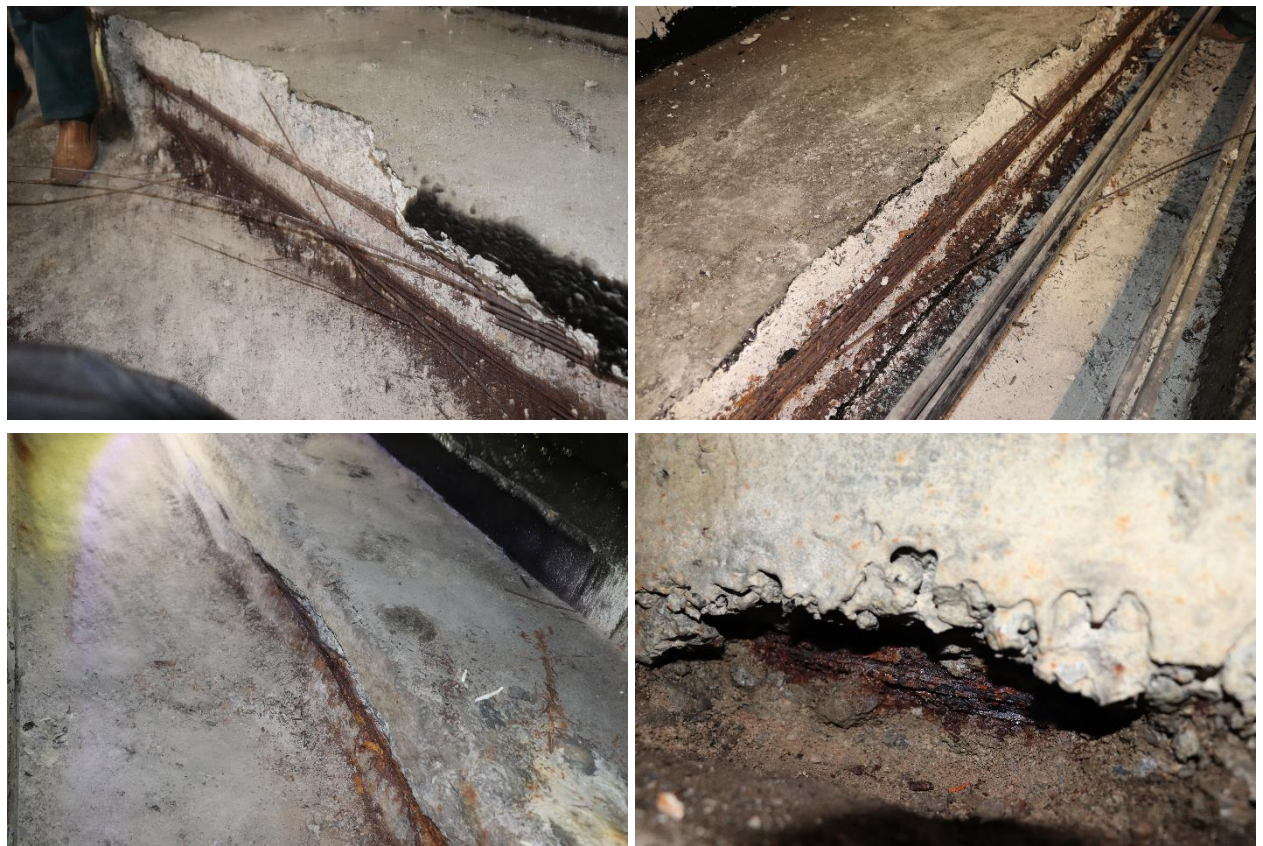
11.5. Abiejų sijų visuose tarpatramiuose yra nutrūkusių ir korozijos ženkliai pažeistų vielų. Trūkimo garsai buvo girdimi ir tyrimo metu. Visose sijose nutrūkę vielapluoščiai po 2 aukštupio ir žemupio pusėje. Pažeista vielapluoščių eilė esanti arčiausiai blokų simetrijos ašies. Pažaidų bendri vaizdai pateikti 7 pav.

7 pav. Iš anksto įtemptųjų vielapluoščių pažaidos

12.2. Visų tarpatramių A ir D sijose 4 iš 16 apatinėje lentynoje išdėstyti iš anksto įtemptosios vielos pluoštų yra negrįžtamai paveikti korozijos arba nutrūkę. Šios pažaidos lemia laikomosios galios sumažėjimą. Šeštajame tarpatramyje D sijoje perdanga sustiprinta papildoma iš anksto įtempta armatūra. Ši armatūra parinkta atsižvelgiant į du nutrūkusius arba pilnai sukoradavusius vielapluoščius. Tyrimo metu nustatyta, kad nuo 2006 m. papildomai sukorodavę 2 vielapluoščiai (viso 4), todėl esamas stiprinimas nėra pakankamas laikomosios galios užtikrinimui normaliniame pjūvyje. Likusių tarpatramių A ir D sijos papildomais lynais nesustiprintos. Laikomosios galios atstatymui šias sijas būtina papildomai armuoti iš anksto įtemptais lynais.

- 12.7. Siekiant užtikrinti tolimesnę nepažeistų arba nežymiai pažeistų vielapluoščių apsaugą nuo korozijos prieš atstatant apsauginio betono sluoksnį būtina pašalinti sukorodavusius bei pažeistus pirmos eilės (imant nuo bloko simetrijos ašies) vielapluoščius (po 2 vielapluoščius kiekvienoje sijoje).

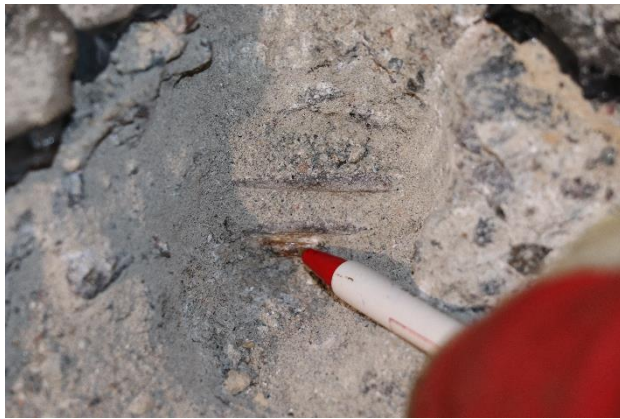
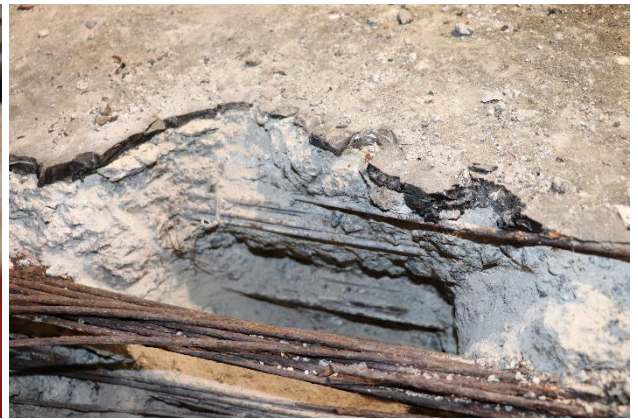
nustatyta, kad šios armatūros būklė kol kas gera, tačiau jau užfiksuota vielų paviršinė korozija (8 pav.). Korozija labiau išplitusi apatinėje eilėje.

8 pav. II eilėje išdėstytų vielapluoščių pažaidos

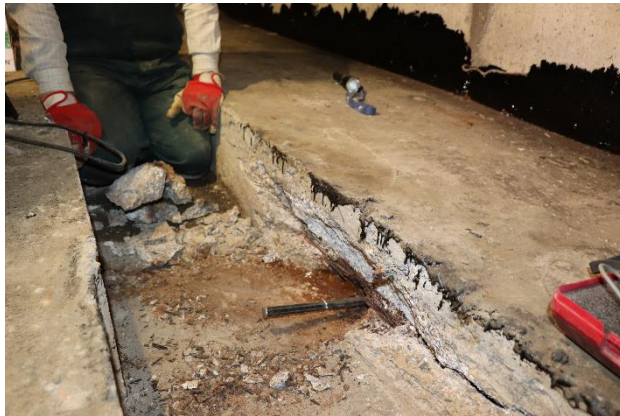
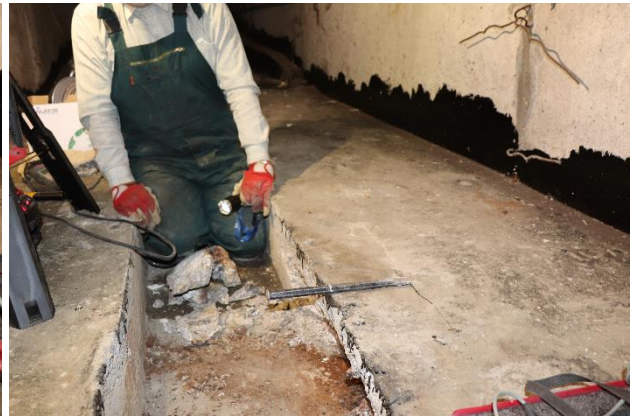
- 11.7. 2004 m. ataskaitoje pažymėta, kad vielapluoščiai surūdiję A sijos blokuose 87, 104, 108, 113, o taip pat D sijos 88, 105, 106, 114, 119, 122 blokuose. Nustatyta, kad 88 bloke nutrūkę 4 vielos, o 122 bloke nutrūkęs vienas pluoštas. Tyrimų grupės atlikta techninė vielapluoščių apžiūra rodo, visų tarpatramių A ir D sijose 4 iš 16 apatinėje lentynoje išdėstytų pluoštų yra negrįžtamai paveikti korozijos arba net nutrūkę. Šias pažaidas lėmė blokų viduje besikaupusi drėgmė bei netinkama šaltilčių hidroizoliacija. Korozijos atsiradimą galimai lėmė ir netinkamai parinkta konstrukcinė sistema. Deformuojantis perdangai galimai atsiskiria perdangos blokų ir vielapluoščius apsaugančio betono sluoksniai, todėl atsiranda galimybė prasiskverbti drėgmei šioje kontakto zonoje. Prasiskverbusi drėgmė vėliau poromis prasiskverbia iki armatūros ir sukelia jos koroziją. Kontakto pažaidos galėjo atsirasti ir statybos metu dėl skirtingo abiejų elementų susitraukimo deformacijų. Tyrimų metu nustatyto blogo kontakto pavyzdys pateiktas 9 pav. Jame pavaizduotas kaltas, kuris dėl blogo apatinės juostos ir apsauginio sluoksnio kontakto nesunkiai įkaltas apie 10-15 cm (pažymėta kreida).

9 pav. Blogas kontaktas tarp perdangos bloko ir vielapluoščių apsauginio betono sluoksnio.

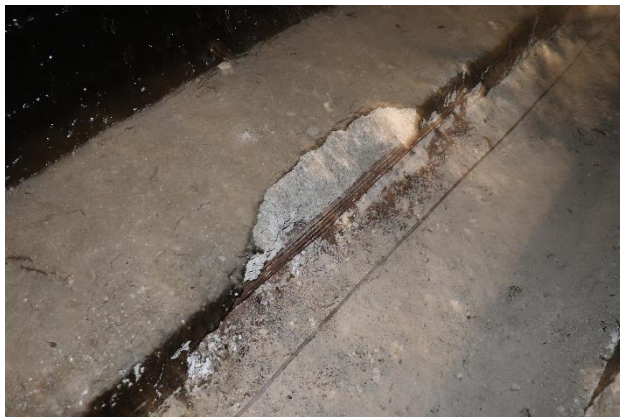
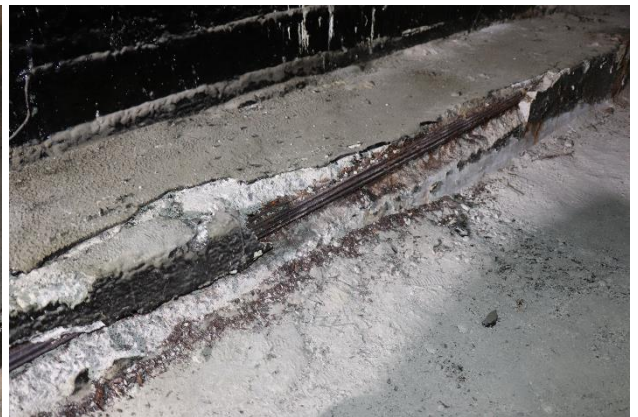
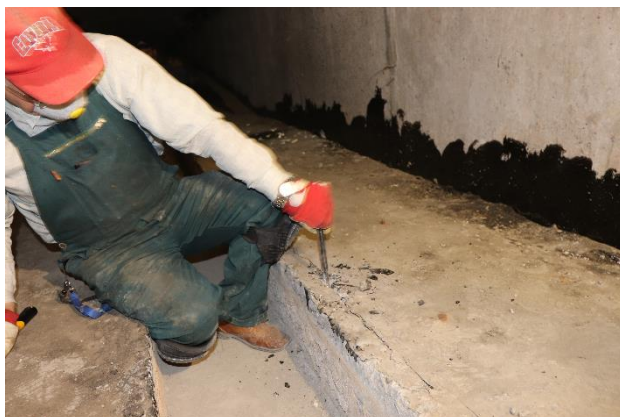
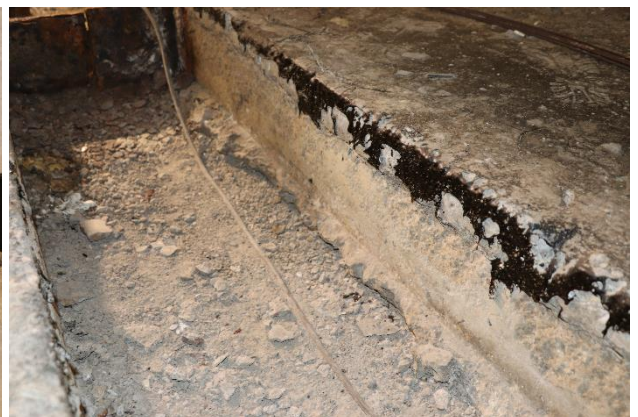
- 11.8. Iš anksto įtemptos armatūros korozijos produktai sukėlė ir apsauginio sluoksnio betono struktūrines pažaidas. Visose sijose apsauginis betono sluoksnis atšokęs ties kraštine (imant nuo bloko centrinės ašies) vielapluoščių eile. Pasitaiko ir nekokybiškai išbetonuotų ruožų. Charakteringi vaizdai pateikti 10 pav.

10 pav. Vielapluoščių apsauginio betono sluoksnio defektai: atšokęs sluoksnis (viršuje), atskilęs sluoksnis (apačioje kairėje), nekokybiškai įrengtas sluoksnis (apačioje dešinėje)

- 12.6. Iš anksto įtemptos armatūros korozijos produktai kartu su išorinės drėgmės poveikiais sukėlė ir apsauginio sluoksnio betono struktūrines pažeidas. Pažeistas apsauginio sluoksnio zonas reikia pašalinti ir atstatyti jo geometriją. Kontaktą tarp perdangos blokų apatinės juostos bei apsauginio sluoksnio papildomai siūloma hermetizuoti polimerinėmis medžiagomis padarant įpjovą apsauginio sluoksnio betone ties kontaktu su bloko apatine lentyna.

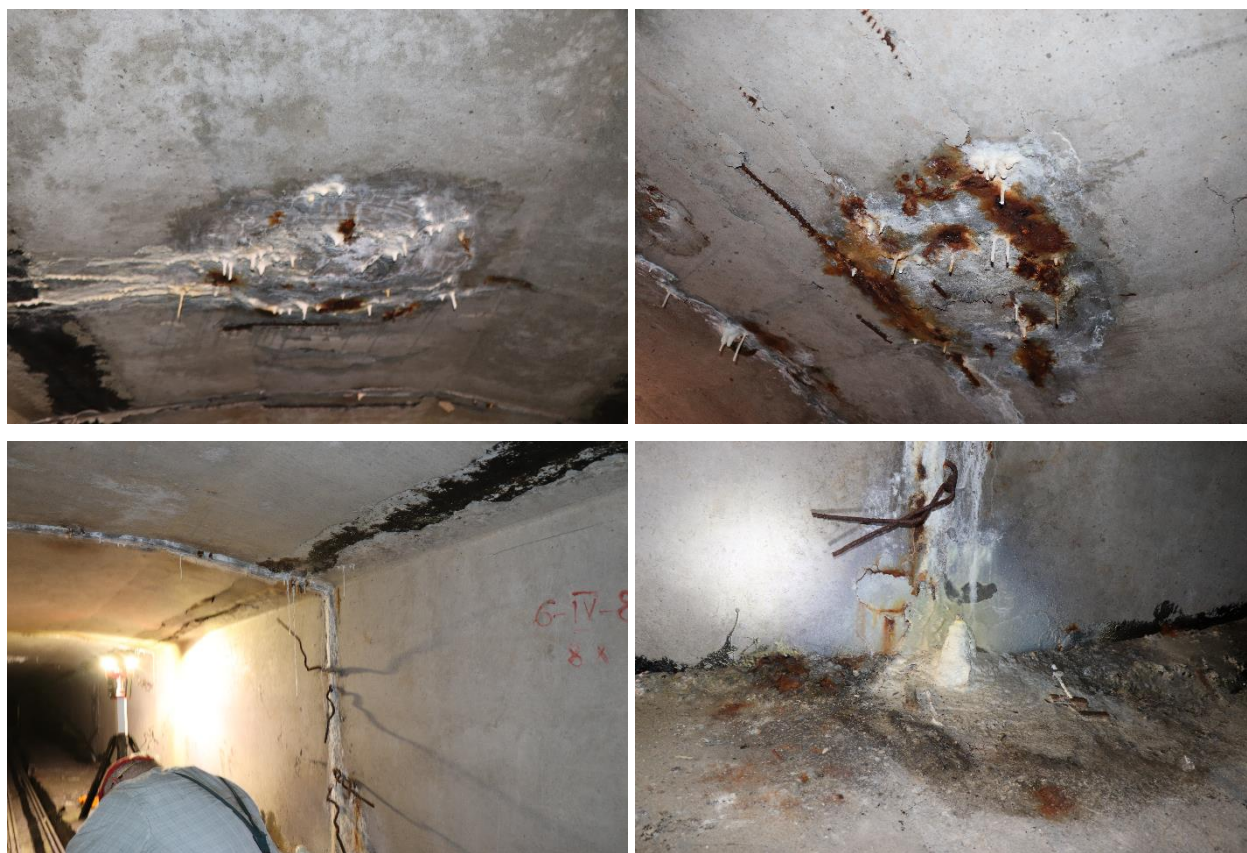
11.14. Visuose tirtų sijų tarpatramiuose nustatytos vandens pratakos per kai kurias blokų sandūras bei lokaliaose paklotą laikančios plokštės zonose. Panašūs defektai nurodyti ir 2007 m. bandymų atskaitoje. Joje nurodyta, kad pakloto plokščių zonose yra užbetonuoti apžiūrų liukai. Pratakų zonose susiformavę stalaktitai iš išplautų cementinio akmens elementų. Pratakas sukelia netinkamai įrengta arba statybos metu pažeista (pvz., tvirtinant inžinerines komunikacijas ir pan.) šaltilčių hidroizoliacija. Charakteringi pažeidimų pavyzdžiai pateikti 14 pav.

14 pav. Pratakos paklotą laikančios plokštės lokaliaose zonose bei per blokų sandūras

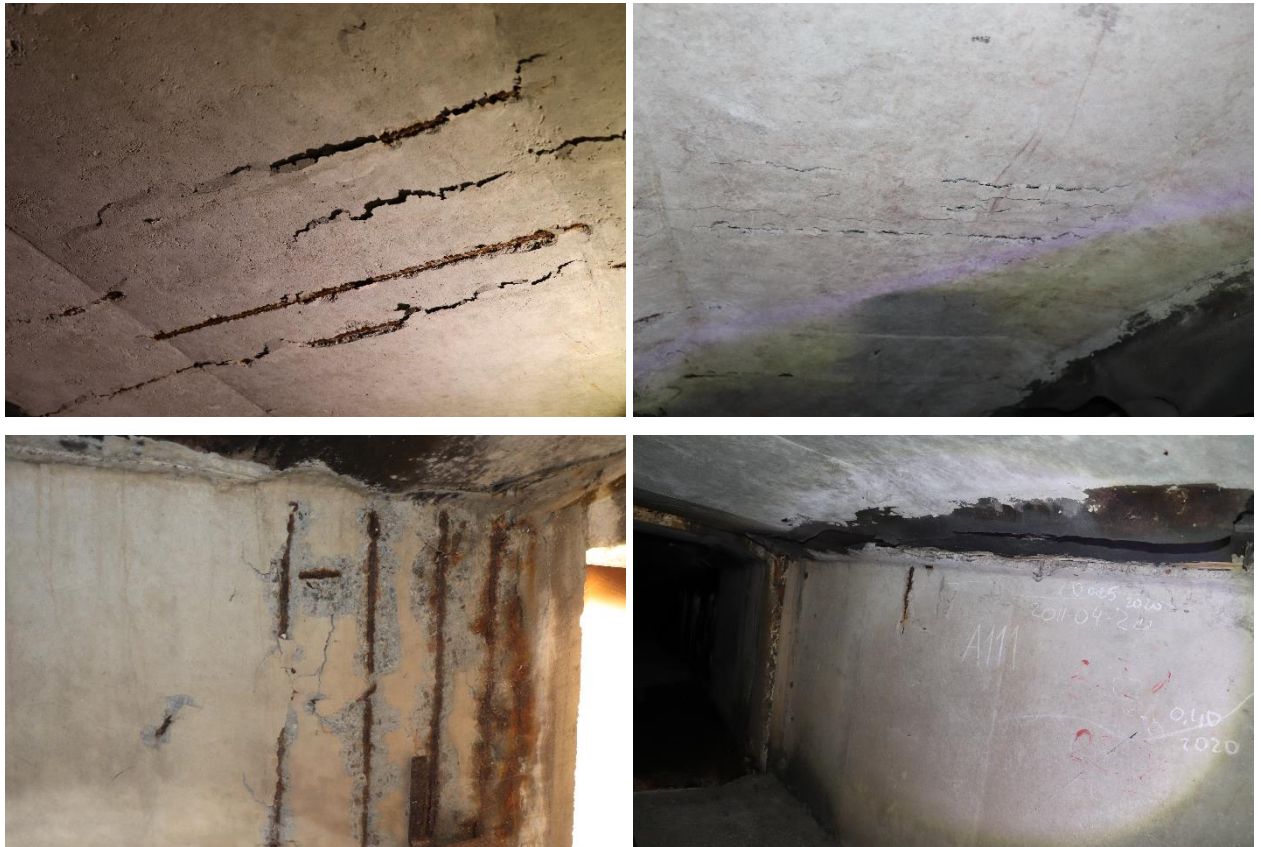
11.15. Daugelyje A ir D sijų blokų viršutinėse plokštėse nepakankamas apsauginis sluoksnis.

Matosi sukorodavusi armatūra. Panašūs defektai nustatyti ir kai kurių blokų sienutėse (pvz., D sijos 85 bloke). Šie defektai atsiradę blokų gamybos metu ir užfiksuoti ankstesnėse ataskaitose. Per mažo apsauginio sluoksnio pažaidas taip pat lemia armatūros korozija. Charakteringos defektų nuotraukos pateiktos 15 pav.

15 pav. Per mažas apsauginis sluoksnis paklotą laikinčioje plokštėje (viršuje) ir blokų sienutėse (apačioje) bei prasidėjusi armatūros korozija

- 12.9. Daugelyje sijų paklotą laikančiose plokštėse bei kai kuriose sienutėse nustatytas per mažas apsauginio sluoksnio storis. Prasidėjusi armatūros korozija. Pažeistą betoną reikia pašalinti, sukorodavusių armatūrą nuvalyti ir padengti koroziją stabdančiomis priemonėmis, o apsauginį sluoksnį atstatyti remontiniais mišiniais.

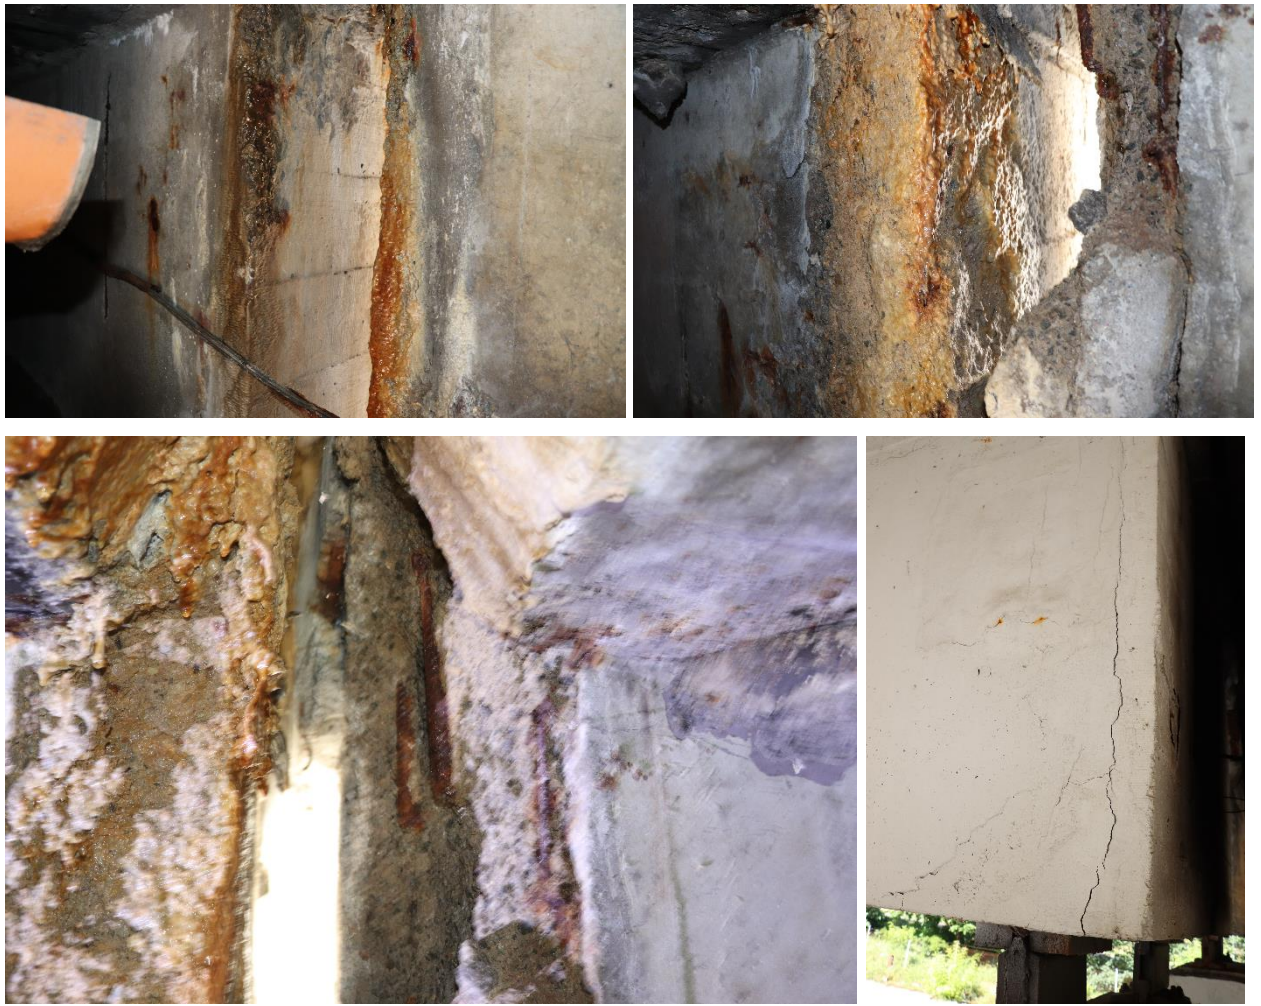
11.16. Deformaciniai pjūviai tarp gretimų sijų nesandarūs ir praleidžia drėgmę. Nuolat drėkinami sijų galiniai ruožai. Šiose vietose įrengti laikini vandens nuvedimai, tačiau jie perdangos sijų nepasaugo. Dėl nuolatinio drėkinimo ant betono paviršiaus susiformavę korozijos produktai, vietomis atraminėse dalyse yra atskilusių betono sluoksnių, matoma sukorodavusi armatūra. Charakteringi vaizdai pateikti 16 pav.

16 pav. Nesandarių deformacinių pjūvių sukelti sijų atraminių zonų pažeidimai

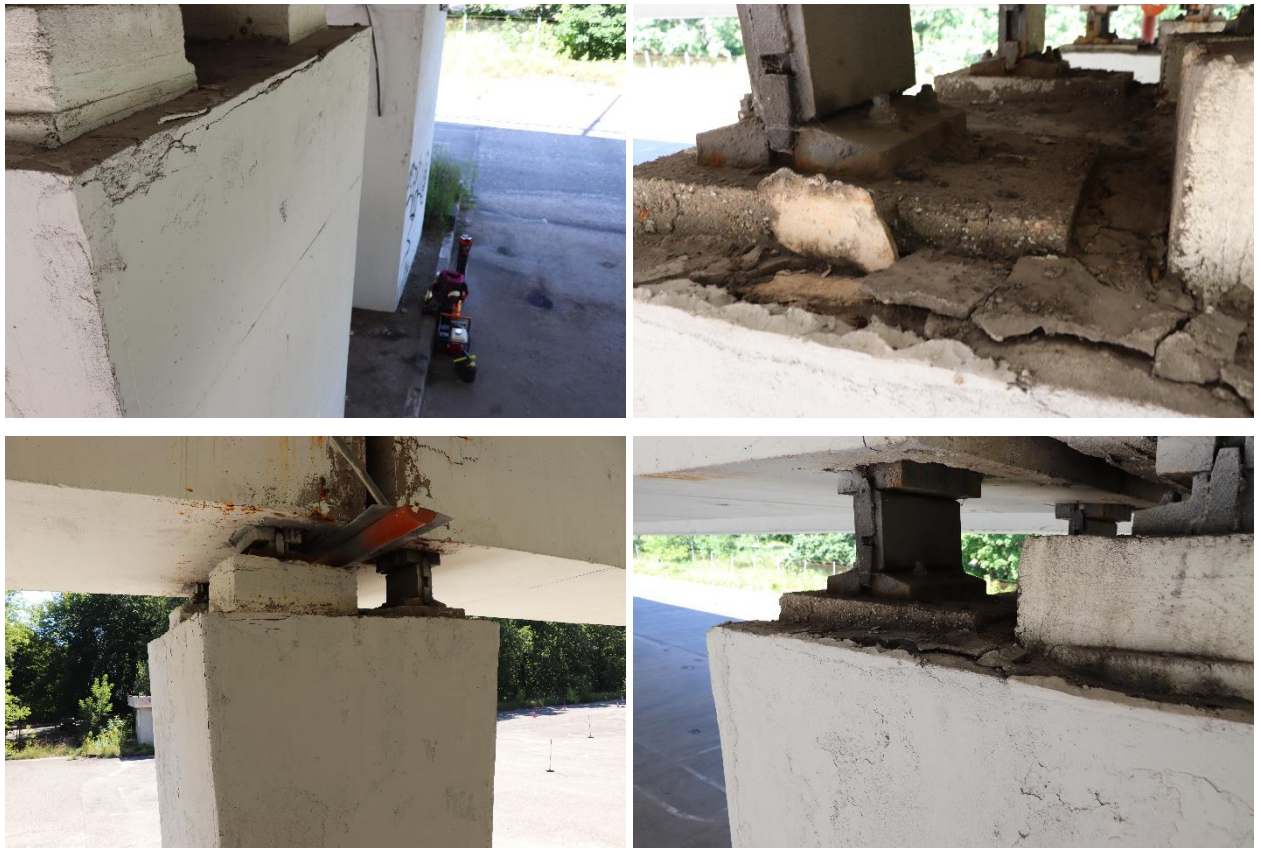
11.20. Nepaisant to, kad tarpinių atramų 4–6 tyrimai nebuvo numatyti tyrimų užduotyje, tyrimų grupė atkreipia dėmesį apie technologinius defektus pastebėtus tarpinėse atramose. Viršutinėse atramų zonose yra atskilusio betono sluoksnių, atramų viršutinis paviršius padengtas nešvarumais ir atskilusiais betono gabalais, supleišėjusios ir atskilusios atraminių guolių aikštelės. Šių defektų nuotraukos pateiktos 18 pav.

18 pav. Tarpinių atramų 4–6 viršutinių zonų defektai

- 12.15. Viršutinėse tarpinių atramų 4–6 zonose yra atskilusio betono sluoksnių, atramų viršutinis paviršius padengtas nešvarumais ir atskilusiais betono gabalais, supleišėjusios ir atskilusios atraminių guolių aikštelės. Šias pažaidas rekomenduotina sutvarkyti, kadangi ilgainiui gali prasidėti atramų armatūros korozija, pablogėti sijų atrėmimo sąlygos, atsirasti papildomų lokalių defektų lokaliuose sijų atrėmimo zonose.

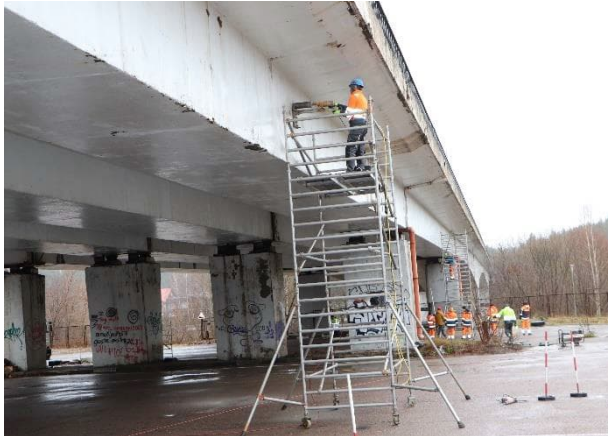
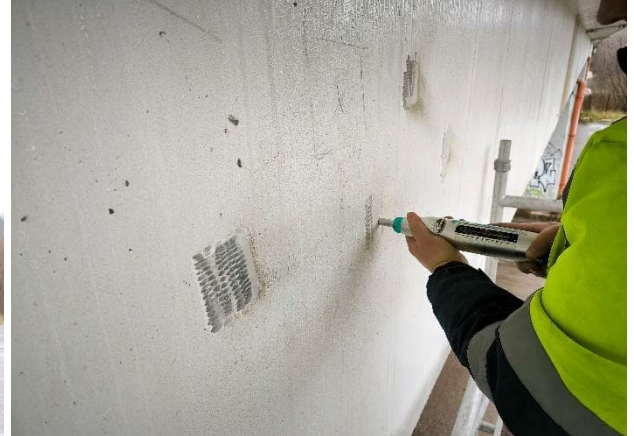
2 pav. Kernų gręžimas perdangos betono gniuždomojo stiprio nustatymui ardančiuoju būdu (a) ir stiprio nustatymas neardančiuoju būdu taikant Schmidt plaktuką (b)

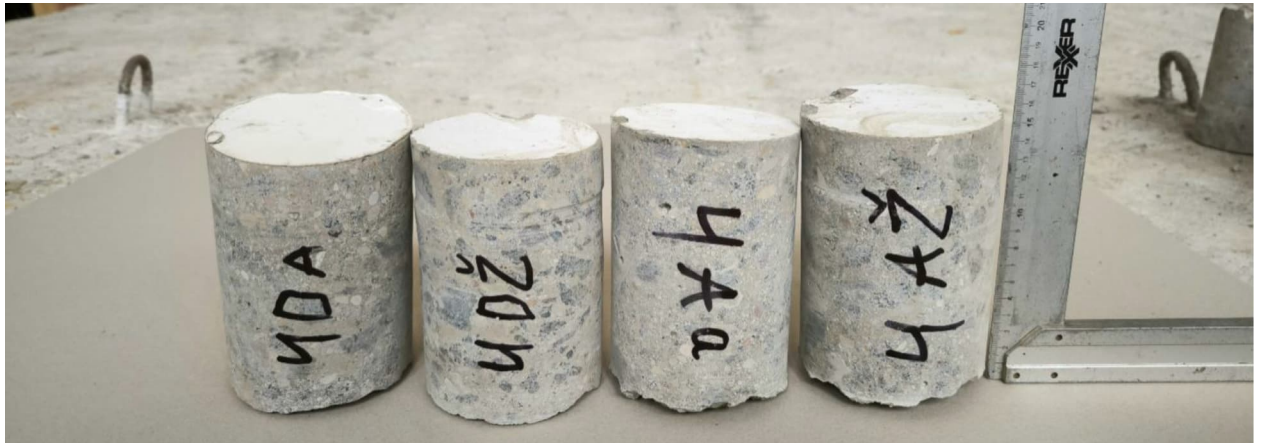
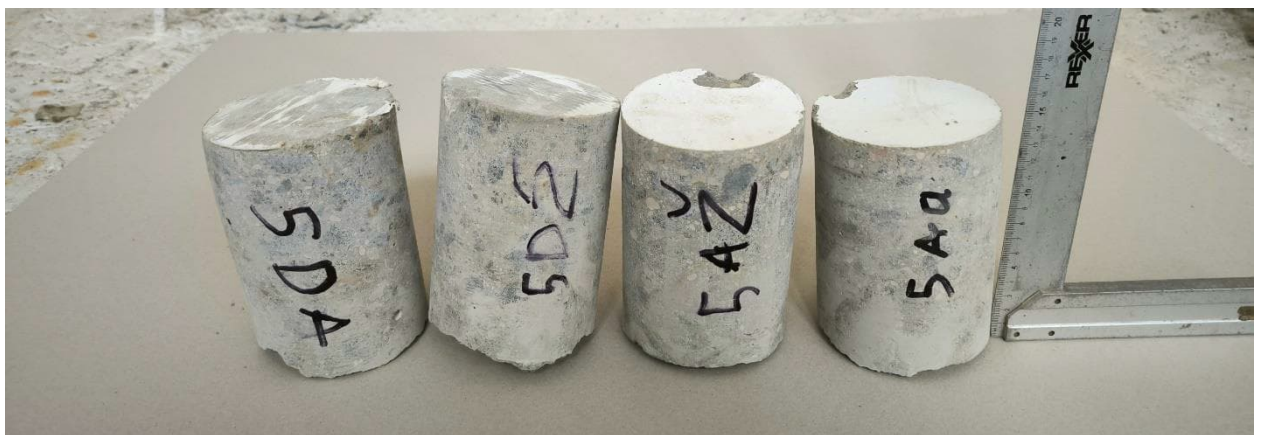
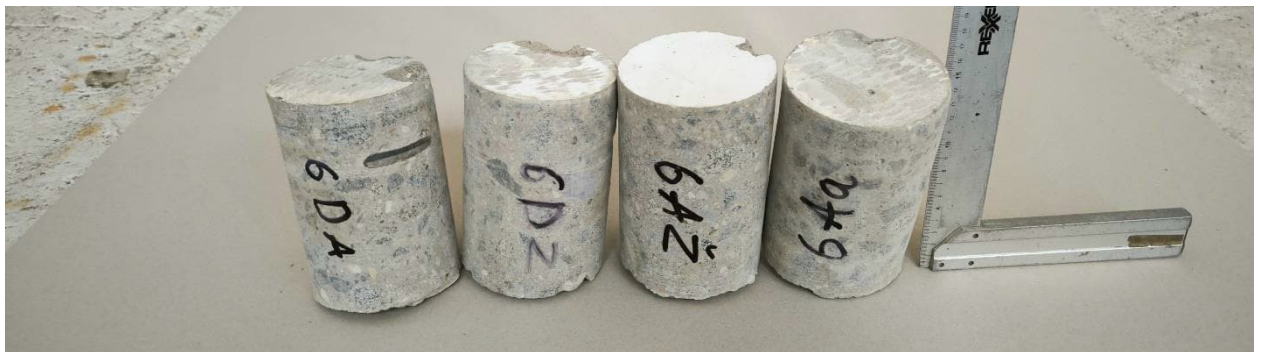
Tyrimo metu iš perdangos kraštinių sijų A ir D išorinių paviršių Neries upės aukštupio ir žemupio pusėse išgręžti horizontalūs kernai siekiant identifikuoti perdangos betono gniuždomąjį stiprį ardančiuoju būdu. Kernai gręžti atitinkamo tarpatramio viduriniuose ruožuose apytikriai ties dėžinio skerspjūvio svorio centru bei apytikriai 1,2 m nuo sijos apatinio paviršiaus. Pagrindiniai bandinių ėmimo parametrai apibendrinti prie šio akto pridėtame bandinių ėmimo akte Nr. 1 (priedas 1) ir bandymo protokole Nr. P2331-01 (priedas 2). Tyrimų metu iš perdangų iš viso išgręžta 12 kernų, atitinkamai, po 6 kernus A ir D sijoms. Kernų gręžimui panaudota Ø108 mm skersmens karūna (2 a pav.). Nominalus ėminių ilgis lygus 150±10 mm. Kernų žymėjimas ir pagrindiniai parametrai pateikti 1 lentelėje. 1 lentelėje pateiktame kernų žymėjime skaičiai nuo 4 iki 6 atitinka tarpatramio numerį, A ir D – atitinka sijos numerį, a ir ž – atitinka perdangos sijų aukštupio ir žemupio puses. Išgręžtų kernų bendras vaizdas pateiktas 3 pav.

3 pav. Išgręžtų kernų bendri vaizdai

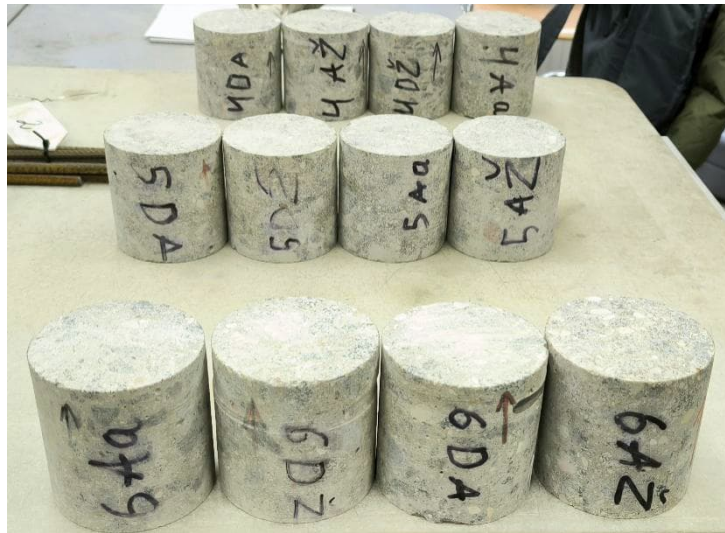
4 pav. Ardantiesiems bandymams suformuotų bandinių bendras vaizdas

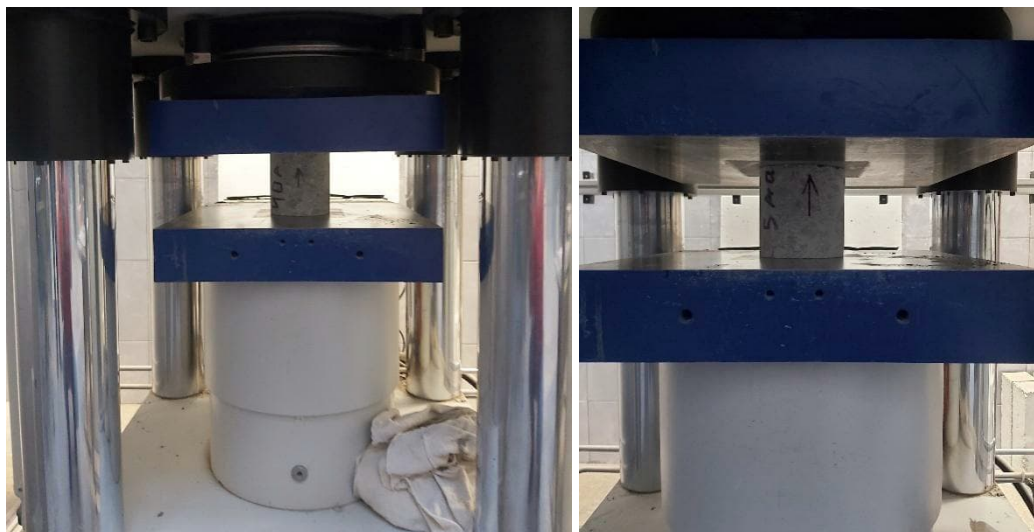
Paruošti bandiniai išmatuoti, pasverti ir išbandyti 2000 kN galios servohidrauline bandymo mašina D2000 su sistemos valdikliu bei valdymo ir duomenų apdorojimo programa PROTEUS. Apkrova kelta pastoviu 6 kN/s greičiu (5 pav.). Betono elementų paruošimas ir bandymas atliktas vadovaujantis standartais LST EN 12504-1:2019/AC:2021 ir LST EN 12390-3:2019. Po bandymo visi betono bandiniai papildomai apipurkšti 1% fenolftaleino tirpalu galimai betono karbonizacijai identifikuoti. Po apipurškimo galimos karbonizacijos gylis išmatuojamas rulete. Atliktų tyrimų rezultatai apibendrinti šio akto 11 ir 12 punktuose.

5 pav. Suformuotų betono bandinių gniuždymo bandymas

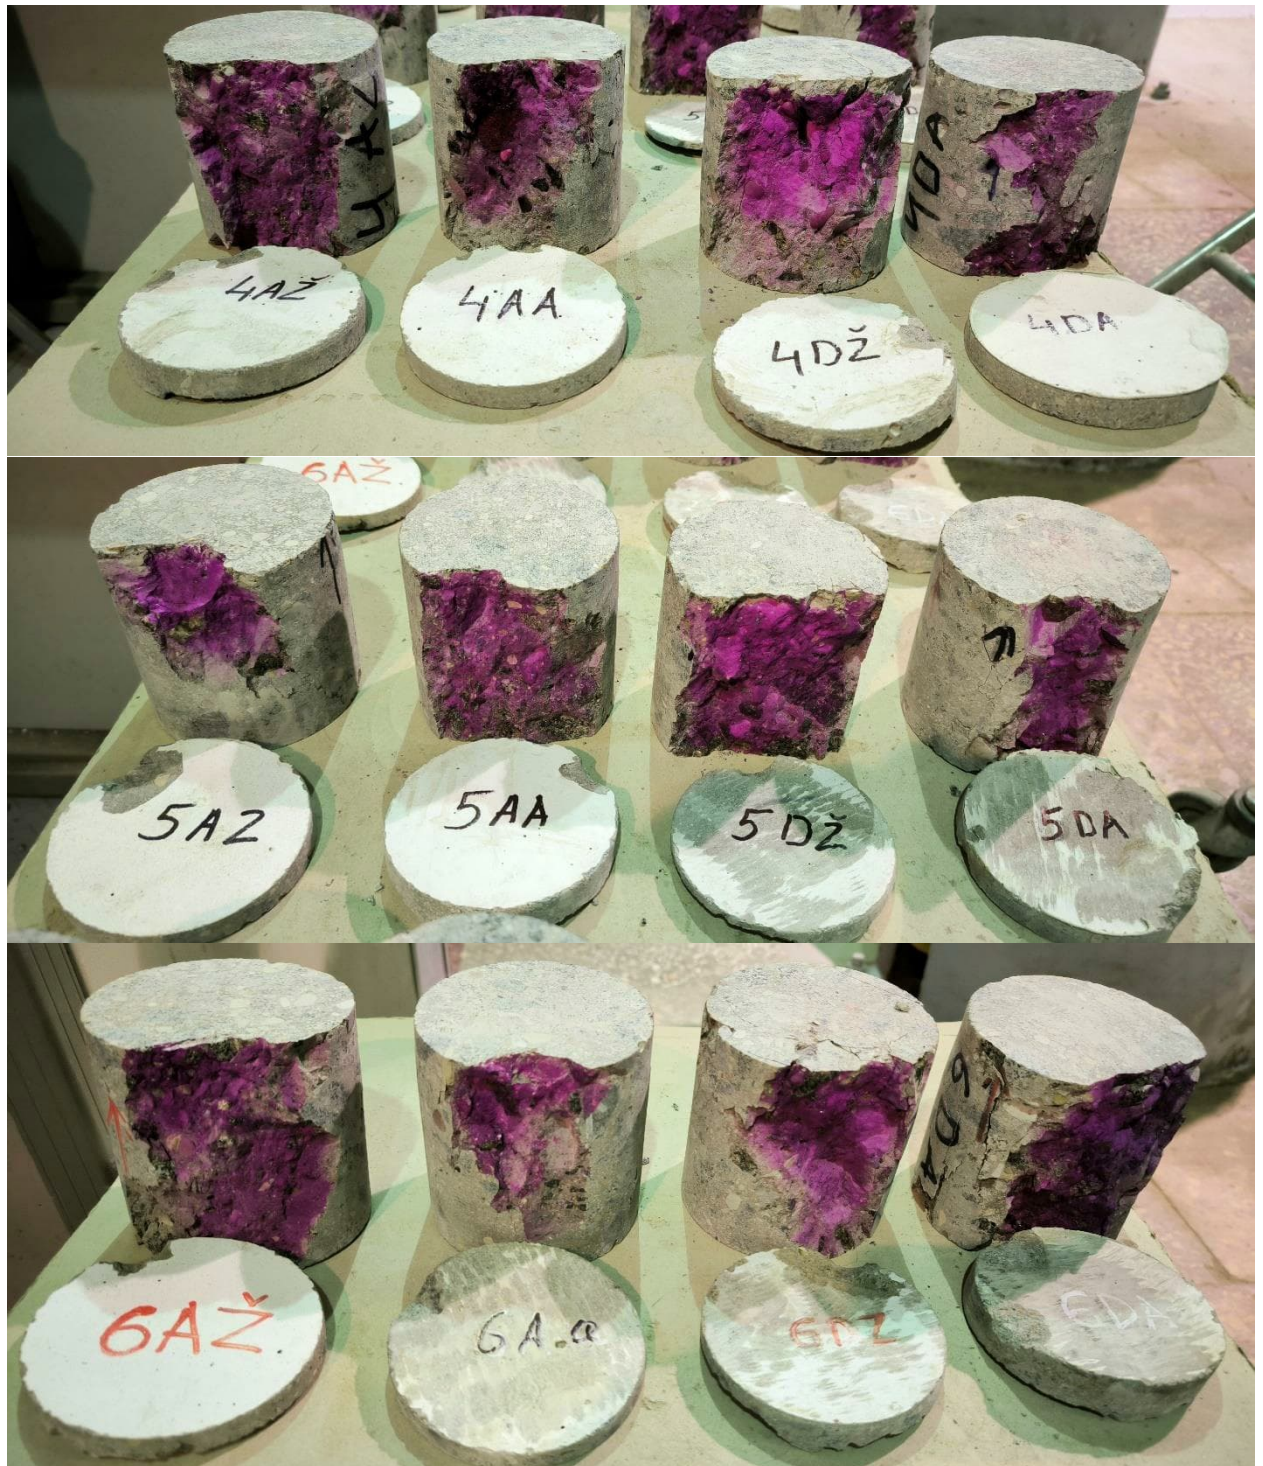
5 pav. Betono bandinių karbonizacijos tyrimai

12.6. Nustatytas betono karbonizacijos gylis iš anksto įtemptosios armatūros korozijai grėsmės nekelia. 2020 m. atlikus gelžbetoninių blokų vidinių paviršių betono pH rodiklio tyrimus nustatyta, kad skirtingų bandinių pH rodiklis svyruoja nuo 10,9 iki 12,1. Taigi apsauginio sluoksnio betonas vidinėse blokų dalyse nėra nušarmėjęs (susikarbonizavęs). Siekiant užtikrinti esamos perdangos gelžbetoninių blokų ilgaamžiškumą, kapitalinio remonto metu sijų A ir D su aplinka kontaktuojančių paviršių betoną rekomenduojama papildomai apsaugoti hidrofobizuojančiais mišiniais arba alternatyviomis dangomis, stabdančiomis betono karbonizacijos vystymosi greitį.

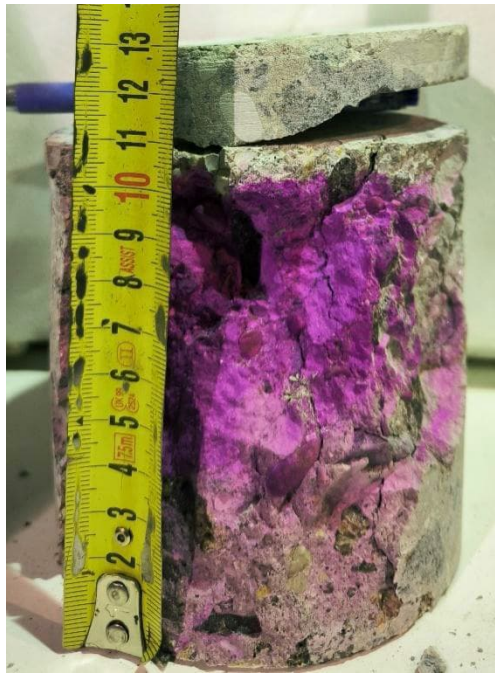
korozijos požymių nepavojingą betono pH rodiklį. Vis dėlto, išsiskiria 4 tarpatramio D sijos žemupio pusėje paimto kerno 4Dž karbonizacijos atsakas. Šiame bandinyje užfiksuotas karbonizacijos gylis sudarė apie 30 mm. Rulete išmatuotas karbonizacijos gylis matomas 6 pav. pateiktoje bandinio nuotraukoje. Joje matomi apie 30 mm storio violetinė spalva nepasidengusio bandinio viršutinio paviršiaus sluoksniai. Šiuose sluoksniuose pasireiškusio betono karbonizacija. Būtina pabrėžti, kad šiam bandiniui gautas didžiausias vidutinis betono kubo gniuždomasis stipris.

6 pav. *Betono bandinio 4Dž karbonizacija bandinio išoriniame paviršiuje*
