**VALSTYBINĖS REIKŠMĖS RAJONINIO KELIO NR.1918
PALEMONAS-NEVERONYS-RAMUČIAI RUOŽO NUO
1,668 IKI 5,846 KM KAPITALINIO REMONTO, ĮRENGIANT
AUTOBUSŲ SUSTOJIMO AIKŠTELES, PROJEKTAS**

***II GEOTECHNINĖS KATEGORIJOS PROJEKTINIŲ
INŽINERINIŲ GEOLOGINIŲ IR GEOTECHNINIŲ
TYRIMŲ ATASKAITA***

**VALSTYBINĖS REIKŠMĖS RAJONINIO KELIO NR. 1918
PALEMONAS-NEVERONYS-RAMUČIAI RUOŽO NUO 1,668 IKI
5,846 KM KAPITALINIO REMONTO, ĮRENGIANT AUTOBUSŲ SUSTOJIMO
AIKŠTELES, TECHNINIO DARBO PROJEKTO KELIŲ SAUGUMO AUDITAS**

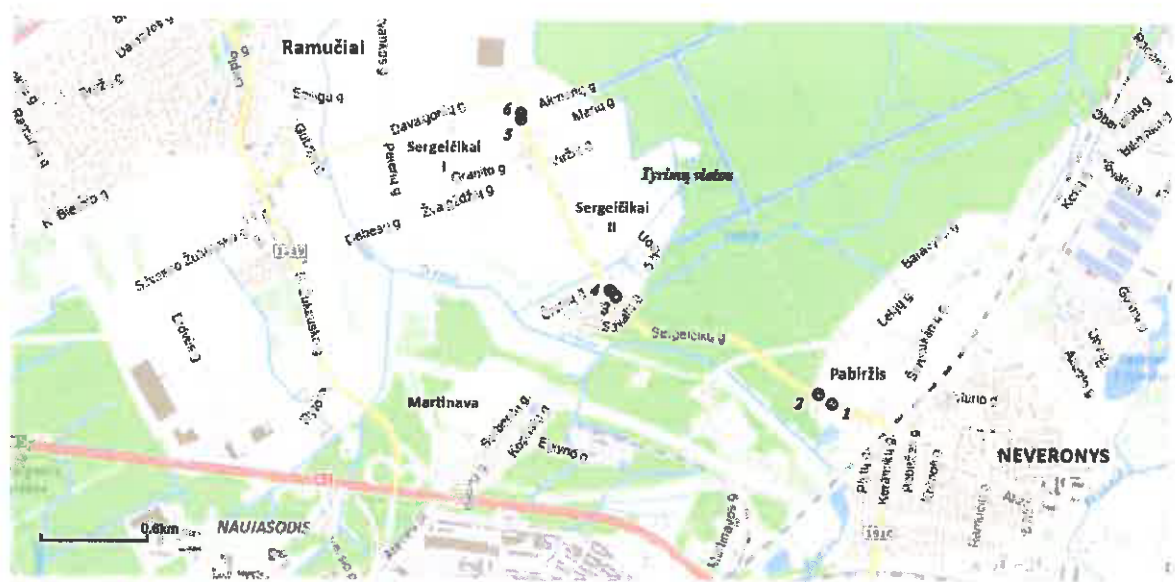
Tyrimų plotas yra rajoninio kelio Nr.1918 ruožo nuo 1,668 iki 5,846 km. Šiek tiek į šiaurę nuo gręžinio Gr.4 ruožo, kurio kryptimi teka Zversa. Į šiaurės rytus driekiasi Karmėlavos miškas.

1 pav. Inžinerinių geologinių ir geotechninių tyrimų vietos žemėlapis [11]

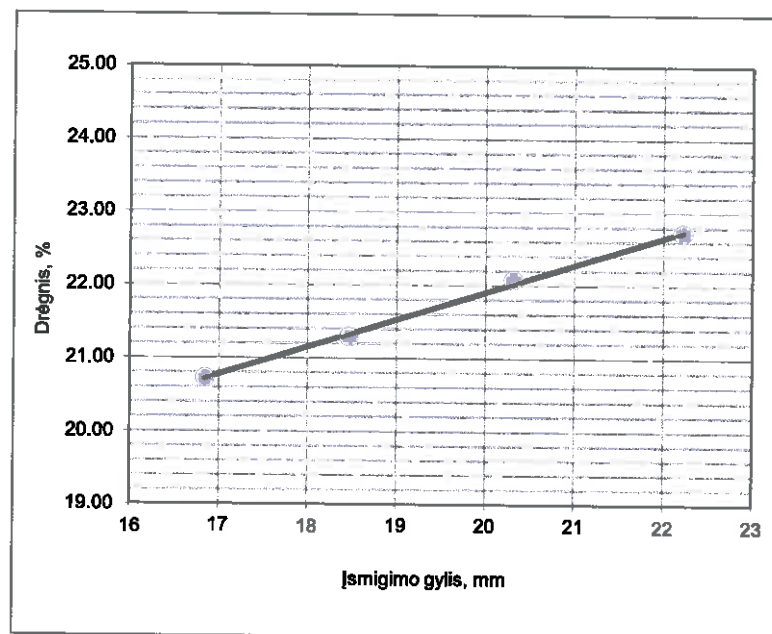
Takumo riba W _L , %				21.90
Bandymo Nr.	1	2	3	4
Kūgio smigimas, mm	16.84	18.46	20.31	22.22
Biukso svoris, g	14.3	14.63	13.45	23.67
Biuksas+Gw, g	42.5	42.83	44.31	54.41
Biuksas+Gd, g	37.66	37.88	38.73	48.72
Drėgnis w, %	20.72	21.29	22.07	22.71

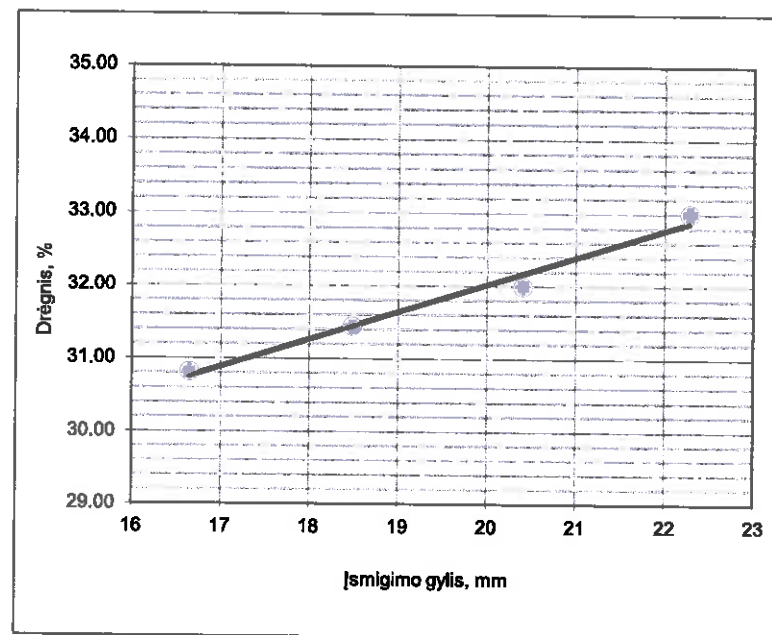
Takumo riba W _L , %				32.00
Bandymo Nr.	1	2	3	4
Kūgio smigimas, mm	16.65	18.48	20.40	22.28
Biukso svoris, g	15.09	14.58	14.41	22.31
Biuksas+Gw, g	37.76	40	35.04	51.05
Biuksas+Gd, g	32.42	33.92	30.04	43.92
Drėgnis w, %	30.81	31.44	31.99	32.99

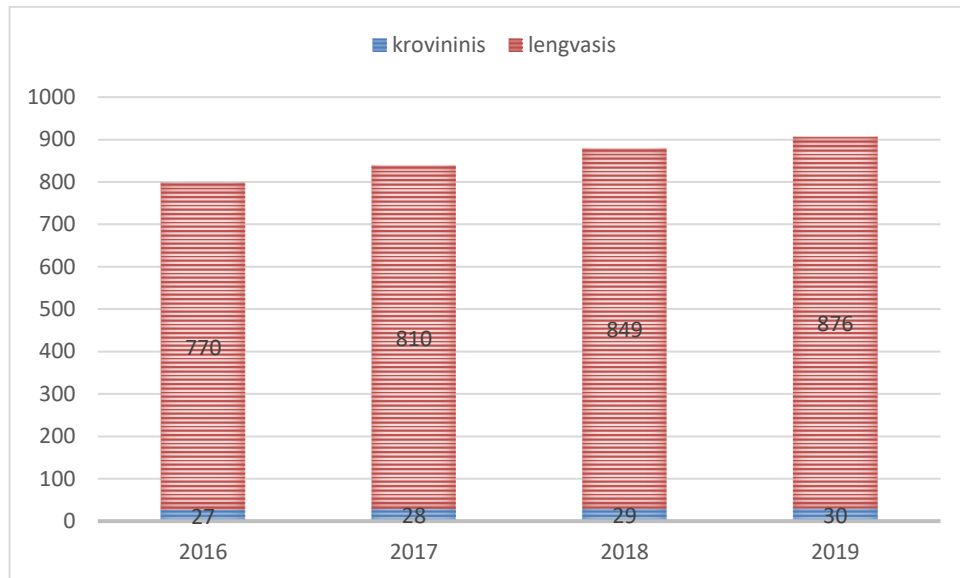
1.2. pav. VMPEI kelyje 1918 Palemonas–Neveronys–Ramučiai (matavimo posto vieta 5,353 km, ruožas 1,340 – 5,846 km)

Valstybinės reikšmės rajoninio kelio Nr. 1918 Palemonas–Neveronys–Ramučiai 5,353 km esančiame matavimo poste, 1,340 – 5,846 km ruože 2019 metais VMPEI buvo 906 automobilių per parą, iš jų krovininių automobilių – 30 aut./parą (3,31 %). 2016–2019 VMPEI pateiktas 1.2 pav.
