1. Vilniaus senojo miesto vietos su priemiesčiais (25504), Vilniaus senamiesčio (16073), Vilniaus rotušės (678), Vilniaus m. sav., Vilniaus m., Didžioji g. 31, 2014 m. detaliųjų archeologinių tyrimų ataskaita (aut. dr. [redacted])
2. Architektūriniai tyrimai (UAB "Atodangos" [redacted])
3. Vilniaus miesto savivaldybės administracijos rasytinis pritarimas statinio projektui 2013-01-18 Nr. RPP-01-130118-00057
4. Leidimas atlikti kultūros paveldo objekto tvarkomuosius paveldosaugos darbus 2012-11-30 Nr. 82
5. Ištrauka iš Kultūros pastato-rotušės, Didžioji g. 31, Vilniuje, kapitalinio remonto projekto. Rūsio inžinerinės dalys (UAB "Projektavimo ir restauravimo institutas" [redacted] 2012 m.)
6. Vilniaus senamiestis, centrinė dalis, Vilniaus Rotušės aikštė, Didžioji gatvė bei prieigos įėjimas į Rotušės rūsius (UAB "Archinova", PV [redacted])

**Vilniaus senojo miesto vietos su priemiesčiais (25504), Vilniaus senamiesčio
(16073), Vilniaus rotušės (678), Vilniaus m. sav., Vilniaus m., Didžioji g. 31,
2014 metų detaliųjų archeologinių tyrimų
A T A S K A I T A**

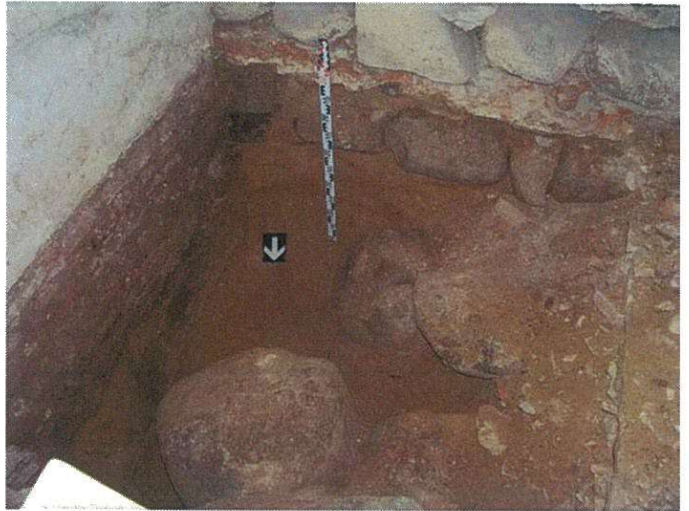
Šurfas 1 (žr. brėžinį 1, fotonuotraukas 1-3) tirtas XVIII amžiuje įrengtos rūšio patalpos pietrytiniame kampe. Jis 2×2 m dydžio, pietine kraštine prigludęs prie gotikinės (XV? amžiaus) rotušės buvusio šiaurinio fasado sienos. Rūsio patalpos grindys suformuotos XX amžiaus I pusėje vykusios rekonstrukcijos metu iš 26,5×13×6,5 cm dydžio geltonos spalvos degto molio plytų rištų cementiniu skiediniu, dalis grindų remontuota sovietmečiu. Plytų grindys kai kur dengtos cemento skiedinio sluoksniu. Po plytų grindimis patalpoje esama veikiausiai natūraliu būdu susiformavusių ertmių – tai jaučiama vaikstant patalpos grindimis. Šurfo vietos paviršius yra 2,25 m žemiau patalpos skliauto aukščiausio taško, grindų $H_{Abs.}$ 112,9 m. Po grindimis kastas 30-40 cm storio stambių griuvenų sluoksnis. Po griuvenomis šurfe jau 30-60 cm gylyje atkasta netvarkinga didžiulių riedulių sąvarta. Šie akmenys čia veikiausiai buvo sumesti vykdam rotušės rekonstrukciją XVIII amžiuje. Tarp riedulių iki pat šurfo dugno, kuris yra 115-120 cm gylyje ($H_{Abs.}$ ~111,7 m), kastas gana vienodas savo sudėtimi gruntas – perdžiūvusi pilka smėlinga žemė. Po rieduliais šurfe pasiektas perdžiūvusio smėlio įžemis. Pietinėje šurfo dalyje atkasti gotikinės rotušės sienos pamatai. Jie iš didelių riedulių, menkai perrišti kalkių skiediniu. Po šiais pamatais 60 cm gylyje nuo patalpos grindų paviršiaus ($H_{Abs.}$ 112,3 m) atkastas smėlio įžemis. Prie patalpos rytinės sienos įžemis nebuvo pasiektas, nes šurfo pietrytinėje dalyje, kur buvo nedidelis plotelis be akmenų, nesigilinta dėl darbų saugos sumetimų: gruntas labai birus, slankus, todėl jį pagilinus, galėjo prasidėti akmenų sąvartos griūtis. Dėl šios priežasties nenustatytas ir rūšio patalpos rytinės sienos įgilinimas. Rūsio siena mūryta XVIII amžiuje iš degto molio plytų,

rištų kalkių skiediniu, 85 cm gylyje nuo grindų paviršiaus fiksuotas iki 30 cm pločio sienos praplatėjimas. Vertingo kultūrinio sluoksnio šurfe neaptikta. Tirtame kultūriniame sluoksnyje aptikta XVII-XX amžiais datuojamų archeologinių radinių: buitinės (tarp jų – fajansinės žvakidės) ir statybinės keramikos fragmentų (tarp jų – bichromine balta ir mėlyna bei žalia glazūromis puoštų koklių fragmentų), stiklo indų šukių.

1. Šurfas 1, vaizdas iš šiaurės vakarų.

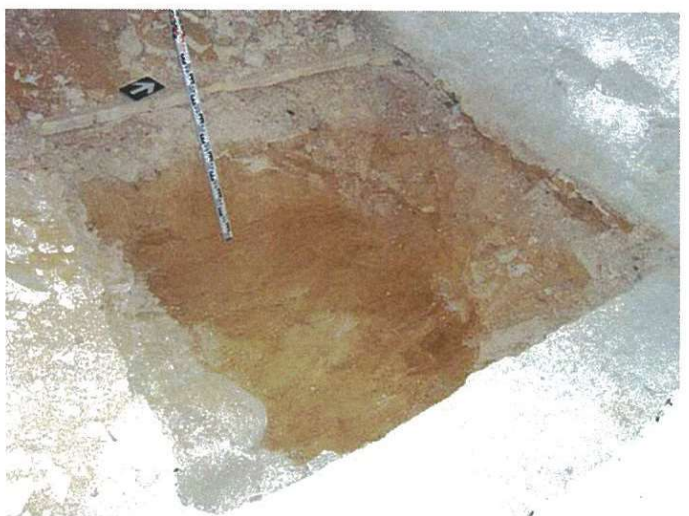
Šurfas 2 (žr. brėžinį 1, fotonuotraukas 4-7) tirtas į pietus nuo aukščiau aprašytosios rūšio patalpos esančioje patalpoje betoninėmis lubomis, kurioje XX amžiaus tarpukaryje buvo įrengta slėptuvė nuo bombų. Grindys šioje patalpoje yra tokios pat, kaip ir anksčiau aprašytoje, tokios pat jos ir kitose rūšio patalpose, todėl toliau jų detaliau neaprašinėsimė. Grindų paviršiaus H_{Abs} 112,9 m. Šurfas 2×2 m dydžio, šiaurine kraštine prigludęs prie gotikinės rotušės šiaurinės sienos. Kai buvo pastatyta ši siena, šioje rotušės dalyje rūšio patalpos nebūta. Šurfo rytinė kraštinė nuo rūšio patalpos rytinės sienos nutolusi 1,8 m, šurfo pietinė kraštinė nuo rūšio pietinės sienos nutolusi 1,9 m atstumu. Siekiant nesukelti gotikinės sienos pamatų griūties, jų šurfe nesiekta atkasti – duomenų apie šių pamatų konstrukciją, įgilinimą turime iš šurfo 1 tyrimų. Po XX amžiaus grindimis šurfe 2 iki pat 40-85 cm gylyje atkasto perdžiūvusio biraus smėlio įžemio tirtas stambių griuvenų pramaišius su dulkančia pilka smėlinga žeme sluoksnis. Dėl tirtu sluoksnio ypatybių šurfo sienelės tapo gana nuožulnios. Vertingo kultūrinio sluoksnio, vertingų archeologinių radinių šurfe neaptikta.

5. Šurfas 2, vaizdas iš pietvakarių.

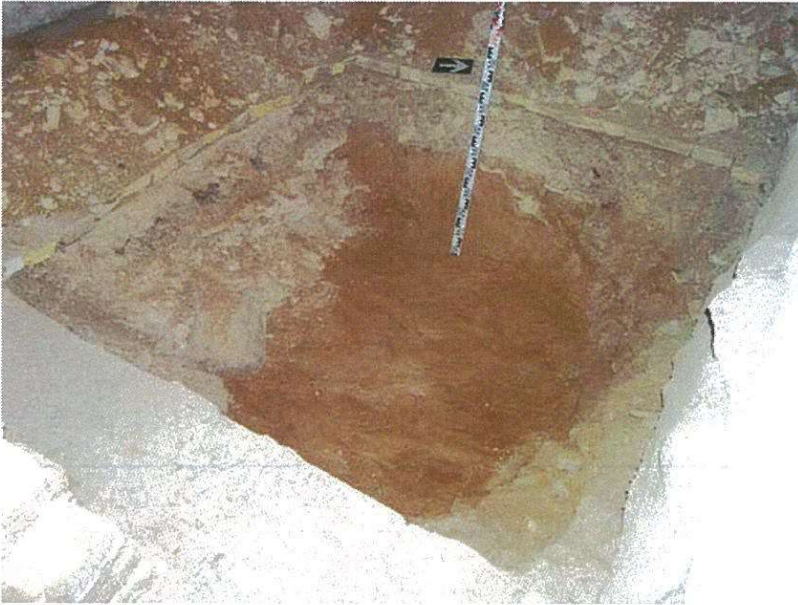
6. Šurfas 2, vaizdas iš pietryčių.

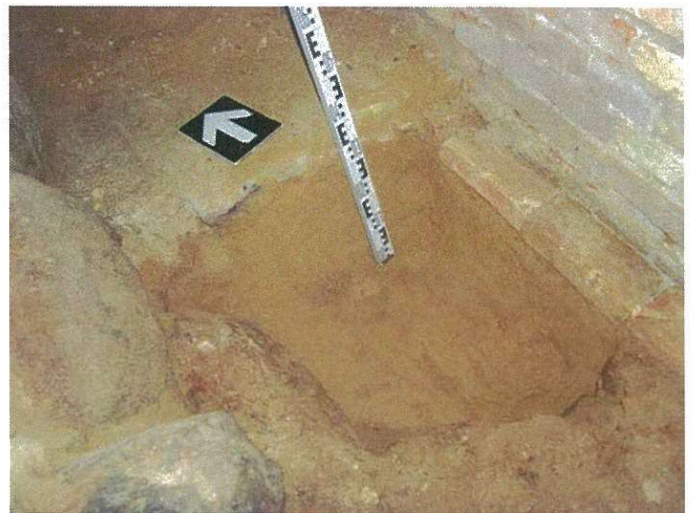
Šurfas 3 (žr. brėžinį 1, fotonuotraukas 8-12) ištirtas pietvakarinėje rūšio dalyje, architektūrinių apmatavimų ašies „B“ vietoje, XX amžiaus tarpukaryje įrengtame koridoriuje. Čia koridoriaus sienos nelygios, manyta, kad šioje vietoje yra buvusi gotikinė siena, dalis kurios mūro nuardyta statant koridorių. Šurfas 3 yra 3,15 m ilgio ir 0,8-1,25 m pločio, jis orientuotas pietų-šiaurės kryptimis, grindų paviršiaus H_{Abs} 113,26 m. Pietinė šurfo kraštinė nuo koridoriaus pietinės sienos nutolusi 2,4 m atstumu. Kultūrinis sluoksnis šurfo 3 vietoje nebeišlikęs: nuardžius XX amžiaus grindų dangą atkastas smėlio įžemis ir gotikinės sienos pamatinė dalis. Sienos plotis 2,4 m, galbūt ji yra buvusi ir platesnė, nes šiaurinėje atkastojo mūro dalyje yra mūre buvusio akmens „lizdas“. Mūras akmenų ir plytų (kiautinio?) mūro, mūre esančių plytų, pusplyčių matmenys nebenustatomi. Šiaurės vakarinėje šurfo dalyje mūre buvę akmenys yra ir aukščiau grindų dangos lygio. Šiaurės rytinėje ir pietrytinėje šurfo dalyse atkastas XX amžiaus tarpukario apmūrijimo pamatėlis. Jis yra iš vienos eilės plytų mūro ant smėlio įžemio. Be atkastojo pamato, kitų archeologinių radinių šurfe neaptikta.

9. Šurfas 3, pietinės dalies vaizdas iš šiaurės.

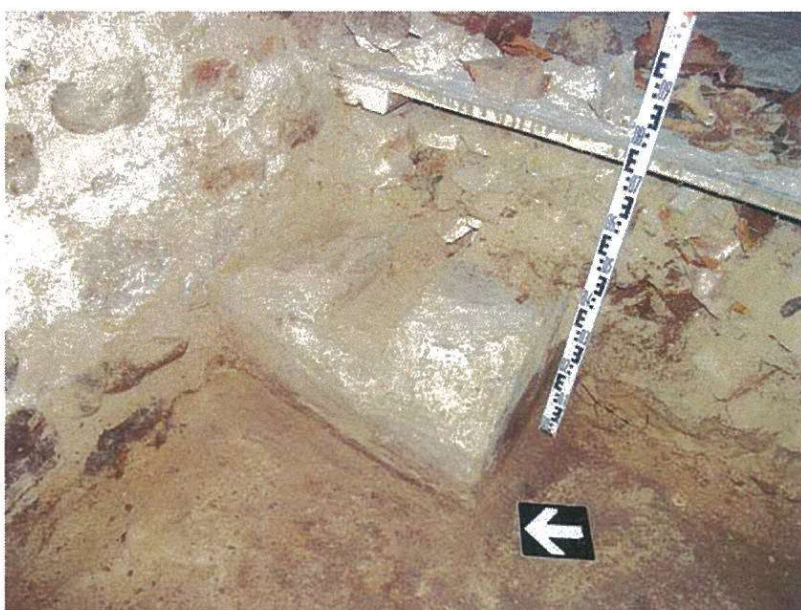
Šurfas 4 (žr. brėžinį 1, fotonuotraukas 13-17) tirtas rūšio patalpoje, esančioje gotikinio rotušės pastato į jį įjungto ankstyvo (XIV? amžiaus), kvadratinio plano, bokšto

pavidalo pastato šiaurės rytinėje dalyje. Grindų lygis šioje patalpoje yra gerokai žemesnis, nei greta esančiose XVI amžiaus viduryje suformuotose rūšio patalpose, medinių, žaliais dažais dažytų, grindų paviršiaus $H_{Abs.}$ 111,3 m. Šūrfas yra 2×2 m dydžio, šiaurine kraštine prigludęs prie ankstyvojo pastato buvusio šiaurinio fasado sienos vidinės dalies. Po grindimis kastas griuvenų sluoksnis su XVI-XX amžiaus I pusės radiniais ir jų fragmentai: XVII-XX amžiumi datuotinais plokštiniais kokliais, dubeninių koklių ir būtinių keramikos smulkiais fragmentais, grindų plytelėmis, profiliuotomis plytomis ir kitokiais keraminiais dirbiniais, įvairiausiais metaliniais dirbiniais (varinėmis vielomis, varžtais, geležiniais dirbiniais etc.), nedideliais disko pavidalo upės (?) akmenukais³, akmeninio skiedinio skeveldra, gipsinės lipdybos detalėmis ar kažkokios gipsinės liejimo formos duženomis. Šurfo šiaurės rytiniame kampe 30-55 cm gylyje atkastas kažkokio mūro fragmentas. Jame yra suformuota ~20 cm pločio ertmė (fotonuotrauka 16), galbūt skirta išramstymui. 75-87 cm gylyje ($H_{Abs.}$ ~110,5 m) nuo grindų dangos šurfe atvalyta kalkių skiedinio asla. Tikėtina, kad ji suformuota XX amžiaus tarpukaryje vykusios rekonstrukcijos metu. Šurfo šiaurės vakariniame kampe, prie ankstyvojo pastato – rūšio patalpos sienos iki 10 cm pločio ruože aslos nėra. Ten 80 cm gylyje atvalytas smėlio sluoksnis – spėjamas įžemis. Asla nebuvo ardoma, tačiau vietoje, kur nebuvo aslos, padarytas gręžinys įkalamu geologiniu grąžtu. Nustatyta, kad čia, šalia ankstyvojo pastato pamatų, balto švaraus, smulkaus žvyro įžemis slūgso $H_{Abs.}$ ~109,7 m. Aslos suformavimo laikotarpis nebuvo nustatytas, taip pat šiame darbų etape nenustatytas ir ankstyvojo pastato šiaurinės sienos įgilinimas. Didžiausia tikimybė, kad šios rūšio patalpos grindys yra pažemintos XX amžiaus tarpukaryje, tačiau kokios yra tokio grindų paviršiaus performavimo priežastys šiuo metu nežinoma. Tarp kasto grunto, griuvenų yra ir vertingų archeologinių radinių, todėl, jei ateityje šioje rūšio patalpoje būtų numatomi žemės kasimo darbai, griuvenų sluoksnį reiktų deramai ištirti.

15. Šurfas 4, vaizdas iš pietryčių.

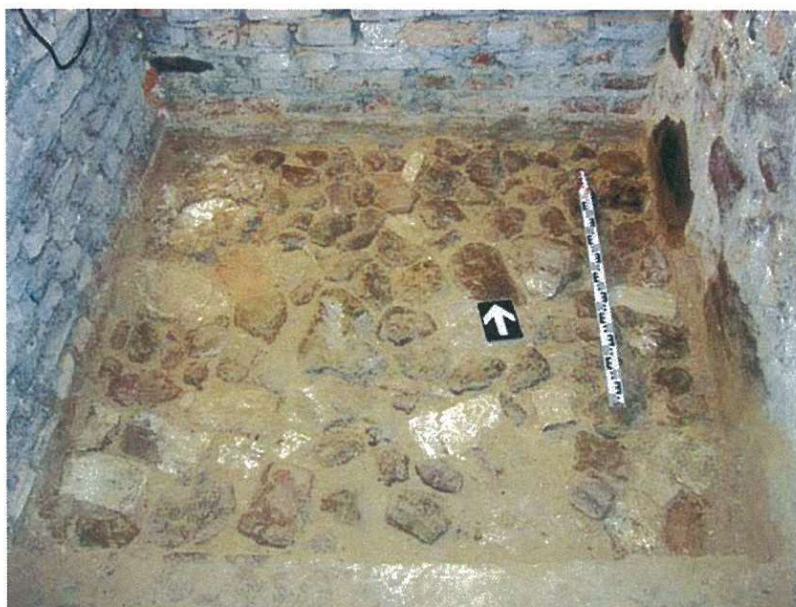
Šūrfas 5 (žr. brėžinį 1, fotonuotraukas 18-19) tirtas vidurinėje rotušės pastato dalyje esančioje siauroje patalpoje, jos šiaurinėje dalyje. Patalpos rytinė siena – spėjamo XIV amžiaus pastato vakarinė siena, vakarinė siena – XVIII amžiaus pertvarinė siena, atskyrusi šią patalpą nuo gotikinės rotušės rūšio didesnės patalpos. Skliautas virš šios patalpos – gotikinis. Mūrijant sieną XVIII amžiuje buvo dalinai uždegta patalpos šiaurinėje sienoje buvusio švieslangio anga. Šūrfas 5 yra 2,2×2 m dydžio, jo plotį rytų-vakarų kryptimis nulėmė šios rūšio patalpos plotis. Iškart po plytų grindimis atkastas nelygus akmenų ir pavienių plytų grindinys, o šiaurės vakarų kampe šurfe atkastas kalkių skiedinio su stambiomis griuvenomis luitas. Grindinys išgrįstas gana netvarkingai. Plytos, kurios panaudotos grindiniui, su braukomis. Jos 31×16×?, 29,5×16×? cm dydžio, viena pusplytė, esanti grindinyje, yra 20 cm

pločio. Smėlingoje žemėje, tirtoje virš grindinio, aptikta XVII-XIX amžiais datuojamų archeologinių radinių (stipriai korodavusių monetų, vario lydinio elektrotechnikos detalių, pypkių, keraminių indų ir koklių duženų), kurių vėlyviausi datuoti XX amžiumi. Architektūros eksperto _____ nuomone grindinys anksčiausiai įrengtas XVIII amžiuje, mat yra priglaustas prie XVIII amžiuje šią patalpą atskyrusios mūro sienos. Grindinys nebuvo ardomas, jis paliktas neužkastas.

18. Šurfas 5, vaizdas iš pietų.

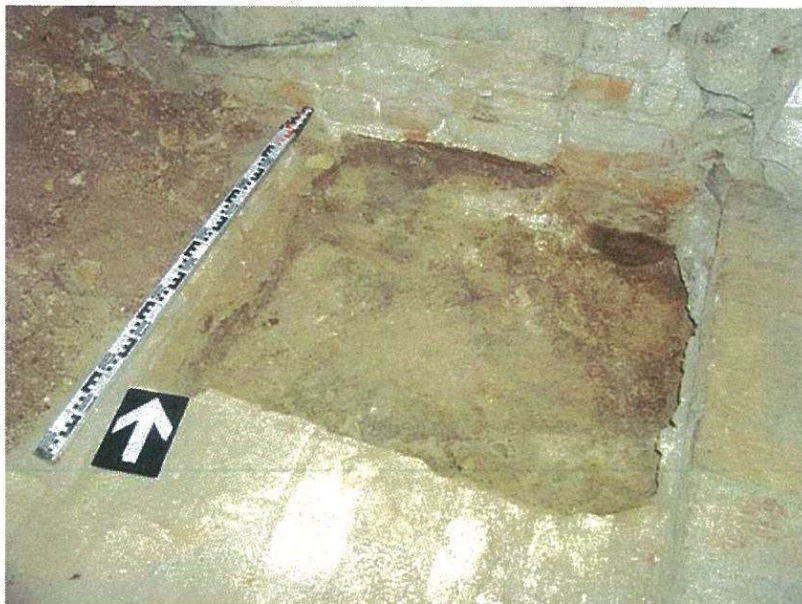
Šūrfas 6 (žr. brėžinį 1, fotonuotraukas 20-21) tirtas nedidelėje patalpoje vėliau į gotikinę rotušę įjungto ankstyvojo pastato šiaurės vakarinėje dalyje, prie XVIII amžiaus pradžioje užmūrytos ankstyvojo pastato angos. Šūrfas 1,1×0,95 m dydžio, jis tirtas šiaurės rytiniame patalpos kampe. Nuėmus XX amžiaus tarpukaryje suformuotas plytų grindis ir nukasus smėlingą gruntą, 20-30 cm gylyje šurfe atkastas iš kalkių skiedinio formuotos ar natūraliai susiformavusios mūrinės statybos metu grindys. Šiaurinėje šurfo dalyje, po ankstyvojo pastato angos užmūrijimo mūru yra perdžiūvusios medienos horizontalus rąstas. Galbūt tai buvusios angos slenkstis? Architektūros ekspert _____ nuomone, kalkių skiedinio grindys galėtų būti ankstyvojo pastato egzistavimo laikotarpio, nes XVI amžiaus viduryje, statant patalpos rytinę sieną šis paviršius buvo suardytas. Šurfe atkastieji artefaktai nebuvo ardomi, jie palikti neužkasti. Šurfe aptikta keletas XVI-XVII amžiais datuojamų buitinės keramikos, stiklo, metalo dirbinių fragmentų.

20. Šurfas 6, vaizdas iš pietryčių.

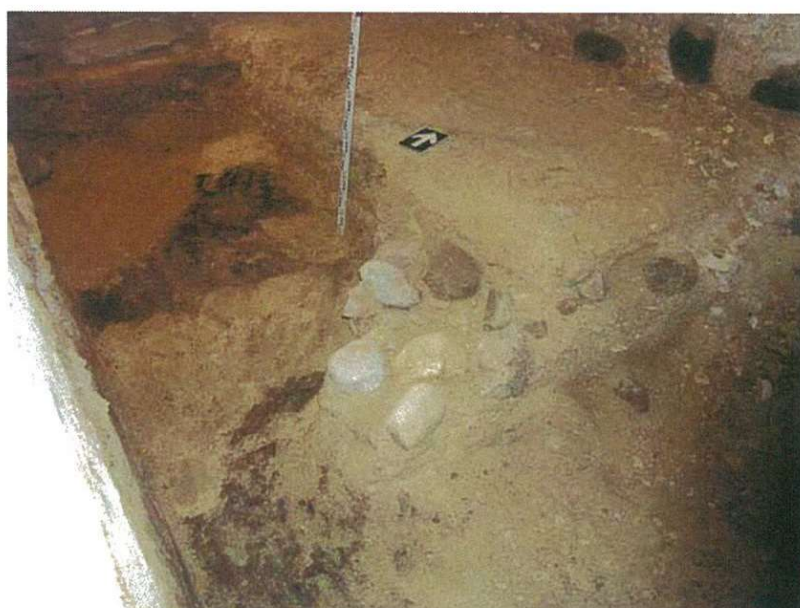
Šūrfas 10 (žr. brėžinį 1, fotonuotraukas 30-31) tirtas po rotušės pastato šiaurės rytine dalimi esančio rytinio koridoriaus šiauriniame gale. Šūrfas 1×1 m dydžio. Nuėmus XX amžiaus dangas čia jau 7-10 cm gylyje atkasti XVIII amžiaus pabaiga datuoti mūrai, kurie buvo apardyti XX amžiaus tarpukaryje vykusių rekonstrukcijos metu. Čia, pastato kampe, tikriausiai buvo įrengti žymiai masyvesni pamatai, galingesnės jų atramos, kurios apkapotos vėliau vykusių rekonstrukcijos metu. Įžemis šurfe nebuvo pasiektas. Šūrfas neužkastas.

31. Šurfas 10, vaizdas iš pietų.

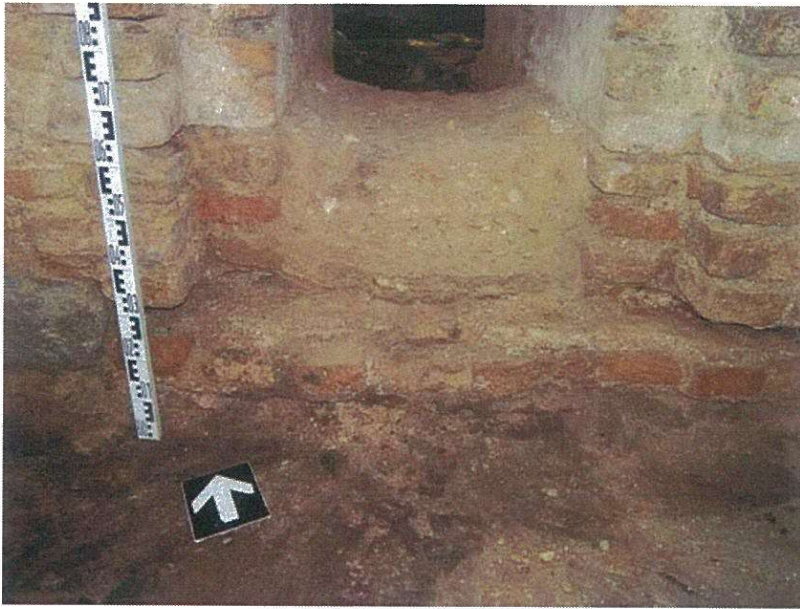
38. Perkasa 1, grindinys (?) rūšio patalpos vidurinėje dalyje. Vaizdas iš šiaurės vakarų.

3. Detaliųjų tyrimų metu aptiktas grindinių liekanas būtina konservuoti, nes dėl perdziūvusio, biraus po jomis esančio grunto šios gali suirti.
4. Ateityje atliekant bet kokius žemės kasimo darbus Vilniaus rotušės pastato rūsyje archeologų dalyvavimas yra būtinas. Tyrimų pobūdis šių darbų metu priklausytų nuo numatytųjų žemės kasimo darbų apimčių, vietų, konkrečios vietos kur bus daromi šie darbai – kai kuriose rūsių dalyse vertingi kultūriniai sluoksniai nėra išlikę.

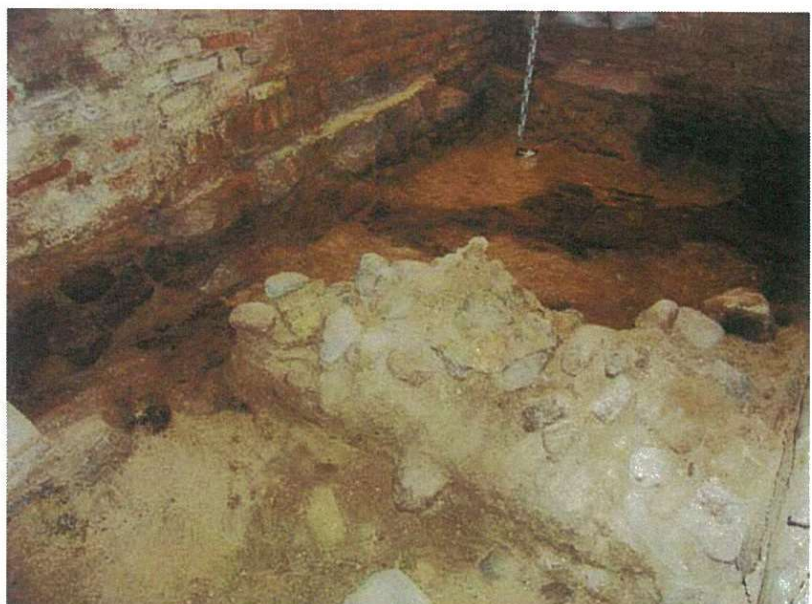
korid. Rūsio patalpas, kuriose atlikti detalieji tyrimai, jungusiam *koridoriuje* (šiaurinėje jos dalyje) atkasta iš plokščiųjų čerpių formuota originali XVI amžiaus vidurio danga. Tokio pobūdžio danga buvo aptikta ir 2012 metais tirtame šurfe 2 bei 2014 metais tirtose perkasoje 2.

44. Koridorius atkasus pirminę jo grindų dangą. Vaizdas iš pietų.

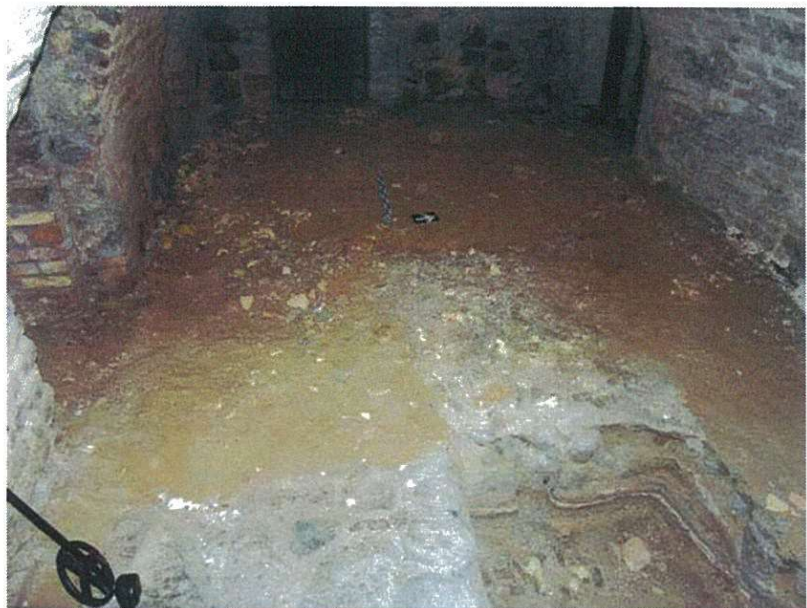
54. Perkasa 1, jos pietinėje dalyje atkasta patalpos pietinės sienos (gotikinės rotušės) apačia. Vaizdas iš šiaurės.

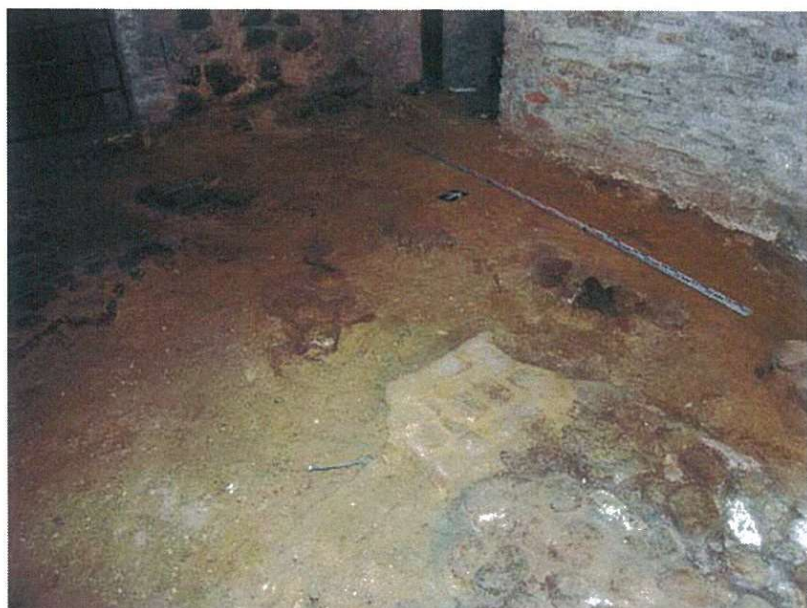
korid. *Perkasa 2* (žr. situacijos planą, fotonuotraukas 55-79) tirta 7×3,8 m dydžio rūsio patalpoje, kuri XVI amžiaus viduryje įrengta ankstyvojo pastato pietinėje-pietvakarinėje dalyje. Nuo patalpos šiaurės vakarinio kampo tiriamasis plotas buvo suskirstytas 1×1 m dydžio kvadratais, kuriems iš vakarų į rytus suteikti indeksai raidėmis nuo A iki G, o iš šiaurės į pietus – indeksai skaičiais nuo 1 iki 4. Šios rūsio patalpos pietrytinėje dalyje 2012 metais tirtas 2,5×1,5 m šurfas 2. Kaip ir šiame šurfe, perkasoje 2 dalyse, kurios nesuardytos vėlyvesnių perkasimų, nuardžius XX amžiaus tarpukario plytų dangą H_{Abs} 111,88-112,01 m atkasti akmenų grindinio fragmentai. Grindinys 2012 metais vykusių tyrimų metu datuoti laikotarpiu ne ankstesniu nei XVII amžiaus viduryje. Tikėtasi, kad bus aptiktas gana gerai išlikęs grindinys, tačiau paaiškėjo, kad jis, kaip ir patalpoje slūgsantis kultūrinis sluoksnis, stipriai apardytas XX amžiaus I pusėje vykusių darbų metu. Čia buvo pratiesti kažkokie kabeliai, vienam jų (gal kokiam vamzdžiui?) buvo padarytas perkasimas per visą patalpą nuo pietvakarinio link šiaurės rytinio jos kampo, dideli suardymai ir patalpos pietinėje, šiaurinėje-šiaurės vakarinėje dalyse. Patalpos, perkasoje vidurinėje dalyje būta ir ankstyvesnio, nuomone XVIII amžiumi datuotino, suardymo. Čia praardžius grindinį, iš 26×13,5×5 cm dydžio ir panašių proporcijų degto molio plytų su išilginėmis braukomis buvo sumūryti pagrindai kažkokiems statiniams. Vienas jų beveik kvadratinio plano, ~60×60 cm dydžio, lygia plokštuma. Kitas, buvęs į vakarus nuo aukščiau aprašytojo, kv. C/2-3, veikiausiai buvo susijęs su ugnies panaudojimu, nuomone, turėjęs kažkokį skliautuką. Šį faktą paliudytų ir į pietus nuo šio statinio liekanų kultūriniame sluoksnyje fiksuotas degusių sluoksnelis. Pietinėje perkasoje dalyje, kv. C-E/3-4, kultūrinis sluoksnis ypač stipriai apardytas. Čia po viršutiniais sluoksniais fiksuotas kažkoks styrantis vamzdis, o prie jo ~2,2×1,3 m dydžio rytų-vakarų kryptimis orientuota duobė, užpildyta pilkos žemės, maišytos su žvyru ir griuvenomis, sluoksniu. Duobė tirta iki H_{Abs} 110,7 m,

56. Perkasa 2, apardyto akmenų grindinio liekanas. Vaizdas iš šiaurės rytų.

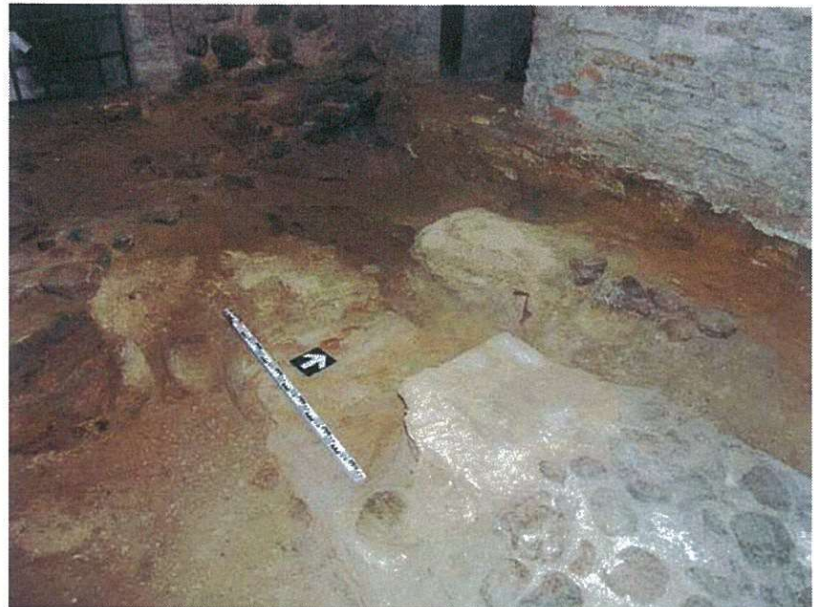
66. Perkastos 2 vidurinėje dalyje atkastos pirminio grindinio, iš plytų mūrytų pagrindo liekanos.

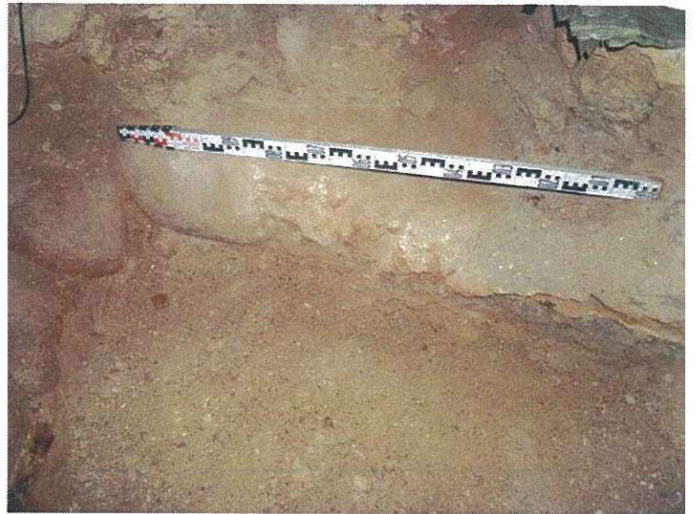
70. Perkasos 2 pietinė dalis, nukasus suardytus sluoksnius, atvalyti kultūrinio sluoksnio pjūvis P6-P6 bei iš akmenų formuotos konstrukcijos liekanos. Vaizdas iš rytų.

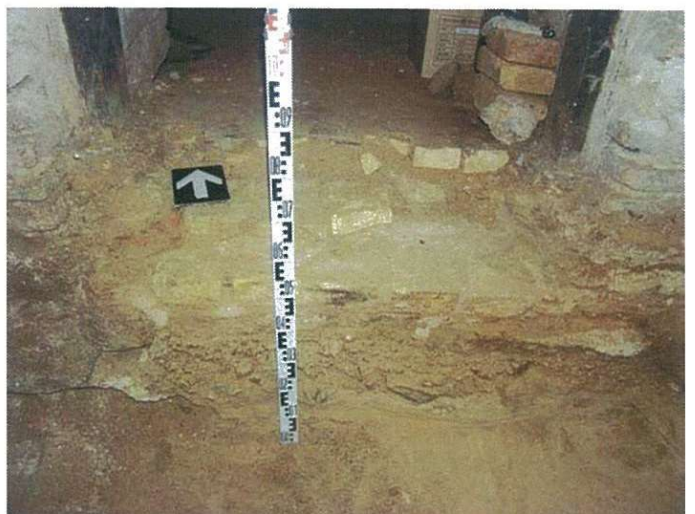
74. Perkasa 2, šiaurės vakarinė dalis, objekto 3 pjūvis - pjūvio P8-P8 rytinė dalis. Vaizdas iš šiaurės.

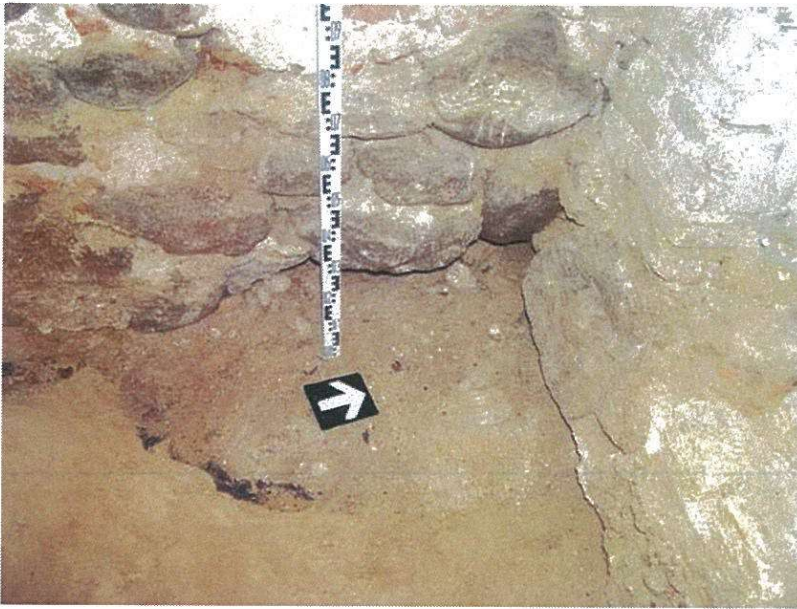
75. Perkasa 2, šiaurės vakarinė dalis, atvalytas patekimo į kitą rūšio patalpą angos slenkstis. Vaizdas iš pietų.

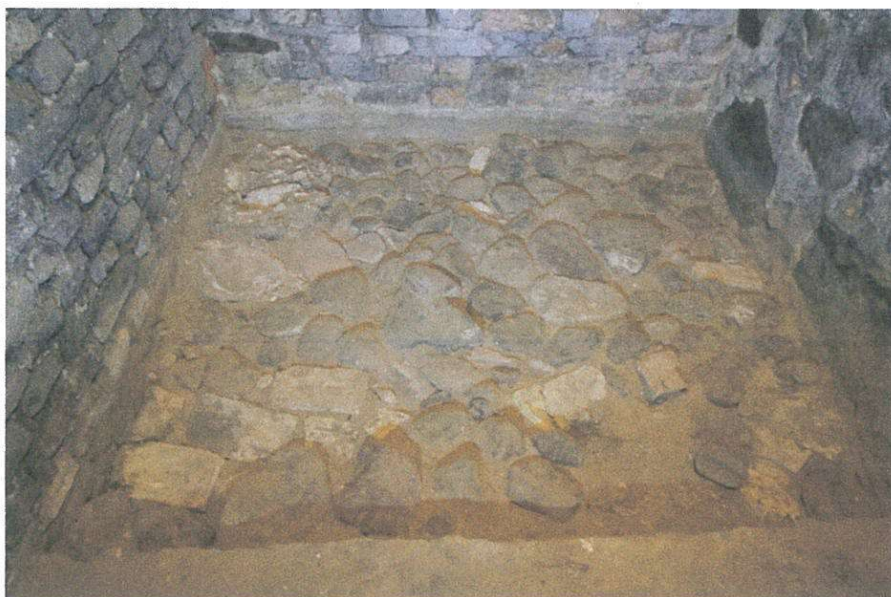
F2

Akmenų grindinys vakariniu šonu glaudžiasi prie XVIII šmt sienos, todėl priskirtas 4 etapui:

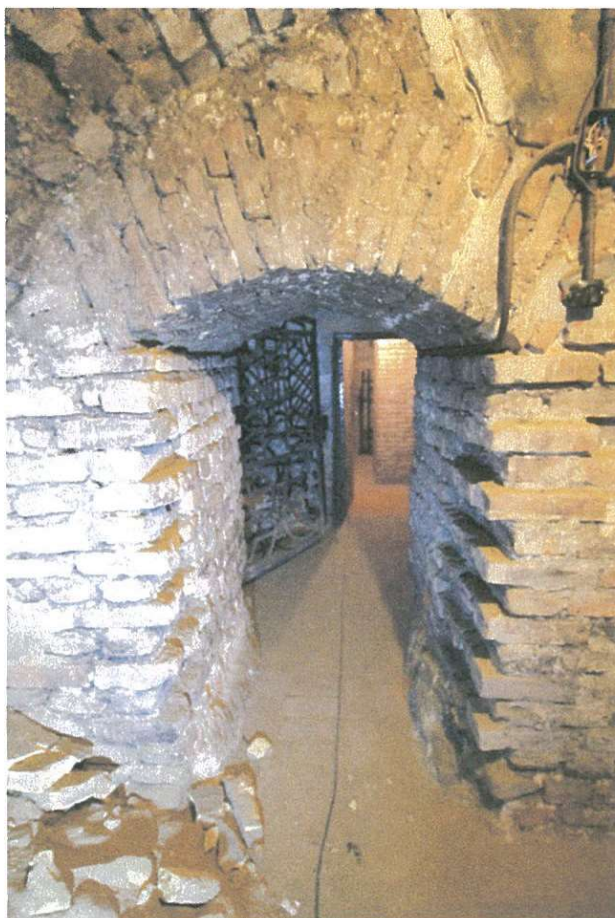
F3

Toje 4 etapo sienoje esanti durų anga su arkine sąrama iš rytų pusės turi štrabas, vadinasi, ji sumūryta tik statybos ar kitam artimiausiam laikotarpiui, ketinant po to ją užmūryti, iš vakarų pusės paliekant nišą, tačiau tai niekad nebuvo padaryta:

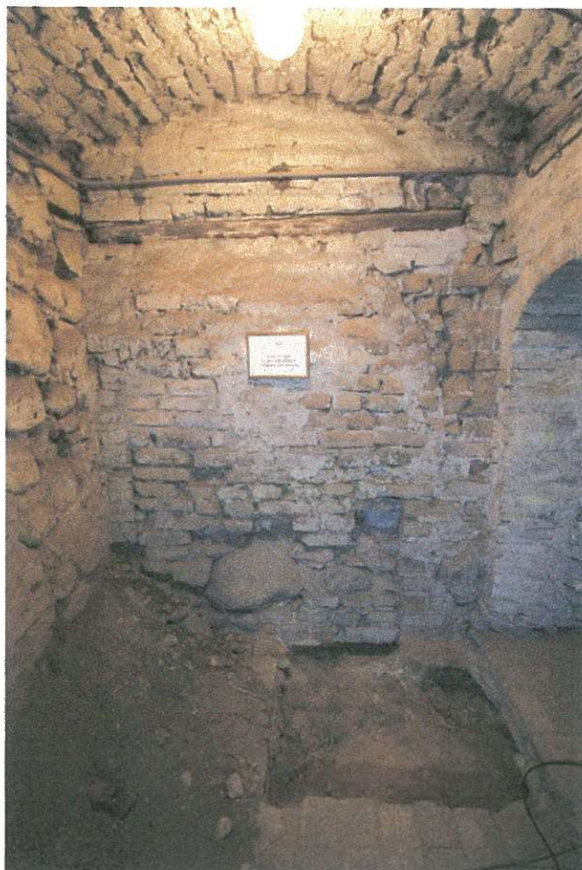
F4

Buvo atkasta pirma 2 etapo laiptinės pakopa su išlikusiu mediniu antpakopiu. Prie pakopos besiglaudžiantis ir jos aukščiui pritaikytas akmenų grindinys taip pat priskitinas 2 etapui:

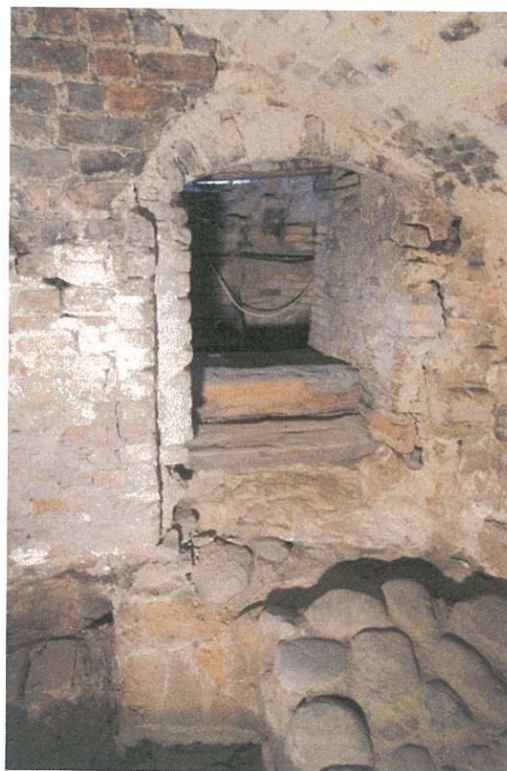
F11

1 etapo lauko laiptinė dabartinį pavidalą įgavo 3 etape. Šiame etape sumūrytas dabartinis maršas ir sudėtas plytų grindinys. Virš jo suklotas riedulių grindinys, kurio datavimui šioje patalpoje nėra tiesioginės medžiagos, tačiau pagal chronologiją ir analogišką datuotą grindinį kitoje patalpje (F2) jis gaunasi 4 etapo:

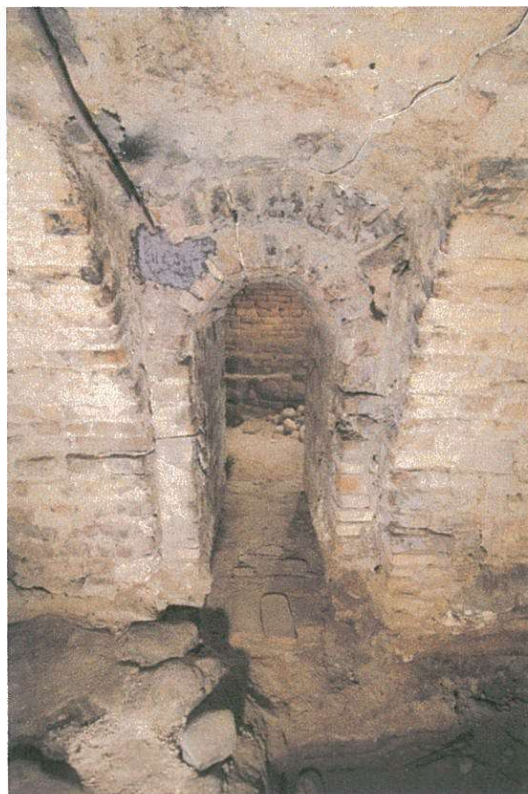
F12

3 etapo durų angoje atkastas to paties etapo slenkstis, paklotas daugiausia iš čerpių. Slenkstis tame pačiame aukštyje išeina į patalpą kaip jos grindinys, suklotas iš plytų laužo. Aukščiau gulintis akmenų grindinys yra 4 etapo:

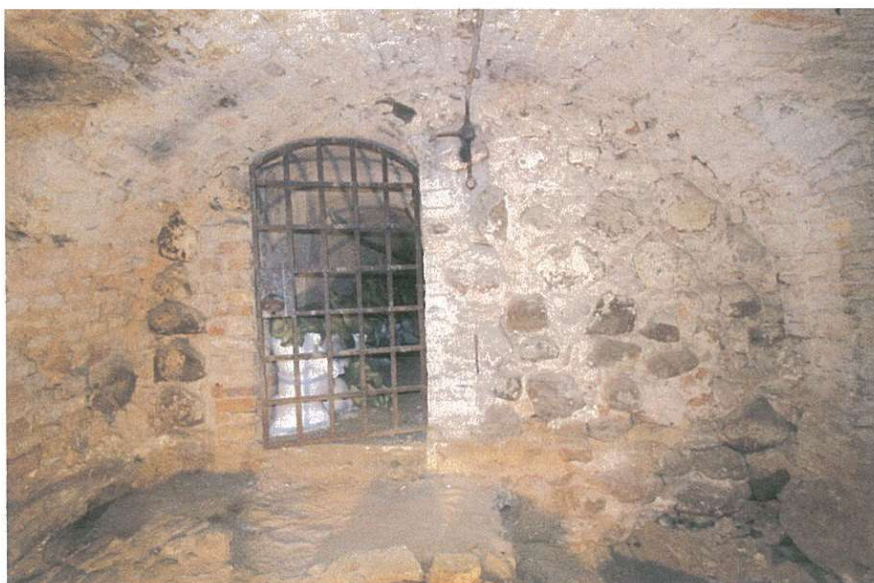
F13

Koridoriaus anga iškirsta 4 etape 1 etapo sienoje. Po dabartiniu 6 etapo koridoriaus grindiniu yra 4 etapo slenkstis, esantis panašiam lygyje, kaip ir to paties etapo akmenų grindinys:

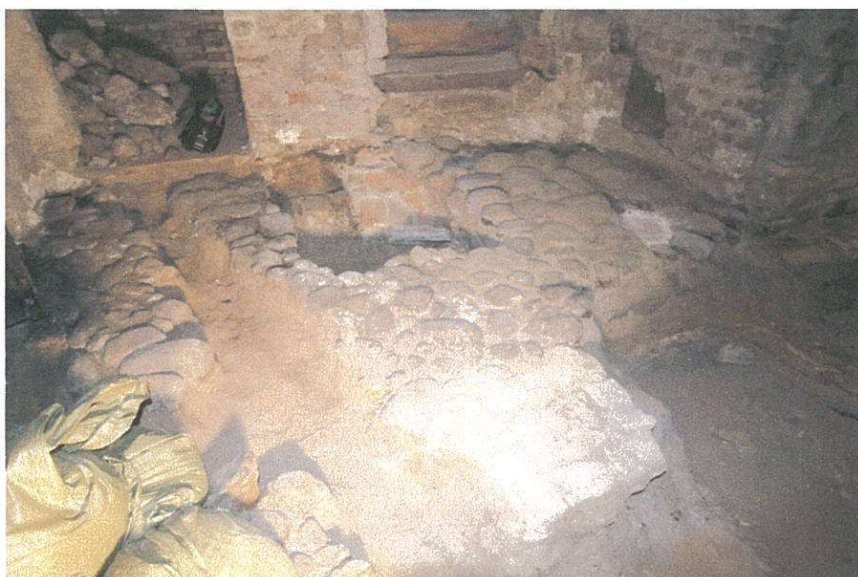
F14

4 etapo akmenų grindinys, ankstesnės konstrukcijos pamato liekanos gali būti apie 3 etapo:

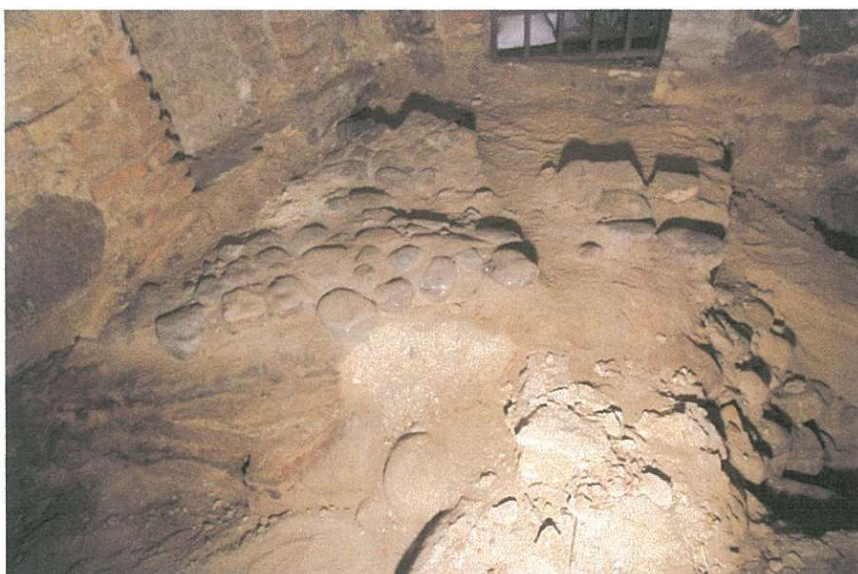
F15

Konstrukcija, kurios pamato liekanos yra apie 3 etapo, galėjo būti susijusi su karštais procesais, nes virš 3 etapo plytų grindinio storas degėsių sluoksnis:

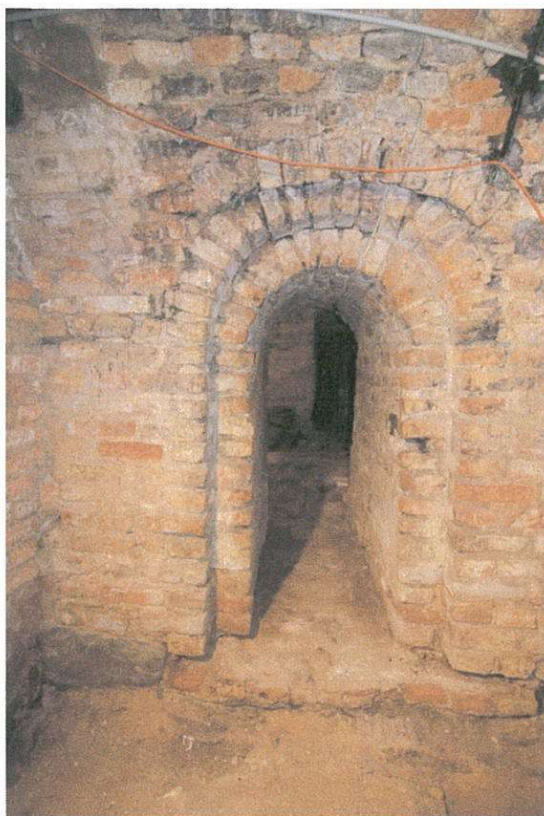
F16

3 etapo durų angoje atkastas to paties etapo slenkstis, paklotas daugiausia iš čerpių. Slenkstis tame pačiame aukštyje išeina į patalpą kaip jos grindinys, suklotas iš plytų. Durų užkarpoje yra pirminių šios angos vyrių ir sklėsčio liekanos. Mūras kampe yra durų angos ir skliauto laikmečio, tik surištas ne iškart:

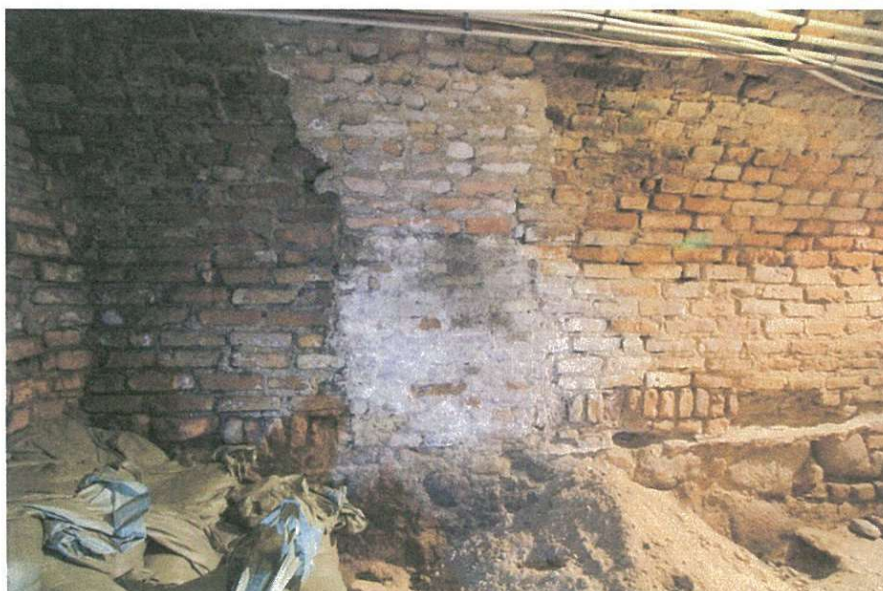
F17

6 etapo permūrijimas 3 etapo skliaute. Skliauto atrėmimui 2 etapo mūre sufomuota lentyna arba tam panaudota pamato banketė:

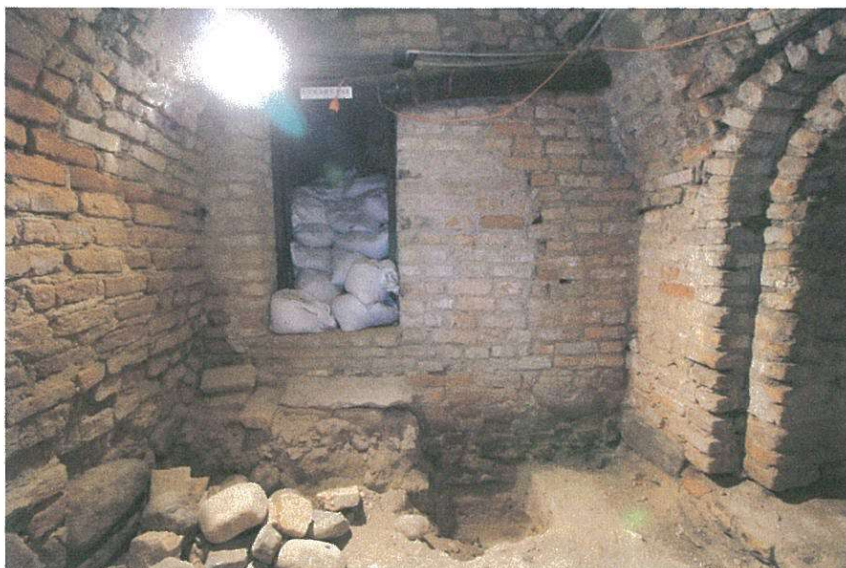
F18

Galinė patalpos siena yra to paties laikmečio, kaip skliautas, tai yra, 3 etapo. Jos permūrijimas – 4 etapo, koridoriaus durų anga – 6. Plytų grindinys, kurio liekanos yra prie pat durų slenksčio, pagal medžiagą (plytas) panaši į 3 etapo, tačiau yra

aukščiau slenkščio ir grindinio F16 ir jo skiedinys smulkenis ir liesesnis, todėl priskirtas 4 etapui:

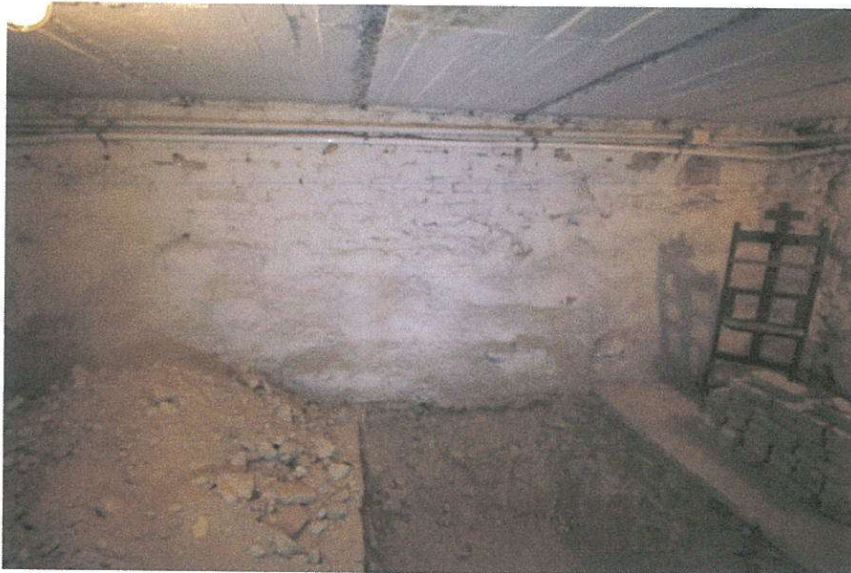
F20

Iš menko pamato įgilinimo ir netvarkingo daugiausia akmenų mūro matyti, kad 2 etape, kuriam priklauso siena, rūšio patalpos nebuvo. Ji įrengta, sprendžiant pagal monolitinio gelžbetonio perdangą, 6 etape.

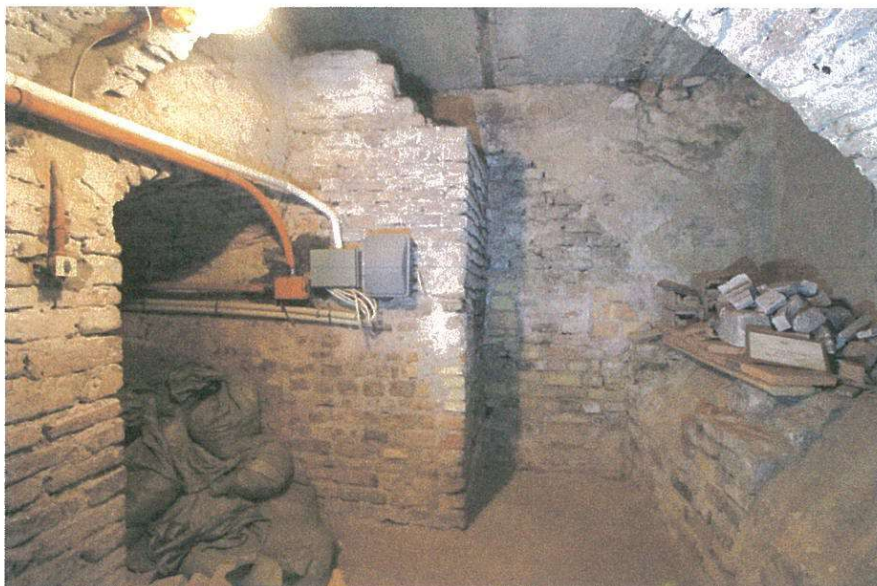
F22

5 etapo laiptinēs žymēs:

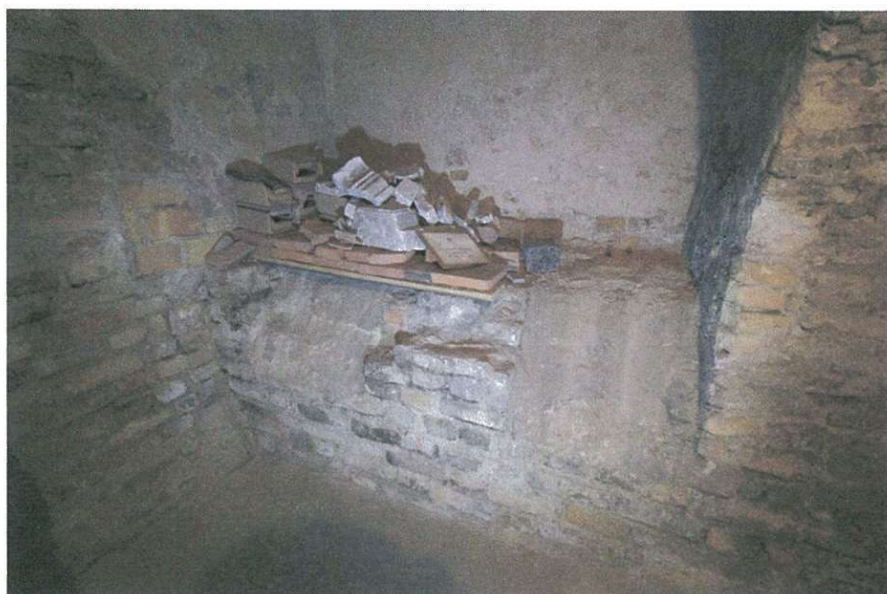
F23

Atspaudai mūre gali būti susiję su 5 etape įrengtos laiptinės konstrukcijų atrėmimu:

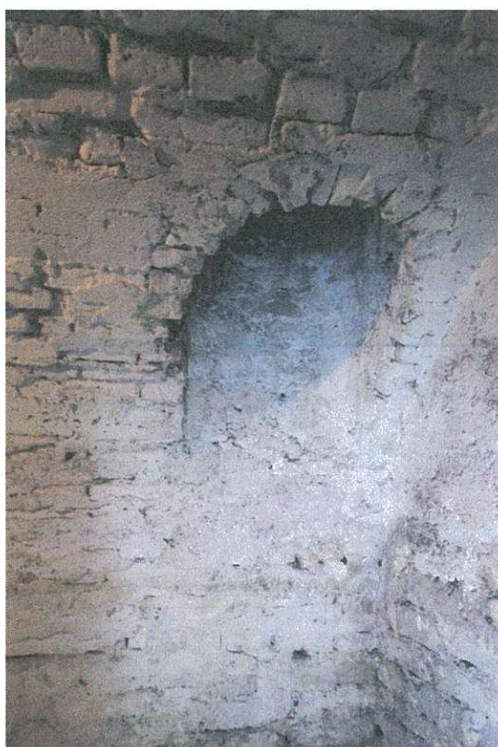
F24

5 etapo anga to paties laikmečio skliaute:

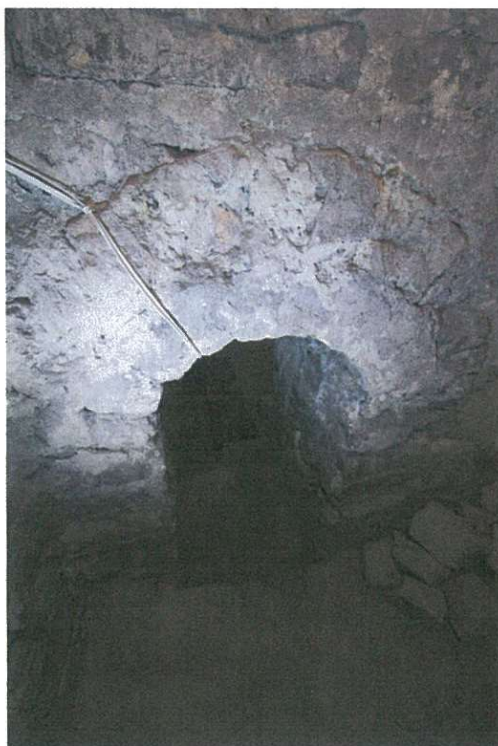
F25

2 etapo kanalas, kaip spėjama, susijęs su hipokaustiniu šildymu. Jo sąramos paviršius nutašytas, iš to matoma, kad anga anksčiau tesėsi kanalo pavidalu. Apatinės angokraščių dalys sufomuotos 4 etape, nuardžius kanalo tęsinį. Yra į angokraštį įmūryto skląščio liekanos:
