Kultūros paveldo objekto duomenys	Pastatų komplekso, vad. Tauragės pilimi (unikalus kodas kultūros vertybių registre 1665), pietrytinis korpusas (unikalus kodas kultūros vertybių registre 23212)
Projekto pavadinimas	Pastatų komplekso, vad. Tauragės pilimi (unikalus kodas kultūros vertybių registre 1665), pietrytinio korpuso (unikalus kodas kultūros vertybių registre 23212) S. Dariaus ir S. Girėno g. 5, Tauragėje, tvarkybos darbų (konservavimas, restauravimas) projektas
Statytojas (užsakovas)	Tauragės rajono savivaldybės administracija Biudžetinė įstaiga. Respublikos g. 2, LT-72255 Tauragė Tel.: (8 446) 62 810, 55 344 Faks. (8 446) 70 801 El. paštas: savivalda@taurage.lt
Projekto rengimo data	2020-02
Projekto numeris	AT-17AD-1060-TvDP
Bylos žymuo	TvDP
Bylos laidos žymuo	0

AIŠKINAMASIS RAŠTAS

1. Projektuojamas statinys: Tauragės pilies pietrytinis korpusas.

2. Tvarkybos rūšys: konservavimas, restauravimas.

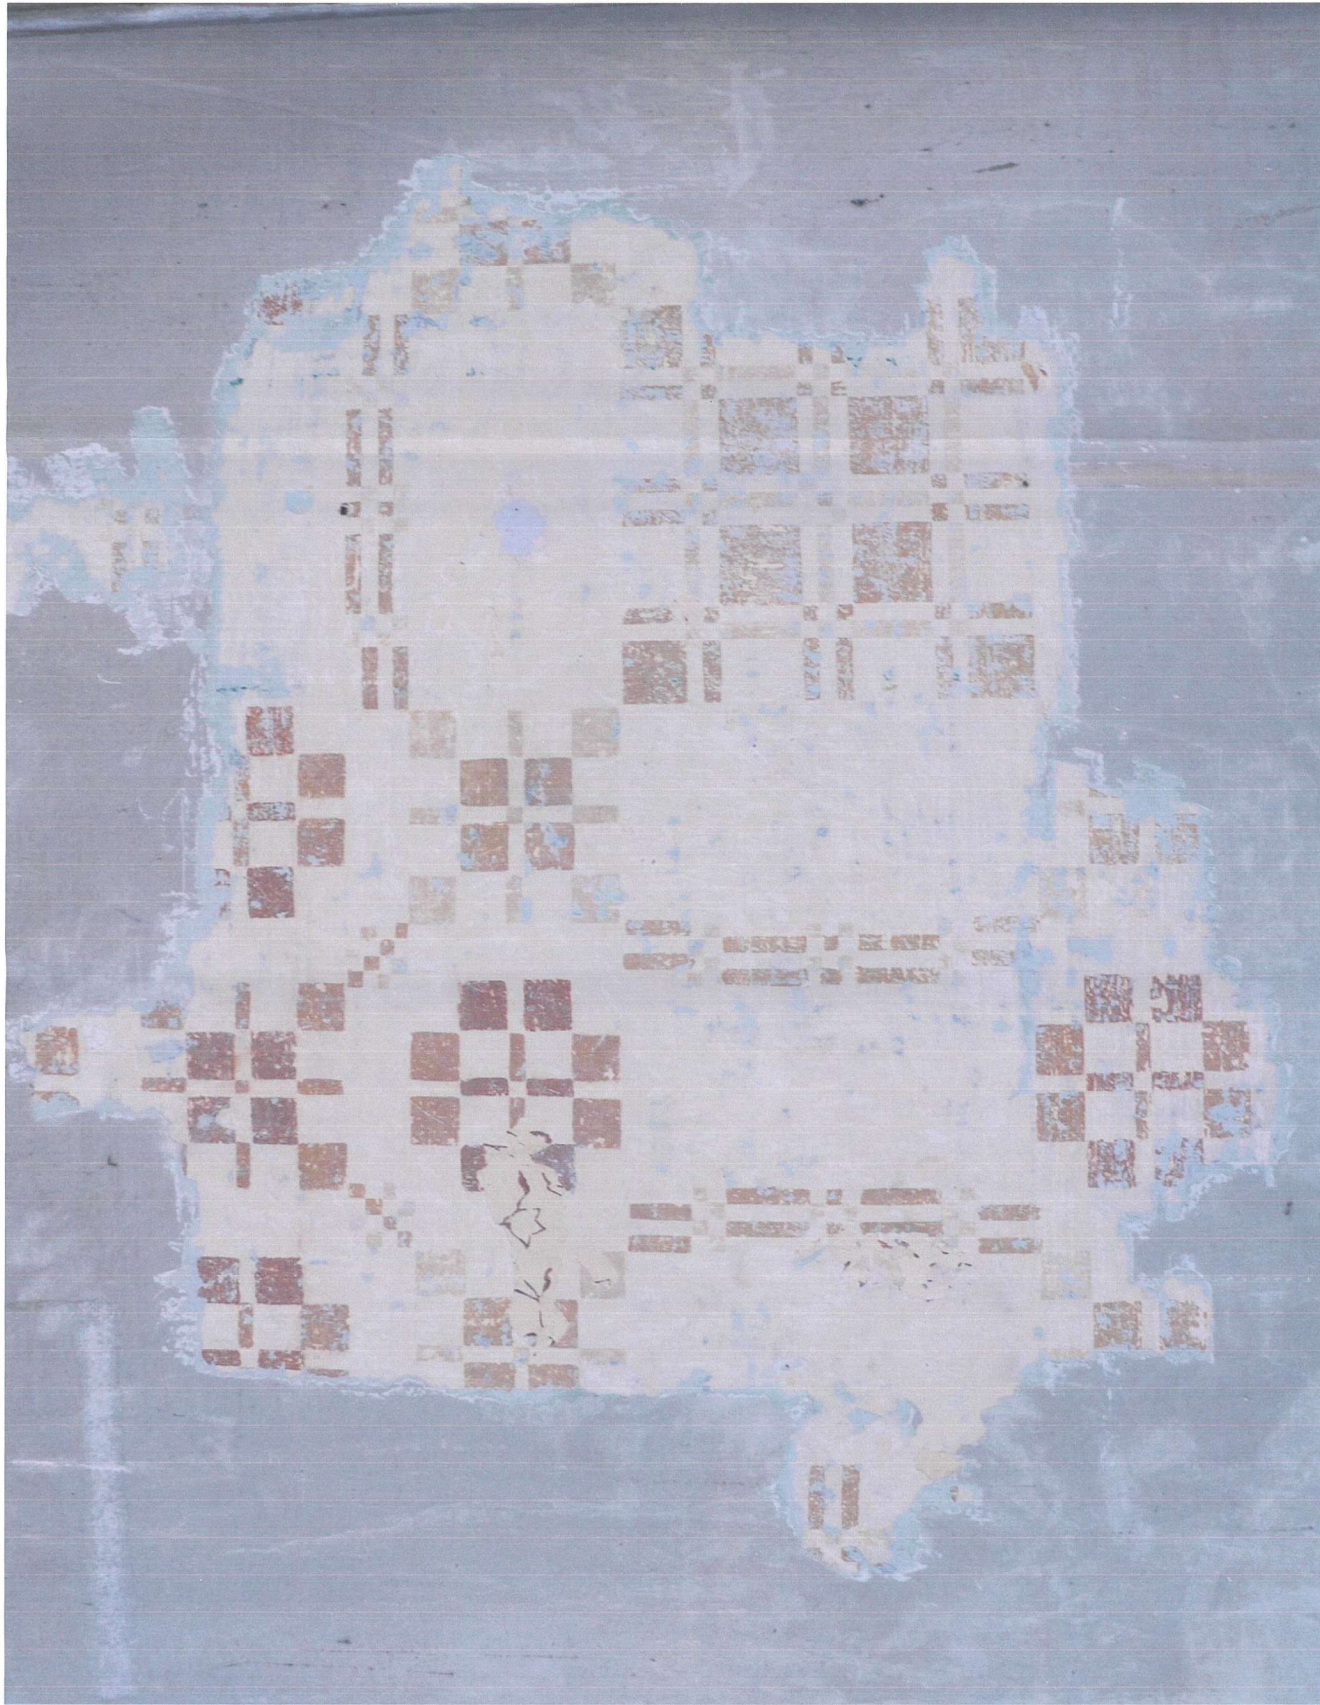
Fot. 1

Pirmas aukštas, patalpa Nr. 16

Sienų puošybos atodanga (9 s luoksnis)

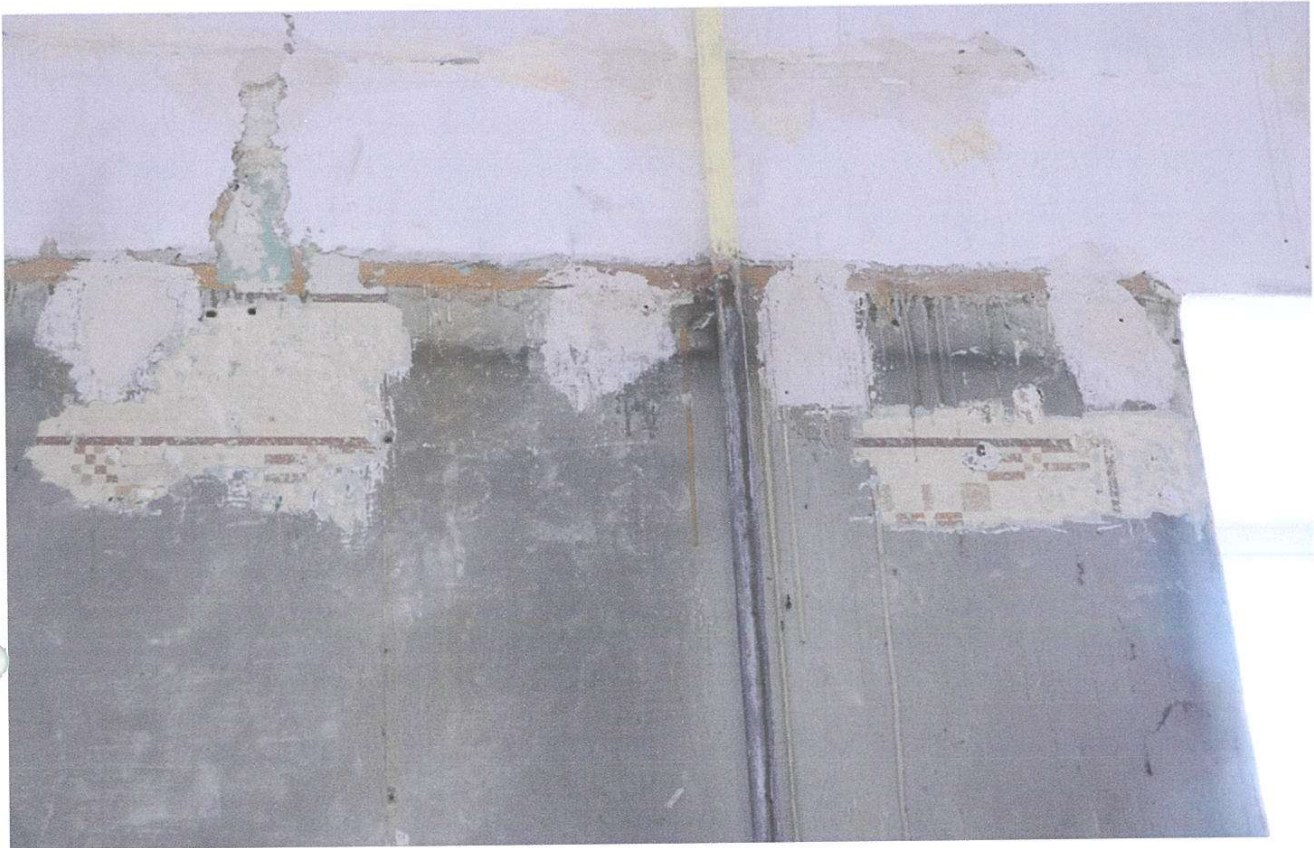
Fot. 2 Pirmas aukštas, patalpa Nr. 16 Atodangos viršutinėje sienos dalyje (9 sluoksnis)

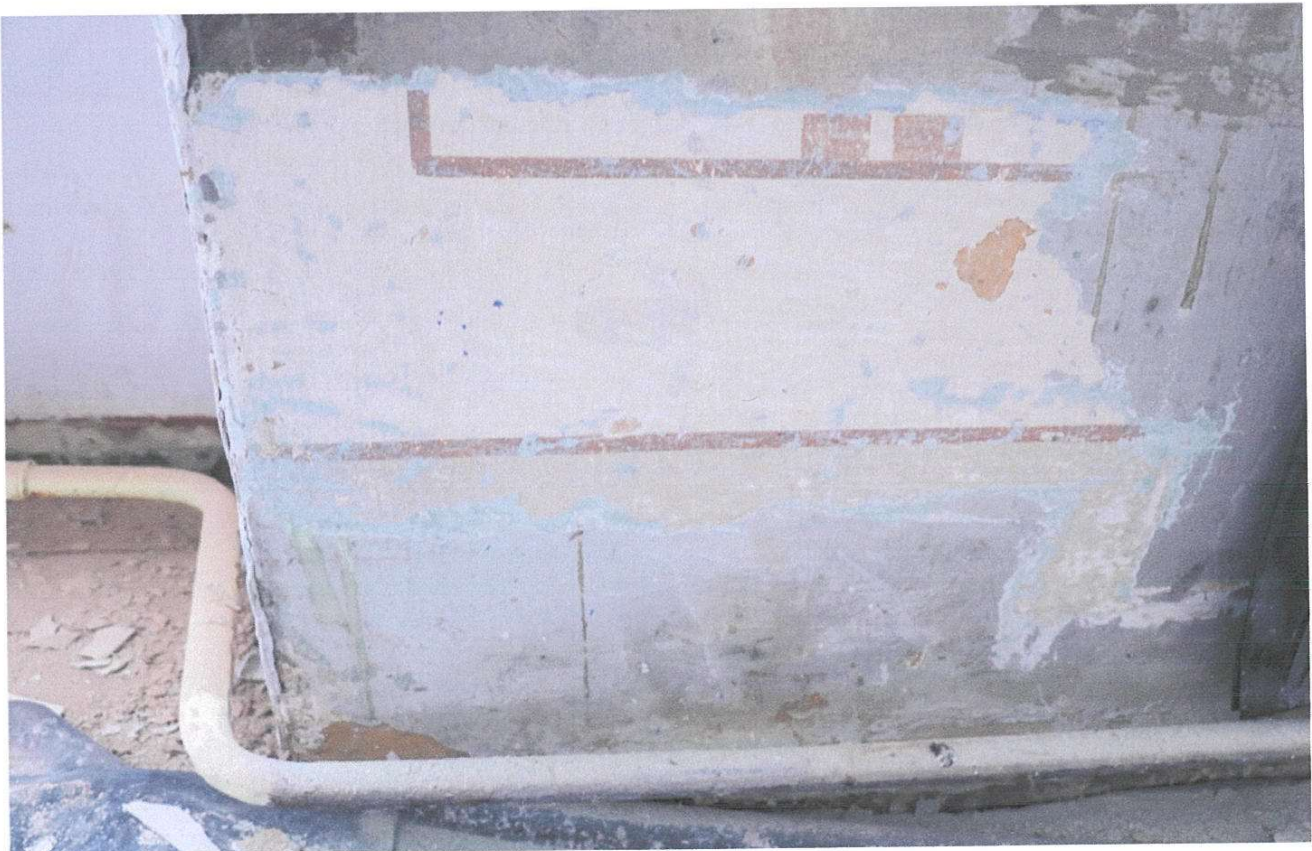
Fot. 3 Pirmas aukštas, patalpa Nr. 16 Atodangos apatinėje sienos dalyje (9 sluoksnis)

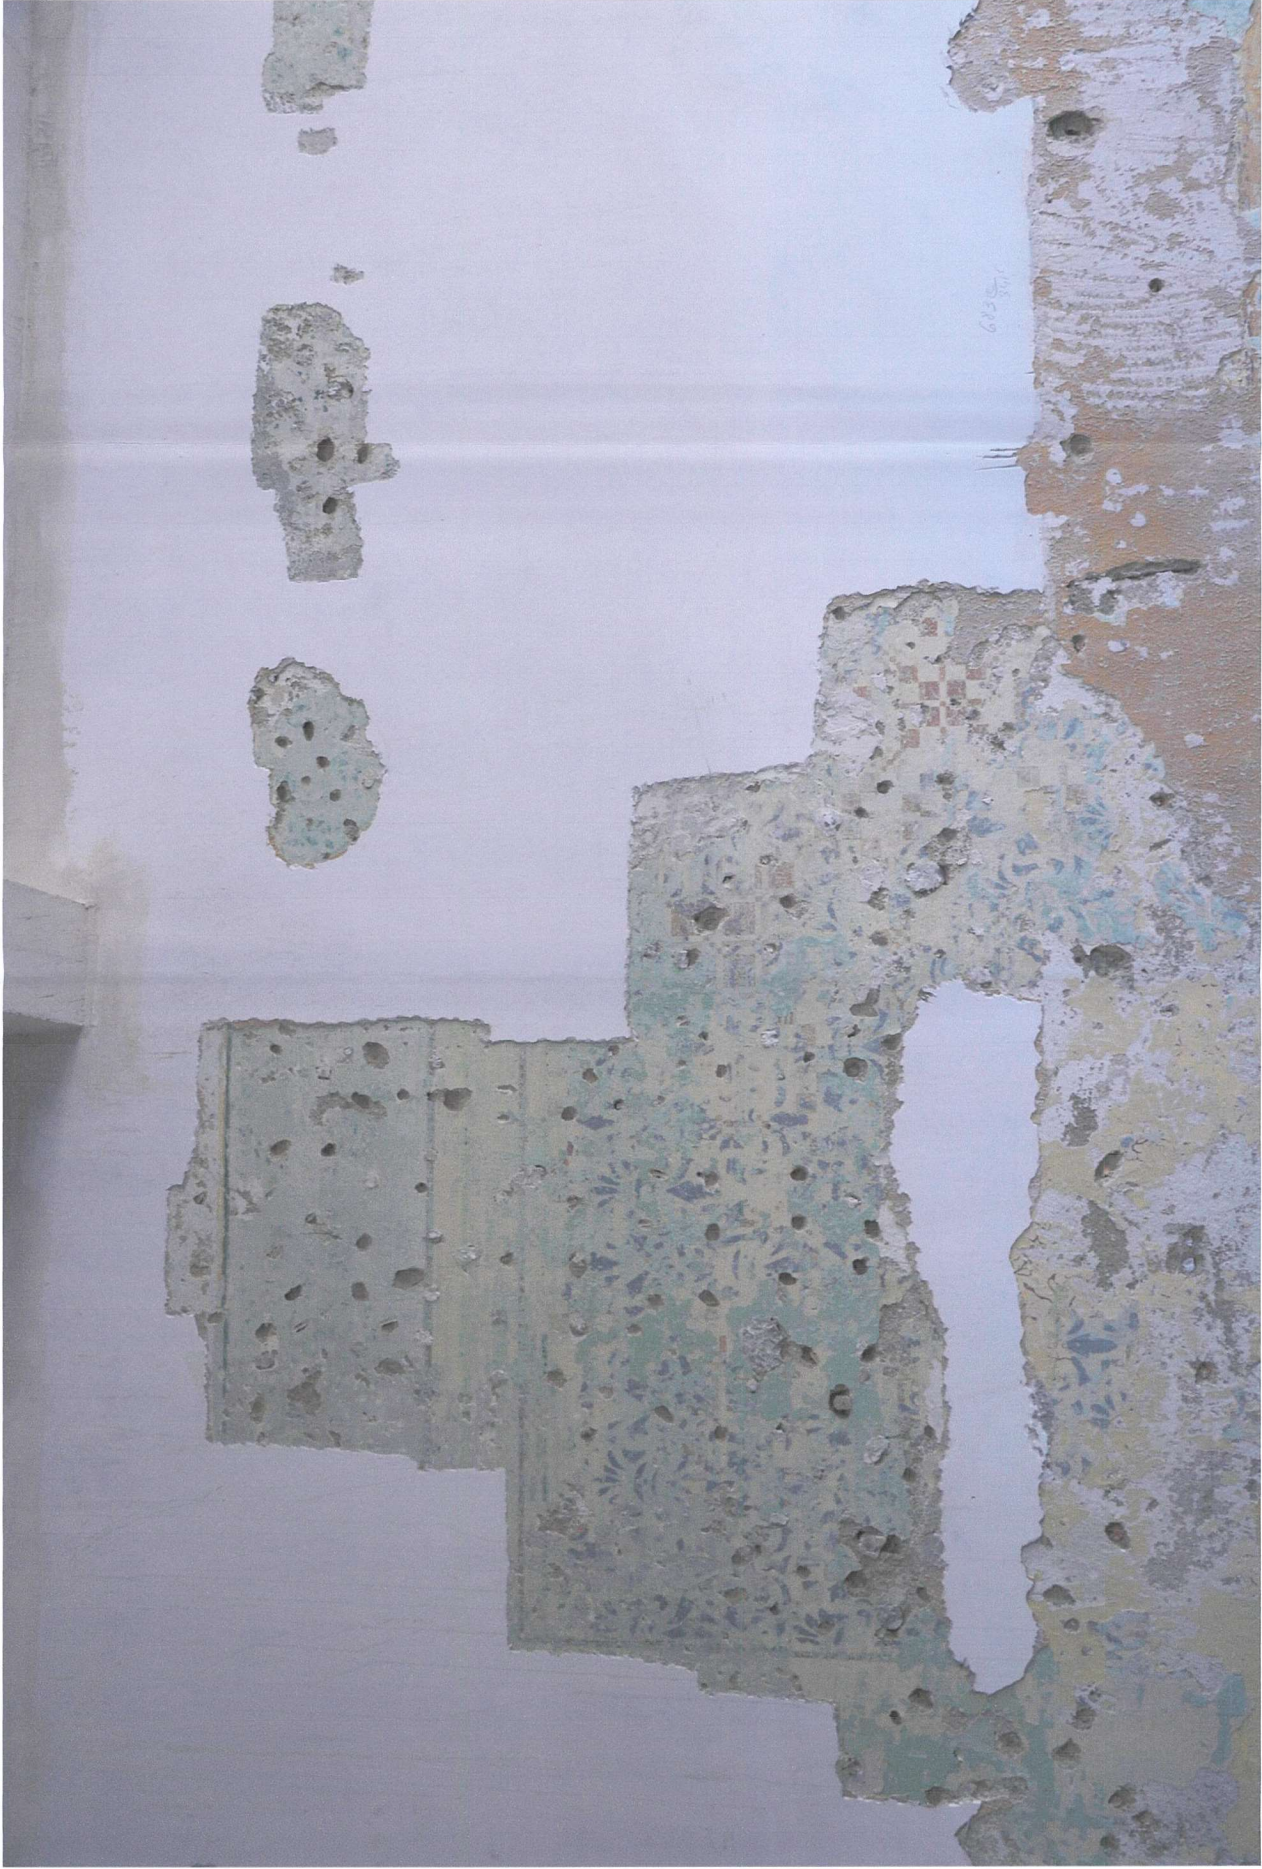
Fot. 4 Patalpa Nr. 16 Sienos puošybos atodanga (10 sluoksnis)

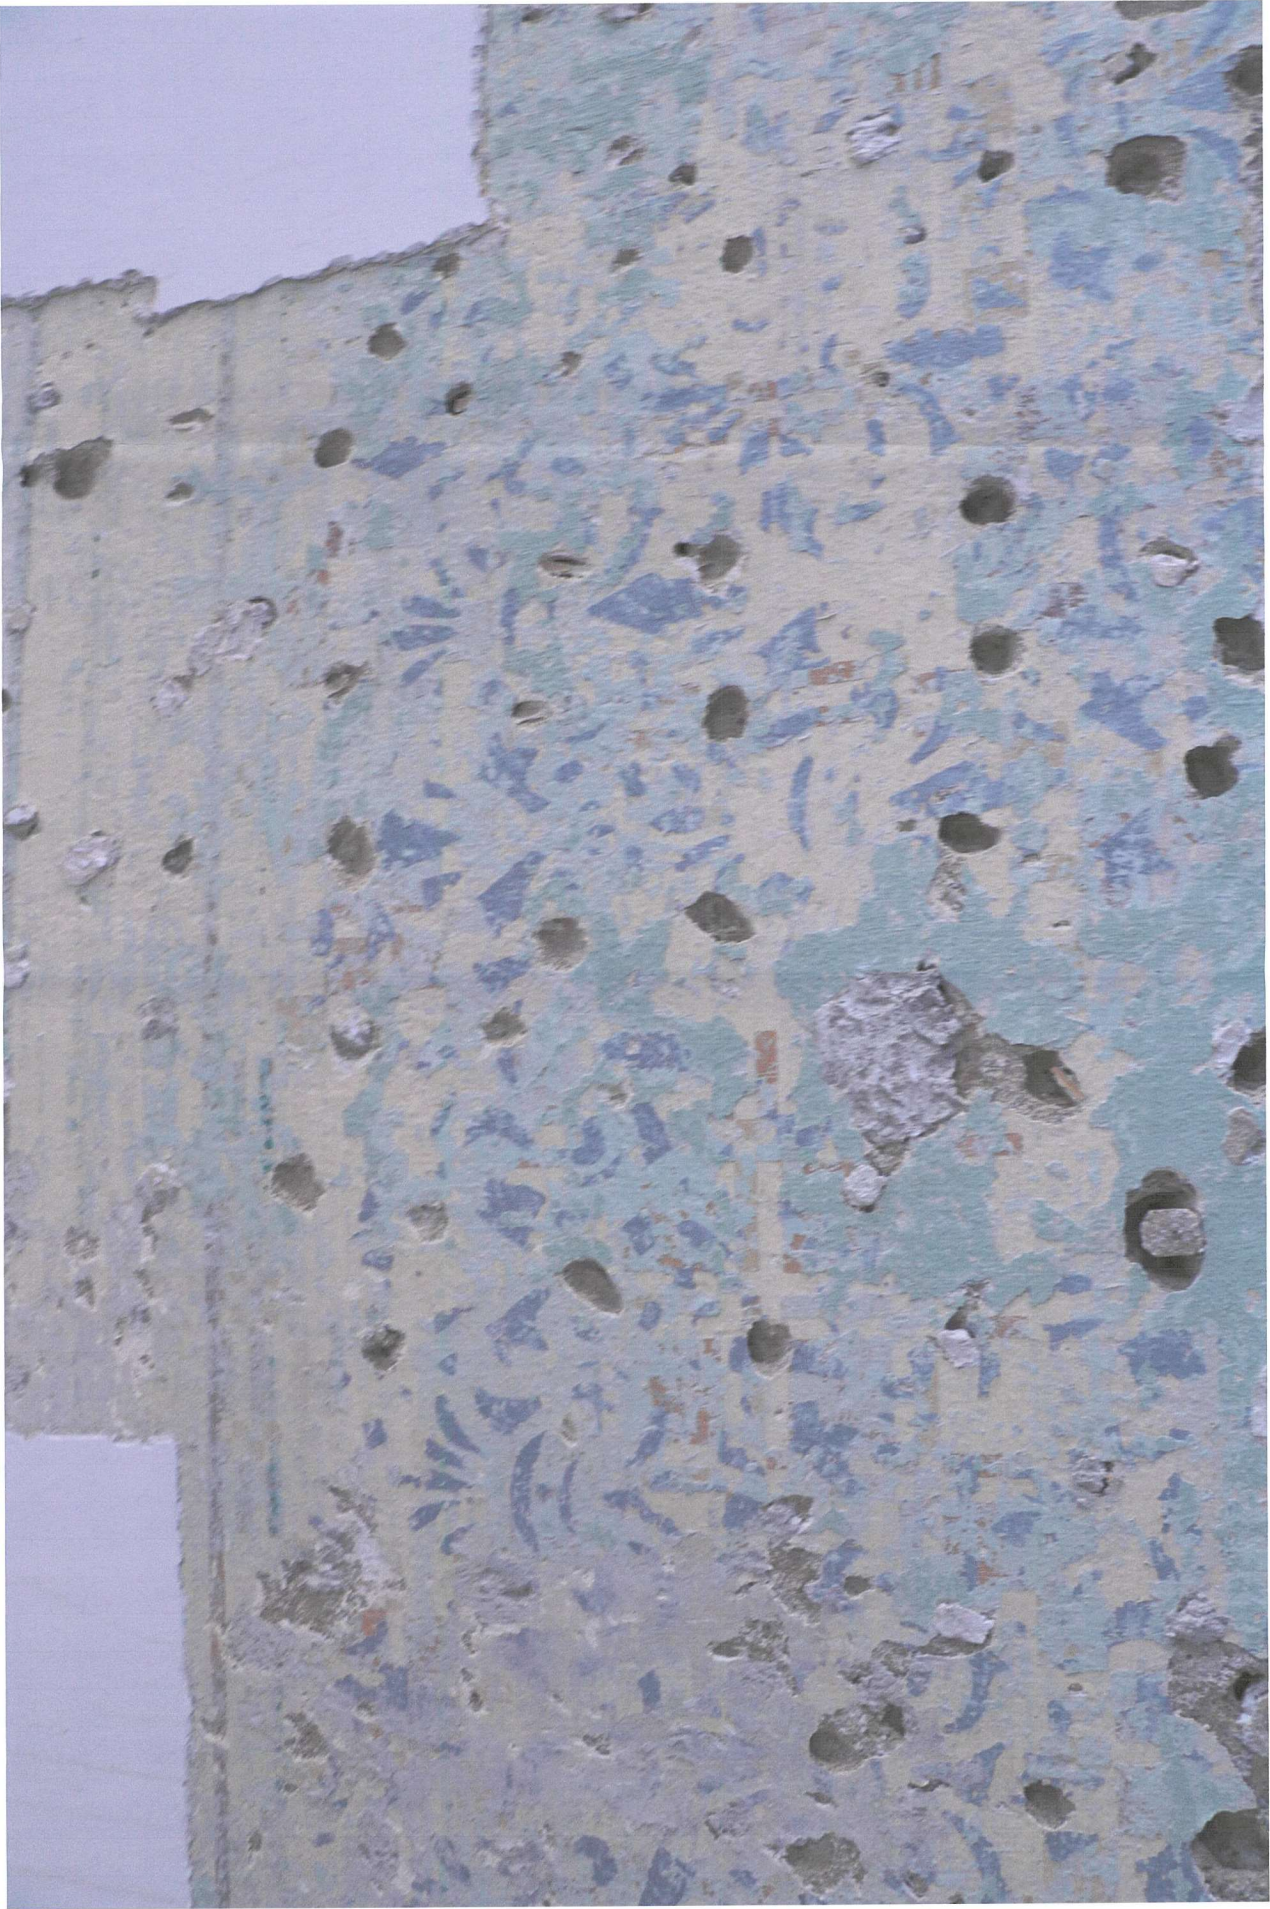
Fot. 5 Patalpa Nr. 16 Sienos puošybos atodanga (10 sluoksniš)

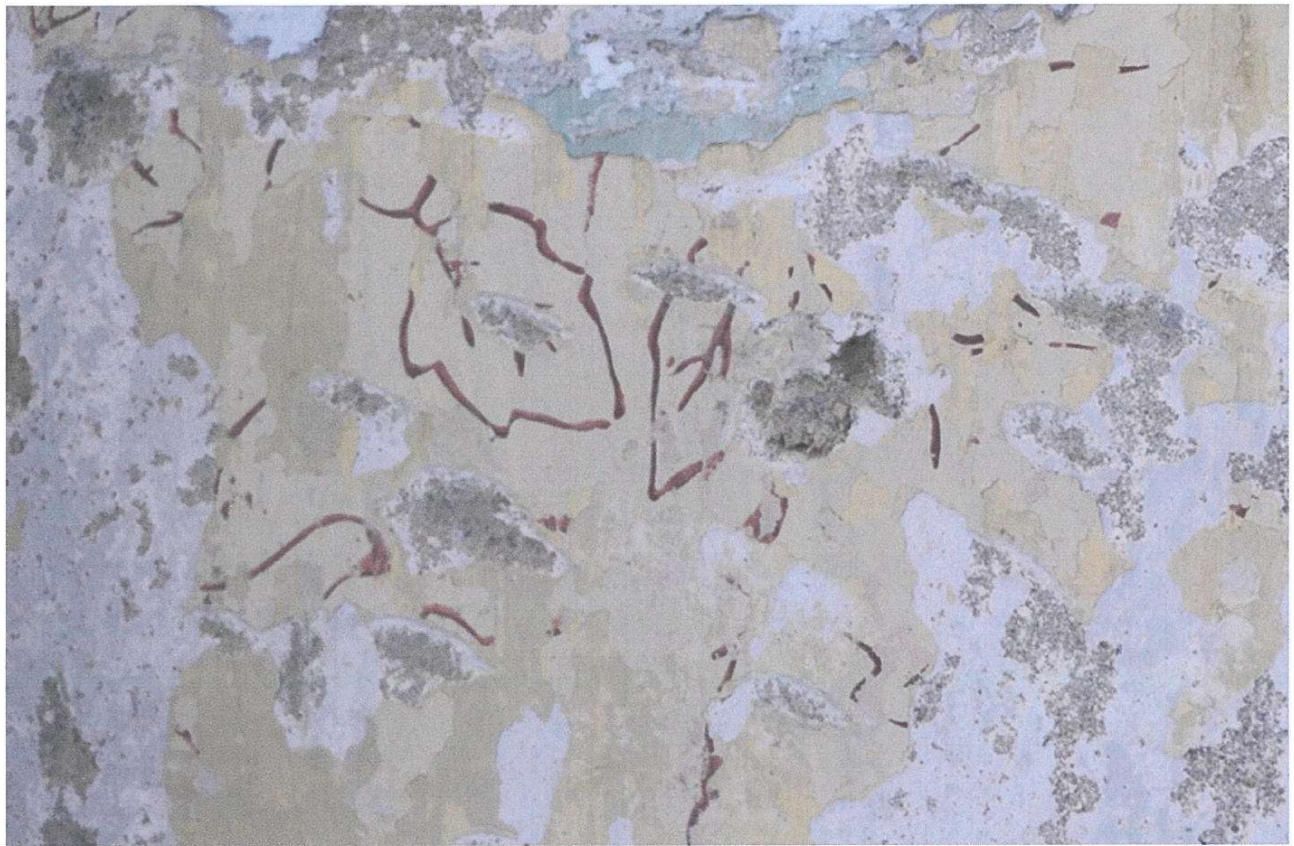
Fot. 6 Patalpa Nr. 16 Sienos puošybos atodanga (8 sluoksnis)

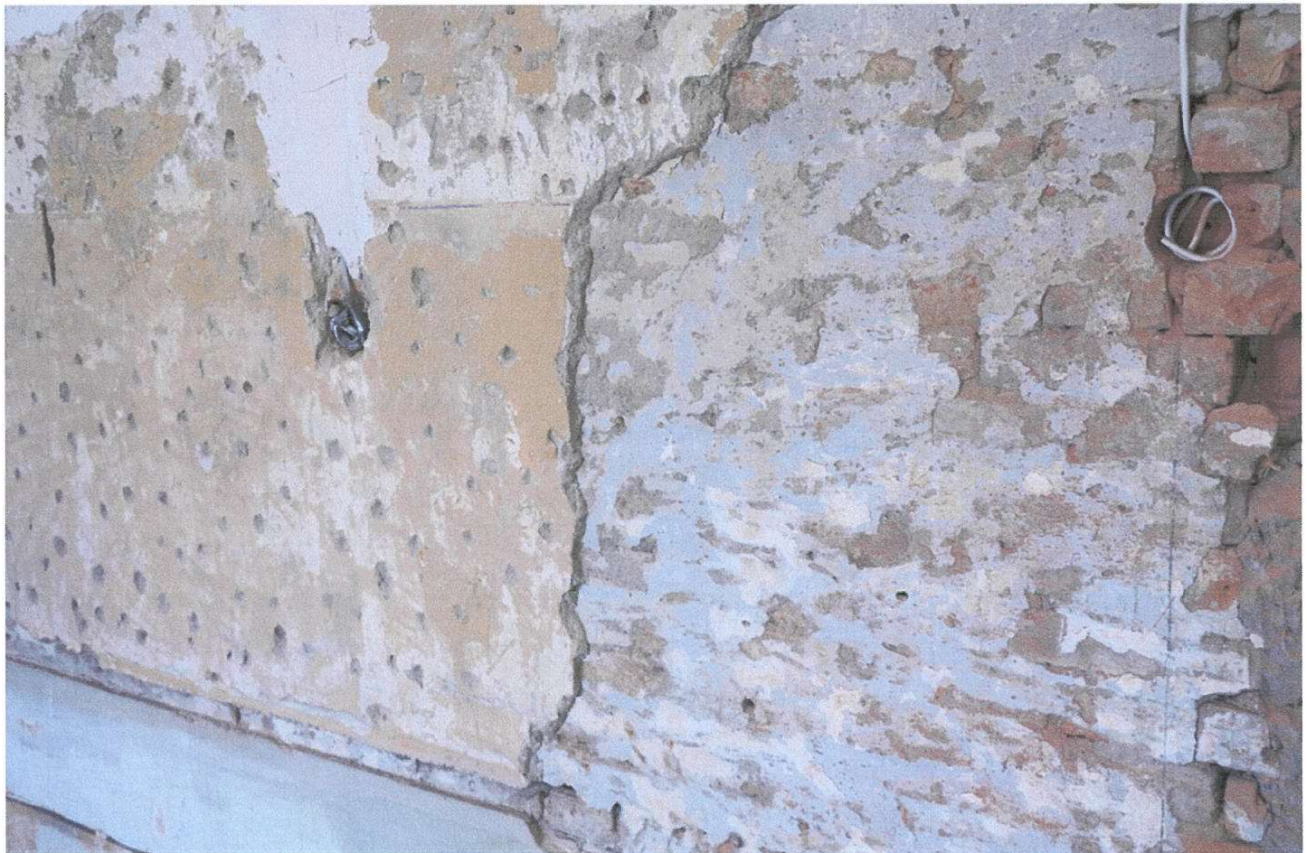
Fot. 7 Patalpa Nr. 16 Dažytų plytų atodanga (1-3 sluoksniai)

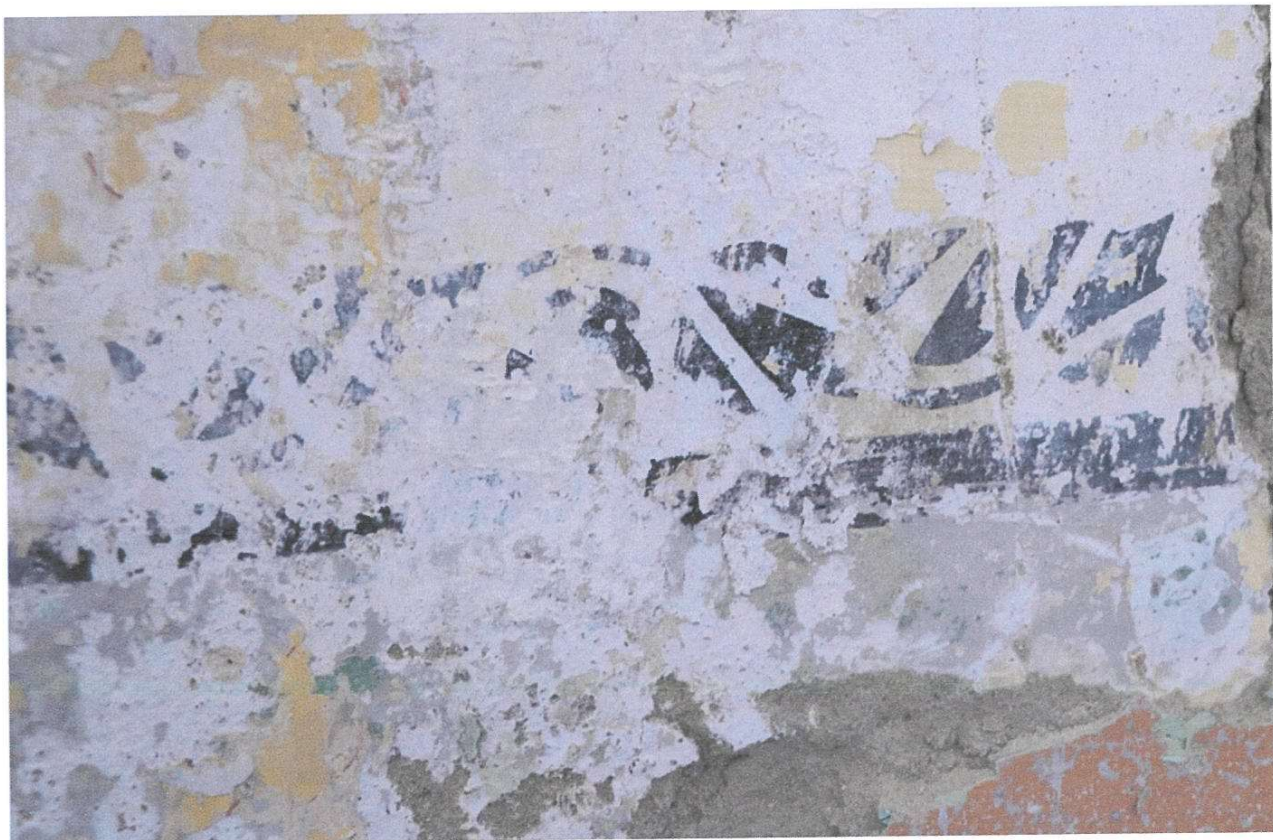
Fot. 8 Pirmas aukštas, patalpa Nr. 17 Sienos puošybos fragmentas

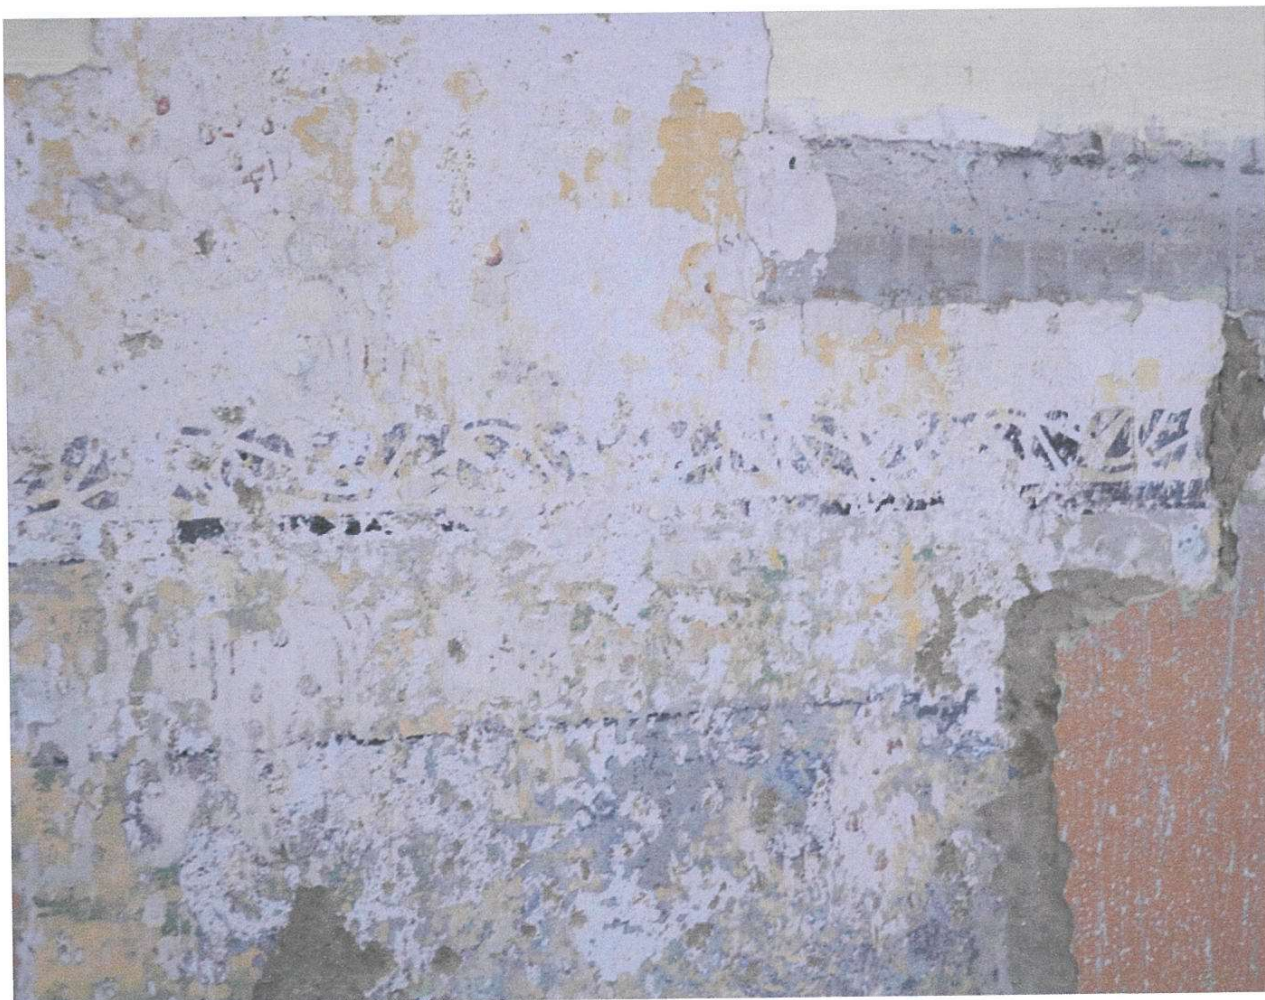
Fot. 9 Pirmas aukštas, patalpa Nr. 17 Sienos puošybos fragmentai

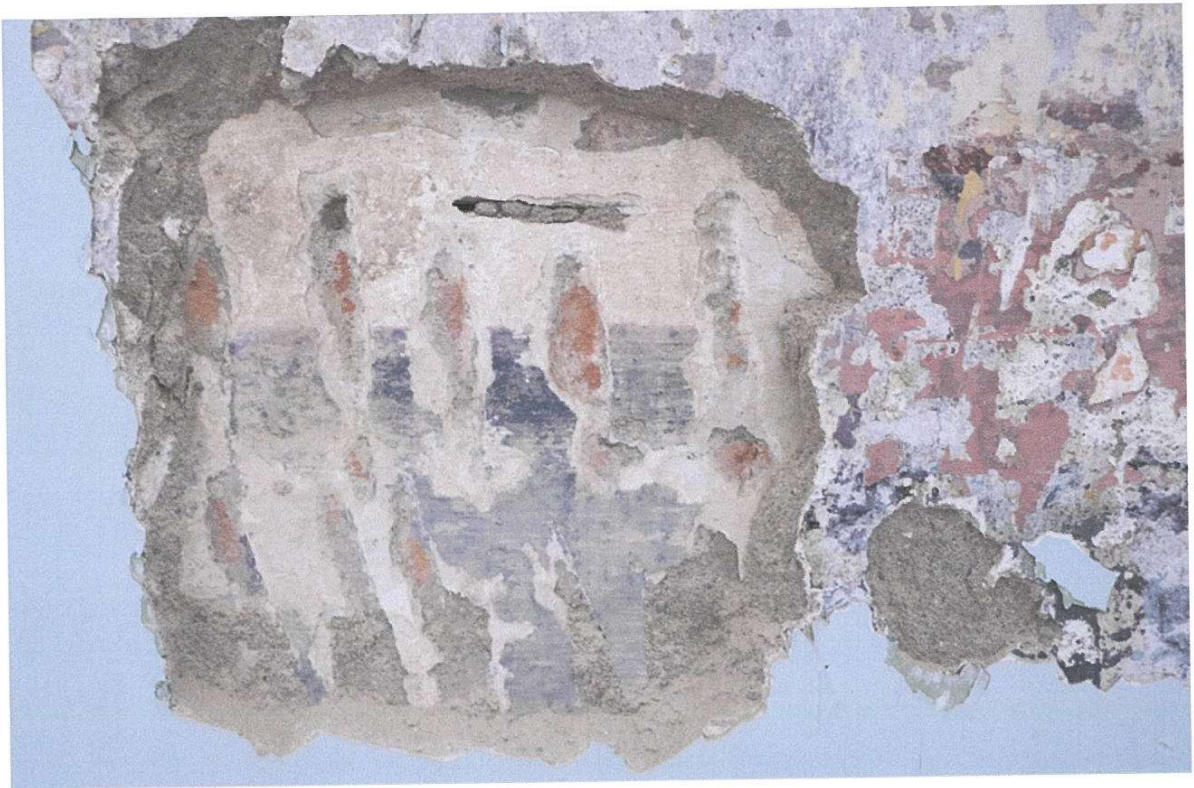
Fot. 10 Trečias aukštas, patalpa Nr. 3-3 Pirminių dažytų sluoksnių ant mūro atodanga

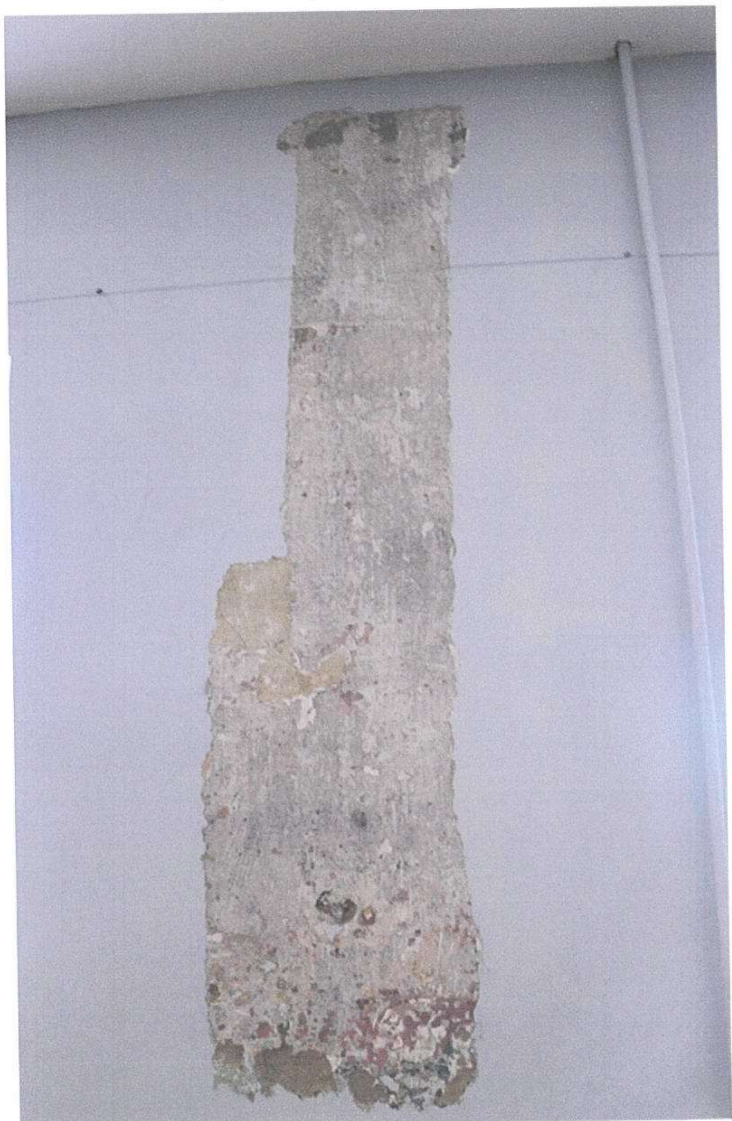
Fot. 11 Trečias aukštas, patalpa Nr. 3-3 Pirmo sluoksniu ant tinko atodanga

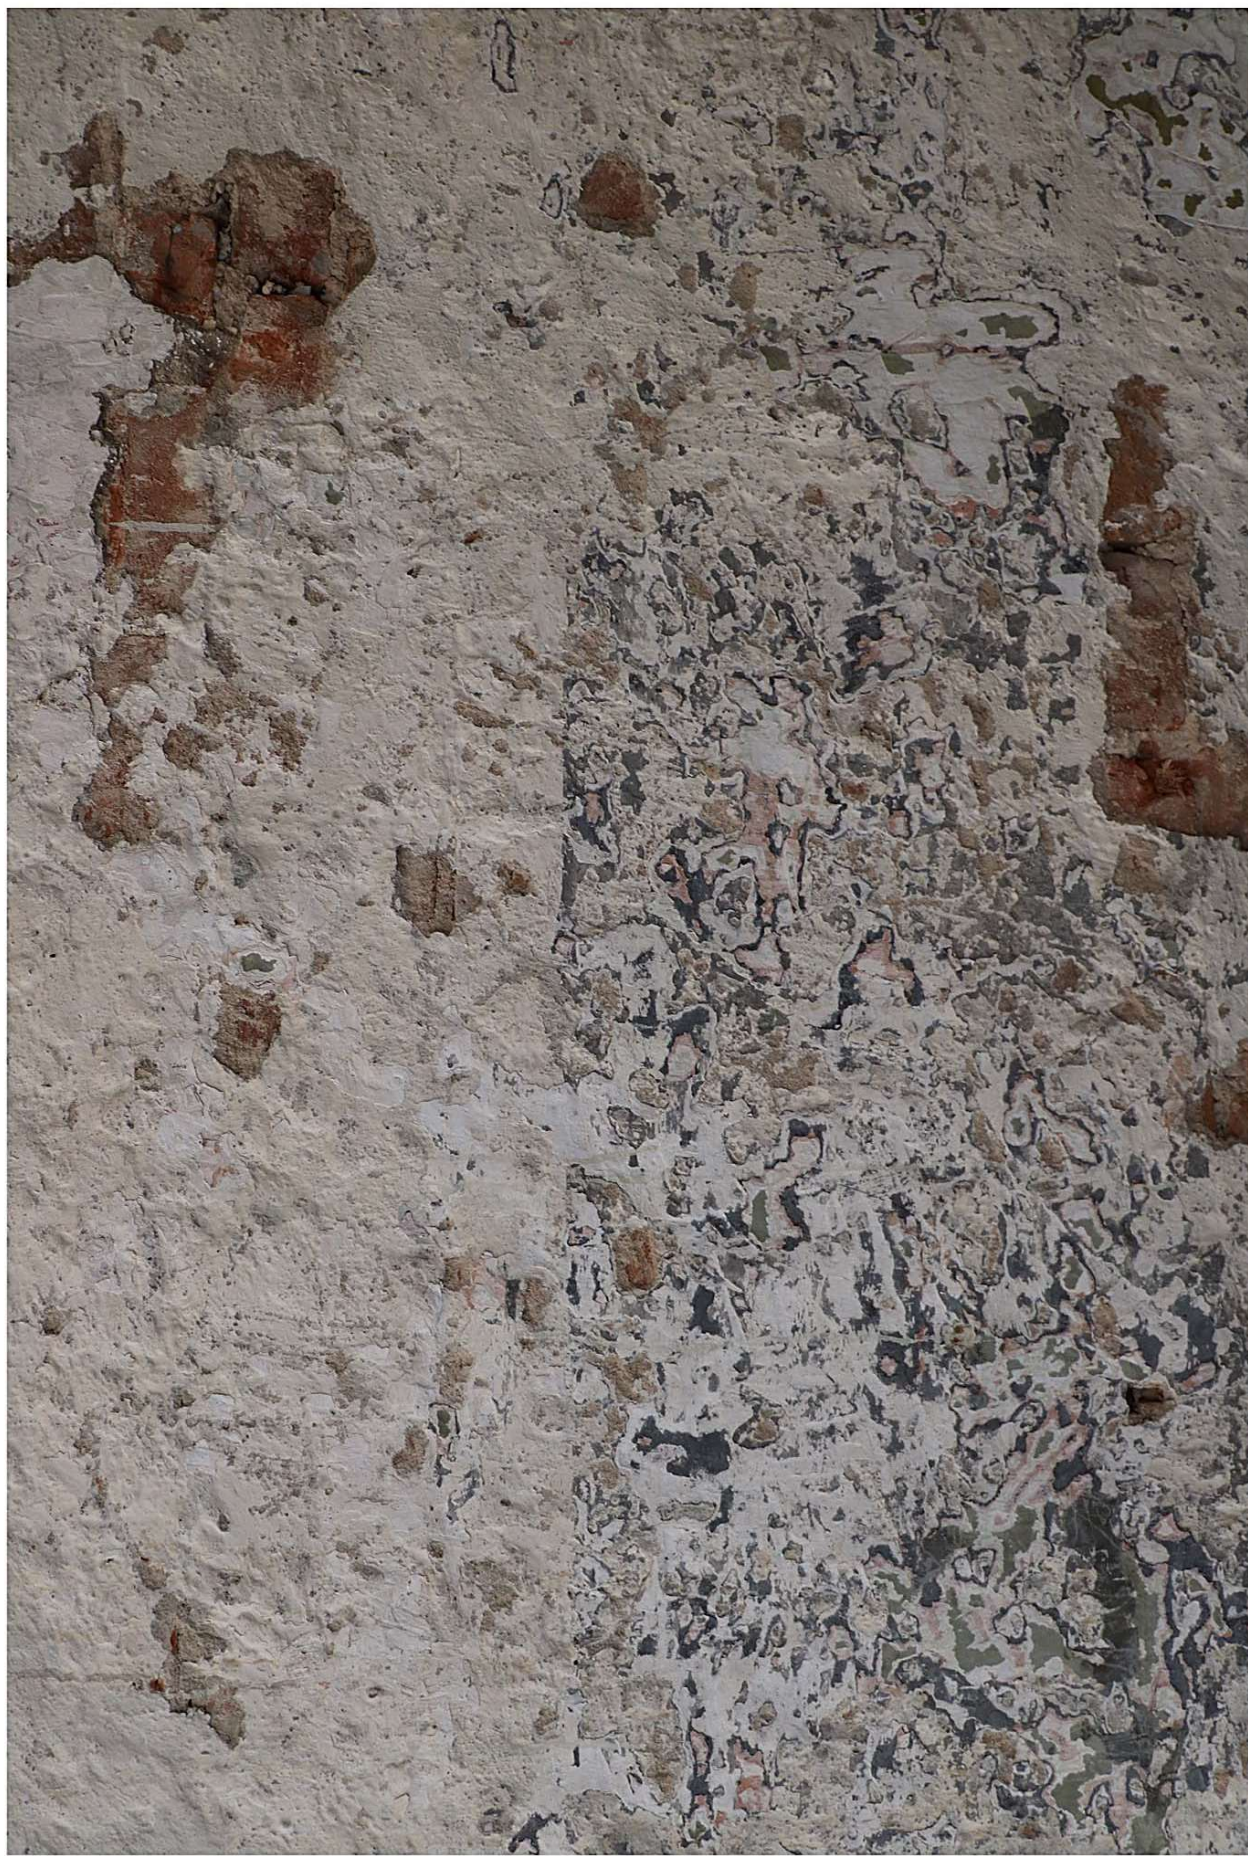
Fot. 12

Antras aukštas, patalpa Nr. 2-4

Pirminių dažytų sluoksnių ant mūro atodanga

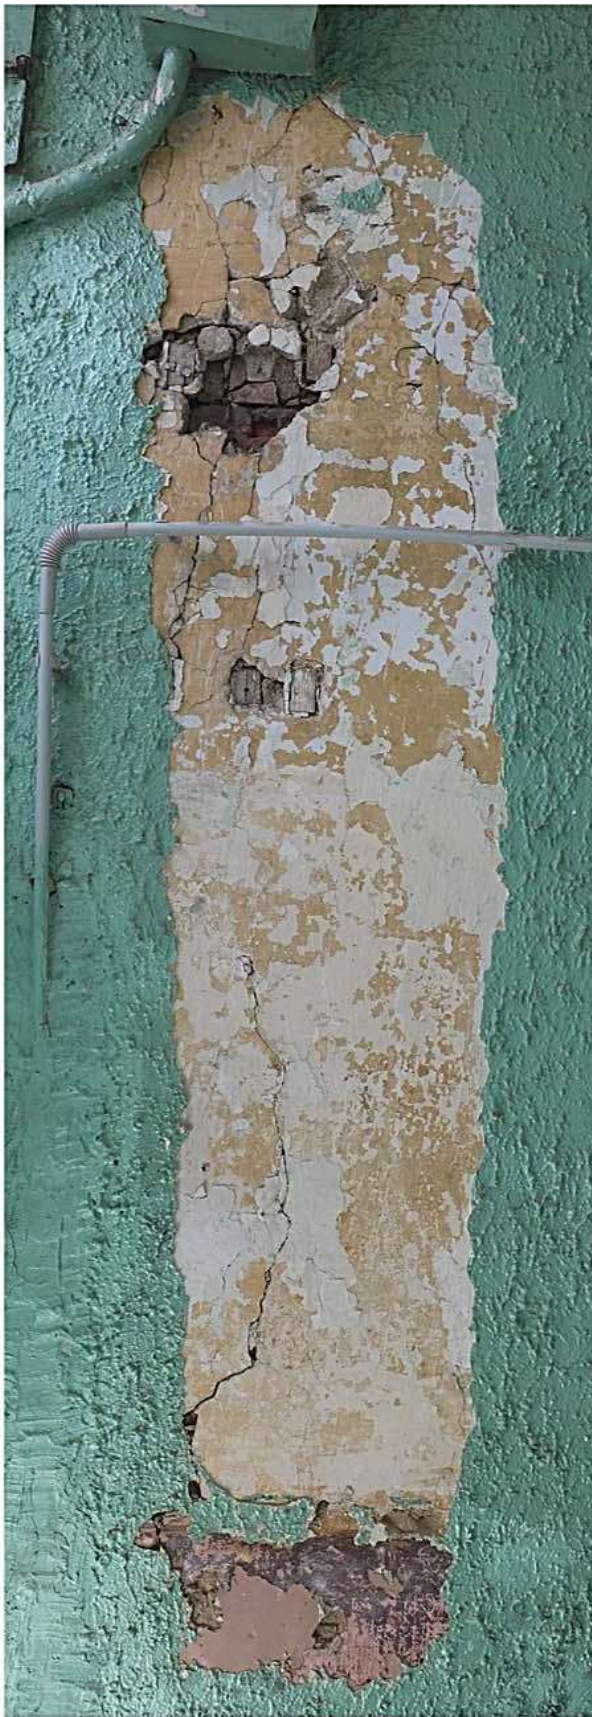
Fot. 13 Antras aukštas, patalpa Nr. 2-1 (laiptinė)
Ankstyviausio sluoksnio atodanga

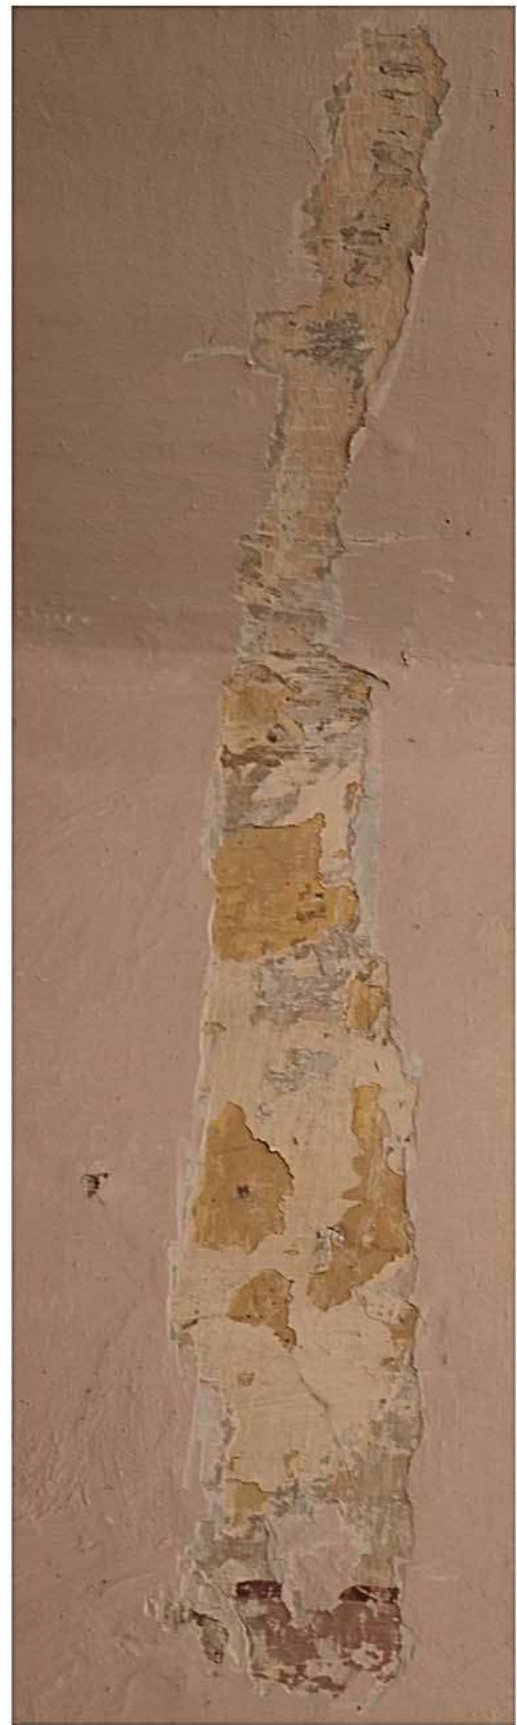
Fot. 14 Trečias aukštas, patalpa Nr. 3-2
Ankstyviausio sluoksnio atodanga

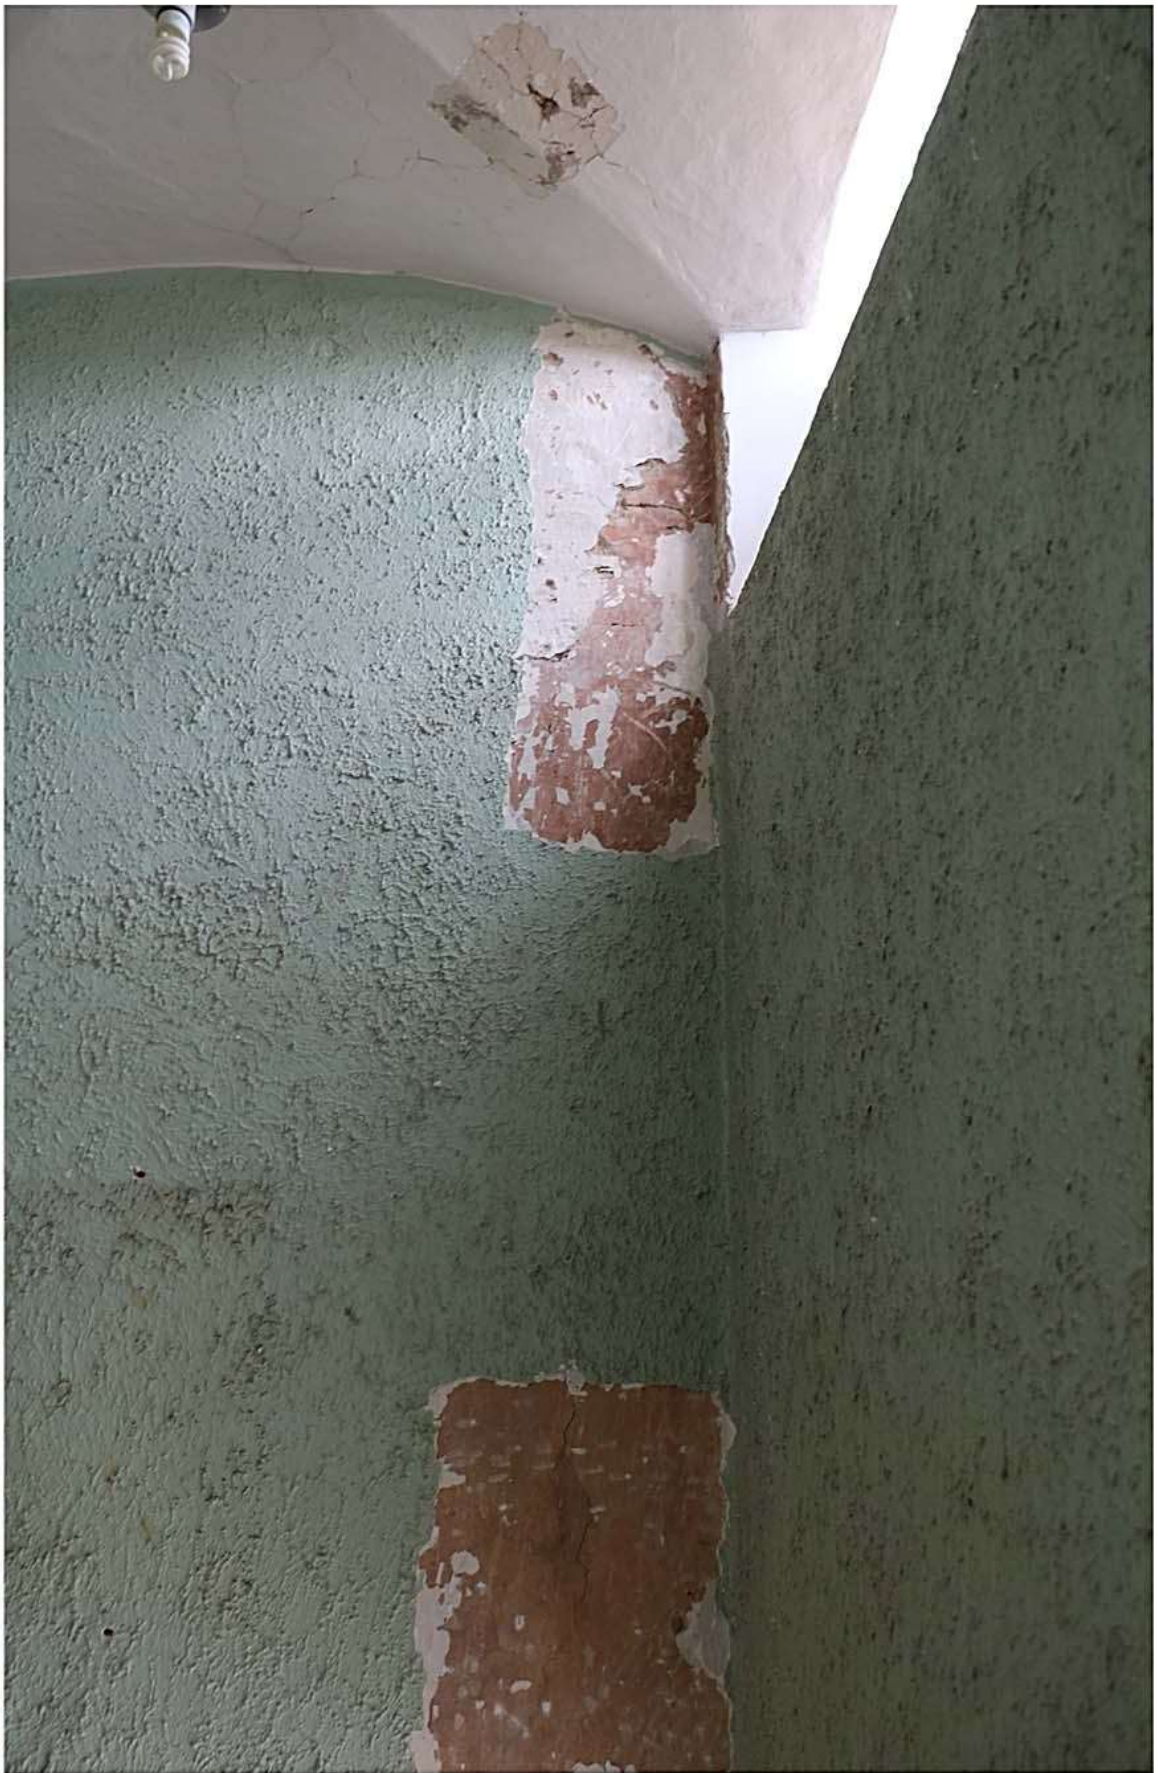
Fot. 15 Trečias aukštas, patalpa Nr. 3-6 Ankstyviausio sluoksnio atodangos

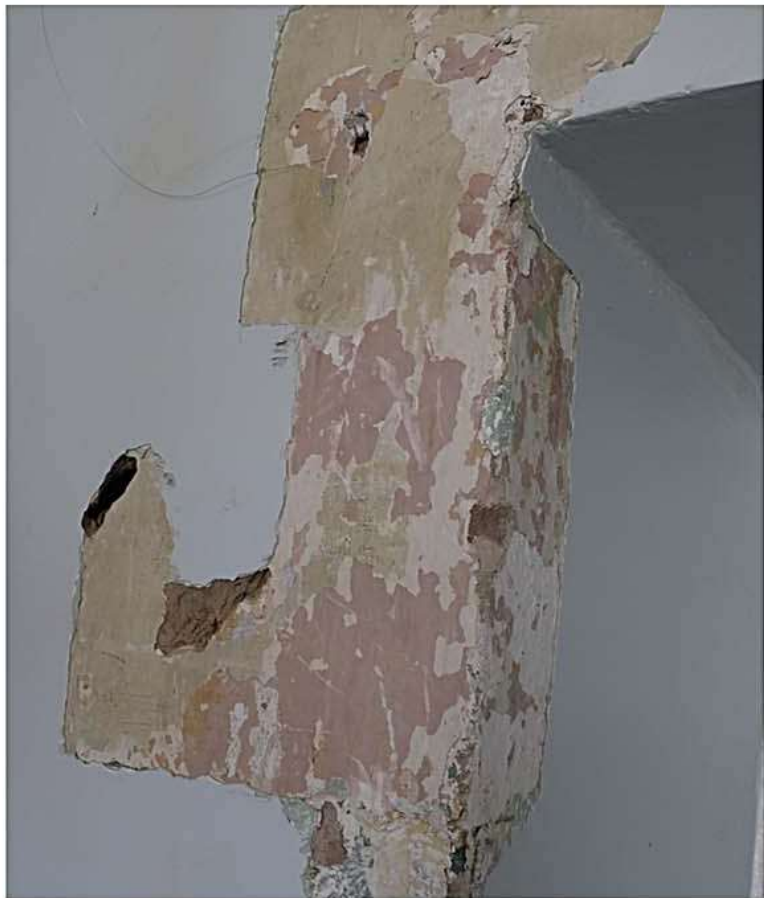
Fot. 16 Trečias aukštas, patalpa Nr., 3-3 Atodangos sienoje
