Kultūros paveldo objekto duomenys	Pastatų komplekso, vad. Tauragės pilimi (unikalus kodas kultūros vertybių registre 1665), pietrytinis korpusas (unikalus kodas kultūros vertybių registre 23212)
Projekto pavadinimas	Pastatų komplekso, vad. Tauragės pilimi (unikalus kodas kultūros vertybių registre 1665), pietrytinio korpuso (unikalus kodas kultūros vertybių registre 23212) S. Dariaus ir S. Girėno g. 5, Tauragėje, tvarkybos darbų (konservavimas, restauravimas) projektas
Statytojas (užsakovas)	Tauragės rajono savivaldybės administracija Biudžetinė įstaiga. Respublikos g. 2, LT-72255 Tauragė Tel.: (8 446) 62 810, 55 344 Faks. (8 446) 70 801 El. paštas: savivalda@taurage.lt
Projekto rengimo data	2020-02
Projekto numeris	AT-17AD-1060-TvDP
Bylos žymuo	TvDP
Bylos laidos žymuo	0

AIŠKINAMASIS RAŠTAS

1. Projektuojamas statinys: Tauragės pilies pietrytinis korpusas.

2. Tvarkybos rūšys: konservavimas, restauravimas.

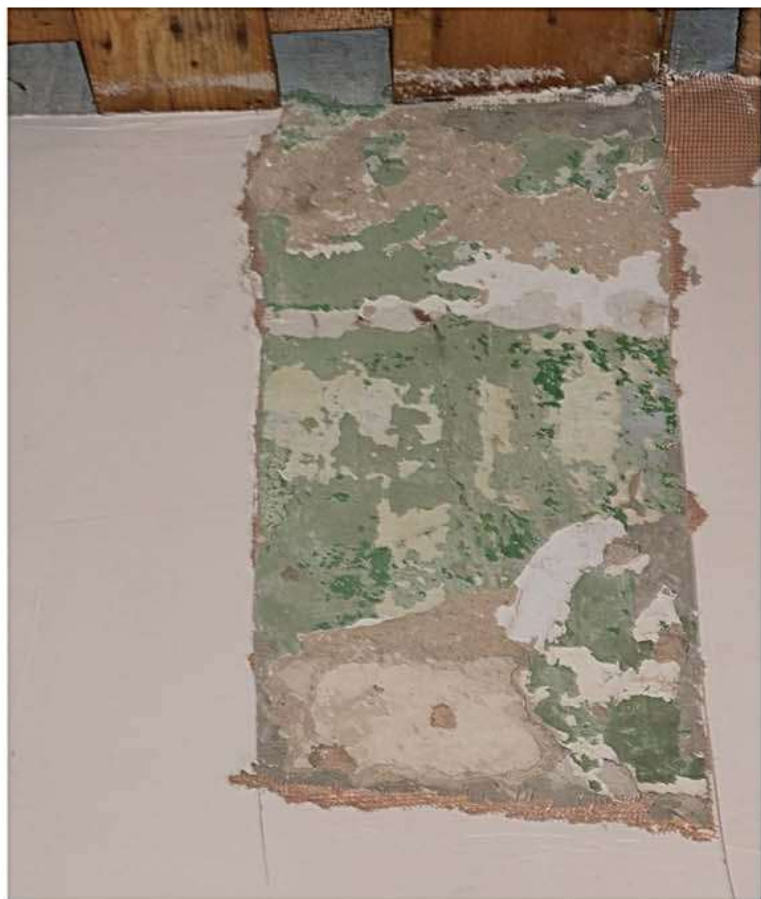
Fot. 17 Antras aukštas, patalpa Nr., 2-3 Atodanga sienos viršutinėje dalyje

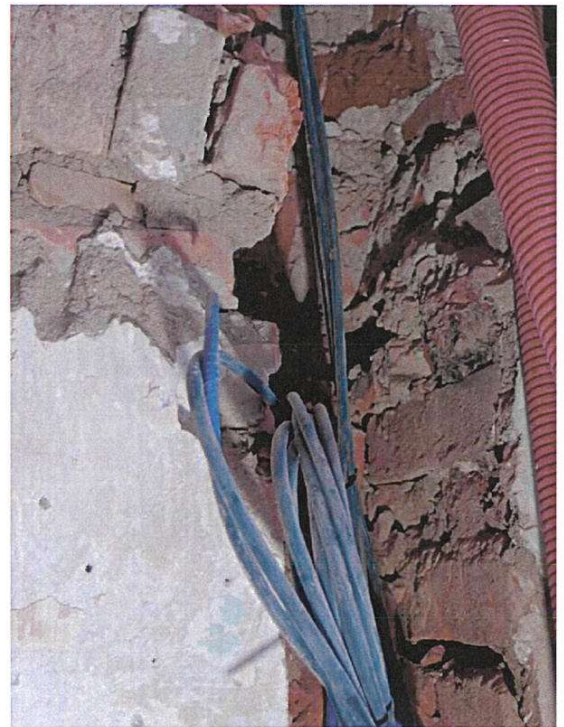
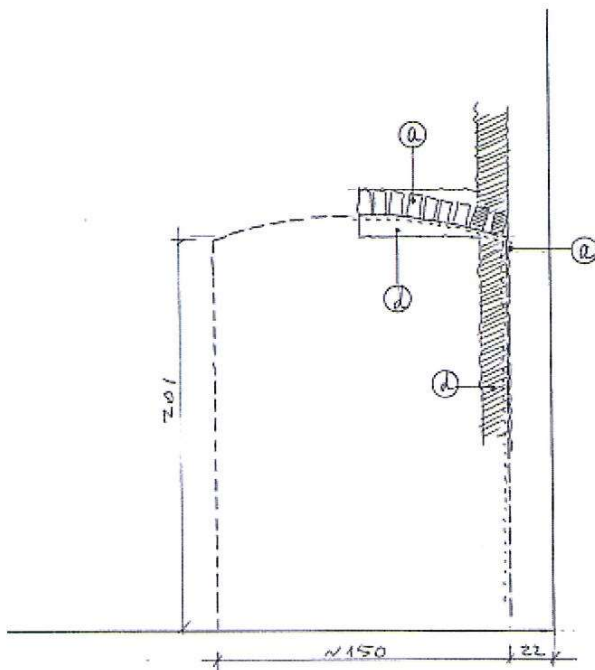
104a. Niša

- a) 72 cm nuo sienos dešinėje atsidengė namo statybos meto mūru formuotas angokraštis ir sąramos fragmentas. ant sąramos plytų paviršiaus dažymo kalkėmis pėdsakai
- b) Dešinėje nuotraukoje matome apkapotas nišos galinės sienutės plytas – niša buvo kitoje sienos pusėje, galinė sienutė pusės plytos storio
- c) Galinės sienutės plytos aptašytos – sienutė išardyta kažkada anksčiau - gali būti, kad kurį laiką šioje vietoje buvo anga.
- d) anga užmūryta dviem pusės plytos sienutėmis naudojant pilkšvą kalkinį skiedinį.

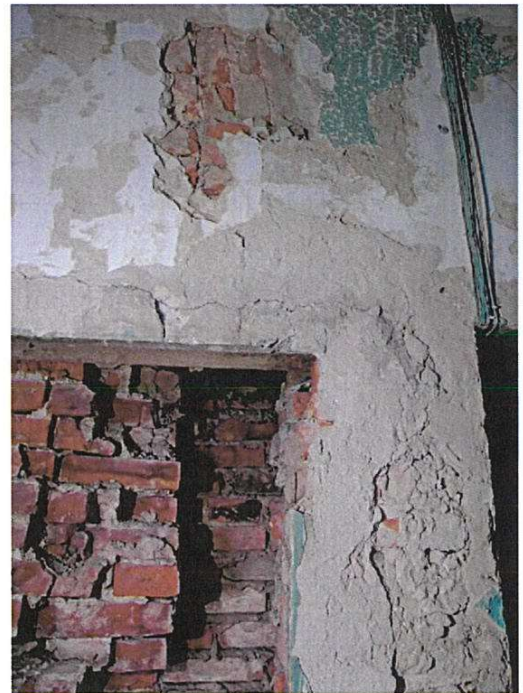
113. Durų anga (apie 1886 m.)

- a) Dabartinė durų anga ir niša formuotos mūru skirtinu vienam iš XXa. II pusės pertvarkymų
- b) 54 cm virš durų angos, tame pat aukštyje kaip 106, 114 atsidengė pirminiu mūru formuotos sąramos ir kairiojo angokraščio fragmentas.
- c) XXa. II pusėje iškirstos nišos dugne matosi kairiojo angokraščio tęsinys. Anga plėtėja paviršiaus kitoje sienos pusėje link.

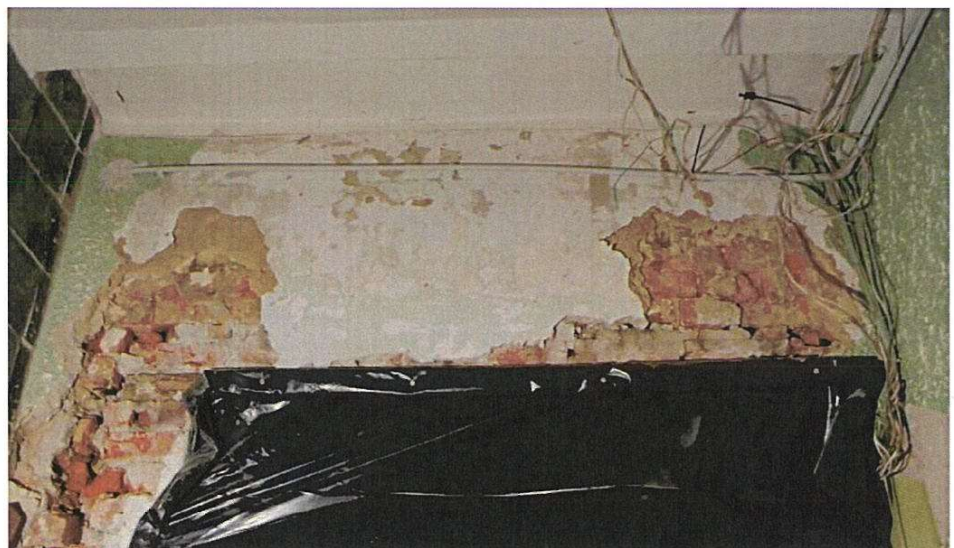
116. Durų anga

- a) Virš dabartinės durų angos, tame pat aukštyje kaip 118a užčiuoptas pirminės sąramos fragmentas – šioje vietoje buvo pastato statybos metu formuota durų anga
- b) Po sąrama durų angos užmūrijimo meto mūras iš raudonų plytų
- c) Ant mūrų „a ir b“ labai plonas užtrynimo sluoksnelis viena laikis su mūru „b“ – siena iki šio laiko buvo netinkuota

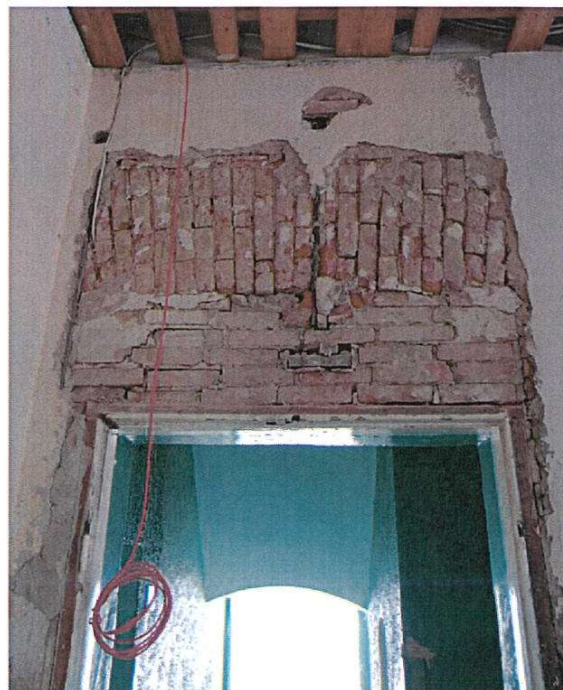
- a) Dabartinė durų anga suformuota rekonstrukcijos, kai buvo mažinama pirminė, pastato statybos metu formuota anga. Mūras virš angos iš raudonų plytų, tuščiaviduris, susideda iš dviejų pusės plytos storio sienučių. Rištas smulkiagrūdžiu rusvai pilkšvu skiediniu. Tokiu pat skiediniu užtrintas ir sienos paviršius
- b) 6 plytų eilės virš dabartinių durų angos atsidendę pirminė pastato statybos metu formuota durų sąrama. Sąramos aukštis 2 plytos.
- c) Abiejose pusėse liko pirminių angokraščių fragmentai, ypač gerai išlikęs dešinysis angokraštis. Kairysis angokraštis šioje sienos pusėje 10 cm nuo sienos kairėje, angos plotis buvo 162 cm.

- d) Tik tinkas „c“ rastas ant sąramos „b“ mūro paviršiaus, ankstesnio tinko ar dažymo pėdsakų nerasta – siena užtrinta ir pabaltinta rekonstrukcijos, kai buvo sumažinta durų anga, metu.

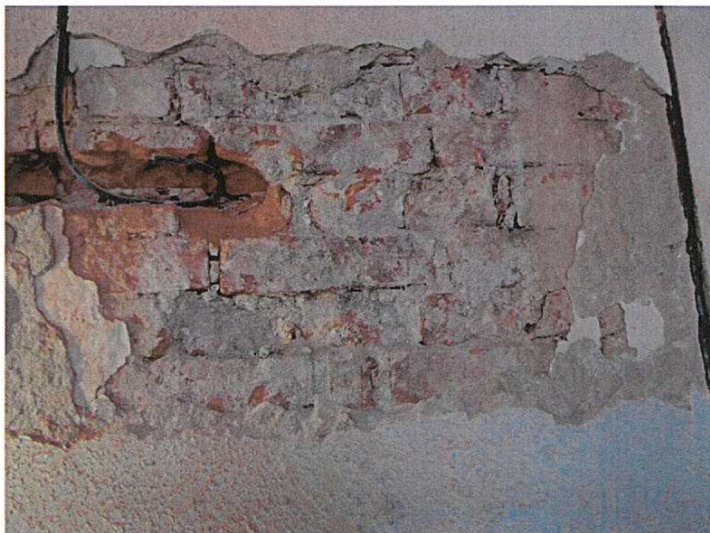
204. Durų anga (apie 1886 m.).

- a) Išliko abu angokraščiai ir sąrama. Angos plotis 148 cm, aukštis 283 cm, kairysis angokraštis 44 cm nuo durų angos 205 dešinio angokraščio.
- b) Mūras dengiantis angą iš dviejų pusės plytos storio sienučių, iš raudonų plytų kaip „a“, rištas smulkiagrūdžiu rusvai pilkšvu skiediniu. Tokiu pat skiediniu užtrintas ir sienos paviršius
- c) Tik tinkas „b“ rastas ant sąramos „a“ mūro paviršiaus, ankstesnio tinko ar dažymo pėdsakų nerasta – siena užtrinta ir pabaltinta rekonstrukcijos, kai buvo užmūryta pirminė durų anga metu.

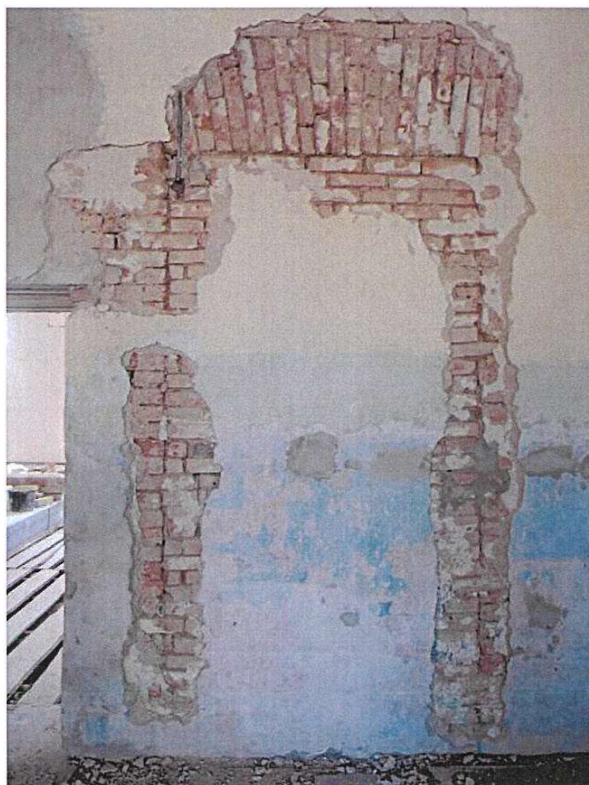
205. Durų anga (XXa.).

- a) Anga iškirrsta vieno iš XX a. pertvarkymų metu, sąrama pakeista 2019m.

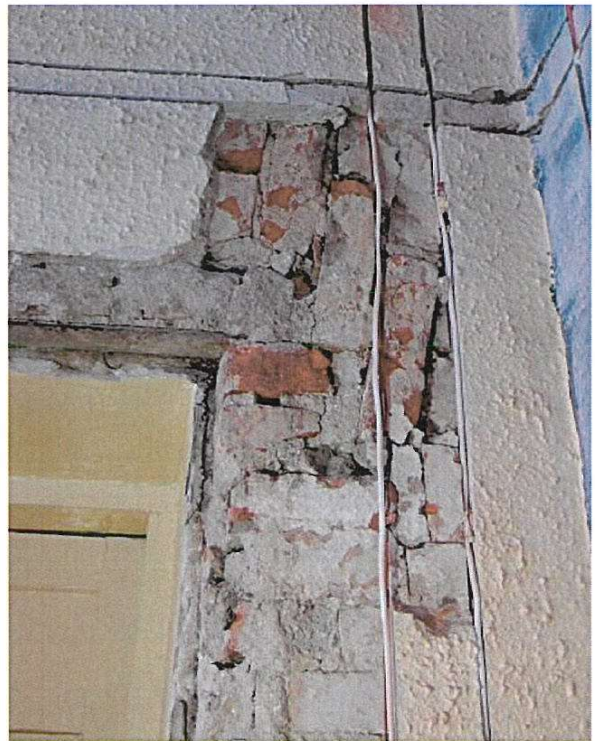
210. Durų anga (apie 1886 m.).

- a) Atidengtas pirminės sąramos mūro fragmentas. Angos viršus buvo kaip 209, durų anga įkomponuota kaip 201. Išliko didžioji dalis pirminės sąramos.
- b) Paskutinį kartą angos forma koreguota įrengiant sceną.

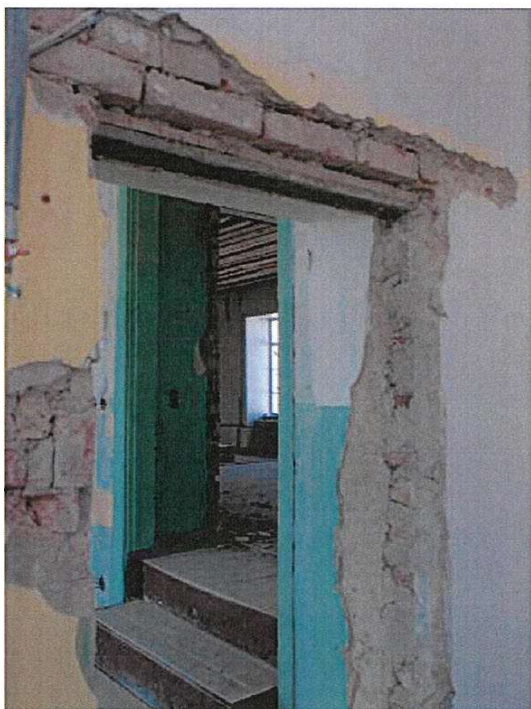
215. Durų anga (XXa.).

a) Anga iškirsta vieno iš XX a. vid. remontų metu

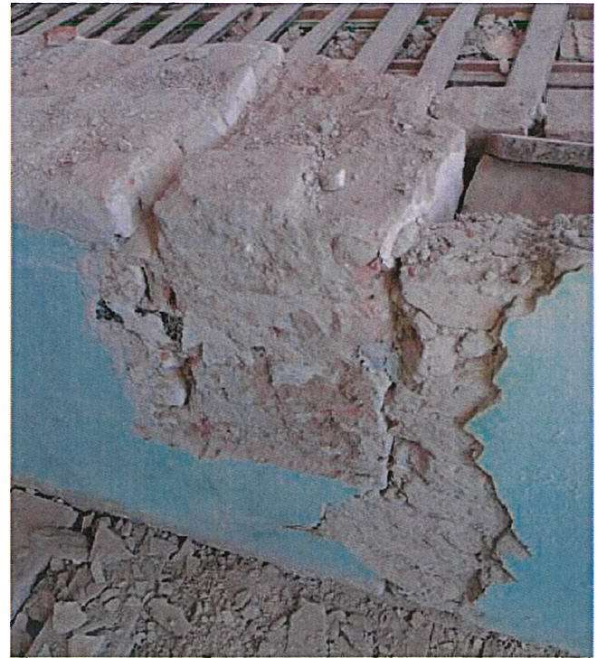
217. Durų anga (apie 1886 m., XXa.pr., XXa.vid.).

a) Dabartinė anga perdengta metaline sąrama, skirtina vienam iš XX a. II pusės pertvarkymų. Angos plotis 220 cm, dešinysis angokraštis 61 cm nuo sienos dešinėje, angos aukštis 103 cm, jos apačia apie 84 cm nuo grindų. Suformuota XX a. II pusėje.

e) Sprendžiant iš pirminio, pastato statybos meto angokraščio „c“ ir jo vietos plane, šioje vietoje būta pirminės durų angos su horizontalia sąrama kaip 218, 221 ir kt. Pirminės durų angos buvo išdėstytos amfiladine tvarka, netoli sienos su langais.

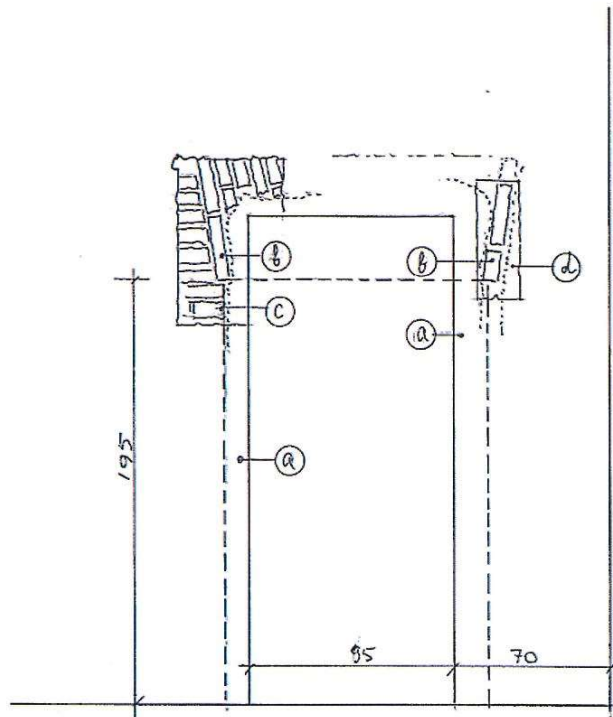
228. Durų anga (apie 1886 m.). Bendras vaizdas

- a) Dabartinės durys įstatytos vieno iš XX a. II pusės remontų metu
- b) Namų statybos metu formuotos sąramos žemutinių plytų likučiai. Maždaug pusė sąramos mūro aukščio iškapota aukštinant durų angą
- c) Namų statybos metu formuoto angokraščio fragmentas
- d) Dūmų kanalas?

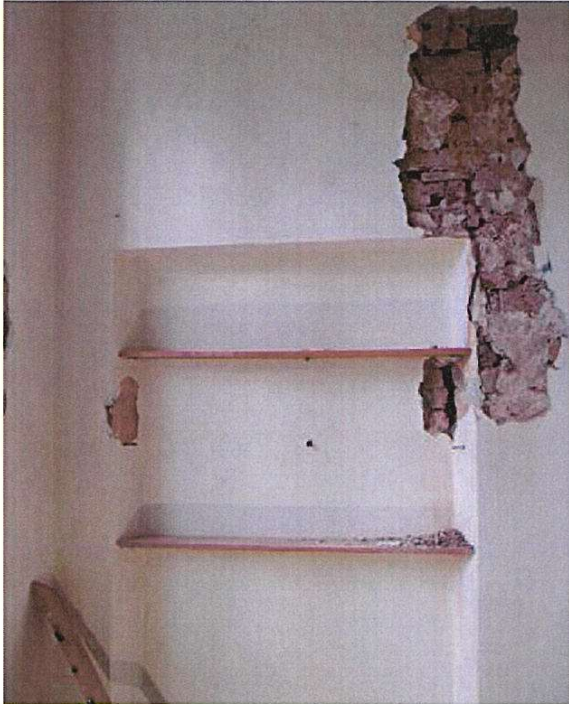
301. Durų anga (XXa.pr.)

- a) Ant mūro dažymo kalkėmis likučiai kaip ir kituose aukštuose. Raudonų plytų mūras rištas pilkšvu smulkiagrūdžiu skiediniu
- b) Virš angos nėra mūrinės sąramos, angokraštį formuoja kiek įžambiai mūrytos plytos ar plytų gabalai rišti baltu rupoku skiediniu. Ant angokraščio ir sienos paviršiaus atsiranda tinkas. Kairysis angokraštis 32 cm nuo sienos kairėje, angos plotis 118 cm, aukštis 201 cm
- c) Anga užmūryta raudonomis plytomis rištomis pilku smulkiagrūdžiu skiediniu. Tinkas panašus į „b“

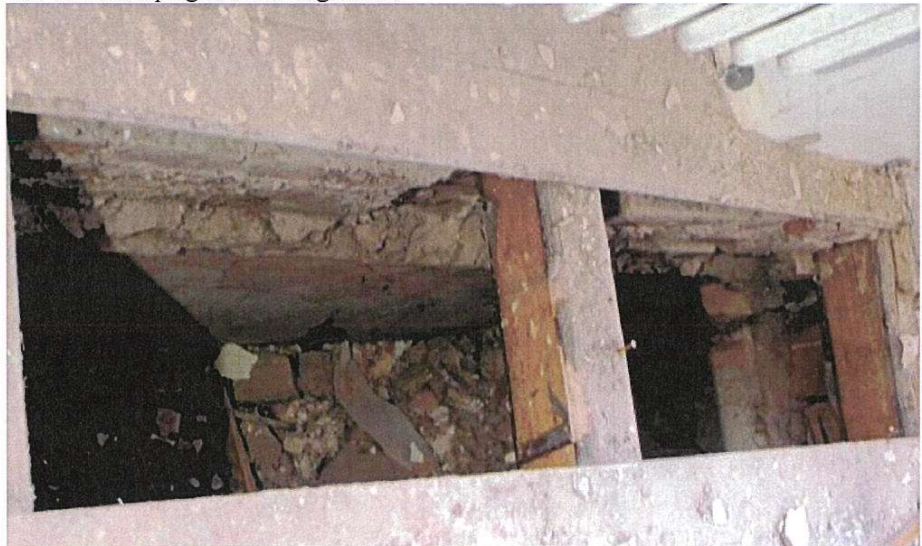
301-2. Ertmės po grindimis fragmentas

- d) Tarp trečio aukšto grindų ir skliauto virš antro aukšto patalpos apie 2 m aukščio ertmė. Ertmės sienos tinkuotos. Skliautas antro aukšto patalpoje šiek tiek dengia lango viršų – pirminė perdanga medinė, buvo tame pat lygyje kaip dabartinė, skliautas išmūrytas XXa.pradžioje(?). Apatinės patalpos pažeminimo priežastis neaiški.

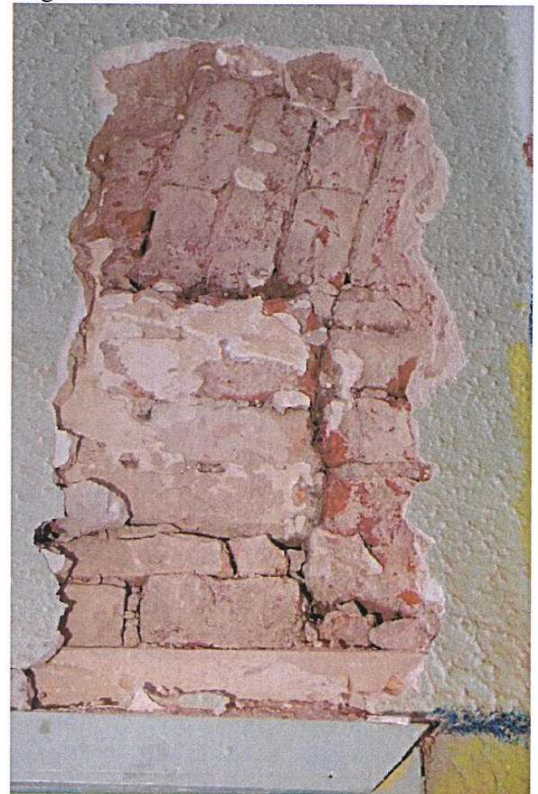
320-1. Durų anga. Mūrinės ir medinės sąramų fragmentai

- a) Dabartinė anga 103 cm pločio, 215 cm aukščio, 20 cm nuo sienos dešinėje
- b) Virš angos medinė sąrama
- c) Medinė sąrama laiko kalkėmis dažytą mūrą iš raudonų plytų. Ant medienos dažymo kalkėmis pėdsakai
- d) 55 cm virš angos pirminės durų angos sąrama. Dešinysis kiek aptašytas angokraštis apie 23 cm nuo sienos dešinėje
- e) Virš medinės sąramos dvi plytų eilės be dažymo požymių. Ant šio mūro pilkšvas kalkinis tinkas skirtinas XX a. I pusei.

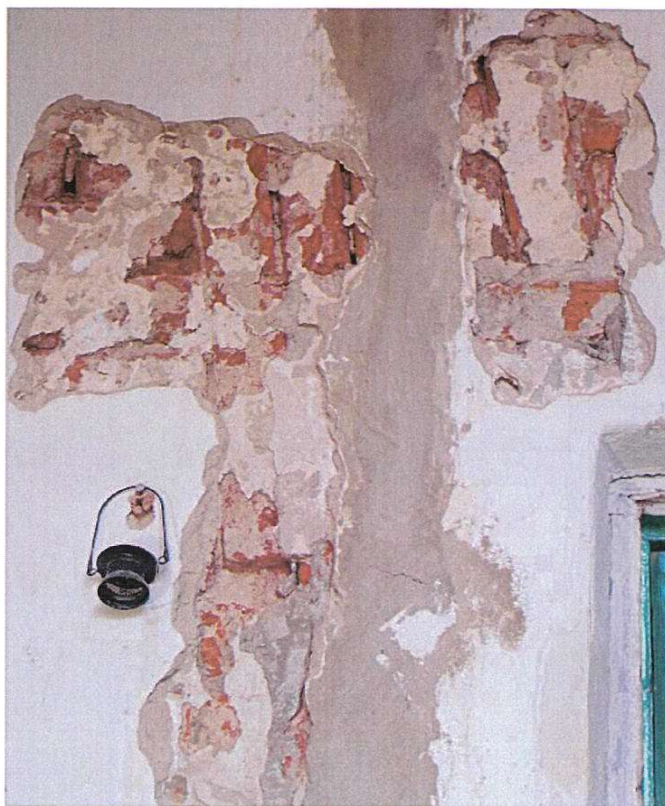
322-1. Durų anga (apie 1886m.,XXa.pr). Pirminės sąramos apačia

- a) Dabartiniai angokraščiai formuoti mūru rištu skiediniu su cementu. Skirtini XX a. II pusei. Angos plotis 96 cm, dešinysis angokraštis 54 cm nuo sienos dešinėje
- b) Performuojant angą apardyta pirminė sąrama. To meto angos aukštis buvo apie 204 cm, kairysis angokraštis 33 cm nuo dabartinio.
- c)
