Projekto dalies pavadinimas:	<p><b>Vilniaus Šventųjų Pranciškaus Asyžiečio, Bernardino Sieniečio bei Šv. Onos bažnyčių ir bernardinų vienuolyno statinių ansamblio vienuolyno pastato (u. k. KVR 17312), Vilniaus m. sav., Vilniaus m., Maironio g. 6, I aukšto galerijos (Procesijų koridoriaus) taikomųjų tyrimų ir tvarkybos (remonto, restauravimo ir konservavimo) darbų projektas</b>  <b>VIR-09/23-TPS-22-PTDP</b></p>
Statytojas:	<p><b>VšĮ „Pranciškonų namai“, Maironio g. 10, 01124 Vilnius</b>  <b>tel. + 3780 686 62211, <a href="mailto:aleksas@bernardinai.lt">aleksas@bernardinai.lt</a></b></p>
Užsakovas:	<p><b>Kultūros infrastruktūros centras, Šnipiškių g. 3, 09309 Vilnius</b></p>
<p><b>2024 m. birželio mėn.</b></p>

pagal tvarkybos darbų projektą: “Vilniaus Šventųjų Pranciškaus Asyžiečio, Bernardino Sieniečio bei Šv. Onos bažnyčių ir bernardinų vienuolyno statinių ansamblio vienuolyno pastato (u. k. KVR 17312), Vilniaus m. sav., Vilniaus m., Maironio g. 6, I aukšto galerijos (Procesijų koridoriaus) taikomųjų tyrimų ir tvarkybos (remonto, restauravimo ir konservavimo) darbų projektas”. Suderinta KPD Vilniaus teritoriniame skyriuje 2024-08-06 (Reg. Nr. 376).

**VILNIAUS ŠVENTŪJŲ PRANCIŠKAUS

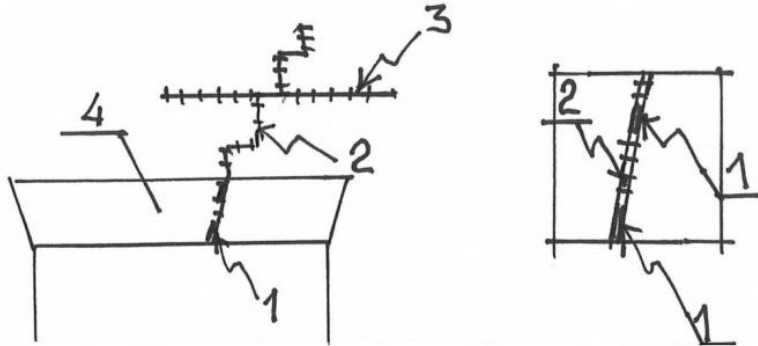
Pleištinių sąramų pleištavimo schema

Injekavimo metodas taikomas kartu su susiuvimo - armatūros įklijavimo, mūro pleištavimo, skersinio armavimo ar sluoksniuoto mūro inkaravimo metodais.

1. Metaliniai pleištukai (metalinė juosta) 2-5mm storio.

2. Plyšio injekavimas.

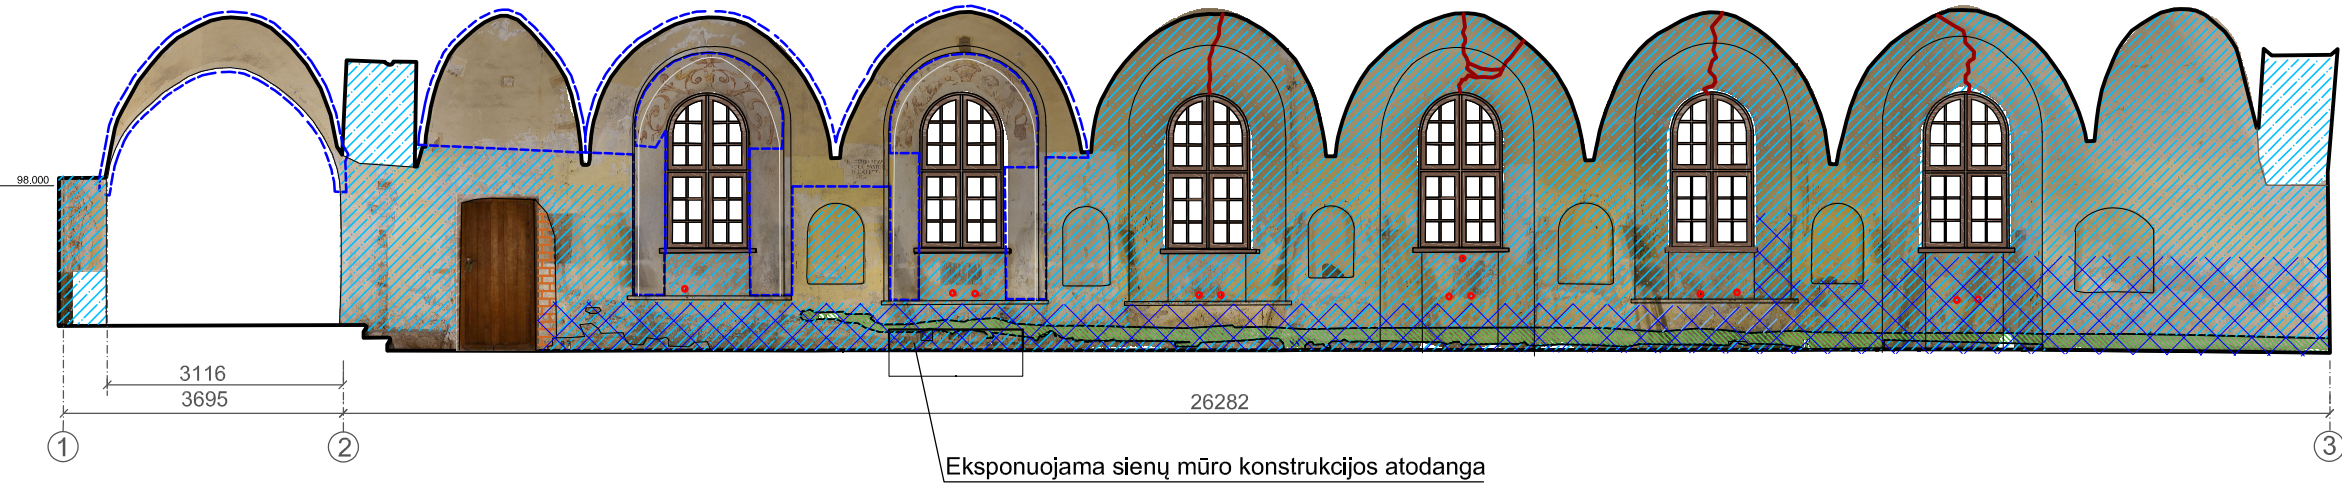
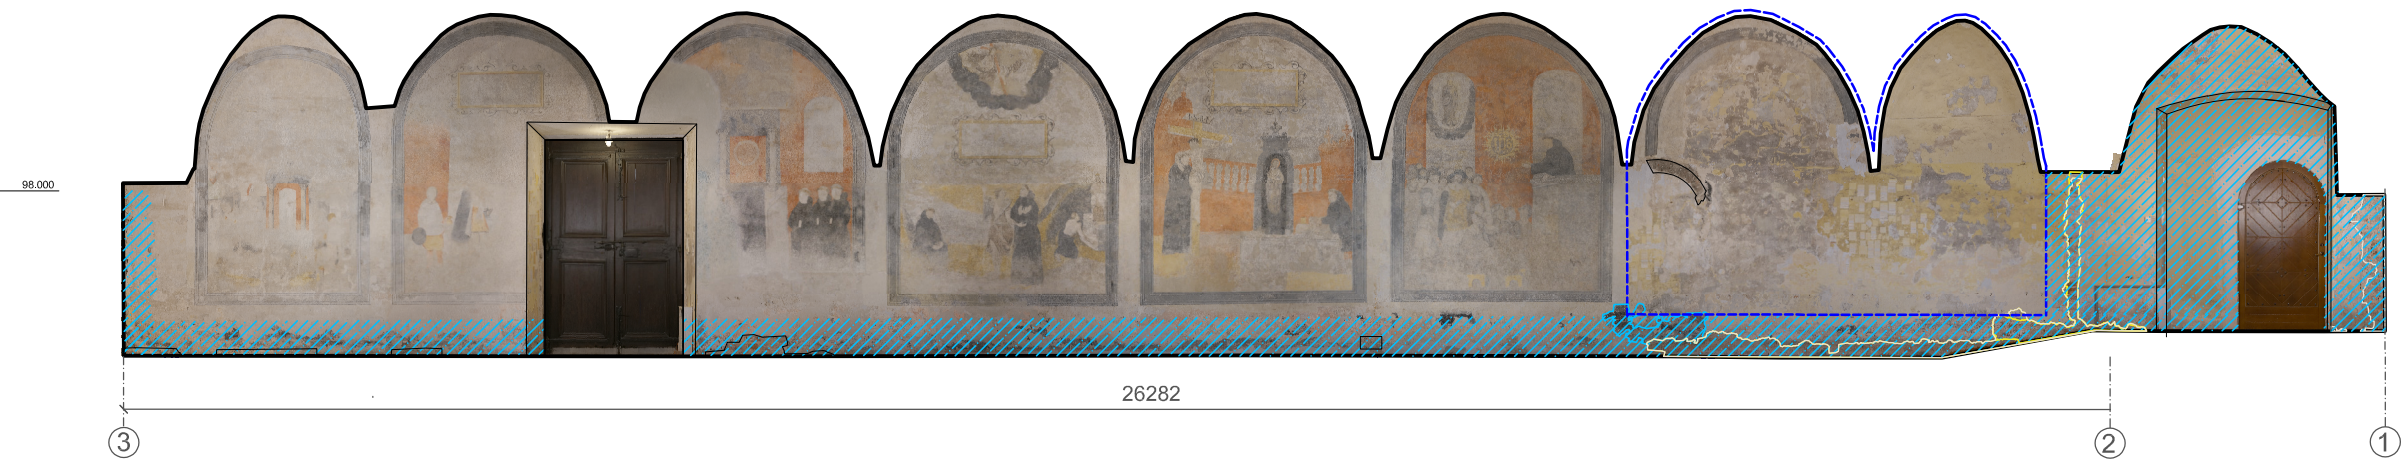
PROCESIJŲ PIETINIO KORIDORIAUS ŠIAURINĖ SIENA

- Pagal tyrimų, konservavimo ir restauravimo darbų programą vykdomi darbai
- Tvarkybos (remonto) darbai:
- Cementinių užtrynimų šalinimas
- Vėlyvų uždažymų valymas
- Svetimkūnių šalinimas
- Plyšių užtaisymas
- Druskų šalinimo procedūra
- Atidengiamas per 1 plytą istorinės angos angokraštis

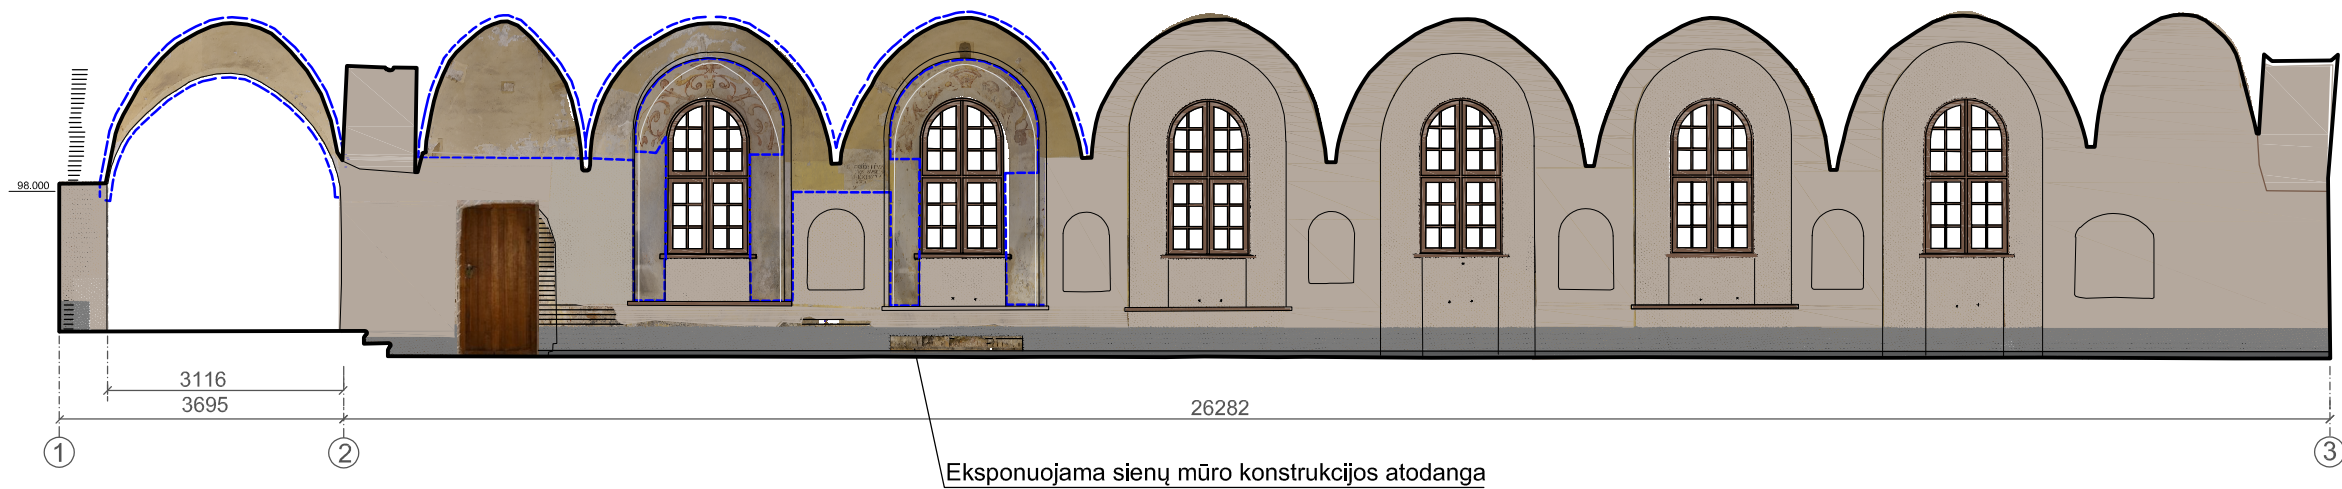
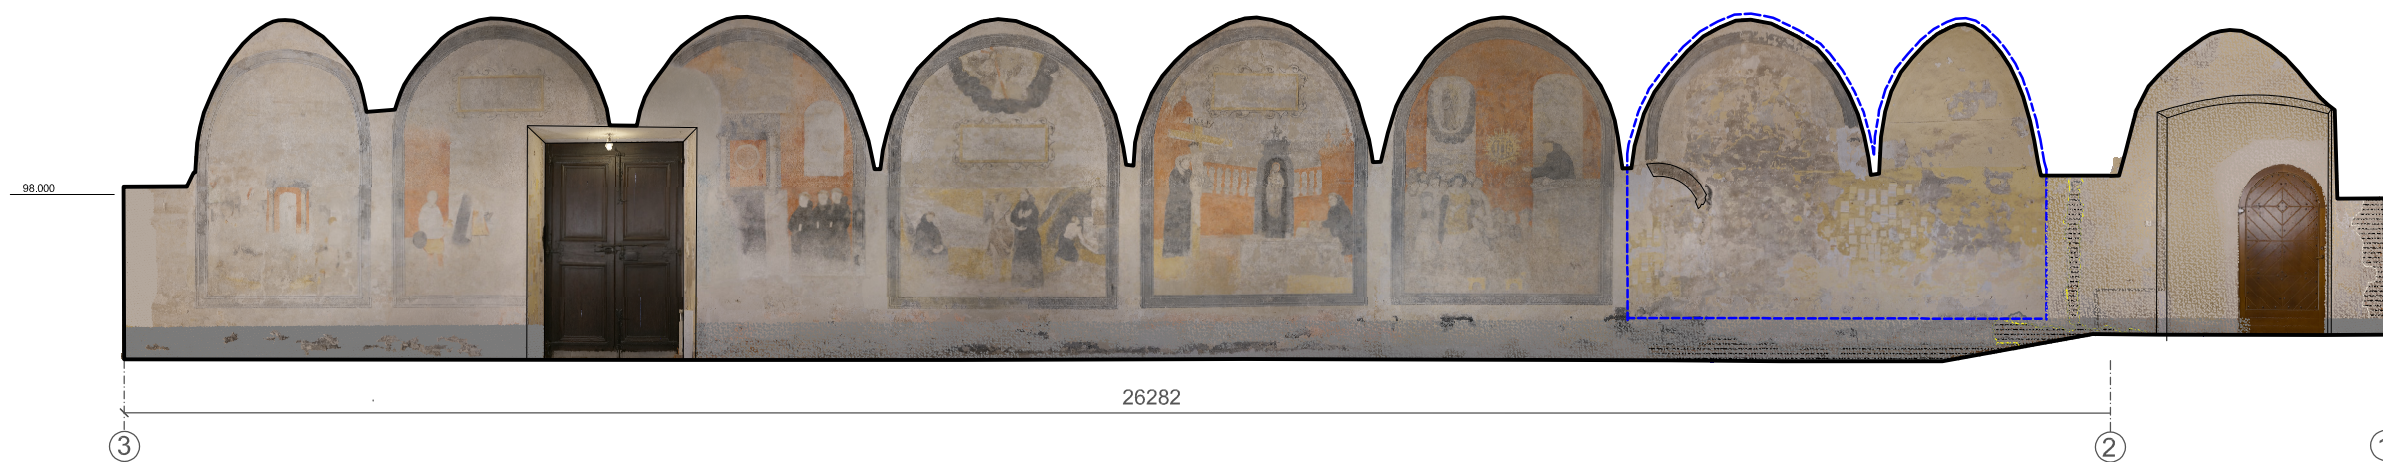
PROCESIJŲ PIETINIO KORIDORIAUS ŠIAURINĖ SIENA

- Pagal tyrimų, konservavimo ir restauravimo darbų programą vykdomi darbai
- Tvarkybos (restauravimo - konservavimo) darbai:
- Išdaužų ir pašalinto tinko atstatymas (tinko sudėtis parenkama pagal cheminius tinko sudėties tyrimus) (I etapo darbai)
- Istorinio tinko restauravimas (I etapo darbai)
- Dažymas pagal dažų sudėties tyrimus (II etapo darbai)
- Remonto darbai (žiūr. E dalį):
- Grindjuostinio elektros instaliacinio kanalo su kištukiniais lizdais įrengimas ( I etapo darbai)

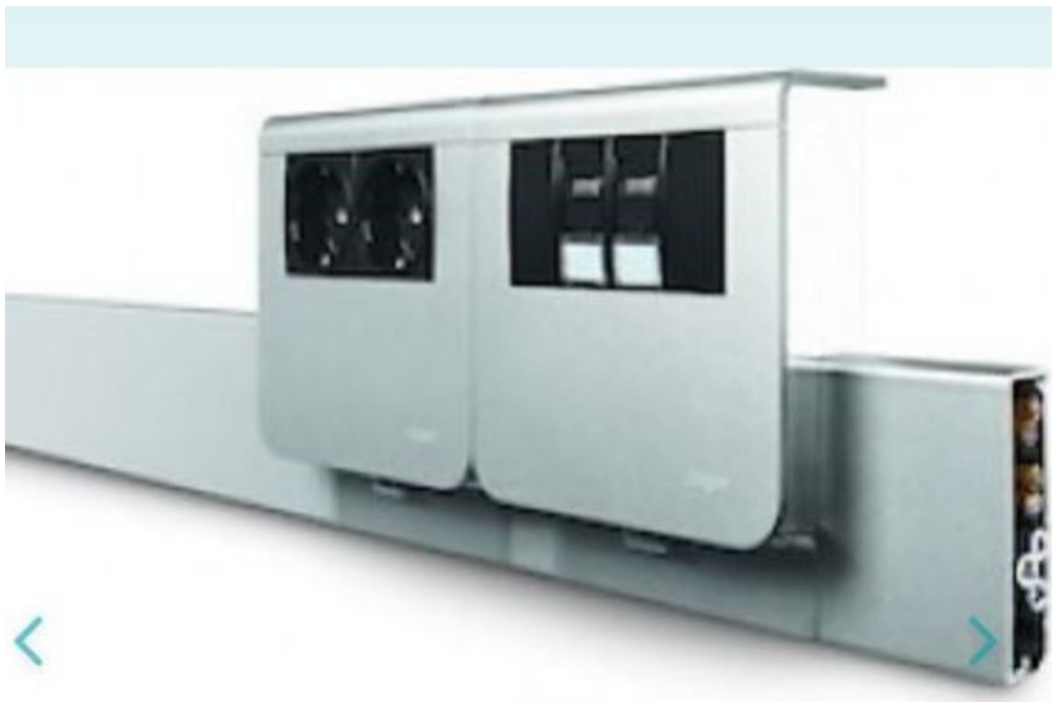
1. Grindjuostinio elektros instaliacinio kanalo su kištukiniais lizdais įrengimas. Spalva aliuminio:
