**VALSTYBINĖS REIKŠMĖS MAGISTRALINIO KELIO A1 VILNIUS–
KAUNAS–KLAIPĖDA 144,72 KM DVIEJŲ LYGIŲ SANKRYŽOS
VIADUKO KAPITALINIO REMONTO TECHNINIS DARBO
PROJEKTAS**

INŽINERINIAI GEOLOGINIAI TYRINĖJIMAI

PROJEKTINIŲ INŽINERINIŲ GEOLOGINIŲ TYRIMŲ ATASKAITA

OBJEKTAS: Valstybinės reikšmės krašto kelio Nr, 1907 Vilkija – Čekiškė- Ariogala 24,445 km
viaduko kapitalinis remontas

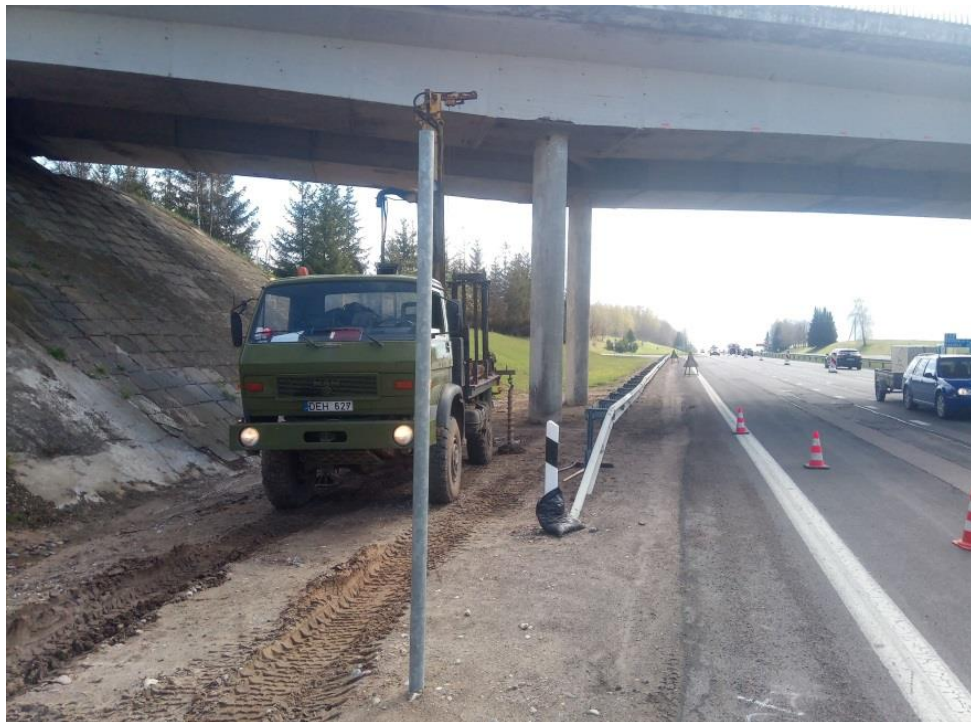
1 pav. Lauko darbai

Atliktų darbų apimtys - lauko darbų metu (1 pav.) buvo atliktas tiriamos aikštelės vizualinis įvertinimas gręžimo įrenginiu GEO-001 sraiginiu (šnekiniu) gręžimo būdu d - 148 mm buvo išgręžti 4 gręžiniai po 11,0-15,0 metrus, geologinės - litologinės sandaros nustatymui. Tačiau nebuvo prasigręžtas ir atliktas geotechninis zondavimas iki reikiamo gylio dėl itin stiprių gruntų. Pakėlus gruntą kas 1,0 - 1,5 m buvo atliekamas gruntų atpažinimas ir aprašymas. Nesuardytos struktūros grunto mėginiai buvo paimti ar apgręžiamu gruntotraukiu.

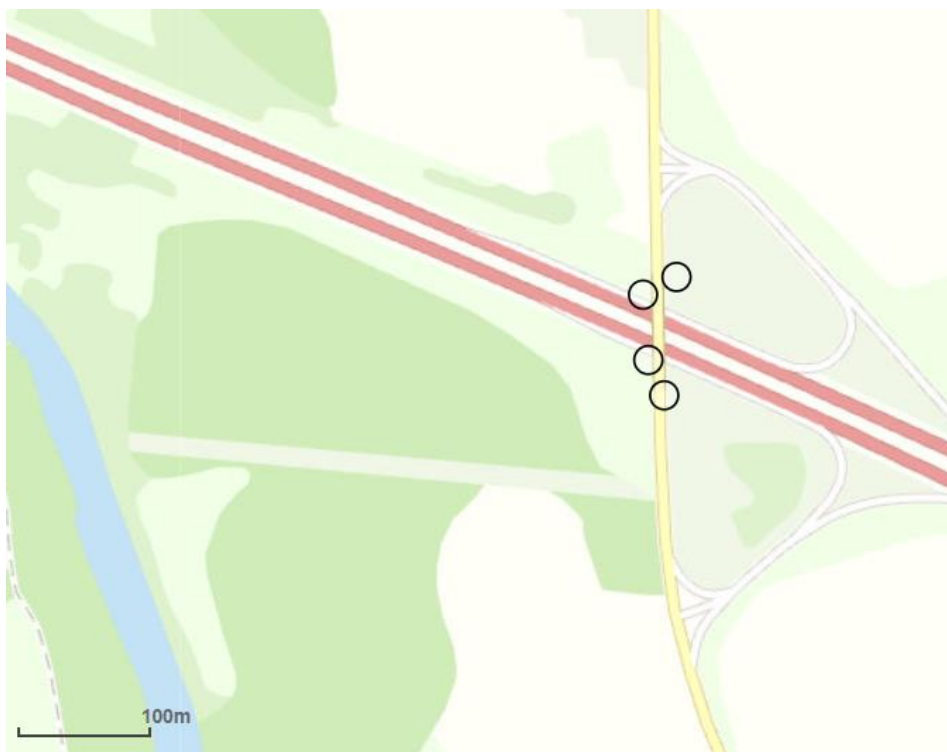
3 pav. Tyrimo vietos padėties schema

Tyrimo objekto centro koordinatės yra x – 6122476, y – 469080 (2 pav.).

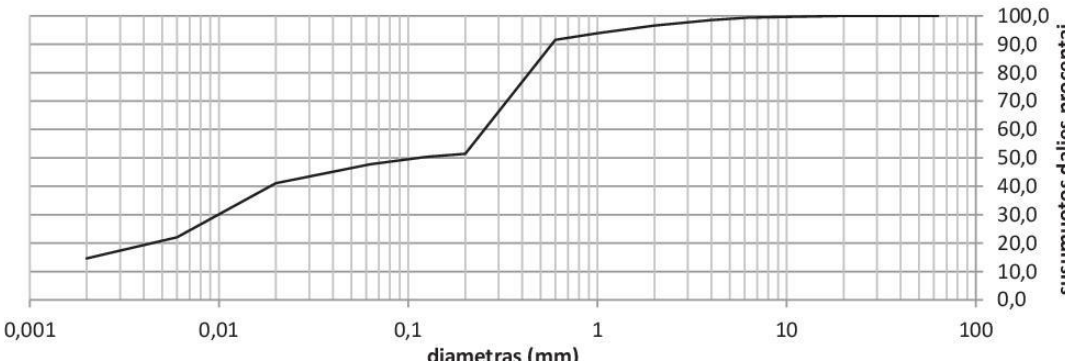
Grunto pavadinimas pagal ISO 14688-2:2018			saCIL						
Gręžinio Nr.	Bandinio Nr.	Paėmimo gylis	d ₁₀	d ₃₀	d ₅₀	d ₆₀	C _U	C _C	
2	21	3,0-3,2	0,0000	0,0099	0,1125	0,2530	0,0	0,0

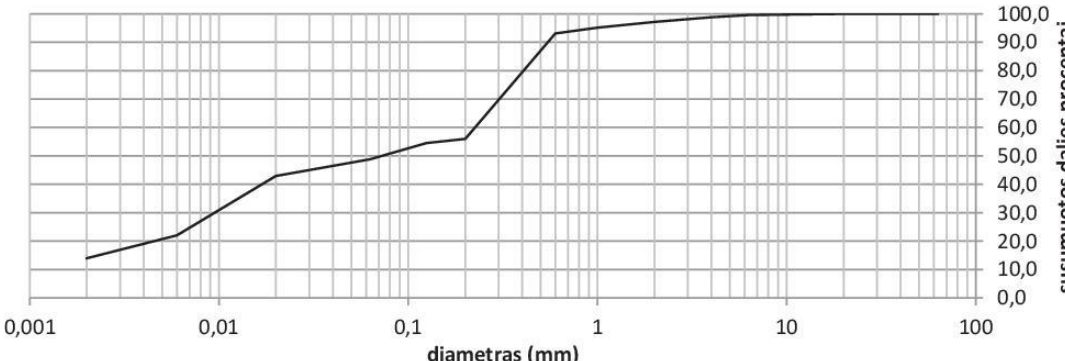
Grunto pavadinimas pagal ISO 14688-2:2018			saCIL						
Gręžinio Nr.	Bandinio Nr.	Paėmimo gylis	d ₁₀	d ₃₀	d ₅₀	d ₆₀	C _U	C _C	
2	22	7,5-7,7	0,0000	0,0095	0,0728	0,2251	0,0	0,0

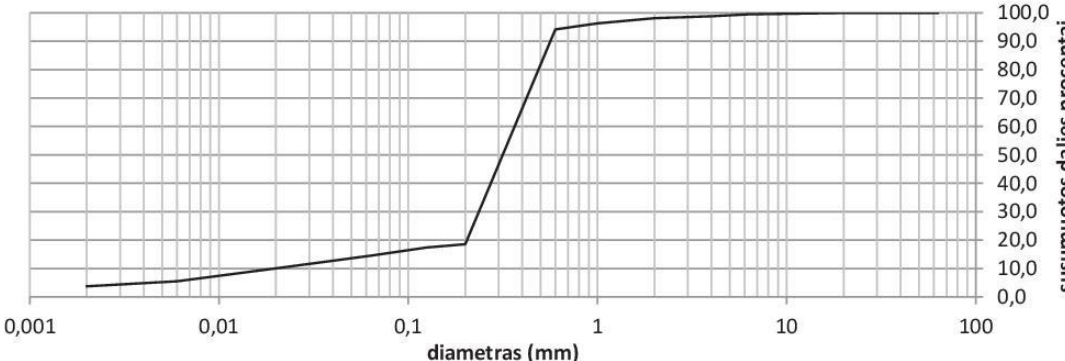
Grunto pavadinimas pagal ISO 14688-2:2018			Sa-F						
Gręžinio Nr.	Bandinio Nr.	Paėmimo gylis	d ₁₀	d ₃₀	d ₅₀	d ₆₀	C _U	C _C	
4	43	4,8-5,0	0,0196	0,2360	0,3156	0,3650	18,6	7,8

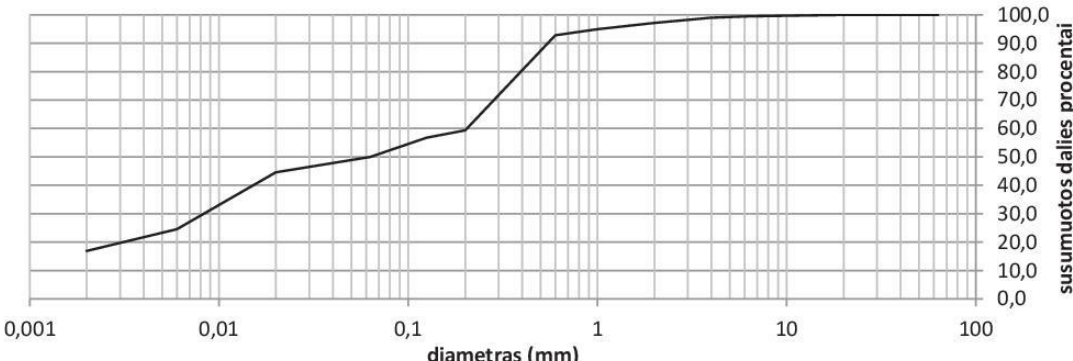
Grunto pavadinimas pagal ISO 14688-2:2018			saCIL						
Gręžinio Nr.	Bandinio Nr.	Paėmimo gylis	d ₁₀	d ₃₀	d ₅₀	d ₆₀	C _U	C _C	
4	45	9,0-9,2	0,0000	0,0083	0,0630	0,2040	0,0	0,0

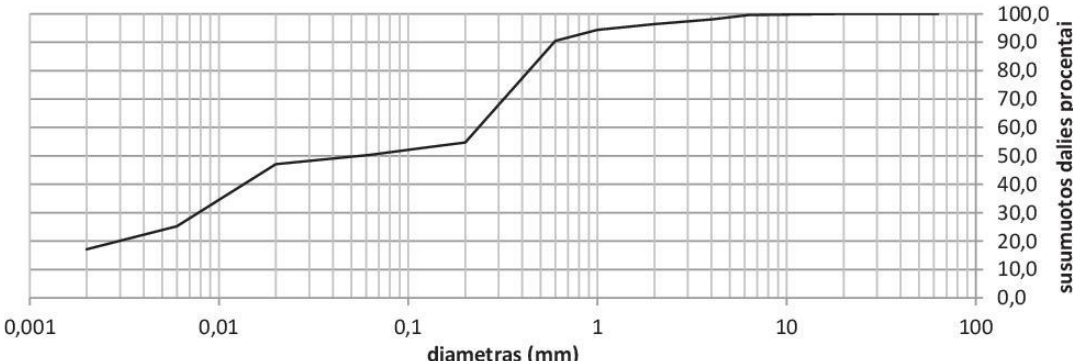
Grunto pavadinimas pagal ISO 14688-2:2018			saCIL						
Gręžinio Nr.	Bandinio Nr.	Paėmimo gylis	d ₁₀	d ₃₀	d ₅₀	d ₆₀	C _U	C _C	
4	46	13,0-13,2	0,0000	0,0078	0,0548	0,2353	0,0	0,0

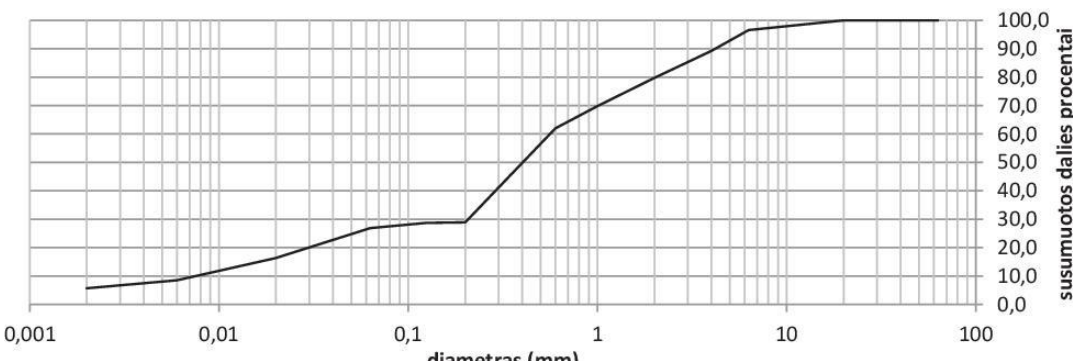
Grunto pavadinimas pagal ISO 14688-2:2018			grclSa						
Gręžinio Nr.	Bandinio Nr.	Paėmimo gylis	d ₁₀	d ₃₀	d ₅₀	d ₆₀	C _U	C _C	
1	11	0,30-0,35	0,0075	0,2077	0,4030	0,5615	74,8	10,2
