**Musninkų (Musninkėlių) dvaro sodybos fragmentų
koplytėlė (unik. kodas 1654).**

**Musninkų (Musninkėlių) dvaro sodybos fragmentų koplytėlės
(unik. kodas 1654), Širvintų raj. sav., Musninkų sen.,
Musninkų mstl., tvarkybos (restauravimo, remonto, avarijos
grėsmės pašalinimo) darbų projektas.**

SP-0481-21-TvTP

Tvarkybos darbai (TvTP)

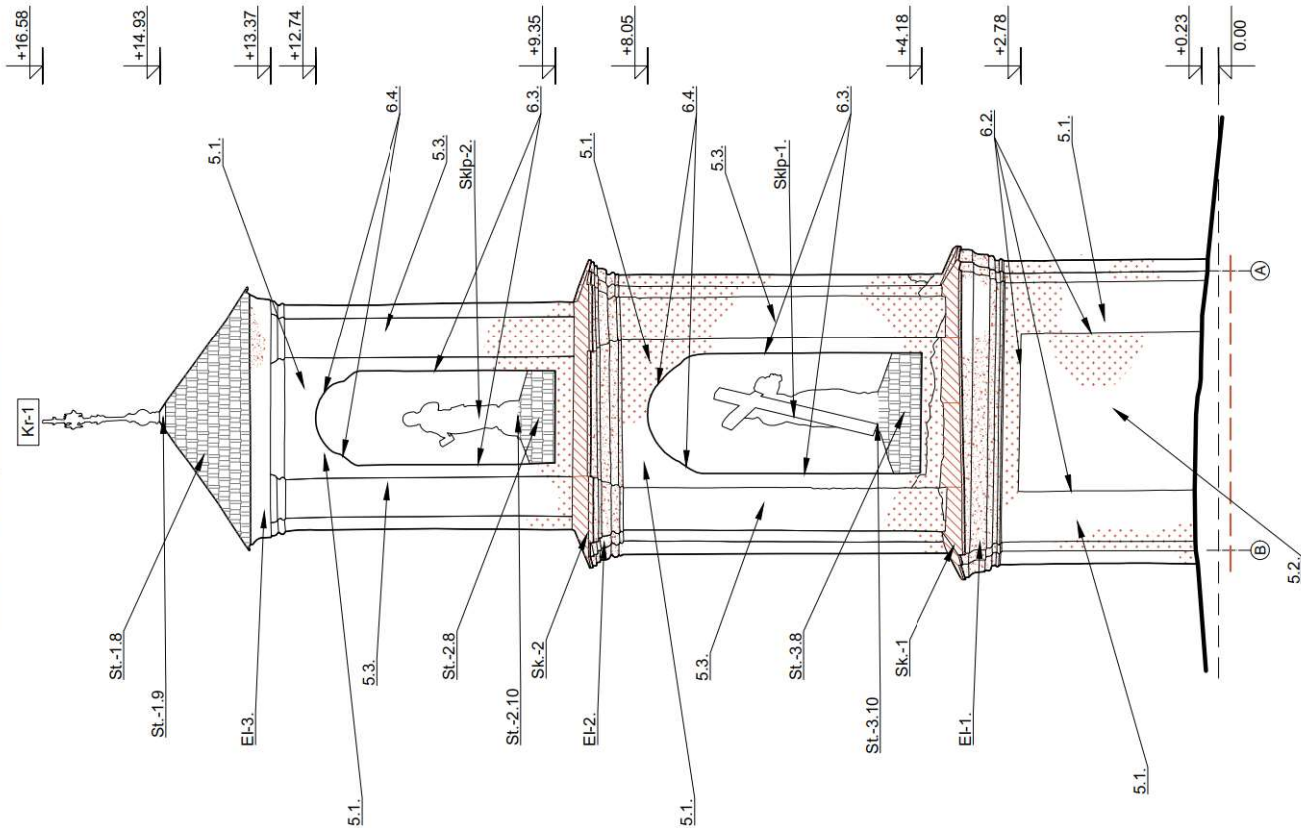
FASADAS TARP AŠIŲ B - A. M 1:75. TVARKYBOS DARBAI.

Det. 8. STOGO-SIENOS SUSIKIRTIMO APSKARDINIMO DETALĖ.

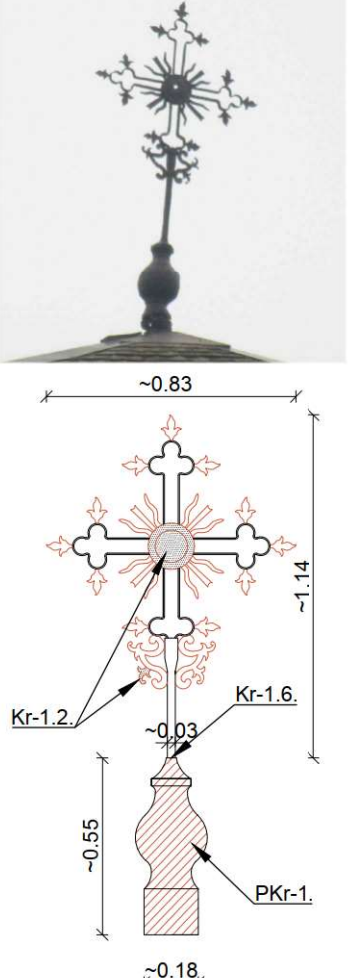
Kr-1	1vnt.	<p>Kr-1. Metalo kryžiaus virš stogelio tvarkybos (restauravimo) darbai:</p> <p>Kr-1.1. Kryžiaus išmontavimas, nuėmimas ir išvežimas. Kr-1.2. Restauravimas, trūkstamų elementų atkūrimas (vario skarda ~0,04m²). Pagal išlikusius pavyzdžius, maksimaliai išsaugant esamus elementus. Kr-1.3. Paviršių mechaninis ir cheminis valymas, nuriebinimas, gruntavimas 2sl., padengimas epoksidinių dervų pagrindo dažais 3sl.- (0.2m²). Kr-1.4. Kryžiaus elementų auksavimas: valymas, gruntavimas, dengimas kljais, dengimas aukso lapeliais. Iš abiejų pusių- (~0.2m²). Kr-1.5. Ankeravimo elemento antikorozinis apdirbimas ir sustiprinimas. Kr-1.6. Kryžiaus sumontavimas į buvusią vietą, sandūrų hermetizavimas.</p> <p>PKr-1. Po kryžiumi esančio dekoratyvaus medinio sandūros elemento su stogeliu tvarkybos (remonto) darbai:</p> <p>PKr-1. Esamo pažeisto medinio elemento ardymas, nukėlimas. PKr-2. Pagal esamą pavyzdį gaminamas naujas analogiškas elementas iš maumedžio medienos - (~0.05m³). PKr-3. Montavimas į buvusią padėtį, paviršiaus padengimas (skardinimas) vario skarda- (~0.8m²).</p> <p align="center">PASTABA: Darbus gali atlikti tik atestuotas restauratorius, prieš atliekant darbus. Restauratorius turi paruošti restauravimo darbų programą metodiką. Patikslinant sprendinius ir defektus.</p>

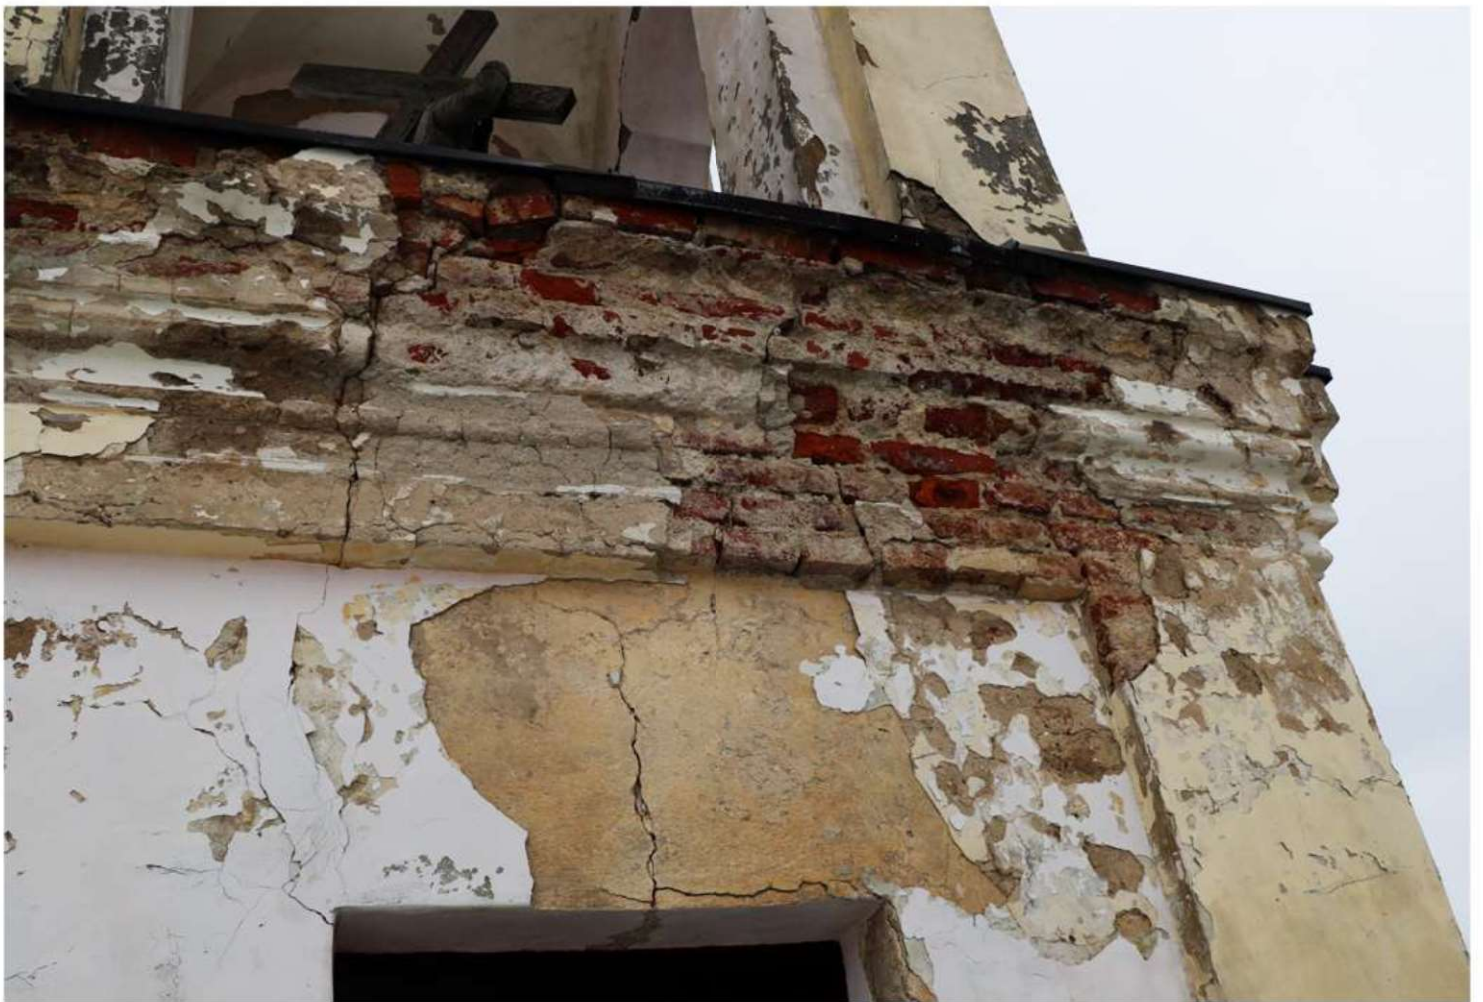
Fot. 1 Ankstyviausio sluoksnio fragmentas virš durų

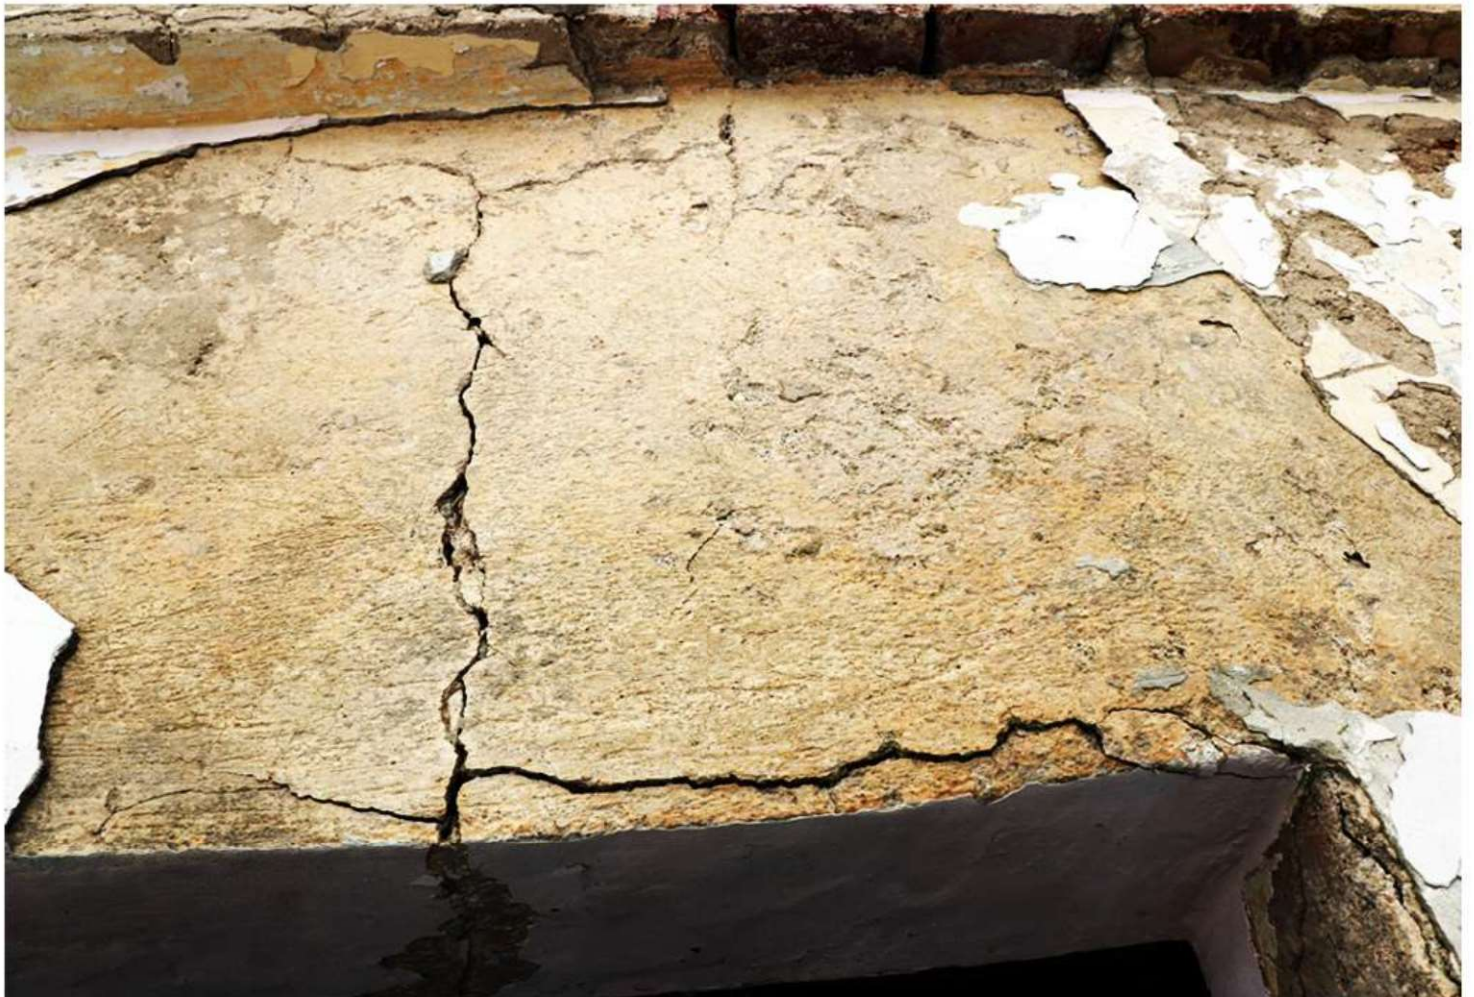
Fot. 2 Ankstyviausio sluoksnio fragmentas virš durų

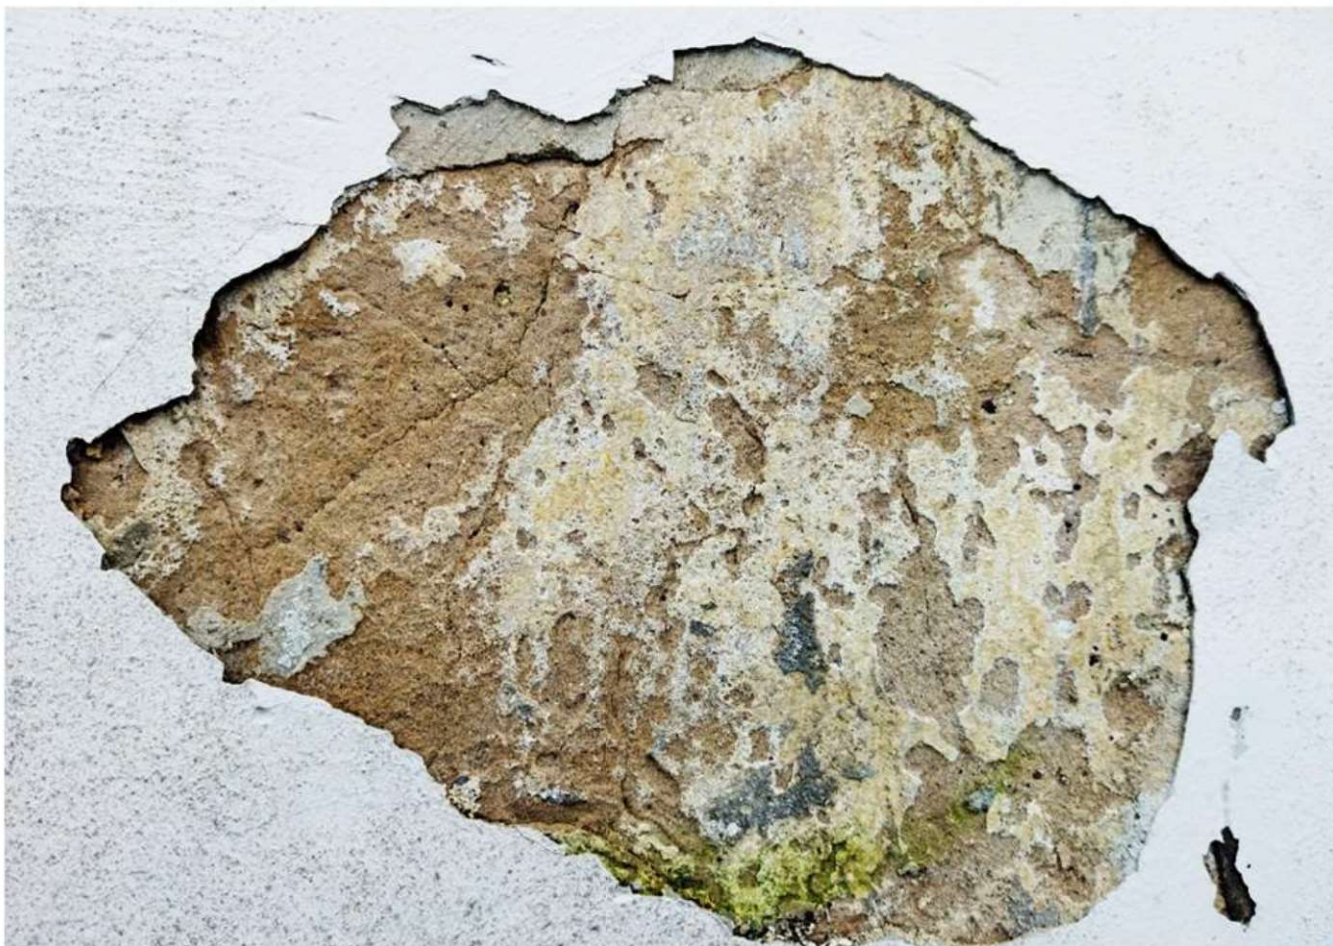
Fot. 5 Trečio ir ketvirto dažytų sluoksnių fragmentai

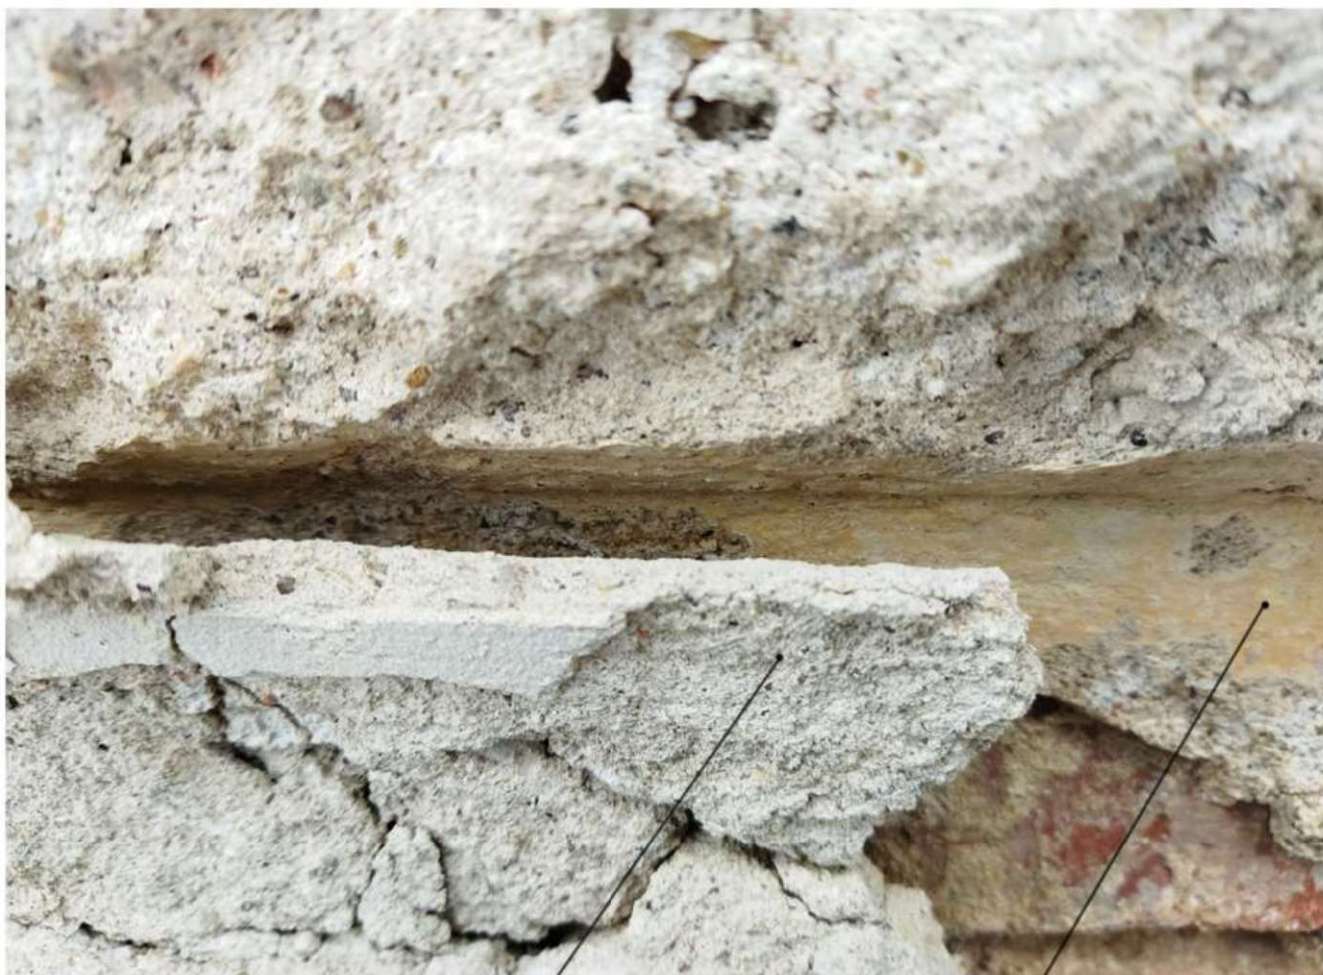
Fot. 6 Antras tinko sluoksnis Ankstyviausias dažytas sluoksnis

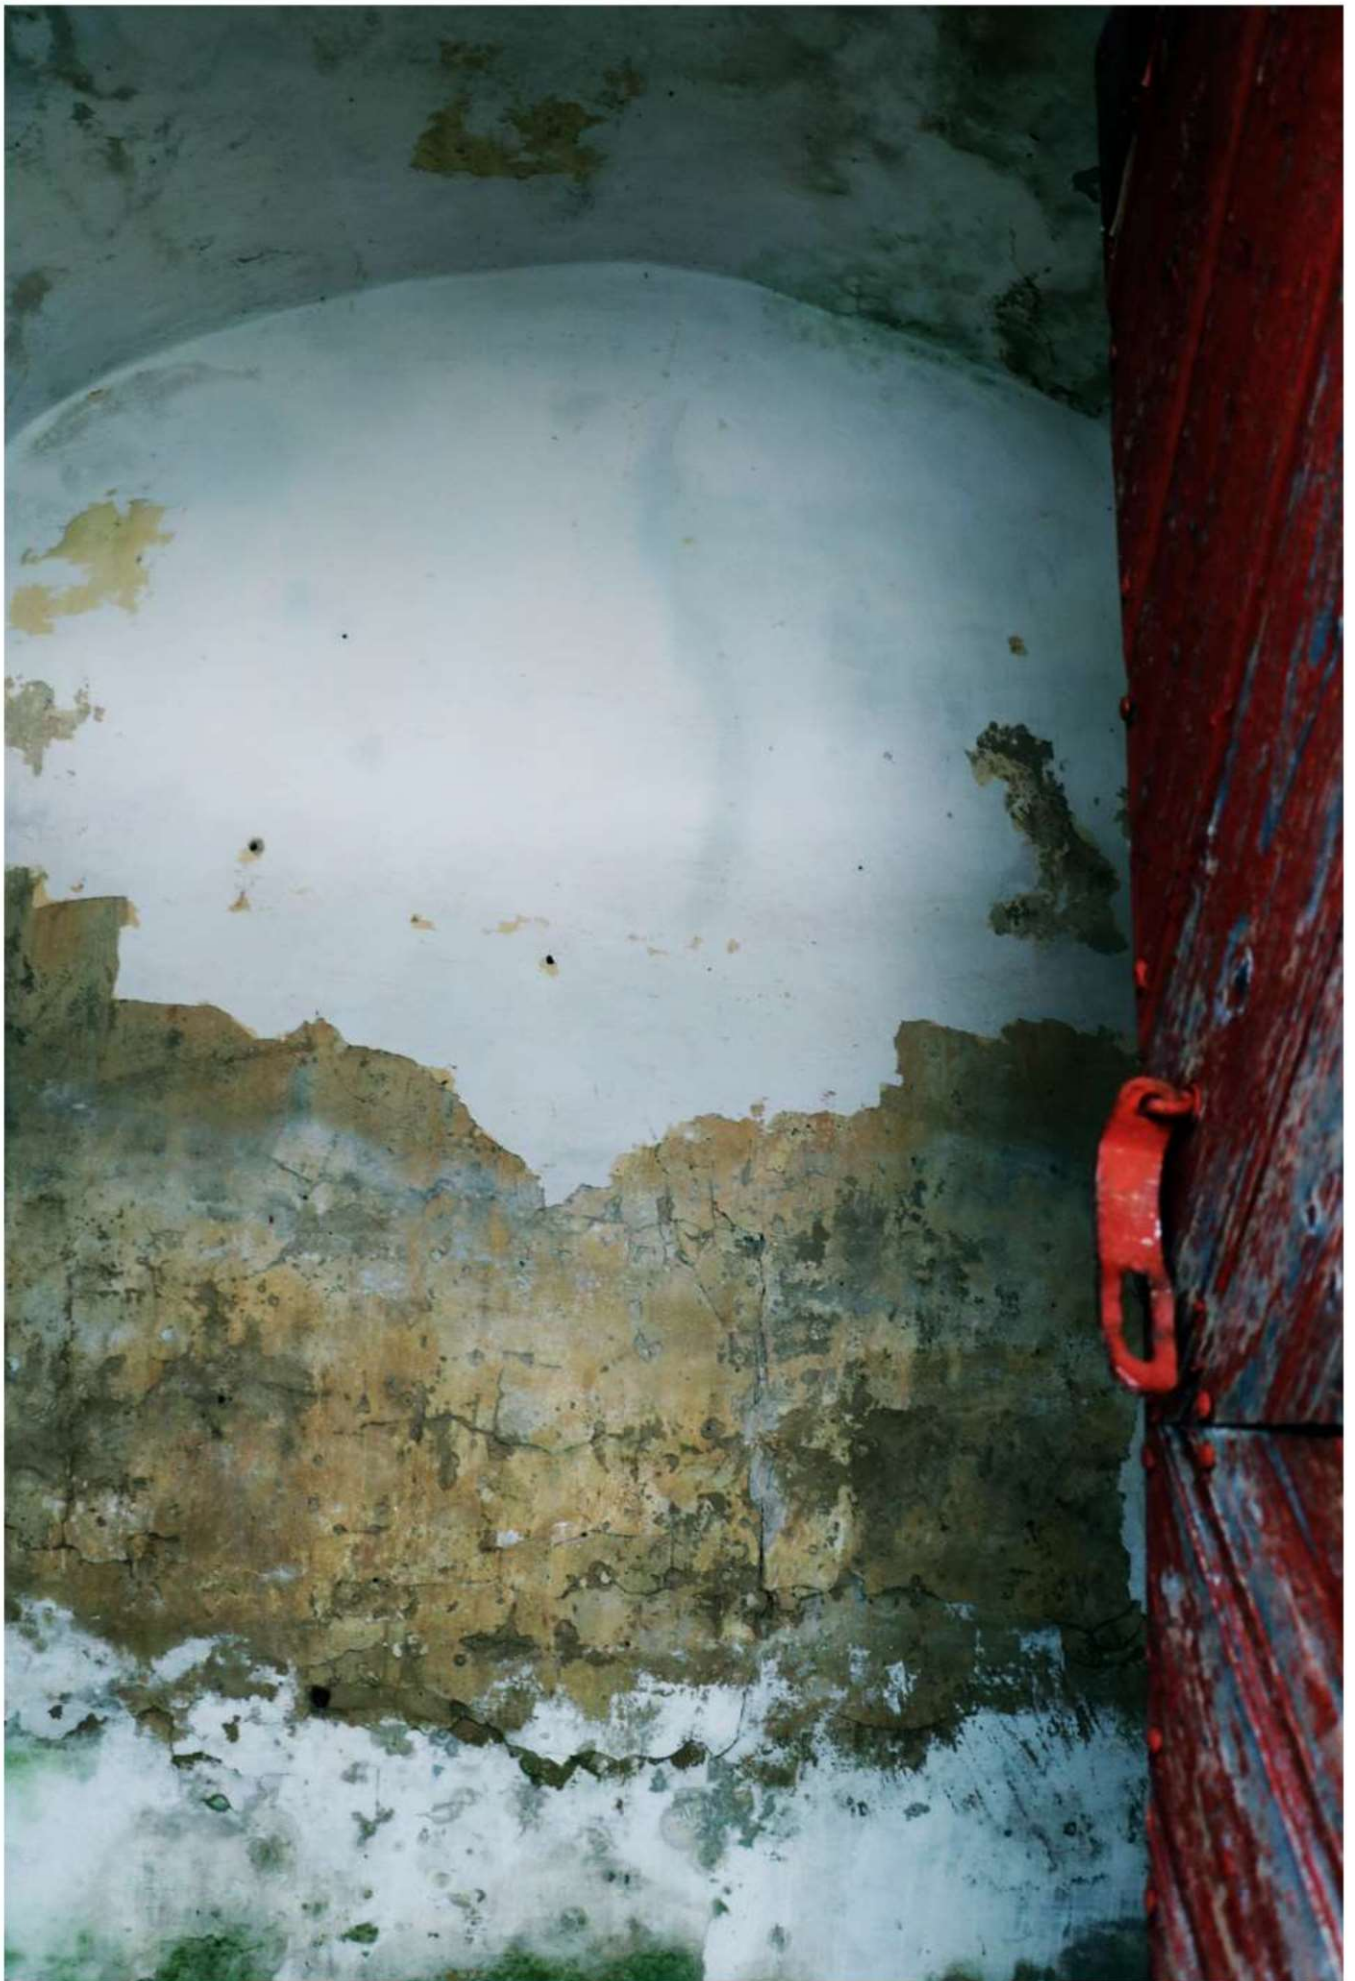
Fot. 7 Koplyčios interjeras Ankstyviausio sluoksnio fragmentai

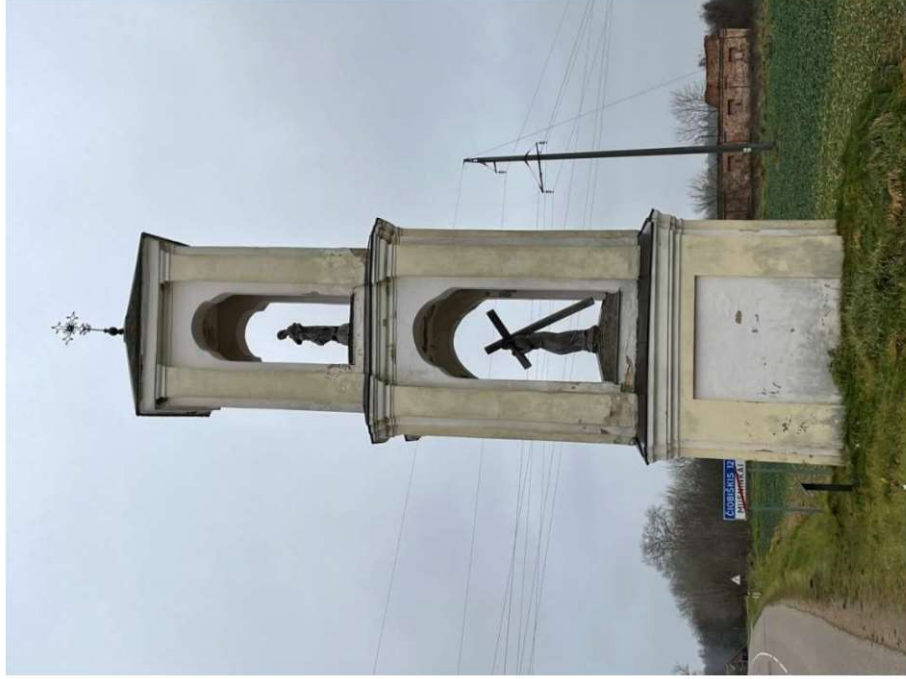
Nuotrauka Nr. 1. Koplytėlės bendras vaizdas ašyje „B“, tarp ašių „2-1“. Matosi statinio pasvirimas ašies „1“ kryptimi. Pažeisti dažyti paviršiai. Nuogrinda neįrengta. Kopyčios stogų danga medinių čerpių – malksnų. Karnizai apskardinti.

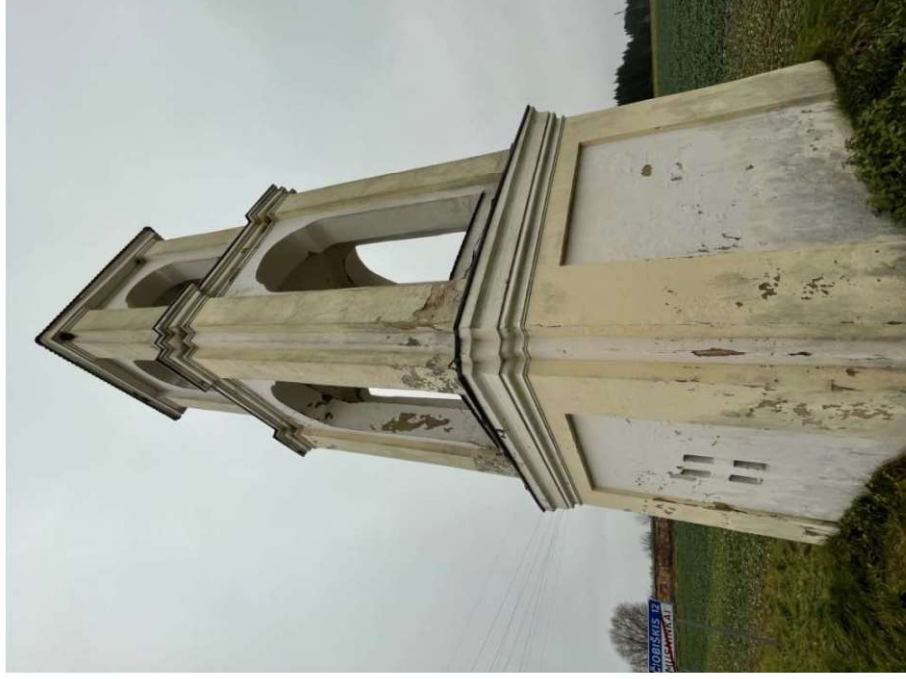
Nuotrauka Nr. 2. Koplytėlės bendras vaizdas ašyje „B“ ir „2“. Matosi pažeisti dažyti paviršiai. Nuogrinda neįrengta. Kopyčios stogų danga medinių čerpių – malksnų. Karnizai apskardinti.

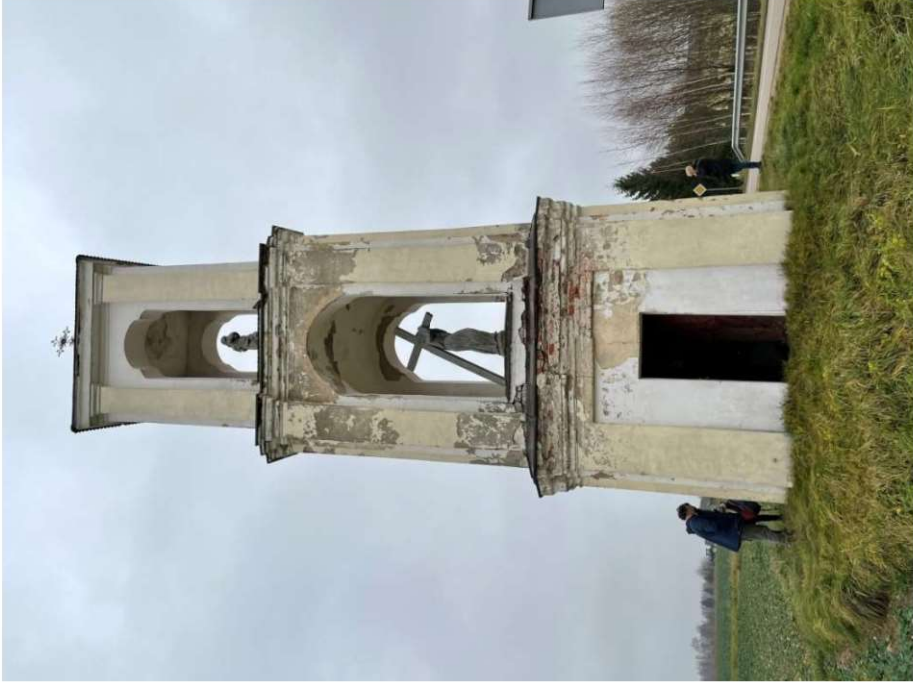
Nuotrauka Nr. 3. Kopolytėlės bendras vaizdas ašyje „A“. Matosi pažėisti dažyti paviršiai, apnuogintas plytų mūras. Nuogrinda neįrengta. Pirmame tarpsnyje įėjimas, durys atsidaro į vidų. II ir III tarpsniuose – statulos.

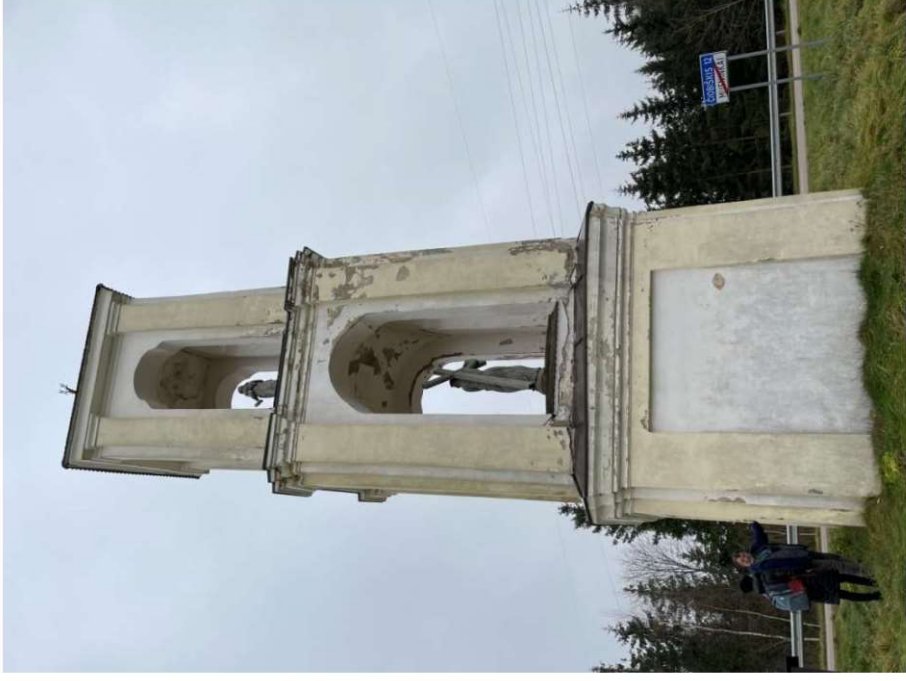
Nuotrauka Nr. 4. Kopolytėlės bendras vaizdas ašyje „I“. Matosi pažėisti dažyti paviršiai. Nuogrinda neįrengta. II ir III tarpsniuose – statulos.

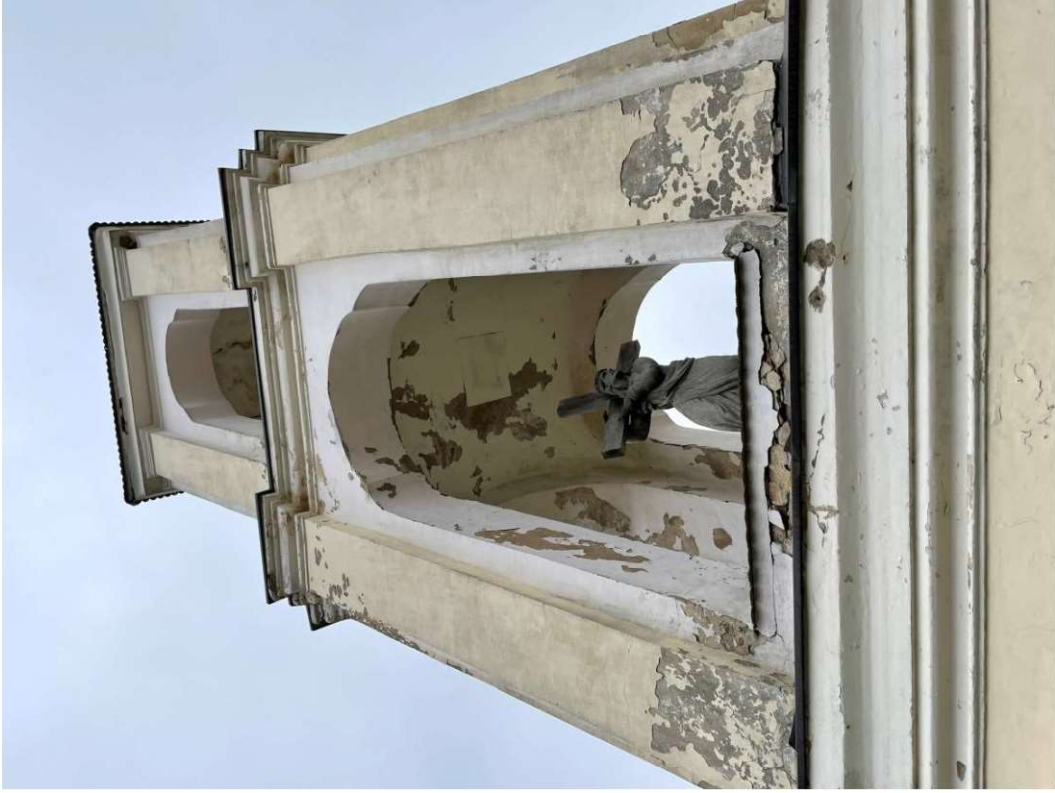
Nuotrauka Nr. 5. II tarpsnio fragmentas iš arčiau. Matosi skliautuotos lubos, dažytos, dažai atsilupę. Karnizas apskardintas, dažytas. Matosi vidinių ir išorinių fasadų defektai.

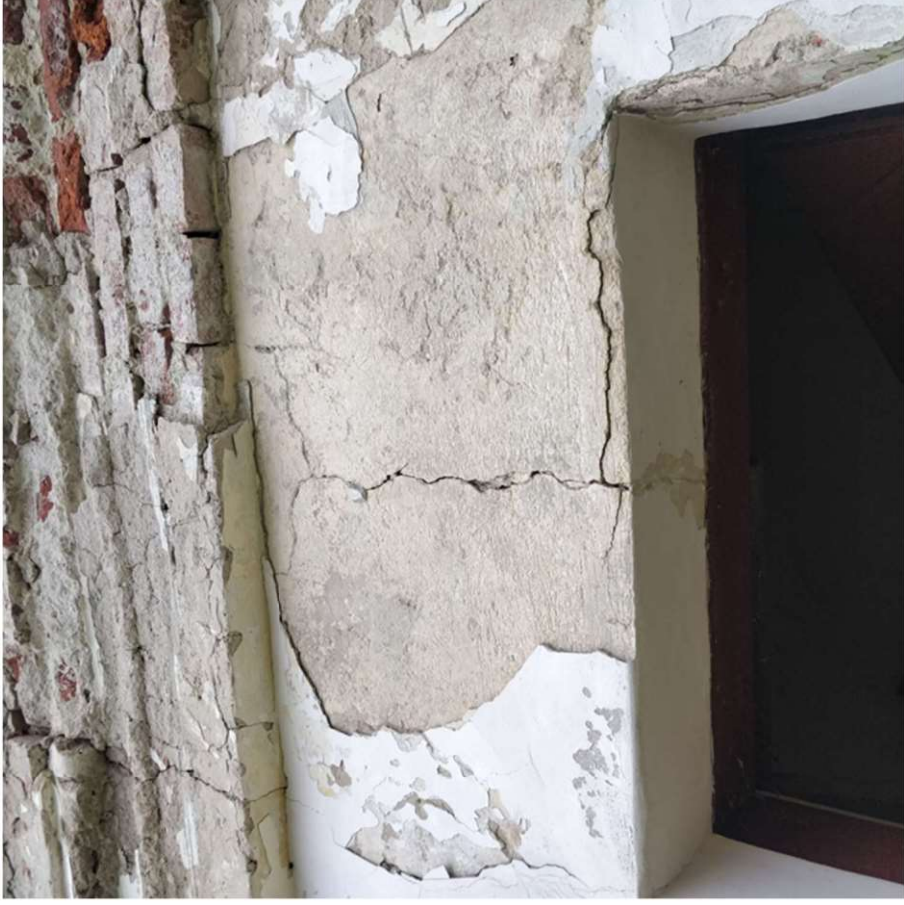
Nuotrauka Nr. 6. Fasado fragmentas ašyje „A“. Virš įėjimo durų suplyšusi pleištinė sgrama. Išlikęs autentiškas tinkas ir mūro fragmentai. Matosi eroduotos karnizo tinko traukės.

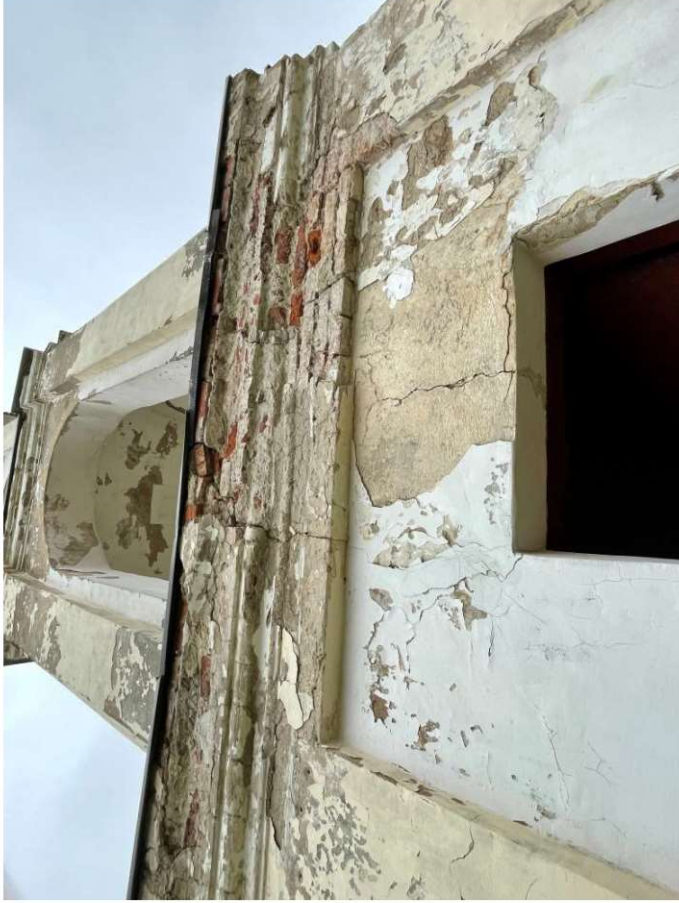
Nuotrauka Nr. 7. Fasado fragmentas ašyje „A“. Virš įėjimo durų suplyšusi pleištinė sgrama. Išlikęs autentiškas tinkas ir mūro fragmentai. Matosi eroduotos karnizo tinko traukės.

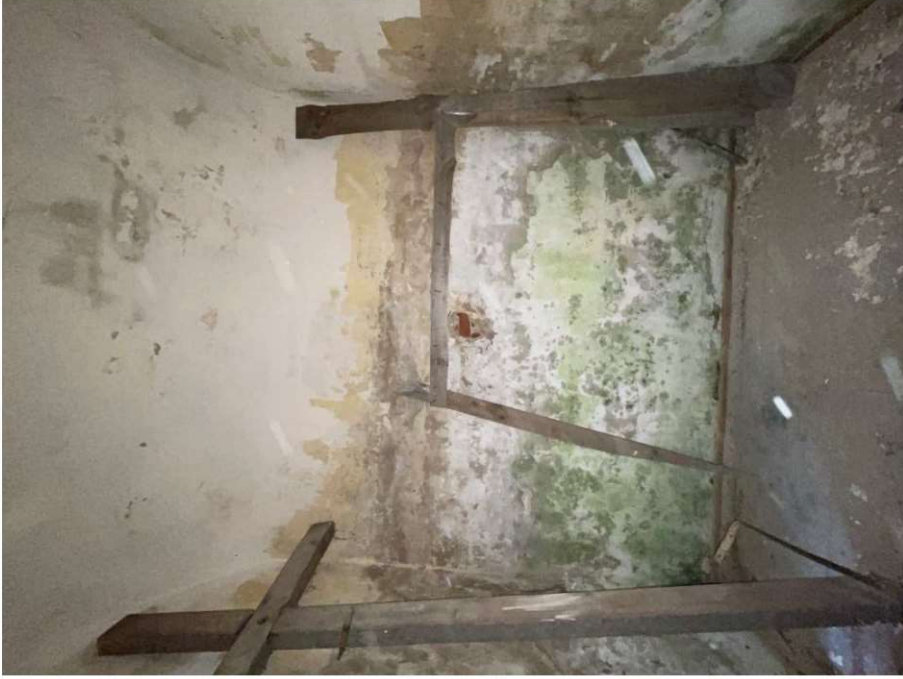
Nuotrauka Nr. 9. Kopyčios vidaus interjeras tarp ašių „A-B“. Matosi eridavęs tinkas iki skliauto pėdos ir nežymiai skliaute. Skliautas mūrinis, cilindrinis tinkuotas.

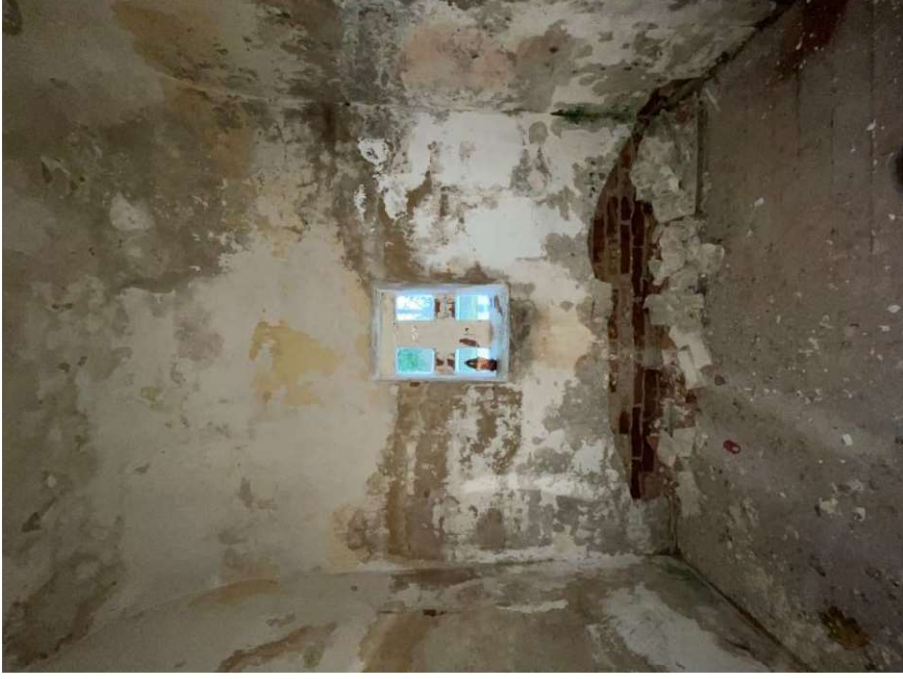
Nuotrauka Nr. 10. Kopyčios vidaus interjeras tarp ašių „B-A“. Matosi mūrinis nestiklintas langelis graikiško kryžiaus formos. Tinkas erodavęs, matosi atviras plytų mūras.

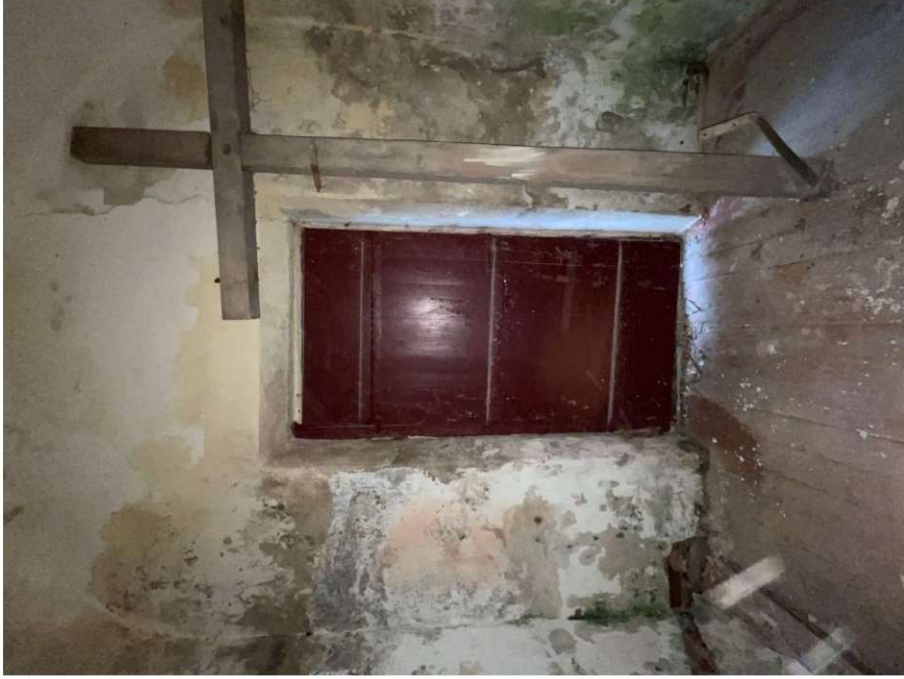
Nuotrauka Nr. 11. Kopyčios vidaus interjeras tarp ašių „2-1“. Matosi durys su varčia į vidų. Durų vidinė pusė vertikalių lentų su trimis įpjautais skersiniais. Tinkas erodavęs, matomos biopazaidėjų kolonijos. Grindys grindlėnčių statmenai durims.

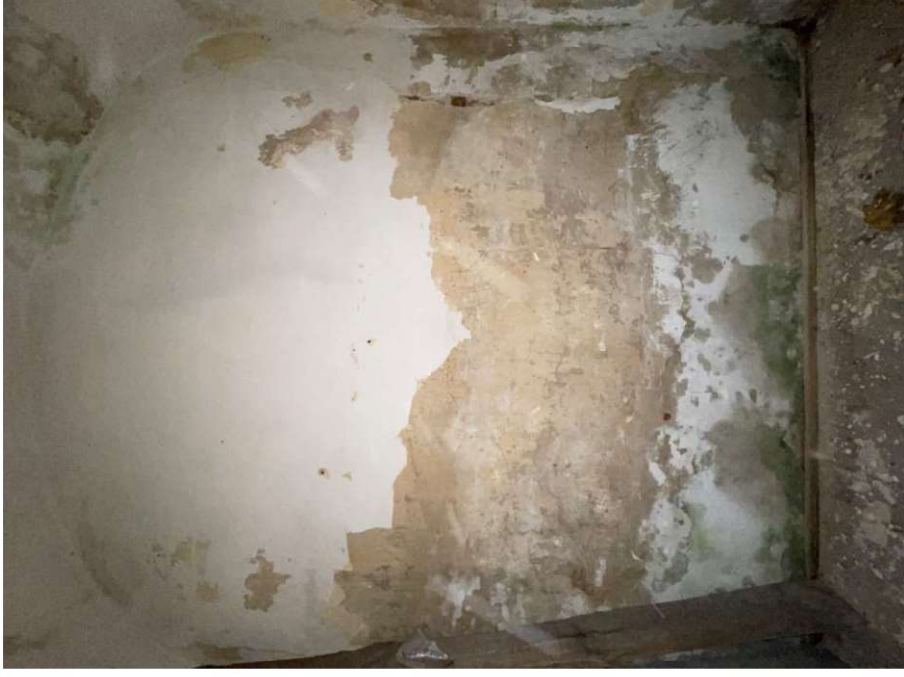
Nuotrauka Nr. 12. Kopyčios vidaus interjeras tarp ašių „A-B“. Matosi erodavęs tinkas, matomos biopazaidėjų kolonijos. Grindys grindlėnčių.

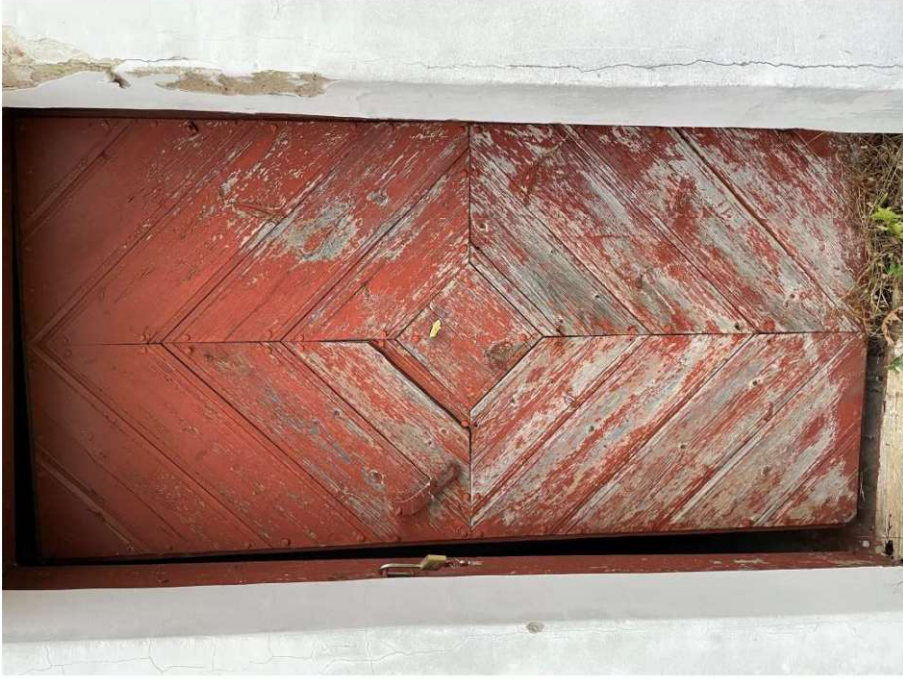
Nuotrauka Nr. 13. Kopytelės durų fragmentas. Durys apkaltos iš išorės lentomis rombu, dažytos, dažai apsilaupę. Varcia į vidų. Durys įrengtos 1979 m projekto metu.

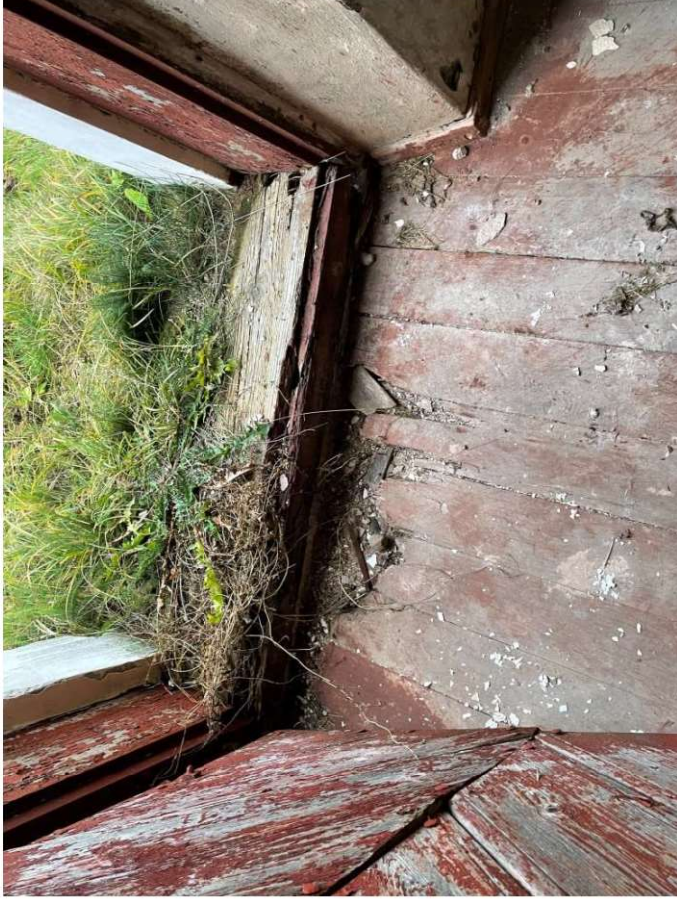
Nuotrauka Nr. 14. Durų fragmentas iš vidaus, matosi durų stakta ir grindys. Stakta pažeista drėgmės ir puvinio, apaugusi žole. Grindys ties durimis supuvę, įrengtos 1979 m projekto metu.

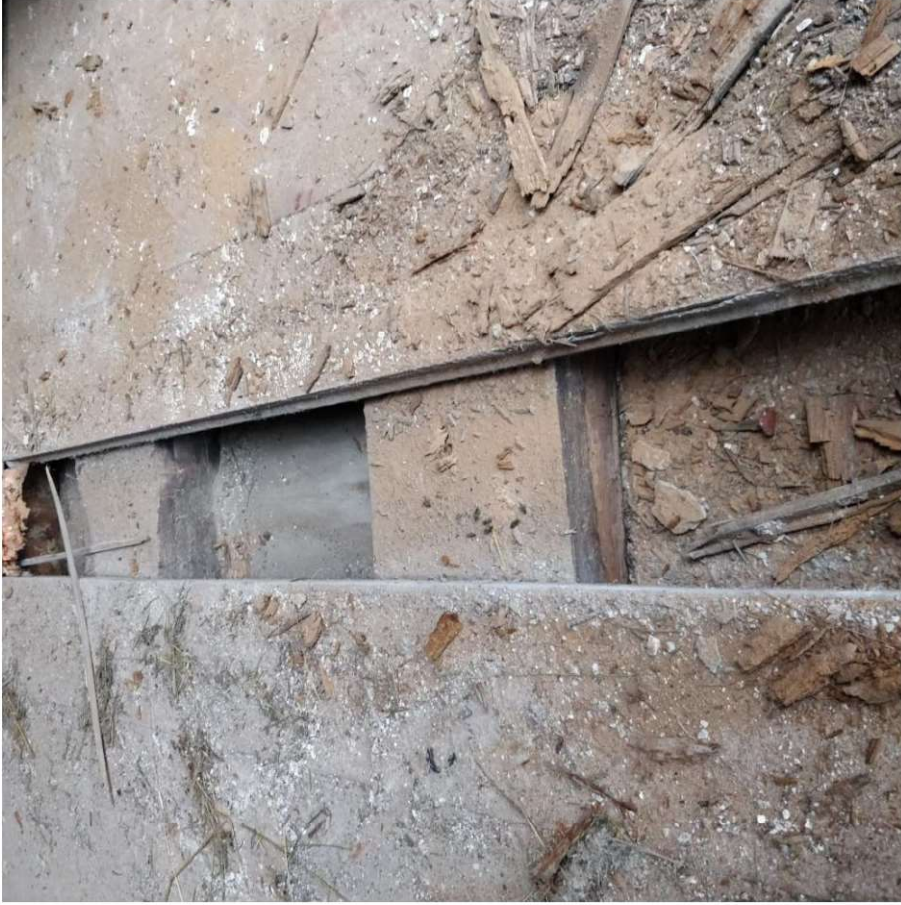
Nuotrauka Nr. 15. Grindų konstrukcijos fragmentas. Ant skiedinio užtepo įrengti gulekšniai ant jų išsistinis grindlencčių paklotas, tarp gulekšnių tarpai užpilti biriu smėliu. Gulekšniai apsaugoti ruberoidu.

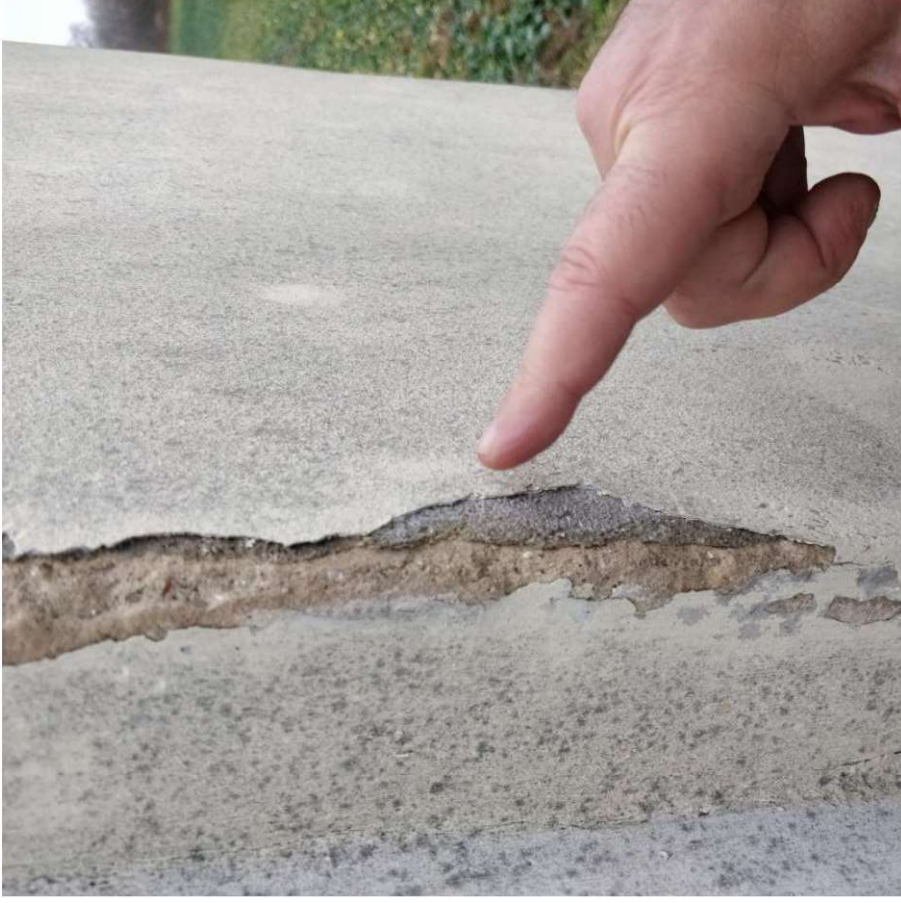
Nuotrauka Nr. 16. Fasado tinko fragmentas. Matosi tinkas su užtrynimu ir dažų sluoksnis.

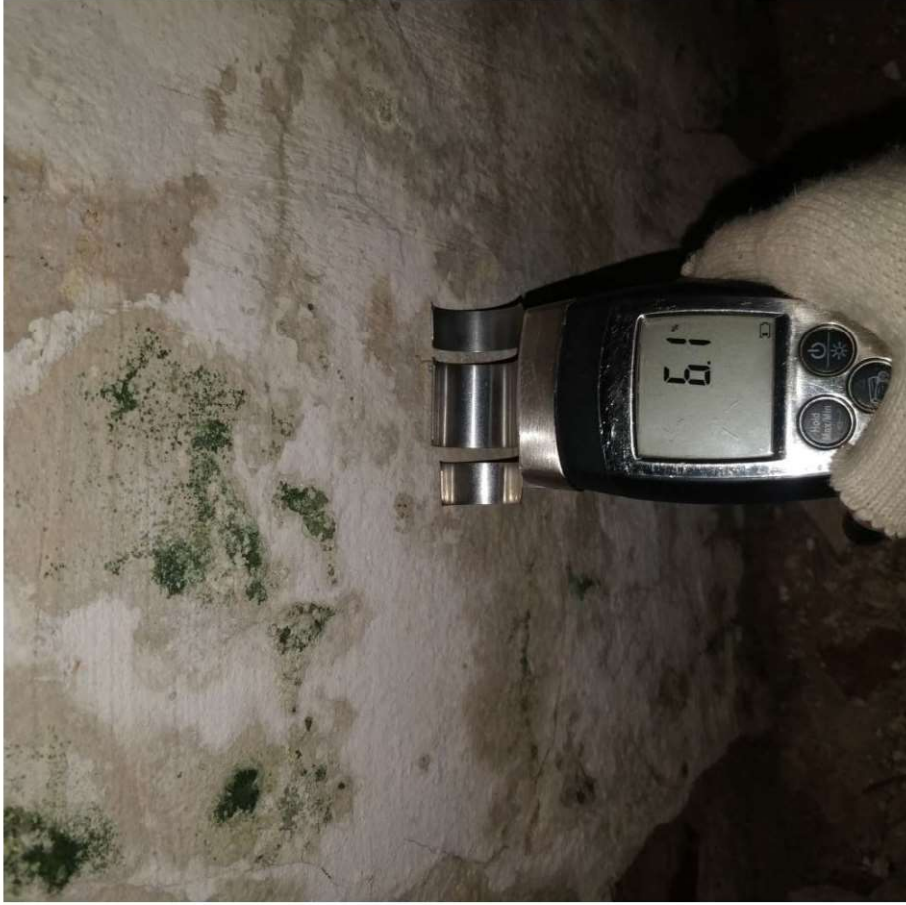
Nuotrauka Nr. 17. Drėgmės matavimo rezultatai vidaus patalpoje ties matomai biopazėdėjais.

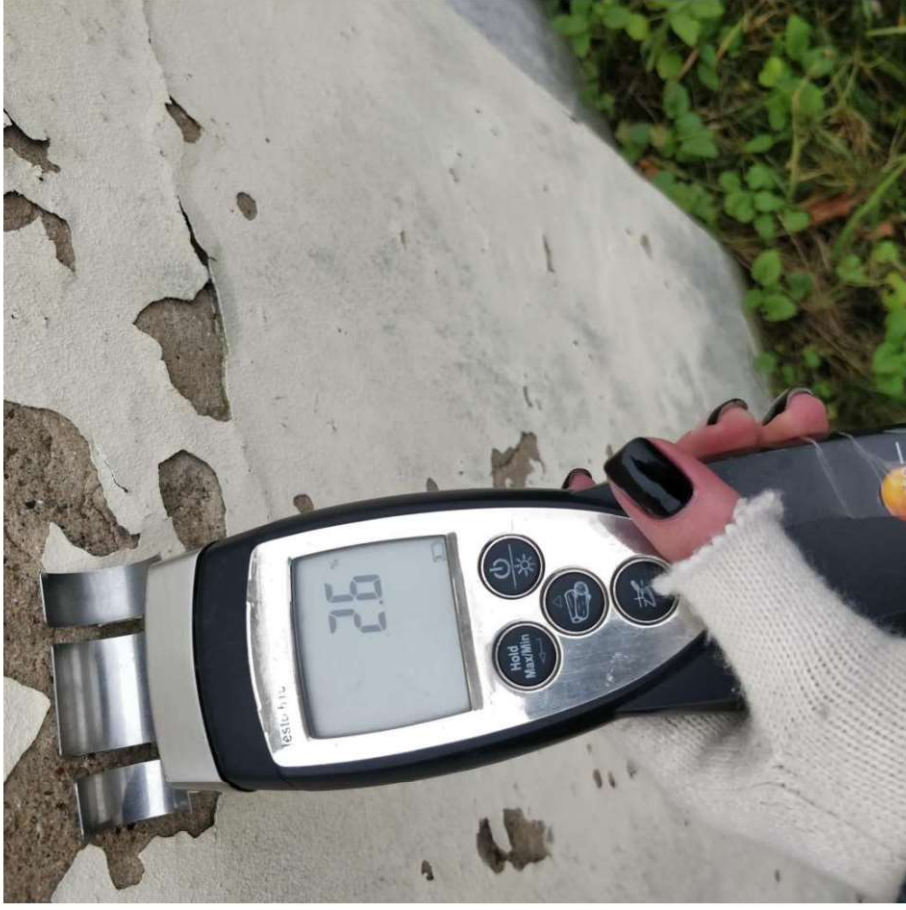
Nuotrauka Nr. 18. Fasado tinko drėgmės matavimai.
