**Musninkų (Musninkėlių) dvaro sodybos fragmentų
koplytėlė (unik. kodas 1654).**

**Musninkų (Musninkėlių) dvaro sodybos fragmentų koplytėlės
(unik. kodas 1654), Širvintų raj. sav., Musninkų sen.,
Musninkų mstl., tvarkybos (restauravimo, remonto, avarijos
grėsmės pašalinimo) darbų projektas.**

SP-0481-21-TvTP

Tvarkybos darbai (TvTP)

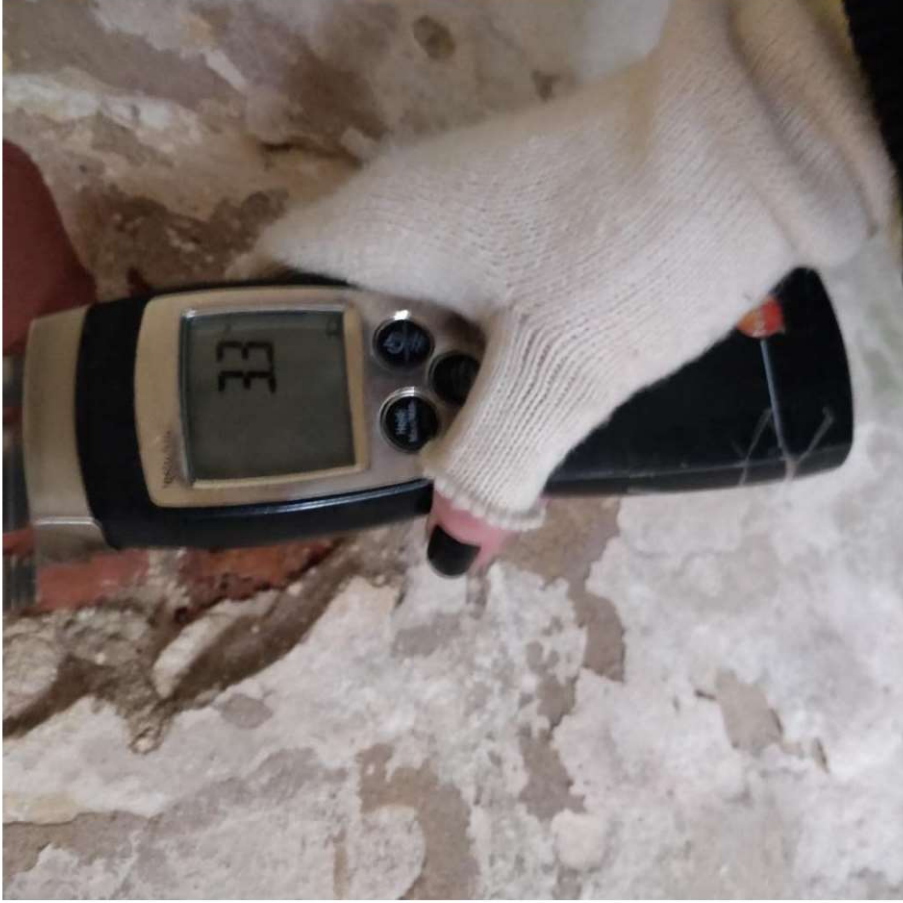
Nuotrauka Nr. 19. Vidaus plytų mūro drėgmės matavimai.

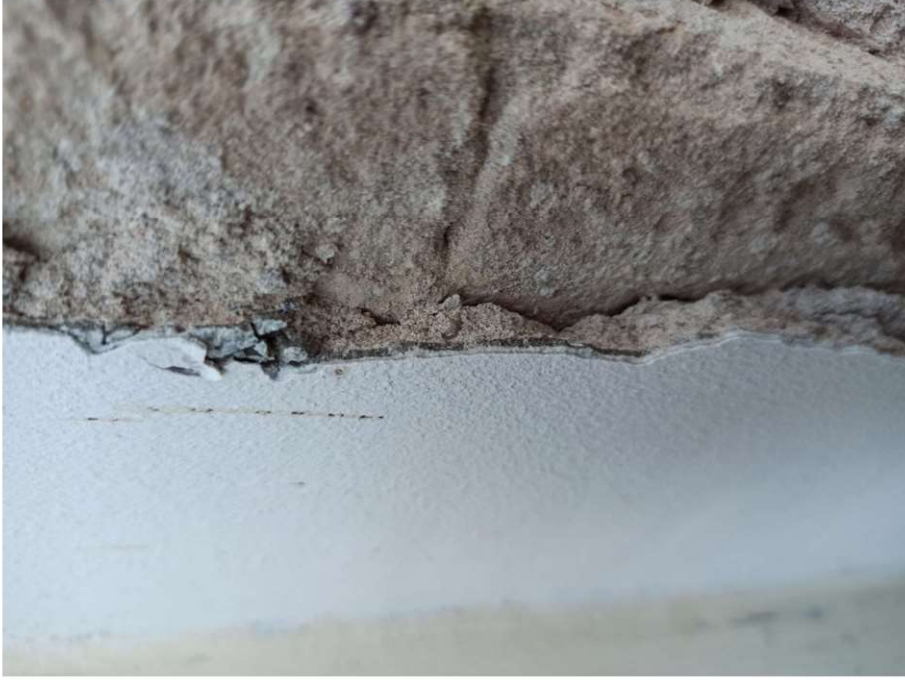
Nuotrauka Nr. 21. Tinko fragmentas iš arčiau. Esamas tinkas ~15 mm storio, 2 užtrynimai ~5 mm storio, tinkas atšokęs nuo pagrindo.

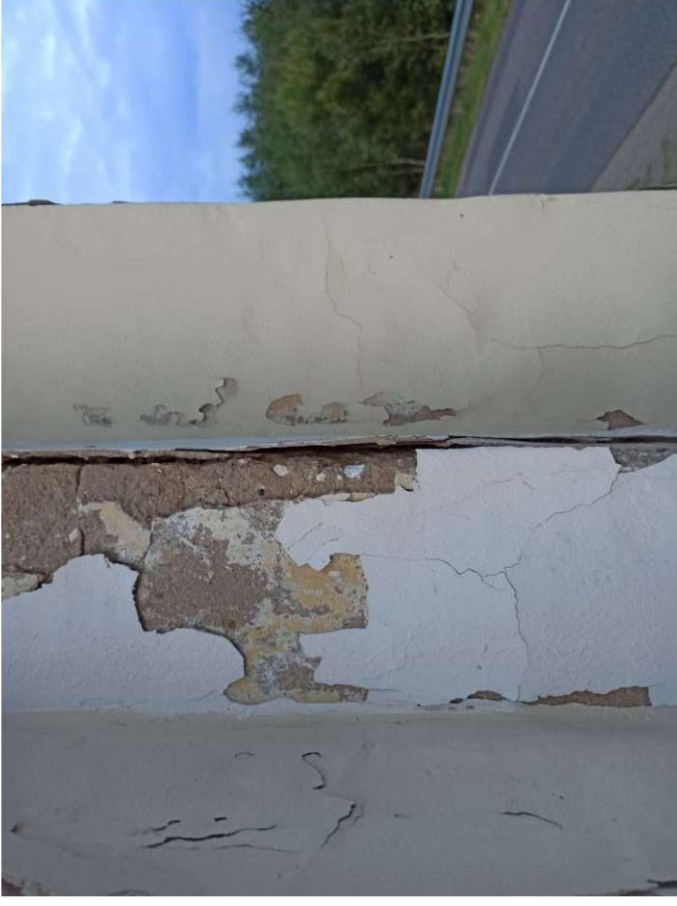
Nuotrauka Nr. 22. Įtrūkimai glaiste – užtrynimai daugelyje vietų atšokę.

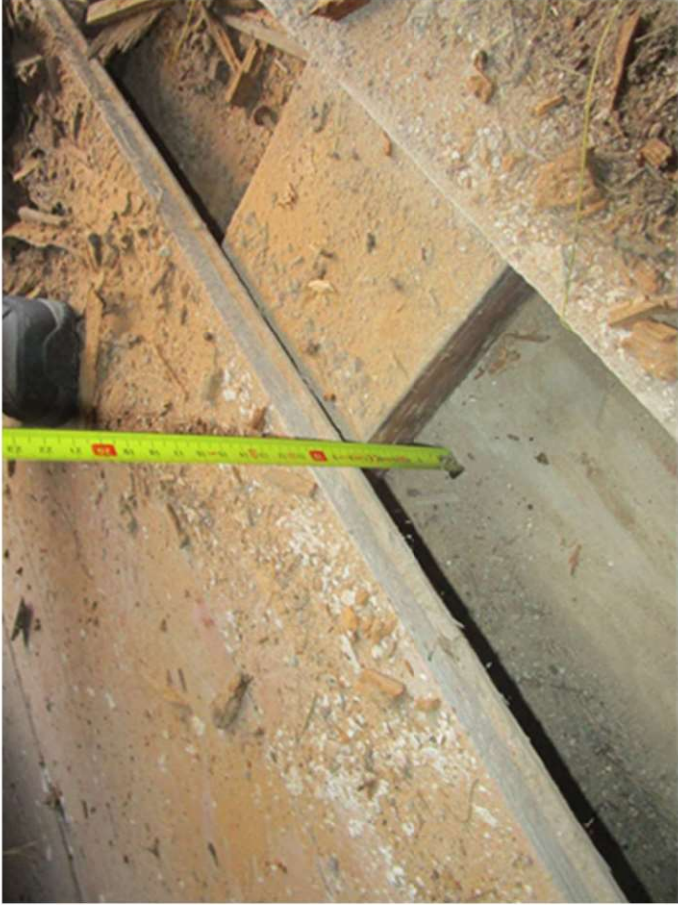
Nuotrauka Nr. 23. Tyrimų metu atlikti matavimai. Grindų bendras sluoksnių storis ~10 cm nuo cementinio užtepo.

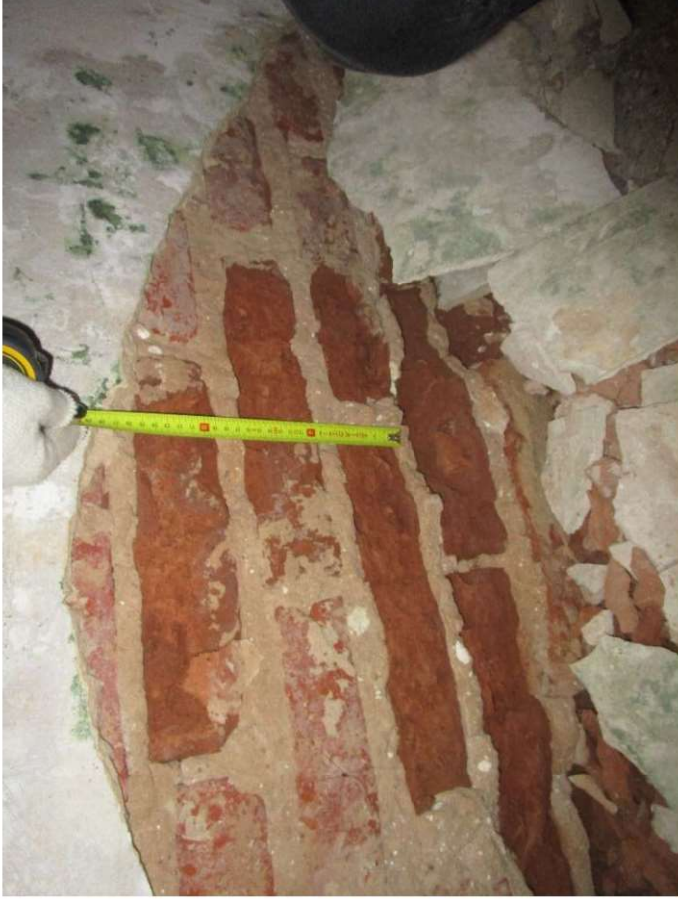
Nuotrauka Nr. 24. Tyrimų metu atlikti matavimai. Plytų išmatavimai: 30x7(h) cm
