**ВИТЯГ**  
**з Реєстру БУДІВЕЛЬНОЇ діяльності**  
**щодо інформації про технічне обстеження**  
**Єдиної державної електронної системи у сфері будівництва**

ВИСНОВОК **№3176422893-08-01-58.25**

Об'єкт: **покрівля та перекриття технічного (горищного)**  
**простору будівлі Бердичівської міської гуманітарної**  
**гімназії №2, яка розташована за адресою: 13300, Житомирська**  
**область, Бердичівський район, Бердичівська територіальна**  
**громада, м. Бердичів, вулиця Джозефа Конрада, будинок 3.**

## **1. Підстави та обґрунтування проведення технічного обстеження**

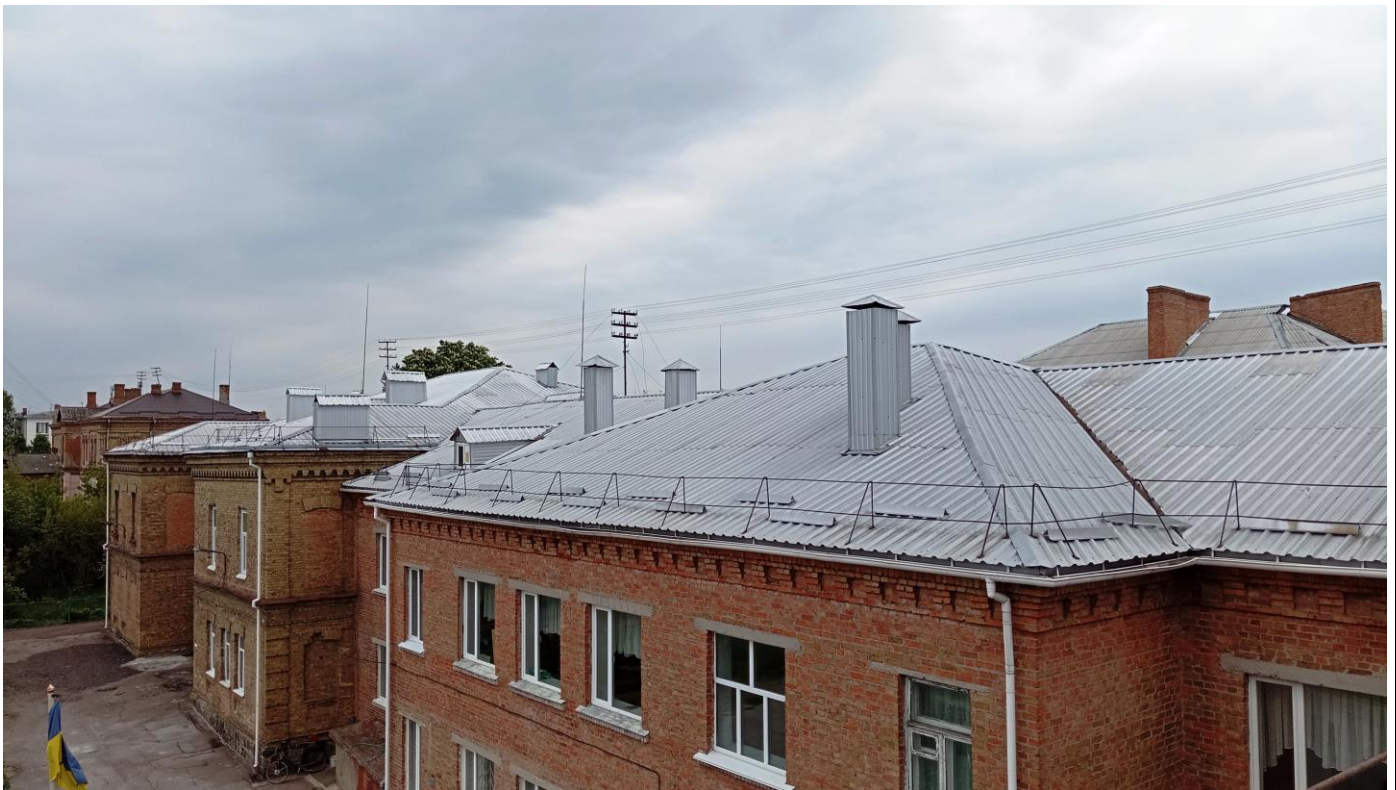
Загальний вигляд обстежуваного об'єкту.

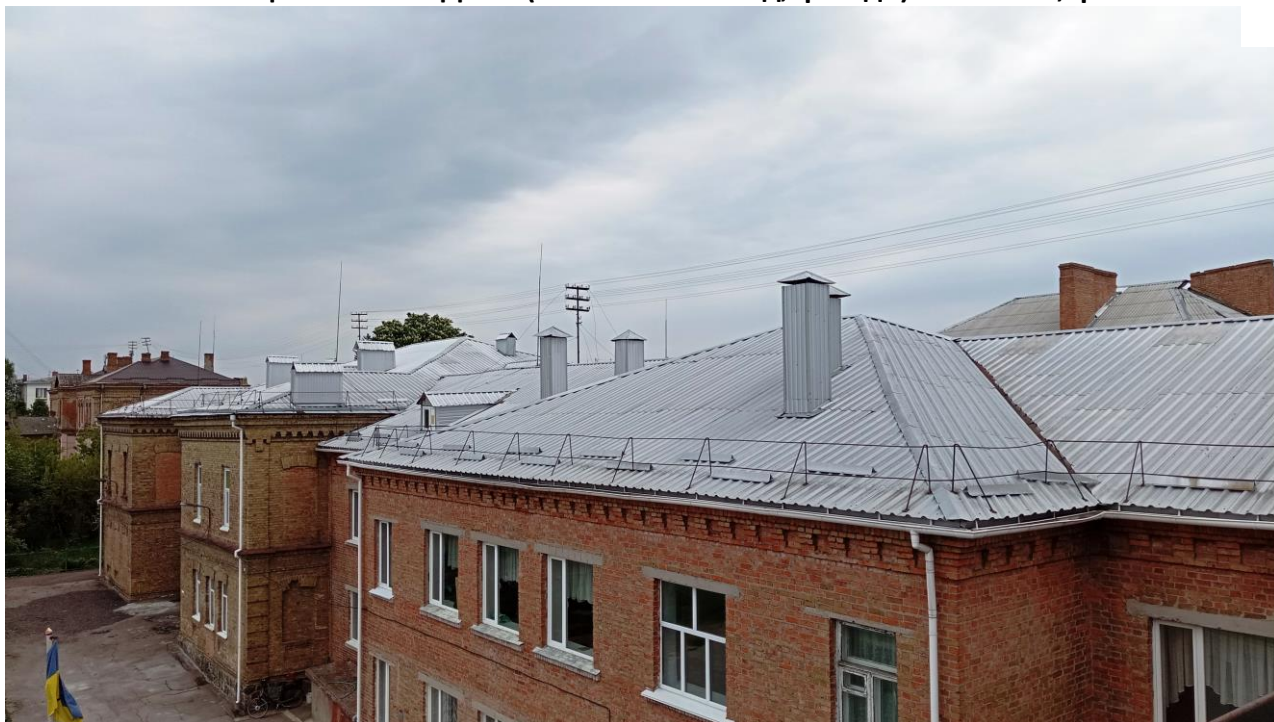
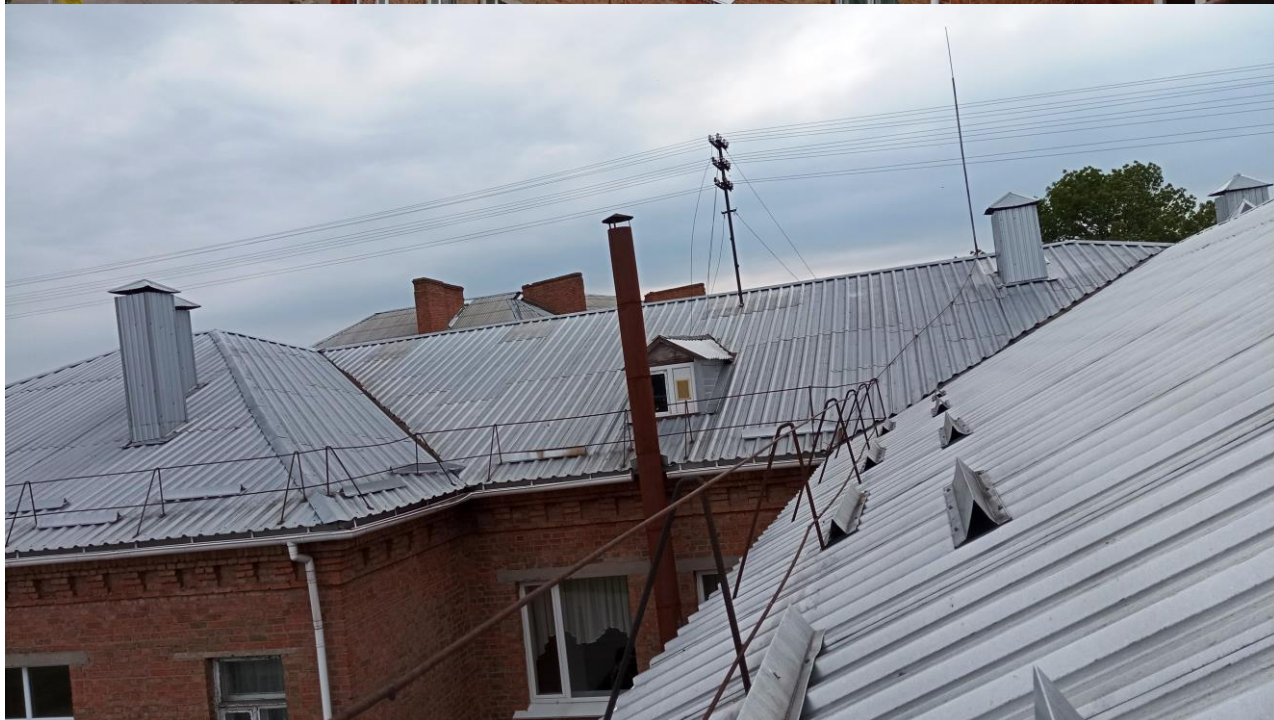
**Недоліки, дефекти, пошкодження:** не виявлено.

**Рекомендовані роботи:** не потребує.

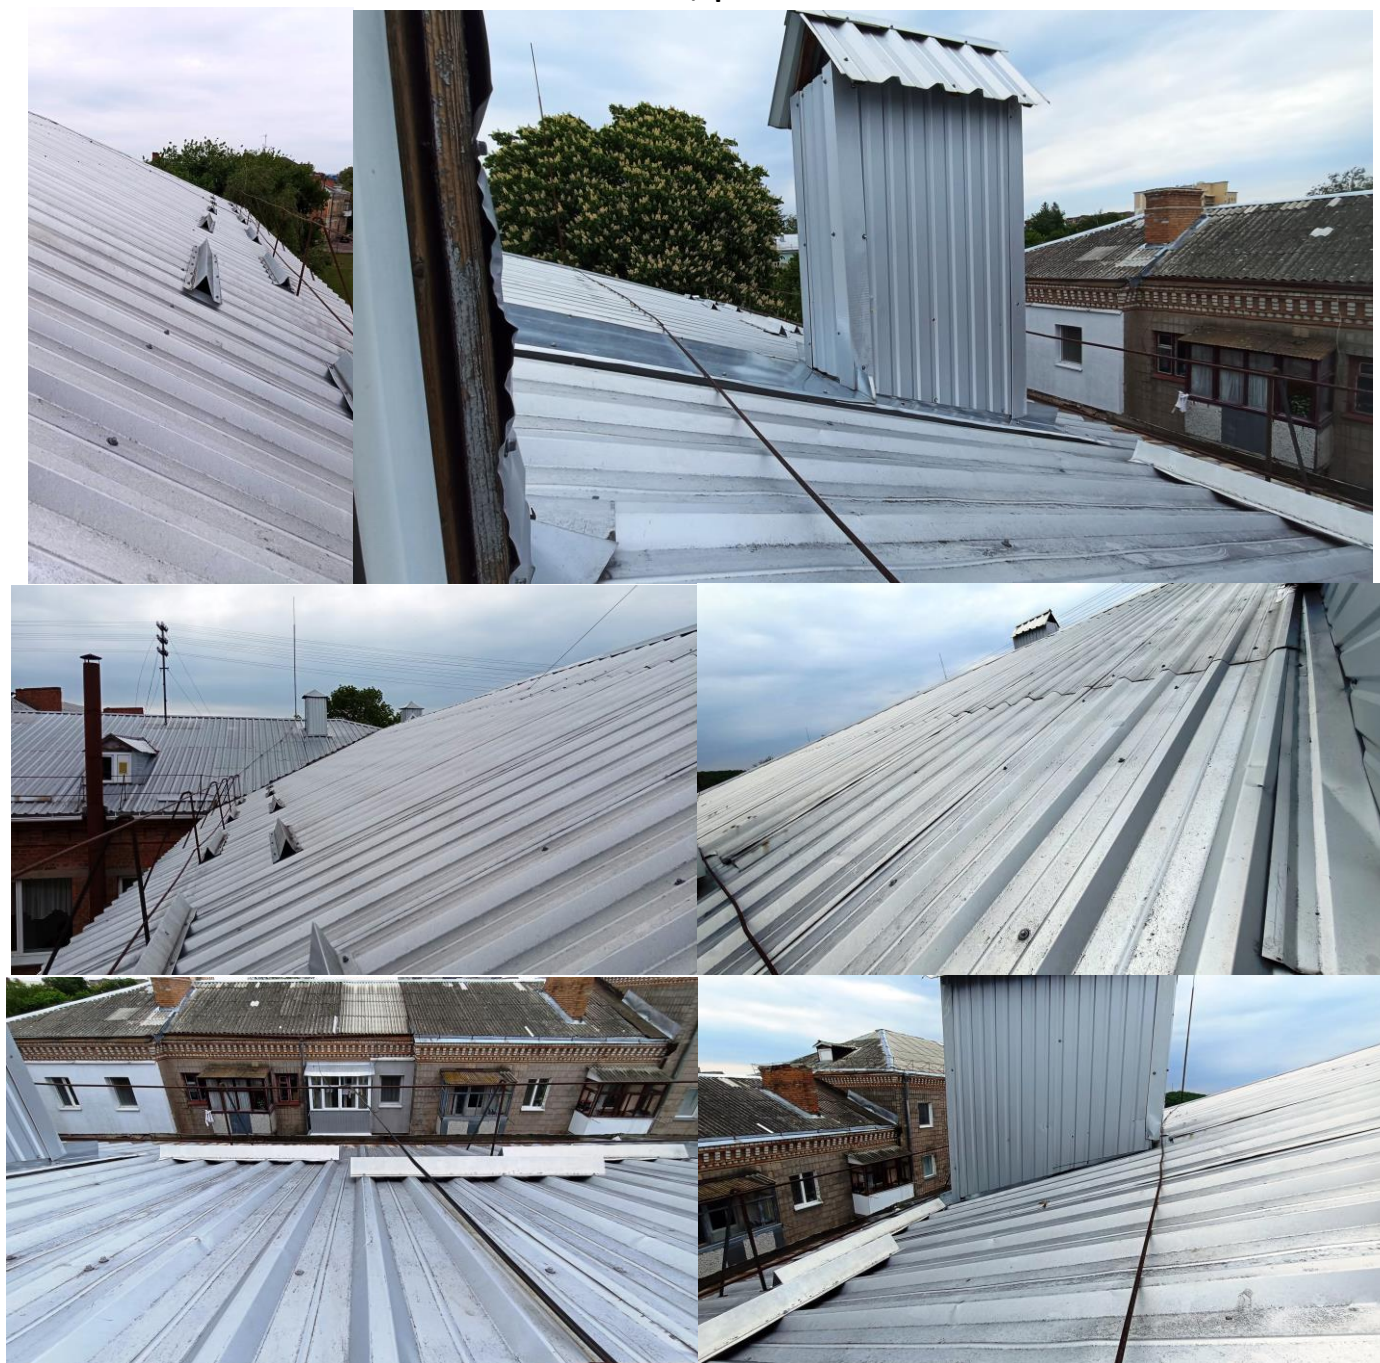
**ФОТОФІКСАЦІЯ СТАНУ БУДІВЛІ (покрівля) –  
лист №2, фото 3-8.**

**Недоліки, дефекти, пошкодження:** не виявлено.

**Рекомендовані роботи:** не потребує.

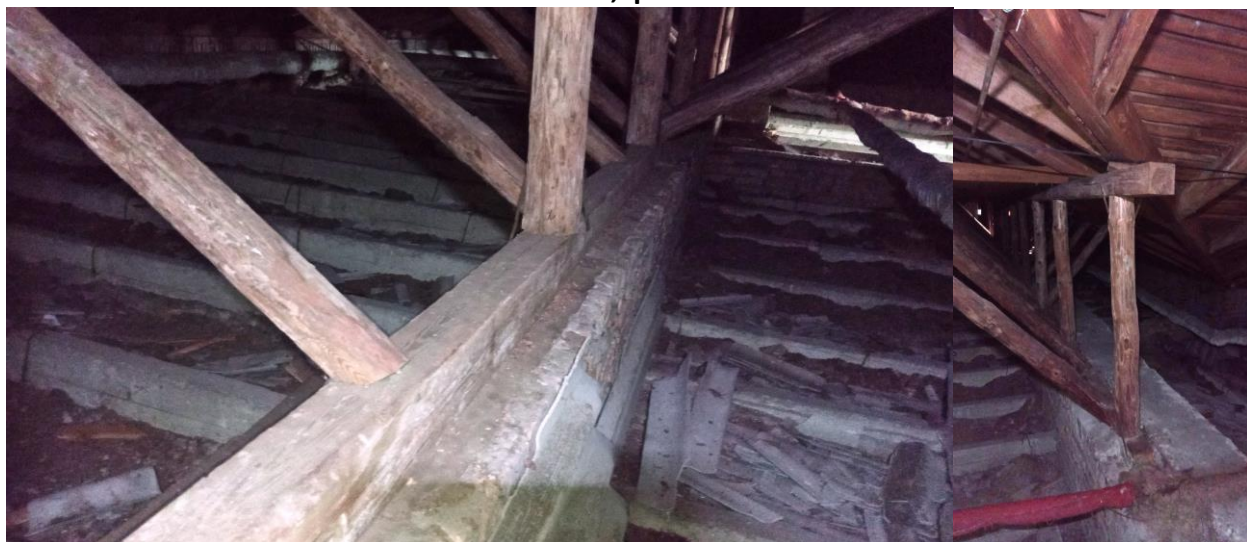
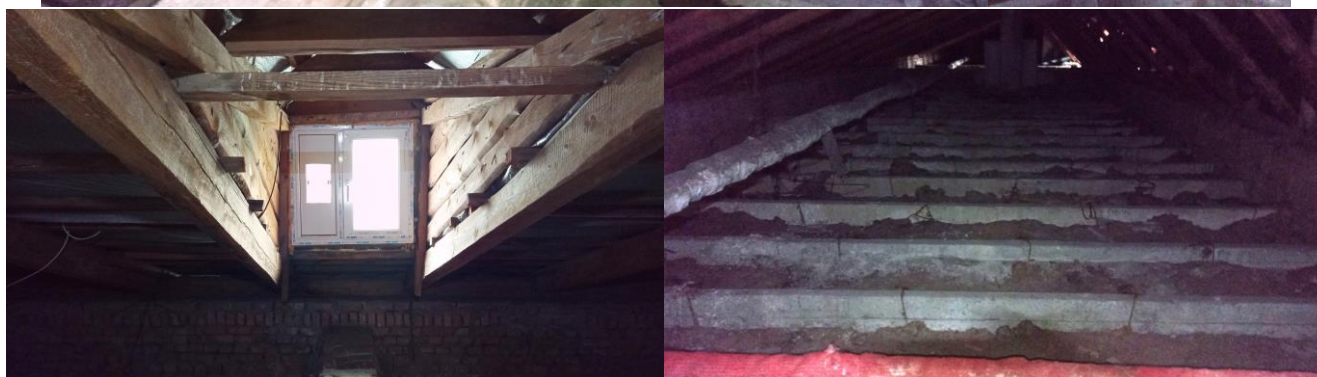
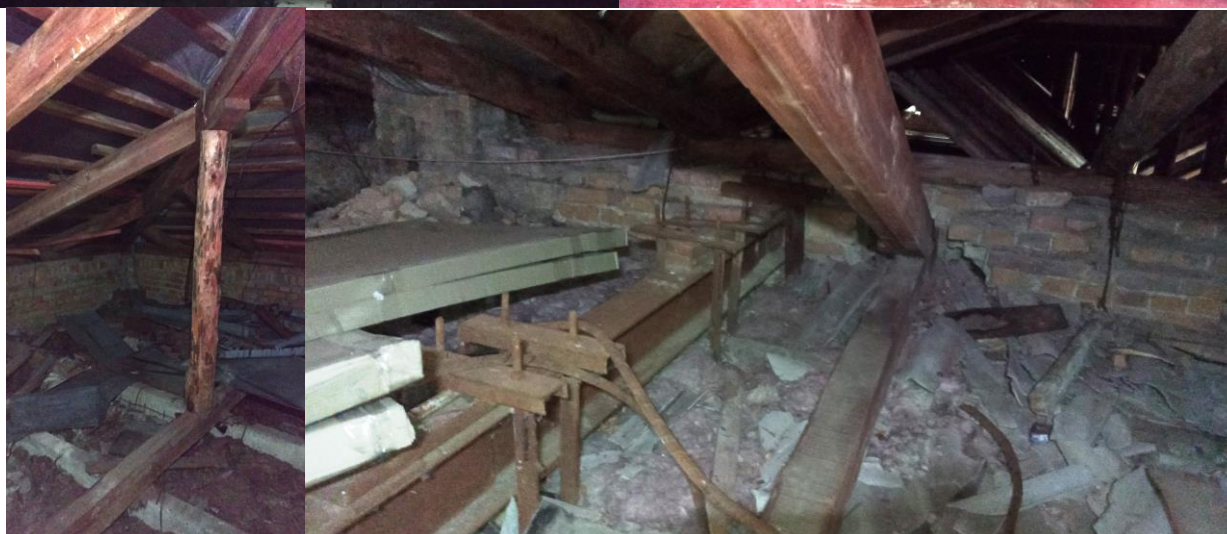
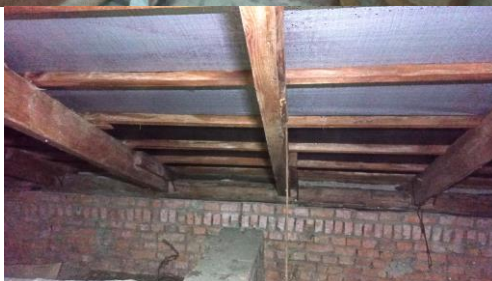
**ФОТОФІКСАЦІЯ СТАНУ БУДІВЛІ (конструкція перекриття, горищного простору) –  
лист №3, фото 9-15.**

**Недоліки, дефекти, пошкодження:** наявне будівельне сміття та відходи., місцево корозія металевих двутаврових балок

**Рекомендовані роботи:** виконати очищення перекриття від залишків будівельного сміття та відходів, виконати очищення та антикорозійну обробку металевих двутаврових балок.

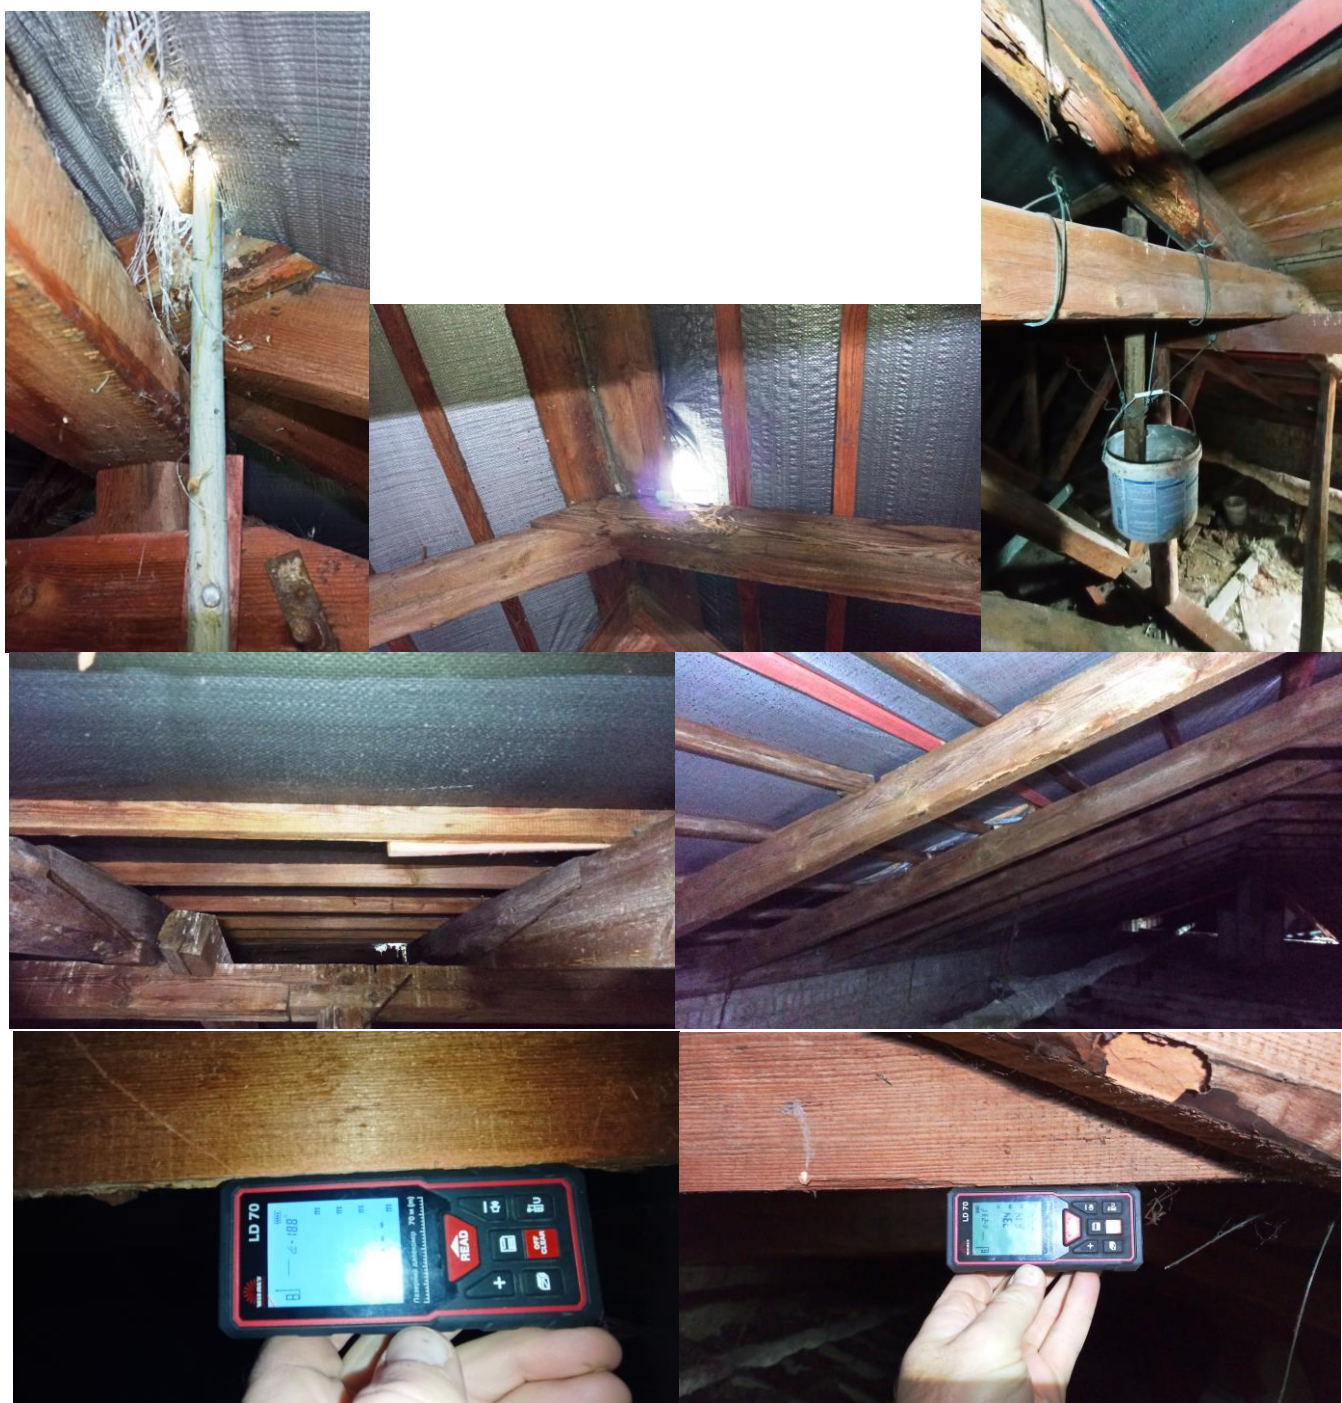
**ФОТОФІКСАЦІЯ СТАНУ БУДІВЛІ (конструкція перекриття, горищного простору) –  
лист №4, фото 16-22.**

**Недоліки, дефекти, пошкодження:** конструкції даху – місцево ураження гнилизною деревини мауерлату, крокви, обрешітки; наявність додаткових тимчасових кріплень крокв; зволоження деревини. Конструкції покрівлі – місцево окремі протікання, окремі пробоїни (отвори від інженерних конструкцій).

**Рекомендовані роботи:** конструкції даху – місцево заміна мауерлату і підсилення кінців крокв, виправлення конструкцій, кріплення врубок. Конструкції покрівлі – латання окремих пробоїн (отворів), герметизація примикань в місцях протікання, додаткове кріплення клямерами.
