PROJEKTAS	VEIVIRŽENŲ MEMORIALINIŲ OBJEKTŲ KOMPLEKSO LURDO (K.v.r.k. 35054), KLAIPĖDOS RAJONO SAV., VEIVIRŽENŲ SEN., VEIVIRŽENŲ MSTL., LAISVĖS G., TVARKYBOS DARBŲ (REMONTO) PROJEKTAS
OBJEKTAS	VEIVIRŽENŲ MEMORIALINIŲ OBJEKTŲ KOMPLEKSO LURDAS (K.v.r.k. 35054)
UNIKALUS OBJEKTO NR.	4400-5714-9007
UNIKALUS Ž. SKL.NR.	4400-5449-9996
STATYTOJAS (UŽSAKOVAS)	KLAIPĖDOS RAJONO SAVIVALDYBĖ Klaipėdos g. 2, LT-96130 Gargždai, tel. (8 46) 42 11 16
STATINIO KATEGORIJA	Ypatingasis statinys
STATINIO PASKIRTIS	Kiti inžineriniai statiniai- Lurdas /Sakralinė, visuomeninė/
PROJEKTO RŪŠIS	Remontas
PROJEKTO NR.	2021/4367
TOMAS	I

VEIVIRŽENŲ MEMORIALINIŲ OBJEKTŲ KOMPLEKSO LURDO (35054),  
KLAIPĖDOS RAJONO SAV., VEIVIRŽENŲ SEN., VEIVIRŽENŲ MSTL., LAISVĖS G.,  
TVARKYBOS DARBŲ (REMONTO) PROJEKTAS  
2021/4367- TvD(R) P-Ž

Veiviržėnų memorialinių objektų komplekso Lurdo (35054) Klaipėdos rajono sav., Veiviržėnų sen., Veiviržėnų mstl., Laisvės g., tvarkybos darbų (remonto) projektas

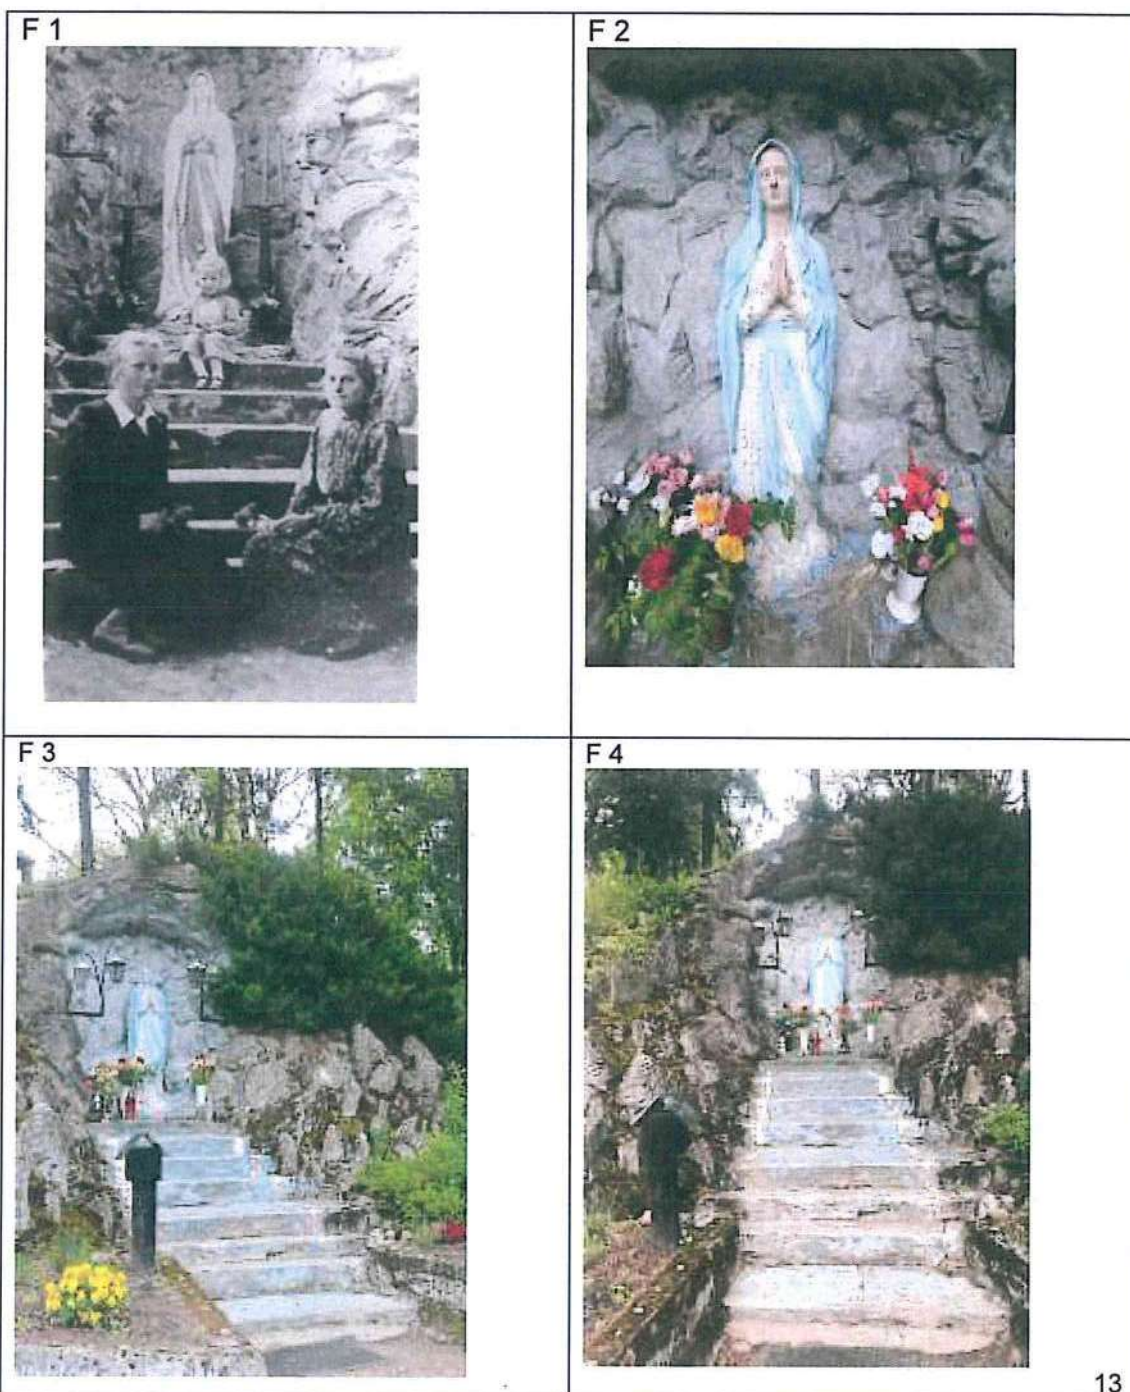
Tūrinė erdvinė kompozicija - dirbtinai suformuota Lurdo Grotą šlaite- išlikusi autentiška. Grotą sumūryta iš įvairaus dydžio lauko akmenų, nutinkuotų cementiniu tinku. Akmenys, organiškai sukomponuoti šlaite, suformuoja ir aprėmina nišą, kurioje įrengta lieta betoninė Šv. Mergelės Marijos skulptūra. (F8-F9). Grotos skliautas apsaugo ją nuo tiesioginių atmosferinių kritulių.

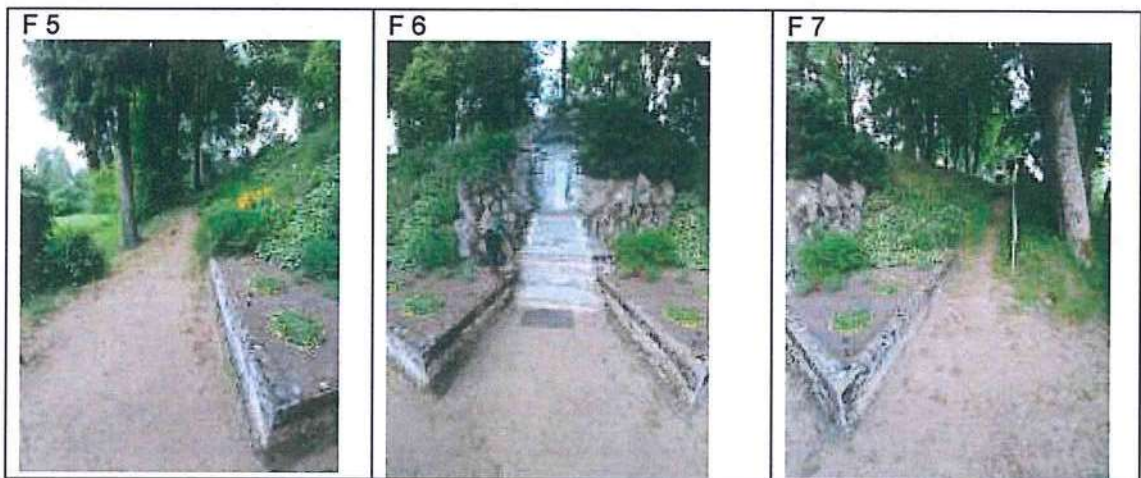
Šlaito papėdėje, abiejose laiptukų, vedančių prie Marijos skulptūros, pusėse suformuotos dvi trikampės klombos, su betoniniais borteliais. Betoniniai borteliai apžėlę samanomis (F5-F7).

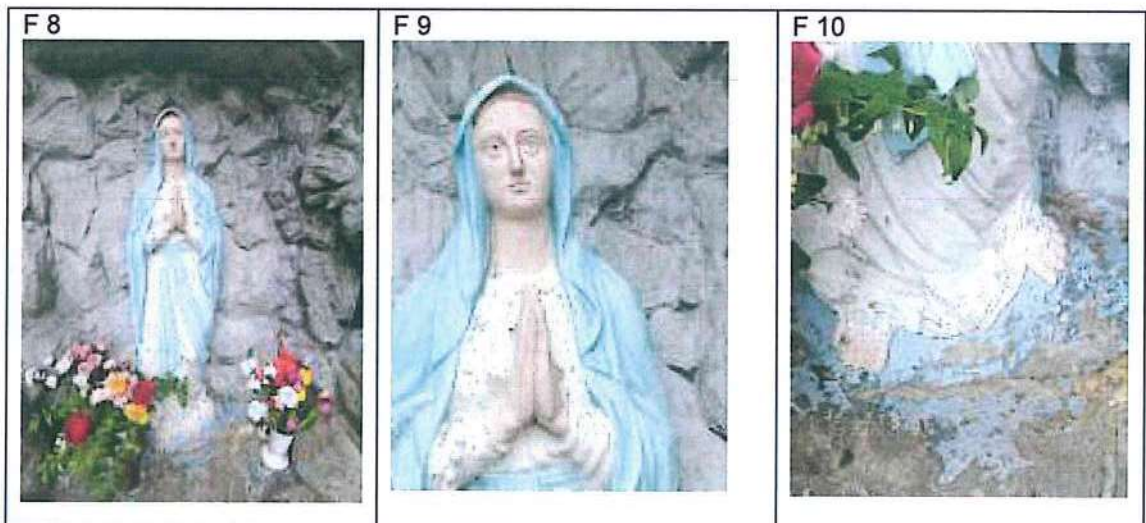
Švenčiausios Mergelės Marijos skulptūra yra natūralaus aukščio. Ji stovi ant labai žemo 5cm/ 6cm postamento, imituojančio akmenį.

Skulptūra polichrominė, dažyta aliejiniais pusiau matiniais dažais, keturiomis spalvomis- veidas, rankos ir pėdos nudažyti natūralia kūno spalva (šviesi ochra); akys ir plaukai- šviesiai ruda; Švenčiausios Mergelės Marijos drabužis ir rožinis bei rožės ant kojų- dažyti baltai, o apsiaustas ir juosta - šviesiai mėlyna (žydra) spalva.

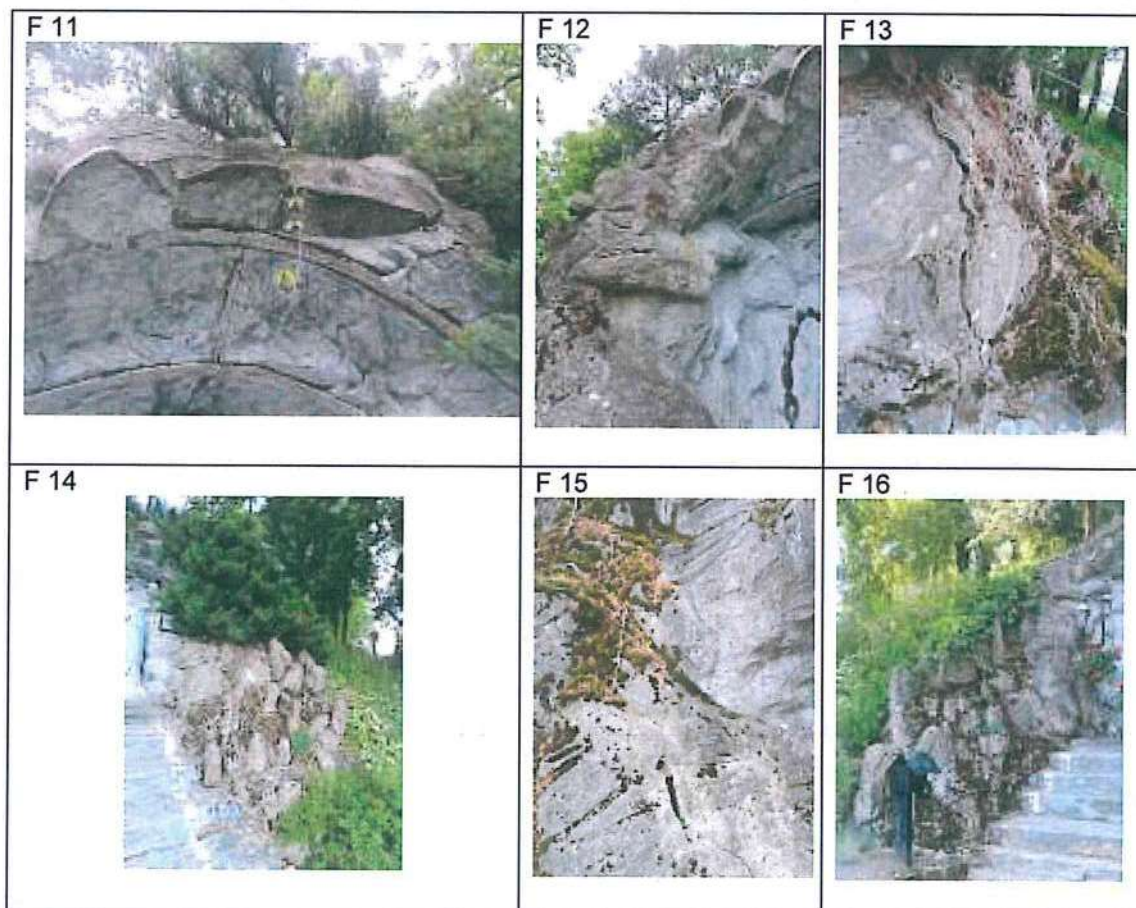
Skliauto akmenys ir konstruktyviniai metaliniai lankai nudažyti tais pačiais pilkais pusiau matiniais aliejiniais dažais, kaip ir galinės sienutės mūras (F11).

Metaliniai lankai surūdiję, dažai nusilupę.

2.1. Rankiniu būdu nuo Lurdo grotos skliauto konstrukcinių lankų nuvalomos rūdys. Lankai padengiami specialiąja priemone, naudojama atvirame ore apsaugai nuo korozijos, tepant ant gaminio iš abiejų pusių du kartus. Sunkiai prieinamose vietose naudojami spec. švirškštai. Konstrukciniai lankai nudažomi lauko metalui skirtais dažais du kartus.

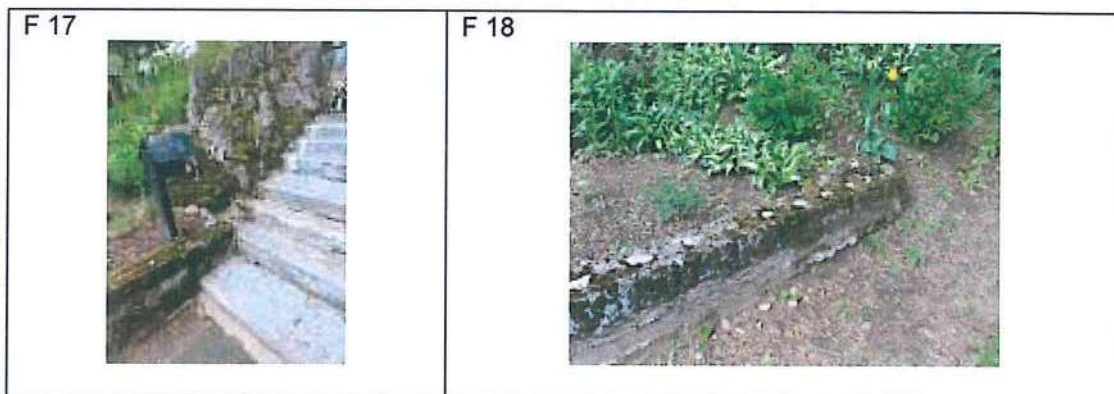
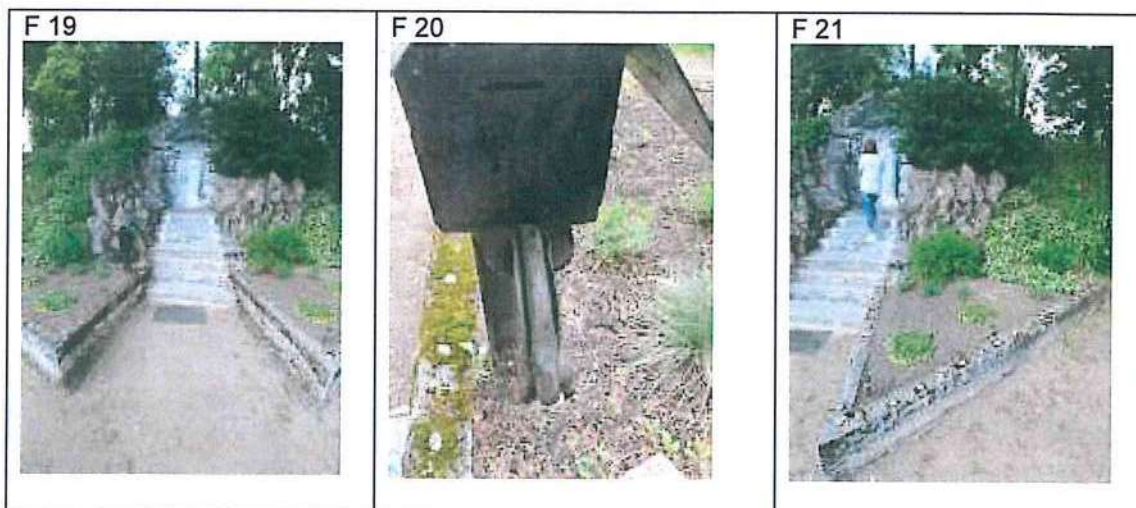
Viršutinė laiptų pakopa pereina į aikštelę, kurioje ant neaukšto postamento, imituojančio akmenį, stovi Švč. Mergelės Marijos skulptūra.

Klombų betoninių bortų horizontalioji plokštuma yra "papuošta" eile akmenukų (de 4-6cm), inkrustuotų į betoną. Betoniniai borteliai yra gausiai apaugę samanomis. (F5- F7, F17- F18).

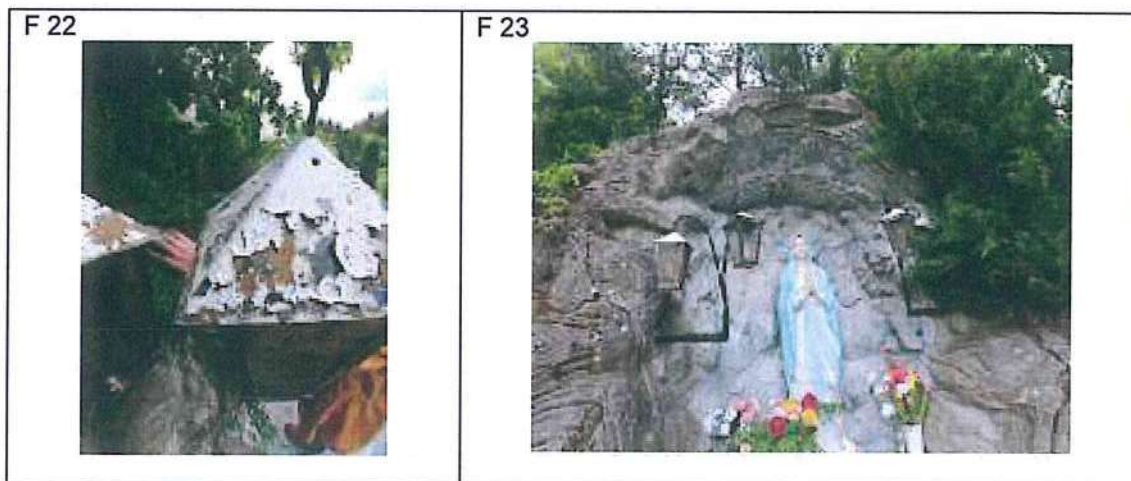
Keturi metaliniai žibintai, yra pakabinti ant vertikalių metalinių stovų, padarytų iš dviejų suktų juostų ir vertikaliai pritvirtintų prie metalinių horizontalių kronšteinų, kurie yra įankuoti į grotos akmens mūrą. (F22- F23).

Žibintai pagaminti iš storos skardos, keturbriauniai, žibintų langeliai įstiklinti skirtingo rašto rifliuotais stikliukais.

Matosi, kad žibintų rėmai ir stogeliai buvo dažyti baltai, taip pat ant stogelių dar yra likę ir auksinės ochros dažų likučiai.

Peržiūrėjus Lurde buvusių ir dabar esančių puošybinių elementų kaitą turimose fotografijose, matome, kad žibintai nėra autentiški. Žibintai keturkampiai, metaliniai, su skirtingai raštuoto stiklo sienelėmis, su atidaromu keturšlaičiu skardiniu stogeliu. Žibintų metalas dažytas, dažai atsilupę, metalinis paviršius rūdija.

10. 1. Žibintų metalinės dalys nuvalomos, apdorojamos metalui skirtais nuriebalinimo ir antikoroziniais tirpalais. Dažomi metalo dažais pagal gamintojo technologiją.

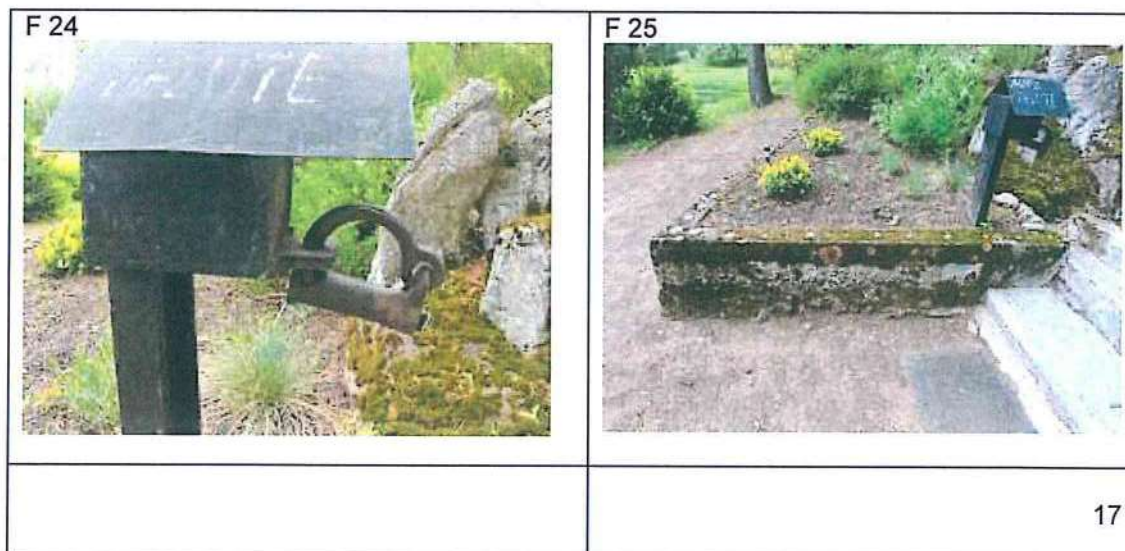
<p>F 26</p>  	<p>F 27</p>  
---	--

Kitiems gaminiams ir elementams yra priskiriama Lurdo kairėje klomboje ant metalinės kojos įrengta aukų dėžutė. Tai metalinė, juodai dažyta neapibrėžtos formos, primenanti inkilą, dėžutė su nusitrynusiu baltu užrašu ant stogelio "AUKŲ DĖŽUTĖ". dėžutė užrakinama pakabinama spyna (F24- F27).

Ši dėžutė įrengta privačia iniciatyva. Aukų rinkėjas ir dėžutės įrengėjas nežinomas.

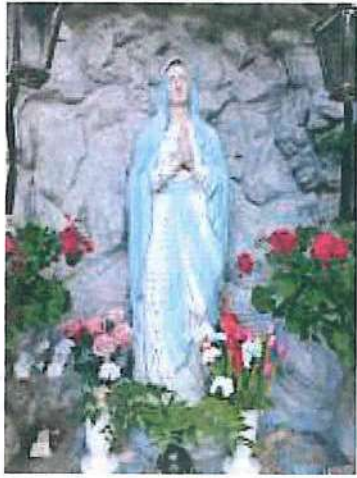
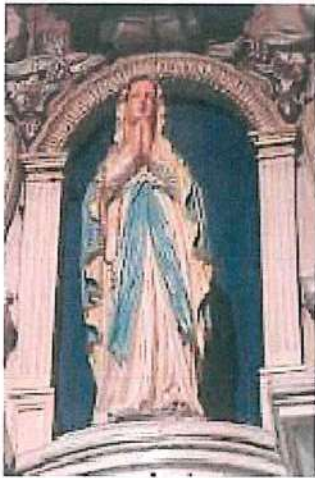
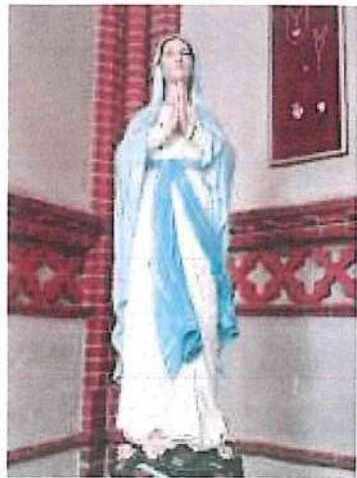
1.Veiviržėnų Lurdas (esama) skulptorius Vincentas Jakševičius	2.Veiviržėnų bažnyčia (esama), skulptorius Vincentas Jakševičius	3.Palangos bažnyčia (esama) skulptorius Thorn Valdens

Istorinėse nuotraukose matyti, kad viename laikotarpyje skulptūra buvo dažyta labai detaliai ir ryškiomis spalvomis – plaukai juodai, lūpos raudonai, juostai ir apsiausto išorinei pusei buvo naudojama intensyvi mėlyna spalva, o vidinei pusei- šviesiai mėlyna, rožinis dažytas rudai, rožių žiedai ant pėdų- ryškiai raudonai.

Vėlesnio laikotarpio nuotraukoje matyti, kad skulptūra buvo perdažyta subtilesnėmis spalvomis. Apsiaustas dažytas dviem mėlynos spalvos atspalviais. Tačiau drabužį juosianti juosta nudažyta rausva spalva. Rožių žiedai ant pėdų švelniai raudoni, o rožinis ir drabužis nudažyti baltai

Polichromijos palyginimui pridedamos Švč. Mergelės Marijos skulptūrų fotografijos:

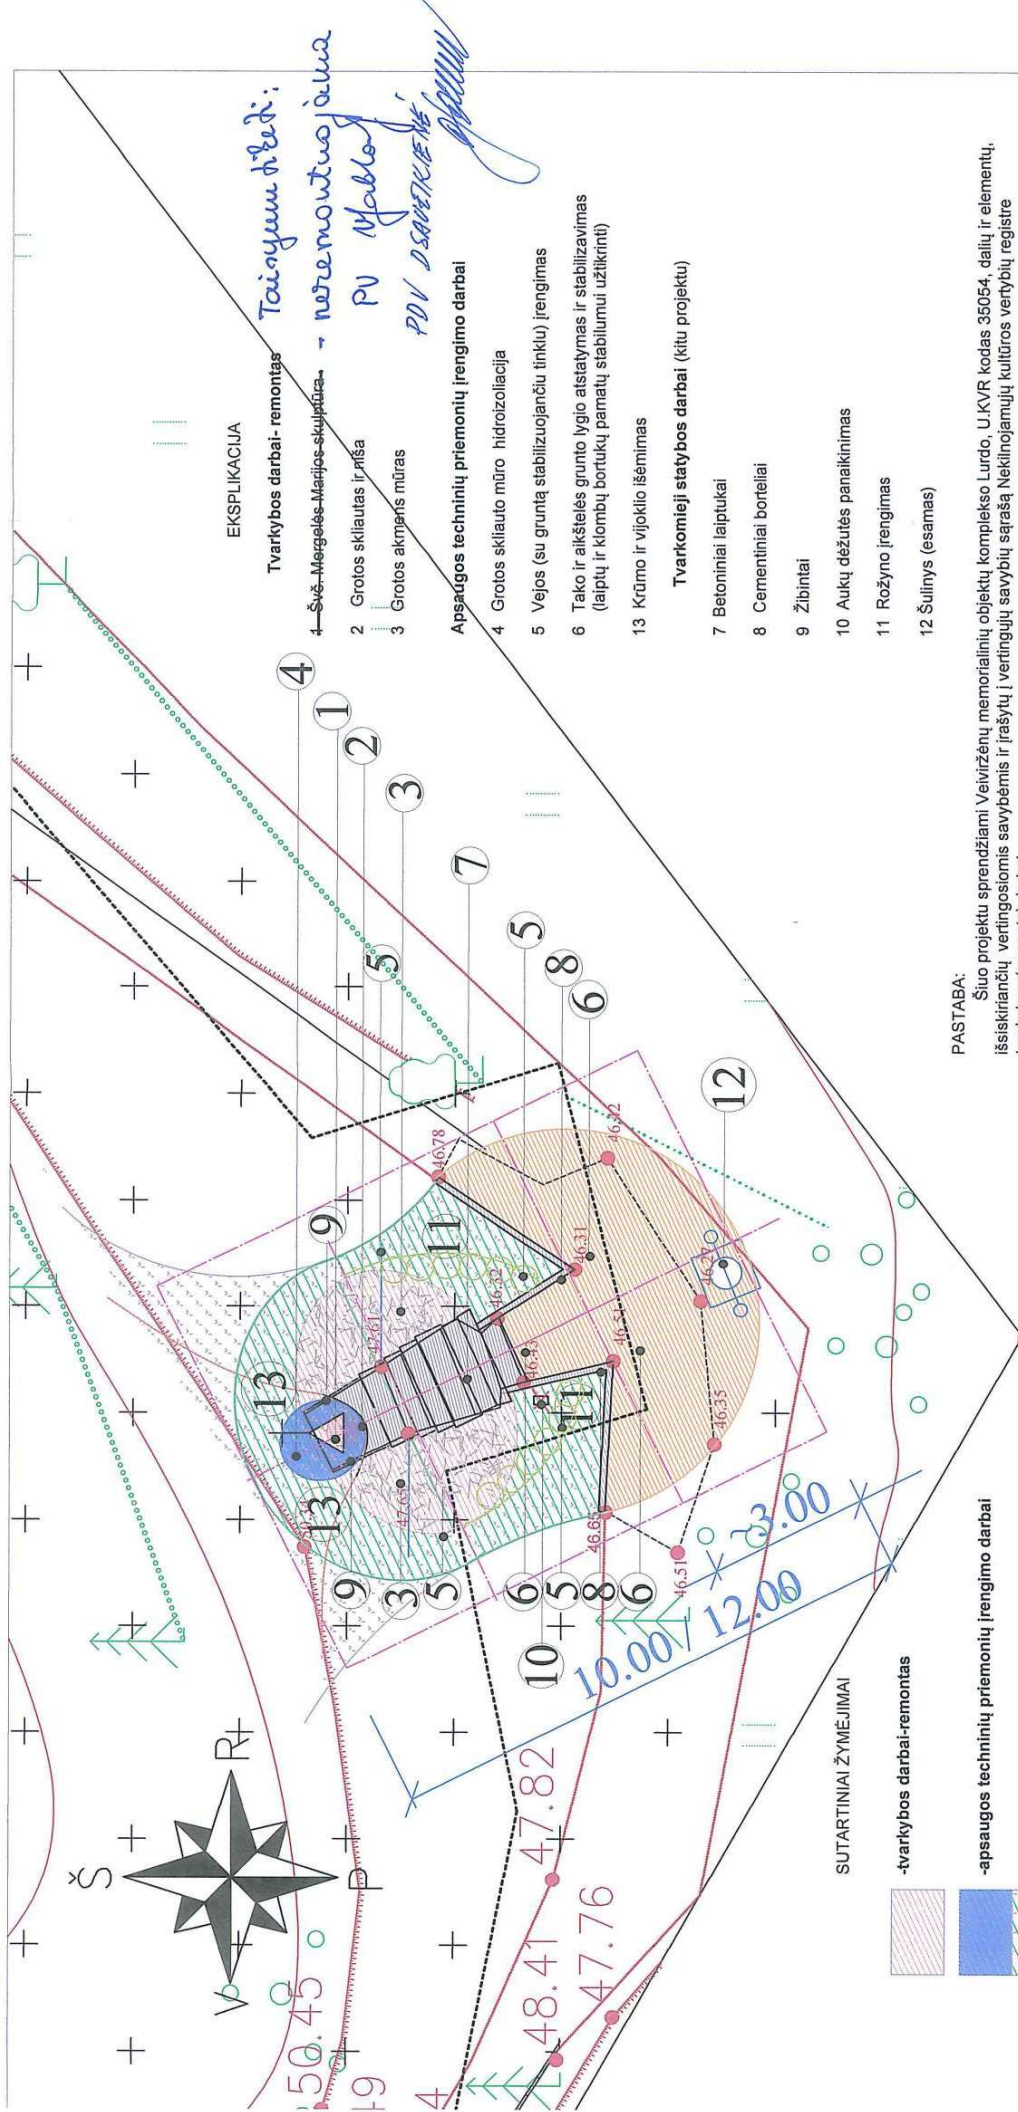
**KITI INŽINERINIAI STATINIAI- LURDAS**  
 Lurdo plotas -1.49 m<sup>2</sup>  
 Tūris -4 kub. m.

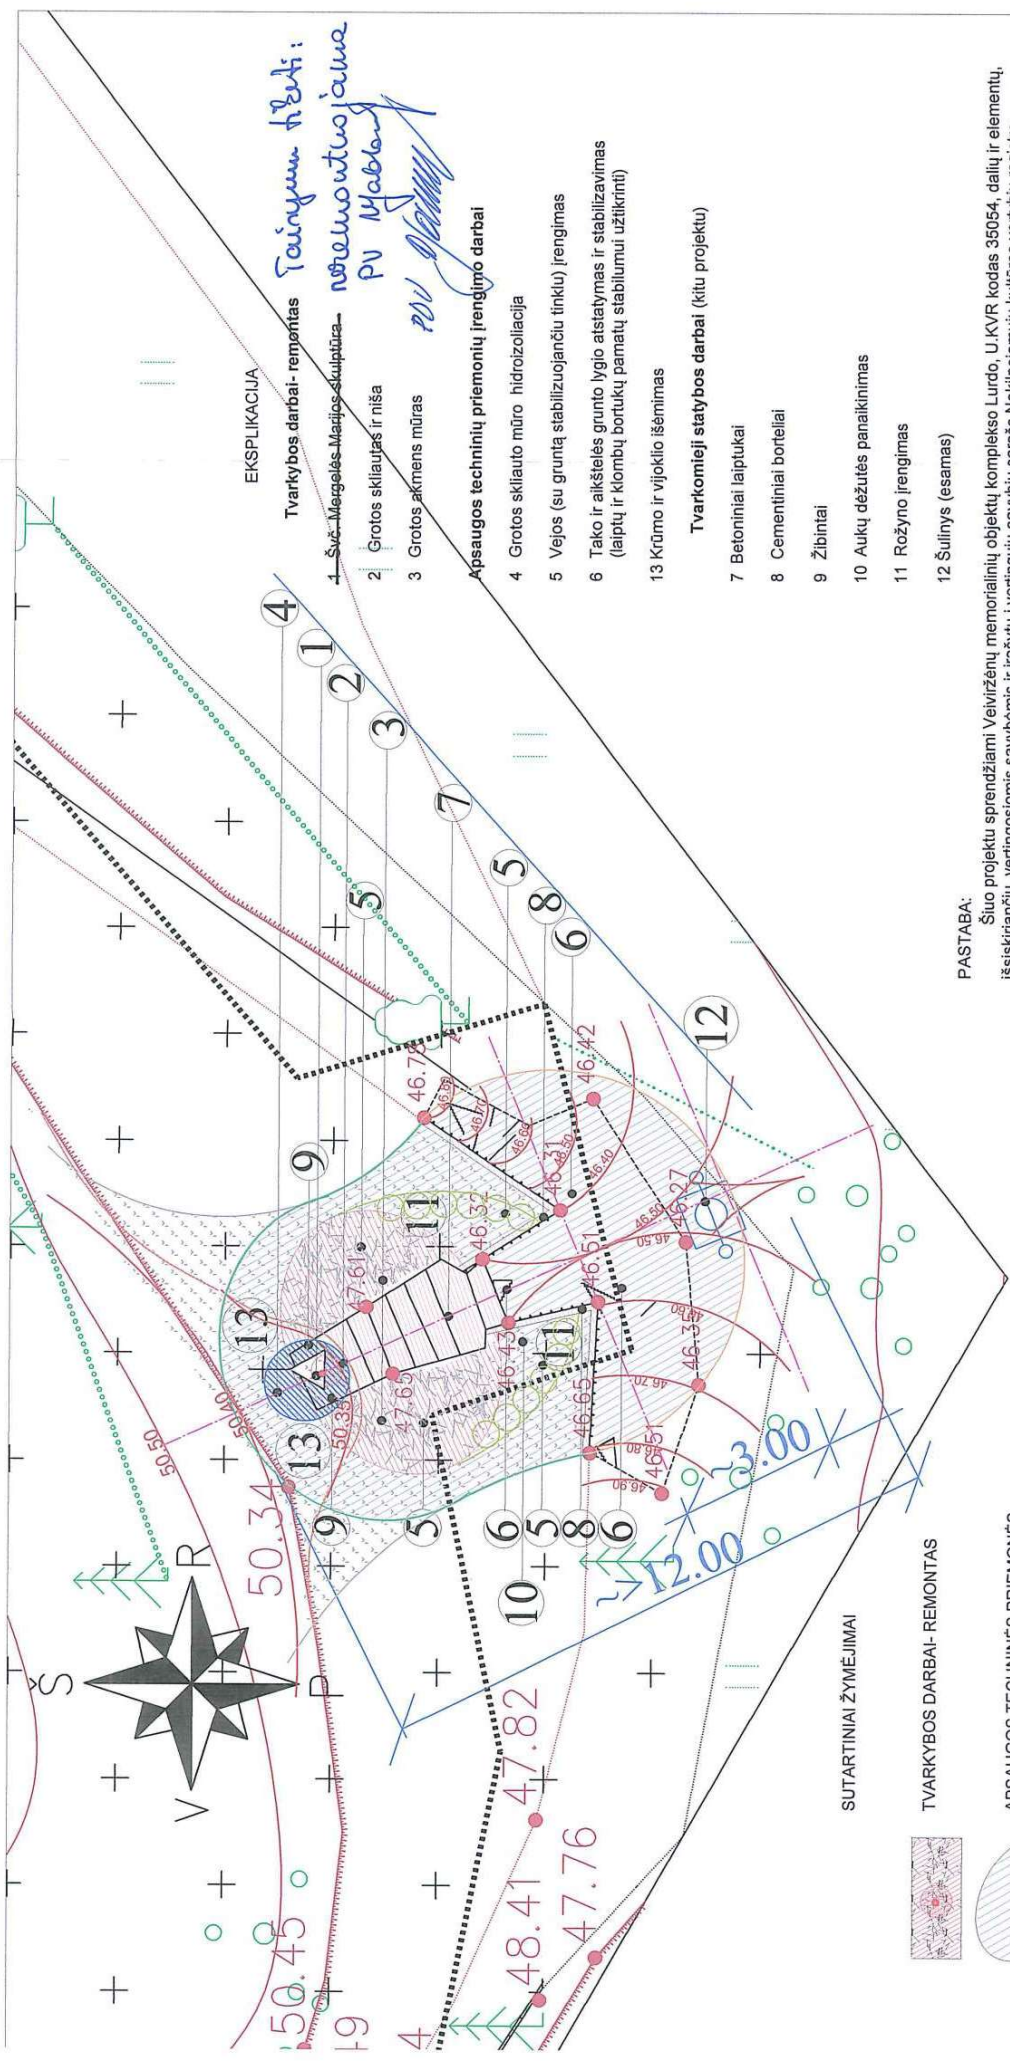
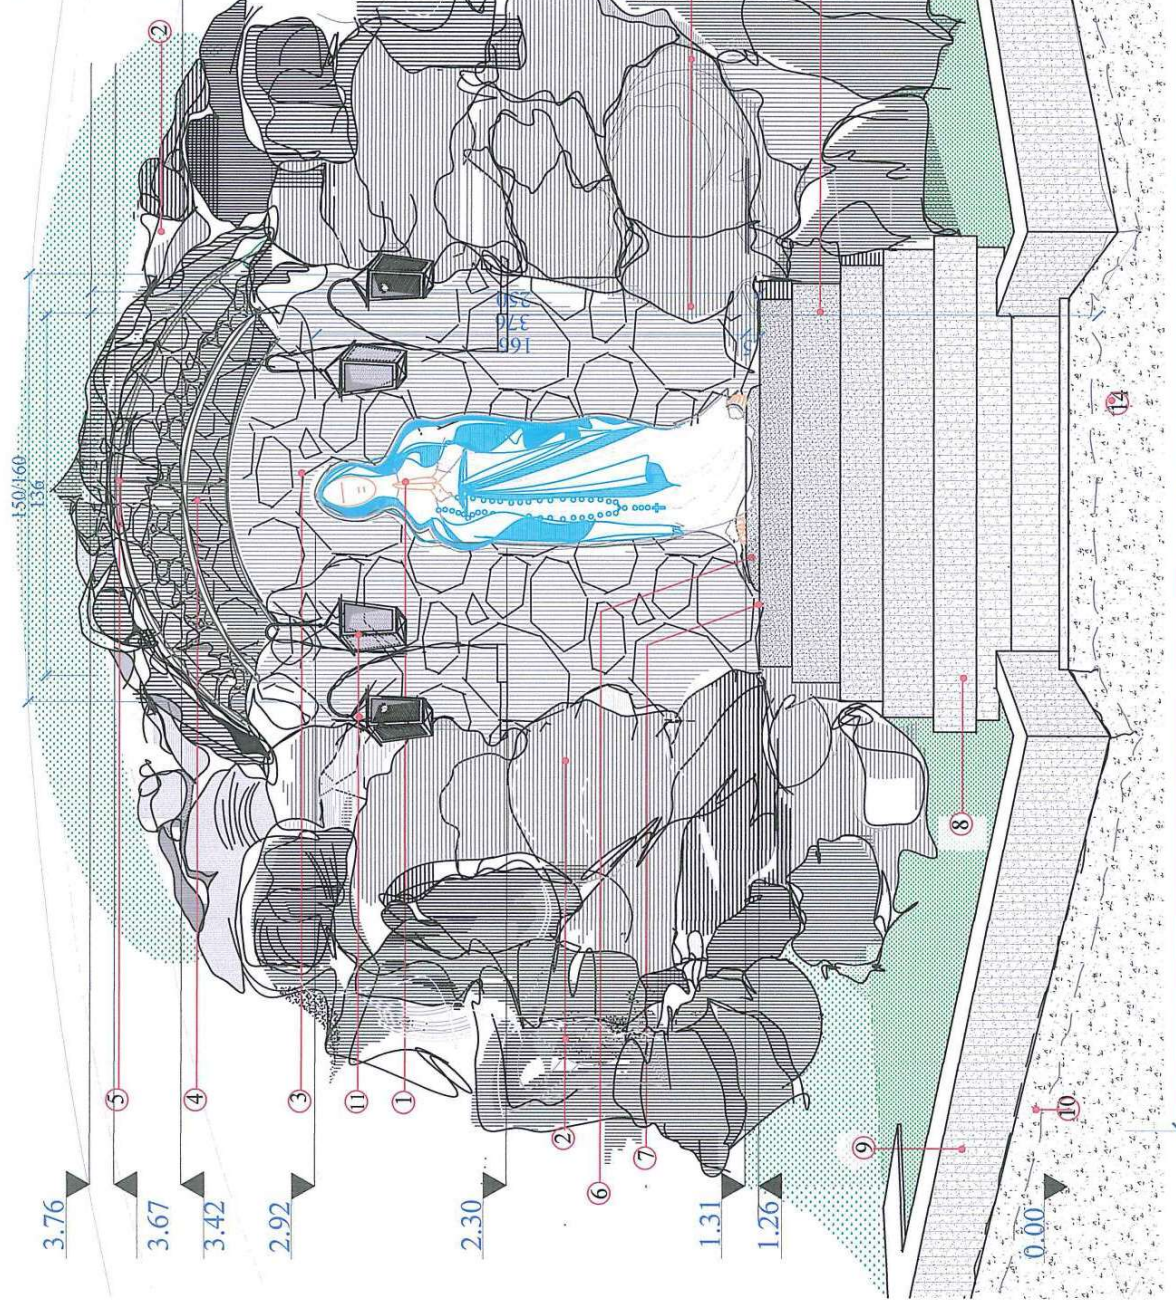
Tvarkybos darbai- remontas  
 Taisyti ir išstatyti: PV Maksimali  
 4. Šv. Mergelės Medijos skulptūra  
 2. Grotos skliautas ir niša  
 3. Grotos akmens mūras  
 R. V. Jablonskienė

9. Betoniniai klojimo bortai (remontuojama kitu projektu)
10. Liptų ir klojimo bortų pamatukai (užpilami žvyro/cemento mišiniu)
11. Metaliniai žibintai (remontuojami/dažomi kitu projektu)

12. Krūmas- Kazokinis kadagys (išimamas)
13. Vijoklis- Penkialapis vyrvytis (išimamas)
14. Aikštelė ir takas prie Lurdo (užpilami žvyro/cemento mišiniu)

- remontuojamas tinkuotas akmenų mūras (gros šlaitų akmenys, gros skliautas ir nišos sienelės)
- remontuojamas skulptūros postamentas remontuojami laiptai (kitu projektu)
- užpilamas žvyro/cemento mišinys užsėjama veja

PASTABOS:  
 Tvarkybos darbai-remontas:  
 \*Švč. Mergelės Marijos lieta-betono-skulptūra-nuvalomi-seni-dažai-perdažoma.  
 \*Lurdo Grotos tinkuotų akmenų mūras- nuvalomos samanos, apnašos, nuskilęs tinkas, remontuojami trūkiai, pertinkuojamos pažeistos vietos.  
 \*Lurdo Grotos nišos galinė sienelė- nuvalomi dažai, rasti neatitinkami remontuojami- pertinkuojami; skliautas nedazoma.  
 \*Lurdo Grotos skliautas- nuvalomi dažai, rasti neatitinkami remontuojami- pertinkuojami; skliautas nedazomas.  
 \*Lurdo Grotos skliauto metaliniai konstrukciniai lankai- nuvalomi, apdorojami spec. antikoroziniu tirpalu, gruntuojami, perdažomi.  
 \*Švč. Mergelės Marijos skulptūros betoninis postamentas- nuvalomi seni dažai, rasti smulkūs neatitinkami remontuojami, paviršius perdažomas.  
 Remontuojamo objekto dalių ir elementų matmenys išlieka esami. Matmenys duoti centimetrais (cm).

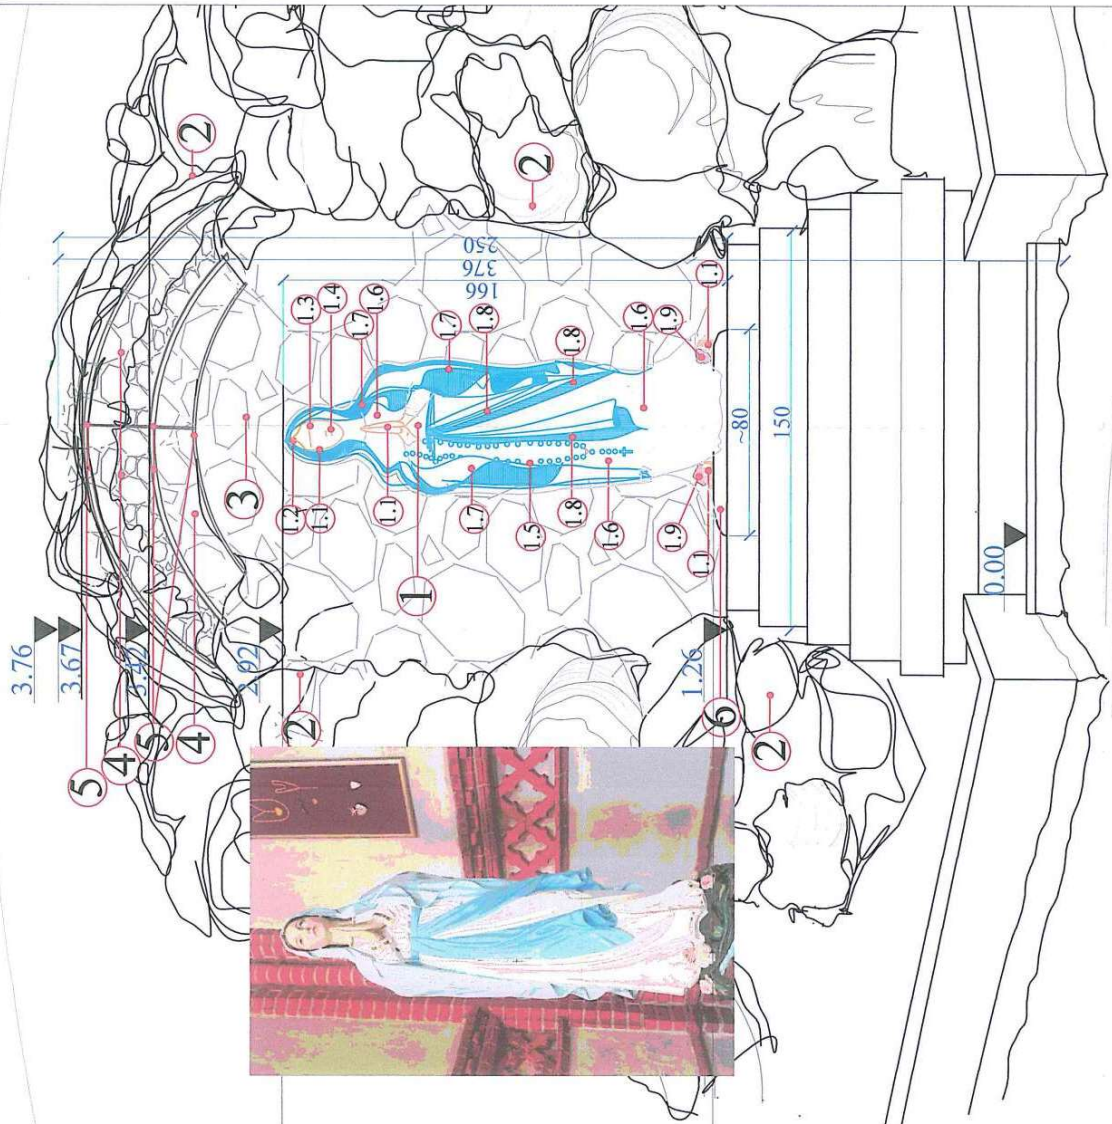
**SKULPTŪROS POLICHROMIJOS SPRENDINIAI M1-20**

4.	Grotos skliauto mūras	senų dažų nuvalymas, gruntavimas, impregnavimas, Nedažoma	Nedažoma
5.	Grotos skliauto metal. konstrukciniai lankai	senų dažų ir rūdžių nuvalymas, antikorozinis gruntavimas, dažymas.	<b>S 6005- Y50R -47 psl</b>

6.	Skulptūros postamentas	senų dažų nuvalymas, gruntavimas, dažymas	<b>S 6005- Y50R -47 psl.</b>
7.	Grotos nišos aikštelė impregnavimas.	senų dažų nuvalymas, gruntavimas, impregnavimas.	Nedažoma.

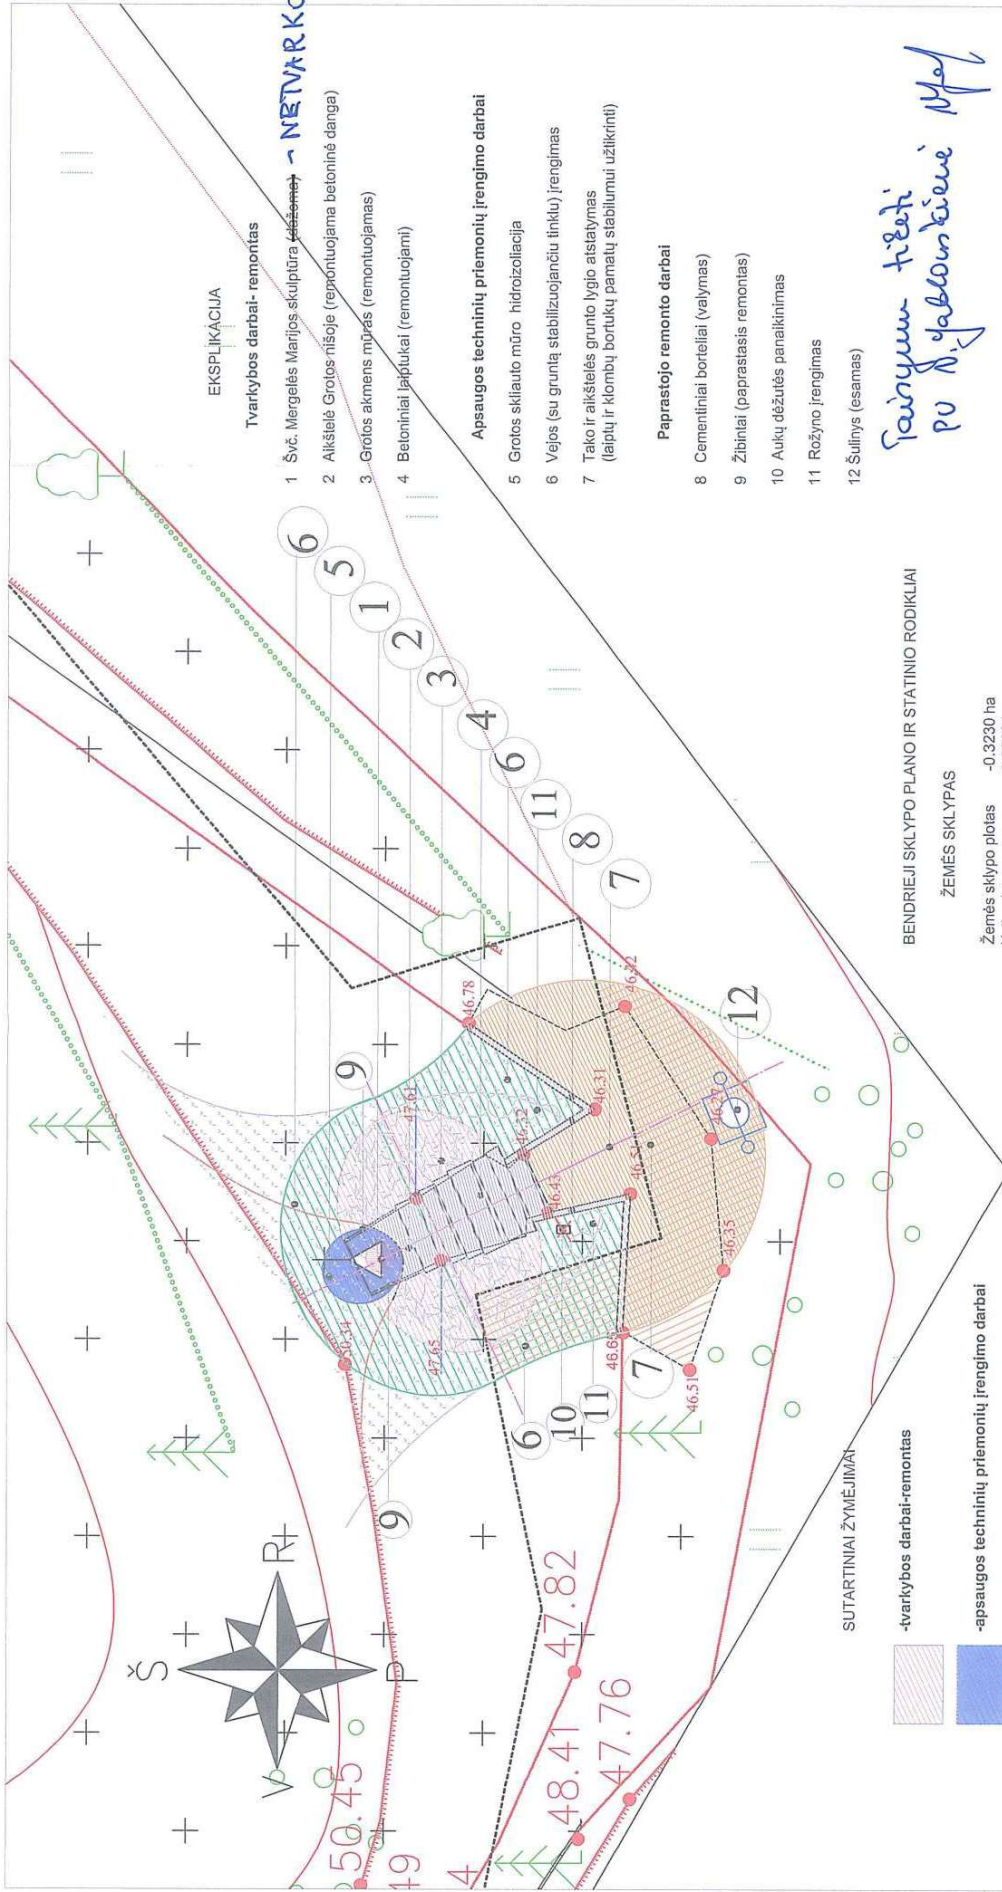
**EKSPLIKACIJA**  
Tvarkybos darbai-remontas

1 Švč. Mergelės Marijos skulptūra ~~rekonstruoti~~ - **NETVARKOMA**
