STATINIO APŽIŪROS AKTAS

2024-04-05 Nr. KA-4766-2024

Statinio adresas	Aušros 19A
Apžiūra	<input type="checkbox"/> 1) Kasmetinė statinio (pastato) apžiūra pagrindinių konstrukcijų, bendrųjų inžinerinių sistemų, bendrojo naudojimo patalpų ir gretimos aplinkos būklės apžiūra, įvertinant jų būklės pokyčius pasibaigus šildymo sezonui ir nustatant remonto ir kitokio tvarkymo darbų poreikį
Teisinis pagrindas	STR 1.07.03:2017 „Statinių techninės ir naudojimo priežiūros tvarka. Naujų nekilnojamojo turto kadastro objektų formavimo tvarka“

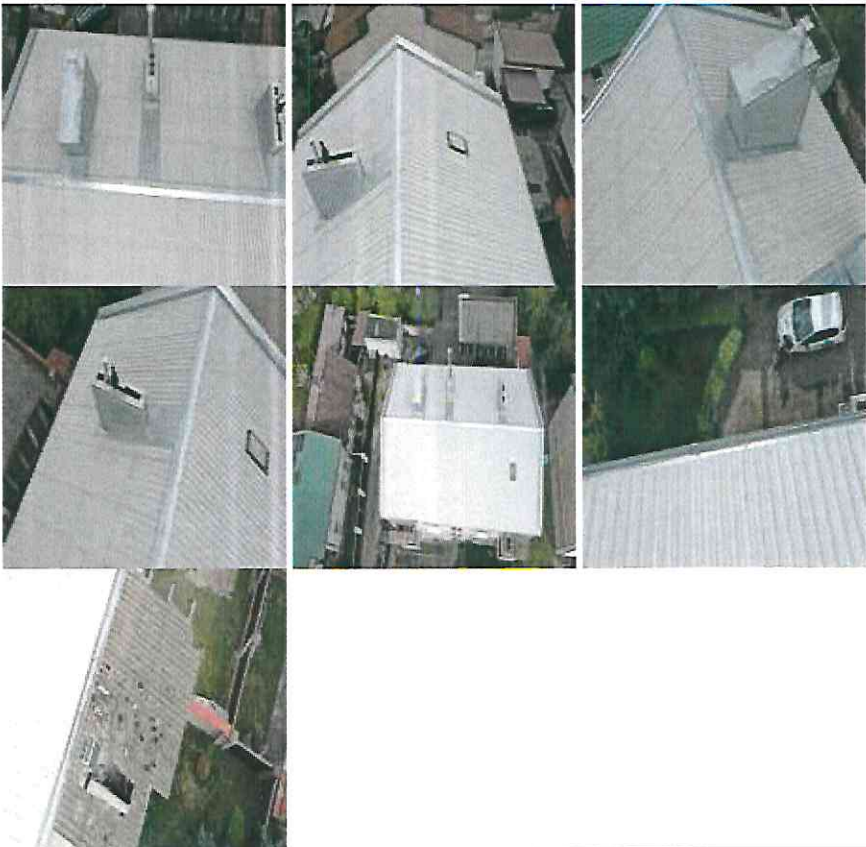
Eil. Nr	Apžiūros tikslas	Pastebėti defektai, deformacijos, gedimai	Rekomenduojami darbai defektams pašalinti
1. Bendrojo naudojimo konstrukcijos			
	<i>1.1. Stogas ir kaminai</i>	<input type="checkbox"/> Esminių defektų nepastebėta	
1	Defektų fotofiksacija

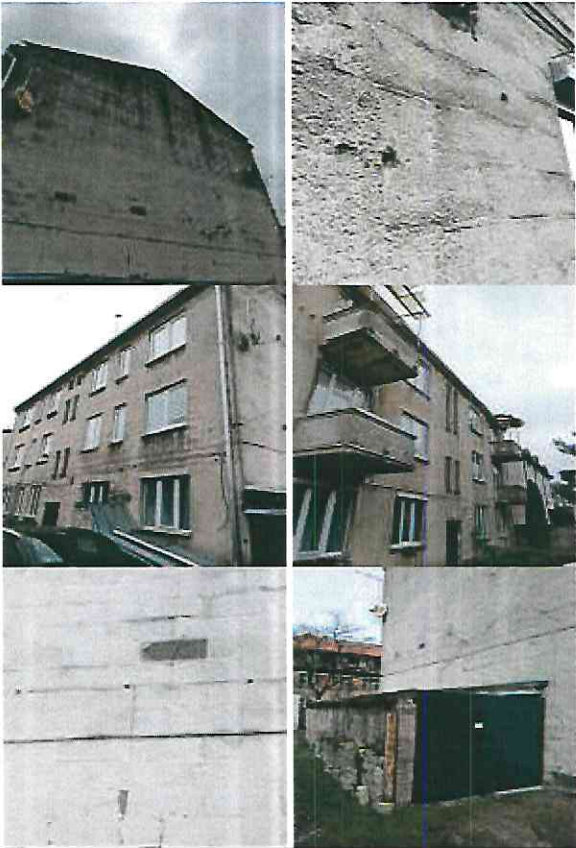
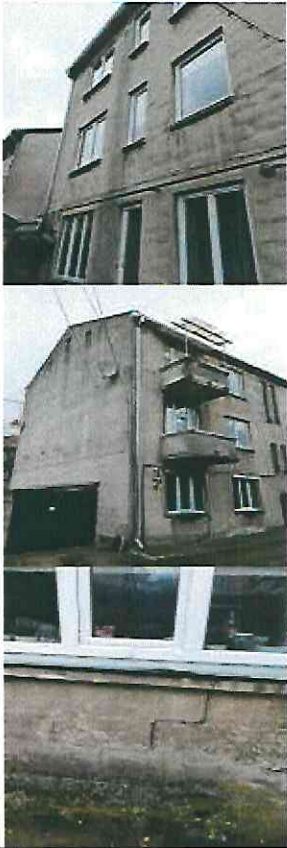
2	<i>1.2. Fasadas (Išorės sienos)</i>	<input type="checkbox"/> Vietomis nutrupėjęs tinkas <input type="checkbox"/> Vietomis matosi trūkiai	Atkurti apsauginį tinko sluoksnį Mūrinių sienų paviršiaus remontas, užtaisant plyšius

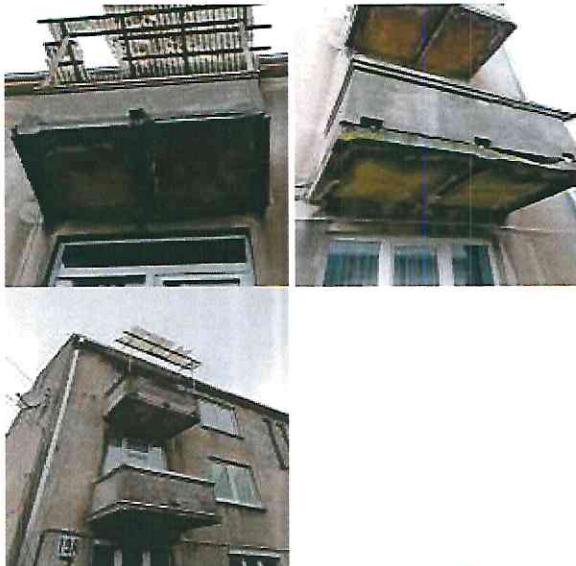
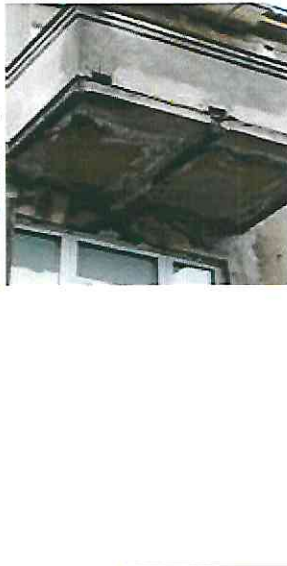
1.3. Balkonai	<input type="checkbox"/> Avarijos pavojus (STR 1.07.03:2017) <input type="checkbox"/> Vietomis nutrupėjęs betonas matomas metalas pažeistas korozijos <input type="checkbox"/> Vietomis nutrupėjęs tinkas	Pažeistų konstrukcijų stiprinimas, apsauginio betono sluoksnio atkurimas. Atkurti apsauginį tinko sluoksnį
3	Defektų fotofikscija

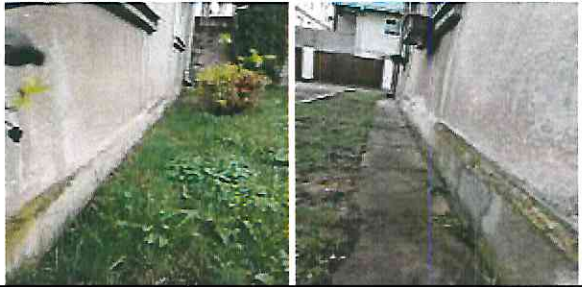
4	1.4. Pamatai, cokolis, nuogrinda	<input type="checkbox"/> Vietomis matosi trūkiai <input type="checkbox"/> Vietomis nutrupėjęs tinkas	Atstatyti trūkstamas konstrukcijų dalis Pažeistų konstrukcijų stiprinimas, apsauginio betono sluoksnio atkurimas.

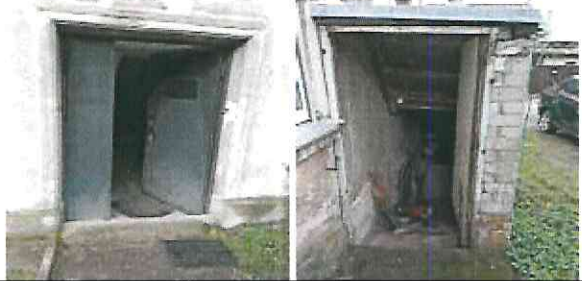
5	<p>1.5. Laiptai prie įėjimo į pastatą, durys, spynos</p> <p>Defektų fotofikscija</p>	<p><input type="checkbox"/>Metalas pažeistas korozijos</p>

<p>Pažeistos konstrukcijos stiprinimas</p>
6	<p>1.5. Nuogrinda.</p> <p>Defektų fotofikscija</p>		
7	<p>1.6. Perdanga</p> <p>Defektų fotofikscija</p>	<p><input type="checkbox"/>Plokščių susijungimo vietose matosi trūkiai</p>

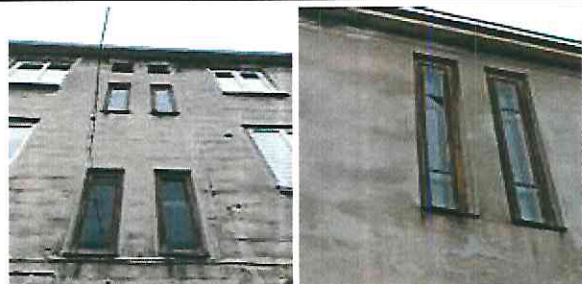
<p>Pažeistų konstrukcijų stiprinimas, apsauginio betono sluoksnio atkurimas.</p>
8	<p>1.7. Laiptinės langai, stogelis</p> <p>Defektų fotofikscija</p>	<p><input type="checkbox"/>Pažeisti biologiškai</p> <p><input type="checkbox"/>Nėra dalies stiklų</p>

<p>Pažeistos konstrukcijos stiprinimas, keitimas</p> <p>Įrengti apsaugines konstrukcijas</p>

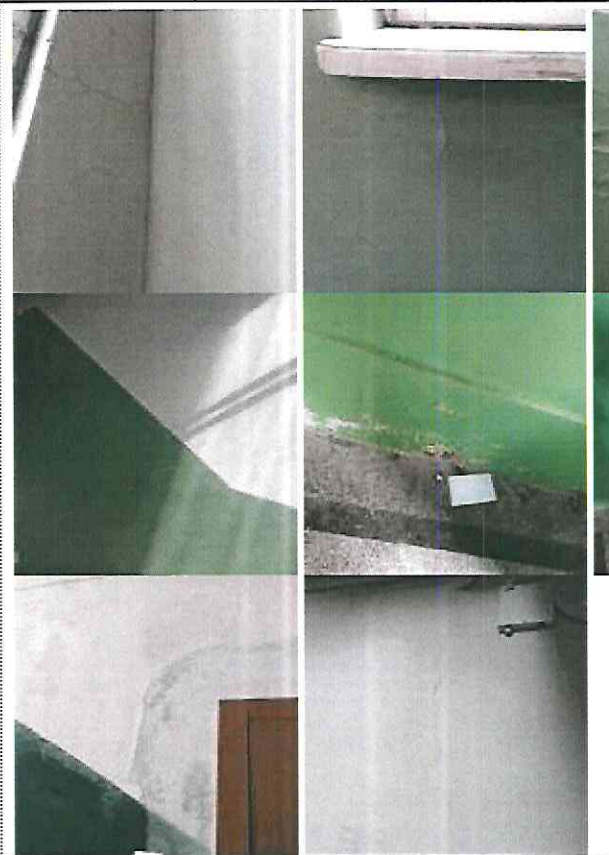
3	<p>2.3. Laiptinės apdaila</p>	<p><input type="checkbox"/> Vietomis matosi vandens pratekėjimo dėmės</p> <p><input type="checkbox"/> Sienose vietomis matosi trūkiai</p>		<p>Sienų remontas</p> <p>Pažeistos konstrukcijos stiprinimas, keitimas</p>

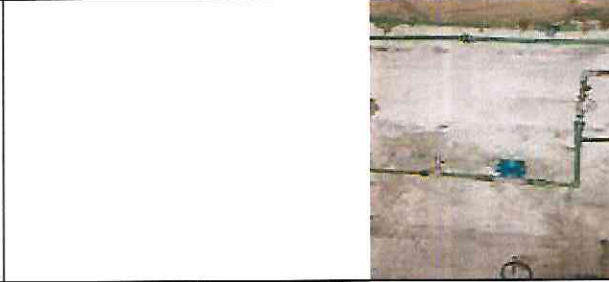
3. Bendrojo naudojimo inžinerinė įranga			
	3.1. Vandentiekio vamzdynai	☐ Esminių defektų nepastebėta	
1	Defektų fotofiksacija

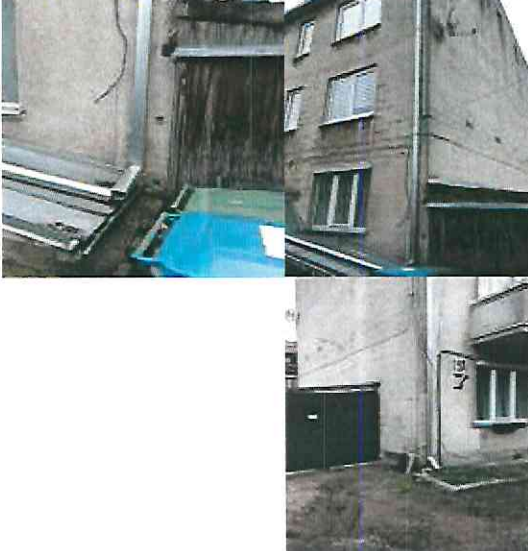
3	Defektų fotofiksacija	<p data-bbox="347 752 595 813">3.3. Nuotekų sistemos vamzdynai</p> <p data-bbox="683 768 1018 797"><input type="checkbox"/> Vamzdynas paveiktas korozijos</p>

<p data-bbox="1074 752 1445 813">Nuotekų inžinierinių tinklų, sistemos atskirų dalių remontas, keitimas.</p>
4	Defektų fotofiksacija	<p data-bbox="336 1104 616 1193">3.4. Šilumos punktas, siurbliai, karšto vandens ruošimo įrenginiai</p> <p data-bbox="818 1133 882 1162"><input type="checkbox"/> Nėra</p>

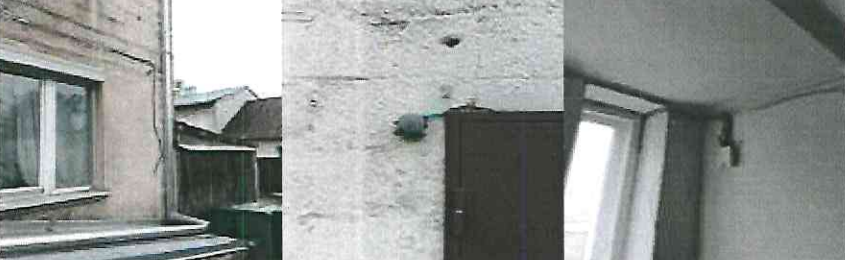
5	Defektų fotofiksacija	<p data-bbox="328 1503 627 1570">3.5. Elektros apšvietimo ir jėgos tinklai</p> <p data-bbox="695 1491 1015 1581"><input type="checkbox"/> Esminių defektų nepastebėta <input type="checkbox"/> Dalis šviestuvų be apsauginių gaubtų</p>

<p data-bbox="1106 1469 1430 1592">Elektros inžinierinės sistemos įrenginio remontas, keitimas Elektros inžinierinės sistemos instaliacijos remontas, keitimas</p>

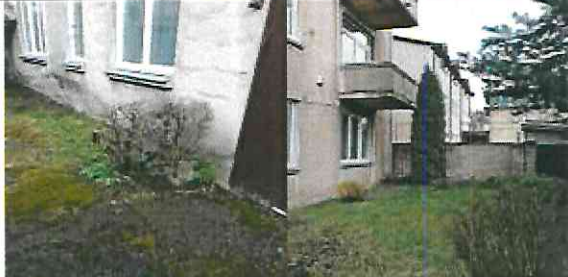
2	Defektų foto fiksacija	<p data-bbox="320 1453 485 1482">4.2 Augmenija</p> <p data-bbox="660 1453 968 1482"><input type="checkbox"/> Esminių defektų nepastebėta</p>
