**OBJEKTAS:** REKONSTRUOJAMAS MUZIEJAUS  
PASTATAS 1C1m (UNIKALUS NR. 1594-  
0002-3056) M. K. ČIURLIONIO G. 35,  
DRUSKININKUOSE

**STADIJA:** KONSTRUKCIJŲ TECHNINĖS BŪKLĖS  
TYRIMAS IR REKOMENDACIJOS  
PASTATO REKONSTRUKCIJAI

## **STATINIO TECHNINĖS BŪKLĖS**

### **TYRIMO AKTAS Nr. 24-12/04**

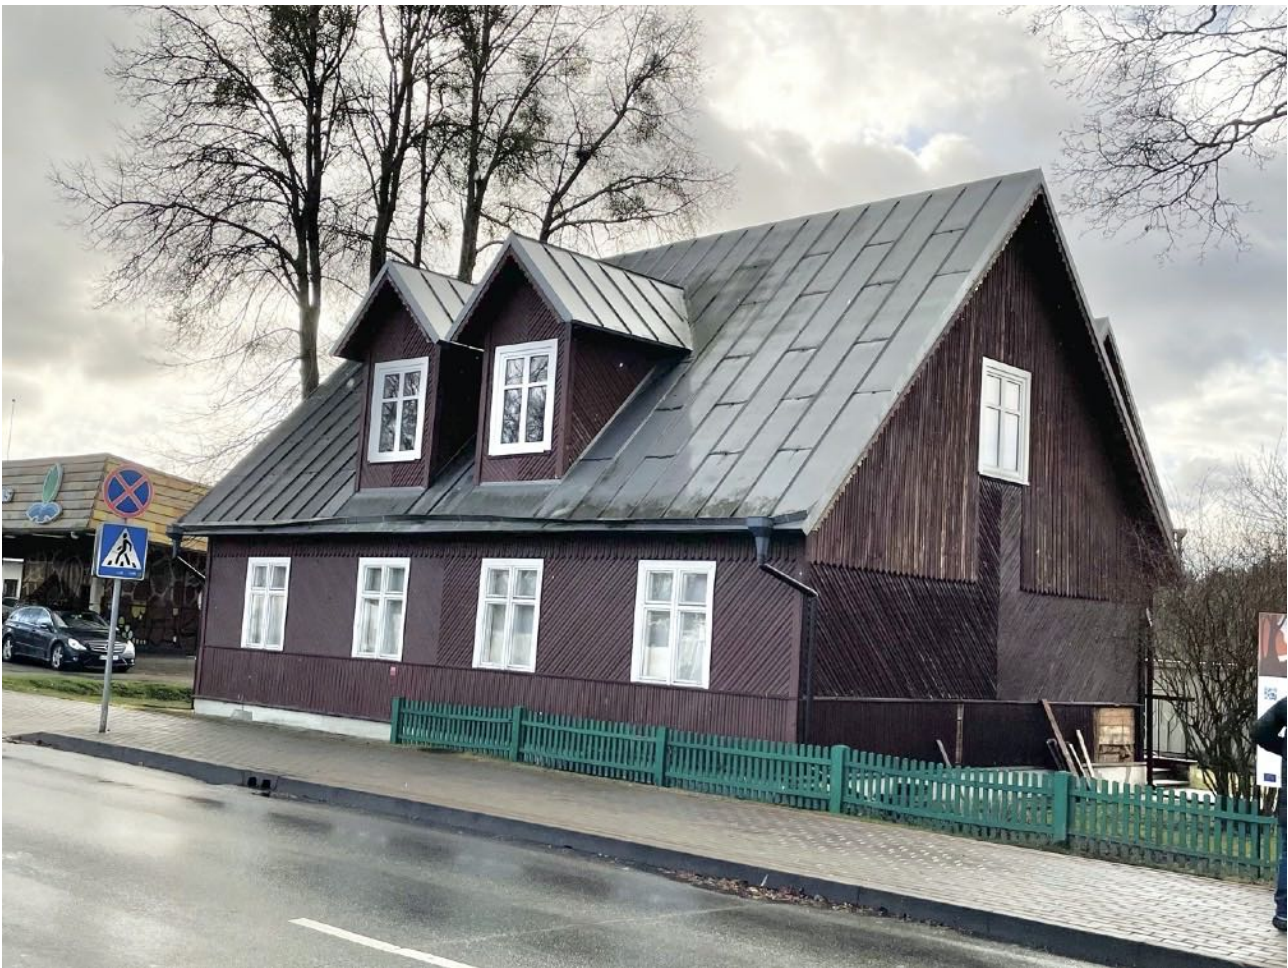
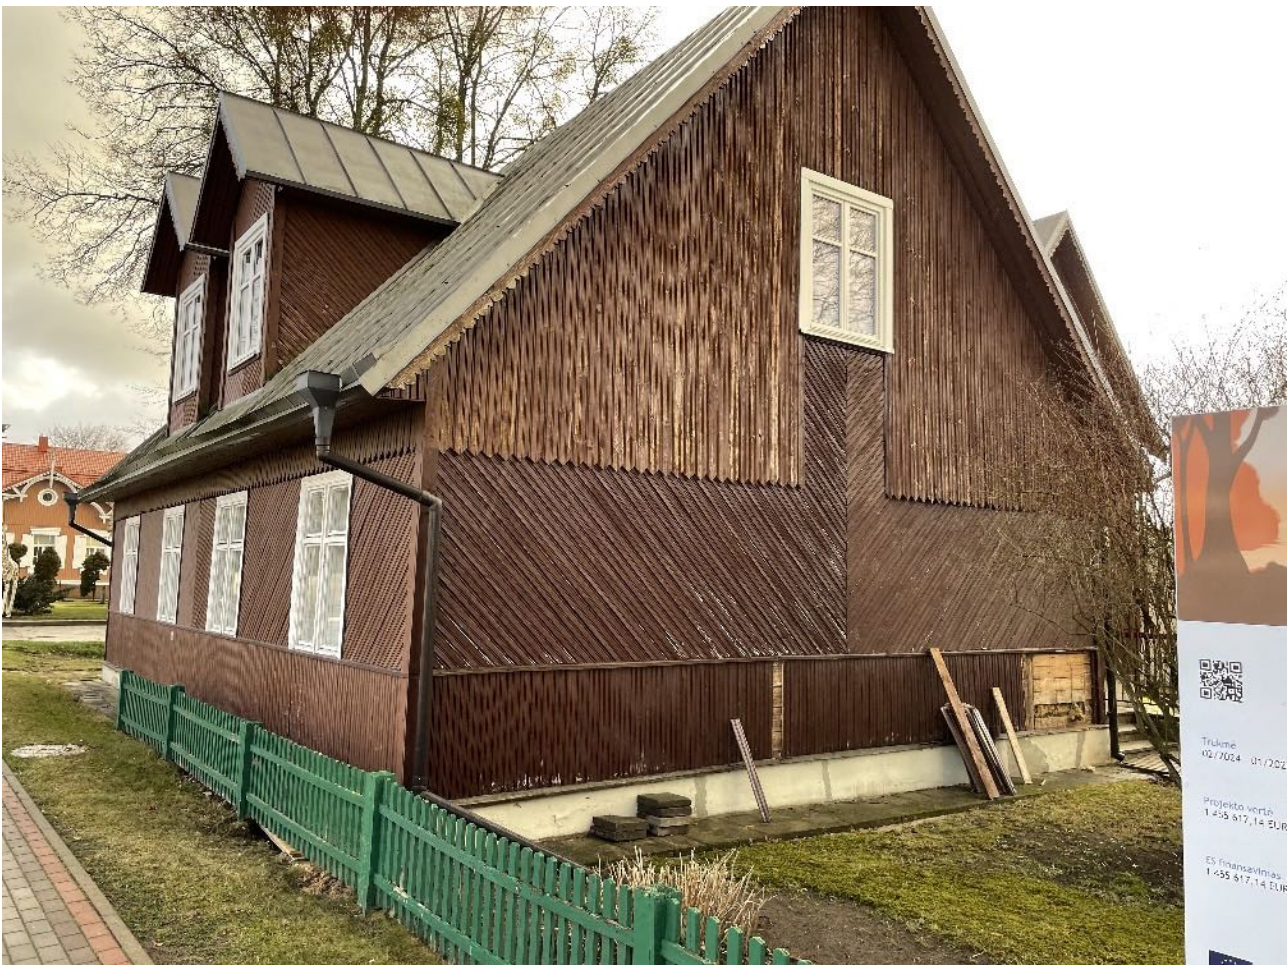
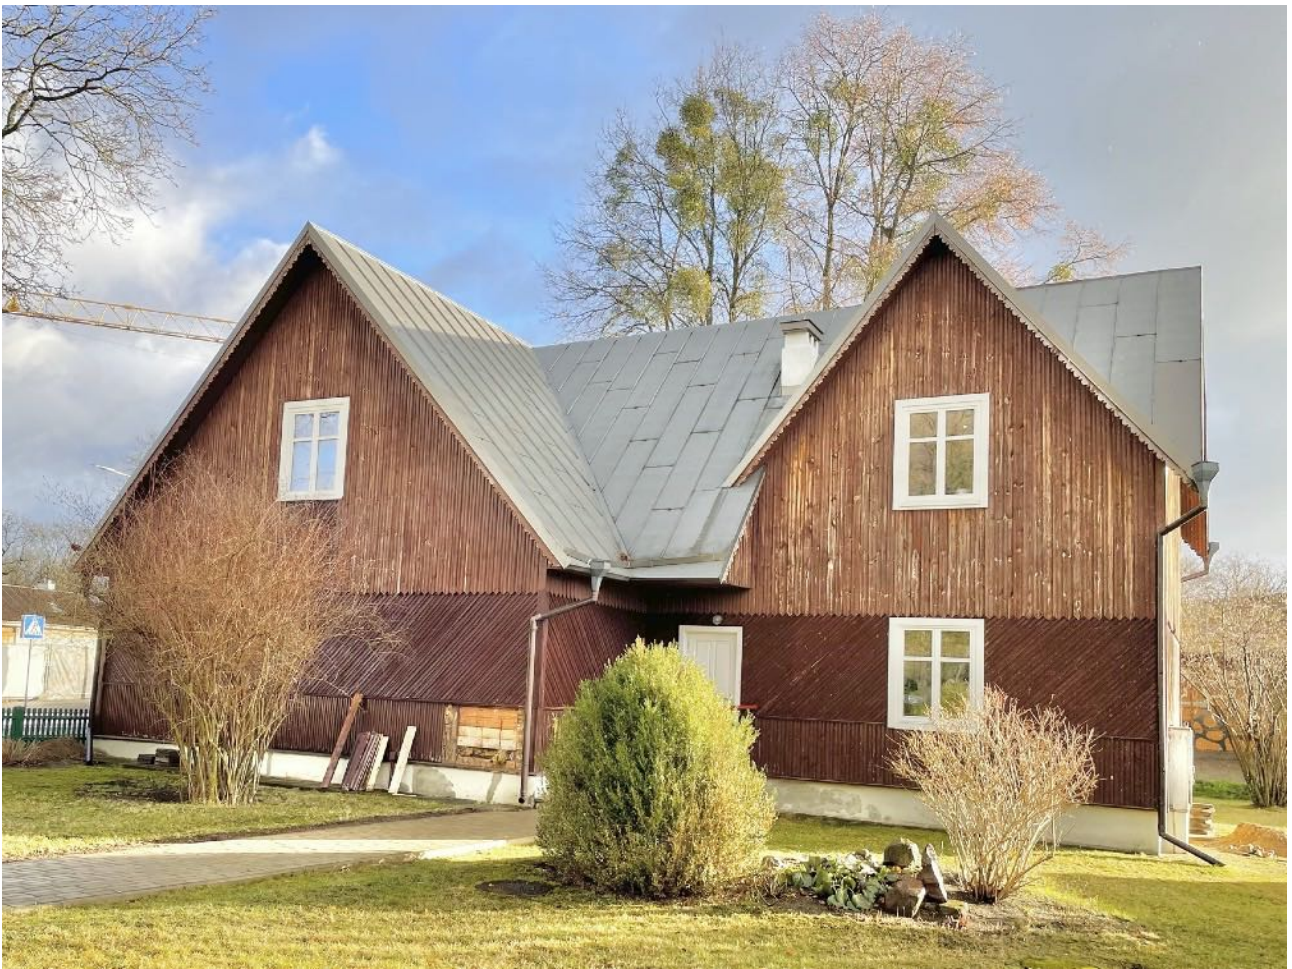
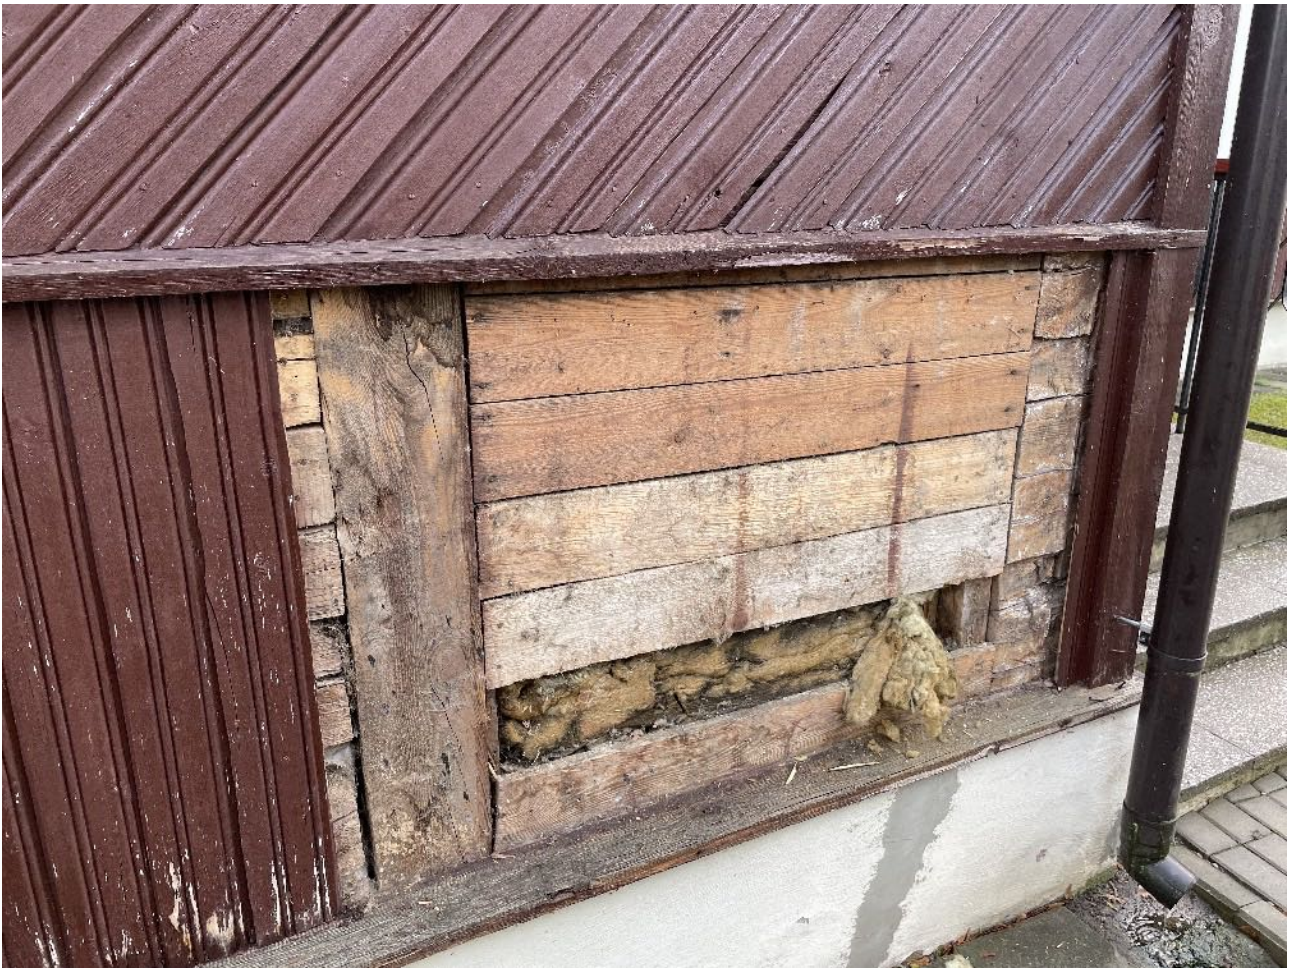
- 6.2. Pastato 1C1m sienos 15 cm storio rąstų (10...12 pav. ). Rąstų (sienojų) techninė būklė gera, biologinių kenkėjų pažaidų ir neleistinų jų konstrukcinių defektų nenustatyta. Atidengus dailylentes rasta, kad prie pastato 1C1m dalies vakarinio kampo yra buvusios 0,9 m pločio durys. Ta vieta užsandarinta lentomis, tarpą užpildant akmens vatos šilumos izoliacija (1...3, 9, 10 pav.). Tikėtina, kad pastato sienose yra daugiau užtaisytų buvusių langų ir durų.

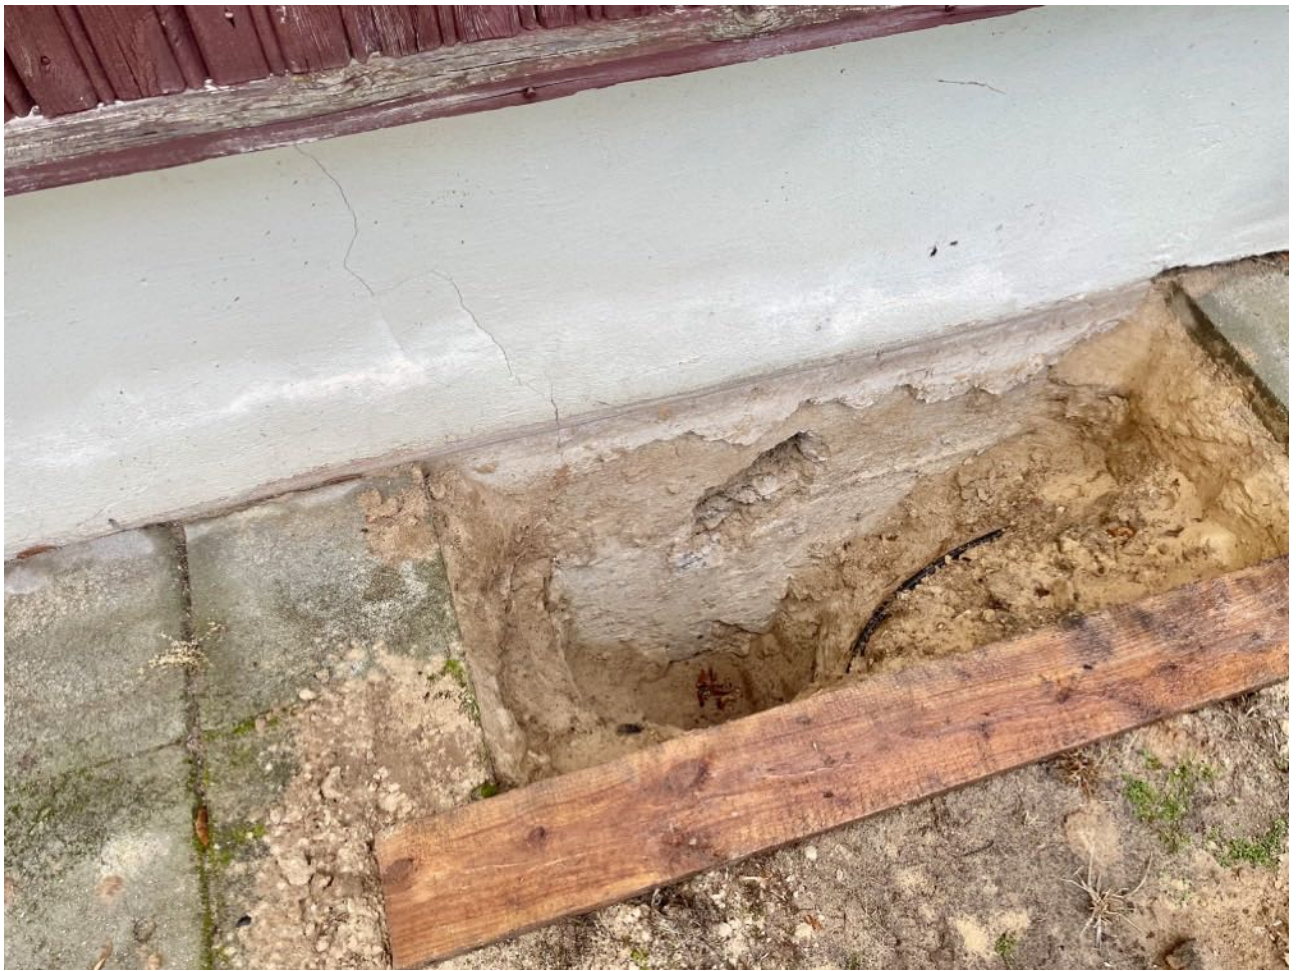
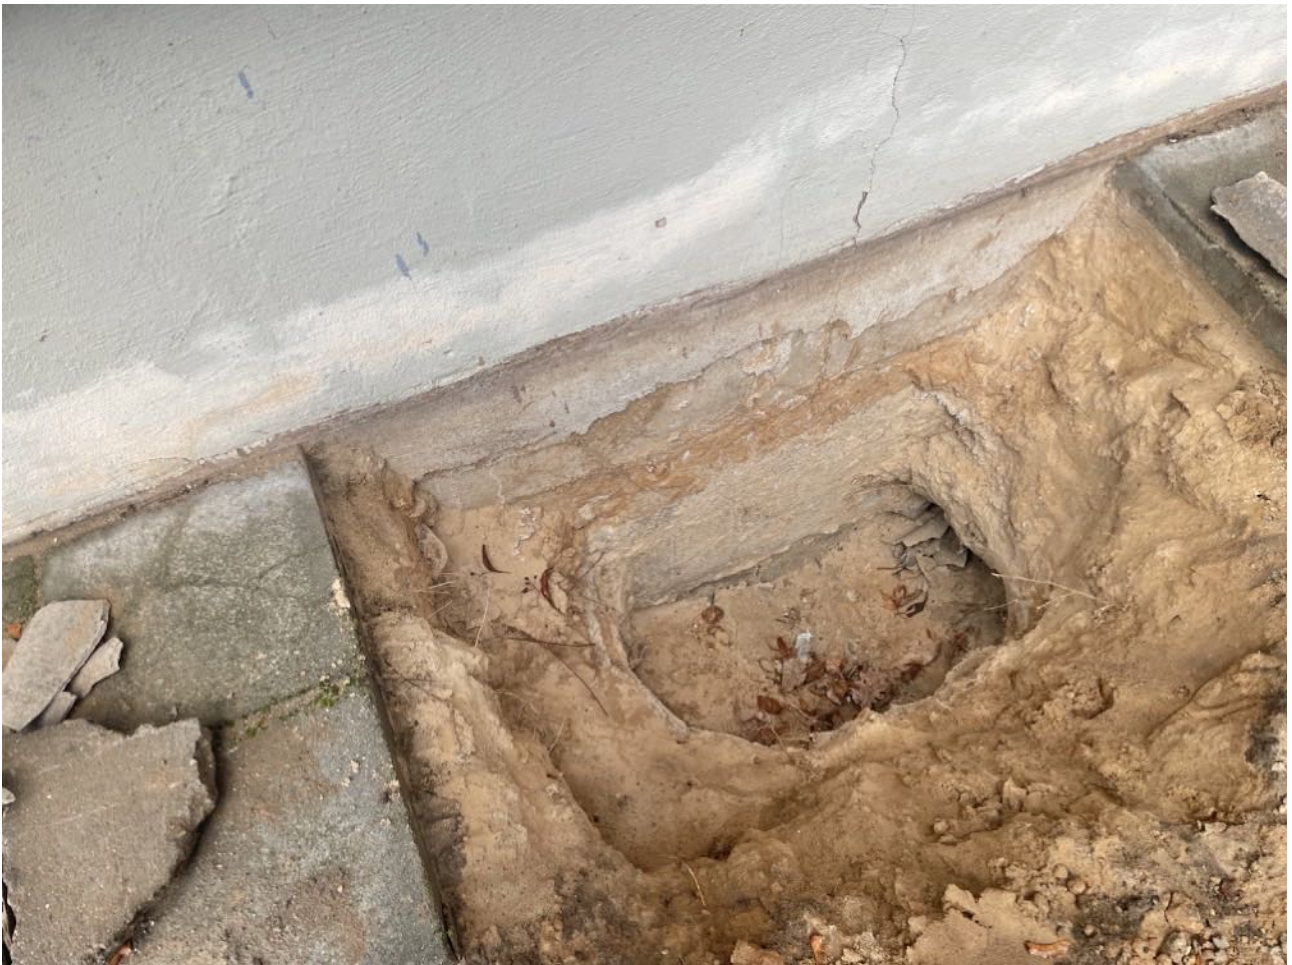
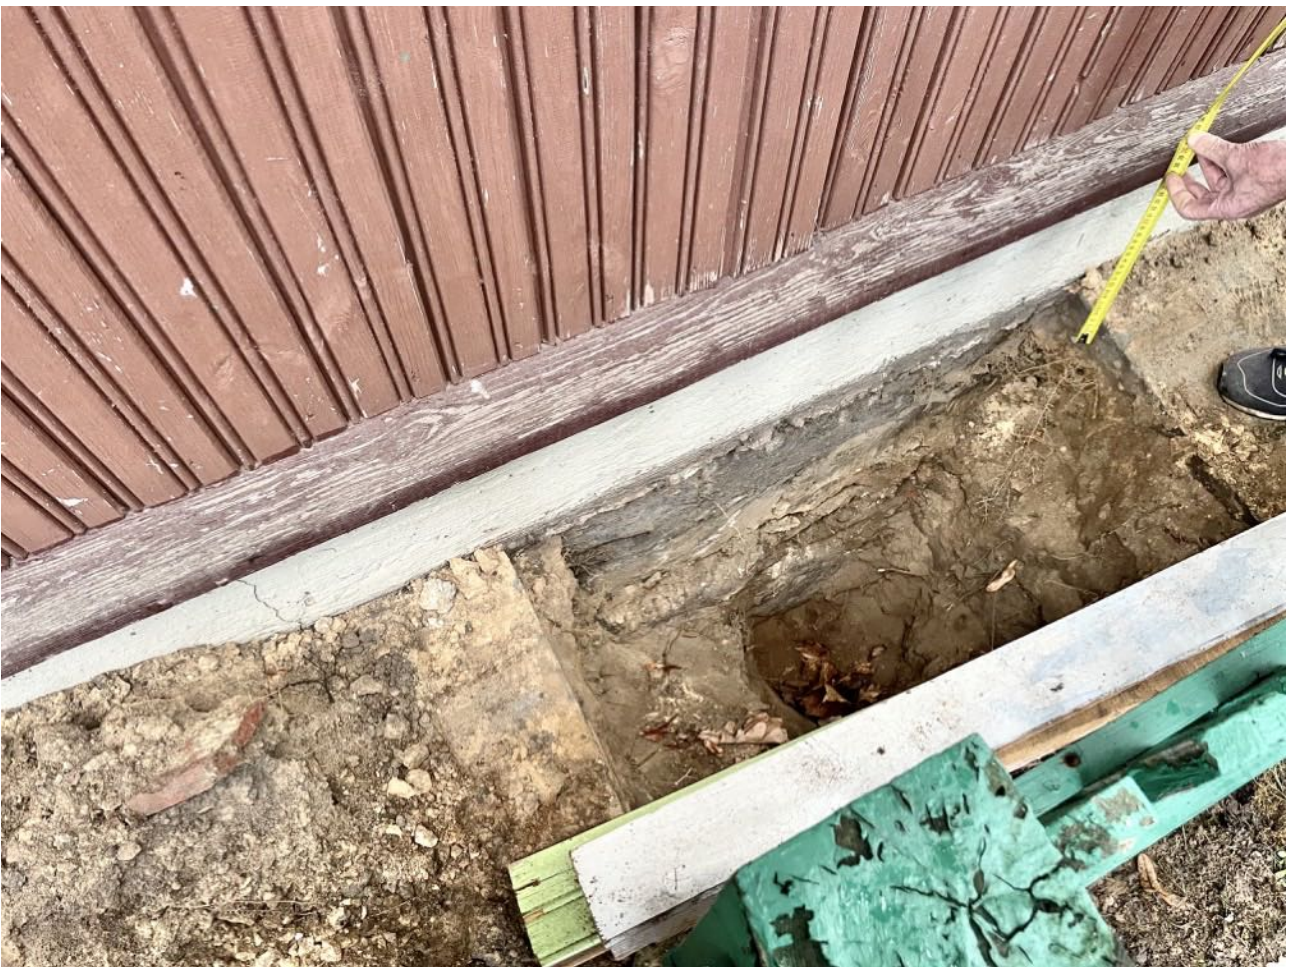
6. Tyrimo metu nustatyta:
  - 6.1. Pastato pamatai juostiniai, monolitinio betono, įgilinti 0,85 m...1,08 m ribose. Pamatai be papėdžių, ~30 cm pločio pastate 1C1m ir 50 cm pločio priestate 1c1p. Cokolis iš šiaurinės pastato dalies yra aukštėjantis į PR pusę (dėl sklypo nuolydžio) ir nuo 0,27 m aukščio pasiekia 0,67 m. Maksimalus pamato aukštis 1,75 m, minimalus – 1.12 m (4... 8 pav). Pamatai remiasi į smėlinius pagrindus. Ženklesnių pastato atskirų dalių nuosėdžių skirtumų neužfiksuota, tačiau vietomis cokolinėje pamatų dalyje matomi nežymūs trūkiai (5, 6, 8 pav.).

- 7.1. Siekiant užtikrinti pastato 1C1m konstrukcijų stabilumą ir patikimą perdangos atrėmimą, išardžius pastato laikančias mūro ir rąstų sienas, rekomenduojame vitoje jų įrengti plieninių konstrukcijų standžius rėmus (standžiai įtvirtintus pamatuose ir su standžiomis kolonų ir rygelių jungtimis. Šoninės rąstų sienos turi būti patikimai sujungtos su plieninių konstrukcijų rėmais.
- 7.2. Rėmų kolonų atrėmimo vietose pamatai turi būti sustiprinti, po esamais pamatais pavedant papėdes.

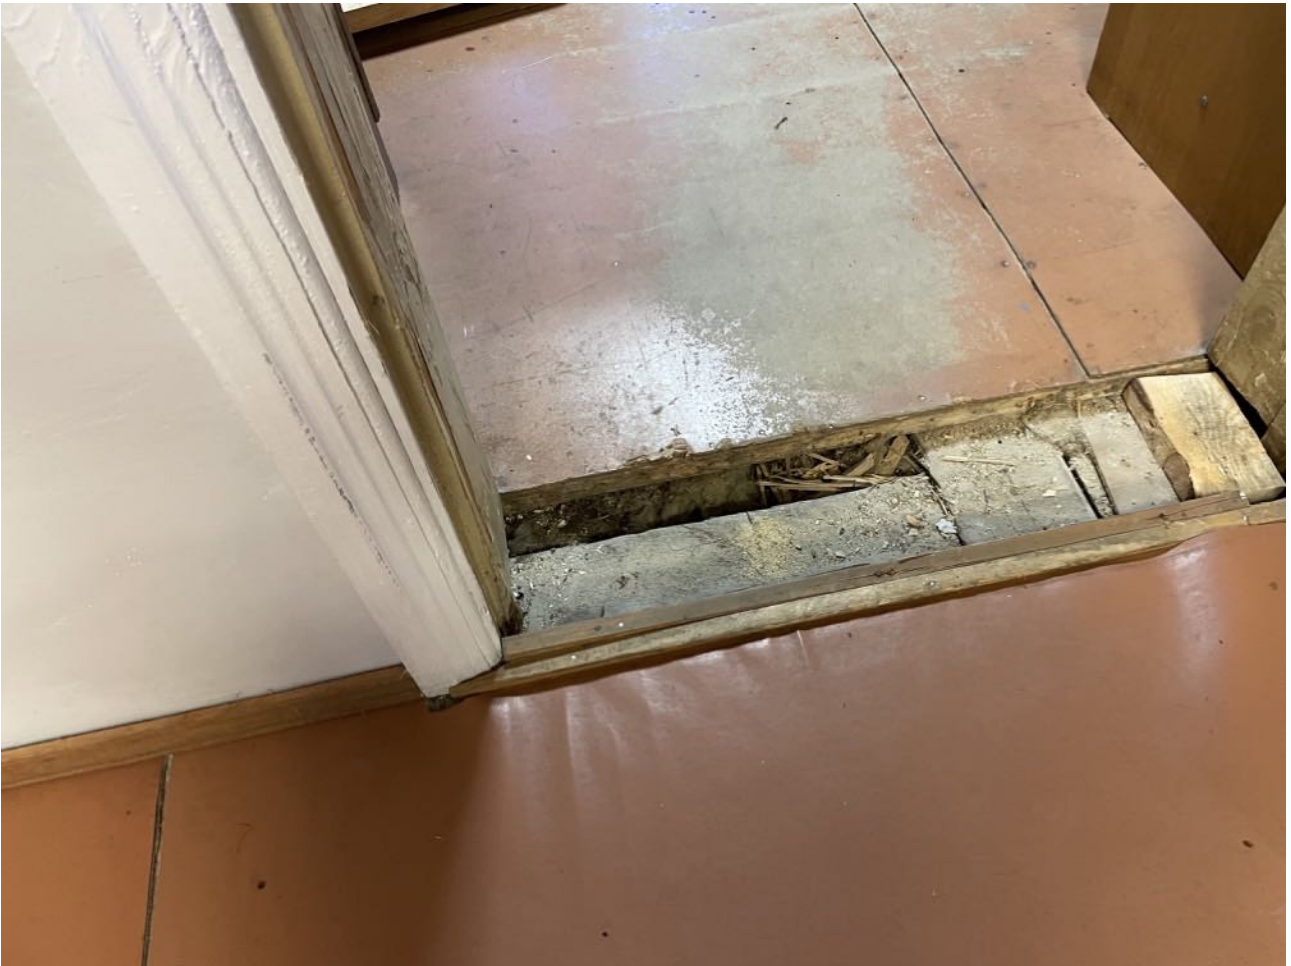
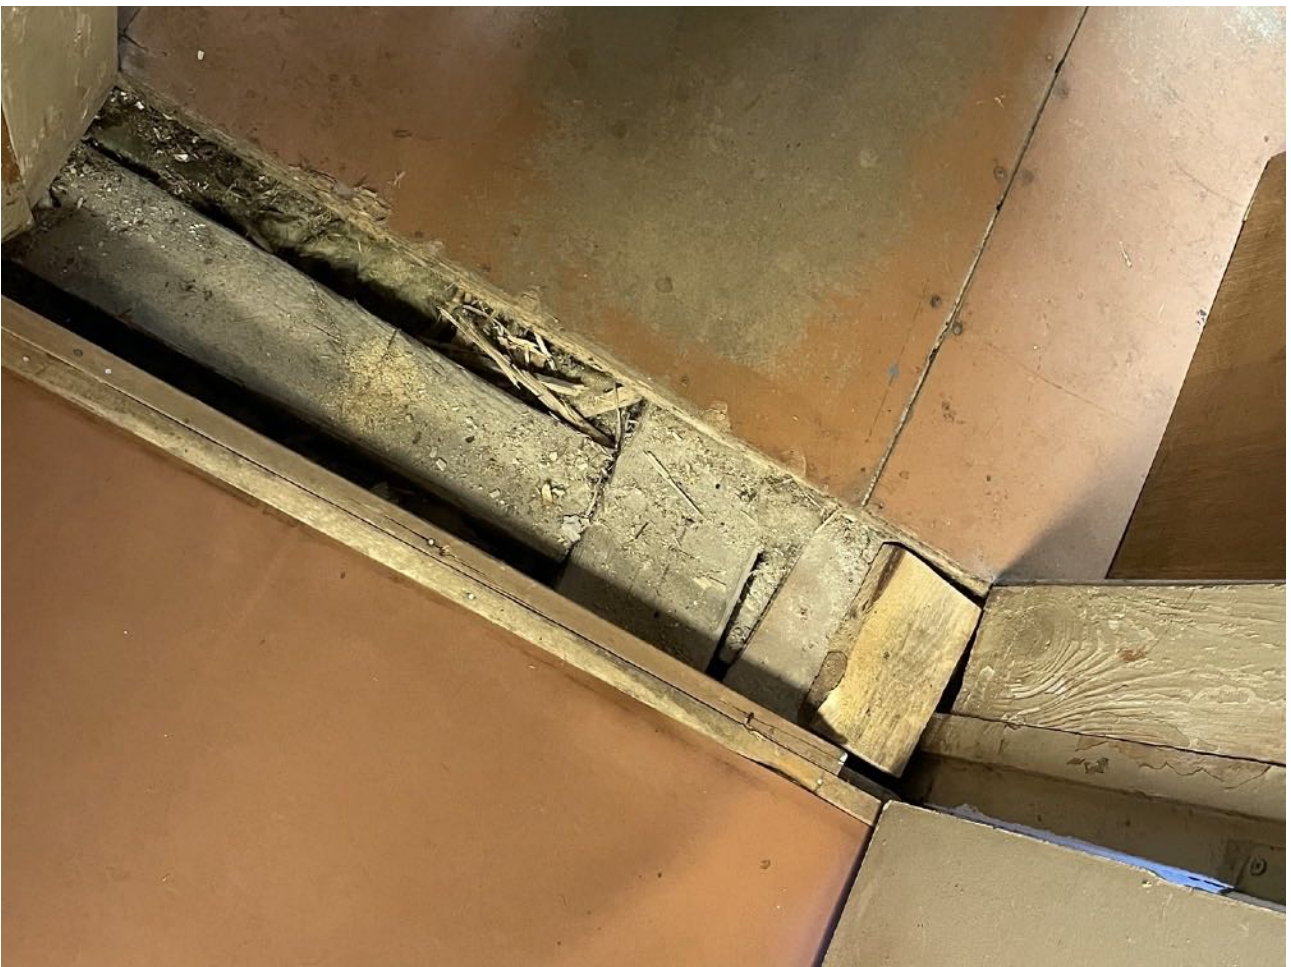
- 6.3. Pastato 1C1m perdanga virš I aukšto yra medinė sijinė (19, 20 pav.). Perdangos sijos 14x20 cm skerspjūvio, išdėstytos kas 80 cm. Perdangos sijos remiasi į galines rąstų sienas ir vidines 25 cm storio mūro sienas.

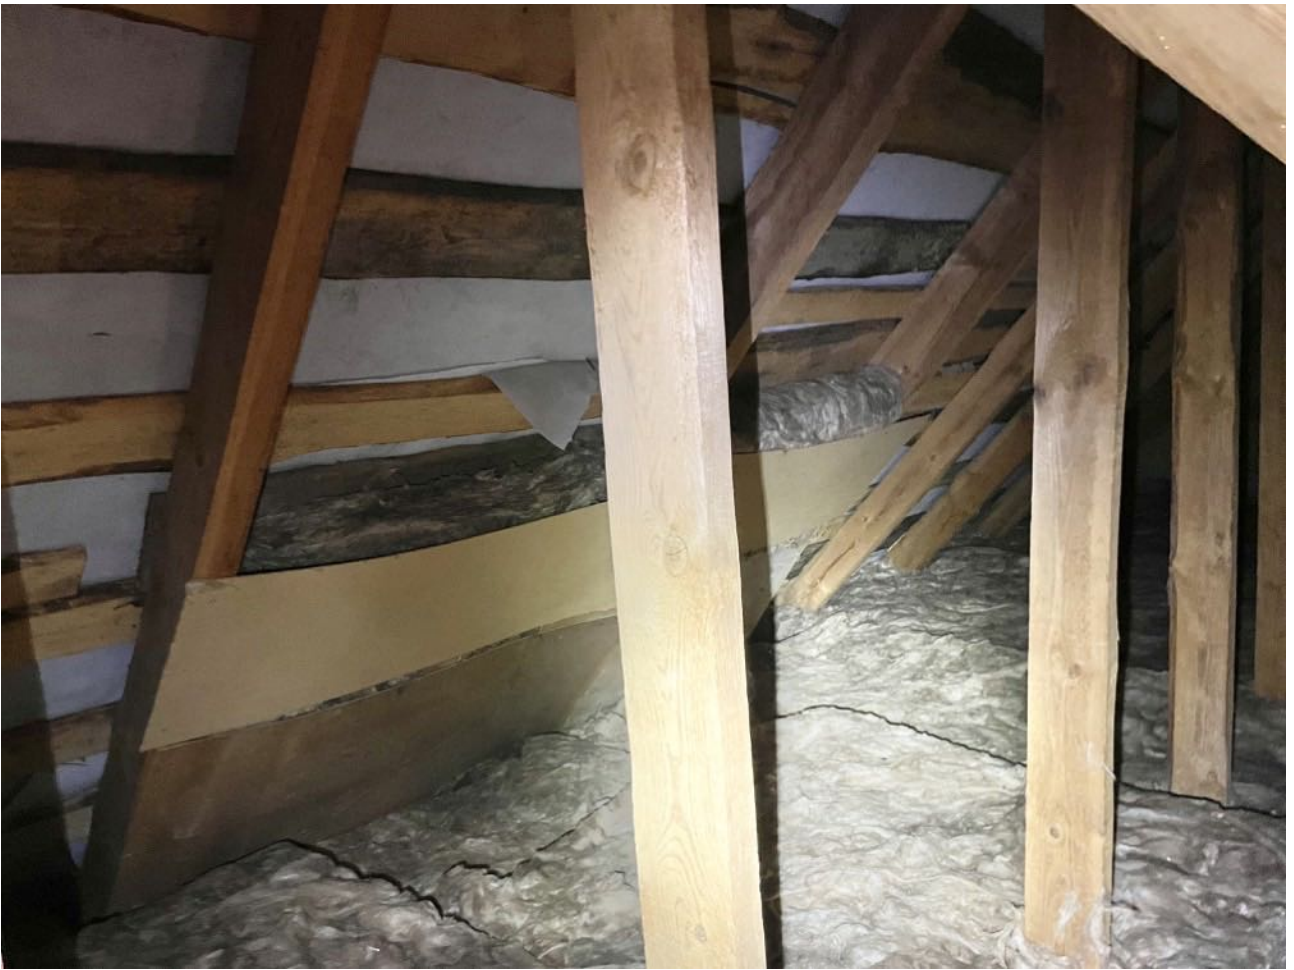
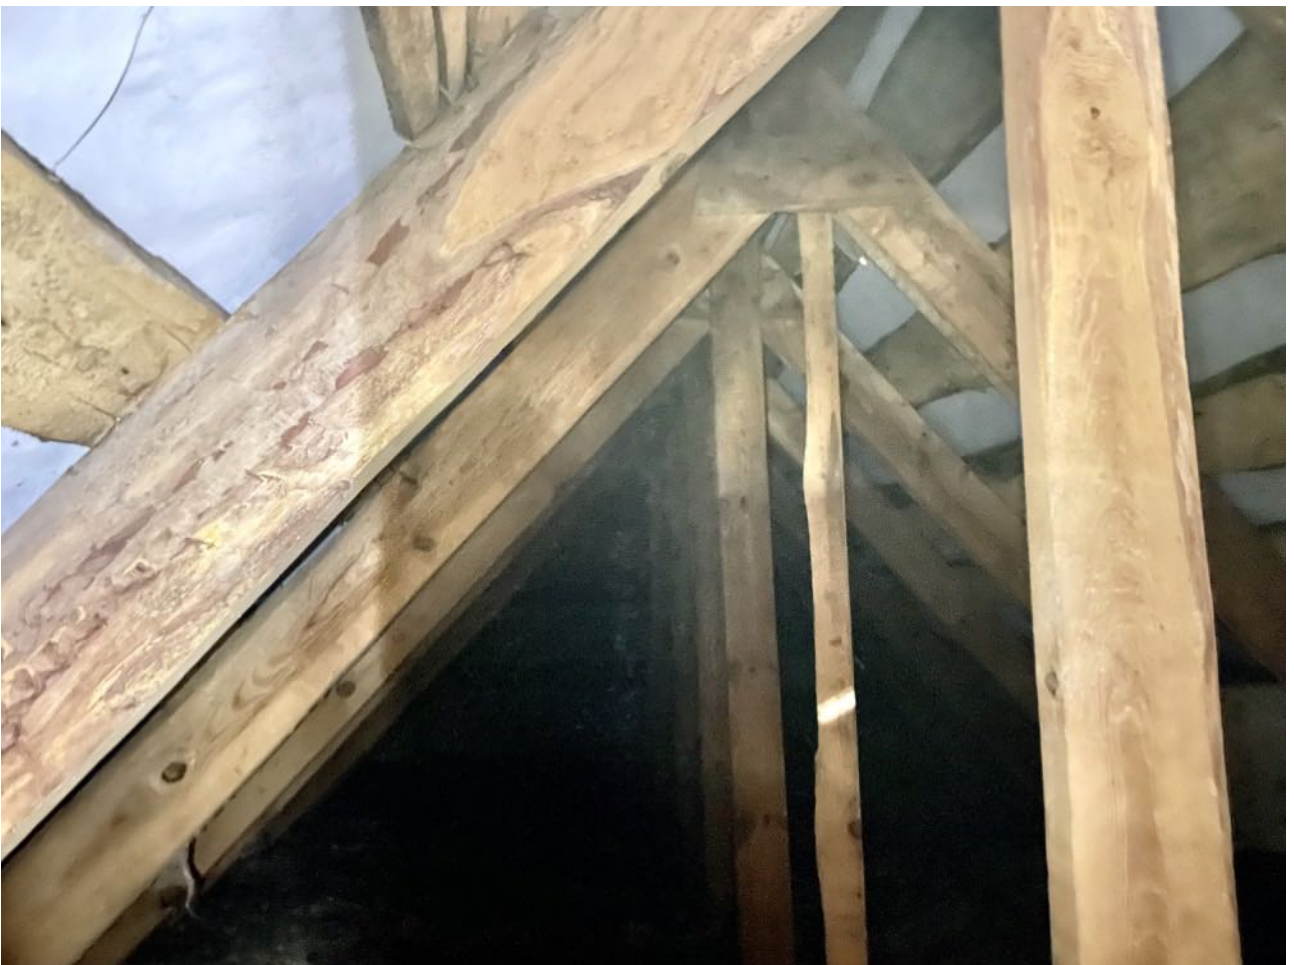
- 6.4. Stogas yra sudėtingas, daugiašlaitis, su peraukštėjimais ir daugeliu sankirtų. Stogo gegnės yra 5x17 cm skerspjūvio, išdėstytos 1 m žingsniu, įstrižos gegnės sudarytos iš trijų 5x17cm skerspjūvio su stygomis, o statramsčiai, sumontuoti ties kraigu, yra 4x12 cm skerspjūvio bei išdėstyti kas 1 m ( 21, 22 pav.). Viršutinė, kraigo zonos stogo dalis yra neapšiltinta, mineralie vata apšiltinta horizontali plokštuma virš gegnių stygų. Apžiūretose zonose, medinių stogo konstrukcijų pažaidų nenustatyta.
