DETALIOSIOS APŽIŪROS AKTAS

Apžiūros data	2025-03-31; Pagrindas: įsakymas 2025-03-21, Nr. A - 167
Atsakingas vertintojas	Darius Linkonas, Rimantas Makrickas, Jaunius Kavaliauskas
Tilto indeksas	SPNPN 002T 1980057NEV
Statinio vieta	Panevėžio m. sav. Panevėžio m. J. Biliūno g.
Statinys	Tiltas
Upė	Nevėžis

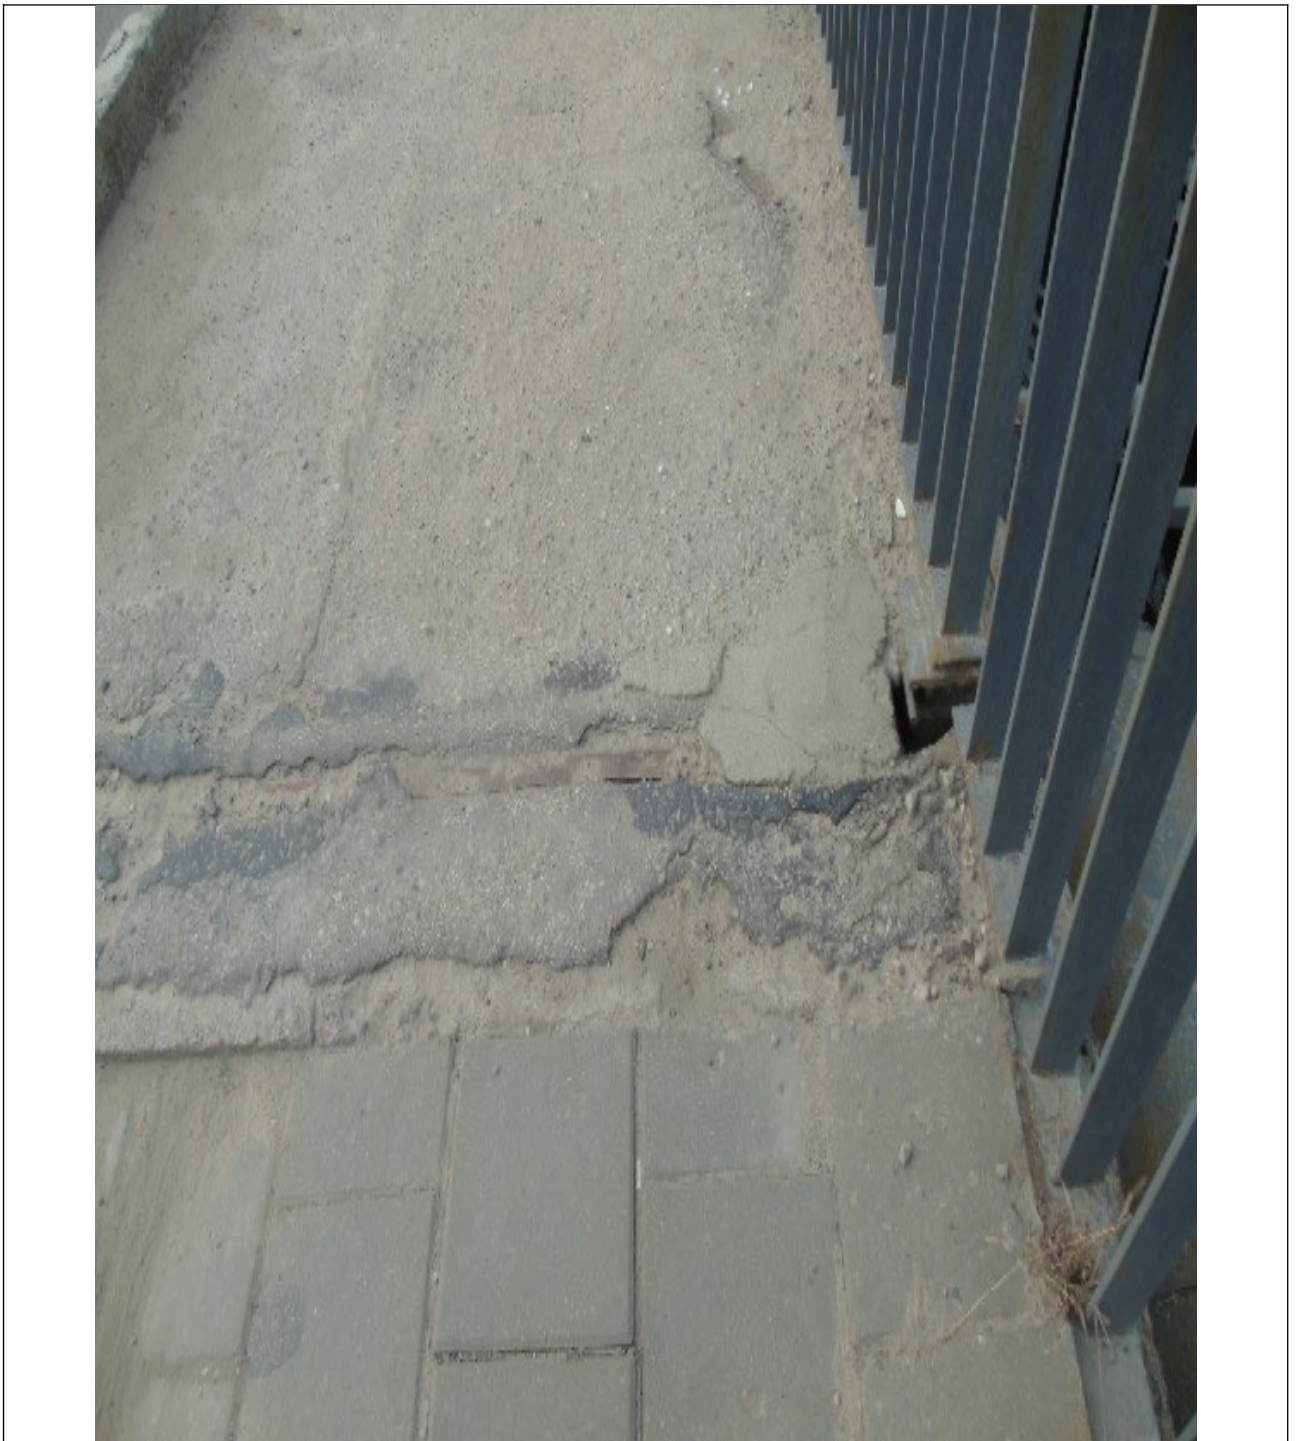
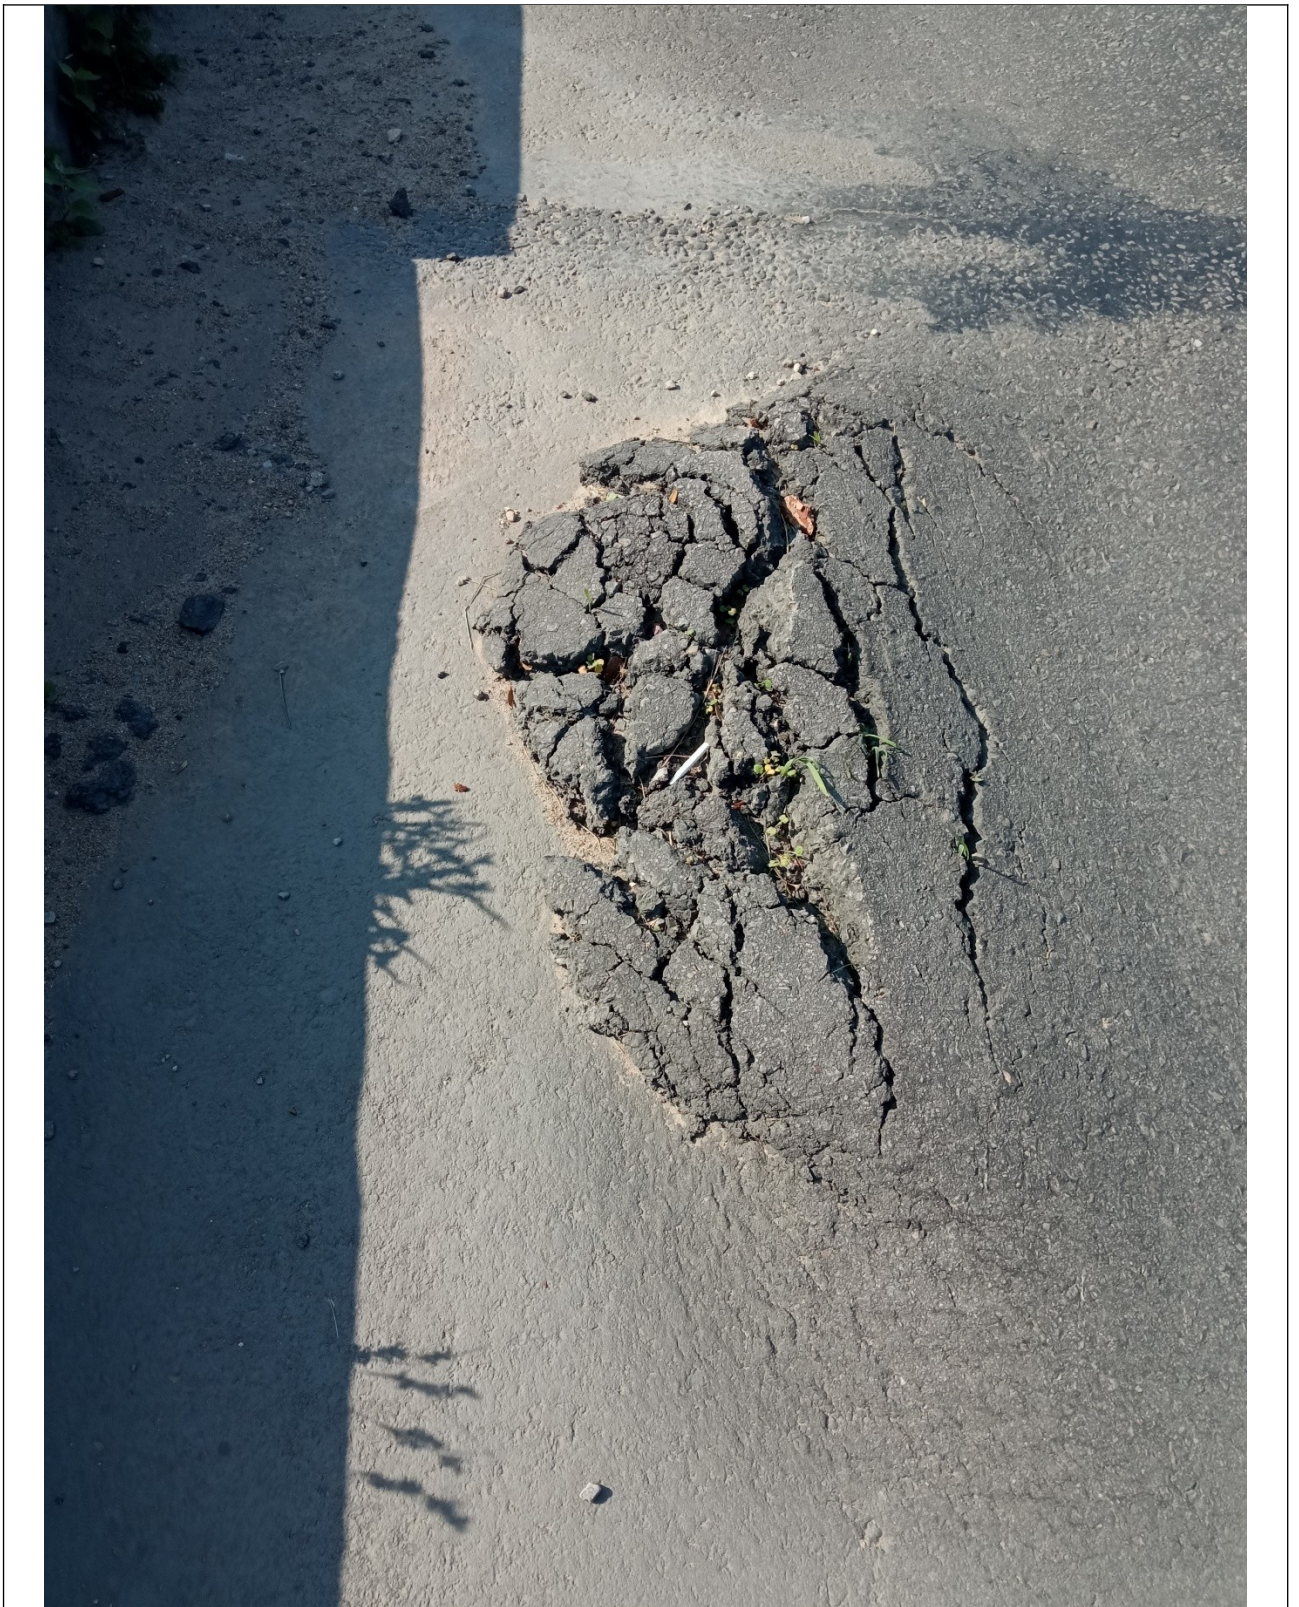
<p>Deformaciniai pjūviai</p>	<p>2</p>	<p>Deformaciniai pjūviai kiauri, praleidžia vandenį. Abiejų šalitilčių zonose suirę.</p>

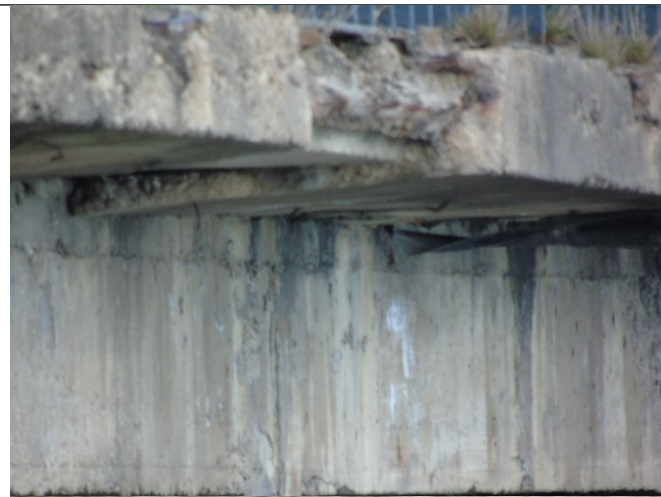
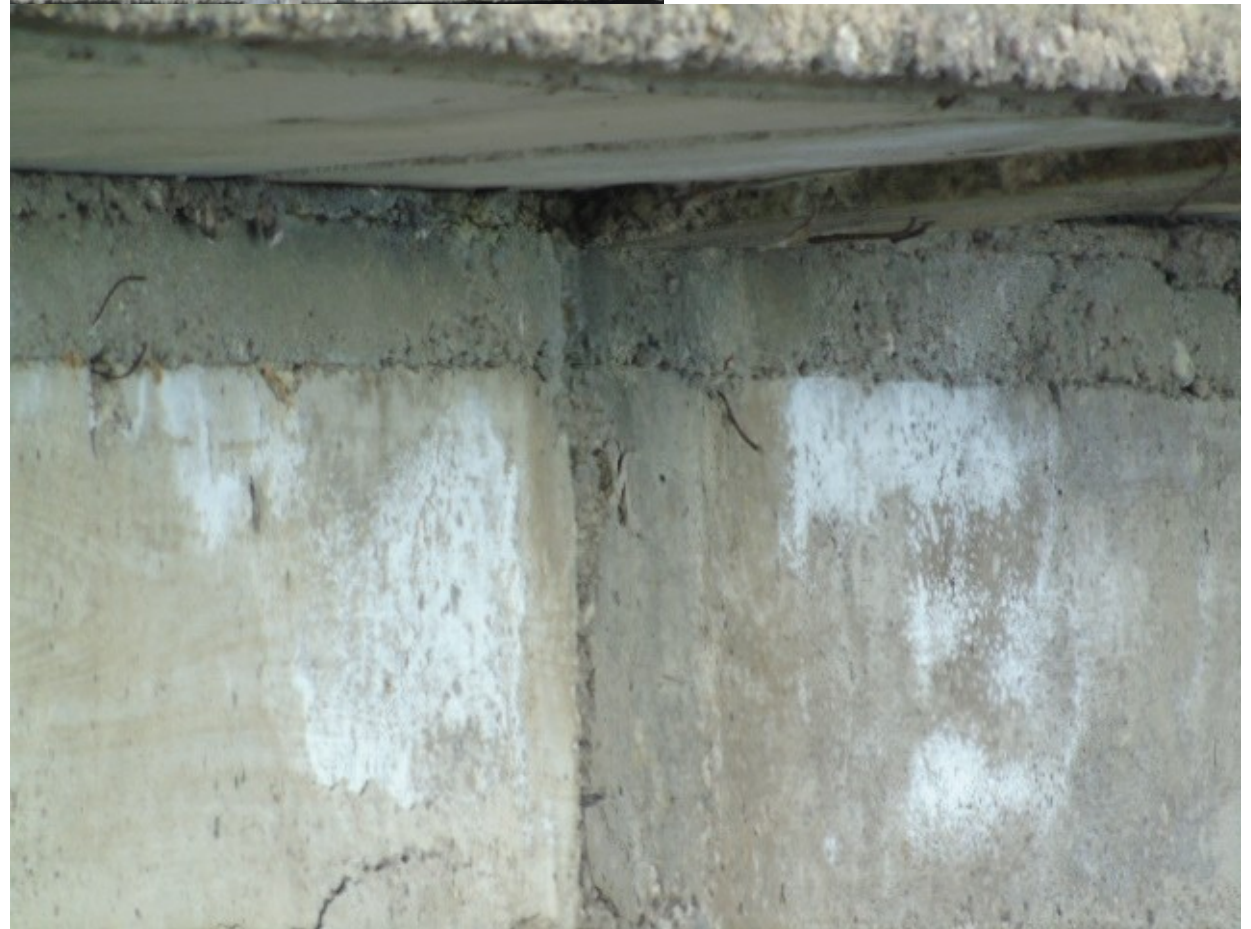
Hidroizoliacija	2	Lokalinėse vietose hidroizoliacija nesandari (matomos prasiskverbusio vandens žymės, kalcio karbonatai). Drėgsta perdangos konstrukcija.
--	-----------------	---	--

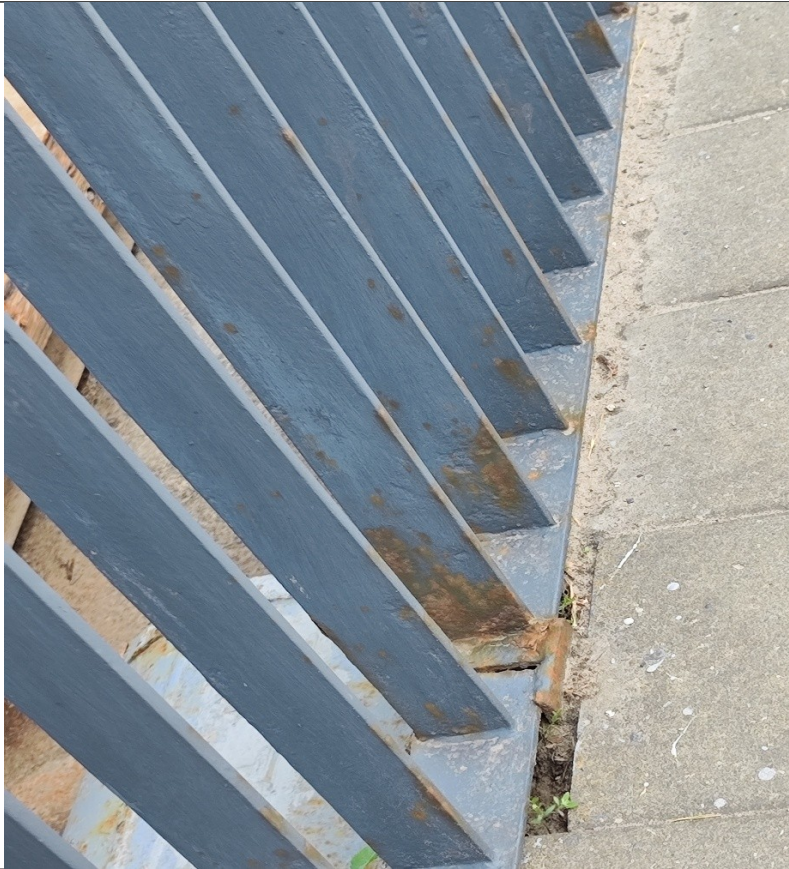
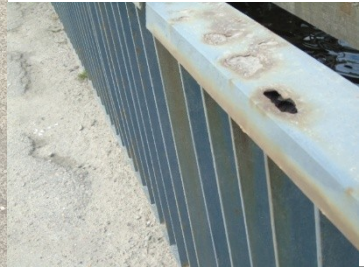
Turėklai	3	Turėklai pažeisti korozijos. Turėklų aukštis per žemas.
--	----------	---	--

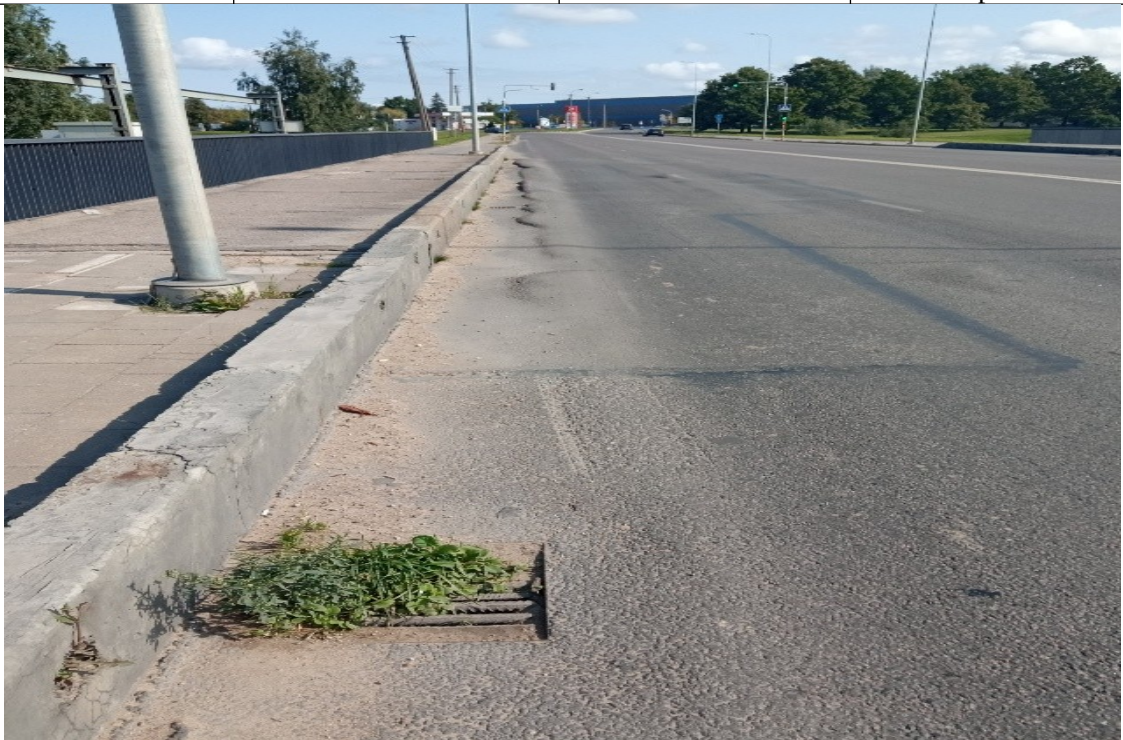
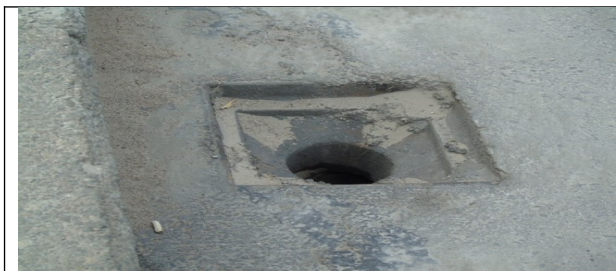
Vandens nuleidimo sistema	3	Vandens šulinėliai užsinešę, kai kurie nefunkcionuojantys ir stipriai pažeisti korozijos. Daug kur nėra grotelių. Dėl per trumpų vandens nuvedimo šulinėlių vamzdžių šlampa sijos, trupa betonas.
--	---------------------------	---	---

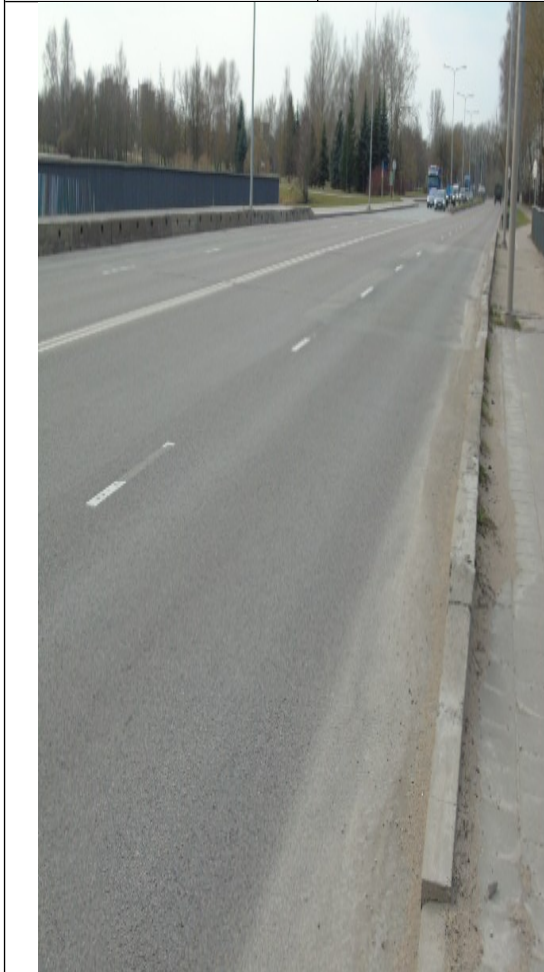
<p>Važiuojamoji dalis</p>	<p>3</p>	<p>Važiuojamoji dalies danga vietose, kur deformaciniai pjūviai - supleišėjusi. Danga nelygi. Asfaltas turi smulkaus remonto žymių. Susiformavę provėžos, didelės deformacinės bangos važiuojamosios dalies kraštuose.</p>

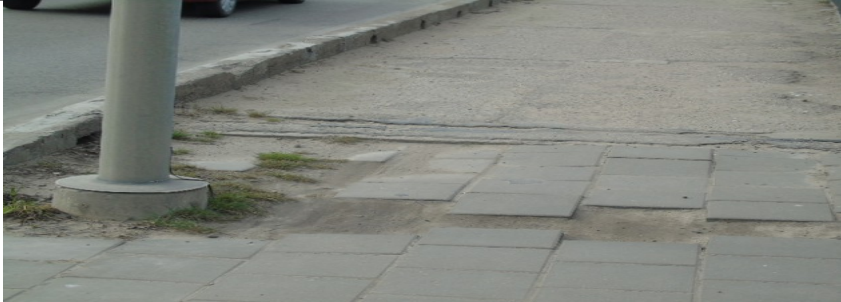
<p>Šaltilčių plokštės pažeistos, vietomis ištrupėjusios. Einamosios dalies danga nelygi. Ypač vakarinėje pusėje susidėvėjusi, duobėta.</p>	
	<p>Šaltilčiai</p>	<p>3</p>

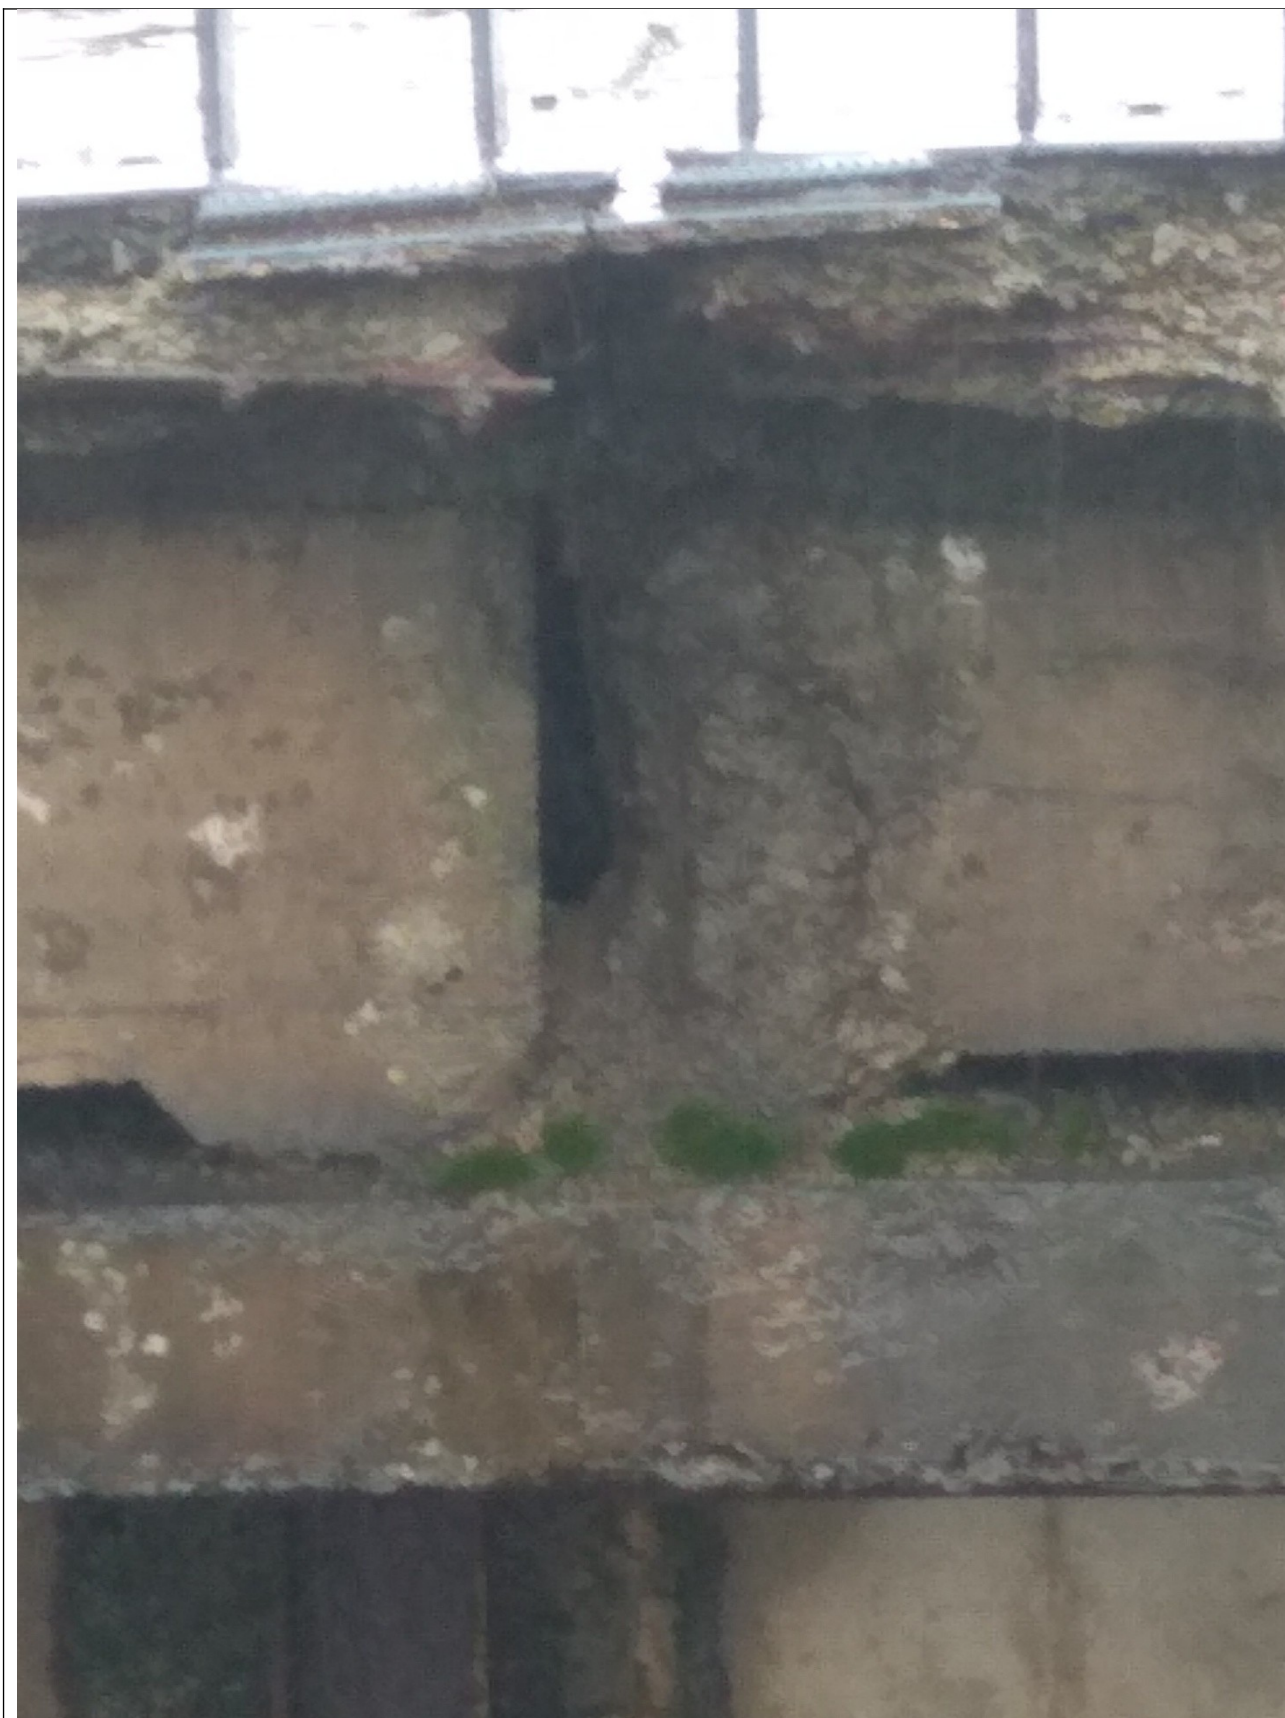
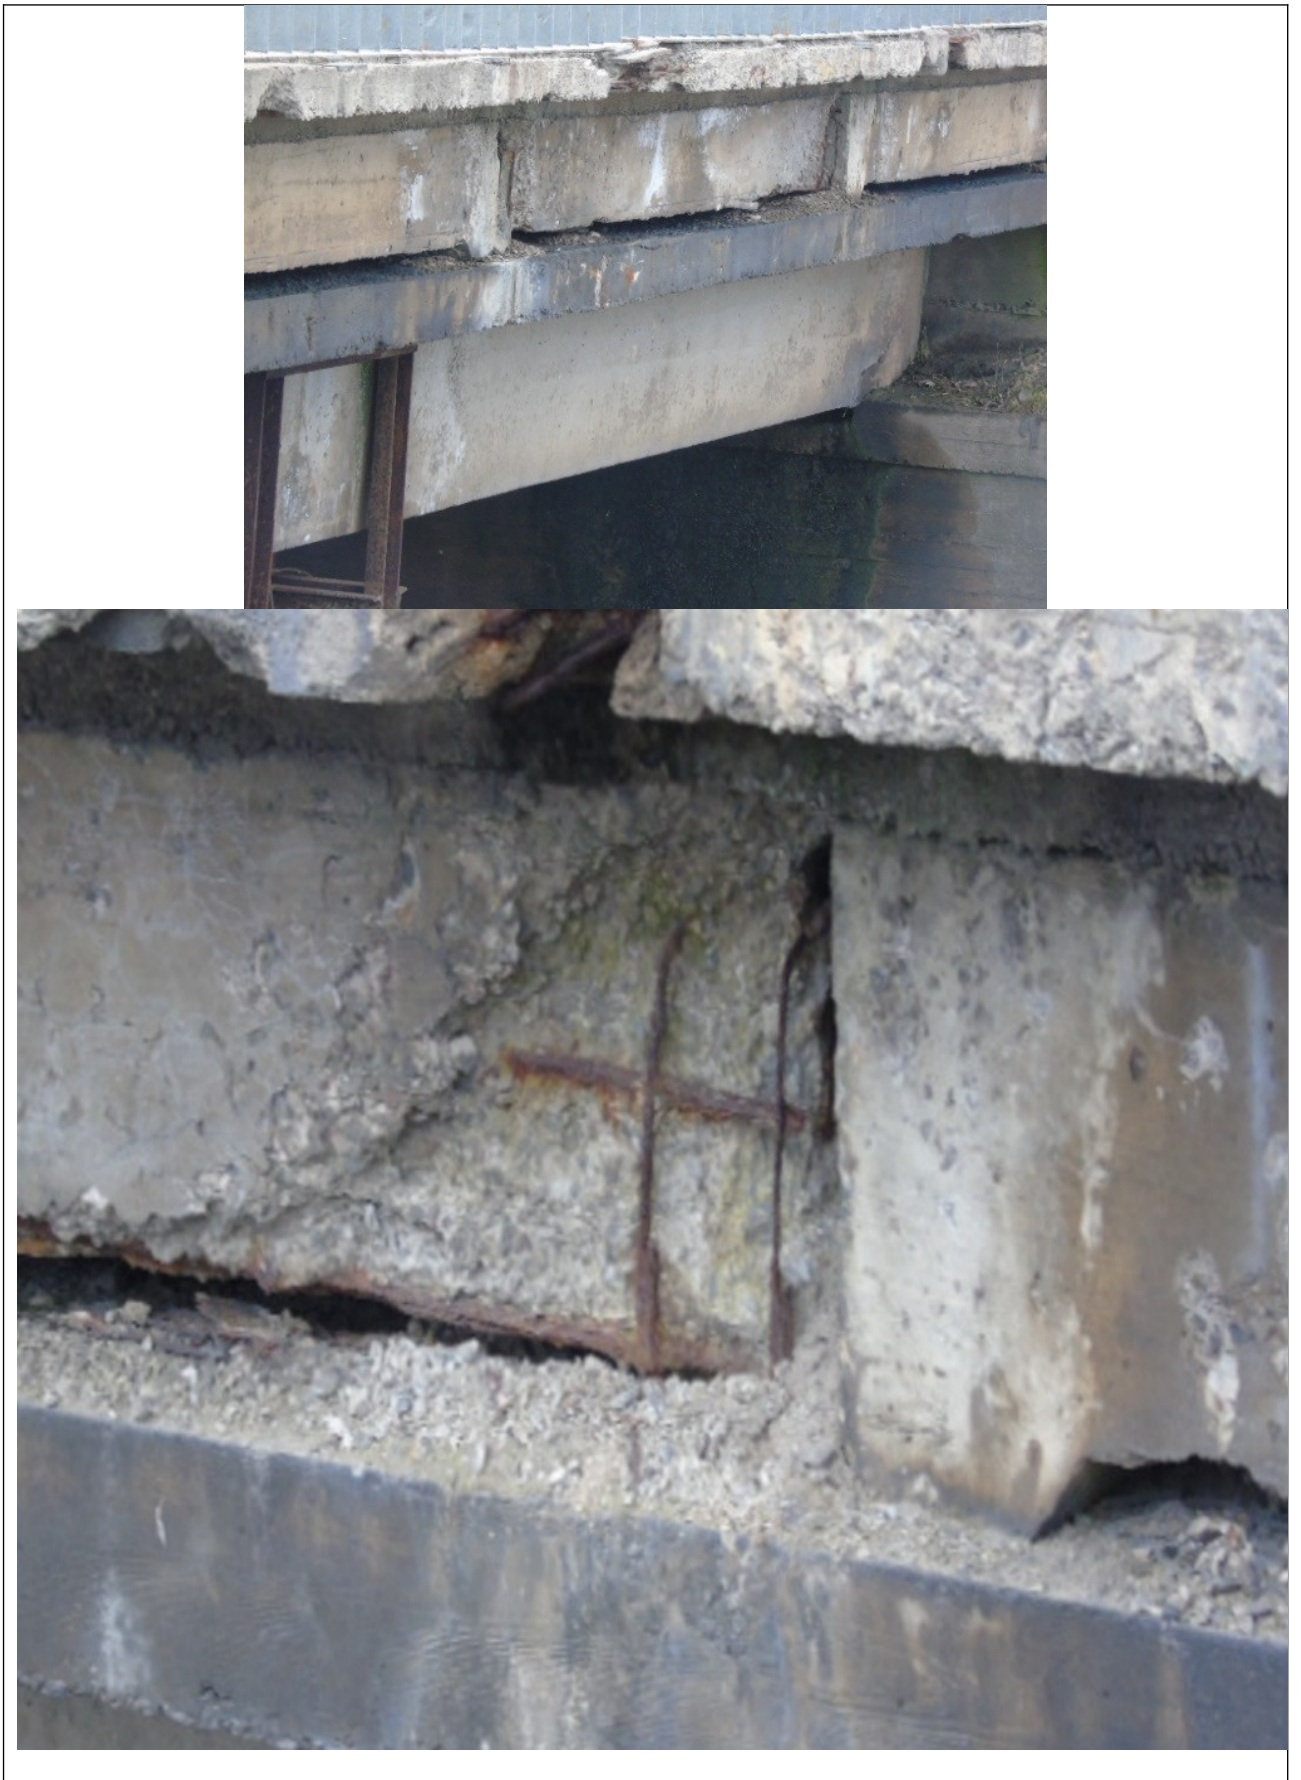
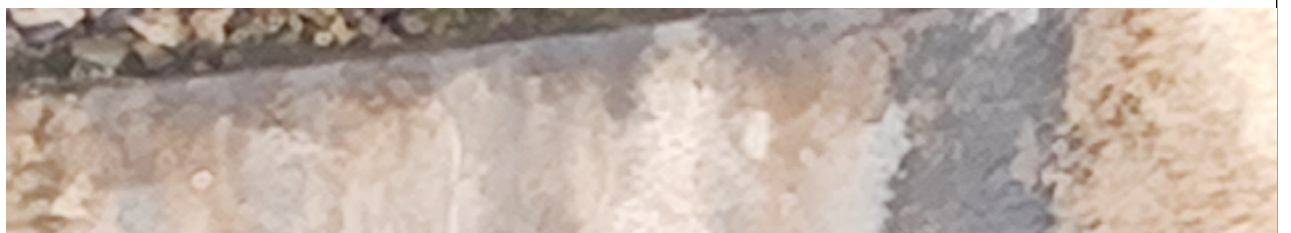
Bendras pakloto elementų įvertis ir pastabos	3	Visų pakloto elementų būklė patenkinama.	
2. Perdanga	Sijos (visos)	2	<p>Visų sijų apsauginis betono sluoksnis ištrupėjęs, matoma betono ir armatūros korozija. Šulinėlio konstrukcijos nesandarios. Matomi vandens nubėgimai sijomis.</p> <p>Kraštinių sijų skerspjūvis tempiamoje zonoje sumažėjęs 5-10 proc., smarkiai pažeista darbinė armatūra. Sijų laikomoji galia sumažėjusi.</p> <p>Sijos pažeistos, matomi nuskilimai, plyšiai, koroduojuojantys įtemptos armatūros strypai ties atraminėmis dalimis.</p> <p>Dideli plyšiai sijų apatinėje dalyje. Kraštinėse sijose (žemupyje), charakteringuose pjūviuose atsivėrę didėjuojantys plyšiai. Apiręs plokščių betonas, armatūra pažeista korozijos.</p>

Važiuojamosios dalies danga	4	Važiuojamoji dalis prietilčiuose tvarkinga.
Bendras prietilčių elementų įvertis ir pastabos		3	Bendra būklė patenkinama.
Bendras tilto įvertis ir bendros išvados		2	Bendra tilto visų konstrukcijų elementų būklė bloga. Rekomenduojame atlikti: tilto ekspertizę, planuoti kapitalinio remonto

darbus. Iki remonto užtverti kairės pusės (žemupio) kraštinės eismo juostos dalį ir apriboti eismą šia juosta. Vertinti ar nereikia riboti sunkiojo transporto eismą iki 30 t.
--	--	---

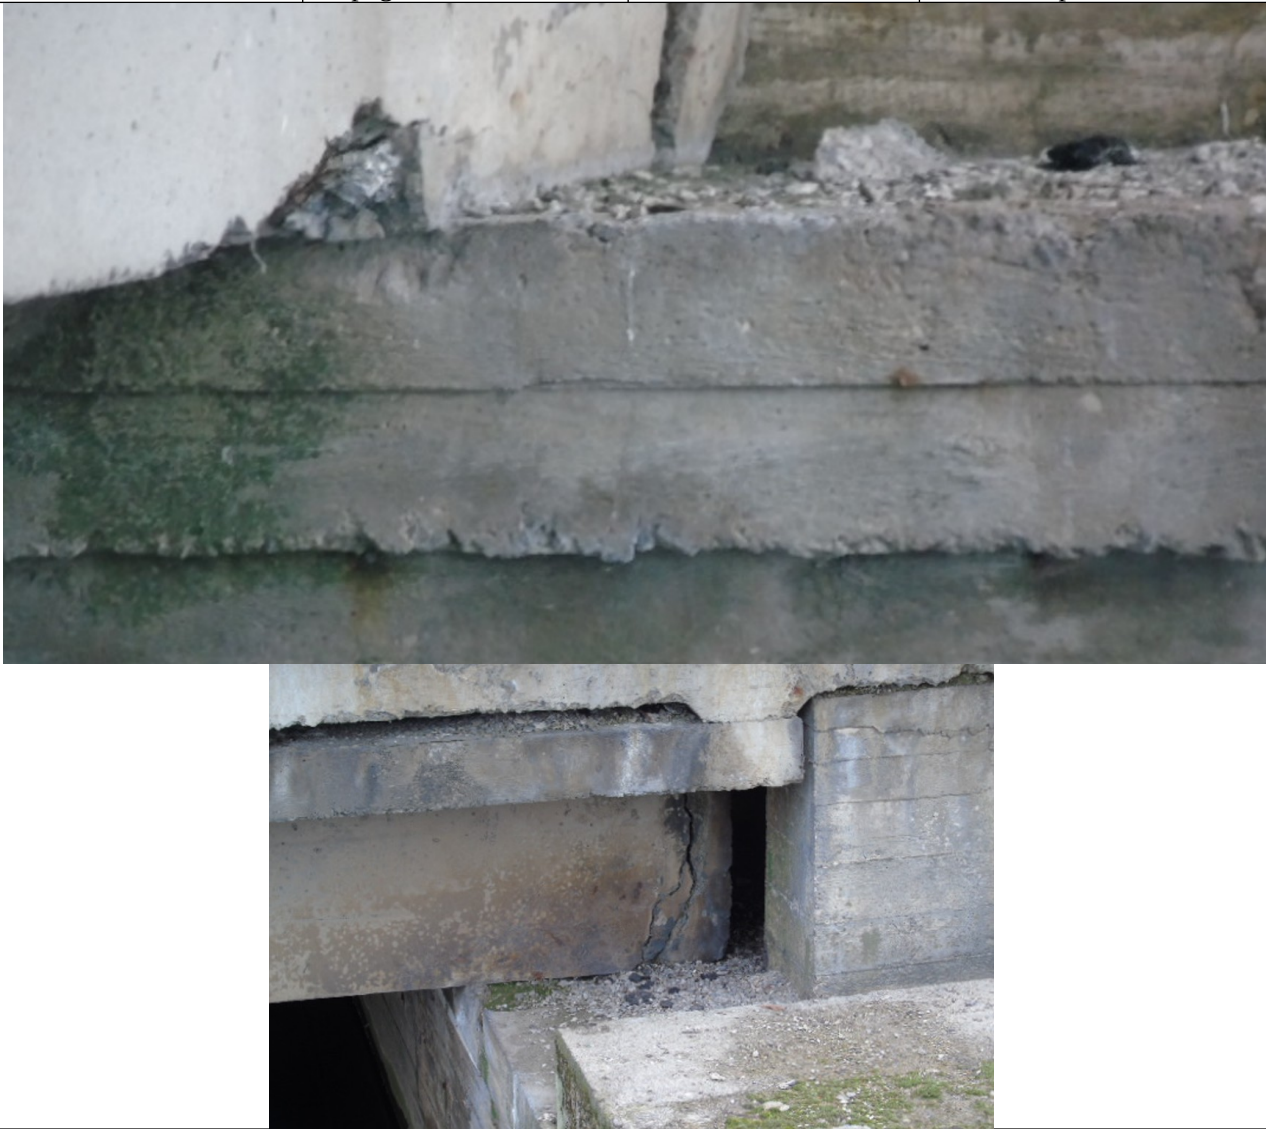
Bendras perdangos elementų įvertis ir pastabos		2	Nešantys perdangos konstrukcijos elementai avarinės būklės.
3. Atramos	Atraminės guminės pagalvės ištrūkštos.	1	Netolygiai pasiskirsto apkrova.

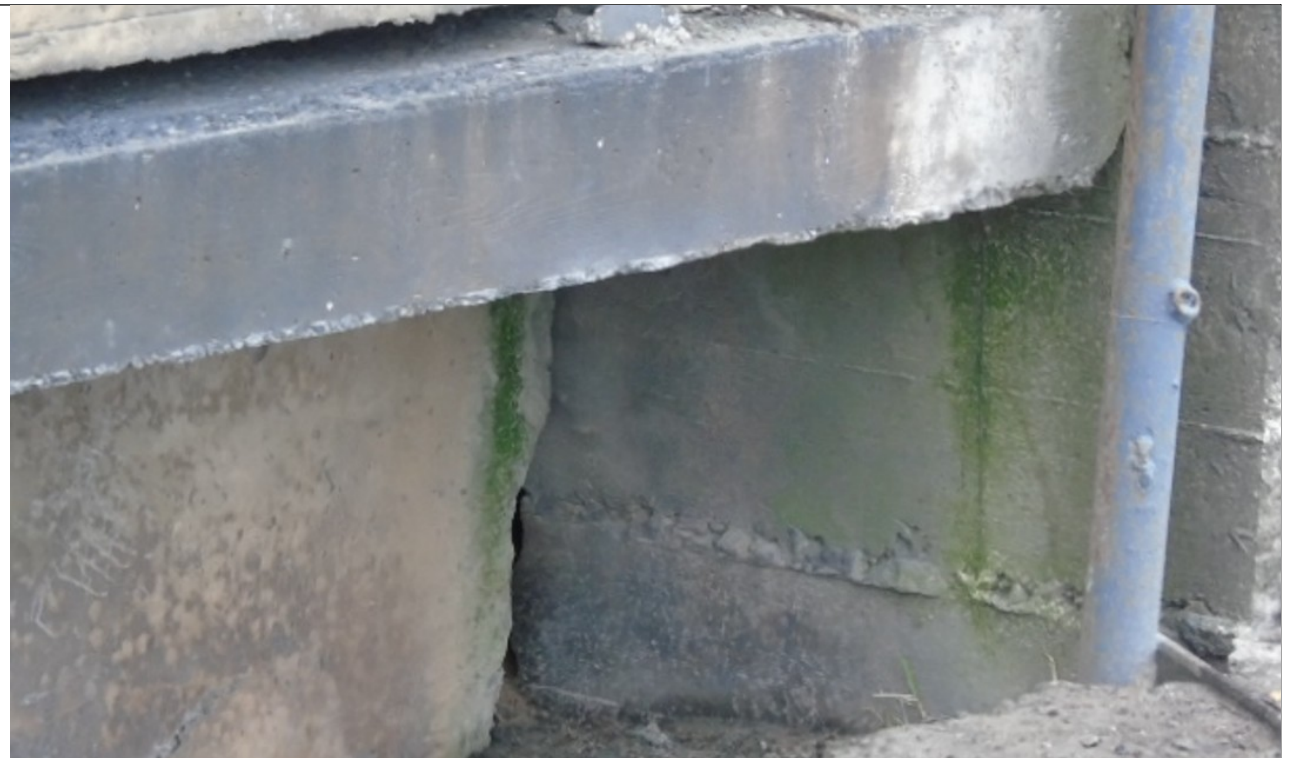
Ramtai	3	Ramtų būklė patenkinama. Betono konstrukcijos aptrupėję, plyšiai, vietomis nuskilęs betonas.

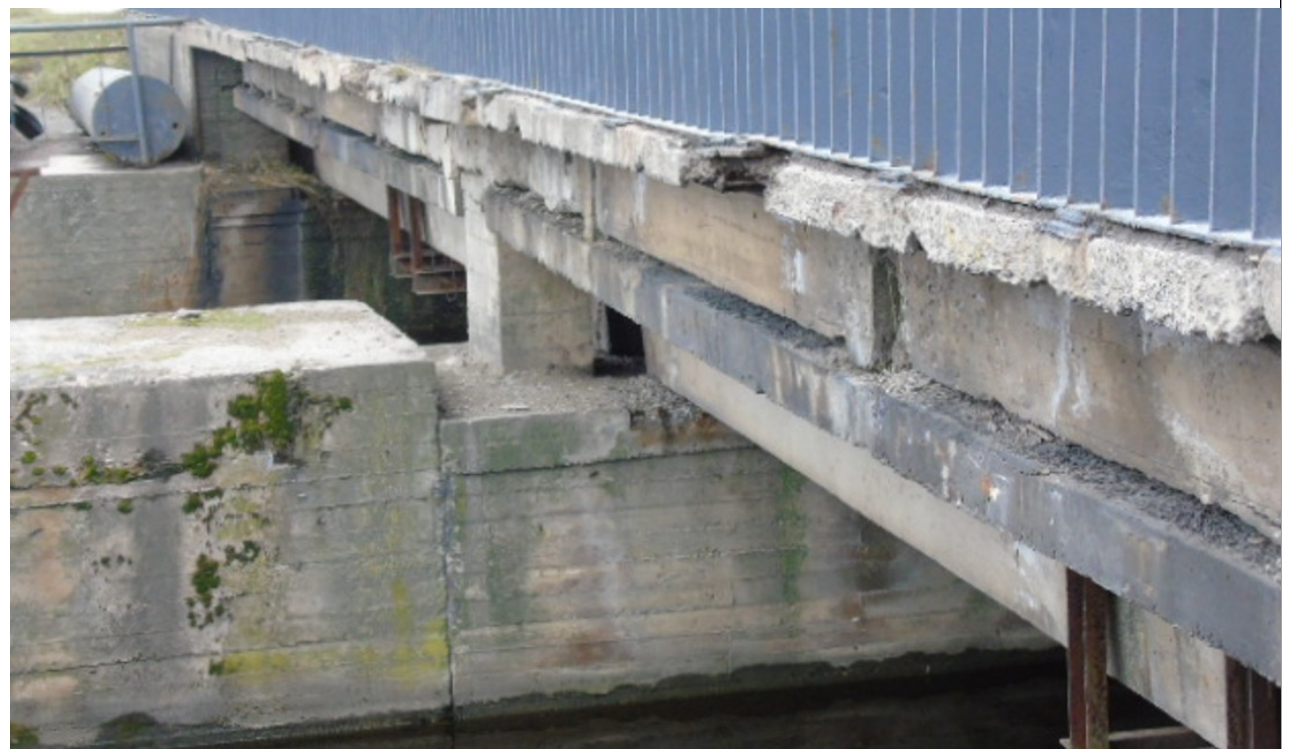
Tarpinė atrama	3	Tarpinėje atramoje vietomis nutrupėjęs apsauginis betono sluoksnis. Įtrūkimai ir plyšiai lokalūs, neištiesiniai. Drėgsta, vanduo bėga nuo perdangos.
--	----------------	---	--
