## STATINIO BŪKLĖS ĮVERTINIMAS

Nr. SBI-250306/MR/SK2

| KVAL.<br>PATV.<br>DOK.NR. | <div><div><div>helm</div><div>CONSTRUCTION EXPERTS</div></div><div><div>HELM LT, MB</div><div>Įm. k. 1661009219</div><div>Tel. +37037247722</div><div>Atestato Nr. 7183</div></div></div> | | | STATINIO PAVADINIMAS<br>Pastatas – administracinis, unikalus daikto numeris: 1094-0456-1074 Šaltinių 1A, Vilniuje | | |
| 25656 | SDEV | M. Raišys | 2023-12 | DOKUMENTO PAVADINIMAS<br>STATINIO DALIES BŪKLĖS ĮVERTINIMAS | | |

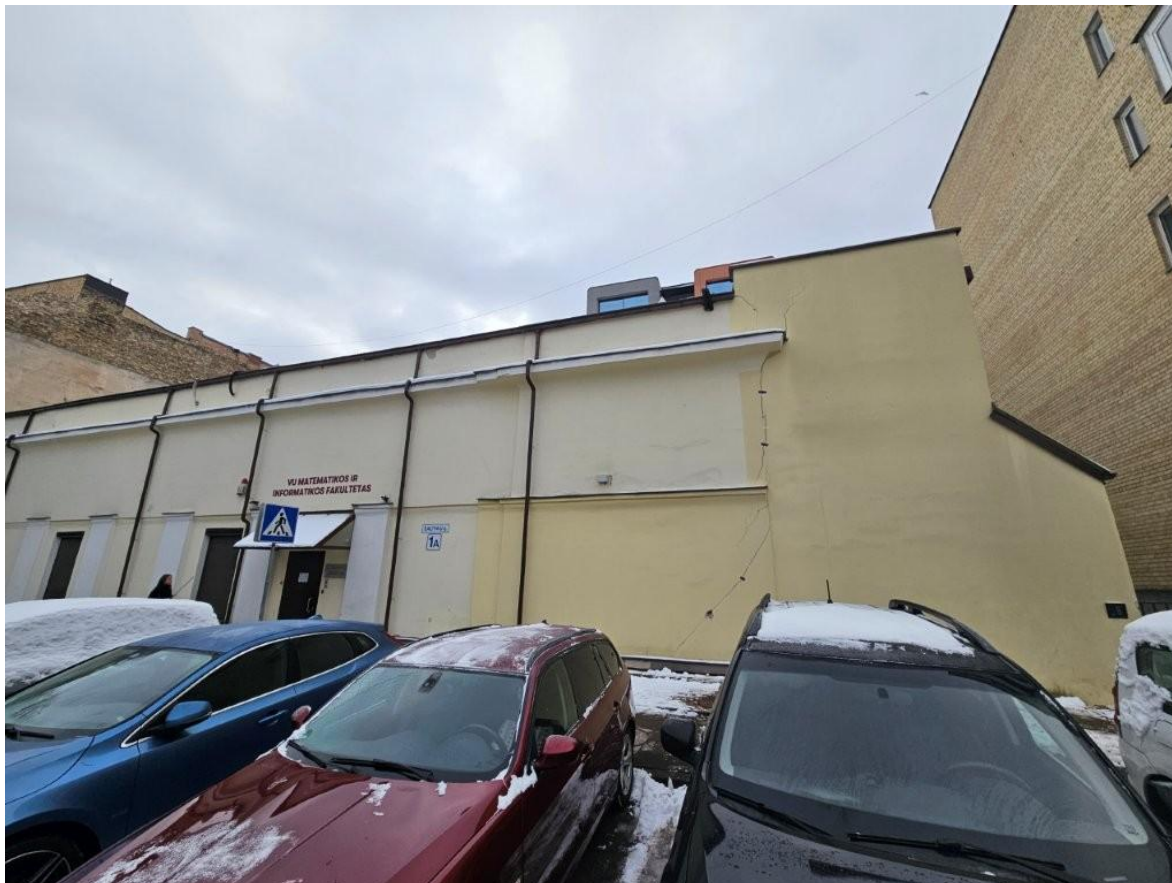
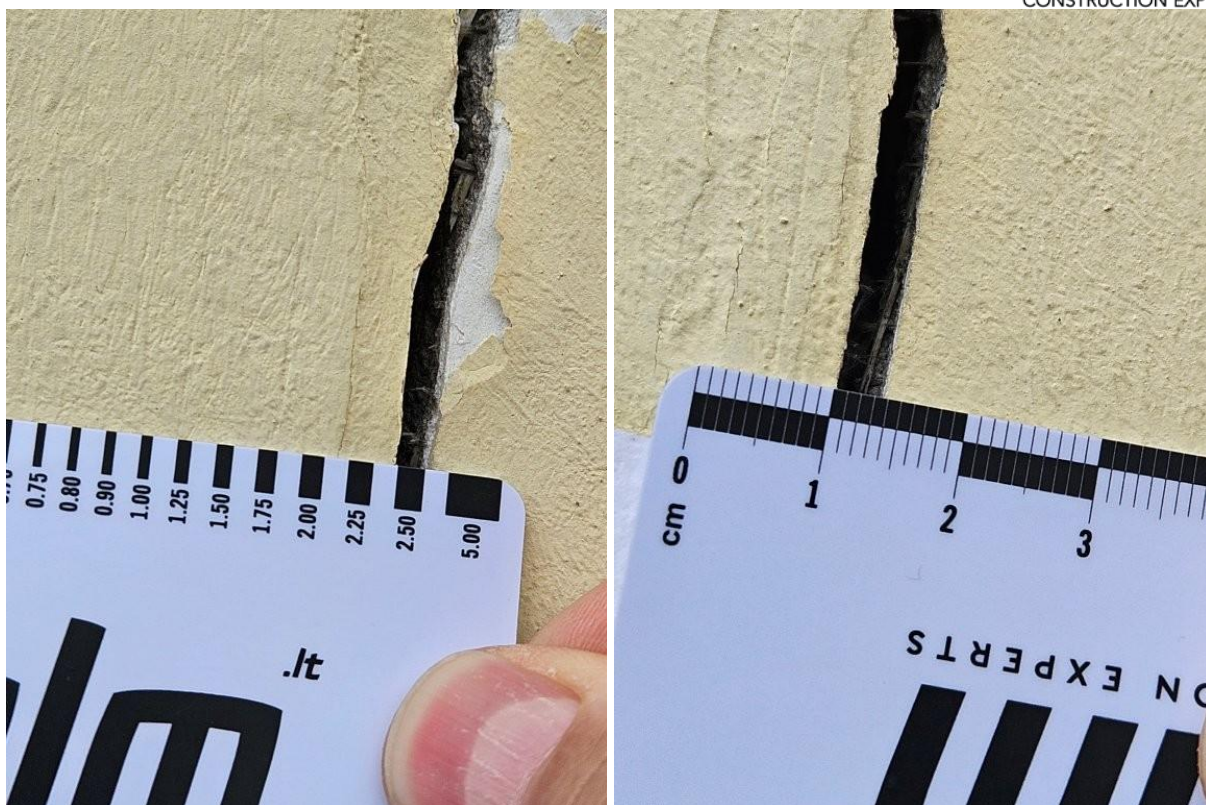
Pastato šiaurinėje dalyje, besiribojančioje su Šaltinių gatve, per visą statinio aukštį atsivėrę plyšiai, kurių plotis svyruoja nuo 2,5 iki 4 mm. Jie priskiriami trečiai pažaidų kategorijai ir turėtų būti tvarkomi siekiant išvengti intensyvaus plytų mūro irimo.

Visi plyšiai šiauriniame ir vakariniame fasaduose paženklinėti, plyšių progresavimas – nenustatytas. Plyšių indikatoriai (gipso ar stiklo indikatoriai, „markės“) yra paprasti mechaniniai būdai, kai per plyšį klijuojama gipsinė juostelė, stiklinė plokštelė ar plastikinė skalė su slankiosiomis dalimis. Jei pastatas deformuojasi ir plyšys plečiasi, indikatorius lūžta arba parodo poslinkį. Tai leidžia nustatyti, ar plyšys plečiasi, bet neparodo tikslių skaitinių duomenų.

Pasak pastato naudotojų plyšiai atsirado tuo metu, kada greta tiriamo pastato, vidiniame kieme buvo statomas naujas pastatas. Tai labai tikėtina plyšių atsiradimo priežastis, kadangi statybos metu įprastai vykdomi grunto tankinimo, sunkios technikos judėjimo, polinių pamatų gręžimo procesai, kurių metu gruntu perduodamos vibracijos, įtakoja aplink esančius statinius.

Visi plyšiai, viršijantys 0,3mm plotį ir kertantys daugiau kaip keturias plytų eiles turi būti tvarkomi vadovaujantis 6 skyriuje pateiktomis rekomendacijomis.

6.1. Vienalytėse (nedaugiasluoksnėse sienose) esančius plyšius, kurie viršija 0,3mm plotį ir eina daugiau kaip per keturias plytų eiles rekomenduotina injektuoti injekciniais kalkiniais skiediniais Trasskalk Verpressmoertel 270 (<https://www.incon.lt/lt/injektavimo-medziagos-ir-reikmenys/trasinis-kalkinis-injekcinis-skiedinys-270>) arba analogiškais, pasižyminčiais nedideliu stipriu. Taip atstatomas sienos vientisumas. Injektavimo darbus turi atlikti specializuota kompanija, panaudojant nedidelį slėgį (iki 5 barų) užpildant plyšius „iš apačios į viršų“ principu.

6.2. Daugiasluoksnių sienų plyšių remontas atliekamas su spiraliniais ankeriais. Tai yra patikimas metodas konstrukcijos stabilumui atkurti ir užkirsti kelią tolesniam pažeidimų plitimui. Darbai prasideda nuo plyšių įvertinimo, nustatant jų ilgį, plotį ir pažeidimų pobūdį. Plyšio vietoje iš abiejų pusių nuo plyšio, kas ketvirta plytų eilė, siūlių vietose, padaromos apie 3 cm gylio vagos po 400–600 mm atstumu į abu šonus nuo plyšio. Paruošus vagas, jos išvalomos suspaustu oru (arba vandeniu), pašalinant dulkes ir birias daleles, kad užtikrintų gerą sukibimą. Į išvalytas vagas įpurškiamas specialus ankeravimo skiedinys, užtikrinantis tvirtą spiralinio ankerio įsitvirtinimą. Spiralinis ankeris įstatomas į skiediniu užpildytą angą, o jo speciali forma leidžia efektyviai paskirstyti apkrovas ir atkurti konstrukcijos vientisumą. Plyšių surišimui remonenduotina naudoti 8mm storio [spiralinius ankerius](#), kurių atsparumas tempimui - 7,8 kN bei [Ankerbau](#) arba analogišką skiedinį, kuris tenkina šiuos minimalius reikalavimus: puikus sukibimas su pagrindu (>2,0 MPA su betonu); atsparus žemoms temperatūroms (>200 ciklų); lenkimo stipris [MPa] po 1/7/28 dienų: 2,5 / 4,5 / 8,0; stipris gniuždymui [MPa] po 1/7/28 dienų: 10 / 30 / 40; užpildų frakcija: iki 1,0mm; tankis 1,8 kg/ltr.; kapiliarinė absorbcija [ kgm-2h-0,5]: <0,5. Ankeriams įtvirtinti ir

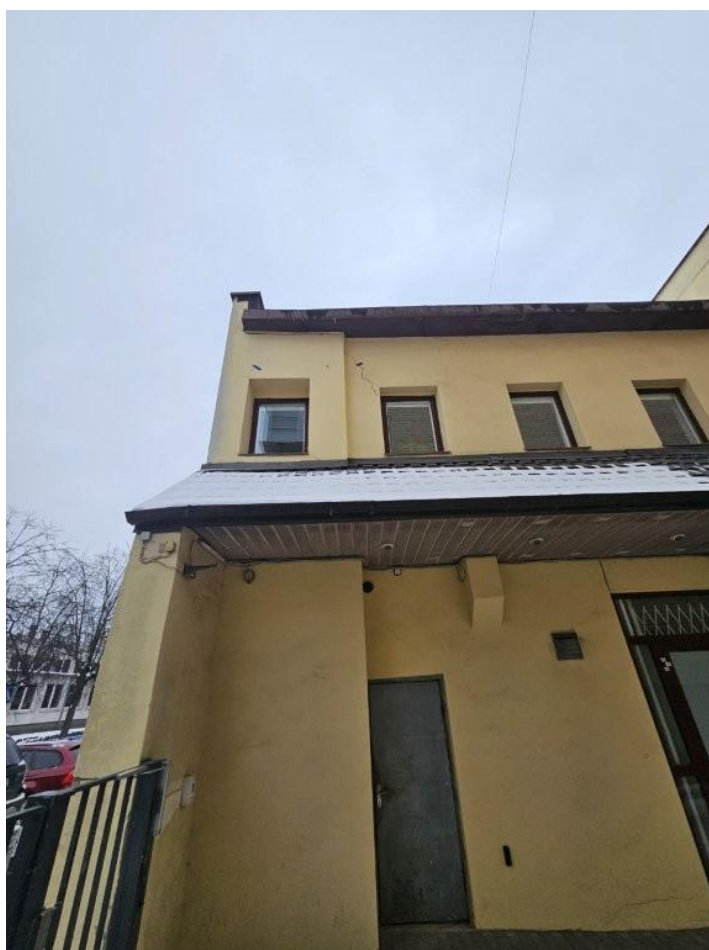
Dalis plyšių nustatyta ir vakarinėje pastato dalyje, II pastato aukšte.

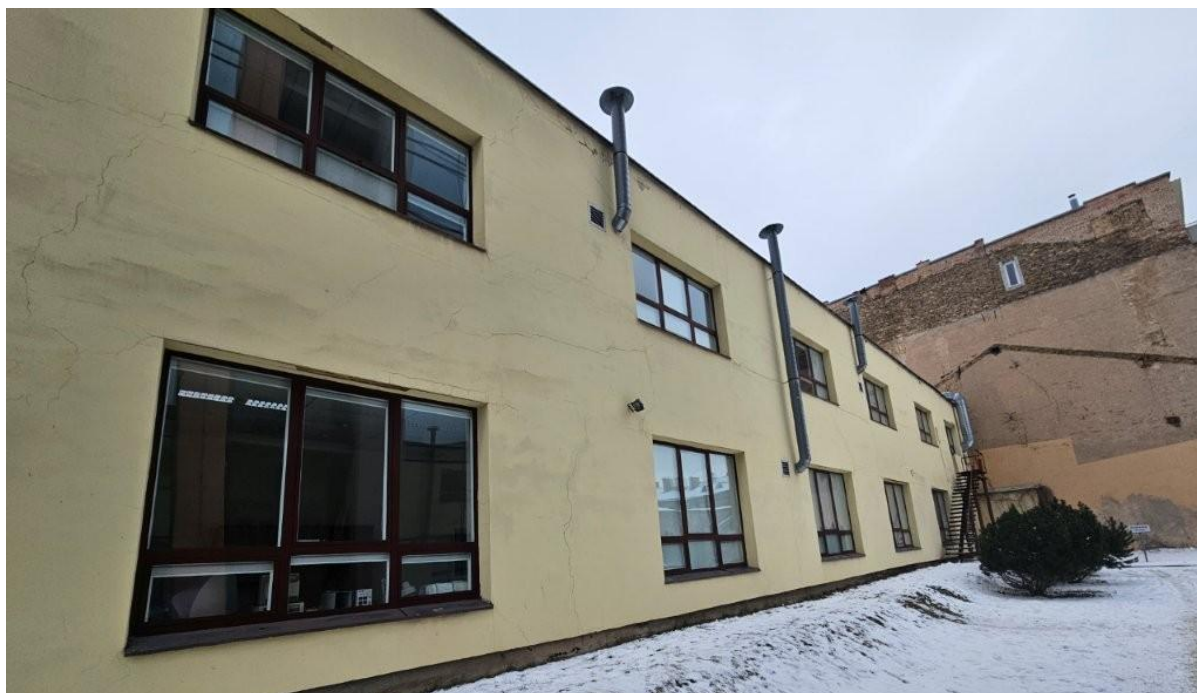
Pietinės statinio dalies fasade gausu chaotiškai išsidėsčiusių nedidelių plyšių apdailinio mūro sluoksnyje. Apdailinis mūras, sumūrytas paliekant oro tarpą tarp jo ir pagrindinės pastato konstrukcijos, gali patirti deformacijas ir supleišėti dėl netinkamo inkaravimo, neįrengtų ar neteisingai išdėstytų deformacinių siūlių bei dėl išorinių dinaminių apkrovų, tokių kaip vibracijos. Šie veiksniai dažnai veikia kartu, sukeldami tiek laipsniškas, tiek staigias deformacijas.

Netinkamas mūro sujungimas su pagrindine siena arba nepakankamas inkarų kiekis ir standumas lemia tai, kad apdailinis mūras tampa per daug laisvas ir jautrus išorės poveikiui. Jei jis nėra tinkamai sujungtas su konstrukcine siena, gali susidaryti poslinkiai tarp apdailinio mūro ir pagrindinės konstrukcijos. Dėl to mūras gali išlinkti, o atsiradę įtrūkimai ilgainiui gali tapti rimtais konstrukciniais pažeidimais. Be to, jei inkarai leidžia pernelyg didelį mūro judėjimą, gali atsirasti lokalizuoti plyšiai ties sujungimo vietomis ar mūro kampuose.

- 6.3. Apdailinis mūras pietiniame fasade turi būti papildomai sujungiamas su laikančiąja siena sausais spiraliniais ankeriais. Sausieji spiraliniai ankeriai naudojami sujungti apdailinį mūrą su laikančiąja siena, siekiant užtikrinti konstrukcijos stabilumą ir išvengti apdailinio sluoksnio atsiskyrimo. Jų įrengimas prasideda nuo paruošiamųjų darbų, kurių metu nustatoma ankerių įrengimo schema pagal techninius reikalavimus ir gamintojo rekomendacijas. Paprastai jie montuojami kas 400–600 mm tiek horizontalia, tiek vertikalia

- 6.4. Pastato pietiniame fasade rekomenduotina įrengti bent dvi vertikalias deformacines siūles per visą pastato aukštį ir vieną šlyties zonoje tarp skirtingo aukščio pastato dalių sankirtos. Jų paskirtis – sumažinti temperatūrinių deformacijų poveikį, pagerinti konstrukcijos ilgaamžiškumą. Pagrindiniai deformacinių siūlių įrengimo būdai apima pjovimą, papildomų profilių įdiegimą ir sandarinimą tampriais užpildais. Tai atliekama specialiais deimantiniais pjūklais ar frezavimo įrankiais, išpjaunant reikiamo pločio tarpus tarp plytų. Paprastai siūlės plotis siekia 10–20 mm, priklausomai nuo deformacijų dydžio. Svarbu nepažeisti už jų esančios laikančiosios sienos ar izoliacinio sluoksnio, jei toks yra. Deformacinių siūlių užpildymui

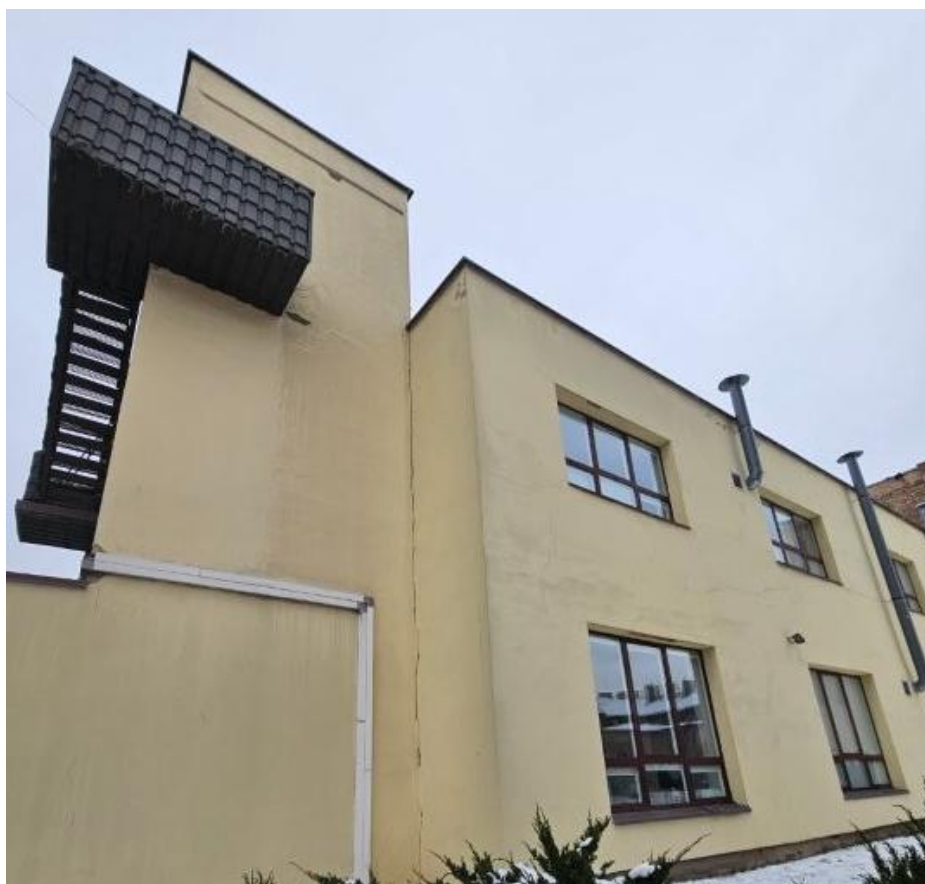
Pastebėti ir statieji plyšiai, atsivėrę šlyties zonose, būdingi išilginių ir skersinių sienų, sankirtose, tarp sienos pagrindo ir kabančio apdailinio sluoksnio ir pan.

Dėl šlyties atsivėrę statieji plyšiai išilginių ir skersinių sienų, piliastrų ir sienų yra pavojingi, nes sienos gali netekti pastovumo. Piliastrų mūras gali būti suglemžtas veikiant vietinei

apkrovai. Visi šie plyšiai priskirtini antrai, dalis trečiai kategorijai ir turėtų būti tvarkomi siekiant išvengti intensyvaus mūro irimo veikiant aplinkos poveikiams.

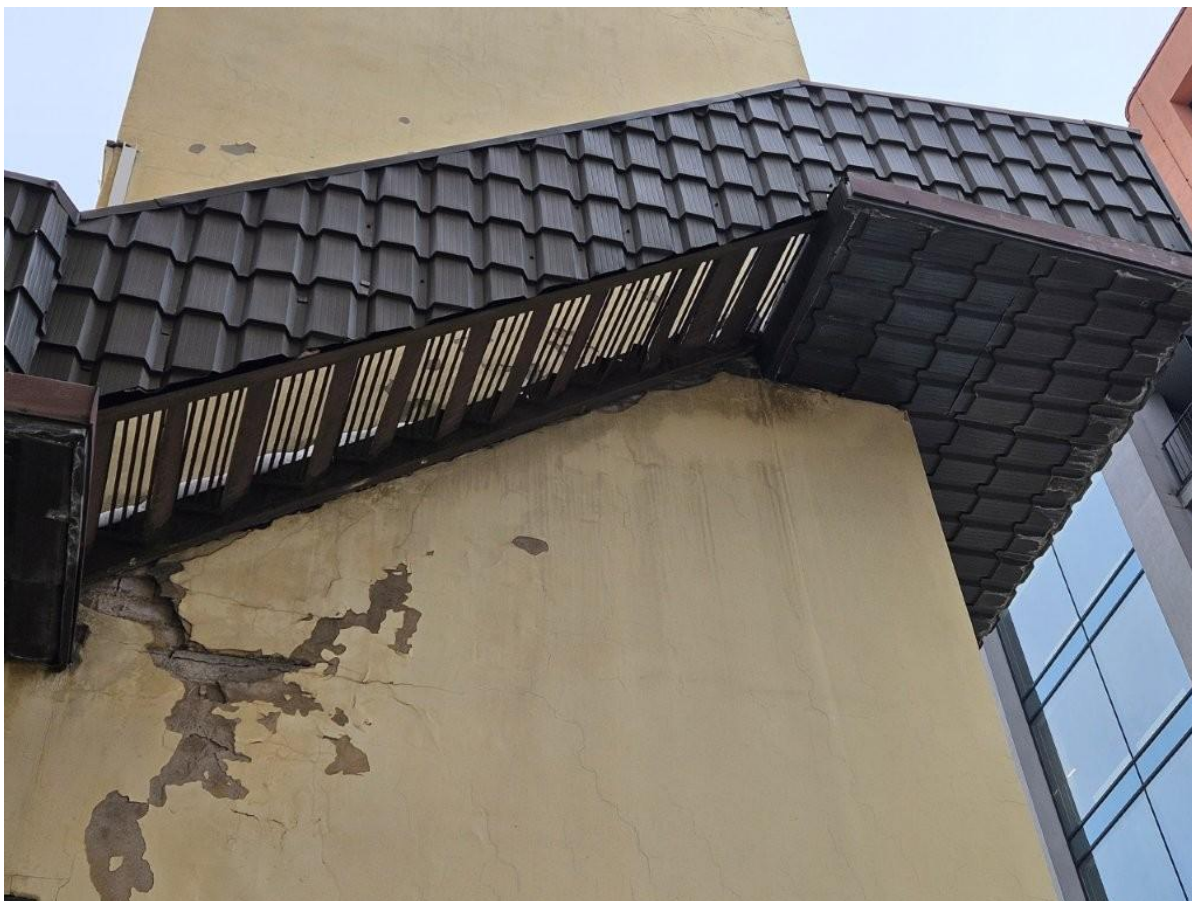
Greta fasado sumontuoti plieniniai laiptai vedantys į antrą pastato aukštą glaudžiasi prie fasado. Fasado dalis ties laiptais neapsaugota vandeniui nelaidžiomis medžiagomis (plytelės, plokštė ar k.t.), kurios pasižymi nelaidumu vandeniui, todėl sniegas, stovintis ant laiptų intensyviai drėkina ir pažeidžia fasado tinką. Nors šis pažeidimas ir nėra pavojingas – priskirtinas antrai pažaidų kategorijai, jis turėtų būti tvarkomas siekiant sustabdyti sienos irimą.

- 6.5. Siekiant apsaugoti fasadą nuo intensyvaus irimo ties laiptais - rekomenduotina atlikti laiptų maršų apskardinimą suformuojant savotišką grindjuostę su siena, arba apklijuoti fasadą ties laiptų maršais vandeniui nelaidžiomis dangomis siekiant išvengti nuolatinio drėkinimo, skatinančio intensyvius fasado ardymo procesus dėl užšalancio vandens poveikio.

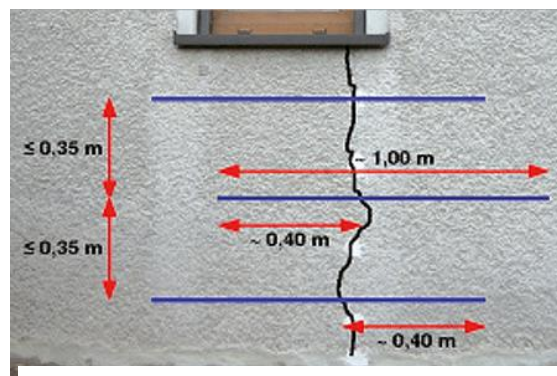
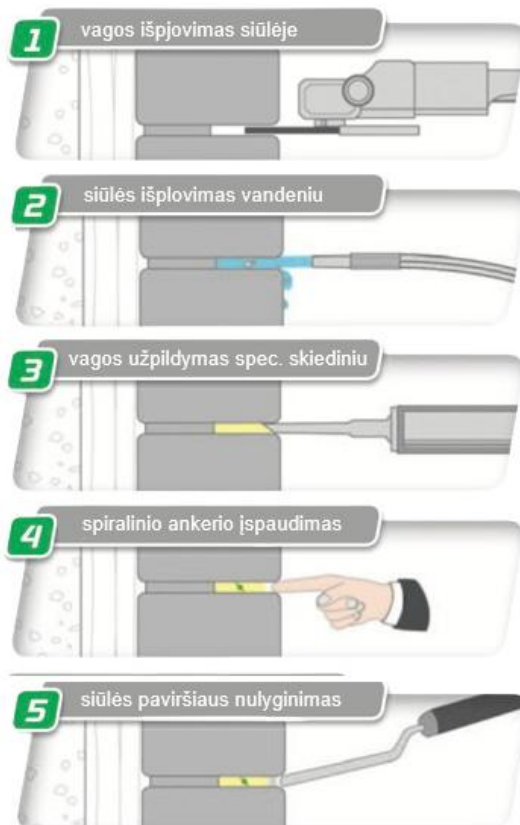
skiediniui sustingti paprastai skiriamas gamintojo nurodytas laikas. Baigus tvirtinimą, plyšio paviršius užpildomas tinku ar glaistu, naudojant medžiagas, suderinamas su originaliu mūru, kad būtų užtikrinta vientisa estetinė išvaizda. Šis metodas efektyviai atkuria konstrukcijos stiprumą, išlaikant jos funkcionalumą ir ilgalaikį stabilumą..

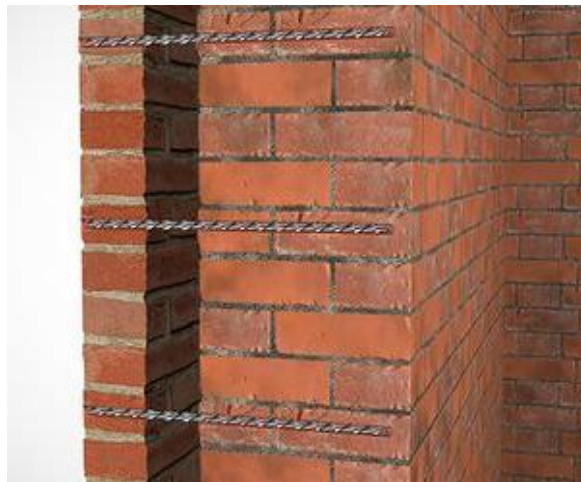
kryptimi, atsižvelgiant į sienos aukštį ir vėjo apkrovas. Ankerio ilgis parenkamas taip, kad jis įsiskverbtų į laikančiąją sieną bent 50–75 mm. Toliau gręžiamos skylės per apdailinį mūrą ir į laikančiąją sieną, dažniausiai 6–8 mm skersmens, užtikrinant reikiamą gylį tvirtam ankerio įsikibimui. Po to ankeris įstatomas į išgręžtą angą – jis įkalamas/įsukamas naudojant perforatorių su tam pritaikytu antgaliu. Dėl savo spiralės formos jis tvirtai įsitvirtina, užtikrindamas mechaninį sujungimą tarp abiejų sienos sluoksnių. Baigus tvirtinimą, montavimo vietos gali būti užtaisomos skiediniu ar sandarinimo priemonėmis, siekiant išvengti vandens patekimo į konstrukciją. Spiraliniai ankeriai yra efektyvus ir greitas būdas sustiprinti apdailinį mūrą, ypač renovuojant senesnes sienas arba atstatant jų stabilumą. Vizualiai šio darbo atlikimo technologiją galima rasti šiame filmuke: <https://www.youtube.com/watch?v=SpofLd1rbaQ>

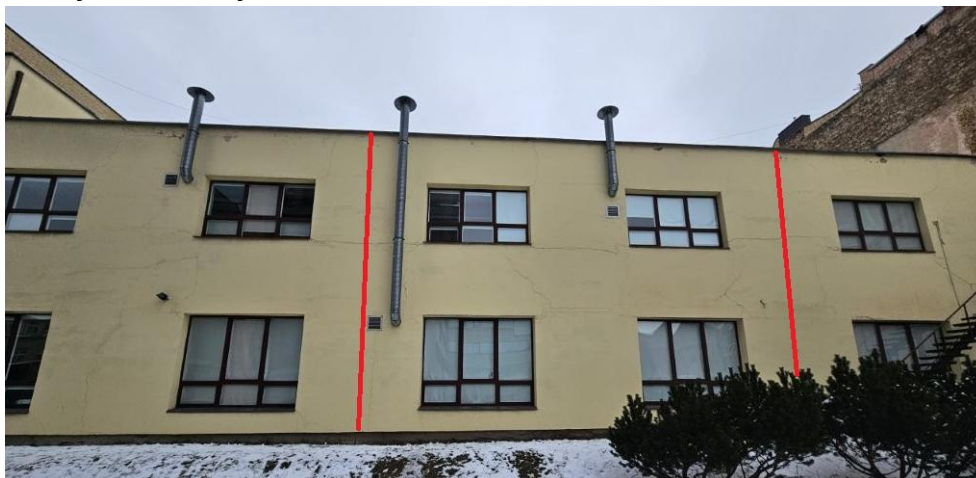
paprastai naudojamos specialios tamprios sandarinimo medžiagos, tokios kaip poliuretano ar SPPO hermetikai, kurie leidžia siūlei plėstis ir susitraukti, neprarandant sandarumo. Alternatyviai gali būti įrengiami specialūs elastiniai profiliai, kurie mechaniniu būdu kompensuoja deformacijas.
