VILNIAUS ŠVENTŪJŲ PRANCIŠKAUS ASYŽIEČIO IR BERNARDINO
SIENIEČIO BAŽNYČIOS ŠIAURĖS SIENOS FRESKŲ VAKARINĖS DALIES
„ŠV. KRISTOFORAS“ RESTAURAVIMO DARBŲ

PROGRAMA

FOTOGRAMETRINIAI APMATAVIMAI

Šiaurinės navos šiaurinės sienos Kristaus nukryžiavimo sienų tapybos scenos cheminiai, biologiniai tyrimai ir konservavimo restauravimo darbų technologiniai pasiūlymai

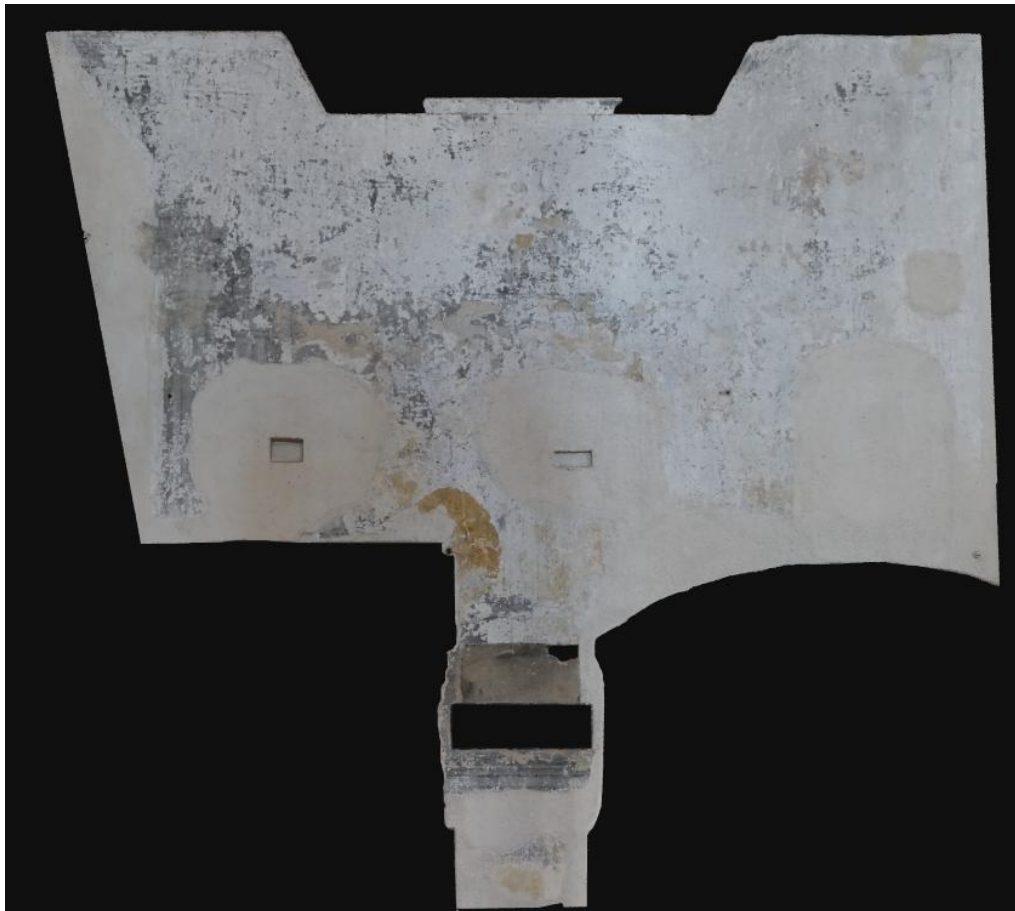
1 pav. 1 zona. Paviršiaus plotas: 16.919 m²

Nr.	Elementas	Paviršiaus plotas, m ²
1	1 zona	16.919
2	2 zona (bendras plotas)	77.721
3	2 zona (rėmelis)	10.899
4	2 zona (1 dalis)	33.824
5	2 zona (2 dalis)	34.030
6	3 zona	16.781
7	4 zona	49.800
8	5 zona	2.928
9	6 zona	9.523
10	7 zona (1 dalis)	33.625
11	7 zona (2 dalis)	10.521
12	8 zona (kolona)	9.760

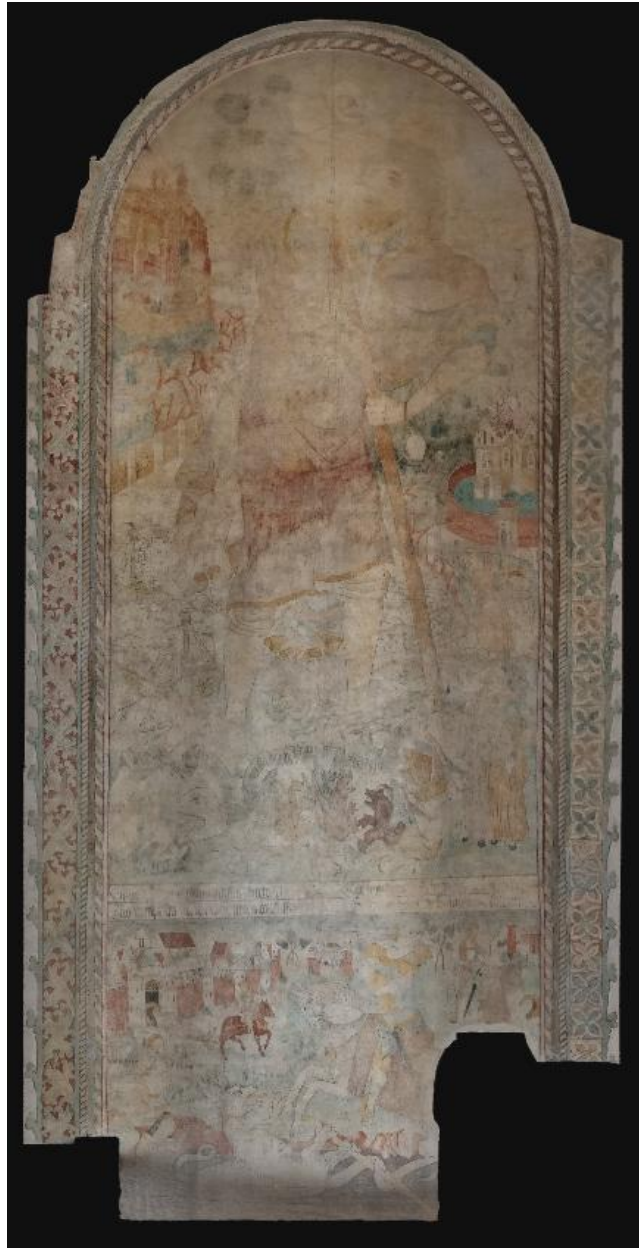
2 pav. 2 zona (bendras plotas). Paviršiaus plotas: 77.721 m²

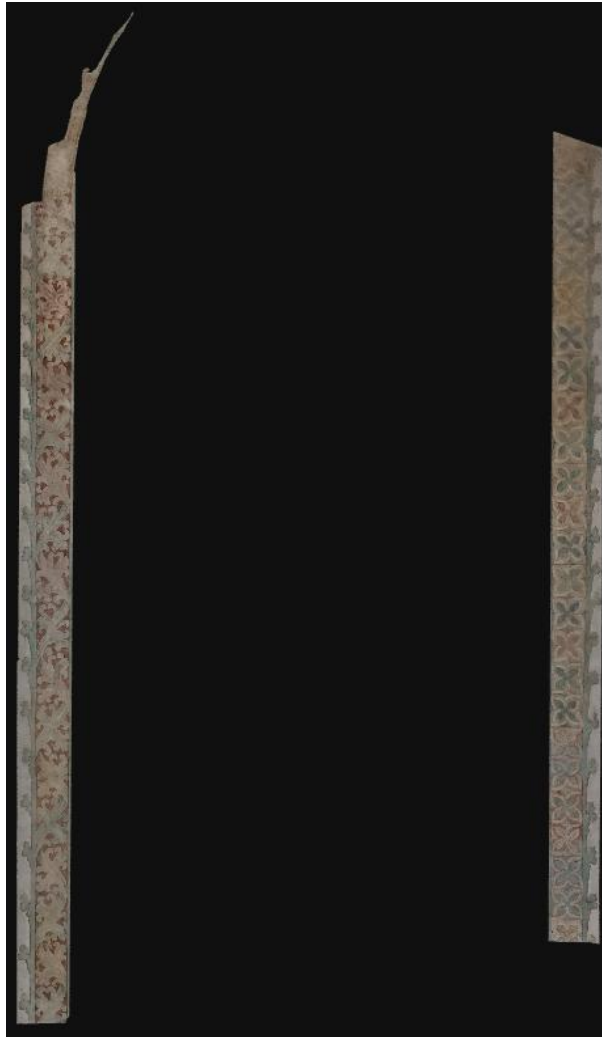
3 pav. 2 zona (rémelis). Paviršiaus plotas: 10.899 m²

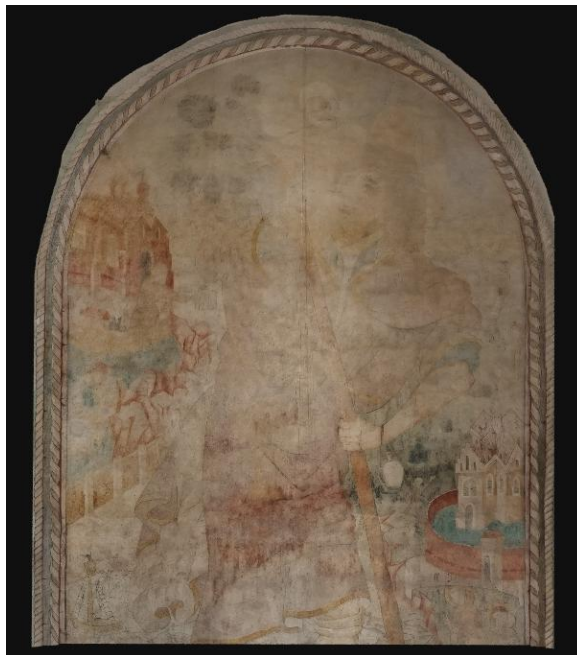
4 pav. 2 zona (1 dalis). Paviršiaus plotas: 33.824 m²

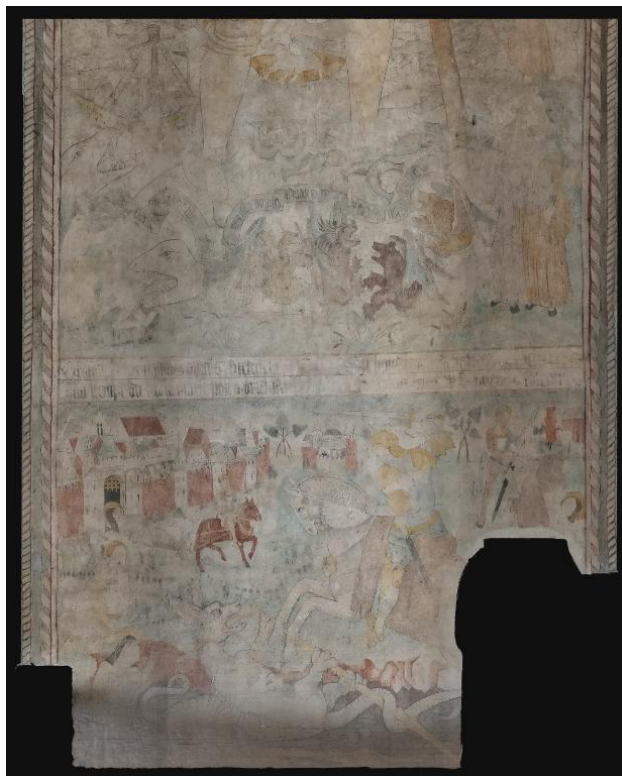
5 pav. 2 zona (2 dalis). Paviršiaus plotas: 34.030 m²

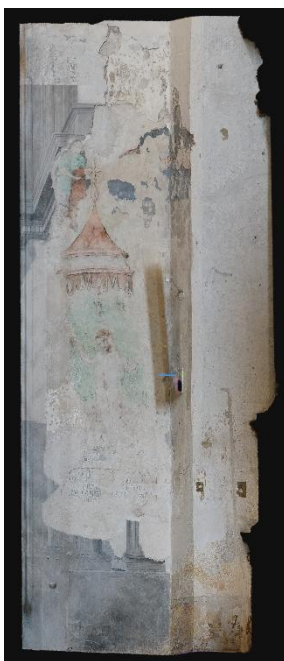
6 pav. 3 zona: 16.781 m²

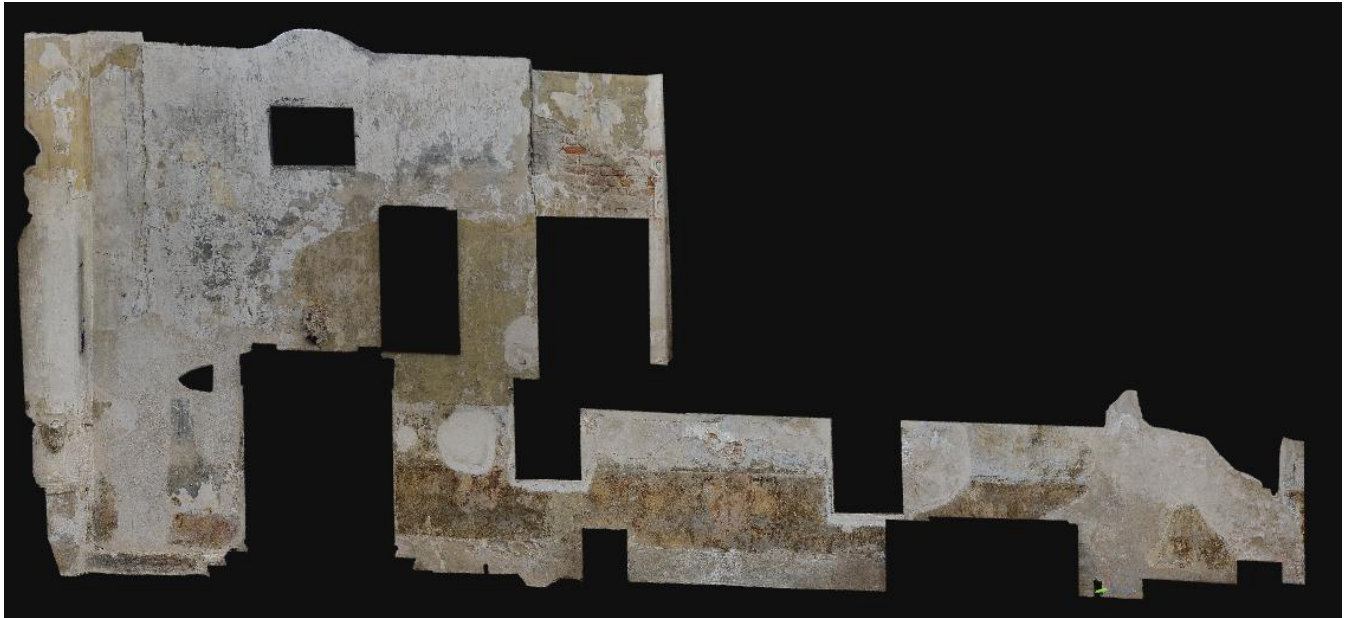
7 pav. 4 zona: 49.800 m²

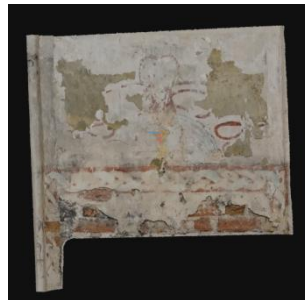
8 pav. 5 zona: 2.928 m²

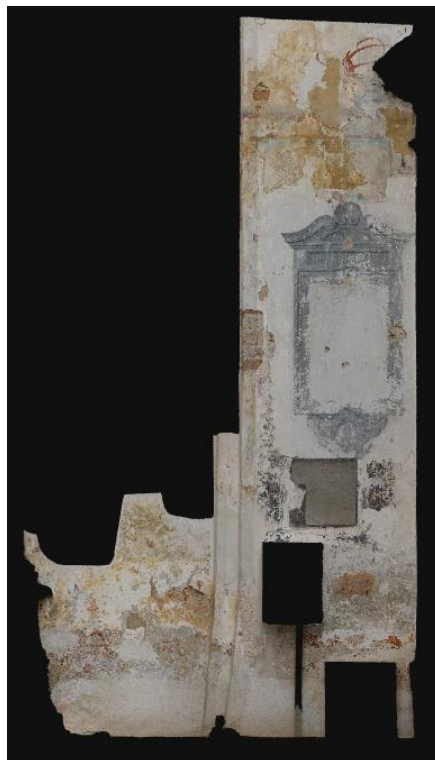
9 pav. 6 zona: 9.523 m²

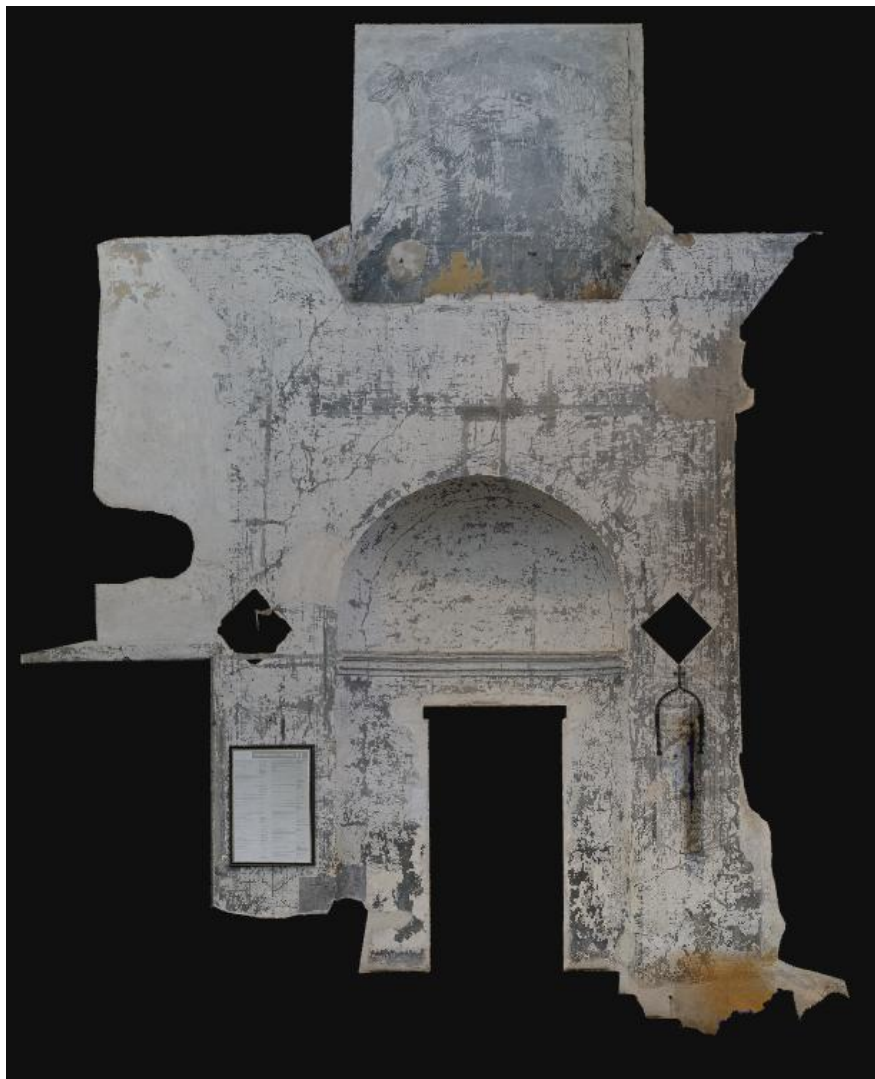
10 pav. 7 zona (1 dalis): 33.625 m²

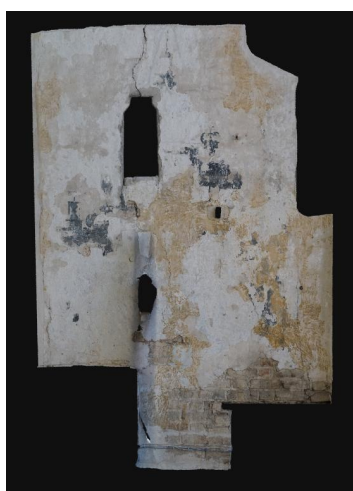
11 pav. 7 zona (2 dalis): 10.521 m²

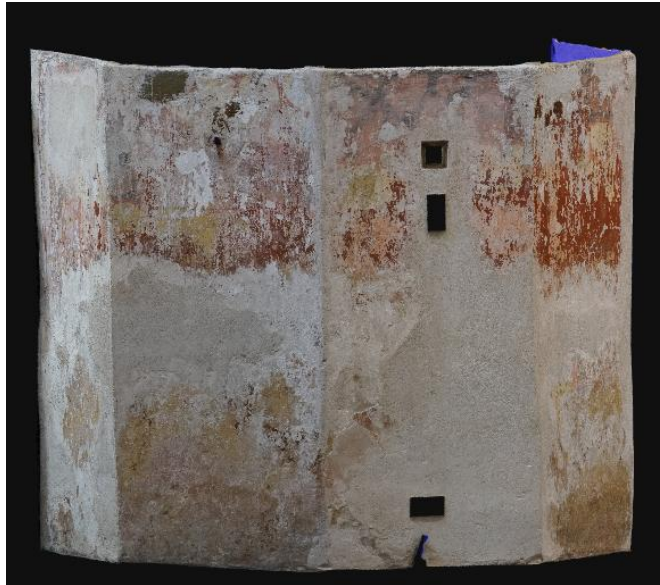
12 pav. 8 zona (kolona): 9.760 m²

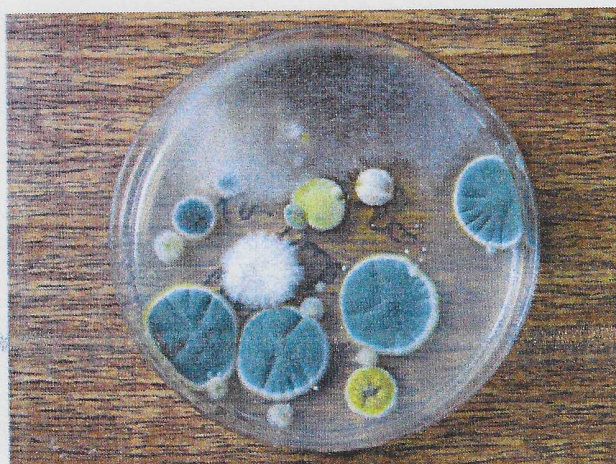
1. Kristaus nukryžiovimo scena (figūra virš kryžiaus geltonu drabužiu)
 - *Mucor* sp. (2 pilnos lėkštelės)
 - *Penicillium palitans* (15 kolonijų)
 - *Aspergillus* sp. (2 kolonijos)
2. Kristaus nukryžiovimo scena (baltas iš šrifto fonas)
 - *Penicillium* sp. (4 kolonijos)
 - *Stachybotrytis chartarum*
 - *Aspergillus fumigatus* (3 kolonijos)
3. Kristaus nukryžiovimo scena (raudona spalva nuo kryžiaus)
 - *Fusarium* sp. (1 kolonija)
4. Kristaus nukryžiovimo scena (raudonas iš rėmo)
 - *Aspergillus carbonarius* (2 kolonijos)

1 pav. Mikromicetų kolonijų bendras vaizdas ant Saburo terpės ant Saburo terpės

2 pav. Mikromicetų kolonijų bendras vaizdas ant Saburo terpės ant Saburo terpės

3 pav. Mikromicetų kolonijų bendras vaizdas ant Saburo terpės ant Saburo terpės

4 pav. Mikromicetų kolonijų bendras vaizdas ant Saburo terpės ant Saburo terpės

Nustatyta (5 lentelė), kad ant šiaurinės sienos Kristaus nukryžiuojam scenos tapybos dekoro vegetuoja *Mucor sp.*, *Penicillium palitans*, *Aspergillus sp.*, *Aspergillus fumigatus*, *Aspergillus carbonarius*, *Fusarium sp.*, *Stachybotrytis chartarum*. mikrogrybai.
