AKCINĖ BENDROVĖ LIETUVOS AUTOMOBILIŲ KELIŲ DIREKCIJA

**LENKTYNIŲ TRASOS „NEMUNO ŽIEDAS“ KELIO DANGOS TYRIMAI IR REMONTO
BŪDO PARINKIMAS**

Kaunas, 2023

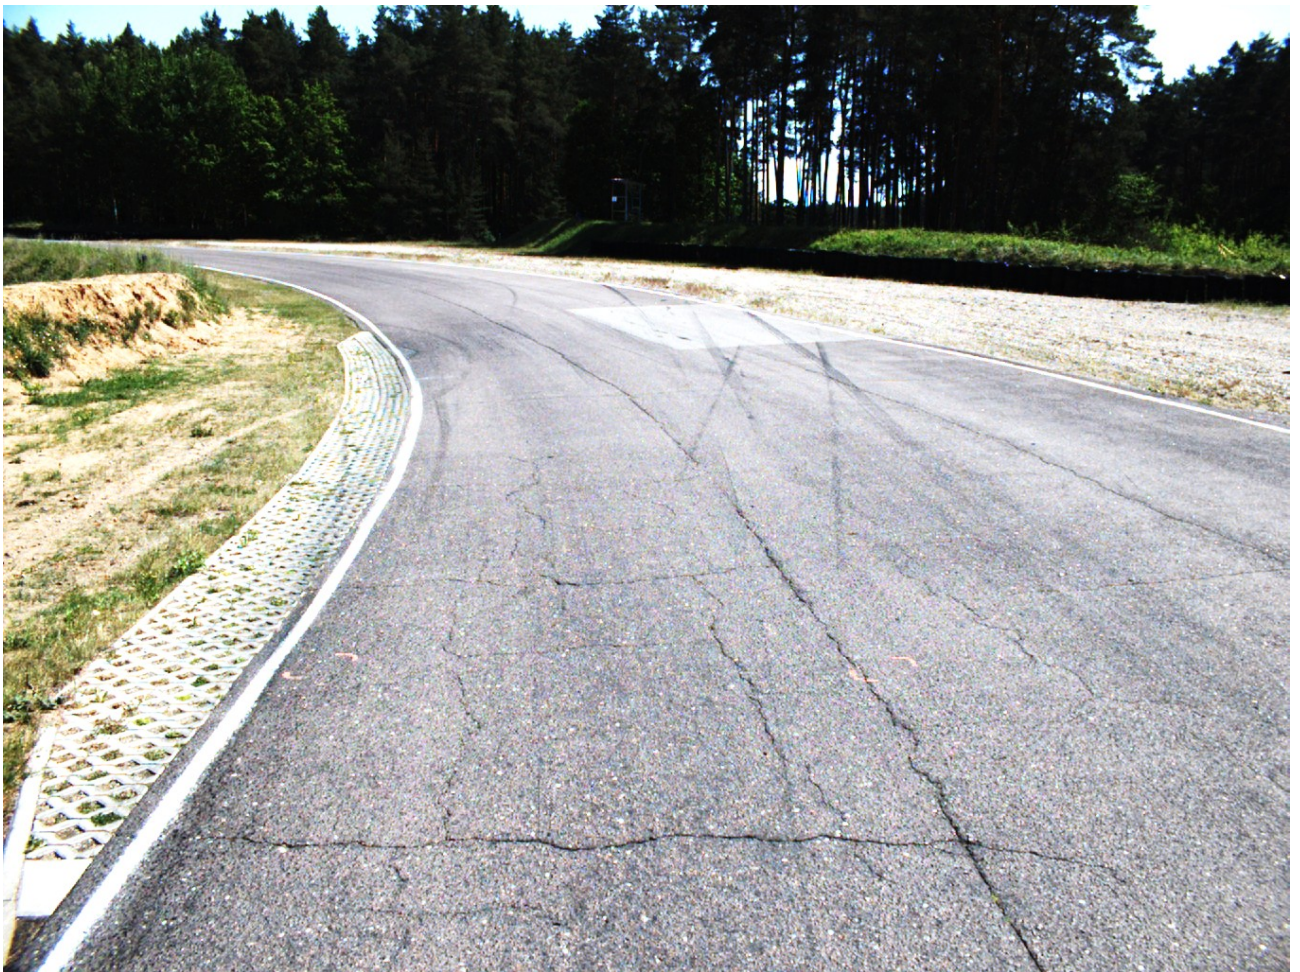
1 paveikslas. Dangos pažaidos

Lietuvoje automobilių ir motociklų žiedinė trasa „Nemuno žiedas“ įrengta 1961 m. Kauno rajone, Gaižėnėlių km. Paskutinį kartą trasa renovuota apie 1987 m., ir nuo to laiko joje buvo atliekami tik dangos priežiūros darbai (duobių taisymas) ir dalies tramos viršutinio sluoksnio remontas (ruože 0,74 – 1,96 km) prieš 15 metų. Sena danga supleišėjusi, vyrauja daug plyšių ir plyšių tinklų (1 pav.).

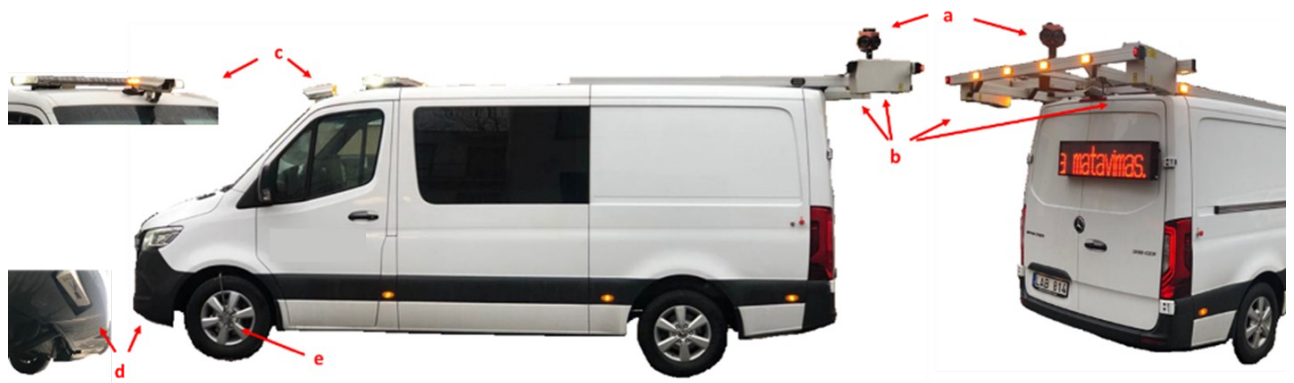
Kelių dangų kokybinių rodiklių tyrimai su daugiakomponente mobilią kelių dangų tyrimų įranga RST63 atlikti 2023 metų gegužės 31 dieną. RST 63 tyrimų įrangos pagrindiniai komponentai yra šie: taškiniai lazeriai jutikliai; linijiniai 3D lazeriniai jutikliai; vaizdo bei vietos fiksavimo įranga. Šie įrangos komponentai pavaizduoti pirmoje paveiksle (3 pav.).

3 paveikslas. Mobilie kelių tyrimų įranga RST63 (a – 360 kamera; b – kelio paviršiaus skenavimo įranga LCMS-2; c – vaizdo fiksavimo įranga ir d – išilginio kelio profilio fiksavimo įranga)

Taškiniai lazeriniai jutikliai, sumontuoti automobilio priekyje (3 pav. d), naudojami nustatyti kelio dangos išilginį profilį, pagal kurį nustatomas Tarptautinis nelygumo vienetas IRI. Lazerinių jutiklių dažnis 64 kHz ir didelio tikslumo 4 g akcelerometrai tenkina precizinės įrangos reikalavimus pagal LST EN 13036-6 standartą. Šiais jutikliai taip pat nustatomas MPD pagal EN ISO 13473-1.

Linijiniai 3D lazeriniai jutikliai (3 pav., b) geba skanuoti kelio asfalto dangos paviršių 28000 Hz dažnumu, tai yra nuskaityti kelio paviršių kas 1 mm išilgine kryptimi bei 1 mm skersine kryptimi, o skenavimo plotis - 4 m. Šiais jutikliais renkami duomenys apie kelio dangos paviršių, kuriuos apdorojus specializuota programine įranga, gaunama informaciją apie asfalto dangos pažeidimus: plyšius ir jų kiekį, jų suirimo laipsnį, dangos lukštenimąsi, bitumo išplaukimą, duobes ir jų gylį, lopus provėžų gylį. Lazeriniai jutikliai įgalina atvaizduoti asfalto dangos paviršių taškų debesimi (4 pav.).

Vaizdo ir vietos fiksavimo įranga (3 pav., a, c ir e) teikia papildomą informaciją apie kelio aplinkos būseną: bendra kelio juostos vaizdinė informacija, itin tiksli pateikiamų duomenų geografinė pozicija kelyje.

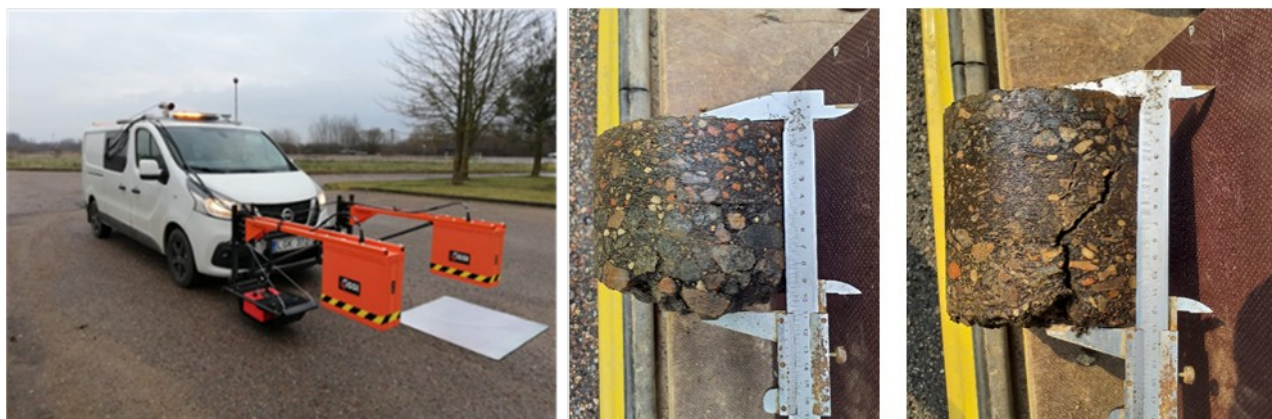
5 paveikslas. Sluoksnių storių nustatymo įranga (kairėje) ir kernai

Kelių direkcija dangos konstrukcijos sluoksnių storius nustato Suomijos įmonės Roadscanners pagamintu georadaru. Šis prietaisas naudojamas kuomet neardant kelio dangos konstrukcijos siekiama nustatyti dangos konstrukcijos sluoksnių storius. GPR (angl. Ground Penetrating Radar) – tai prietaisas, veikiantis geofizikiniu principu ir skirtas, panaudojant radaro impulsus atvaizduoti po asfalto dangos paviršiumi esančius sluoksnius ir medžiagas. Tai yra neardantis kelio dangos tyrimo metodas, kai yra skleidžiamos elektromagnetinės bangos, o po paviršiumi esančios struktūros atspindi signalus, kurie yra atpažįstami ir registruojami radarogramoje.

Georadaro įrangą sudaro dvi aukšto dažnio antenos skirtos išmatuoti asfalto dangos sluoksnių storį iki 0,5m gylio, ir viena žemo dažnio antena skirta matuoti giliau po asfaltu esančius sluoksnius iki 1,5 metro gylio.

Įrangoje yra sumontuotas GPS imtuvas kuris užtikrina didelį padėties tikslumą viso matavimų atlikimo metu. Sumontuota vaizdo kamera yra fiksuojamas kelio dangos paviršiaus vaizdas. Tai suteikia dar daugiau informacijos apie dangą ir palengvina radarogramoje pateiktų duomenų apdorojimą.

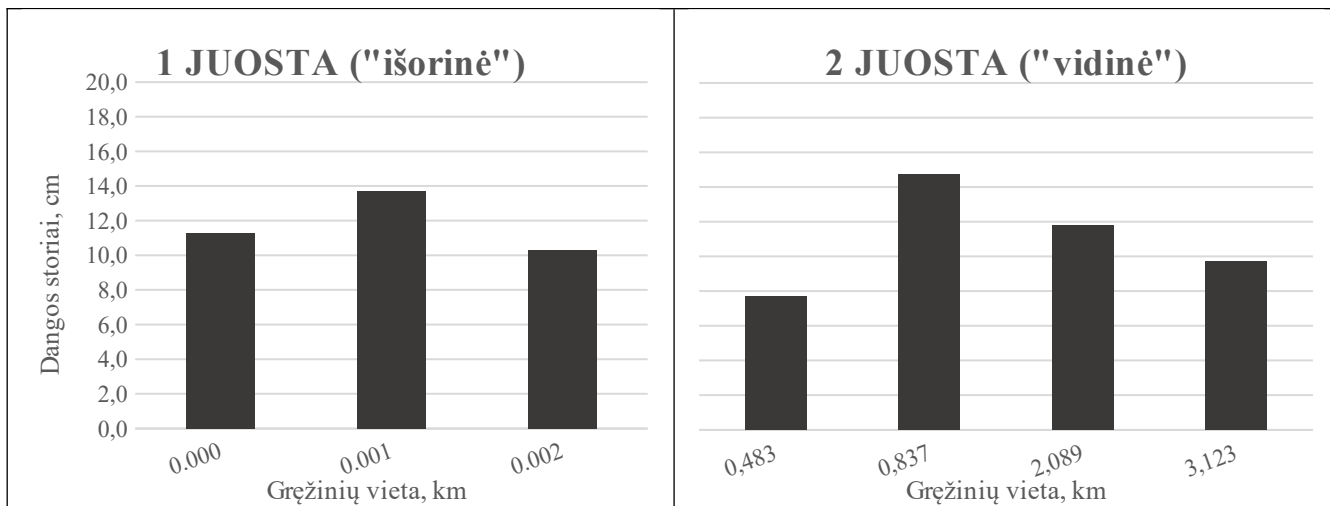
7 paveikslas. Asfalto sluoksnio storis

Georadaru nustatyta, kad asfalto sluoksnio storis svyruoja nuo 6,3 iki 23,2 cm ir vidutinis dydis – 12,0 cm.

Išorinėje trasos pusėje (toliau – 1 juosta) atlikti 3 gręžtiniai kernai, o vidinėje (toliau – 2 juosta) – 4 gręžtiniai kernai. Nustatyti asfalto sluoksnio storiai grafiškai pateikti 7 paveiksle, o 3 lentelėje pateiktas gręžinių žiniaraštis.

3. Nustatyta, kad Nemuno žiedo lenktynių trasos asfalto dangos sluoksnio storis svyruoja nuo 6,3 iki 23,2 cm, o vidutinis asfalto dangos sluoksnio storis visoje trasoje – 12,0 cm.

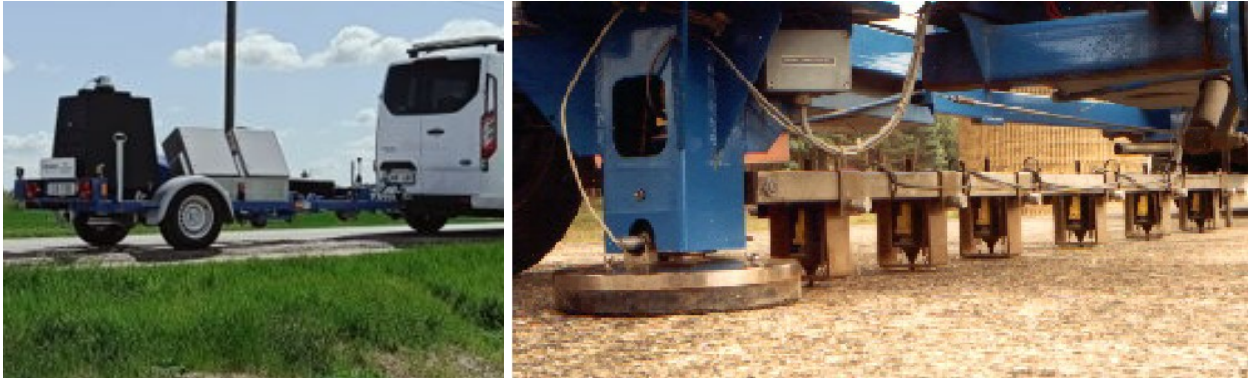
8 Paveikslas. Krintančio svorio deflektometras FFWD

Automobilių kelių dangos konstrukcijos laikomajai gebai nustatyti naudojamas krintančio svorio deflektometras FFWD (8 pav.). Jis atlieka asfalto dangos įlinkių baseino matavimus, sukeldamas trumpalaikę dinaminę apkrovą, kuri imituoja krovininio automobilio poveikį dangai.

Pagrindinės įrenginio dalys yra apkrovimo plokštė, sija su atitinkamais atstumais sumontuotais 9 geofonų davikliais ir svorių rinkinys. Apkrovimo plokštei kartu su sija ir geofonais nusileidus ant kelio paviršiaus, svorių rinkinys tiesiogiai krenta iš užduoto aukščio ant apkrovimo plokštės. Smūgio sukeltą impulsą dangoje fiksuoja geofonai.

Matavimai Nemuno žiede buvo atlikti išorinėje ir vidinėje kelio pusėje ta pačia kryptimi taip, kad matavimų vietos eismo juostose išsidėstytų šachmatine tvarka – išorinėje pusėje pradedant prie starto linijos ir matavimus atliekant kas 100 metrų, o vidinėje kelio pusėje matavimus pradedant 50 m toliau nuo starto linijos ir matavimus tęsiant 100 m intervalu.

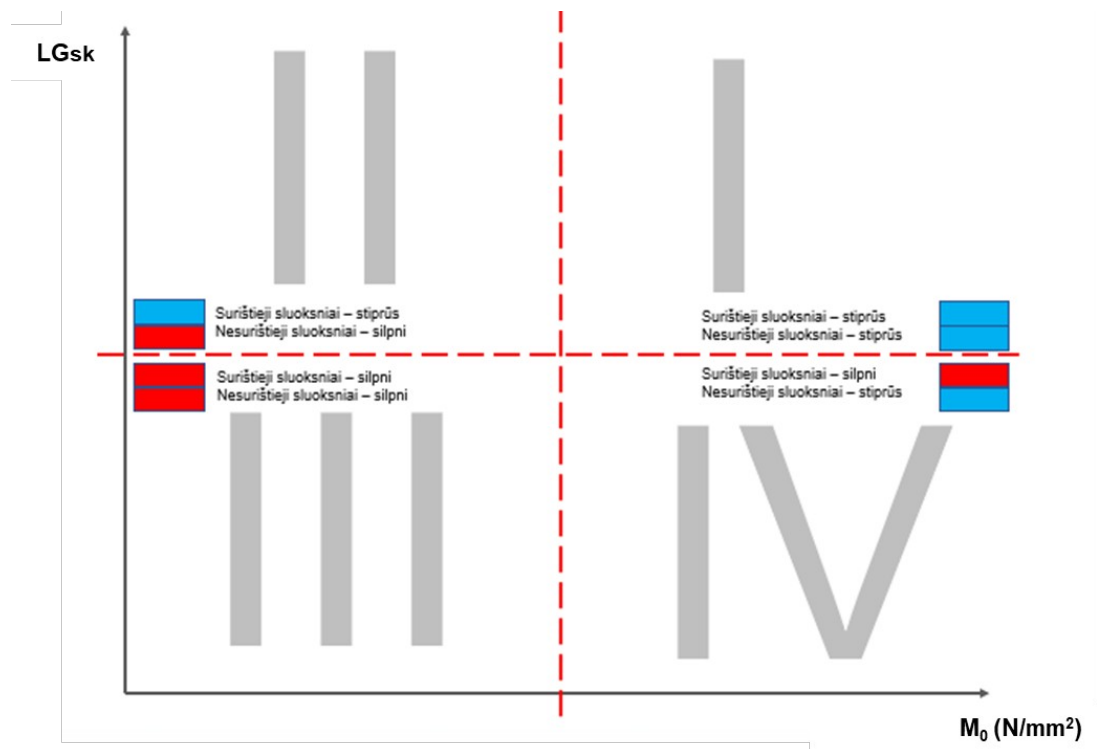
9 Paveikslas. Laikomosios gebos parametrų klasifikacijos diagramos sričių reikšmės

parametrų klasifikacijos diagramą. Šios diagramos paskirtis – atvaizduoti visas laikomosios gebos reikšmes plokštumoje ir priskirti tinkamam laukui. Laikomosios gebos diagrama yra padalinta į keturias sritis, kuriose matavimo reikšmės pasiskirsto, atsižvelgiant į nustatytą kelio dangos konstrukcijos surištųjų sluoksnių ir nesurištųjų sluoksnių laikomąją gebą. Laikomosios gebos parametrų klasifikacijos diagramos pavyzdys pateiktas 9 paveiksle.

- **I sritis** – dangos konstrukcijos nesurištieji sluoksniai (apsauginis šalčiui atsparus sluoksnis arba šalčiui nejautrių medžiagų sluoksnis ir skaldos arba žvyro pagrindo sluoksnis, įskaitant žemės sankasą) ir surištieji sluoksniai (asfalto pagrindo, asfalto apatinis ir (arba) asfalto viršutinis sluoksnis) yra stiprūs, užtikrinama pakankama laikomoji geba.
- **II sritis** – nesurištieji sluoksniai yra nepakankamos laikomosios gebos. Surištieji dangos konstrukcijos sluoksniai yra standūs ir dėl didesnio tamprumo modulio yra labiau veikiami transporto apkrovų. Galimas plyšių formavimasis dangoje.
- **III sritis** – nesurištieji sluoksniai yra nepakankamos laikomosios gebos, o surištieji sluoksniai nepasižymi standumu (susidarę plyšiai, nuovargis, nepakankamas

sluoksnių sukibimas). Dangos konstrukcijos laikomoji geba yra nepakankama, todėl būtinas visos dangos konstrukcijos atnaujinimas.

- **IV sritis** – nesurištieji sluoksniai pasižymi pakankama laikomąja geba, tačiau surištieji sluoksniai yra silpni. Būtinas visos dangos konstrukcijos laikomosios gebos didinimas atnaujinant viršutinę dangos konstrukcijos dalį, t. y. surištuosius sluoksnius.

Tipiniu atveju laikomosios gebos reikšmėms patenkant į I ir IV sritis reiškia, kad pakankamas yra dangos konstrukcijos paprastasis remontas, patenkant į III sritį – kad reikalingas dangos konstrukcijos kapitalinis remontas, o patenkant į II sritį – kad nustatant statybos (remonto) rūšį būtina tikrinti kitas sąlygas (pavyzdžiui, vandens nuleidimo iš dangos konstrukcijos sąlygas). Todėl supaprastintas vertinimas tik pagal tai į kokias sritis patenka laikomosios gebos reikšmės nėra galimas.

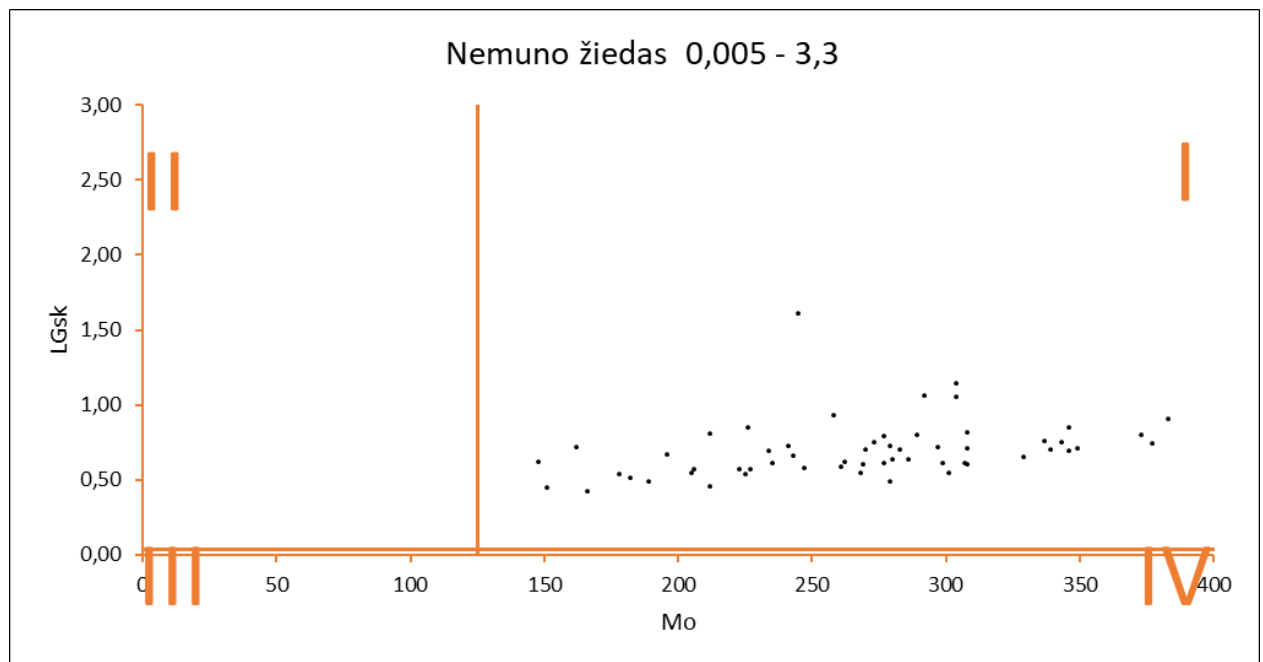
10 Paveikslas. Laikomosios gebos parametrų klasifikacijos diagrama remonto rūšies parinkimui

Sudarius Nemuno žiedo lenktynių trasos laikomosios gebos parametrų klasifikacijos diagramą (10 pav.), matome, kad yra pakankamas pagrindo sluoksnių stiprumas, ir visos reikšmės patenka į I sritį.

Išvada: Remiantis laikomosios gebos parametrų klasifikacijos diagrama rekomenduojama atlikti paprastąjį remontą pakeičiant visą asfalto dangos sluoksnį.

5. Atliktų dangos konstrukcijos stiprumo ir sluoksnių storių tyrimų rezultatai ir sudaryta laikomosios gebos klasifikavimo diagrama, rodo, kad trasos konstrukcijos pagrindo sluoksniai (nesurišti pagrindo sluoksniai) yra pakankamo stiprio, todėl tikslinga atlikti paprastąjį remontą pakeičiant esamą asfalto dangą.

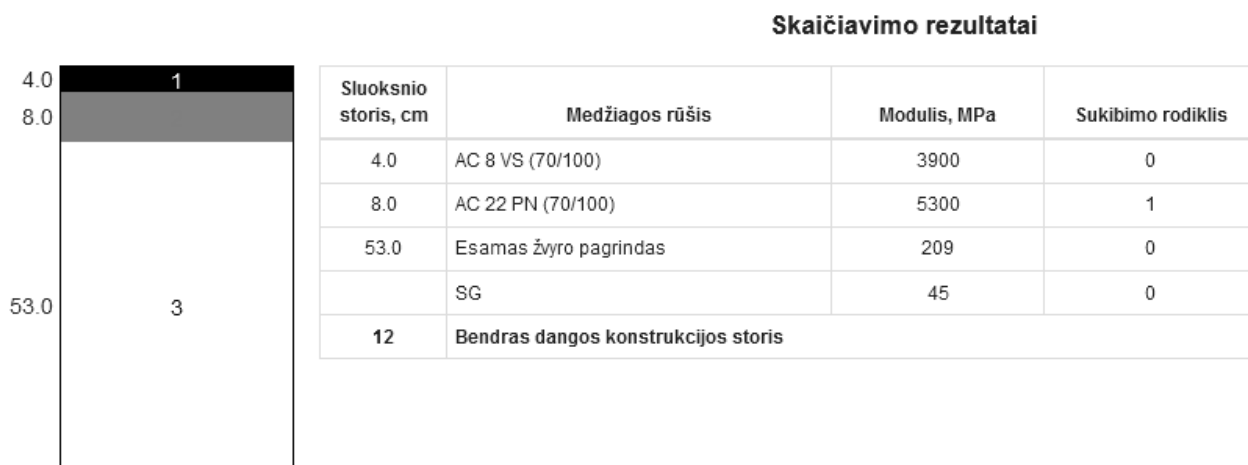
11 Paveikslas. Parinkta kelio dangos konstrukcija

Skaičiavimų metu ViaStructura įvertina tyrimų metu gautų matavimų metu sluoksnio storį ir centrinio įlinkio vertes. Taip pat programa įvertina ir esamų nesurištų mineralinių medžiagų pagrindų standumo modulius, kurie buvo nustatyti iš FFWD matavimų ir modeliuojant 20 metų kelio dangos tarnavimo laikotarpį DK 0,3 dangos konstrukcijos klasei parinko kelio dangos konstrukciją (11 pav.): 4 cm storio viršutinio asfalto sluoksnio ir 8 cm asfalto pagrindo sluoksnio dangos konstrukcija, įrengta ant esamų skaldos/žvyro pagrindų, prieš tai pilnai nufrezavus esamą asfaltą.

6. Vadovaujantis atliktais skaičiavimais su programiniu paketu VIASTRUCTURA, siūloma pašalinti esamus asfalto sluoksnius (kurie yra praradę funkcines savybes) ir įrengti dvisluoksnę dangos konstrukciją – 4 cm viršutinis asfalto sluoksnis ant 8 cm apatinio asfalto sluoksnio ant esamų pagrindų prieš tai pašalinus esamus asfalto sluoksnius.

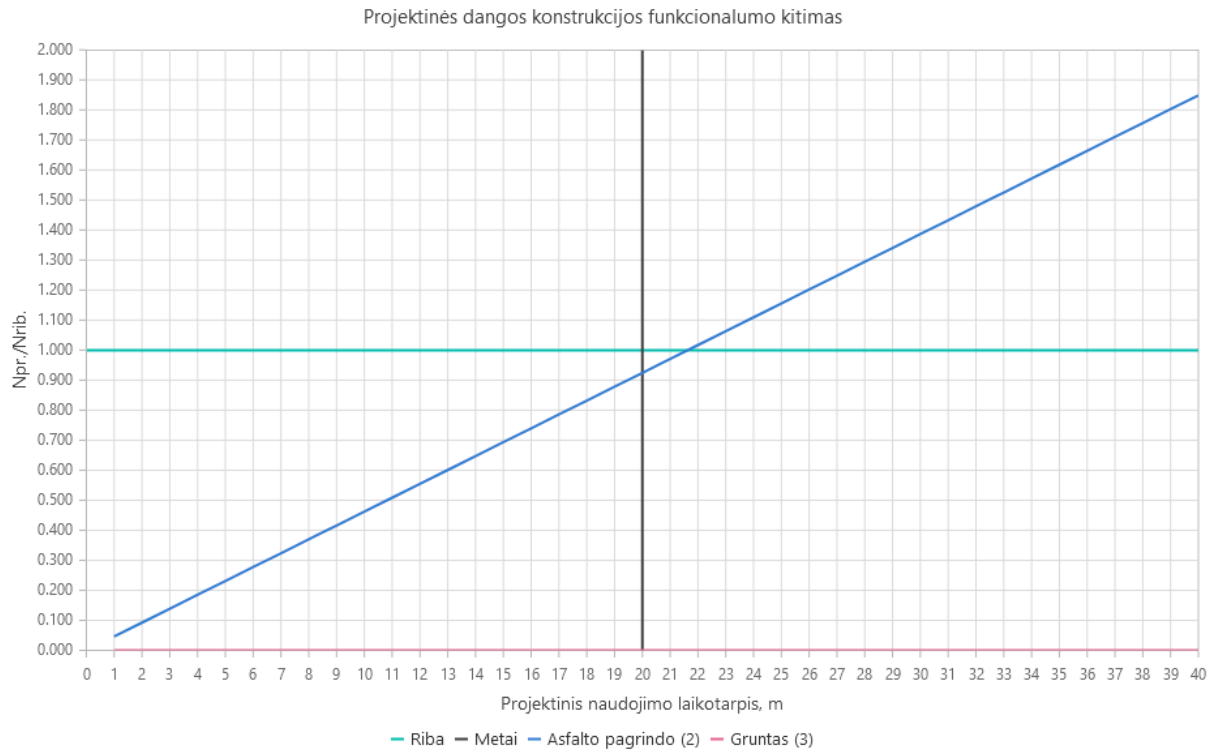
11 Paveikslas. Projektinės dangos konstrukcijos funkcionalumo grafikas.

12 paveiksle pateiktas dangos konstrukcijos funkcionavimo grafikas parodo kaip kiekvienais metais nuo dangos konstrukcijos naudojimo pradžios kinta jos funkcionavimas.

Atlikta analizė parodė 21 metų ribinį naudojimo laikotarpį.

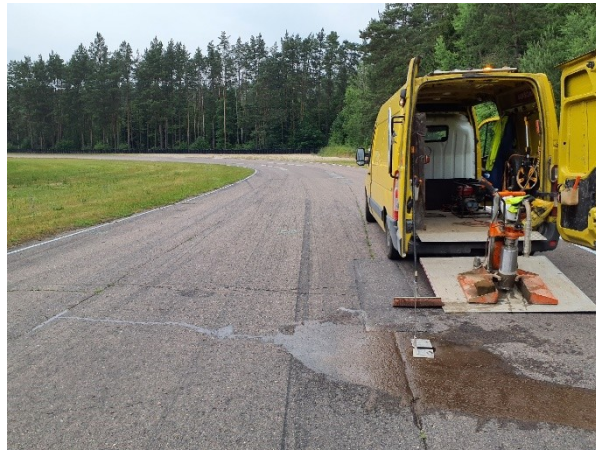
2,008 km (išorinė juosta) Kernas suiro į smulkias dalis

4. Paimti asfalto sluoksnio ėminiai (grežtiniai kernai) rodo, kad vietomis senos asfalto dangos mišinio bitumas yra praradęs savo savybes (kernas subyrėjo į smulkias dalis), danga nėra vienalytė – vietomis ji plona ir viensluoksnė, vietomis fiksuojami ir trys asfalto sluoksniai.
