Sudervės Švč. Trejybės bažnyčios statinių komplekso tvora su vartais
(unikalus kodas kultūros vertybių registre 31150) Vilniaus raj. sav.,
Sudervės sen., Sudervės k., Kernavės g. 4,
Unikalus žemės sklypo Nr.: 4400-2100-6302, adresas: Vilniaus raj. sav.,
Sudervės sen., Sudervės k., Kernavės g. 4

Sudervės Švč. Trejybės bažnyčios statinių komplekso tvoros su vartais
(unikalus kodas Kultūros vertybių registre - 31150) Vilniaus rajono
sav., Sudervės sen., Sudervės k., Kernavės g. tvarkybos darbų (avarijos
grėsmės pašalinimas, konservavimas, restauravimas, remontas)
projektas

2023 m. spalio mėn.

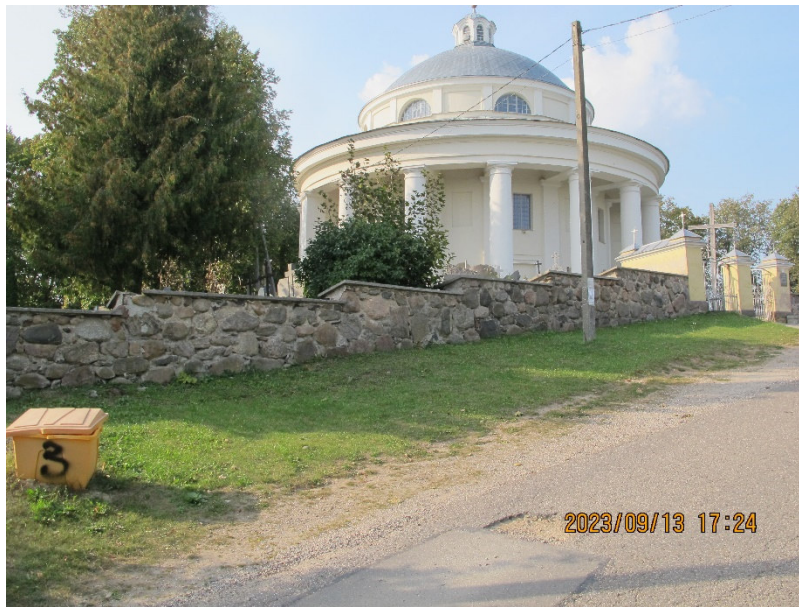
Sudervės Švč. Trejybės bažnyčios statinių komplekso tvoros su vartais vaizdas iš P pusės

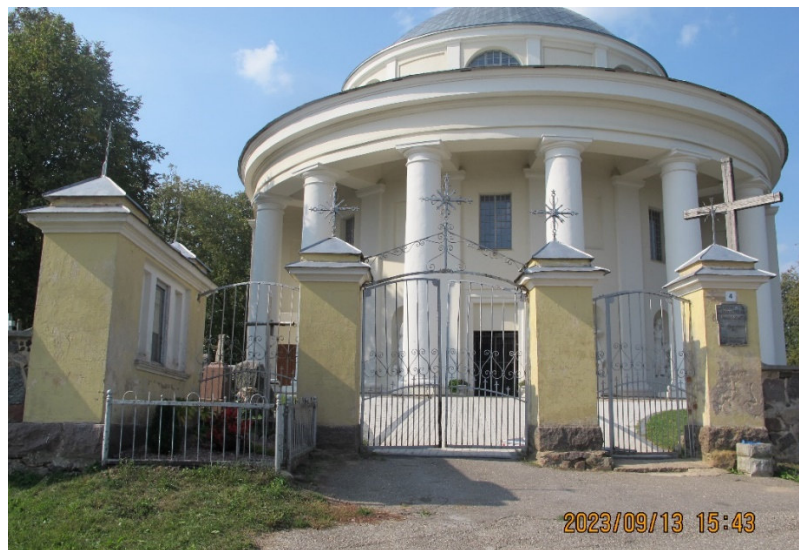
Vartai su varteliais ir koplytėle. Vaizdas iš PR pusės

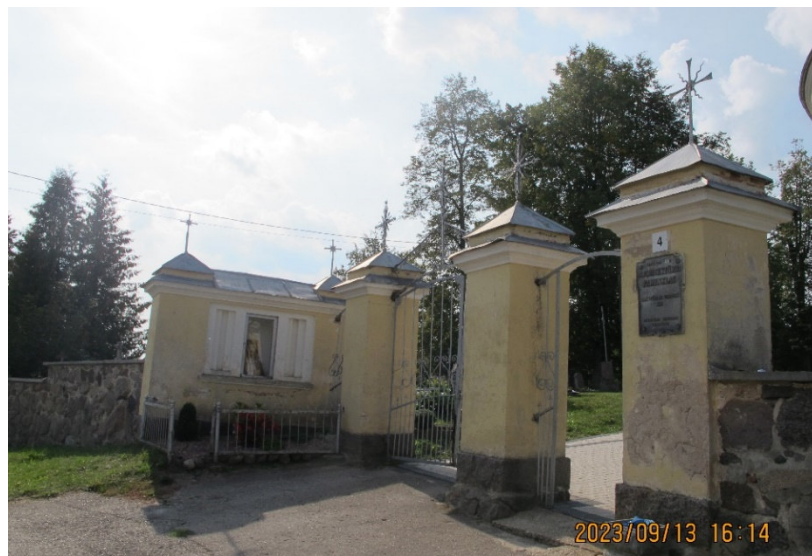
Vartai su varteliais ir koplytėle. Vaizdas iš R pusės

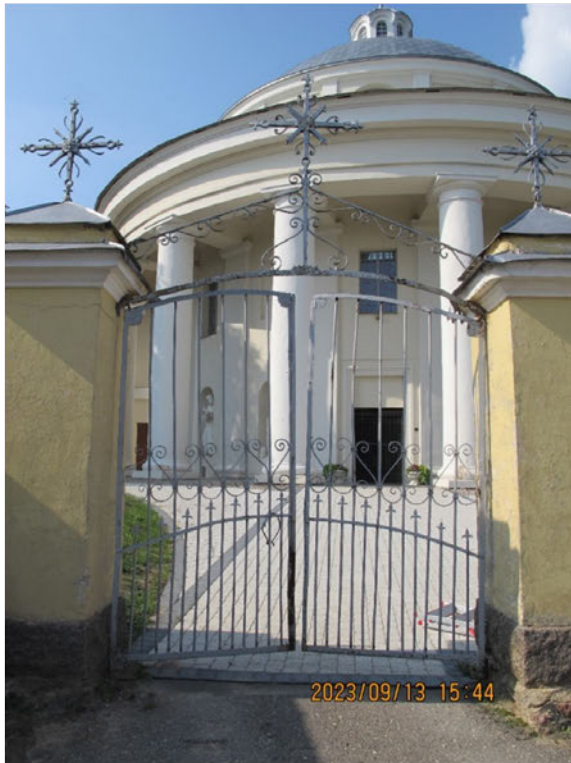
Kalvio darbo metalinės ažūrinės vartų varčios

Kalvio darbo metalinių ažūrinių vartų varčių ir dviejų šoninių vartelių varčių restauravimas: smulkių netekčių atkūrimas, geometrijos atstatymas; konservavimas: antikorozinis apdorojimas, dažymas apsauginiais metalui skirtais dažais

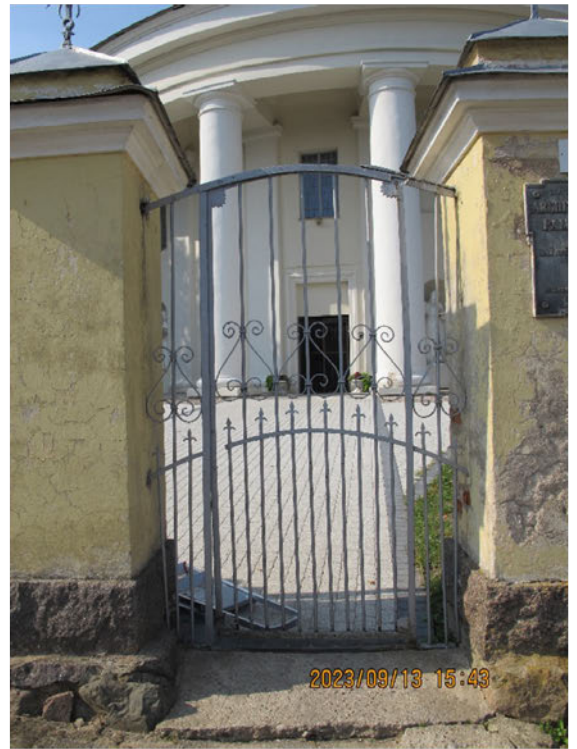
Kalvio darbo metalinė ažūrinė vartelių varčia

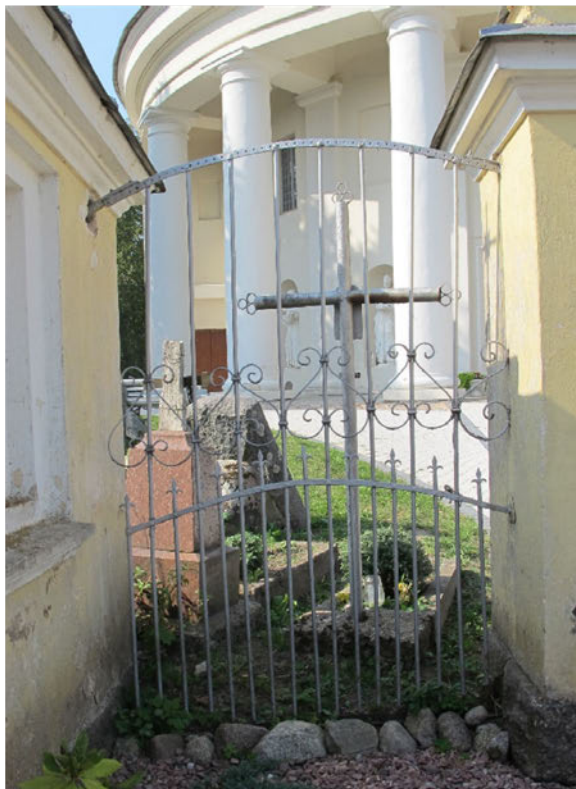
Kalvio darbo metalinė ažūrinė vartelių varčia

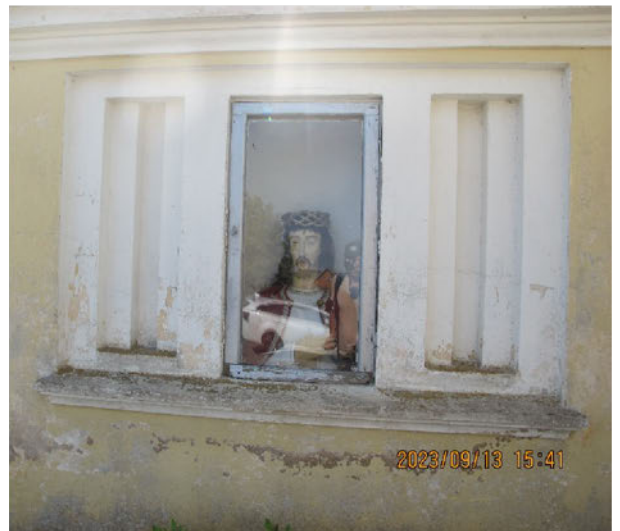
Vartų koplytėlės fragmentas su niša skulptūrai

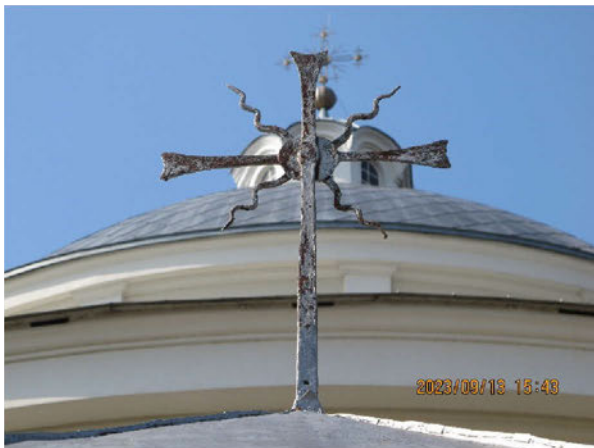
Vartų stulpo stogelio kalvio darbo kryžius

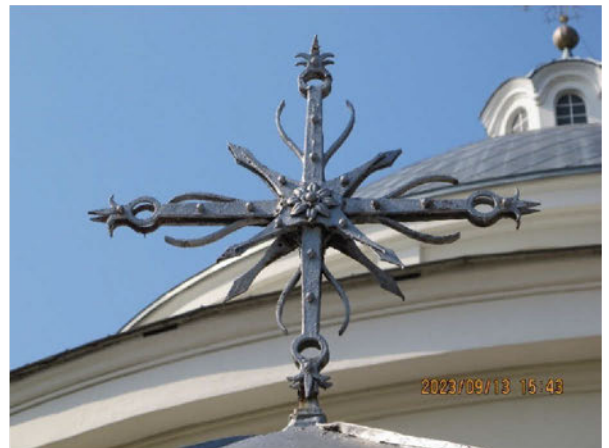
Vartų stulpo stogelio kalvio darbo kryžius

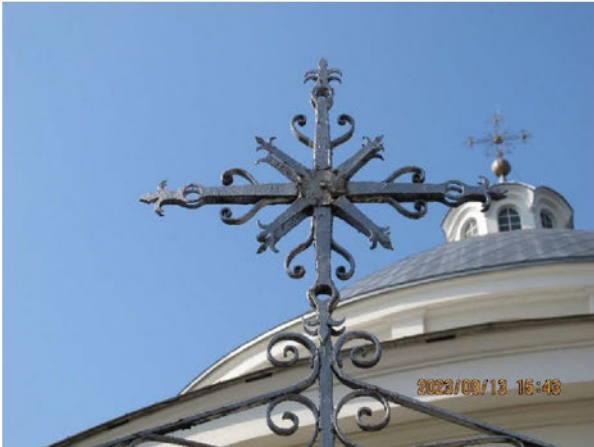
Kalvio darbo kryžius virš vartų centrinės dalies

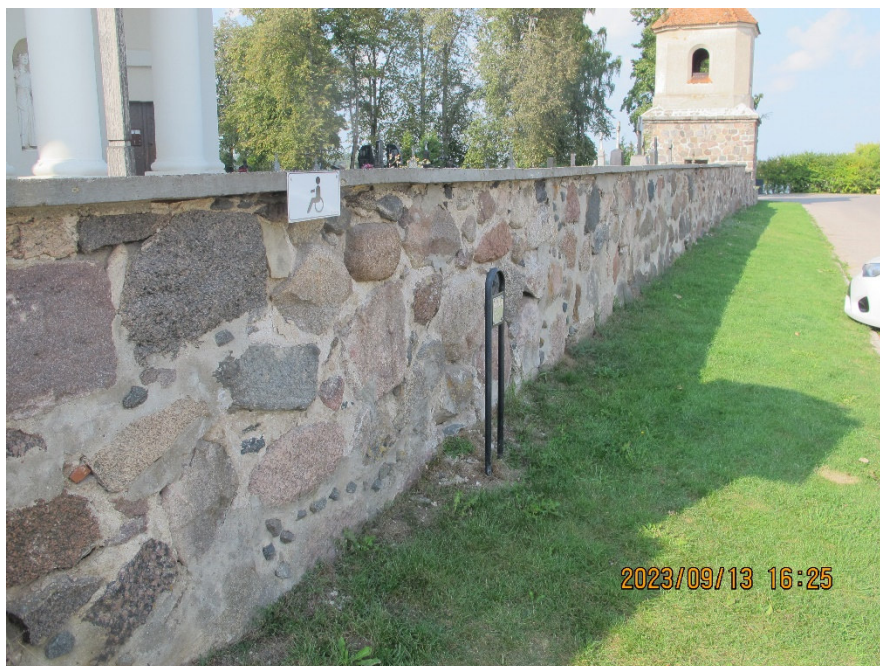
Tvoros fragmentas R sklypo dalyje. Vaizdas iš PR pusės

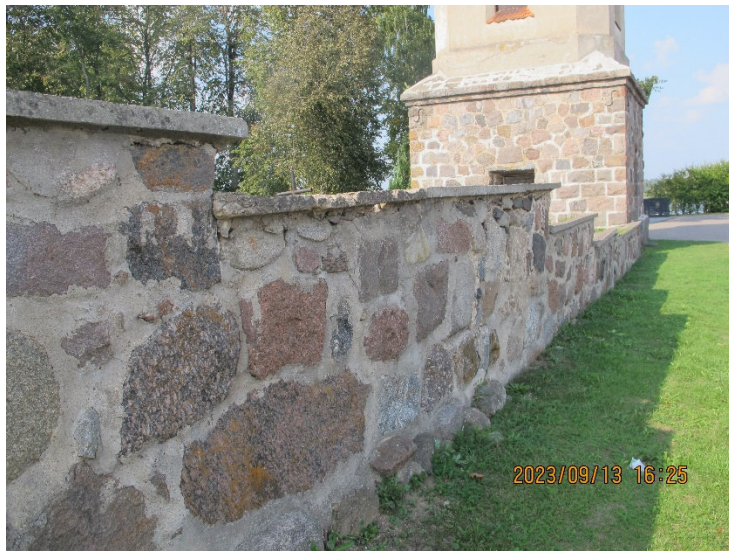
Tvoros fragmentas su varpine R sklypo dalyje

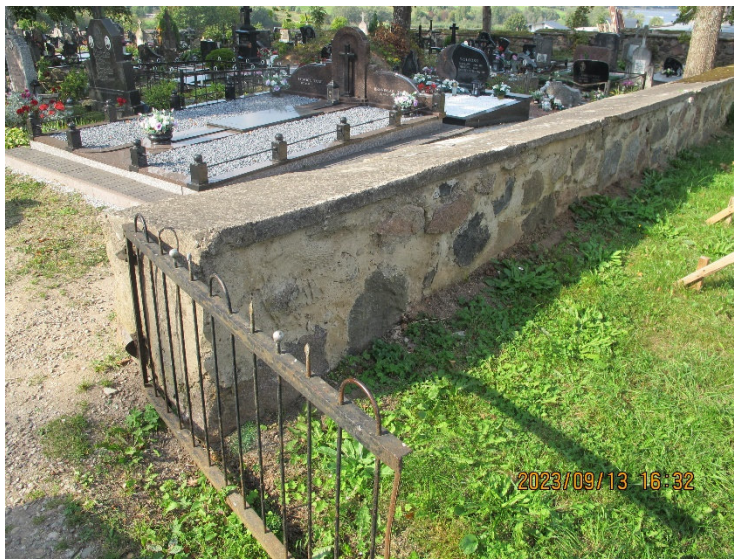
Tvoros fragmentas su varteliai prie varpinės

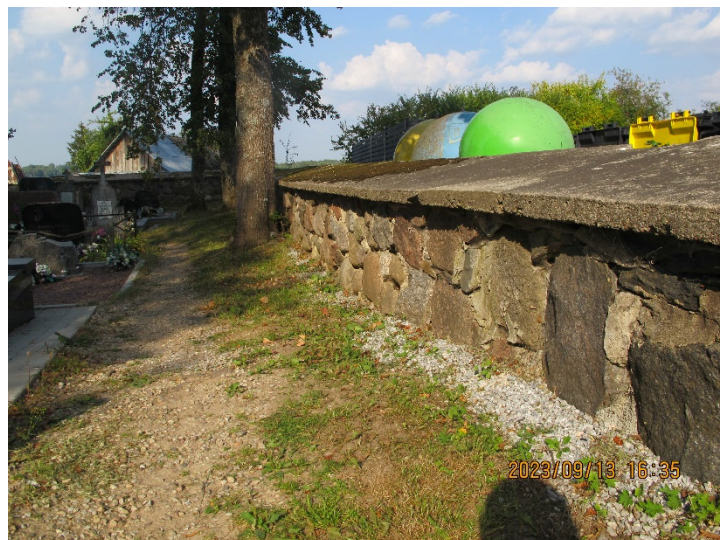
Tvoros fragmentas R sklypo dalyje. Vaizdas iš PV pusės

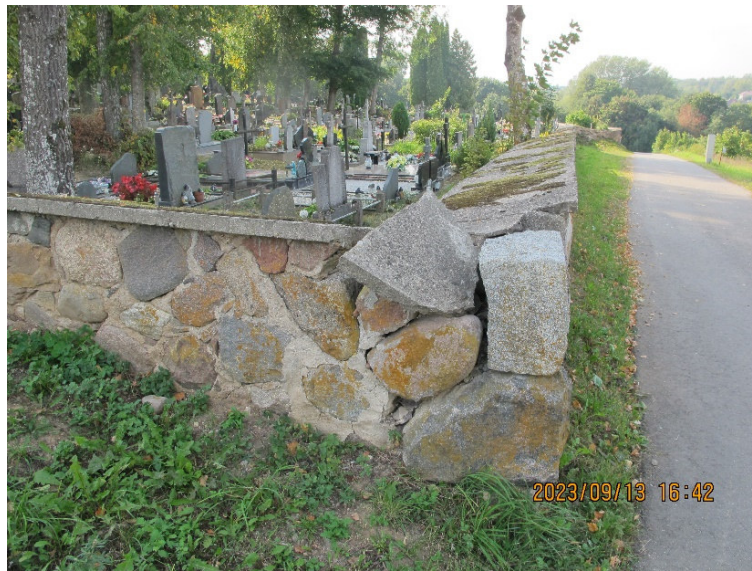
Tvoros ŠR kampas

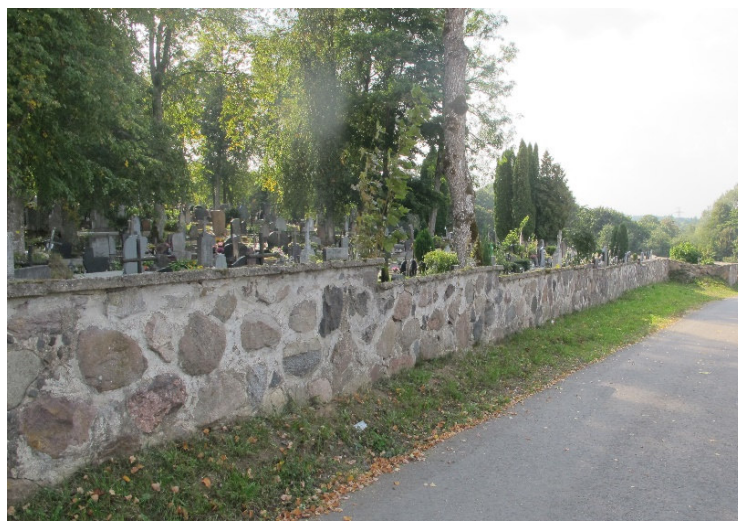
Tvoros fragmentas Š sklypo dalyje

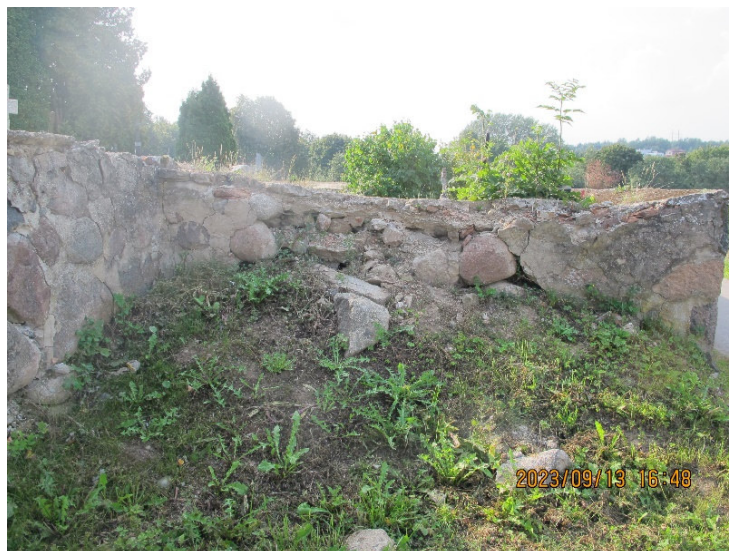
Suiręs akmenų mūras Š tvoros dalyje

Kompleksą juosiančios tvoros akmens mūro sienų būklė patenkinama. Tvoros plotis (60-90 cm) ir aukštis (nuo 50 cm vidinėje iki 170 cm išorinėje pusėje) kintamas; tvora perimetru laiptuoto aukščio prisitaikant prie žemės reljefo. Keliuose vietose, vėlesniais laikotarpiais, keičiantis kapinių ir bažnyčios lankytojų poreikiams buvo įrengti papildomi praėjimai tvoroje su išlikusiomis vartelių liekanomis. Daugumoje tvoros akmenų mūras tvirtas; tvoros perimetro lūžio vietose (kampuose) yra nestabilių akmenų mūro fragmentų, iškritusių, skiedinių nesurištų akmenų. Iš vidinės tvoros pusės patvorių (kapinių teritorijoje) yra dirbtinai supiltų grunto sankauptų. Vietomis medžiai auga arti tvoros, kamienais remiasi į akmenų mūrą. Tvoros viršaus - betono dangos „kepurės“ būklė bloga, daugumoje fiziškai susidėvėjusi: sutrūkinėjusi, ištrupėjusi, apaugusi samanomis.

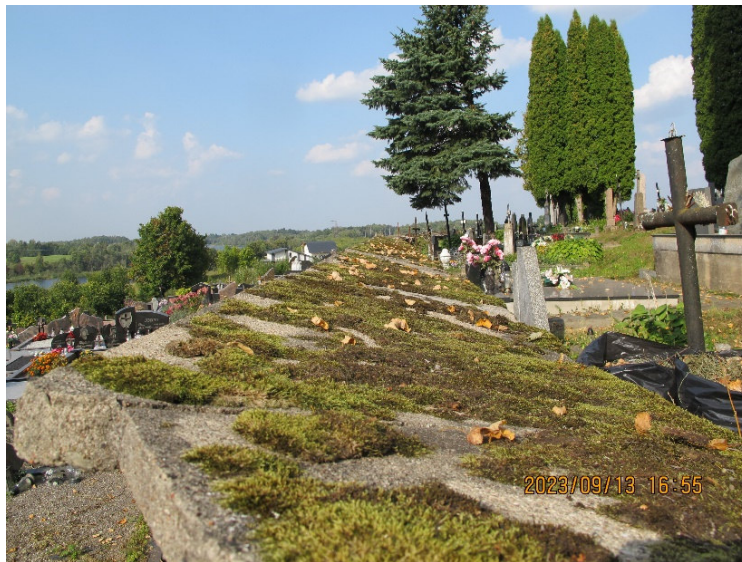
Apaugęs samanomis tvoros viršaus betono stogelis ŠV dalyje

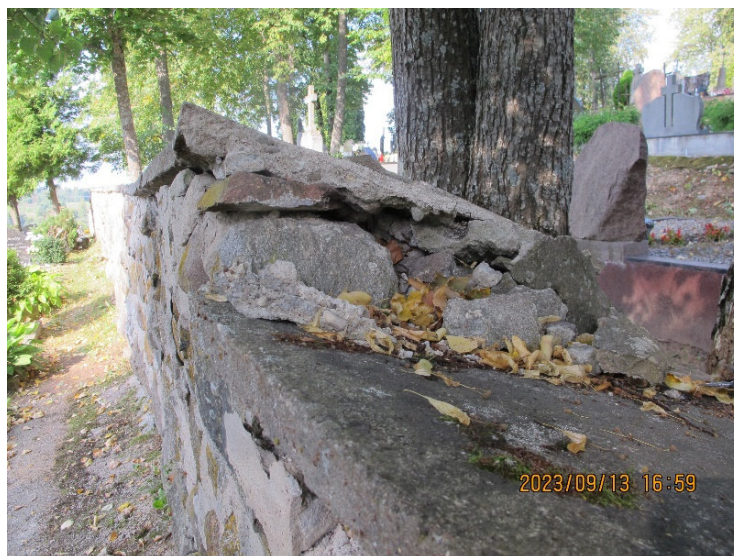
Tvoros fragmentas V sklypo dalyje

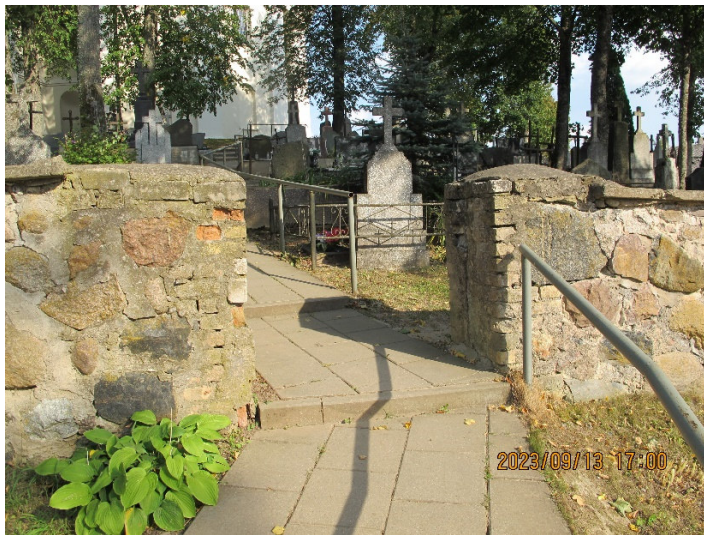
Tvoros fragmentas V sklypo dalyje ties praėjimu tarp senų ir naujų kapinių

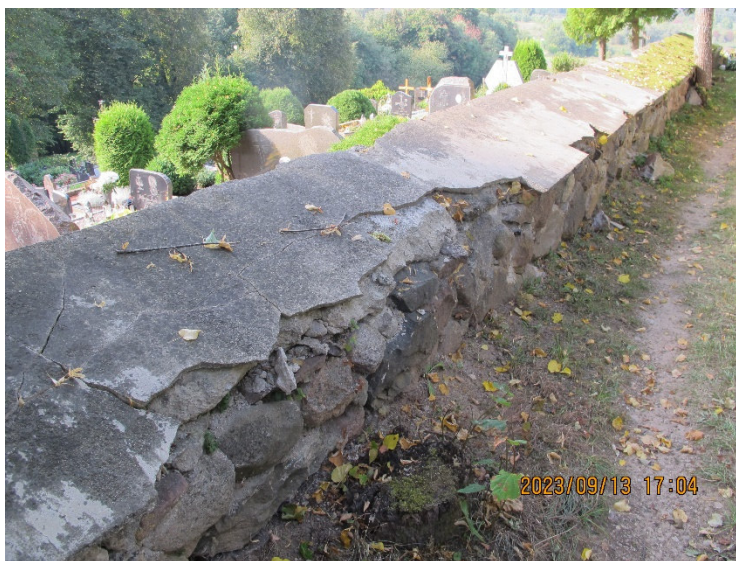
Suiręs tvoros viršaus betono stogelis P sklypo dalyje

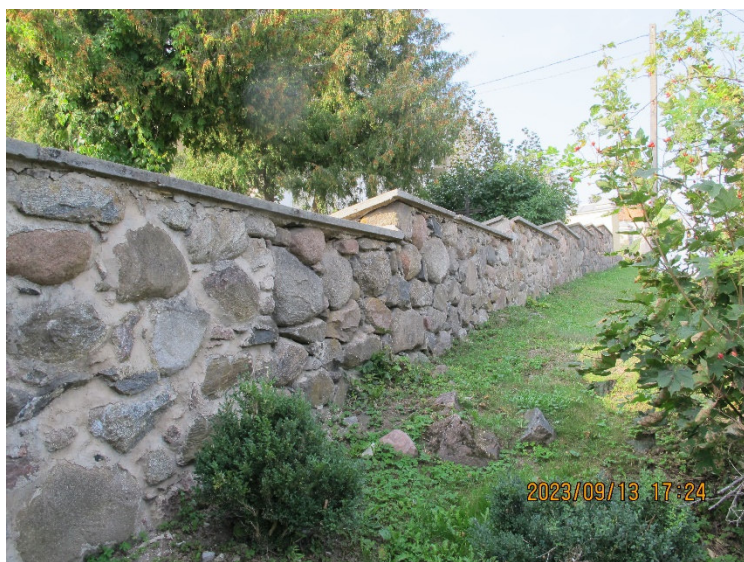
Tvoros fragmentas R dalyje link centrinių vartų

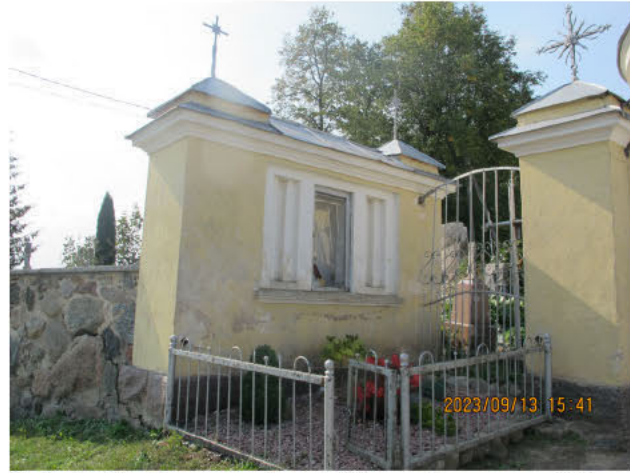
Cokolinėje akmenų mūro dalyje susiformavęs plyšys

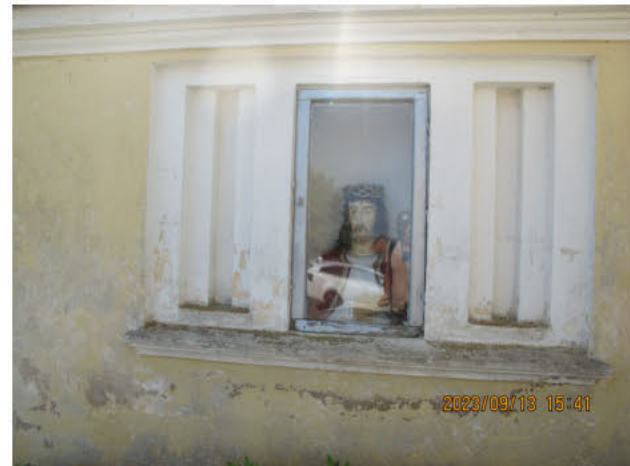
Nišų tinkas sudrėkęs, pažaliavęs

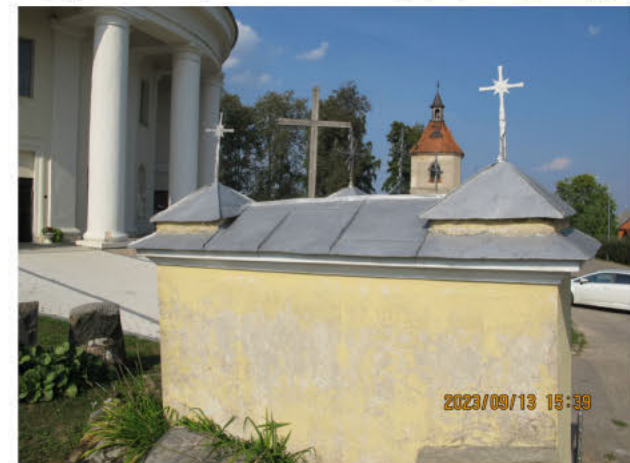
Susidėvėję vartų koplytėlės viršaus apskardinimai
