Klaipėda State Seaport South Gate Complex, Kairiai str. 17, Klaipėda, construction project

Object: Klaipėda State Seaport South Gate Complex (dam, wharf, quay) Kairiai str.
17, Klaipėda

REPORT OF ENGINEERING GEOLOGICAL (GEOTECHNICAL) RESEARCH

Contractor: UAB „Garant diving“

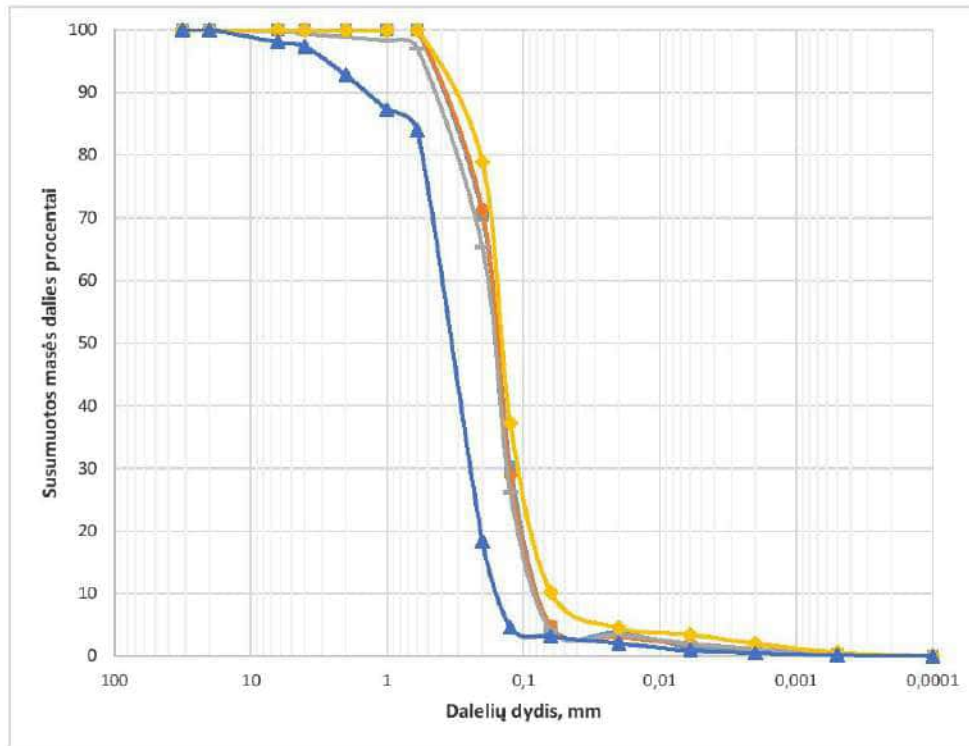
Granulometrinė sudėtis

Mėginio registr. Nr.	Simbolis	Gr. Nr.	Pvz. Nr.	Gylis, m	D10%, mm	D30%, mm	D50%, mm	D60%, mm	Cu	Cc
22-DN-023		6	1	5,5 – 6,5	0,0727	0,1239	0,157	0,177	2,44	1,19
22-DN-024		6	2	10,0-11,0	0,0730	0,1265	0,158	0,176	2,42	1,24
22-DN-025		7	2	8,0-8,5	0,0755	0,1309	0,166	0,188	2,49	1,21
22-DN-026		7	3	9,0-9,5	0,0805	0,1041	0,144	0,162	2,67	1,11
22-DN-027		8	1	6,0-7,0	0,1501	0,2429	0,340	0,402	2,68	0,98

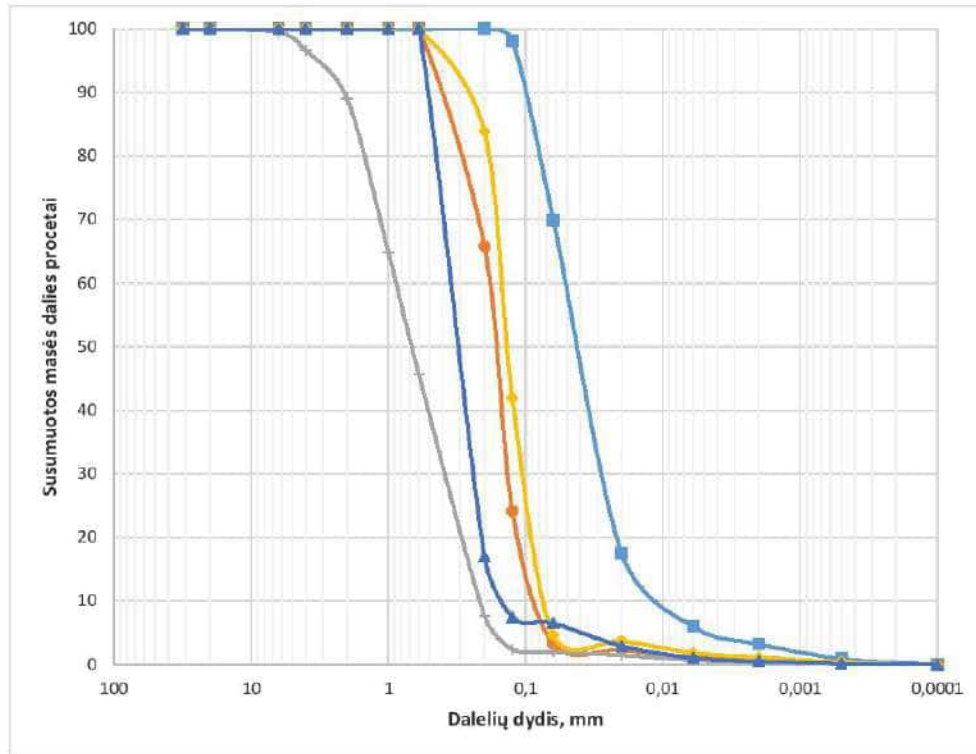
Granulometrinė sudėtis

Meginio registr. Nr.	Simolis	Gr. Nr.	Pvz. Nr.	Gylis, m	D10%, mm	D30%, mm	D50%, mm	D60%, mm	Cu	Cc
22-DN-028		8	2	7,6-8,0	0,0091	0,0263	0,041	0,051	5,54	1,49
22-DN-029		8	3	9,5-10,0	0,0785	0,1335	0,167	0,187	2,39	1,21
22-DN-030		9	1	6,0-7,0	0,2136	0,3811	0,673	0,879	4,11	0,77
22-DN-031		9	3	8,5-9,0	0,0695	0,1004	0,137	0,153	2,20	0,95
22-DN-032		10	1	2,5-3,0	0,1418	0,2374	0,309	0,353	2,49	1,13

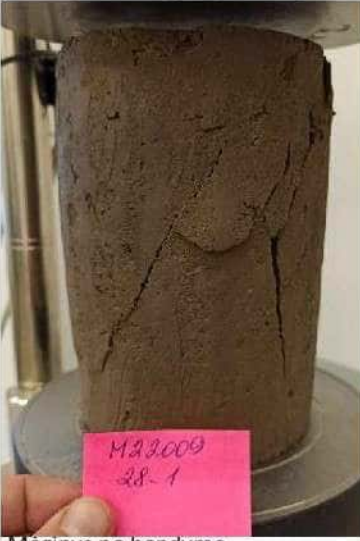
Mėginys po bandymo

Bandinio aukštis, mm	171						
Bandinio plotas, cm ²	70.9						
Bandinui tūris, cm ³	12120.9						
Grunto tankis, ρ , Mg/m ³	2.13						
Sauso grunto tankis, ρ_d , Mg/m ³	1.89						
Gamtinis drėgnis, w	0.126						
Gniuždymo greitis, mm/min	1.50						
BANDYMO REZULTATAI							
Vertikali deformacija, ϵ_v , %	3.34

Maksimalus įtempis, σ_v , kPa	52.1						
Nedrenuotas kerpamasis stipris, c_u , kPa	26.05

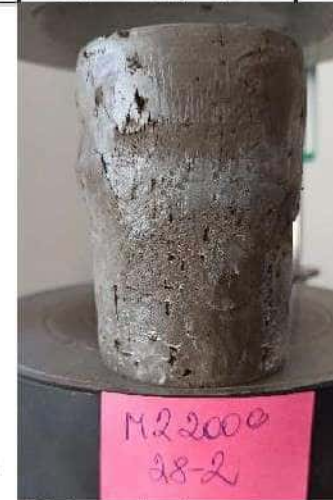
Mėginys po bandymo

Mėginio registr. Nr.	22-DN-064	Grežinio nr.	28	Pavyzdžio Nr.	2	Gylis, m (nuo/iki)	16.7-17.0
Grunto žymuo	pagal ISO 14688-2:2018	saCIL		Bandinio sandara	nesuardyta	Dalelių tankis, ρ , Mg/m ³	2.69
GRUNTO FIZINES SAVYBĖS							
Bandinio diametras, mm	50						
Bandinio aukštis, mm	100						
Bandinio plotas, cm ²	19.6						
Bandinui tūris, cm ³	1963.5						
Grunto tankis, ρ , Mg/m ³	2.26						
Sauso grunto tankis, ρ_d , Mg/m ³	1.99						
Gamtinis drėgnis, w	0.134						
BANDYMO REZULTATAI							
Gniuždymo greitis, mm/min	1.50						
Vertikali deformacija, ϵ_v , %	15.00						
Maksimalus įtempis, σ_v , kPa	148.92						
Nedrenuotas kerpamasis stipris, c_u , kPa	74.46

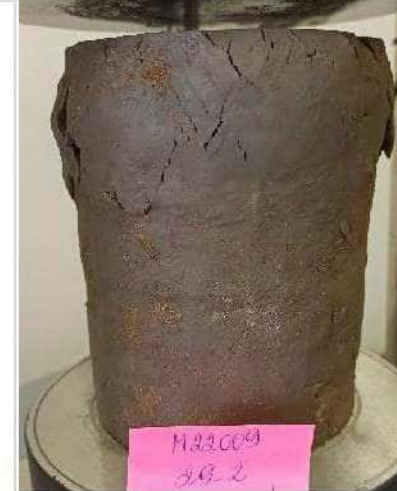
Mėginys po bandymo

Mėginio registr. Nr.	22-DN-067	Grežinio nr.	29	Pavyzdžio Nr.	2	Gylis, m (nuo/iki)	15.2-15.5
Grunto žymuo	pagal ISO 14688-2:2018	saCIL		Bandinio sandara	nesuardyta	Dalelių tankis, ρ_s , Mg/m ³	2.69
GRUNTO FIZINES SAVYBĖS							
Bandinio diametras, mm	95						
Bandinio aukštis, mm	180						
Bandinio plotas, cm ²	70.9						
Bandinui tūris, cm ³	12758.8						
Grunto tankis, ρ , Mg/m ³	2.27						
Sauso grunto tankis, ρ_d , Mg/m ³	2.05						
Gamtinis drėgnis, w	0.109						
Gniuždymo greitis, mm/min							
	1.50						
BANDYMO REZULTATAI							
Vertikali deformacija, ϵ_v , %	15.00						
Maksimalus įtempis, σ_v , kPa	101.6						
Nedrenuotas kerpamasi stipris, c_u , kPa	50.78

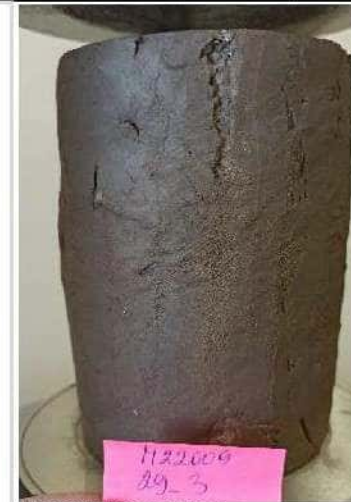
Mėginys po bandymo

Mėginio registr. Nr.	22-DN-068	Gręžinio nr.	29	Pavyzdžio Nr.	3	Gylis, m (nuo/iki)	15.5-15.9
Grunto žymuo	pagal ISO 14688-2:2018	saCIL		Bandinio sandara	nesuardyta	Dalelių tankis, ρ_s , Mg/m ³	2.69
GRUNTO FIZINES SAVYBĖS							
Bandinio diametras, mm	95						
Bandinio aukštis, mm	190						
Bandinio plotas, cm ²	70.9						
Bandinui tūris, cm ³	13467.6						
Grunto tankis, ρ , Mg/m ³	2.26						
Sauso grunto tankis, ρ_d , Mg/m ³	2.01						
Gamtinis drėgnis, w	0.121						
Gniuždymo greitis, mm/min							
	1.50						
BANDYMO REZULTATAI							
Vertikali deformacija, ϵ_v , %	15.00						
Maksimalus įtempis, σ_v , kPa	92.1						
Nedrenuotas kerpamasis stipris, c_u , kPa	46.05

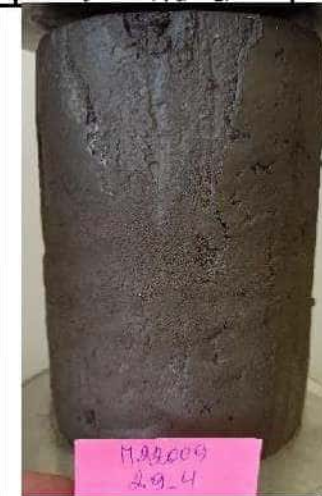
Mėginys po bandymo

Mėginio registr. Nr.	22-DN-069	Gręžinio nr.	29	Pavyzdžio Nr.	4	Gylis, m (nuo/iki)	16.1-16.4
Grunto žymuo	pagal ISO 14688-2:2018	saCIL		Bandinio sandara	nesuardyta	Dalelių tankis, ρ_s , Mg/m ³	2.69
GRUNTO FIZINES SAVYBĖS							
Bandinio diametras, mm	95						
Bandinio aukštis, mm	187						
Bandinio plotas, cm ²	70.9						
Bandinui tūris, cm ³	13255.0						
Grunto tankis, ρ , Mg/m ³	2.27						
Sauso grunto tankis, ρ_d , Mg/m ³	2.01						
Gamtinis drėgnis, w	0.107						
Gniuždymo greitis, mm/min							
	1.50						
BANDYMO REZULTATAI							
Vertikali deformacija, ϵ_v , %	15.00						
Maksimalus įtempis, σ_v , kPa	94.1						
Nedrenuotas kerpamasi stipris, c_u , kPa	47.07

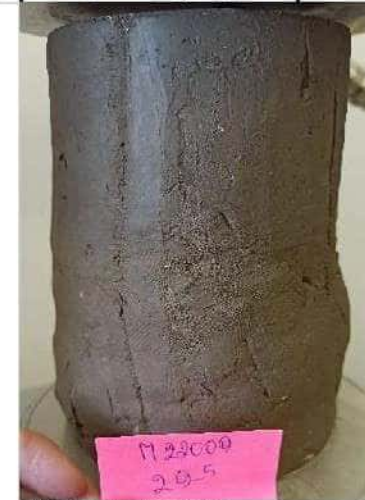
Mėginys po bandymo

Mėginio registr. Nr.	22-DN-070	Gręžinio nr.	29	Pavyzdžio Nr.	5	Gylis, m (nuo/iki)	16.4-16.8
Grunto žymuo	pagal ISO 14688-2:2018	saCIL		Bandinio sandara	nesuardyta	Dalelių tankis, ρ_s , Mg/m ³	2.69
GRUNTO FIZINES SAVYBĖS							
Bandinio diametras, mm	95						
Bandinio aukštis, mm	190						
Bandinio plotas, cm ²	70.9						
Bandinui tūris, cm ³	13467.6						
Grunto tankis, ρ , Mg/m ³	2.28						
Sauso grunto tankis, ρ_d , Mg/m ³	1.99						
Gamtinis drėgnis, w	0.144						
Gniuždymo greitis, mm/min							
	1.50						
BANDYMO REZULTATAI							
Vertikali deformacija, ϵ_v , %	15.00						
Maksimalus įtempis, σ_v , kPa	80.34						
Nedrenuotas kerpamasis stipris, c_u , kPa	40.17
