KELIŲ SAUGUMO AUDITO ATASKAITA

Temos pavadinimas: **KRAŠTO KELIO NR. 119 MOLĖTAI–ANYKŠČIAI RUOŽO NUO 28,169 KM IKI 36,056 KM REKONSTRAVIMO PROJEKTO KELIŲ SAUGUMO AUDITAS**

Projekto pavadinimas: Krašto kelio Nr. 119 Molėtai–Anykščiai ruožo nuo 28,169 km iki 36,056 km rekonstravimo techninis darbo projektas.

Kelių saugumo audito etapas: projekto rengimo.

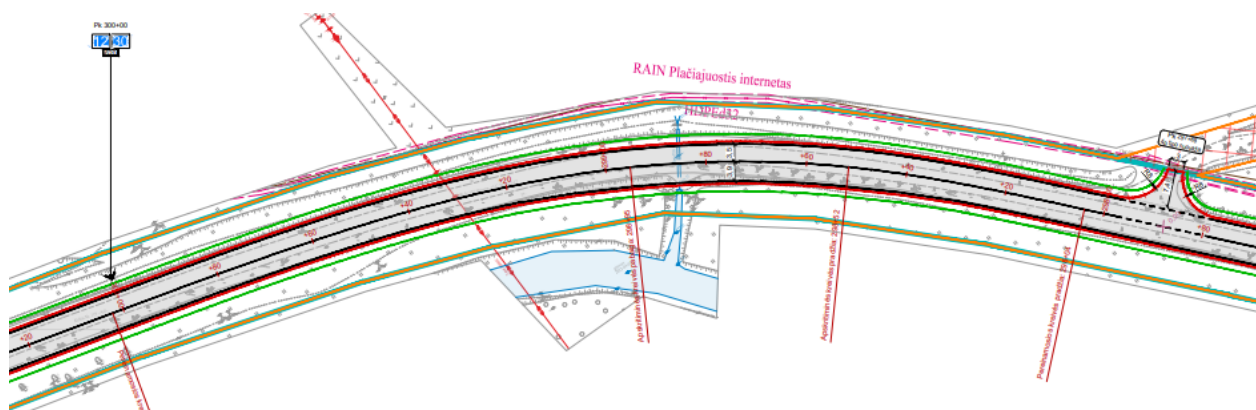
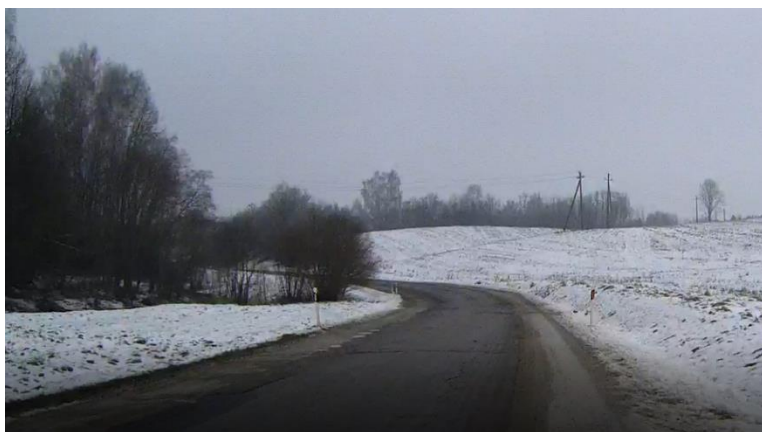
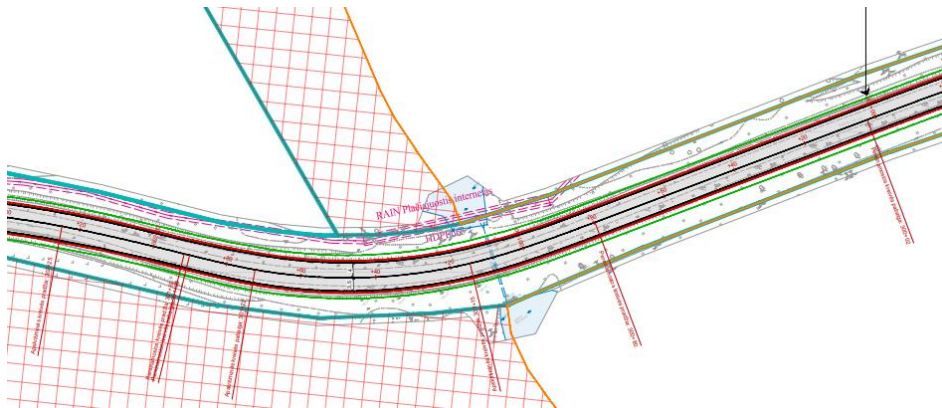
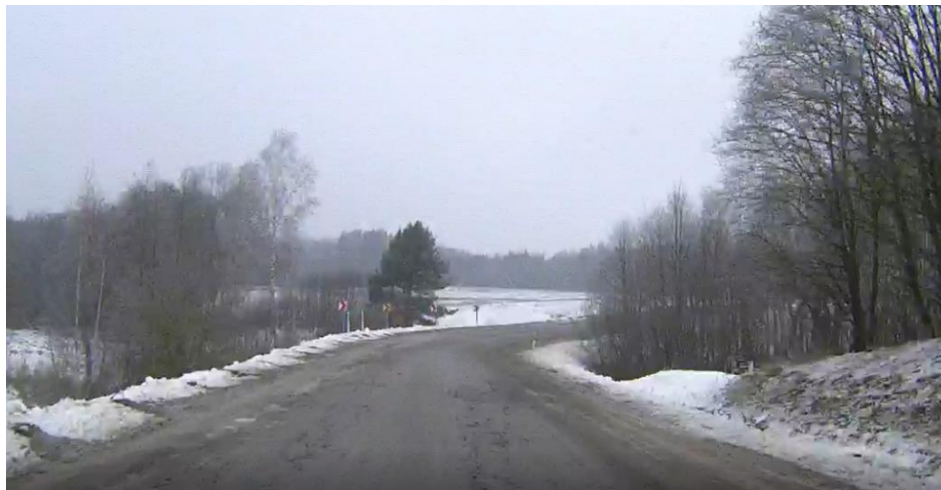
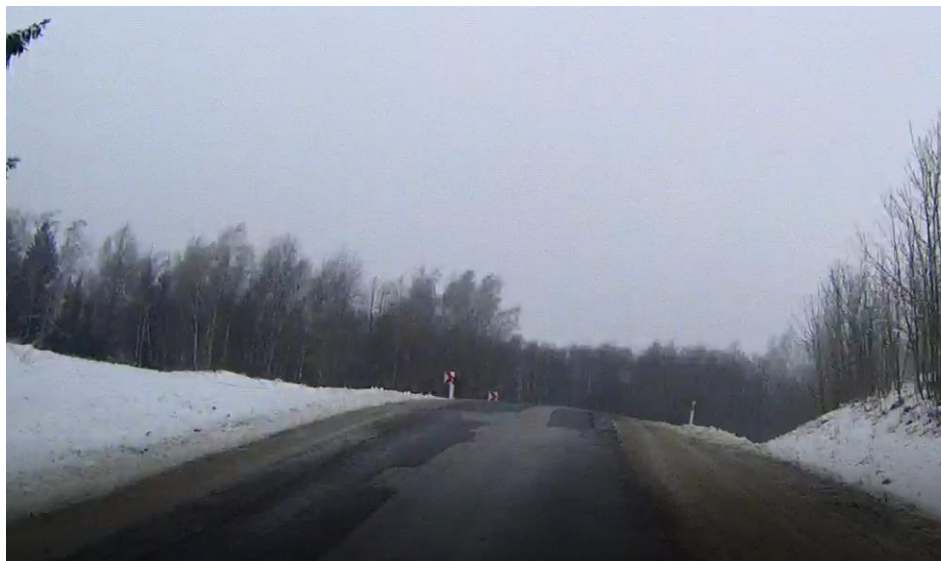
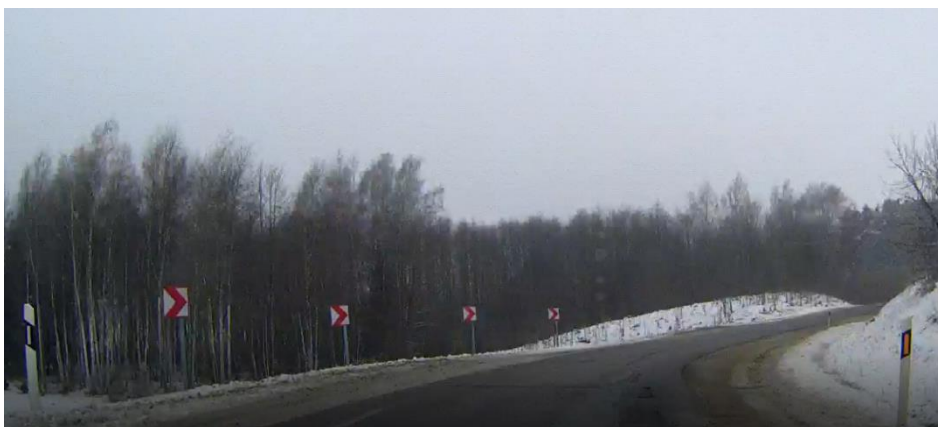
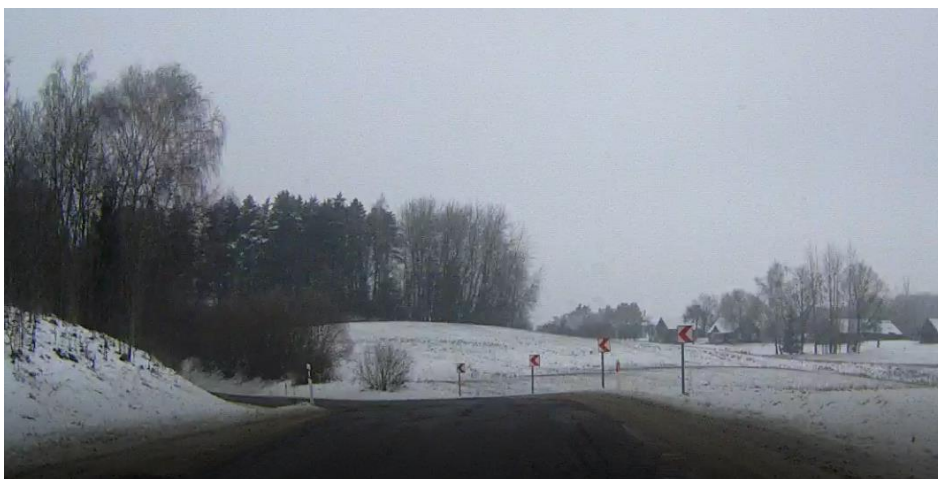
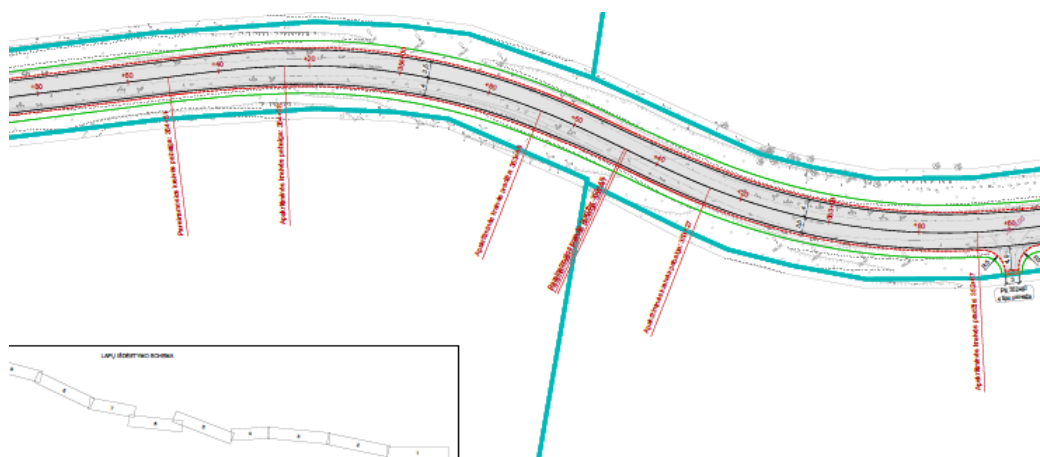
kai kuriose horizontaliose kreivėse augmenija apriboja matomumą, horizontaliųjų kreivių spinduliai maži, tačiau projekto sprendiniuose nėra numatomas kelio ženklų segmentų Nr. 146 „Posūkio kryptis į dešinę“ ir Nr. 147 „Posūkio kryptis į kairę“ įrengimas.

Pavyzdžiui: horizontalioje kreivėje, kurios $R=210$ m.

Pavyzdžiui: horizontalioje kreivėje, kurios $R=140\text{ m}$.

Pavyzdžiui: horizontaliose kreivėse, kurių:

– $R=200\text{ m}$.

– $R=140\text{ m}$.

dėl apriboto matomumo bei aiškiai neinformavus transporto priemonių vairuotojų apie staigų kelio trajektorijos pasikeitimą ir esant tamsiam paros metui arba blogoms meteorologinėms sąlygoms, mažo spindulio horizontalioji kreivė vairuotojams gali būti netikėta. Vairuotojai iš anksto neįvertinę situacijos gali nesuvaldyti transporto priemonės, todėl padidėja eismo įvykių tikimybė.

- tam, kad transporto priemonių vairuotojai būtų aiškiai informuoti apie kelio trajektorijos pasikeitimus, **siūlome** nesaugių horizontalių kreivių ribose numatyti kelio ženklų segmentus Nr. 146 „Posūkio kryptis į dešinę“ ir Nr. 147 „Posūkio kryptis į kairę“.

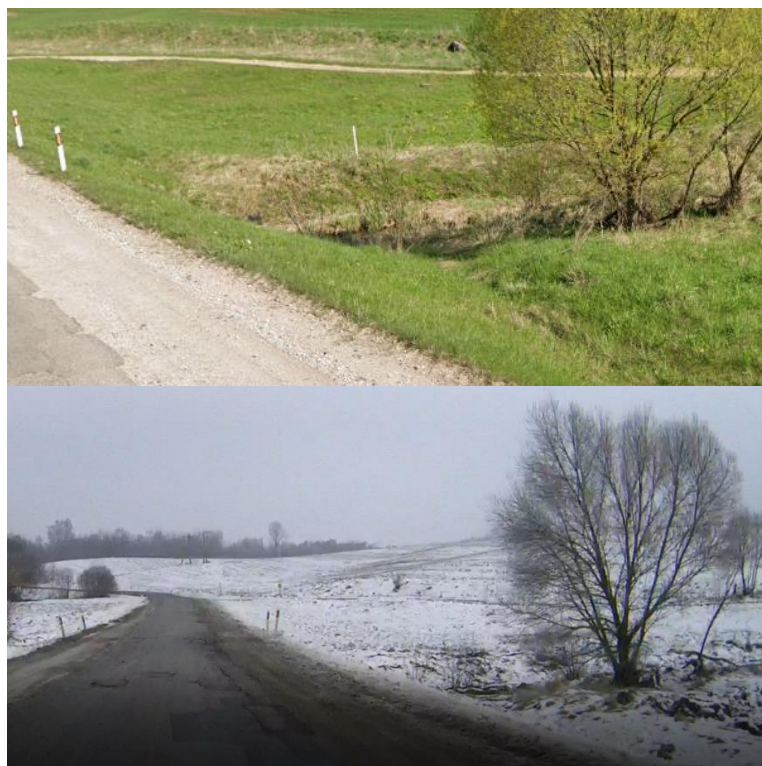
pavojingose vietose nėra numatoma įrengti apsauginių kelio atitvarų:

- ~ Pk 297+35 esančia 1,6 m pralaida, aukštais šlaitais;

nenumatant apsauginių kelio atitvarų pavojingose vietose (ties giliais vandens telkiniais, aukštais šlaitais ir pan.), galimos skaudžios eismo įvykių pasekmės, jeigu transporto priemonės nuvažiuotų nuo kelio važiuojamosios dalies.

siūlome ties visomis pavojingomis vietomis ir jų prieigose numatyti apsauginius kelio atitvarus.

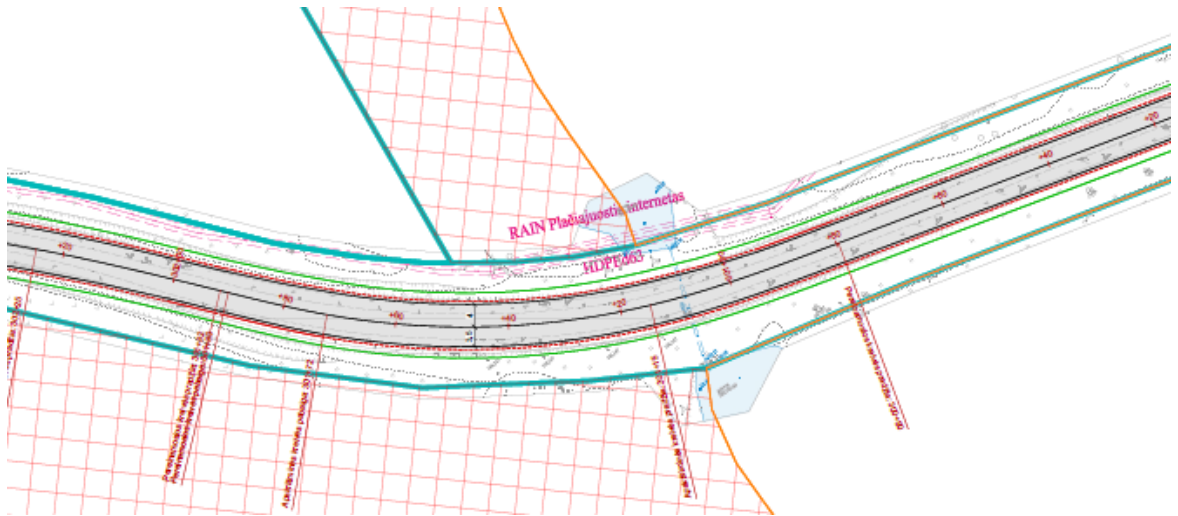
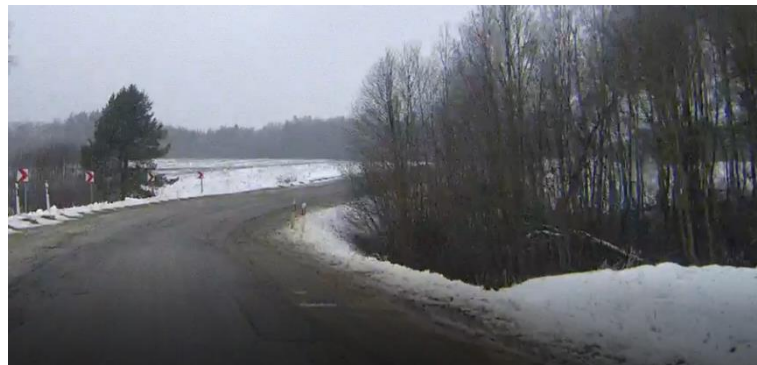
- horizontaliojoje kreivėje ties ~ Pk 301+10 esančiu vizualiai giliu grioviu;

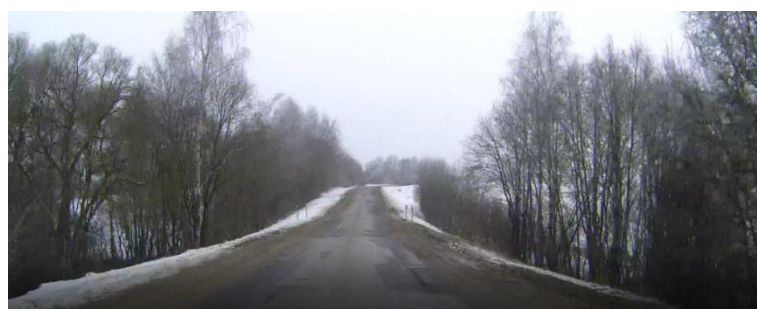
- ~ Pk 325+90 esančia 1,1 m pralaida, aukštais šlaitais;

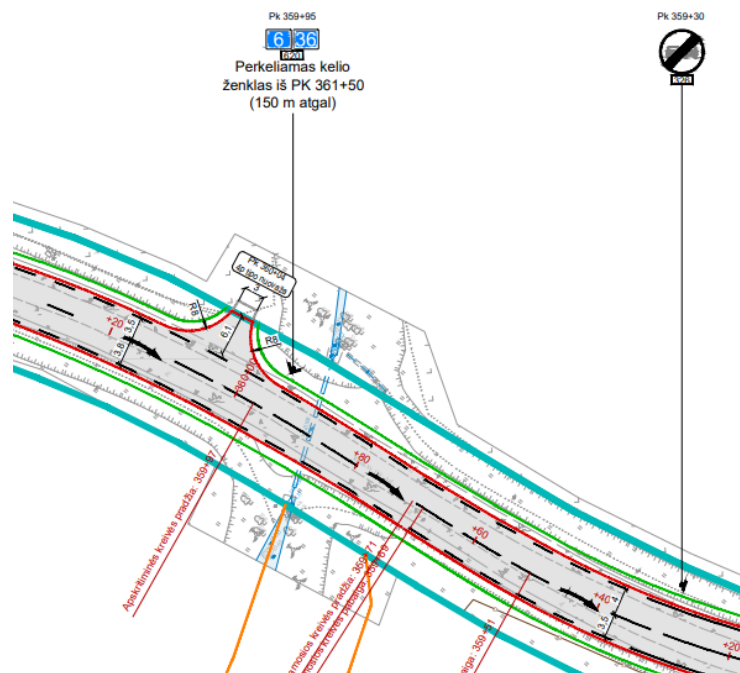
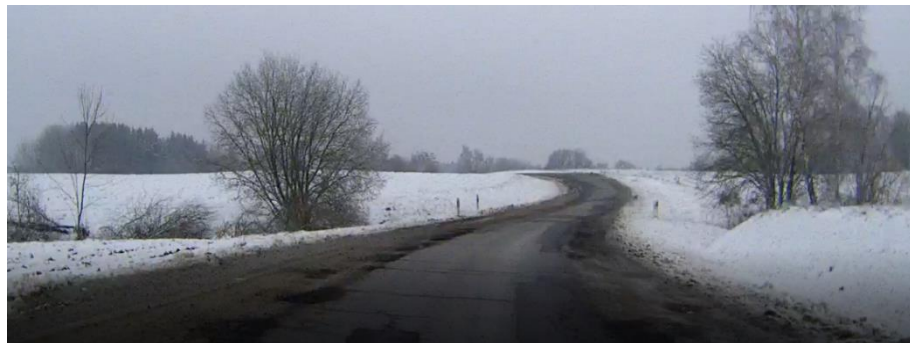
- ~ Pk 359+88 esančia 1,1 m pralaida, aukštais šlaitais;

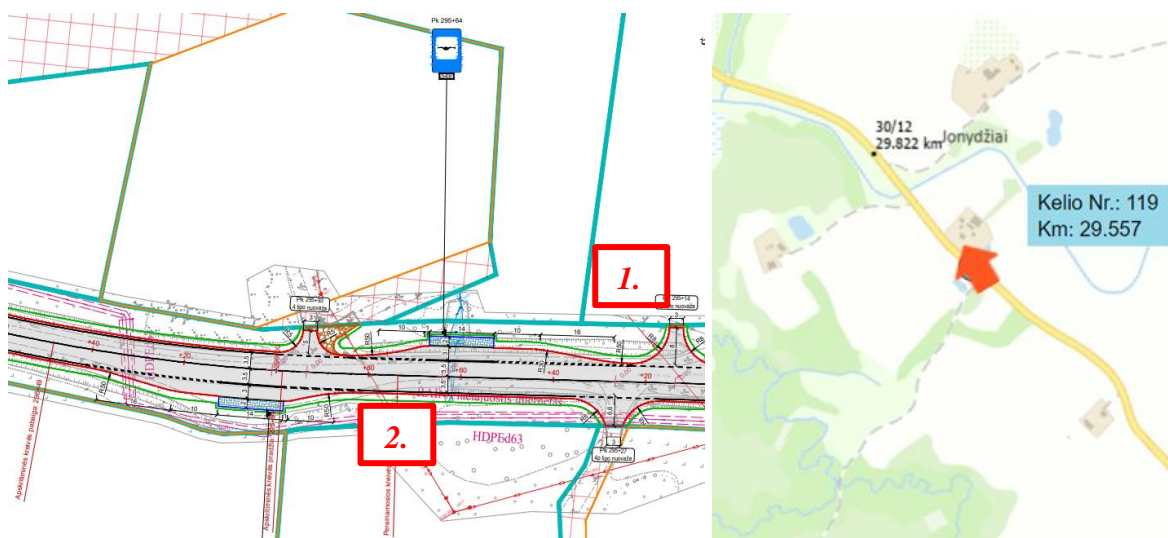
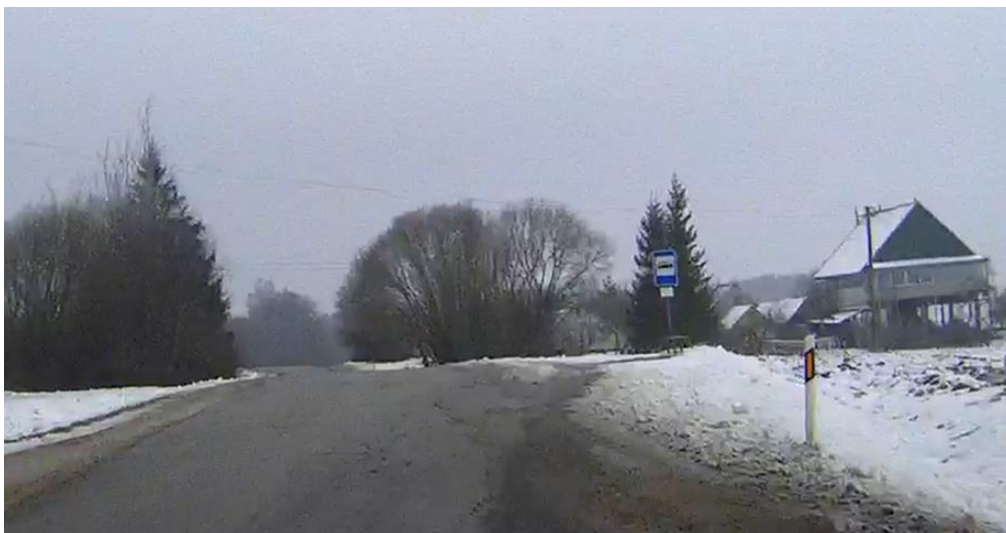
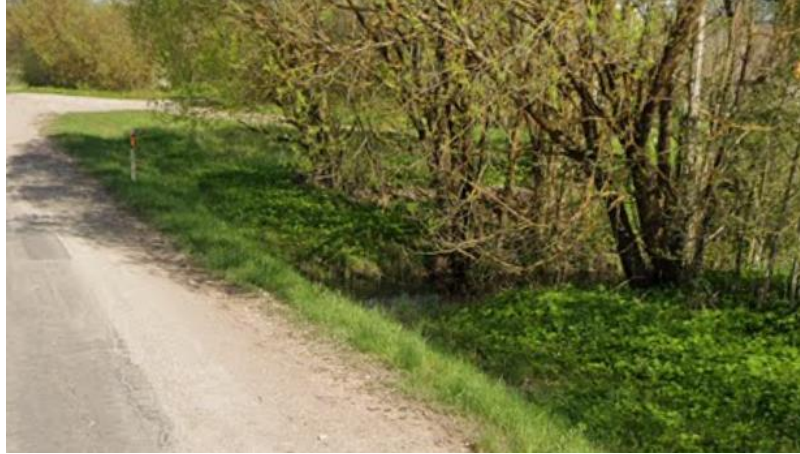
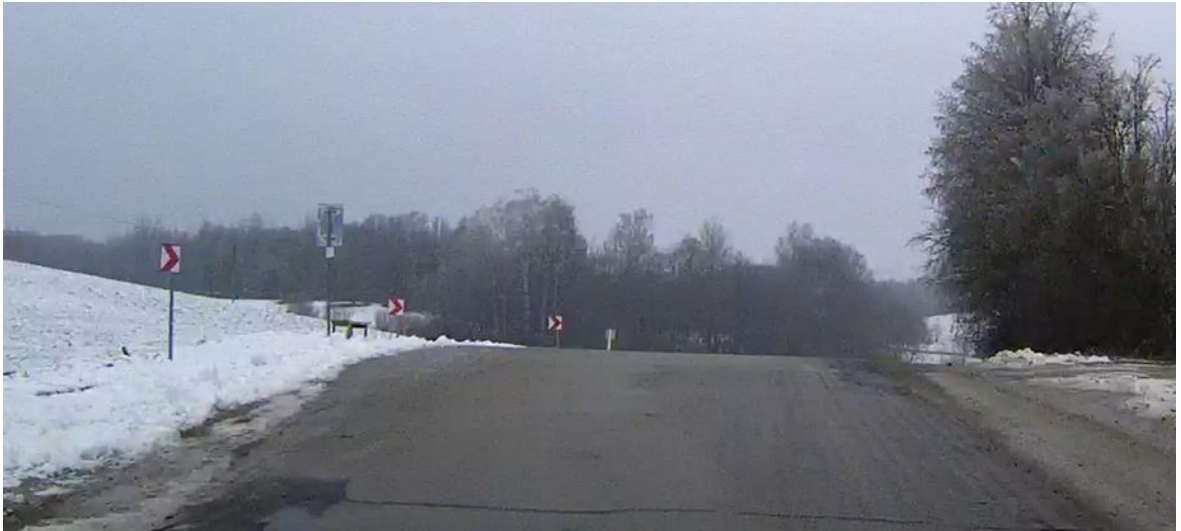
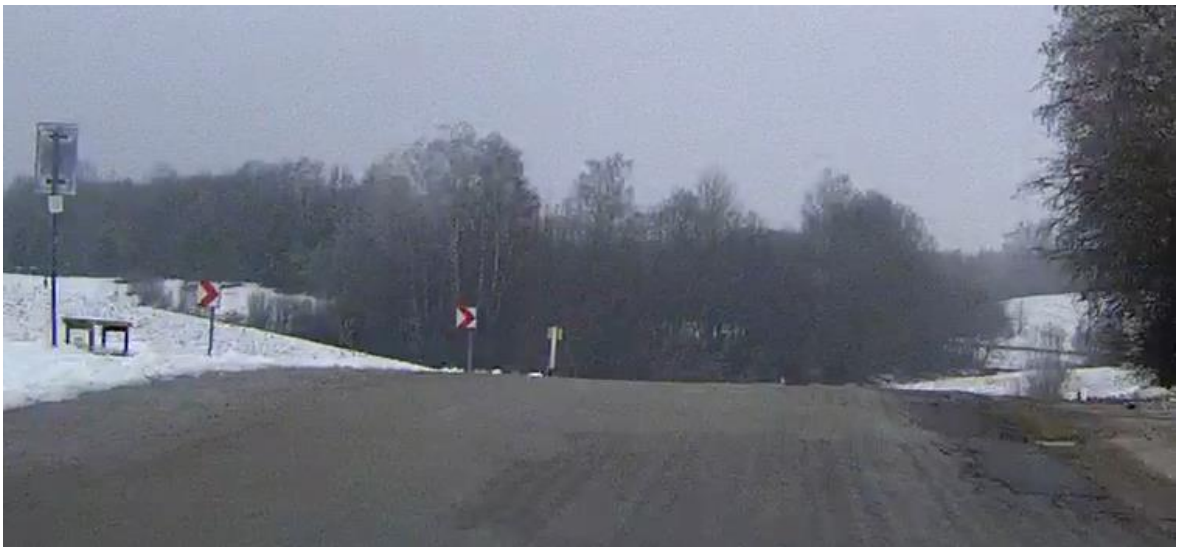
maršrutinio transporto stotelės numatomos riboto matomumo vingiuotoje traseje, kalvotoje vietovėje. Stotelės numatomos ne gyvenvietėje, mažai gyvenamaisiais namais apstatytoje teritorijoje.

- buvusi 1. stotelės vieta;

- numatoma I. stotelės vieta;

- esama 2. stotelės vieta

riboto matomumo kelio ruože numačius maršrutinio transporto stoteles, tikėtinas nesaugus pažeidžiamų eismo dalyvių judėjimas tarp jų, todėl galimi eismo įvykiai su ypač skaudžiomis pasekmėmis. Taipogi yra

susidūrimų rizika, pavyzdžiui, kai maršrutinio transporto vairuotojas neįvertinęs situacijos išvažiuos iš stotelės.

- **siūlome** įvertinti šių maršrutinio transporto stotelių poreikį, ir jeigu nėra poreikio, jų atsisakyti;
- jeigu stotelių poreikis išlieka, **siūlome** stoteles numatyti pakankamo matomumo zonoje, numatant saugų ir patogų priėjimą iki gyvenamųjų namų (takų ruožus iki gyvenamųjų namų);
- jeigu maršrutinio transporto stotelės išliktų esamoje vietoje **siūlome** bent jau:
 - ties projektuojama I. maršrutinio transporto stotele, vandens telkiniu bei vizualiai aukštu šlaitu numatyti pėsčiųjų apsaugines tvoreles;
 - transporto priemonių vairuotojus **siūlome** iš anksto įspėti apie pažeidžiamų eismo dalyvių kirtimą važiuojamąją dalį kelio ženklais Nr. 128 „Pėstieji“;
 - iš anksto prieš pėsčiųjų perėją numatyti ant kelio dangos priklijuojamus ženklus.

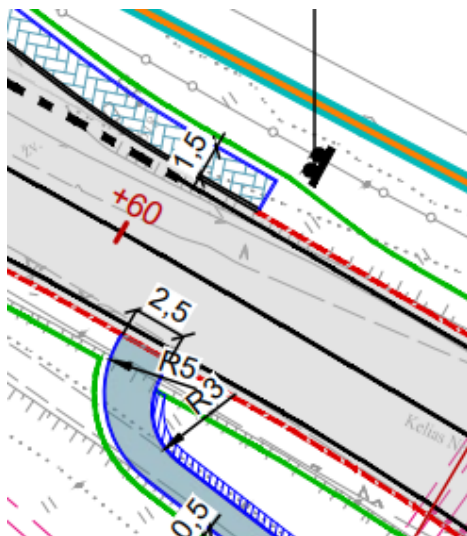
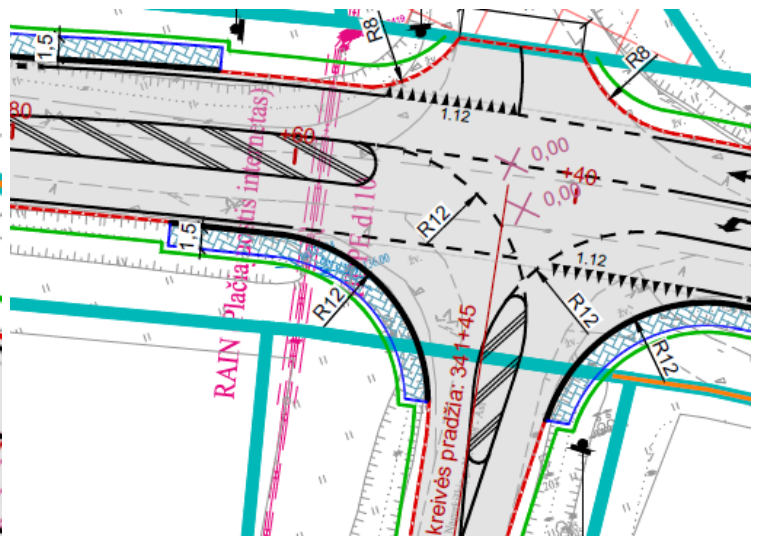
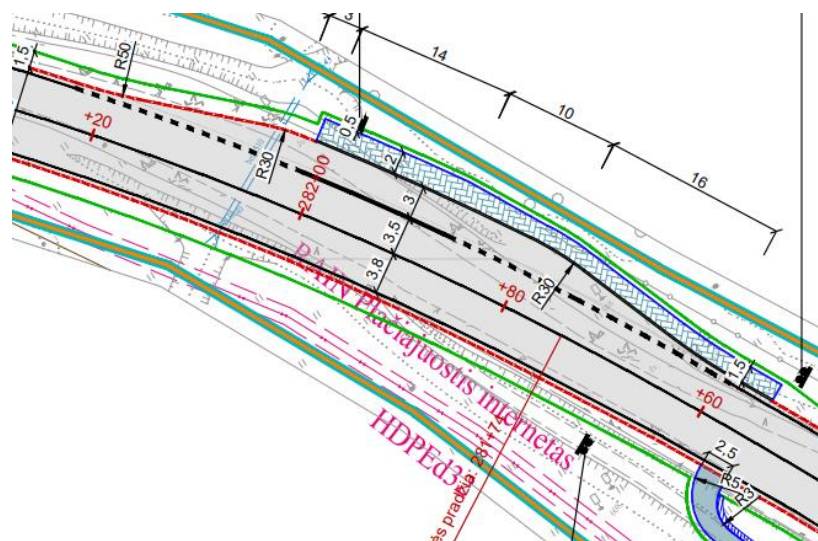
nenumatomi taktiliniai indikatoriai, pavyzdžiui:

- ties nežymėtomis perėjomis;

- maršrutinio transporto stotelėse.

- ties maršrutinio transporto stotelėmis **siūlome** taikyti schemą, kai per visą viešojo susisiekimo stotelių peronų (aikštelių) ilgį įrengiama 540 – 600 mm pločio taktinė dėmesį atkreipianti struktūra, kuri nuo važiuojamosios dalies ar šaligatvio borto atitraukiama 300 mm. Peronų (aikštelių) pradžioje ir pabaigoje statmenai taktinei dėmesį atkreipiančiai struktūrai per visą šaligatvio plotį įrengiama 540 – 600 mm pločio taktinė dėmesį atkreipianti struktūra.

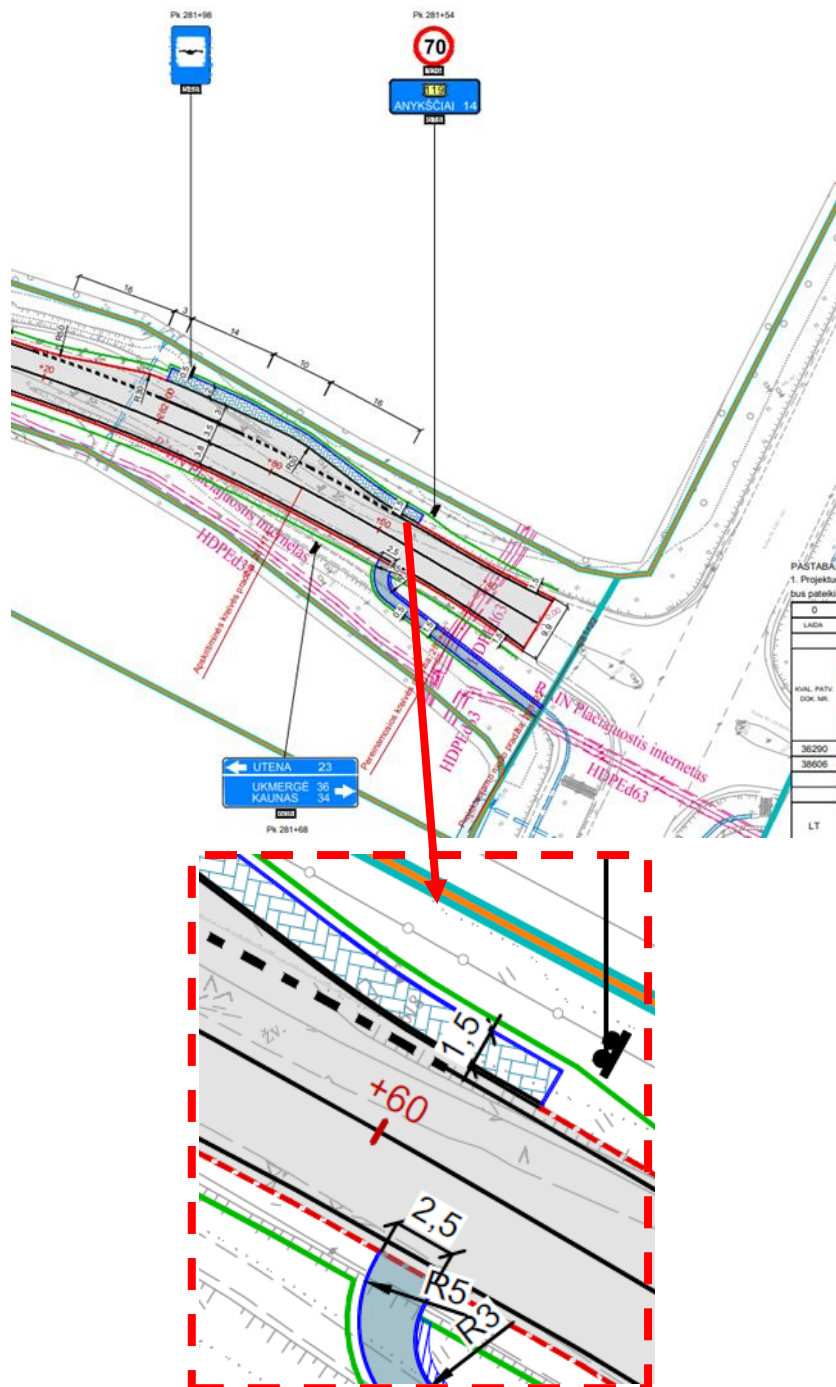
- nežymėta perėja numatyta ženkliai atitraukta nuo sankryžos;
- ties nežymėta perėja bordiūrai nenužeminti.

- nežymėta perėja projektuojama atitraukta nuo sankryžos, ten kur tikėtina transporto priemonės važiuos didesniu greičiu. Be to, transporto priemonių vairuotojai matydami priekyje sankryžą gali nesitikėti pėsčiųjų anksčiau;
- dėl didelio aukščių skirtumo pažeidžiamiems eismo dalyviams, ypač su neįgaliojo vežimėliu ar tėvams su vaikų vežimėliu, gali būti sudėtinga ar net neįmanoma kirsti gatvę per nežymėtą perėją.

- siekiant padidinti pėsčiųjų saugumą, **siūlome** nežymėtą perėją projektuoti kiek įmanoma arčiau sankryžos, numatant takų pratęsimą iki naujai projektuojamos nežymėtos perėjos;
- ties nežymėta perėja **siūlome** numatyti nuleistus kelio bordiūrus;
- prieš numatomą nežymėtą perėją vairuotojus **siūlome** iš anksto įspėti apie pažeidžiamų eismo dalyvių kirtimą važiuojamąją dalį kelio ženklais Nr. 128 „Pėstieji“;
- prieš nežymėtą perėją **siūlome** numatyti ant kelio dangos priklijuojamus ženklus.

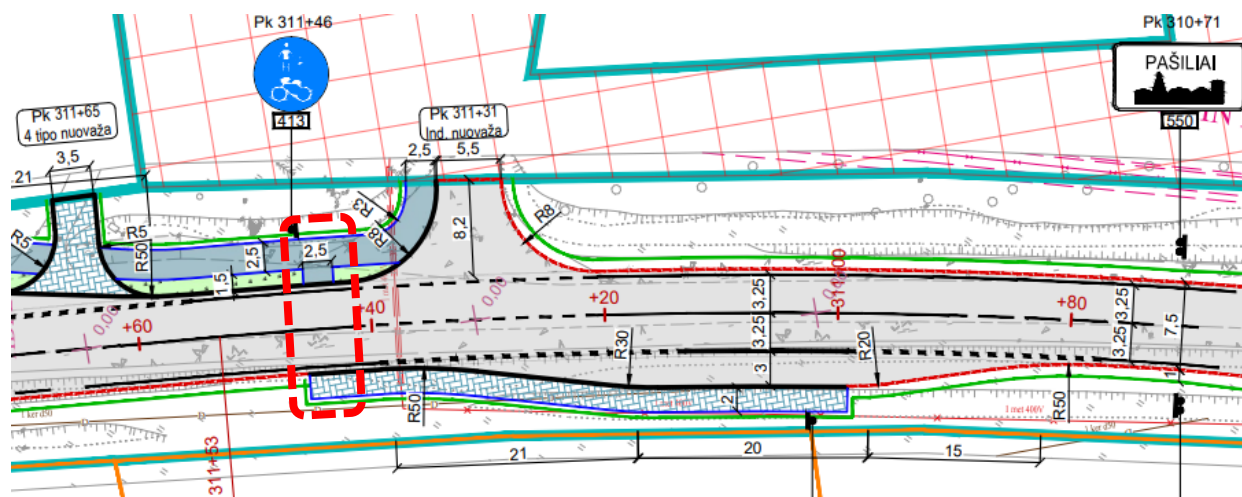
- ties nežymėta perėja nenužeminti bordiūrai;
- ties Pašilių gyvenvietėje esančia nežymėta perėja nenumatomas kryptinis apšvietimas.

- dėl didelio aukščių skirtumo pažeidžiamiems eismo dalyviams, ypač su neįgaliojo vežimėliu ar tėvams su vaikų vežimėliu, gali būti sudėtinga ar net neįmanoma kirsti gatvę per nežymėtą perėją;
- nesant kryptinio perėjos apšvietimo gali būti sudėtinga pastebėti į perėją įžengiantį ar link jos artėjantį pėsčiąjį, ypač esant blogo matomumo sąlygoms, tamsiu paros metu, tvyrant rūkui ar esant krituliams.

- **siūlome** ties nežymėta perėja numatyti nuleistus kelio bordiūrus.
- **siūlome** ties nežymėta perėja numatyti kryptinį apšvietimą, kuris aiškiai išskirtų pažeidžiamų eismo dalyvių judėjimui skirtą vietą.

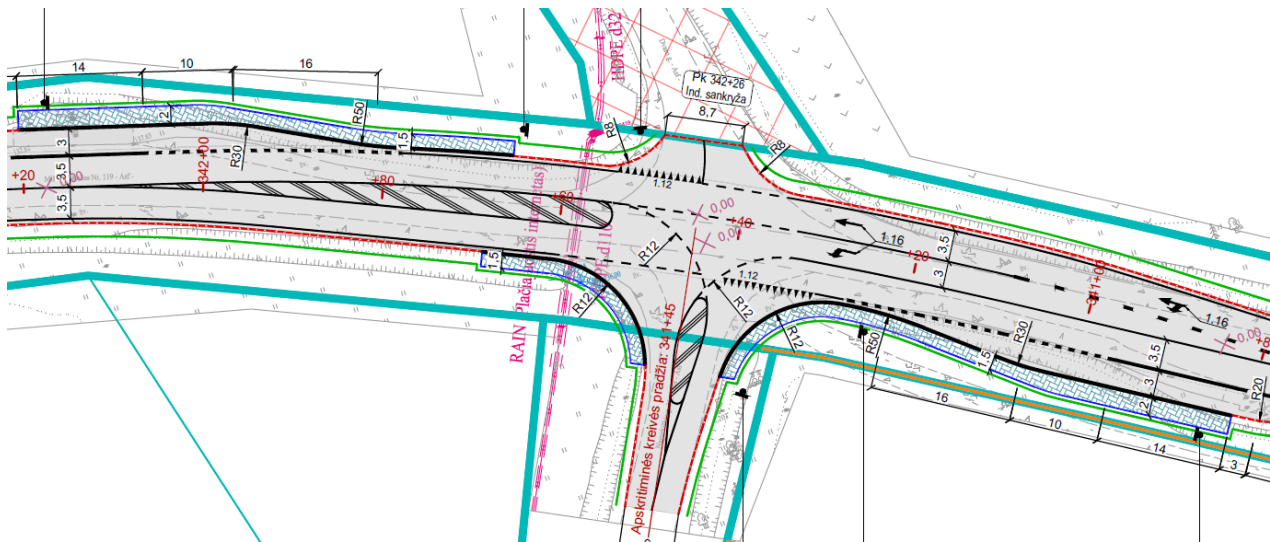
eismo saugumo požiūriu teigtina, kad siūlomas pirmasis variantas yra tinkamesnis, tačiau yra pastebimi trūkumai:

- numatoma saugos saleles paženklinti tik horizontaliuoju ženkliniu 1.15 „Užbrūkšniuotas plotas“, kuris fiziškai neapriboja galimybės transporto priemonėms važiuoti per salelę;
- nenumatomas saugus ir patogus pažeidžiamų eismo dalyvių judėjimas tarp projektuojamų maršrutinių transporto stotelių – nenumatoma nežymėta perėja nei per pagrindinį (krašto) kelią, nei per šalutinį kelią;
- horizontaliuoju ženkliniu Nr. 1.7 nepažymėta vieta, ties kuria baigiasi kairiojo posūkio juosta sankryžos pagrindiniame kelyje.

- dėl fizinio apribojimo nebuvimo, galimas chaotiškas transporto priemonių manevravimas kertant saugos salelę, pavyzdžiui atliekant lenkimo manevrą, todėl galimi eismo įvykiai susiduriant. Taip pat galimi užvažiuojimai ant salelės laukiančių pažeidžiamų eismo dalyvių.
- nenumatant pėsčiųjų perėjimo per kelius tarp maršrutinio transporto stotelių, tikėtina, kad pažeidžiami eismo dalyviai judės chaotiškai, pereis važiuojamąją dalį bet kurioje vietoje. Riboto judumo žmonėms pereiti važiuojamąją dalį bus sudėtinga, o kai kuriais atvejais neįmanoma.

- **siūlome** numatyti iškilią saugos saleles;
- tiek per šalutinį kelią, tiek per pagrindinį kelią **siūlome** numatyti saugias ir patogias nežymėtas perėjas;
- horizontaliuoju ženkliniu Nr. 1.7 „Siaura brūkšninė linija“ **siūlome** pažymėti vietą, ties kuria baigiasi kairiojo posūkio juosta sankryžos pagrindiniame kelyje.

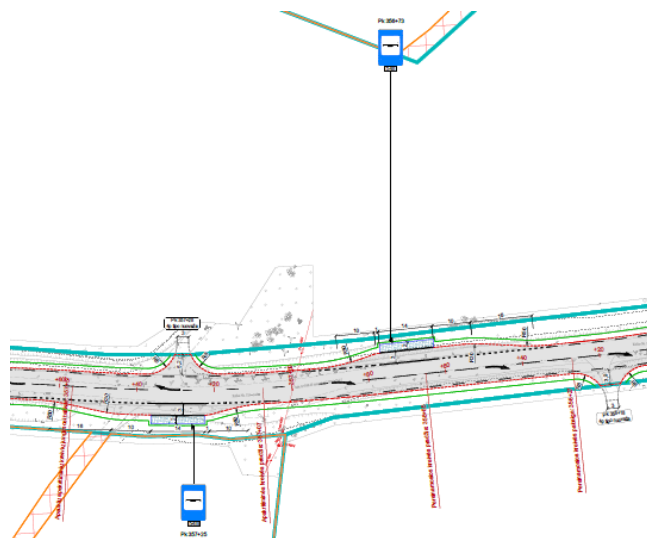
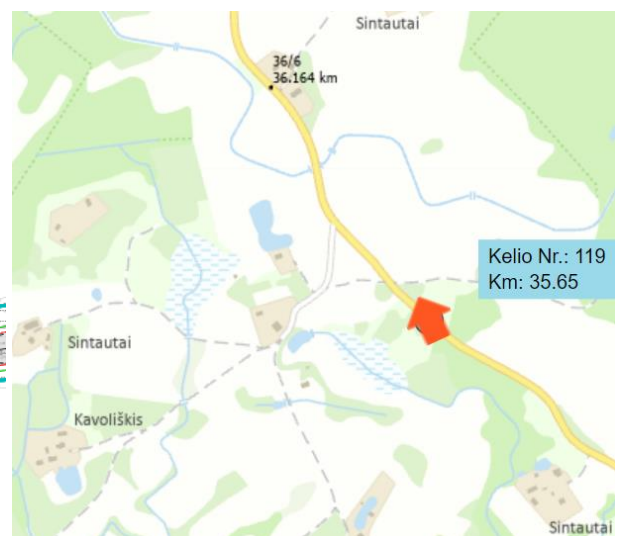
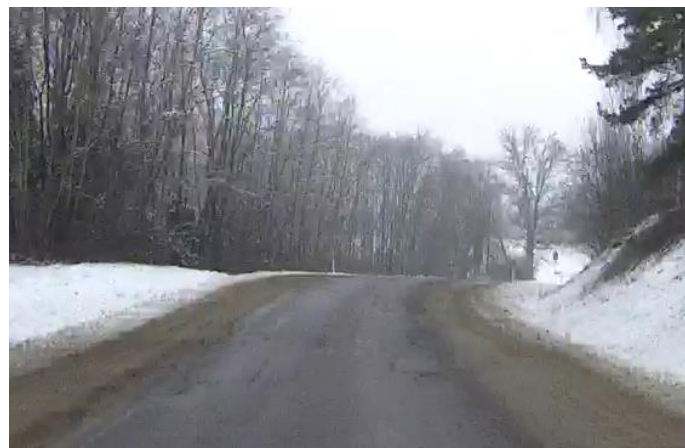
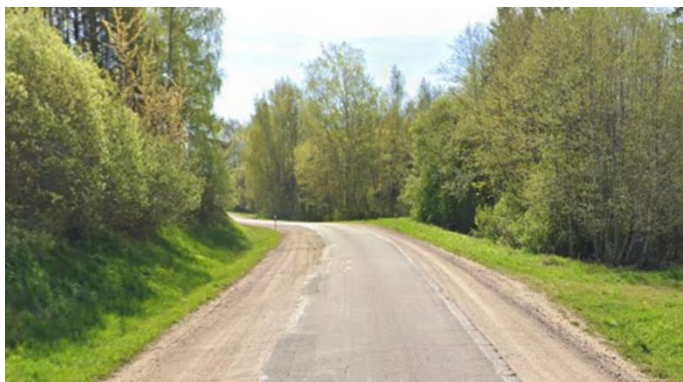
maršrutinio transporto stotelės numatomos vingiuotoje traseje, gyvenamaisiais namais neapstatytoje teritorijoje.

riboto matomumo kelio ruože pažeidžiamiems eismo dalyviams judant kelkraščiu, o žiemos metu, po liūčių ir pan. tikėtinas nesaugus pažeidžiamų eismo dalyvių judėjimas važiuojamąja dalimi, todėl galimi eismo įvykiai su skaudžiomis pasekmėmis.

- **siūlome** stoteles numatyti kelio ruože, kuriame užtikrintos matomumo sąlygos, bei numatyti takų ruožus iki nuvažų ir nežymėtą perėją tarp maršrutinių stotelių;
- transporto priemonių vairuotojus **siūlome** iš anksto įspėti apie pažeidžiamų eismo dalyvių kirtimą važiuojamąją dalį kelio ženklais Nr. 128 „Pėstieji“.

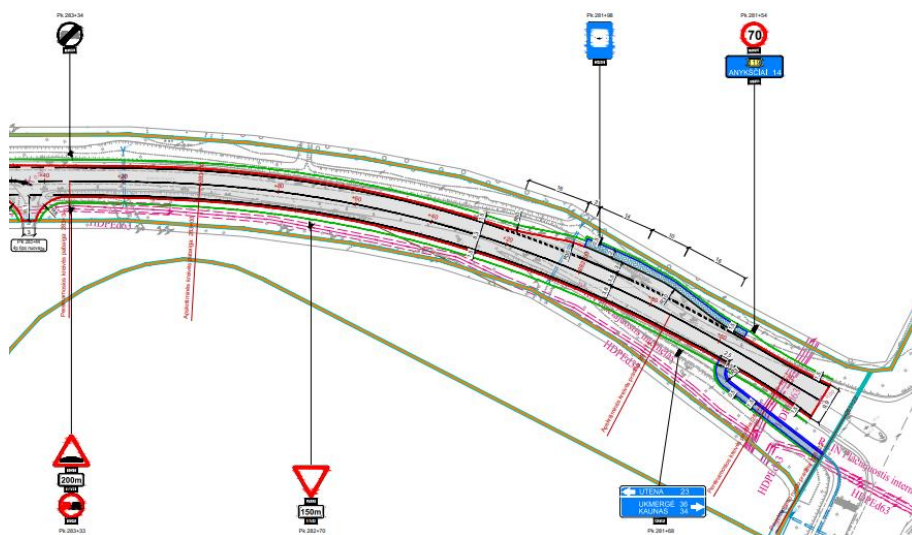
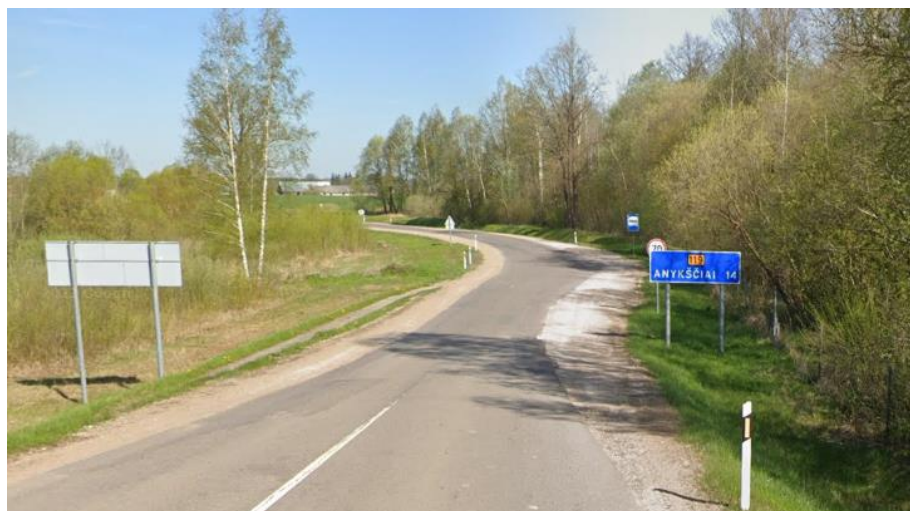
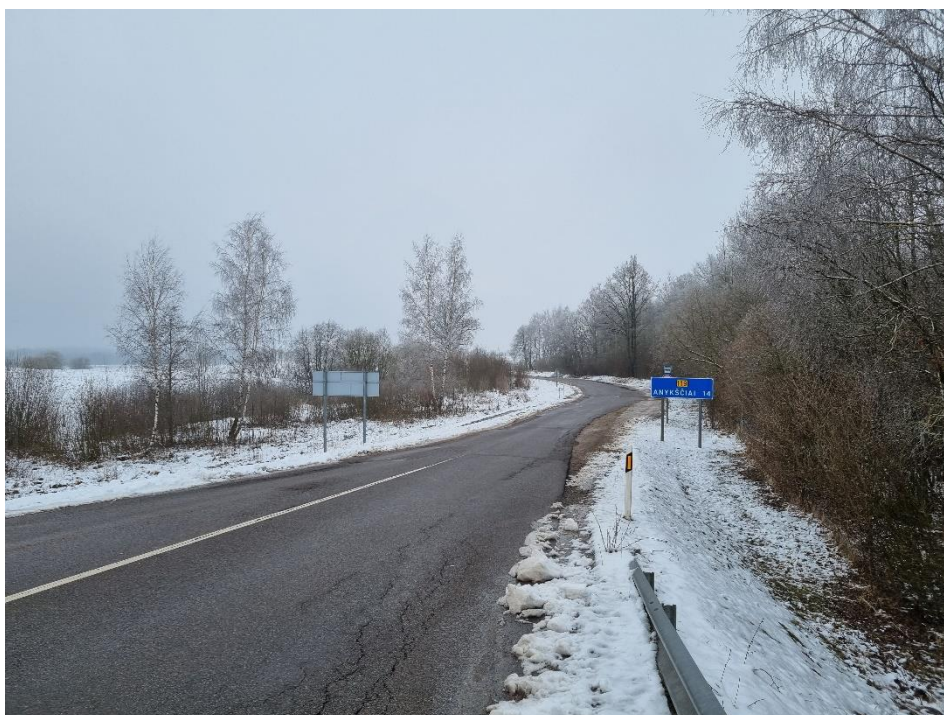
kai kuriose audituojamo kelio ruožo vietose riboto matomumo kreivėse numatyta transporto priemonių lenkimą apriboti tik horizontaliuoju ženklinimu nenumatant kelio ženklų.

- nuo projektuojamo kelio ruožo pradžios iki Pk 283+34 transporto priemonių vairuotojams, važiuojantiems kryptimi Molėtai – Anykščiai;

tam tikrose vietose ribojant transporto priemonių lenkimą tik horizontaliuoju ženklinimu lenkimo ribojimas gali būti neveiksmingas, nes ženklinimas gali nesimatyti esant blogoms meteorologinėms sąlygoms, pavyzdžiui apsnigus, arba nusidėvėjus ženklinimui. Todėl transporto priemonėms susidūrus tikėtinos skaudžios eismo įvykių pasekmės.

siūlome trūkstamosiose vietose transporto priemonių vairuotojus apie ribojamą lenkimą informuoti papildomai įrengiant kelio ženklus Nr. 325 „Lenkti draudžiama“.

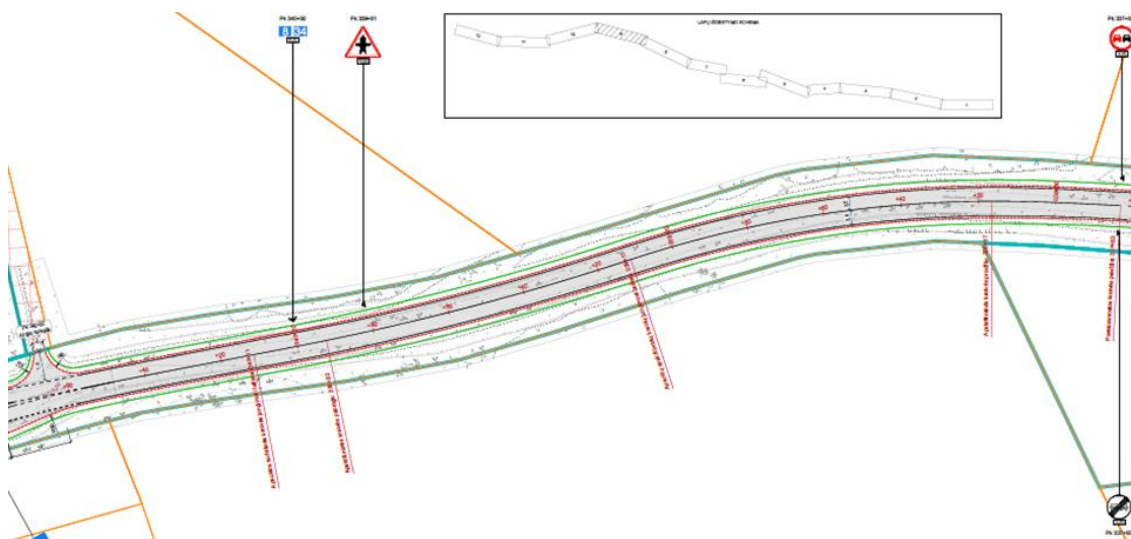
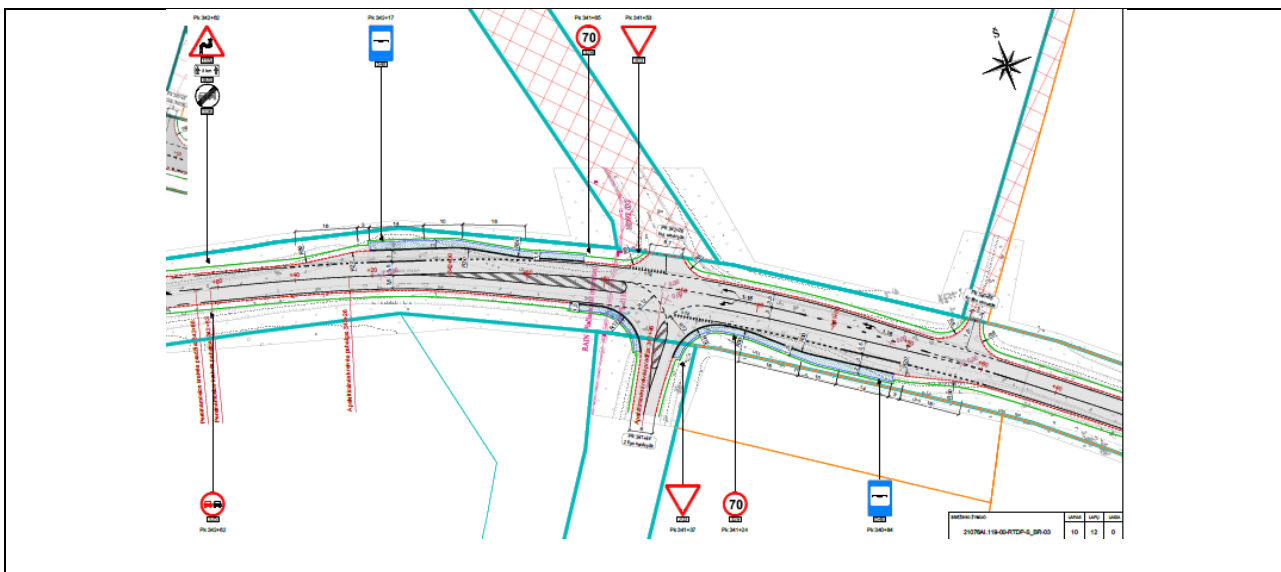
- nuo Pk 337+83 iki Pk 342+62 (abiem kryptimis važiuojantiems transporto priemonių vairuotojams skirtingame kelio ruože).

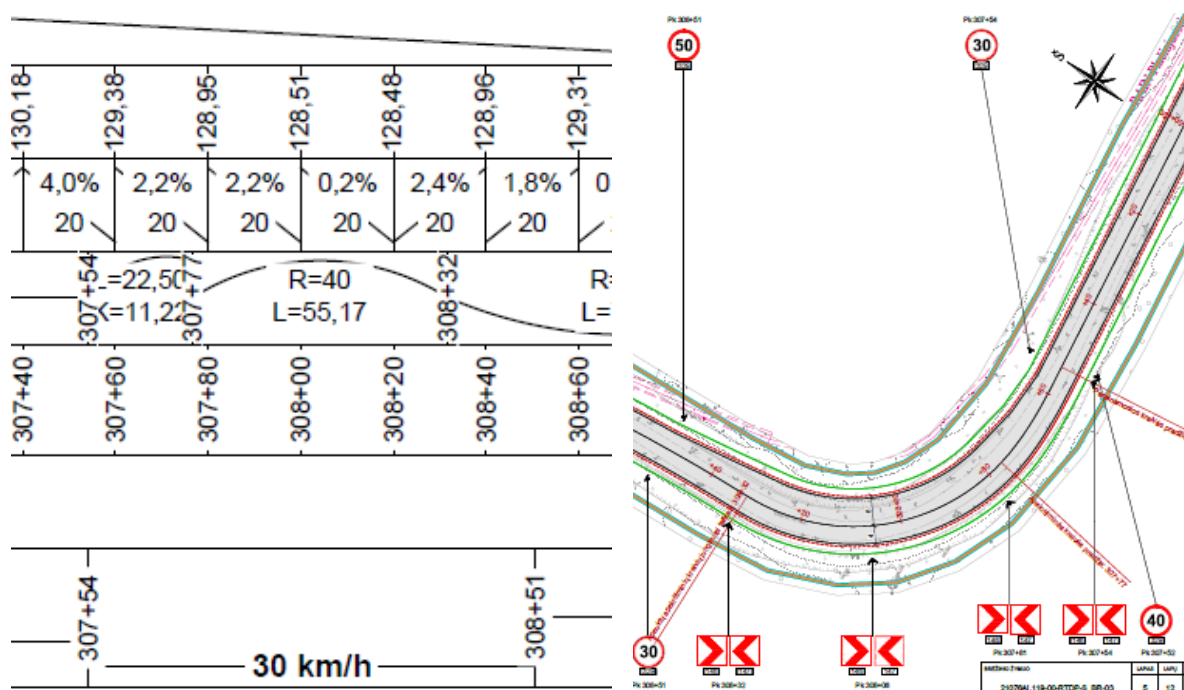
nesaugi kelio trasa dėl per mažo horizontaliosios kreivės spindulio ir per didelio leistino važiavimo greičio. Numatant leistiną greitį 30 km/h, minimalus horizontaliosios kreivės spindulys turi būti $R=50$ m, o numatytas $R=40$ m.

dėl projektuojamos kelio trastos galimos prastos eismo sąlygos, t. y. dėl per mažo horizontaliosios kreivės spindulio ir per didelio numatyto leistino greičio galimas transporto priemonės nesuvaldymas.

- **siūlome** didinti horizontaliosios kreivės spindulį. Jei padidinti horizontaliosios kreivės spindulio nėra galimybės, **siūlome** didinti viražo nuolydį.
- **siūlome** projektiniuose sprendiniuose nurodyti kiekvienos kreivės viražo nuolydį bei įsitikinti, kad parinkti kreivės spinduliai ir viražai užtikrins saugias važiavimo sąlygas prie numatyto važiavimo greičio.

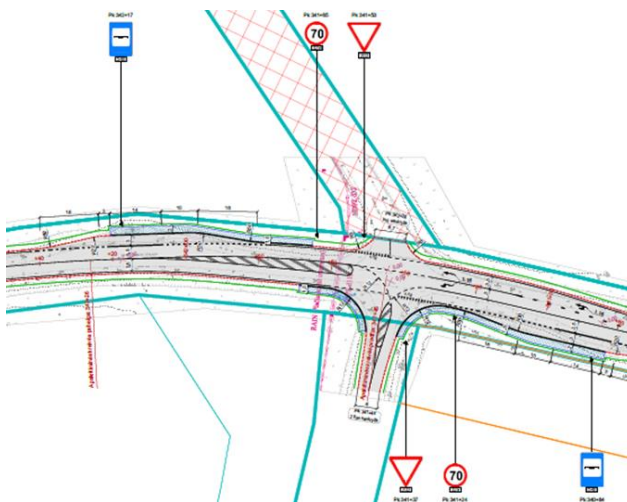
užmiestyje šalutiniuose keliuose transporto priemonių vairuotojai nėra iš anksto įspėjami apie susikirtimą su pagrindiniu keliu.

iš anksto neįspėjus transporto priemonių vairuotojų apie artėjimą prie sankryžos tikėtinas mažesnis jų budrumas, todėl į sankryžą gali įvažiuoti dideliu greičiu.

siekiant iš anksto transporto priemonių vairuotojus įspėti apie susikirtimą su pagrindiniu keliu, šalutiniuose keliuose **siūlome** įrengiamą kelio ženklą Nr. 203 „Duoti kelią“ pakartoti 150–300 m atstumu nuo sankryžos. Su kelio ženklu kartu reikia įrengti papildomą lentelę Nr. 801 „Atstumas iki objekto“.

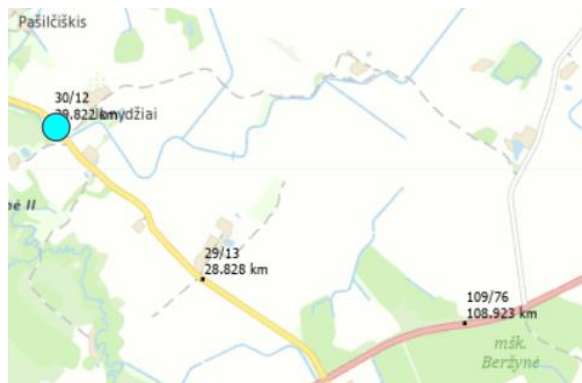
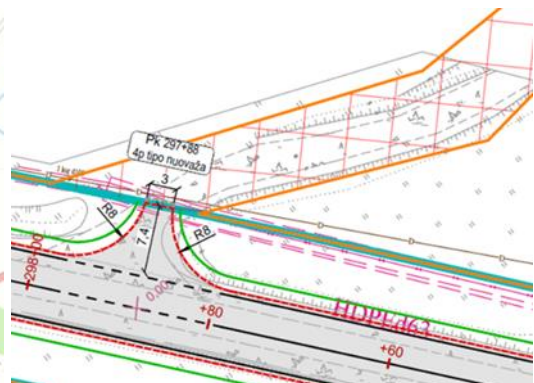
- Pk 297+88;

kai kurios projekte numatomos nuvažos turi būti numatomos kaip sankryžos, kadangi keliai turi jungtį su kitomis teritorijomis ir keliais.

- pagrindiniu keliu važiuojantys transporto priemonių vairuotojai nebus iš anksto įspėjami, kad artėja prie sankryžos iš kurios gali netikėtai išsukti kita transporto priemonė;
- šalutiniame kelyje nenumačius kelio ženklo Nr. 203, kai kuriais atvejais transporto priemonių vairuotojai gali nesuprasti, kieno pirmumas yra sankryžoje. Šalutiniame kelyje iš anksto neišpėjus transporto priemonių vairuotojų apie artėjimą prie sankryžos tikėtinas mažesnis jų budrumas, todėl į sankryžą gali įvažiuoti dideliu greičiu.

- ne gyvenvietėje esančių sankryžų šalutiniuose keliuose numatyti pirmumo kelio ženklą Nr. 203 „Duoti kelią“, o 150–300 m atstumu nuo sankryžos jį pakartoti su papildoma lentele Nr. 801 „Atstumas iki objekto“. Pagrindiniuose keliuose numatyti įspėjamuosius kelio ženklus Nr. 108 – Nr. 110;
- gyvenvietėje esančių sankryžų šalutiniuose keliuose numatyti pirmumo kelio ženklą Nr. 203 „Duoti kelią“, o pagrindiniame kelyje numatyti kelio ženklus Nr. 201 „Pagrindinis kelias“;
- sankryžas projektuoti tinkamų geometrinių parametrų;
- sankryžų šalutinius kelius paženklinti horizontaliuoju ženklinimu.

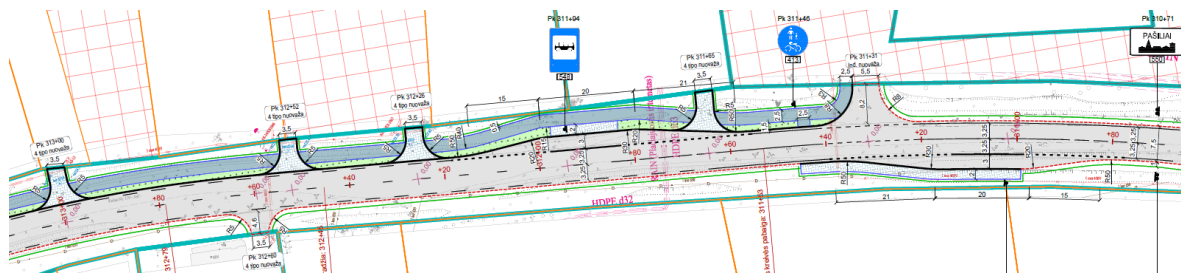
Pašilių gyvenvietėje projektuojamas pėsčiųjų ir dviračių takas, tačiau nenumatoma įrengti apšvietimo.

nenumačius apšvietimo, tamsiu paros metu arba esant prastoms meteorologinėms sąlygoms projektuojamu pėsčiųjų ir dviračių taku judėti bus nesaugu ir nejauku. Taip pat gyvenvietėje nenumačius apšvietimo transporto priemonių vairuotojams bus prasčiau matomi pažeidžiami eismo dalyviai, netikėtai kertantys važiuojamąją dalį.

siūlome Pašilių gyvenvietės ribose numatyti apšvietimą.

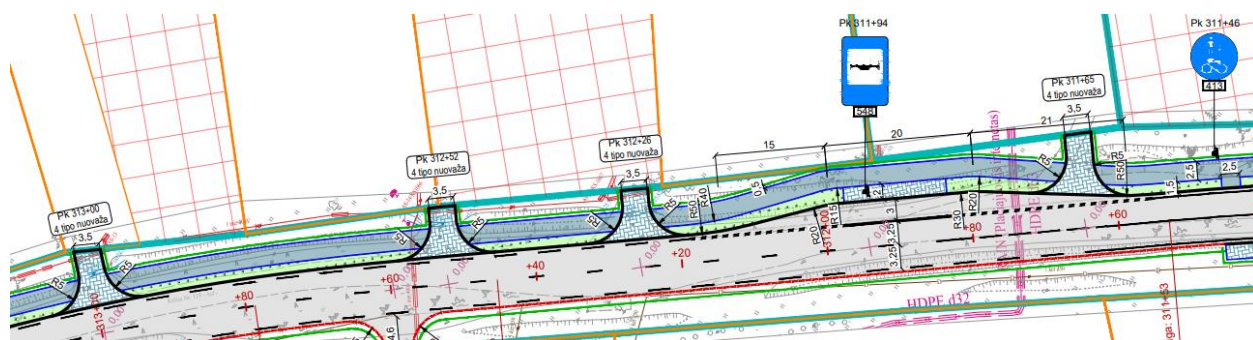
takas ties nuovažomis yra numatytas nuleistas iki važiuojamosios dalies lygio.

transporto priemonių vairuotojai į nuovažą gali įvažiuoti didesniu greičiu, nepristabdę, todėl didesnė užvažiuavimo ant pažeidžiamų eismo dalyvių rizika.

siūlome pėsčiųjų ir dviračių taką numatyti nenuleistą iki važiuojamosios dalies lygio.
