KELIŲ SAUGUMO AUDITO ATASKAITA

Temos pavadinimas: **KRAŠTO KELIO NR. 119 MOLĖTAI–ANYKŠČIAI RUOŽO NUO 28,169 KM IKI 36,056 KM REKONSTRAVIMO PROJEKTO KELIŲ SAUGUMO AUDITAS**

Projekto pavadinimas: Krašto kelio Nr. 119 Molėtai–Anykščiai ruožo nuo 28,169 km iki 36,056 km rekonstravimo techninis darbo projektas.

Kelių saugumo audito etapas: projekto rengimo.

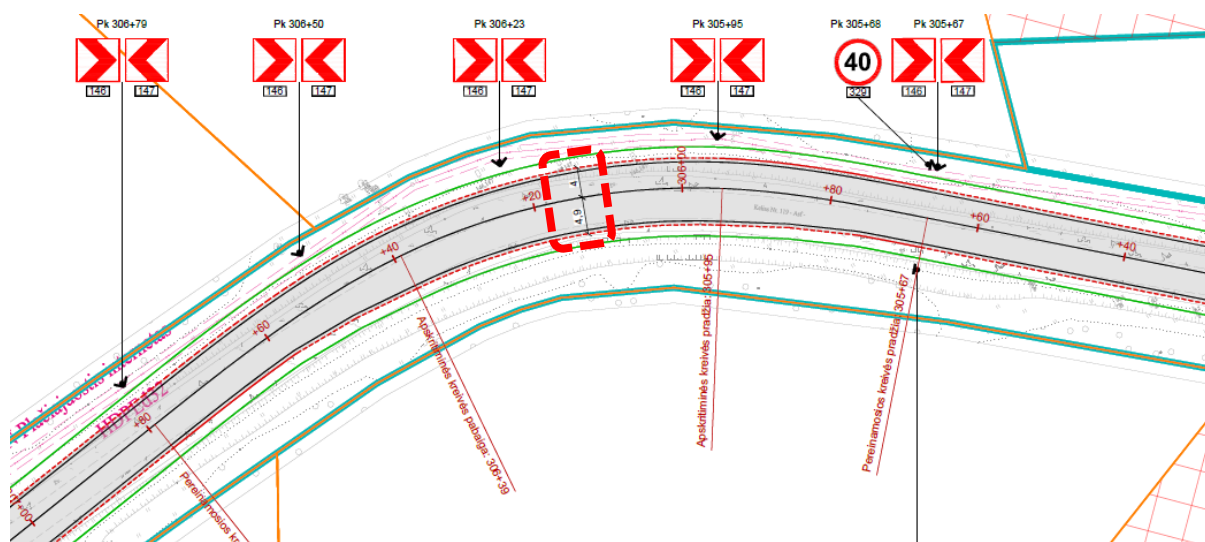
horizontaliose kreivėse ties praplatinimu numatomos ne vienodo pločio eismo juostos.

kreivė važiuojančios transporto priemonės, ypač sunkiojo transporto priemonės, gali išvažiuoti į priešpriešinę eismo juostą, todėl galimi transporto priemonių susidūrimai.

horizontaliose kreivėse ties praplatinimais **siūlome** eismo juostas numatyti vienodo pločio.

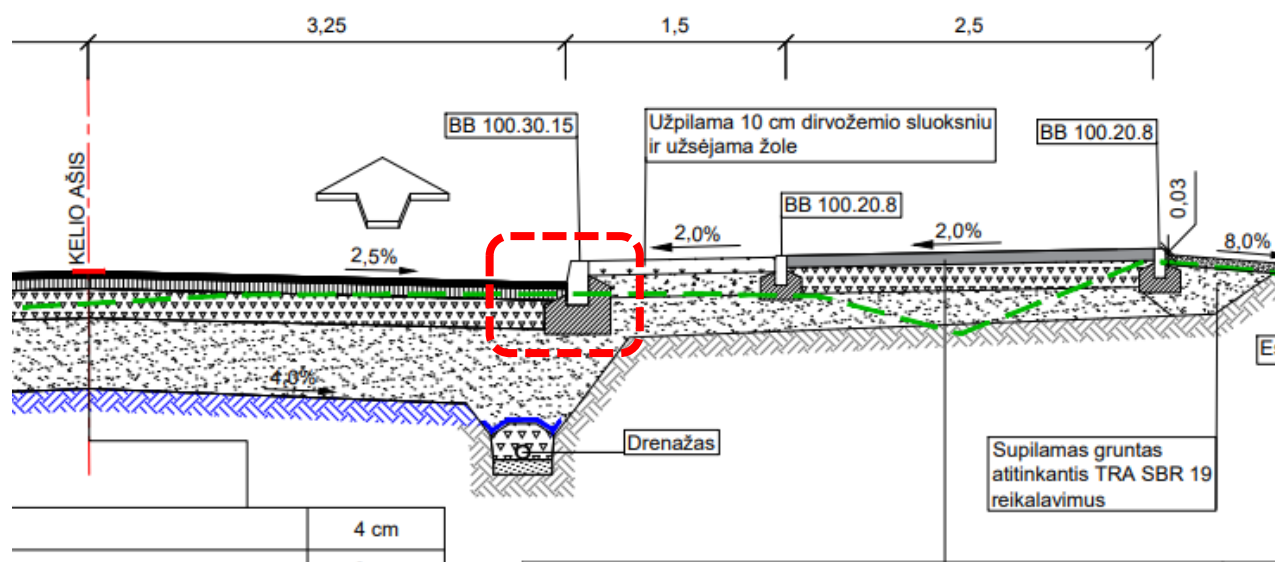
V tipas

iš pateiktų projektinių sprendinių nėra aišku, ar bus numatyti tinkami paviršinio (lietaus) vandens nuleidimo sprendiniai.

esant slidžiai kelio dangai, ypač apledėjus, galimi eismo įvykiai dėl transporto priemonės nesuvaldymo.

siūlome numatyti tinkamus paviršinio (lietaus) vandens nuleidimo sprendinius bei juos pavaizduoti susisiekimio dalyje.

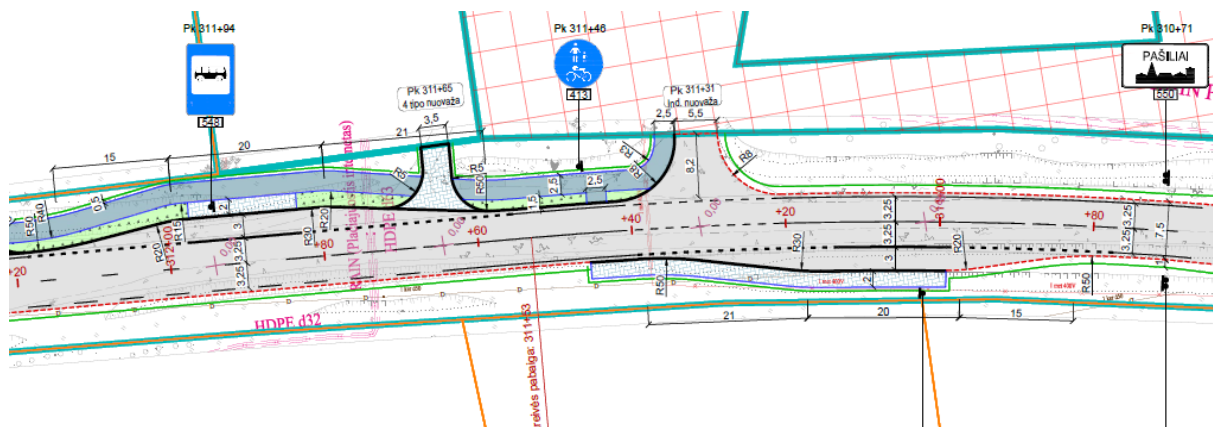
maršrutinio transporto stotelės numatomos be pavylyonų.

ties maršrutinio transporto stotele nenumačius paviljono nebus užtikrinamos patogios ir saugios pažeidžiamų eismo dalyvių sąlygos.

nesant galimybės pavidijimo įrengti įprastoje vietoje, **siūlome** laukimo pavidijimą numatyti greta stotelės.
