**KARINĖS/CIVILINĖS KROVOS AIKŠTELĖS PALEMONO G. 78,  
78 D, 78 E, 78 H, 80, 80 B, 82, 155, 157, KAUNO M., DETALIOJO  
EKOGEOLOGINIO TYRIMO ATASKAITA**

**OBJEKTAS:** Karinė/civilinė krovos aikštelė Palemono g. 78, 78 D, 78 E, 78 H, 80, 80 B, 82, 155, 157, Kauno m.

Tyrimo identifikavimo numeris Žemės gelmių registre – 48504-2024

2024 m. GEGUŽĖ, VILNIUS

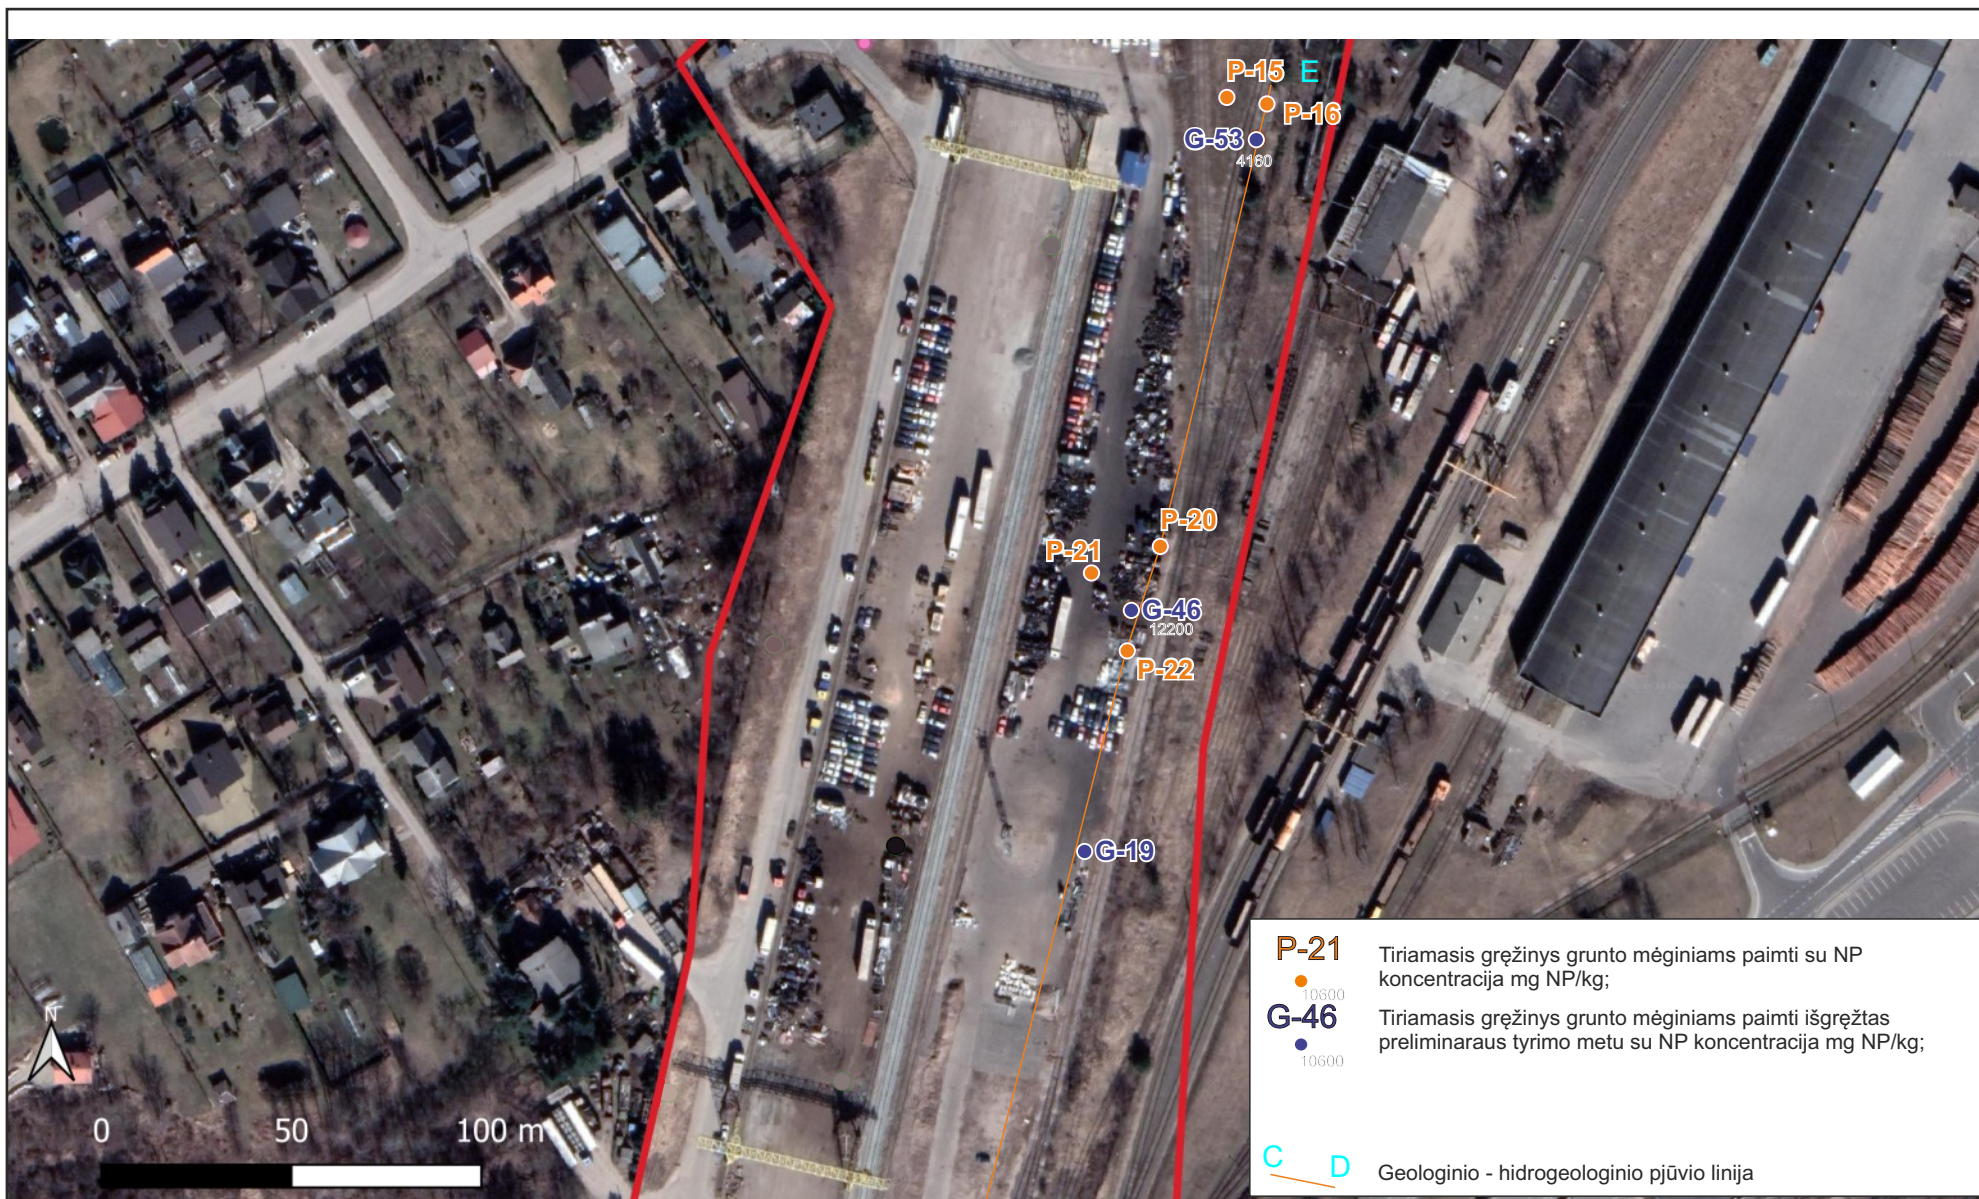
### Tyrimo taškų faktinė schema

Tyrimo metu (2024-03-26) gruntinis vanduo slūgsojo 0,7 – 2,1 m gylyje (67,20 – 68,50 m abs. a.) (3 brėž.). Gruntinį vandenį talpino piltinio grunto įvairiagrūdis smėlis ir natūraliai suklostytas smulkiagrūdis limnoglacialinis smėlis. Gruntinio vandens tėkmė nukreipta šiaurės – šiaurės rytų kryptimis.

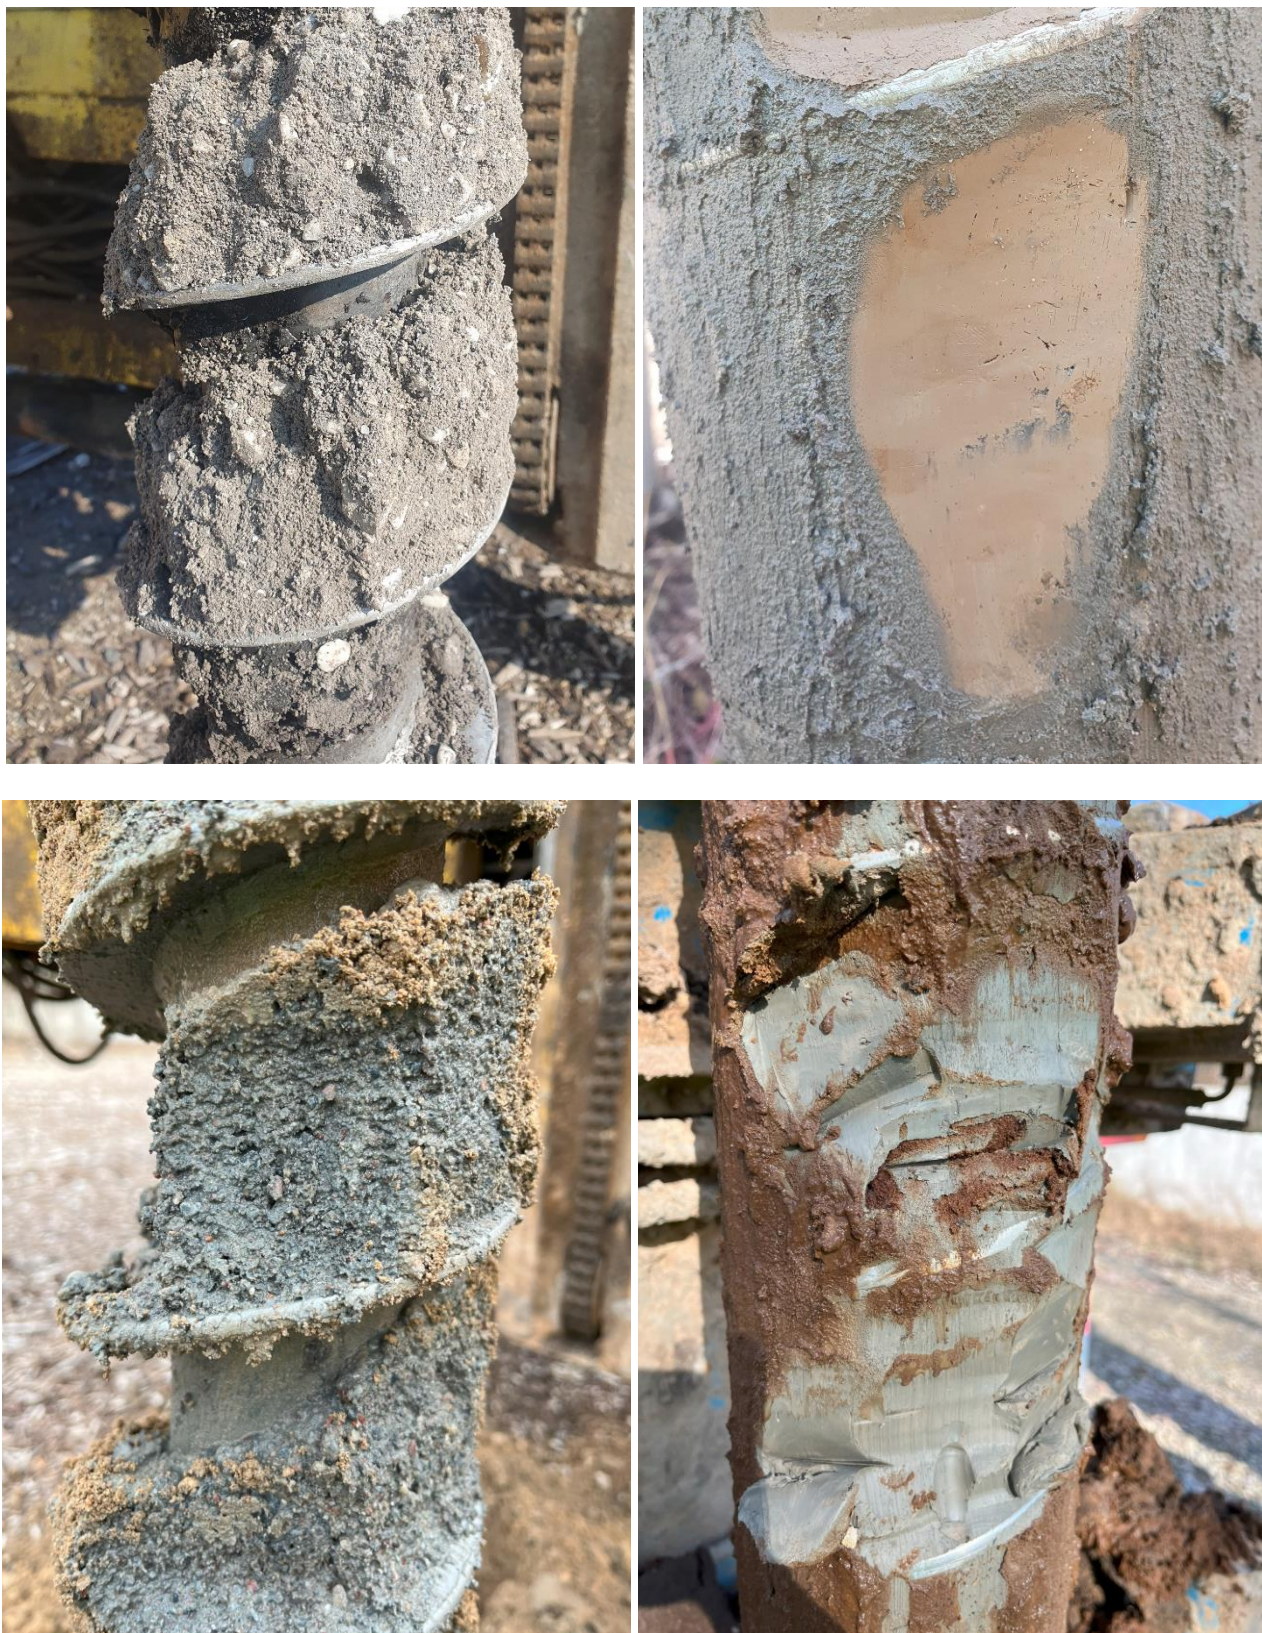
**4 pav.** Mechaninis gręžimas ir grunto mėginių paėmimas; viršuje kairėje - įvairiagrūdis smėlis su žvirgždo priemaiša, dešinėje – moreninis priemolis. Apačioje kairėje įvairiagrūdis smėlis, dešinėje dulkingas molis

Tirtoje teritorijoje po technogeniniu gruntu slūgsojo smulkiagrūdžio smėlio sluoksniai – natūraliai suklostytos Baltijos stadijos limnoglacialinės nuogulos (lgIIIbl), kurios slūgsojo iki 5,6 m gylio. Po smulkiagrūdžio smėlio sluoksniu slūgsojo moreninio priesmėlio sluoksniai (gIIIbl). Gręžiniuose P-1, P-5, P-9 ir P-12 vidutiniškai 3,0 m gylyje aptikti ir durpių sluoksniai, kurių storis buvo 0,2–0,5 m. Gręžiniuose P-23 – P-25 po smėlio (lgIIIbl) sluoksniu slūgsojo limnoglacialinio molio (lgIIIbl) sluoksnis. Remiantis prekvartero geologiniu žemėlapiu ir vandens gavybos gręžiniu (Nr. 48167), tiriamojo ploto vietoje, po kvartero nuogulomis aptinkamos apatinės kreidos Jiesios (K<sub>1</sub>s) nuogulos: smėlis, aleuritas, molis.

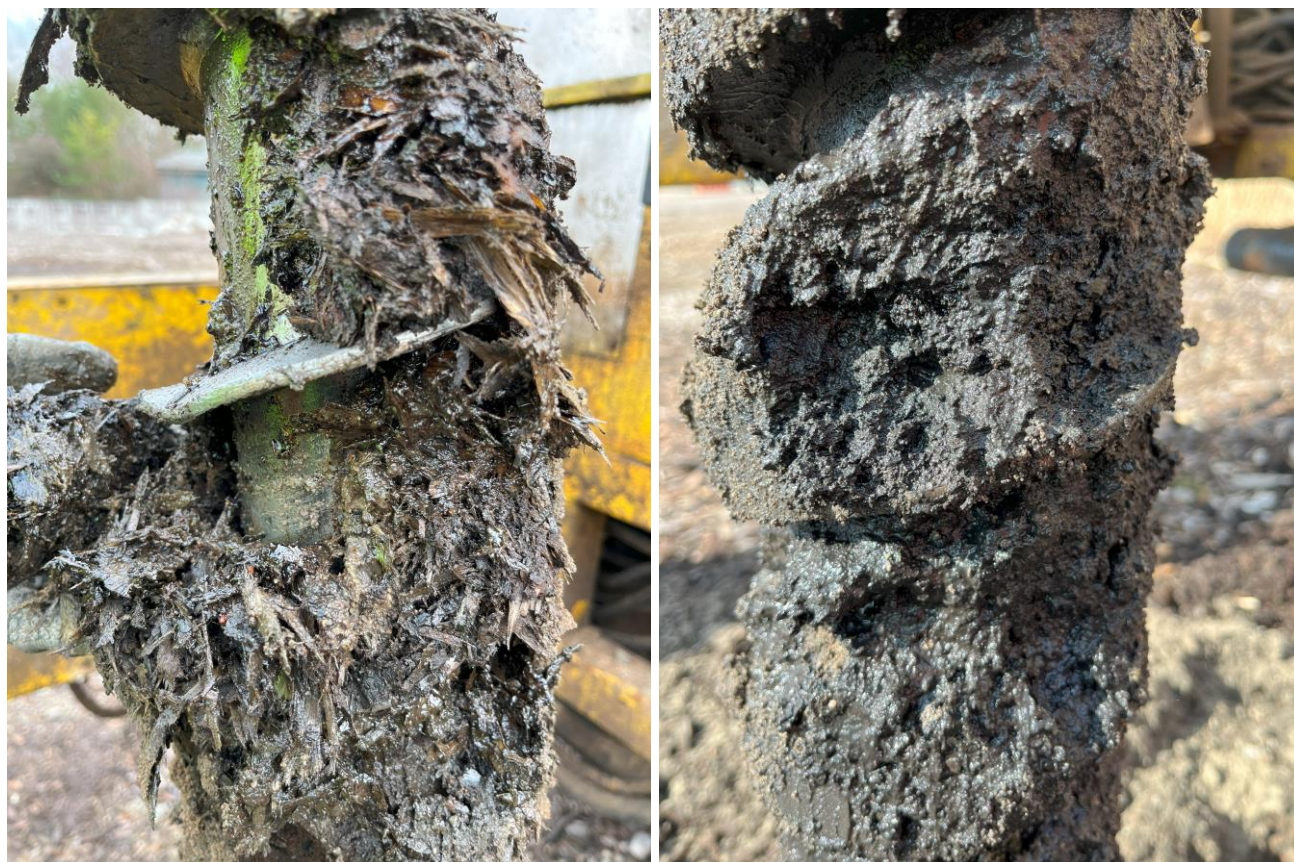
**5 pav.** Piltas gruntas užterštas NP. Kairėje - gruntas su medžio drožlėmis. Dešinėje – įvairiagrūdis smėlis.

Laboratoriniais tyrimais nustatyta, kad bendru atveju grunte vienos vyraujančios NP frakcijos nėra, todėl rezultatai vertinami pagal LAND 9-2009 IV grupės teritorijoms (mažai jautrioms taršai), smėliniams gruntams, bendram NP kiekiui taikomą ribinę vertę (toliau - RV) – 4000 mg/kg. Rytinėje ir centrinėje teritorijos dalyse nustatyta tarša naftos produktais (5 pav.). Rytinėje teritorijos dalyje išskirti du taršos arealai. Šiauriau tarša NP paplitusi 3,0–5,0 m gylyje, likusioje dalyje 0,0–3,0 m gylyje. Centrinėje teritorijos dalyje tarša paplitusi 1,0–3,0 m gylyje.

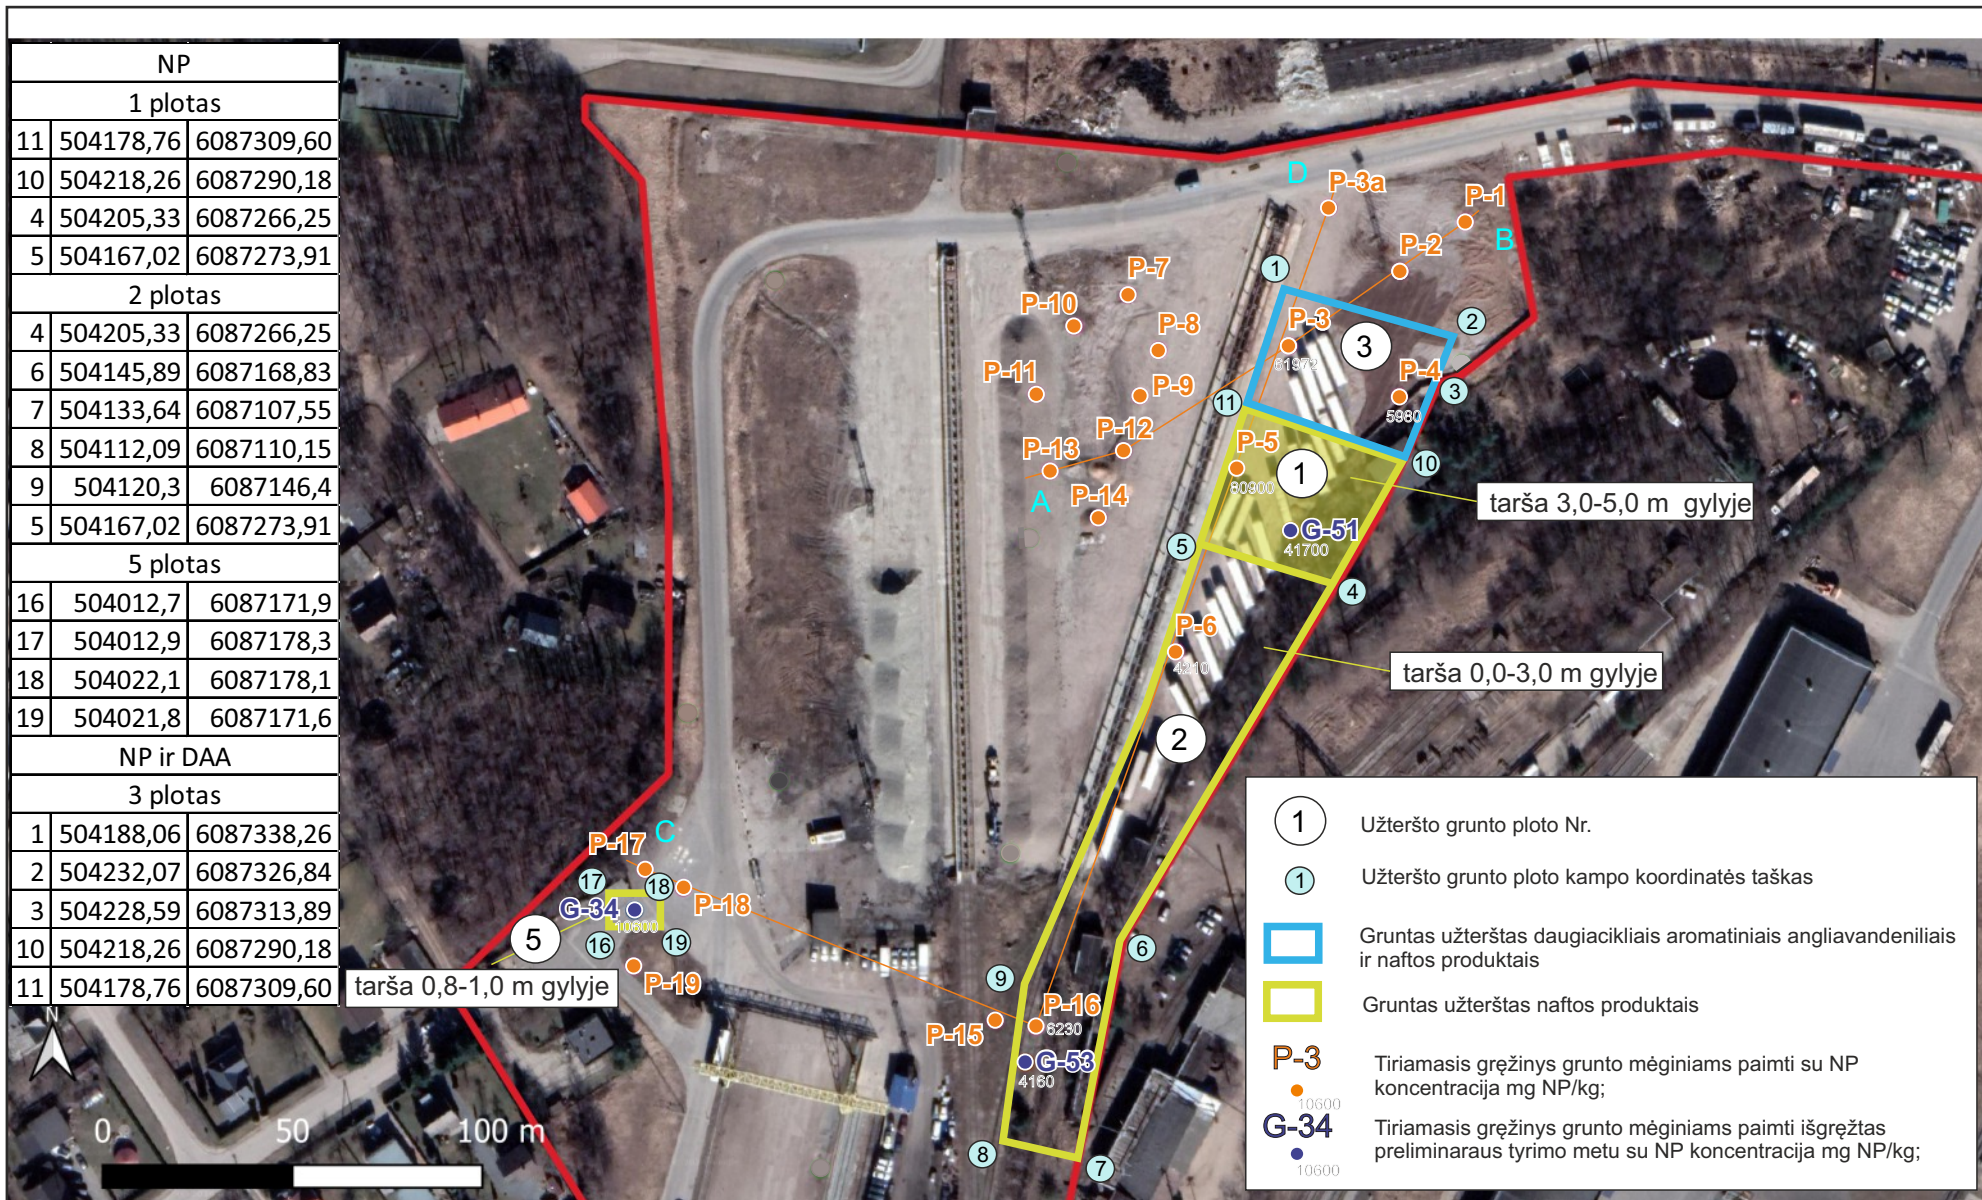
Brėžinio Nr.	8
Mastelis	1:2000

Gręžinyje P-6 0,5–0,6 m gylyje paimtame bandinyje nustatyta NP koncentracija 4210 mg/kg, kuri 1,05 karto viršijo RV.

Preliminarių ekogeologinių tyrimų metu tarša NP buvo aptikta taške GR.34, paviršiniame grunte. Detalių ekogeologinių tyrimų metu atlikti papildomi tyrimai taršos arealo tikslinimui. Detalių tyrimų metu taško Gr.34 gretimybėse nenustatyta tarša viršijanti RV. NP paplitimas šioje teritorijos dalyje yra taškinis.

NP		
1 plotas		
11	504178,76	6087309,60
10	504218,26	6087290,18
4	504205,33	6087266,25
5	504167,02	6087273,91
2 plotas		
4	504205,33	6087266,25
6	504145,89	6087168,83
7	504133,64	6087107,55
8	504112,09	6087110,15
9	504120,3	6087146,4
5	504167,02	6087273,91
5 plotas		
16	504012,7	6087171,9
17	504012,9	6087178,3
18	504022,1	6087178,1
19	504021,8	6087171,6
NP ir DAA		
3 plotas		
1	504188,06	6087338,26
2	504232,07	6087326,84
3	504228,59	6087313,89
10	504218,26	6087290,18
11	504178,76	6087309,60

tarša 0,8-1,0 m gilyje

Kadangi didžioji dalis gruntinio vandens buvo užteršta tik chloridais, o RV viršijanti benzeno koncentracija nustatyta tik lokaliai, koncentracijos buvo nedidelės, rekomenduojama požeminį vandenį palikti savivalai, imantis priemonių, kad būtų nutraukta tolimesnė grunto vandens tarša šiais junginiais.

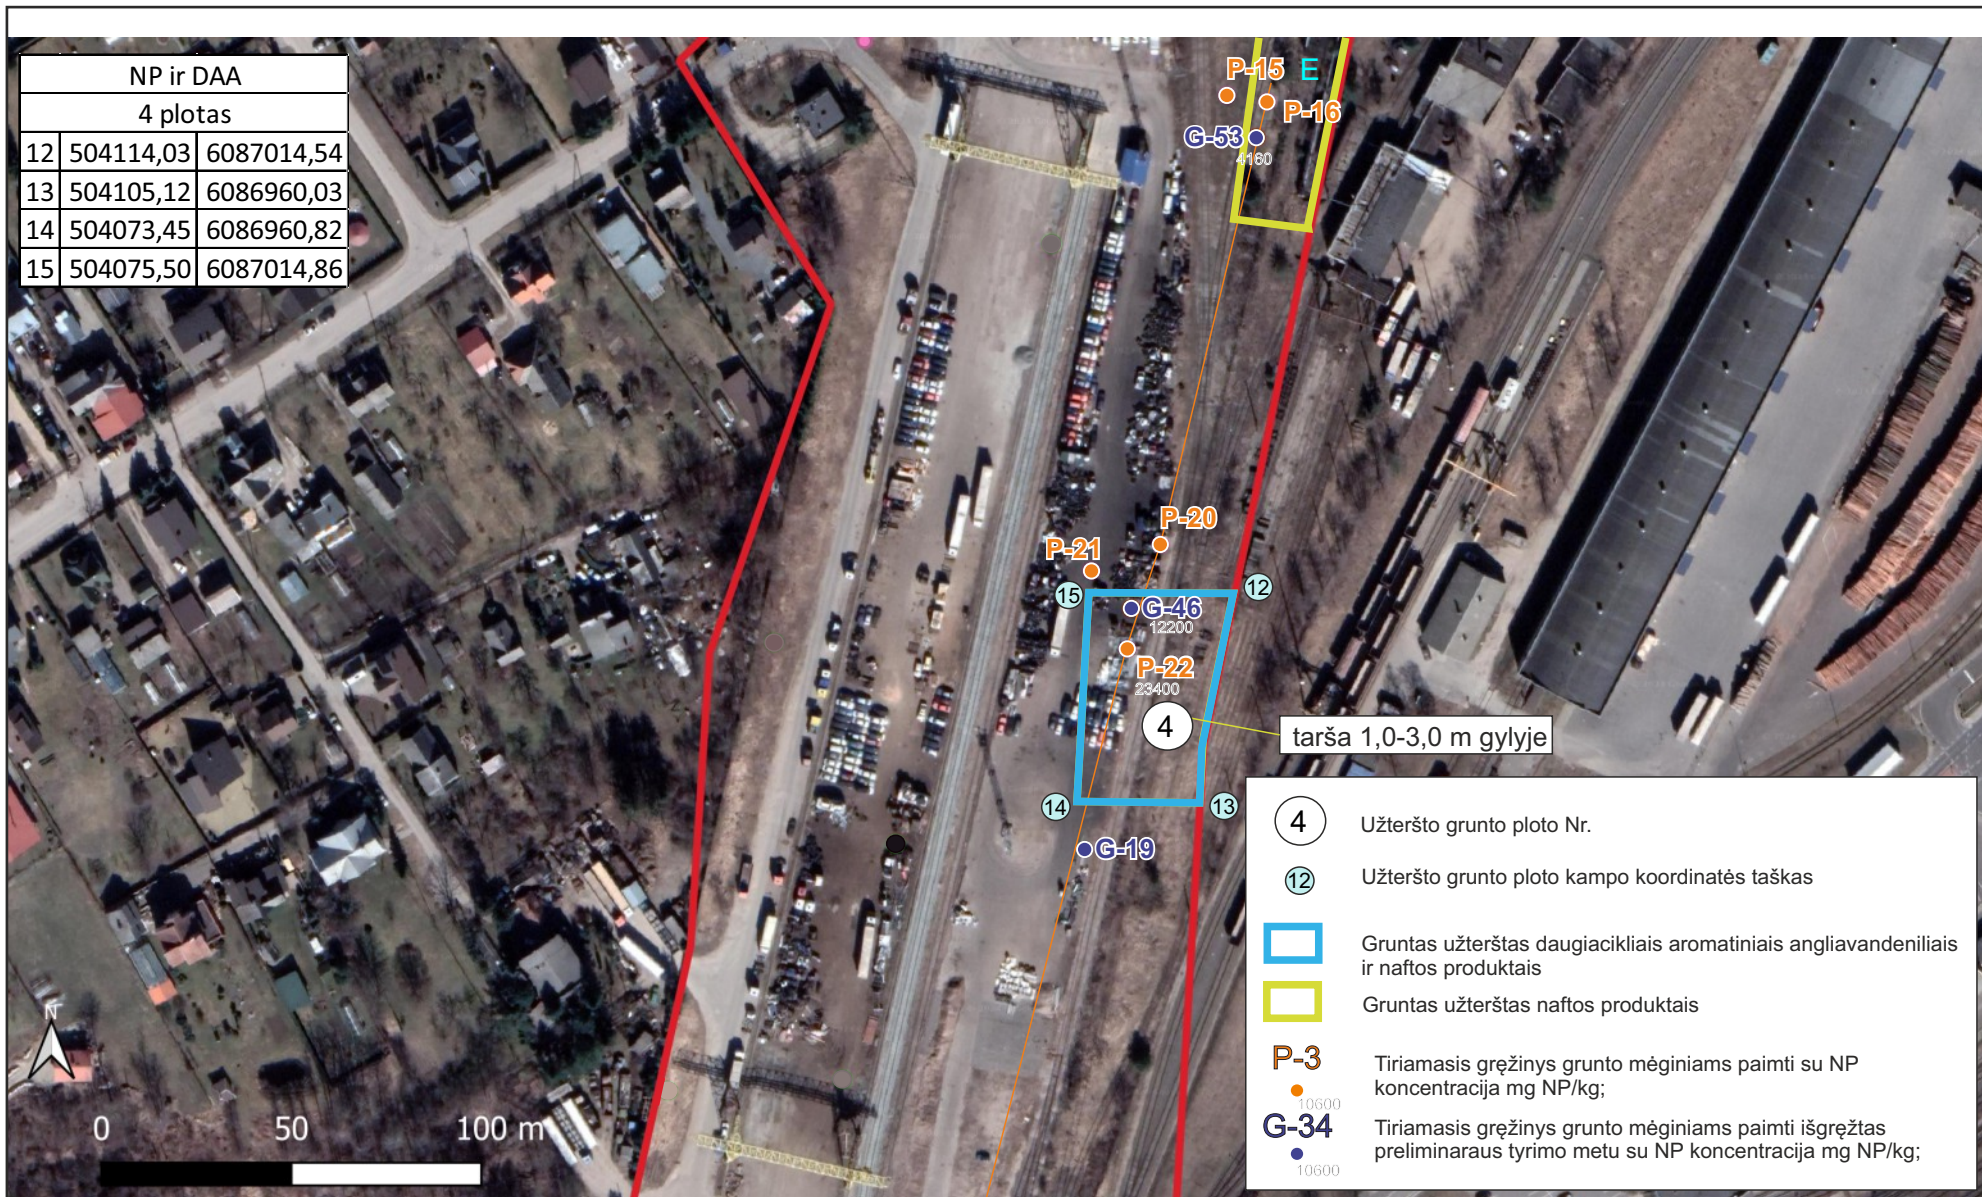
Brėžinio Nr.	9
Mastelis	1:2000

Gilesniuose grunto sluoksniuose detalių ekogeologinių tyrimų metu NP aptikti 26 bandiniuose, o RV viršijimai nustatyti penkiuose bandiniuose. Vakariniame teritorijos dalyje užteršto grunto RV viršijama 1,5–20,2 kartų, o NP koncentracija siekė 80900 mg NP/kg. Centrinėje teritorijos dalyje RV viršijama 5,85 kartus, o NP koncentracija siekė 23400 mg NP/kg.

tarša 1,0-3,0 m gilyje
