## **ŠV. STEPONO SKVERO IR ŠV. STEPONO G. NUO ŠOPENO IKI GELEŽINKELIO IR ALGIRDO GATVIŲ SANKRYŽOS TERITORIJOS TVARKYMO PLANAS**

**UŽSAKOVAS: UAB "VILNIAUS PLANAS"**

**OBJEKTAS: Teritorija Šv. Stepono g. 41, Naujamiesčio seniūnijoje Vilniaus miesto savivaldybėje.**

2022 m. LAPKRITIS, VILNIUS

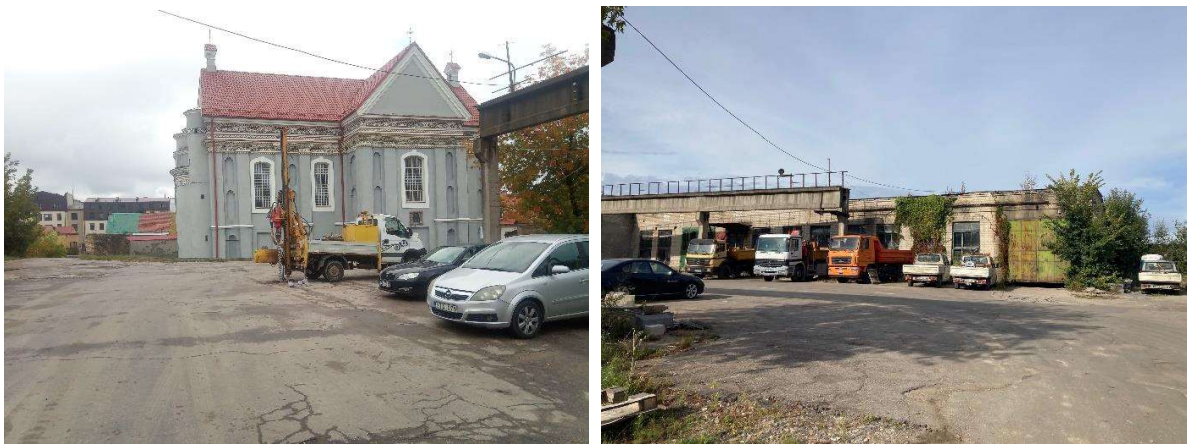
2 pav. Šv. diakono Stepono bažnyčia ir dirbtuvių, garažų pastatai

Sklypo šiaurinėje dalyje yra Vilniaus Šv. diakono Stepono bažnyčia. Vakarinėje dalyje yra dirbtuvių, garažų pastatai, tiltinio kranas estakados (2, 3, 4 pav.). Pietinėje dalyje yra stoginė ir automobilių remonto duobė (4 pav.). Pietinėje ir pietrytinėje teritorijos dalyje yra buvusios katilinės statiniai ir įrenginiai: katilinės pastatas, dūmtraukis, požeminė betoninė bitumo talpa ir požeminės komunikacijos ir kt. (5, 6 pav.)

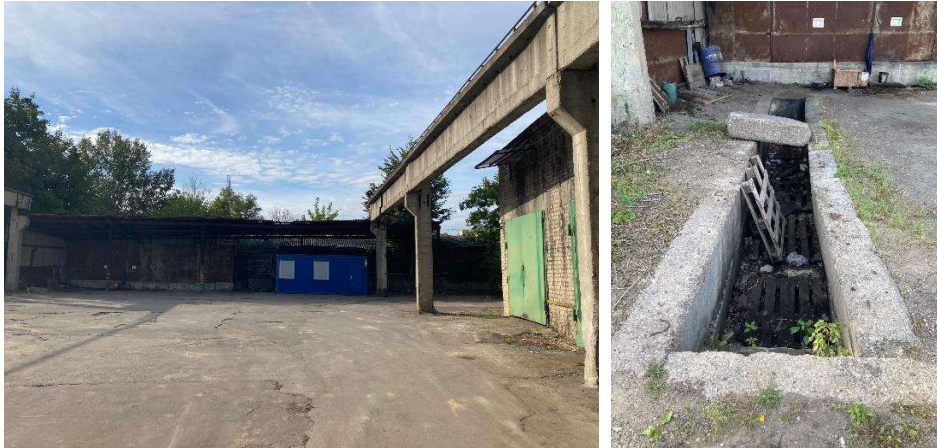
4 pav. Stoginė, automobilių remonto duobė ir tiltinio kranų estakada

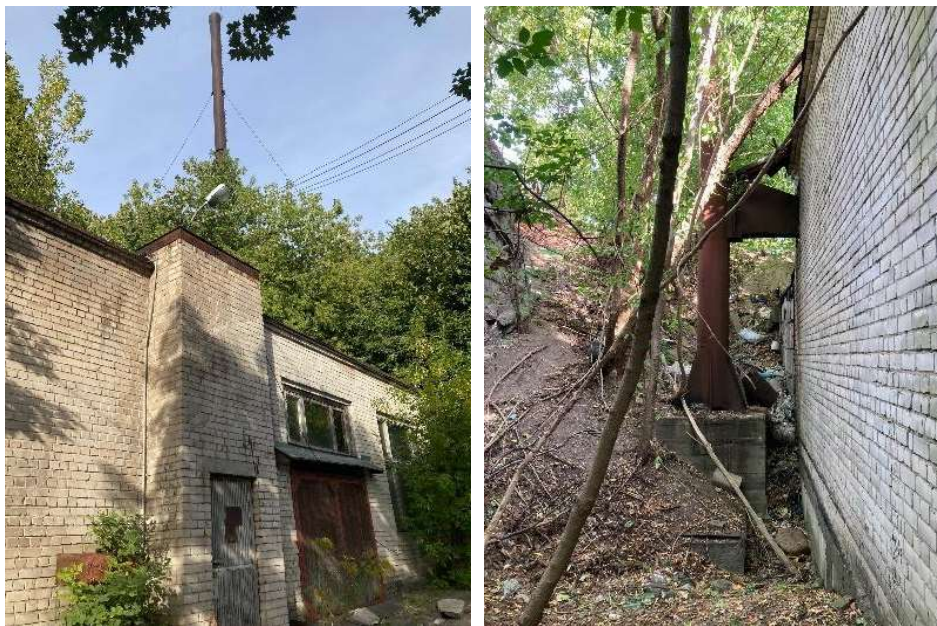
5 pav. Katilinės pastatas ir dūmtraukis

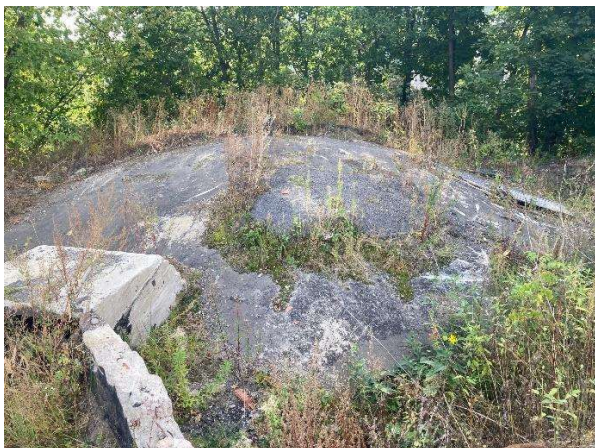
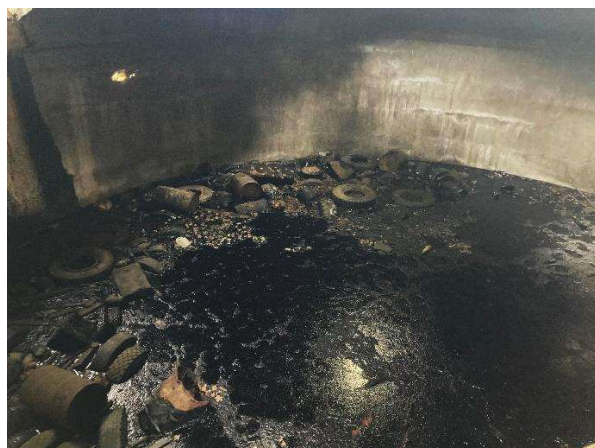
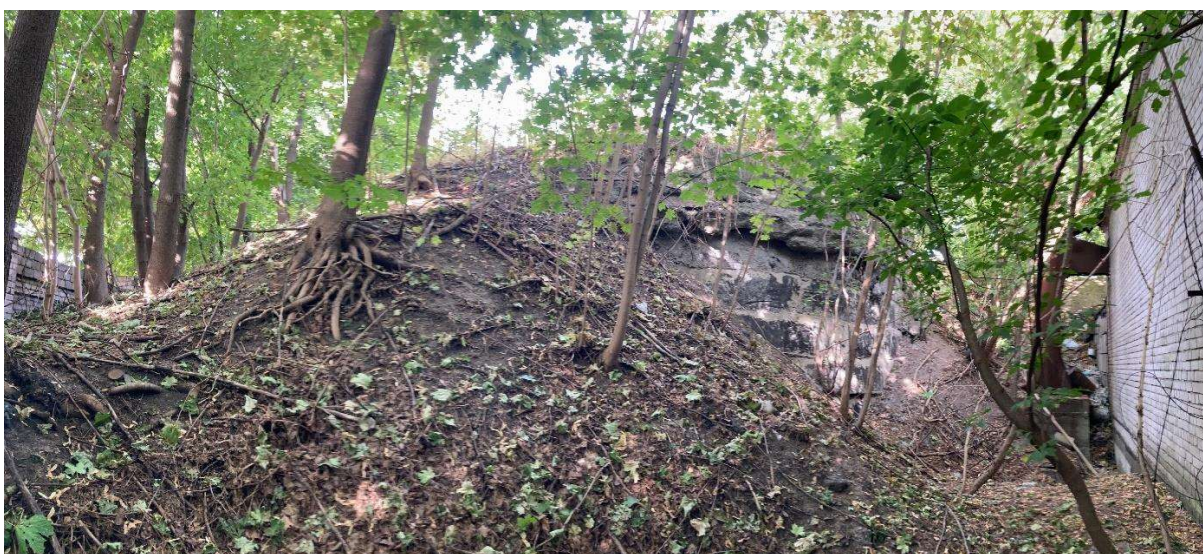
Požeminė, betoninė bitumo saugykla yra uždengta betoniniu kupolu, kuriame yra išpjautos angos. Talpos viduje matosi bitumo likučiai su įvairiomis šiukšlėmis (padangos, statinės, metalo laužas, statybinis laužas ir kt.) (6 pav.).

6 pav. Betoninė bitumo saugykla

Pagal rekonstravimo projektą („Jaunimo centro Šv. Stepono g. 41, Vilniuje, rekonstravimo, sklypo tvarkymo, Šv. Stepono gatvės bei vandentiekio, buitinių ir paviršinių nuotekų tinklų nuo Šopeno g. Iki geležinkelio ir Algirdo g., sankryžos, Vilniuje, rekonstravimo projektas“, Vilniaus planas, 2020) dalis pastatų planuojama griauti, dalis - rekonstruoti (7 pav.). Į tvarkomą teritoriją patenkantis sandėliukas (8 pav.) bus griaukiamas, bitumo saugyklos kupolas yra ardomas, sienos – paliekamos.

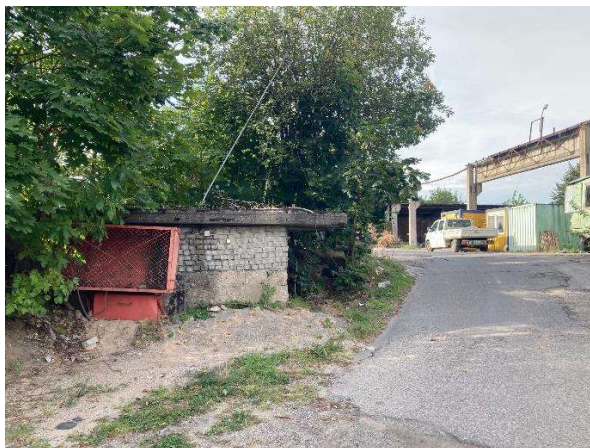
8 pav. Griaunamas menkavertis sandėliukas
