<p>KULTŪROS PAVELDO OBJEKTO DUOMENYS:</p>	<p>Jonavos Šv. apaštalo Jokūbo bažnyčia (un. kodas 1346)</p> <p>Kompleksas: Jonavos Šv. apaštalo Jokūbo bažnyčios statinių kompleksas (un. kodas 31225)</p> <p>Vilniaus g. 11, Jonavos m., Jonavos raj. Sklypo kad. Nr. 4610/0011:44, Jonavos m. k.v. Pastato unik. Nr. 4687-2000-1014</p>
<p>TVARKYBOS DARBŲ PROJEKTO PAVADINIMAS:</p>	<p>JONAVOS ŠV. APAŠTALO JOKŪBO BAŽNYČIOS STATINIŲ KOMPLEKSO- JONAVOS ŠV. APAŠTALO JOKŪBO BAŽNYČIOS (UN. KODAS 1346)- VILNIAUS G. 13, JONAVOS M., JONAVOS RAJ., INTERJERO TVARKYBOS DARBŲ (REMONTO, RESTAURAVIMO, KONSERVAVIMO) PROJEKTAS. A LAIDA</p>

<p>TCHNINIO PROJEKTO PAVADINIMAS:</p>	<p>RELIGINĖS PASKIRTIES PASTATO (JONAVOS ŠV. APAŠTALO JOKŪBO BAŽNYČIOS, UN. KODAS 1346)- VILNIAUS G. 13, JONAVOJE PAPRASTOJO REMONTO PROJEKTAS.</p>
<p>DUOMENYS APIE UŽSAKOVĄ:</p>	<p>Jonavos rajono savivaldybės administracija Žeimių g. 13, LT-55158 Jonava</p>
<p>LAIDA:</p>	<p>A</p>
<p>Vilnius, 2025 gegužė</p>

TVARKYBOS DARBŲ PROJEKTAS. A LAIDA AIŠKINAMASIS RAŠTAS

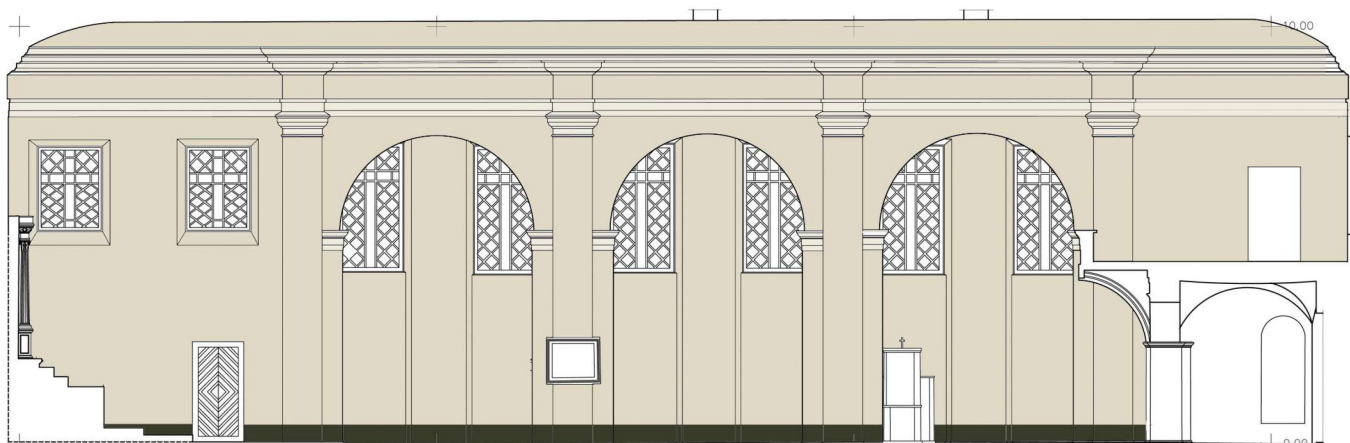
1. ETAPAS: Pirmas, ankstyviausias, etapas – sienų dažymas monochrominis, šviesiai pilkas, karnizai – balkšvi.

Spalvinė retrospekcija (1 etapas)

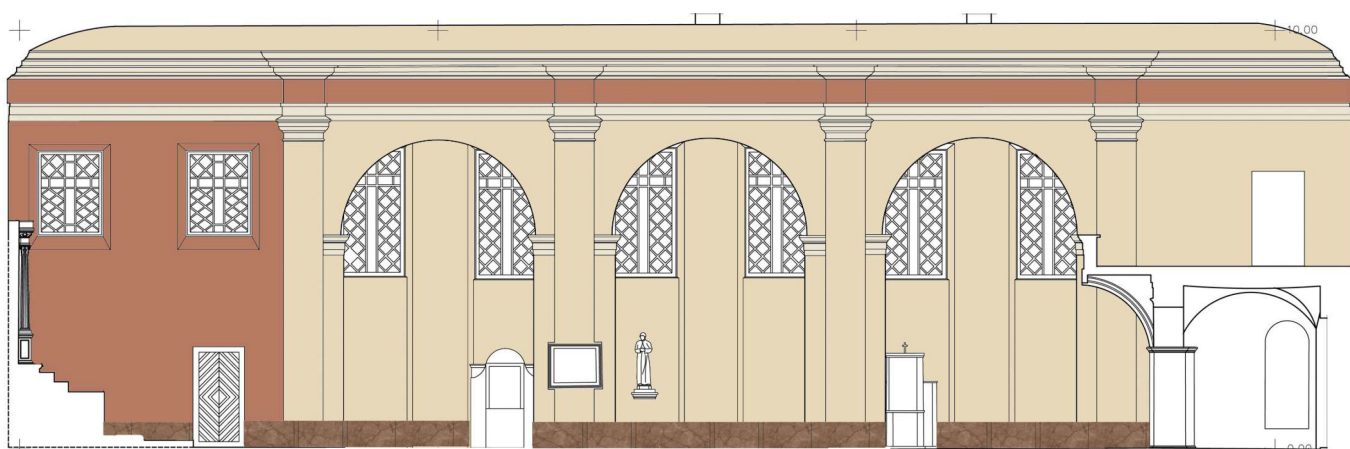
2 ETAPAS: Antro sluoksnio polichromija: bažnyčios pilioriai, šoninės ir centrinės navos sienos dažytos šviesia ochra (rausvai pilkšvo atspalvio), presbiterijos sienos ir centrinės navos frizas – dažyti ryškia raudona ochra. Sienų ir pilorių cokoliai puošti tapytomis marmuro imitacijomis.

Spalvinė retrospekcija (2 etapas)

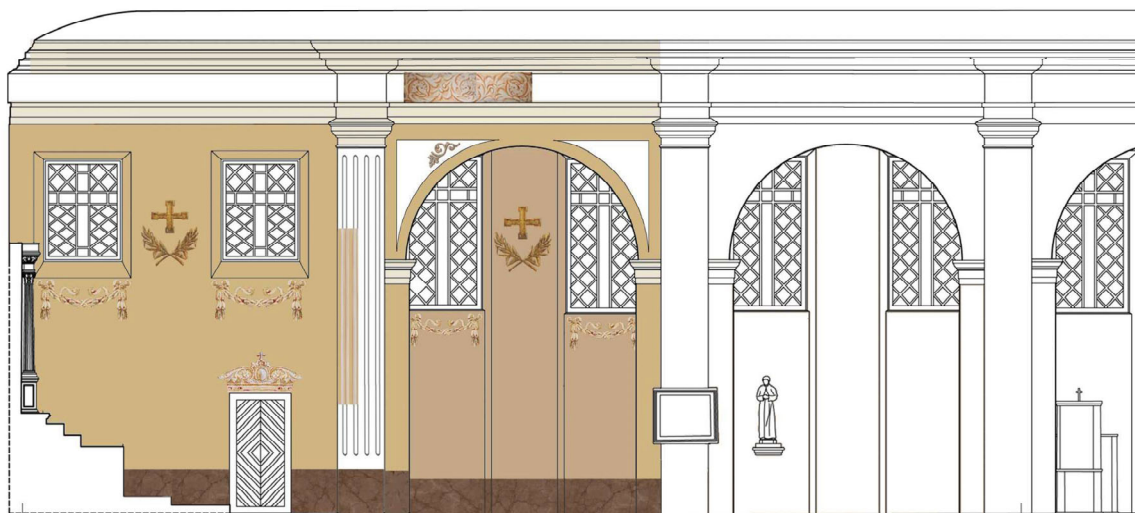
3. ETAPAS: (3, 4 sl.) sluoksniai – XX a. vid. polichromija išsiskiria ornamentų gausa: tapytos girliandos po langais; tarp langų – tapyti kryžiai su sukryžiuotomis šakelėmis; presbiterijoje virš durų į abi zakristijas – tapyti supraportai; frizo juostoje – banguojantis akanto augalas; centrinės navos arkų kampuose – tapyti ornamentiniai akcentai; pilorių piliastrai puošti tapytomis koneliūromis; lubos puoštos apvadais ir rozetėmis; sienų ir pilorių cokoliai puošti tapytomis marmuro imitacijomis.

Spalvinė retrospekcija (3 etapas, XX a. vid.)

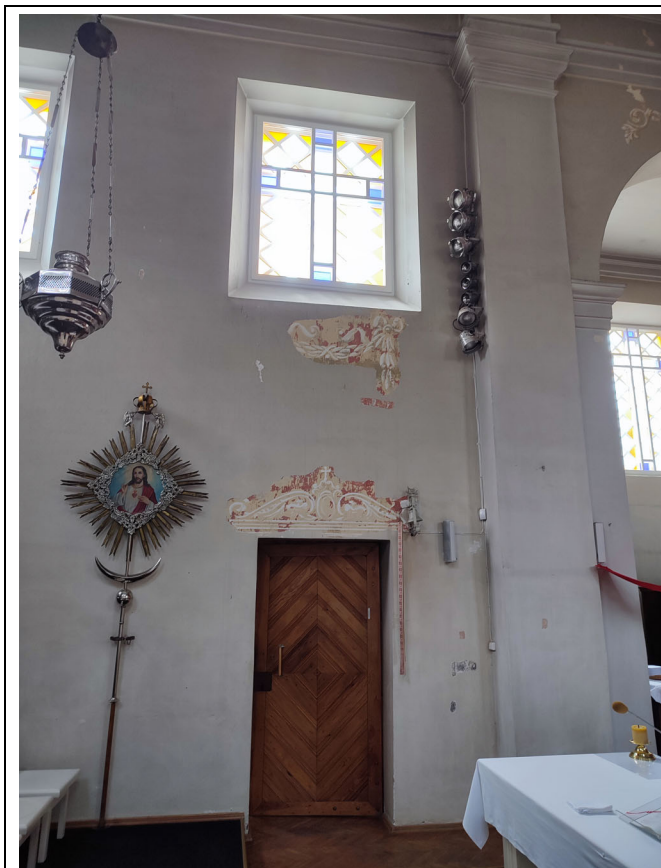
XXa. vid. sienų polichromijos fragmentais virš durų į zakristiją

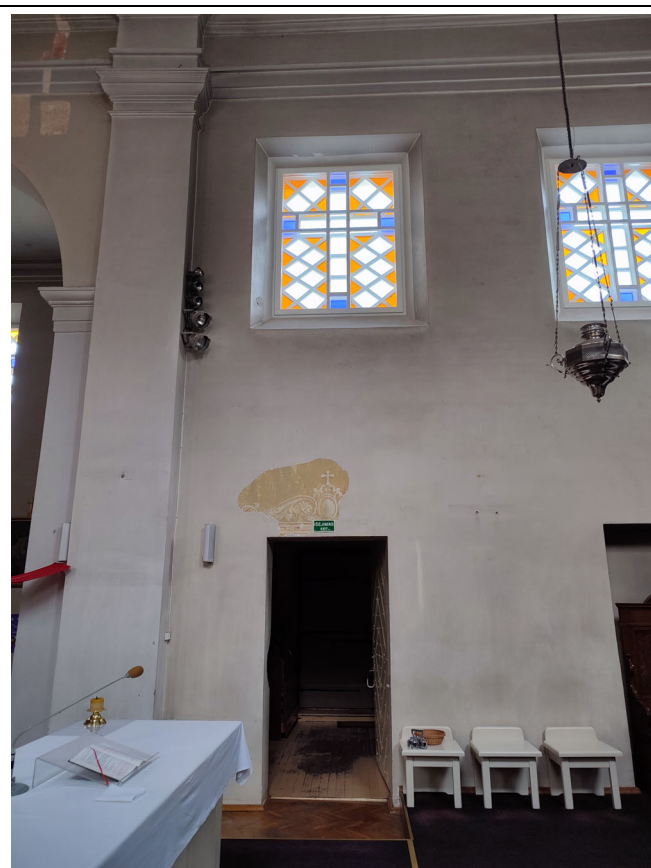
XXa. vid. sienų polichromijos fragmentais virš durų į zakristiją

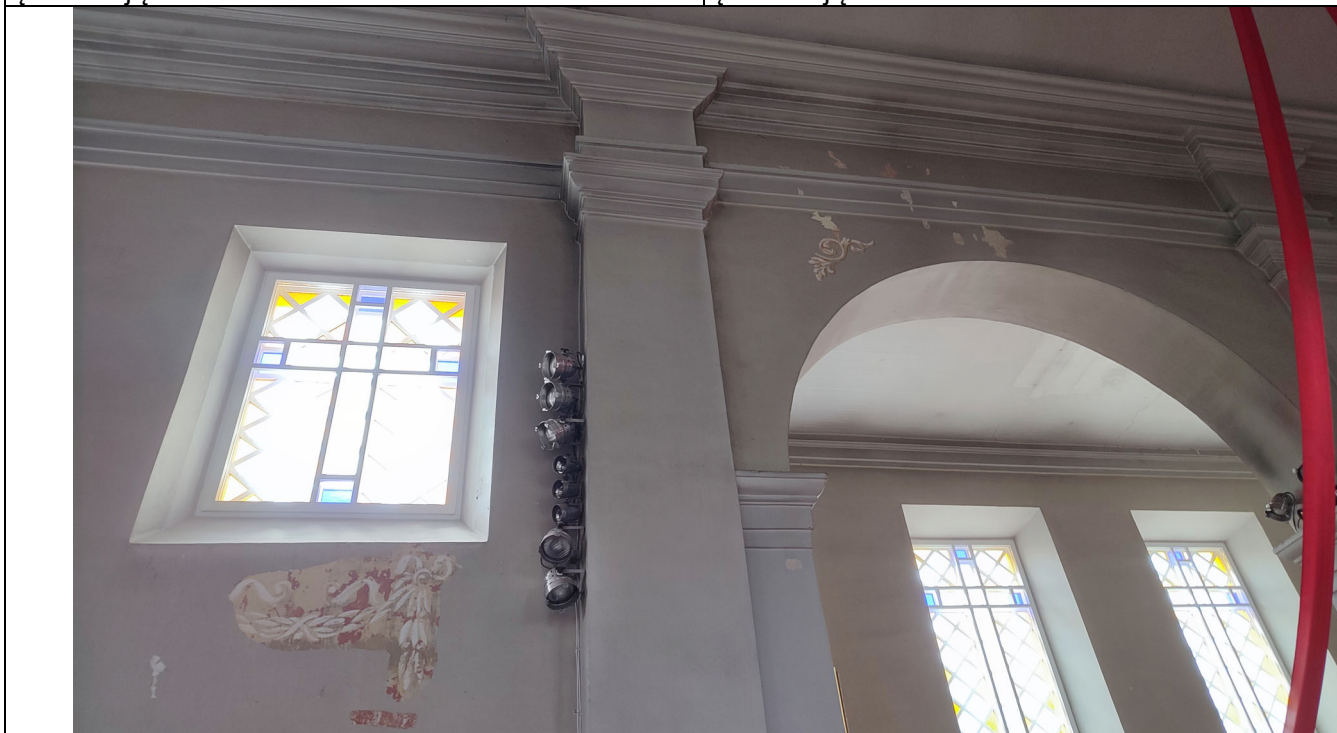
XXa. vid. girliandų dekoru fragmentas po langu

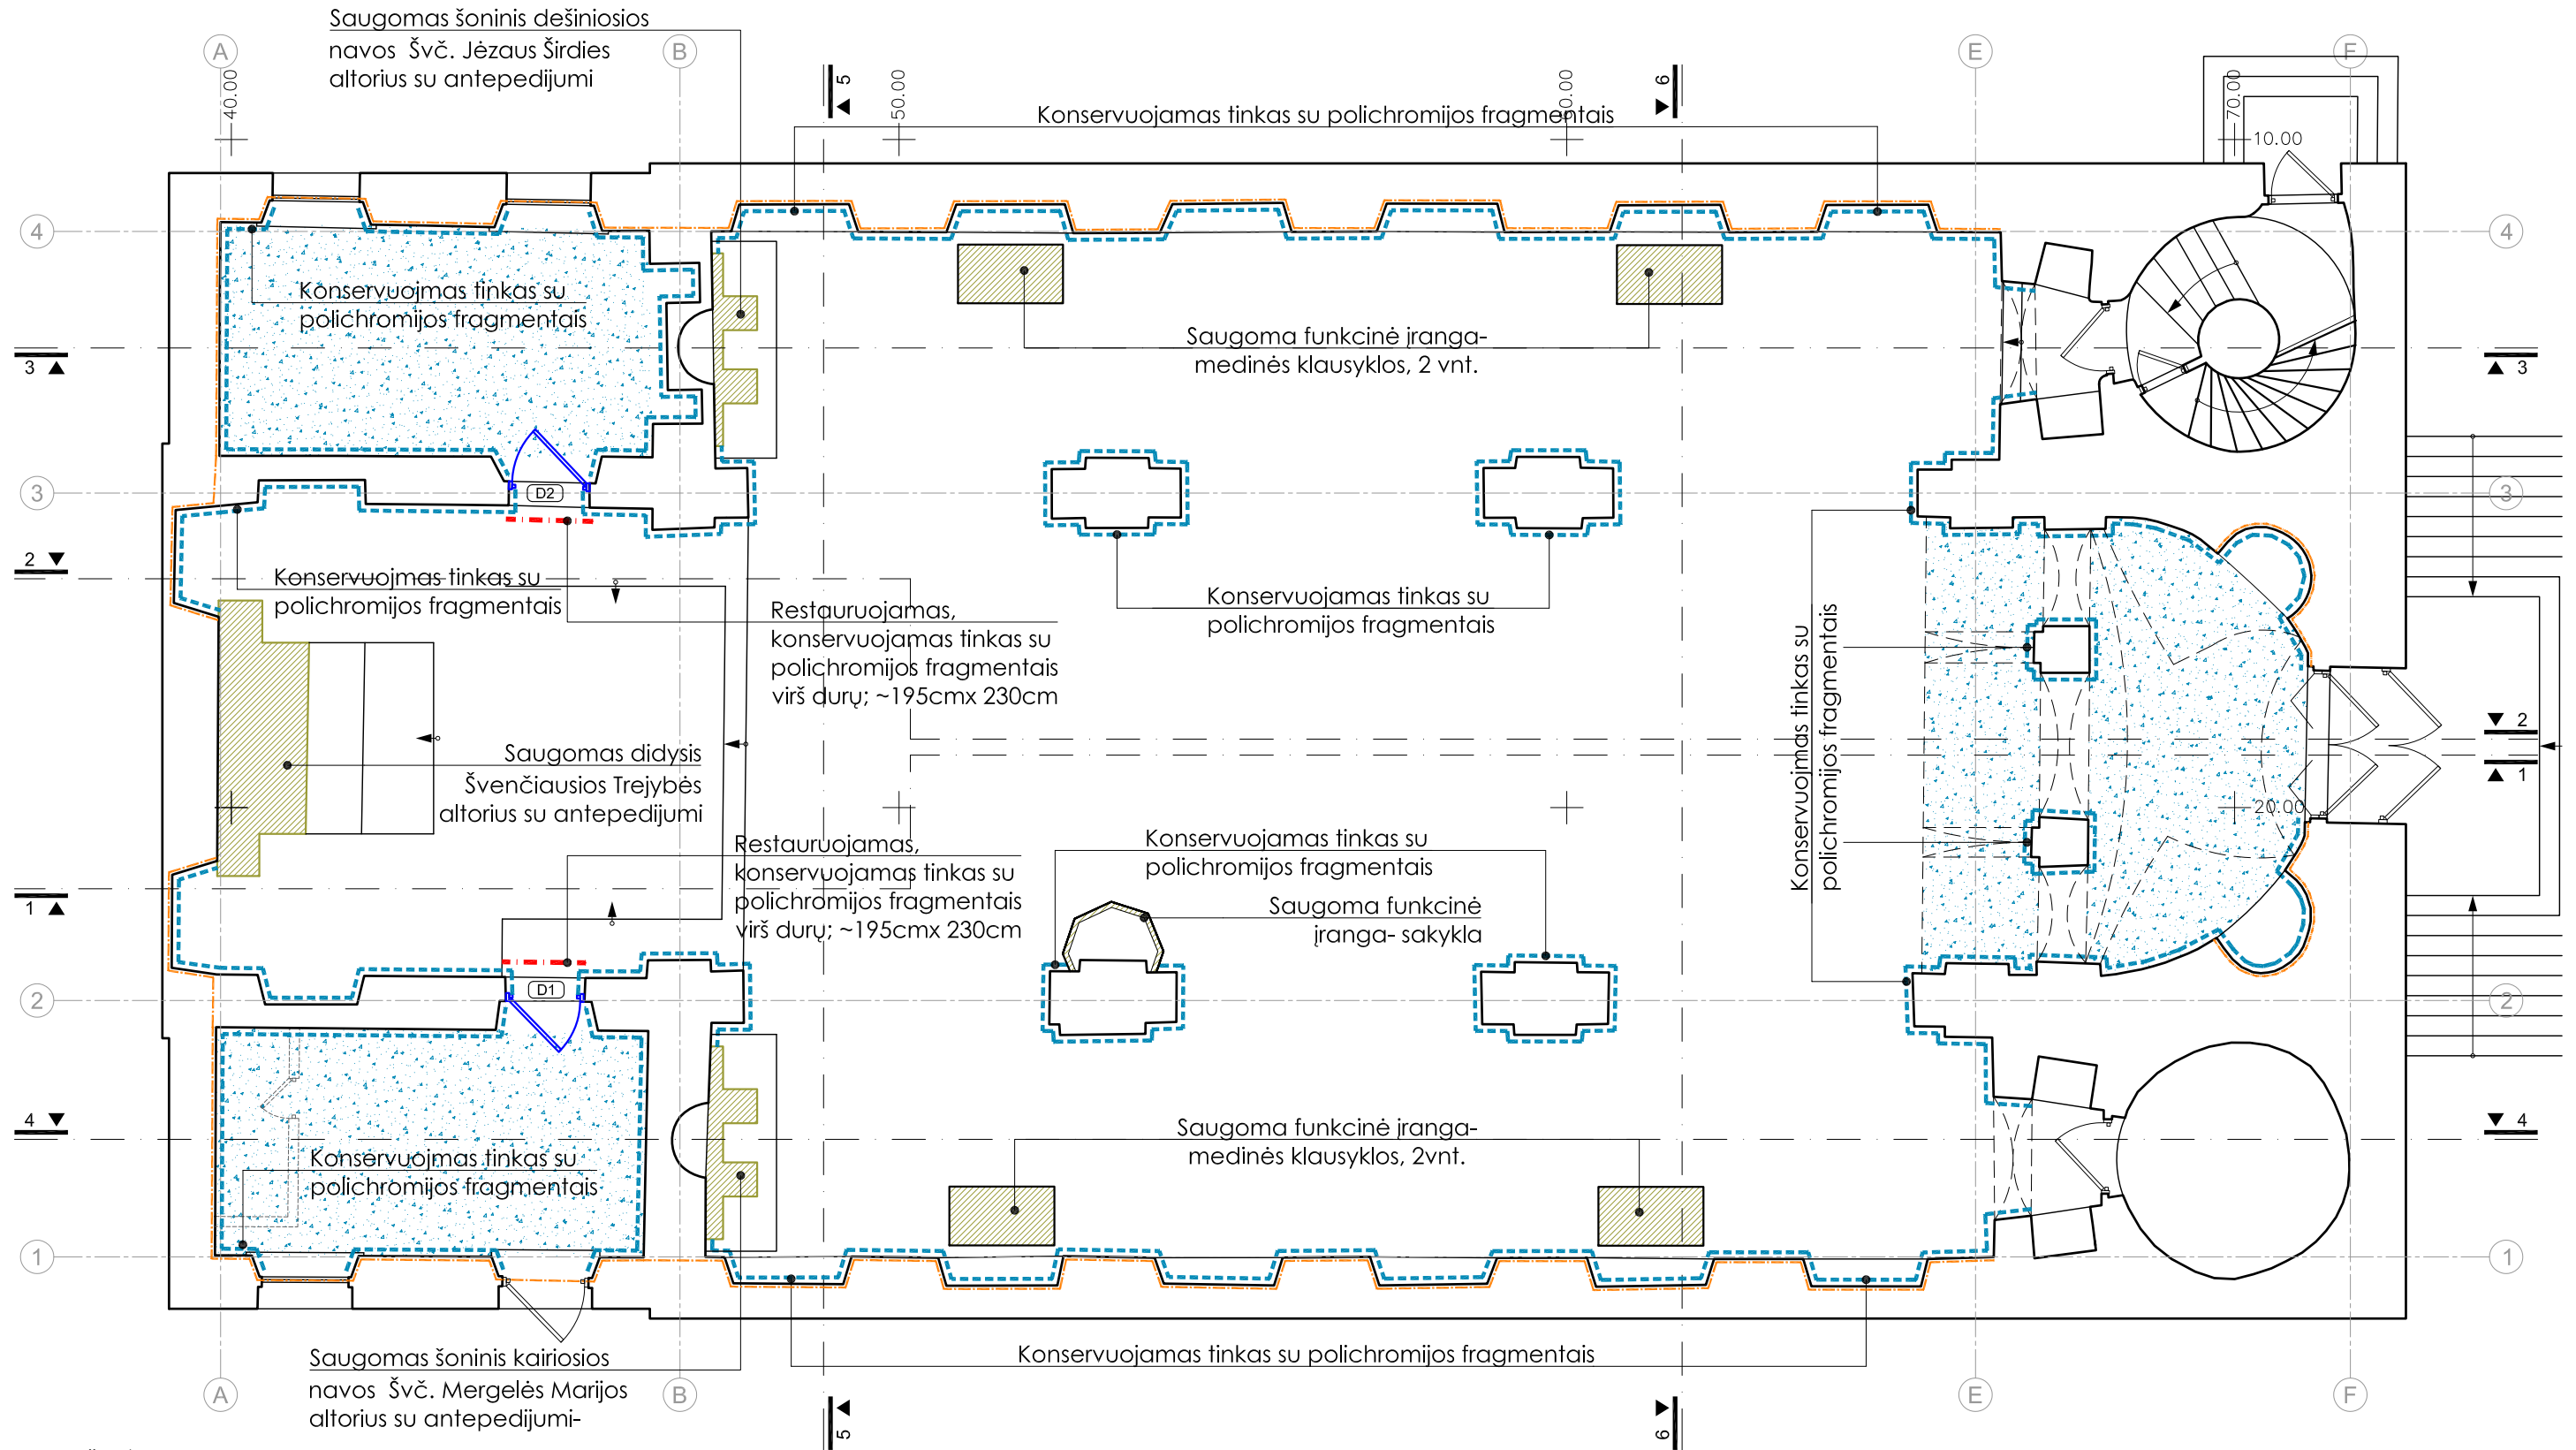
- SAUGOMI VIDAUS ĮRANGOS ELEMENTAI (ALTORIAI, SAKYKLA, VARGONAI IR K.T.) TVARKYBOS DARBAI- NEATLIEKAMI. **RANGOS METU BŪTINA IMTIS PRIEMONIŲ JŲ APSAUGAI NUO MECHANINIŲ PAŽEIDIMŲ**
- ĮRENGIAMI DRUSKAS KAUPIANTYS KOMPRESAI
- RESTAUROJAMI, KONSERVUOJAMI ZONDAŽAI SU POLICHROMIJOS FRAGMENTAIS PAGAL RESTAURAVIMO DARBŲ PROGRAMĄ
- KONSERVUOJAMAS TINKAS SU POLICHROMIJOS FRAGMENTAIS
- KONSERVUOJAMAS SKLIAUTŲ TINKAS SU POLICHROMIJOS FRAGMENTAIS

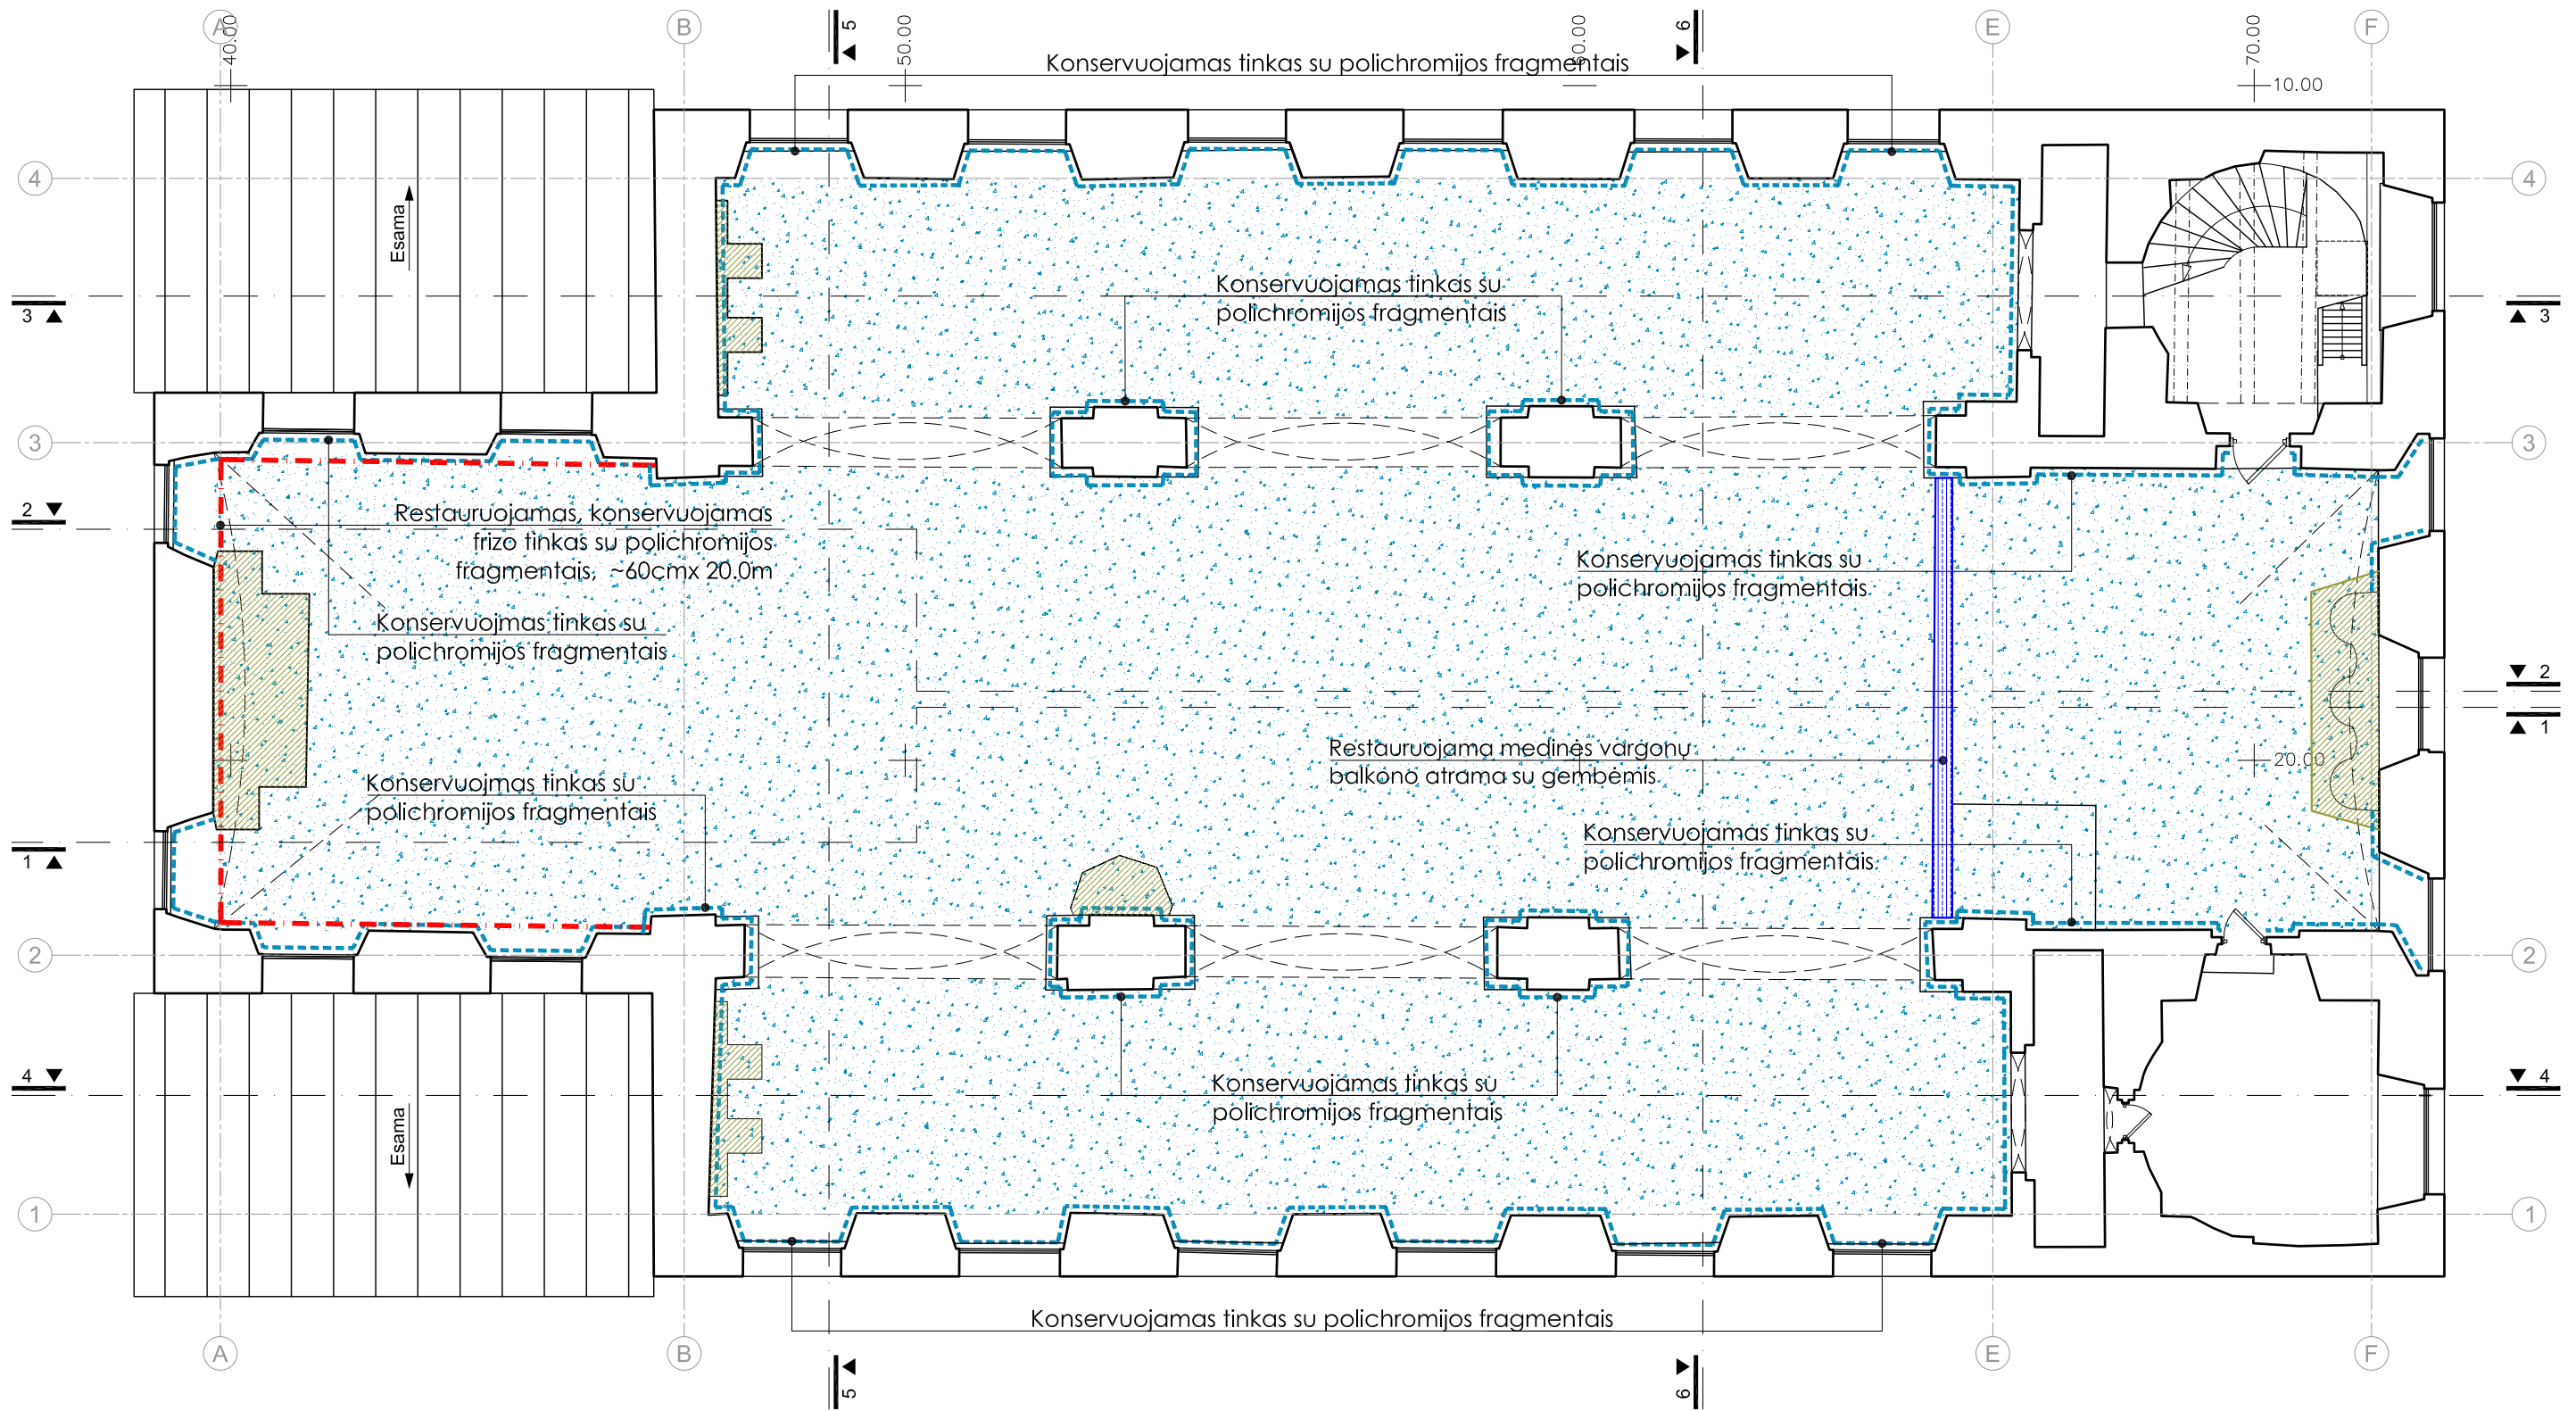
- SAUGOMI VIDAUS ĮRANGOS ELEMENTAI (ALTORIAI, SAKYKLA, VARGONAI IR K.T.) TVARKYBOS DARBAI- NEATLIEKAMI. **RANGOS METU BŪTINA IMTIS PRIEMONIŲ JŲ APSAUGAI NUO MECHANINIŲ PAŽEIDIMŲ**
- RESTAUROJAMI, KONSERVUOJAMI ZONDAŽAI SU POLICHROMIJOS FRAGMENTAIS PAGAL RESTAURAVIMO DARBŲ PROGRAMĄ
- KONSERVUOJAMAS TINKAS SU POLICHROMIJOS FRAGMENTAIS
- KONSERVUOJAMAS SKLIAUTŲ TINKAS SU POLICHROMIJOS FRAGMENTAIS

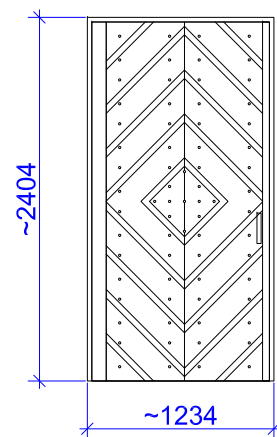
Restauruojamos, medinės dvigubos durys **D2** į zakristiją su rombinio oramento lentelių apkalu ir metaliniais apkaustais

6.		Medinių durų D2 restauravimo darbai:			
6.1.		- šveičiamas medinis paviršius; smulkūs įtrūkimai ir netektys atstatomi medienai skirtu glaistu; paviršiaus dažymas 2.k (<i>spalva parenkama projekto vykdymo priežiūros metu</i>); - nuvalomi metaliniai elementai, paviršius padengiamas antikorozinėmis priemonėmis; <i>Detalizuojama darbo brėžiniais.</i>	vnt. m ²	1 3,0	iš abiejų pusių- 6,0 m ²

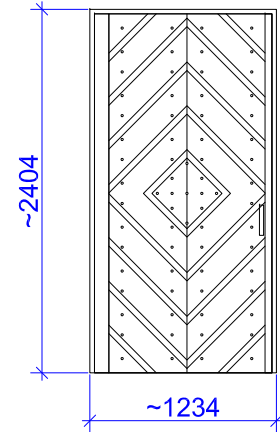
Restauruojamos, medinės dvigubos durys **D1** į zakristiją su rombinio oramento lentelių apkalu ir metaliniais apkaustais

5.		Medinių durų D1 restauravimo darbai:			
5.1.		- šveičiamas medinis paviršius; smulkūs įtrūkimai ir netektys atstatomi medienai skirtu glaistu; paviršiaus dažymas 2.k (<i>spalva parenkama projekto vykdymo priežiūros metu</i>); - nuvalomi metaliniai elementai, paviršius padengiamas antikorozinėmis priemonėmis; <i>Detalizuojama darbo brėžiniais.</i>	vnt. m ²	1 3,0	iš abiejų pusių- 6,0 m ²

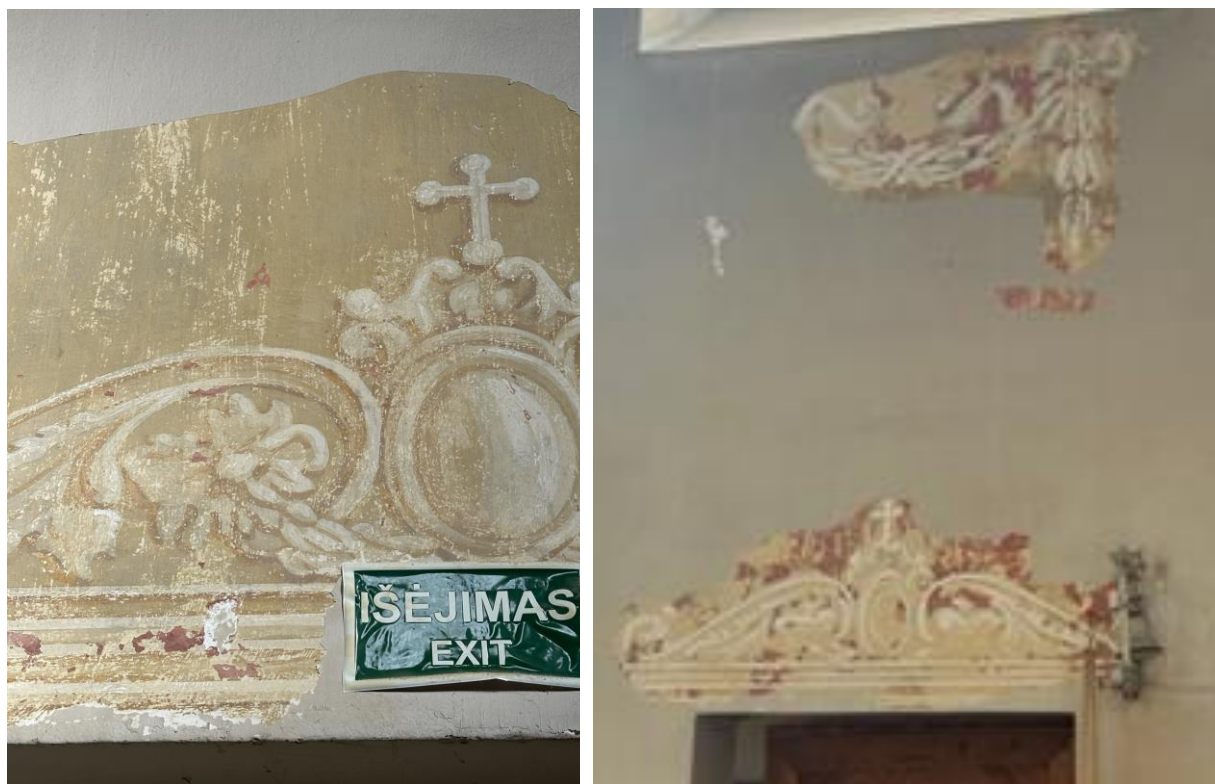
Apsidės sienų supraportai ir polanginė girlianda

XX a. vid. Sieninės dekoratyvinės tapybos sluoksnis vietomis išlikęs neblogai: tvirtai sukibęs su pagrindu- su ankstyvesniais ir vėlyvesniais perdažymo sluoksniais.

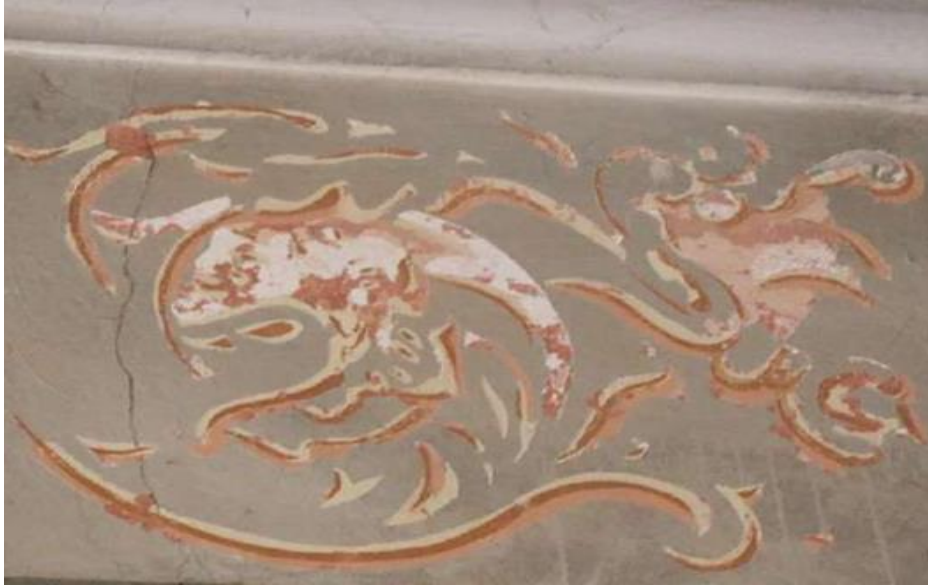
Frižo juostos fragmentas. Matomos tapybos dažo netekčių apimtys

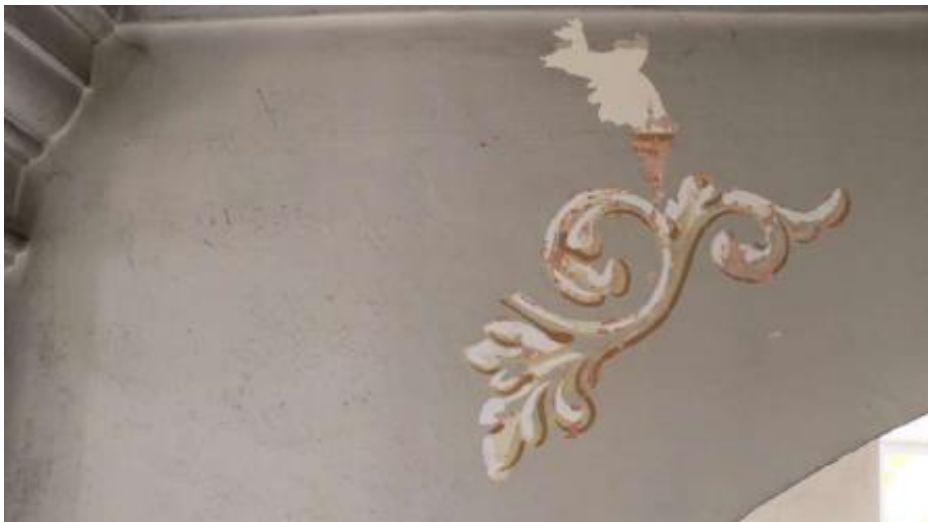
Spandrelio fragmentas centrinės navos presbiterijos zonoje

Frižo juostoje – akanto lapo banguojantis ornamentas ir centrinės navos arkų kampuose esantys ornamentiniai akcentai- spandreliai (ties presbiterija, iš abiejų pusių) ir architravo karnizas. Tapybos sluoksnis apibūdintinas, kaip vidutinio išlikimo laipsnio: dažas išlikęs, tačiau paveiktas vėlyviausio uždažymo; daugelyje vietų tapybiniai pigmentai ir motyvų elementai laikosi silpnai; yra nemažai tapybos sluoksnio išdaužų iki tinko, bei paties tinko pažeidimų.

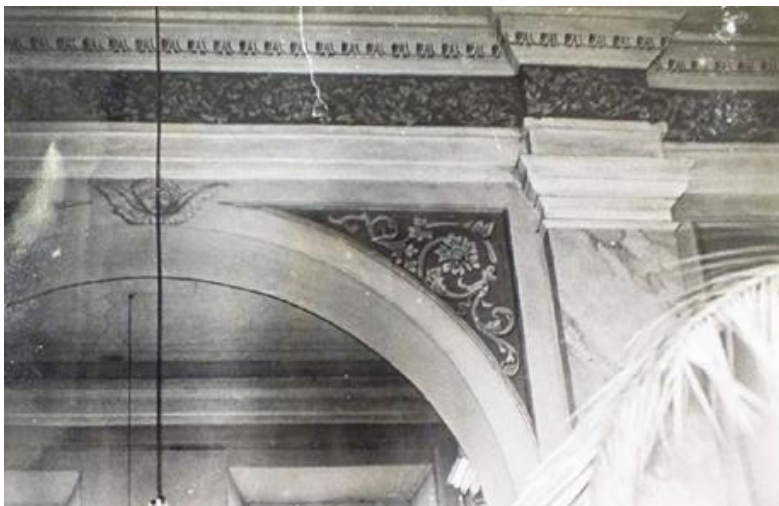
***Pastaba:** parapijos archyve esančiose ikonografinėse nuotraukose (XX a. vid.) matomas iliuzinis, „jonikais“ tapytas pagrindinės navos karnizas. Polichromijos tyrimų metu jis netyrinėtas, o nuvykus į objektą jo apžiūrai nebuvo techninių galimybių nei centrinės navos presbiterinėje zonoje, nei apsidėje.*

Dekoratyvinio, iliuzinio pagrindinės navos karnizo vaizdas XX a. vid. nuotraukoje iš bažnyčios parapijos archyvo.

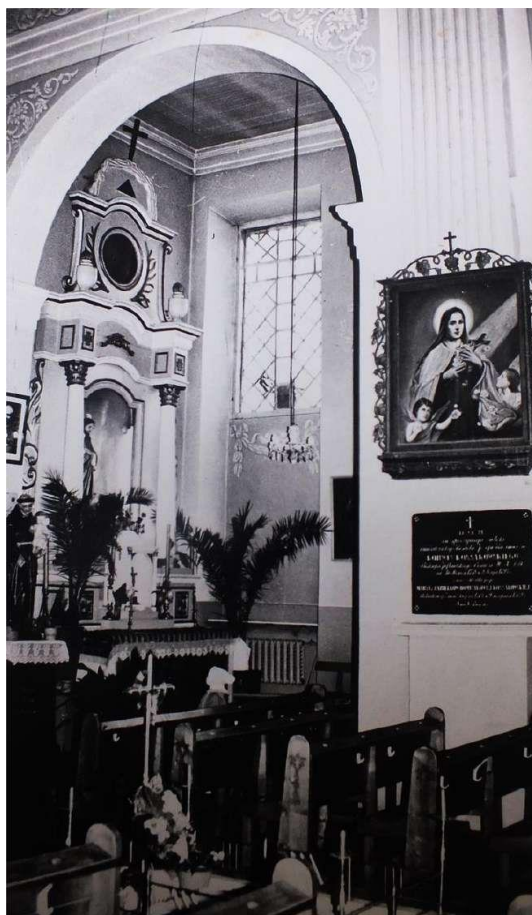
Nuotraukoje matomi centrinės navos arkos spandrelių ir frizo juostos dekoras. XX a. vid. nuotrauka.

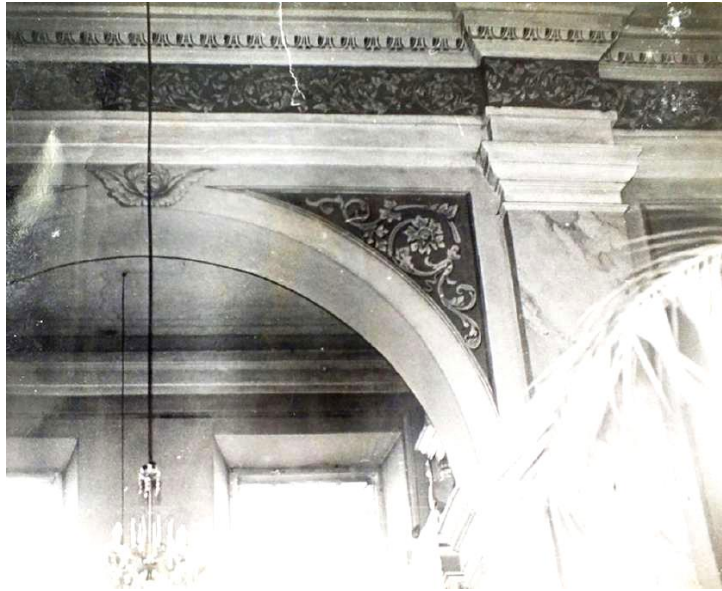
*Nuotraukoje matomi centrinės navos arkos spandrelių ir frizo juostos ir karnizo tapyba.
(Parapijos archyvas. XX a. vid. nuotrauka)*

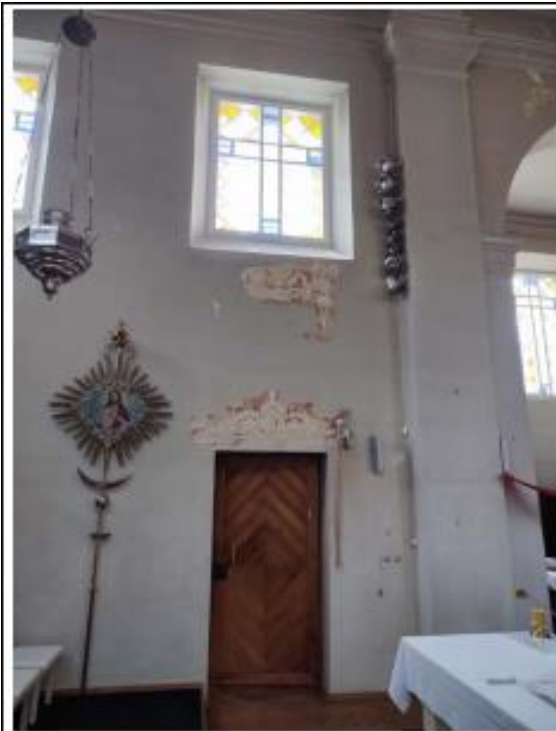
XXa. vid. sienų polichromijos fragmentais virš durų į zakristiją

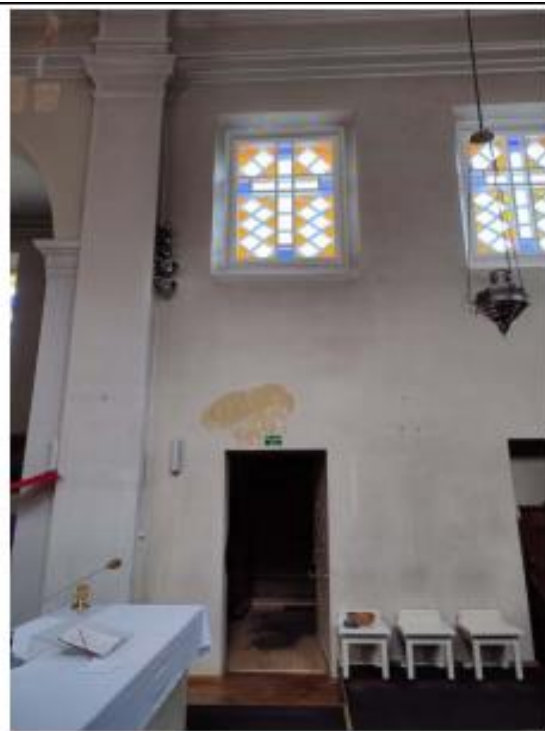
XXa. vid. sienų polichromijos fragmentais virš durų į zakristiją

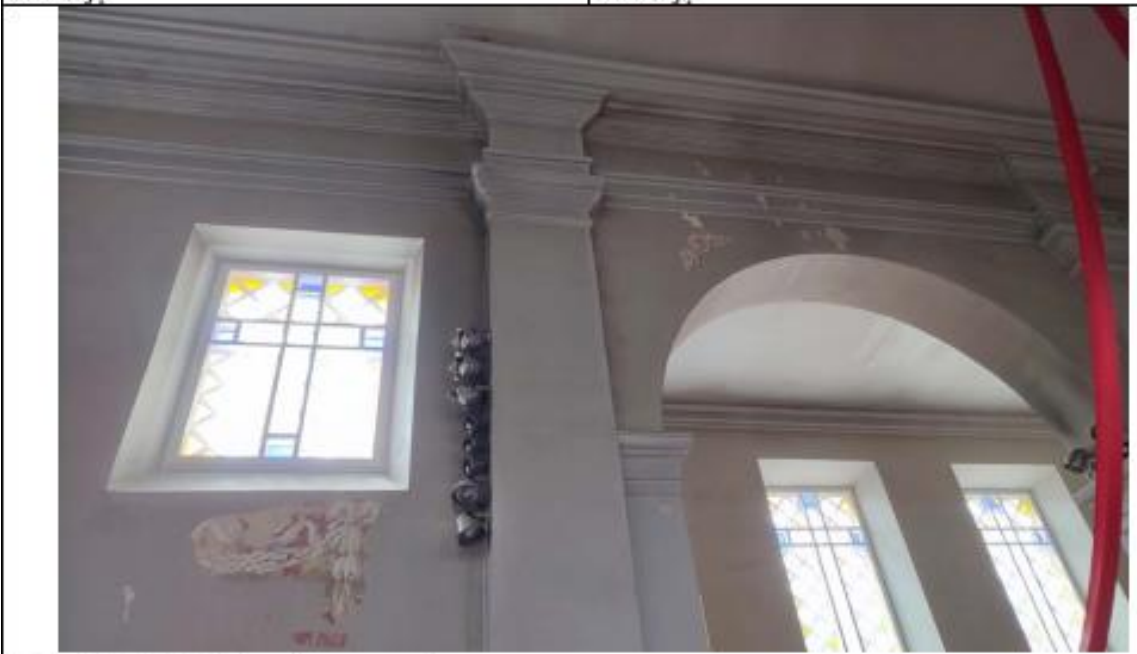
XXa. vid. girliandų dekoru fragmentas po langu

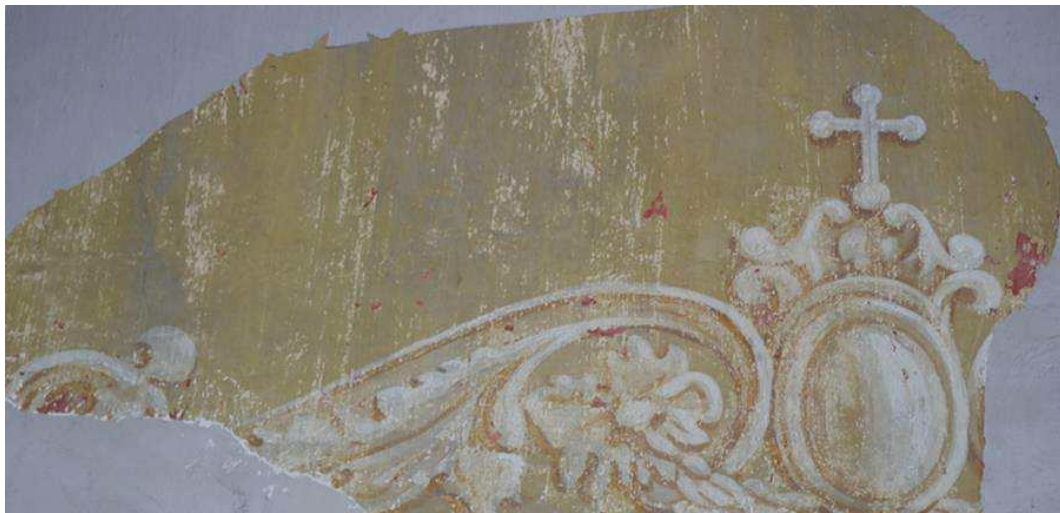
Durų į zakristiją supraporto fragmentas

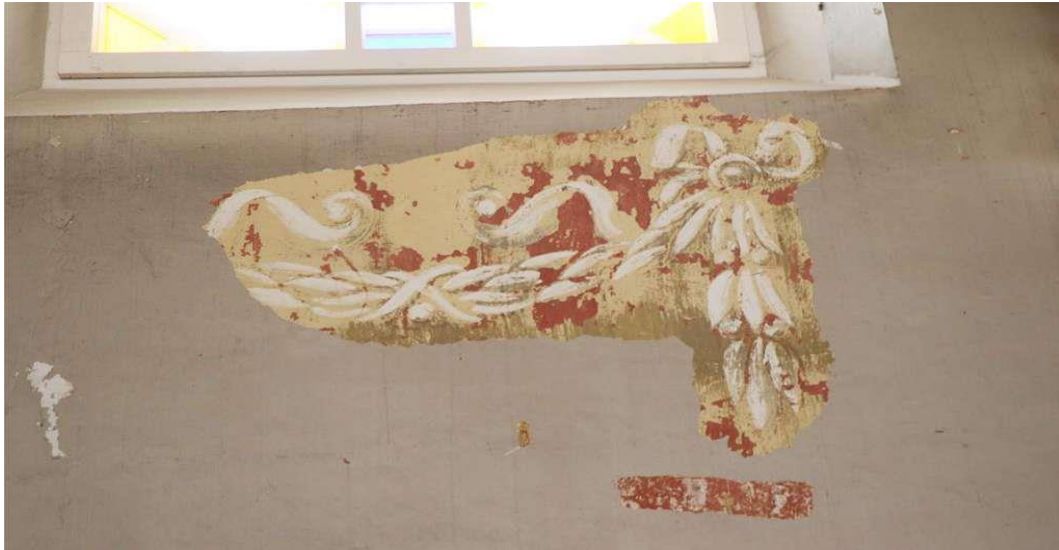
Zakristijos lango palangėje esančios tapytos „girliandos“ fragmentas

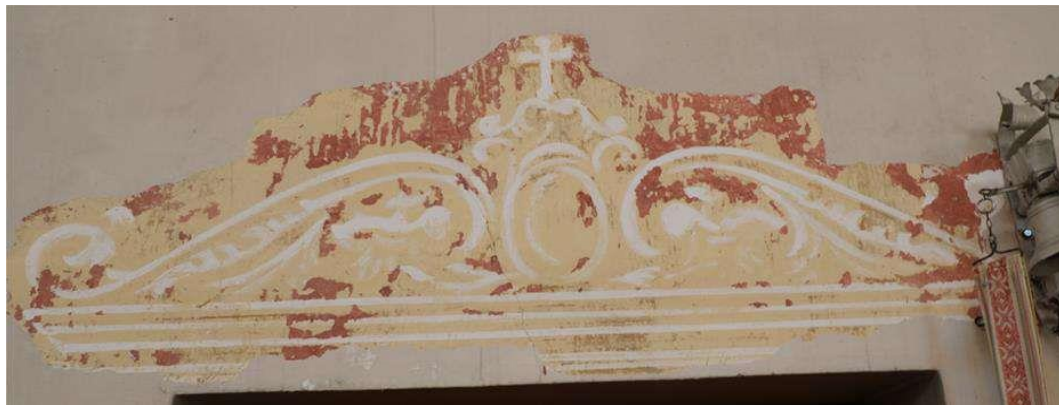
Zakristijos durų (vakarinių) esančio supraporto fragmentas

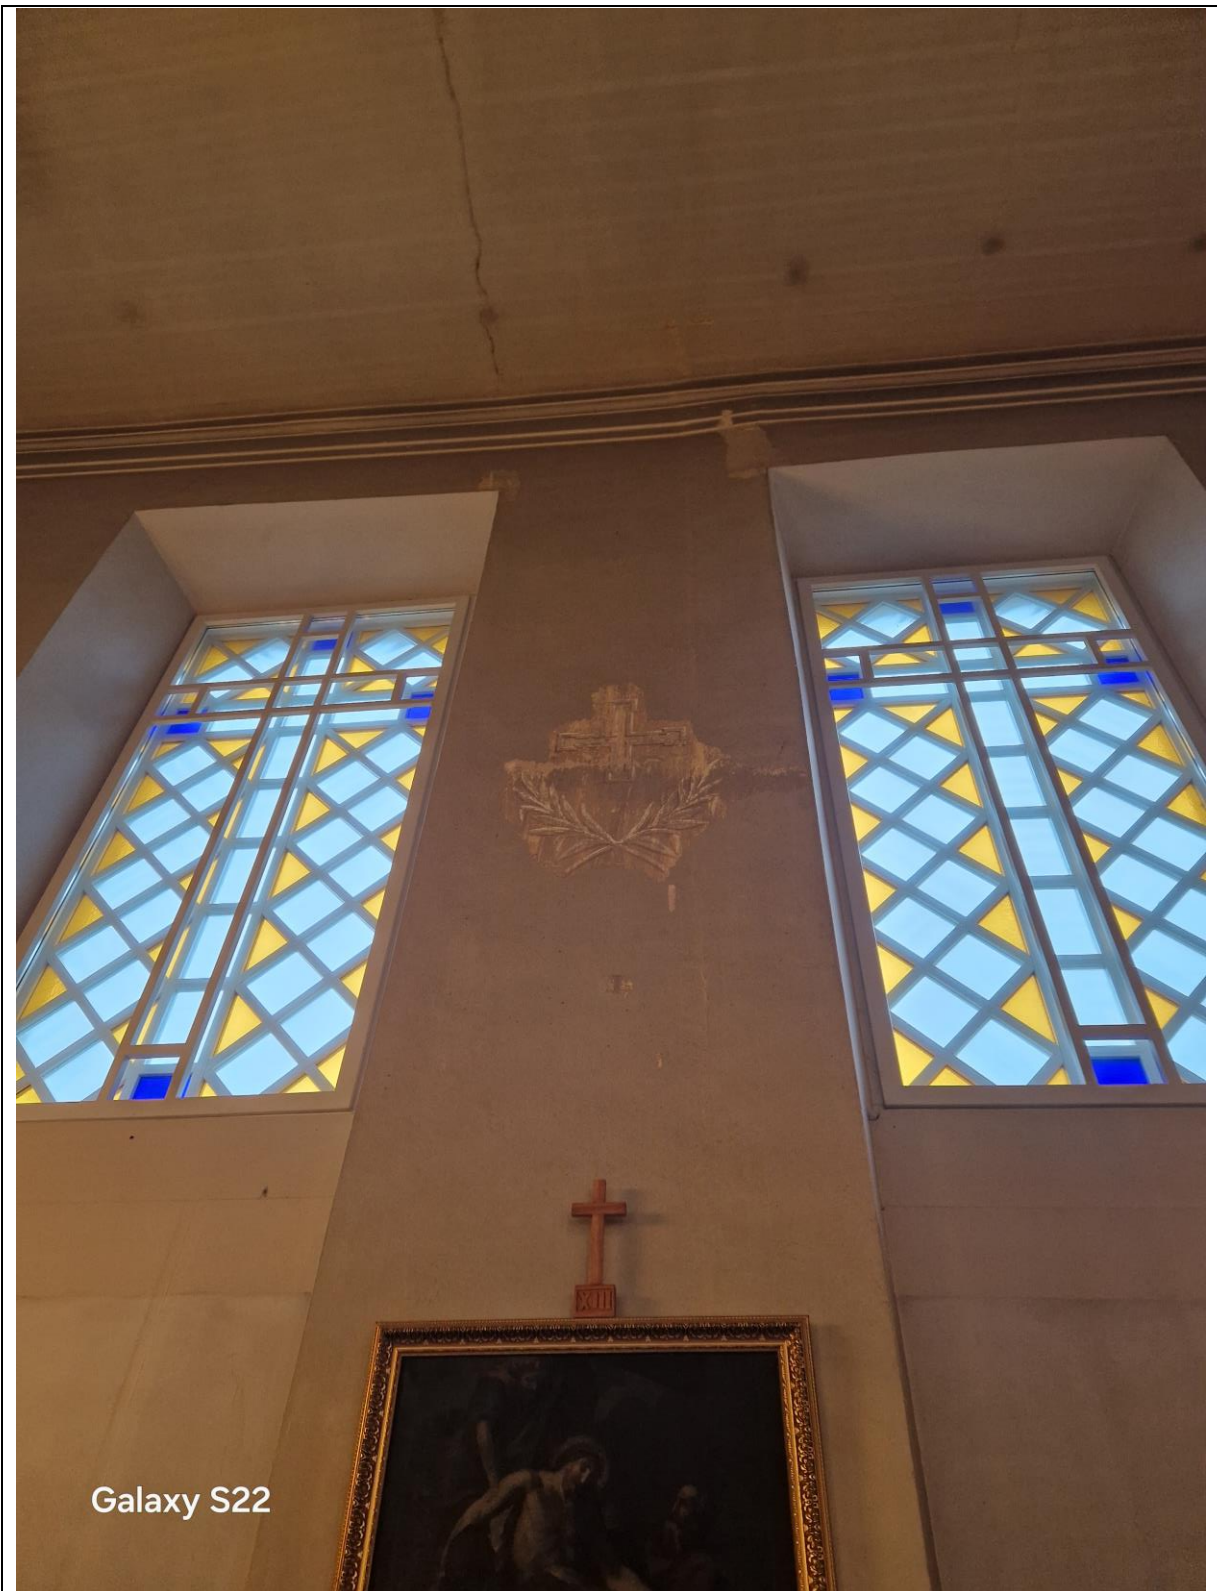
Konsekracinis kryžius ant šiaurinės šoninės navos tarplangio

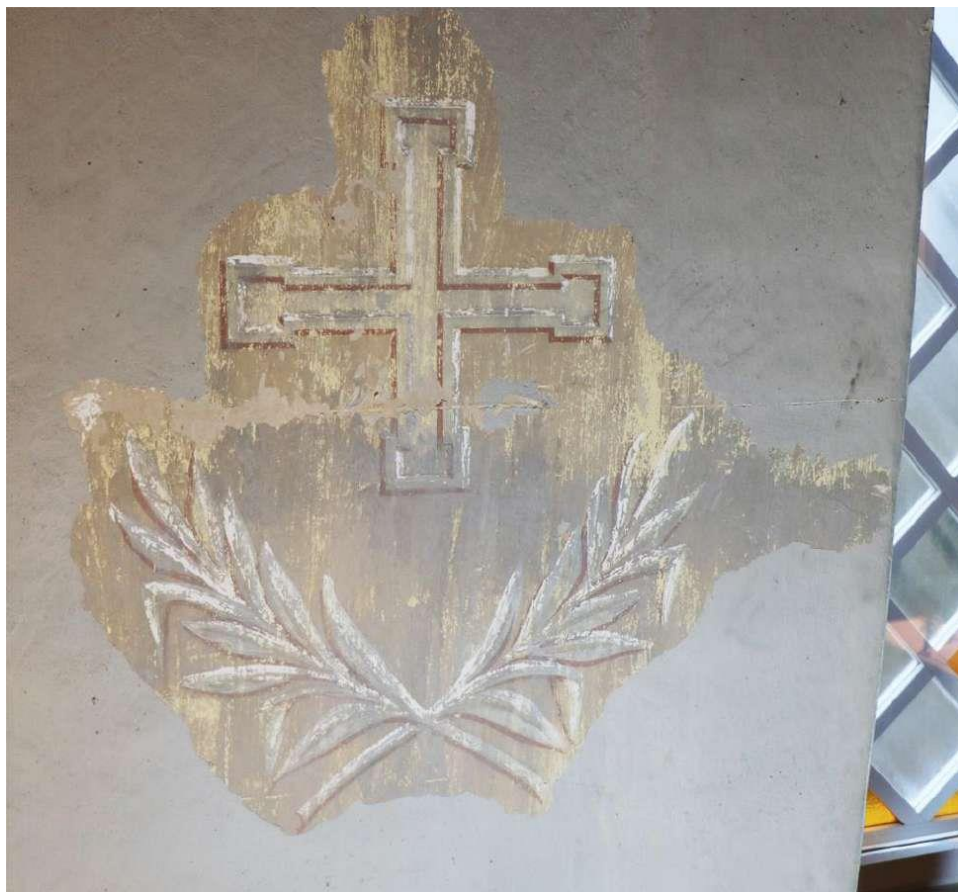
Konsekracinis kryžius ant šoninės navos tarplangio

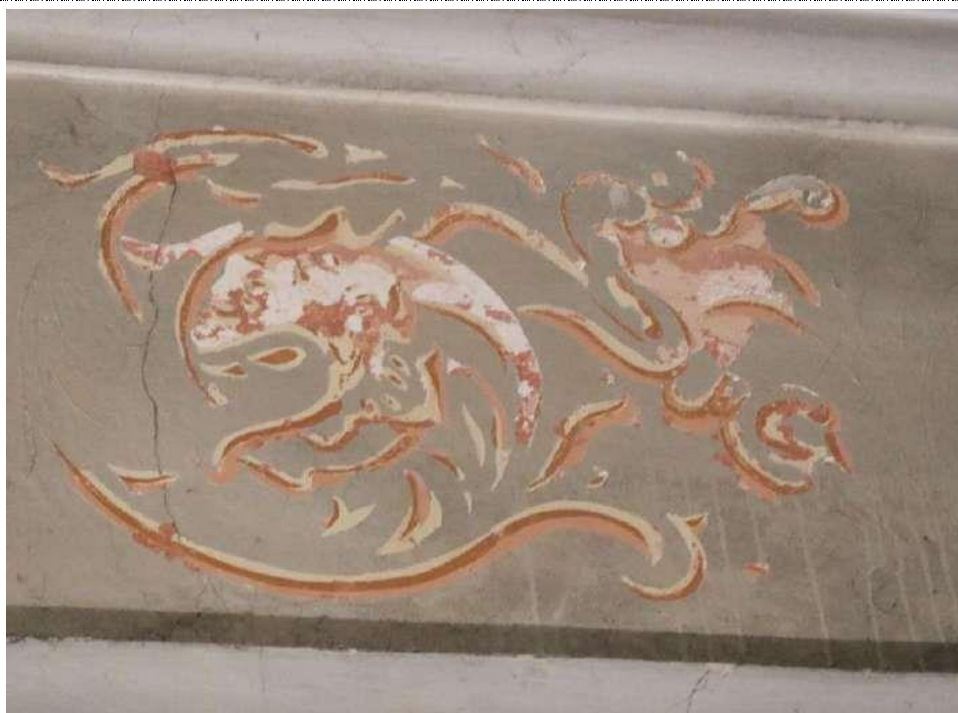
Frizo juostos (akanto lapo motyvo) tapybos fragmentas
