<p>KULTŪROS PAVELDO OBJEKTO DUOMENYS:</p>	<p>Jonavos Šv. apaštalo Jokūbo bažnyčia (un. kodas 1346)</p> <p>Kompleksas: Jonavos Šv. apaštalo Jokūbo bažnyčios statinių kompleksas (un. kodas 31225)</p> <p>Vilniaus g. 11, Jonavos m., Jonavos raj. Sklypo kad. Nr. 4610/0011:44, Jonavos m. k.v. Pastato unik. Nr. 4687-2000-1014</p>
<p>TVARKYBOS DARBŲ PROJEKTO PAVADINIMAS:</p>	<p>JONAVOS ŠV. APAŠTALO JOKŪBO BAŽNYČIOS STATINIŲ KOMPLEKSO- JONAVOS ŠV. APAŠTALO JOKŪBO BAŽNYČIOS (UN. KODAS 1346)- VILNIAUS G. 13, JONAVOS M., JONAVOS RAJ., INTERJERO TVARKYBOS DARBŲ (REMONTO, RESTAURAVIMO, KONSERVAVIMO) PROJEKTAS. A LAIDA</p>

<p>TCHNINIO PROJEKTO PAVADINIMAS:</p>	<p>RELIGINĖS PASKIRTIES PASTATO (JONAVOS ŠV. APAŠTALO JOKŪBO BAŽNYČIOS, UN. KODAS 1346)- VILNIAUS G. 13, JONAVOJE PAPRASTOJO REMONTO PROJEKTAS.</p>
<p>DUOMENYS APIE UŽSAKOVĄ:</p>	<p>Jonavos rajono savivaldybės administracija Žeimių g. 13, LT-55158 Jonava</p>
<p>LAIDA:</p>	<p>A</p>
<p>Vilnius, 2025 gegužė</p>

TVARKYBOS DARBŲ PROJEKTAS. A LAIDA AIŠKINAMASIS RAŠTAS

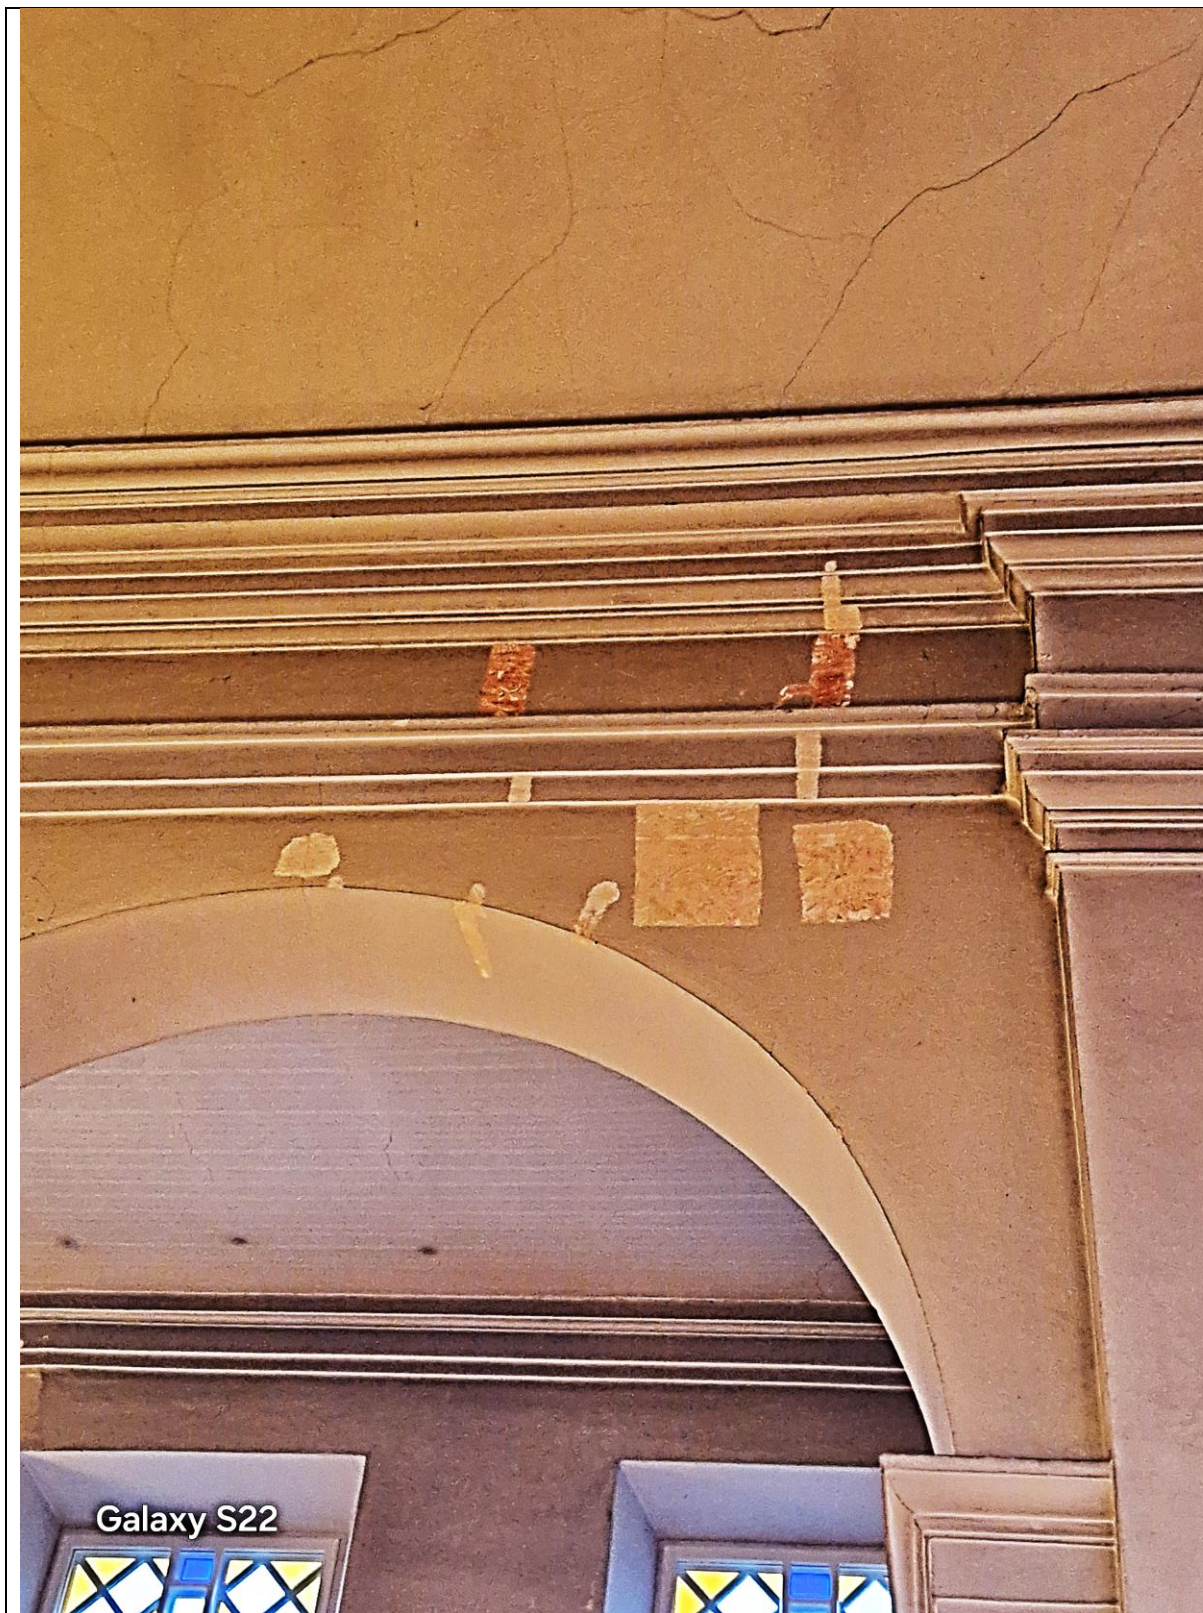
Tyriminės atodangos presbiterijos kairėje, ant saraminės arkos spandrelių, architravo karnizo ir frizo juostos

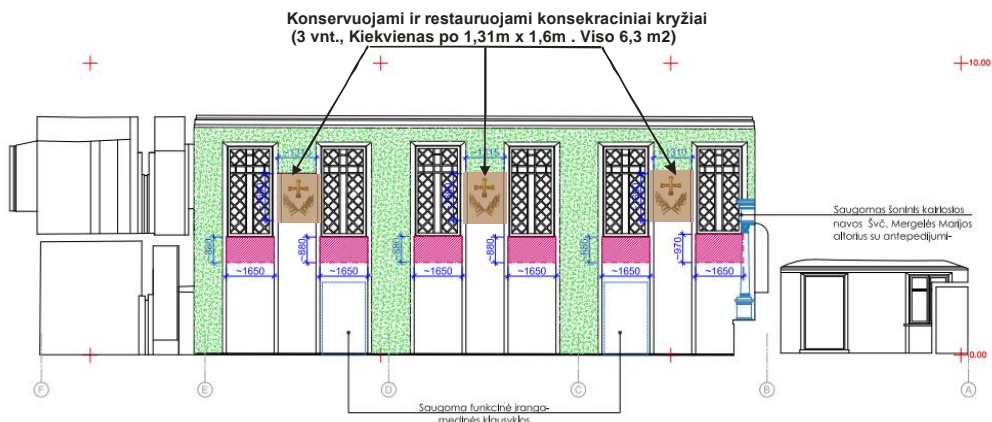
Kairioji šoninė nava. Konservuojami ir restauruojami plochromijos tyrimų metu išaiškinti konsekraciniai kryžiai (3 vnt., 1,31x 1,6x 3= 6.3 m²)

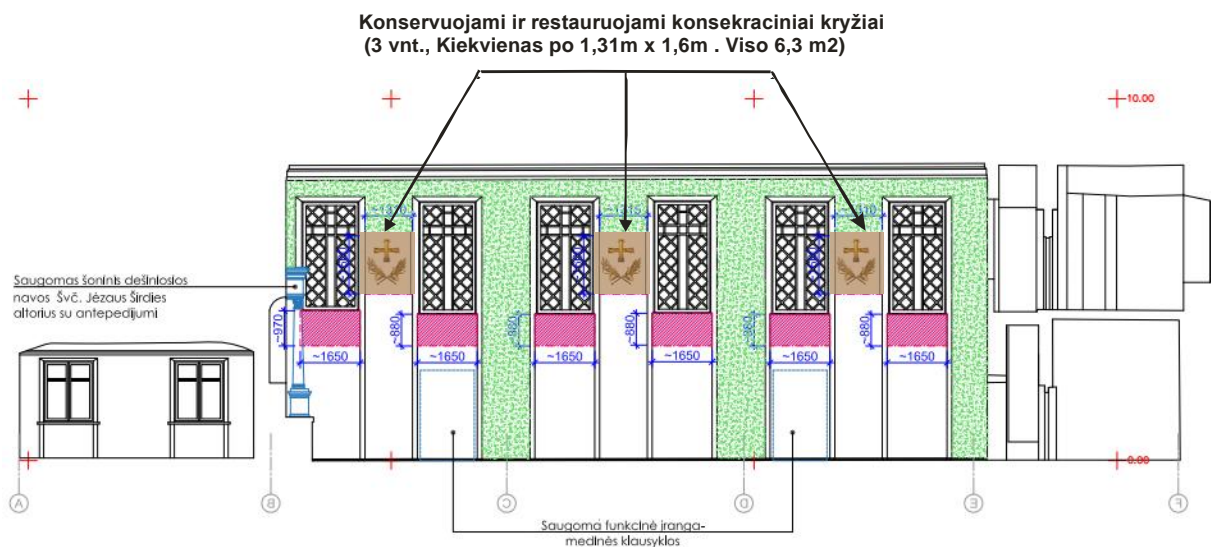
Dešinioji šoninė nava. Konservuojami ir restauruojami plochromijos tyrimų metu išaiškinti konsekraciniai kryžiai (3 vnt., 1,31x 1,6x 3= 6.3 m²)

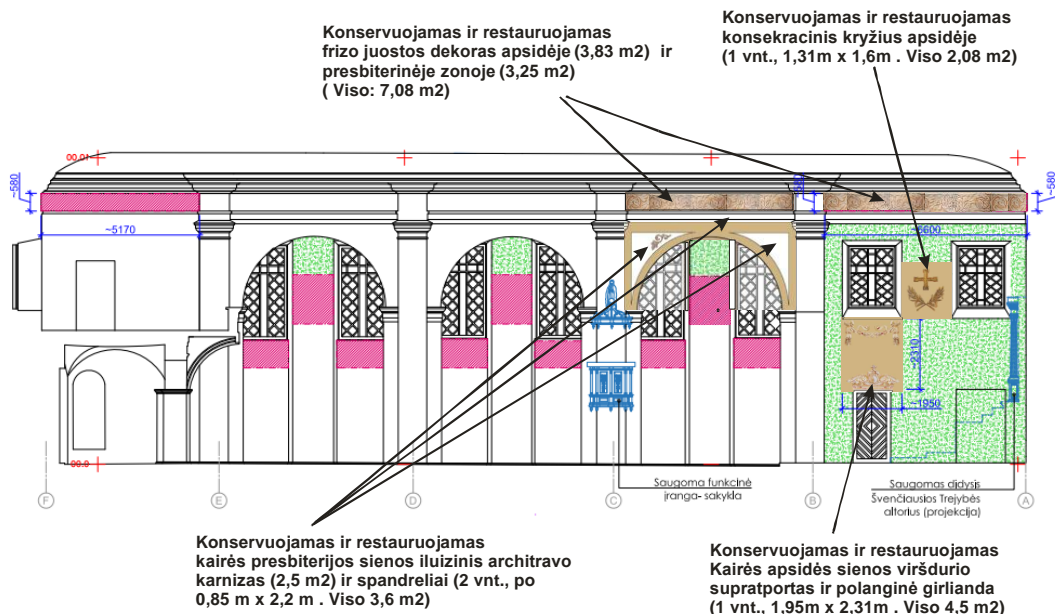
Centrinės navos kairioji pusė. Konservuojamas ir restauruojamas tapytas polichrominis dekoras: presbiterijos ir zakristijos frizo juosta (viso 7,08 m²), presbiterijos šoninės arkos architravo iliuzinis karnizas (2,5 m²), 2 vnt. spandrelių su augalinio motyvo dekoru (viso: 3,6 m²)

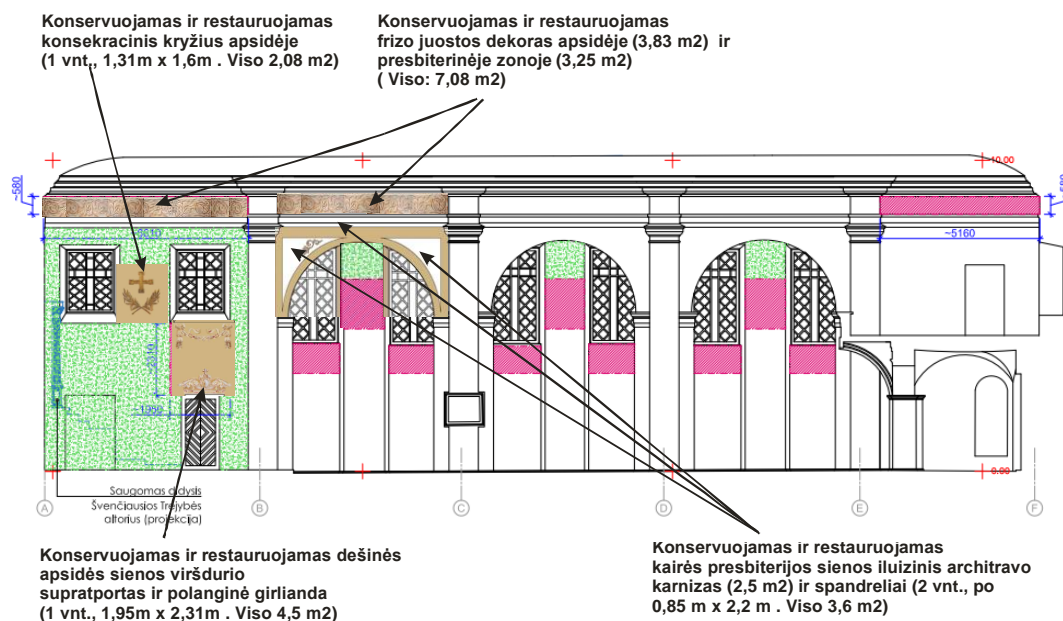
Centrinės navos dešinioji pusė. Konservuojamas ir restauruojamas polichrominis dekoras: presbiterijos ir zakristijos frizo juosta (viso 7,08 m²), presbiterijos šoninės arkos architravo iliuzinis karnizas (2,5 m²), 2 vnt. spandrelių su augalinio motyvo dekoru (viso: 3,6 m²)

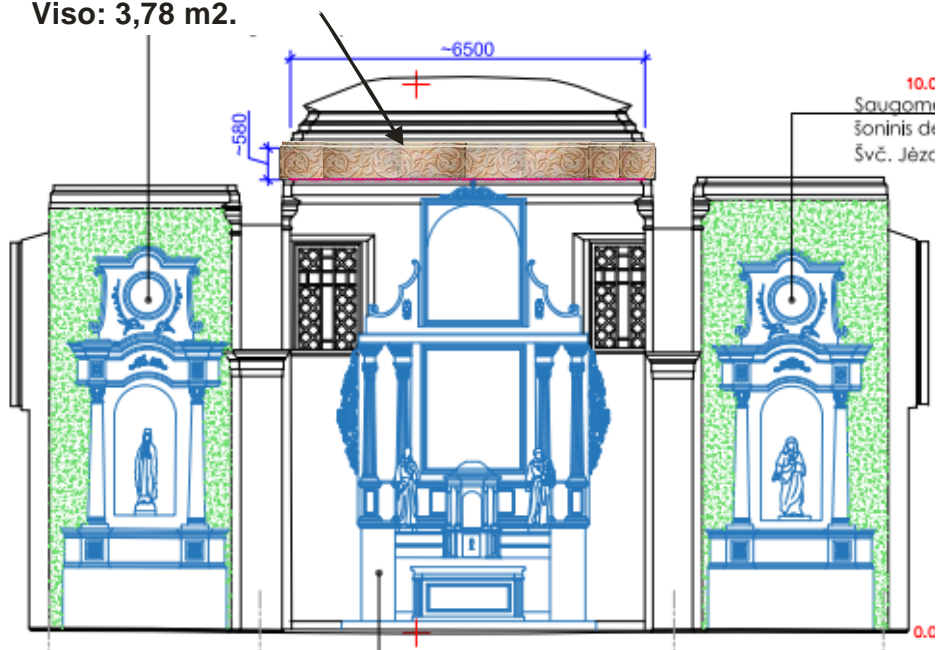
Konservuojamas ir restauruojamas
frizo juostos dekoras apsidės galinėje sienoje (0,58m x 6,5m),
Viso: 3,78 m².

Konservuojama ir restauruojama bažnyčios apsidės altorinės sienos frizo juosta (0,58 m x 6,5 m. Viso-3,78 m²)

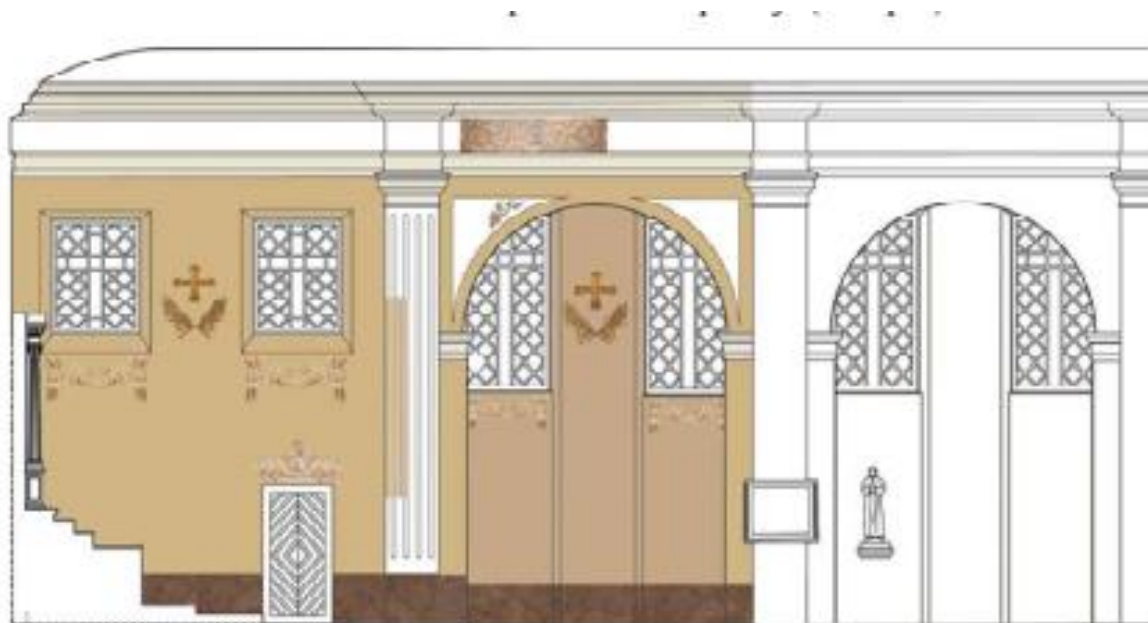
Spalvinė retrospekcija (3 etapas, XX a. vid.)
