**UAB „Palangos vandenys“**

**Šventosios vandens bokštas  
Jūros g. 51C  
Palanga**

# **STATINIO TECHNINĖS BŪKLĖS VERTINIMO ATASKAITA**

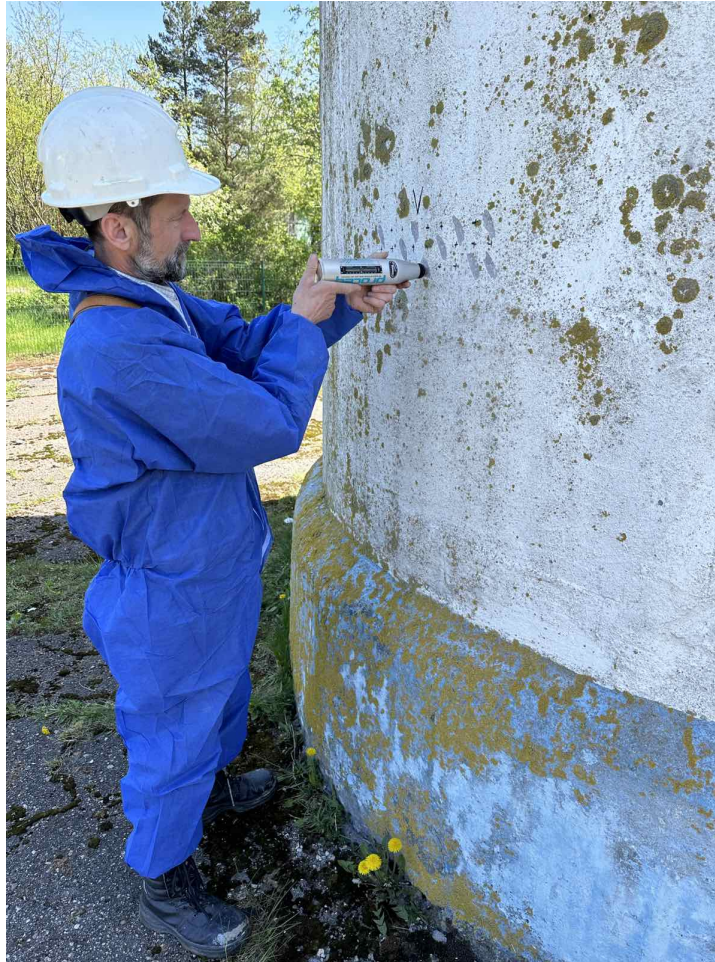
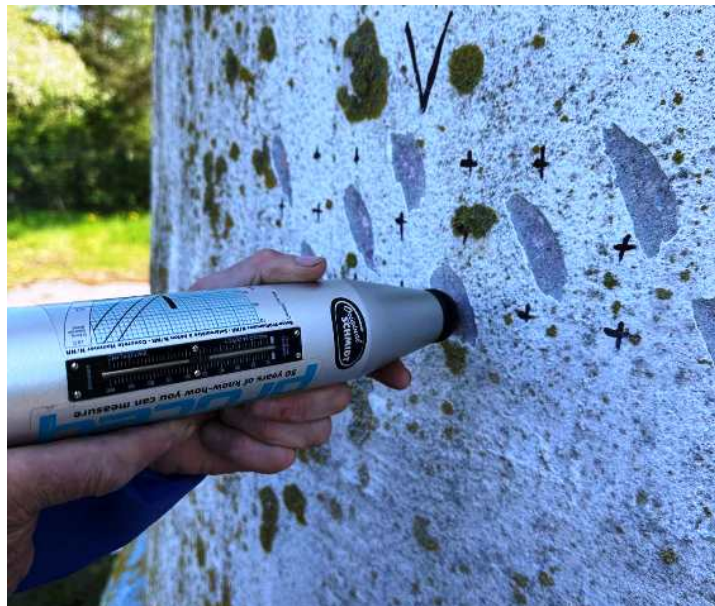
Betono stipriui gniuždant nustatyti naudojamas N modelio (N-34) Šmidto plaktukas (Schmidt Hammer) ir etaloninis kalibravimo priekalas (gamintojas „Proceq SA“). Tyrimas atliekamas vadovaujantis LST EN 12504-2:2021 pateikta metodika ir gamintojo instrukcija. Prieš bandymą nuo tiriamo ploto vieliniu šepėčiu pašalinama apsauginė danga, o abrazyviniu akmeniu - betono nelygumai (žr. Pav. 6.1). Atliekant bandymus Šmidto plaktukas laikomas statmenai betono paviršiui, stūmoklio spaudimas tolygiai didinamas iki tol kol daužiklis smūgiuoja (žr. Pav. 6.2). Po smūgio atšokimo rodiklis užrašomas pagal atšokimo atstumą. Jeigu dėl smūgio įskilo paviršius ar atsirado tuštymė, rezultatas atmetamas. Testas atliekamas: Šiaurės, Rytų, Pietų ir Vakarų kryptimis, bandymo plote surenkant bent devynis rodmenis. Pagal Šmidto plaktuko taravimo kreivę ir atšokimų dydį nustatomas betono stipris gniuždant.

*Pav. 6.2 betono stiprio testas Šmidto plaktuku*

Bandymų rezultatai pateikiami Priede Nr. 1 betono stiprio nustatymų bandymo protokolas Nr. 001 – Nr. 004. Nustatytas didelio atsparumo gniuždymui betonas.

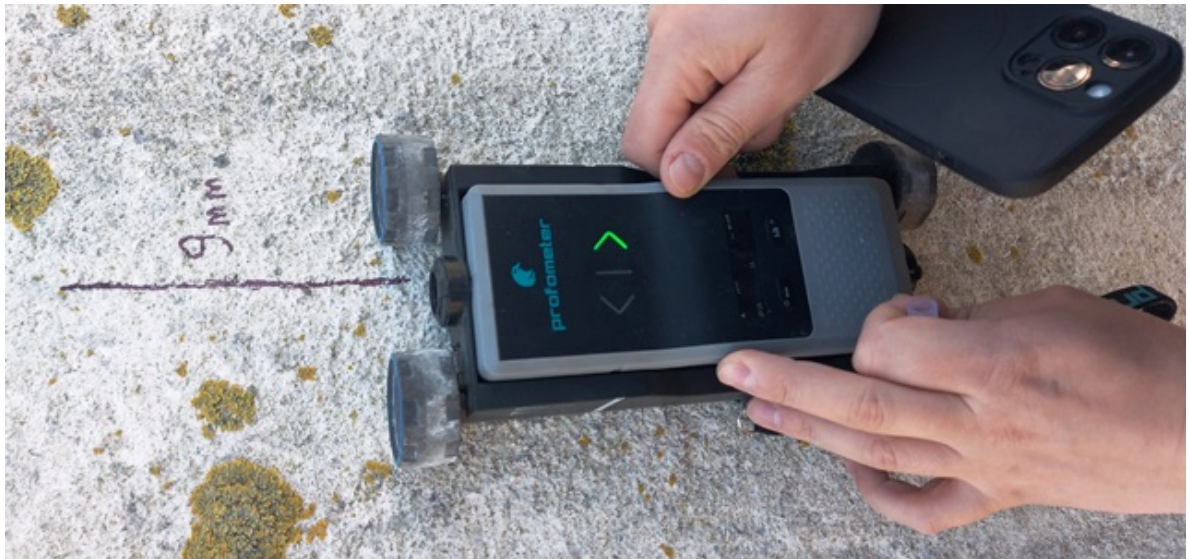
*Pav. 6.3 armatūros ieškojimas*

Armatūros išdėstymui, bei apsauginio betono sluoksnio storio nustatymui naudojamas armatūros detektorius Profometer PM 8000. Prietaiso matavimo metodas yra paremtas struktūrinės srovės principu su impulso indukcija. Prietaisas susideda iš dviejų pagrindinių elementų: rodmenų įtaiso su zondų ir vežimėlio. Darbo metu, vežimėlis su įtaisu stumiamas statmenai armatūros ašiai. Stumiant vežimėlį stebima tekėjimo juosta ir pypsėjimo signalas. Juostai judant iš kairės į dešinę rodo, kad zondas artėja prie armatūros (žr. Pav. 6.3). Tekėjimo juostai pilnai užsipildžius reiškia, jog nuo matavimo zondo iki armatūros paviršiaus yra mažiausias atstumas ir jis parodomas rodmenų įtaiso ekrane (žr. Pav 6.4). Šios vietas pažymimos ant kamieno. Išmatuotas vertikalios ir horizontalios armatūros žingsnis (atstumas tarp šalia

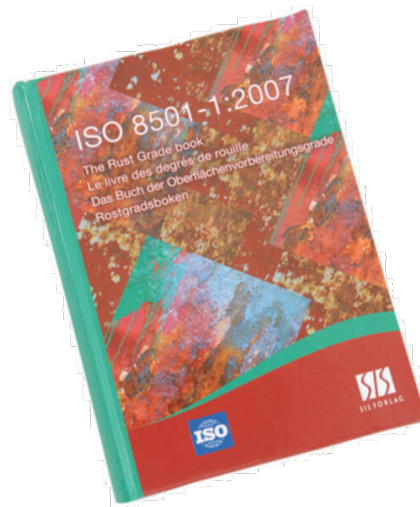
*Pav. 6.6 Surūdijimo laipsnio nustatymo vadovas ISO 8501-1*

- 6.3 Metalinių konstrukcijų ir atviros armatūros surūdijimo laipsnis įvertintas pagal LST EN ISO 8501-1.

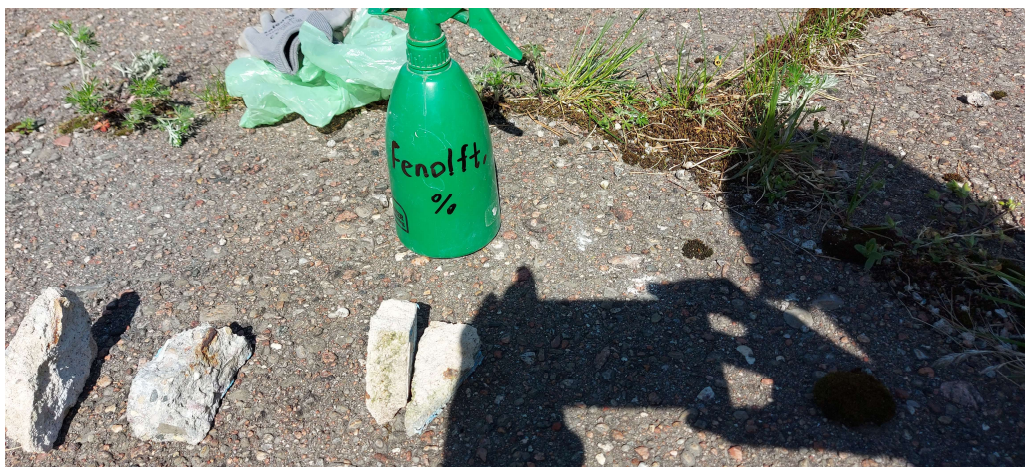
*Pav. 6.7 pasiruošimas testui*

- 6.4 Atliktas armatūros apsauginio betono sluoksnio karbonizacijos gylio tyrimas vadovaujantis LST EN 14630:2007 pateikta metodika.

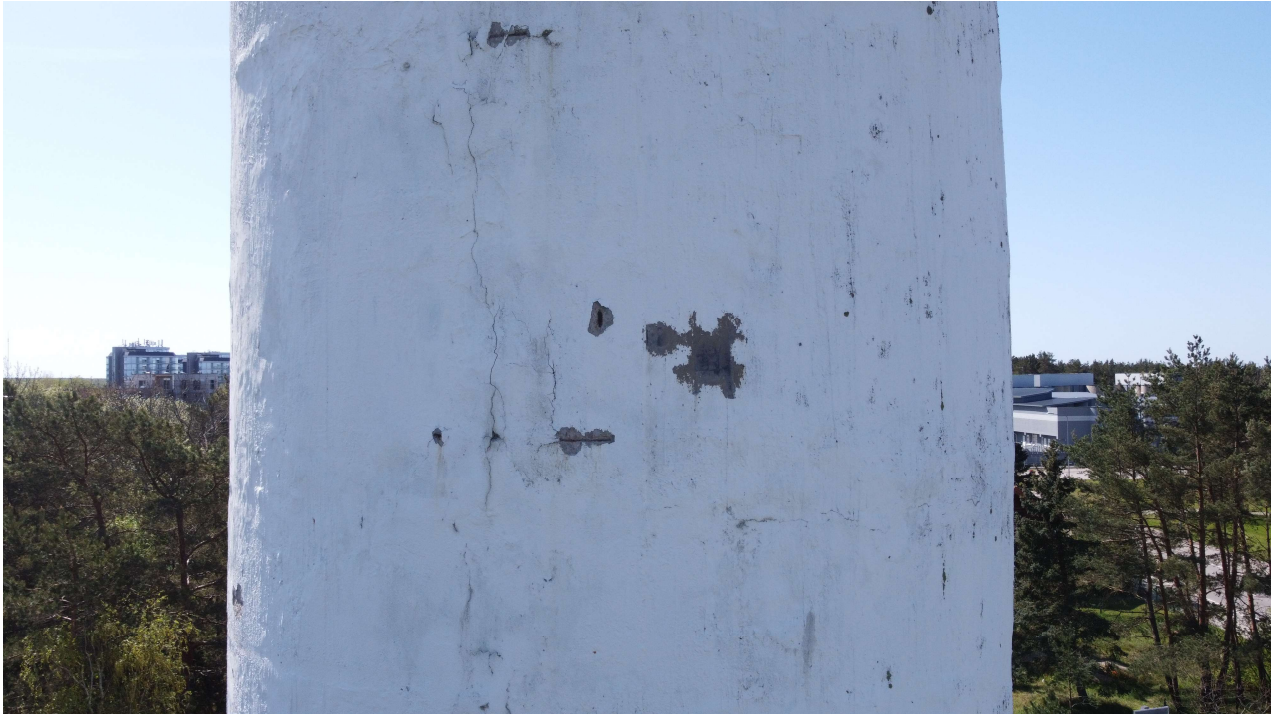
Įtrūkis gelžbetoniniame kamiene Alt. +13,00 - +18,00 m. (2024 m.) Šiaurinė pusė

Lyginant su 2021 m. nustatytas įtrūkio augimas.

- pašalinti atsisluoksniavusį, byrantį armatūros apsauginį betono sluoksnį nuo vandens bokšto gelžbetoninio rezervuaro ir kamieno;
- didėjantį trūkį suvaržyti suveržiamaisiais žiedais;
- Nuardyti susidėvėjusias stogo dangos dalis prie karnizo, pašalinti atsisluoksniavusias byrančias karnizo dalis, atstatyti nuardytas vietas ir padengti nauja stogo danga.
- apriboti aptarnaujančio personalo ir trečiųjų asmenų patekimą į pavojingą zoną aplinkui vandens bokštą.

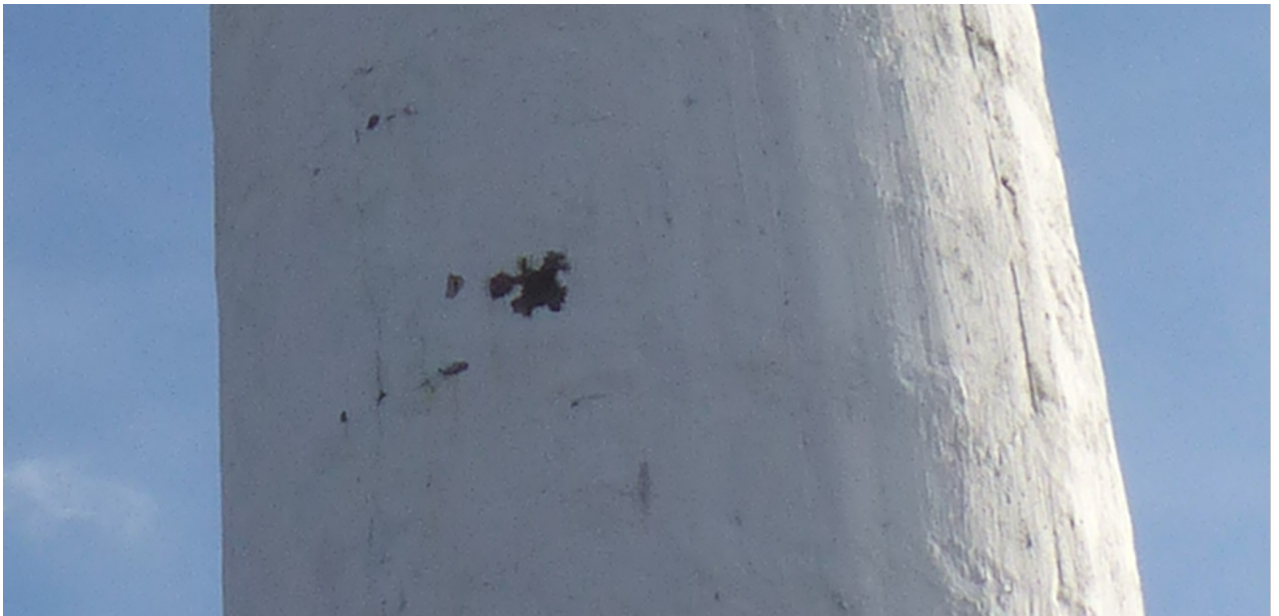
Įtrūkis 2021 m.

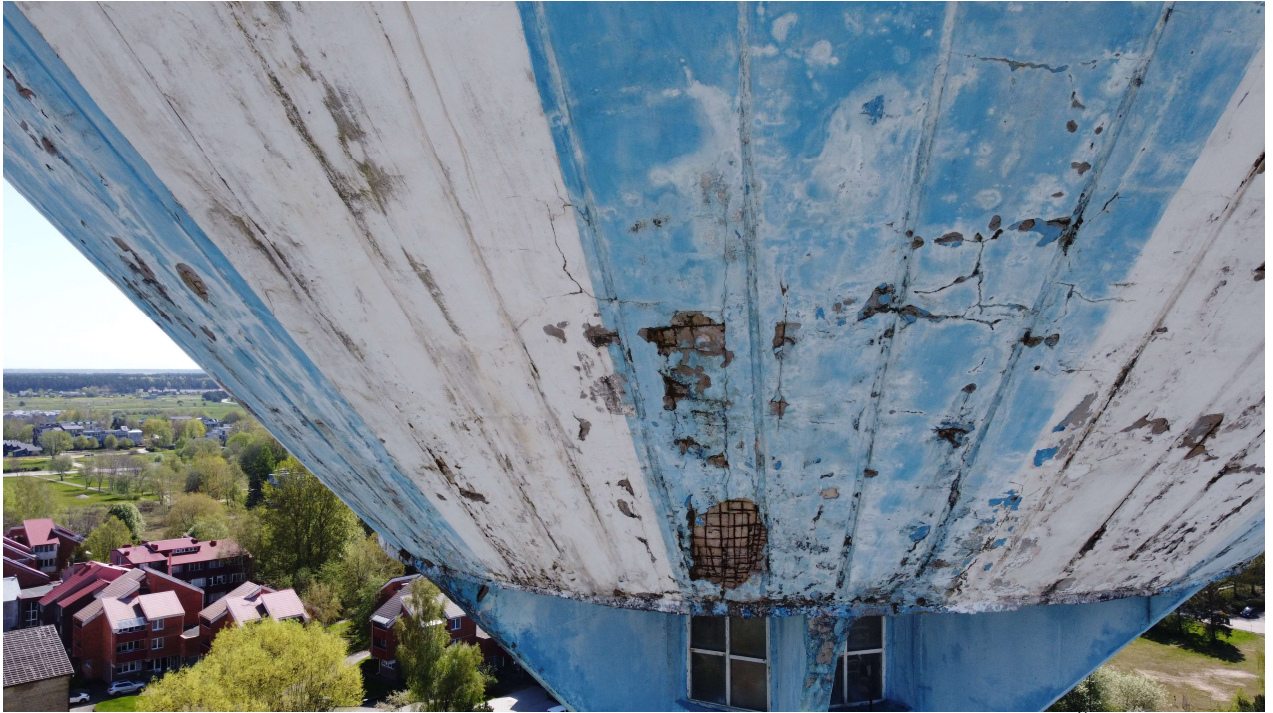
Armatūros apsauginio sluoksnio ištrupėjimai Alt. +40,00 - +43,00 m. (2024 m) – Šiaurės-Rytų pusė

Lyginant su 2021 m. nustatytas didėjantis betono apsauginio sluoksnio irimas.

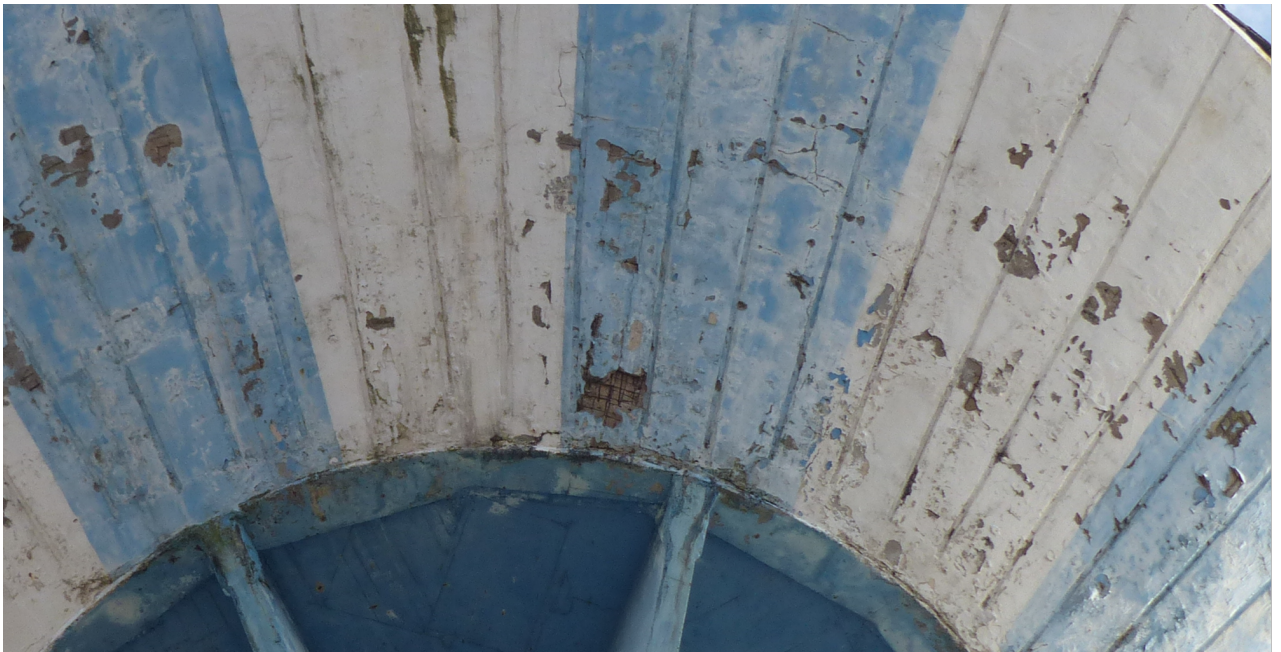
Ištrupėjimai 2021 m.

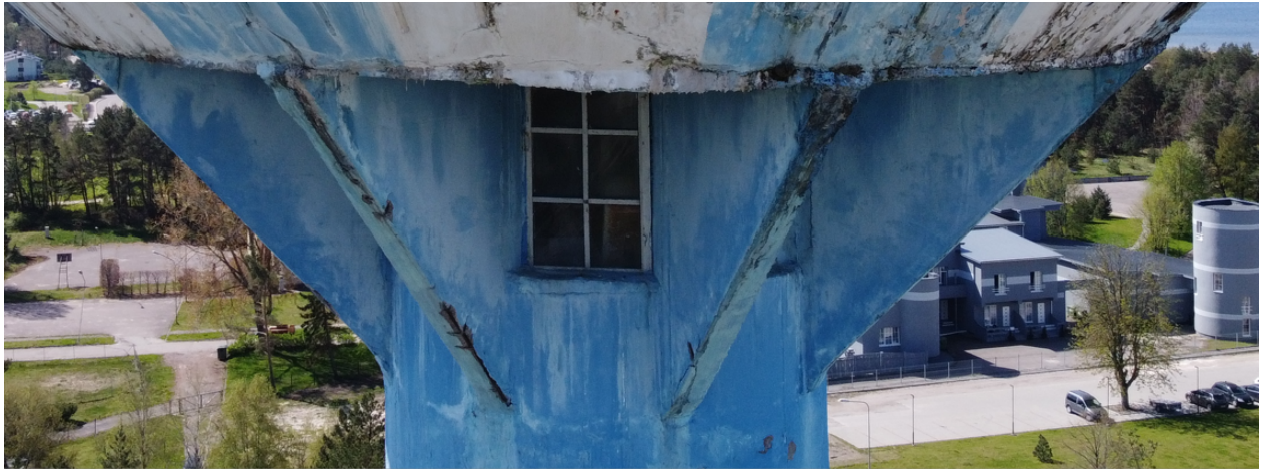
Laikančiųjų atramų apsauginio betono sluoksnio erozija (2024 m.)

Lyginant su 2021 m. nustatytas didėjantis betono apsauginio sluoksnio irimas.

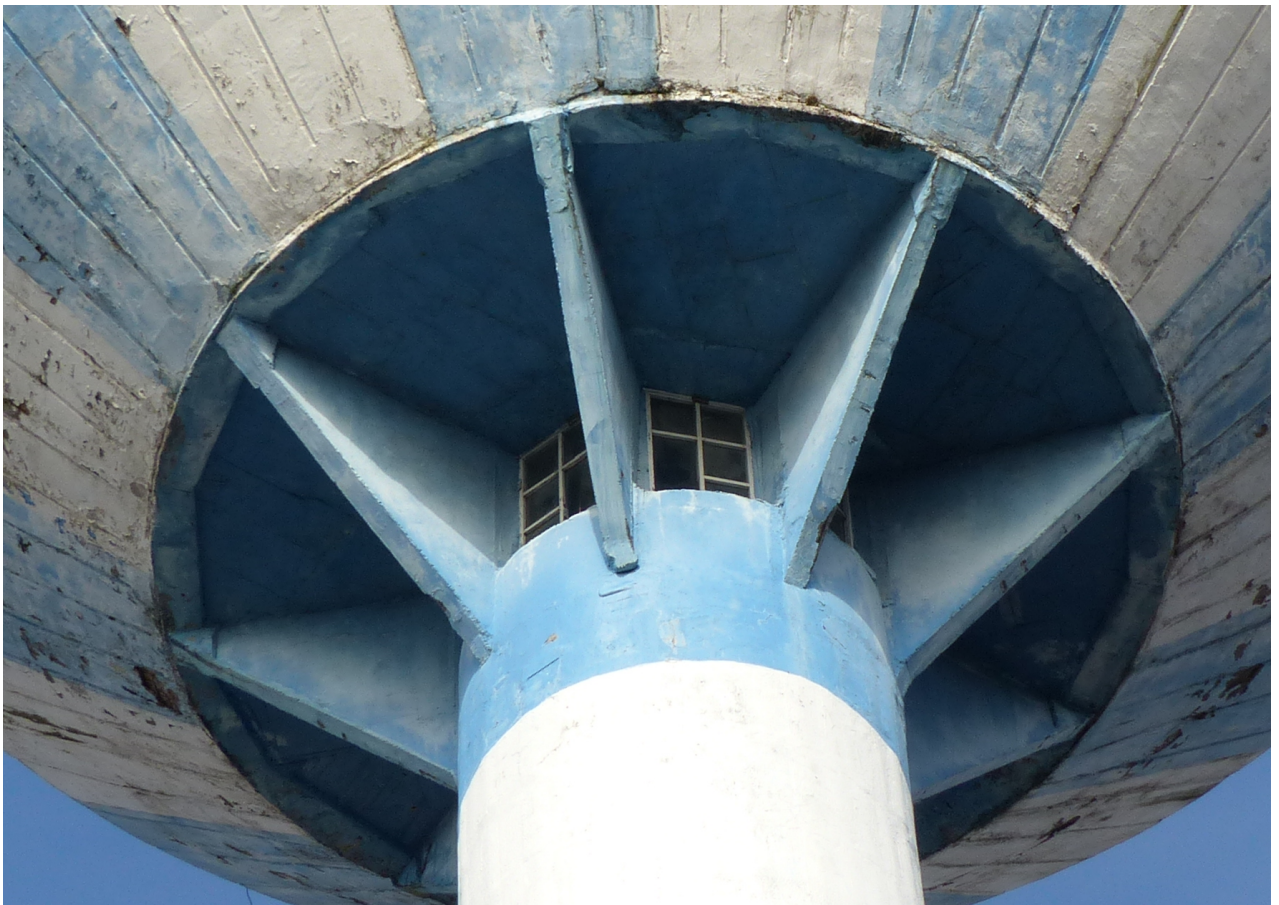
Laikančiųjų atramų apsauginio betono sluoksnis (2021 m.)

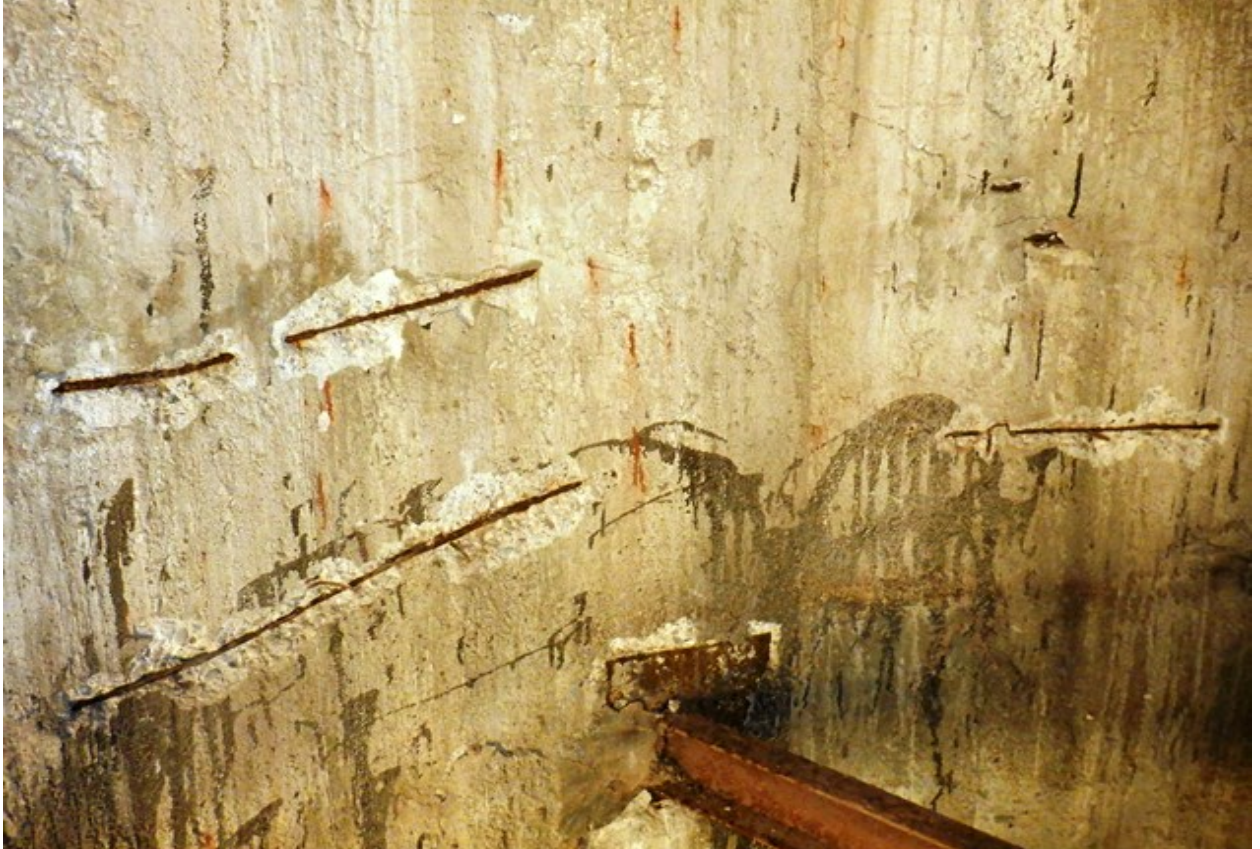
- 7.1.1 vidinio tinklo armatūros apsauginis betono sluoksnio storis nepakankamas, nubyrėjęs (0 – 58 mm) (S1);
  - 7.1.2 atviros armatūros surūdijimo laipsnis C (pagal LST EN ISO 8501-1) (S2);

S 1 – vidinio tinklo armatūros nepakankamas apsauginis betono sluoksnio storis, nubyrėjęs;

- 9.1 Visą gelžbetoninio rezervuaro išorinį paviršių paruošti iki 3 - 5 laipsnio pagal ICRI (Internacional Concrete Repair Institute) aukšto slėgio vandens srove, pašalinant atsilupusią, adheziją (sankibą) su betonu praradusią armatūros apsauginę betono dangą, betono trupiančias daleles, dulkes ir kitus nešvarumus.

- 9.9 Visą gelžbetoninio rezervuaro vidinį paviršių paruošti iki 3-5 laipsnio pagal ICRI (Internacional Concrete Repair Institute) aukšto slėgio vandens srove, pilnai pašalinant atsilupusią, adheziją (sankibą) su betonu praradusią armatūros apsauginę betono dangą, betono trupančias daleles, dulkes ir kitus nešvarumus.

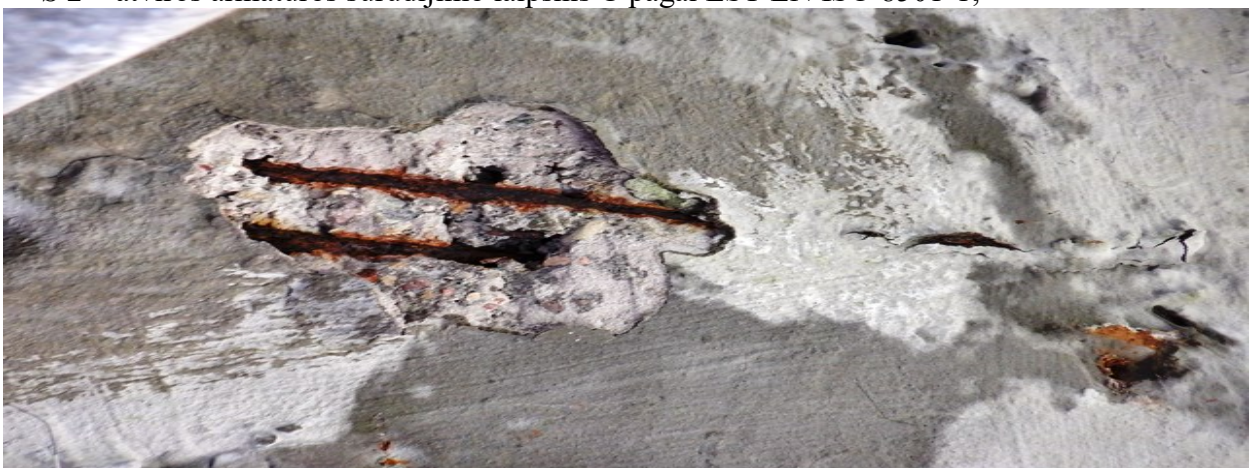
S 2 – atviros armatūros surūdijimo laipsnis C pagal LST EN ISO 8501-1;

- 9.2 Atvirą armatūrą paruošti iki St 2 švarumo laipsnio pagal LST EN ISO 8501-1 ir apsaugoti nuo korozijos pagal LST EN 1504-9:2008 11-o principo (CA), 11.1 metodą. Apsaugos nuo korozijos medžiagos turi tenkinti LST EN 1504-7:2007 standarto reikalavimus.

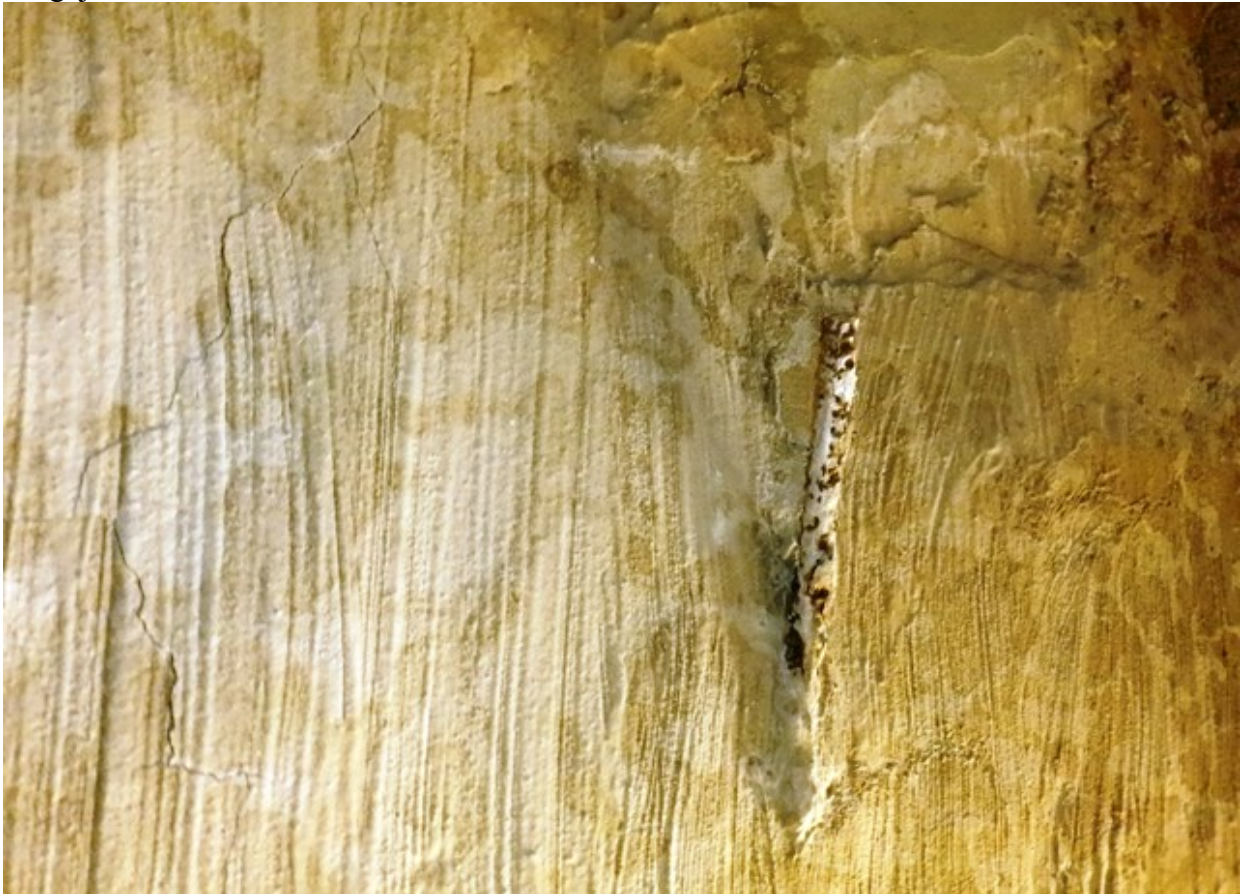
- 7.1.3 pavienių armatūros strypų galai išlindę iš konstruktyvo, įtrūkia konstruktyvo paviršiaus dangoje (S3);
  - 7.1.4 stiebo perdenginio betono ir armatūros korozija (S4);

S 3 - pavienių armatūros strypų galai išlindę iš konstruktyvo, įtrūkia konstruktyvo paviršiaus dangoje;

- 9.3 Paslėptos armatūros korozijos sustabdymui taikyti LST EN 1504-9:2008 11-o principo (CA) 11.3 metodą.
- 9.4 Ištrupėjusias gelžbetoninio rezervuaro ir stiebo vietas užtaisyti remontiniu skiediniu konstrukciniam betono remontui pagal LST EN 1504-9:2008 3-io principo (CR), 3.1 metodą. Betono remontui naudoti R3 ir R4 klasės betono remontinį skiedinį, tenkinantį standarto LST EN 1504-3:2006 reikalavimus.

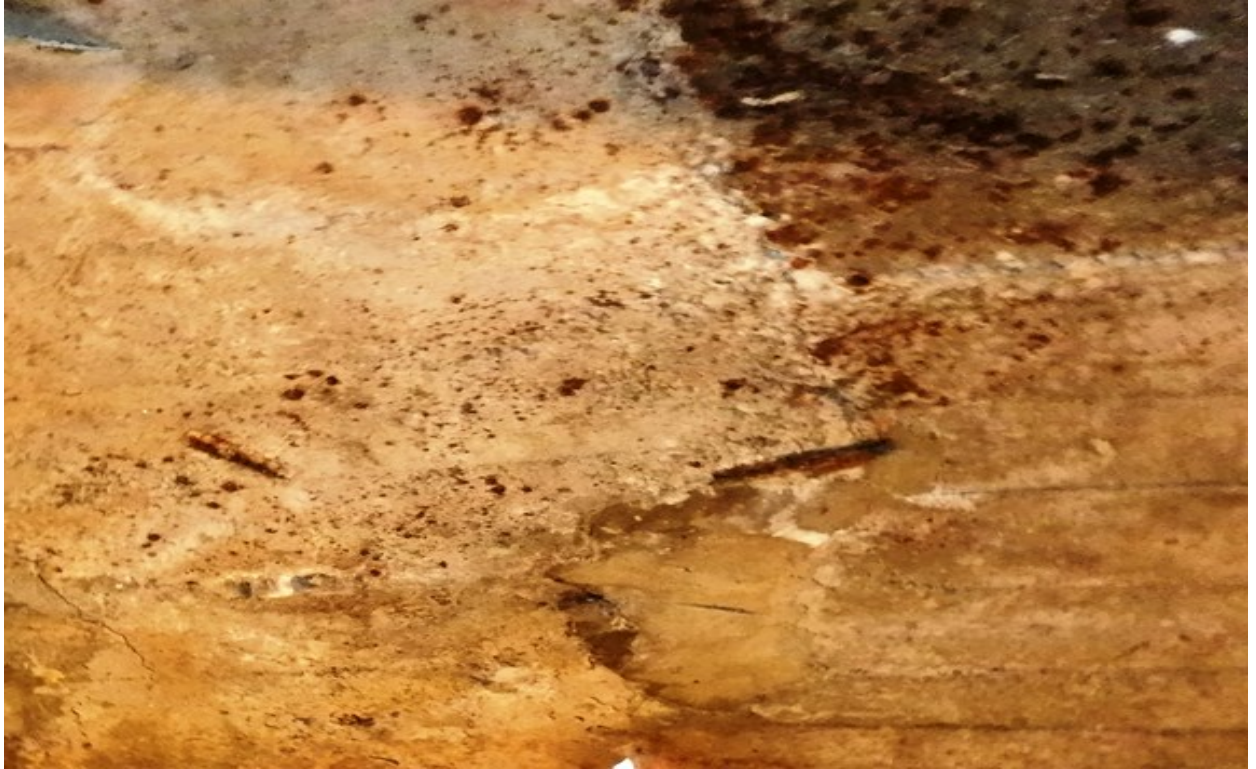
S 4 – stiebo perdenginio betono ir armatūros korozija;

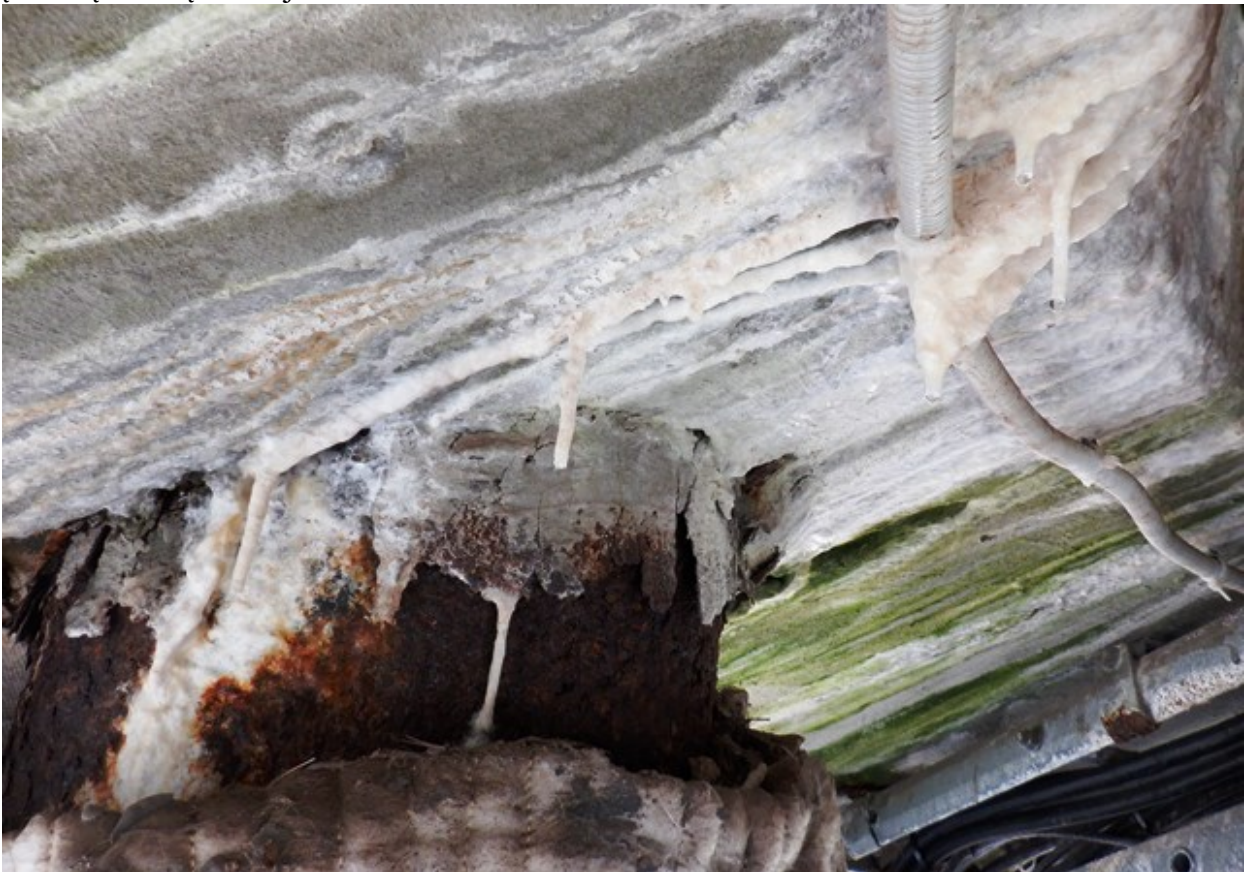
- 7.1.5 stiebo jungtyje su rezervuaru betono paviršiuje susidariusios balkšvos kalkių nuosėdos, įdėtinių detalių korozija (S5);
- 7.2 Gelžbetoninio rezervuaro išorinė dalis:

**S 5** – stiebo jungtyje su rezervuaru betono paviršiuje susidariusios balkšvos kalkių nuosėdos, įdėtinių detalių korozija.

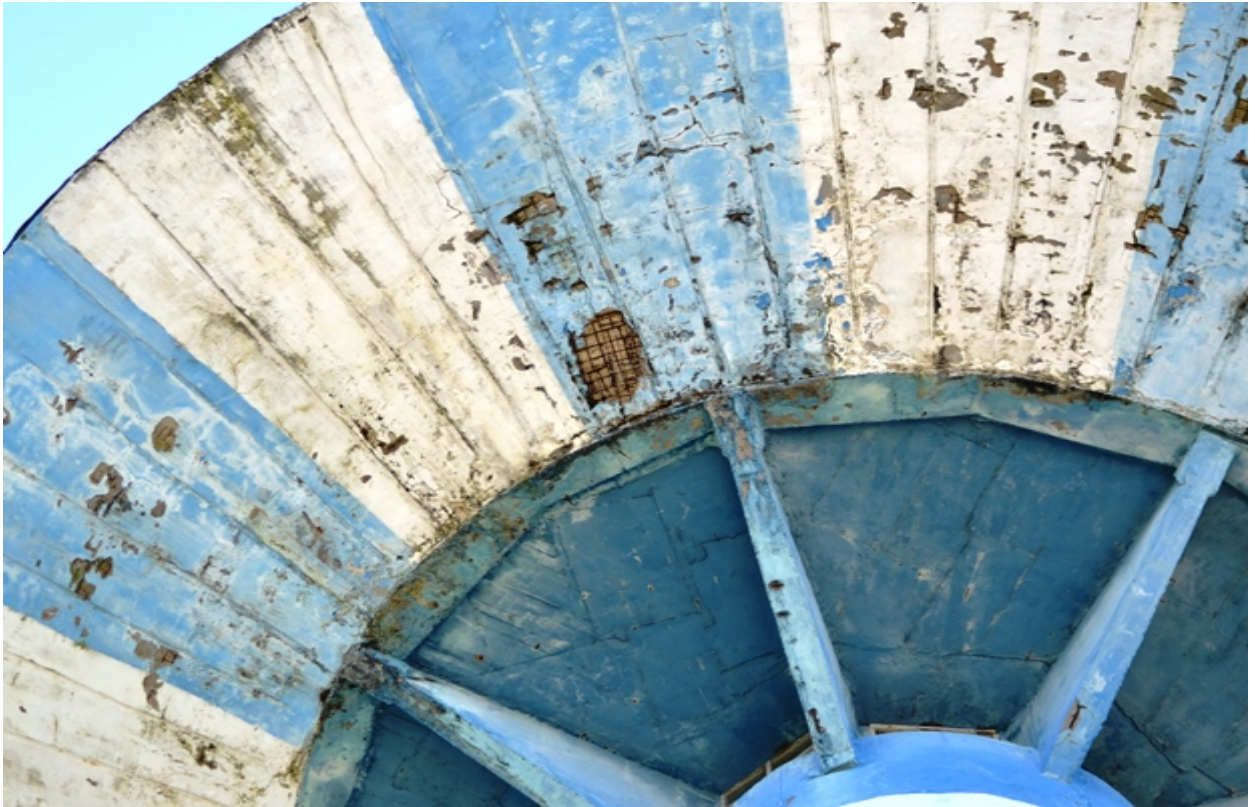
- 7.2.1 skersiniai ir išilginiai įtrūkia armatūros apsauginiame betono sluoksnyje, betono korozija (R1);
  - 7.2.2 atviros armatūros intensyvi korozija (R2);

**R 1**– skersiniai ir išilginiai įtrūkiai armatūros apsauginiame betono sluoksnyje

- 9.6 Suremontuotą paviršių padengti elastinga danga, tenkinančia LST EN 1504-2:2004 standarto minimalius, bei papildomus reikalavimus, pagal 5 lentelės: 7 punkto I klasės, 9,13 ir 22 punktų reikalavimus.

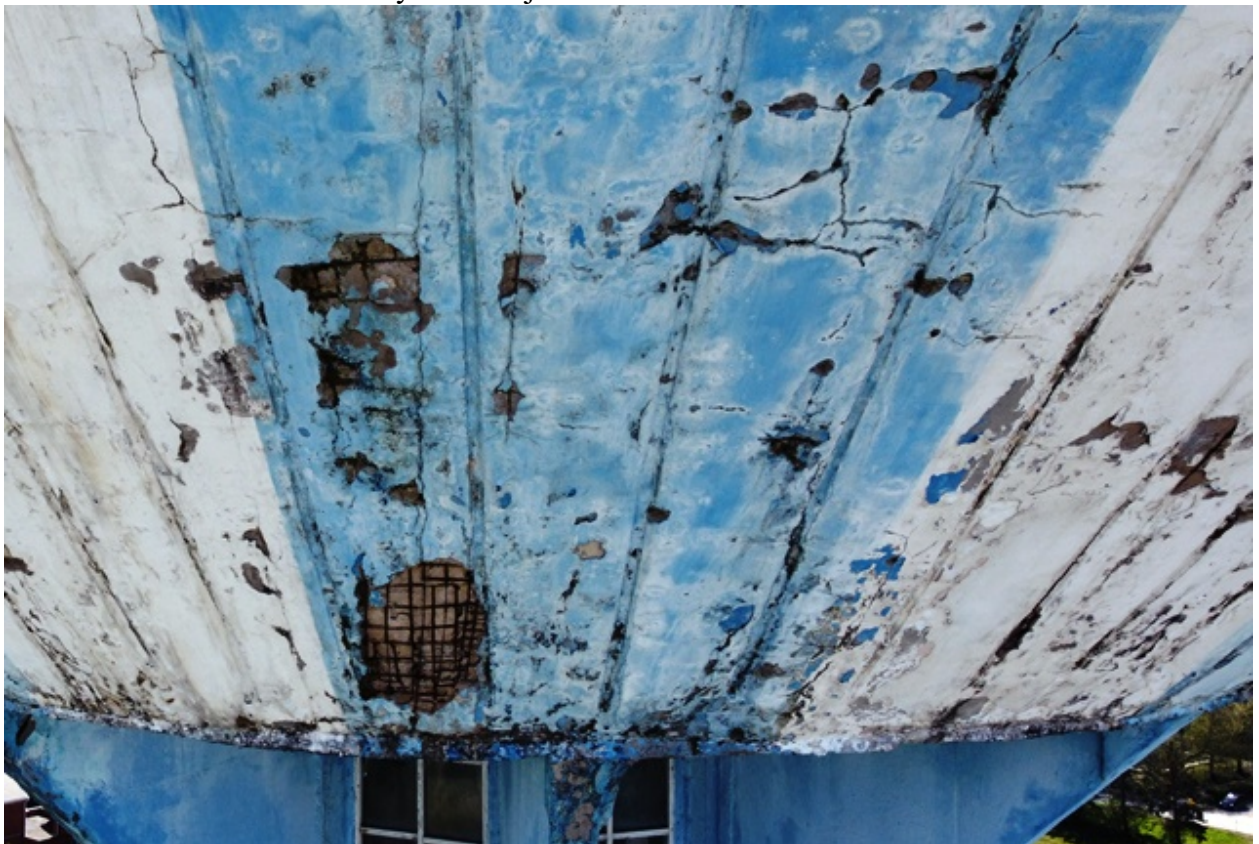
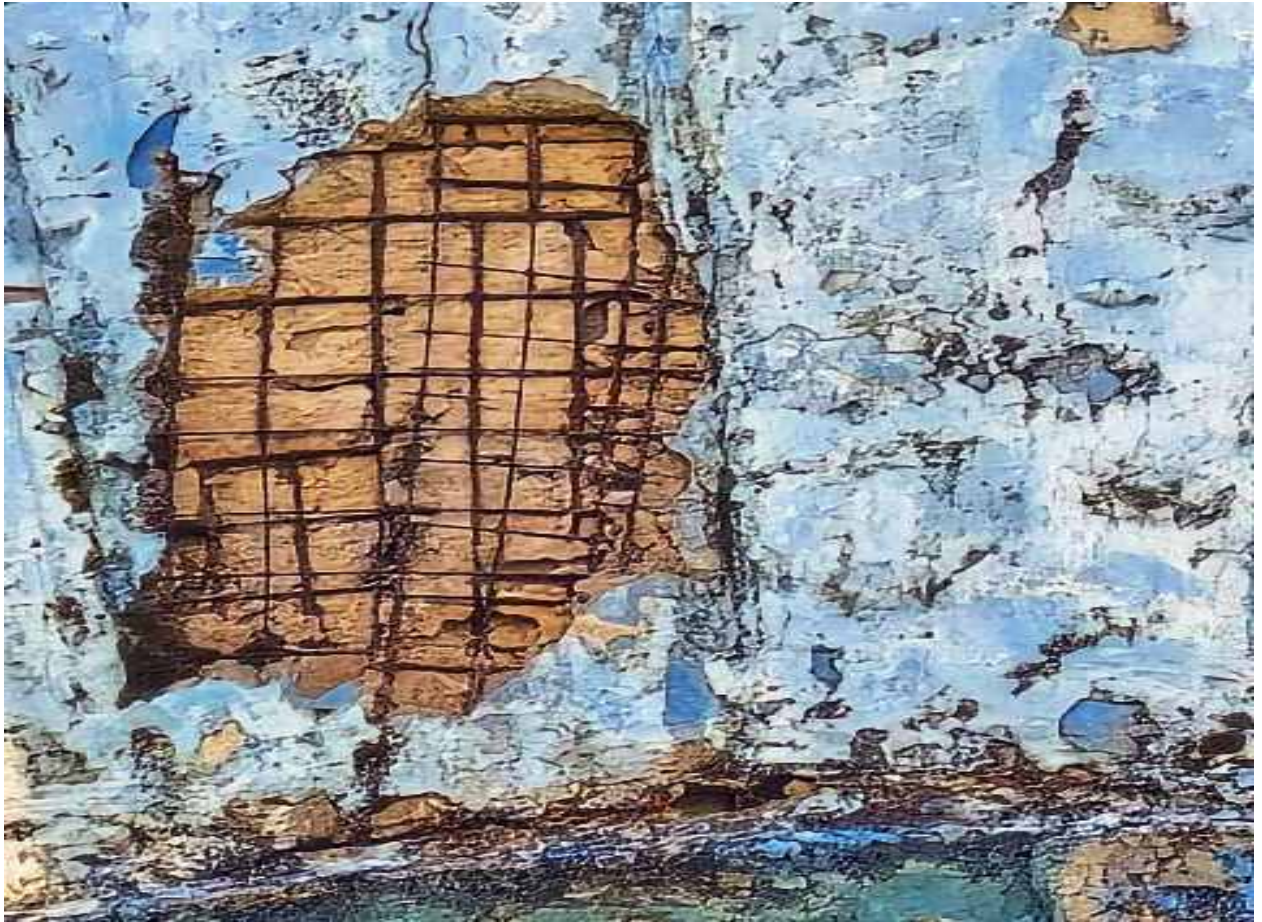
**R 2** – atviros armatūros intensyvi korozija

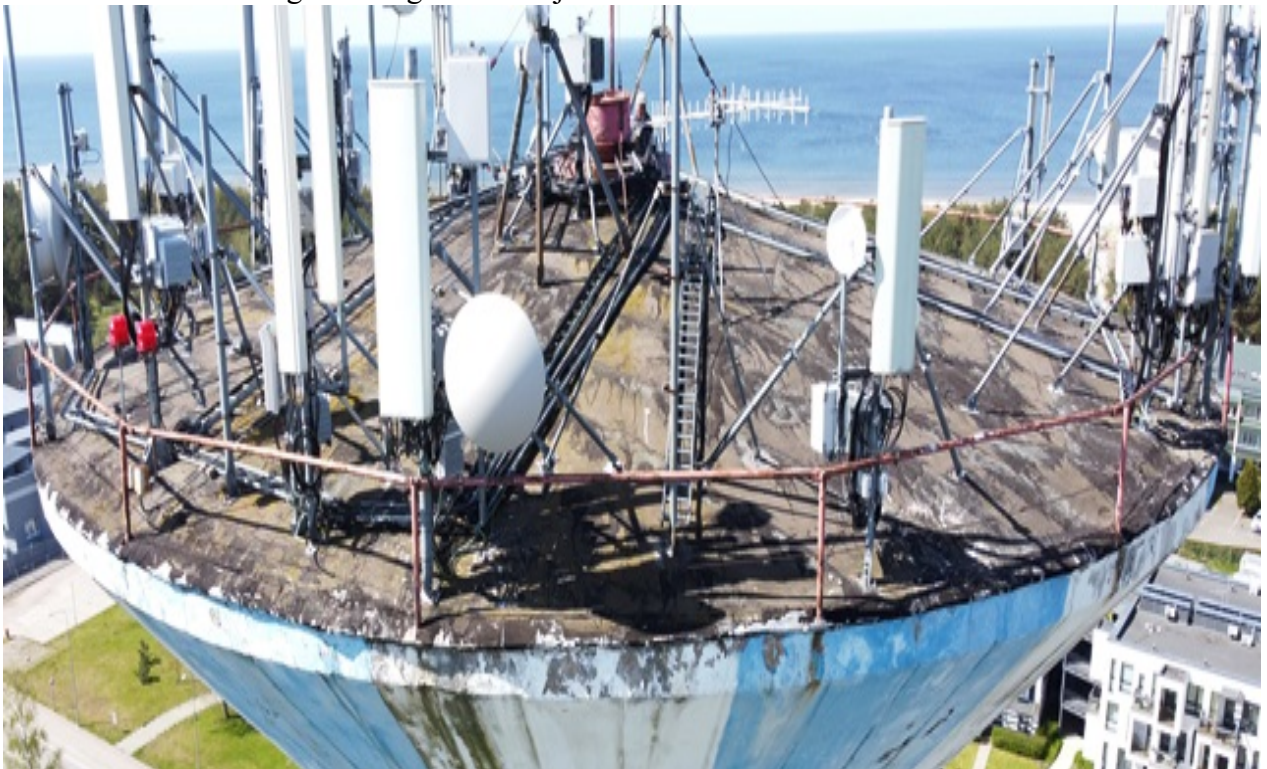
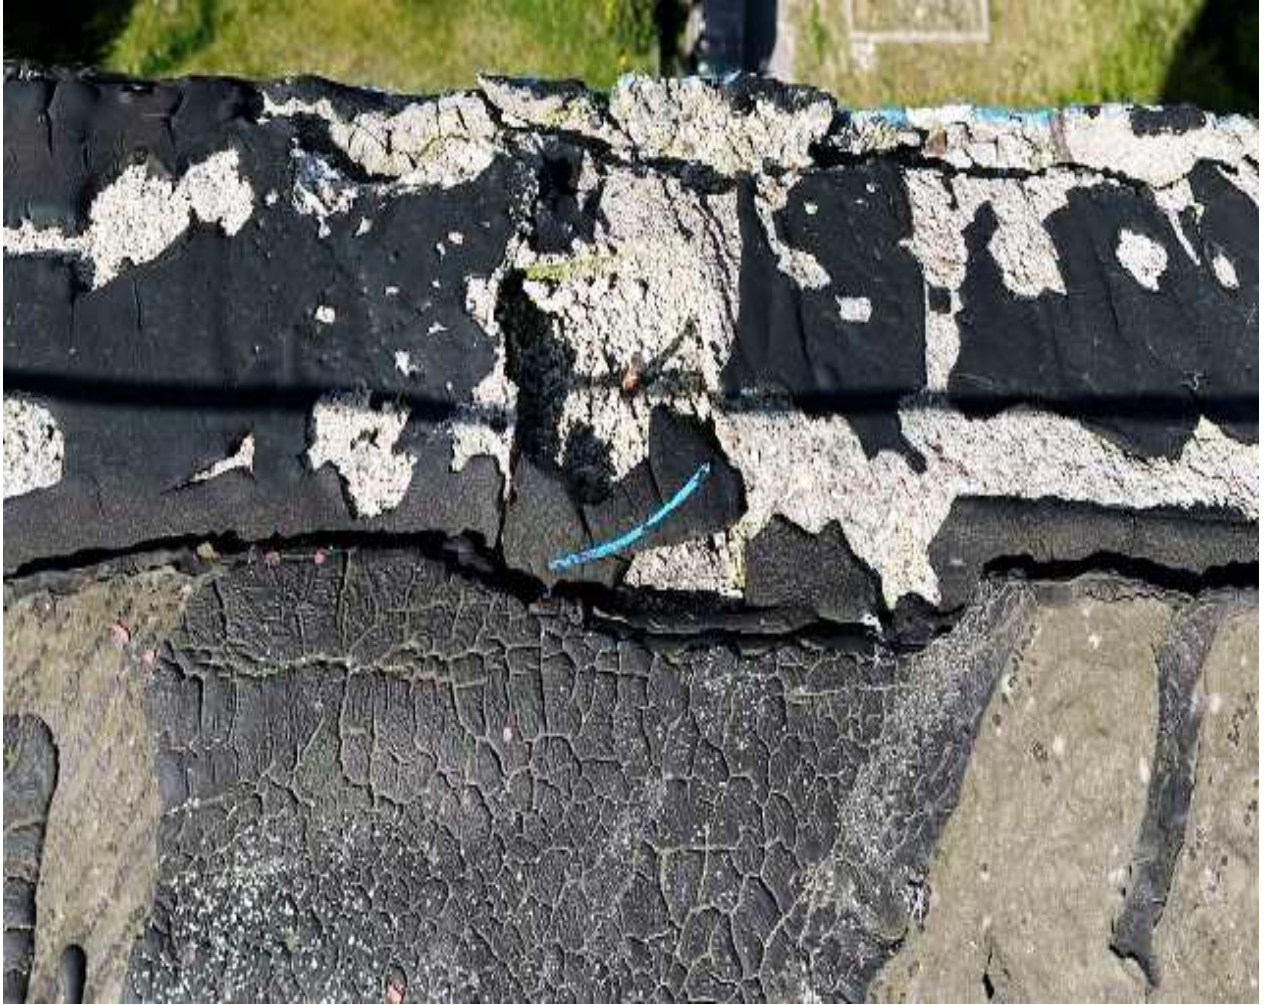
- 7.2.3 rezervuaro denginio danga susidėvėjusi su defektais (R3);
  - 7.2.4 denginio dangoje prie parapeto įtrūkis iki 30 mm pločio (R4);
- 7.3 Gelžbetoninio rezervuaro vidinė dalis:

**R 3** – rezervuaro denginio danga susidėvėjusi su defektais

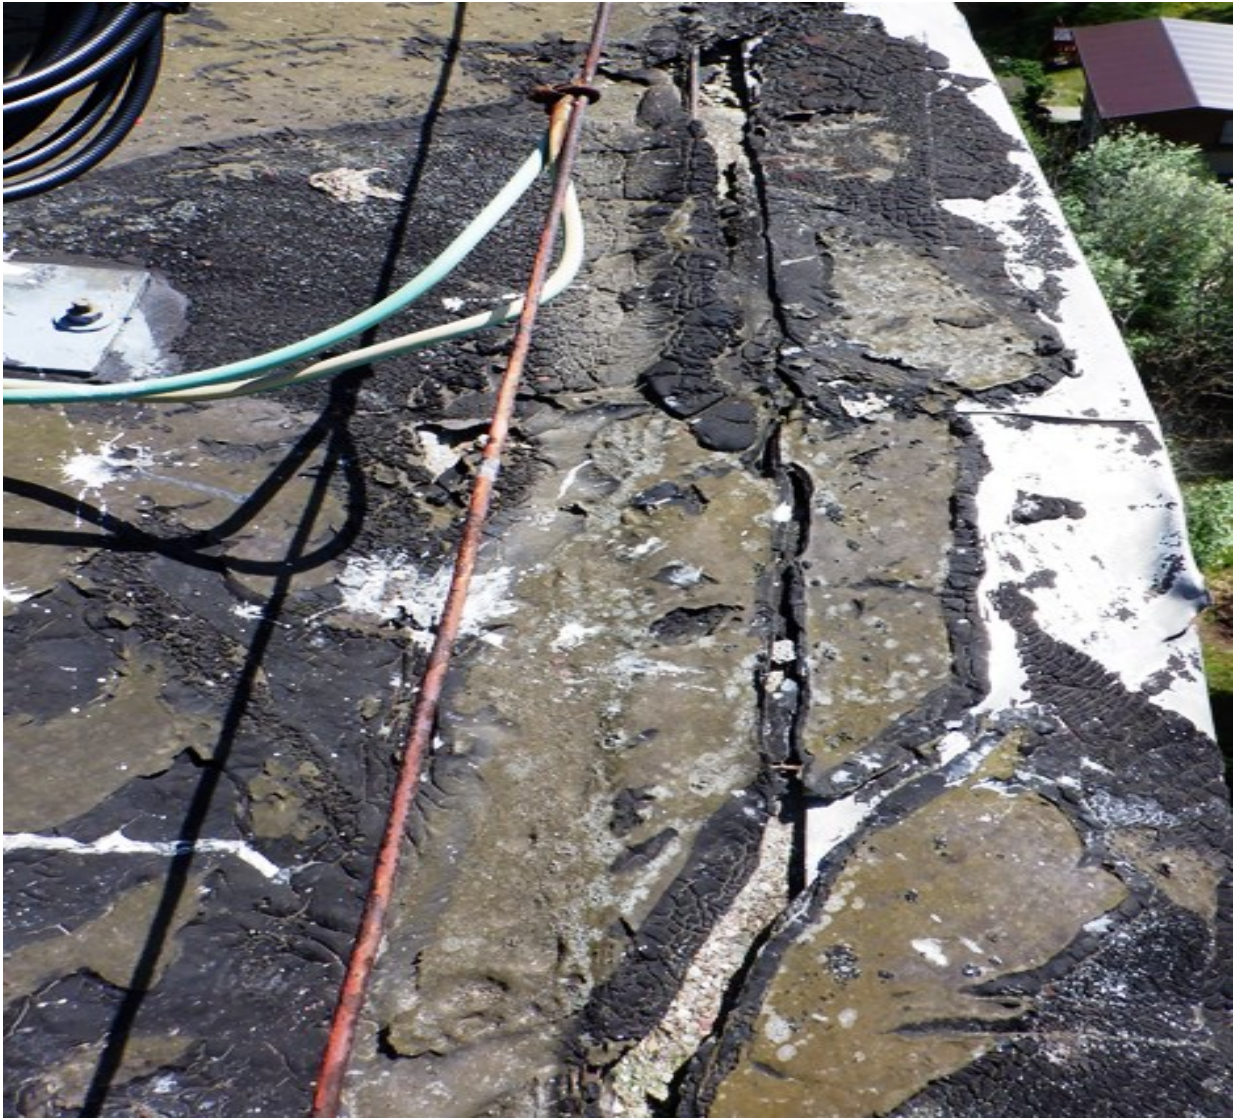
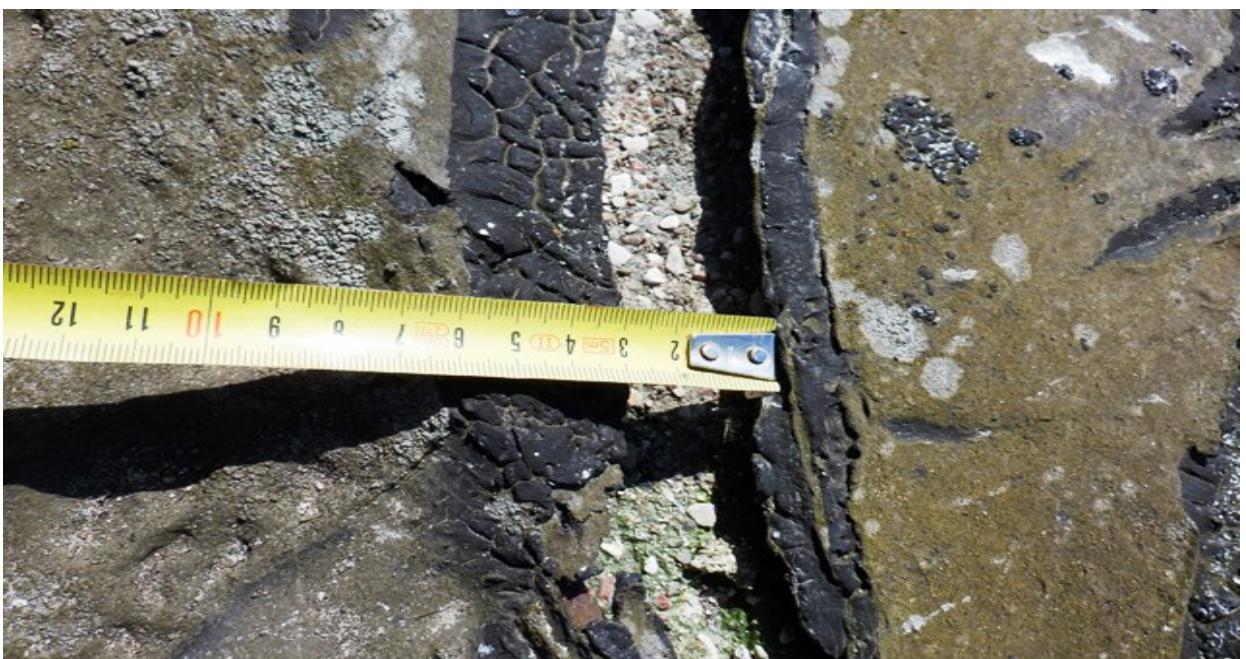
**R4** – denginio dangoje prie parapeto įtrūkis iki 30 mm pločio;
