**UAB „Palangos vandenys“**

**Šventosios vandens bokštas  
Jūros g. 51C  
Palanga**

# **STATINIO TECHNINĖS BŪKLĖS VERTINIMO ATASKAITA**

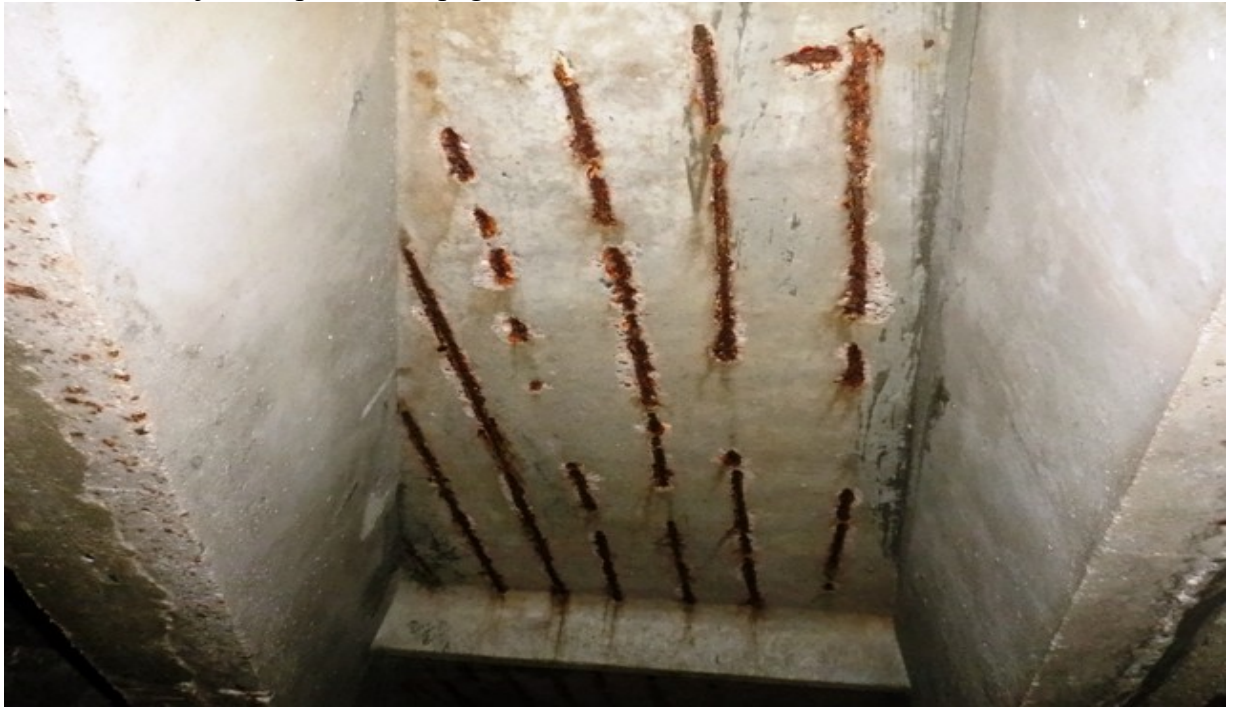
- 7.3.1 denginio konstrukcijų armatūros apsauginis betono sluoksnis suiręs, atviros armatūros surūdijimo laipsnis C, D pagal LST EN ISO 8501-1 (R5);
  - 7.3.2 denginio gelžbetoninių plokščių paviršiuje susidariusios balkšvos kalkių nuosėdos (R6);

**R 5** – denginio konstrukcijų armatūros apsauginis betono sluoksnio storis suiręs, atviros armatūros surūdijimo laipsnis C, D pagal LST EN ISO 8501-1:2007.

- 9.9 Visą gelžbetoninio rezervuaro vidinį paviršių paruošti iki 3-5 laipsnio pagal ICRI (Internacional Concrete Repair Institute) aukšto slėgio vandens srove, pilnai pašalinant atsilupusią, adheziją (sankibą) su betonu praradusią armatūros apsauginę betono dangą, betono trupančias daleles, dulkes ir kitus nešvarumus.

- 9.10 Atvirą armatūrą paruošti iki St 2 švarumo laipsnio pagal LST EN ISO 8501-1 apsaugoti nuo korozijos pagal LST EN 1504-9:2008 11-o principo (CA), 11.1 metodą. Apsaugos nuo korozijos medžiagos turi tenkinti LST EN 1504-7:2007 standarto reikalavimus.

- 9.11 Paslėptos armatūros korozijos sustabdymui taikyti LST EN 1504-9:2008 11-o principo (CA) 11.3 metodą.
- 9.12 Ištrupėjusias gelžbetoninio rezervuaro ir stiebo vietas užtaisyti remontiniu skiediniu konstrukciniam betono remontui pagal LST EN 1504-9:2008 3-io principo (CR), 3.1 metodą. Betono remontui naudoti R3 ir R4 klasės betono remontinį skiedinį, tenkinantį standarto LST EN 1504-3:2006 reikalavimus.

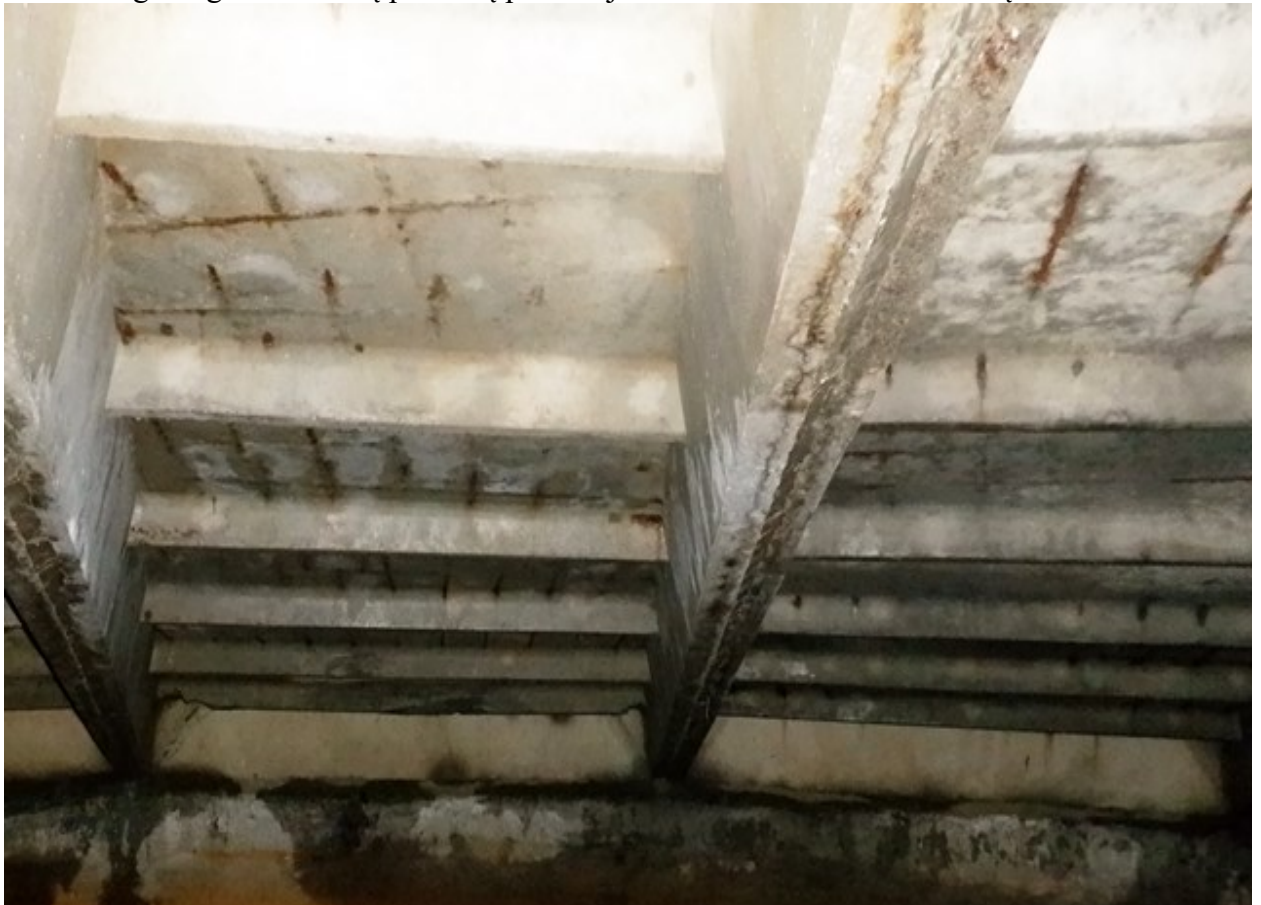
**R 6** – denginio gelžbetoninių plokščių paviršiuje susidariusios balkšvos kalkių nuosėdos

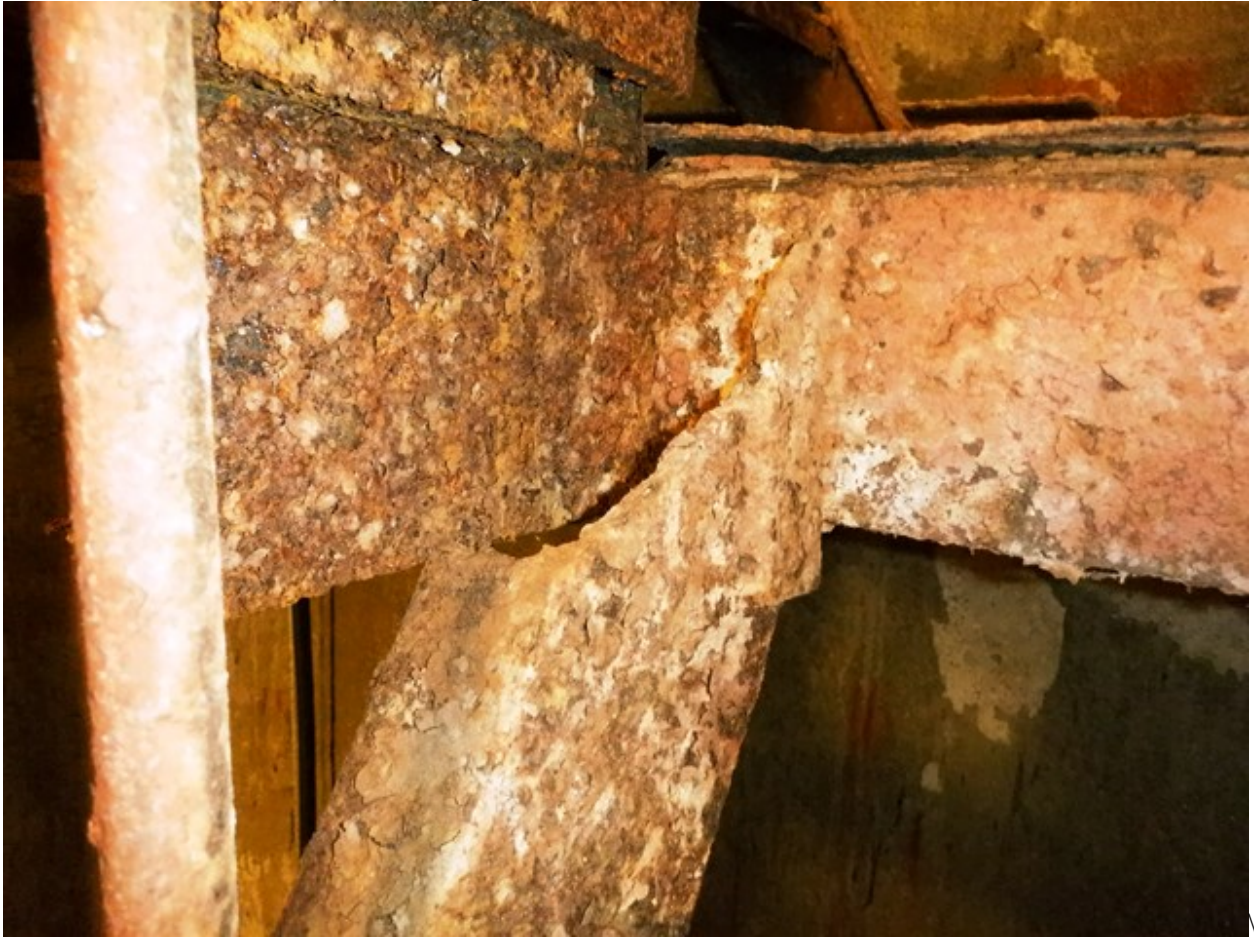
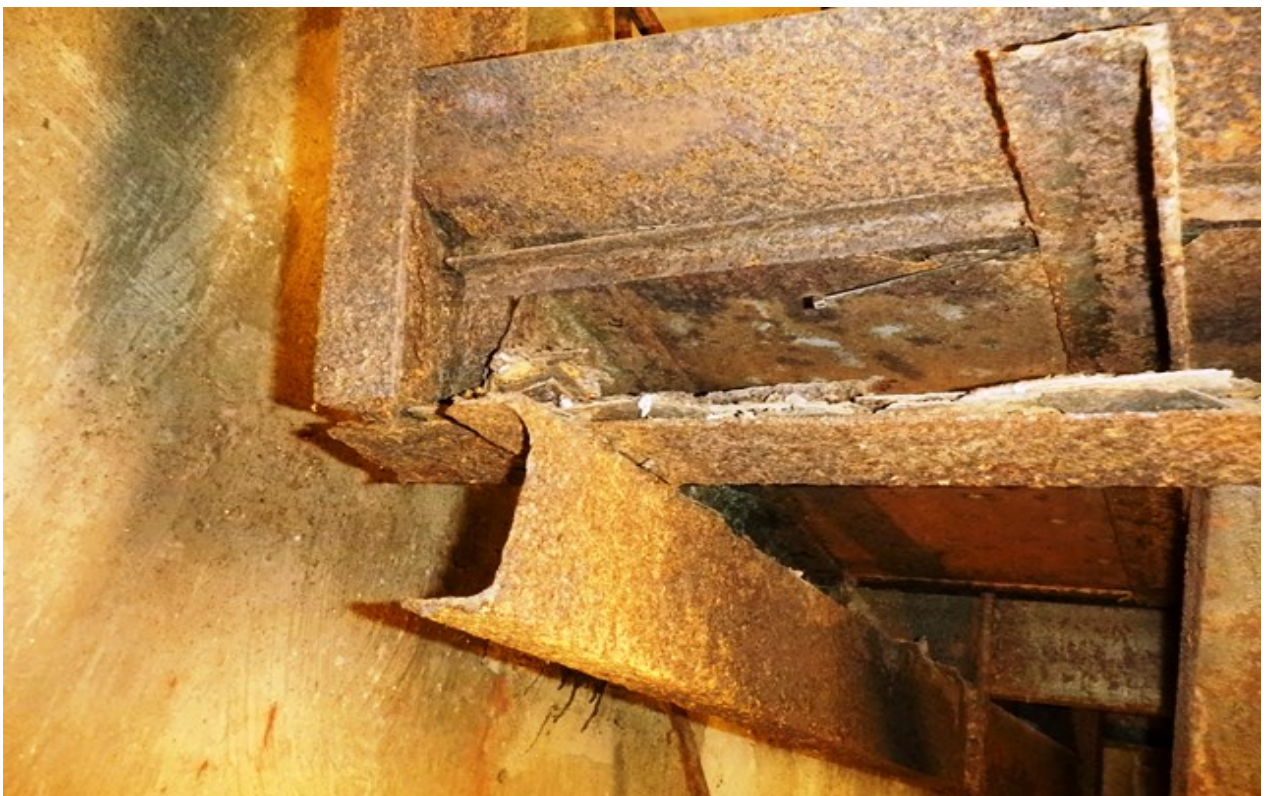
- 7.4 Metalinės konstrukcijos:
  - 7.4.1 laiptų maršų surūdijimo laipsnis C pagal LST EN ISO 8501-1, atitrūkęs vieno laiptelio suvirintas tvirtinimas (M1);

**M 1** – prieigos laiptų maršų ir laikančiųjų konstrukcijų surūdijimo laipsnis C, D pagal LST EN ISO 8501-1:2007, atitrūkęs vieno laiptelio suvirintas tvirtinimas;

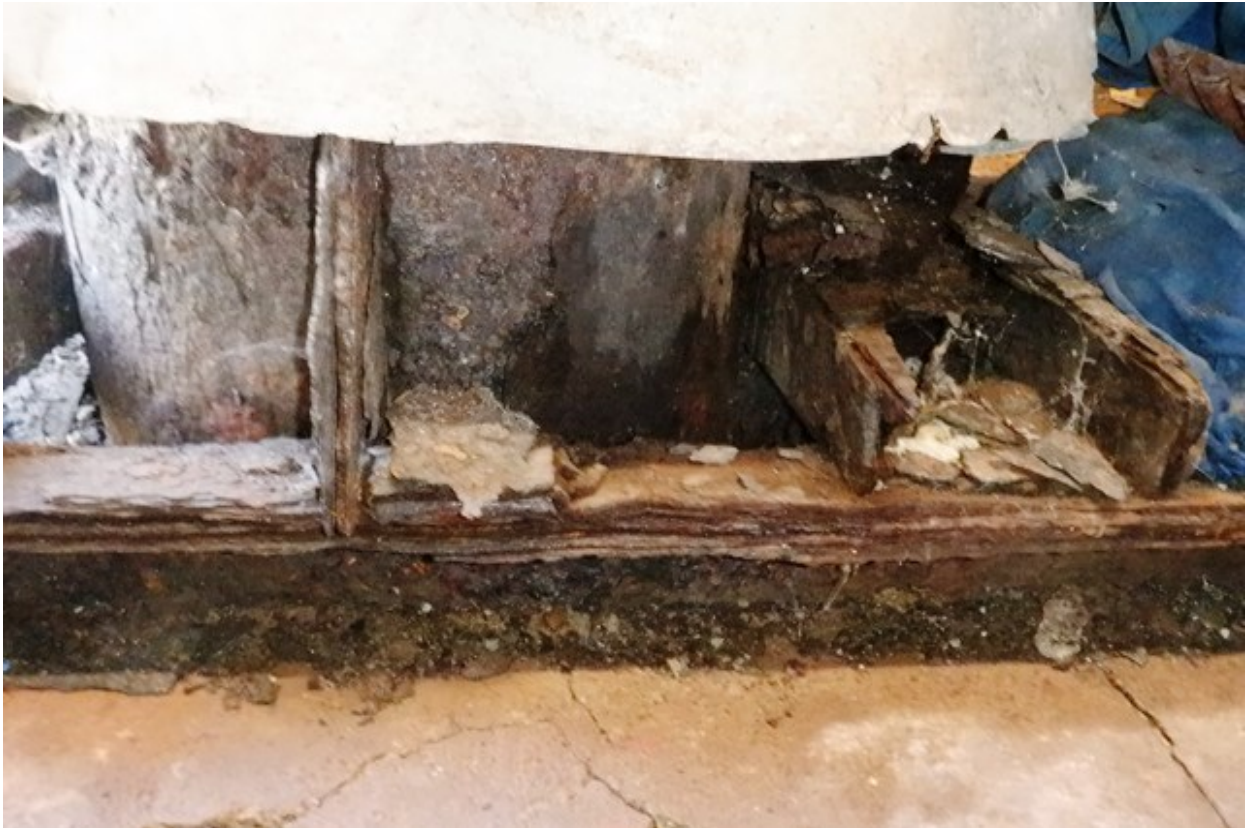
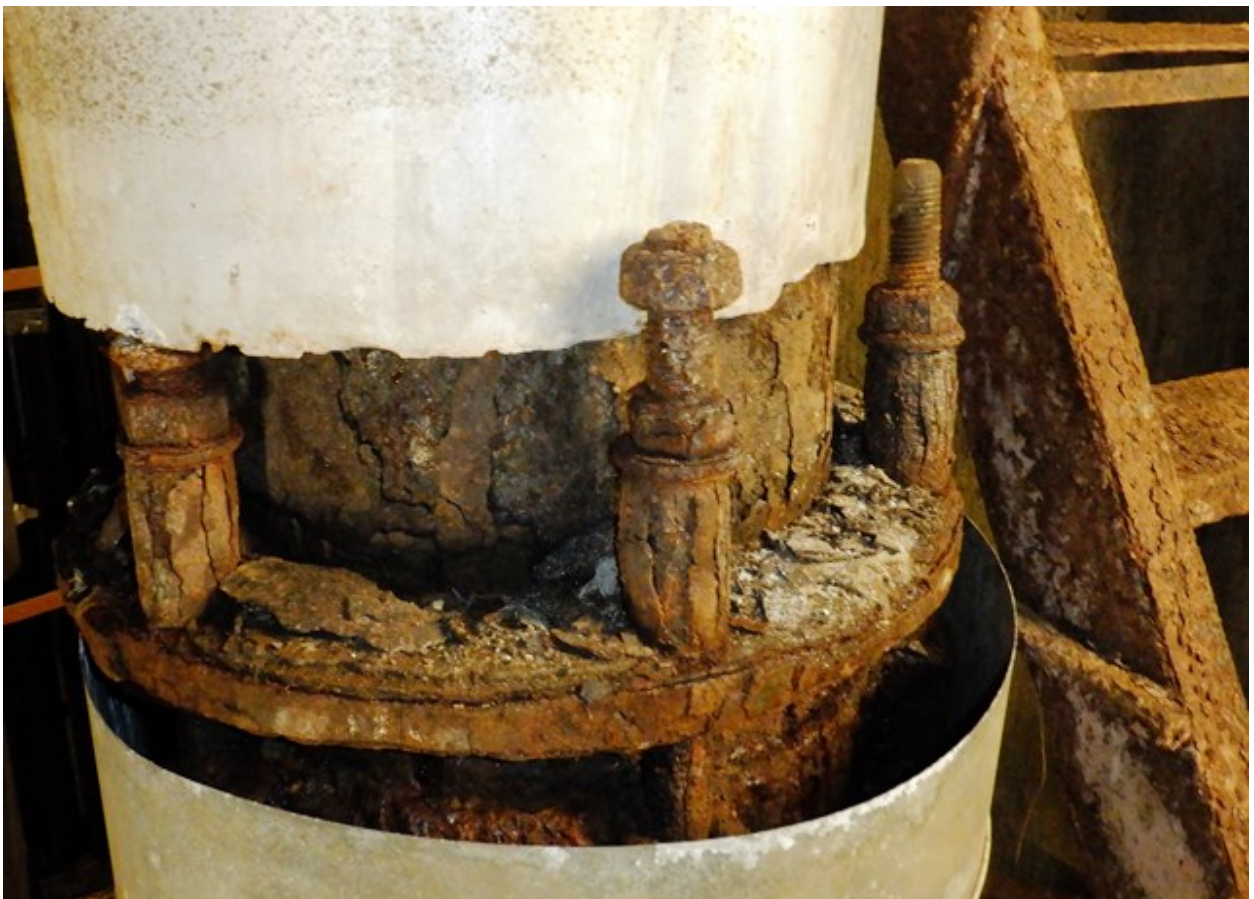
- 7.4.2 vandentiekio sistemos ir jos jungiamosios armatūros surūdijimo laipsnis C, D pagal LST EN ISO 8501-1 (M2);
  - 7.4.3 stogo saugos konstrukcijos morališkai pasenę, apsauginės dangos aprūdijimo laipsnis Ri 5 pagal LST EN ISO 4628-1; LST EN ISO 4628-3 (M3);

**M 2** – vandentiekio sistemos ir jos jungiamosios armatūros surūdijimo laipsnis C, D pagal LST EN ISO 8501-1:2007

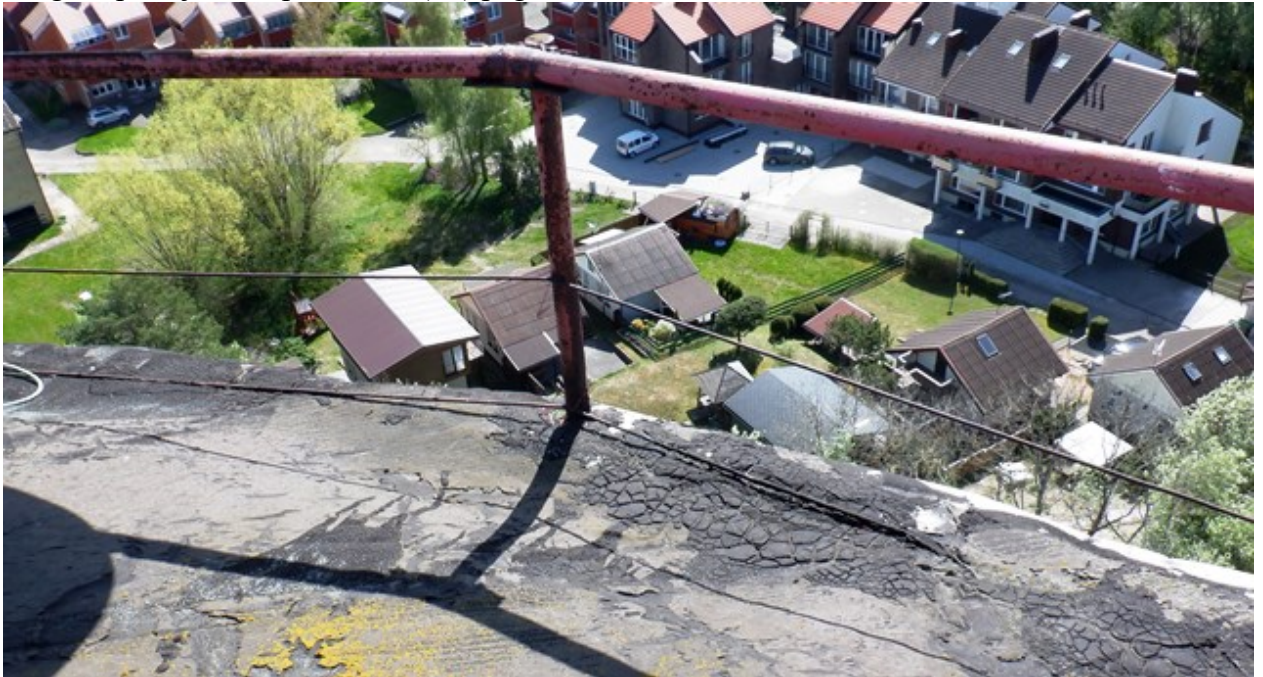
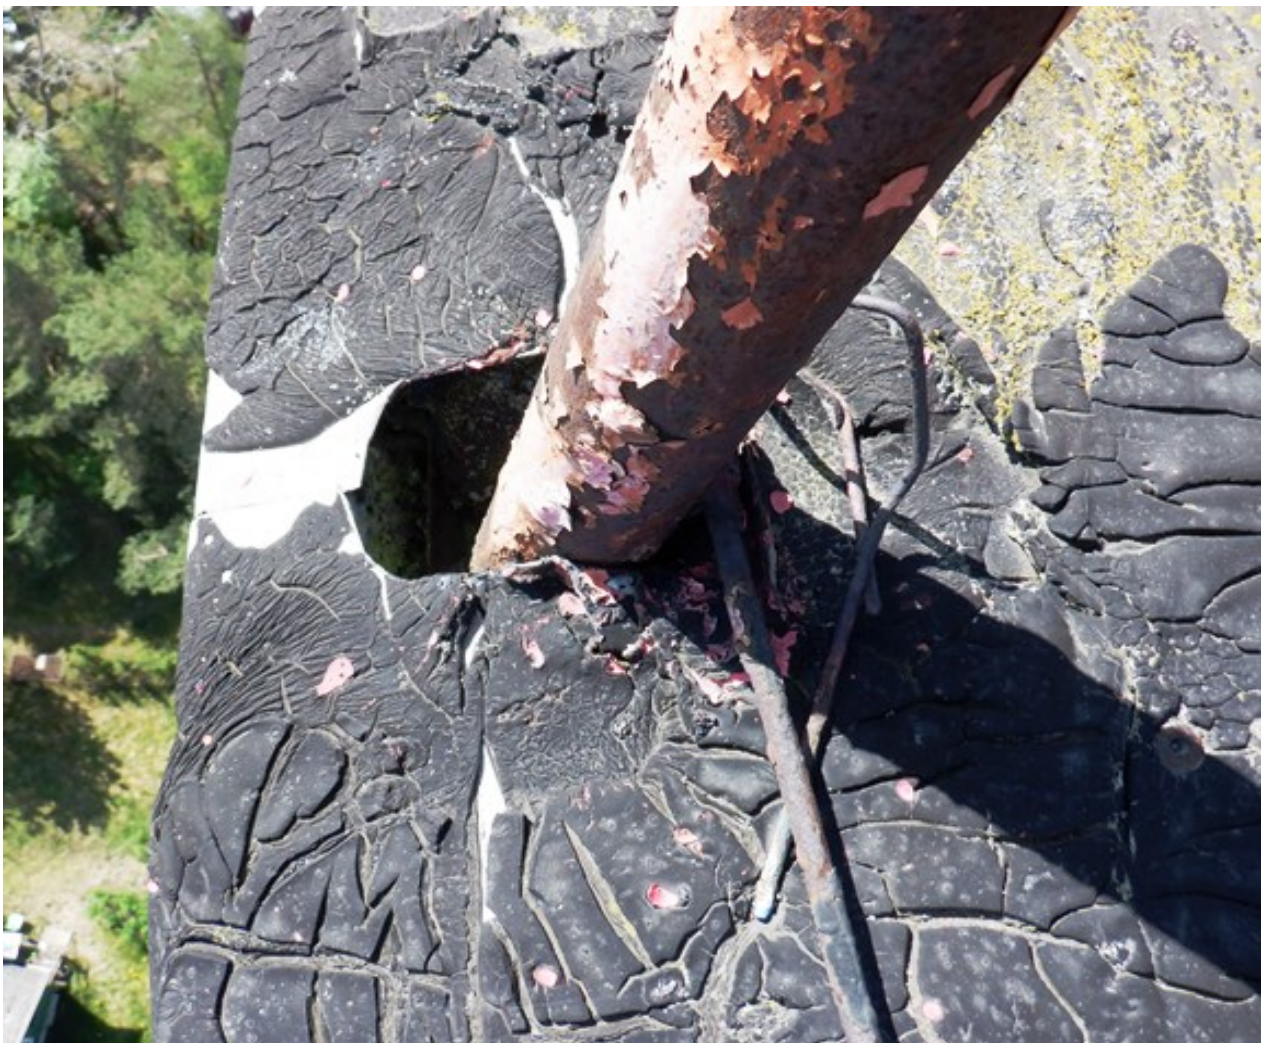
**M 3** – stogo saugos konstrukcijos morališkai pasenę, neatitinkančios reikalavimų, apsauginės dangos aprūdijimo laipsnis Ri 5 (S5) pagal LST EN ISO 4628-1; LST EN ISO 4628-3

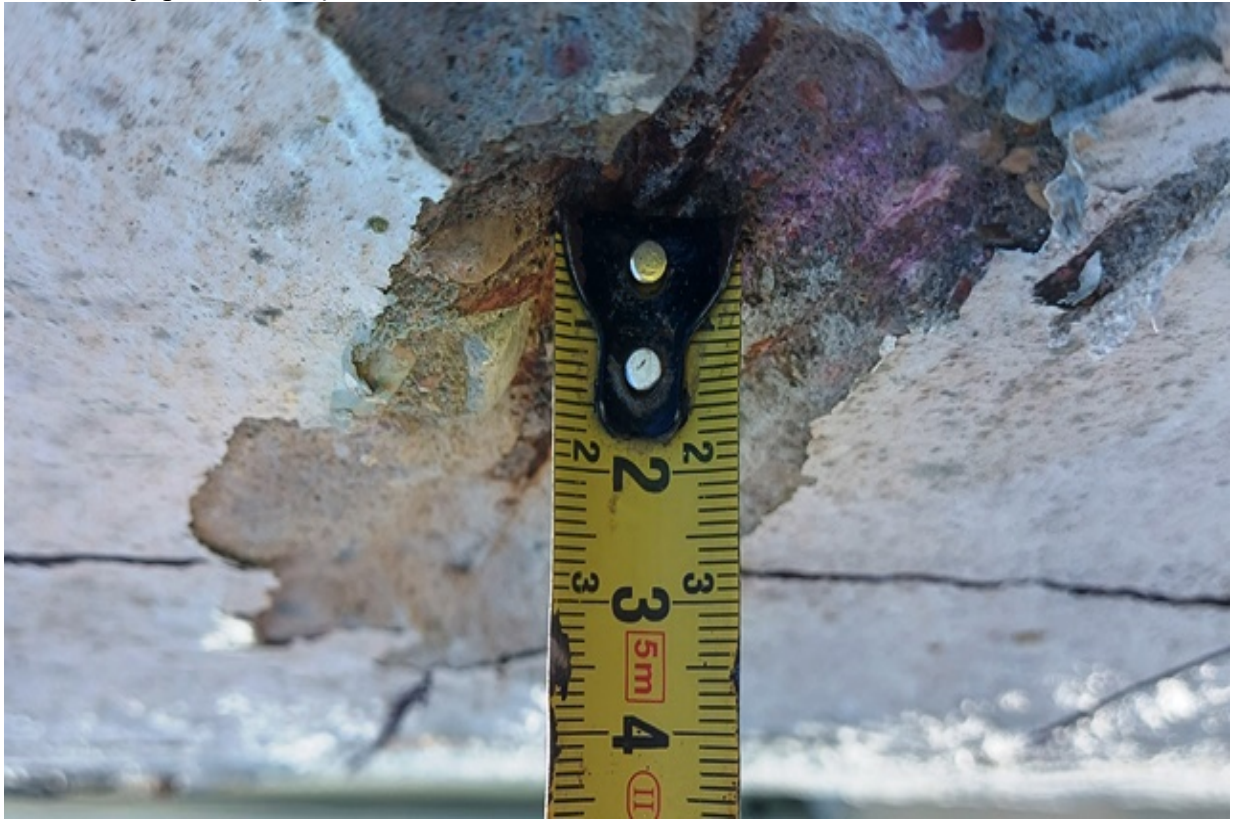
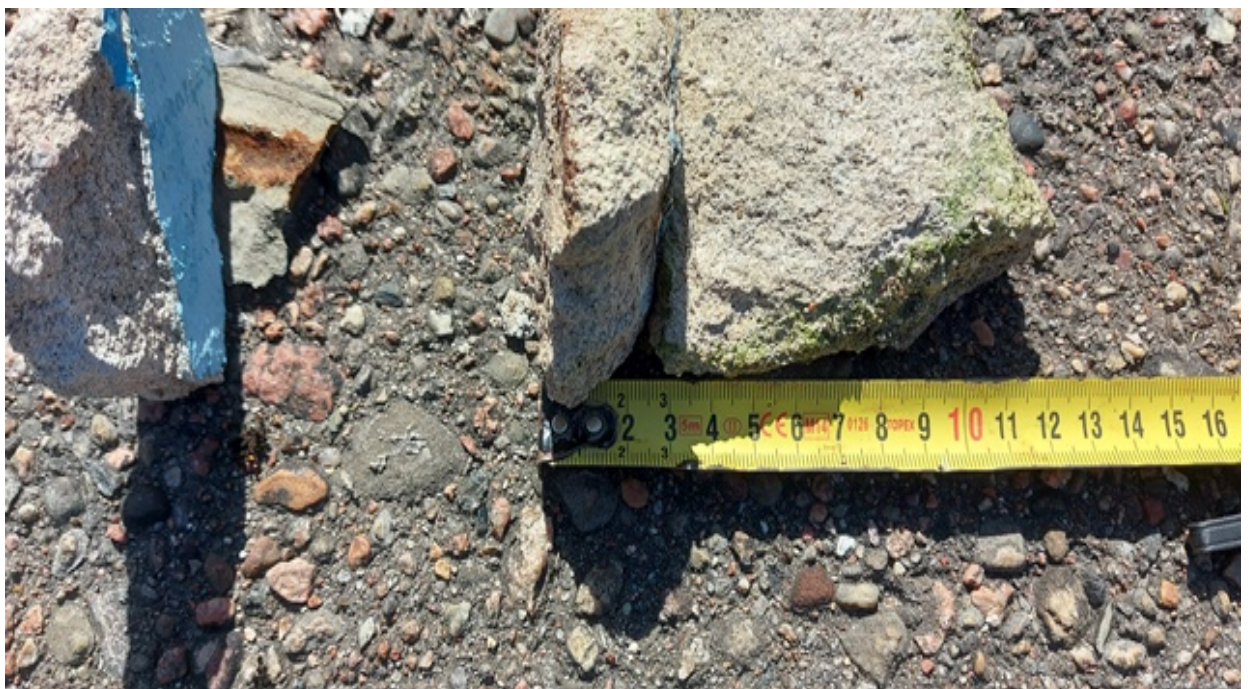
- 7.5 Betono karbonizacijos gylis iki 10 mm. Atskilusių, sukibimo stiprį praradusių betono dalių karbonizacija per visą storį (M4);

**M 4** – betono karbonizacijos gylis iki 10 mm. Atskilusių, sukibimo stipri praradusių betono dalių karbonizacija per visą storį.

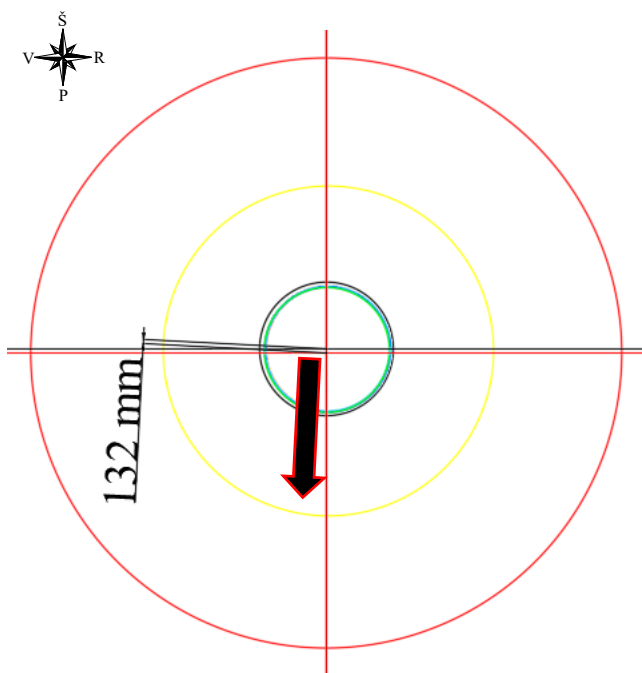
2024					
Nuokrypis nuo vertikalės, mm					
	Alt.	Š	R	P	V
	±0.00	0	0	0	0
	+5.000	-5	33	5	-33
	+10.000	-6	67	6	-67
	+15.000	-11	23	11	-23
	+20.000	-29	53	29	-53
	+25.000	-10	48	10	-48
	+30.000	-4	26	4	-26
	+35.000	-35	10	35	-10
	+40.000	-66	61	66	-61
	+45.000	-132	-7	132	7

Maksimalus nuokrypis **132 mm** yra **neleistinas** –  $(0,002 \cdot H) = 90 \text{ mm}$  (RSN 148-92\*). Matavimai atlikti naudojant 3D lazerinį skenerį Trimble TX8 3D lazerinio skaitytuvo matavimais sugeneruoti duomenys buvo apdoroti naudojant Trimble RealWorks programinę įrangą. Matavimai atlikti nustatant statinio centro koordinatas dviem lygiais: žemės lygį ir statinio viršutinį lygį.

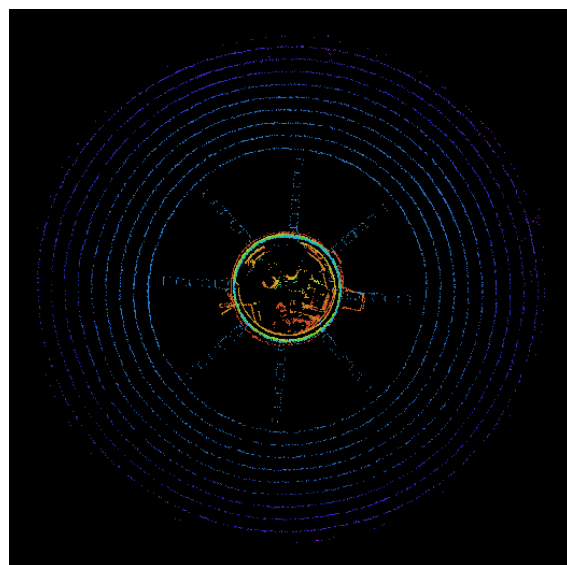
# 3D MODELIS IR NUOSEKLIŲ HORIZONTALIŲ LINIJŲ SKERSPJŪVAI

Pastaba: Iš taškinių debesų pagamintas 3D modelis, skerspjūviai, išdėstyti 0.5 m atstumu.
