**VILNIUS  
TECH**Vilniaus Gedimino  
technikos universitetas**Dalinės statinio ekspertizės aktas Nr. E24-26K****Dalis: konstrukcijos**

1. Ekspertizės objektas Pėsčiųjų tiltas per Šventosios upę Ukmergėje  
(pavadinimas ir adresas)
2. Užsakovas Ukmergės rajono savivaldybės administracija, Kęstučio a. 3, 20114 Ukmergė  
(pavadinimas ir adresas)
3. Ekspertizė
4. Ekspertai
5. Ekspertizės pagrindas 2024-06-11 d. sutartis reg. nr. 10.13-2024-733/61-227, 2024-12-30 d. sutartis reg. nr. 10.13-2024-1821/61-467
6. Ekspertizės pradžia 2024-06-11 7. Ekspertizės pabaiga 2025 05 30
8. Prie akto pridedama 1 priedas. Techninė užduotis (2 psl.), 2 priedas. Tilto brėžiniai (3 psl.), 3 priedas. Defektų ir pažaidų žiniaraštis (1 psl.), 4 priedas. Projektavimo techninė užduotis (2 psl.), tilto laikančiųjų konstrukcijų defektų vaizdinė medžiaga (skaitmeninės nuotraukos laikmenoje).  
(nurodomi priedų numeriai ir pavadinimai)
9. Trumpas statinio aprašymas, pagrindinės pažaidos ir defektai

Šis aktas keičia 2024 m. lapkričio 8 d. VILNIUS TECH parengtą pėsčiųjų tilto per Šventosios upę Ukmergėje konstrukcijų dalies ekspertizės aktą Nr. E24-26. Atnaujintame ekspertizės akte pateikti papildomas tilto laika

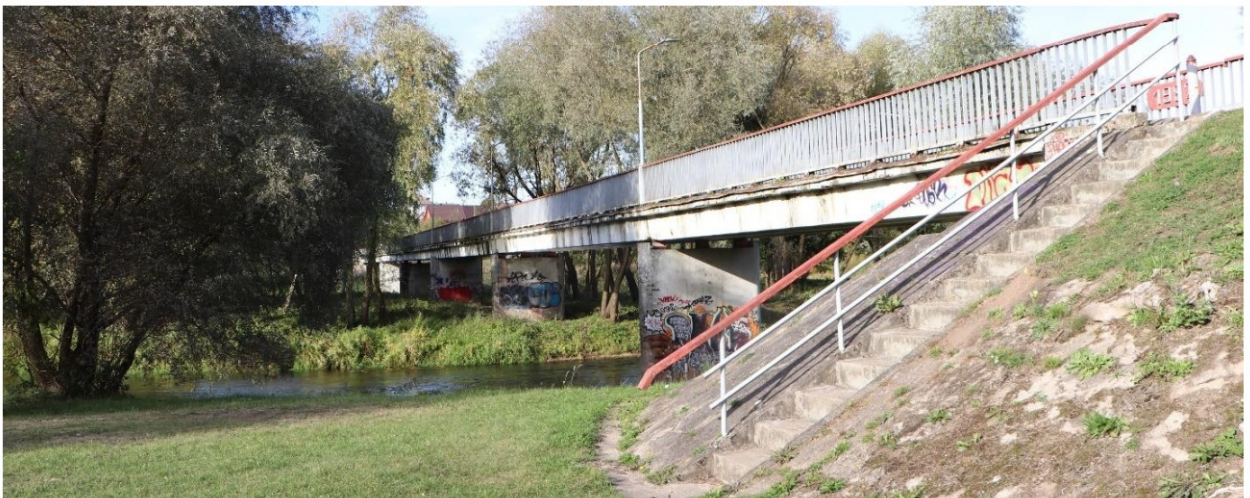
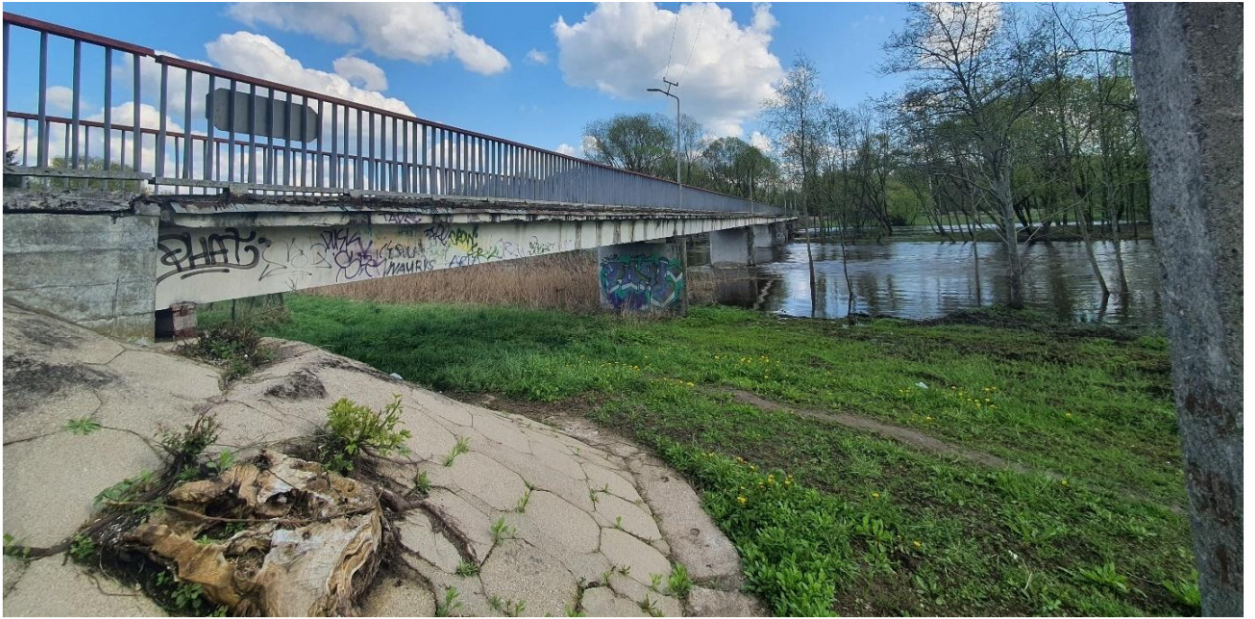
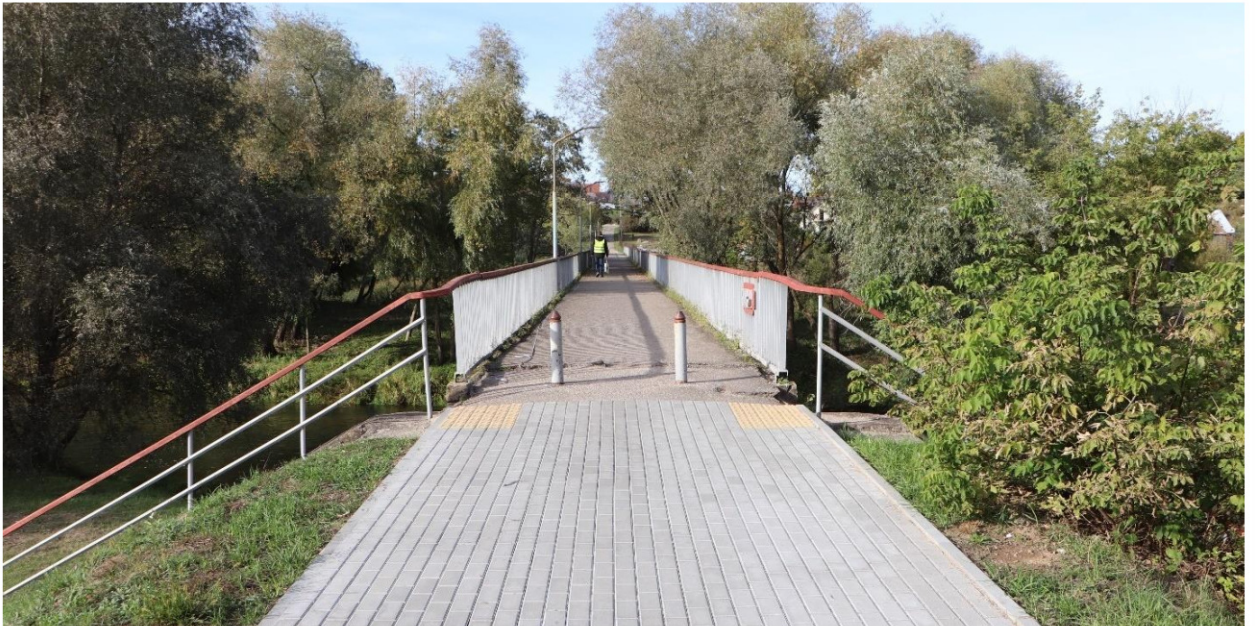
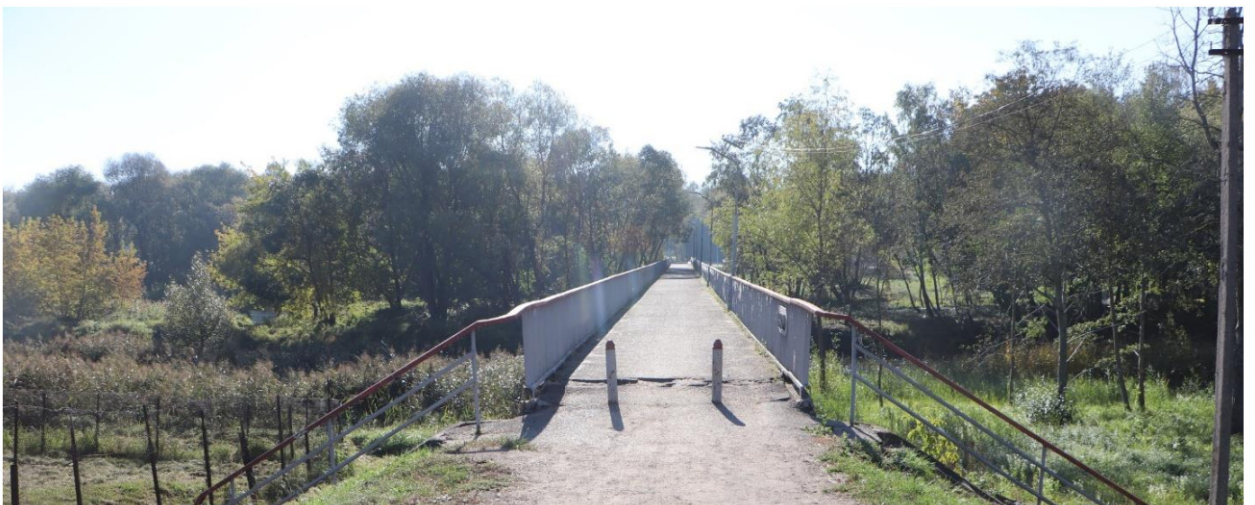
2 pav. Tiltu bendri vaizdai

*Titu nutiestas pėsčiųjų ir dviratininkų takas, kurio bendras plotis įvertinus turėklus – 3,4 m, o naudingasis plotis nevertinus turėklų – 3,1 m. Ties perdangų kraštais įrengti 1,00 m aukščio plieniniai turėklai, atremti ant tilto pakloto. Pagal panašių tiltų duomenis paklotą sudaro: asfaltbetoninė danga, hidroizoliacija, cementinio skiedinio išlyginamasis sluoksnis, bendras visų sluoksnių storis – ~150–180 mm. Ties turėklais paklotą laikančios perdangos kraštai apskardinti cinkuoto plieno skarda. Pastaroji turėtų apsaugoti perdangos konstrukcinius elementus nuo ciklinių atmosferinių poveikių. Tilto apšvietimui tamsiu paros metu ties tarpinėmis atramomis įrengti plieniniai apšvietimo stulpai. Lietaus nuvedimo sistema ant tilto neįrengta. Pakloto elementų bendras vaizdas matomas 2 pav.*

*Tilto paklote deformaciniai pjūviai neidentifikuoti. Pagal panašių projektų duomenis, ties kraštinėmis atramomis turėtų būti įrengtos deformacinės siūlės. Tilto eksploatacijos metu tinkamai įrengtų deformacinių siūlių neliko. Tyrimų metu deformacinių siūlių pakloto lygmenyje nesimatė. Dabartiniame tilte siūlių vietose įrengta asfaltbetonio danga (2 pav. 3 psl.).*

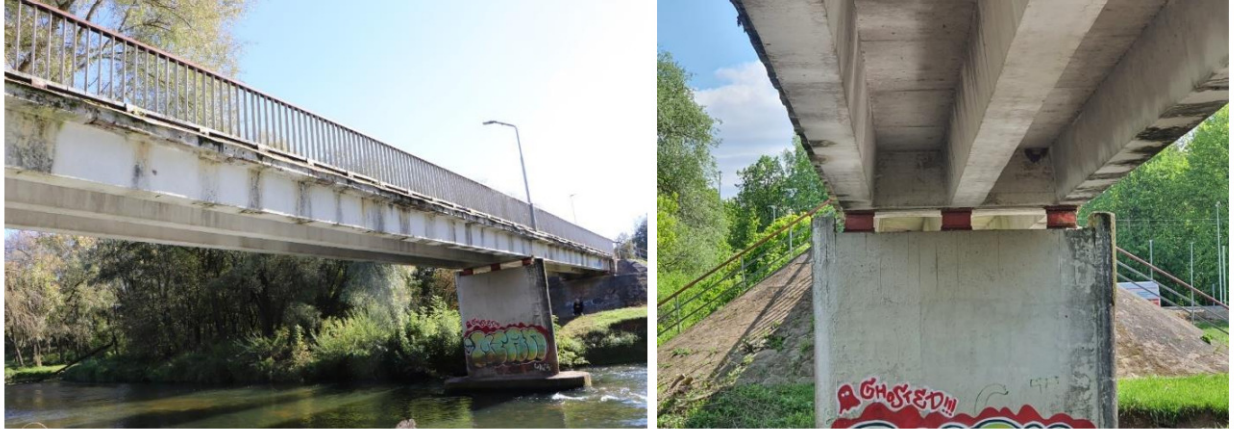
4 pav. Perdangos sijų bendri vaizdai

Tilto perdanga sukomponuota iš tipinių įprastojo gelžbetonio surenkamųjų trapecinio skerspjūvio sijų ir surenkamų gelžbetoninių pakloto plokščių. Tilto perdangos formulė –  $1 \times 15,00 \text{ m} + 5 \times 21,00 \text{ m} + 1 \times 15,00 \text{ m}$ , bendras perdangos ilgis – 135,66 m, o plotis – 3,40 m. Perdangos kiekvieno tarpatramio skersiniame pjūvyje išdėstyta po 3 pagrindine sijas. Vidutinis atstumas tarp gretimų sijų ašių – 1,20 m. Sijų bendri vaizdai pateikti 4 pav., o pagrindiniai matmenys 2 priede.

Perdangos sijų skerspjūvio aukštis – 610 mm, plotis apatinėje dalyje – 340 mm, viršutinėje dalyje – 480 mm. Pakloto plokštės storis – 130 mm. Pakloto plokštės atremtos ant trapecinių sijų paliekant ~360 mm tarpą (pagal panašių projektų duomenis). Šiuose ruožuose išdėstytos sijų sankabos ir gretimų plokščių armatūra. Pastarasis tarpas vėliau sumonolitintas apjungiant plokštes ir sijas bendrai sąveikai. Sijos yra trumpesnės negu tarpatramio ilgiai, nes prie taurų per visą tilto plotį įrengti 1,25 m pločio monolitiniai ruožai, kurie tarpusavyje sujungia gretimų tarpatramių perdangos sijas. Tyrimų metu patikrintos tilto perdangos sijų armavimo schemas tiek viduriniame, tiek ir atraminiame pjūviuose. Sijų armavimas tarpatramių viduriniuose pjūviuose yra skirtingas. Tarpatramiuose 1 ir 7 sijos armuotos  $6\text{Ø}32$  mm skersmens A-III klasės armatūros strypais ( $A_s=48,25 \text{ cm}^2$ ), o tarpatramiuose 2÷6 –  $8\text{Ø}32$  mm skersmens A-III klasės armatūros strypais ( $A_s=64,34 \text{ cm}^2$ ). Atraminiam pjūvyje, perdangos sijų tempiamojoje zonoje (viršutinėje dalyje), skerspjūvyje išdėstyti  $6\text{Ø}32$  mm skersmens A-III klasės armatūros strypai ( $A_s=48,25 \text{ cm}^2$ ). Sijų išilginės armatūros apsauginio sluoksnio vidutinis storis –  $c=30$  mm. Išilginės armatūros charakteristinė takumo riba  $f_{yk}=390 \text{ MPa}$ , o tamprumo modulis  $E_s=196 \text{ GPa}$  (pagal SNiP 2.05.03-84 [1.13]). Įstrižajame pjūvyje ruožuose ties atramomis sijos armuotos  $4\text{Ø}8$  mm A-I klasės skersinės armatūros strypais ( $A_s=2,01 \text{ cm}^2$ ,  $f_{yk}=235 \text{ MPa}$ ,  $E_s=206 \text{ GPa}$ ), kurių žingsnis  $s=300$  mm. Gelžbetoninės paklotą laikantios plokštės armuotos viršutinėse ir apatinėse dalyse išdėstytais tinklas. Pagal panašių tiltų duomenis pagrindinę tinklo armatūrą sudaro  $\text{Ø}12$  mm A-II

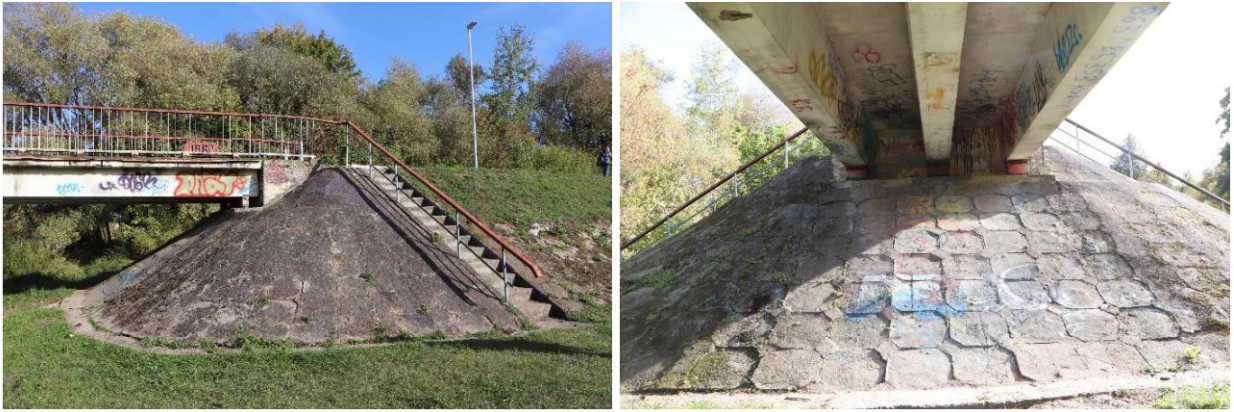
**5 pav.** Kraštinių atramų (ramtų) bendri vaizdai

Ramtų konstrukcijos – gelžbetoninės monolitinės. Ramtai sudaryti iš gelžbetoninės galvenos, priekinių atraminių sienų, atkalčių (galinių atraminių sienų) bei šoninių sparnų sulaikančių pylimo bei prietilčių gruntą (5 pav.). Atraminės aikštelės atraminiams guoliams atremti neįrengtos. Atraminiai guoliai atremti tiesiogiai ant galvenos viršutiniojo paviršiaus. Galvena įrengta su skersiniu nuolydžiu vandens nutekėjimui. Ties ramtu 1 tilto prieigose įrengtas pylimas pratęsiantis pėsčiųjų ir dviratininkų taką link Gruodžio 17-osios g (6 pav.). Pylimo šlaitai sustiprinti betoniniais elementais. Pastarasis pylimas taip pat apsaugo taką nuo galimų Šventosios upės potvynių.

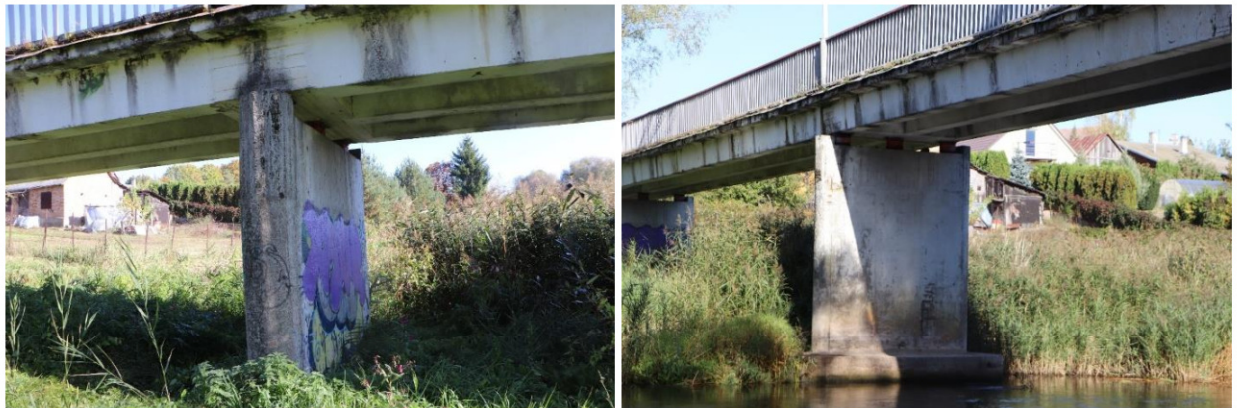
**7 pav.** Tarpinių atramų (taurų) bendri vaizdai

Tilto perdanga per atraminius guolius remiasi į monolitines gelžbetonines tarpines atramas – taurus. Taurai sieninio tipo, masyvūs. Taurų konstrukciją sudaro monolitinis ovalaus skerspjūvio masyvas, kuris apatinėje dalyje remiasi į monolitinius rostverkus. Pastarieji matomi tik Šventosios upėje esančiuose tauruose (atramos 2, 5, 6). Sausumoje išdėstyti taurų (3, 4 ir 7) rostverkai yra žemiau žemės paviršiaus. Tarpinių atramų pagrindiniai matmenys pateikti 2 priede, o bendras vaizdas matomas 7 pav. Atramų masyvo ilgis (matmuo skersine tilto linkme) – 3,50 m, o plotis (matmuo išilgine tilto linkme) – 0,50 m. Atramų aukščiai nuo žemės paviršiaus (arba nuo rostverko paviršiaus) iki perdangos atrėmimo plokštumos skirtingas ir svyruoja nuo 3,00 m iki 4,50 m. Taurų viršutinėje dalyje ties kraštinėmis sijomis išbetonuotos papildomos 0,31 m ilgio briaunos, kurių skerspjūvis sutampa su atramos skerspjūviu šioje zonoje. Briaunos plotis – 0,50 m, o aukštis 0,18 m. Atraminių aikštelių atraminiams guoliams atremti ant viršutinių taurų paviršių nėra. Atraminiai guoliai atremti tiesiogiai ant šių paviršių. Atramų projektiniai duomenys nėra išlikę. Atramų betono stipris nustatytas neardančiuoju ir ardančiuoju būdu. Detalesnė informacija pateikta 11.21–11.29 šio akto punktuose. Tyrimų metu nustatyta, kad taurų masyvas armuotos  $\varnothing 18$  mm A-III klasės išilginės armatūros strypais skerspjūvio perimetre išdėstytais vidutiniu 150 mm žingsniu. Išilginės armatūros apsauginio sluoksnio storis –  $c=12-18$  mm. Skersiniai armatūrai panaudoti  $\varnothing 10$  mm A-III klasės armatūros strypai, išdėstyti vidutiniu 150–200 mm žingsniu.

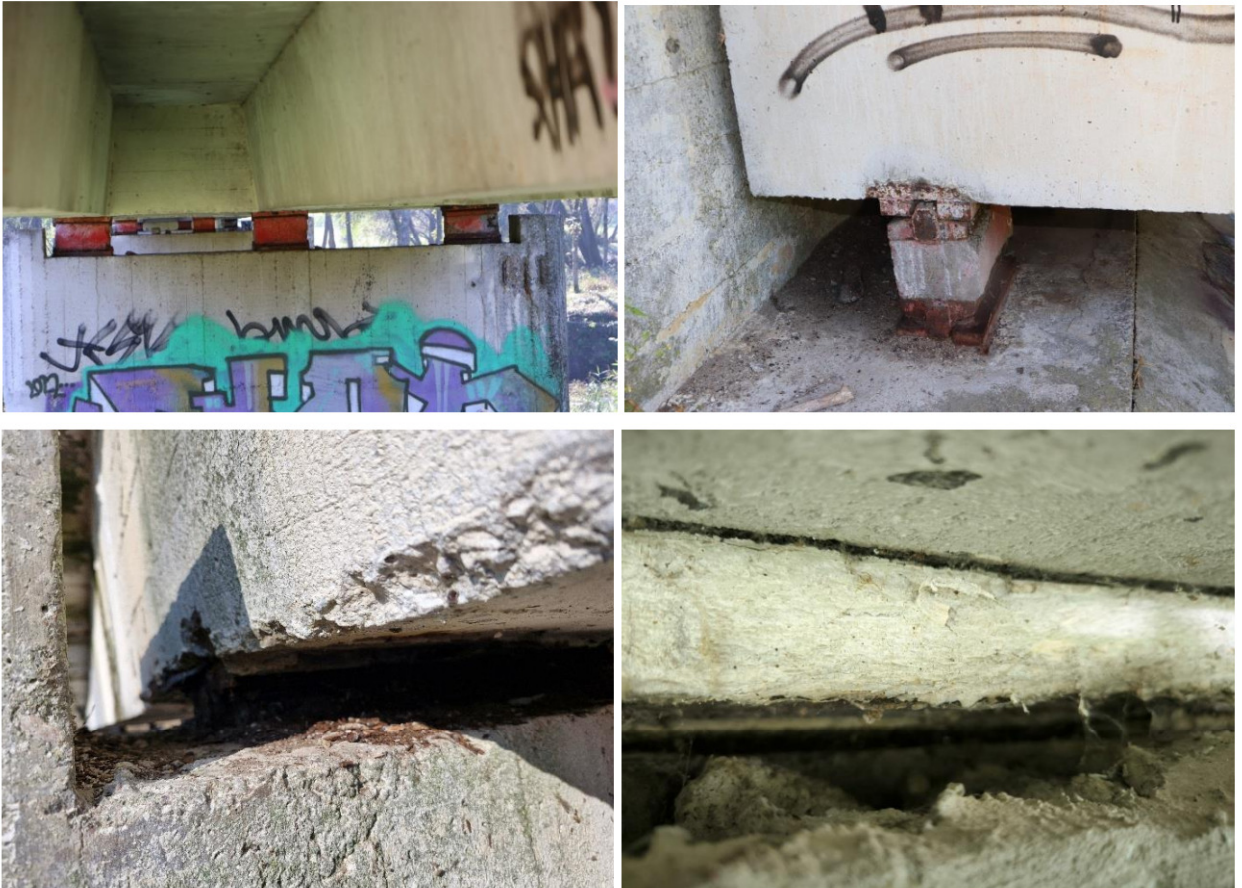
Tilto perdanga į atramas remiasi per plieninius sektorinius atraminius guolius su armuoto betono intarpais (atramose 1–3 ir 5–8 ) bei nepaslankius plieninius išgaubtuosius bebriaunius atraminius guolius (atramoje 4). Atraminiai guoliai remiasi tiesiogiai ant atramų viršutinių paviršių. Kaip jau minėta, atraminės aikštelės jiems atremti neįrengtos. Visose atramose išskyrus atramą 4, įrengti išilgine tilto linkme paslankūs atraminiai guoliai. Ties nepaslankiais atraminiais guoliais tarpe tarp perdangos ir atramos 4 paviršių paliktos medinės lentos. Atraminių guolių išdėstymo schema bei guolių bendri vaizdai pateikti 8 pav.

**8 pav.** Paslankių ir nepaslankių atraminių guolių išdėstymo schema (viršuje), paslankių atraminių guolių bendri vaizdai (viduryje), nepaslankių atraminių guolių bendri vaizdai (apačioje)

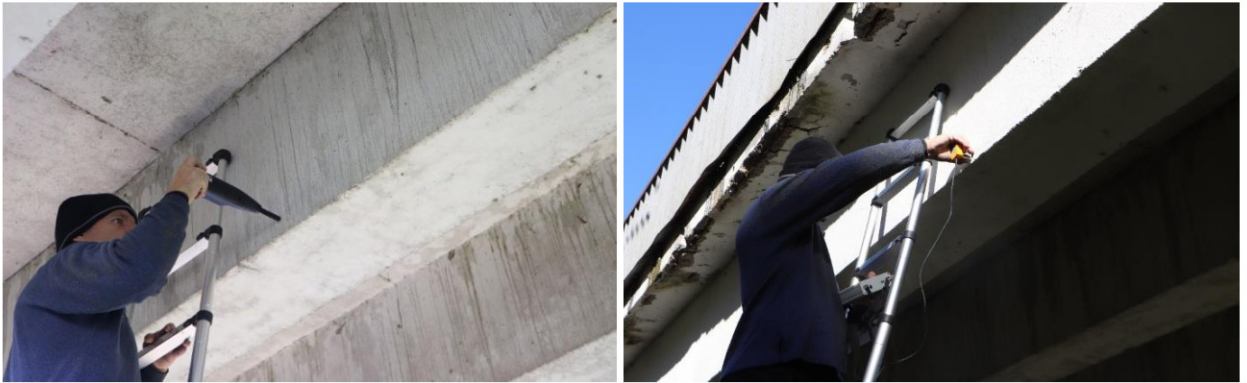
Pirmajame tyrimų etape tilto gelžbetoninių elementų (perdangos ir atramų) betono gniuždomasis stipris nustatytas neardančiuoju metodu, taikant Schmidt plaktuką (9 pav. kairėje). Pasirinktose gelžbetoniniuose elementuose buvo atliekama ne mažiau kaip po 10 matavimų. Atšokimo duomenų imtis iš viso sudarė: gelžbetoninių sijų – 60 reikšmės, paklotą laikančių plokščių – 20 reikšmių, taurų – 55 reikšmės, ramtų – 20 reikšmių. Šios imtys vėliau apdorotos statistiškai, įvertinus rezultatų sklaidą, prietaiso paklaidą bei rezultatų patikimumą. Prieš kiekvieną matavimą, prietaisas buvo kalibruotas panaudojant etaloninį kalibravimo priekalą. Reikia pažymėti, kad neardantys betono stiprio nustatymo metodai yra labai apytiksliai, kadangi atšokimo rezultatus gali lemti daug veiksnių. Būtina pabrėžti, kad skirtinguose ruožuose išmatuotos atšokimo reikšmės apytikriai sutapo. Tai rodo, kad betono mechaninių sklaidą skirtingose perdangos sijose ir atramose yra panaši.

**9 pav.** Tilto laikančiųjų konstrukcijų betono gniuždomojo stiprio tyrimai neardančiuoju būdu (kairėje) ir plyšių pločių matavimas (dešinėje)

Gelžbetoninių laikančiųjų elementų plyšių pločiai matuoti dviem etapais. Pirmajame etape plyšių pločiai matuoti elektroniniu matuokliu (9 pav. dešinėje). Nustatytos didžiausios pločius turinčios laikančiųjų konstrukcijų zonos. Antrajame etape tikslus plyšių pločių matavimas identifikuotose zonose atliktas 50 kartų didinančiu optiniu mikroskopu МПБ-3, kurio matavimų paklaida  $0,02 \pm 0,0025$  mm. Pleišėjimo charakteris leido įvertinti jų kilmę bei galimą įtaką konstrukcijų saugai ir ilgaamžiškumui.

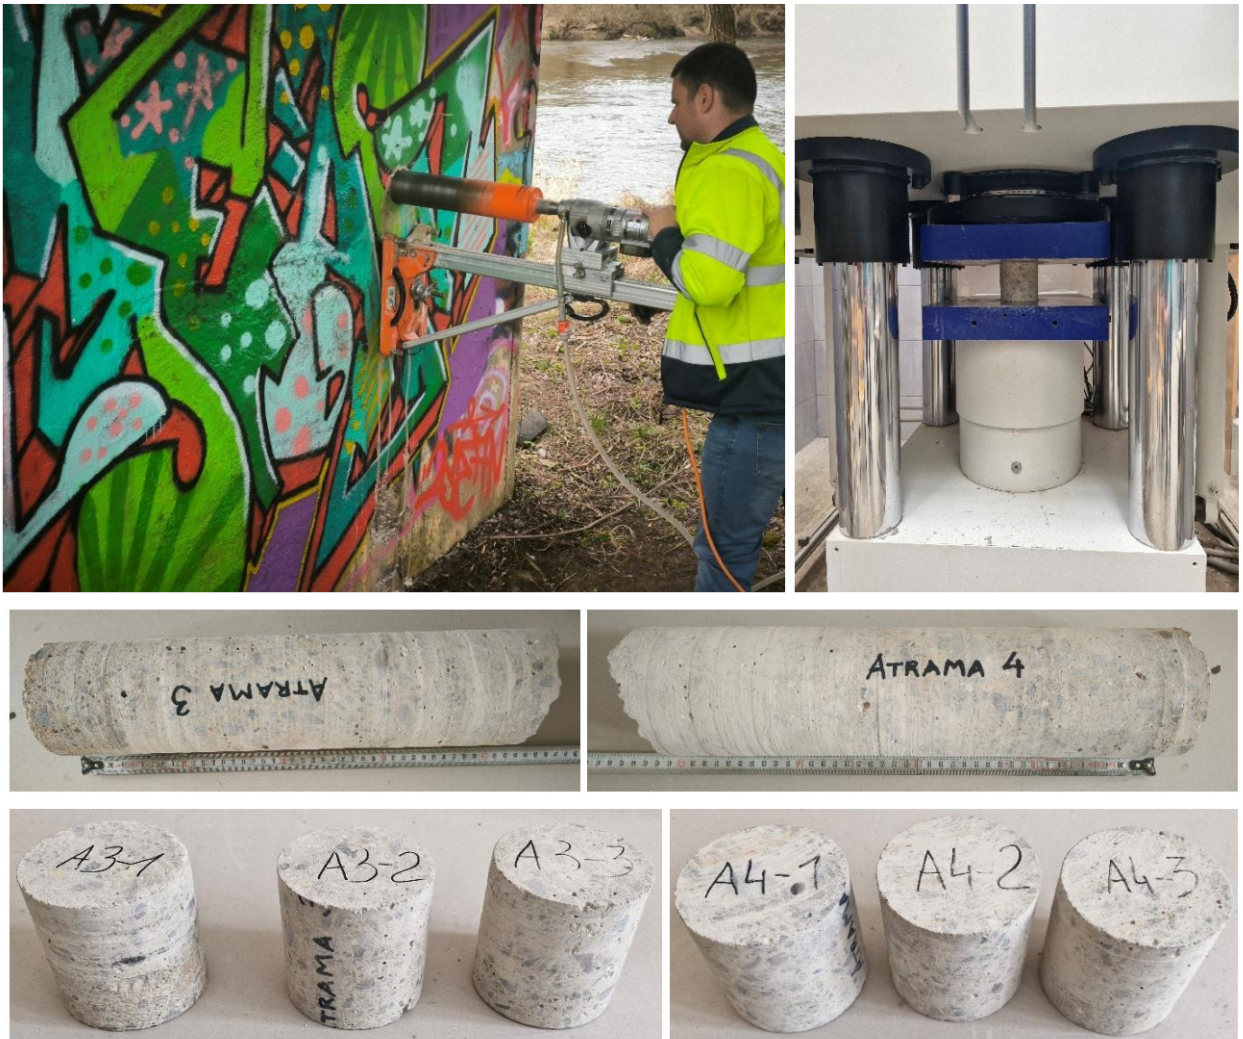
**10 pav.** *Betono gniuždomojo stiprio nustatymas ardančiuoju būdu: kernų gręžimas (viršuje kairėje), suformuotų bandinių bandymas gniuždymo presu (viršuje dešinėje), išgręžtų kernų bendri vaizdai (viduryje), ardantiesiems bandymams suformuotų bandinių bendri vaizdai (apačioje)*

bandiniai (viso 6 vnt.) ir jų žymėjimas pateiktas 2 lentelėje, o bandinių bendras vaizdas 10 pav. apačioje. Bandiniai numeruoti pradedant nuo viršutinės kerno dalies, esančios arčiausiai išorinio atramos paviršiaus. Bandinių matmenys ir kitos charakteristikos apibendrintos šio akto 11.25–11.27 p.

Paruošti bandiniai išmatuoti, pasverti ir išbandyti 2000 kN galios servohidraulinė bandymo mašina D2000 su sistemos valdikliu bei valdymo ir duomenų apdorojimo programa PROTEUS (10 pav. viršuje dešinėje). Apkrova kelta pastoviu 6 kN/s greičiu. Betono elementų paruošimas ir bandymas atliktas vadovaujantis standartais LST EN 12504-1:2019/AC:2021 ir LST EN 12390-3:2019. Po bandymo visi betono bandiniai papildomai apipurkšti 0,1% fenolfaleino tirpalu galimai betono karbonizacijai identifikuoti. Po apipurškimo galimos karbonizacijos gylis išmatuojamas rulete. Betono gniuždomojo stiprio tyrimų rezultatai panaudoti vertinant tilto perdangos atitikimą saugos ribinių būvių reikalavimams. Betono gniuždomojo stiprio tyrimų rezultatai detaliau aprašyti šio akto 11.26 p.

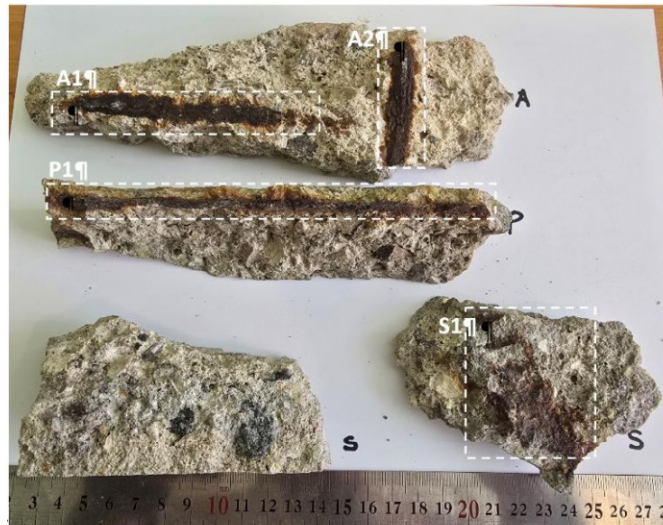
**11 pav.** Eksperimentiškai tirtų bandinių A, P ir S bendras vaizdas ir analizuotos zonos  
**3 lentelė.** Informacija apie bandinius ir tyrimų metodus

Prieš tyrimą bandiniai buvo džiovinami 72 val. džiovykloje ( $40\pm 5$ ) °C temperatūroje. Vėliau visi bandiniai (11 pav. pažymėtas plotas) buvo sumalti ir persijoti per sietą, kurio akučių dydis 0,063 μm. Betono sudėčiai identifikuoti atliktas fazinės sudėties tyrimas – rentgeno spindulių difrakcine analize (RSDA). Bandiniai buvo tiriami  $20\pm 2$ °C temperatūroje. Tyrimai atlikti naudojant „DRON-7“ rentgeno difraktometrą. Rentgeno spinduliuotės Cu Ka spektrui ( $\lambda = 0,1541837$  nm) gauti naudotas grafito monochromatorius. Bandymų parametrai: 30 kV įtampa; 12 mA srovė; difrakcijos kampo  $2\theta$  intervalas nuo 4 iki 60°, detektoriaus judėjimo žingsnis – 0,02°; intensyvumo matavimo trukmė žingsnyje – 2 s. Fazių identifikavimas atliktas dešifruojant difrakcines kreives naudojant ICDD difrakcijos duomenų bazę. Betono bandinių cheminė sudėtis nustatyta naudojant rentgeno fluorescencijos (XRF–WD) metodą. Tyrimams taikytas ZSX Primus IV spektrometras, turintis Rh vamzdelį, kurio anodo įtampa 4 kV. Tyrimui atlikti paruoštos 37 mm skersmens tabletės suspaustos 200 kN jėga. pH tyrimai atlikti ( $22,0\pm 0,5$ ) °C temperatūroje naudojant firmos „Mettler-Toledo“ prietaisą MPC 227 (pH elektrodas InLab 410, matavimo tikslumas 0,01).

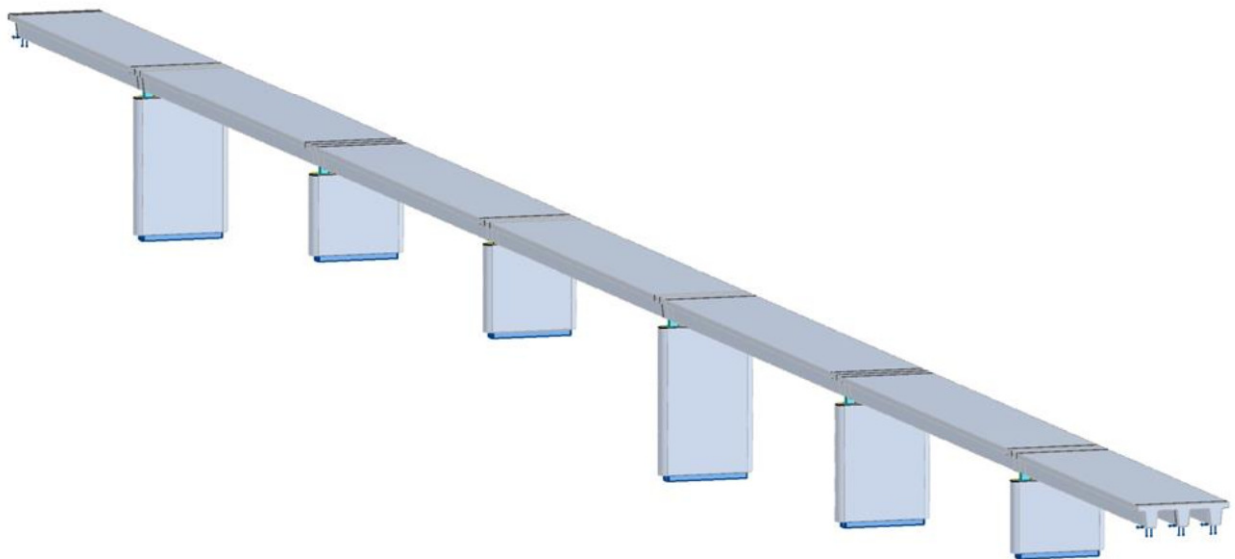
**12 pav.** Tilto baigtinių elementų modelis

*Laikančiųjų konstrukcijų (perdangos ir polių) įrąžos, veikiant nuolatinei bei skirtingoms kintamosios apkrovos kombinacijoms apskaičiuotos sudarius tilto baigtinių elementų modelį (12 pav.).*

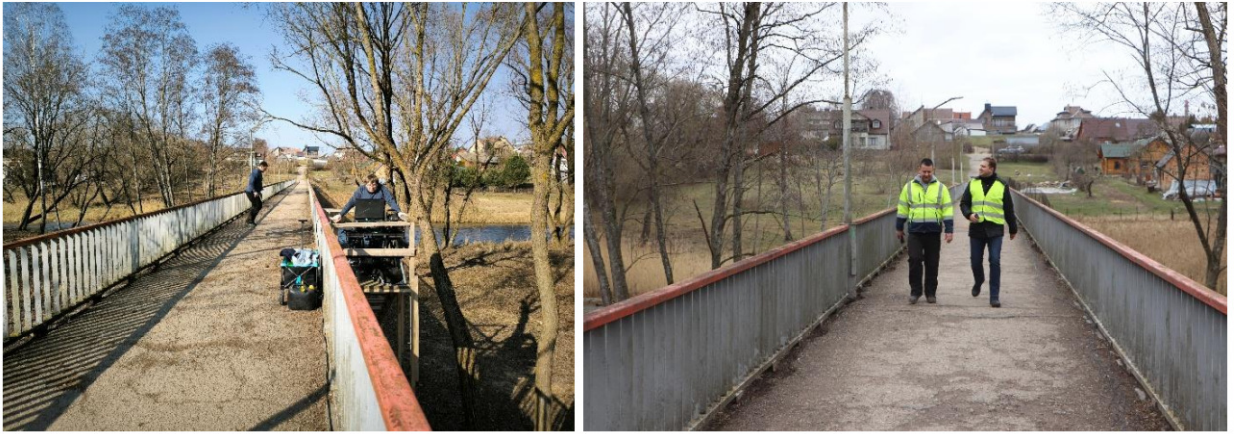
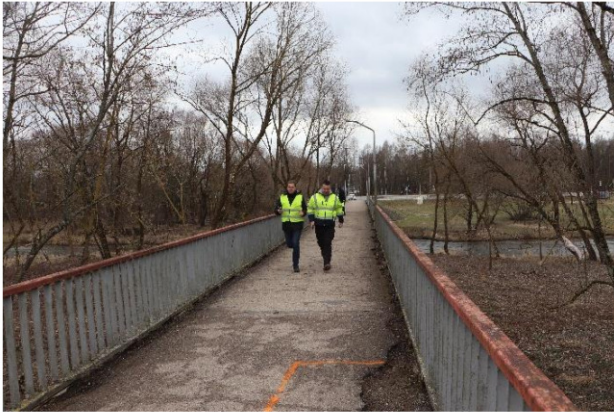
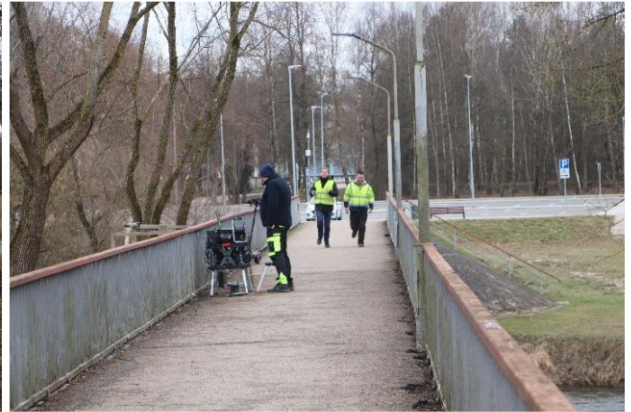
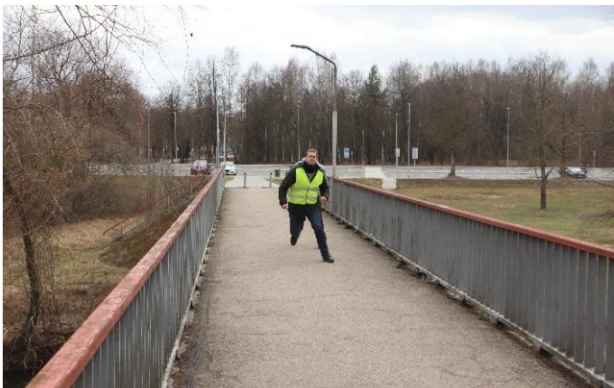
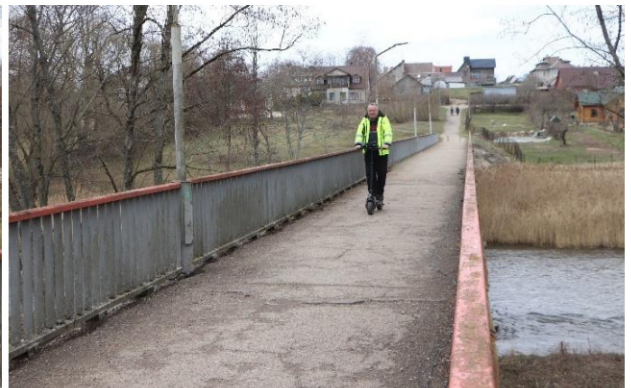
*13 pav. Tilto perdangos žadinimas skirtingo pobūdžio ir intensyvumo išoriniais poveikiais*

Tilto dinaminių parametų identifikavimui atlikti tilto eksperimentiniai ir dinaminiai tyrimai. Dinaminio natūrinio bandymo metu nustatyti svarbiausi savųjų ir priverstinių svyravimų parametrai: svyravimų dažniai ir modos, pagreičiai, slopimo koeficientas. Savųjų virpesių parametų nustatymui atlikta eksperimentinė modalinė analizė, matuojant perdangos svyravimus vertikalia ir horizontalia skersine kryptimis. Tilto perdangos virpesiai sužadinami krintančio krūvio bei imituojant atsitiktinius žmonių minios poveikius skirtingose tilto perdangos vietose (13 pav.), o bandymų metu identifikuotos eksperimentinės svyravimų formos ir dažniai. Modos nustatytos taikant specializuotą kompiuterinę programą ir bendrą matavimų duomenų imtį. Dinaminio bandymo metu tilto perdangoje matuoti horizontalių ir vertikalinių poslinkiai bei svyravimų pagreičiai. Matavimams panaudota Brüel & Kjær LAN XI dinaminių tyrimų sistema (14 pav.). Pagreičiams ir dinaminiam poslinkiams vertikalia ir horizontalia kryptimis matuoti naudoti jautrūs pjekokeraminiai žemo dažnio seisminiai keitikliai. Matavimo metų gauti signalai apdoroti, taikant Brüel & Kjær programinę įrangą. Prietaisų išdėstymo schemas dinaminio bandymo metu pateiktos 15 pav. Dinaminiai bandymai atlikti keliais etapais. Kadangi tilto perdanga nekarpyta, skirtinguose tarpatramiuose vienu metu sužadinamos skirtingų formų svyravimai, kurie gali turėti ir skirtingas svyravimų fazes. Pirmajame etape atlikta detali tarpatramio 3 perdangos eksperimentinė modalinė analizė. Šiuose tyrimuose kiekviename tarpatramyje panaudota po 10 matavimo daviklių (15 pav. 18 psl.). Pastarasis tarpatramis priimtas remiantis preliminaria teorine analize, kuri atskleidė, kad jame pasireiškia labiausiai išreikštos svyravimų formos. Šių tyrimų metu davikliai išdėstyti perdangos apatinėje dalyje. Antrajame etape dinaminiai davikliai išdėstyti tarpatramio 3 perdangos viršutinėje dalyje (15 pav. 19 psl. viršuje). Atlikus preliminarinius dinaminius matavimus, gauti identiškai rezultatai. Gautos tendencijos leidžia teigti, kad išdėstant matavimo daviklius viršutinėje perdangos dalyje, gaunami patikimi tyrimų rezultatai. Trečiajame etape davikliai išdėstyti visame tilto ilgyje kiekviename tarpatramyje, siekiant nustatyti viso tilto, kaip nekarpytos konstrukcinės sistemos, virpesių formas ir dažnius. Kiekviename tarpatramyje taikyta charakteringa daviklių išdėstymo schema pateikta (15 pav. 19 psl. apačioje). Siekiant identifikuoti vertikalias, sukamąsias ir horizontalias svyravimų formas skirtinguose perdangos pjūviuose stengtasi sužadinti atitinkamos formos savuosius virpesius. Priverstinių svyravimų, žadinant skirtingo intensyvumo ir dažnio pėsčiųjų apkrova (13 pav.), matavimo metu davikliai išdėstymas atitinka pateiktą 15 pav. 19 psl. apačioje.

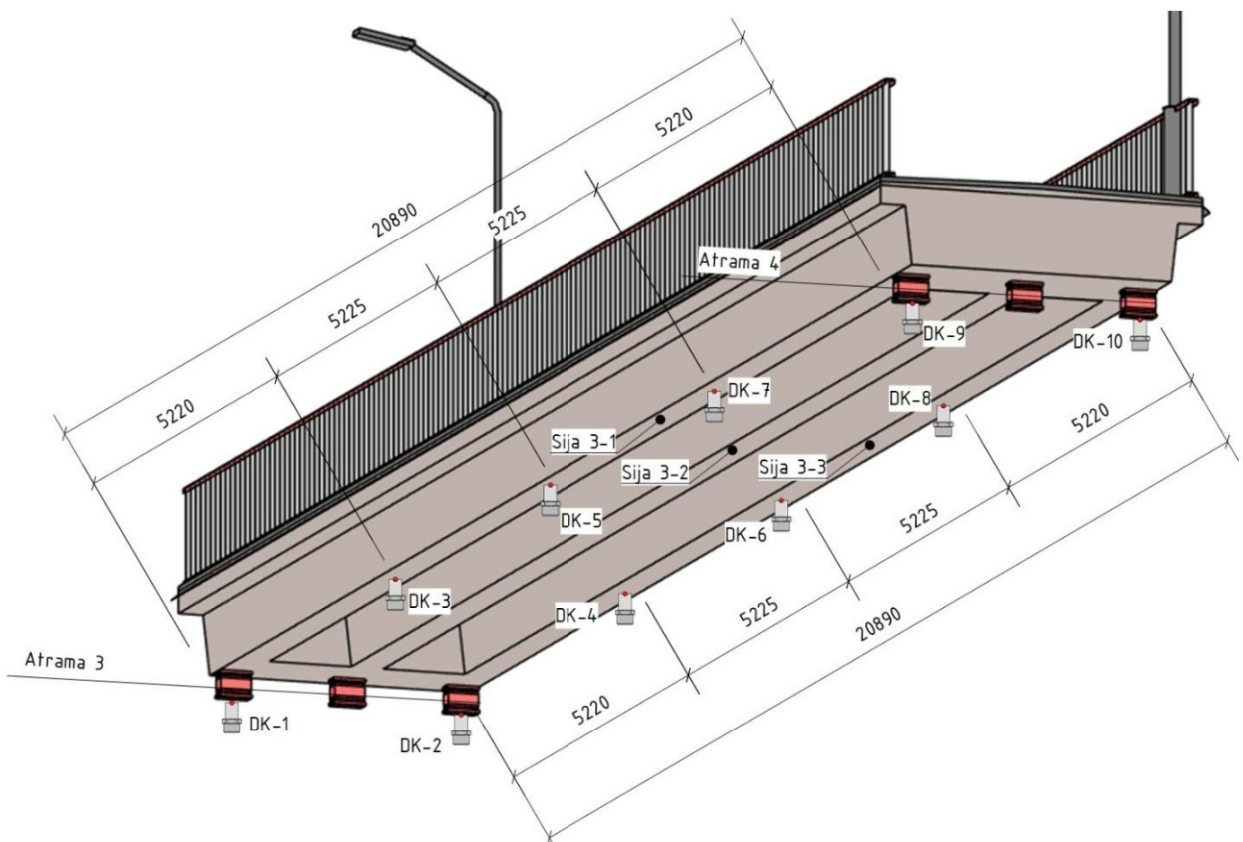
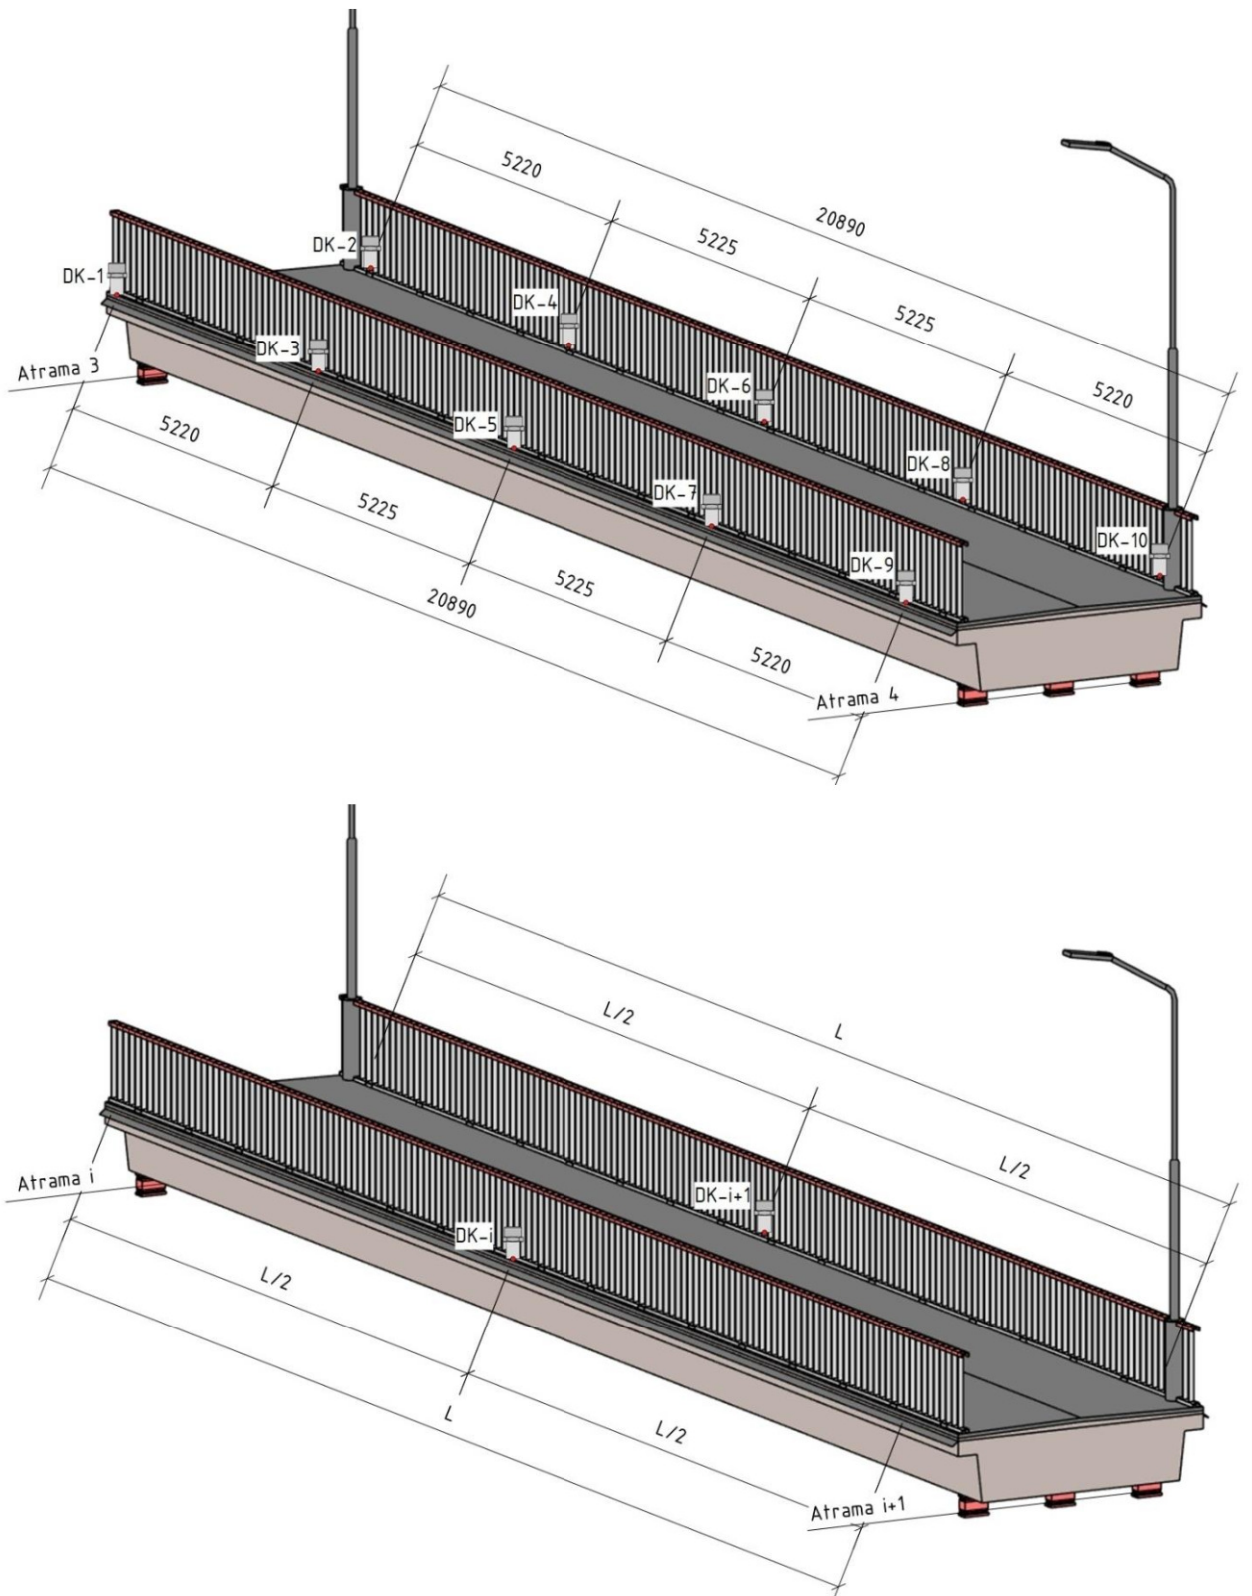
15 pav. Dinaminių keitiklių išdėstymo schema tilto tarpatramio 3 perdangos savųjų svyravimų formų identifikavimui

**15 pav. tęsinys.** Dinaminių keitiklių išdėstymo schema tilto tarpatramio 3 perdangos savųjų svyravimų formų identifikavimui (viršuje) ir charakteringa dinaminių keitiklių išdėstymo schema atliekant viso tilto bendrą savųjų svyravimų eksperimentinę modalinę analizę bei tilto atsaką veikiant skirtingo pobūdžio ir intensyvumo žmonių priverstiniais poveikiams (apačioje)

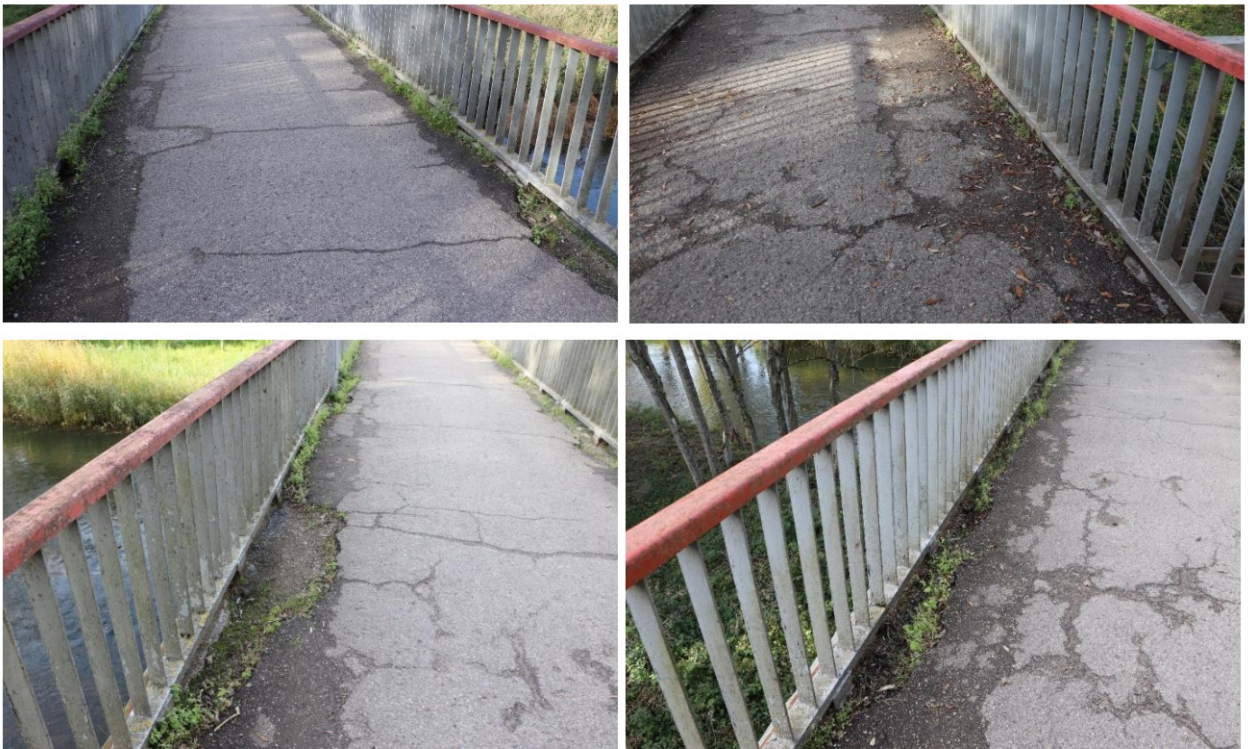
*11.3. Pakloto hidroizoliacijos būklė nėra gera. Tai atspindi žemiau esančių gelžbetoninių sijų būklė, ypač kraštinių sijų. Tyrimų metu perdangos kraštinių sijų išorinėse zonose nustatytos vandens pratakos bei jų sukelta gelžbetoninių konstrukcijų betono ir plieno korozija (17 pav.). Bloga hidroizoliacijos būklė yra kertinis defektas ženkliai mažinantis nuolat drėkinamų gelžbetoninių elementų ilgaamžiškumą. Tiltas eksploatuojamas jau 42 metus. Tuo tarpu, kai kurių šaltinių duomenimis, hidroizoliacinio sluoksnio skaičiuotinė gyvavimo trukmė yra apie 15 metų. Tikėtina, kad per minėtą eksploatacijos laiką tilto pakloto hidroizoliacinis sluoksnis keistas nebuvo. Ateityje keičiant tilto paklotą būtina pakeisti ir tilto hidroizoliacinius sluoksnius.*

**16 pav.** Nelygi, duobėta, supleišėjusi ir žolėmis apaugsi tilto pakloto danga

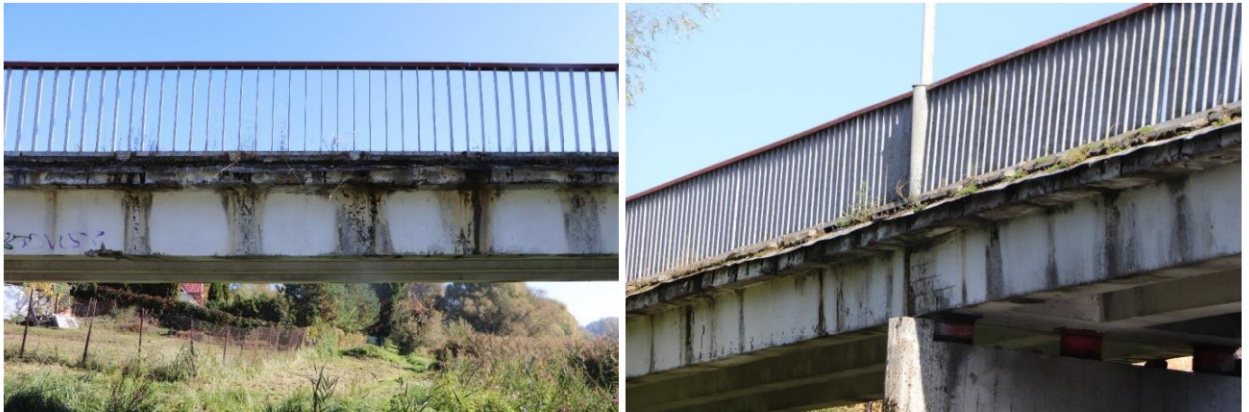
17 pav. Dėl blogos hidroizoliacijos perdangos kraštinių sijų išoriniuose paviršiuose matomos vandens pratakos bei jų sukelta betono ir armatūros korozija

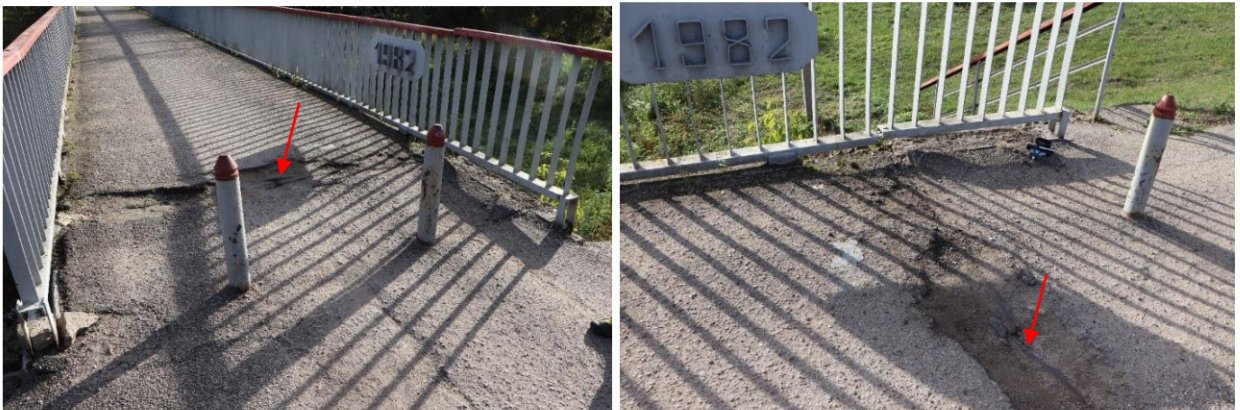
11.4. Perdangų ir kraštinių atramų sandūros zonoje pakloto lygmenyje turėjo būti įrengti užpildyti deformaciniai pjūviai. Tyrimų metu jų nustatyti nepavyko. Atraminėse zonose matomi plieninių elementų likučiai dalinai perdengti asfaltbetonio sluoksniu (18 pav.). Pjūvių įrengimas tiltuose reglamentuojamas TR 2.01:2019 [10.4] reglamento 92 p. Šie elementai turi užtikrinti laisvas nevaržomas pakloto elementų deformacijas, šioje zonoje žemiau esančių konstrukcijų apsaugą nuo atmosferos poveikių bei kitus aspektus reglamentuojamus TR 2.01:2019 94 p. [10.4] ir užtikrinančius tilto konstrukcijų bei elementų ilgaamžiškumą ir tinkamas eksploatacines savybes. Per deformacinius pjūvius žemiau esantys tilto atramų bei perdangų elementai kol kas nėra drėkinami, tačiau juos būtina pakeisti naujais.

18 pav. Susidėvėję ir nefunkcionuojantys pakloto deformaciniai pjūviai

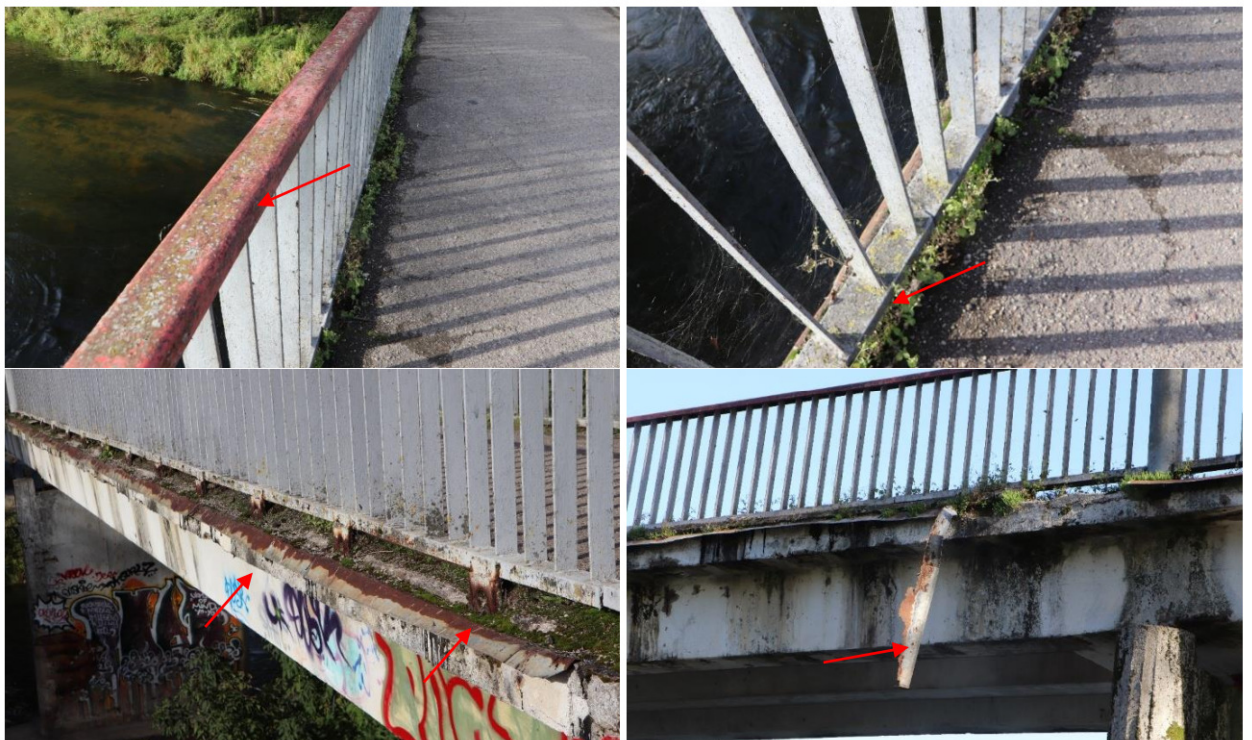
**19 pav.** Turėklų defektai: apsamoję paviršiai (viršuje), sukorodavę turėklų tvirtinimo elementai ir pakloto plokščių kraštus apsauganti plieninė skarda (apačioje kairėje), pažeistas skardos elementas (apačioje dešinėje)

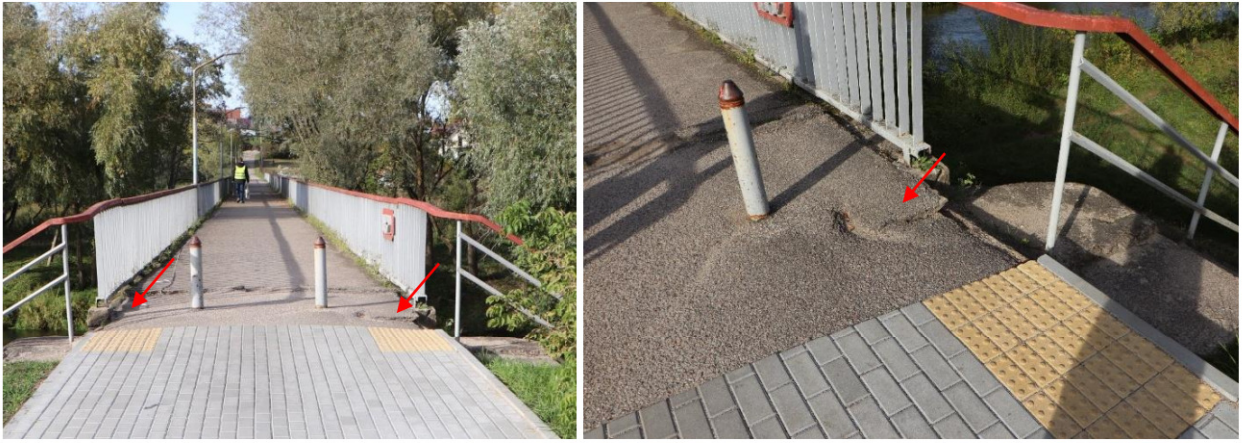
11.8. Dėl nusėdusio pagrindo deformuota asfaltbetoninė danga prietiltyje ties ramtu 1 (20 pav.). Pagal panašių tiltų projektus šioje zonoje po paklotu turėtų būti įrengta pereinamoji plokštė. Keičiant tilto paklotą jos bei pagrindo po ja būklę būtina papildomai įvertinti bei atstatyti.

**20 pav.** Deformuota tako danga prietiltyje ties ramtu 1
