**VILNIUS  
TECH**Vilniaus Gedimino  
technikos universitetas**Dalinės statinio ekspertizės aktas Nr. E24-26K****Dalis: konstrukcijos**

1. Ekspertizės objektas Pėsčiųjų tiltas per Šventosios upę Ukmergėje  
(pavadinimas ir adresas)
2. Užsakovas Ukmergės rajono savivaldybės administracija, Kęstučio a. 3, 20114 Ukmergė  
(pavadinimas ir adresas)
3. Ekspertizė
4. Ekspertai
5. Ekspertizės pagrindas 2024-06-11 d. sutartis reg. nr. 10.13-2024-733/61-227, 2024-12-30 d. sutartis reg. nr. 10.13-2024-1821/61-467
6. Ekspertizės pradžia 2024-06-11 7. Ekspertizės pabaiga 2025 05 30
8. Prie akto pridedama 1 priedas. Techninė užduotis (2 psl.), 2 priedas. Tilto brėžiniai (3 psl.), 3 priedas. Defektų ir pažaidų žiniaraštis (1 psl.), 4 priedas. Projektavimo techninė užduotis (2 psl.), tilto laikančiųjų konstrukcijų defektų vaizdinė medžiaga (skaitmeninės nuotraukos laikmenoje).  
(nurodomi priedų numeriai ir pavadinimai)
9. Trumpas statinio aprašymas, pagrindinės pažaidos ir defektai

Šis aktas keičia 2024 m. lapkričio 8 d. VILNIUS TECH parengtą pėsčiųjų tilto per Šventosios upę Ukmergėje konstrukcijų dalies ekspertizės aktą Nr. E24-26. Atnaujintame ekspertizės akte pateikti papildomas tilto laika

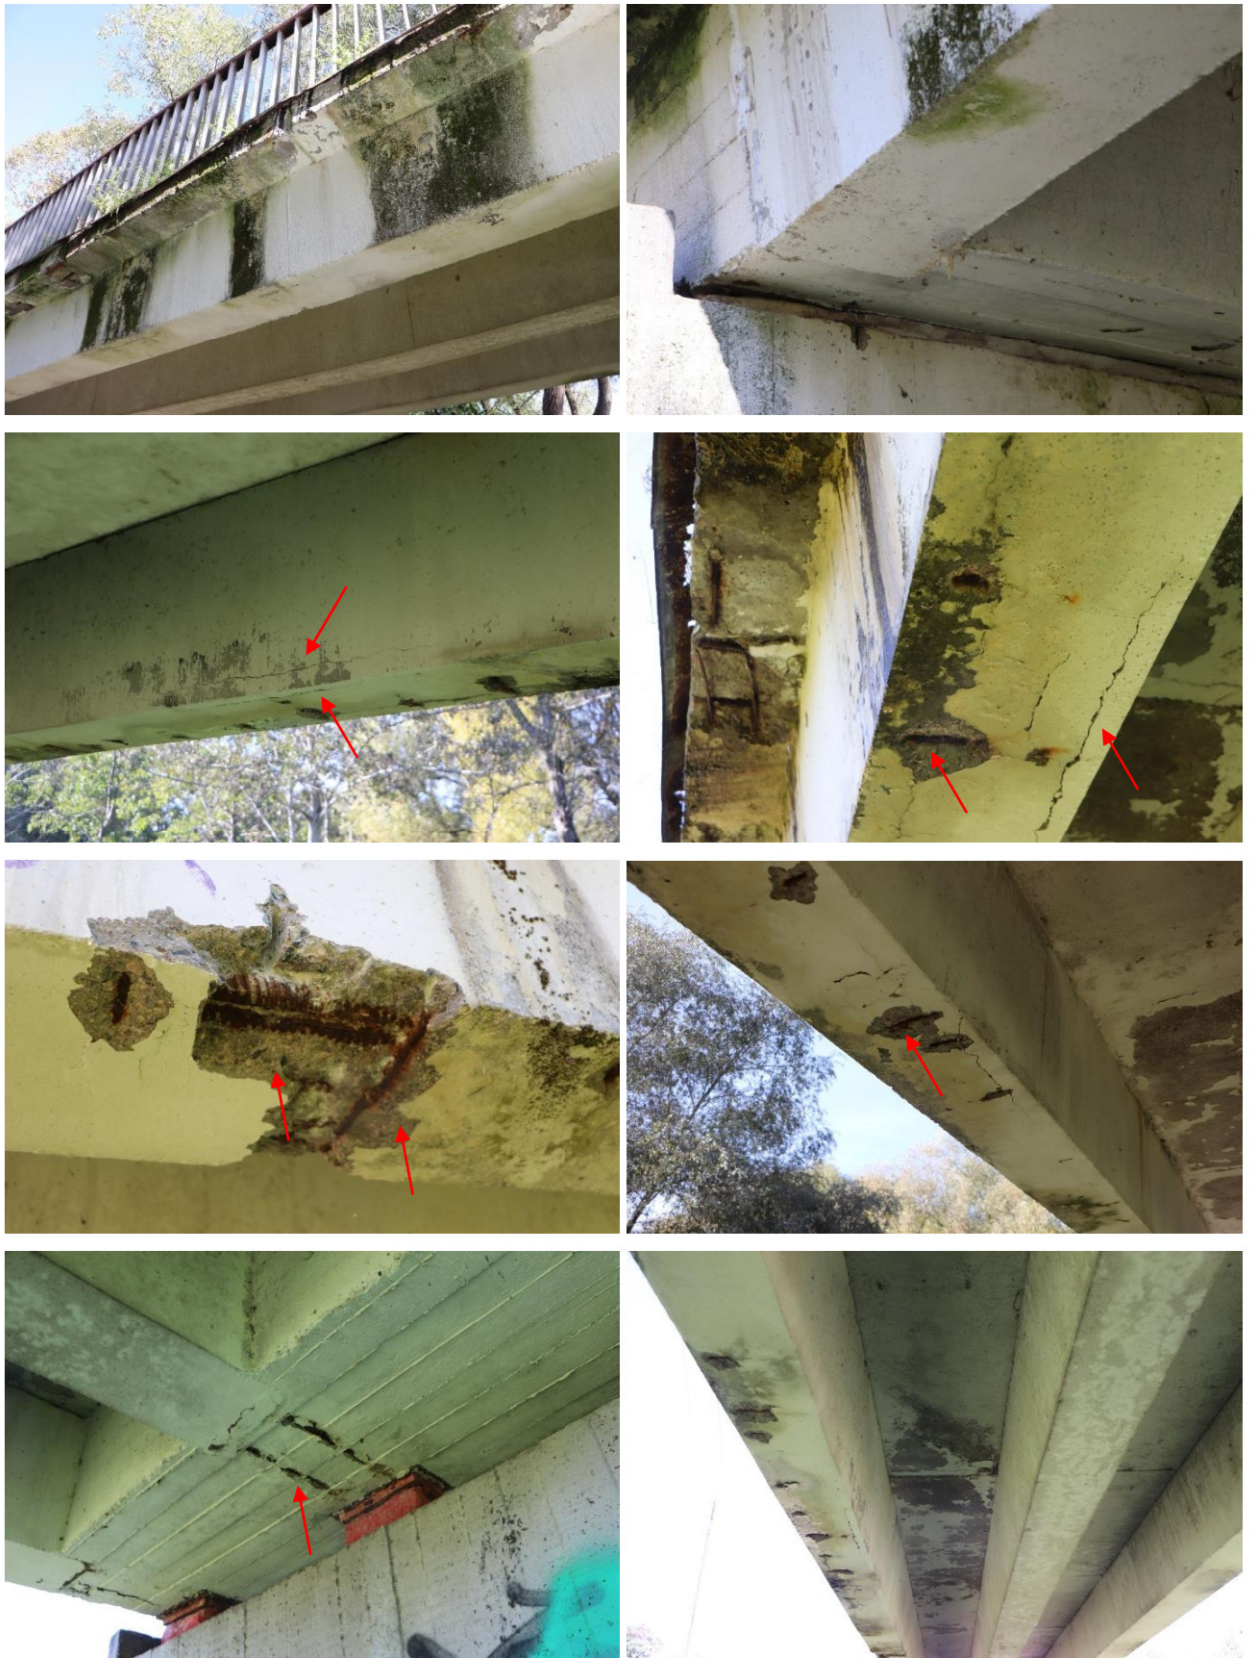
11.10. Perdangos sijų defektų ir pažaidų paplitimas kraštinėse sijose apibendrintas 1 lentelėje. Kaip jau minėta šio akto 11.9 p., vidurinėse sijose esminių defektų ir pažaidų nėra, todėl jos į šią lentelę neįtrauktos. Dėl nuolatinio drėkinimo bei ciklinio temperatūros ir drėgmės poveikio pratekėjimų vietose prasidėjusi betono paviršių korozija, lokaliuose zonose ant betono paviršių nusėdę cementinio akmens elementai (stalaktitai), visose sijose pažeisti armatūros apsauginiai sluoksniai, kai kuriose zonose apsauginis sluoksnis per mažas, lokaliuose zonose yra prasidėjusi išilginės ir skersinės armatūros korozija, pasitaiko eksploatacijos metu atsiradusių nuoskėlių. Visose kraštinėse gausu išilginių plyšių, kurių pagrindinė priežastis armatūros ir betono apsauginio sluoksnio korozija. Sijose nustatyti ir normaliniai plyšiai, tačiau jų plotis neviršija STR 2.05.05:2005 [10.7] nustatytų reikalavimų. Maksimalus plyšio plotis iki 0,15 mm. Visi šiame

*21 pav. Gelžbetoninių perdangos sijų defektai: drėkinami sijų paviršiai, betono ir armatūros korozija, armatūros korozijos sukelti išilginiai plyšiai, apsauginio sluoksnio defektai ir nuoskėlos lokaliuose zonose, prasidėjusi išilginės ir skersinės armatūros korozija*

- - žymūs lokalūs korozijos židiniai; sijos būtina kapitaliai remontuoti, nuvalant pažeistą armatūrą ir pagal pažeidos dydį spresti dėl stiprinimo poreikio.
- - lokali armatūros korozija; nuvalyti betono paviršius, atstatyti apsauginį sluoksnį; nuvalyti koroduojančią armatūrą ir apsaugoti nuo tolimesnės korozijos.
- - nežymios lokalias pažeidos; nuvalyti korozijos pažeistus sluoksnius ir atstatyti apsauginį sluoksnį.

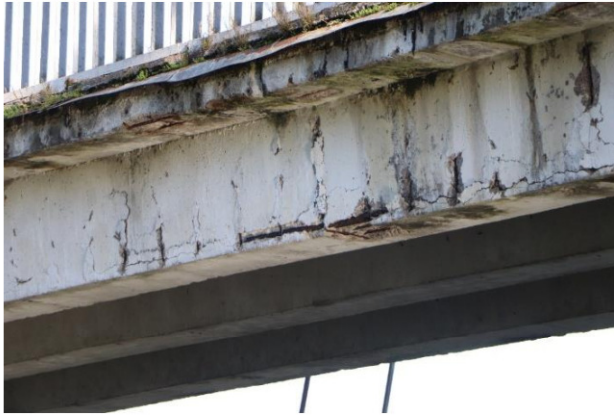
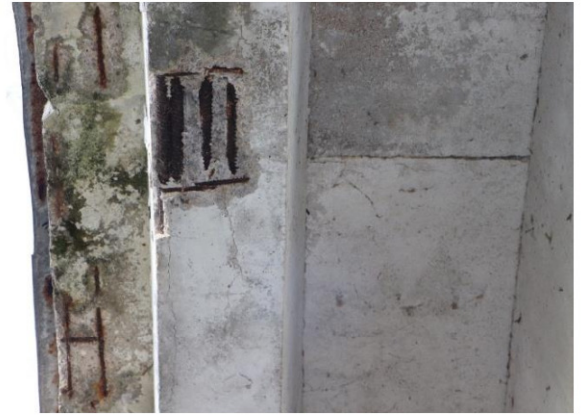
**22 pav.** Eksploatacijos metu labiausiai nusidėvėjusios tarpatramio 5 sijos S5-3 defektai

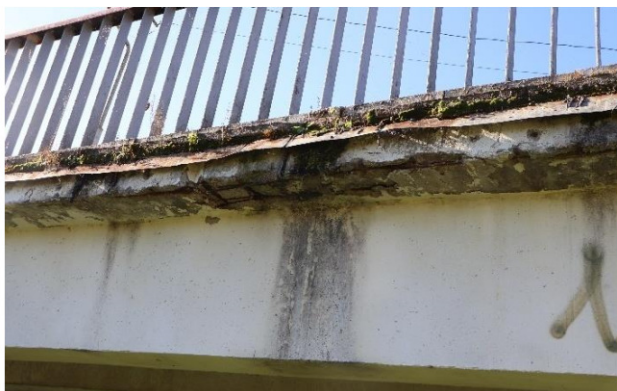
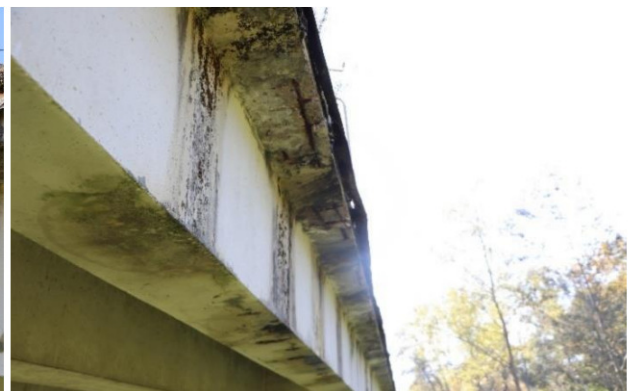
11.13. Ženklūs defektai ir pažeidos nustatytos paklotą laikančių plokščių gembinėse dalyse ties kraštinėmis sijomis. Šiose zonose pažeistas betono apsauginis sluoksnis, dėl išplautų cementinio akmens elementų betono paviršiuose susiformavę stalaktitai, prasidėjusi apatinėje plokštės dalyje ir ties gembių kraštais esančios armatūros korozija. Šioje zonoje viršutinėje dalyje esančios pagrindinės išilginės plokštės armatūros būklė ties sandūra su pagrindine sija yra gera. Ji nustatyta lokaliuose zonose atidengus kelio paklotą. Pakloto plokščių gembinės dalies charakteringi defektai pateikti 24 pav. Rengiant kapitalinio remonto projektą šias plokščių gembines dalis rekomenduojama pakeisti naujomis arba kapitaliai suremontuoti atstatant korozijos pažeistus armatūros skerspjūvio parametrus.

**24 pav.** Gelžbetoninių paklotą laikančių plokščių gembinių dalių defektai

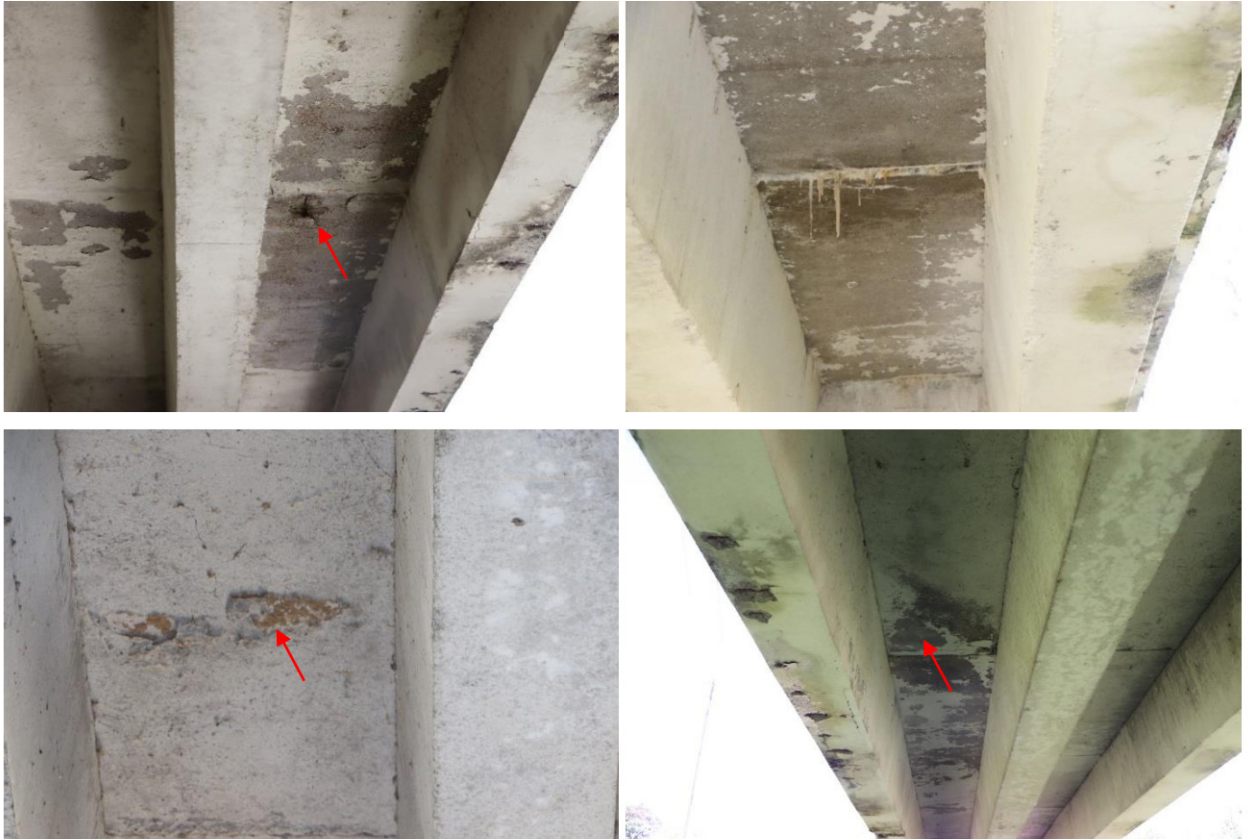
11.14. Ruožuose tarp pagrindinių sijų pakloto plokščių būklė gera. Tačiau lokaliuose zonose taip pat pasitaiko defektų. Tarpatramyje 2 ruože tarp sijų S2-2 ir S2-3 atsokęs betono apsauginis sluoksnis, koroduoja plokštės armatūra. Tarpatramyje 3 tarp sijų S3-1 ir S3-2 dėl blogos hidroizoliacijos ant plokštės paviršiaus susiformavę stalaktitai. Tarpatramyje 5 tarp sijų S5-1 ir S5-2 bei S5-2 ir S5-3 plokštės paviršiuje yra lokalių mechaninių nuoskėlių. Likusiuose tarpatramiuose pakloto plokštės be žymesnių būklės pakitimų. Nusidėvėjęs visų plokščių apdailinis sluoksnis. Charakteringi plokščių defektai ruožuose tarp pagrindinių sijų pateikti 25 pav. Šiuos plokščių paviršius kapitalinio remonto metų būtina suremontuoti ir atnaujinti.

25 pav. Gelžbetoninių paklotą laikančių plokščių lokalūs defektai ir pažeidos ruožuose tarp pagrindinių sijų

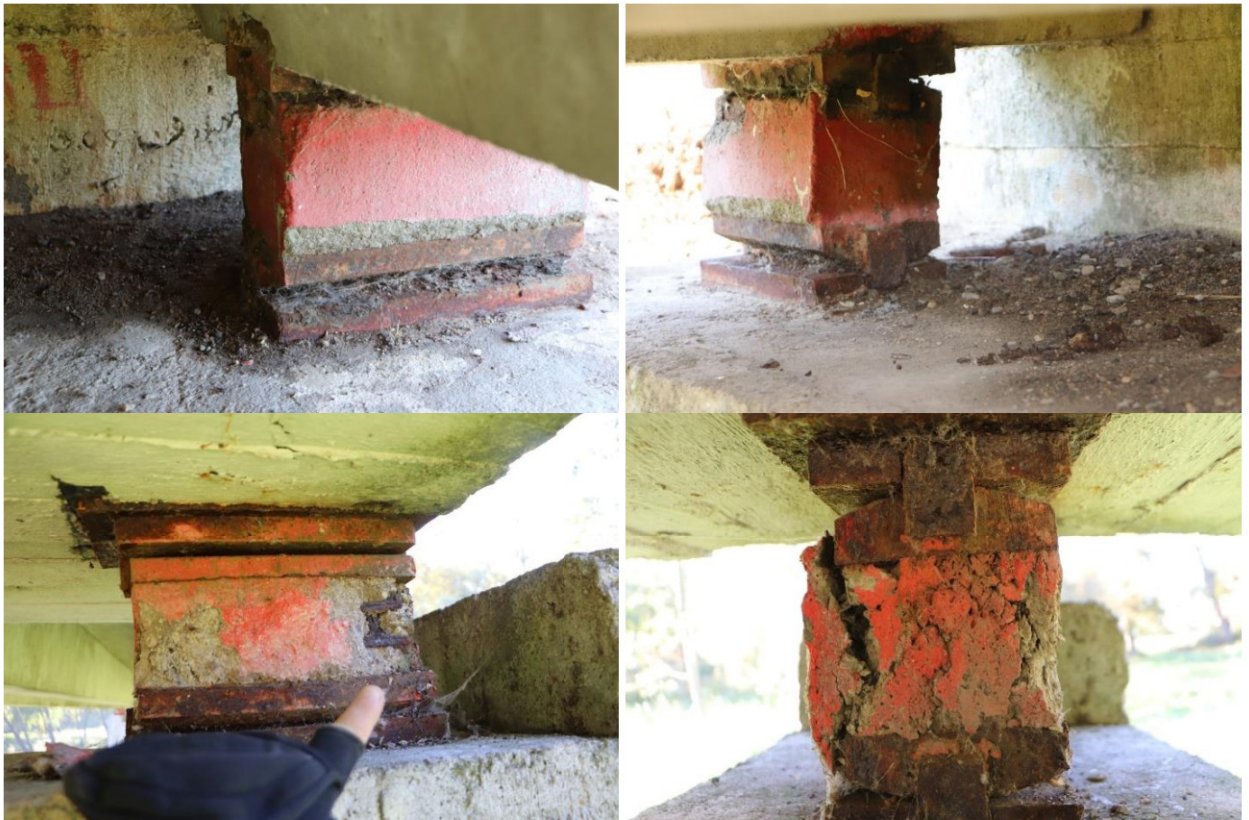
11.15. Atraminiai guoliai tiek fiziškai, tiek ir morališkai pasenę ir tinkamai neatlieka savo funkcijų. Nepaslankūs atraminiai guoliai pažeisti korozijos, keičiančios jų eksploatacines savybes, jų zonose įdėtos medinės lentos, kurių paskirtis neaiški (8 pav.). Kitose atramose įrengti sektorinio tipo paslankūs atraminiai guoliai taip pat nėra tinkamos tiek fizinės, tiek ir funkcinės būklės. Visų paslankių guolių techninė būklė panaši. Atraminiai guoliai nesutepti, kontaktiniuose paviršiuose susikaupę nešvarumų, pažeistos jų apsauginės dangos, kai kurie guoliai netinkamai sureguliuoti, kai kuriuose guoliuose pažeistas arba suiręs užpildo betonas, vietomis betonas porėtas (26 pav.).

**26 pav.** *Paslankių atraminių guolių defektai: nesutepti ar nešvarumais apsinešę kontaktiniai paviršiai, netinkamai sureguliuoti guoliai, pažeisti guolių armuoto betono užpildai*

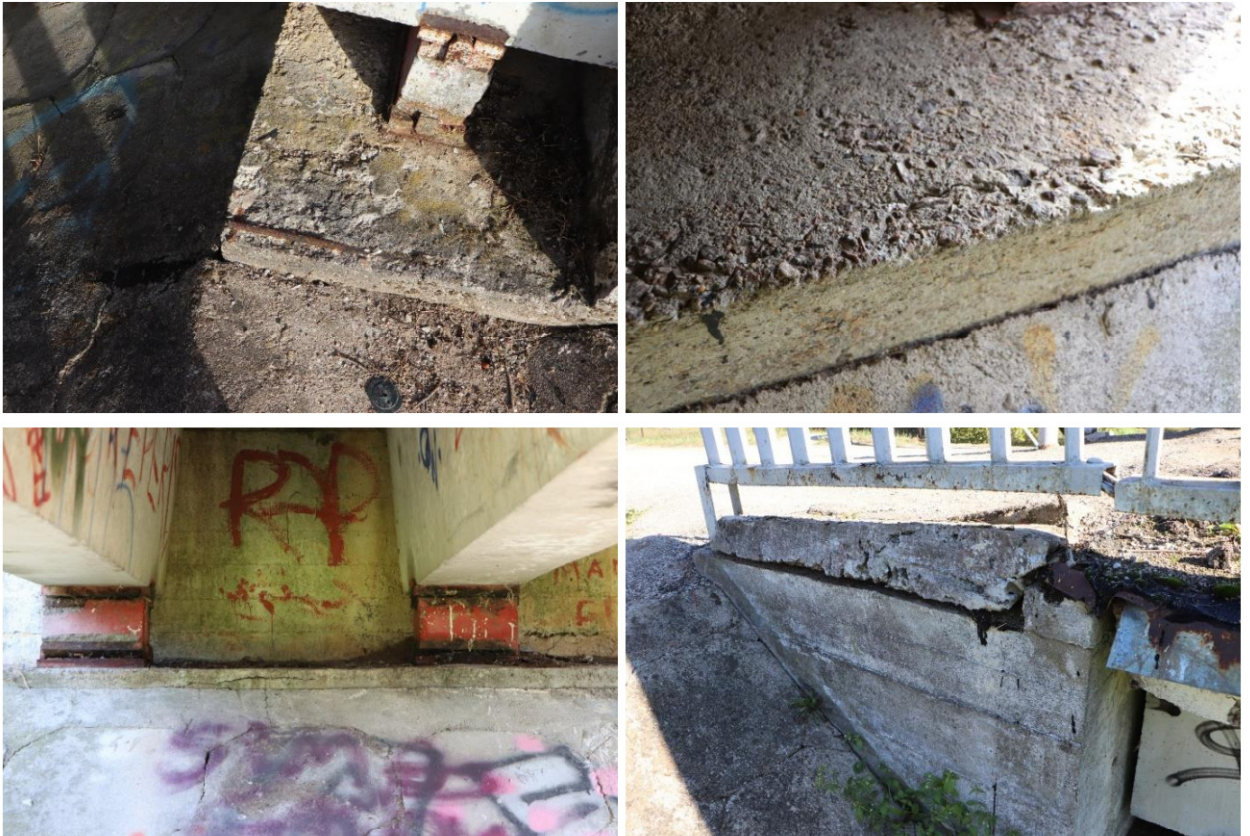
*11.16. Abiejų kraštinių atramų būklė panaši ir yra gera. Ramtuose yra tokio tipo konstrukcijoms būdingų defektų. Ramtų rygelių viršutiniai betono paviršiai atraminių guolių atrėmimo plokštumose porėti, šiose zonose yra plyšių, matoma lokaliuose zonose pažeistas išilginės armatūros apsauginis sluoksnis, atsivėrusi ir pradėjusi koroduoti rygelių armatūra, ant atraminių aikštelių lokaliuose zonose sukaupę nešvarumai (27 pav.). Kraštinėje atramoje 8 žemupio pusėje atsiskyre ramto šoninio sparno ir prietilčio gelžbetoninis elementai (27 pav. apačioje dešinėje). Kitų ramtų elementų (šoninių sparnų, atkaltės) būklė be didesnių techninės būklės pakitimų. Kapitalinio remonto metu būtina atnaujinti ir suremontuoti gelžbetoninių ramtų išorinius paviršius panaikinant šiame punkte paminėtas pažeidas. Ramtų rygelių viršutiniai paviršiai turi būti prižiūrimi ir valomi tilto priežiūros metu.*

**27 pav.** Ramtų defektai: porėti rygelių viršutiniai paviršiai, apsauginio sluoksnio pažaidos, prasidėjusi armatūros korozija, supleišę paviršiai, nešvarumai ant rygelių, atsiskyrę gelžbetoniniai elementai atramos 8 žemupio pusėje (apačioje dešinėje)

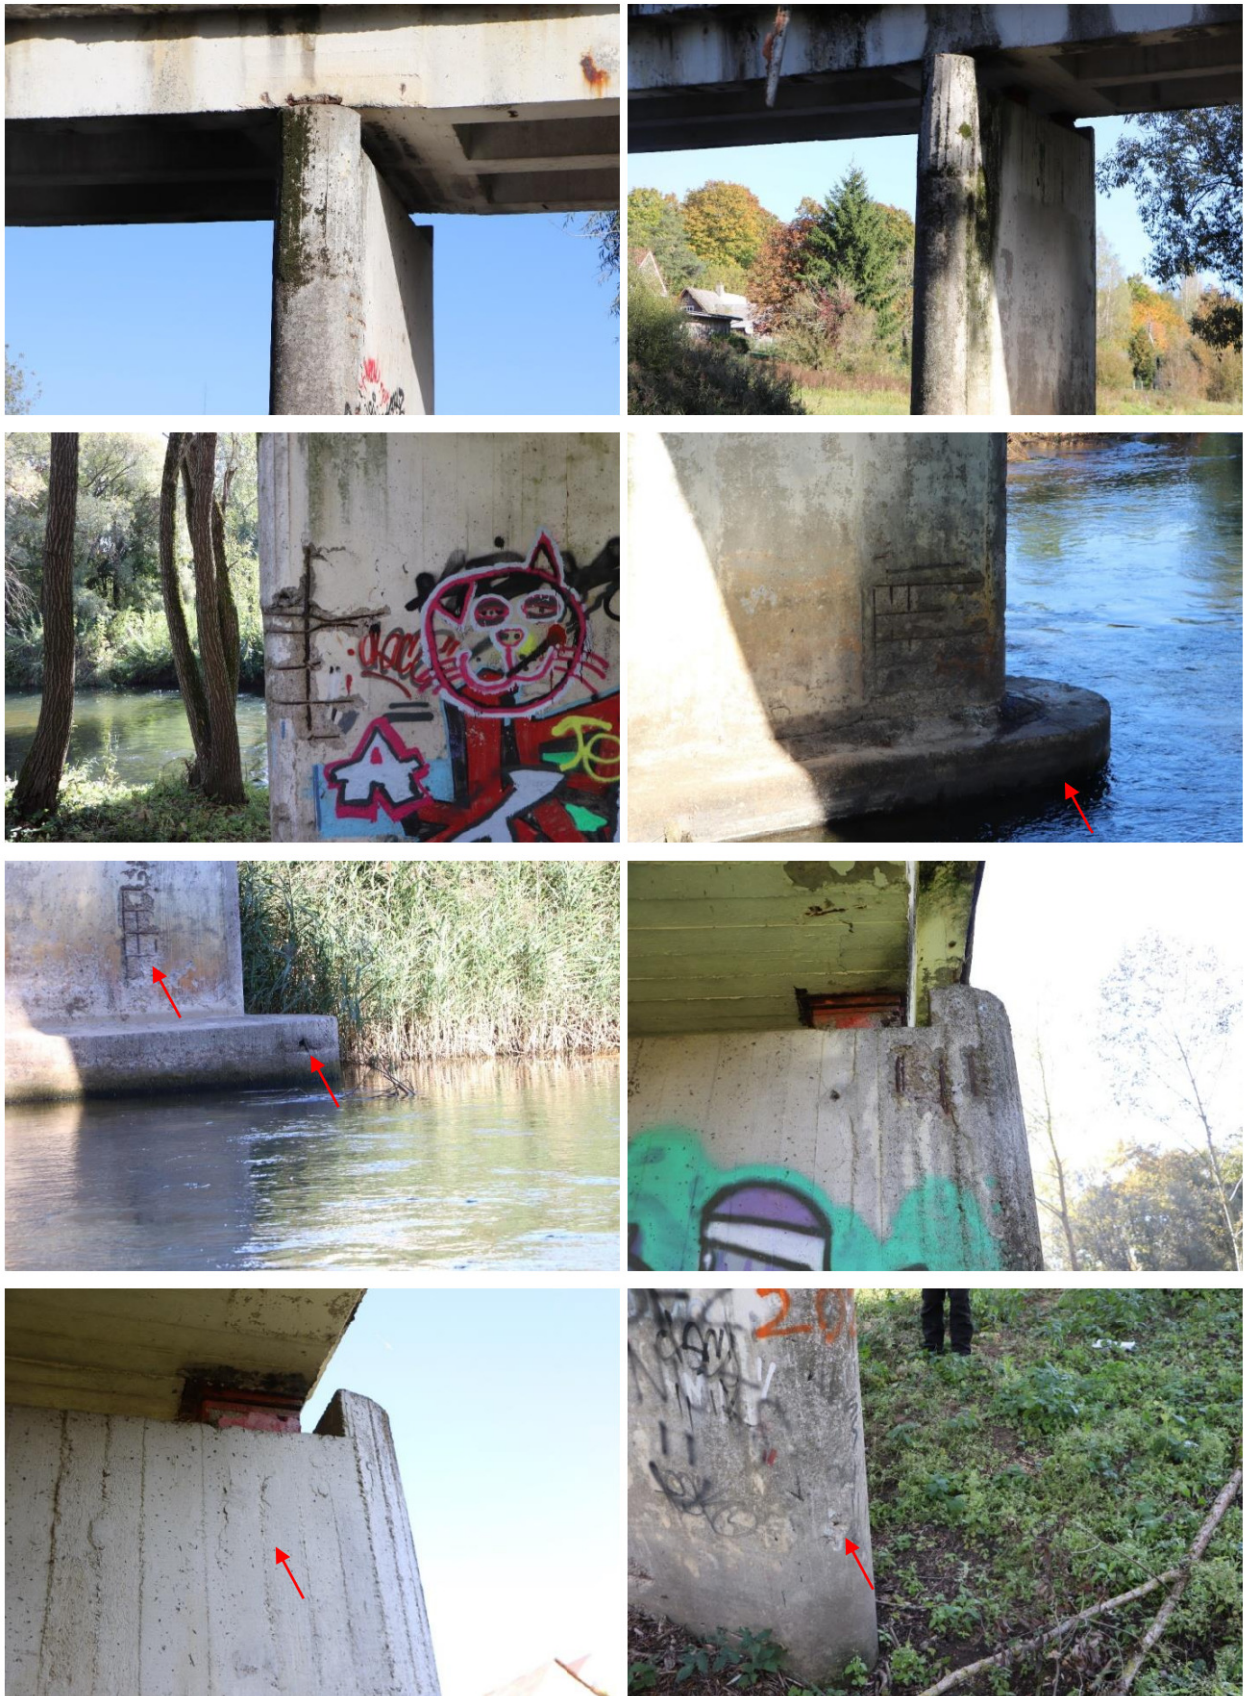
11.17. Taurų virš žemės ir vandens paviršių esančių elementų būklė visumoje gera. Tačiau visuose tauruose yra defektų ir pažaidų mažinančių jų ilgaamžiškumą ir ateityje galinčių turėti įtakos jų saugai ir patikimumui. Dėl neįrengtos lietaus nuvedimo sistemos taurų išoriniai paviršiai ties kraštinėmis sijomis tiek aukštupio, tiek ir žemupio pusėse yra nuolatos drėkinami, prasidėjusi betono paviršių korozija. Daugelyje atramų per mažas apsauginis sluoksnis, vietomis jis atšokęs, prasidėjusi išilginės ir skersinės armatūros korozija, kai kuriose atramose yra išilginių (vertikalių plyšių), pasitaiko nuoskėlų ir kitų lokalių mechaninių pažeidimų, daugelio atramų paviršiai apipaišyti graffiti. Taurų defektų ir pažaidų charakteringi vaizdai pateikti 28 pav., o jų paplitimas tauruose apibendrintas 2 lentelėje. Kapitalinio remonto metu taurų paviršius būtina suremontuoti ir atnaujinti.

*28 pav. Taurų defektai: drėkinami ir koroduojantys betono paviršiai, apsauginio sluoksnio defektai, armatūros korozija, korozijos sukelti išilginiai plyšiai, lokalūs mechaniniai pažeidimai*

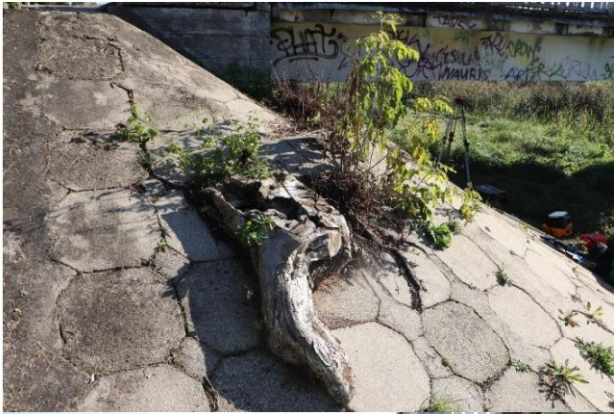
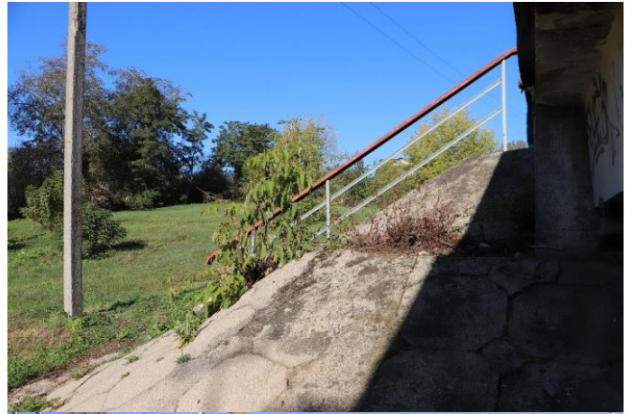
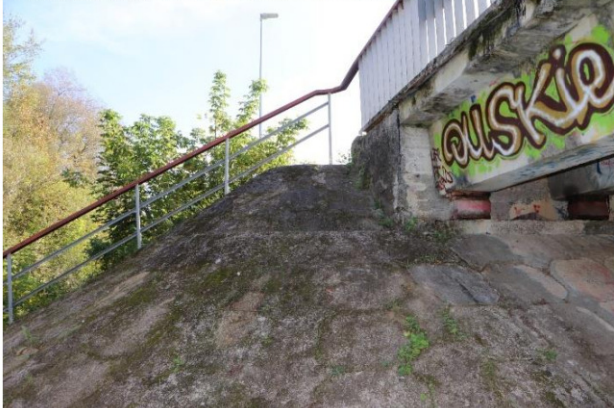
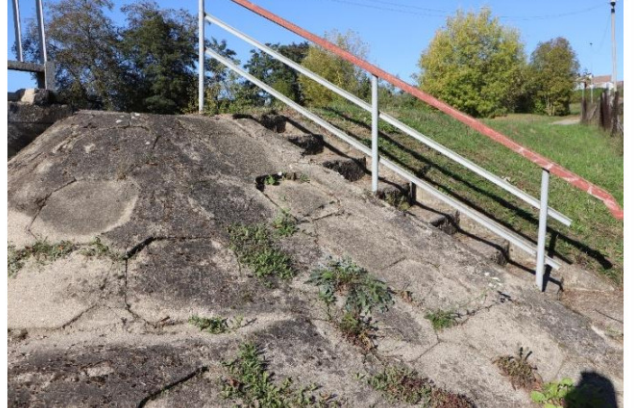
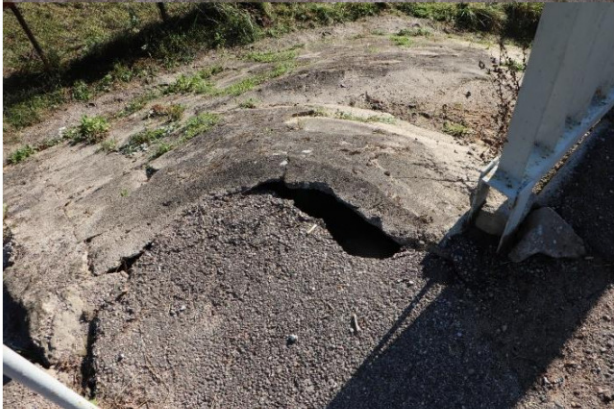
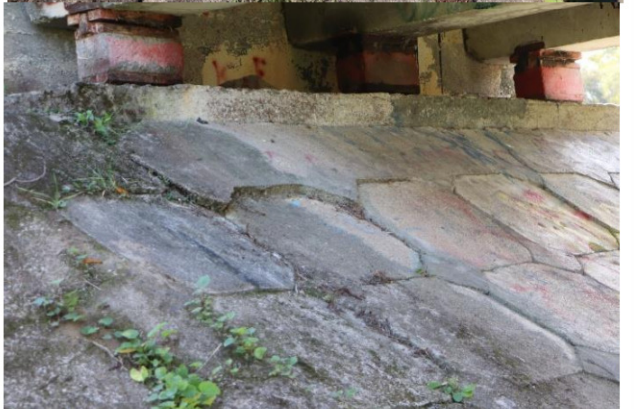
**29 pav.** Kūgių defektai: apaugę kūgių šlaitai, dėl nuolatinio drėkinimo apsamoję ir pajudavę kūgių šlaitus stiprinantys gelžbetoniniai elementai, kai kurie elementai deformuoti dėl išplauto pagrindo

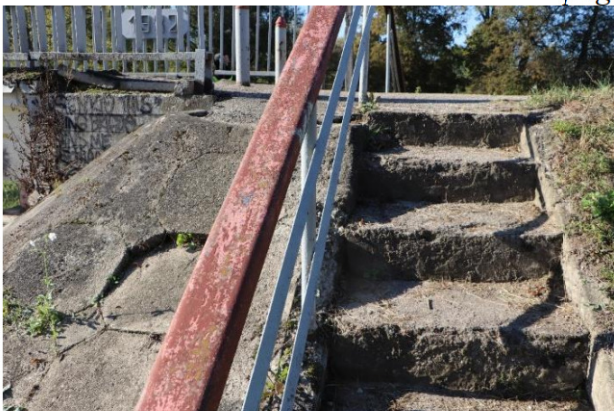
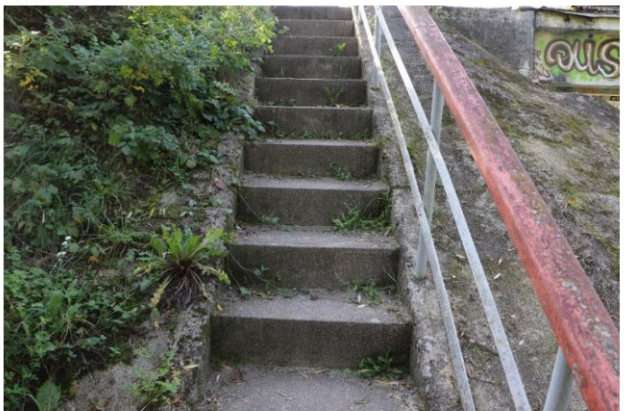
11.19. Visų šlaitinių laiptų būklė techninės apžiūros metu buvo gera, tačiau jau prasidėjęs jų nusidėvėjimas. Kai kurios gelžbetoninės laiptų pakopos padūlėjusios, paviršiai apaugę ir apsamoję, vietomis yra lokalių pažeidimų. Plieninių turėklų paviršiai apsamoję, vietomis prasidėjusi jų korozija. Laiptų defektai pateikti 30 pav. Laiptų ir turėklų paviršius būtina atnaujinti.

**30 pav.** Šlaitinių laiptų ir turėklų defektai: sudūlėję, apsamoję ir apaugę betoniniai paviršiai, apsamoję plieniniai turėklai, prasidėjusi jų korozija lokaliuose zonose

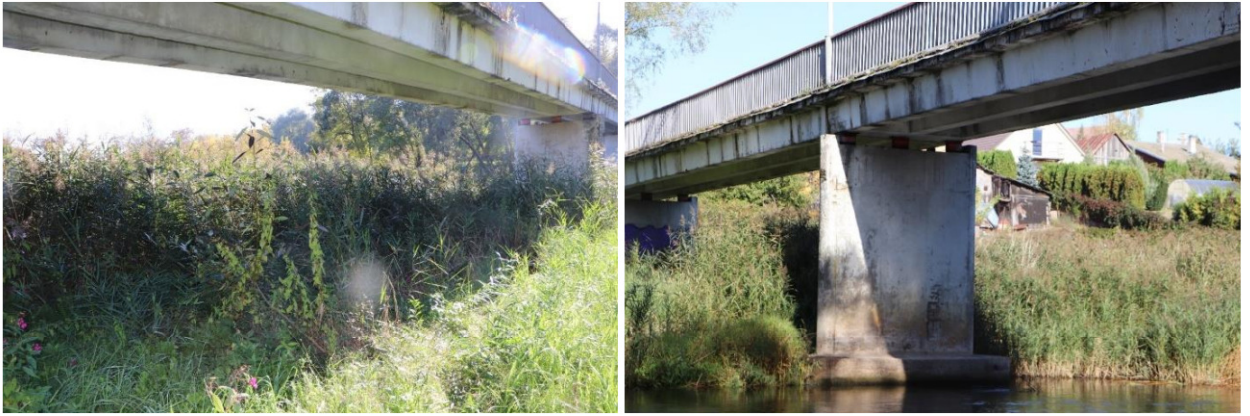
**31 pav.** Augmenija apaugusios ir sunkiai prieinamos zonos po tiltu

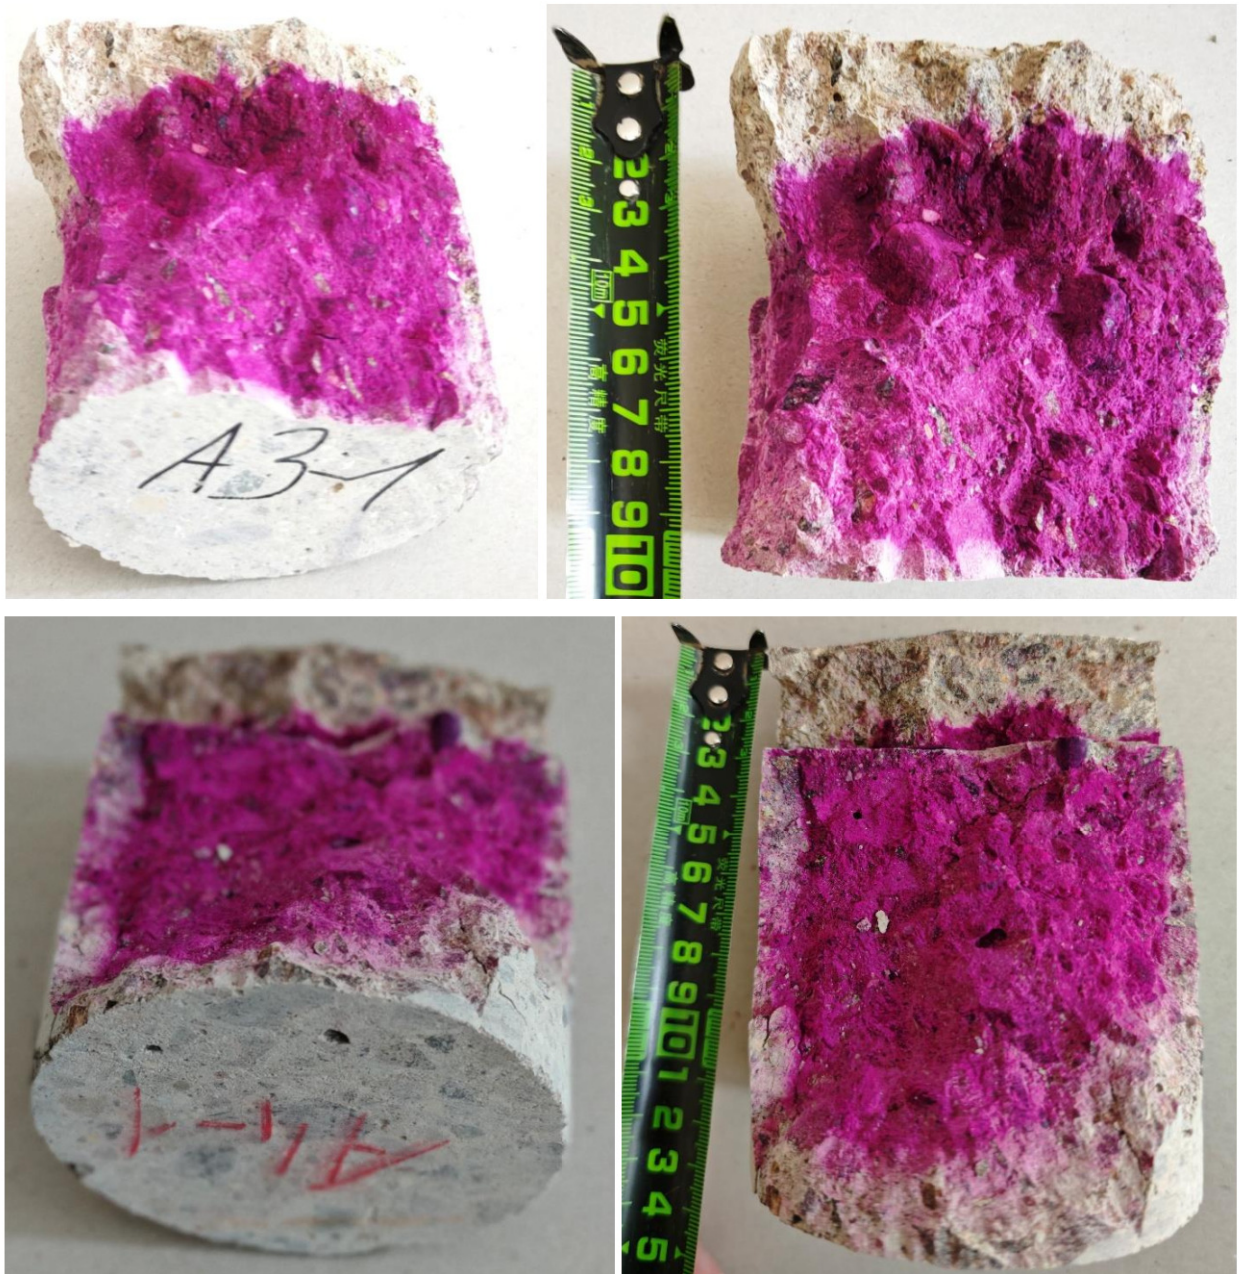
11.27. Betono karbonizacijos tyrimų rezultatai pateikti 32 pav. Iš pateikto paveikslo matyti, kad taurų betone pasireiškusi karbonizacija (nušarmėjimas). Visų bandinių paviršiai apipurškus 0,1% fenolftaleino tirpalu violetine spalva nepasidengė apie 20-30 mm paviršiniai sluoksniai. Tai byloja apie armatūros korozijos požiūriu pavojingą betono pH rodiklį. Karbonizacija šiuose bandiniuose yra pasireiškusi visame apsauginio sluoksnio storiuje. Būtina pabrėžti, kad 32 pav. pateiktiems bandiniui gautas didžiausias atitinkamos serijos betono vidutinis kubelinis gniuždomasis stipris.

**32 pav.** Atramų 3 ir 4 betono ėminiuose A3-1 (viršuje) ir A4-1 (apačioje) pasireiškusi karbonizacija

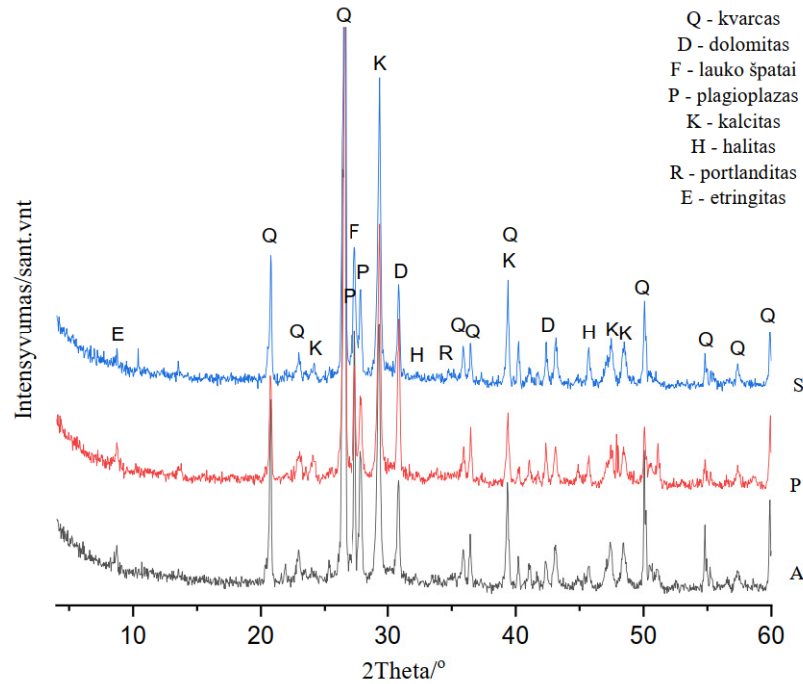
33 pav. Tiriamų bandinių difrakcinės kreivės: A, P ir S

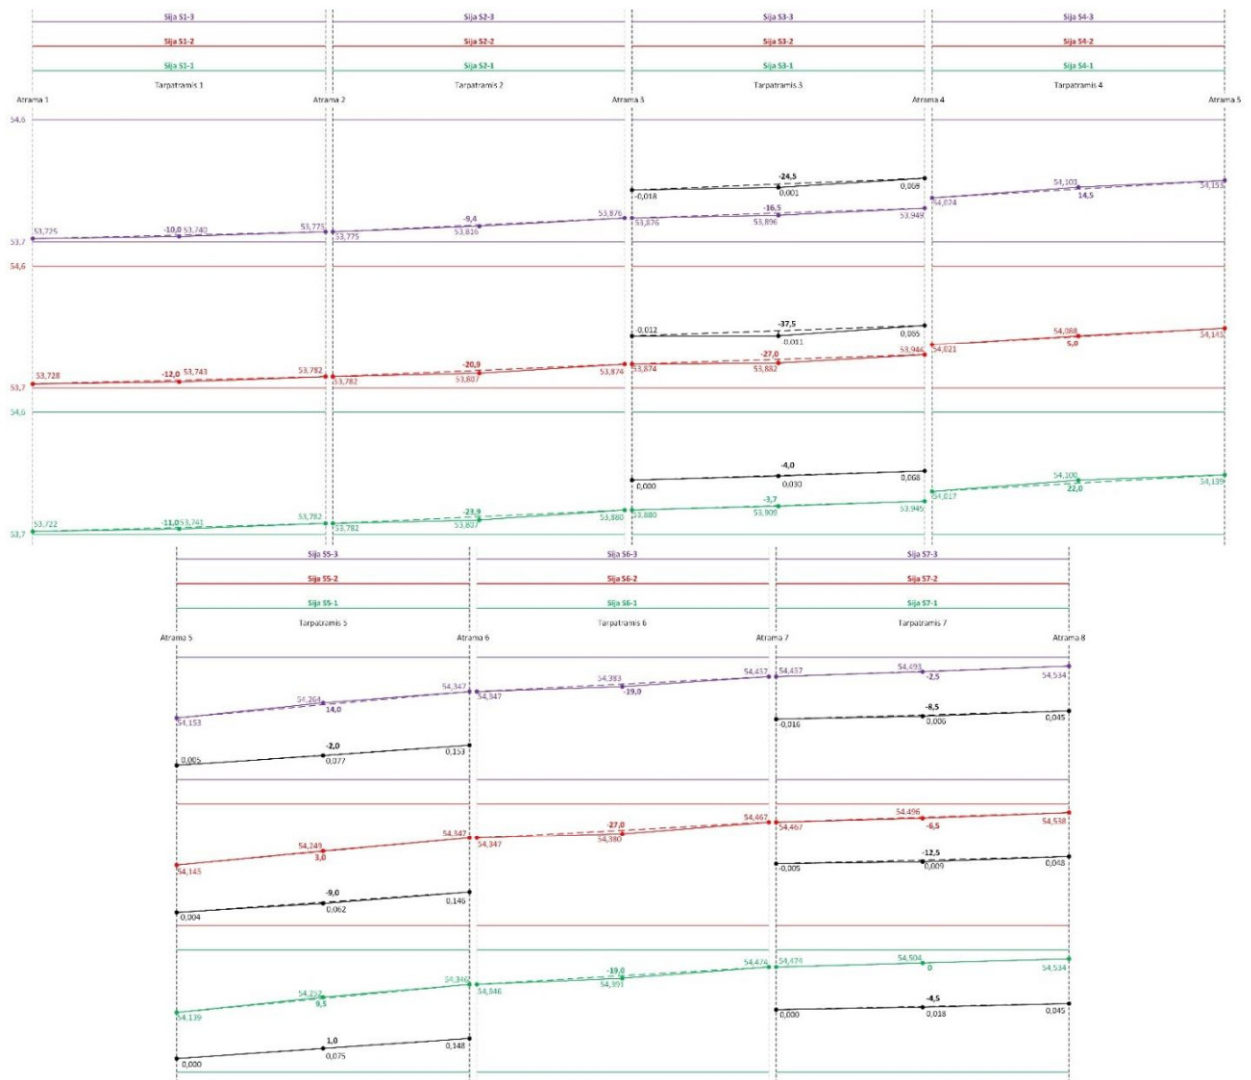
11.36. Kai kurios sijos (S4-1÷S4-3, S5-1÷S5-3) nuo nuolatinės apkrovos turi išlinkius. Maksimali išlinkio reikšmė svyruoja nuo 3 mm (sija S5-2) iki 22 mm (S4-1). Maksimaliai išlinkusios perdangos sijos S4-1 santykinis išlinkis sudaro  $L_0/955$ . Gauta reikšmė yra mažesnė už tyrimuose priimtą konservatyvią ribinio išlinkio reikšmė  $\Delta_{lim} = L_0/250 = 84$  mm.

**34 pav.** Geodeziniais matavimais gauti perdangos sijų poslinkiai: spalvoti grafikai atitinka UAB „Geoplanas“ matavimų rezultatus, o juoda spalva – VILNIUS TECH matavimų rezultatus

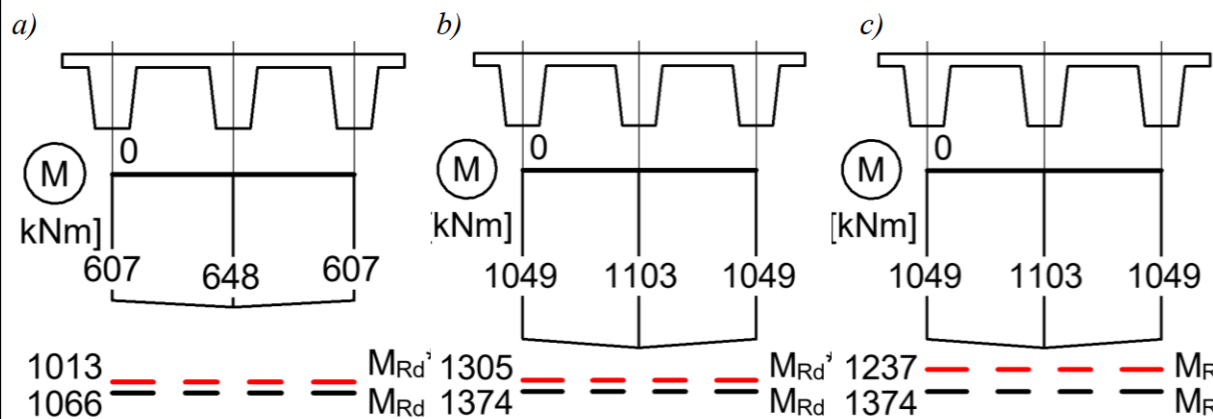
*11.39. Laikomosios galios skaičiavimo rezultatai apibendrinti 6 ir 7 lentelėse, kuriose  $M_{Ed}$  ir  $V_{Ed}$  atitinka išorinių apkrovų sukeltus, atitinkamai, lenkimo momentus ir skersinę jėgą,  $R_d$  – perdangos sijos atsparumas atitinkantis atlaikomąjį lenkimo momentą  $M_{Rd}$  bei skersinę jėgą  $V_{Rd}$ . Sijų laikomoji galia yra pakankama, jeigu  $M_{Ed}/M_{Rd} \leq 1$  ir  $V_{Ed}/V_{Rd} \leq 1$ . Kadangi charakteringų tarpatramių kraštinių ir tarpinių sijų armavimas yra vienodas 6 lentelėje pateikti rezultatai labiausiai apkrauti sijai. 35 paveiksle papildomai pateiktas sijas veikiančių maksimalių lenkimo momentų bei atsparumo, apskaičiuoto įvertinus bei neįvertinus atsiradusius pažaidas, sugretinimas.*

**35 pav.** Skirtingų tarpatramių perdangos sijas veikiančių lenkimo momentų ir laikomosios galios sugretinimas: a) 1 ir 7 tarpatramių, b) 2-4 ir 6 tarpatramių, c) 5 tarpatramio.  $M_{Rd}$  – atlaikomas momentas apskaičiuotas nevertinant pažaidų įtakos,  $M_{Rd}^*$  – atlaikomas momentas apskaičiuotas įvertinant pažaidų įtaką

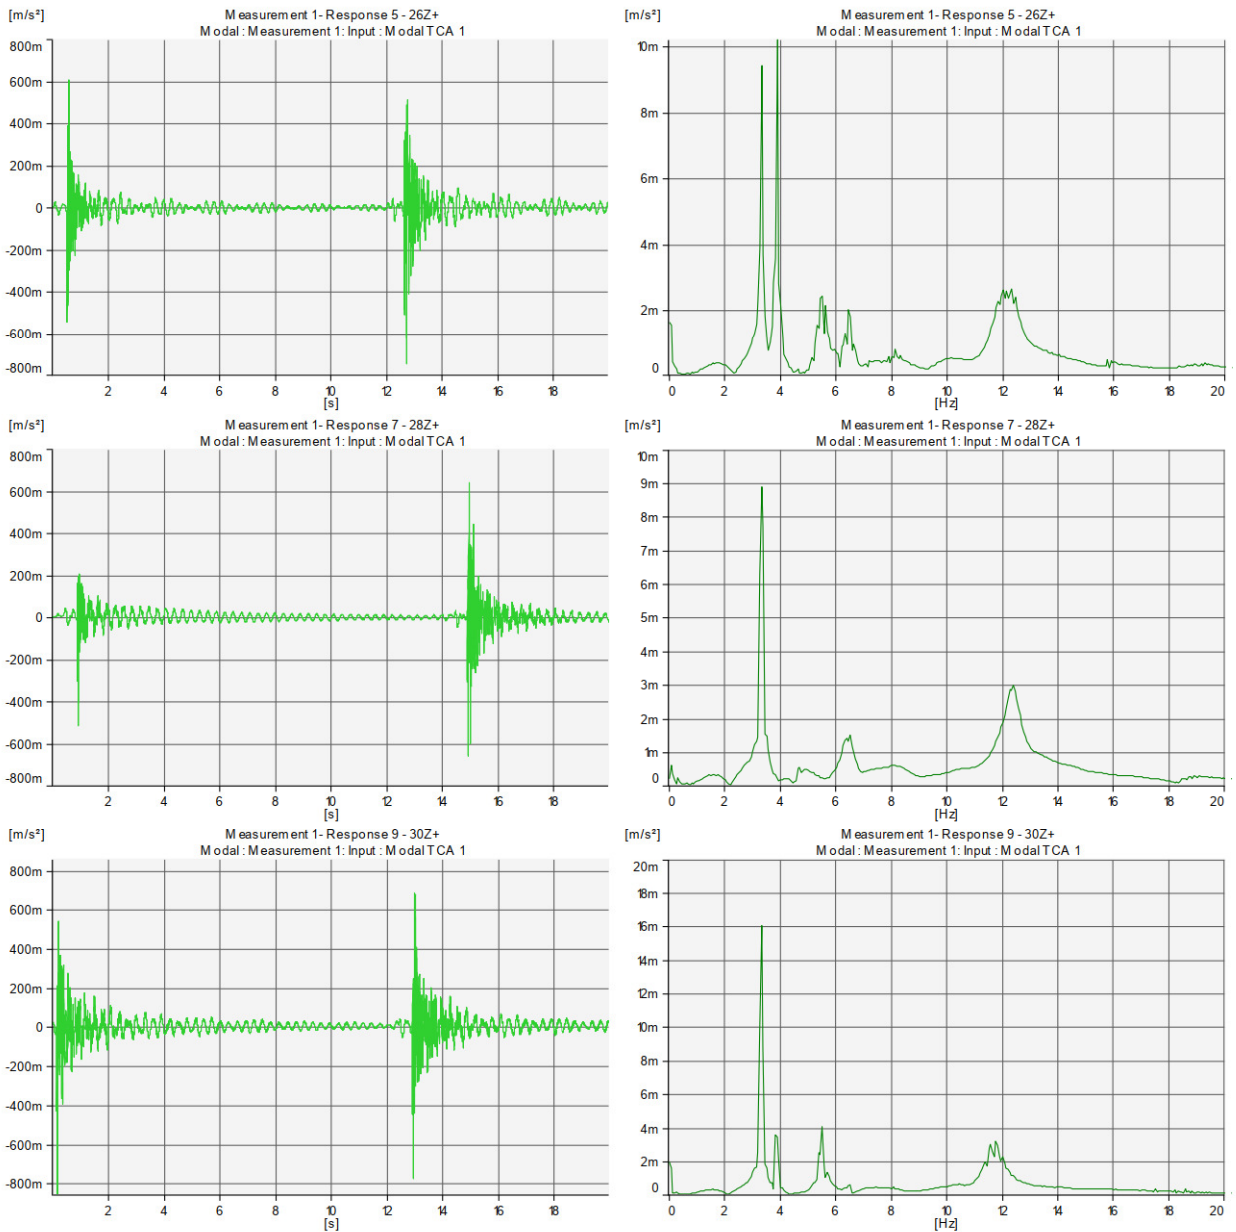
**37 pav.** Tarpatramių 3 (viršuje), 4 (viduryje) ir 5 (apačioje) perdangų vidurinio pjūvio laisvieji vertikalieji, sukamieji ir horizontalūs virpesiai ir jų dažniniai spektrai

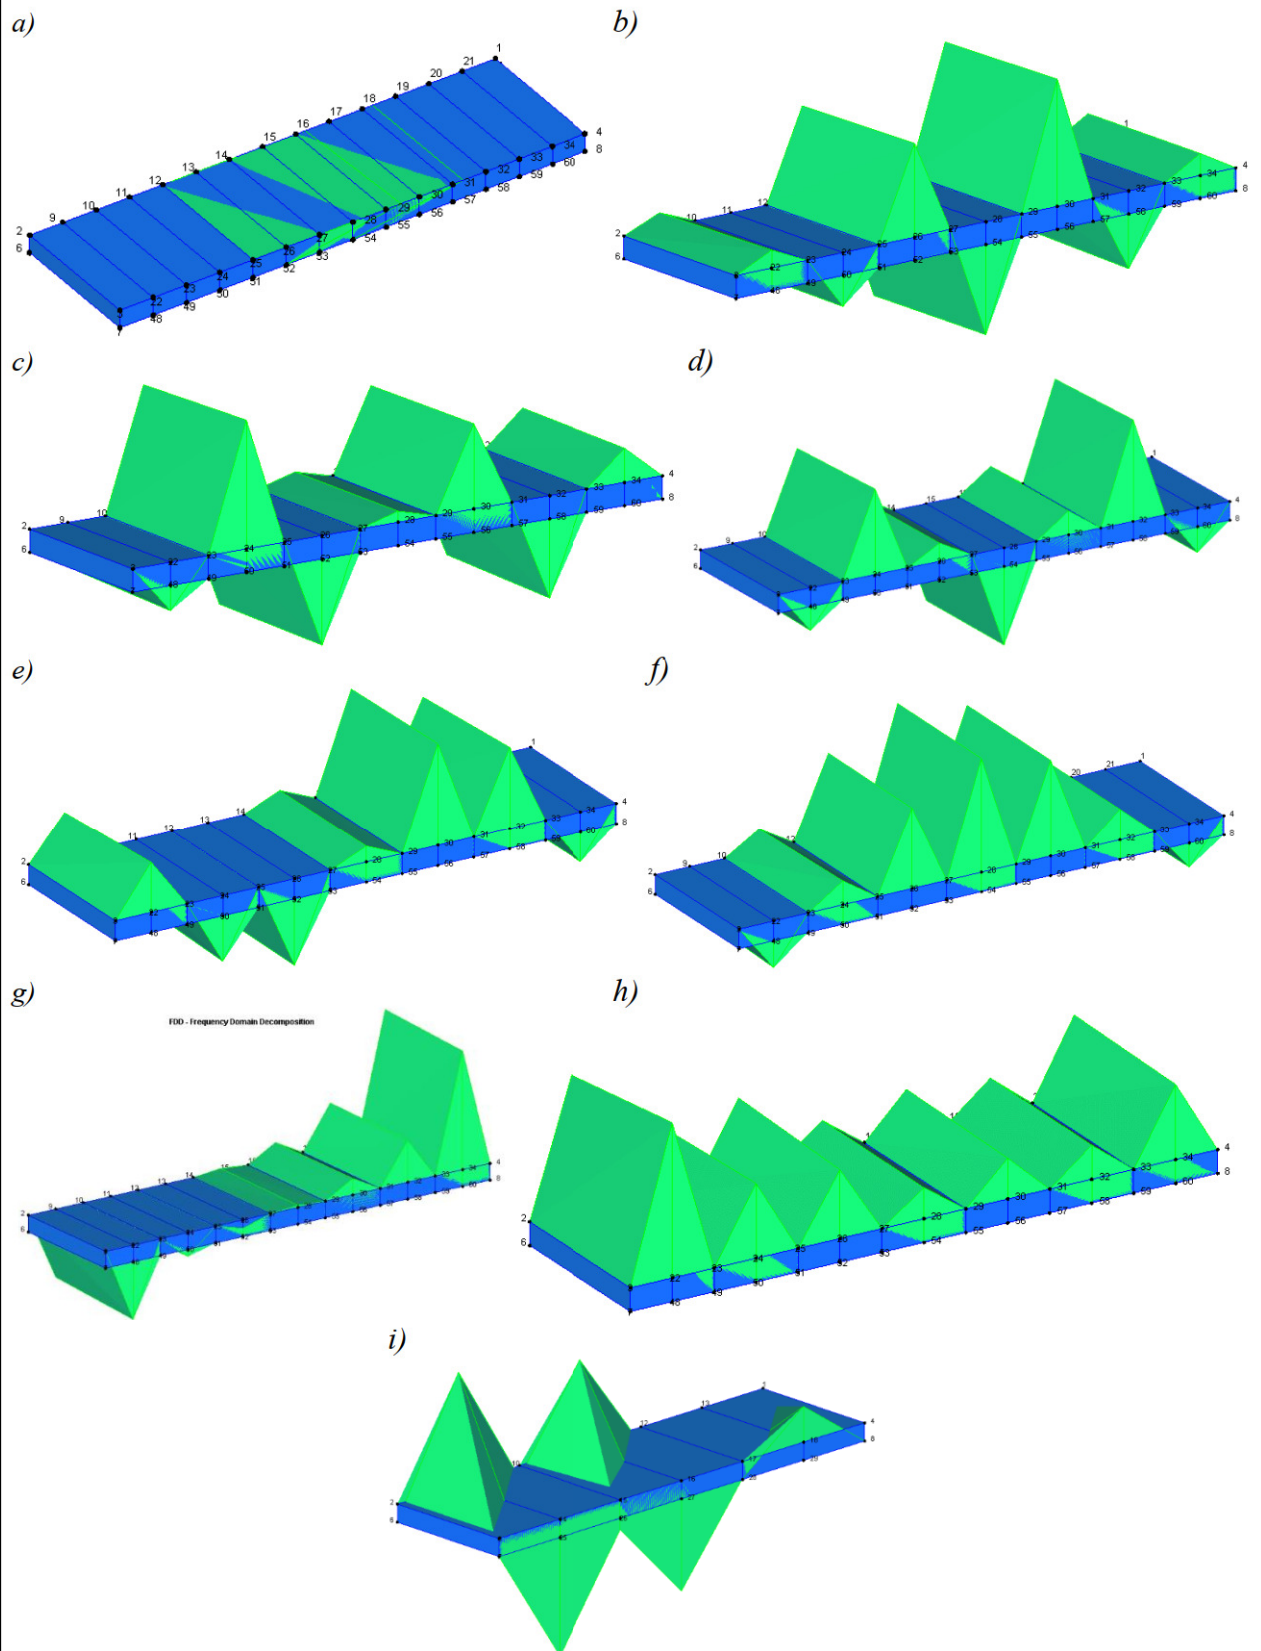
**38 pav.** Eksperimentiškai nustatytos rezonansinės modų formos: a) horizontali išilginė 1 – 3,00 Hz, b) vertikali 1 – 3,29 Hz, c) vertikali 2 – 3,88 Hz, d) vertikali 3 – 4,70 Hz, e) vertikali 4 – 5,49 Hz, f) vertikali 5 – 6,41 Hz, g) vertikali 6 – 7,64 Hz, h) vertikali 7 – 8,06 Hz, i) sukamoji 1 – 12,1 Hz

Moda	Eksperimentinis dažnis $f_{exp}$ , Hz	Teorinis dažnis $f_{th}$ , Hz	Santykis $f_{th}/f_{exp}$
Horizontali išilginė 1	3,00	2,84	0,95
Vertikali 1	3,29	3,30	1,00
Vertikali 2	3,88	3,76	0,97
Vertikali 3	4,70	4,53	0,96
Vertikali 4	5,49	5,45	0,99
Vertikali 5	6,41	6,38	1,00
Vertikali 6	7,64	8,04	1,05
Vertikali 7	8,06	8,11	1,01
Sukamoji 1	12,1	12,19	1,01
