**VILNIUS  
TECH**Vilniaus Gedimino  
technikos universitetas**Dalinės statinio ekspertizės aktas Nr. E24-26K****Dalis: konstrukcijos**

1. Ekspertizės objektas Pėsčiųjų tiltas per Šventosios upę Ukmergėje  
(pavadinimas ir adresas)
2. Užsakovas Ukmergės rajono savivaldybės administracija, Kęstučio a. 3, 20114 Ukmergė  
(pavadinimas ir adresas)
3. Ekspertizė
4. Ekspertai
5. Ekspertizės pagrindas 2024-06-11 d. sutartis reg. nr. 10.13-2024-733/61-227, 2024-12-30 d. sutartis reg. nr. 10.13-2024-1821/61-467
6. Ekspertizės pradžia 2024-06-11 7. Ekspertizės pabaiga 2025 05 30
8. Prie akto pridedama 1 priedas. Techninė užduotis (2 psl.), 2 priedas. Tilto brėžiniai (3 psl.), 3 priedas. Defektų ir pažaidų žiniaraštis (1 psl.), 4 priedas. Projektavimo techninė užduotis (2 psl.), tilto laikančiųjų konstrukcijų defektų vaizdinė medžiaga (skaitmeninės nuotraukos laikmenoje).  
(nurodomi priedų numeriai ir pavadinimai)
9. Trumpas statinio aprašymas, pagrindinės pažaidos ir defektai

Šis aktas keičia 2024 m. lapkričio 8 d. VILNIUS TECH parengtą pėsčiųjų tilto per Šventosios upę Ukmergėje konstrukcijų dalies ekspertizės aktą Nr. E24-26. Atnaujintame ekspertizės akte pateikti papildomas tilto laika

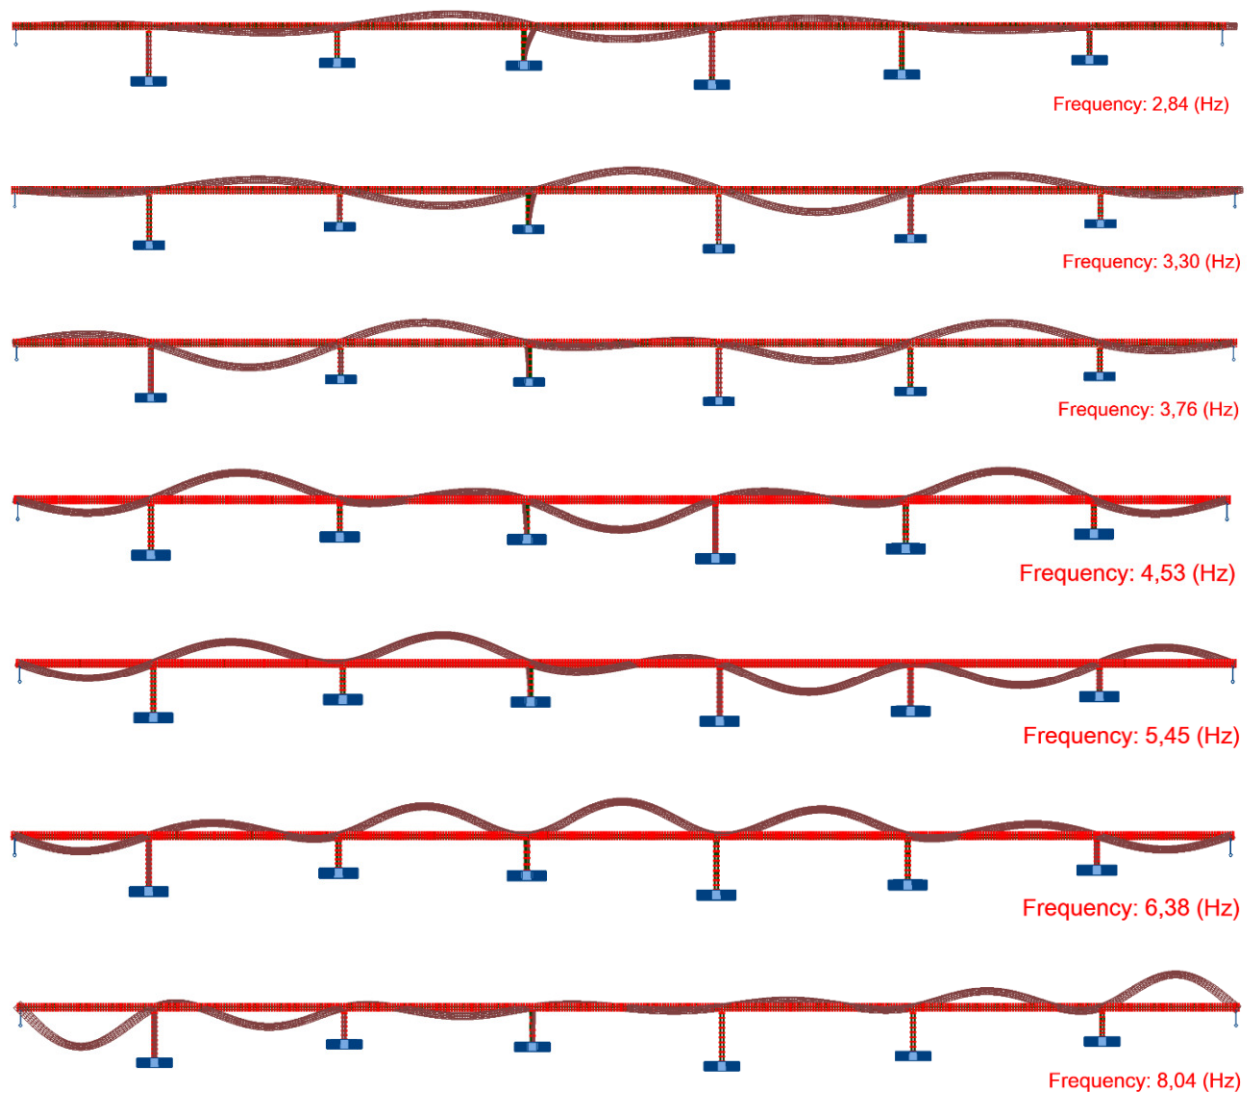
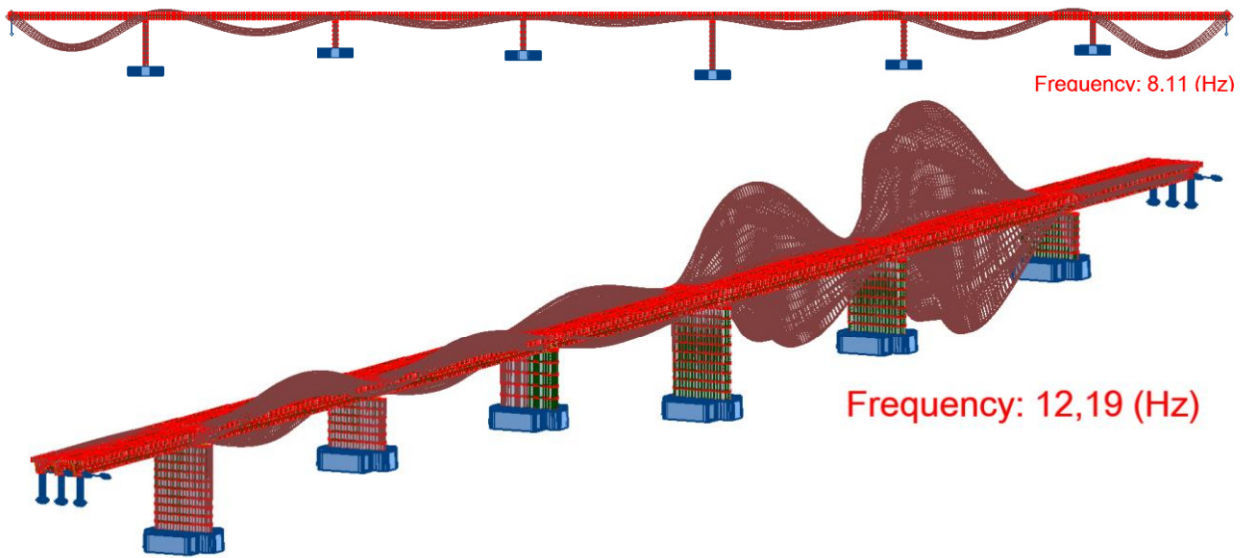
38 pav. Baigtinių elementų metodu teoriškai nustatytos rezonansinės modų formos

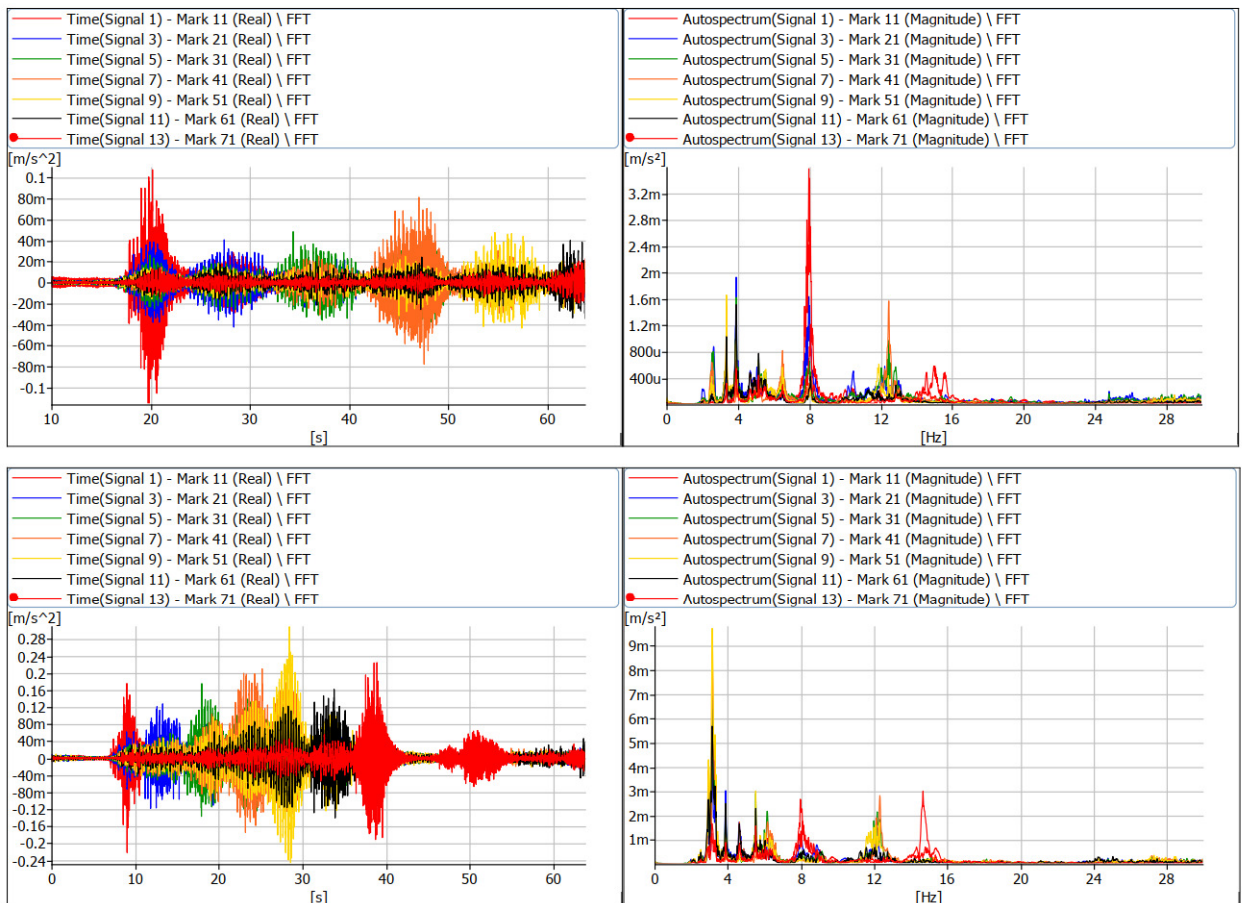
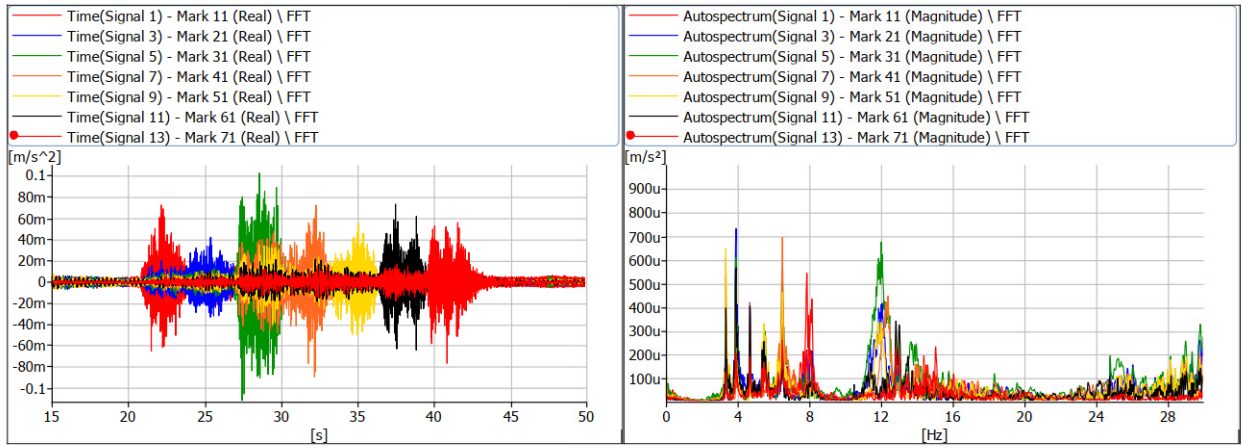
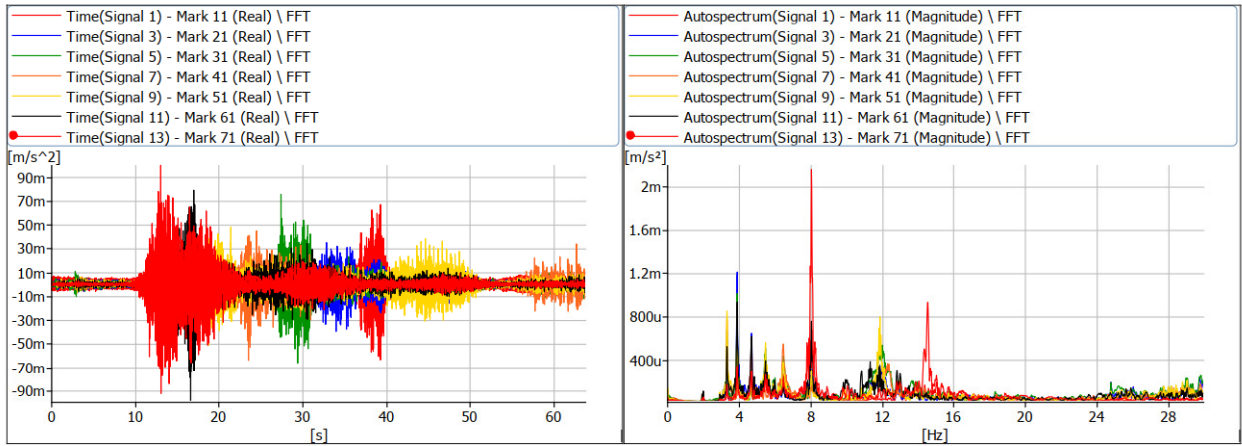
39 pav. Perdangos vertikalių virpesių vibrogramos (kairėje) ir dažnių spektras (dešinėje), sužadinus tiltą skirtingo intensyvumo pėsčiųjų apkrova

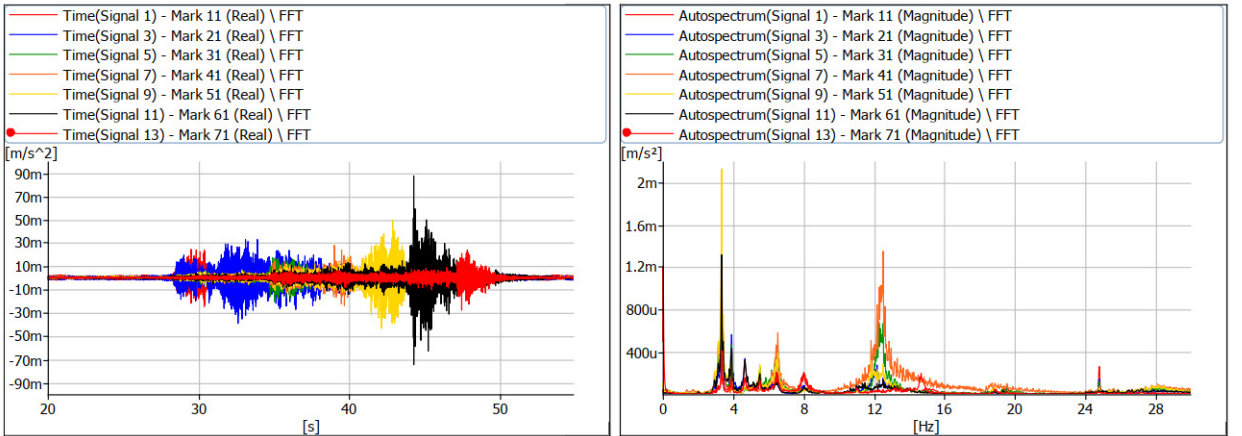
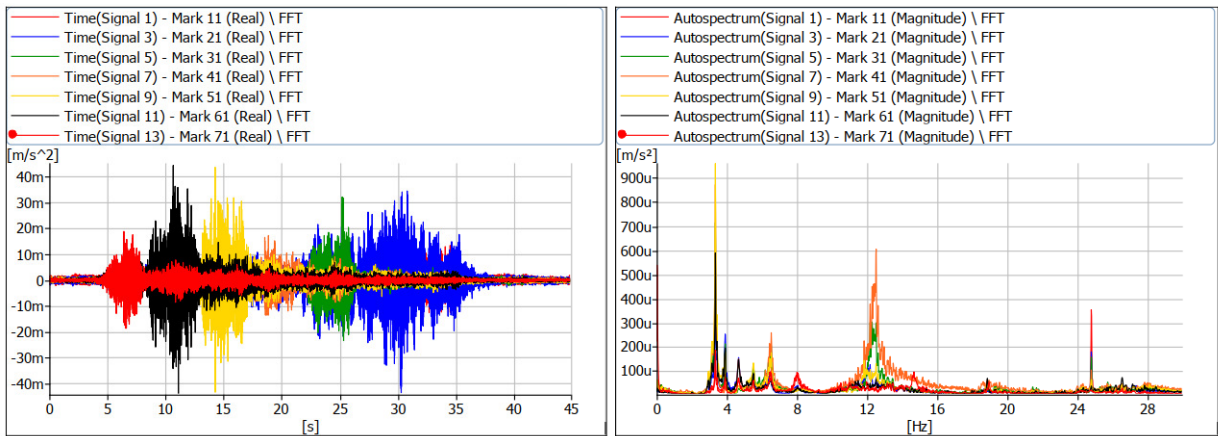
**40 pav. Perdangos horizontalių skersinių virpesių vibrogramos (kairėje) ir dažnių spektras (dešinėje), sužadinus tiltą skirtingo intensyvumo pėsčiųjų apkrova**

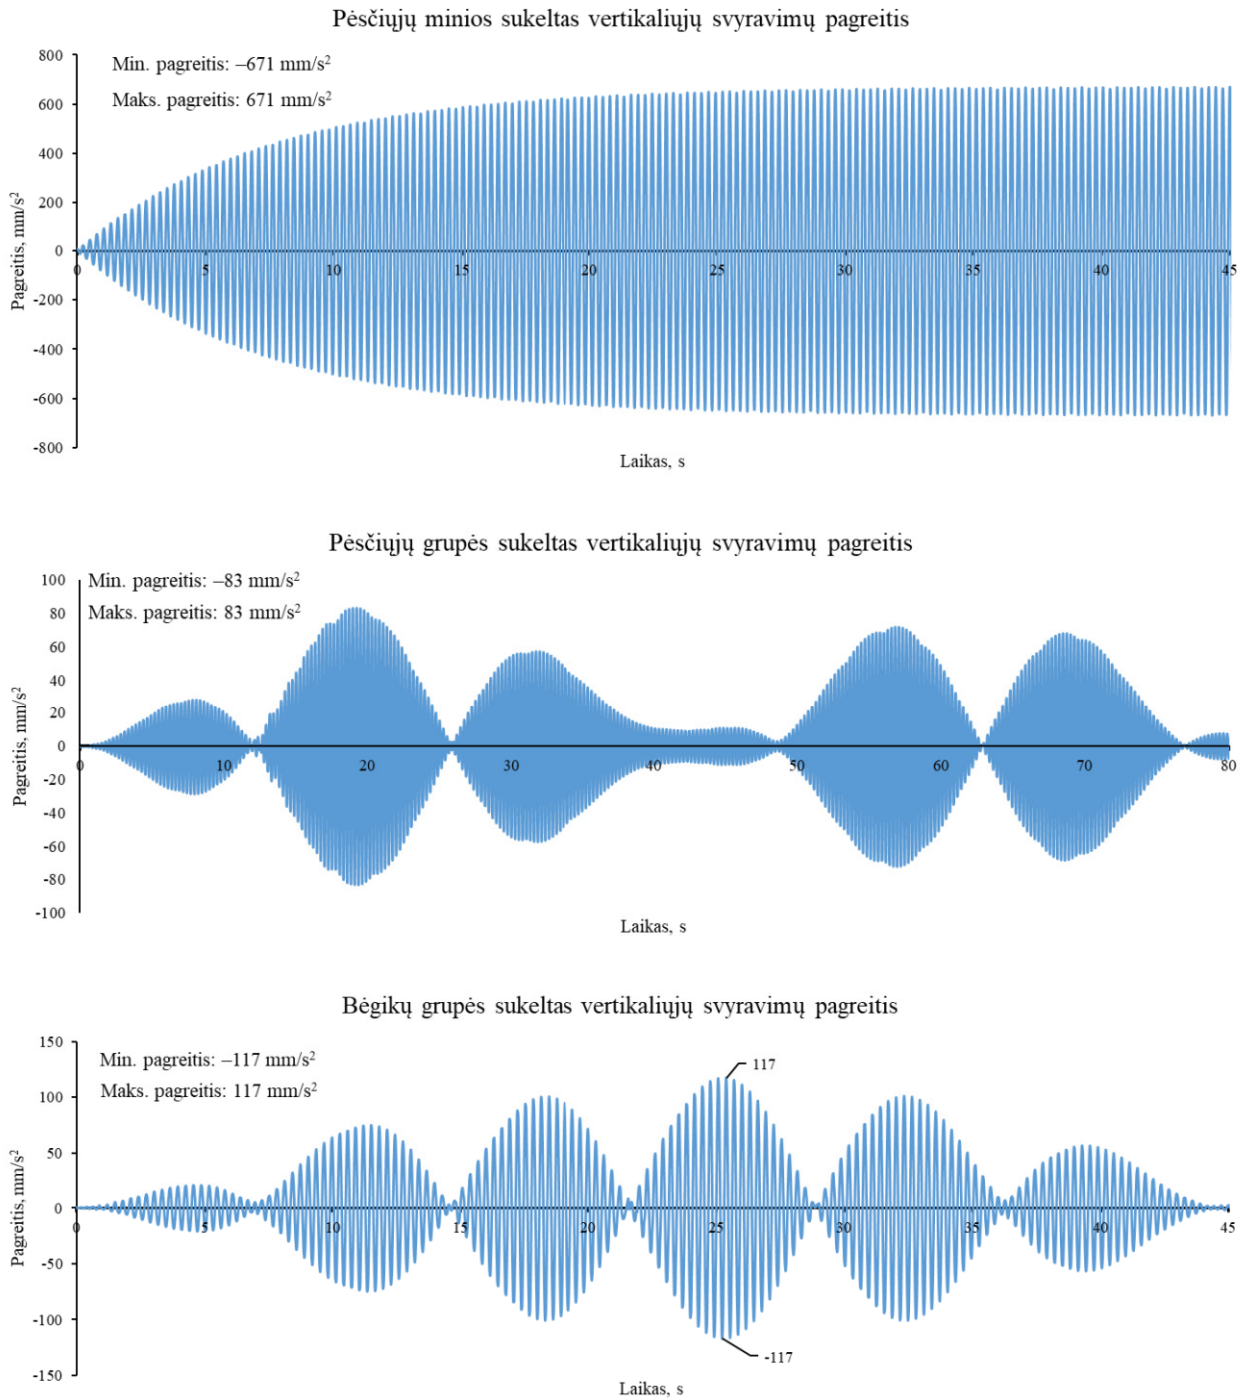
nustatyta  $0,117 \text{ m/s}^2$  perdangos vertikaliųjų svyravimų pagreičio reikšmė. Teorinės priverstinių svyravimų rezultatai apibendrinti 41 pav.

**41 pav.** Teoriškai nustatytos priverstinių svyravimų pagrečių ir laiko priklausomybės tiltą veikiant skirtingo intensyvumo išoriniai pėsčiųjų poveikiais

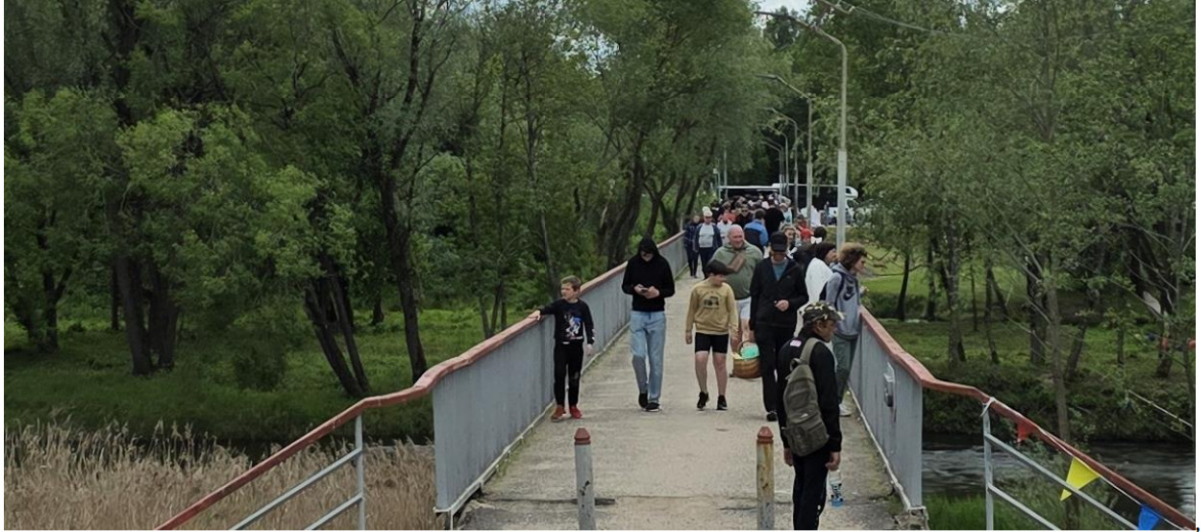
**42 pav.** Padidėjęs pėsčiųjų eismo intensyvumas tiltu Ukmergės miesto šventės metu

*eksperimentinės analizės metu. Atsižvelgiant į tilto lokaciją bei pėsčiųjų minios eksploatacinį intensyvumą, gauta komforto klasė yra priimtina. Vis dėlto, vykstant Ukmergės miesto šventėms, pėsčiųjų eismas tiltu ženkliai išauga (42 pav.) lyginant su įprastinėmis dienomis. Ateityje didėjant panašių renginių skaičiui, gali tekti užtikrinti didesnę tilto komforto lygmenį.*

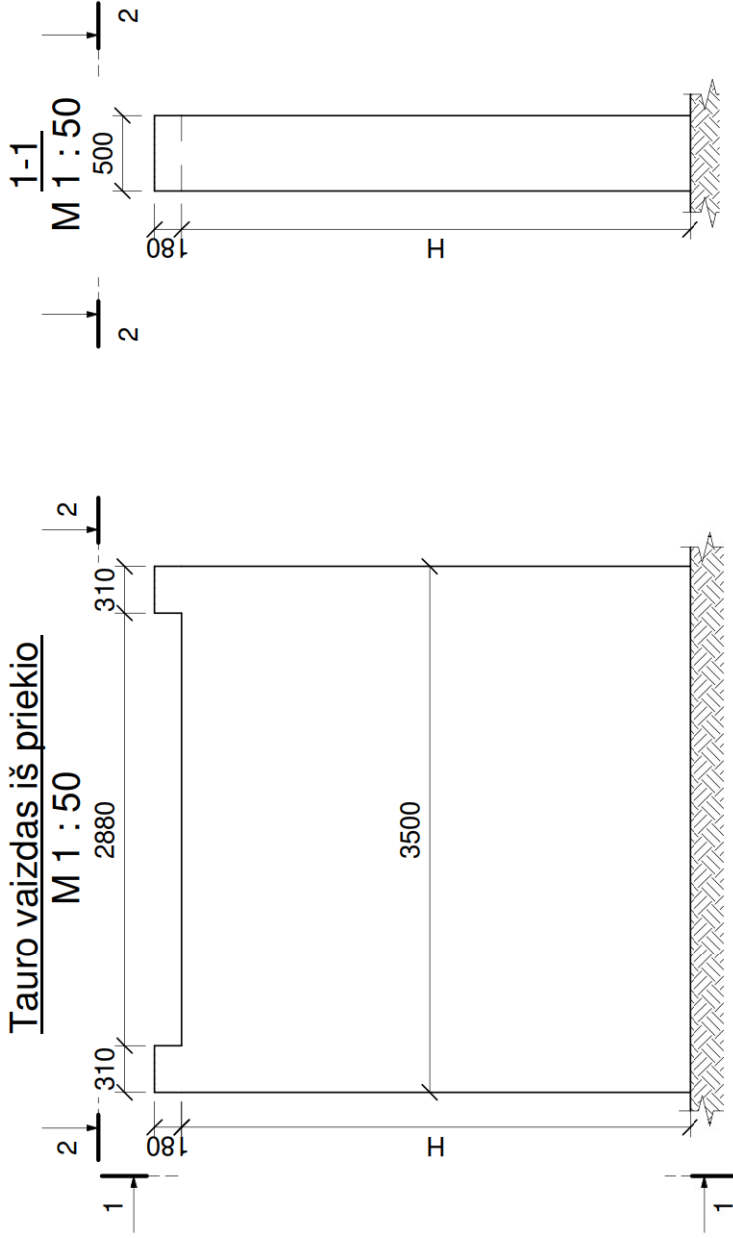
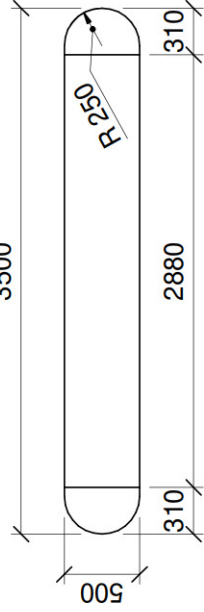
### Tauro vaizdas iš priekio

Atramos pavadinimas	Tauro aukštis (H), mm
Atrama 2	3800
Atrama 3	2900
Atrama 4	3400
Atrama 5	4200
Atrama 6	4200
Atrama 7	2600

- H – atstumas nuo žemės paviršiaus iki atraminio guolio atrėmimo paviršiaus. Išimtis – Atrama 2 ir Atrama 5 – šiuo atveju H žymi atstumą nuo rostverko viršutinio paviršiaus iki atraminio guolio atrėmimo paviršiaus.
