**Mikalojaus Konstantino Čiurlionio sodybos: Mikalojaus Konstantino Čiurlionio sodybos namas, Mikalojaus Konstantino Čiurlionio sodybos muzikos namas**

**Mikalojaus Konstantino Čiurlionio sodybos: Mikalojaus Konstantino Čiurlionio sodybos namo (Unik kodas 28039); Mikalojaus Konstantino Čiurlionio sodybos muzikos namo (Unik kodas 28040), M. K. Čiurlionio g. 35, Druskininkuose tvarkybos (remonto, restauravimo, avarijos grėsmės pašalinimo (apsaugos techninių priemonių įrengimo)) darbų projektas**

SP- 0892-25-TvTP

Tvarkybos darbų projektas

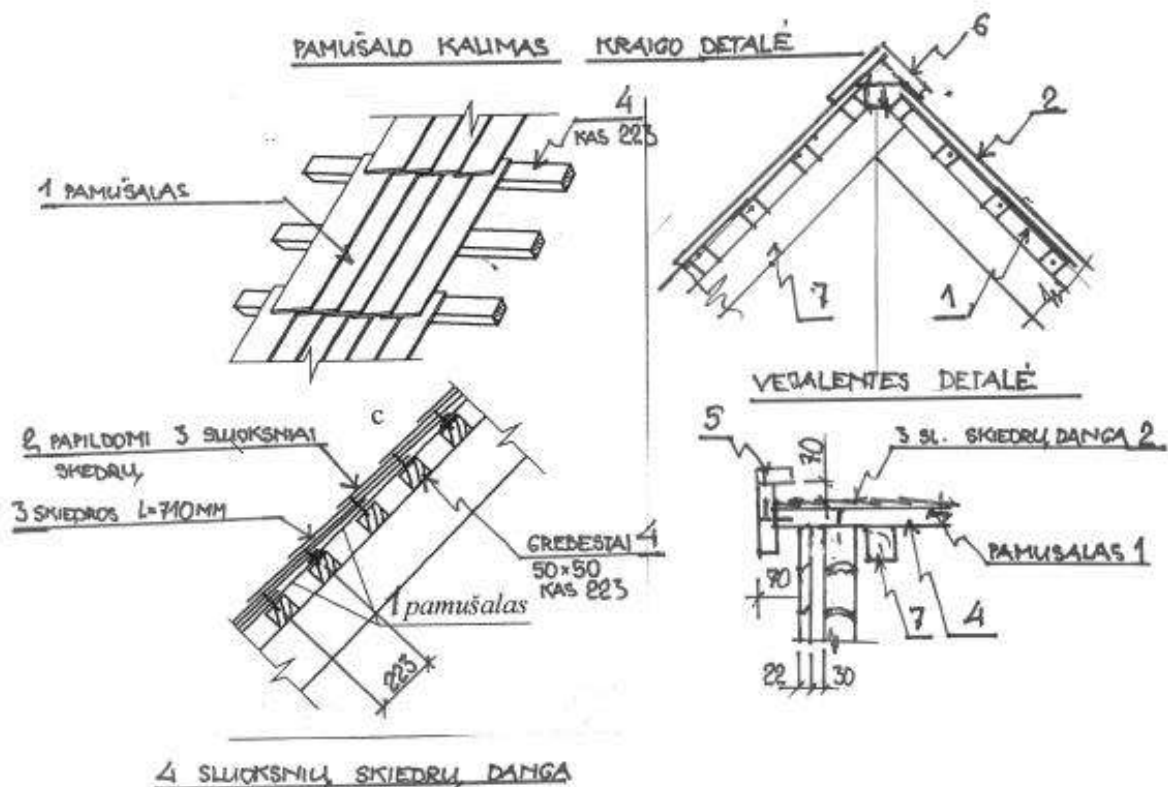
Paveikslas Nr. 1. Čia: 1 – pamušalas; 2 – skiedros 3 sluoksniai; 3 – skiedros L=710 mm; 4 – grebėstai 50x50 mm, kas 223 mm; 5 – vėjalentė; 6 – kraigo lentų apkalimas; 7 – esama rementuojama gegnė, nuvaloma padengiama antispetikuojama, antipirenuojama.

Skiedrų stogo danga dengiama prieš tai atlikus stogo remonto darbus. Prieš dengiant stogus skiedromis, stogai grebėstuojami 50x50 mm grebėstais. Skiedros dengiamos ant stogo uždedant kraštus per 2-3 cm viena nuo kitos. Jos prikalamos viena vinimi prie antrojo nuo apačios grebėsto. Grebėstai trijų sluoksnių skiedrų stogui kalami kas 22,3 cm (tarp grebėstų ašių). Apatinis sluoksnis, vadinamas pamušalu (poz. 1. Pav. 1), dengiamas suduriant arba per 3-4 cm uždedant skiedrų galus virš grebėstų vienas ant kito. Kiti trys skiedrų sluoksniai klojami per pusę ar trečdalį skiedros ilgio. Dengti be pamušalo negalima, dėl kritulių patekimo į vidų.

Stogas dengiamas iš dešiniojo stogo galo neplačiais ruožais nuo apačios aukštyn. Atskiros skiedrų eilės klojamos uždedant kraštus vienas ant kito per 2-3 cm, kas kart vis iš priešingos pusės, t.y. viena skiedrų eilė klojama viena po kitos viena kryptimi, kita – priešinga kryptimi, todėl lietaus vanduo nepatenka į vidų. Dengiant stebėti kad skiedrų sluoksniai palaidais galais būtų nukreipti žemyn, tuomet stogui džiūvant neiškils žemutiniai skiedrų galai ir medžio plaušai netrukdytų nutekėti nuo stogo vandeniui.

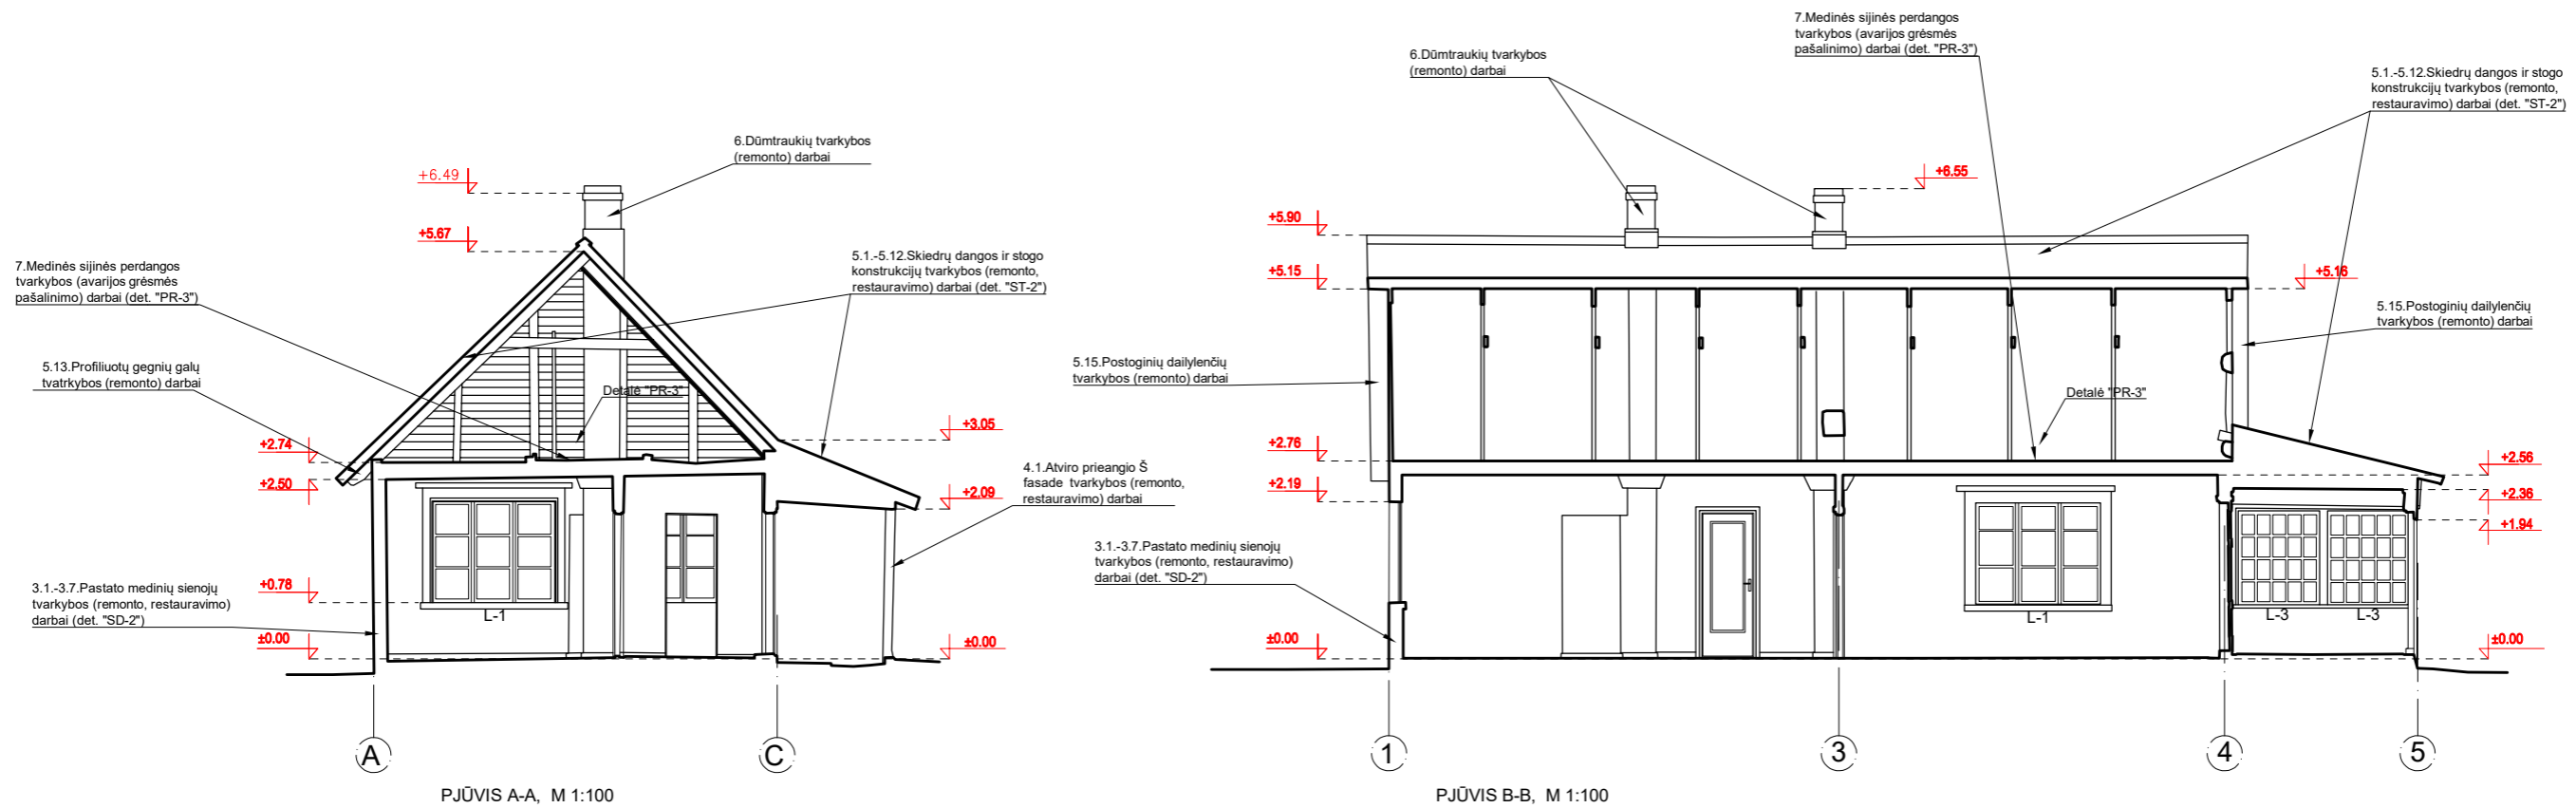
PJŪVIS A-A, M 1:100

PJŪVIS B-B, M 1:100

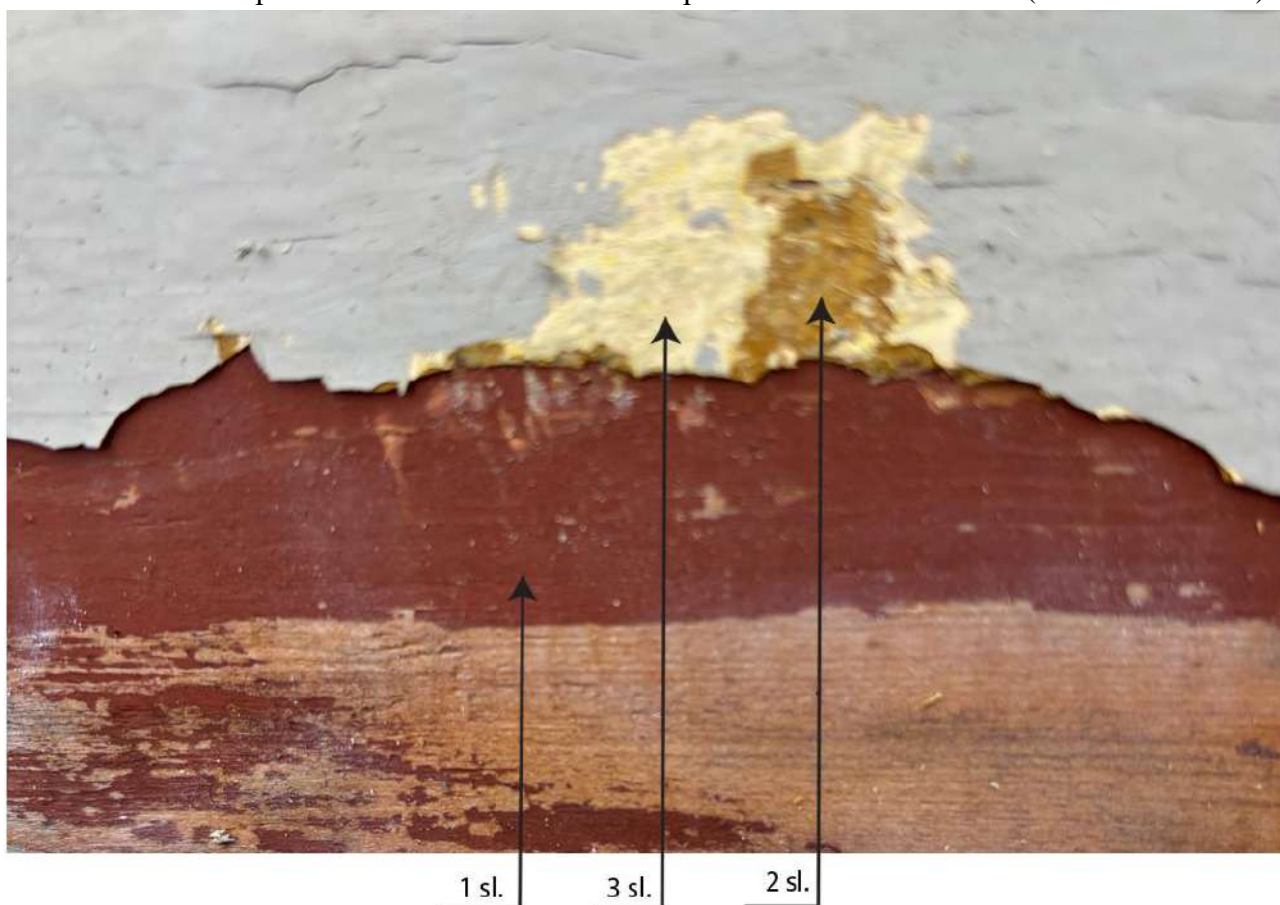
1 fot. Atodangos ant prieangio

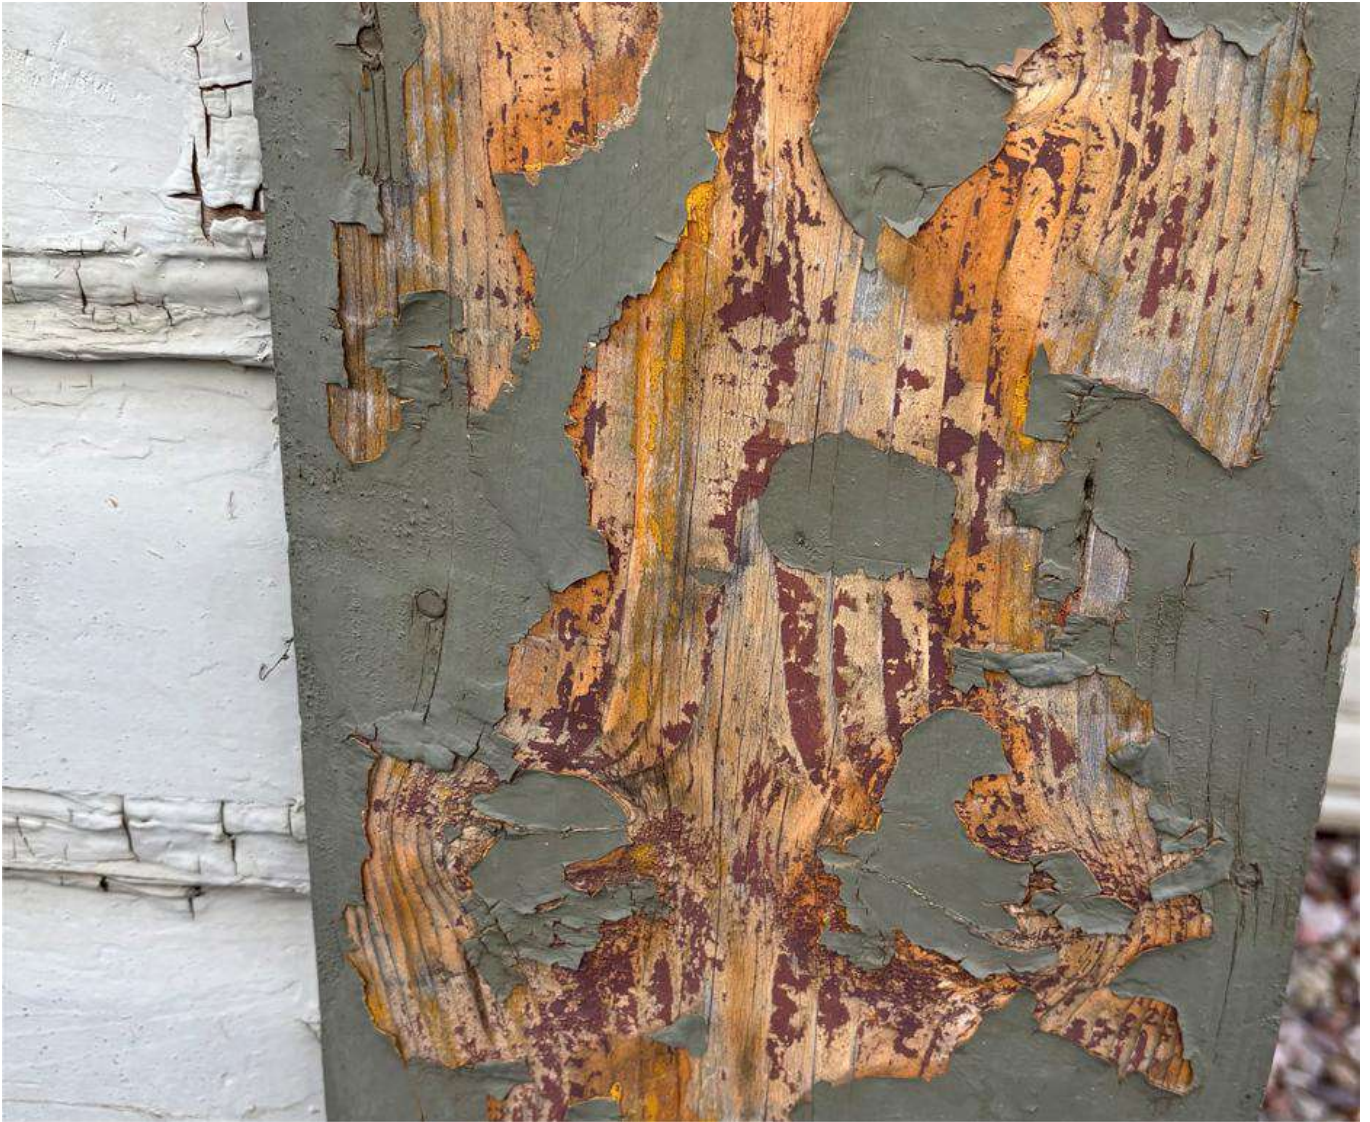
2 fot. Atodangos eksterjere ant lizenos

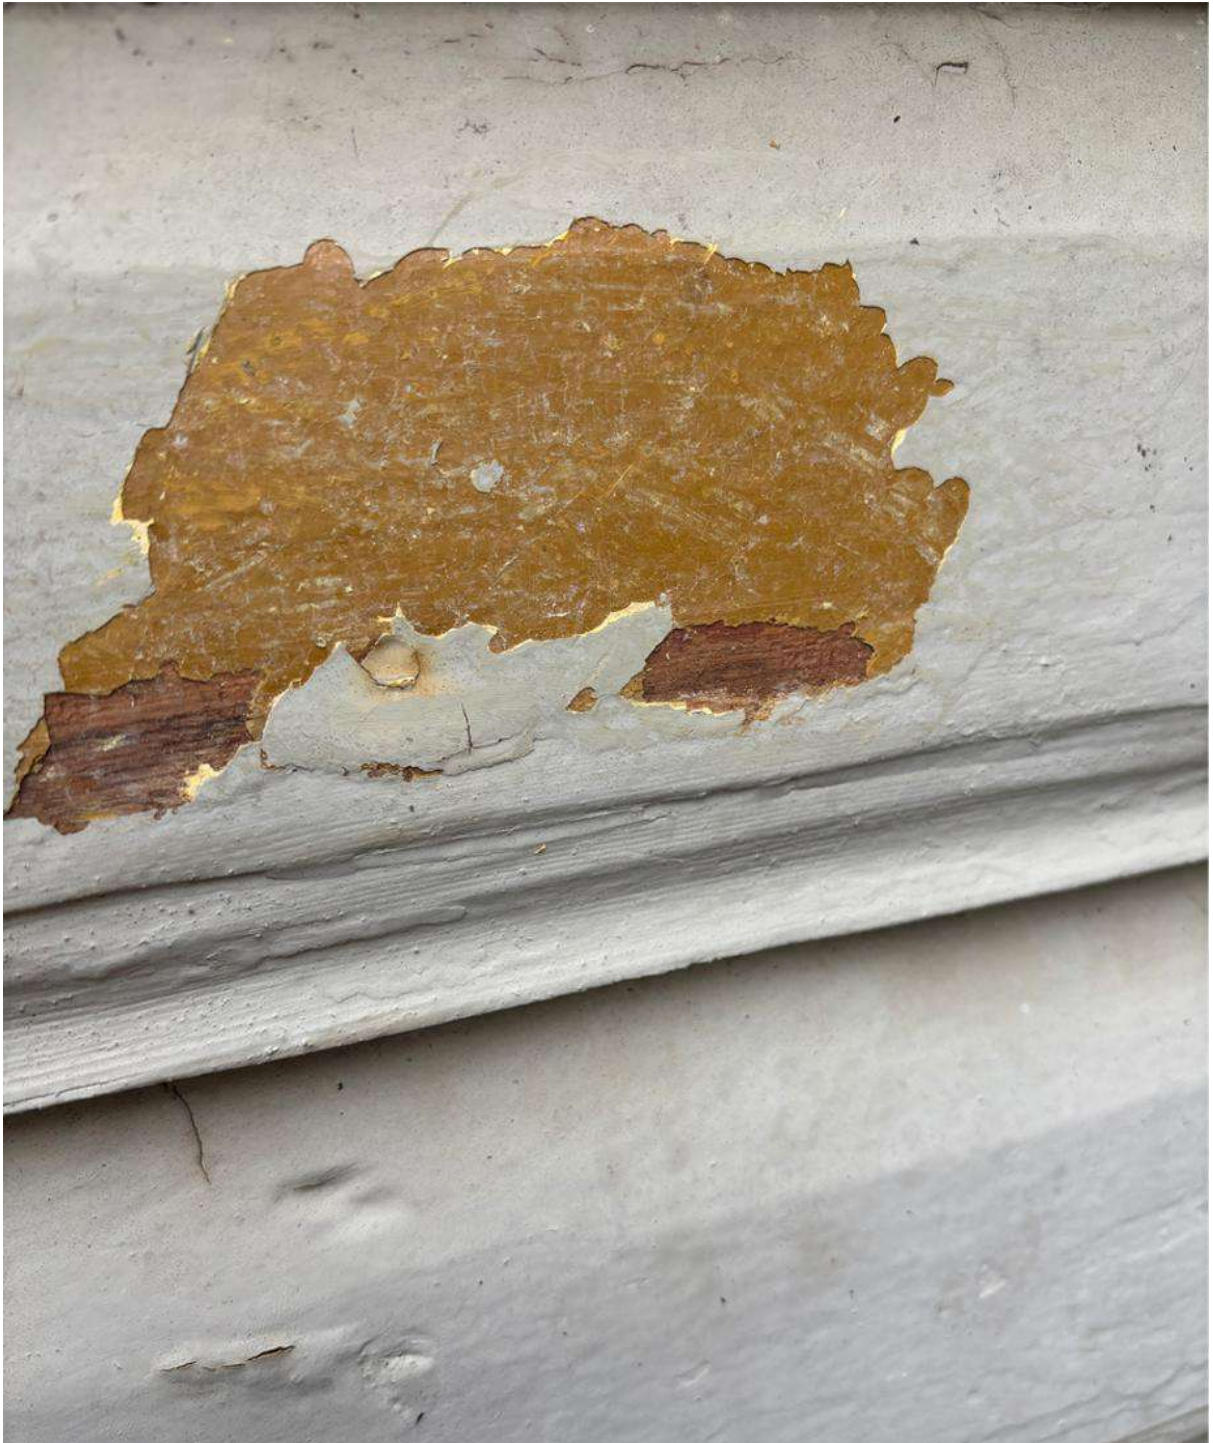
3 fot. Atodanga ant prieangio (antras sluoksnis)

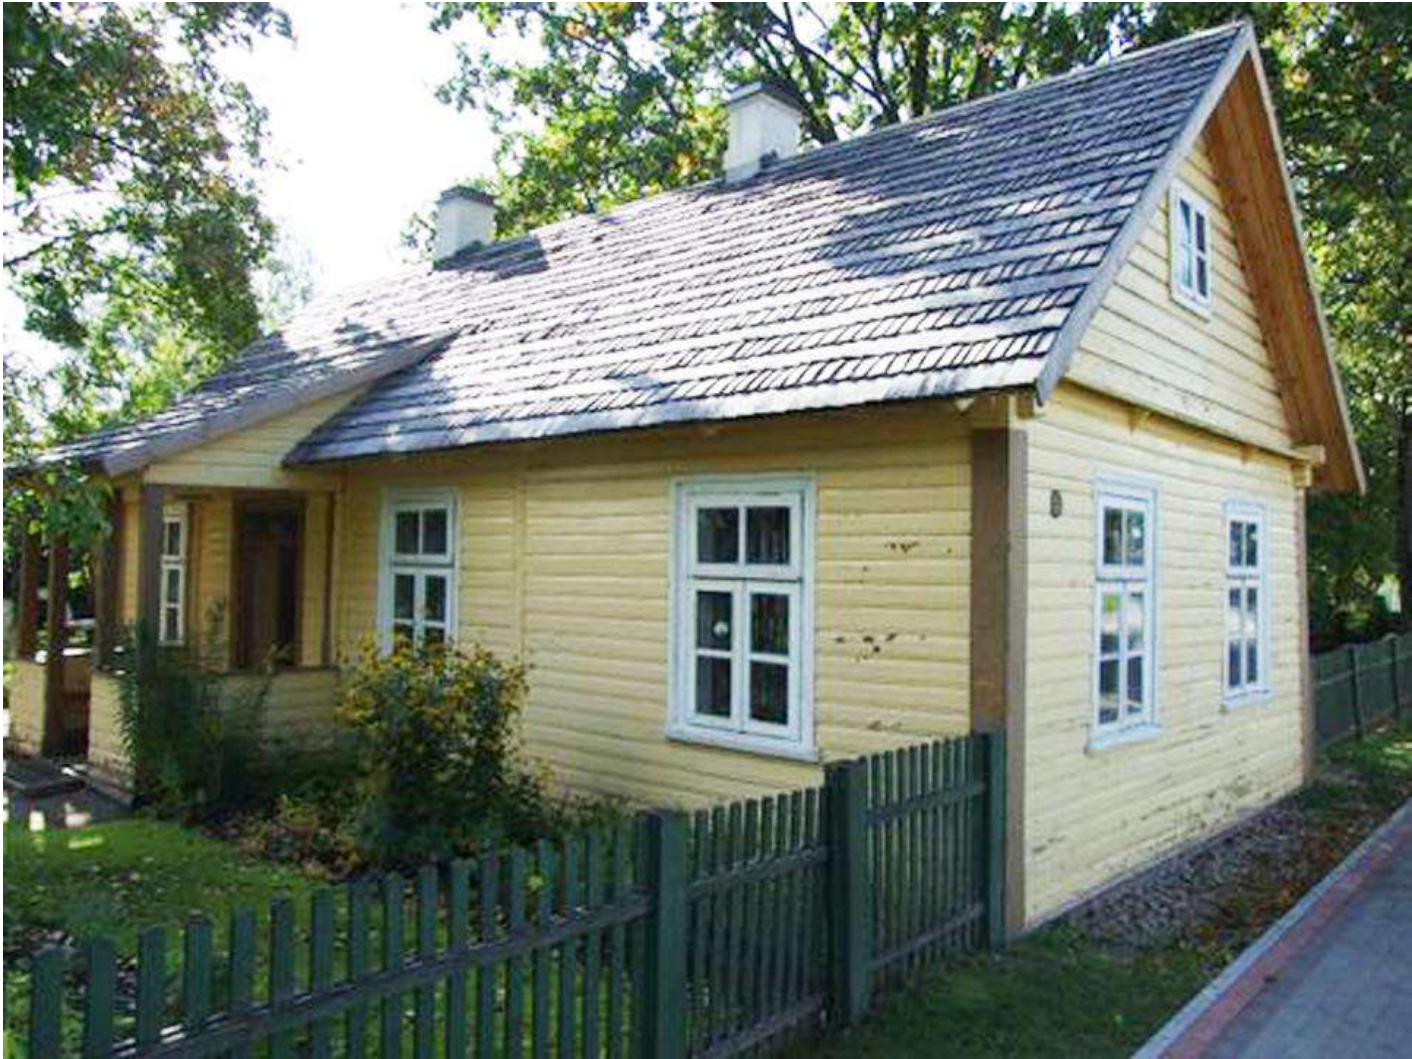
3 sl. – Šviesi geltonas su rudomis kolonomis ir lizenomis bei baltais langų rėmais (4 fot);

4 fot. Trečias dažytas sluoksnis

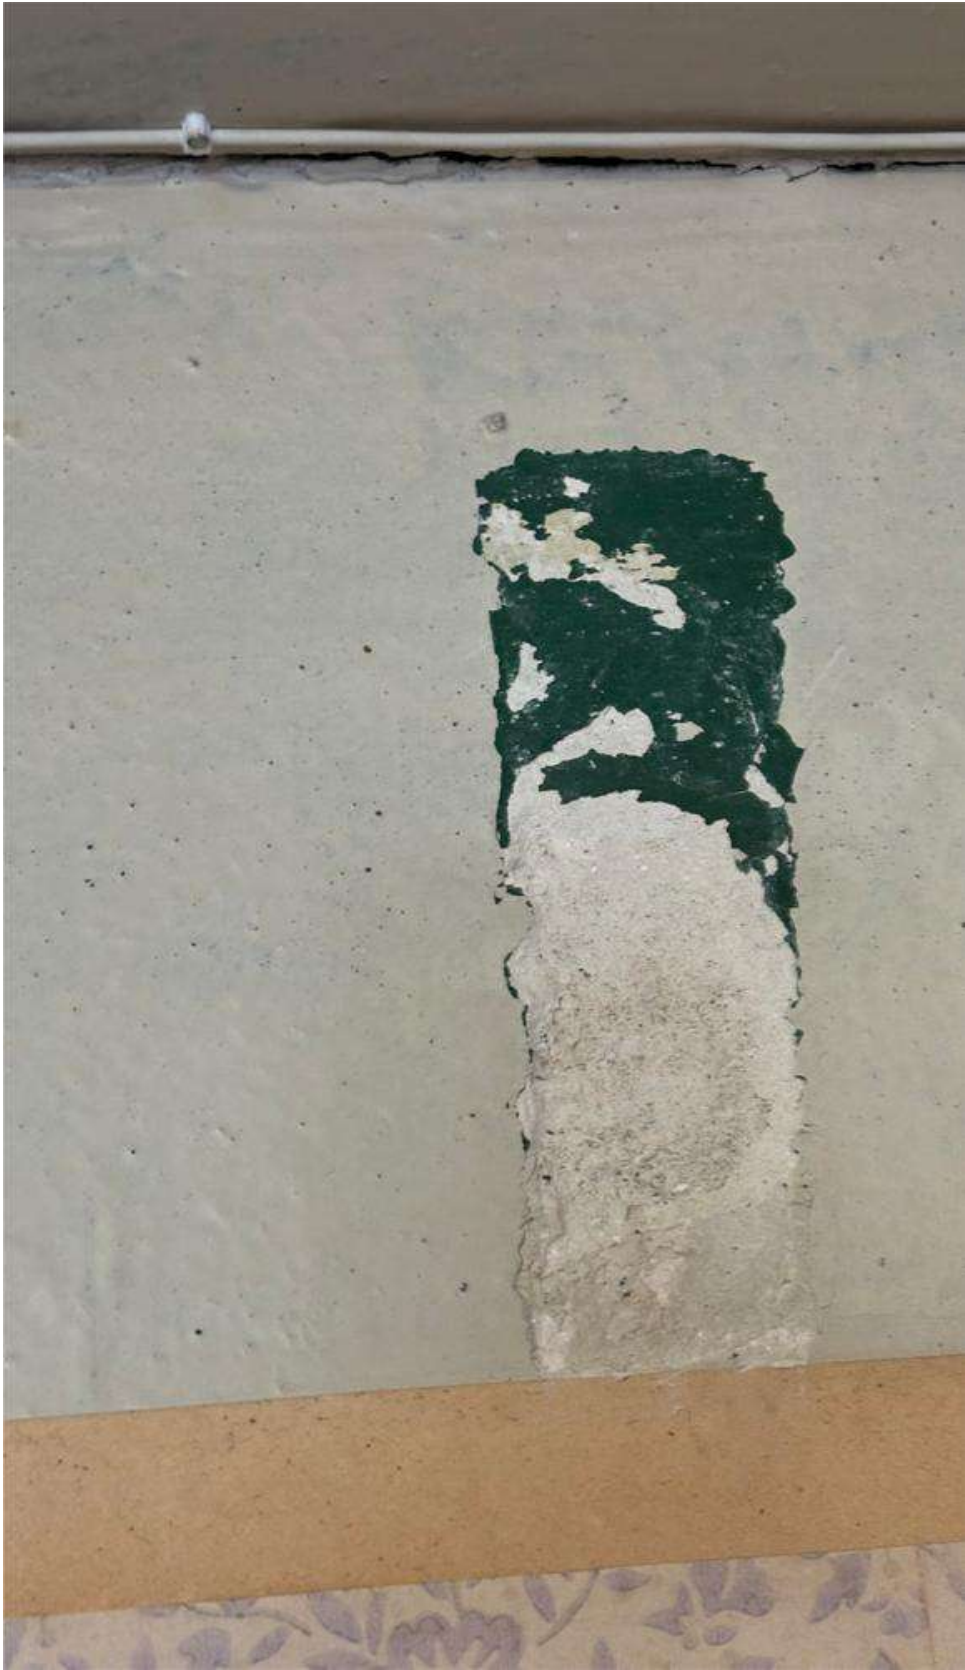
7 fot. Patalpa Nr. 1. Atodanga sienos viršutinėje dalyje prie lubų

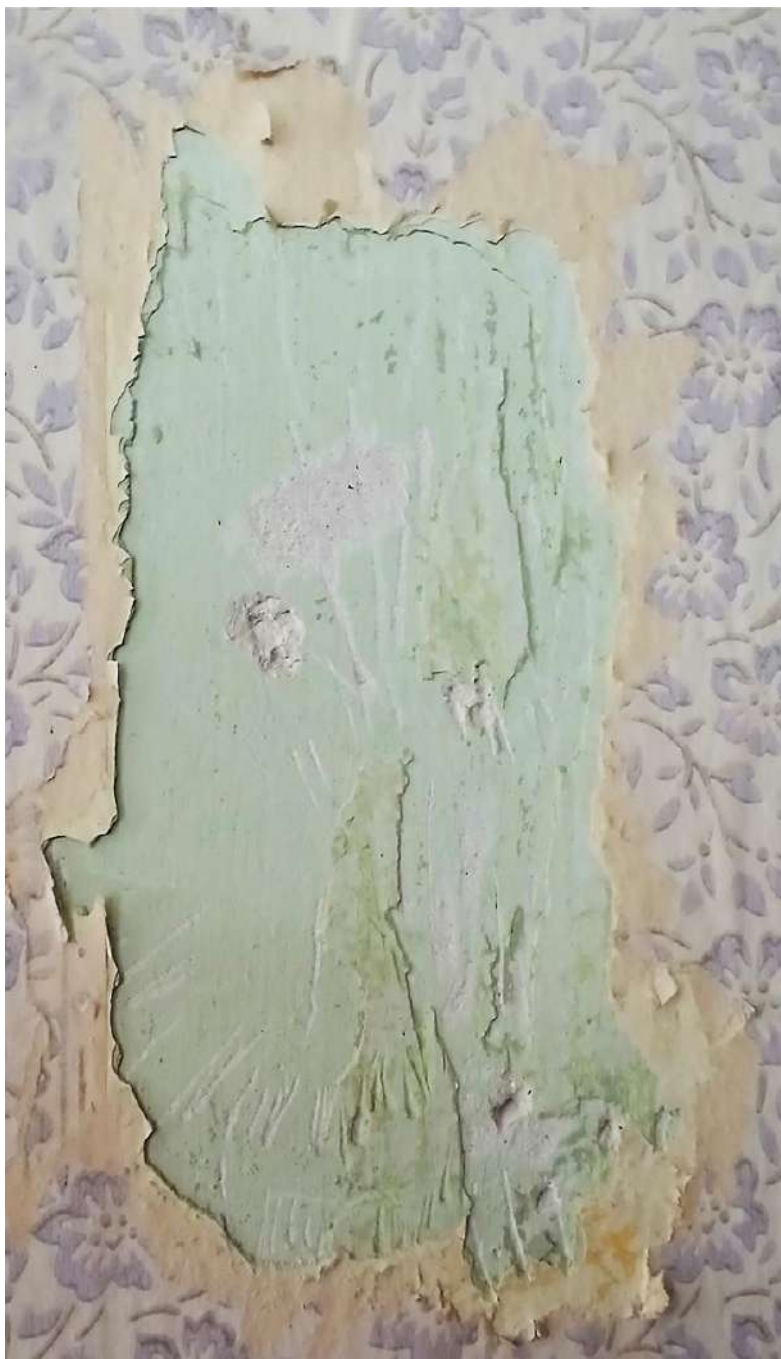
8 fot. Patalpa Nr. 1. Atodanga ant sienos

Patalpoje Nr.1 ant sienų užfiksuoti septyni dažyti sluoksniai:

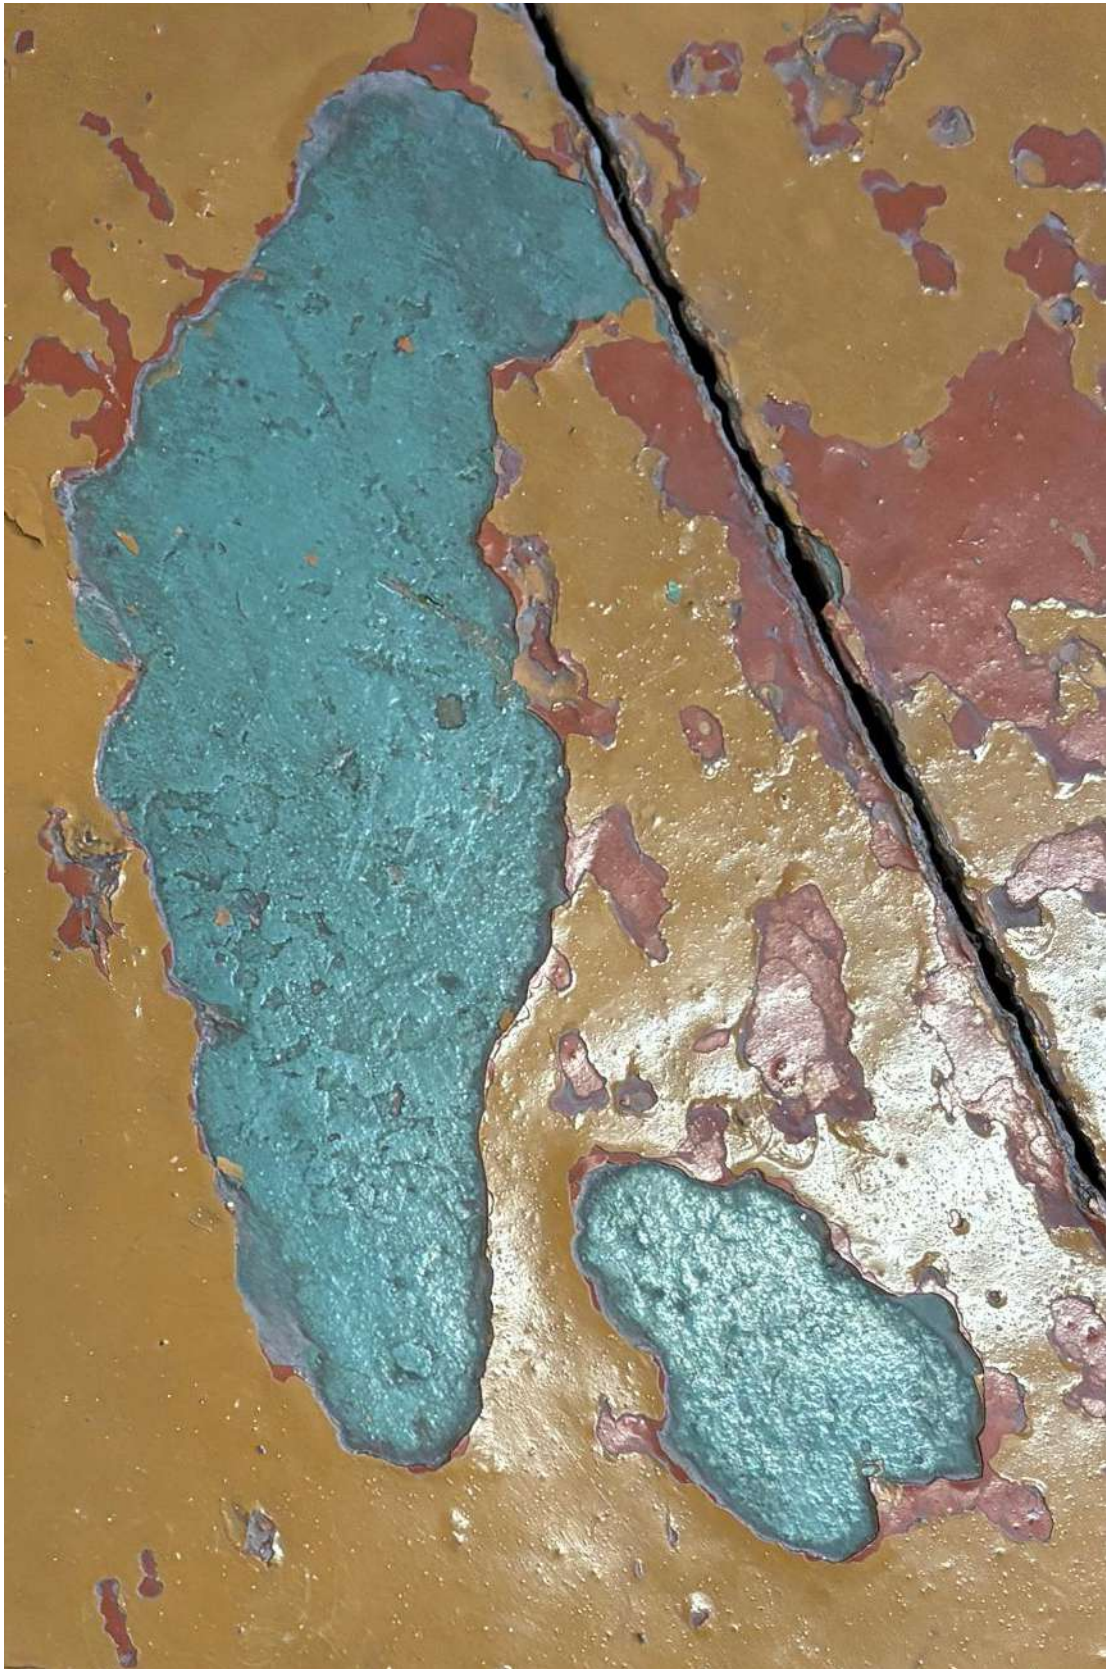
9 fot. Patalpa Nr. 1. Atodangos ant grindų

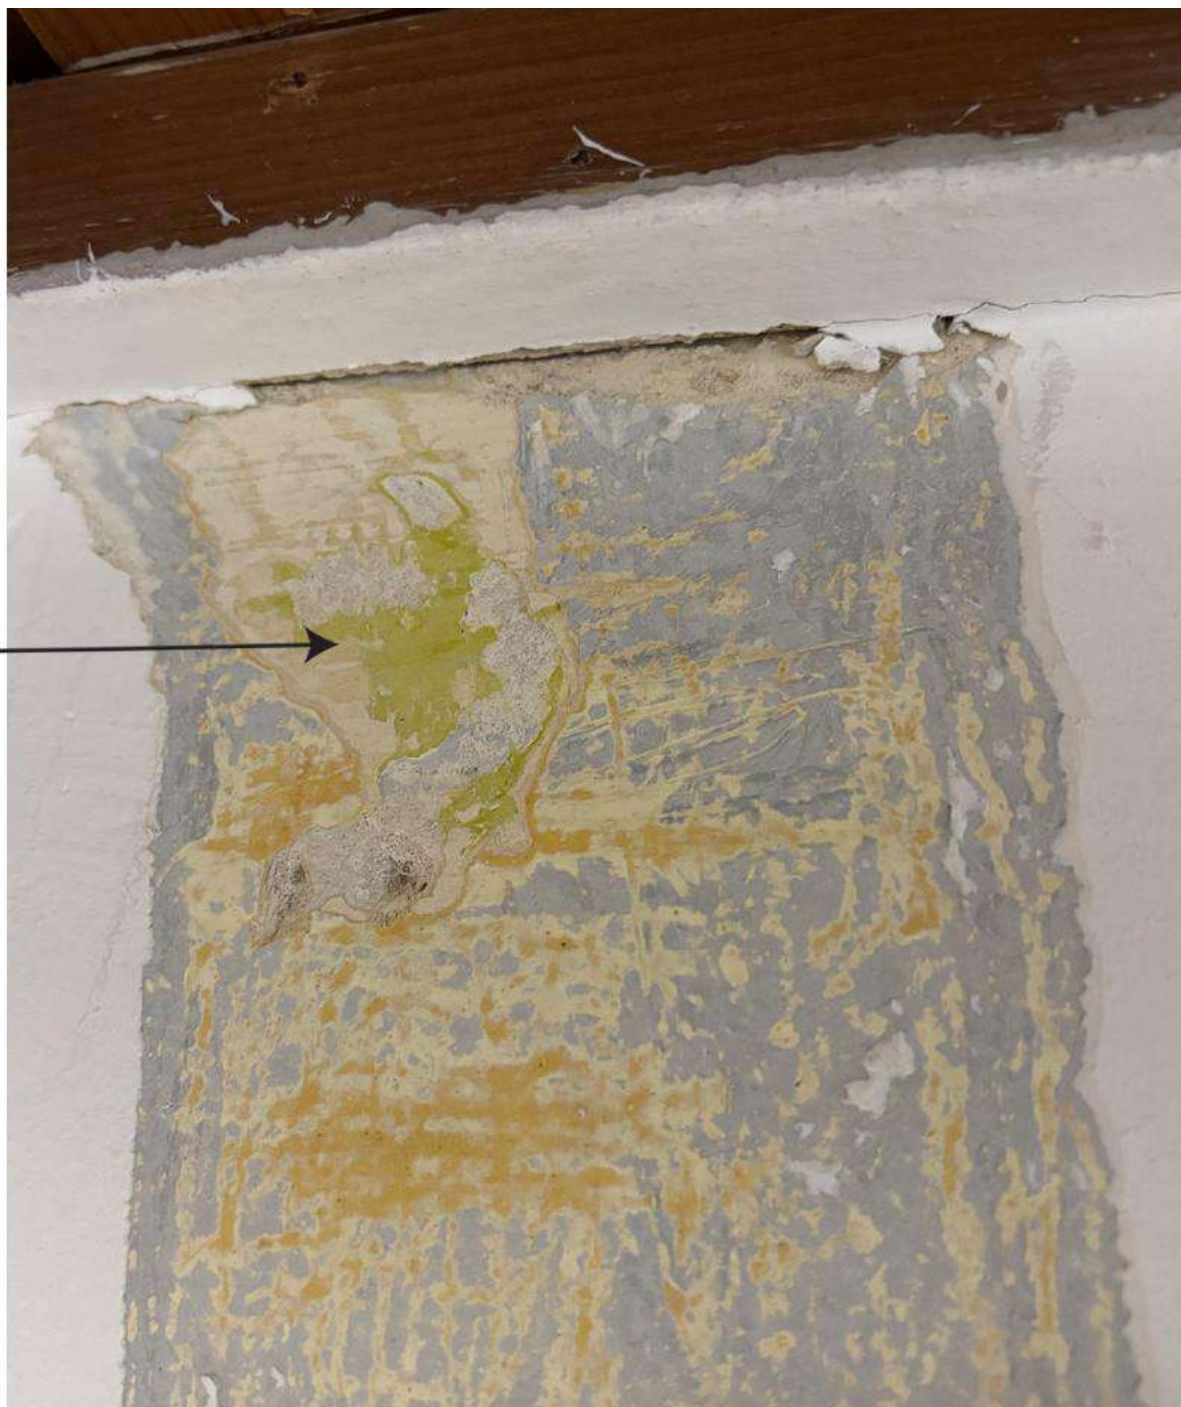
1 sl. – šviesiai žalsva (ankstyviausias sluoksnis); 2 sl. – balta; 3 sl. – geltona ochra;  
4 sl. – balta; 5 sl. – pilka; 6 sl. – baltas (esamas).

10 fot. Patalpa Nr. 2. Atodanga ant sienos prie lubų.

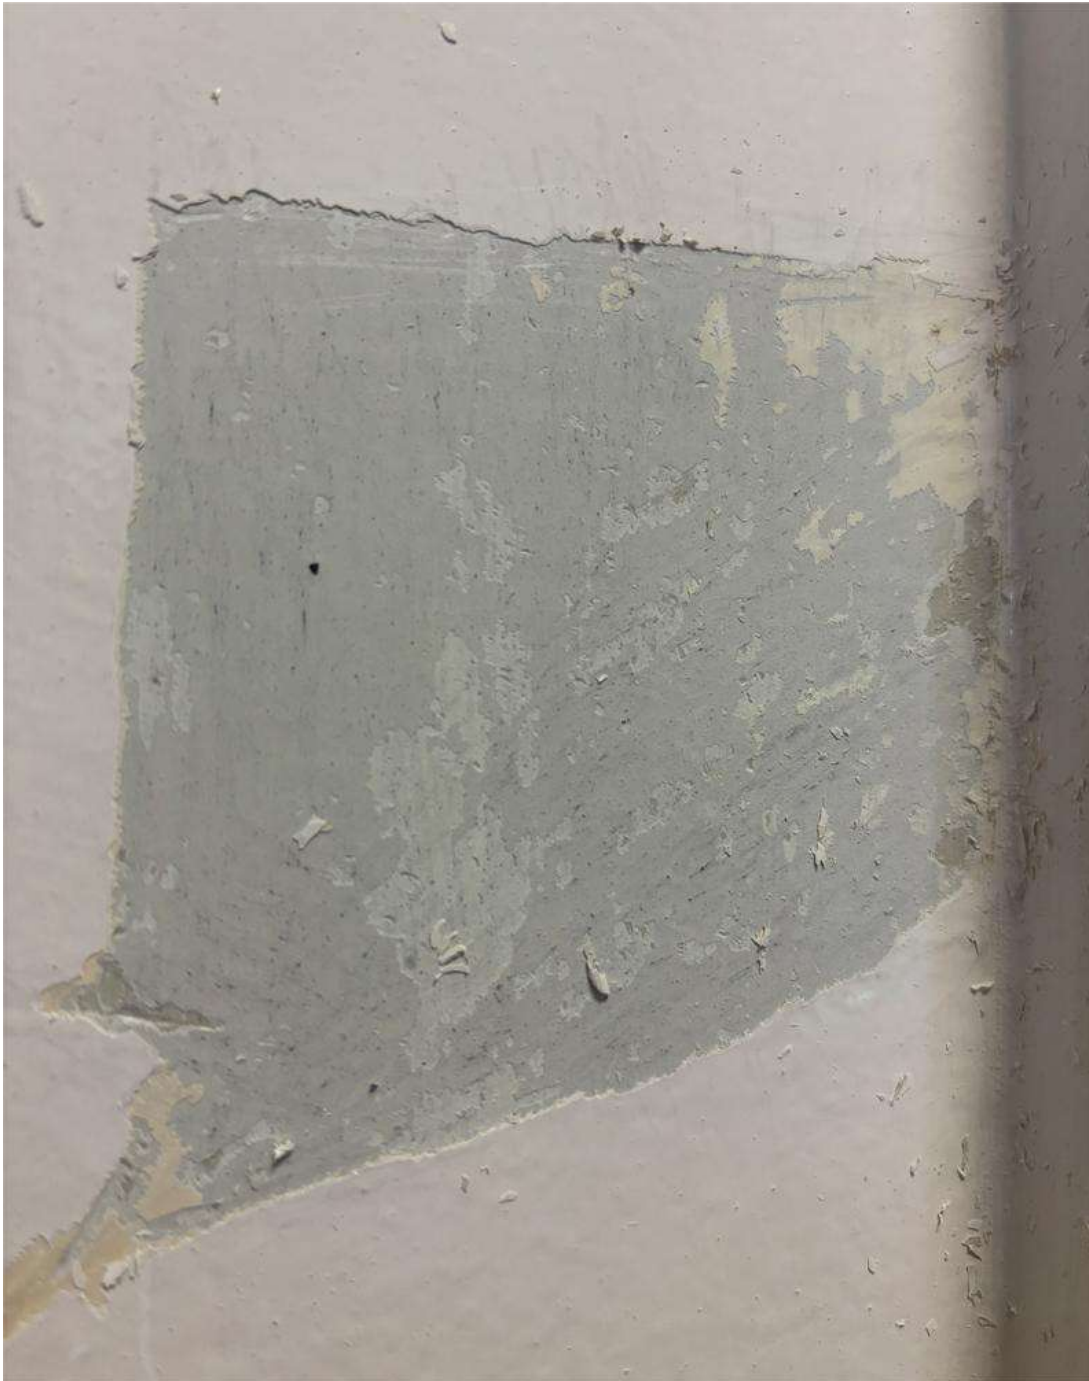
11 fot. Atodanda ant durų, tarp pirmos ir antros patalpų,š apvado.

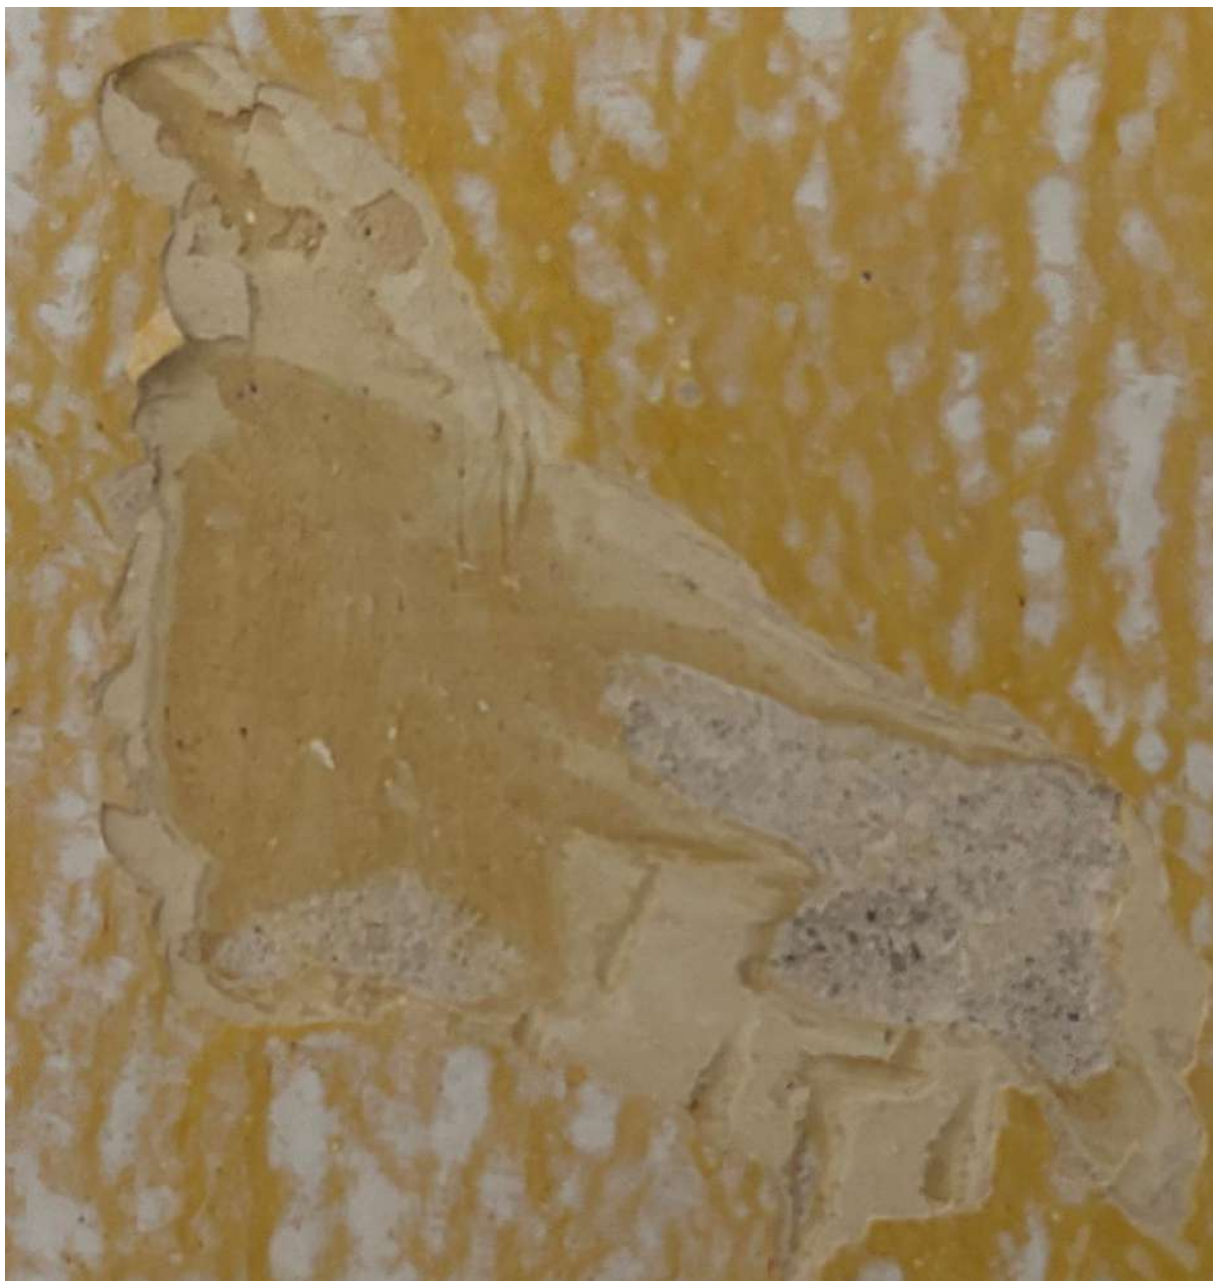
1 sl. – ryški geltona ochra (ankstyviausias sluoksnis); 2 sl. – šviesi geltona ochra; 3 sl. – šviesi geltona ochra; 4 sl. – ryški geltona ochra; 5 – balkšva.

12 fot. Patalpa Nr.3. Atodanga ant sienos.

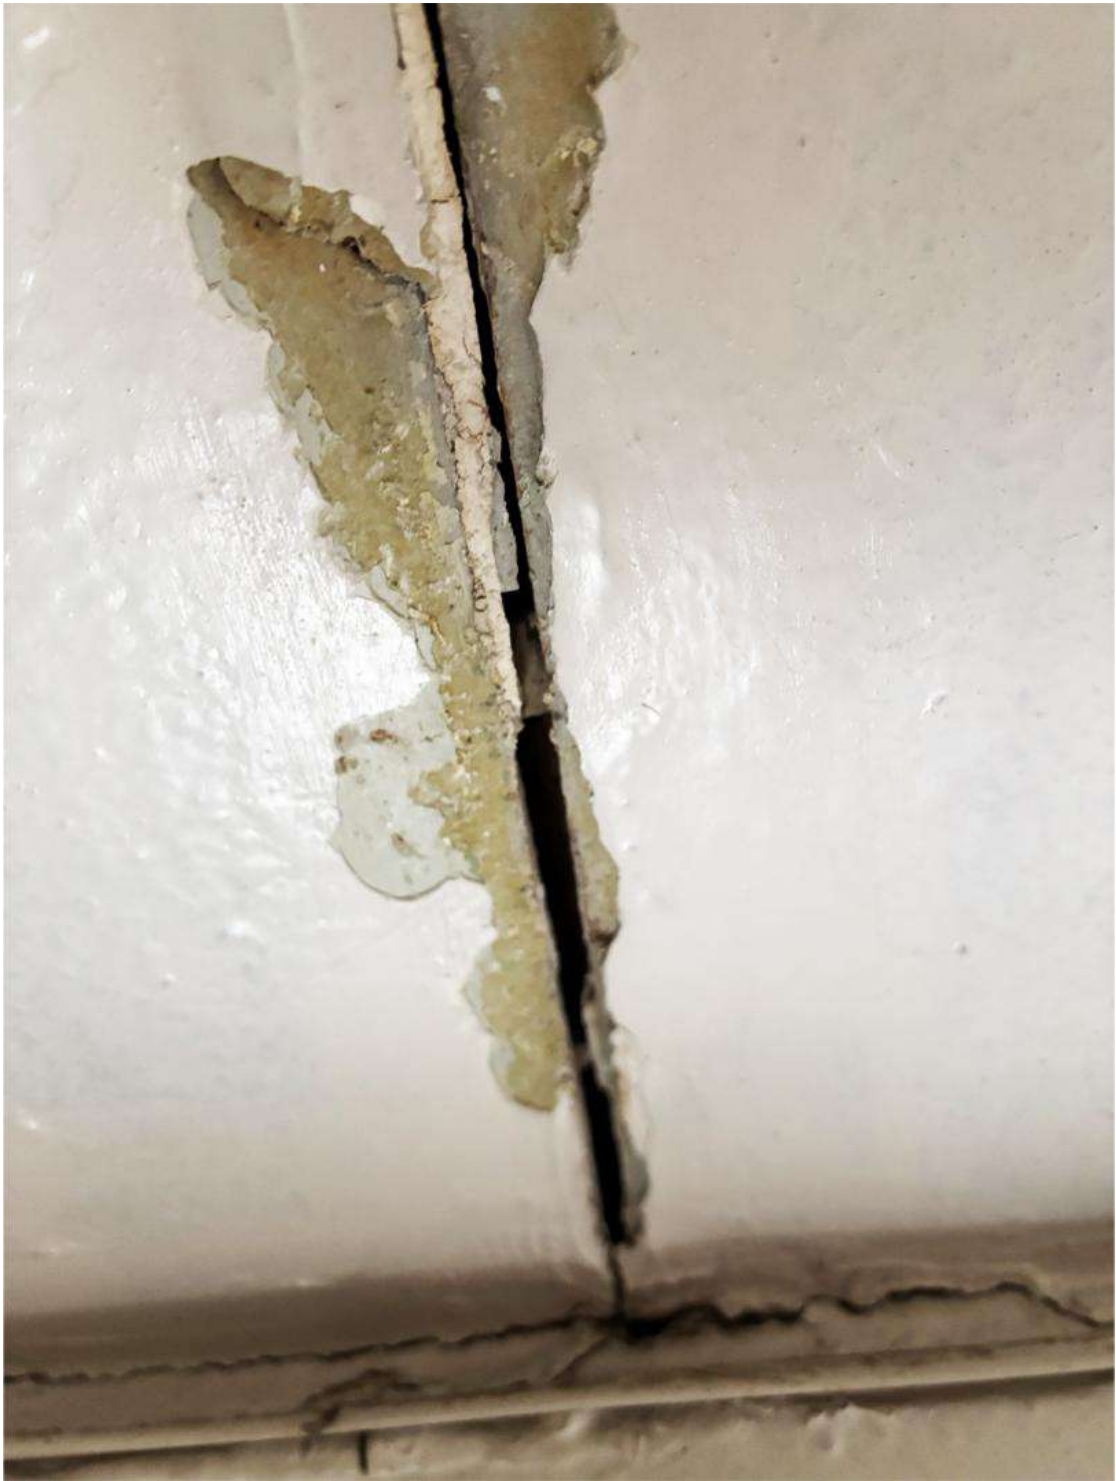
13 fot. Patalpa Nr. 3. Atodanga ant lubų.

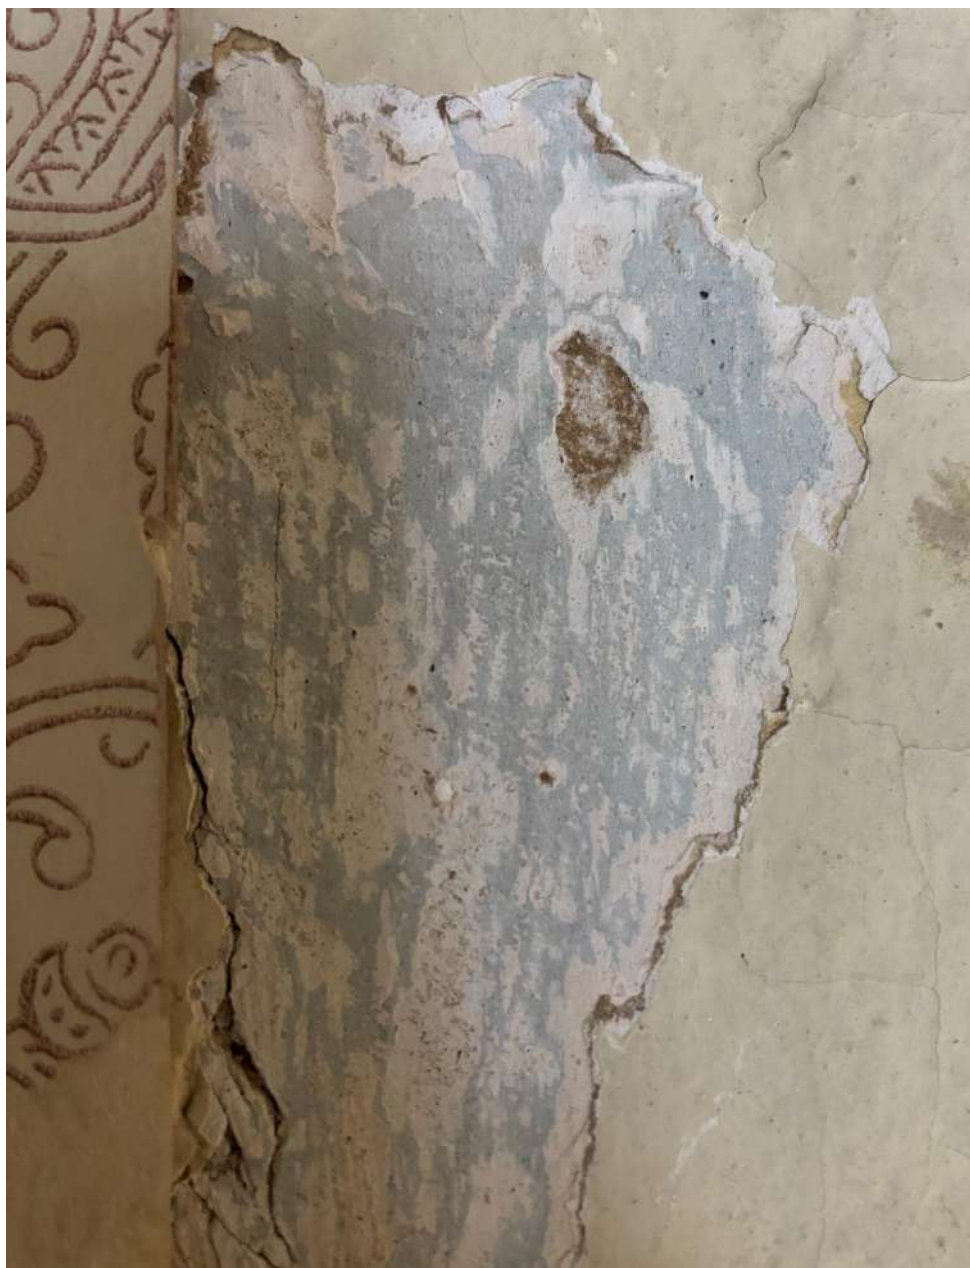
14 fot. Patalpa Nr. 4. Atodanga ant sienos
