**Mikalojaus Konstantino Čiurlionio sodybos: Mikalojaus Konstantino Čiurlionio sodybos namas, Mikalojaus Konstantino Čiurlionio sodybos muzikos namas**

**Mikalojaus Konstantino Čiurlionio sodybos: Mikalojaus Konstantino Čiurlionio sodybos namo (Unik kodas 28039); Mikalojaus Konstantino Čiurlionio sodybos muzikos namo (Unik kodas 28040), M. K. Čiurlionio g. 35, Druskininkuose tvarkybos (remonto, restauravimo, avarijos grėsmės pašalinimo (apsaugos techninių priemonių įrengimo)) darbų projektas**

SP- 0892-25-TvTP

Tvarkybos darbų projektas

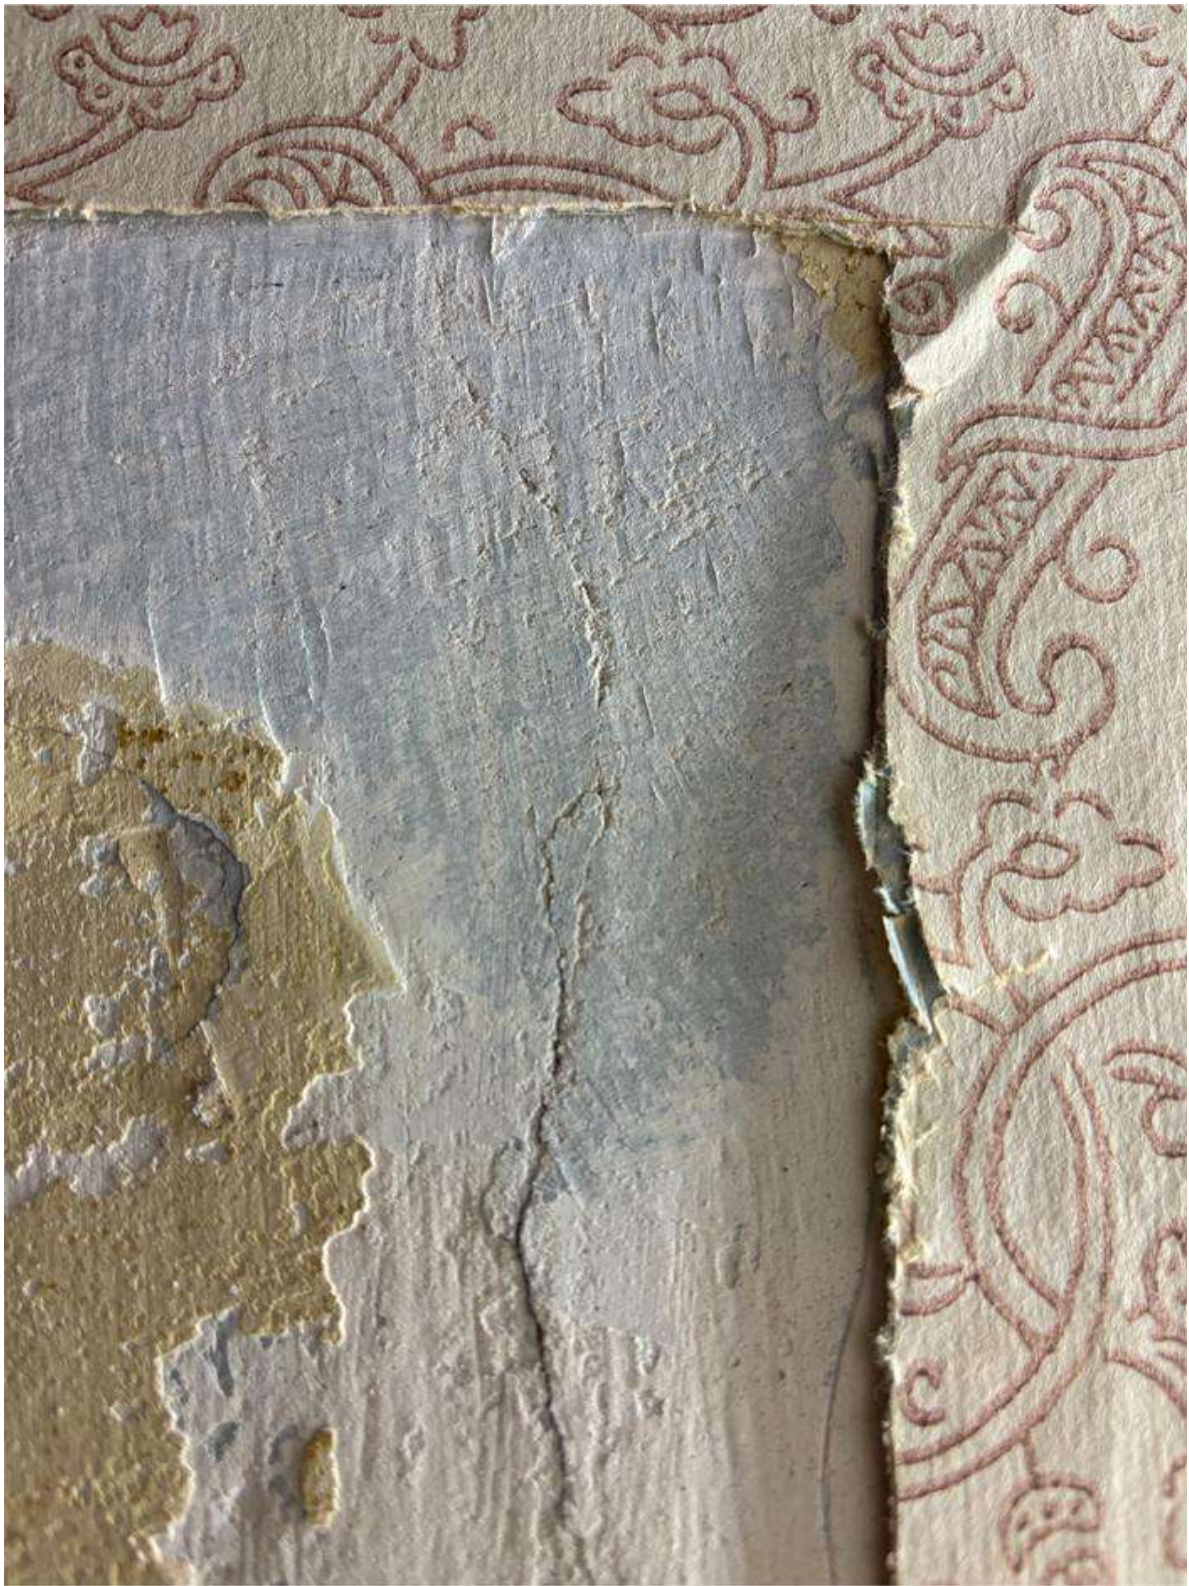
15 fot. Patalpa Nr. 4. Atodanga ant sienos

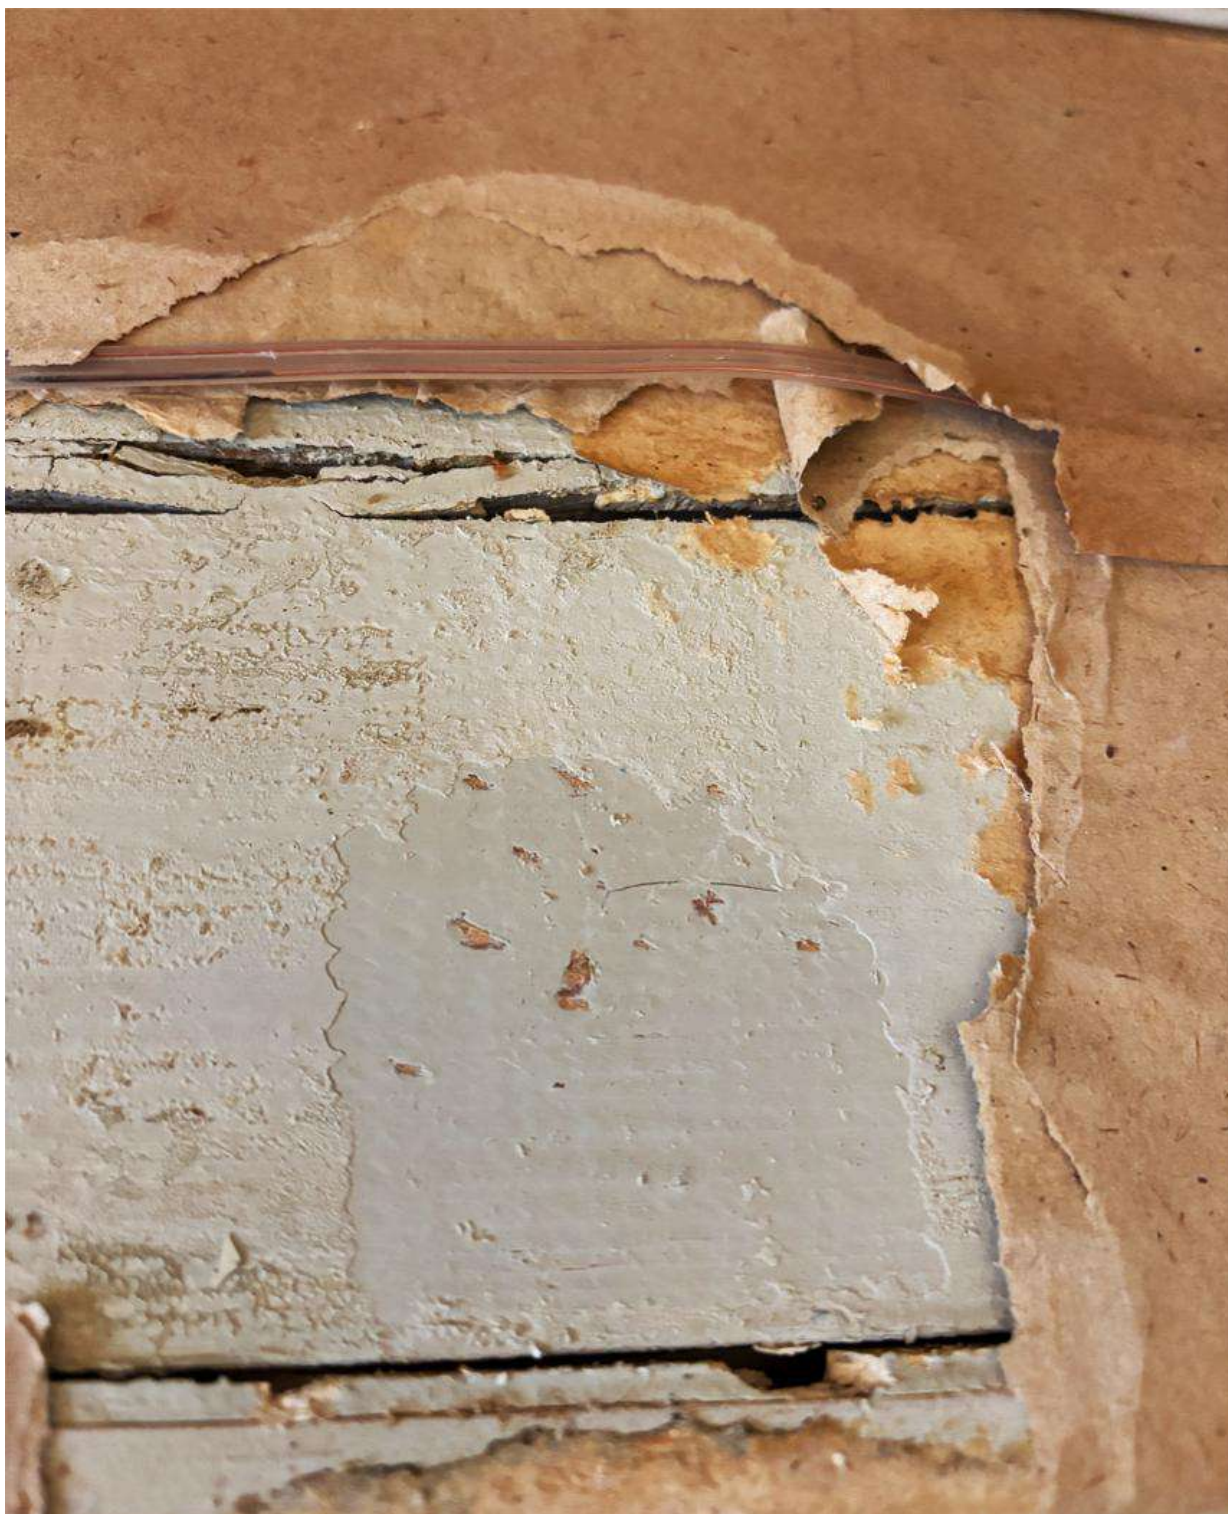
16 fot. Patalpa Nr. 4. Atodanga ant balkio (užfiksuoti du dažyti sluoksniai ir du tapetų sluoksniai).

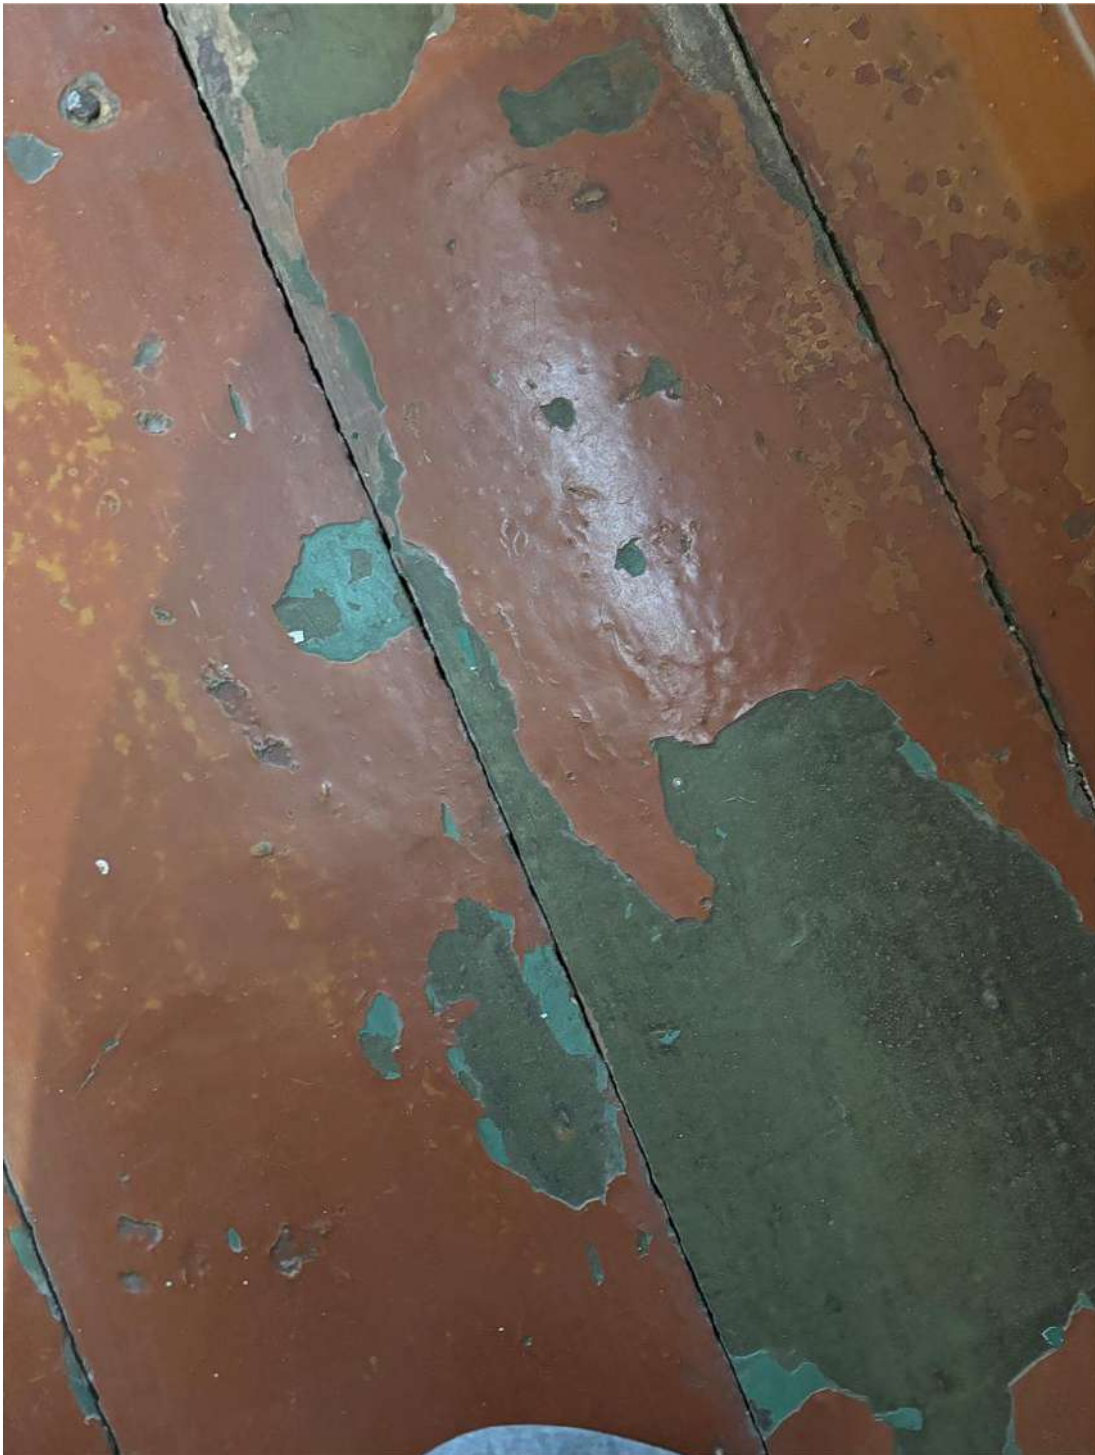
17 fot. Patalpa Nr. 4. Atodangos ant grindų (Ankstyviausio sluoksnio grindų spalvos pavyzdys apačioje)
