Objektas: **Administracinės paskirties pastatas (unikalus Nr. 7295-4001-2019),
adresu Raseiniai, V. Kudirkos g. 5**

Stadija: **Statinio ekspertizė**

STATINIO EKSPERTIZĖS AKTAS Nr. 25-25E

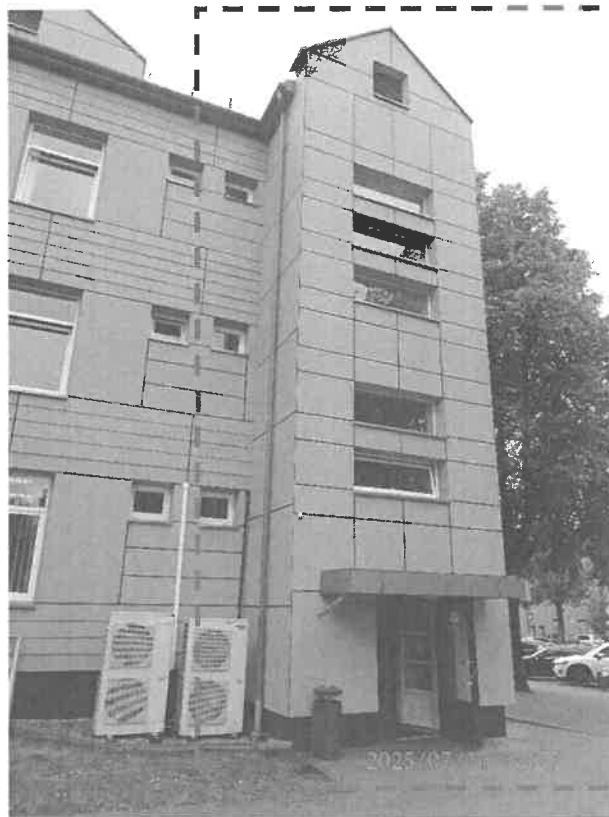
Nuotrauka Nr. 2. Pastato bendras vaizdas su pažymėta laiptine A

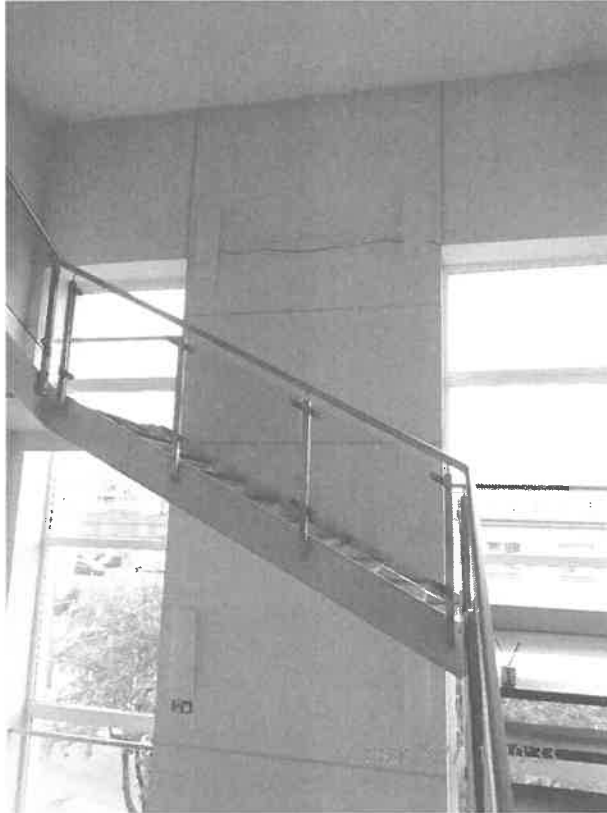
8.1.2. Nustatyta esminio statinio reikalavimo „**Mechaninis atsparumas ir pastovumas**“ pažeidimų. Pažeidimų esmė: įtrūkiai ir plyšiai pastato sienose (laiptinėje A ir laiptinėje B). Pažeidimų priežastys: 1) ties laiptine B sklypo nuolydžiai yra link pastato; 2) neįrengtas drenažas viso pastato perimetru; 3) neįrengtas sklypo lietaus nuotakynas (tik mažoje sklypo dalyje); 4) dalis pastato (išorinio) lietaus nuotekų surinktuvo (nuo stogo) neprijungtas prie komunalinio lietaus nuotakyno (tik maža dalis). Susidariusios pasekmės: dėl aukščiau išvardintų priežasčių sėdo pamatų pagrindai, atsirado pastato konstrukcijų deformacijų (atsirado įtrūkių ir atsivėrė plyšių pastato sienose (laiptinėje A ir laiptinėje B)). Prognozuojamos pasekmės: nesiimant atitinkamų priemonių toliau vyks pastato konstrukcijų deformacijos, vanduo nekontroliuojamai bėgs palei pastatą, pateks į gruntą, pagrindo grunto dalelių išplovimas progresuos, pastato būklė gali tapti avarine. Priivalomos pastabos dėl būtinų priemonių pažeidimams ištaisyti surašytos šios ekspertizės VII skyriuje.

Nuotrauka Nr. 5. Horizontalūs plyšiai sienoje laiptinėje B

7.1.3. Ties laiptine B, kur yra atsivėrę horizontalūs sienų plyšiai, po pamatais esantį pagrindo gruntą sustiprinti (rekomenduojama, injektavimo būdu).

7.1.5. Įgyvendinus aukščiau nurodytas priemones, užtaisyti sienų įtrūkius ir plyšius elastin-gais remontiniais mišiniais.

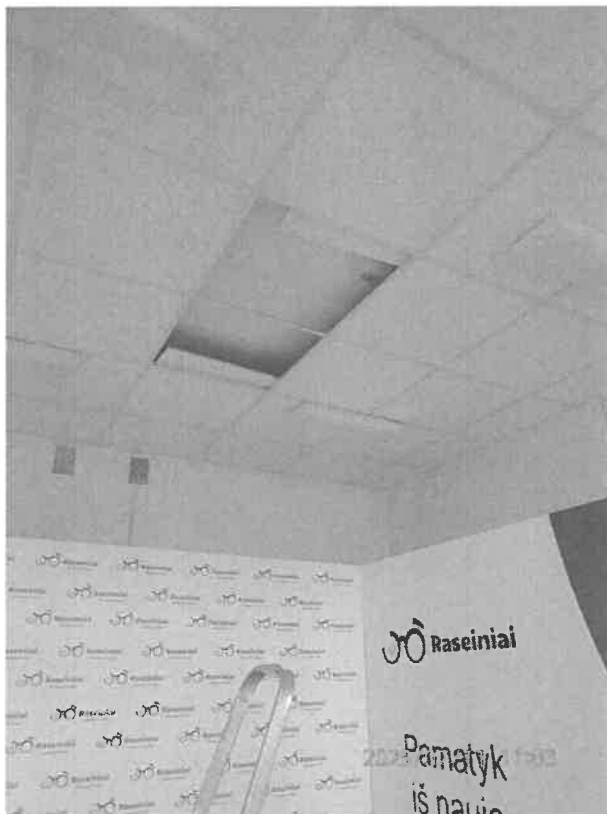
3. Perdanga, laiptų konstrukcijos		
<p>Perdanga – 1954 m. pastato dalyje keraminių blokelių, rekonstruotose pastato dalyse sovietų sąjungos serijinės gamybos surenkamosios gelžbetoninės perdangos plokštės su apskritomis tuštumomis, atremtos ant mūro sienų (šios ekspertizės Paveikslas Nr. 4).</p> <p>Laiptinėje A laiptatakliai – gelžbetoniniai surenkami. Laiptai geros būklės, pakopos apdailintos akmens masės plytelėmis.</p> <p>Laiptinėje B laiptatakliai metalinių konstrukcijų, su pakopomis. Laiptai geros būklės. Apžiūros metu perdangų deformacijų ir laiptų aikštelių poslinkių neužfiksuota.</p> <p>Žiūrėti šios ekspertizės nuotraukas Nr. 6-7.</p>	Gera	Rekomendacijų nepateikiama.

Nuotrauka Nr. 6. Perdangos atidengimas laiptinėje B

7.1.6. Prieš angų iškirtimą (išpjovimą) lifto šachtai, tinkamai paremti ir sustiprinti perdangos plokštes.

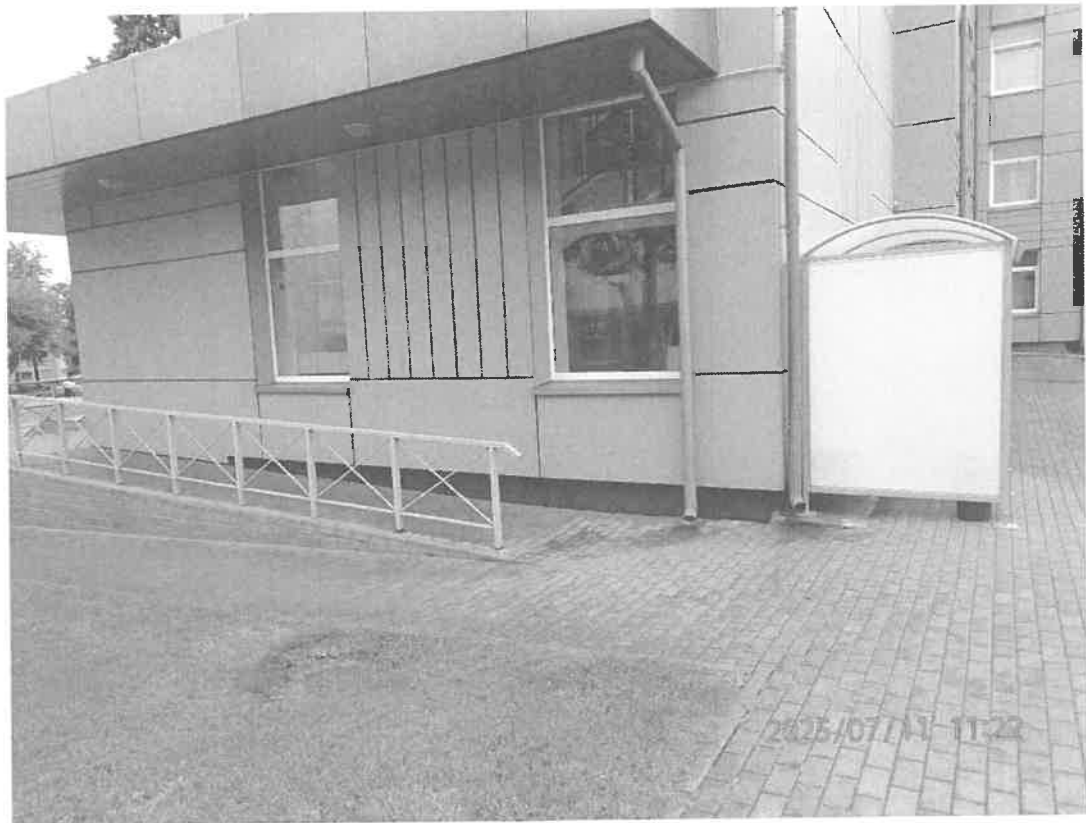
8.1.3. Nustatyta esminio statinio reikalavimo „**Higiena, sveikata ir aplinka**“ pažeidimų. Pažeidimų esmė: neužtikrinamas tinkamas lietaus nuotekų nuvedimas. Pažeidimų priežastys: 1) ties laiptine B sklypo nuolydžiai yra link pastato; 2) neįrengtas drenažas viso pastato perimetru; 3) neįrengtas sklypo lietaus nuotakynas (tik mažoje sklypo dalyje); 4) dalis pastato (išorinio) lietaus nuotekų surinktuvo (nuo stogo) neprijungtas prie komunalinio lietaus nuotakyno (tik maža dalis). Susidariusios pasekmės: dėl aukščiau išvardintų priežasčių sėdo pagrindai, pamatai, atsirado pastato konstrukcijų deformacijų (atsirado įtrūkių ir atsivėrė plyšių pastato sienose (laiptinėje A ir laiptinėje B)). Prognozuojamos pasekmės: nesiimant atitinkamų priemonių toliau vyks pastato

Nuotrauka Nr. 8. Lietaus nuotekų išleidimas ties laiptine B

7.1.1. Sutvarkyti lietaus vandens nuvedimą nuo stogo ir įrengti nuotekų tinklus visame sklype (kur jie nėra įrengti), kad vanduo nuo stogo ir nuo sklypo paviršiaus būtų surenkamas bei nukreipiamas į bendrą (komunalinę) lietaus nuotekų sistemą.

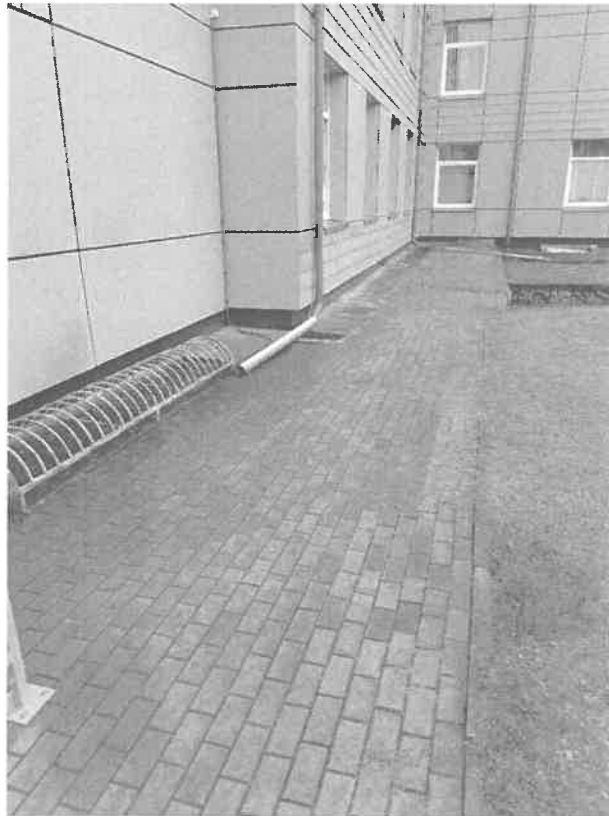
Nuotrauka Nr. 9. Lietaus nuotekų išleidimas ties laiptine B

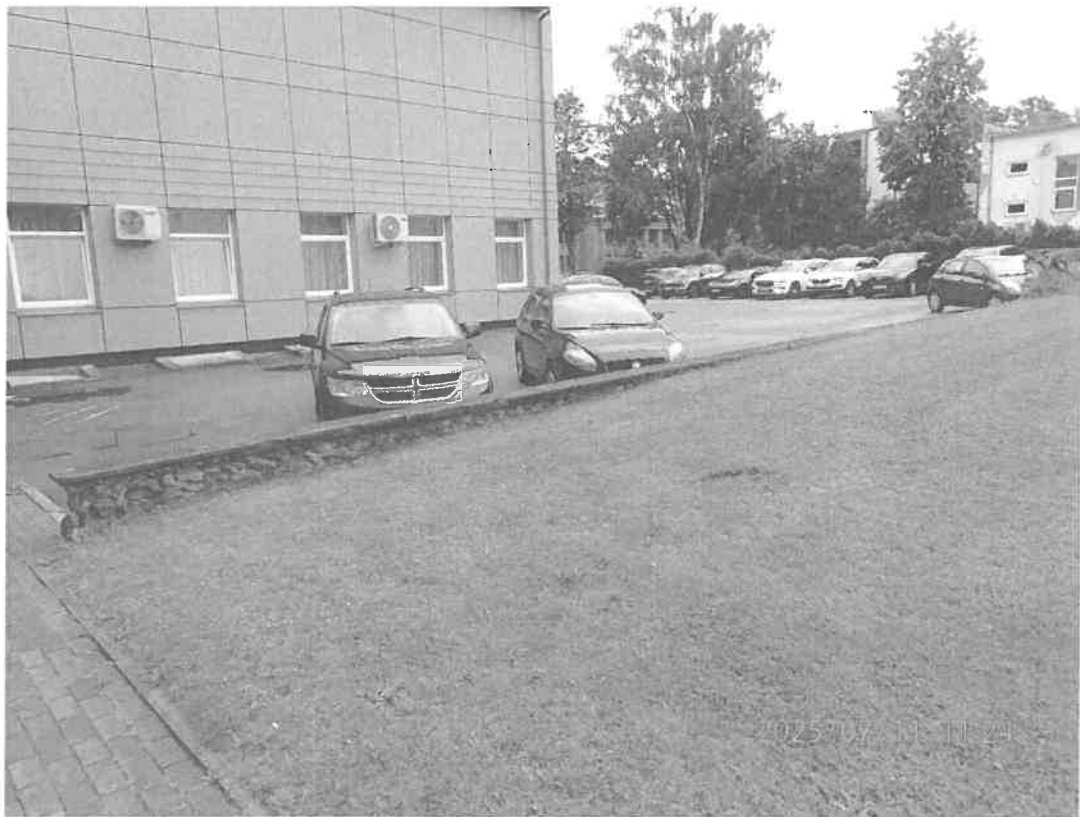
Nuotrauka Nr. 10. Sklypo paviršiaus nuolydis link pastato (ties laiptine B)

7.1.4. Po sklypo darbų atlikimo užtikrinti, kad nuogrinda būtų įrengta viso pastato perimetru, sklypo paviršiaus nuolydžiai suformuoti nuo pastato.
