# Prekybos, pramonės ir amatų rūmai

1124

Kauno miesto sav., Kauno m., K. Donelaičio g. 8

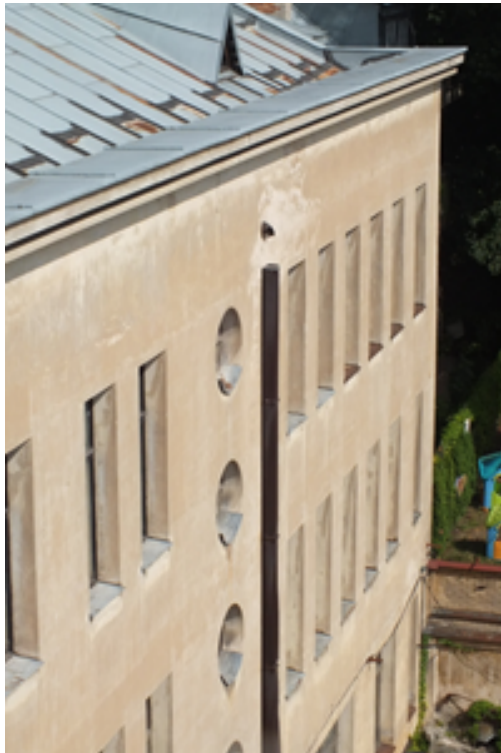
007

7.1.1.2. tūris - pusiau atviras, „L“ raidės formos plano, sudarytas iš dviejų 3 a. korpusų su pastoge ir pusrūsiu (XX a. II p. prie ŠR korpuso kiemo fasado buvo pristatyti priestatas ir aukštas kaminas; -; TRP 1; BR Nr. 1-4; IKONOGN Nr. 3-11, 14-16, 18; FF Nr. 001-008, 010; 2015 m.); **stogo forma - lėkšta daugiašlaitė** (-; -; IKONOGN Nr. 4; FF Nr. 006; 2015 m.); **stogo danga - skardos lakštų dangos tipas** (-; būklė bloga; FF Nr. 06, 07; 2015 m.);

7.1.1.4. fasadų architektūrinis sprendimas - **fasadų architektūrinio sprendimo visuma** (išskyrus ŠR korpuso kiemo fasado priestatą ir kaminą; būklė gera; IKONOG Nr. 3, 15, 16, 18-20; FF Nr. 001-008, 010, 013-017, 019-023; 2015 m.); **fasadų architektūros tūrinės detalės - PV fasado tariamasis rizalitas** (-; būklė gera; BR Nr. 1-4; IKONOG Nr. 14-16, 18; FF Nr. 001-003; 2015 m.); **ŠV fasado tariamasis rizalitas** (-; būklė gera; BR Nr. 1-4; IKONOG Nr. 10; FF Nr. 005; 2015 m.); **ŠV fasado prieduobė su atramine tašyto granito sienute** (-; būklė gera; IKONOG Nr. 16; FF Nr. 022; 2015 m.); **balkonas su metaliniais turėklais virš PV fasado kairiojo portalo** (-; būklė patenkinama; IKONOG Nr. 15, 16, 18; FF Nr. 016; 2015 m.); **PV fasado dviejų įėjimų profiliuoti tašyto granito arkiniai portalai** (-; būklė patenkinama; IKONOG Nr. 15, 16, 18, 19; FF Nr. 001-003, 014, 017; 2015 m.); **ŠV fasado tašyto granito portalas, rėminantis durų angą ir įvažą, granito pakopų įėjimo laiptai** (-; būklė patenkinama; IKONOG Nr. 16, 18; FF Nr. 005, 021, 023; 2015 m.); **SR fasado įėjimo į cokolinį aukštą mozaikinio betono pakopos tipas** (-; būklė patenkinama; FF Nr. 011; 2015 m.); **fasadų apdaila ir puošyba - ŠV, PV fasadų cokolinio aukšto tašyto granito apdaila, I-III a. granitinio tinko tipas** (-; būklė patenkinama; IKONOG Nr. 15, 16, 18, 19; FF Nr. 001-004, 013, 014, 017, 020, 022; 2015 m.); **kiemo fasadų tinko tipas** (-; būklė patenkinama; FF Nr. 006-008, 010; 2015 m.); **granitinio tinko bareljefai „Prekyba“ ir „Pramonė“ virš PV fasado portalų (u.k. 7561, DR 311, bareljefai „Prekyba“ ir „Pramonė“)** (1939 m. bareljefus sukūrė skulpt. Bronius Pundzius, 1983-1984 m. bareljefus restauravo dailininkas V. Radiūnas; būklė patenkinama; FF Nr. 013, 015, 017, 019; 2015 m.); **granito rutulys prie PV fasado kairiojo portalo** (-; būklė gera; IKONOG Nr. 3, 16, 18, 19; FF Nr. 001, 014; 2015 m.); **kitos fasadų funkcinės detalės - kiemo fasadų stačiakampio skerspjuvio skardinių lietvamzdžių tipas** (yra išlikę autentiškų lietvamzdžių fragmentai; būklė bloga; FF Nr. 07, 08; 2015 m.);

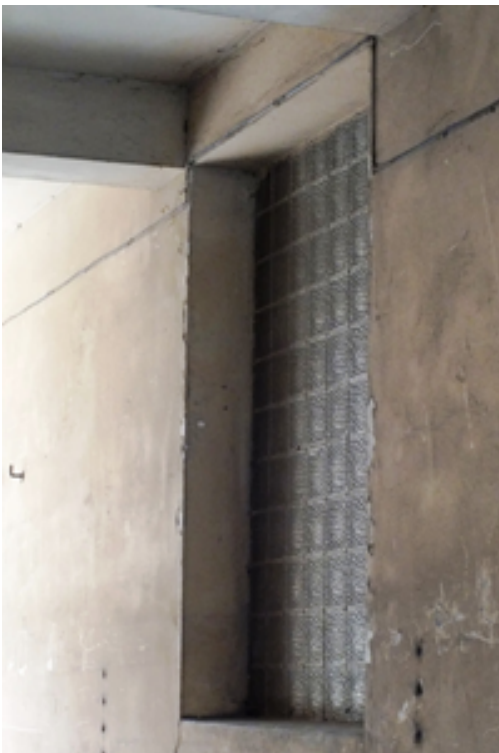
[024](#)

7.1.1.3. aukštų išplanavimas - pusrūsio - III a. koridorinė dvipusė plano struktūra su dominuojančiomis vestibulio ir foje patalpomis korpusų jungtyje, PV korpuso III a. koridorinė vienvusė plano struktūra (-; būklė gera; BR Nr. 2-4; IKONOGN Nr. 5-8; FF Nr. 028-030, 040, 043, 053, 054, 070-072, 075, 086; 2015 m.); **sienu angos, nišos - stačiakampė įvažų į vidaus kiemą** (-; būklė gera; BR Nr. 2; IKONOGN Nr. 6, 31; FF Nr. 005, 008, 021, 023; 2015 m.); **stačiakampė lango anga įvažoje** (-; būklė gera; BR Nr. 2; FF Nr. 024; 2015 m.);

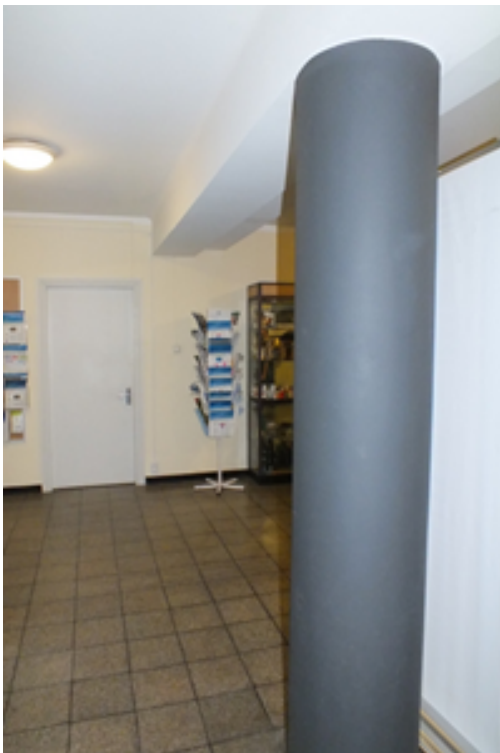
030

7.1.1.6. patalpų architektūrinės detalės - **vestibiulio ir fojė kolonos su juodo marmuro imitacijos apdaila** (cokolinio a. kolonos nudažytos juodais dažais; būklė patenkinama; IKONOG Nr. 24, 26, 27; FF Nr. 030, 043, 047, 053, 070-072; 2015 m.); **vidaus dekoras - laiptinės L1 sienos freska „Darbas“** (1938 m. vestibulio ir laiptinės sienas puošusių freskų ansamblį sukūrė tapytojas Petras Kalpokas padedant Meno mokyklos auklėtiniam A. Černiauskui ir J. Jociui, 1983 m. freską atidengė ir restauravo dailininkės - restauratorės N. Buraitė, E. Palubinskaitė ir G. Samuolytė; būklė patenkinama; FF Nr. 036, 037; 2015 m.); **vestibiulio freskos „Žemės ūkis ir amatai“, „Kanklininkas“, „Sielininkai“** (1938 m. freskas sukūrė tapytojas Petras Kalpokas, 1942 m. jos buvo uždažytos, 1982 m. atliktos žvalgybinės polichrominės paieškos, 1996 m. UAB „Kauno restauratoriai“ polichrominių tyrimų grupė su vadovu sienų tapybos restauratore G. Samuolyte atliko 24 paieškinius stratigrafinius - tranšėjinius zondus ir nustatė, kad uždažytų freskų atstatymas yra realus; žr. 13.8; būklė bloga; IKONOG Nr. 21-23; FF Nr. 041, 042; 2015 m.); **laiptinės L2 langų vitražai „Lietuvaitė“ ir „Statybininkas“ (u.k. 8434, DV436, vitražai „Lietuvaitė“ ir „Statybininkas“)** (1938 m. vitražus sukūrė dailininkas Stasys Ušinskas; būklė patenkinama; FF Nr. 050, 051, 074; 2015 m.); **įmontuota įranga - seifas II a.**

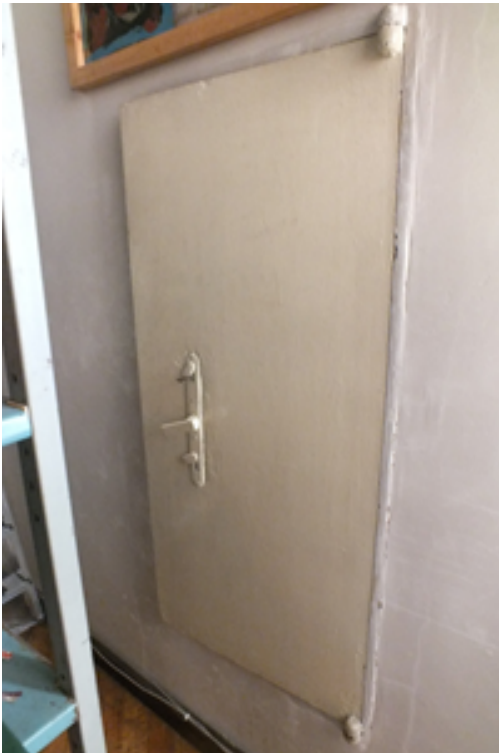
060

**patalpoje Nr. 2-1** (seifas yra buvusiame rūmų pirmininko darbo kabinete; būklė patenkinama; IKONOGN Nr. 29; FF Nr. 060, 061; 2015 m.); **rūmų pusrūsio medinių lentynų dekoruotų detalių tipas** (pusrūsioje buvo įrengtas alaus baras; lentynų dekoruotų detalių būklė bloga; IKONOGN Nr. 17; FF Nr. 027; 2015 m.); **lubų, sienų, kolonų apdaila - užapvalintos lubų paskliautės** (-; būklė patenkinama; FF Nr. 058, 059, 062, 063, 065, 090; 2015 m.); **III a. fojė lubų profiliuoto tinko apvadas** (-; būklė patenkinama; IKONOGN Nr. 26, 27; FF Nr. 075; 2015 m.); **patalpų sienų, lubų tinko tipas** (-; būklė patenkinama; FF Nr. 033, 035, 040, 043, 048, 053, 058, 059, 062, 065, 070-072; 2015 m.); **grindų danga ar dangos medžiaga, jos tipas** - įėjimų tambūrų, koridorių, vestibulio, I, II a. fojė geometrinio piešinio mozaikinio betono grindys, apjuostos tamsesnio atspalvio apvadu (-; būklė patenkinama; IKONOGN Nr. 21, 22, 24, 25, 32; FF Nr. 028-033, 036, 038, 040, 043, 046, 053, 054, 086, 088; 2015 m.); **I-III a. patalpų geometrinio piešinio medinių lentelių parketo tipas** (-; būklė patenkinama; IKONOGN Nr. 26-29; FF Nr. 054, 057, 058, 071-073, 075, 077, 089, 090; 2015 m.); **PV korpuso III a. pagalbinės patalpos juodų keramikinių plytelių danga** (-; būklė patenkinama; FF Nr. 085; 2015 m.);

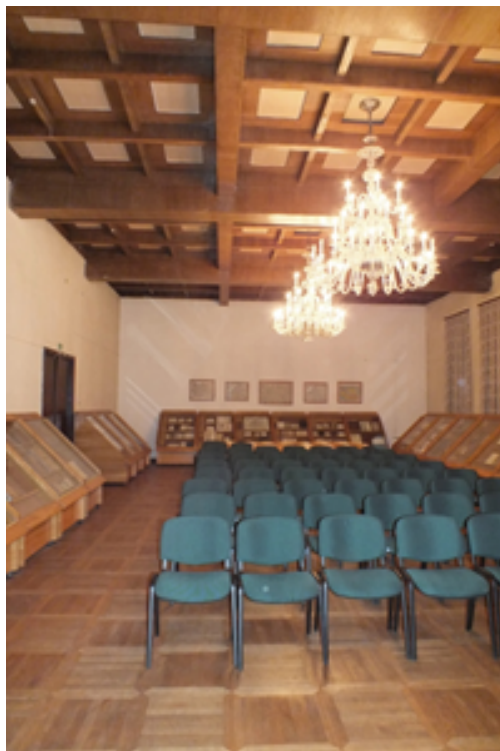
080

7.1.1.7. interjeras - **III a. salės visumos sprendinys** (išskyrus ketaus radiatorius; būklė patenkinama, gera; IKONOGN Nr. 30; FF Nr. 080-084; 2015 m.);
