**UŽSAKOVAS:** AB „LTG INFRA“

**RANGOVAS:** UAB „EKSPERTIKA“

**OBJEKTAS:** 01 - PĖSČIŪJŲ VIADUKO RADVILIŠKIO STOTYJE.  
192+698 KM TECHNINĖS BŪKLĖS TYRIMAS

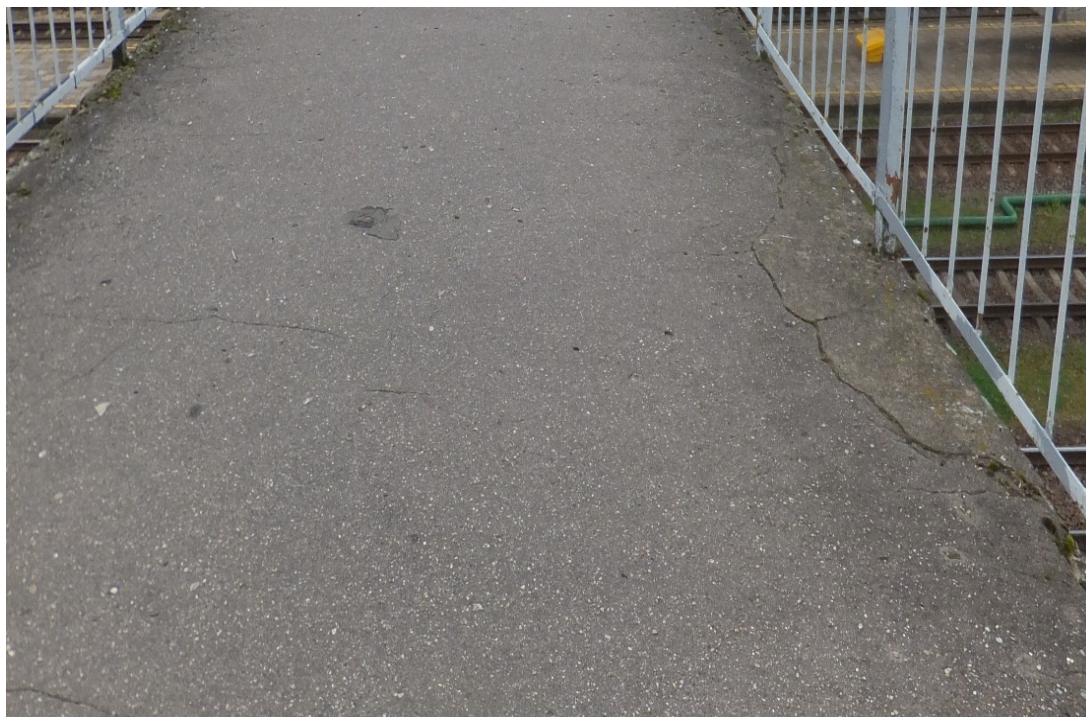
<i>Defektas arba pažaida</i>	<b>Defektas įtakoja / neįtakoja viaduko laikomąją galią</b>
<b><i>Pakloto elementai</i></b>	
<ul style="list-style-type: none"> <li>● Asfalto danga nelygi, supleišėjusi, labiausiai pažeista ties perdangos kraštais. Kai kur ištrupėjusi, užtaisyta ir vėl sutrūkusi (žr. 2.1. ir 2.2. pav.)</li> </ul>	Įtakoja, perdangos plokštė drėkinama
<ul style="list-style-type: none"> <li>● Turėklų elementuose yra korozijos židinių, labiau parūdijusios statramsčių apačios (žr. 2.3. pav.)</li> </ul>	Neįtakoja
<ul style="list-style-type: none"> <li>● Deformaciniai pjūviai nesandarūs, per juos prasisunkęs vanduo drėkina perdangos sijų galus ir atramų rygelius (žr. 2.4. ir 2.5. pav.)</li> </ul>	Įtakoja
<ul style="list-style-type: none"> <li>● Apie perdangos hidroizoliaciją duomėms tipiniame projekte nėra, tačiau manome, kad hidroizoliacija bituminė. Pažaidų dėl nesandarios hidroizoliacijos nenustatyta</li> </ul>	Neįtakoja

**2.1. pav.** Asfalto danga supleišėjusi per visą viaduko ilgį, ties perdangos kraštais apirusi, kai kur suremontuota betonu

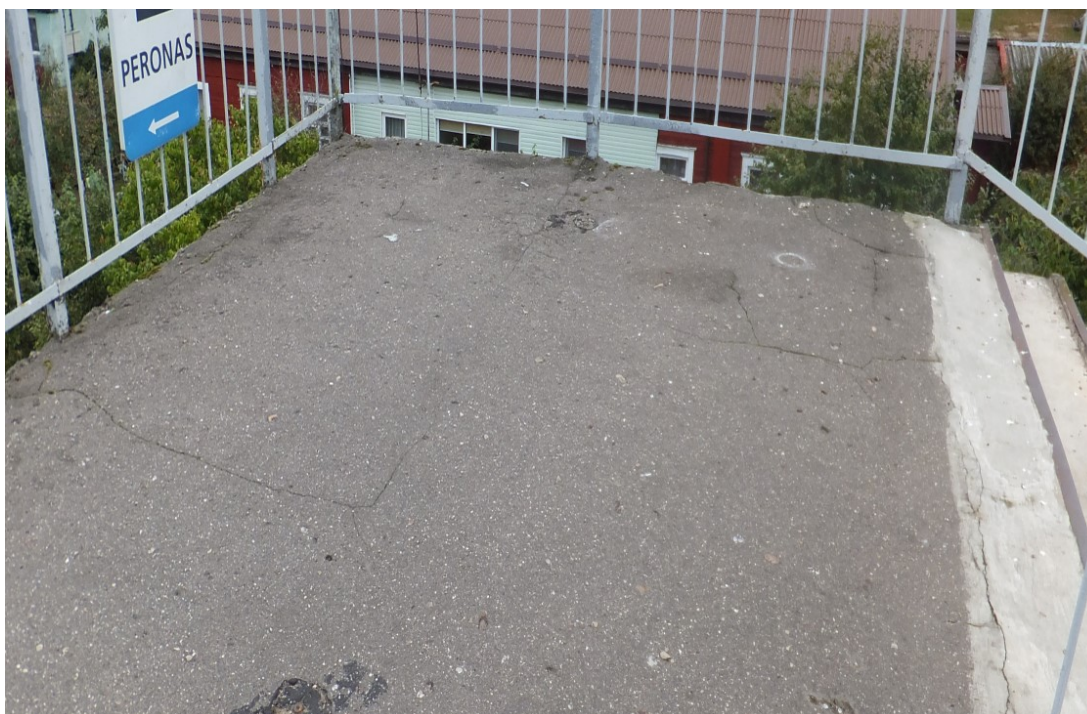
**2.2. pav.** Supleišėjusi asfalto danga virš pirmos atramos

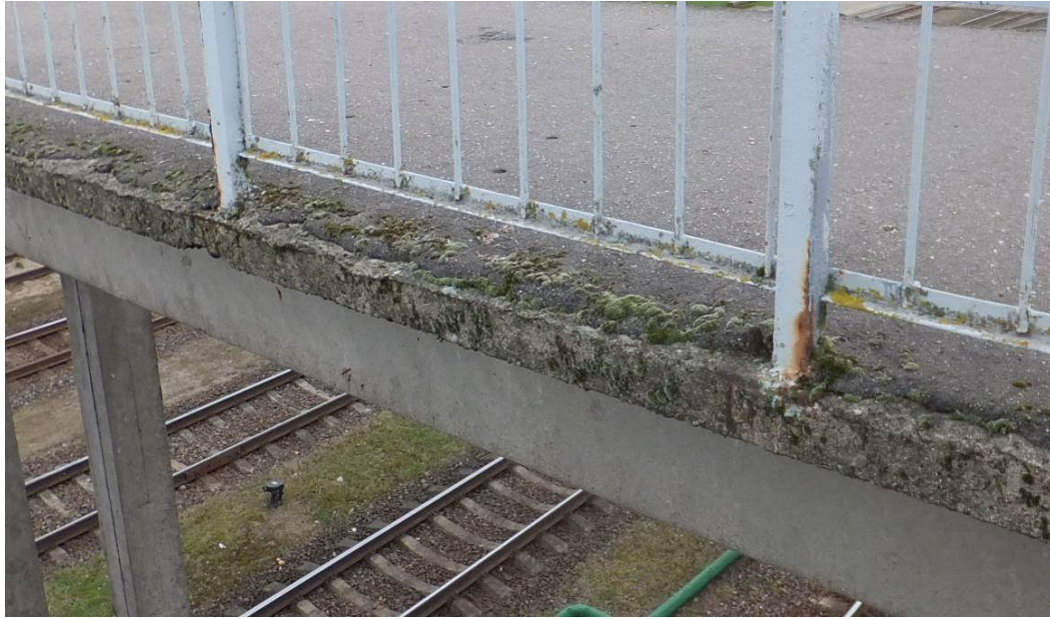
**2.3. pav.** Turėklų stulpeliai apatinėje dalyje pažeisti korozijos

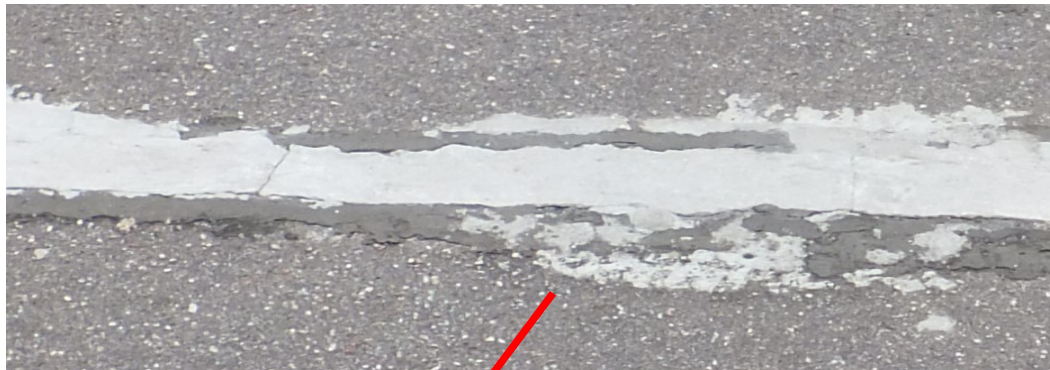
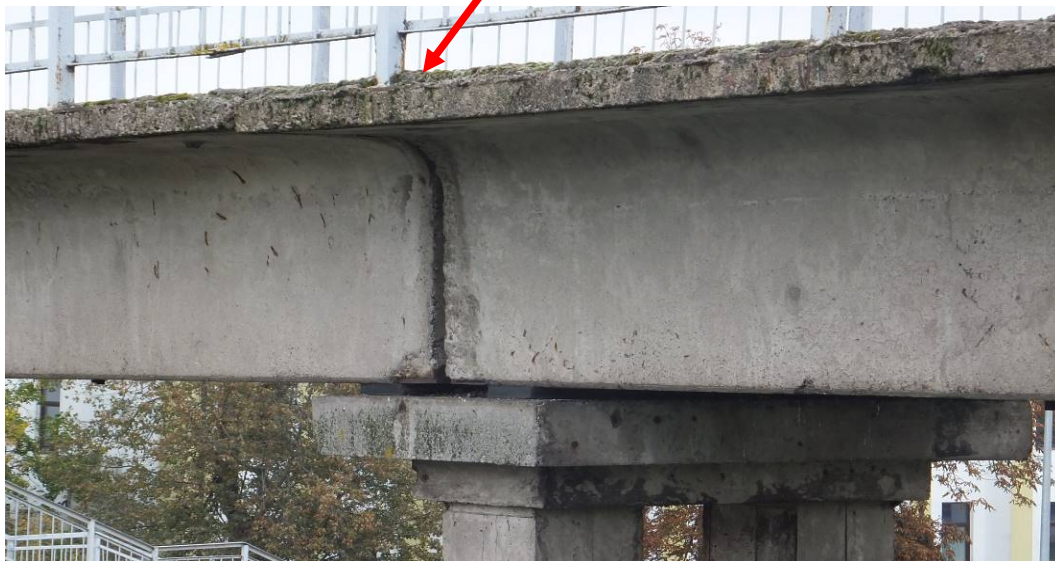
**2.4. pav.** Vandens tekėjimo žymės ties sijų galais per nesandarų deformacinį pjūvį, vaizdas ties 2 atrama. Einamojoje dalyje deformacinis pjūvis užbetonuotas

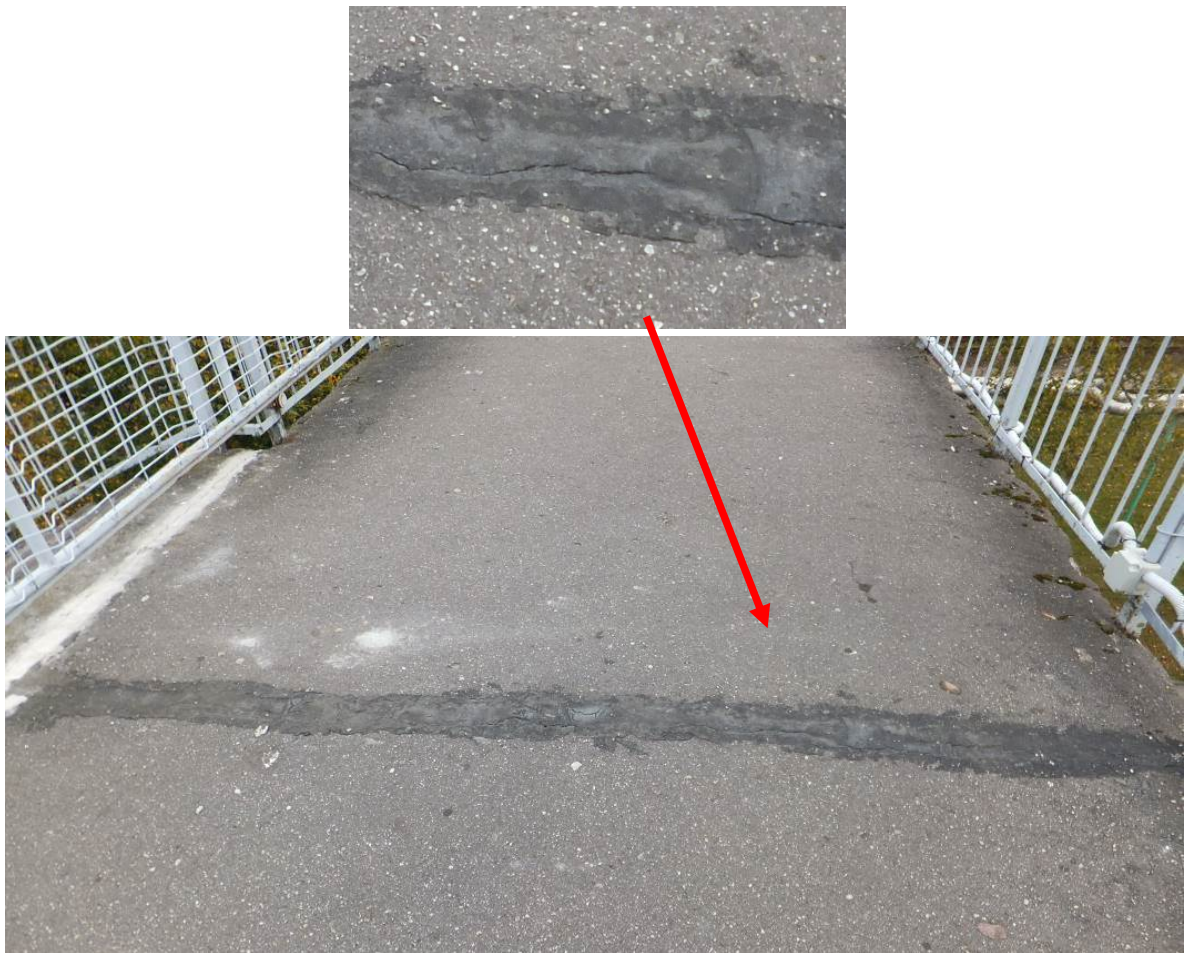
**2.5. pav.** Deformacinis pjūvis virš 4 atramos užglaištytas bitumine mastika, tačiau supleišėjęs ir nesandarus

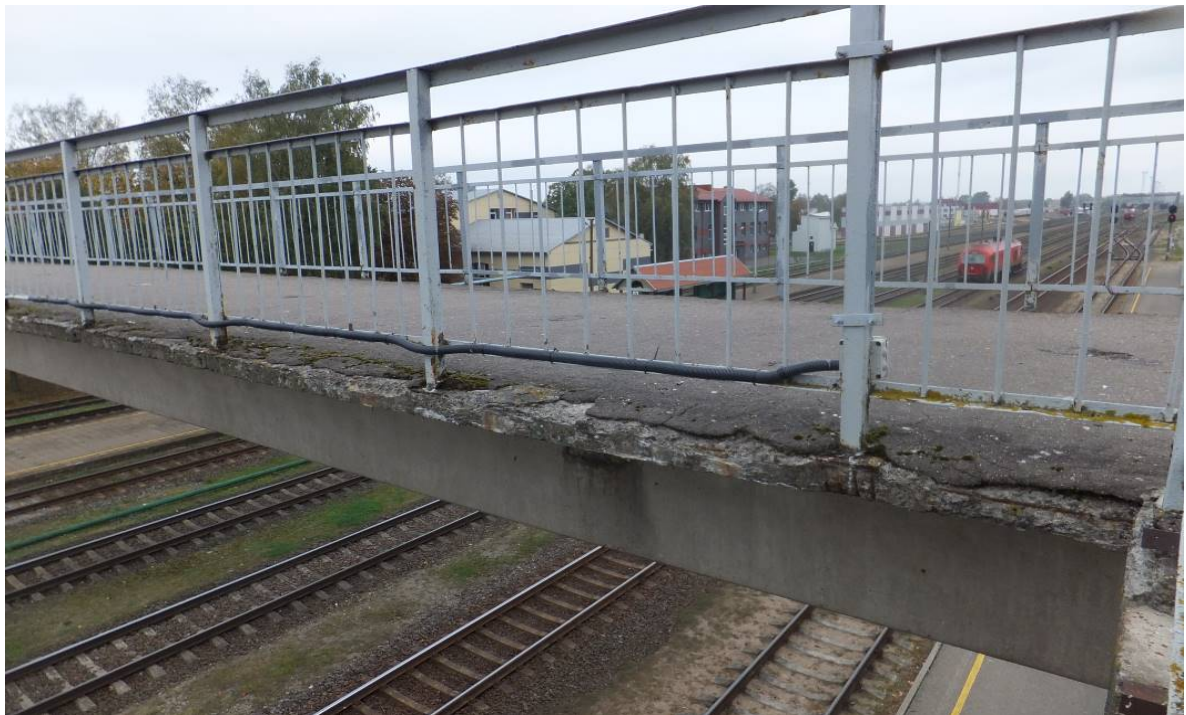
<b><i>Perdangos elementai</i></b>	
<ul style="list-style-type: none"> <li>● Perdangos sijų plokštės kraštai (sijų išorinių plokščių kraštai) patakuoti, apirę (žr. 2.6. pav.)</li> </ul>	Įtakoja
<ul style="list-style-type: none"> <li>● Perdangos sijose yra nedidelių mechaninių pažeidimų (žr. 2.7. ir 2.8. pav.)</li> </ul>	Įtakoja, jei nebus suremontuota
<b><i>Atramų elementai</i></b>	
<ul style="list-style-type: none"> <li>● Pirmoje atramoje pažaidų nerasta</li> </ul>	-
<ul style="list-style-type: none"> <li>● Antros atramos kolonos apatinėje dalyje (ties pamato rostverku) supleišėjusios. Yra plyšys ir pamato rostverke (žr. 2.9. pav.)</li> </ul>	Įtakoja
<ul style="list-style-type: none"> <li>● Trečios atramos pamato rostverkas supleišėjęs (žr. 2.10. pav.)</li> </ul>	Įtakoja

**2.6. pav.** Perdangos sijų kraštai apirę per visą perdangos ilgį

- sustiprinti II atramos kolonas ir rostverką;
- perdangoje virš I, III ir IV atramų įrengti naujus apšvietimo stulpus su visais įvadais;
- remontiniais betono mišiniais suremontuoti pažeistas perdangos ir atramų elementų vietas (žr. 2 skyrių, viaduko apžiūra);

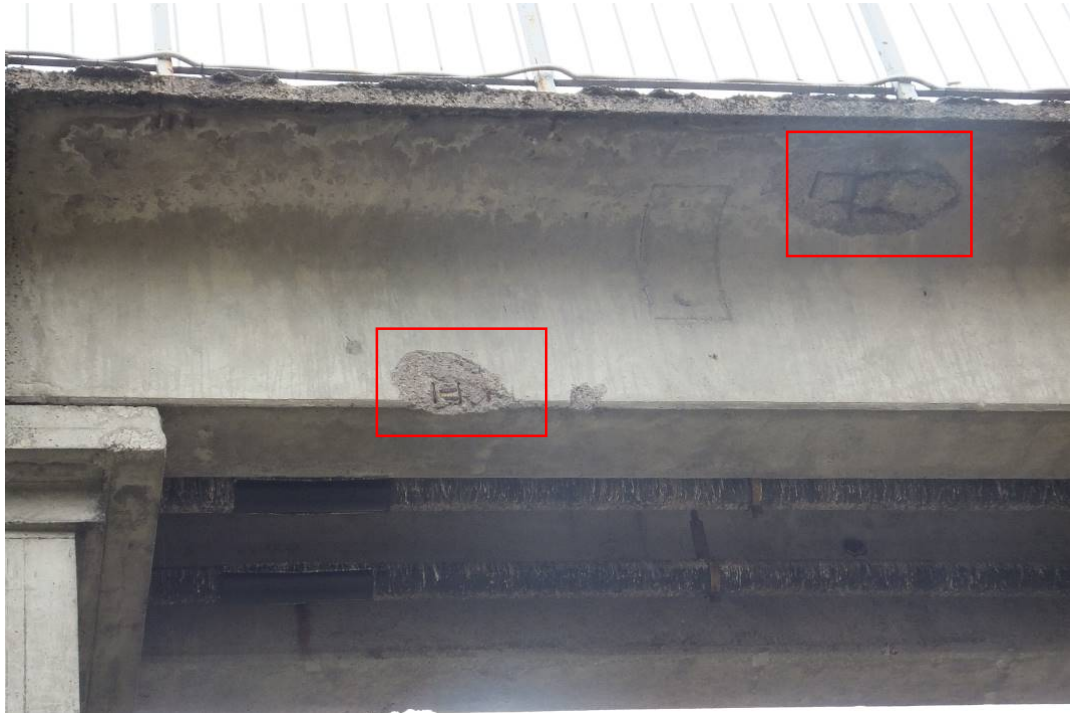
**2.7. pav.** Antrojo tarpatramio perdangos sijos 2V briaunos mechaninis pažeidimas ir pažaida plokštėje ties trečia atrama

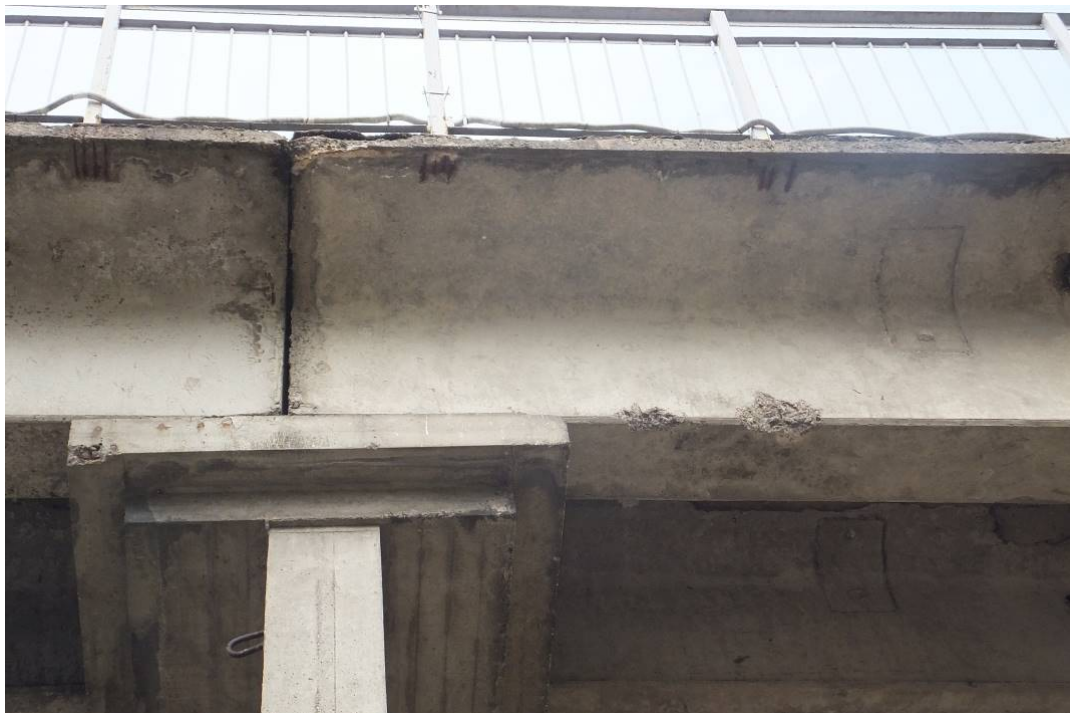
**2.8. pav.** Trečio tarpatramio perdangos sijos 3V briaunos mechaninis pažeidimas ties ketvirta atrama

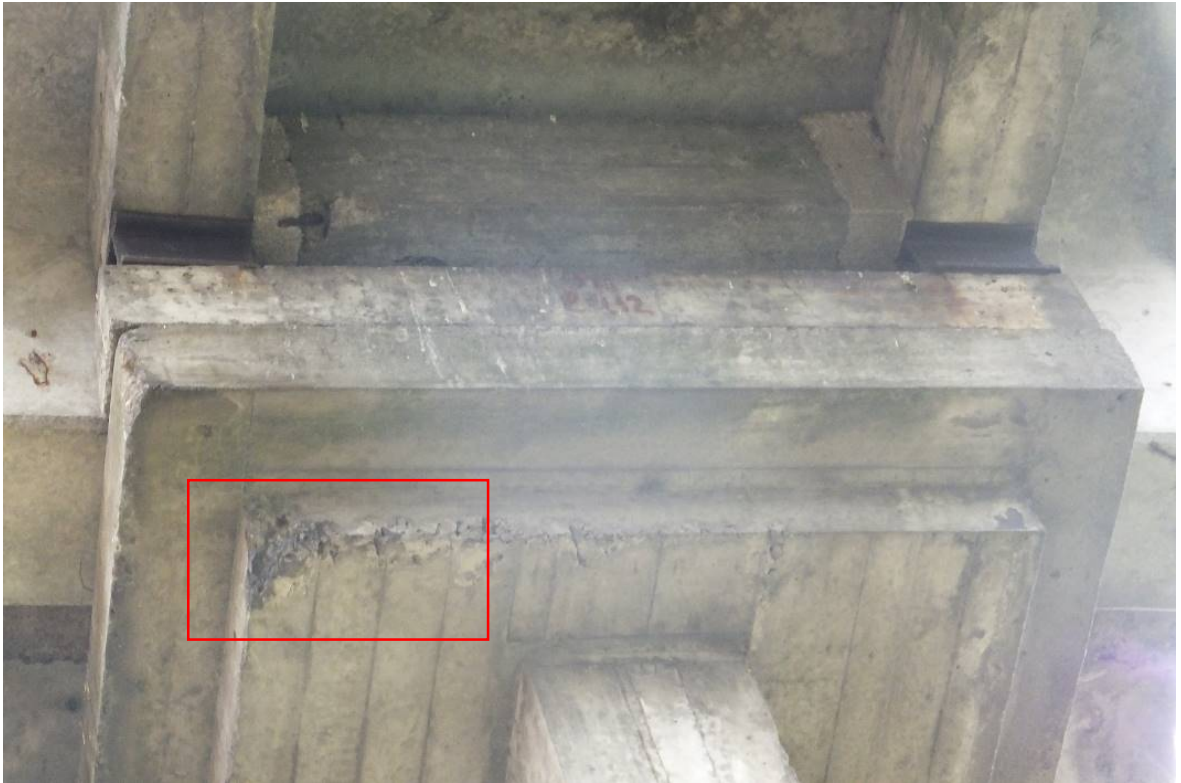
**2.11 pav.** Nedidelės 5 atramos rygelio pažaidos, vaizdas nuo laiptų pusės

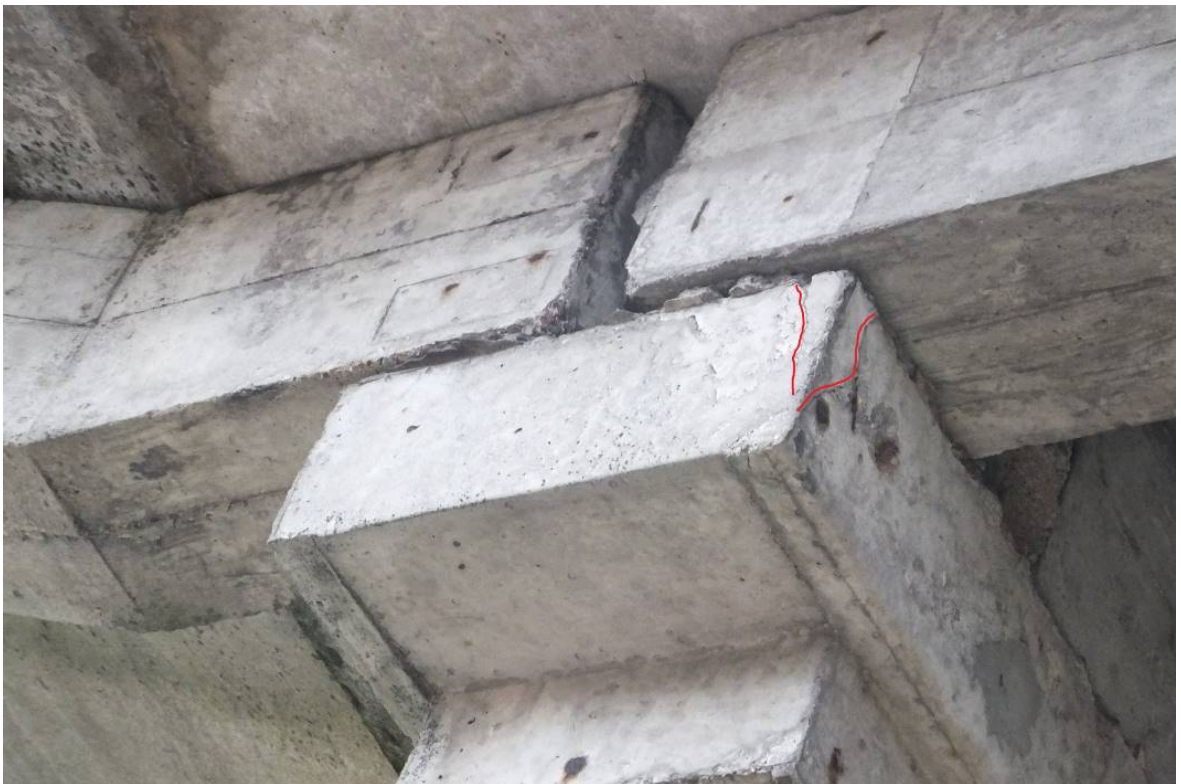
**2.12. pav.** Supleišėjęs pirmų laiptų 1-2L atramos rygelio kampas

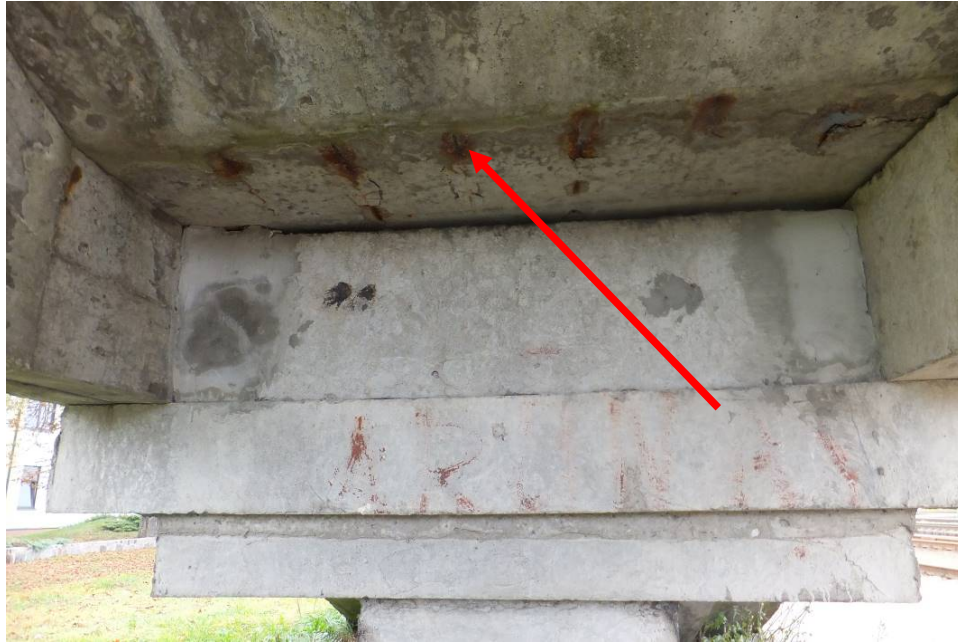
**2.13. pav.** Pirmų laiptų virš 1-1L atramos, maršo armatūros korozija

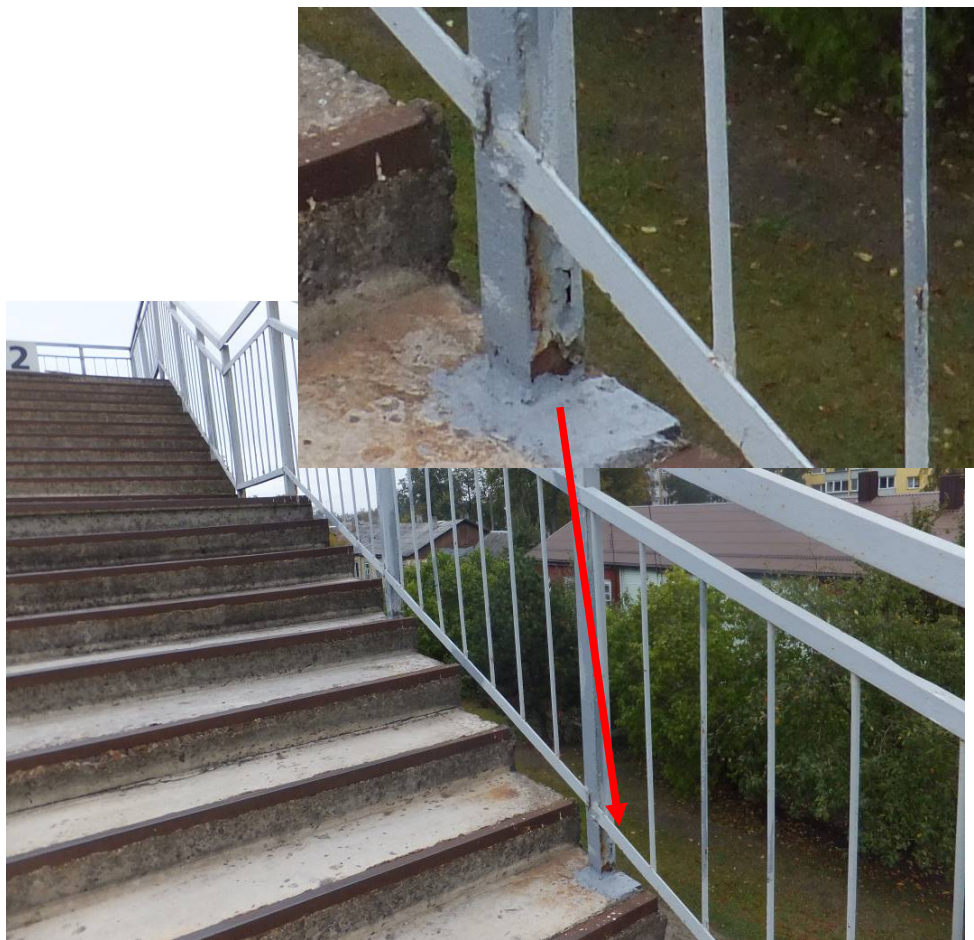
**2.14. pav.** Pirmų laiptų turėklų elementų korozija. Perdažyta nenuvalius senų dažų

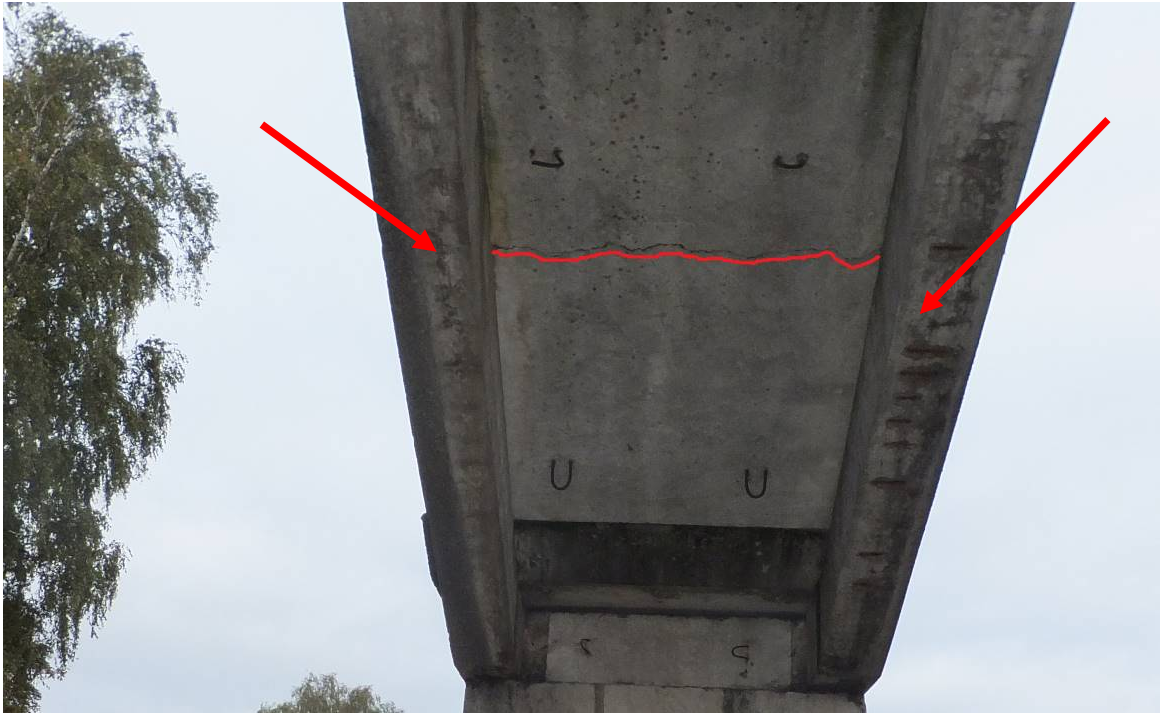
- Laiptasijų armatūra pažeista korozijos (žr. 2.15 pav.)	Įtakoja
- Laiptų pakopų paviršiai apirę, pakopas aprėminantis kampuotis yra aukščiau pakopų paviršiaus, nesaugu lipti laiptais (žr. 2.16 pav.)	Neįtakoja

**2.15. pav.** Antrų laiptų maršo plokštėje skersinis plyšys. Apatinėje maršo laiptasijų dalyje koroduoja laiptasijų armatūra

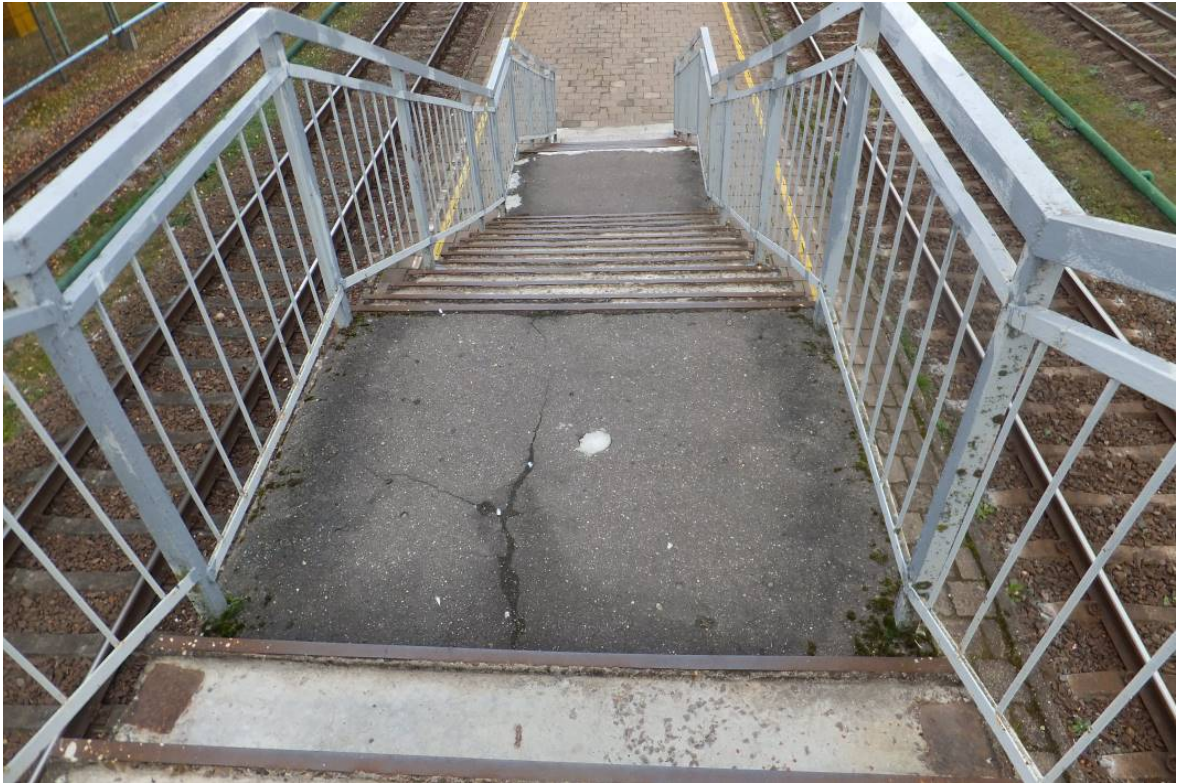
**2.17. pav.** Antrų laiptų aikštelių danga supleišėjusi, apirusi

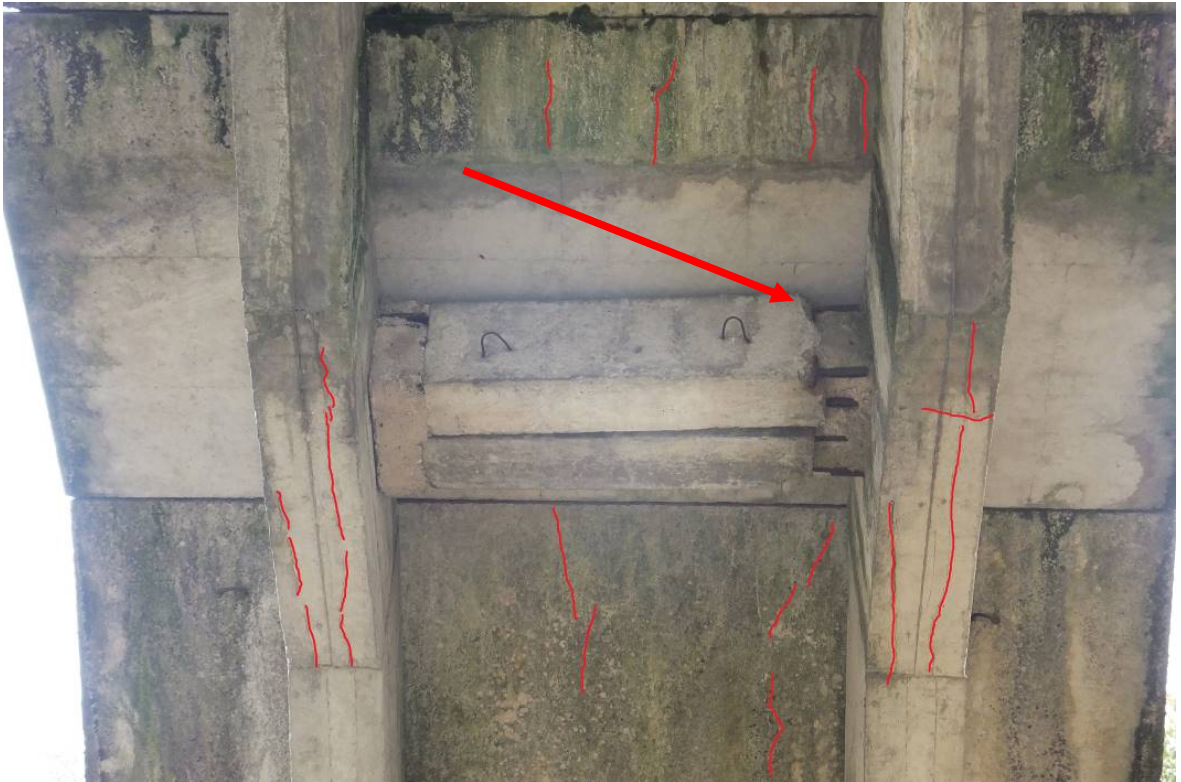
**2.18. pav.** Trečių laiptų laiptasijos ir maršų plokštės supleišėjusios. Korozijos pažeista laiptasijas jungiančios skersinės sijos armatūra

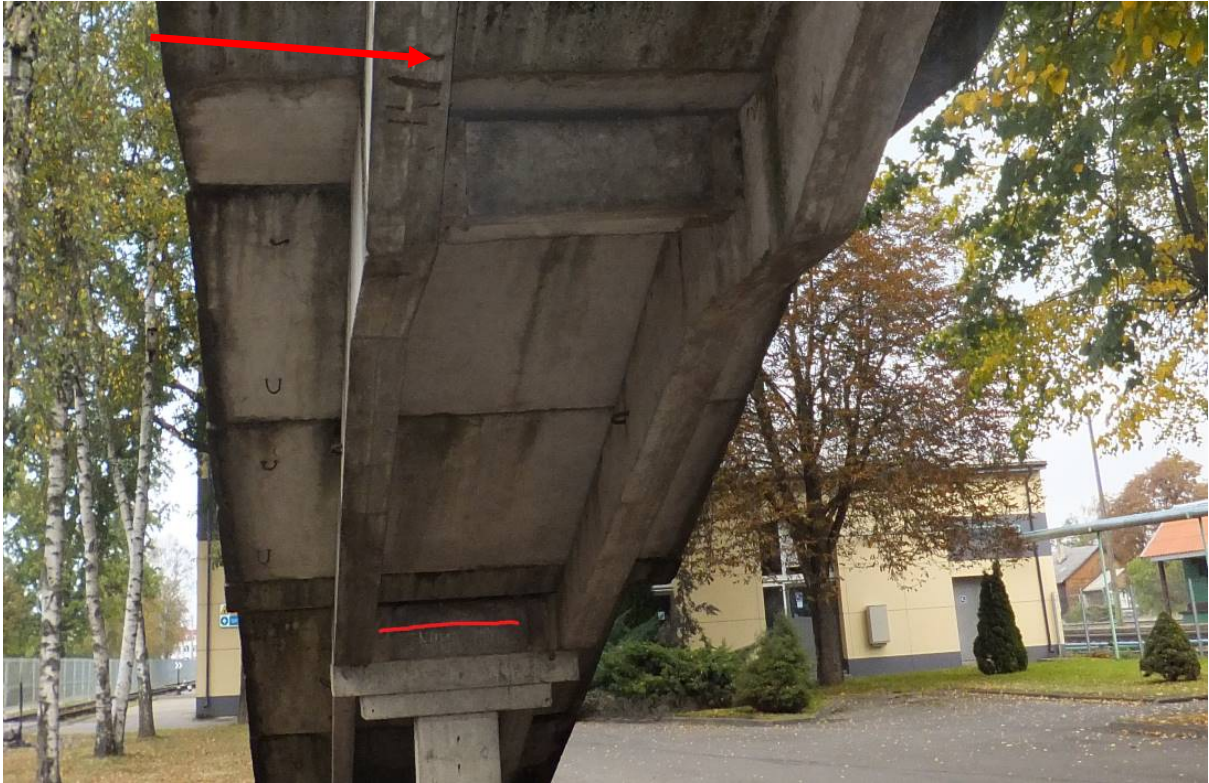
**2.19. pav.** Trečių laiptų laiptasijos ir atramos 3-1L rygelis supleišėję dėl armatūros korozijos

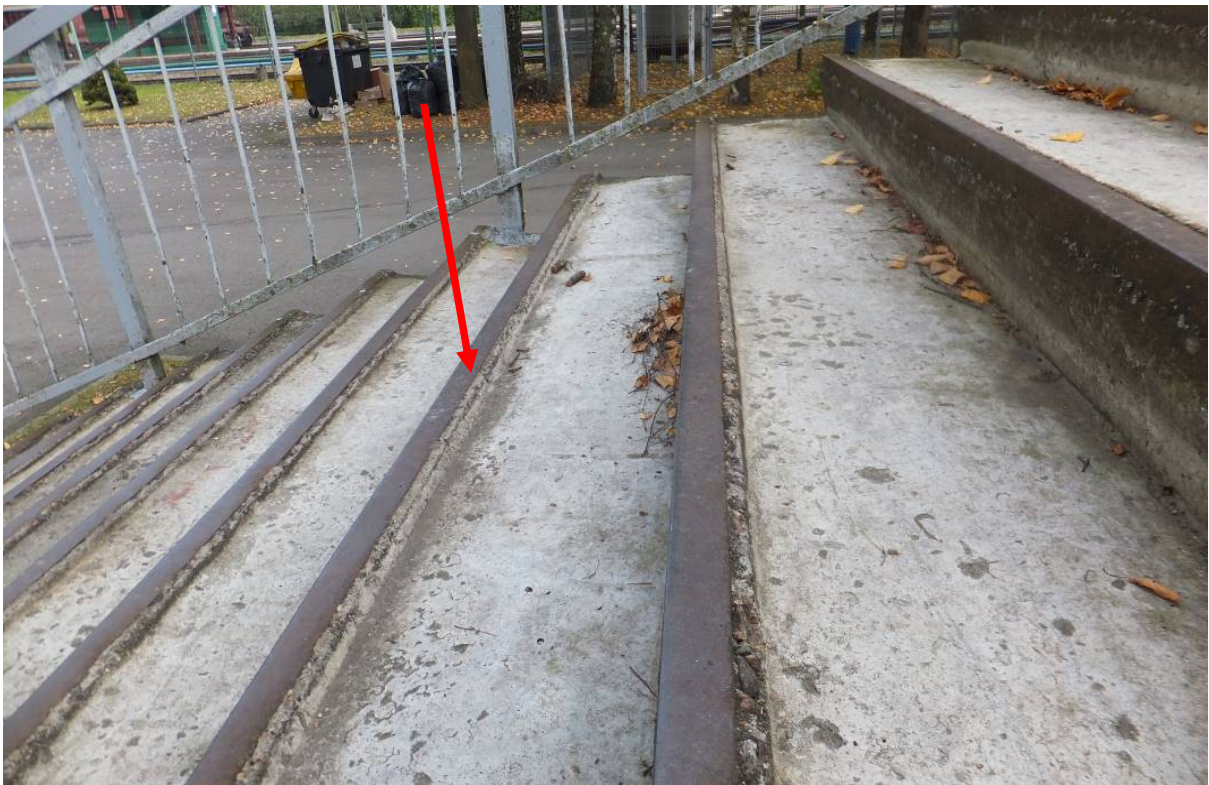
**2.20. pav.** Trečių laiptų pakopas aprėminantis kampuotis iškilęs aukščiau pakopų paviršiaus, nesaugu, be to, nuo pakopų nenuteka vanduo

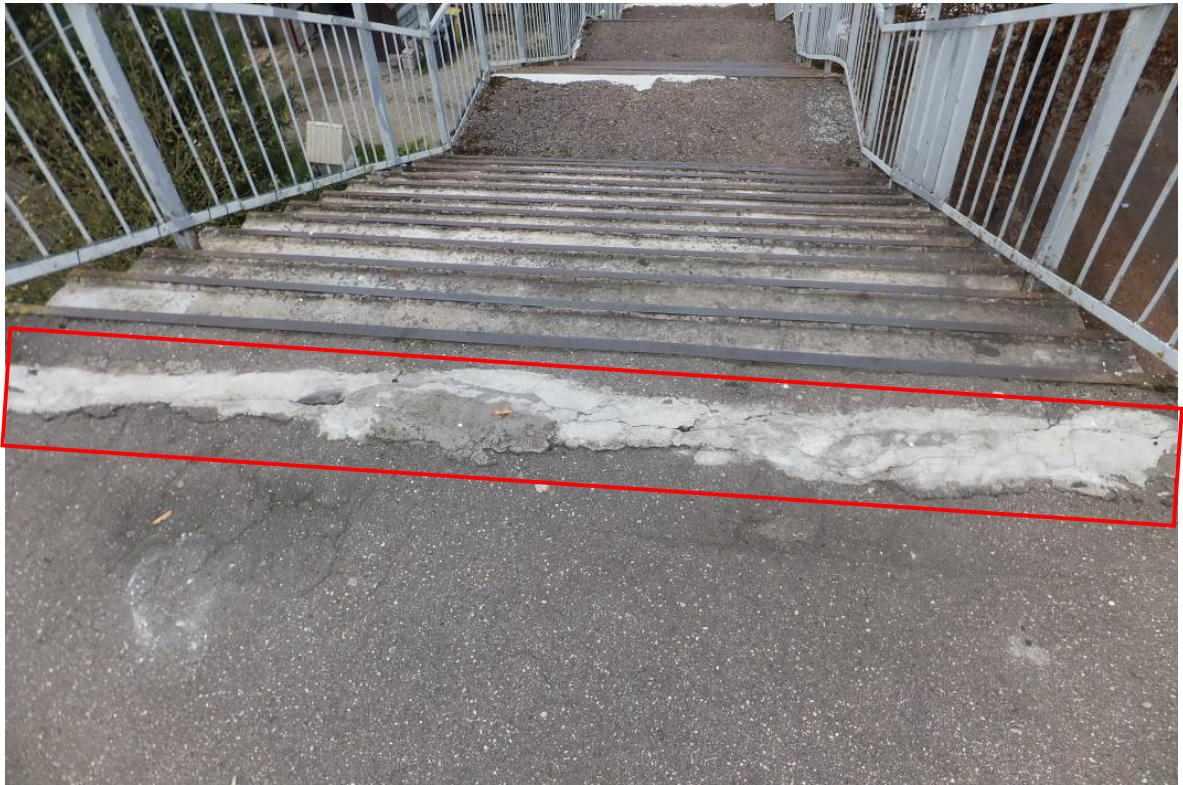
**2.21. pav.** Laiptų Nr. 4 sujungime su viaduku neįrengta deformacinio pjūvio konstrukcija. Ši konstrukcija neįrengta ties visų laiptų sujungimu. Laiptų pakopas aprėminantis kampuočiai iškilęs aukščiau pakopų paviršiaus, nesaugu.

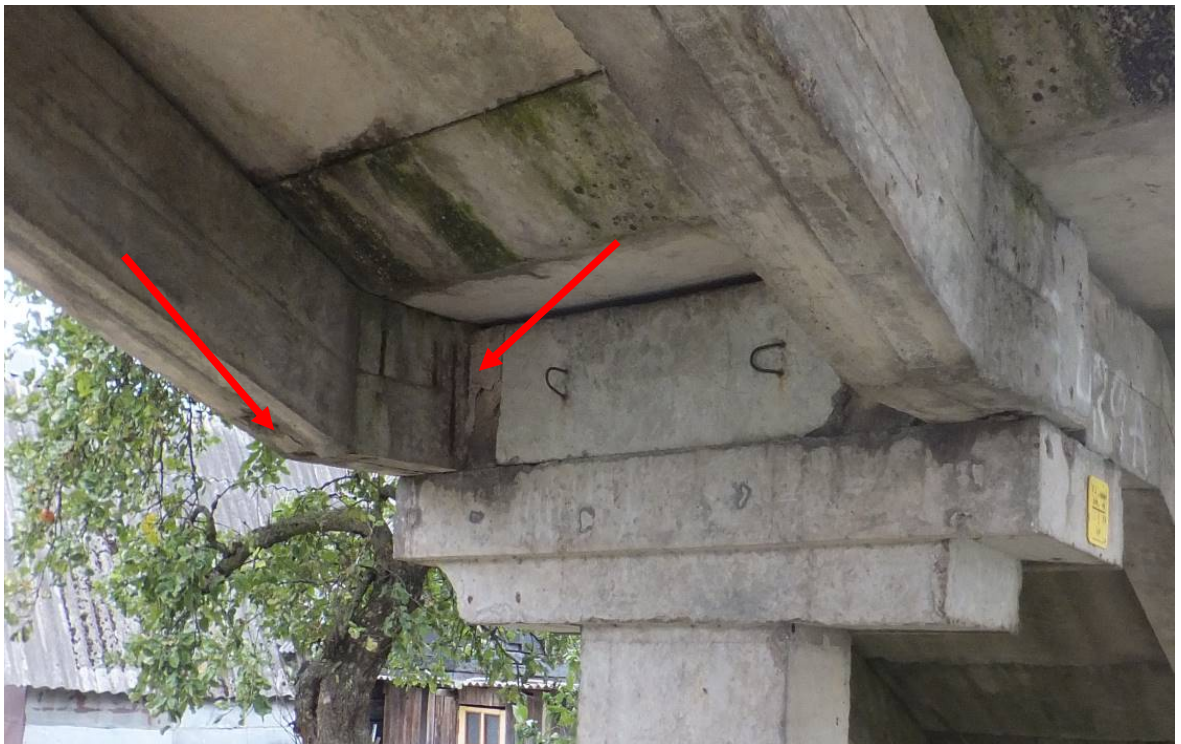
- Laiptasijų armatūra pažeista korozijos. Koroduoja laiptasijas jungiančios skersinės sijos armatūra (žr. 2.22 pav.)	Įtakoja
- Laiptų pakopos apirusios (žr. 2.23 pav.)	Įtakoja

**2.22. pav.** Ketvirtų laiptų koroduojanti laiptasijas jungiančios skersinės sijos armatūra ties laiptų atrama 4-1L. Laiptasijų armatūra pažeista korozijos

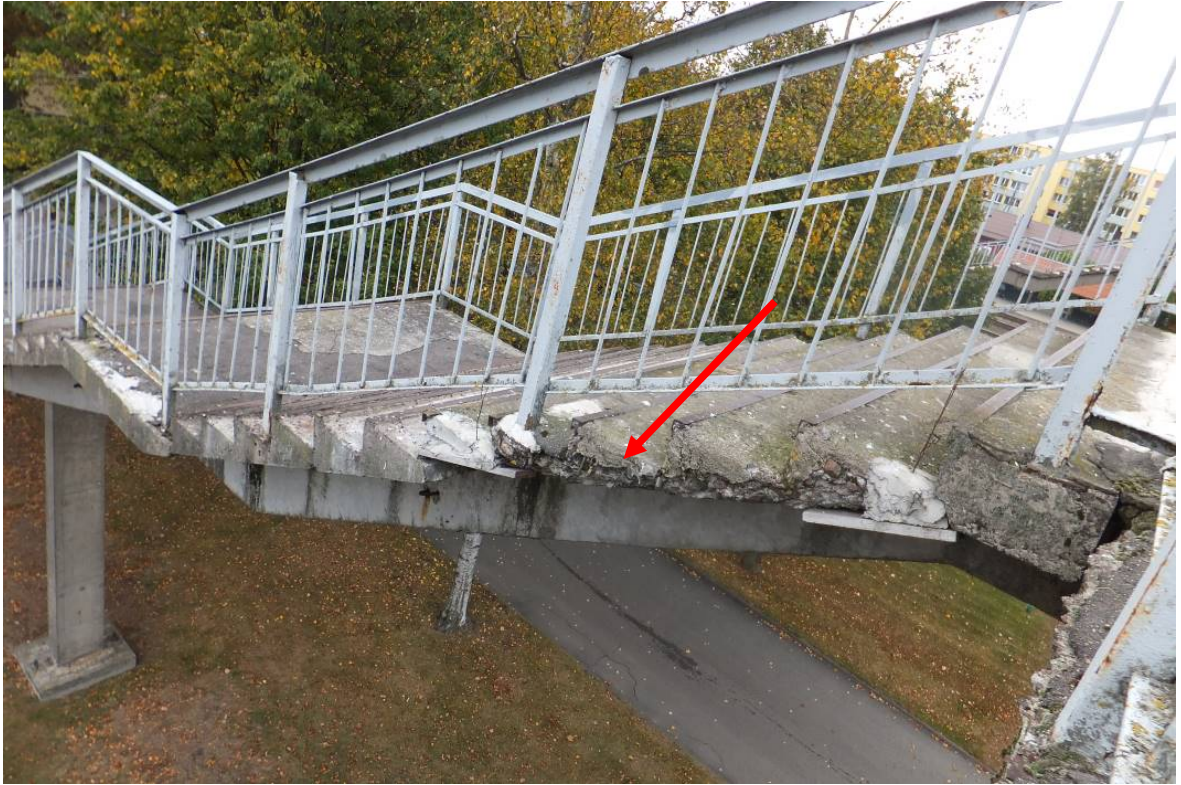
2.23. pav. Apirusios ketvirtų laiptų pakopos

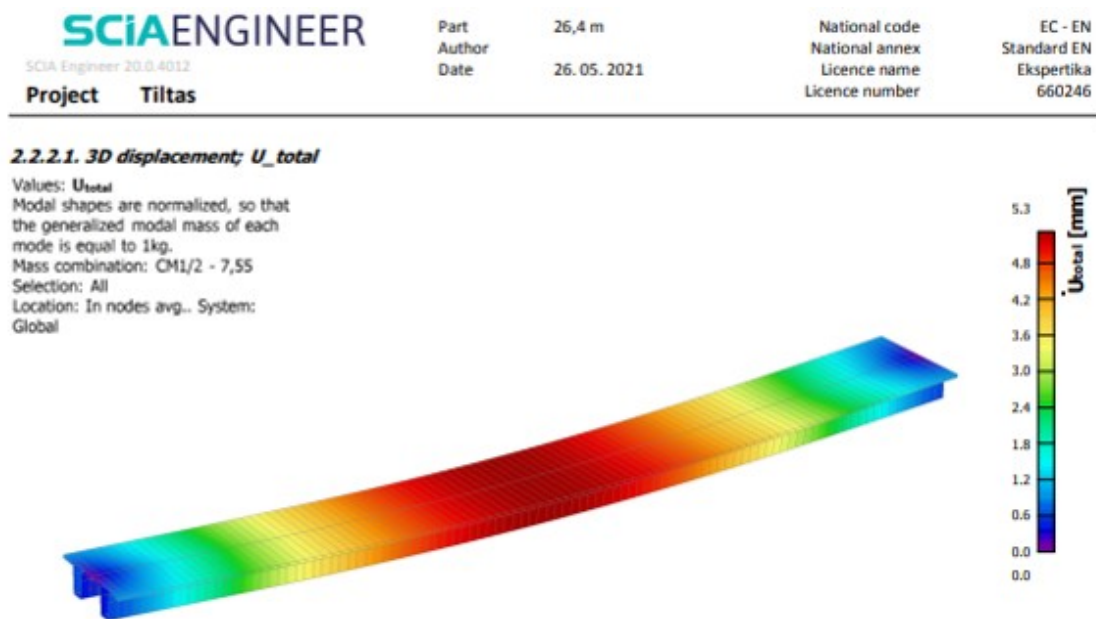
**3.6 pav.** Viaduko pirmojo tarpatramio perdangos (27,0 m) I horizontalių virpesių forma. Apskaičiuotas perdangos dažnis nuo jos savojo svorio apkrovos – 7,55 Hz

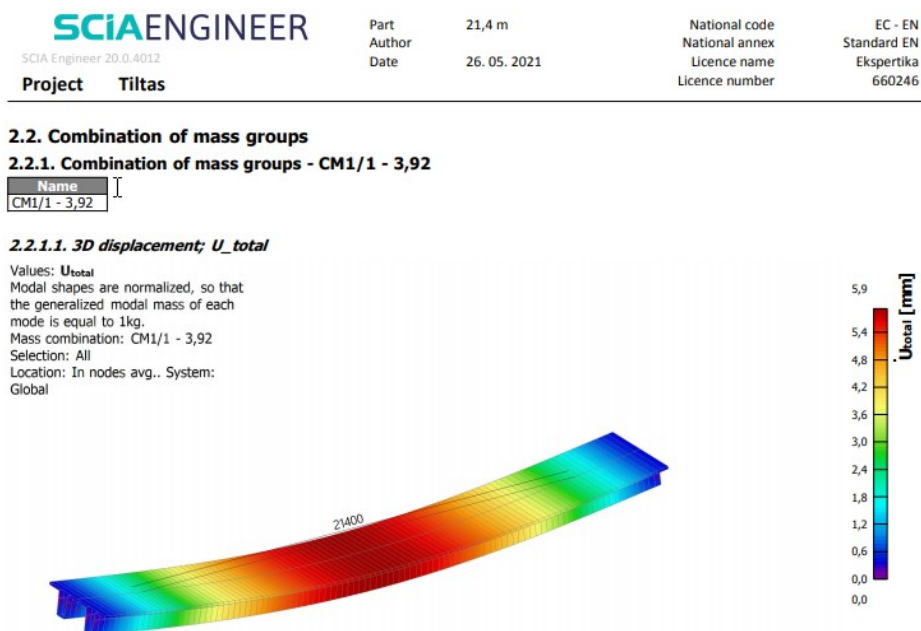
**3.8 pav.** Viaduko antrojo tarpatramio perdangos (22,0 m) I vertikalių virpesių forma. Apskaičiuotas perdangos dažnis nuo jos savojo svorio apkrovos – 3,92 Hz

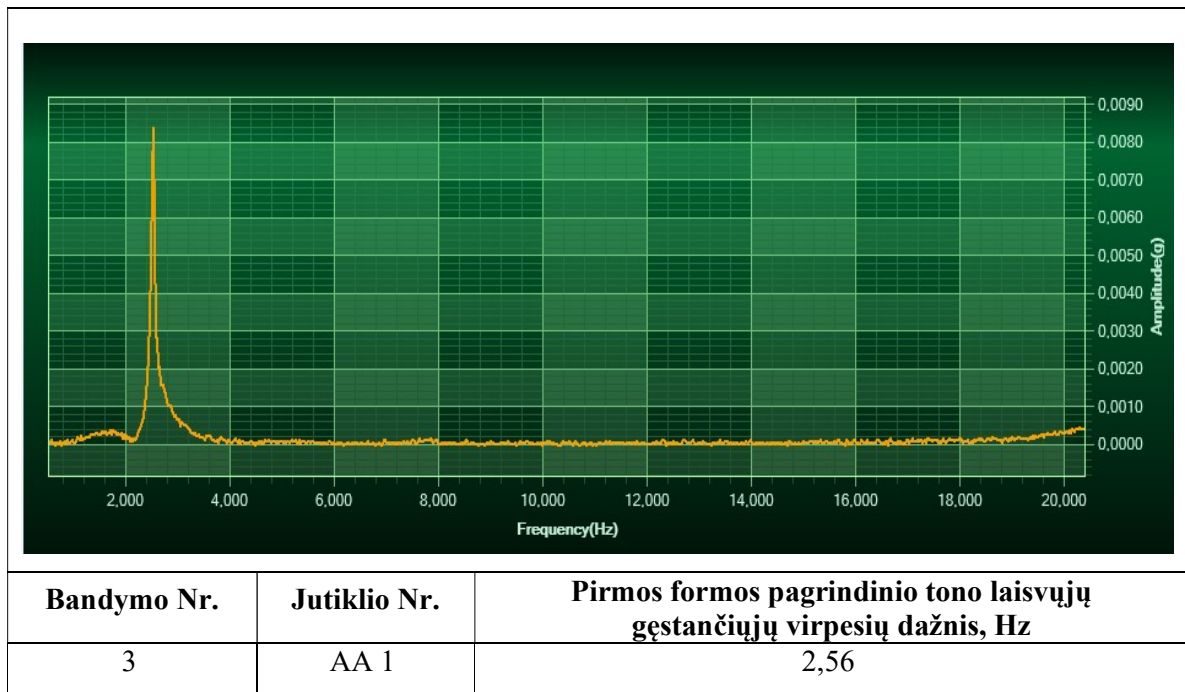
6.6 pav. Pagreičių jutikliu, pirmojo tarpatramio perdangos viduryje, užregistruotas pirmos formos vertikaliųjų virpesių dažnių grafikas. Užregistruotas perdangos dažnis be žmonių minios apkrovos

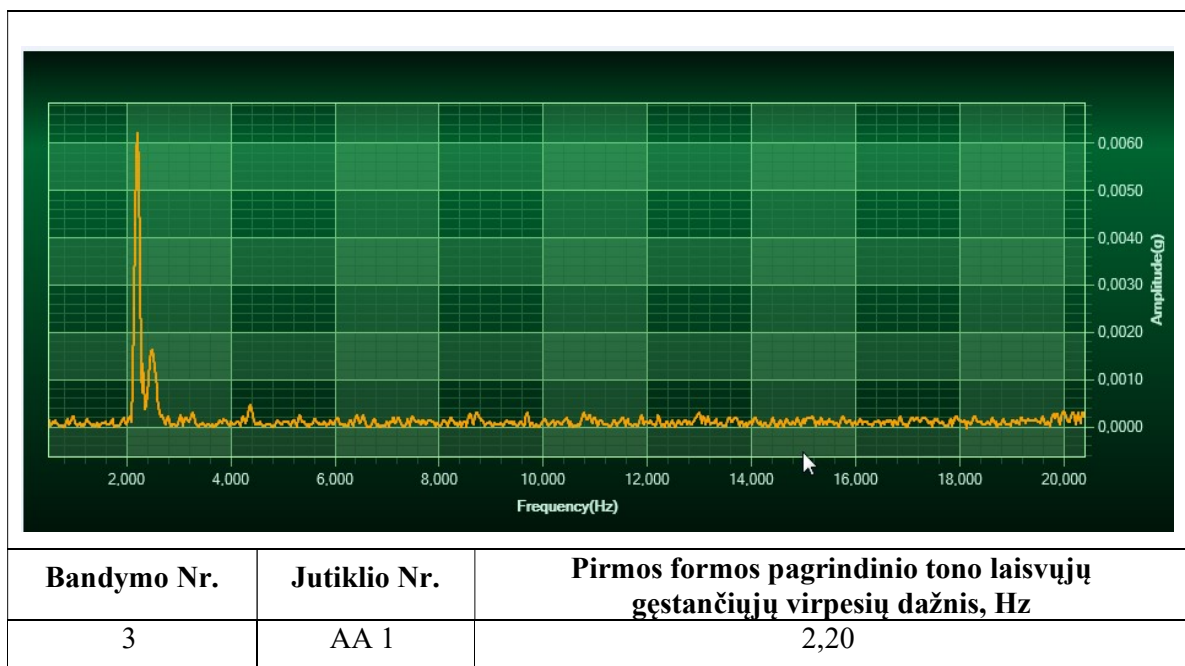
6.7 pav. Pagreičių jutikliu, pirmojo tarpatramio perdangos viduryje, užregistruotas pirmos formos vertikaliųjų virpesių dažnių grafikas. Užregistruotas perdangos dažnis nuo 3 žmonių išorinės apkrovos

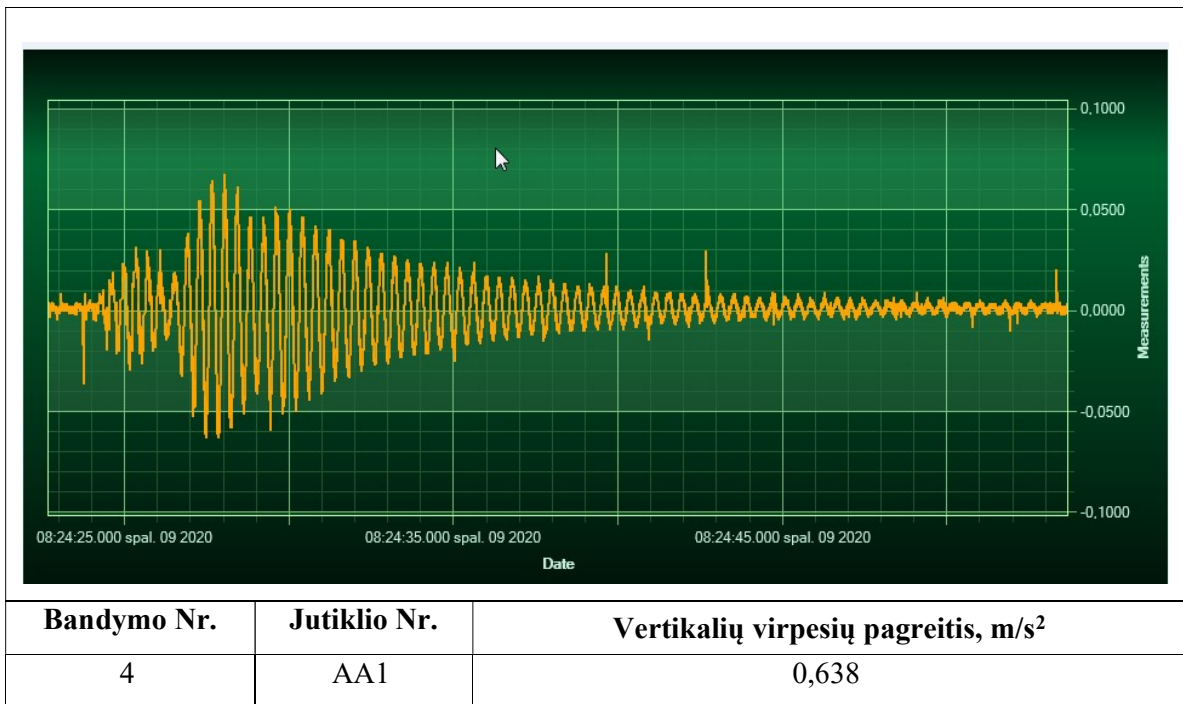
**6.8 pav.** Pagreičių jutikliu, pirmojo tarpatramio perdangos viduryje, užregistruotas vertikalių virpesių pagreitis. Pagreitis užregistruotas įprastu žingsniu 3 žmonių grupei einant per viaduką
