**UŽSAKOVAS:** AB „LTG INFRA“

**RANGOVAS:** UAB „EKSPERTIKA“

**OBJEKTAS:** 01 - PĖSČIŪJŲ VIADUKO RADVILIŠKIO STOTYJE.  
192+698 KM TECHNINĖS BŪKLĖS TYRIMAS

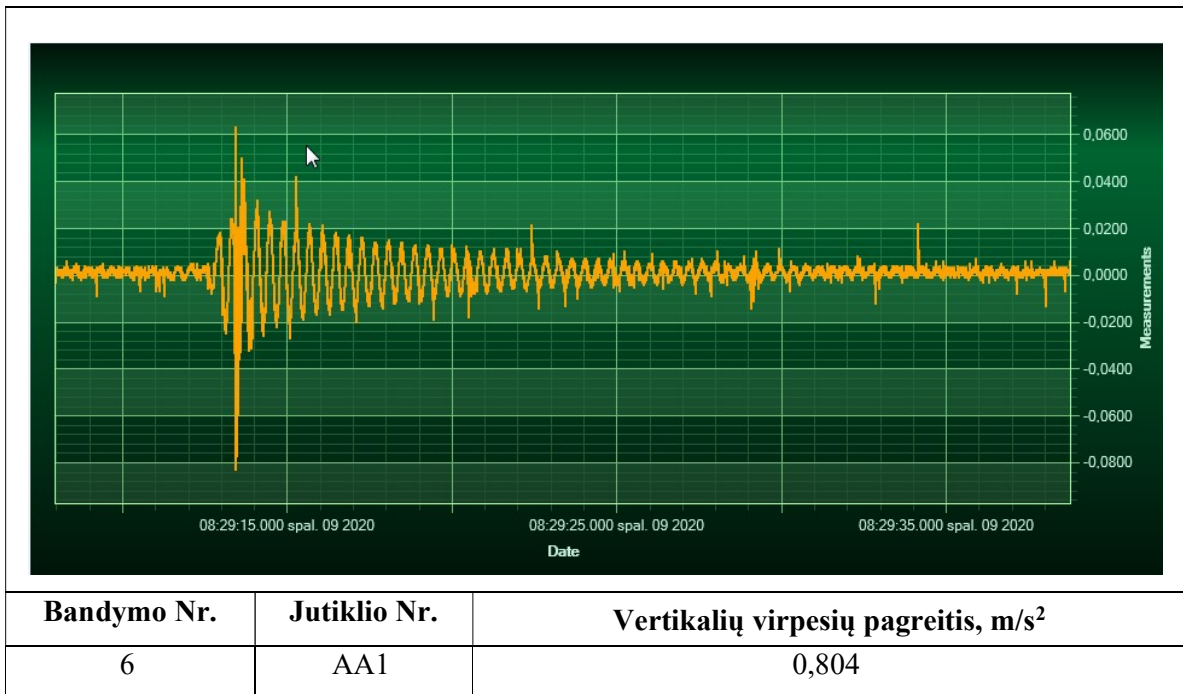
**6.9 pav.** Pagreičių jutikliu, pirmojo tarpatramio perdangos viduryje, užregistruotas vertikalių virpesių pagreitis. Pagreitis užregistruotas trims žmonėms vienu metu pašokant viaduko perdangos vidury

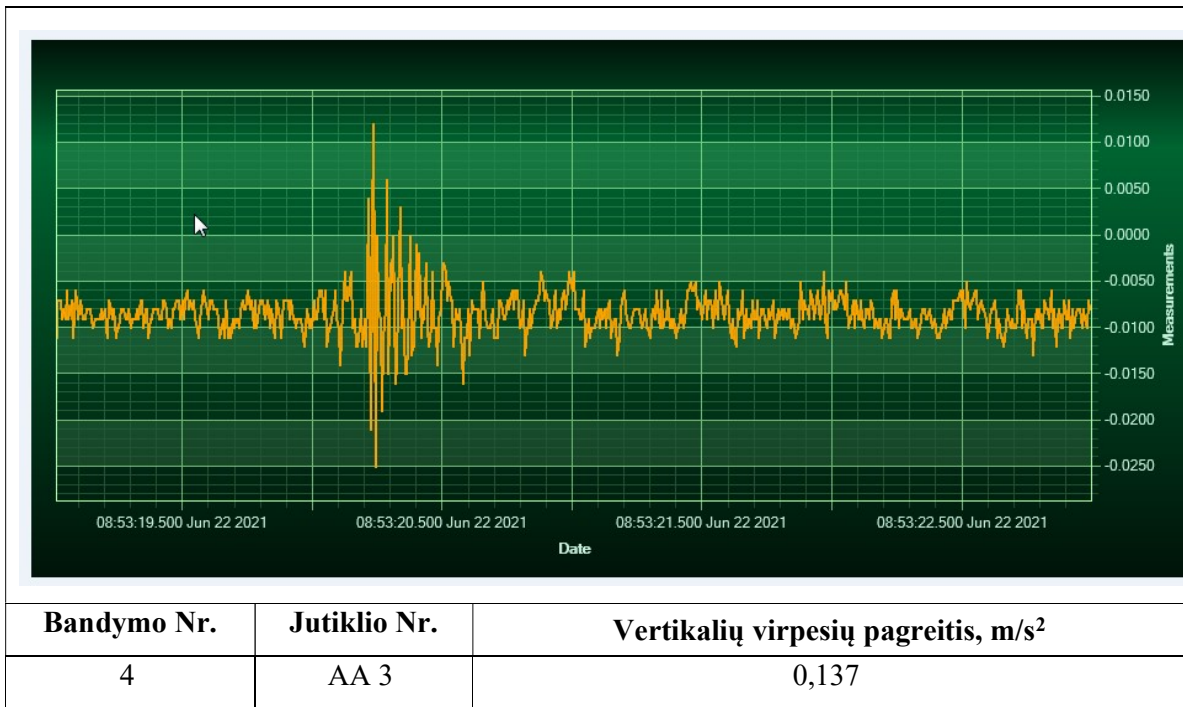
6.12 pav. Pagreičių jutikliu, antrojo tarpatramio perdangos viduryje, užregistruotas vertikalių virpesių pagreitis
