**UŽSAKOVAS:** AB „LTG INFRA“

**RANGOVAS:** UAB „EKSPERTIKA“

**SUTARTIS:** 2020 M RUGPJŪČIO 25 D.  
NR. SE20-08/05 (SUT-(LGI)-880)

**OBJEKTAS:** 02 - PĖSČIŲJŲ VIADUKO PANEVĖŽIO STOTYJE 53+948  
KM TECHNINĖS BŪKLĖS TYRIMAS

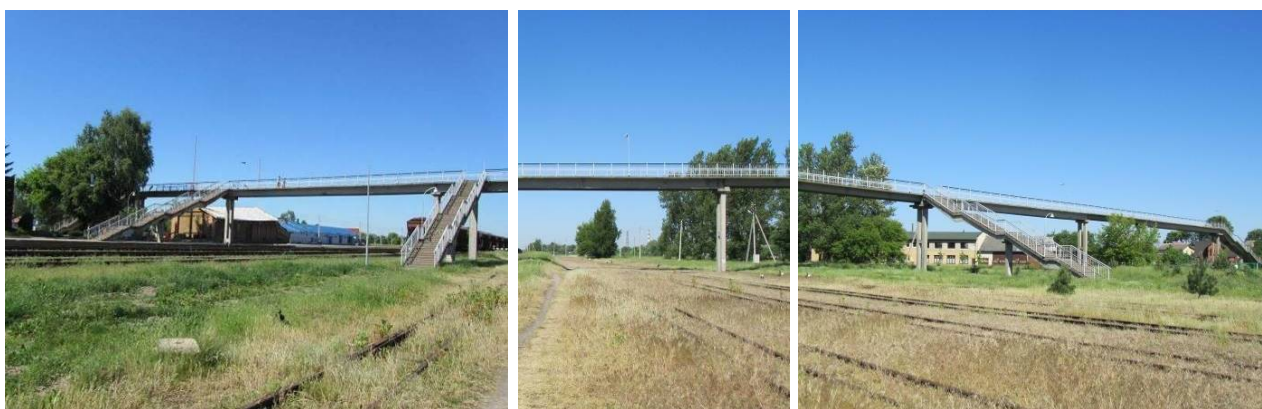
**1.1. pav.** Viaduko bendras vaizdas. Kairėje S. Kerbedžio gatvė, pirmojo tarpatramio nesimato

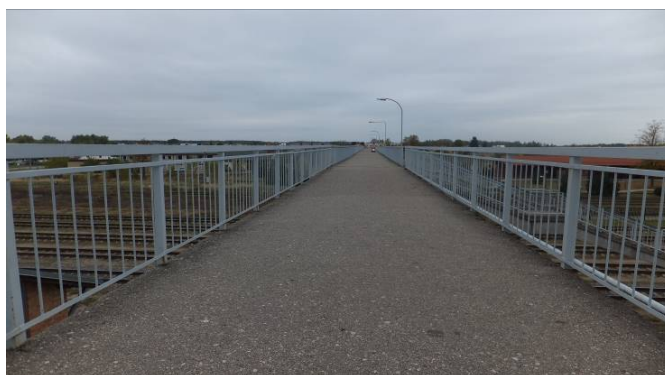
**1.2. pav.** Viaduko einamosios dalies vaizdas, žiūrint nuo 1 atramos

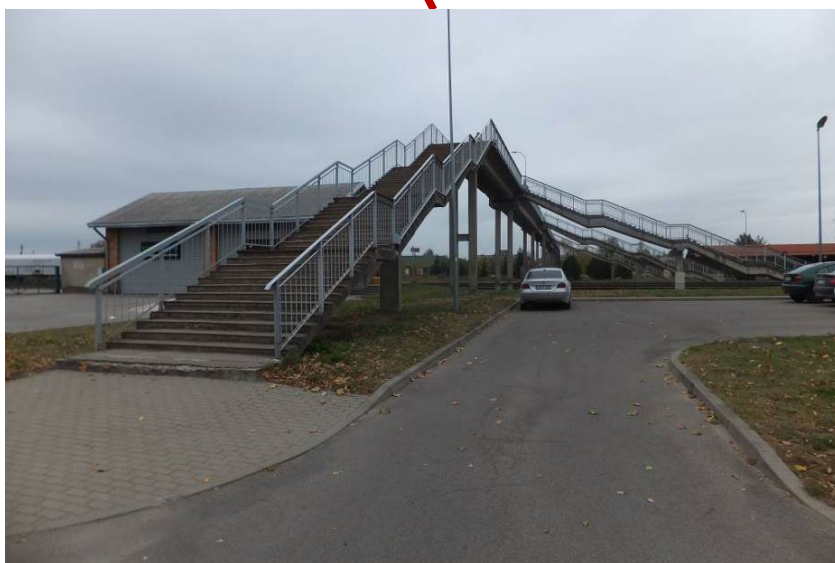
**1.3. pav.** Viaduko vaizdas žiūrint nuo S. Kerbedžio gatvės

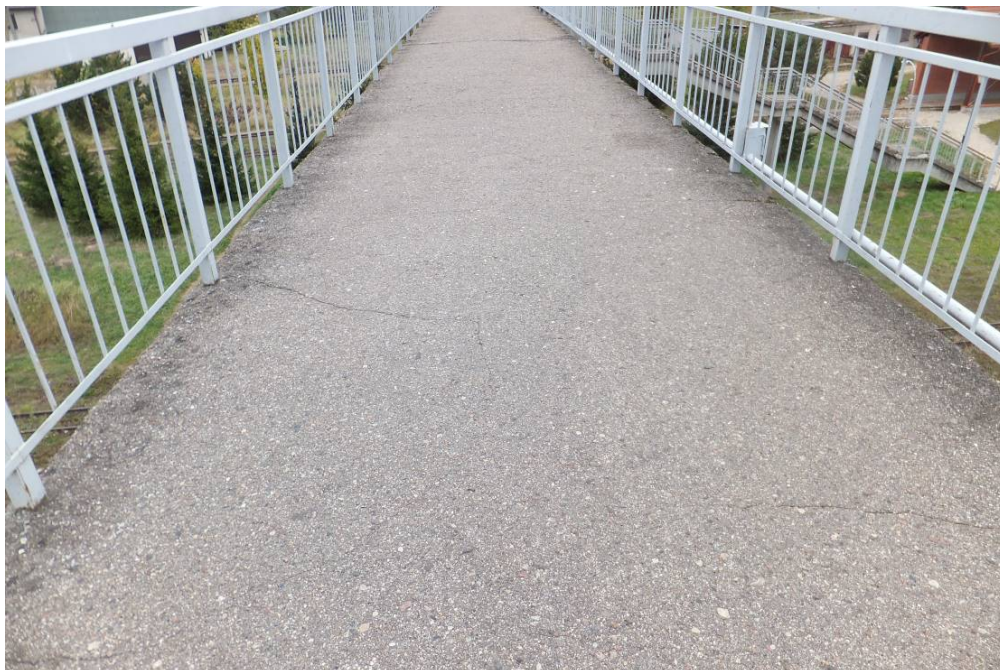
**2.1 pav.** Supleišėjusi asfalto danga, vaizdas trečiame tarpatramyje

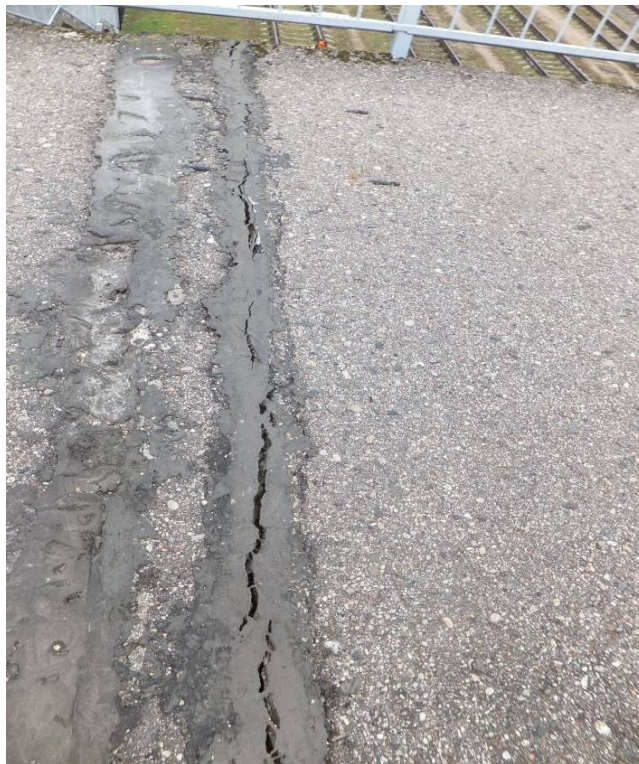
**2.3 pav.** Plyšys deformaciniame pjūvyje, vaizdas tarp antro ir trečio tarpatramių

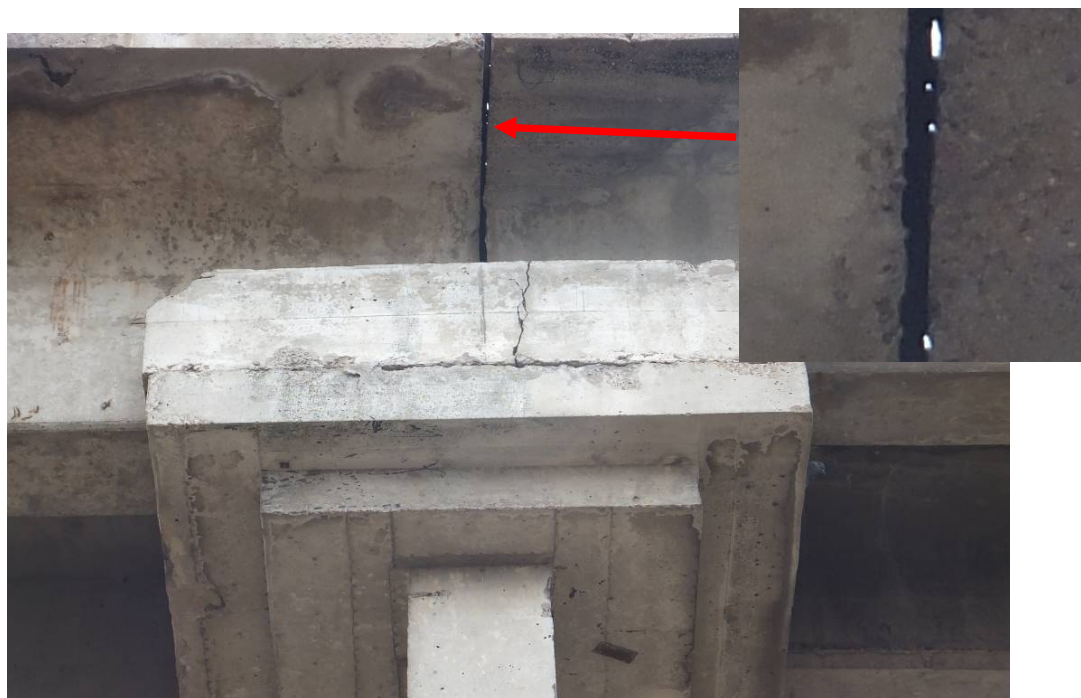
**2.4 pav.** Nesandarus deformacinis pjūvis, vaizdas tarp pirmo ir antro tarpatramių. Sutrūkęs ant rygelio esantis blokas anksčiau tarnavo laiptų atrėmimui, tačiau šiuo metu laiptai išardyti

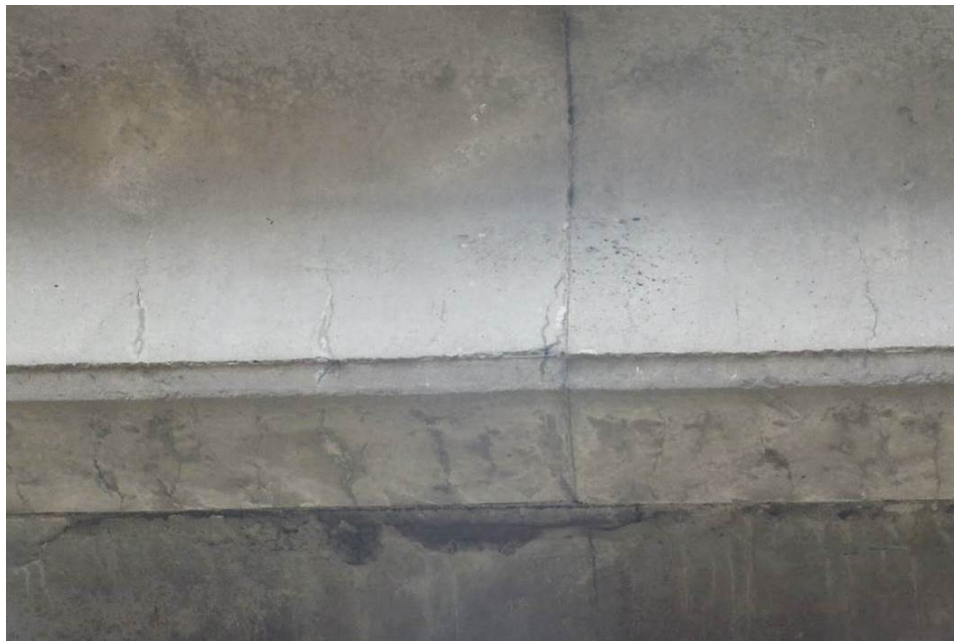
| <i>Defektas arba pažaida</i> | <b>Defektas įtakoja /<br/>neįtakoja viaduko<br/>laikomąją galią</b> |
|---|---|
| ● Pirmojo ir antrojo tarpatramio perdangos sijos supleišėjusios dėl sankabų korozijos (žr. 2.5 ir 2.6 pav.). Pagalbinė armatūra koroduoja ir kituose tarpatramiuose | Įtakoja |

**2.5 pav.** Supleišėjusi pirmojo tarpatramio perdangos „K“ sija. Sankabų armatūros korozija. Analogiškai supleišėjusi ir „D“ sija

- pirmojo ir antrojo tarpatramių perdangos sijos supleišėjusios dėl sankabų armatūros korozijos, plyšių atsivėrimo plotis – nuo 0,1 iki 0,2 mm. Kituose tarpatramiuose taip pat matyti sankabų ir paskirstomosios armatūros korozijos požymių;

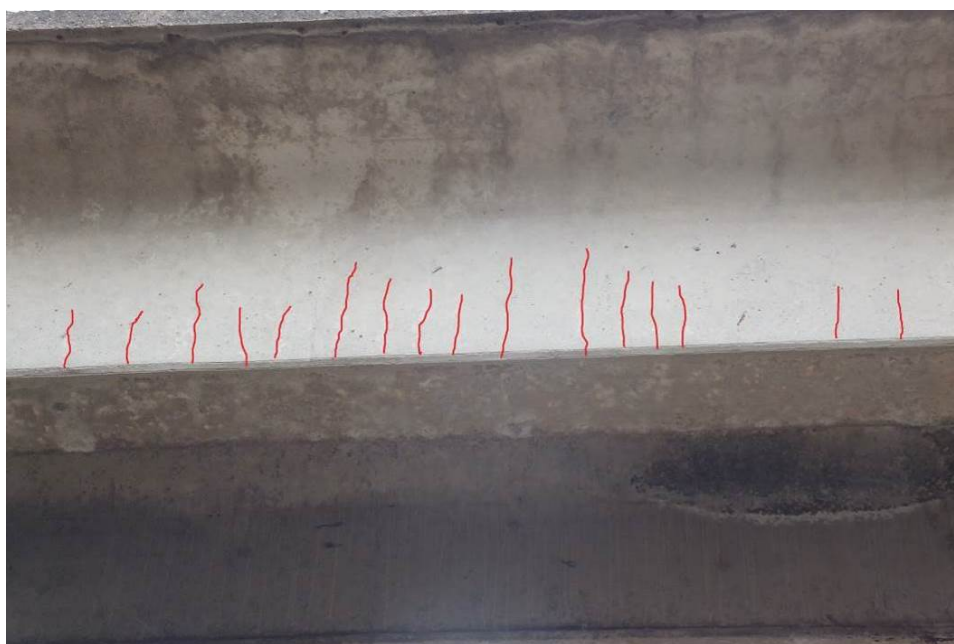
**2.6 pav.** Supleišėjusi antrojo tarpatramio perdangos „D“ sija. Sankabų armatūros korozija

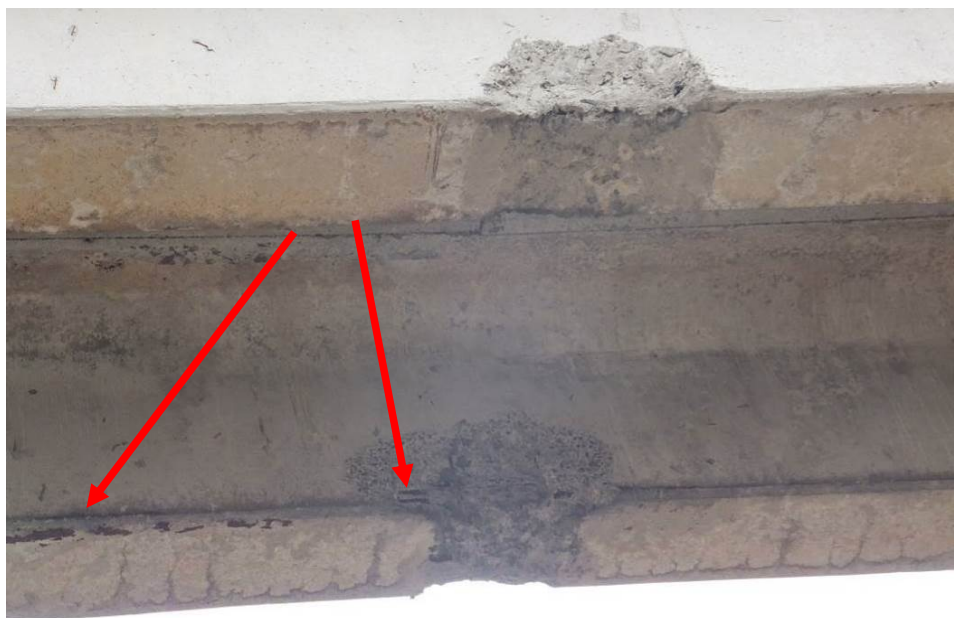
| <i>Defektas arba pažaida</i> | <b>Defektas įtakoja /<br/>neįtakoja viaduko<br/>laikomąją galią</b> |
|---|---|
| ● Antrojo tarpatramio perdangos sijose yra armatūros korozijos požymių, sijose nedidelės mechaninės pažaidos (žr. 2.7 pav.) | Įtakoja |

**2.7 pav.** Antrojo tarpatramio perdangos sijos. Mechaninės pažeidos, armatūros korozijos pradžia

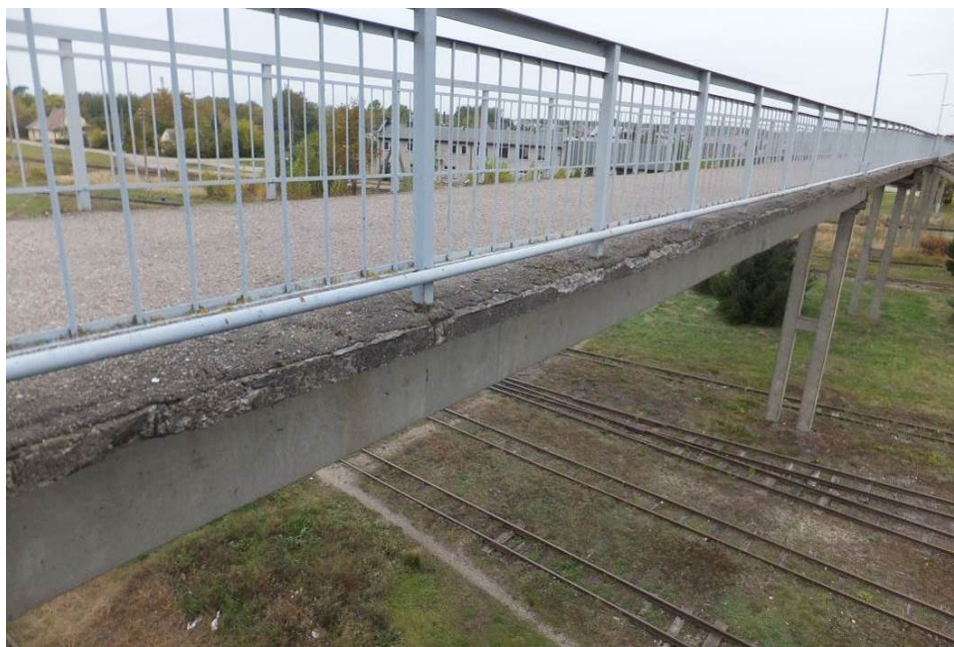
**2.8 pav.** Perdangos sijų kraštai apirę per visą perdangos ilgį. Vaizdas trečiame tarpatramyje

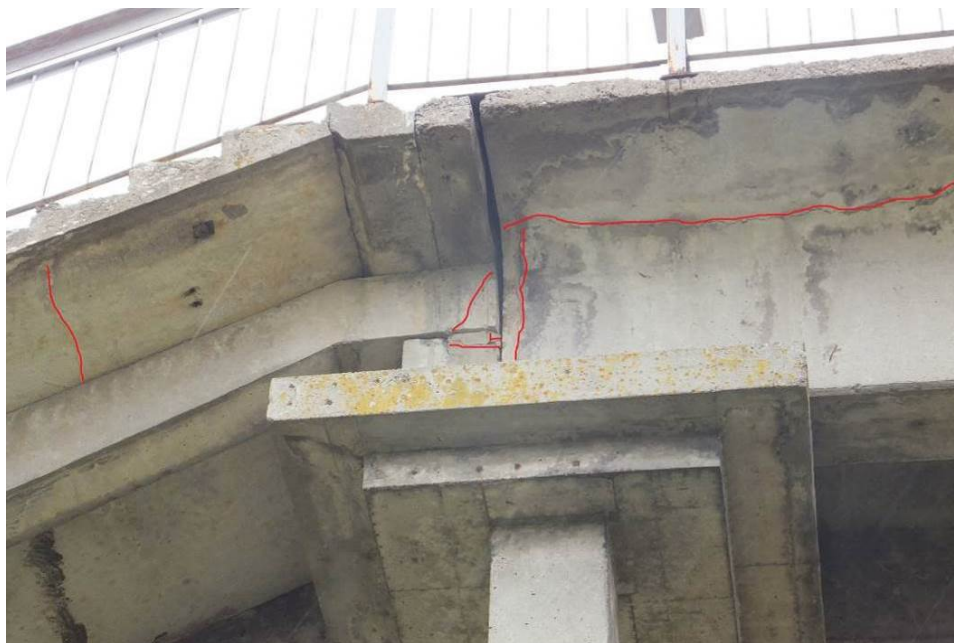
| <i>Defektas arba pažaida</i> | <b>Defektas įtakoja /<br/>neįtakoja viaduko<br/>laikomąją galią</b> |
|---|---|
| - Supleišėjęs 2 laiptasijos galas ir atrėmimo prizmė po ja (žr. 2.9) | Įtakoja |

**2.9 pav.** Septinto tarpatramio K sijos lentyna ir sijos galas ties 8 atrama supleišėję. Taip pat supleišėjusi laiptasijos atrėmimo prizmė ir laiptasijos galas

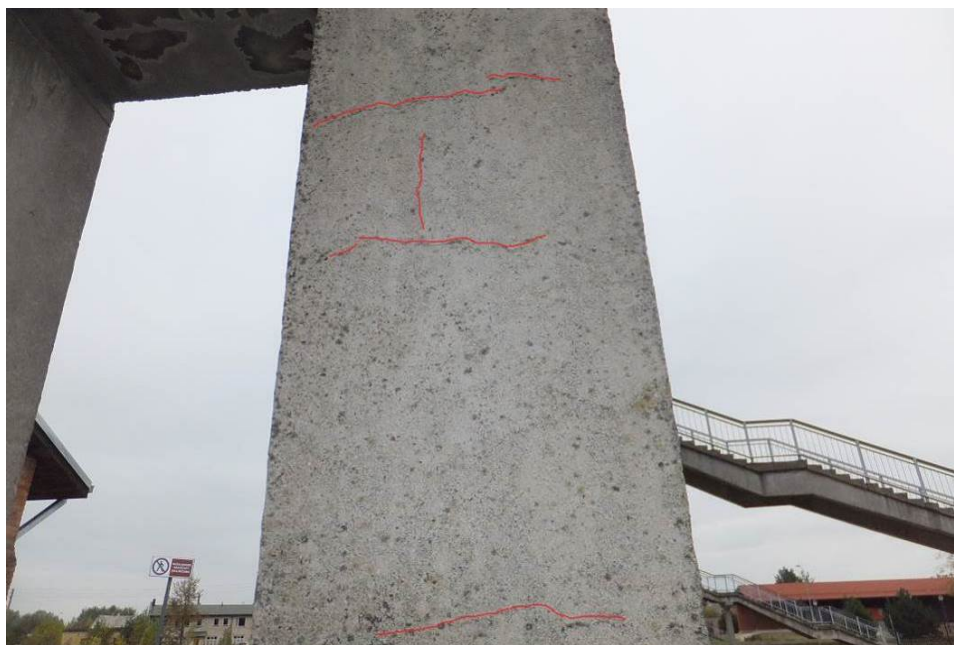
| <i>Defektas arba pažaida</i> | <b>Defektas įtakoja /<br/>neįtakoja viaduko<br/>laikomąją galią</b> |
|---|---|
| ● Pirmoje atramoje koroduoja kolonų sankabų armatūra, yra korozijos požymių kolonose ir prie žemės paviršiaus, pažaidos dar nežymios (žr. 2.10 pav.) | Įtakoja |

**2.10 pav.** Pirmos atramos D kolona. Plyšiai dėl sankabų armatūros korozijos. Yra plyšių dėl korozijos ir abiejų kolonų apatinėje dalyje

- **bendra atramų elementų būklė yra gera:**
  - pirmoje atramoje koroduoja kolonų sankabų armatūra, yra korozijos požymių kolonose ir prie žemės paviršiaus, pažeidos dar nedidelės;

- suremontuoti pirmos atramos kolonas (nudaužyti atšokusį apsauginį betono sluoksnį, nušveisti korozijos pažeistą armatūrą, antikorozinėmis dangomis padengti armatūros paviršių, atstatyti apsauginį betono sluoksnį);

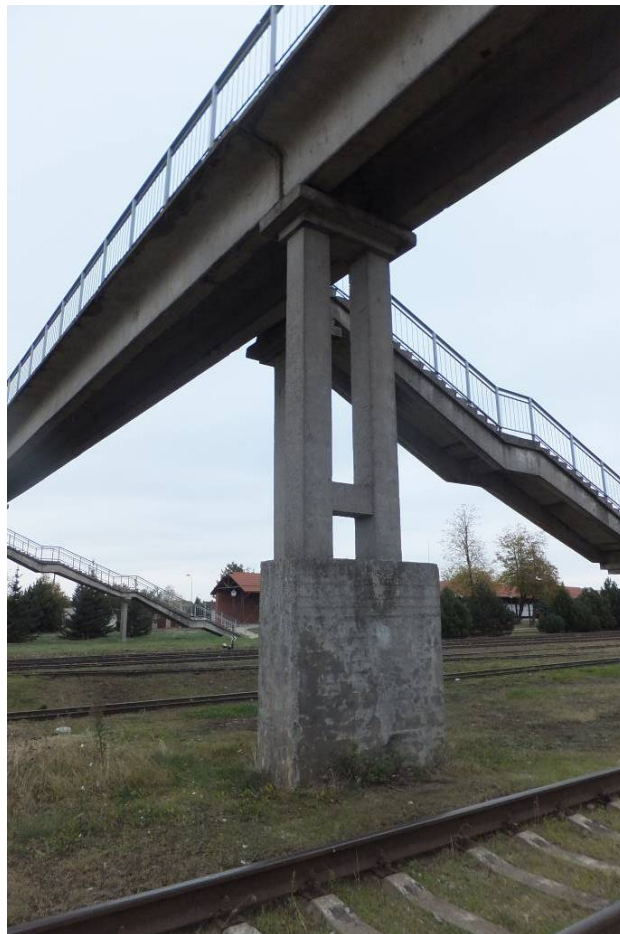
**2.11 pav.** Suremontuota trečioji viaduko atrama

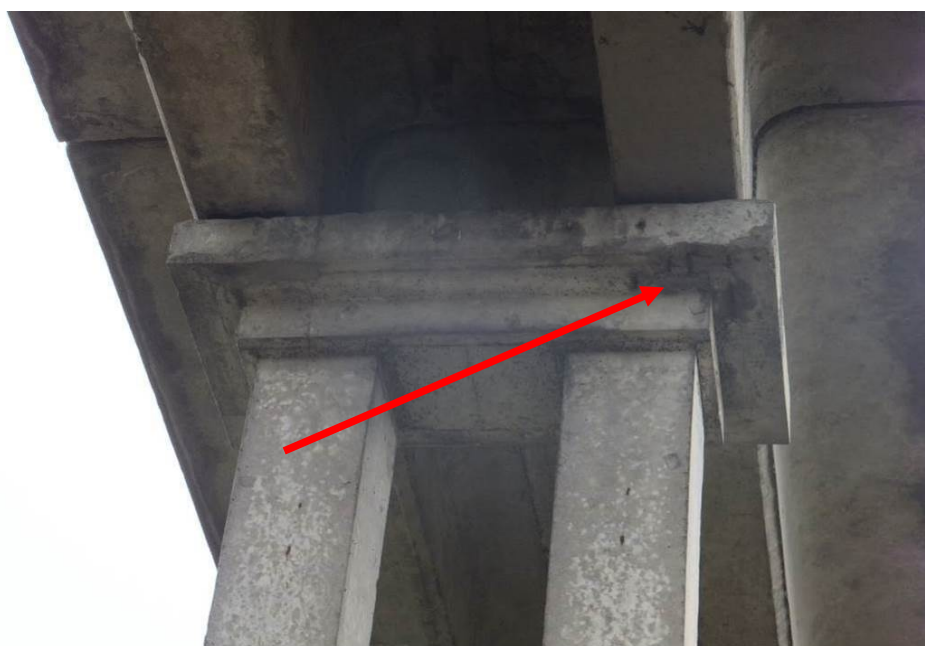
| <i>Defektas arba pažaida</i> | <b>Defektas įtakoja /<br/>neįtakoja viaduko<br/>laikomąją galią</b> |
|---|---|
| ● Ketvirtos atramos rygelio apatinėje dalyje yra korozijos židinių (žr. 2.12 pav.). Kolonos supleišėjusios mikroplyšiais (žr. 2.13 pav.) | Įtakoja |

**2.12 pav.** Ketvirta atrama. Armatūros korozija apatinėje rygelio dalyje

- suremontuoti ketvirtos, penktos ir šeštos atramų rygėlius (nudaužyti atšokusį apsauginį betono sluoksnį, nušveisti korozijos pažeistą armatūrą, antikorozinėmis dangomis padengti armatūros paviršių, atstatyti apsauginį betono sluoksnį);

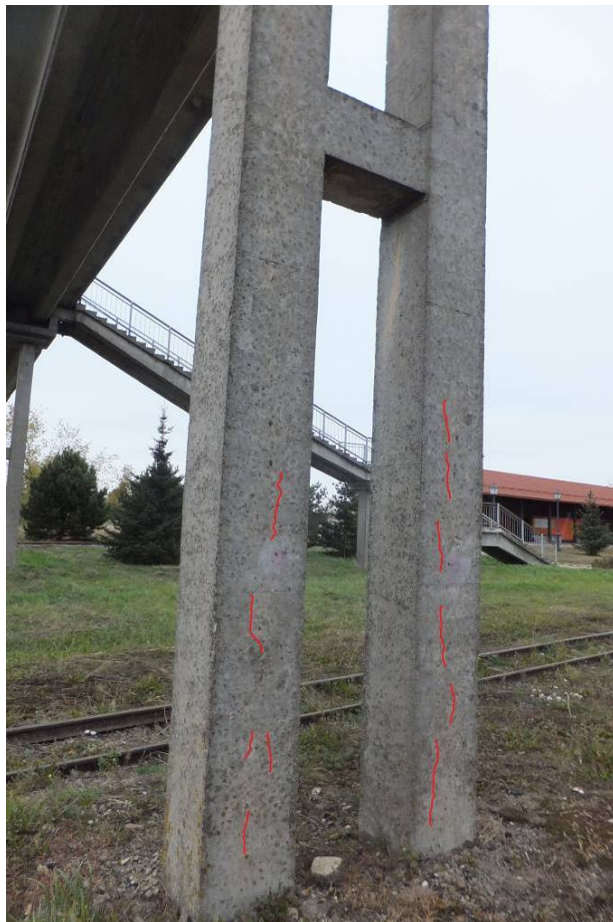
**2.13 pav.** Ketvirta atrama. Kolonose yra mikroplyšių

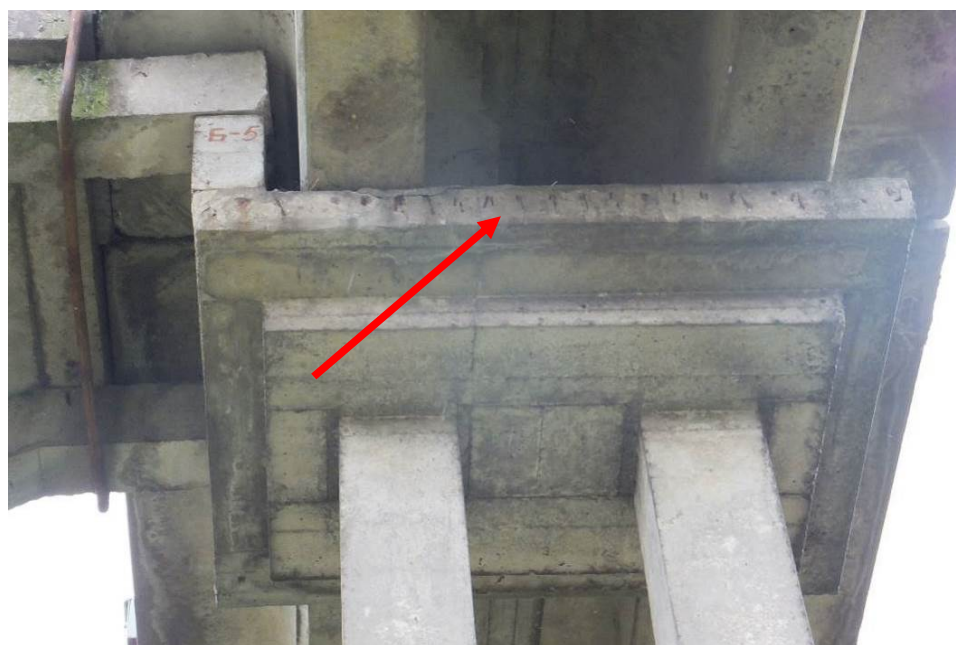
**2.14 pav.** Penktos atramos rygelio sankabų armatūros korozija

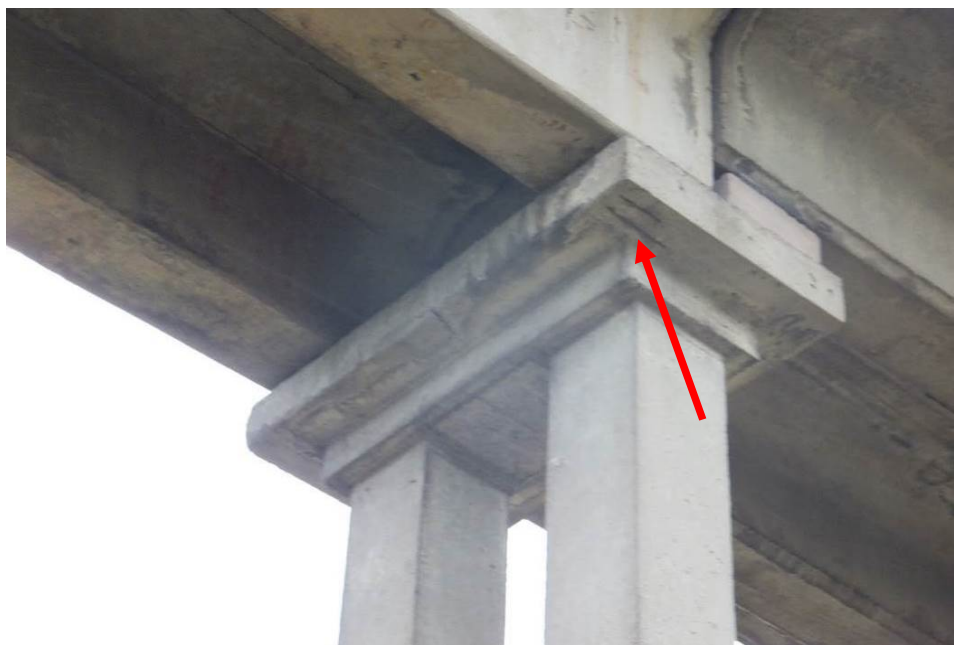
| <i>Defektas arba pažaida</i> | <b>Defektas įtakoja /<br/>neįtakoja viaduko<br/>laikomąją galią</b> |
|---|---|
| ● Šeštos atramos rygelio apatinėje dalyje yra korozijos židinių (žr. 2.15 pav.) | Įtakoja |

**2.15 pav.** Šeštos atramos rygelio apačioje koroduoja armatūra

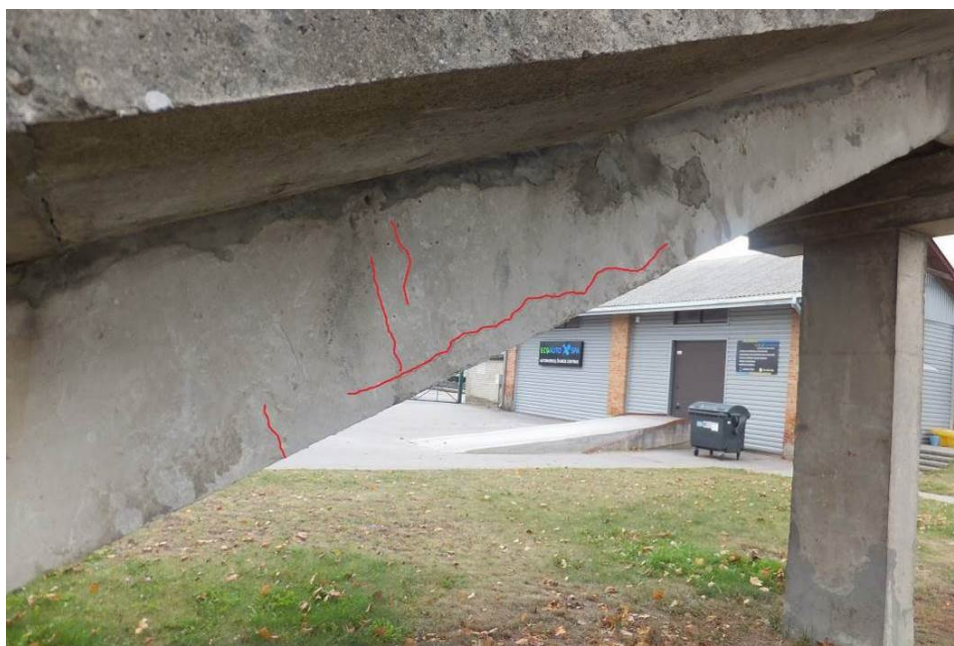
| <i>Defektas arba pažaida</i> | <b>Defektas įtakoja /<br/>neįtakoja viaduko<br/>laikomąją galią</b> |
|---|---|
| - Dėl armatūros korozijos supleišėjusios apatinio ir viršutinio maršų laiptasijos (žr. 2.16, 2.17 ir 2.18 pav.) | Įtakoja |

**2.16 pav.** Pirmų laiptų pirma laiptasija apatiniame marše supleišėjusi dėl armatūros korozijos

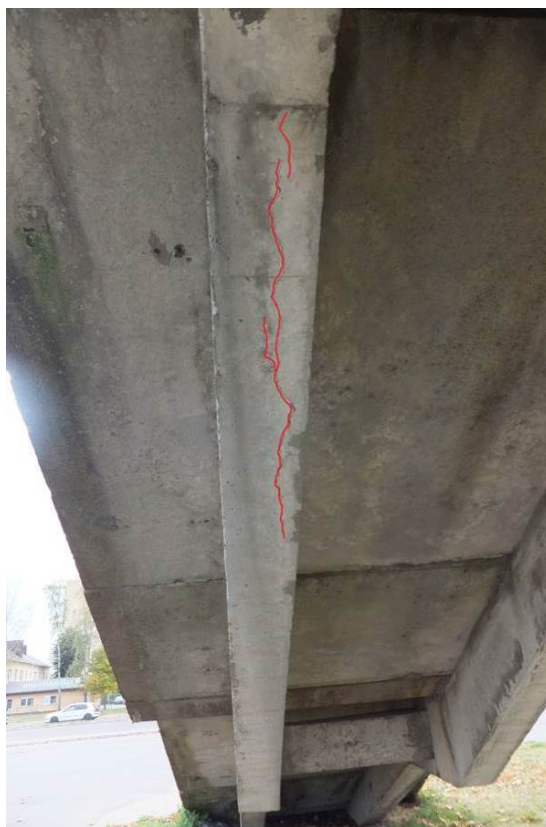
**2.17 pav.** Pirmų laiptų 1 sijos vaizdas iš apačios. Plyšiai dėl armatūros korozijos

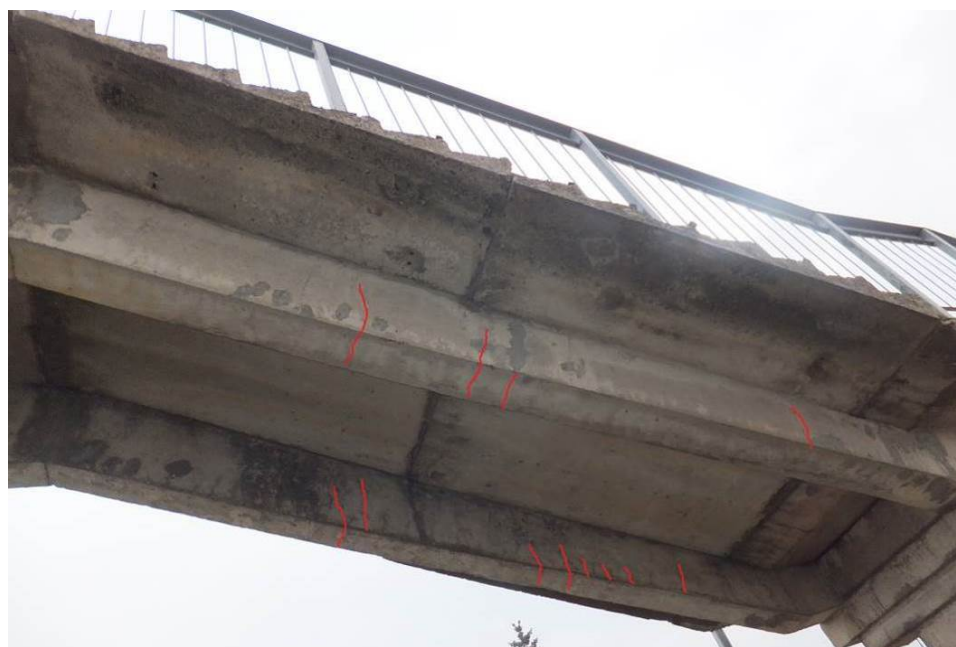
**2.18 pav.** Pirmų laiptų viršutinio maršo sankabų armatūros korozija

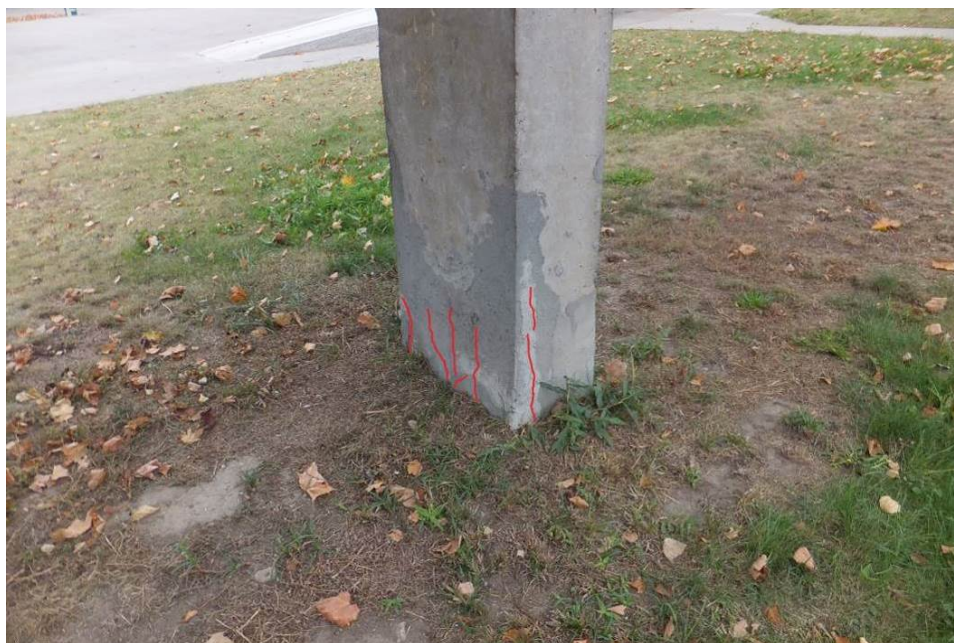
**2.19 pav.** Pirmų laiptų atramos apačia suremontuota, tačiau ir vėl supleišėjusi

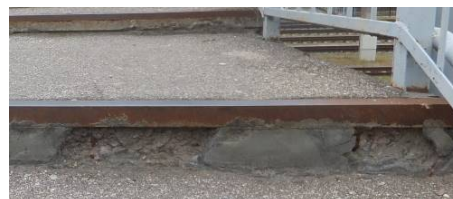
**2.20 pav.** Pirmų laiptų apatinės aikštelės danga suirusi. Apiręs aikštelės virš atramos fasadinis paviršius

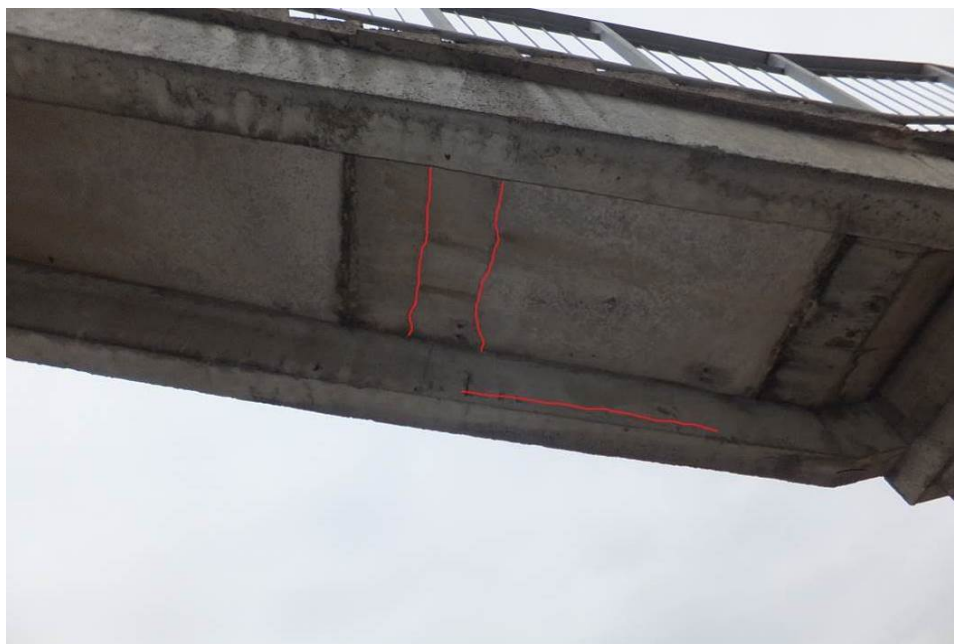
| <i>Defektas arba pažaida</i> | <b>Defektas įtakoja /<br/>neįtakoja viaduko<br/>laikomąją galią</b> |
|---|---|
| - Maršų plokščių apatinėje dalyje yra skersinių plyšių, laiptasijų armatūra pažeista korozijos (žr. 2.22 pav.) | Įtakoja |

**2.22 pav.** Antrų laiptų laiptasijos ir maršų plokštės supleišėjusios dėl armatūros korozijos

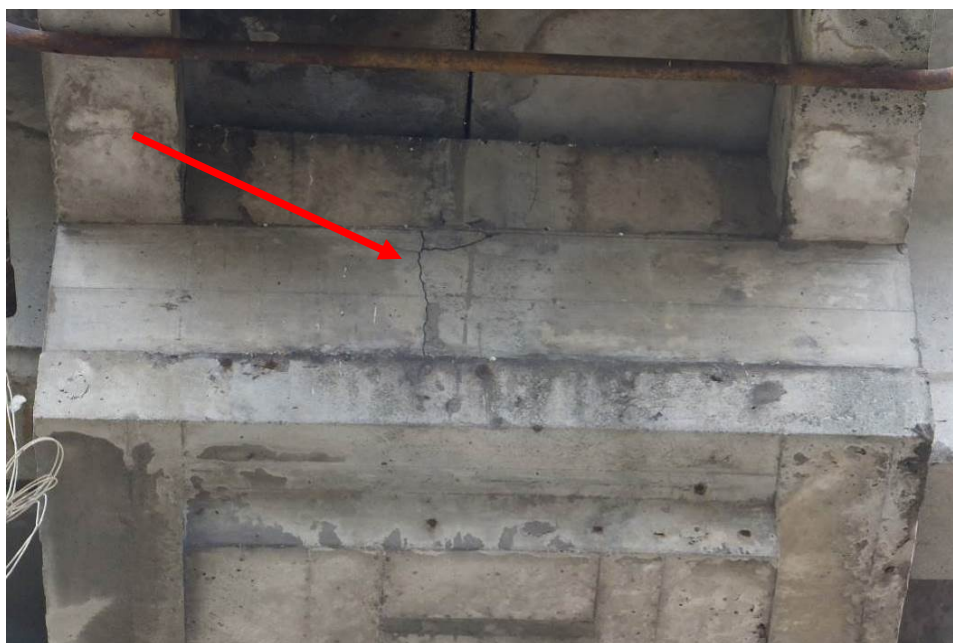
**2.24 pav.** Supleišėjęs antrų laiptų laiptasijų atraminis blokas, esantis ant antros atramos rygelio

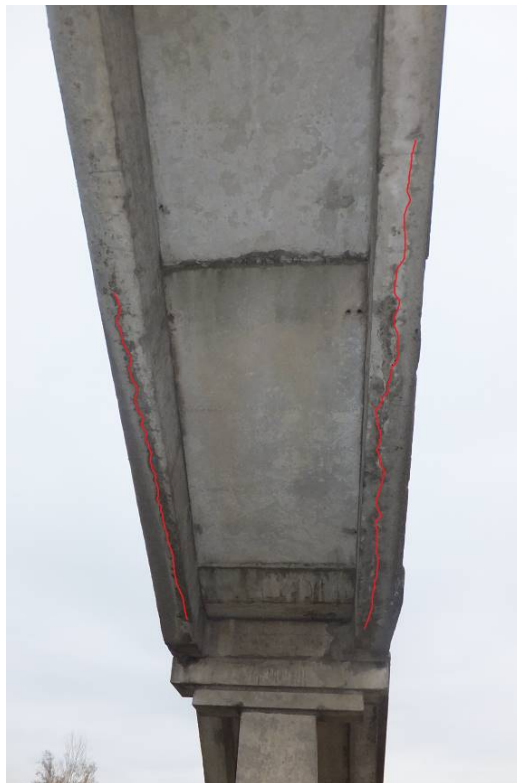
**2.25 pav.** Dėl armatūros korozijos supleišėjusios trečių laiptų laiptasijos

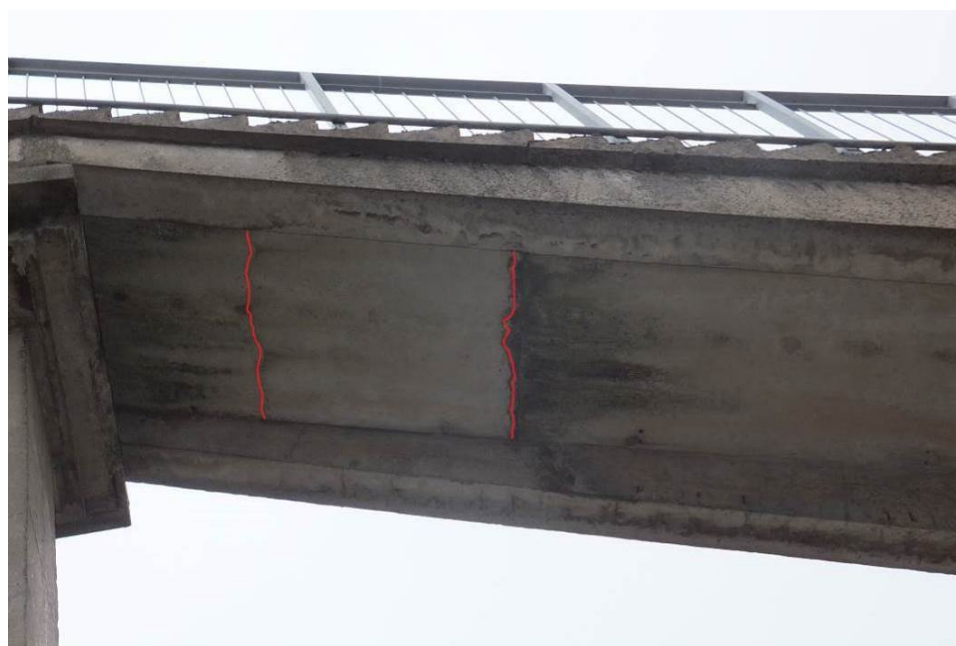
**2.26 pav.** Trečių laiptų maršų plokštės supleišėjusios

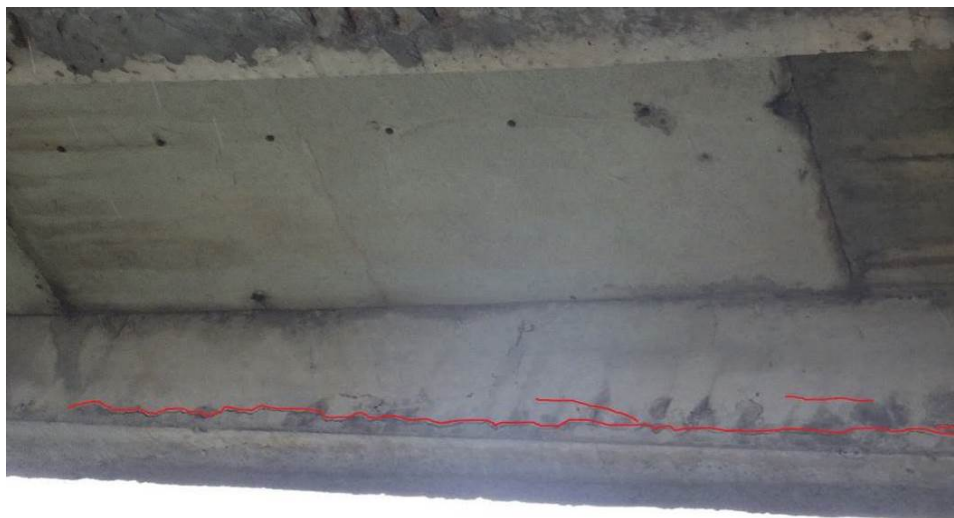
| <i>Defektas arba pažaida</i> | <b>Defektas įtakoja /<br/>neįtakoja viaduko<br/>laikomąją galią</b> |
|---|---|
| - Dėl armatūros korozijos supleišėjusios ketvirtų laiptų laiptasijos (žr. 2.28 pav.) | Įtakoja |

**2.28 pav.** Dėl armatūros korozijos supleišėjusios ketvirtų laiptų laiptasijos

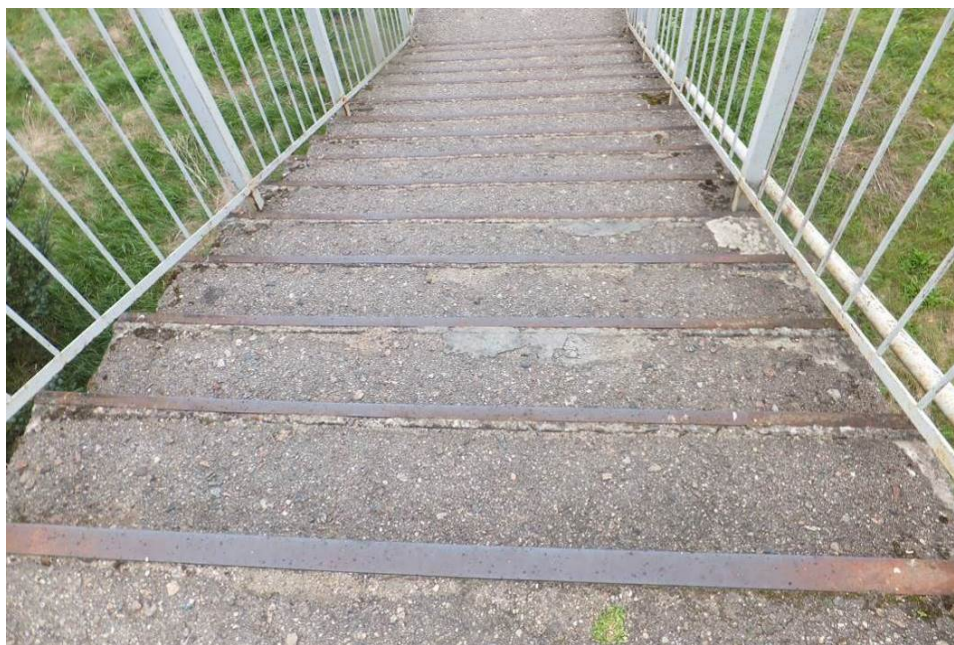
**2.29 pav.** Apirę ketvirtų laiptų pakopų ir aikštelių paviršiai

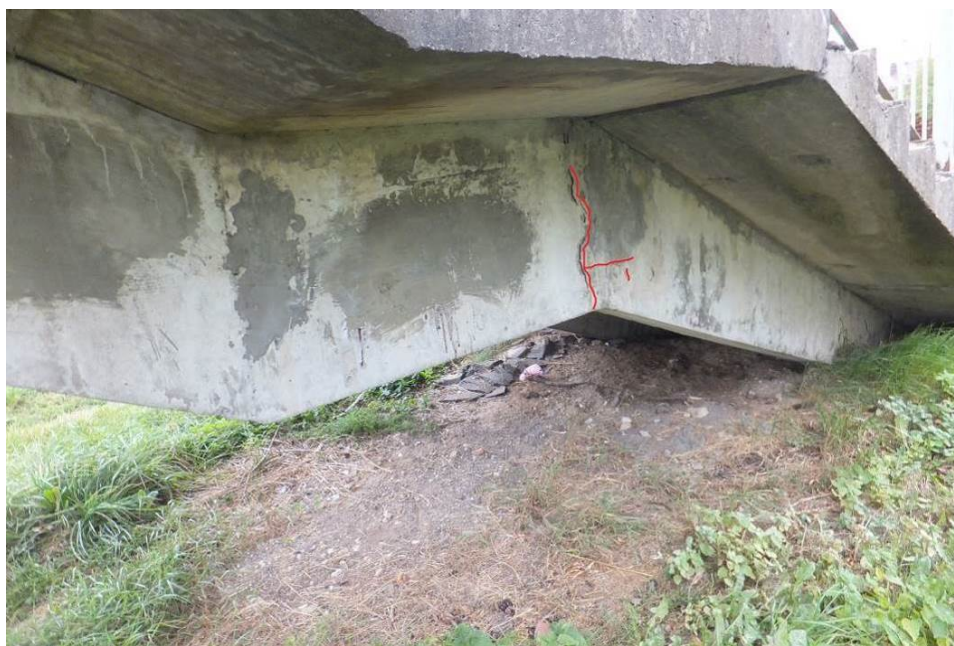
**2.30 pav.** Penktų laiptų laiptasijos suremontuotos, bet vėl yra plyšių

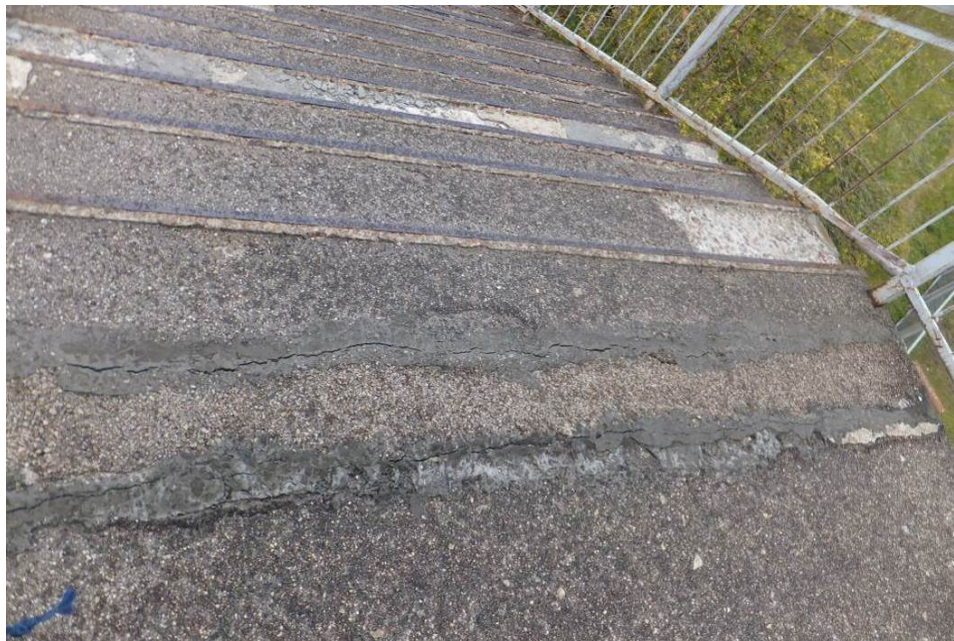
**2.31 pav.** Penktų (ir visų kitų) laiptų ir perdangos deformacinis pjūvis nesandarus

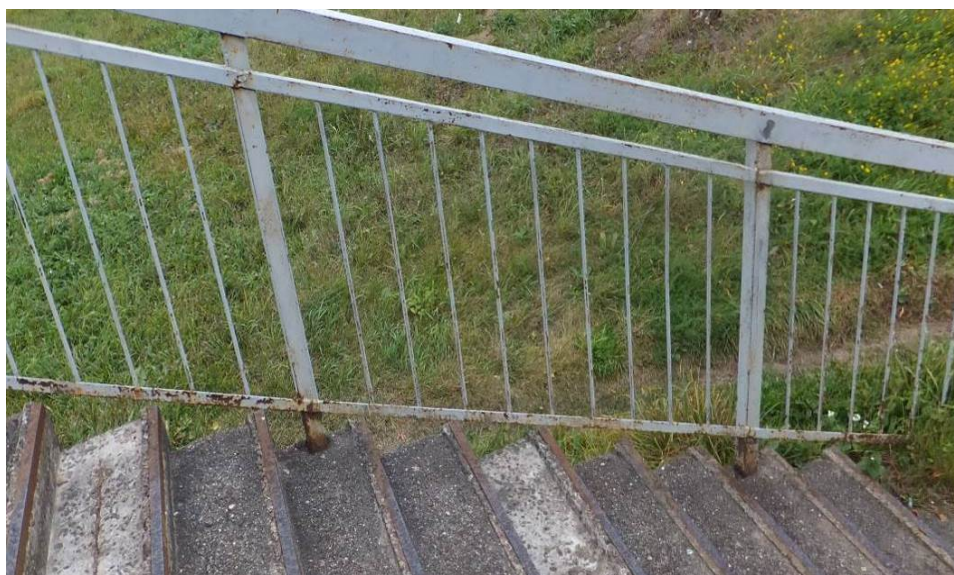
**2.32 pav.** Penktų laiptų turėklai parūdiję

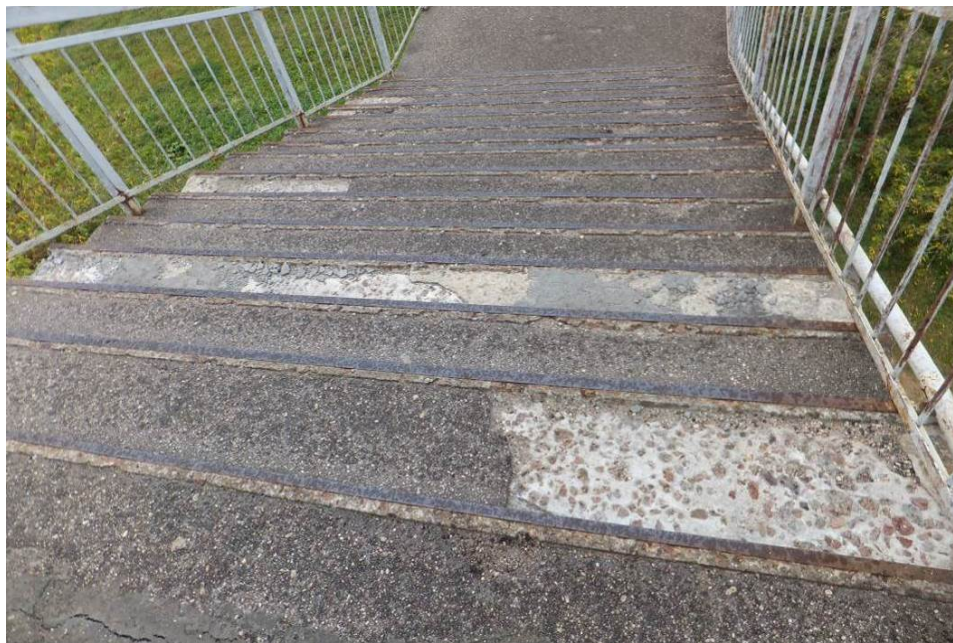
**2.33 pav.** Apirę penktų laiptų pakopų paviršiai

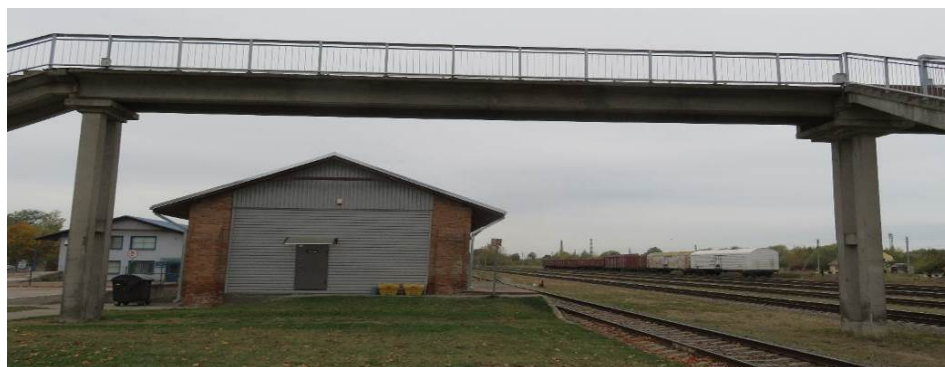
Viaduko apžiūros metu buvo atlikta I, II, III, IV, V, VI ir VII tarpatramių perdangų sijų niveliacija iš apačios siekiant įvertinti esamų skirtingų tarpatramių perdangų deformacijas (įlinkius), atsiradusius statinio eksploatacijos metu. Pirmojo tarpatramio perdangos bendras vaizdas pateiktas 2.40 pav., sijų niveliavimo taškai pateikti 2.41 pav. niveliacijos rezultatai pateikti 2.6 lentelėje.

**2.40 pav.** Viaduko pirmojo tarpatramio perdangos bendras vaizdas

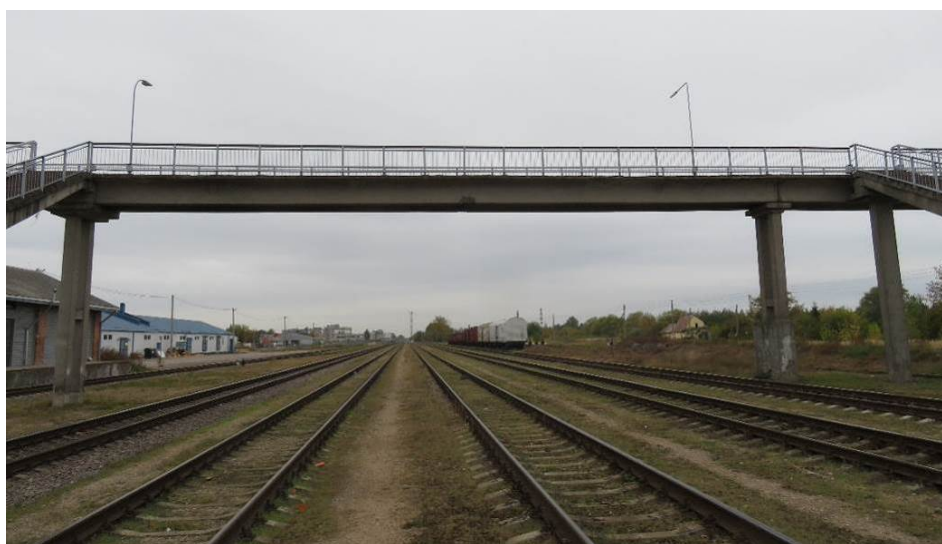
Viaduko antrojo tarpatramio perdangos bendras vaizdas pateiktas 2.42 pav., sijų niveliavimo taškai pateikti 2.43 pav. niveliacijos rezultatai pateikti 2.7 lentelėje.

**2.42 pav.** Viaduko antrojo tarpatramio perdangos bendras vaizdas

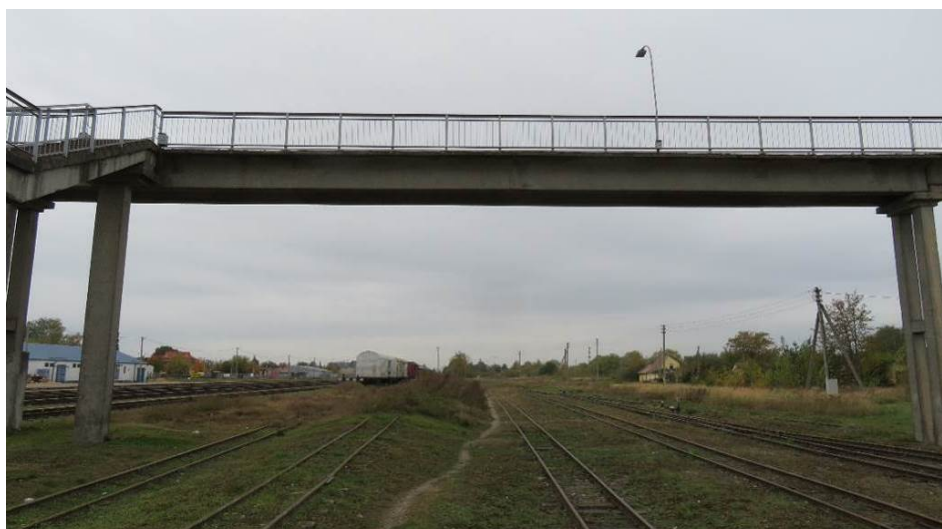
Viaduko trečiojo tarpatramio perdangos bendras vaizdas pateiktas 2.44 pav., sijų niveliavimo taškai pateikti 2.45 pav. niveliacijos rezultatai pateikti 2.8 lentelėje.

**2.44 pav.** Viaduko trečiojo tarpatramio perdangos bendras vaizdas

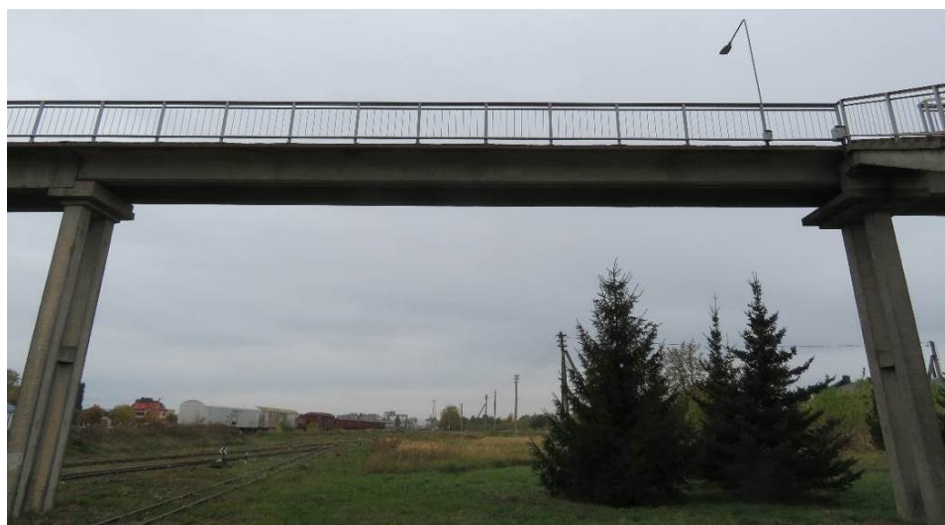
Viaduko ketvirtojo tarpatramio perdangos bendras vaizdas pateiktas 2.46 pav., sijų niveliavimo taškai pateikti 2.47 pav. niveliacijos rezultatai pateikti 2.9 lentelėje.

2.46 pav. Viaduko ketvirtojo tarpatramio perdangos bendras vaizdas

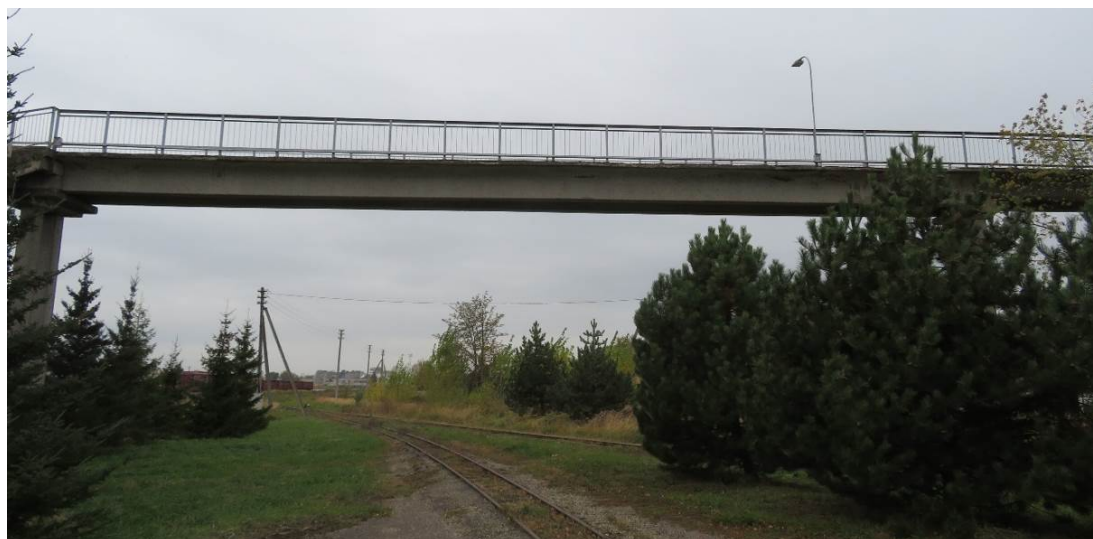
Viaduko penktojo tarpatramio perdangos bendras vaizdas pateiktas 2.48 pav., sijų niveliavimo taškai pateikti 2.49 pav. niveliacijos rezultatai pateikti 2.10 lentelėje.

**2.48 pav.** Viaduko penktojo tarpatramio perdangos bendras vaizdas

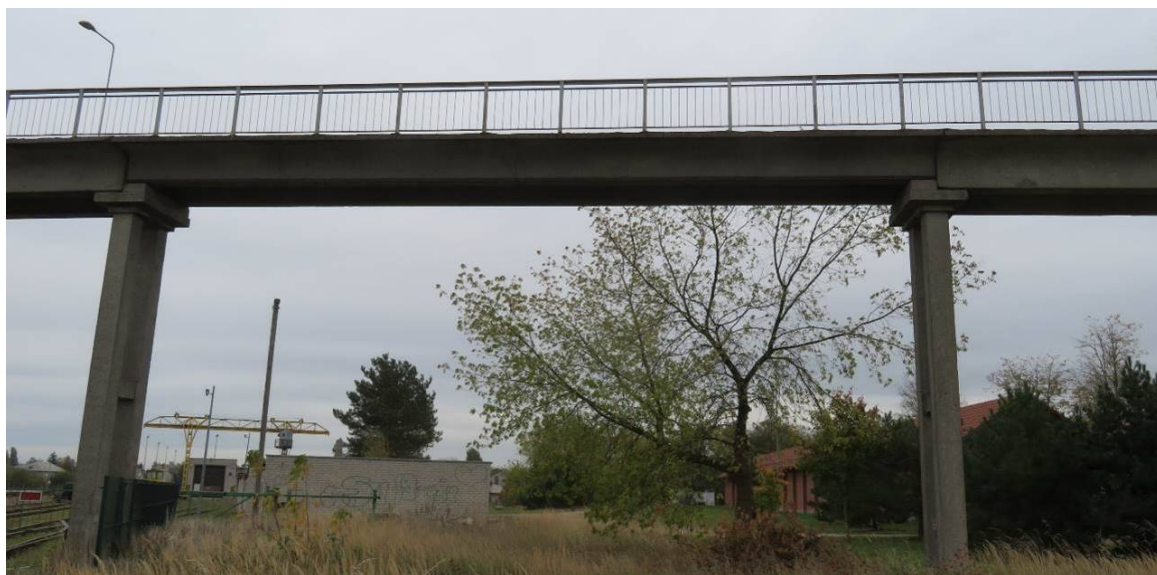
Viaduko šeštojo tarpatramio perdangos bendras vaizdas pateiktas 2.50 pav., sijų niveliavimo taškai pateikti 2.51 pav. niveliacijos rezultatai pateikti 2.11 lentelėje.

**2.50 pav.** Viaduko šeštojo tarpatramio perdangos bendras vaizdas
