**UŽSAKOVAS:** AB „LTG INFRA“

**RANGOVAS:** UAB „EKSPERTIKA“

**SUTARTIS:** 2020 M RUGPJŪČIO 25 D.  
NR. SE20-08/05 (SUT-(LGI)-880)

**OBJEKTAS:** 02 - PĖSČIŲJŲ VIADUKO PANEVĖŽIO STOTYJE 53+948  
KM TECHNINĖS BŪKLĖS TYRIMAS

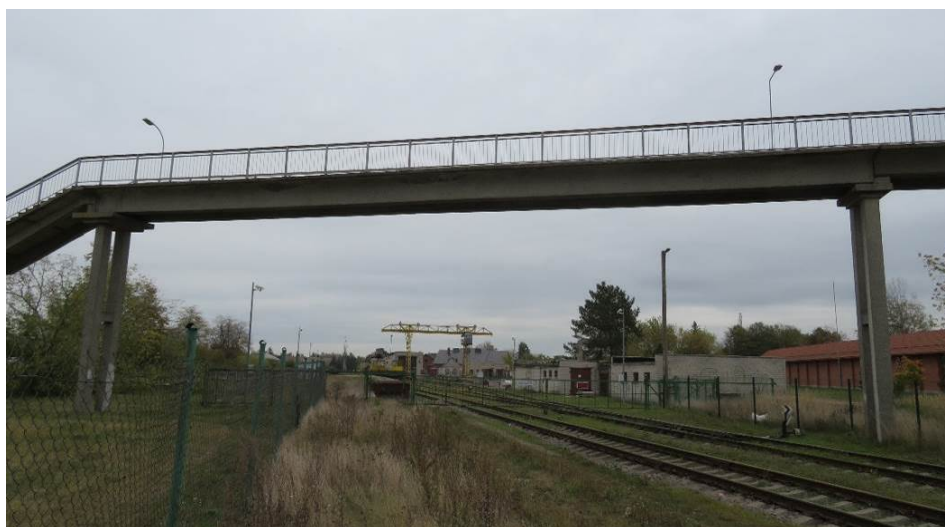
Viaduko septintojo tarpatramio perdangos bendras vaizdas pateiktas 2.52 pav., sijų niveliavimo taškai pateikti 2.53 pav. niveliacijos rezultatai pateikti 2.12 lentelėje.

**2.52 pav.** Viaduko septintojo tarpatramio perdangos bendras vaizdas

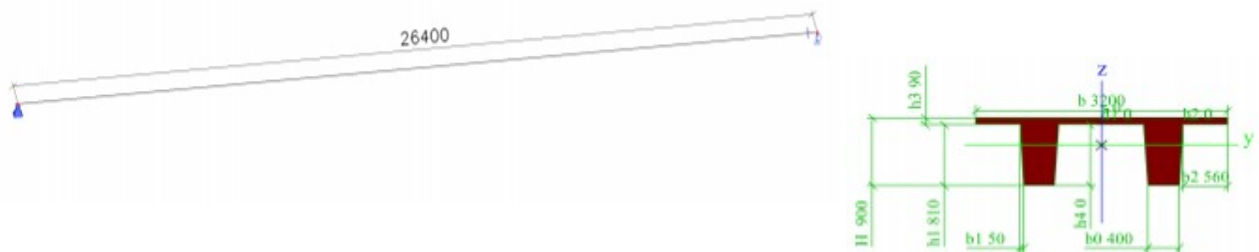
**3.3 pav.** Viaduko antrojo tarpatramio perdangos modelis

Pagal viaduko tipiniame projekte (Типовые конструкции Серия 3.501-112) pateiktas nuolatinės ir kintamos apkrovos (žmonių minia) buvo atlikti pirmojo, antrojo ir šeštojo tarpatramių perdangų įrašų ir deformacijų teoriniai skaičiavimai pavojingiausiuose perdangų pjūviuose.

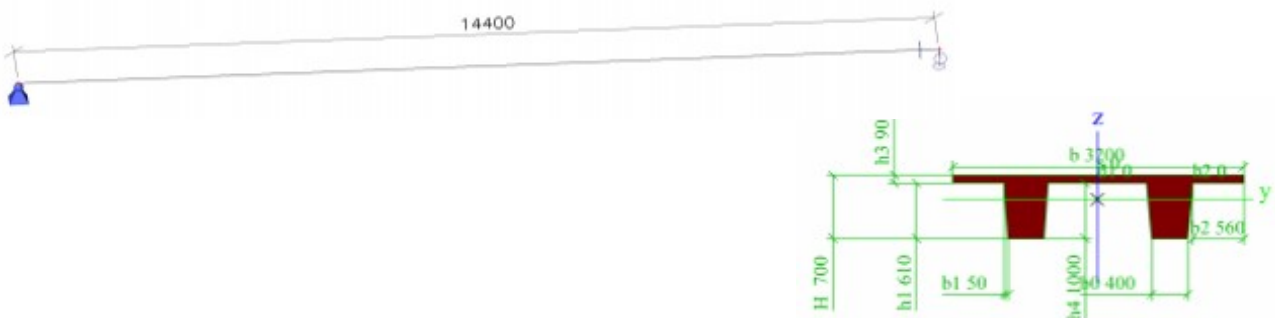
**3.4 pav.** Viaduko šeštojo tarpatramio perdangos modelis

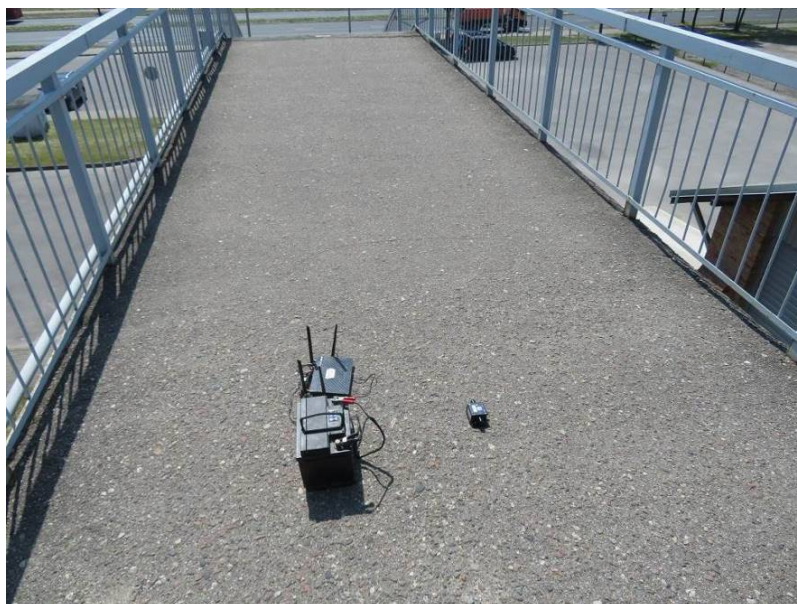
Pėsčiųjų viaduko dinaminio bandymo metu perdangos virpesiai buvo fiksuojami 1 elektroniniu bevieliu pagreičių jutikliu (AA1), kurio diapazonas  $\pm 2$  g. Matavimo prietaisų išdėstymas pirmojo tarpatramio perdangos viduryje pateiktas 6.1 pav., antrojo tarpatramio perdangos viduryje – 6.2 pav., o šeštojo tarpatramio perdangos viduryje – 6.3 pav.

**6.1 pav.** Matavimo prietaisų išdėstymas pirmame tarpatramyje

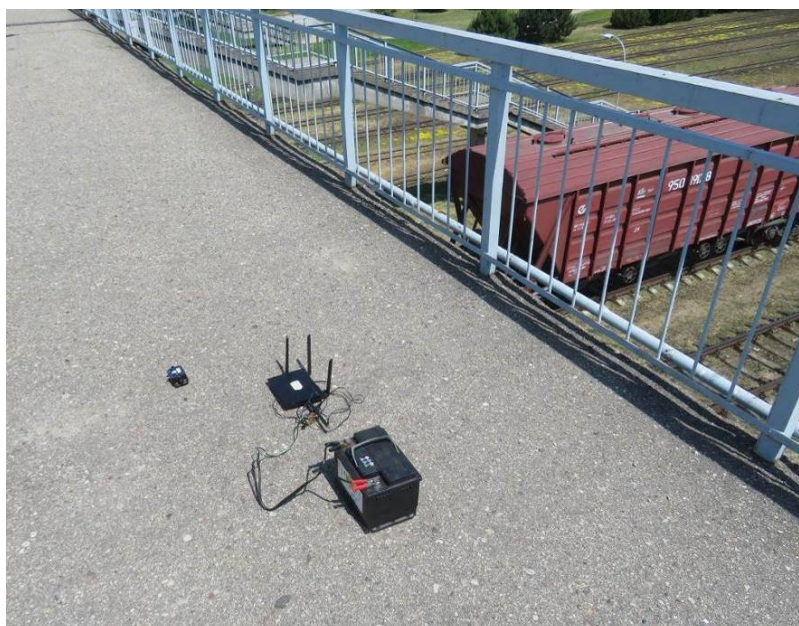
**6.2 pav.** Matavimo prietaisų išdėstymas antrame tarpatramyje

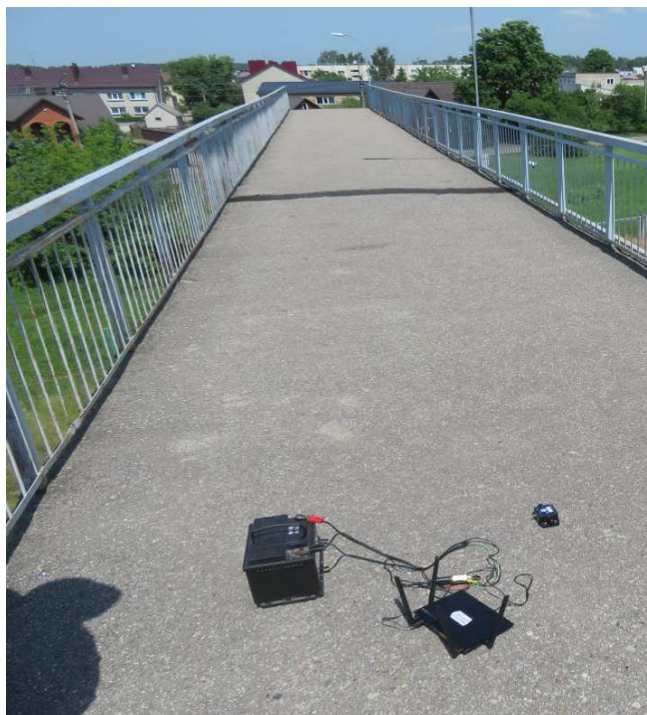
**6.3 pav.** Matavimo prietaisų išdėstymas šeštame tarpatramyje

Viaduko perdangoje sukeltus virpesius programinė įranga registravo 250 Hz dažniu. Bandymo duomenų blokuose virpesių dažnio turinio analizei naudotos greitosios Furje transformacijos ir laipsniškas spektrinio tankio tyrimas.
