**Vilniaus universiteto pastatų komplekso Šv. Jono  
Krikštytojo ir Šv. Jono apaštalo ir evangelisto bažnyčia**

**Vilniaus universiteto pastatų komplekso, Šv. Jono  
Krikštytojo ir Šv. Jono apaštalo ir evangelisto bažnyčios  
(unik. kodas 26848), Šv. Jono g. 12, Vilniuje, tvarkybos  
(restauravimo, remonto, avarijos grėsmės pašalinimo)  
darbų projektas.**

SP-0343-20-TvTP

Tvarkybos darbai (TvTP)

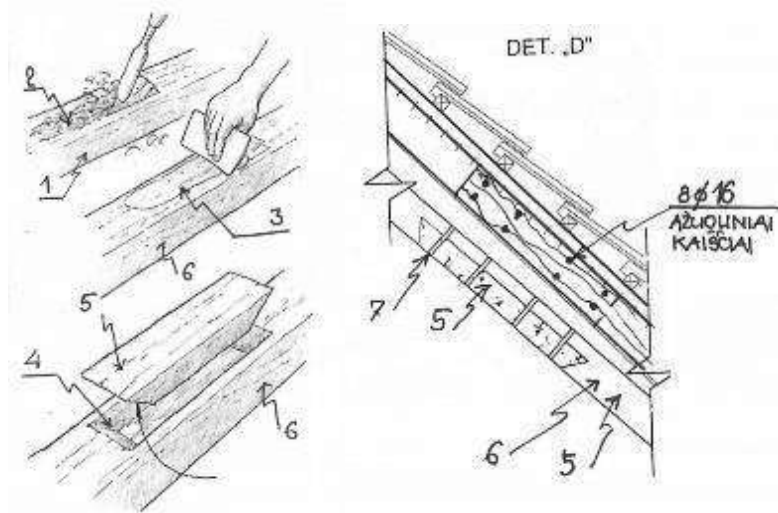
**Schemas nr.: 1, 2**

1. Pažeista gegnė arba sija
2. Pažeista medienas išskobtuojama dantukais
3. Užtaisymas EPC kljais - mastika
4. Kljai medienai
5. Sveikos medienos protezas, C24
6. Sveika mediena
7. Ažuoliniai kaiščiai Ø20mm

- Pašalinama pažeista mediena iki sveikos;
- Įklijuojamas įtarpas - protezas, naudojant klijus medienai ir medinius kaiščius, protezo fiksavimui. Kraštai apdorojami, siekiant suvienodinti autento ir naujo elemento išvaizdą;
- Nauja mediena antiseptinama ir tonuojama.

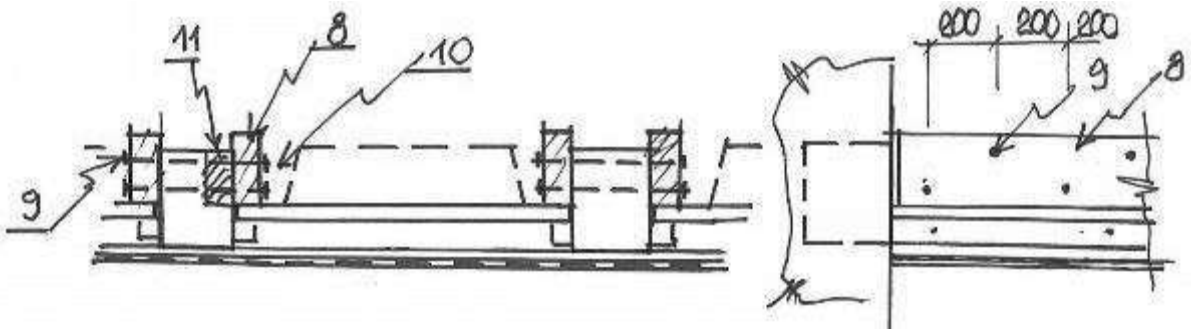
Schema nr. 3

- 8. Andeklai, pagal skaičiavimus
- 9. Smeigės ØM12, kas 200mm šachmatine tvarka
- 10. Statybinio laužo šalinimas, atidengiant sijas

- Atidengiamos perdangos sijos, pažeistos vietos šalinamos ir remontuojamos plombavimu, pagal schemą nr.3.
- Andeklių mediena turi būti oriniai sausa ( $W10 \pm 2\%$ , kl.C24).

- Sijos apnuoginamos iš trijų pusių,
- Jei reikia, sijos išramstomos ir donkratuojamos, mažinant įlinkį;
- Sijos stiprinamos andeklais, pagal projektą: smeigėmis M12 šachmatine tvarka, pagal schemą nr. 3 pateikta tvarka;
- Atlikus stiprinimą, išramstymas šalinamas, matuojamas papildomas įlinkis.

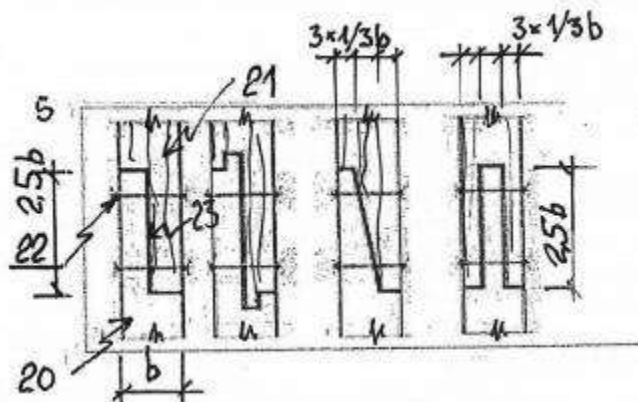
Schema nr.4

- 20. Esama stulpo ar spyrio mediena;
- 21. Priduriama stulpo ar spyrio mediena;
- 22. Smeigės M12
- 23. Klijai medienai

Gniuždomi elementai jungiami, pagal schemą nr.4. Šie mazgai taikomi gniuždomiems elemtams: statramsčiams ir spyriams.

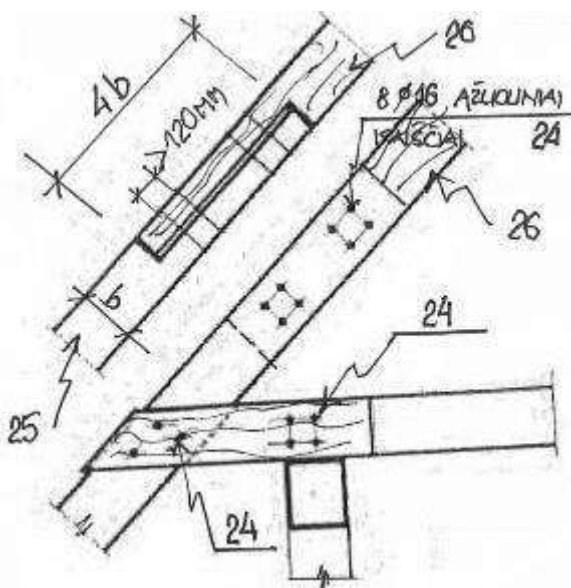
Schema nr.5

- 24. Ažuoliniai kaiščiai, Ø16mm
- 25. Esama mediena
- 26. Priduriama mediena

Lenkiami elemtai jungiami, pagal schemą nr.5.

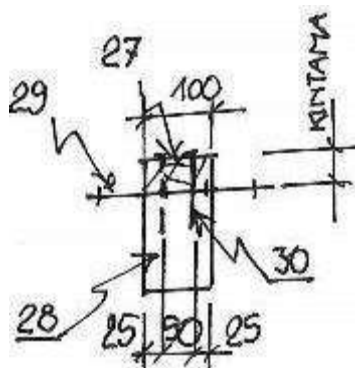
**Schema nr.6**

- 27. Andeklas, mediena C24, W 15-20%
- 28. Stiprinama gegnė
- 29. Difuzinė plėvelė
- 30. Medstraigčiai 8x120mm, kas 200

Šis stiprinimo būdas naudojamas lyginti gegnes iš viršaus, kai gegnėms keliami estetiniai reikalavimai. Išilginės gegnės numatomos 100mm pločio ir kintamo auščio, pagal gegnių išlinkį. Andėklai tvirtinami iš viršaus medstraigčiais Ø8x120mm, kas 200mm, šachmatine tvarka, pagal schemoje nr.6 pateiktu metmenis.

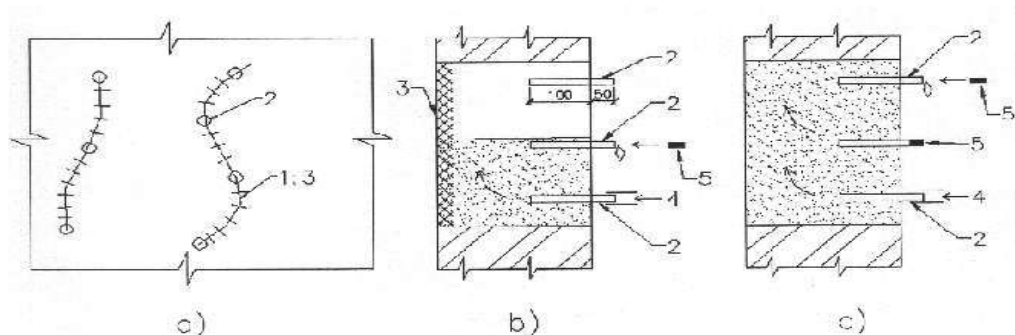
**1 pav. Plyšių injekavimo schema**

a) pakelių išdėstymo schema; b) injekavimo pradžia; c) injekavimo pabaiga. 1-plyšiai; 2-pakeriai; 3-plyšio hermetizavimas (polimercementiniu skiediniu, polipropilenu, poliuretano putomis ir pan.); 4-pakerio uždarymas; 5-injektoriaus pajungimas.

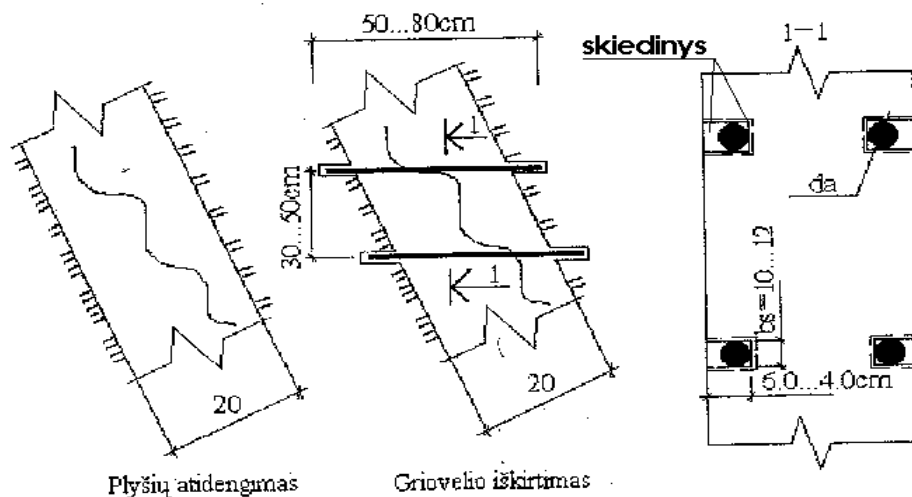
**2pav. Mūro susiuvimo schema**

Paruošiamieji darbai susideda iš plyšių atidengimo, vagų įrengimo armatūros įklėjavimui ir skiedinio paruošimo. Vagas rekomenduojama įrengti horizontaliose mūro siūlėse, pagal žingsnį ir ilgį nurodytą projekte. Vagos turi būti išvalytos, praplautos ir nugruntuotos giluminiu gruntu.

– Strypų įklėjimas vyksta numatyta tvarka: strypo paruošimas, strypo įklėjimas. Armatūrinis strypas nuvalomas nuo korozijos. Strypas įkljuojamas ankeriniu skiediniu „Emcekrete SFM thix“.

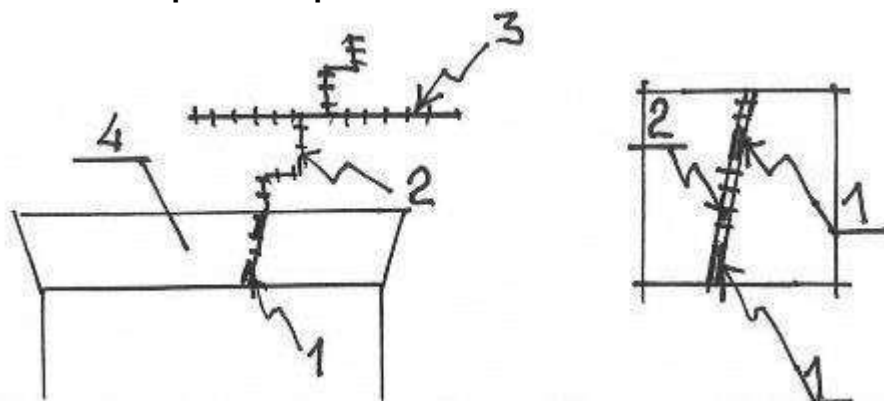
3pav. Pleištinių sąramų pleištavimo schema

1. Metaliniai pleištukai (metalinė juosta) 2-5mm storio
2. Plyšio injekavimas
3. Plyšio susiuvimas
4. Pleištinė sąrama

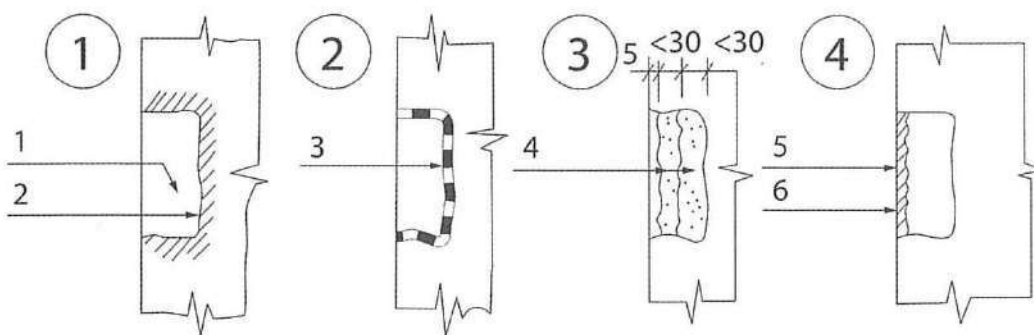
1. pav. Priauginimo technologinė schema

1 – erodavusio fragmento pašalinimas, valymas (1), dugno drėkinimas (2); 2 – dugno padengimas skiediniu (3); 3 – kavernos užtaisymas sudėtiniu skiediniu sluoksniais iki 3 cm (4); 4 – užtepimas dengiamuoju sluoksniu (5) formuojant paviršių ir tonavimas silikoniniais dažais (6)

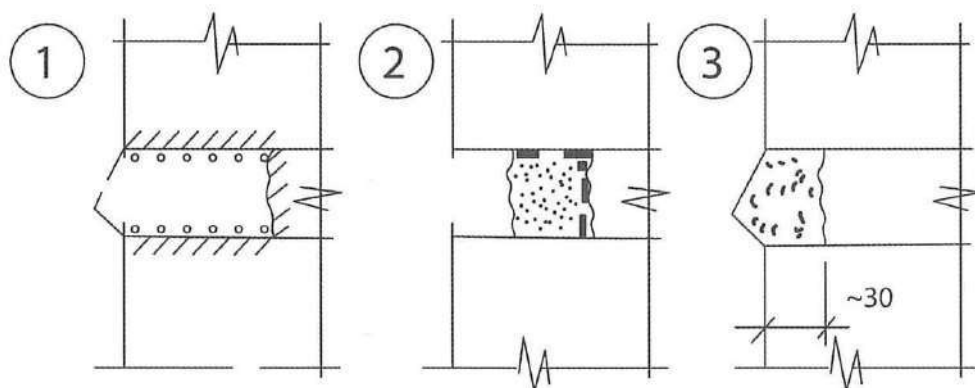
2. pav. Siūlių tvarkybos technologinė schema

- 1 – šalinamas erodavęs skiedinys, drėkinamas paviršius; 2 – apdorojamas dugnas, rengiamas pamušalas;  
3 – įrengiamas dengiamasis sluoksnis, jei reikia rievinti siūles pagal autentiškąs

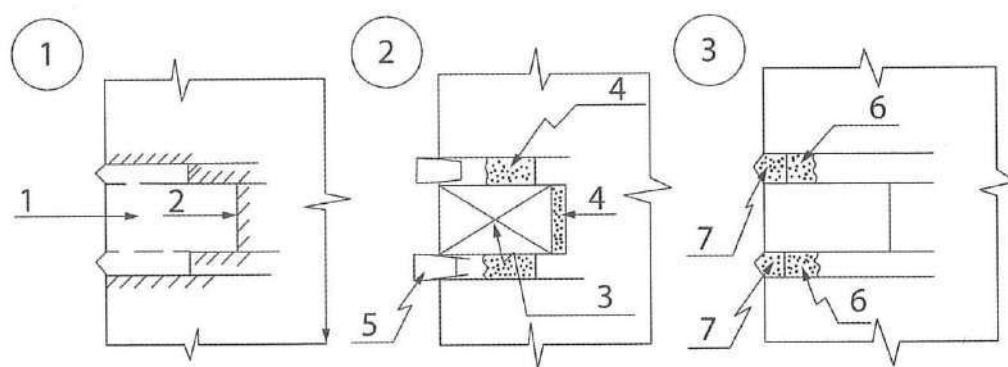
3. pav. Plytų įklijavimo technologinė schema

- 1 – erodavusi arba dalinai erodavusi plyta; 2 – dugno drėkinimas ir gruntavimas; 3 – nauja arba autentiška (panaudota) plyta; 4 – įklijavimas sudėtinio skiediniu; 5 – mediniai pleištukai plytai fiksuoti;  
6 – siūlių užtaisymas pamušalo skiediniu (1 dalis cemento, 0,5 dalies kalkių, storis – 3–4 cm);  
7 – užtaisymas restauraciniu skiediniu (rievėti pagal autentišką)

- Išvalomos sudūlėjusios plytos iki kieto dugno, jį sudrėkinamas ir apdorojamas giluminiu gruntu pagal gamintojo instrukciją;
- Paruošiamos įklijavimui plytos artimo autentiui;
- Plytą sudrėkinama ir įklijuojama sudėtiniu skiediniu orientacinė sudėtis 1:0,5:3 (cementas: kalkių tešla: rūpus smėlis) siūlės paliekamos neužpildytos;
- Plytų laikinam, fiksavimui naudojami mediniai kaiščiai;
- Skiediniu sukietėjus šalinamas pleištuojantys mediniai kaiščiai;
- Siūlės užtaisomos restauraciniu skiediniu pagal tyrimų rezultatus;
- Technologija aprašyta pav. 3

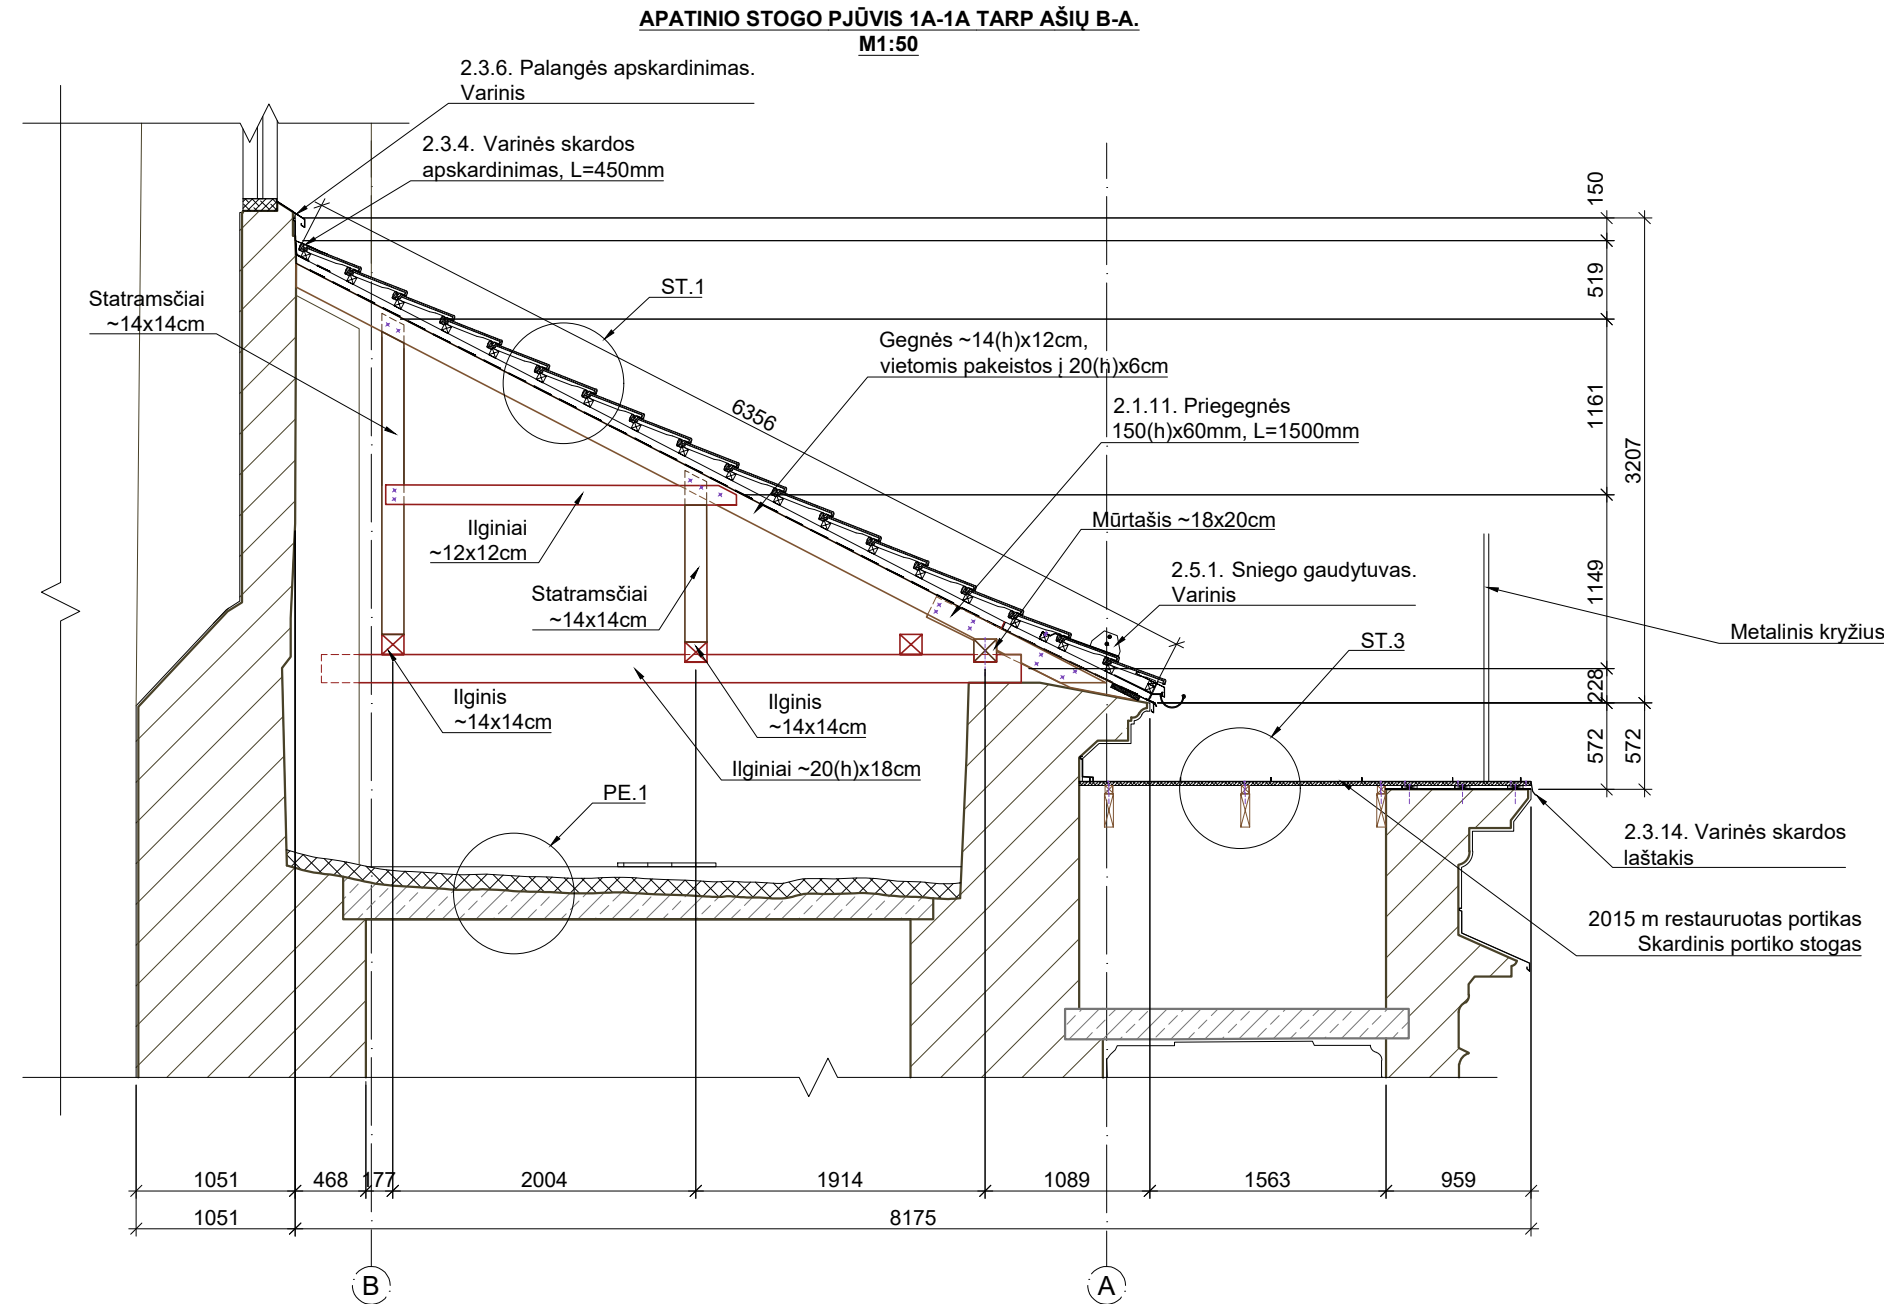
ST.1 STOGO DETALĖ.  
M1:20

| 2.2.1. | Keraminės S tipo čerpės; |

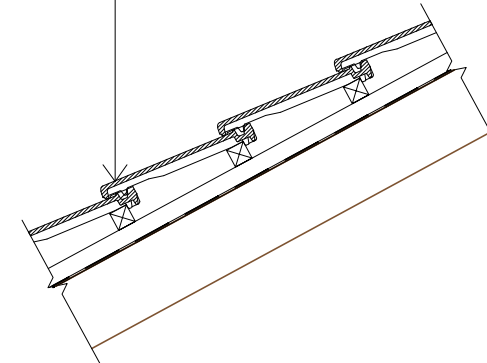
ST.2 STOGO DETALĖ.  
M1:20

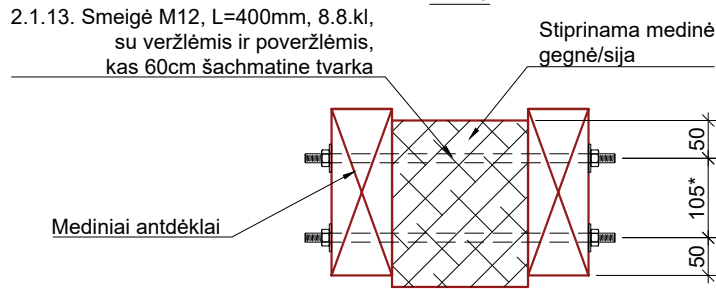
DET.3. ANTDEKLŲ ĮRENGIMO DETALĖ.  
M1:10

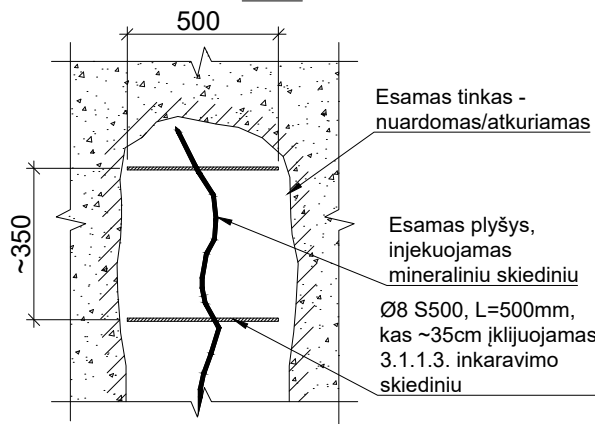
DET.4  
PLYŠIŲ SUSIUVIMO DETALĖ.  
M1:20

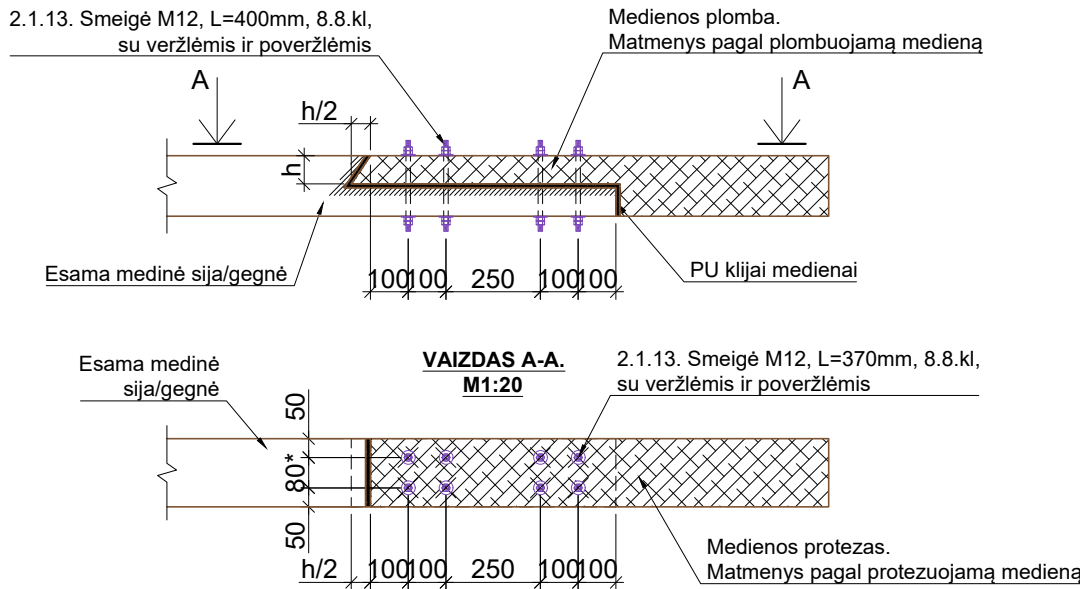
DET.2.  
MEDINIŲ ELEMENTŲ PROTEZAVIMO DETALĖ.  
M1:20

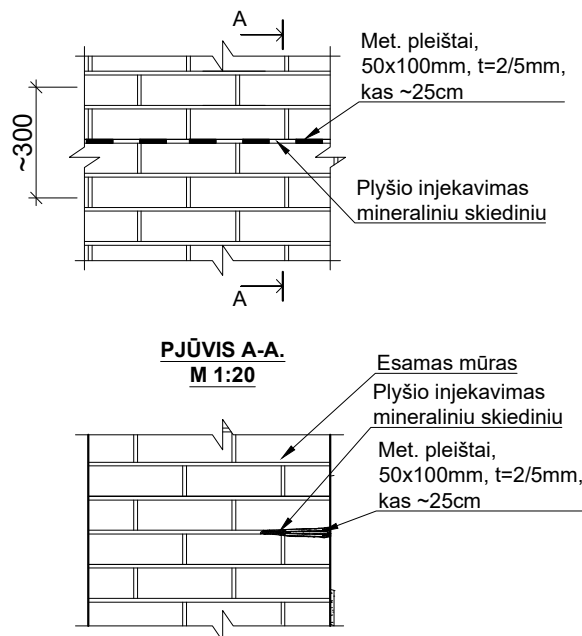
DET.5  
PLYŠIŲ PLEIŠTAVIMO PRINCIPINĖ DETALĖ.  
M1:20

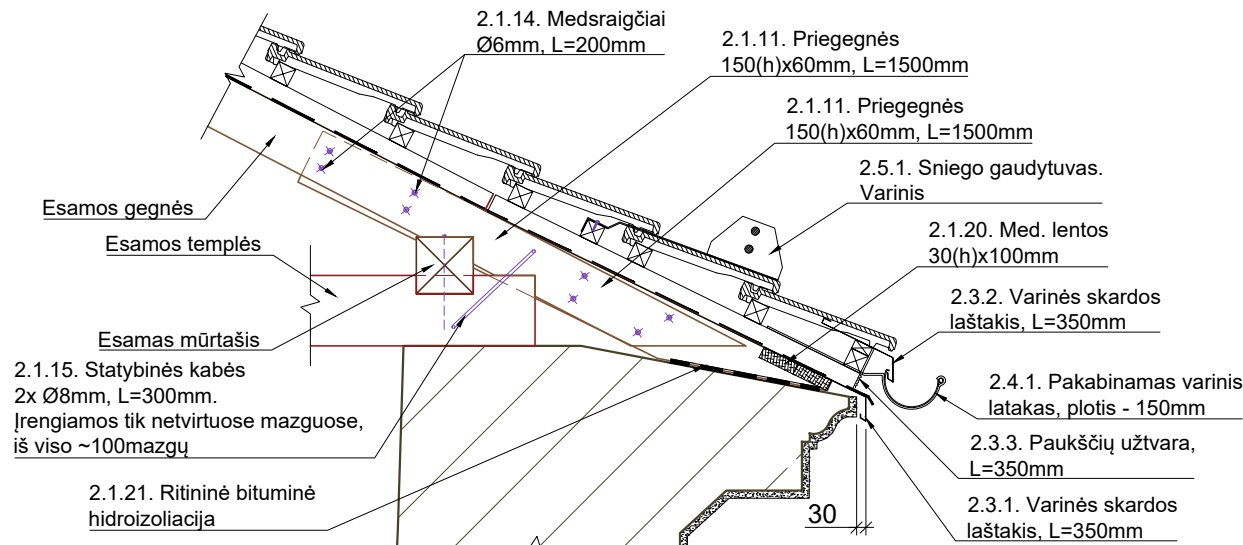
**MAZGAS B**  
**ŽEMESNIOJO STOGO KARNIZO APSKARDINIMO**  
**MAZGAS.**  
**M1:20**

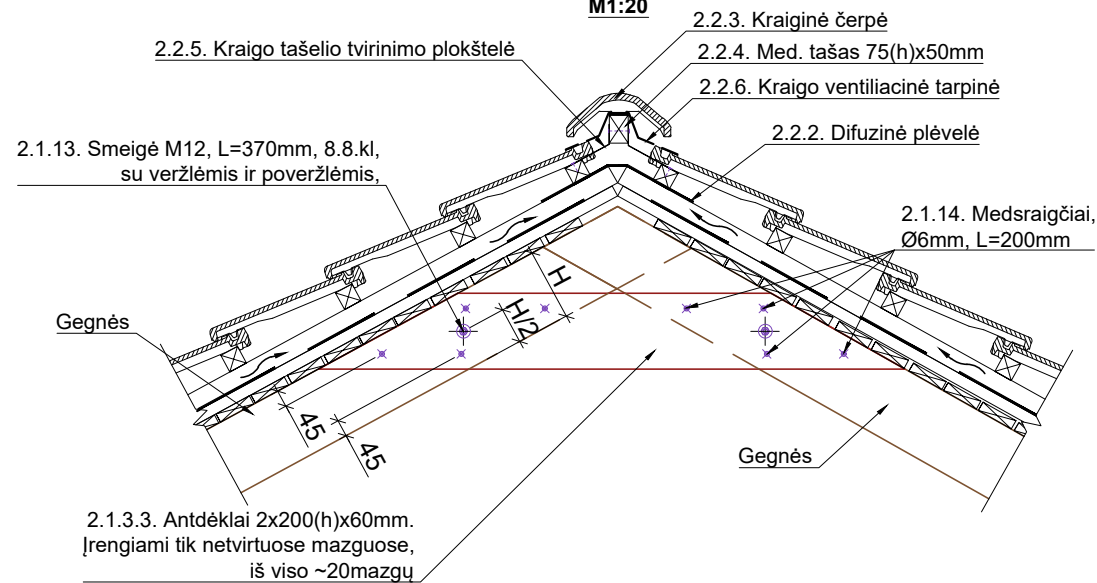
**MAZGAS C.**  
**M1:20**

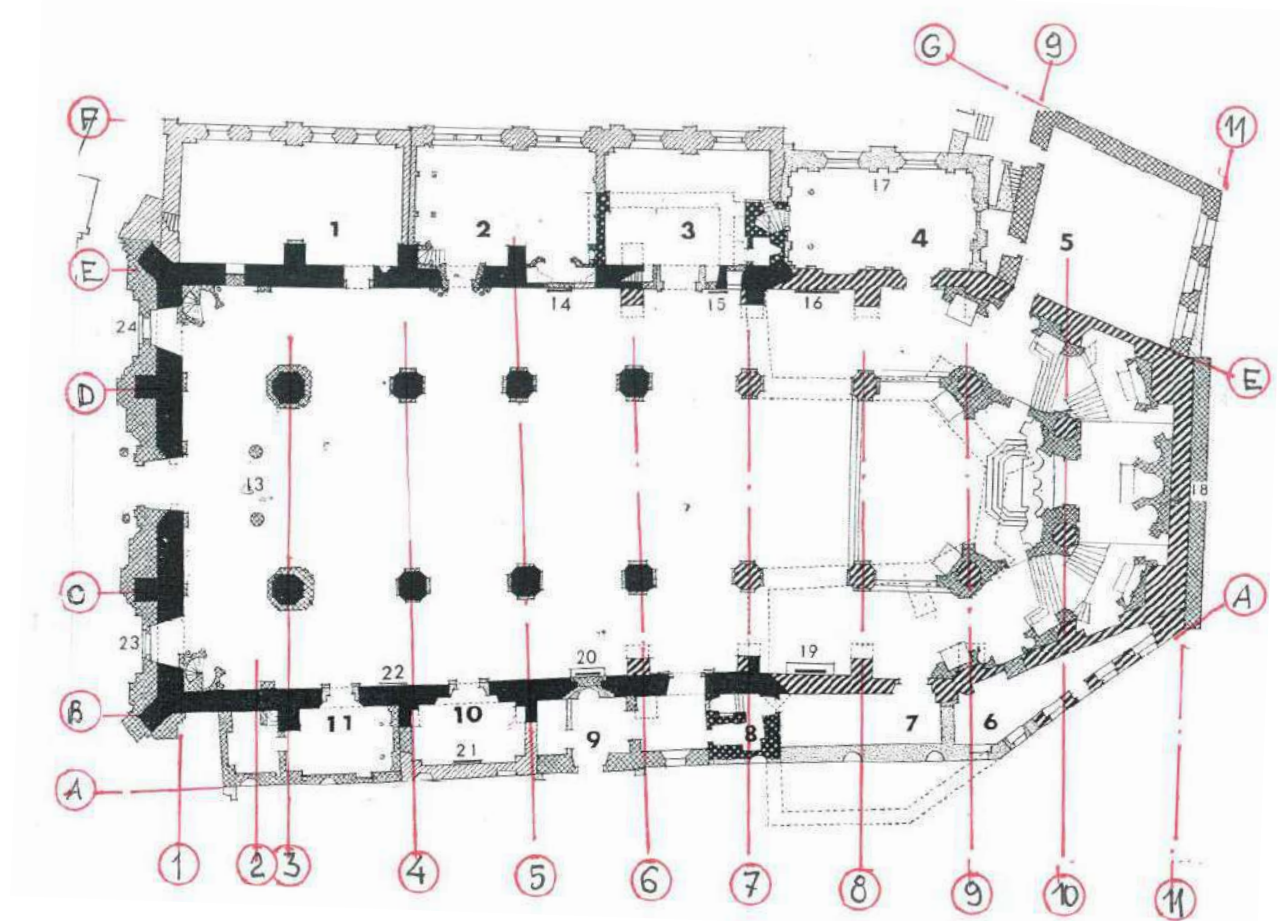
Istorinė I a. kartograma pateikta paveiksle Nr. 1 (Čia: 1 – Marijos paguodos vardo koplyčia, 2 – Šv. Onos koplyčia, 3 – gerosios vilties koplyčia, 4 – Oginskių koplyčia, 5 – zakristija, 6 – buv. gyvenama paskui prekybinė patalpa, 7 – sandėlis, 8 – gotikinis bokštelis – laiptai į pastogę, 9 – prieangis, 10 – Piaseckių koplyčia, 11 – Šv. Barboros koplyčia. [2])

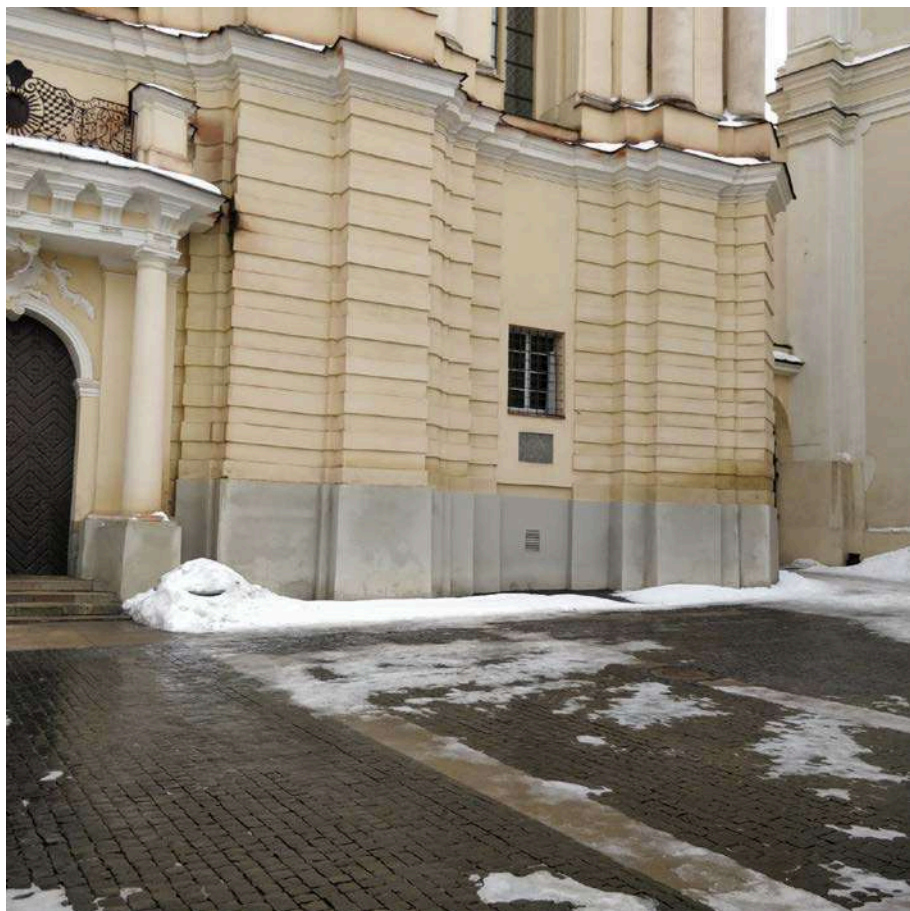
*Nuotrauka Nr. 1. Bažnyčios pagrindinis įėjimas iš Didžiojo kiemo pusės. Cokolis neseniai remontuotas naudojant sanuojantį tinką. Karnizai apskardinti cinkuota skarda, parūdijusi.*

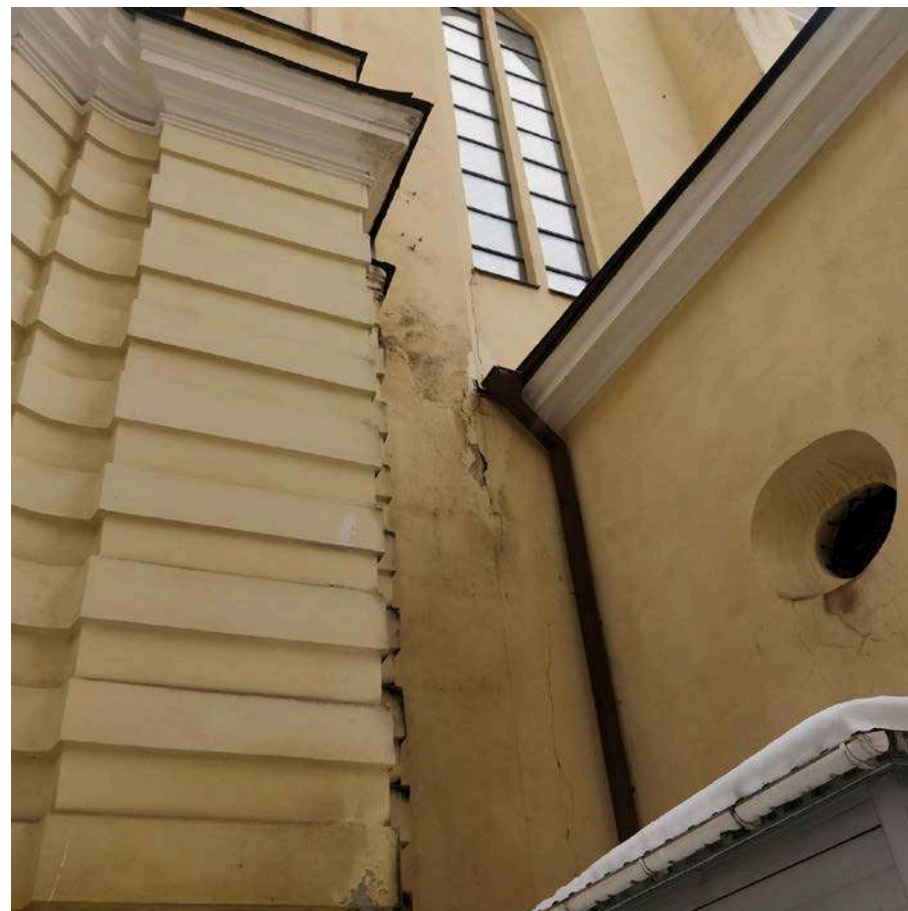
*Nuotrauka Nr. 2. Bažnyčios fasado dalis iš Didžiojo kiemo pusės. Lietaus nuvedimo sistema organizuota, nekanalizuota. Matosi lietaus vandens veikiamas sienos dalis. Po masverku su langu užfiksuotas įtrūkimas. Karnizai su karnizėliais apskardinti, cinkuota skarda, parūdijusi.*

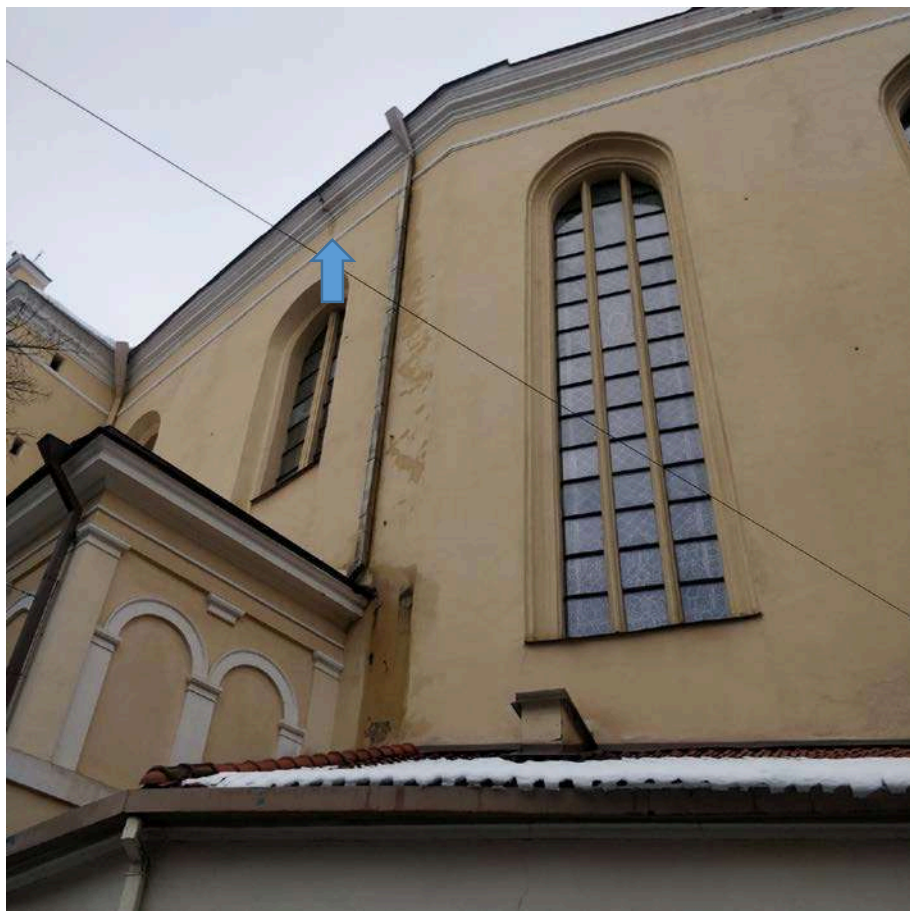
*Nuotrauka Nr. 3. Bažnyčios fragmentas iš Šv. Jonų g. pusės. Ties lietvamzdžiais sienos dalis veikiama drėgmės, dėl nesandarių lietvamzdžių ir kritulių taškymosi. Lietvamzdžiai kvadratinės formos. Karnize užfiksuotas sgraminis įtrūkimas.*

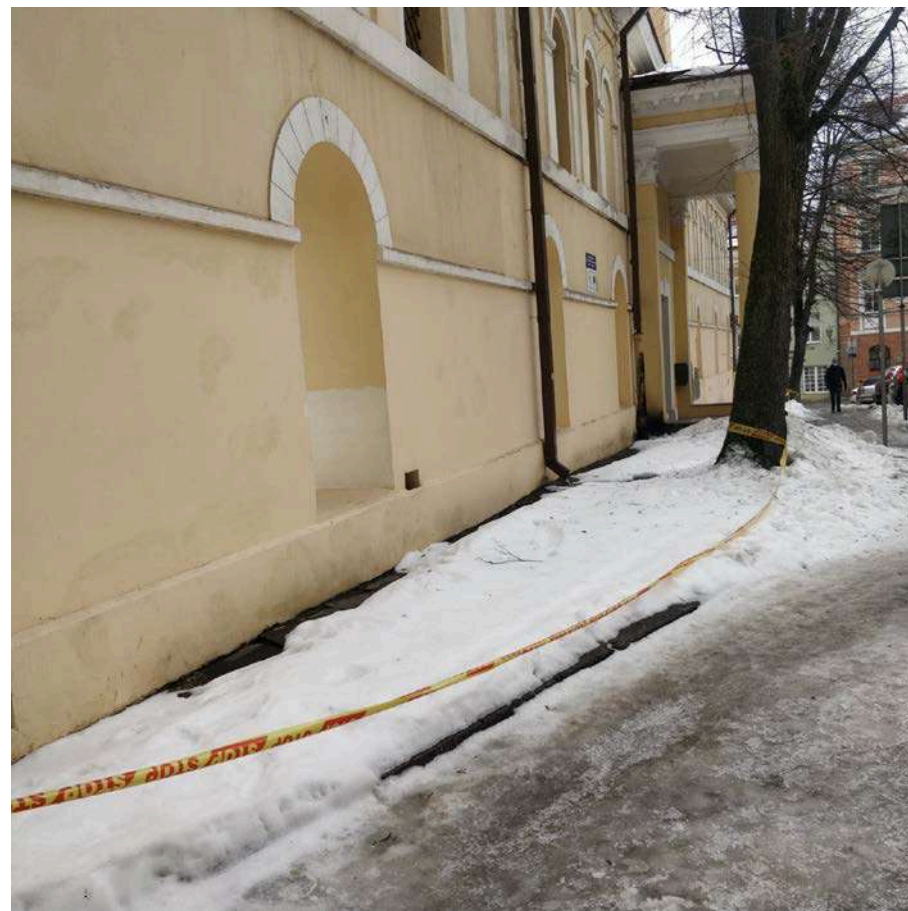
*Nuotrauka Nr. 4. Bažnyčios cokolio fragmentas iš Šv. Jonų g. pusės. Lietaus nuvedimo sistema organizuota, nekanalizuota. Fasade matosi krakeliūriniai fasado ir kiti įtrūkimai. Portikas remontuotas nepriklausomybės laikais.*

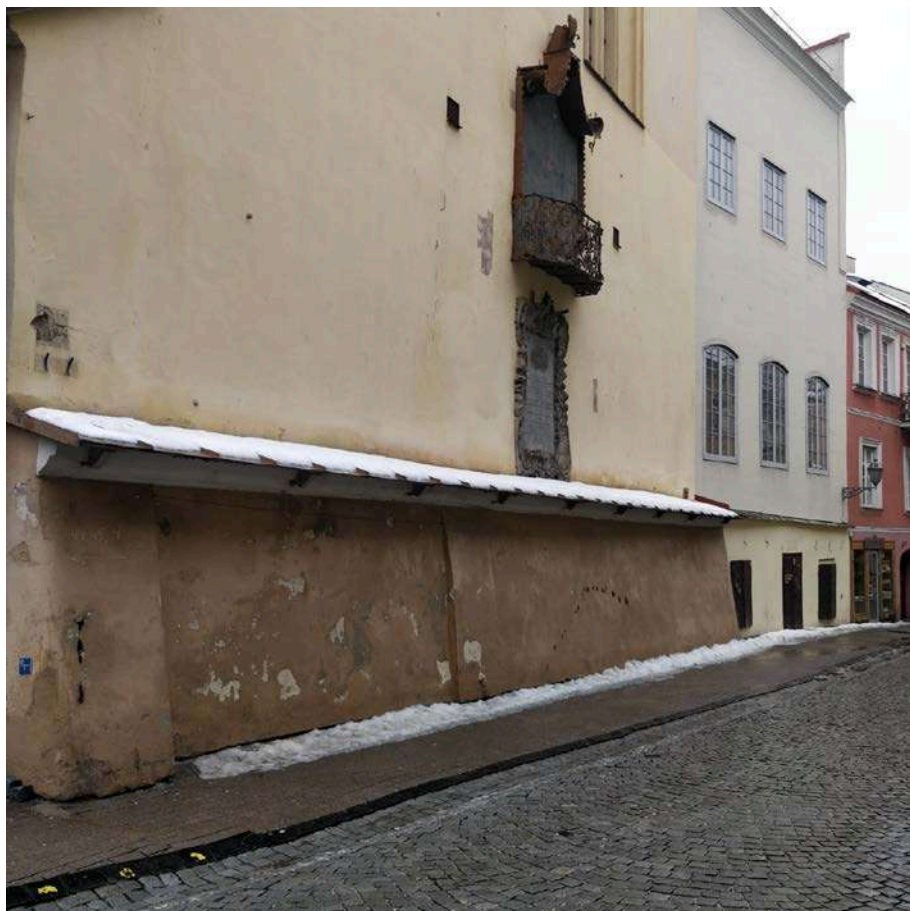
*Nuotrauka Nr. 5. Bažnyčios cokolio fragmentas iš Pilies g. pusės. Šioje vietoje įrengtas prilipdytas passviręs cokolis. Šioje dalyje bažnyčios fasadas esminių trūkumų neturi.*

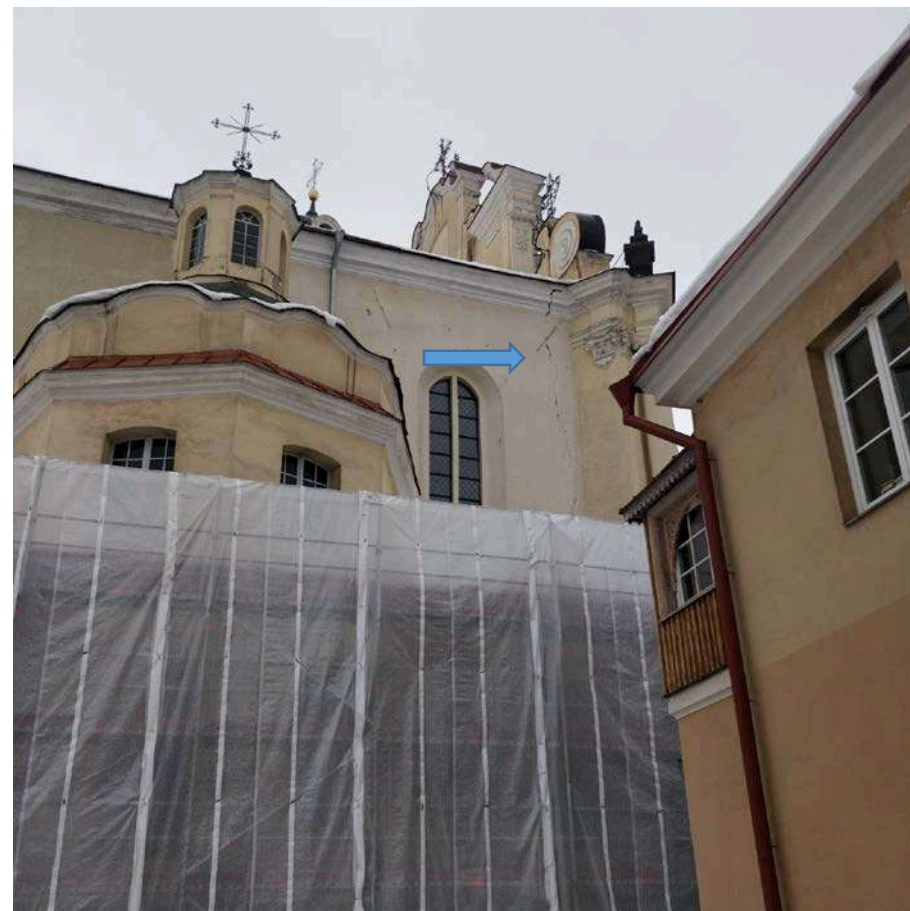
*Nuotrauka Nr. 6. Bažnyčios fasado fragmentas iš K. Sirvydo kiemo pusės. Ties frontonu sandūroje su išilgine siena užfiksuotas plyšys. Išilgine siena yra inkaruota strypininiais inkarais. Fronotno kryžius yra sustiprintas iš plokštumos metaline k-ja.*

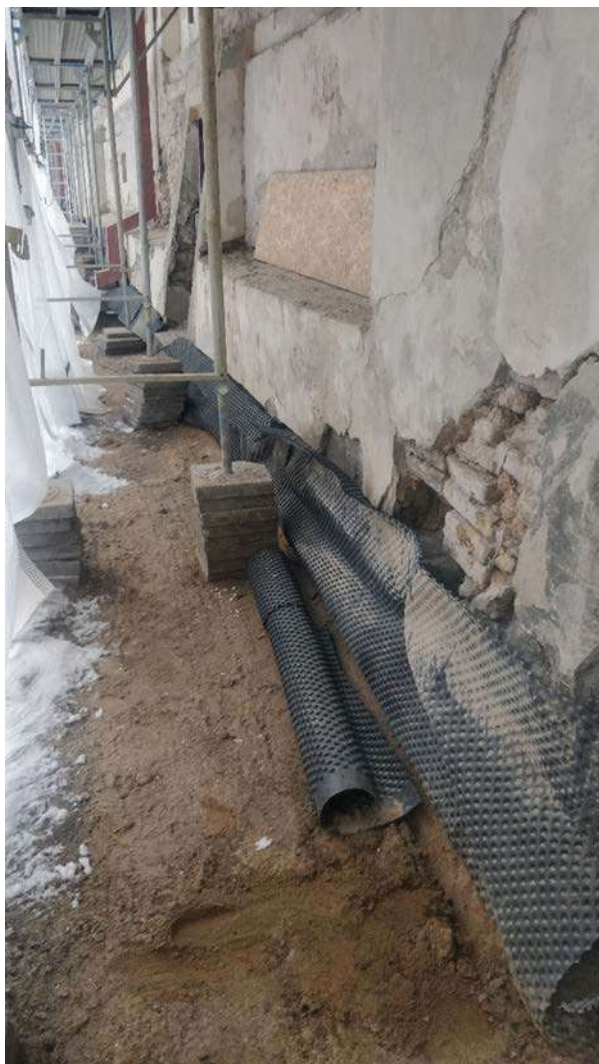
*Nuotrauka Nr. 7. K. Sridvydo kiemo fragmentas. Šiuo metu vyksta kiemo tvarkymo darbai, kurių metu koplyčių (tarp ašių „E-F“) cokolis tvarkomas, įrengiama alsuojanti nuogrinda su hidroizoliaciniu sluoksniu ir drenuojanti membrana.*

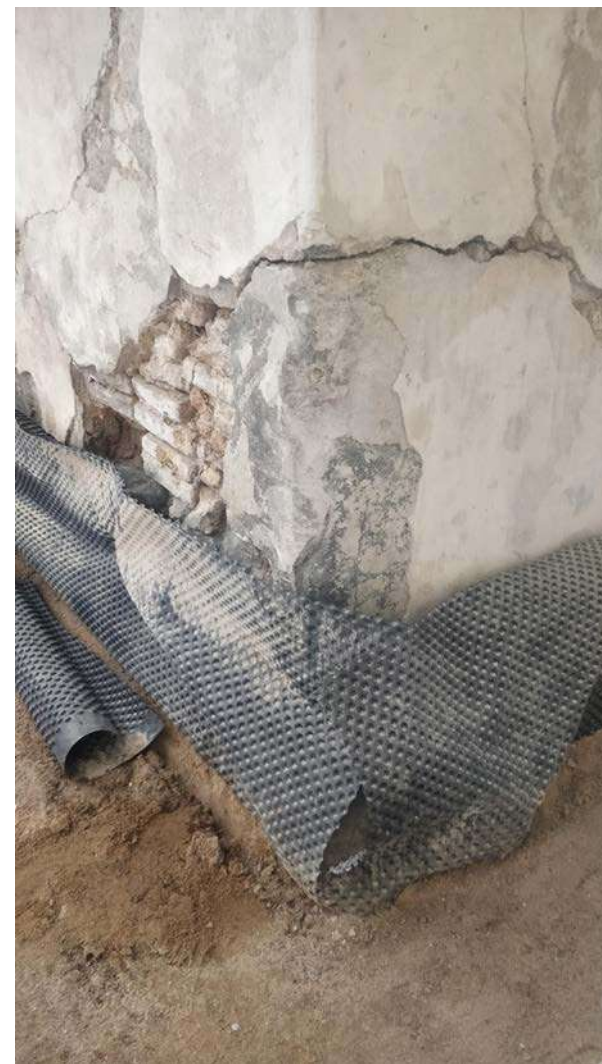
*Nuotrauka Nr. 8. K. Sridvydo kiemo fragmentas. Šiuo metu vyksta kiemo tvarkymo darbai, kurių metu koplyčių (tarp ašių „E-F“) cokolis tvarkomas, įrengiama alsuojanti nuogrinda su hidroizoliaciniu sluoksniu ir drenuojanti membrana. Šioje vietoje esantis įtrūkimas tvarkomas pagal K. Sirvydo kiemo tvarkymo projektą.*

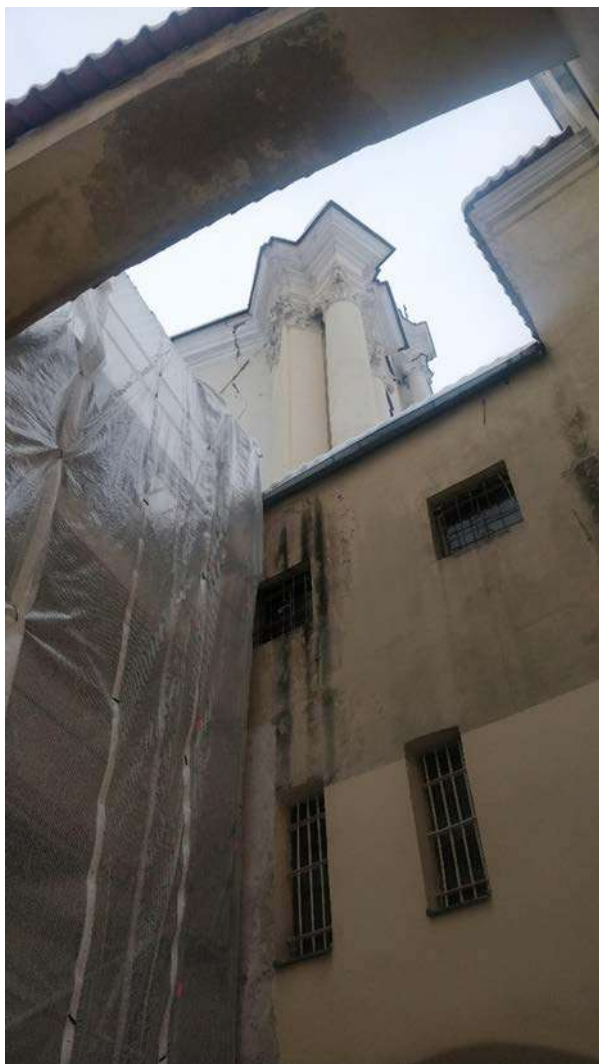
*Nuotrauka Nr. 9. Vaizdas iš K. Sirvydo kiemo pusės. Matosi plyšys ašyje „E“ tarp ašių „1-3“. Pastoliai apdengtos apsaugine plėvele dėl šiuo metu vykdomų K. Sirvydo kiemo tvarkymo darbų.*

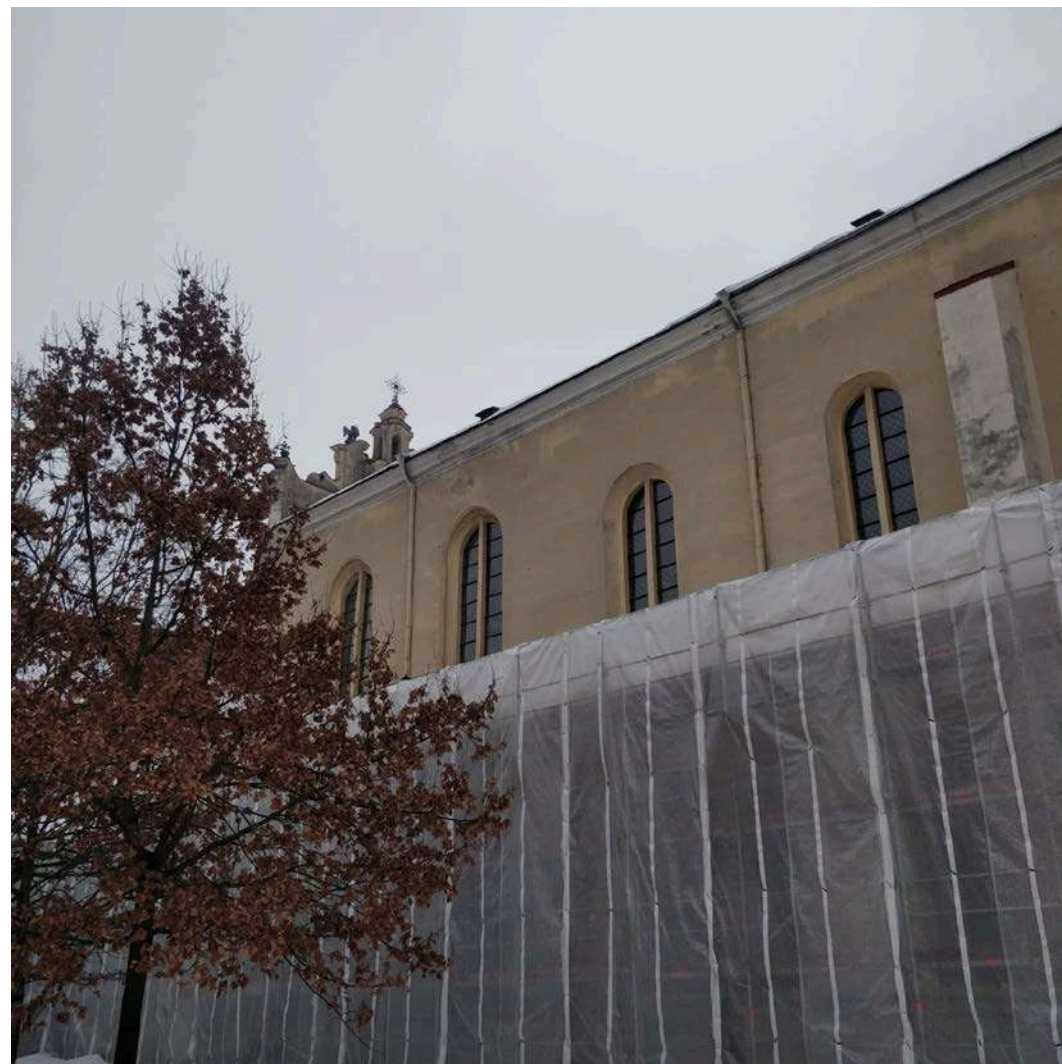
*Nuotrauka Nr. 10. K. Sridvydo kiemo fragmentas. Šiuo metu vyksta kiemo tvarkymo darbai, kurių metu koplyčių (tarp ašių „E-F“) cokolis tvarkomas. Virš koplyčių matosi bažnyčios fasadas su esamais lietaus nuvedimo lietvamzdžiais ir lieltoviais, vietomis karnizai pažeisti drėgmės. Karnize yra atskiri įtrūkimai.*

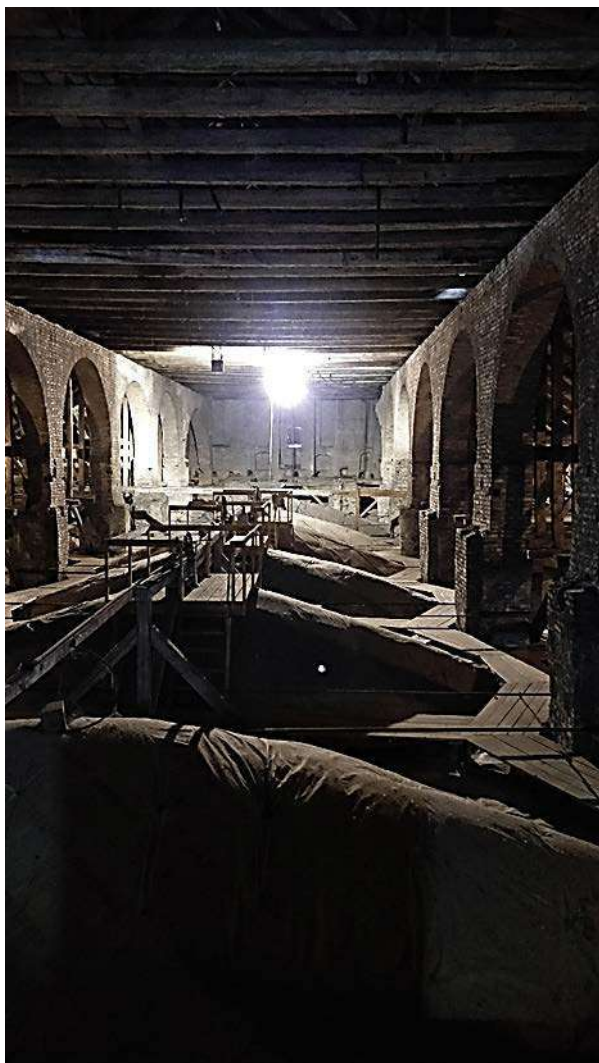
*Nuotrauka Nr. 11. Pastogėje matomi bažnyčios perdangos skliautai apdengti apšlitinimo sluoksniu iš 10 cm akmens vatos ir apdengta difuzine plėvele su smeigėmis. Matosi sietytų pakabinimo ir kėlimo mechanizmų konstrukcijos ir aptarnavimo takai tarp skliautų.*

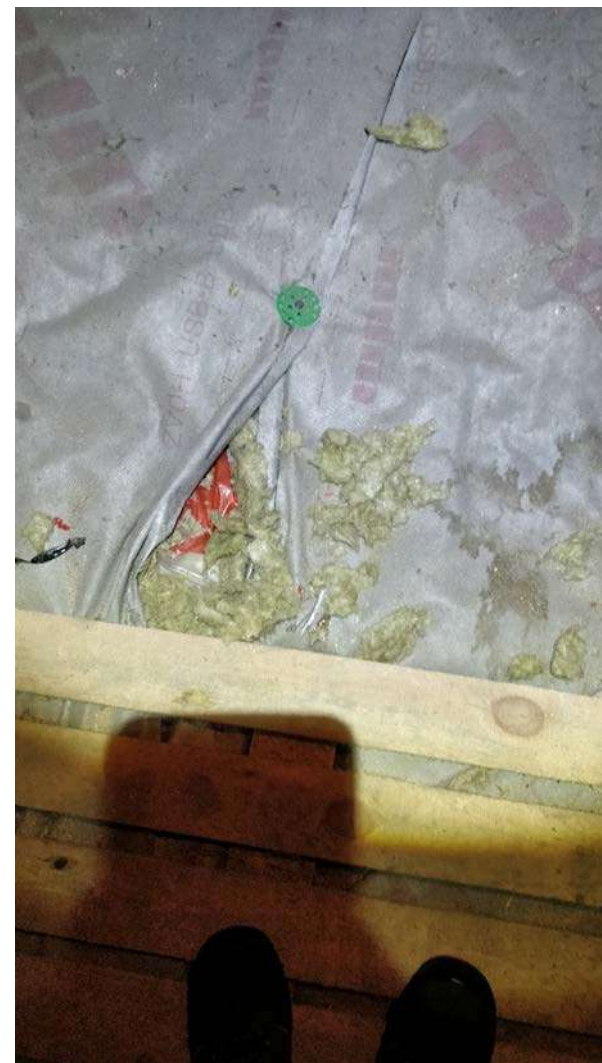
*Nuotrauka Nr. 12. Skliautai apdengti 10 cm akmens vata, uždengta difuzine plėvele su smeigėmis. Būklė gera, išskyrus dalyje „9-11“.*

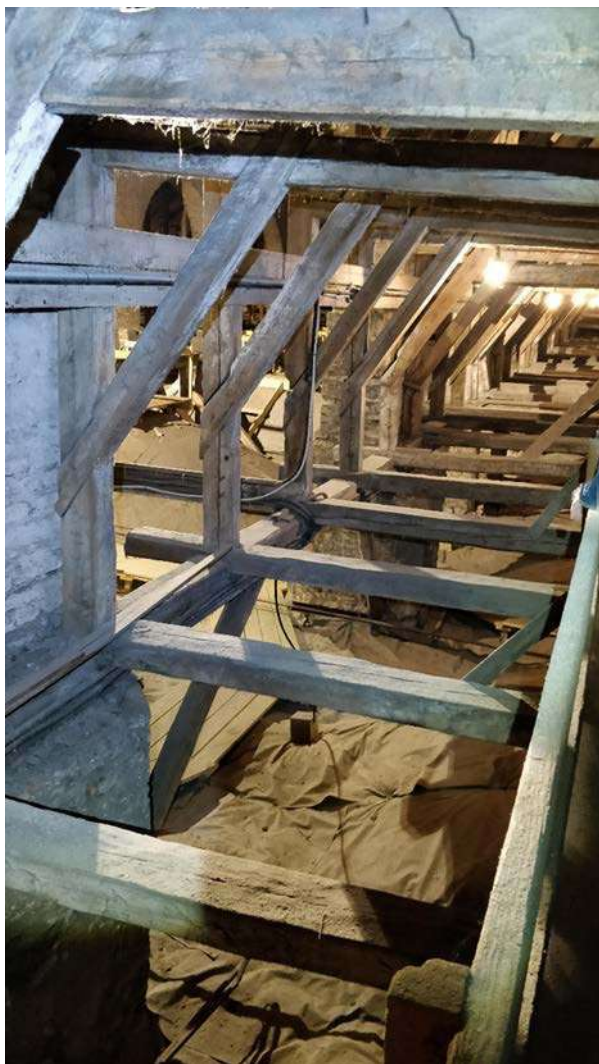
*Nuotrauka Nr. 13. Apatinio stogo remstinės konstrukcijos fragmentas.  
Visumoje konstrukcijos geros būklės. Atskiri elementai sulūžę.*
