**Vilniaus universiteto pastatų komplekso Šv. Jono  
Krikštytojo ir Šv. Jono apaštalo ir evangelisto bažnyčia**

**Vilniaus universiteto pastatų komplekso, Šv. Jono  
Krikštytojo ir Šv. Jono apaštalo ir evangelisto bažnyčios  
(unik. kodas 26848), Šv. Jono g. 12, Vilniuje, tvarkybos  
(restauravimo, remonto, avarijos grėsmės pašalinimo)  
darbų projektas.**

SP-0343-20-TvTP

Tvarkybos darbai (TvTP)

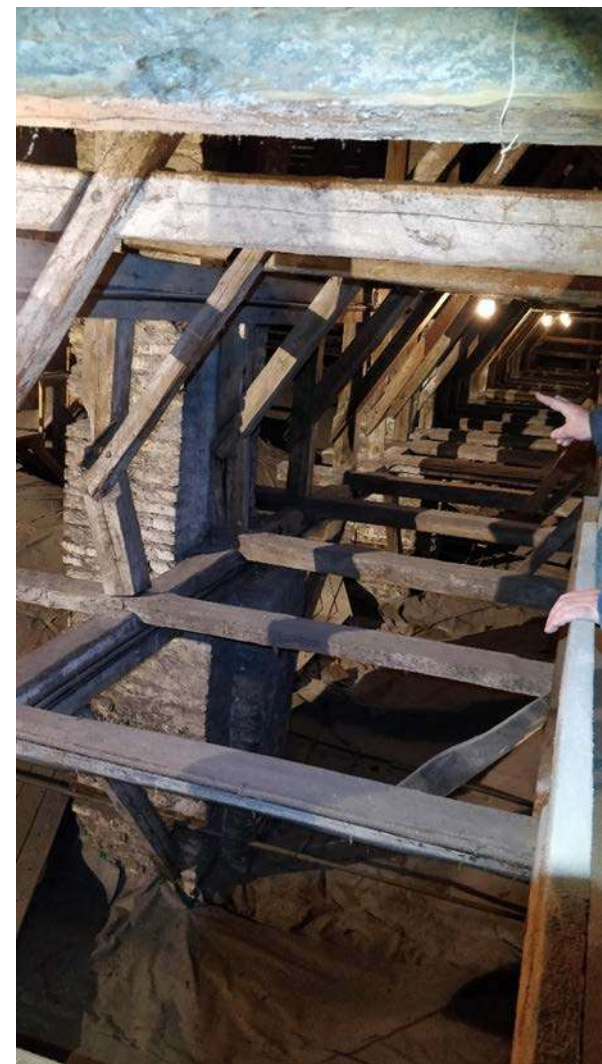
*Nuotrauka Nr. 14. Apatinio stogo remstinė konstrukcija, vietomis stratomščiai išlūžę dėl neteisingai įrengtų spyrių.*

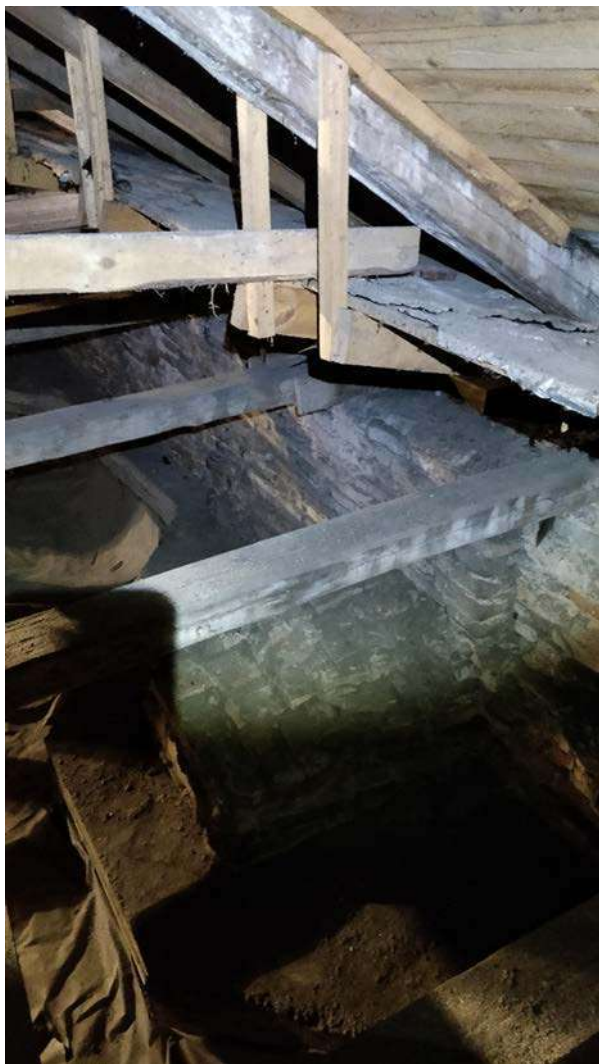
*Nuotrauka Nr. 15. Apatinio stogo karnizo dubliuojanti medinė konstrukcija nukreipianti kritulius karnizo zonoje. Įrengta folgoizolo danga ant medinių lentų.*

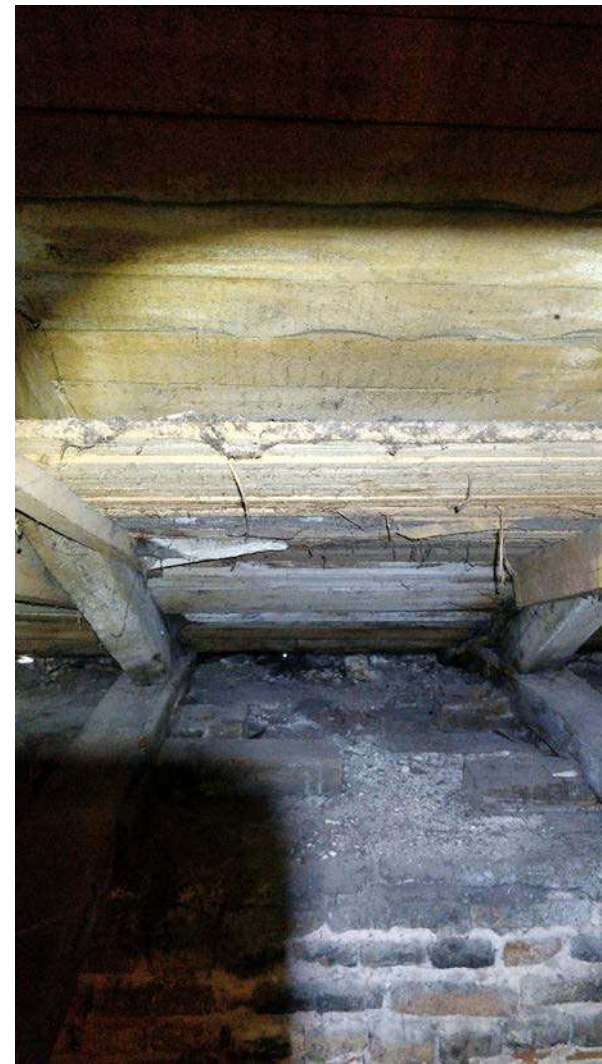
*Nuotrauka Nr. 16. Matosi stogo dangos konstrukcija iš vientiso lentų pakloto. Stogo konstrukcija santvarinė atremta ant mūro be izoliacijos. Šioje vietoje mūrtašio nėra.*

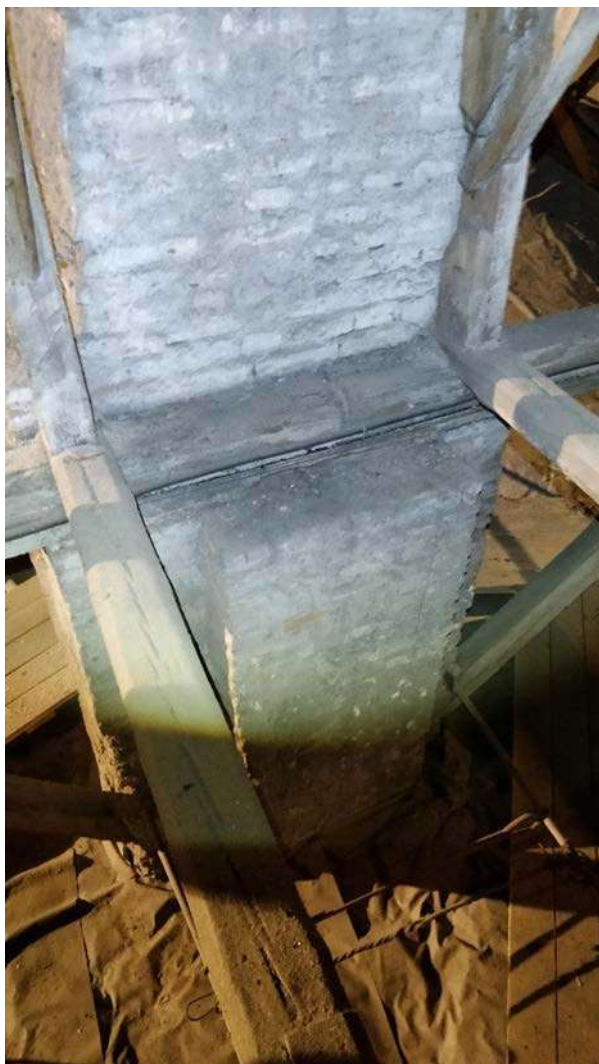
*Nuotrauka Nr. 17. Pastogės barokinės arkados arkų padai. Ant arkados remiasi kurių stogo konstrukcijų rėmai. Matosi templės ties arkų padų apačia.*

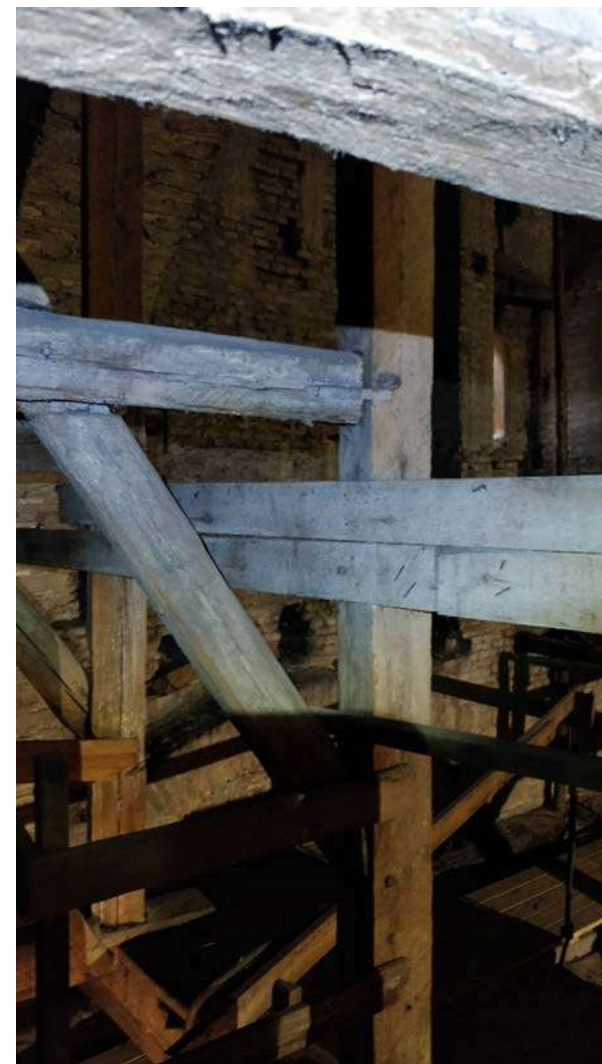
*Nuotrauka Nr. 18. Apatinio vienšlaitės dalies stogo konstrukcijos rėmas. Matosi statramsčiai į juos atremti spyriai (aukščiau) ir atremti rygeliai. Lentos sukaltos elektros laidams.*

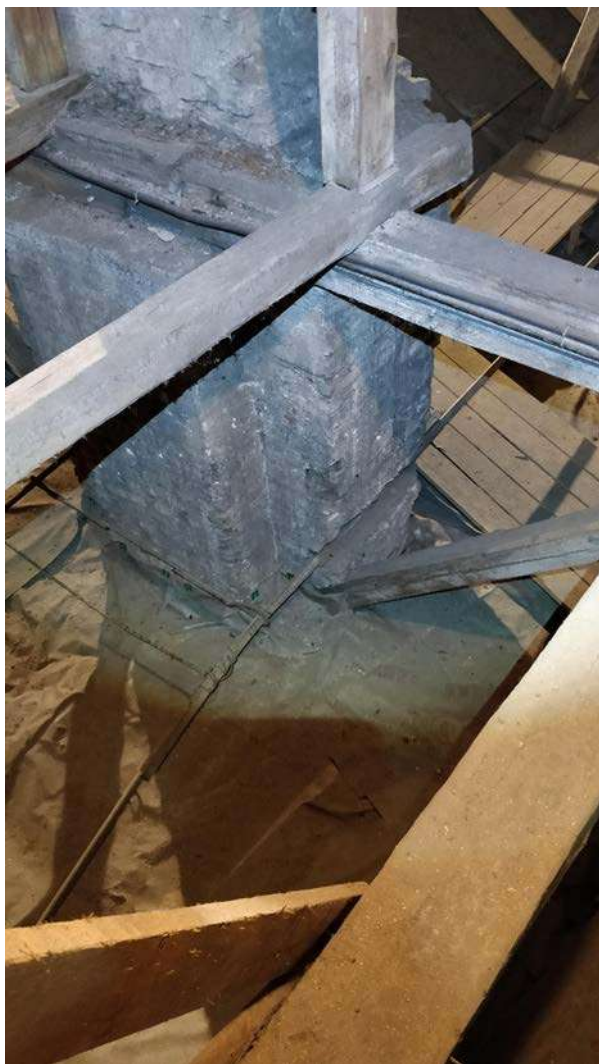
*Nuotrauka Nr. 19. Pastogės barokinės arkados arkų padai. Ant arkados remiasi stogo konstrukcijų rėmai. Matosi templės ties arkų padų apačia.*

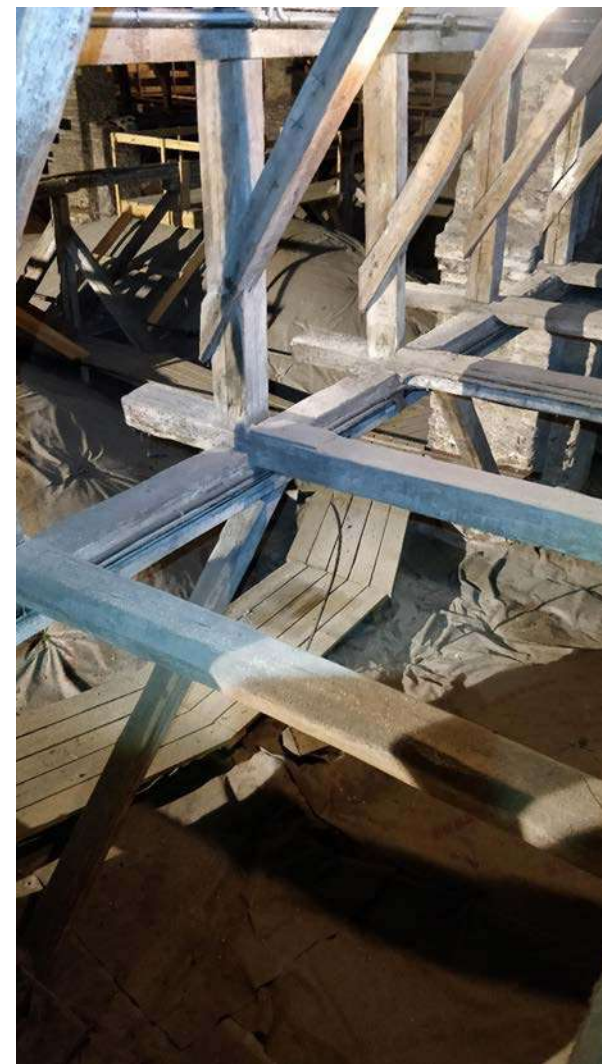
*Nuotrauka Nr. 20. Apatinio stogo konstrukcijų fragmentas, matosi vienšlaičio stogo remininės rėmų fragmentai ant ištinio ilginio.*

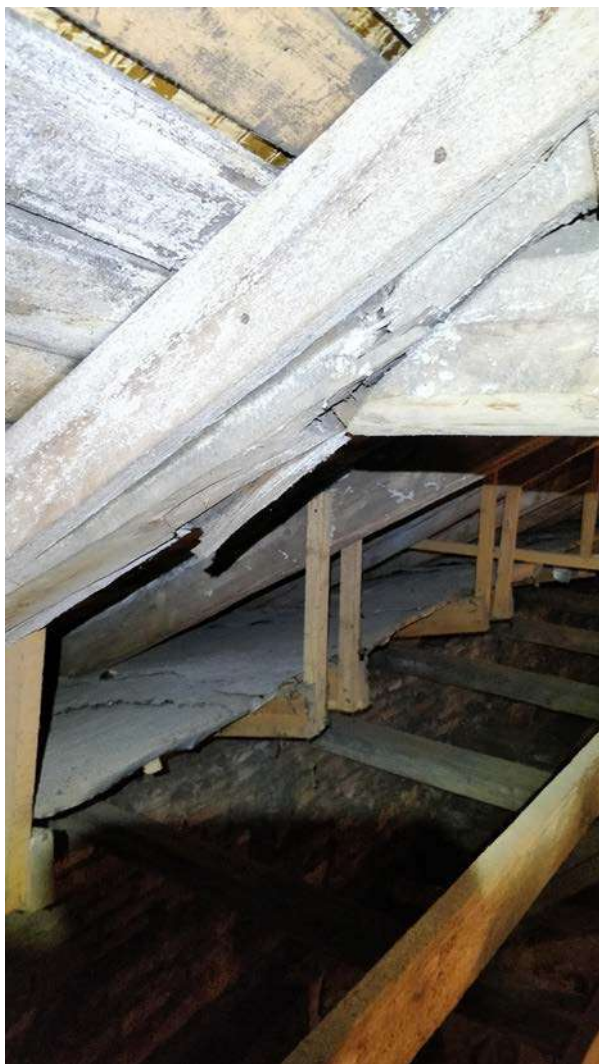
*Nuotrauka Nr. 21. Apatinio stogo konstrukcijos fragmentas su dubliuojančiu karnizu. Gegnės ir rygelio sujungimo vieta išjudėjusi, gegnė suplyšusi, gegnė stiprinta antdėklu.*

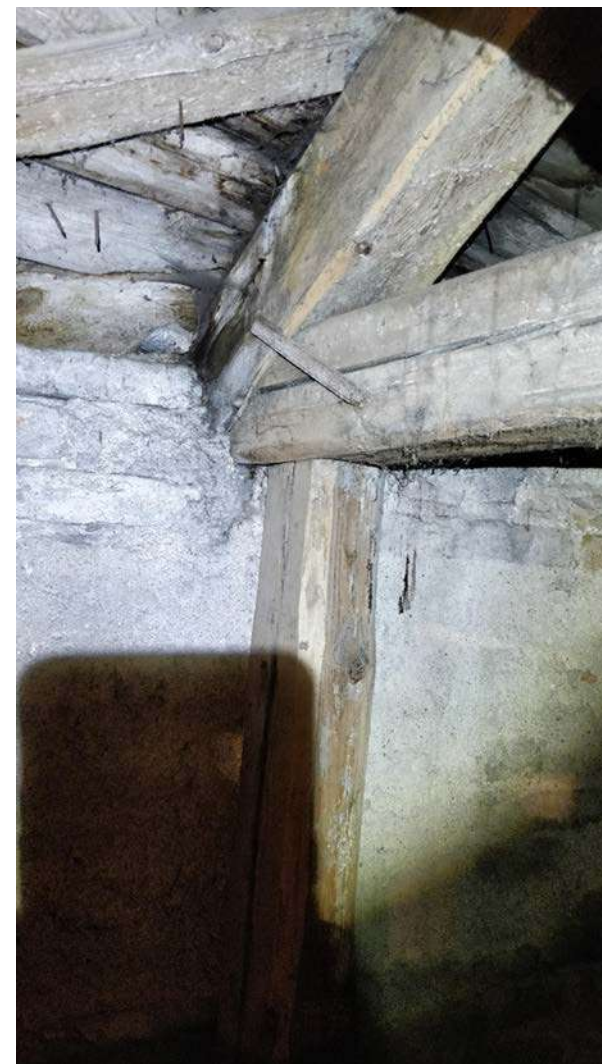
*Nuotrauka Nr. 22. Apatinio stogo fragmentas dalyje tarp ašyje „9“, ties mūrų matosi drėgmės pažeistos vietos, mediena veikiama drėgmės, turi puvinio požymių. Atrama stiprinta statramsčiu.*

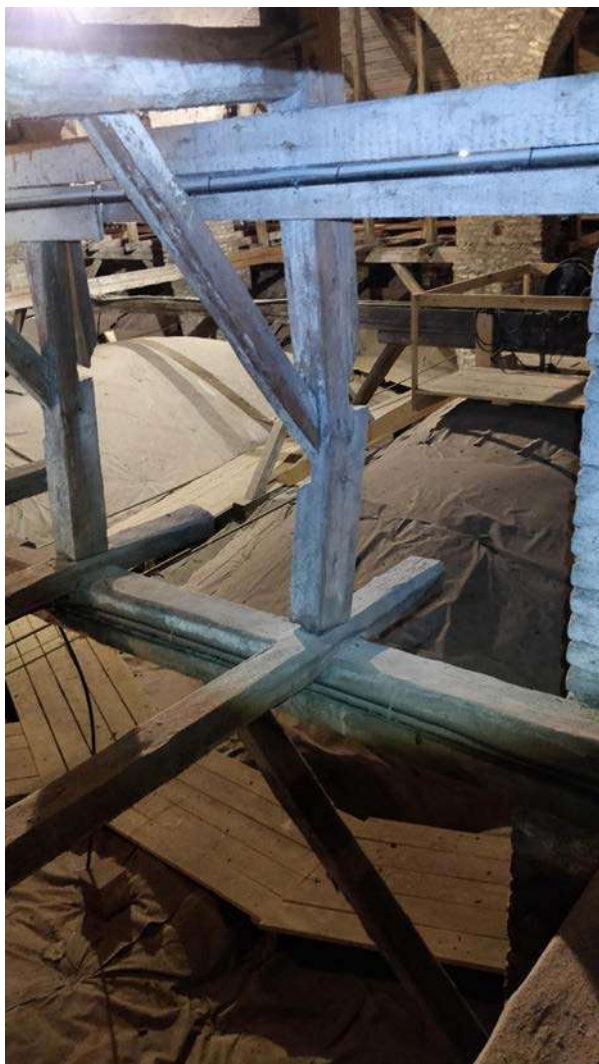
*Nuotrauka Nr. 23. Apatainio stogo konstrukcijų fragmentas. Statramstis, dėl netinkamai įrengto spyrio yra įlūžęs, būtina atstatyti.*

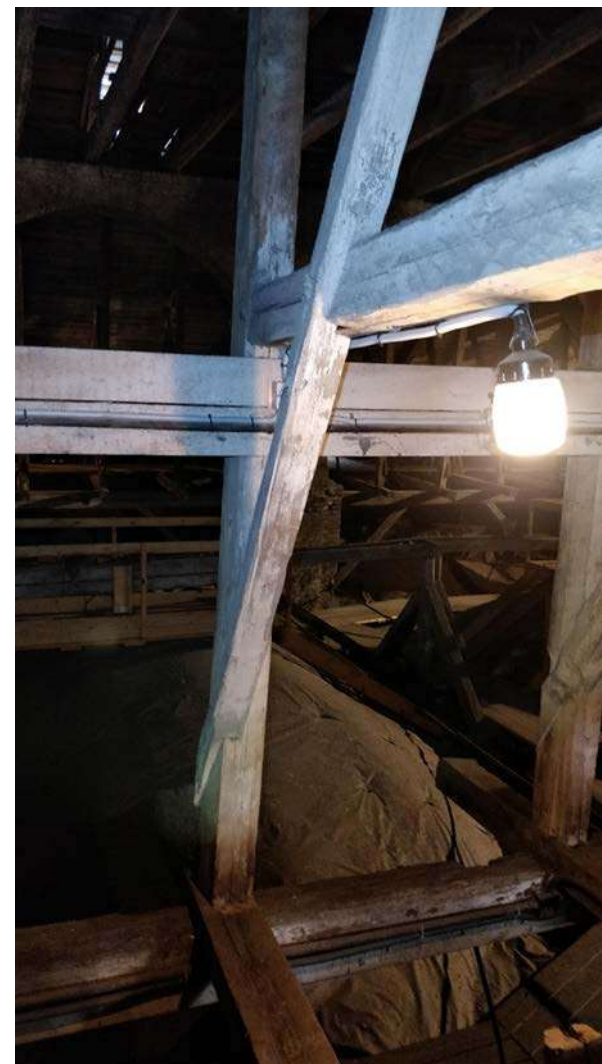
*Nuotrauka Nr. 24. Apatinio stogo konstrukcijų fragmentas. Matosi statramsčiai atremti į apatinių sijų galus, kurie remiasi ant išilginio. Į statramstį remiasi spyris su rygelio ir gegne.*

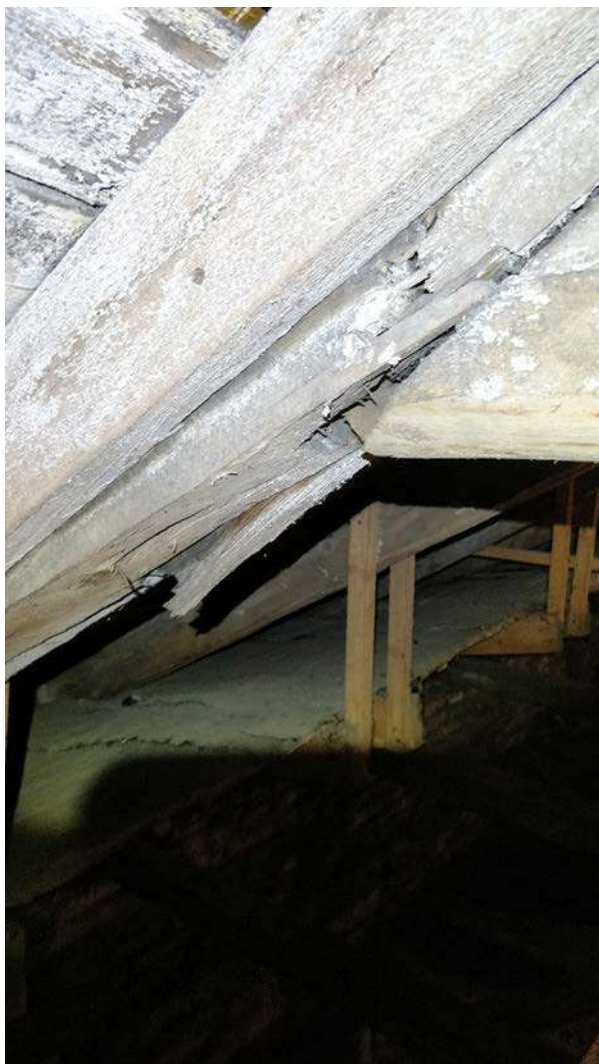
*Nuotrauka Nr. 25. Apatinio stogo rėmų jungimo mazgas. Šioje vietoje matosi išlūžusi jungtis.*

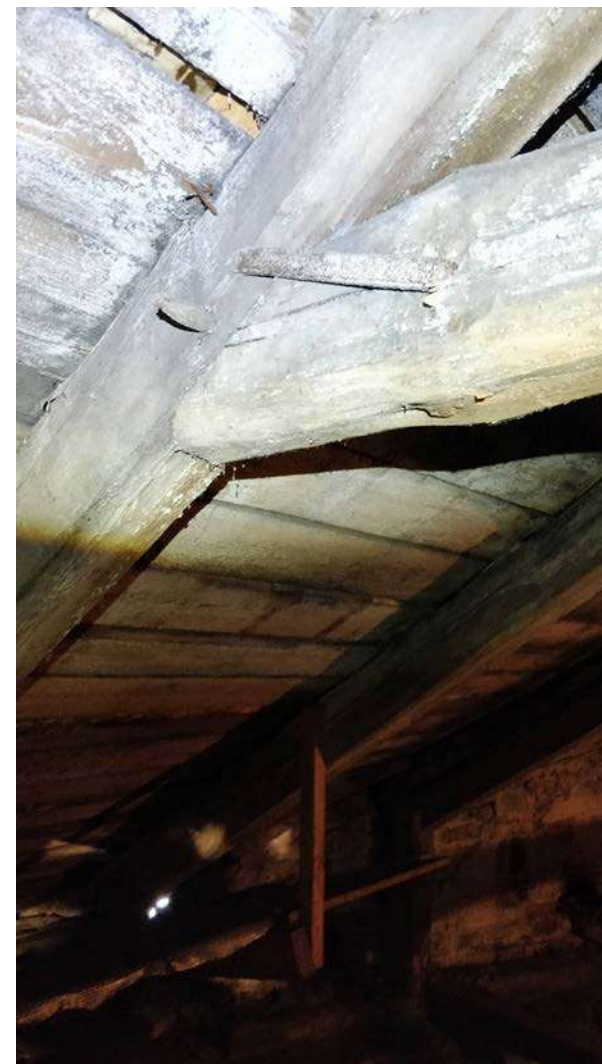
*Nuotrauka Nr. 26. Apatinio stogo rėmų jungimo mazgas, su mediniu kaiščiu ir metaline kabe.*

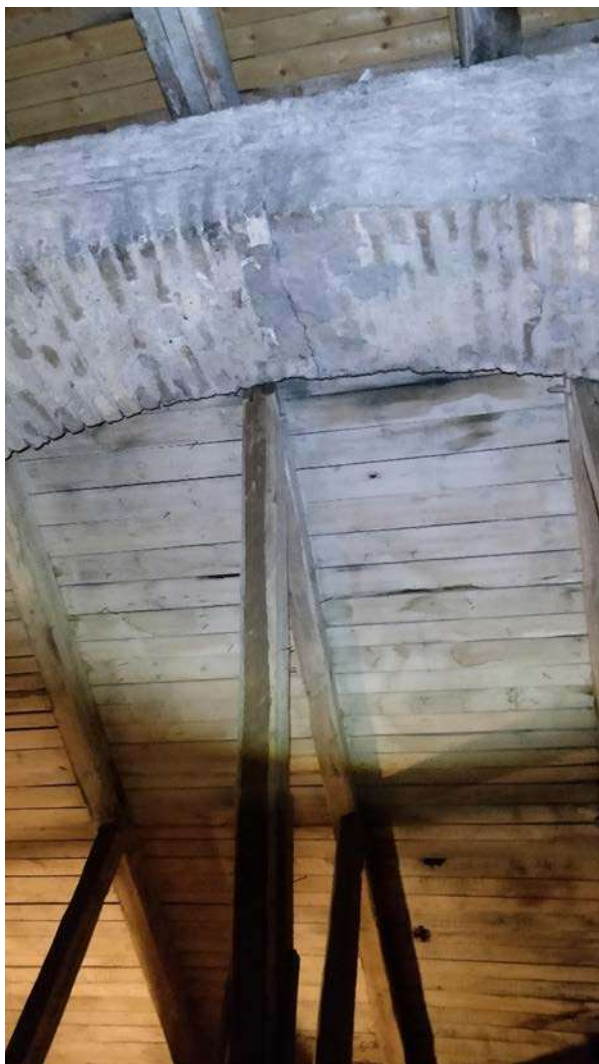
*Nuotrauka Nr. 27. Matosi barokinė arkada. Arkoje užfiksuotas plyšys. Apatinio stogo gegnė atremta į arką.*

| | Poz. Eil. Nr. | EKSPLIKACIJA | APIBŪDINIMAS | | Poz. Eil. Nr. | EKSPLIKACIJA | APIBŪDINIMAS | |
|--|---|---|---|--|---|---|---|--|
| | 8. | Įtrūkimas arkoje | Tvarkoma pleištuojant | | 34 | Rustuotas bažnyčios fasado tinkas | Būklė gera | |

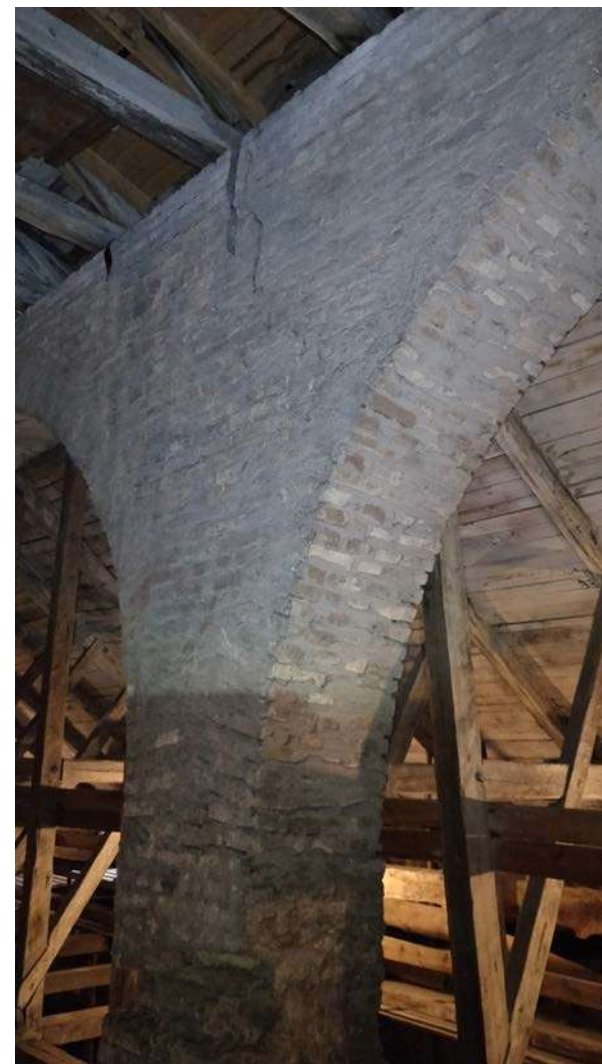
*Nuotrauka Nr. 28. Matosi barokinė arkada ant kurios remiasi viršutinio stogo konstrukcija. Arkoje užfiksuotas plyšys. Dalis arkų kolonų turi mūro netekčių.*

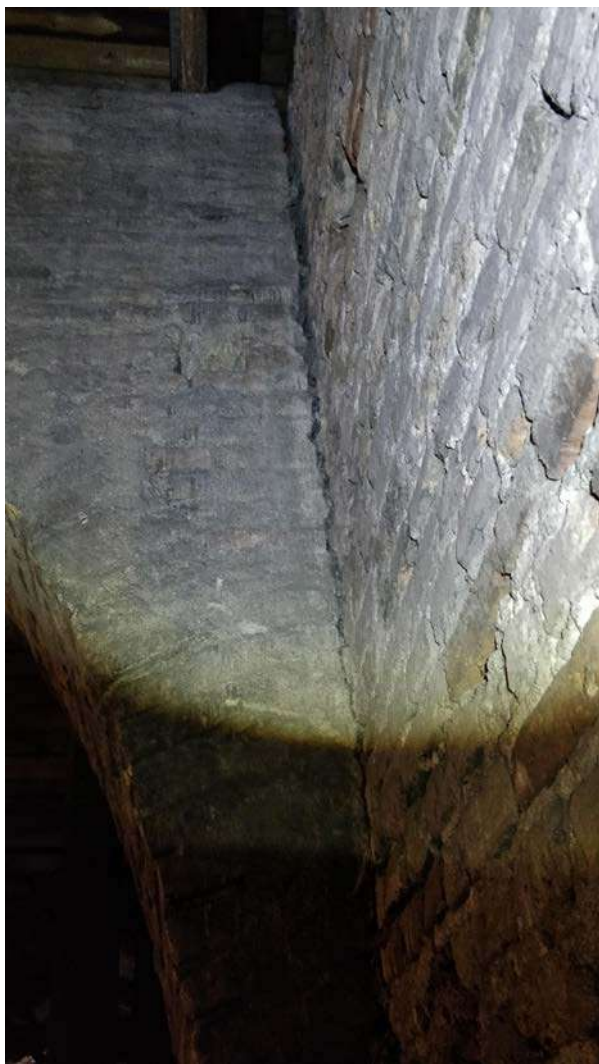
*Nuotrauka Nr. 29. Sienų mūro ašių „B“ ir „1“ sankirtoje. Šioje vietoje gotikinis frontono mūras neturi sąryšio su barokine arkada matosi plyšys.*

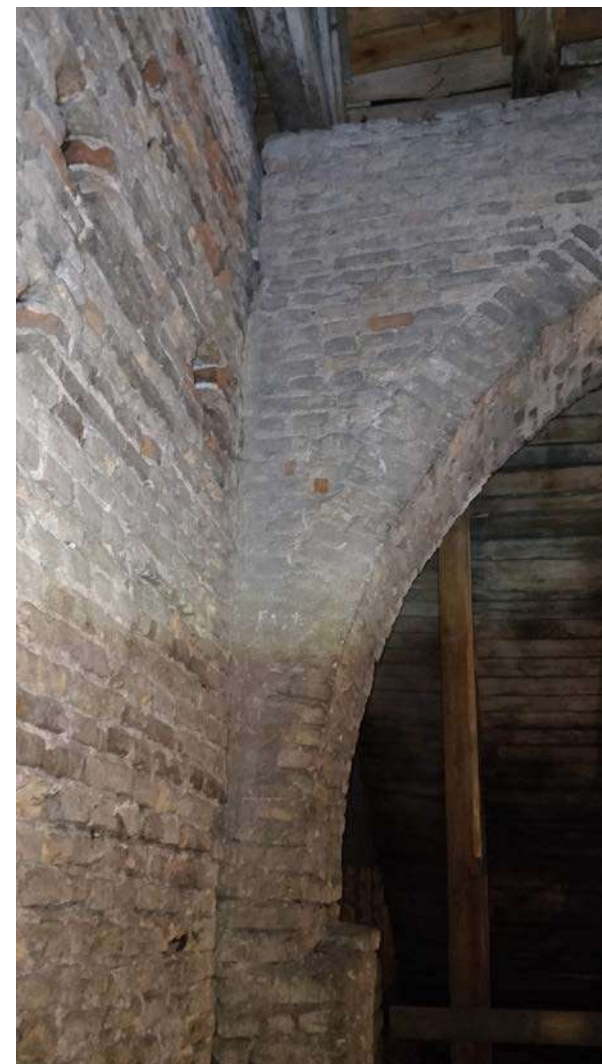
*Nuotrauka Nr. 30. Sienų mūro ašių „E“ ir „1“ sankirtoje. Šioje vietoje gotikinis frontono mūras neturi sąryšio su barokine arkada matosi plyšys.*

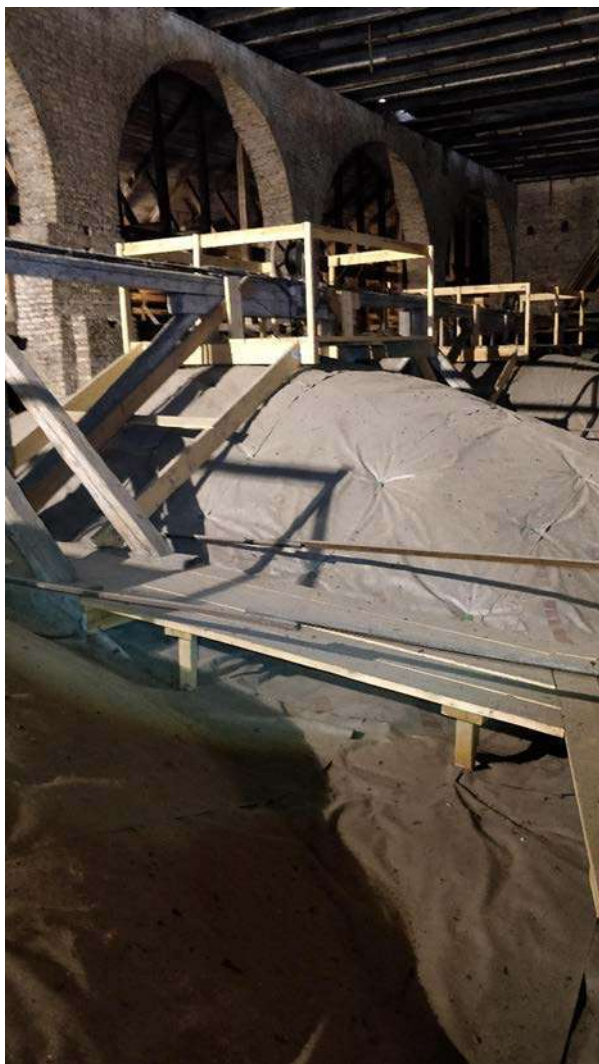
*Nuotrauka Nr. 31. Matosi sietyų kėlimų mechanizmo laikančios konstrukcijos. K-jos geros būklės, vietomis reikalauja remonto.*

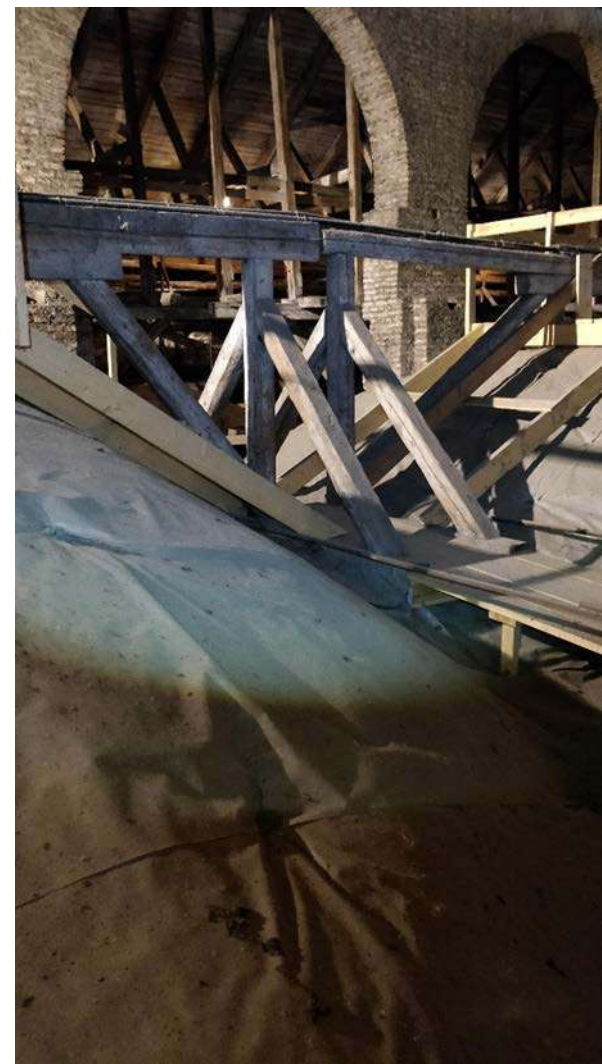
*Nuotrauka Nr. 32. Matosi sietyų kėlimų mechanizmo laikančios konstrukcijos. K-jos geros būklės, vietomis reikalauja remonto ir netekčių atstatymo.*

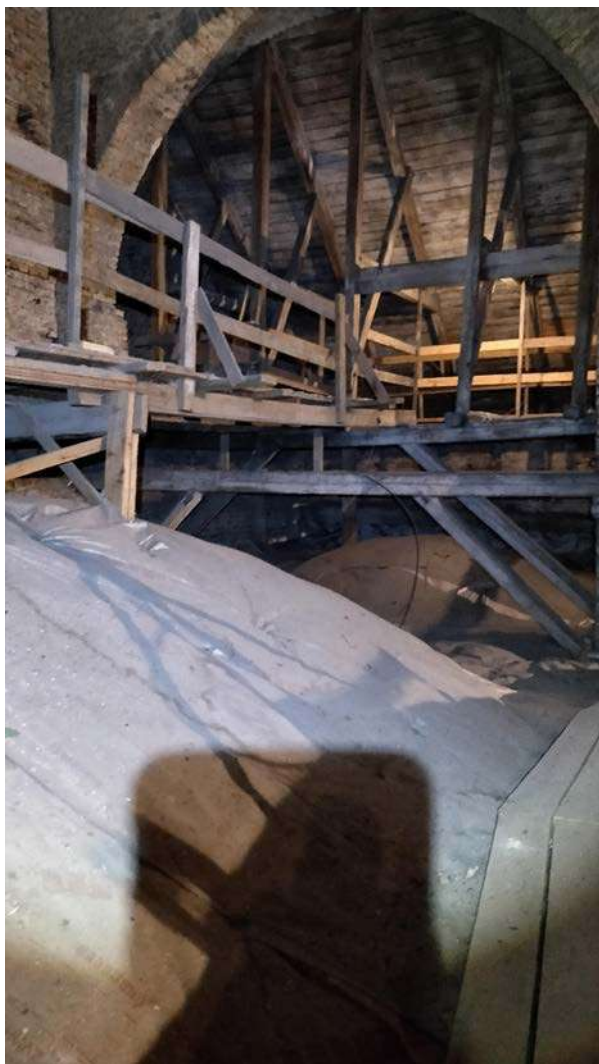
*Nuotrauka Nr. 33. Aptarnavimo takų medinė konstrukcija tarp ašių „D-F“ ir „1-3“. Aikštelė remiasi į skliautus, turi įlinkimų požymių, turi būti remontuojama.*

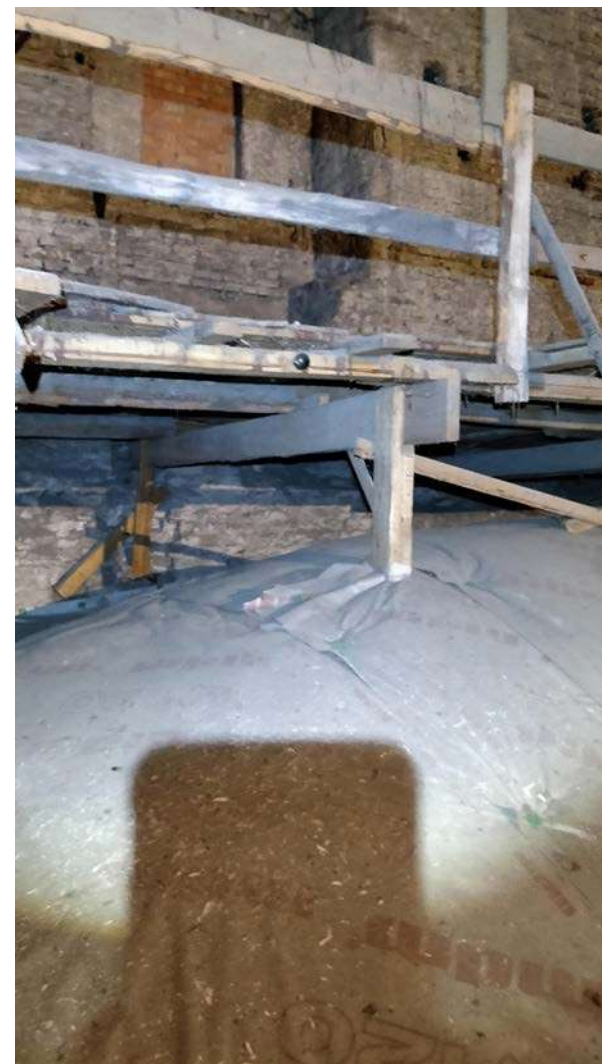
*Nuotrauka Nr. 34. Aptarnavimo takų medinė konstrukcija tarp ašių „D-F“ ir „1-3“. Aikštelė remiasi į skliautus, turi įlinkimų požymių, turi būti remontuojama.*

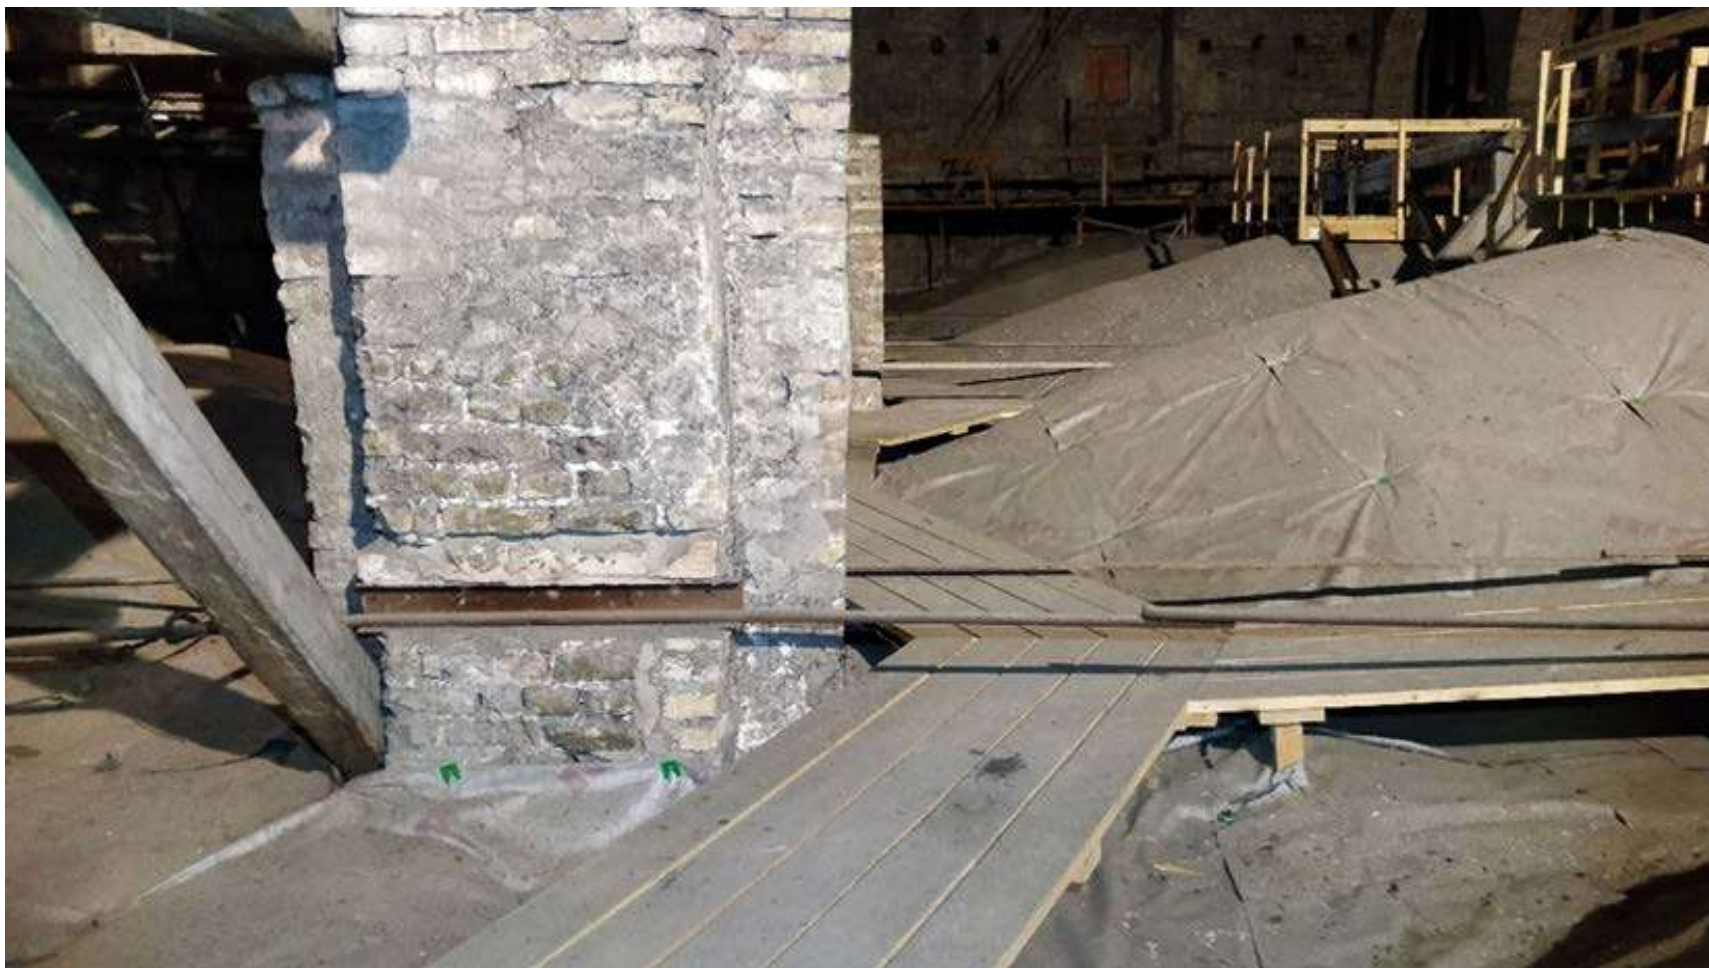
*Nuotrauka Nr. 35. Trečiojo lygio aptarnavimo takų fragmentas, šiame lygyje takai geros būklės. Matosi templės įrengtos arkados kolonoje, templės įstatytos į kreipiamuosius lovių įrengtus arkos pėduose.*

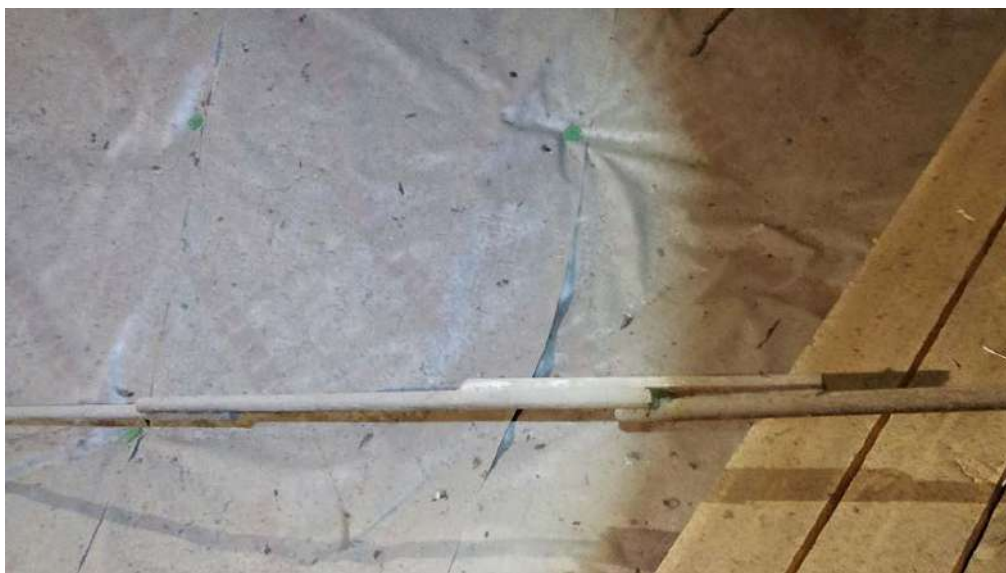
*Nuotrauka Nr. 36. Templės fragmentas iš arti. Templės diametras ~30 mm, grandys sujungta virinimo būdu.*

| | Poz. Eil. Nr. | EKSPLIKACIJA | APIBŪDINIMAS | | Poz. Eil. Nr. | EKSPLIKACIJA | APIBŪDINIMAS | |
|--|---|---|---|--|---|---|---|--|
| | 10 | Metalinės tempinės ±Ø30mm su įtempimo movomis, jungtys suvirint | Geros būklės. Siūloma įrengti ten kur nėra (ašis "3"). Visos esamos apdorojamos antikorozine sistema | | 41 | Išlikę gotikiniai kontraforsai | 4 vnt. Gera būklė | |

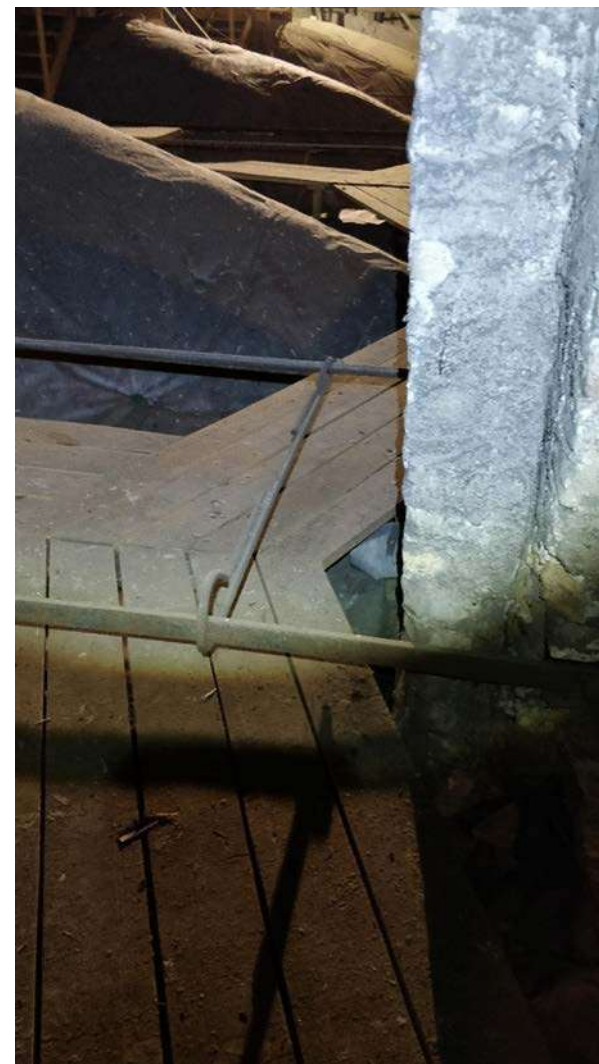
*Nuotrauka Nr. 37. Templės tarpusavyje sukabintos ir įveržtos.*

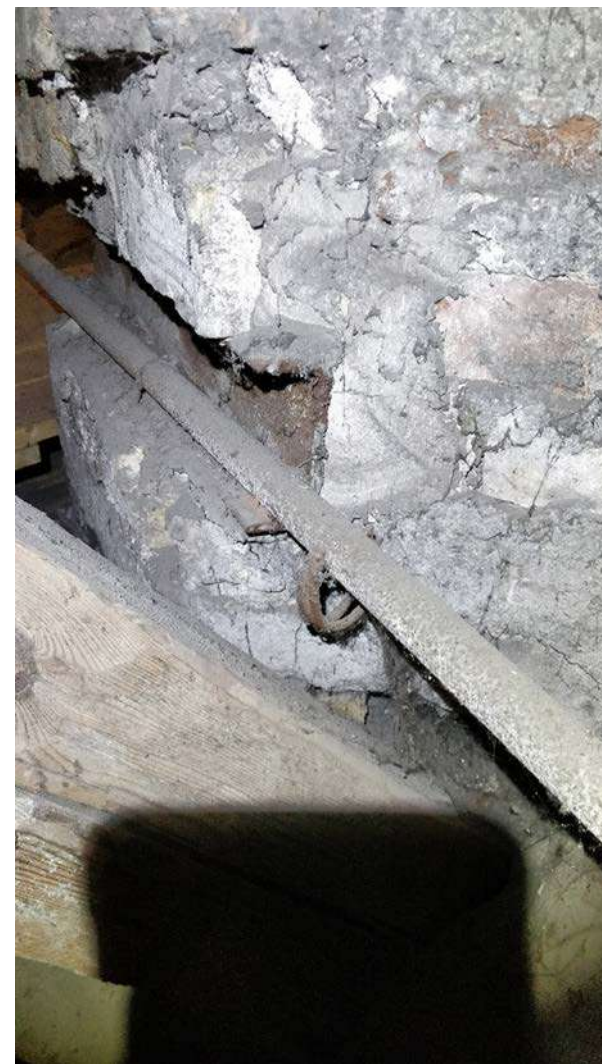
*Nuotrauka Nr. 39. Templės kreipiamasis lovys, įrengtas arkos pado mūre,  $h \approx 14\text{cm}$ , templė  $\varnothing 3\text{cm}$*

| | Poz. Eil. Nr. | EKSPLIKACIJA | APIBŪDINIMAS | | Poz. Eil. Nr. | EKSPLIKACIJA | APIBŪDINIMAS | |
|--|---|---|---|--|---|---|---|--|
| | 11 | Loviai kreipiamieji tempinės | Geros būklės. Siūlomas antikorozinis apdorojimas | | | | | |

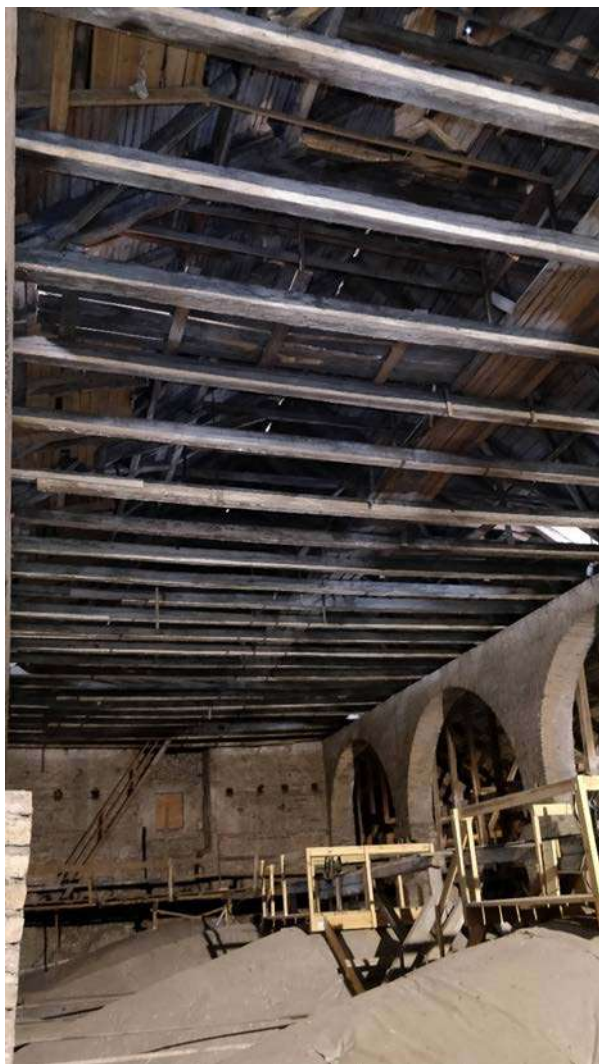
*Nuotrauka Nr. 40. Vaizdas į viršutinio stogo konstrukcijų rėmus. Tolumoje matosi kopėčios įrengtos patekti į viršutinį stogą. Viršutinio stogo rėmų apatinės sijos remiasi ant arkados mūro, ties gegnių galais įrengti neištisiniai mūrtašiai tiesiai ant mūro. Sijos įlinkusios.*

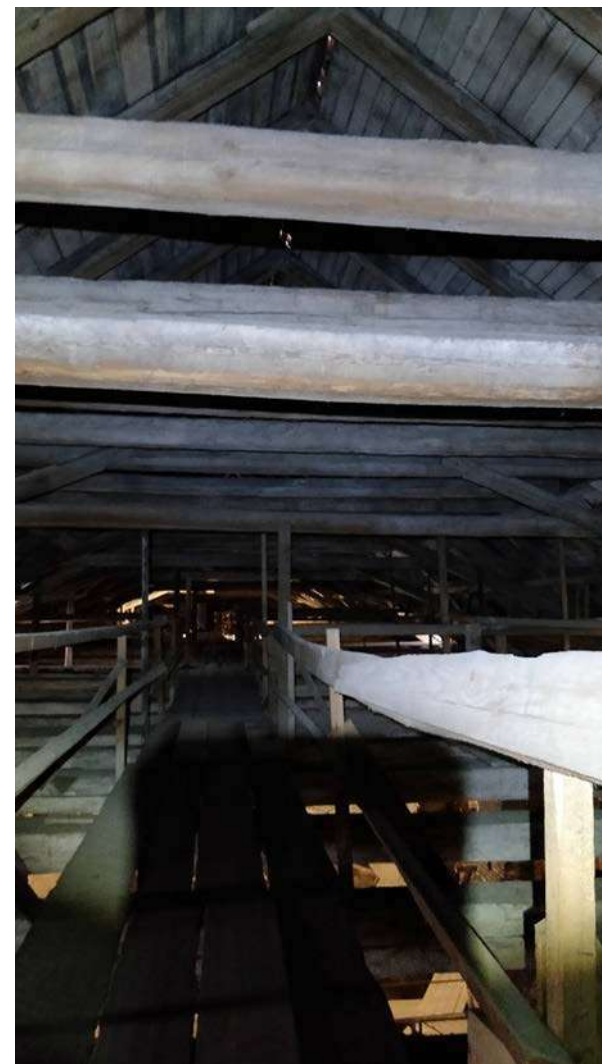
*Nuotrauka Nr. 41. Viršutinio stogo fragmentas. Matosi pagrindiniai ir antraeiliai paladijaus rėmai. Viršutinio stogo pastogėje įrengti aptarnavimo takas (medinių konstrukcij), remontuotas.*

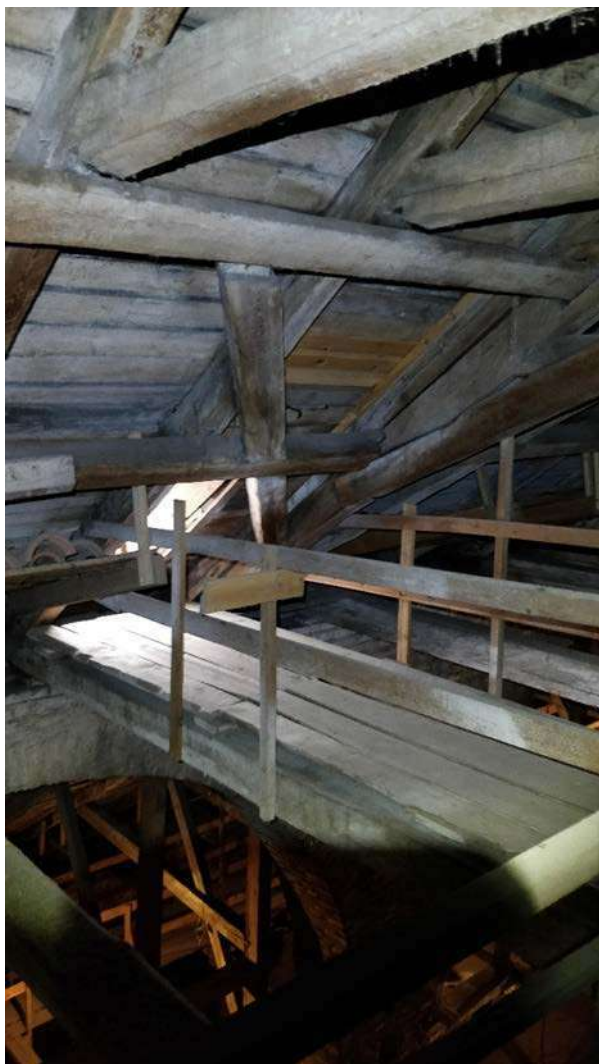
*Nuotrauka Nr. 42. Viršutinio stogo tūriniai stoglangiai ir patekimas prie jų iš vidaus pusės. Matosi viršutinio stogo vėjo ryšiai. Pro neuždengtus langus patenka sniegas ir kiti krituliai. Stogo aptarnavimo takas remontuotas. Dalis langų yra įstiklinta.*

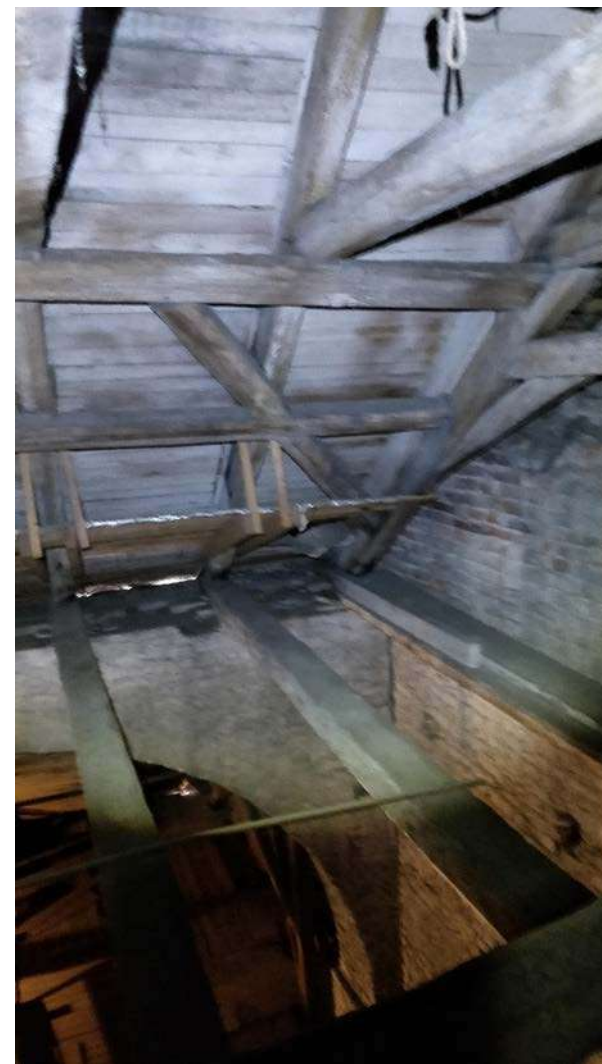
*Nuotrauka Nr. 43. Viršutinio stogo fragmentas prie ašies „11“ šioje vietoje yra pastebimas didesnis drėgmės patekimas į vidų, kampai smarkiai įmirkę.*

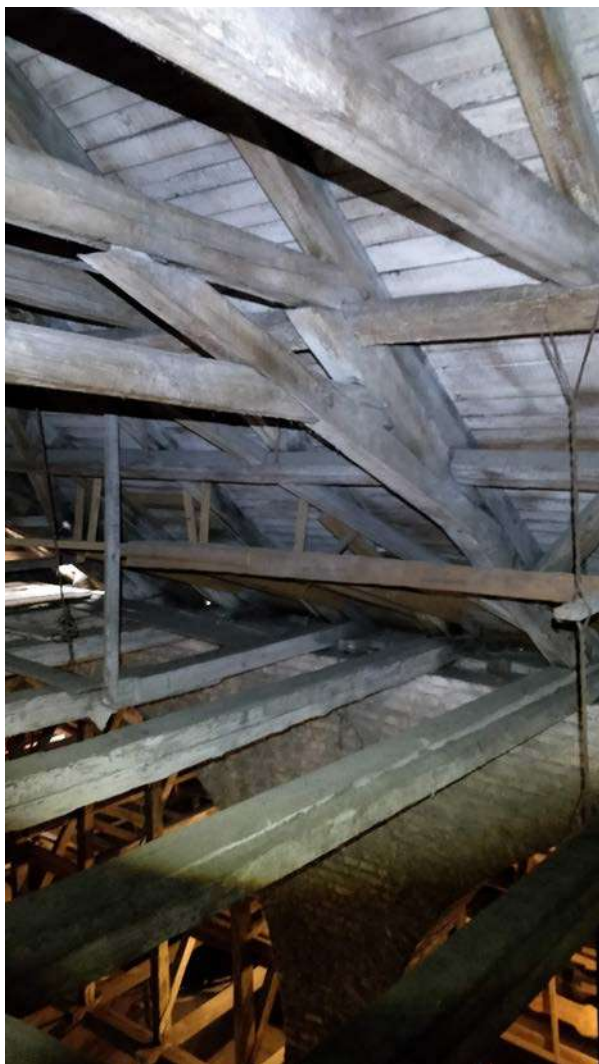
*Nuotrauka Nr. 44. Viršutinio stogo pagrindinis rėmas su dvigubu rygeliu, konstrukciją spyriais ir gegnėmis. Stogo konstrukcija remiasi ant barokinio mūro arkados. Būklė gera, vietomis išjudėję mazgai, trūksta elementų. Stogo danga vienuolio tipo čerpių ant ištisinio medinio pakloto. Rėmų apatinės sijos geros būklės, yra įlinkių.*

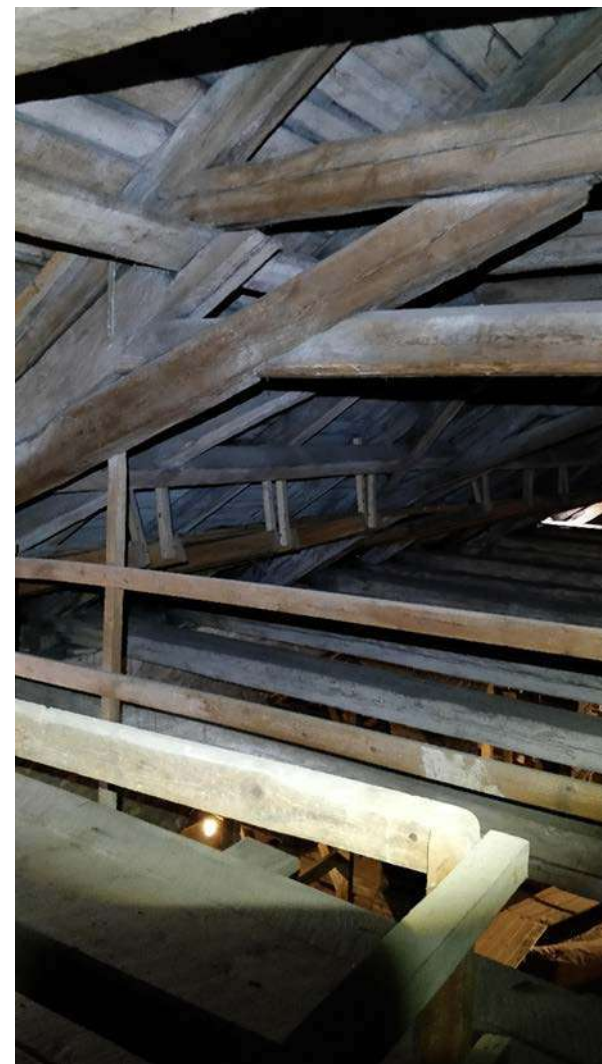
*Nuotrauka Nr. 45. Viršutinio stogo pagrindinis rėmas su dvigubu rygeliu konstrukciją spyriais ir gegnėmis. Stogo konstrukcija remiasi ant mūro arkados. Pagrindinio rėmo fragmentas, dalis rėmų turi išjudėjusių mazgų defektų.*

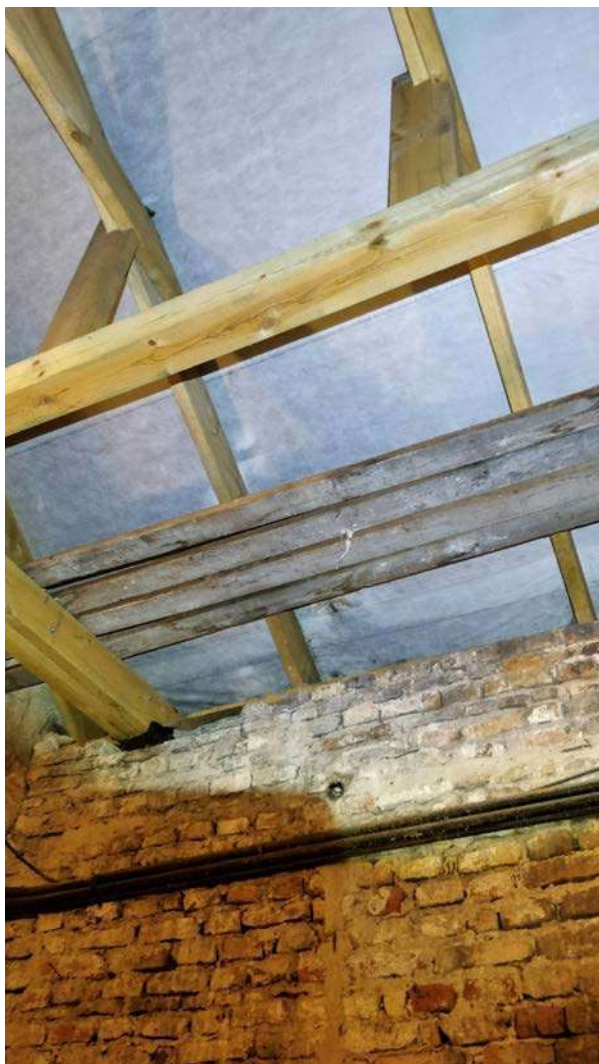
*Nuotrauka Nr. 46. Koplyčių stogų fragmentas tarp ašių „A-B“. Stogo konstrukcijos ir danga keista nepriklausomybės laikais. Stogo danga S pavidalo čerpių su antrine difuzinės plėvelės danga. Medinės laikančios konstrukcijos, rygeliai, gegnės ir statramsčiai keisti remonto metu fragmentiškai pagal poreikį.*
