**Vilniaus universiteto pastatų komplekso Šv. Jono  
Krikštytojo ir Šv. Jono apaštalo ir evangelisto bažnyčia**

**Vilniaus universiteto pastatų komplekso, Šv. Jono  
Krikštytojo ir Šv. Jono apaštalo ir evangelisto bažnyčios  
(unik. kodas 26848), Šv. Jono g. 12, Vilniuje, tvarkybos  
(restauravimo, remonto, avarijos grėsmės pašalinimo)  
darbų projektas.**

SP-0343-20-TvTP

Tvarkybos darbai (TvTP)

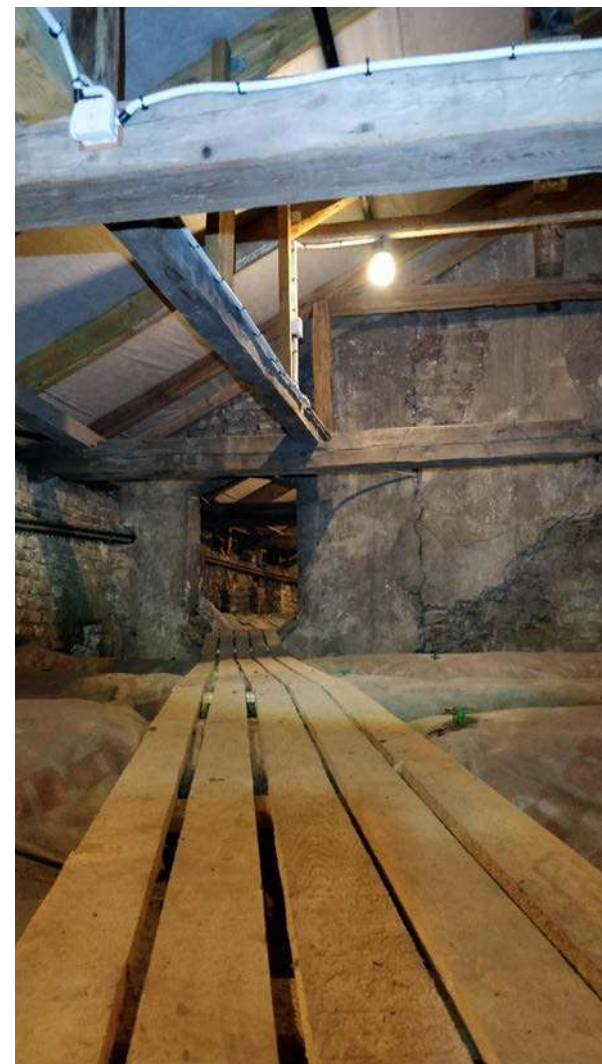
*Nuotrauka Nr. 47. Koplyčių stogų fragmentas tarp ašių „A-B“. Stogo konstrukcijos ir danga keista nepriklausomybės laikais. Stogo danga S pavidalo čerpių su antrine difuzinės plėvelės danga. Medinės laikančios konstrukcijos, rygeliai, gegnės ir statramsčiai keisti remonto metu fragmentiškai pagal poreikį. Įrengti aptarnavimo takai ir apšvietimas.*

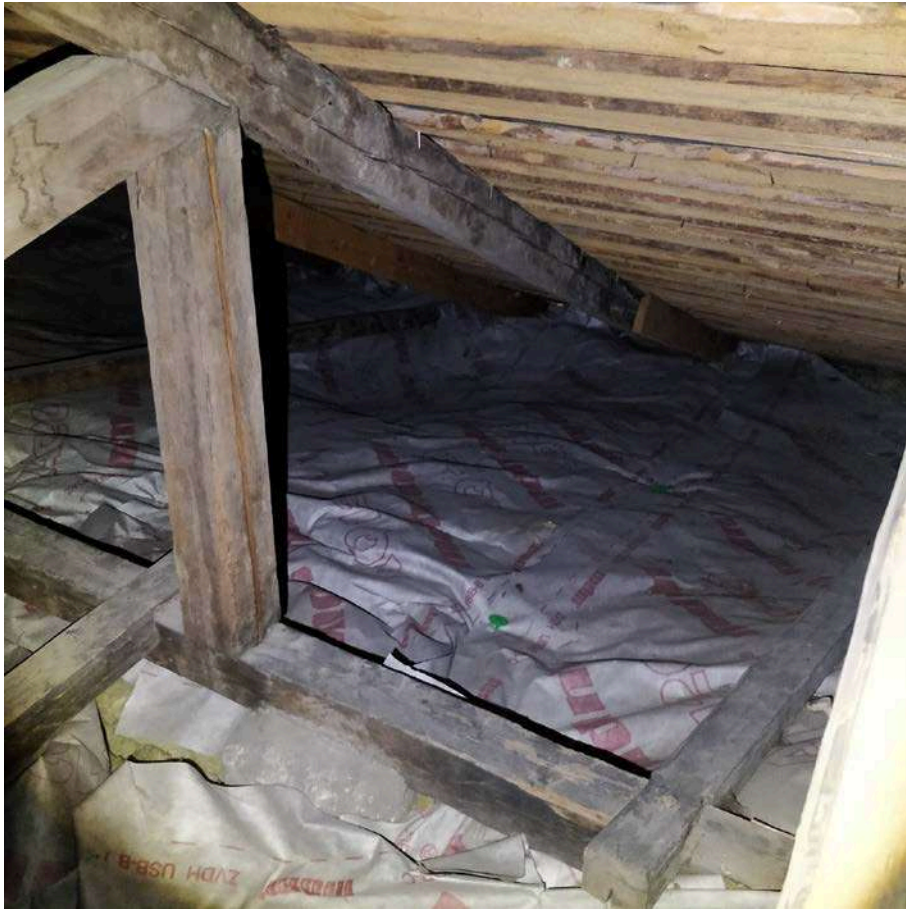
*Nuotrauka Nr. 48. Koplyčių tarp ašių „E-F“ vidaus fragmentas. Stogo konstrukcijos remontuotos, stogo danga naujai klota. Būklė gera. Apranavimo takai neįrengti. Perdanga apšiltinta akmenų vatos plokštemis ir difuzine plėvele su smeigėmis. Stogo danga: puralu dengta skarda ant išretinto neobliuotų lentų pakloto.*

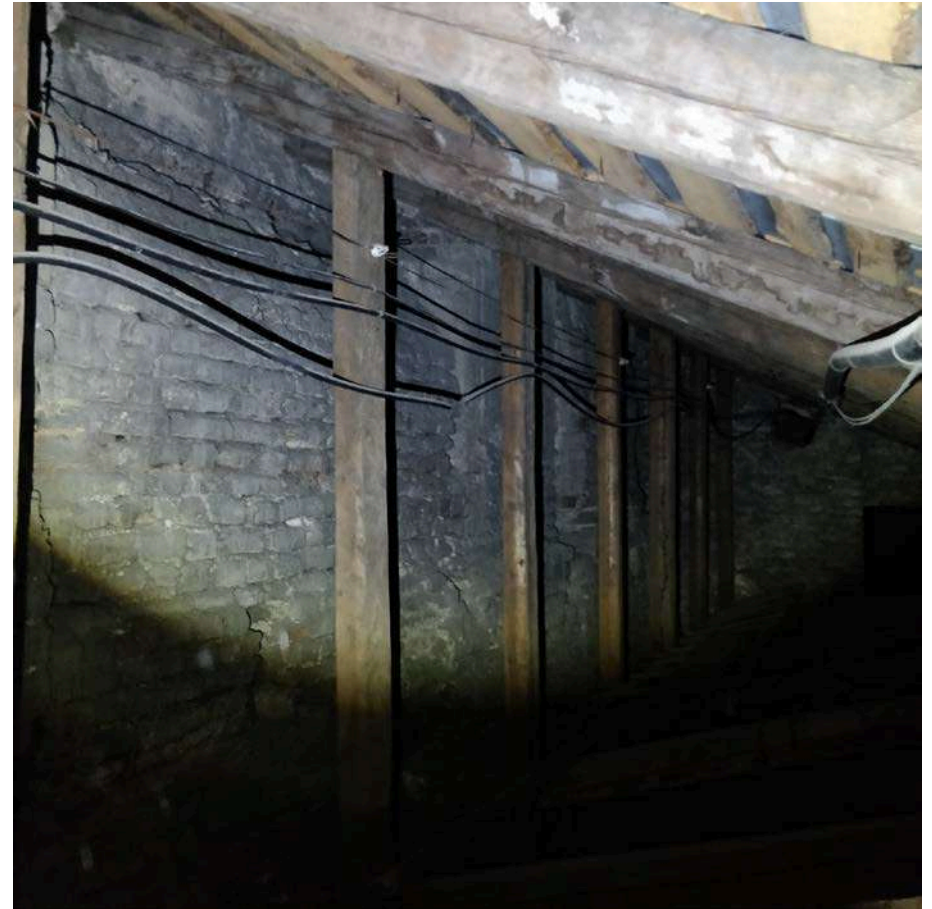
*Nuotrauka Nr. 49. Koplyčių tarp ašių „E-F“ vidaus fragmentas. Stogo konstrukcijos remontuotos, stogo danga naujai klota. Būklė gera*

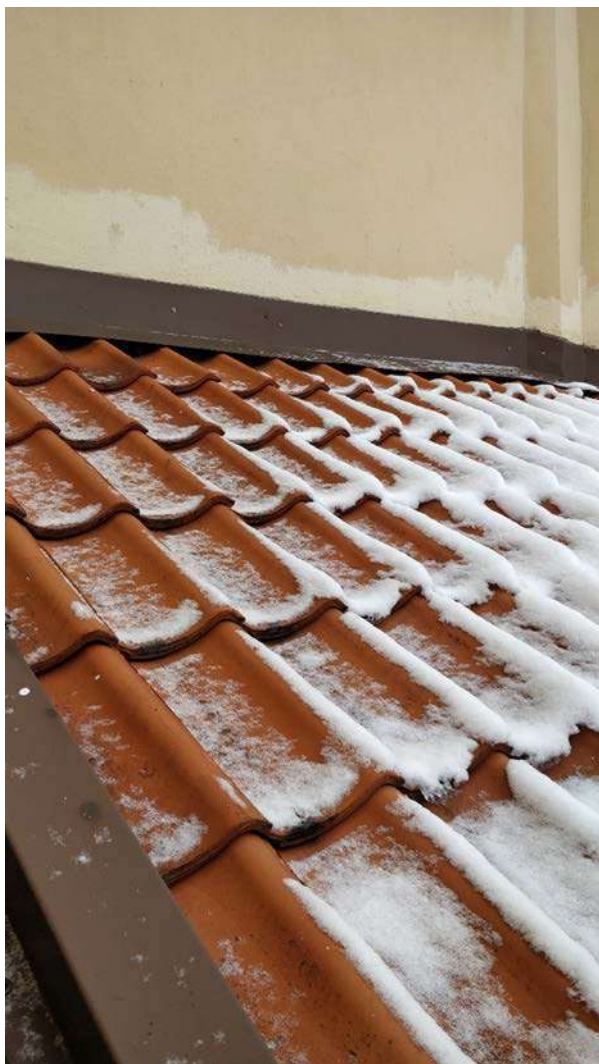
*Nuotrauka Nr. 50. Koplyčių stogų (tarp ašių „A-B“) S pavidalo stogo danga su apskardinimu puralu dengtos skardos. Stogas danga geros būklės.*

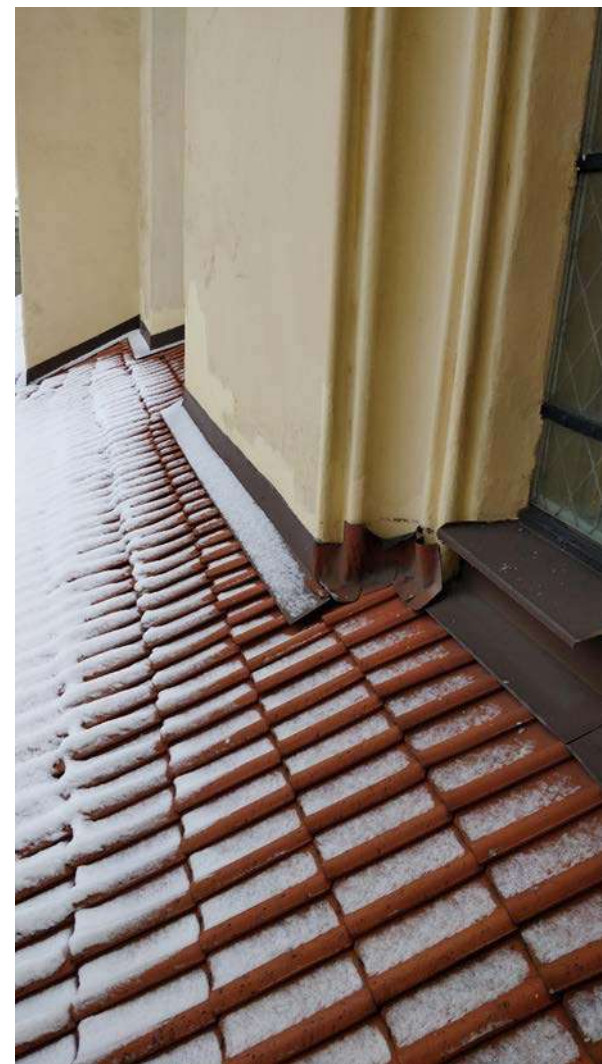
*Nuotrauka Nr. 51. Koplyčių stogų (tarp ašių „A-B“) S pavidalo stogo danga su apskardinimu. Stogas danga geros būklės.*

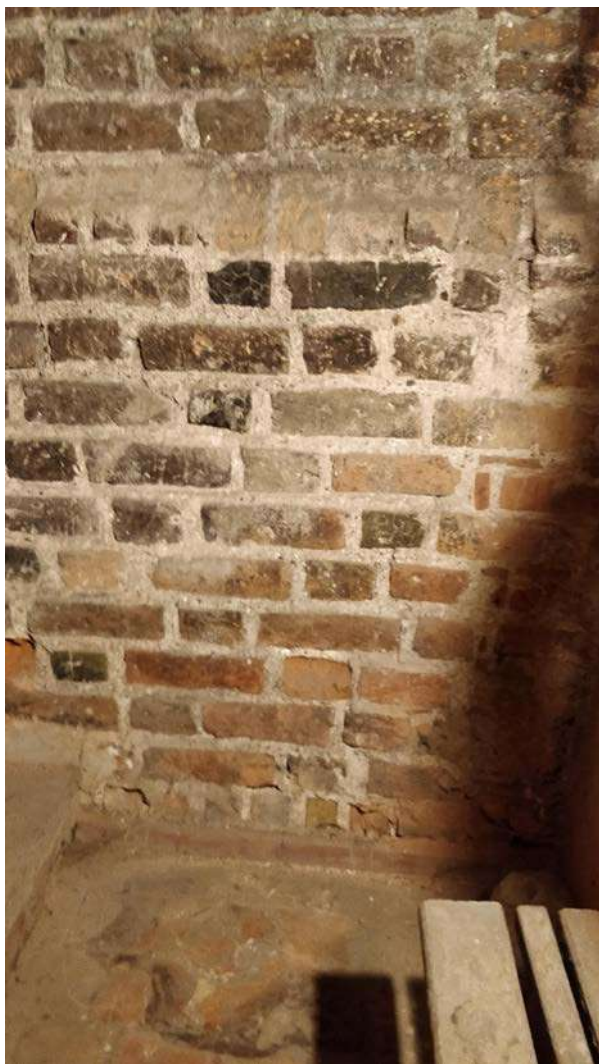
*Nuotrauka Nr. 52. Pietinio bokšto vidaus gotikinio mūro fragmentas.*

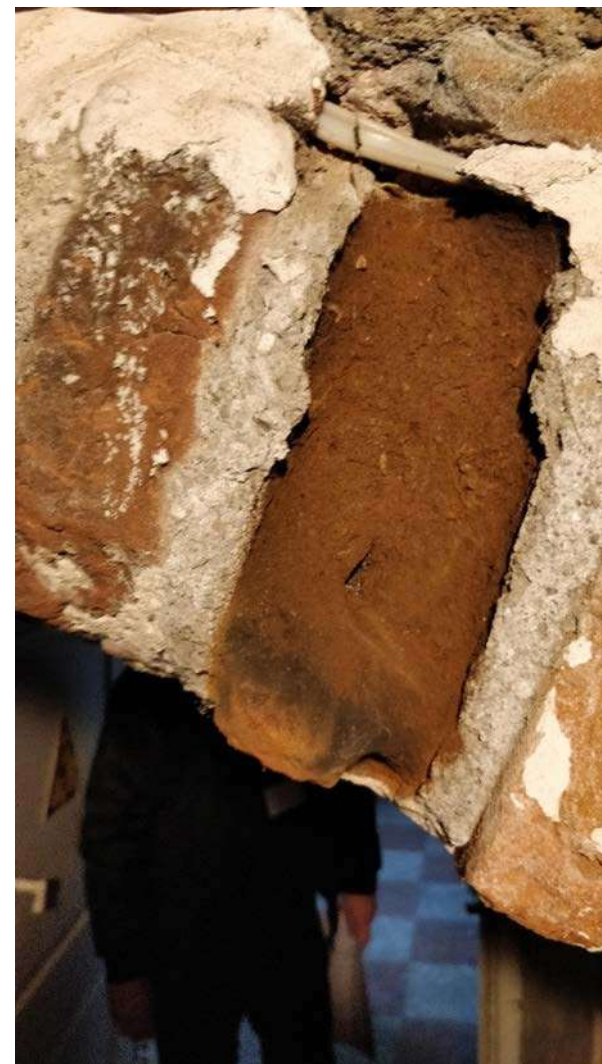
*Nuotrauka Nr. 53. Pietinio bokšto vidaus gotikinio mūro fragmentas. Šioje nuotraukoje matosi blogai išdegtos dalis plytų, eroduotos.*

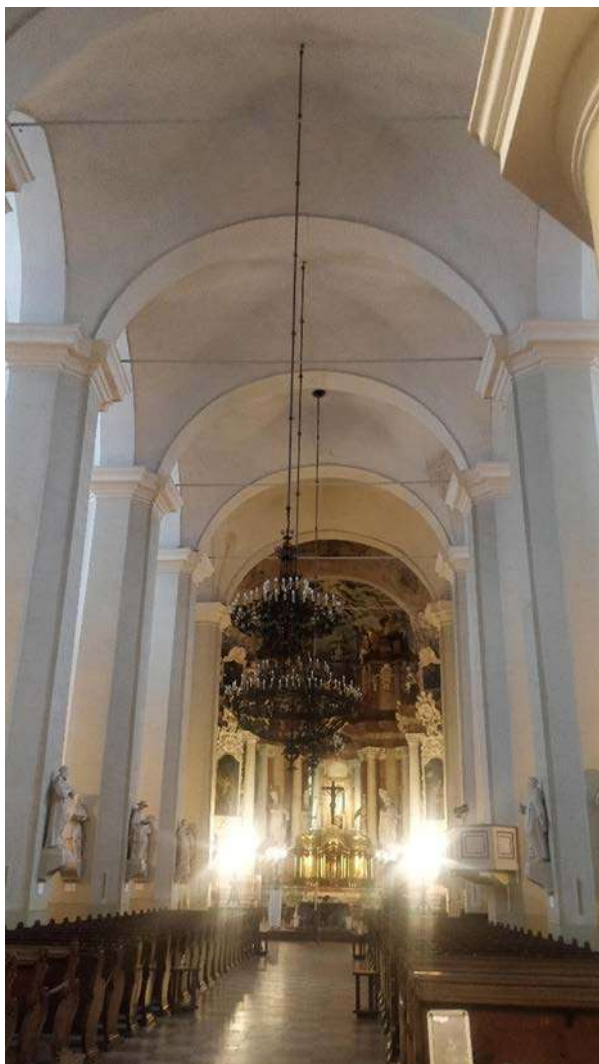
Nuotrauka Nr. 54. Šv. Jonų bažnyčios vidaus fragmentas tarp ašių „C-D“. Matosi vidaus templės tarp kolonų. Sietynai su pakėlimo mechanizmais įrengtais pastogėje. Bažnyčios perdangos kryžminiais skliautais. Grindys šildomos.

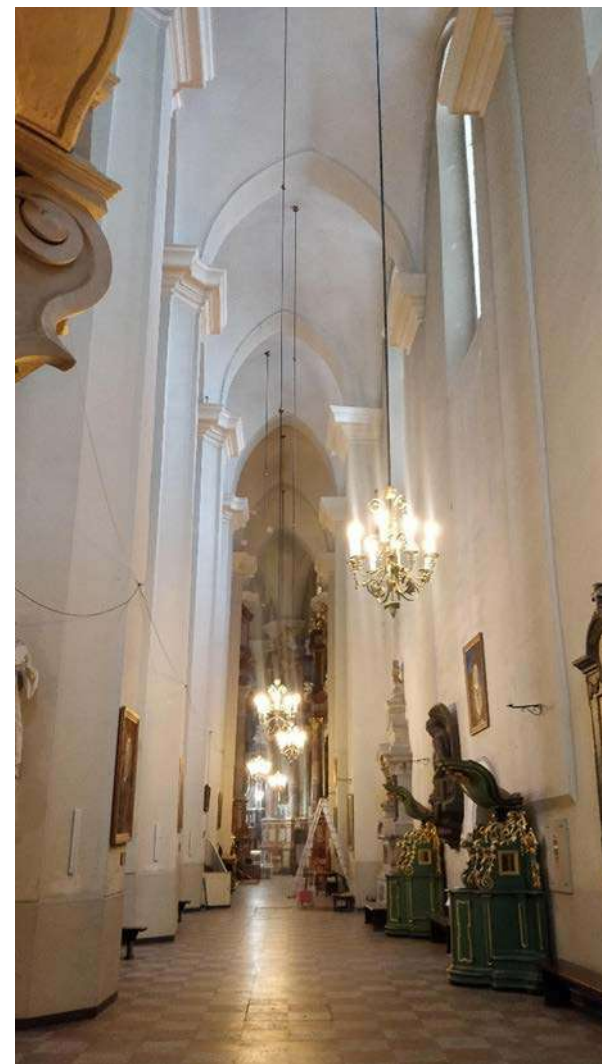
Nuotrauka Nr. 55. Šv. Jonų bažnyčios vidaus interjeras tarp ašių „C-B“. Dešinėje masverkai su vitražais. Žemiau jų užmūryti gotikinių langų masverkai. Grindys šildomos.

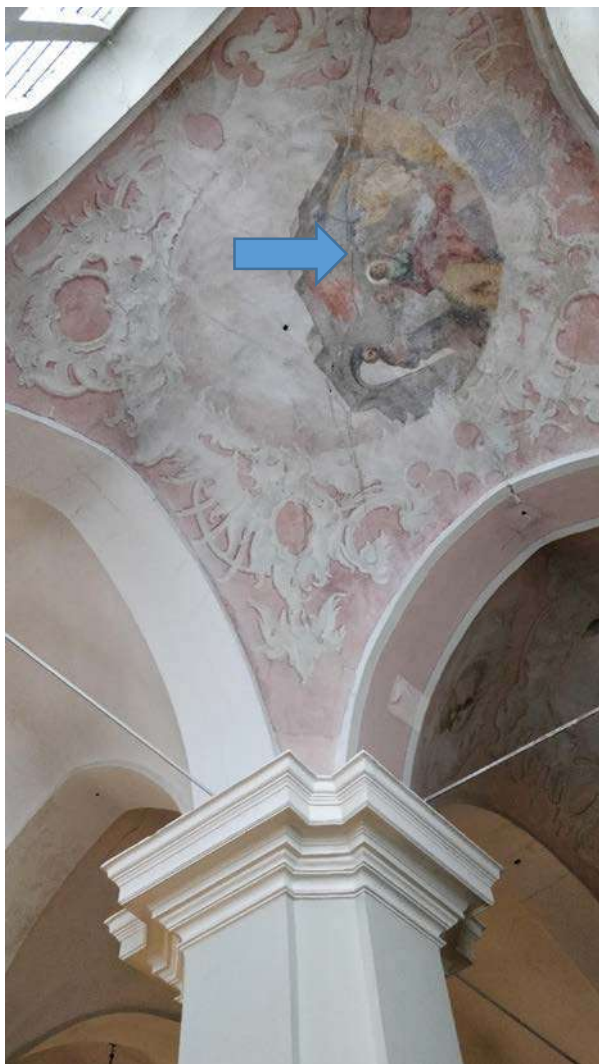
Nuotrauka Nr. 56. Kryžminis skliautas virš chorų, tarp ašių „D-E“ ir „1-3“. Šioje vietoje yra matomas įtrūkimas.

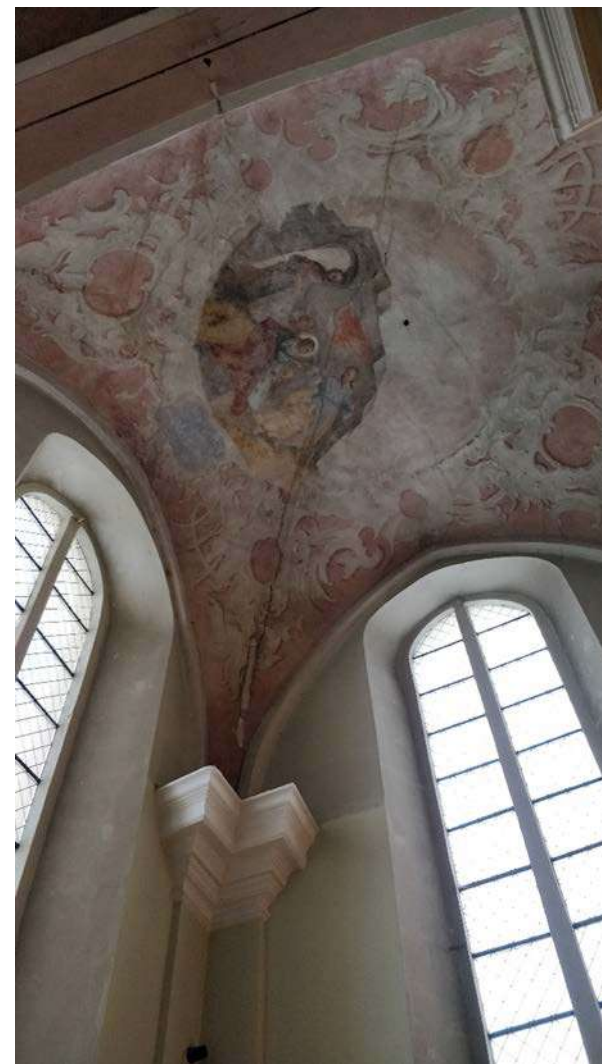
Nuotrauka Nr. 57. Skliautas virš chorų, tarp ašių „D-E“ ir „1-3“. Šioje vietoje yra matomas įtrūkimas. Matosi masverkai su vitražais ir įstiklinimu stiklo paketais. Šioje vietoje skliaute yra pratekėjimų

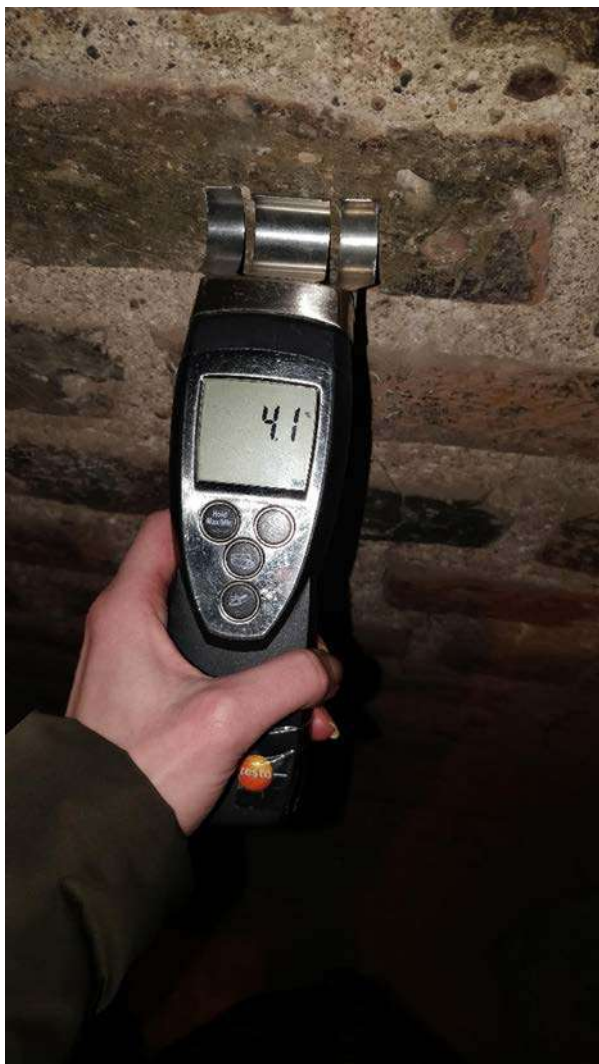
*Nuotrauka Nr. 58. Pietinio bokšto mūro drėgmės rodikliai. Drėgmė normos ribose.*

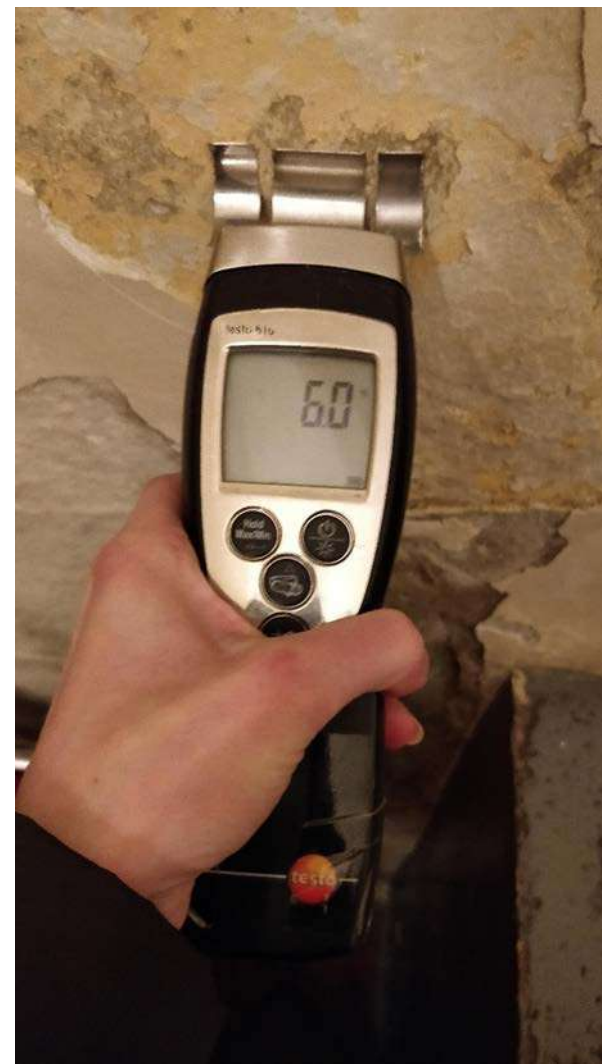
*Nuotrauka Nr. 59. Zakristijos sienų prie įėjimo drėgmės rodmenys. Drėgmė nežymiai viršija normą.*

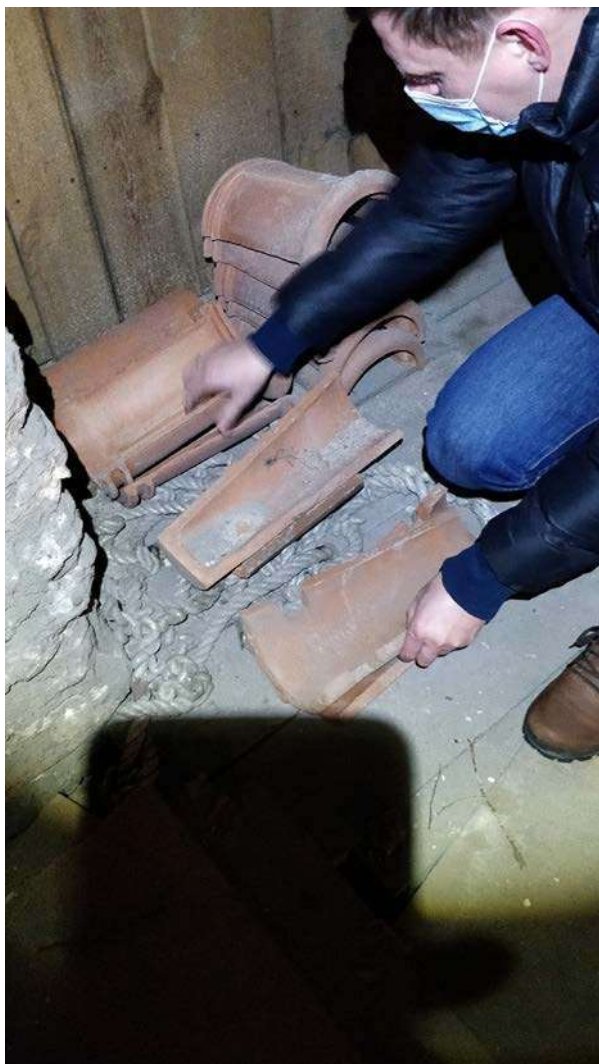
*Nuotrauka Nr. 60. Jašiūno fabriko gamybos čerpės „vienuolis-vienuolė“. Uždėtas ant pagrindinio bažnyčios stogo.*

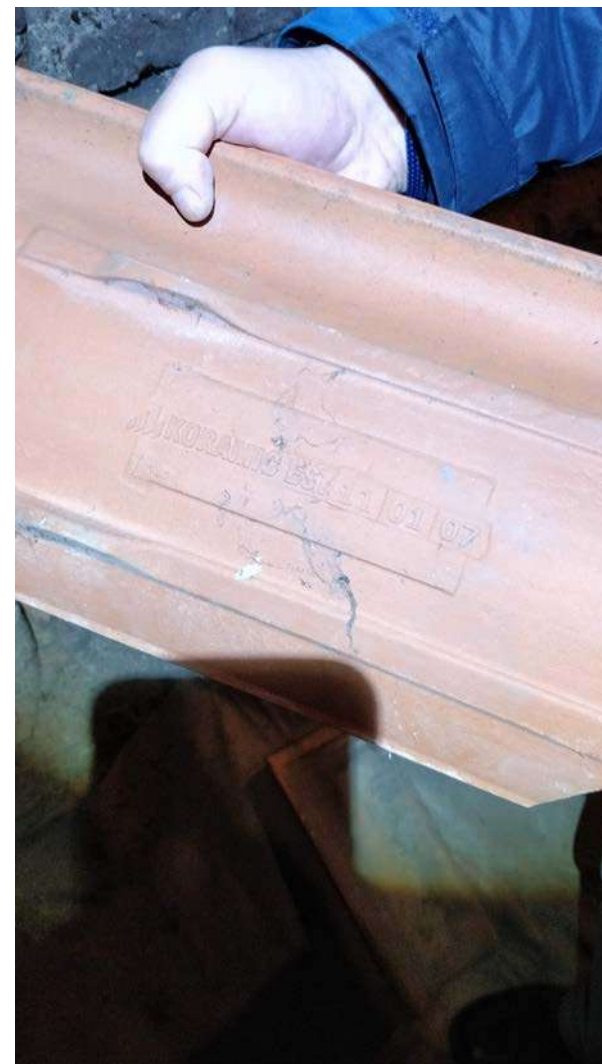
*Nuotrauka Nr. 61. S pavidalo čerpės. Ant jų pažymėta: KORAMIC EST 11/01/07. Jomis dengti koplyčios stogai tarp ašių „A-B“*

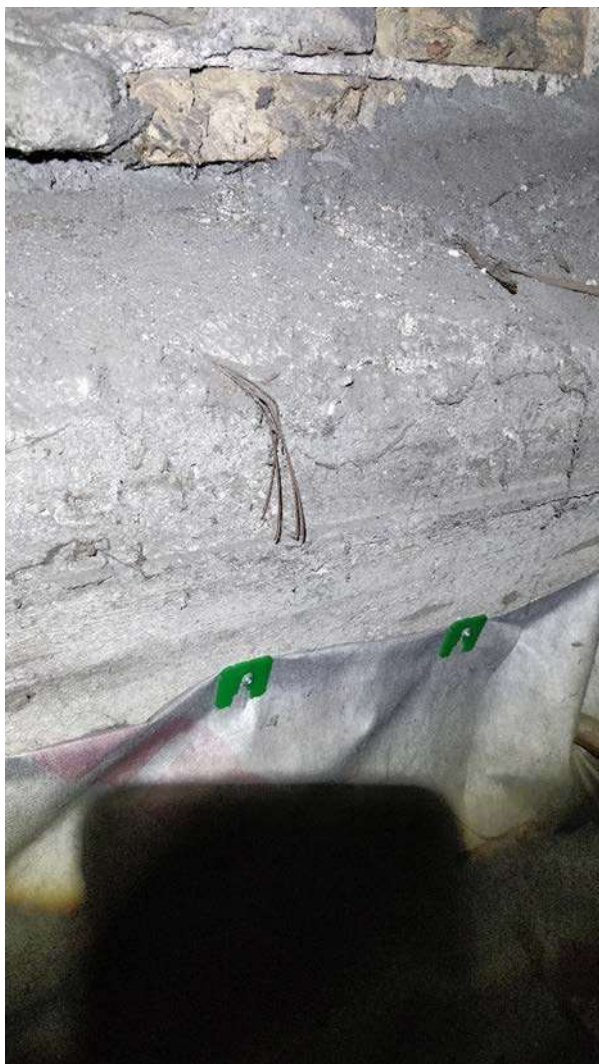
*Nuotrauka Nr. 62. Monolitinis žiedas įrengtas sovietmečiu. Prie jo pritvirtinta smeigėmis skliautų difuzinė plėvelė*

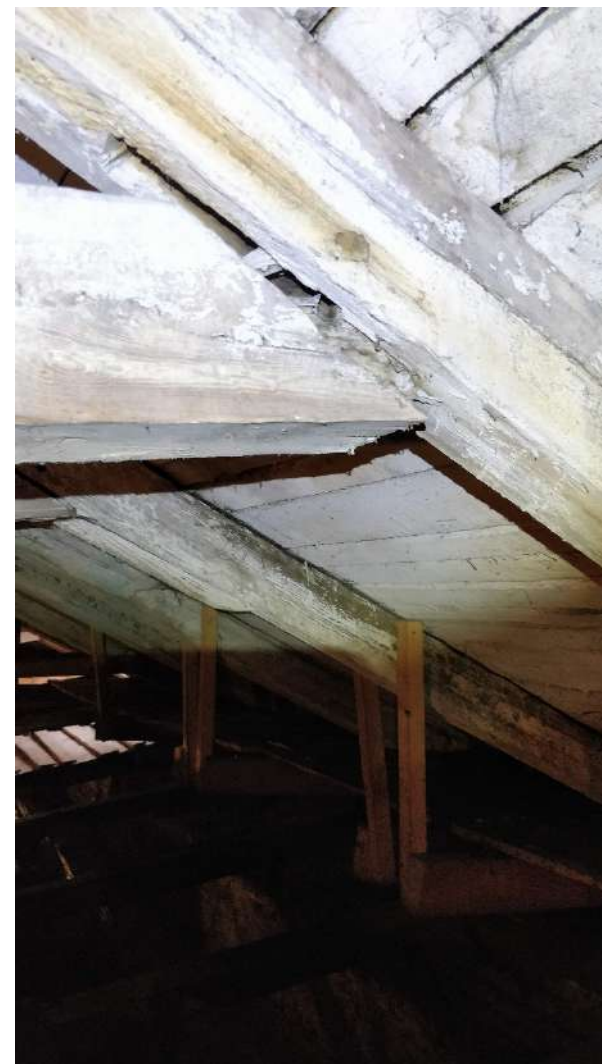
*Nuotrauka Nr. 63. Supuvusio įkirčio detalė. Būtina tvarkyti*

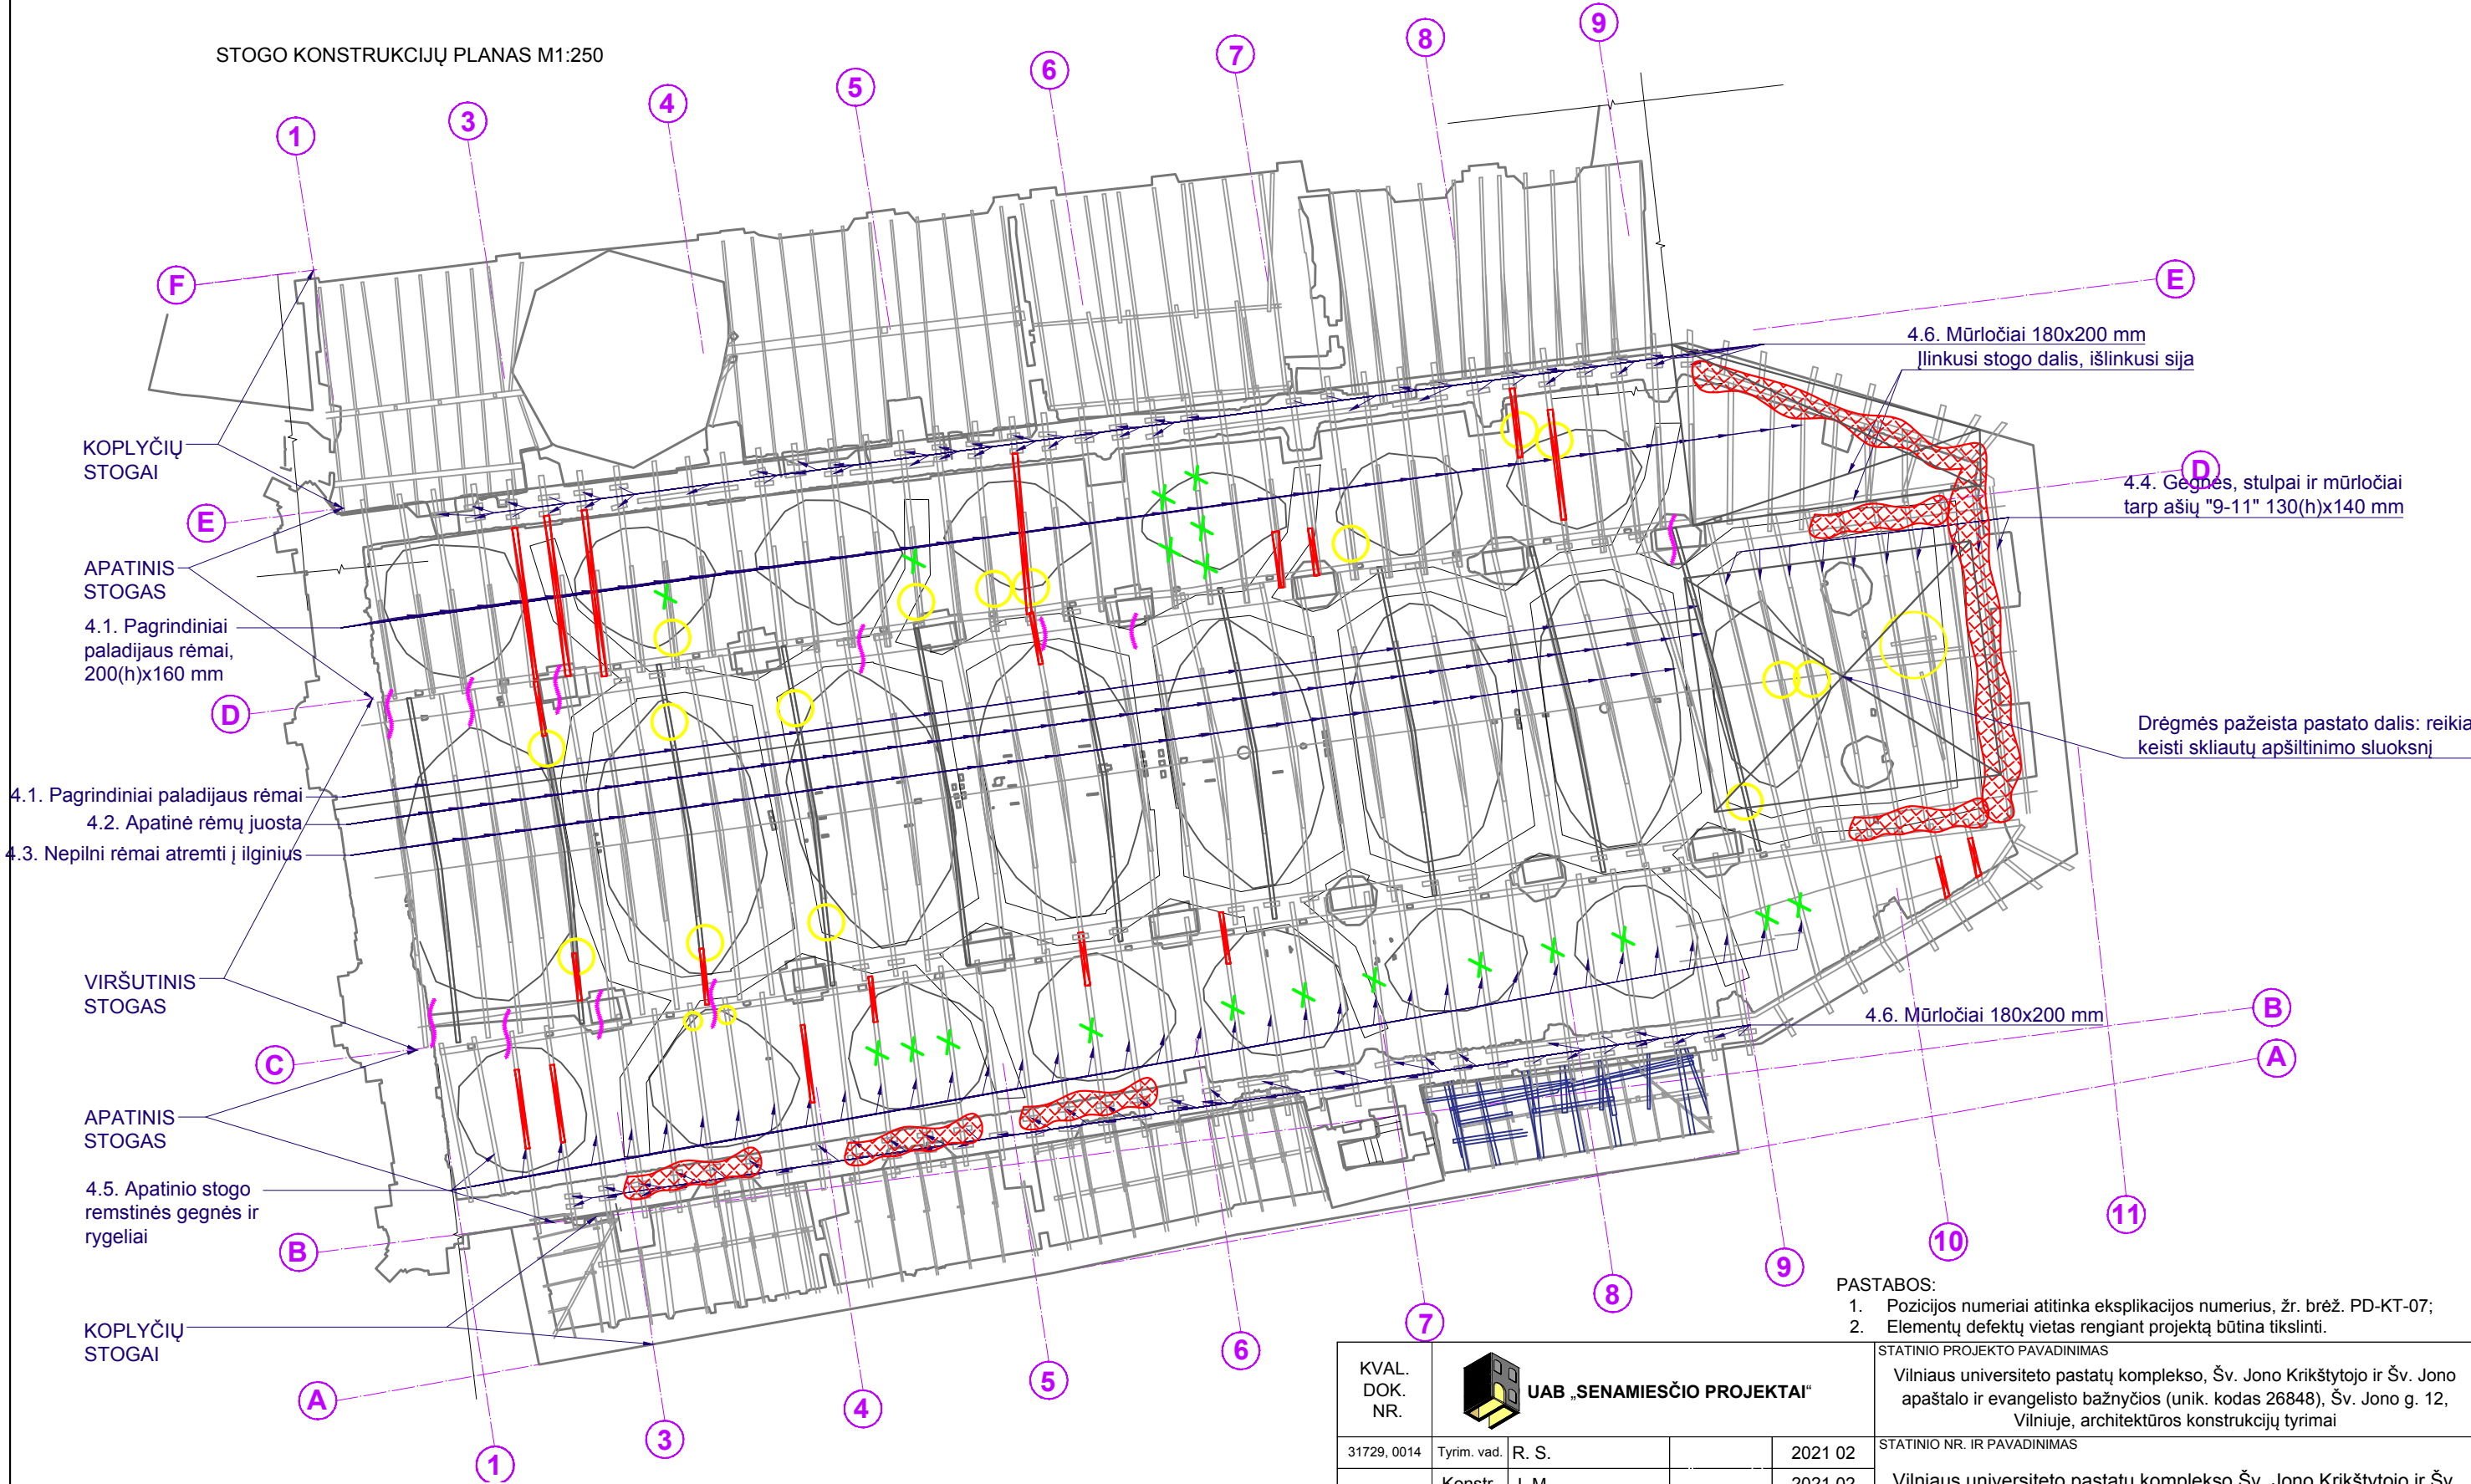
STOGO KONSTRUKCIJŲ PLANAS M1:250

- Drėgmės, puvinio pažeidimai
- Mediniai elementai su netektimis. Nestabilūs mazgai
- Elementai su defektais: sujungimų atsilaisvinimas, lūžimas, elementų susisukimas ar dalių netektys
- Įtrūkimai, plyšiai

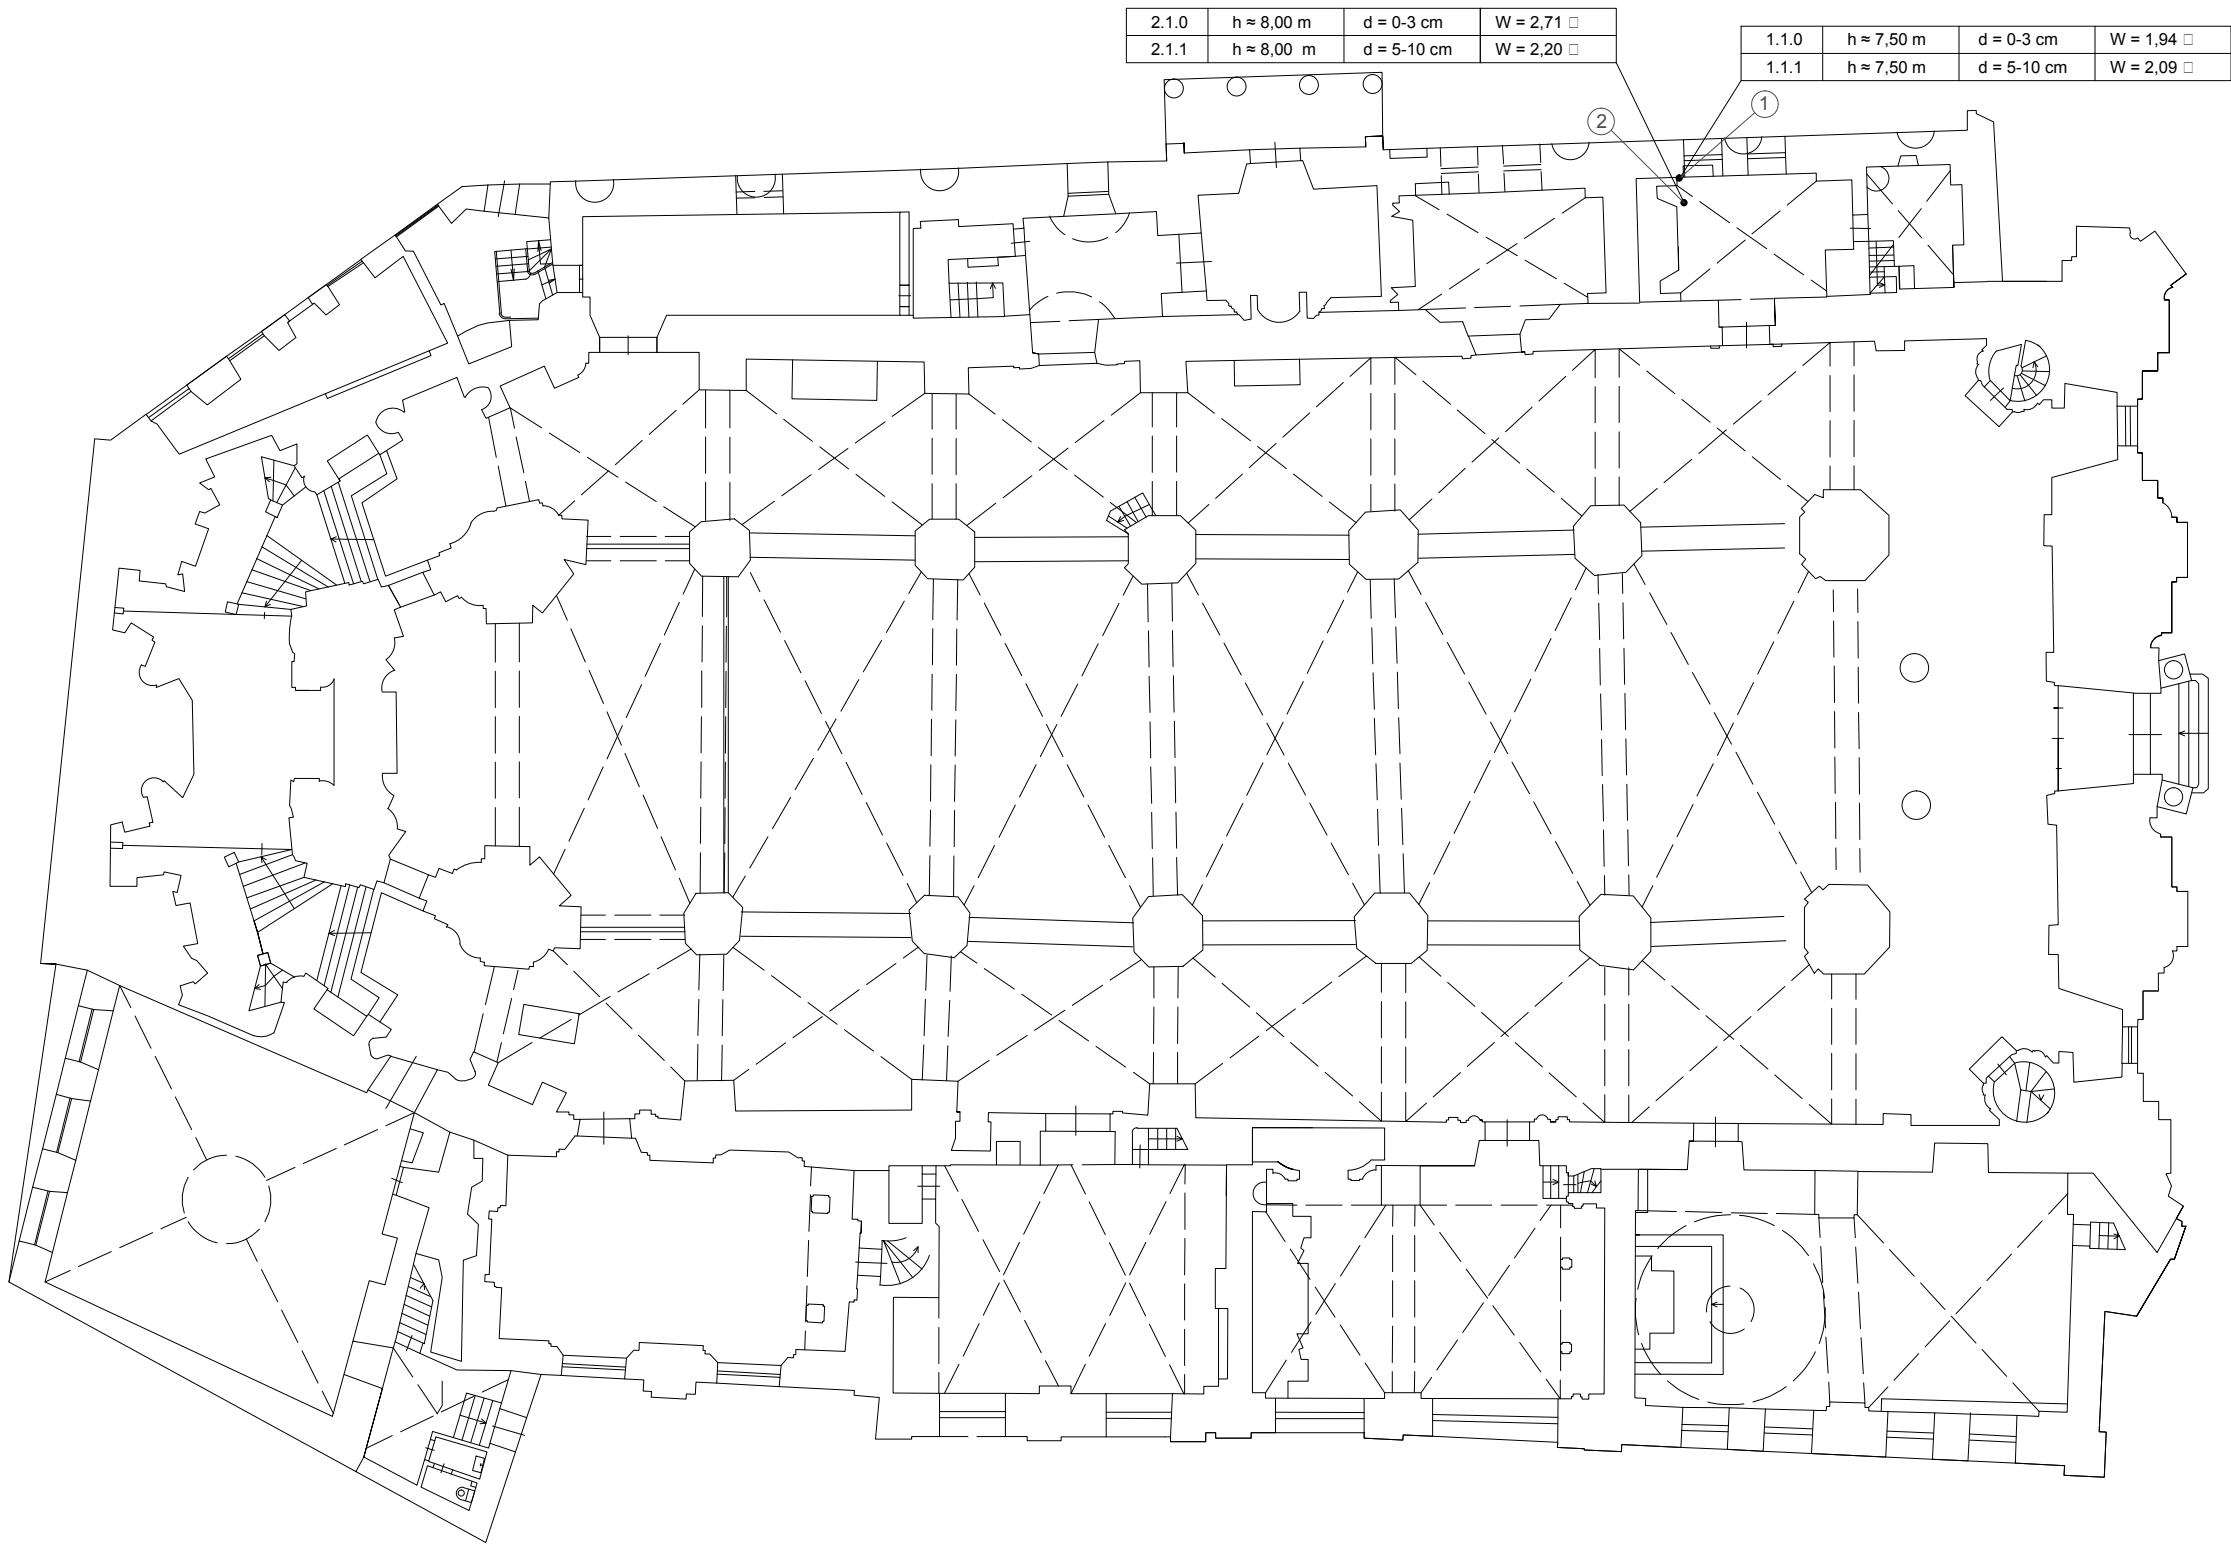
PIRMO AUKŠTO PLANAS M1:250

(x) Bandynių ėmimo vieta
