Tvarkybos darbų rūšis	Remontas, restauravimas
Etapas	Tvarkybos darbų projektas
Dalis	Architektūrinė. Statinio konstrukcijų
Laida	0
Statinio projekto numeris	8949-00-TvDP-A-SK
2024-05

Siaurojo geležinkelio komplekso (21898), Panevėžio-Rubikių ruožo (21901), Anykščių rajono sav., betoninės pralaidos P34 ir tašyto akmens mūro pralaidų P50; P61; P67; tvarkybos darbų (remonto, restauravimo) projektas. Siaurojo geležinkelio kelio (750 mm) Panevėžys – Rubikiai 4 pralaidų kapitalinis remontas. Ypatingas statinys. Tvarkybos darbų projektas. A, SK . 2024 m .

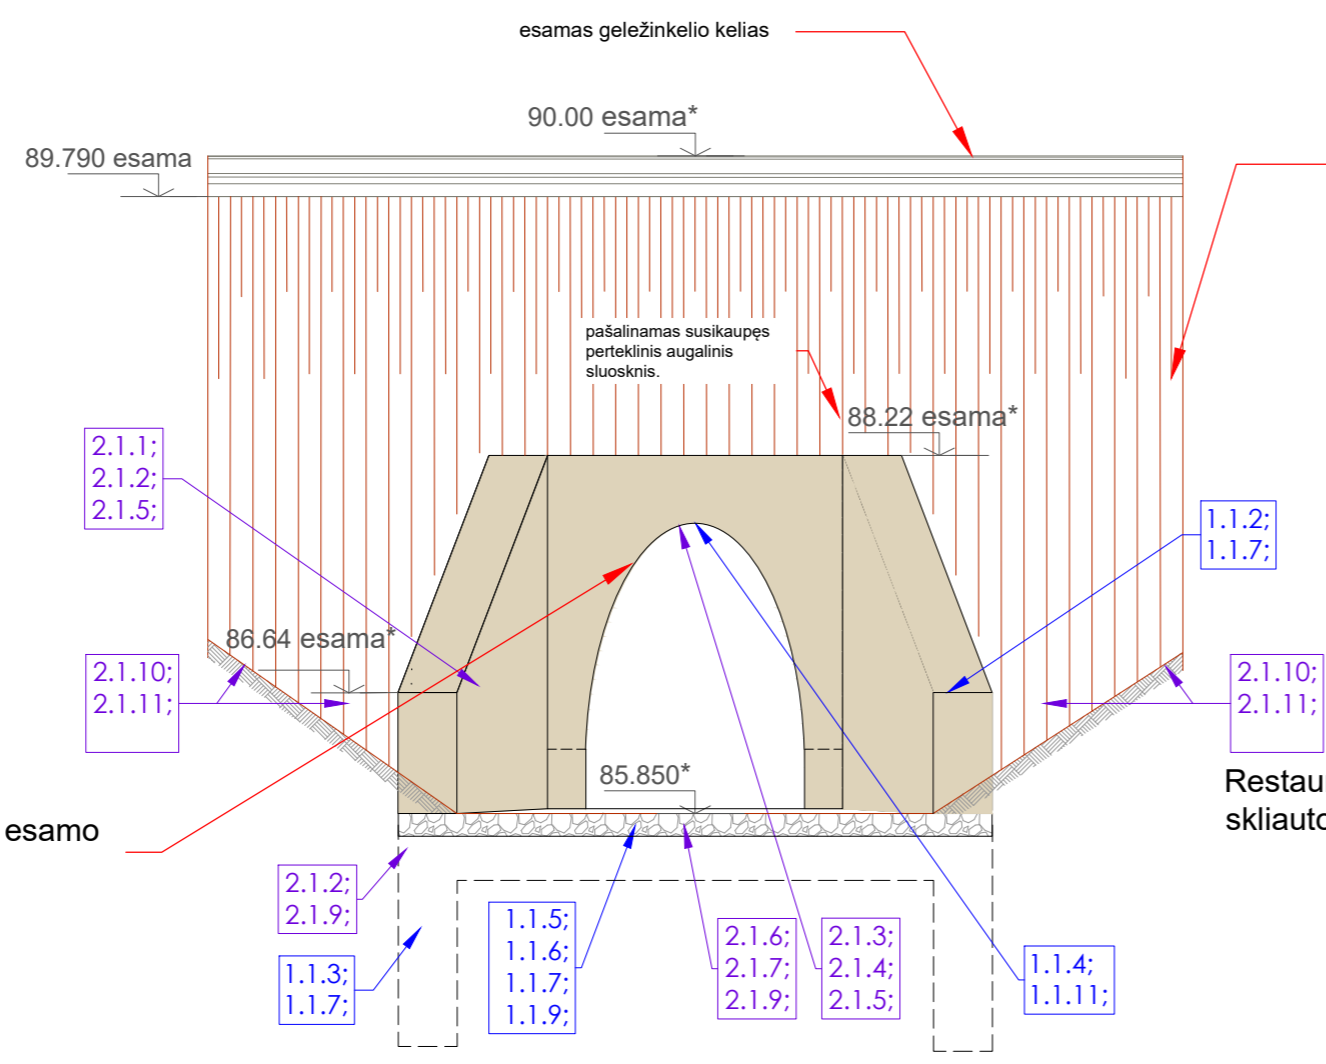
PJŪVIS 2-2 M 1:50

Restauruojant angokraščius išlaikyti esamo skliauto geometriją.
