**SIMNO ŠVČ. MERGELĖS MARIJOS ĖMIMO Į DANGŲ BAŽNYČIOS (U. K. 852) ŠVČ.  
ROŽINIO MERGELĖS MARIJOS ALTORIAUS (U. K. 27867) SU SKULPTŪROMIS (U.  
K. 27868, 27870) IR PAVEIKSLU**

**RETABULO IR SKULPTŪRŲ KONSERVAVIMO, RESTAURAVIMO DARBŲ  
PROGRAMA**

**RETABULO IR SKULPTŪRŲ KONSERVAVIMO, RESTAURAVIMO DARBŲ  
DEFEKTINIS AKTAS**

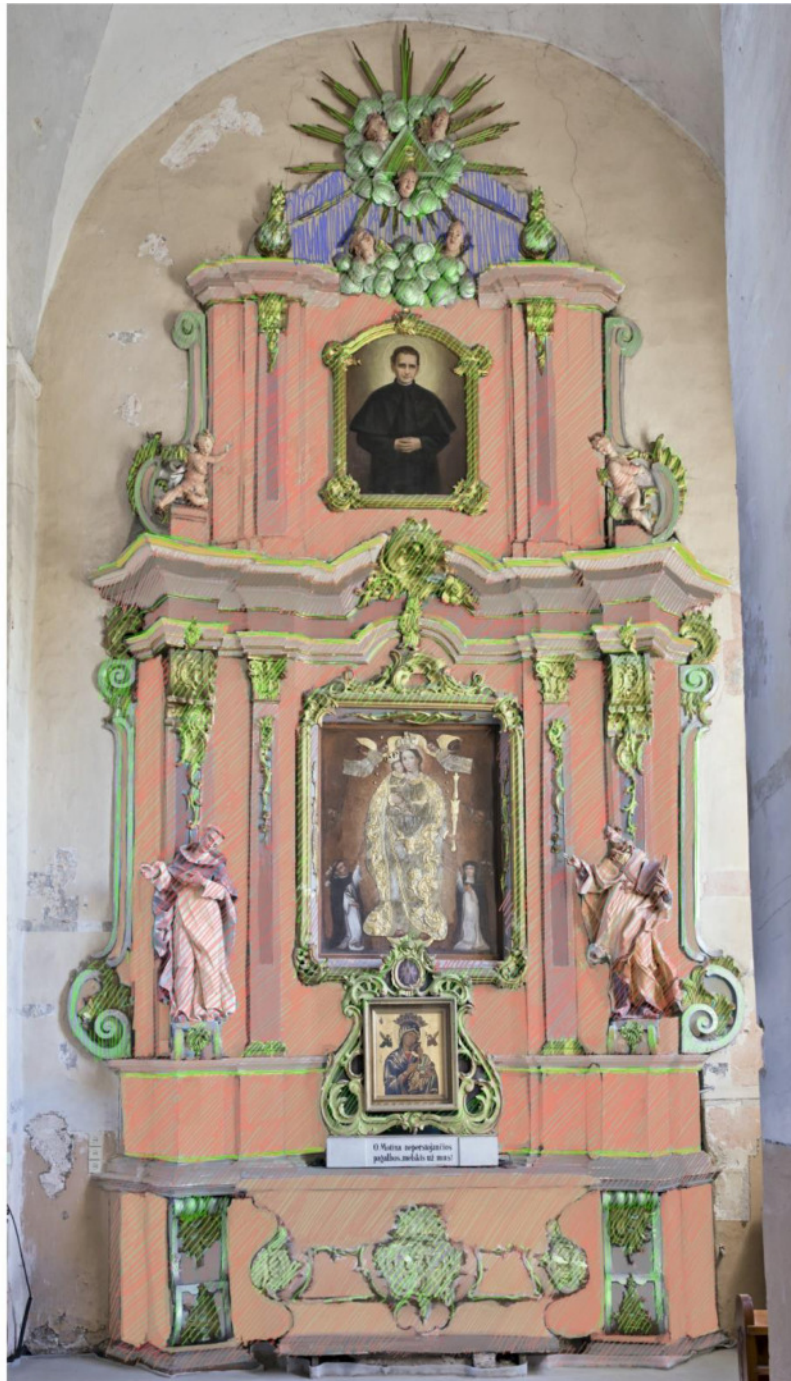
## Defektinė kartograma

Polichrominio sluoksnio uždažymai aliejiniais dažais
-

Metallo dangų (auksuotės, sidabruotės) uždažymai aliejiniais dažais
-

Neautentiška altoriaus retabulo dalis

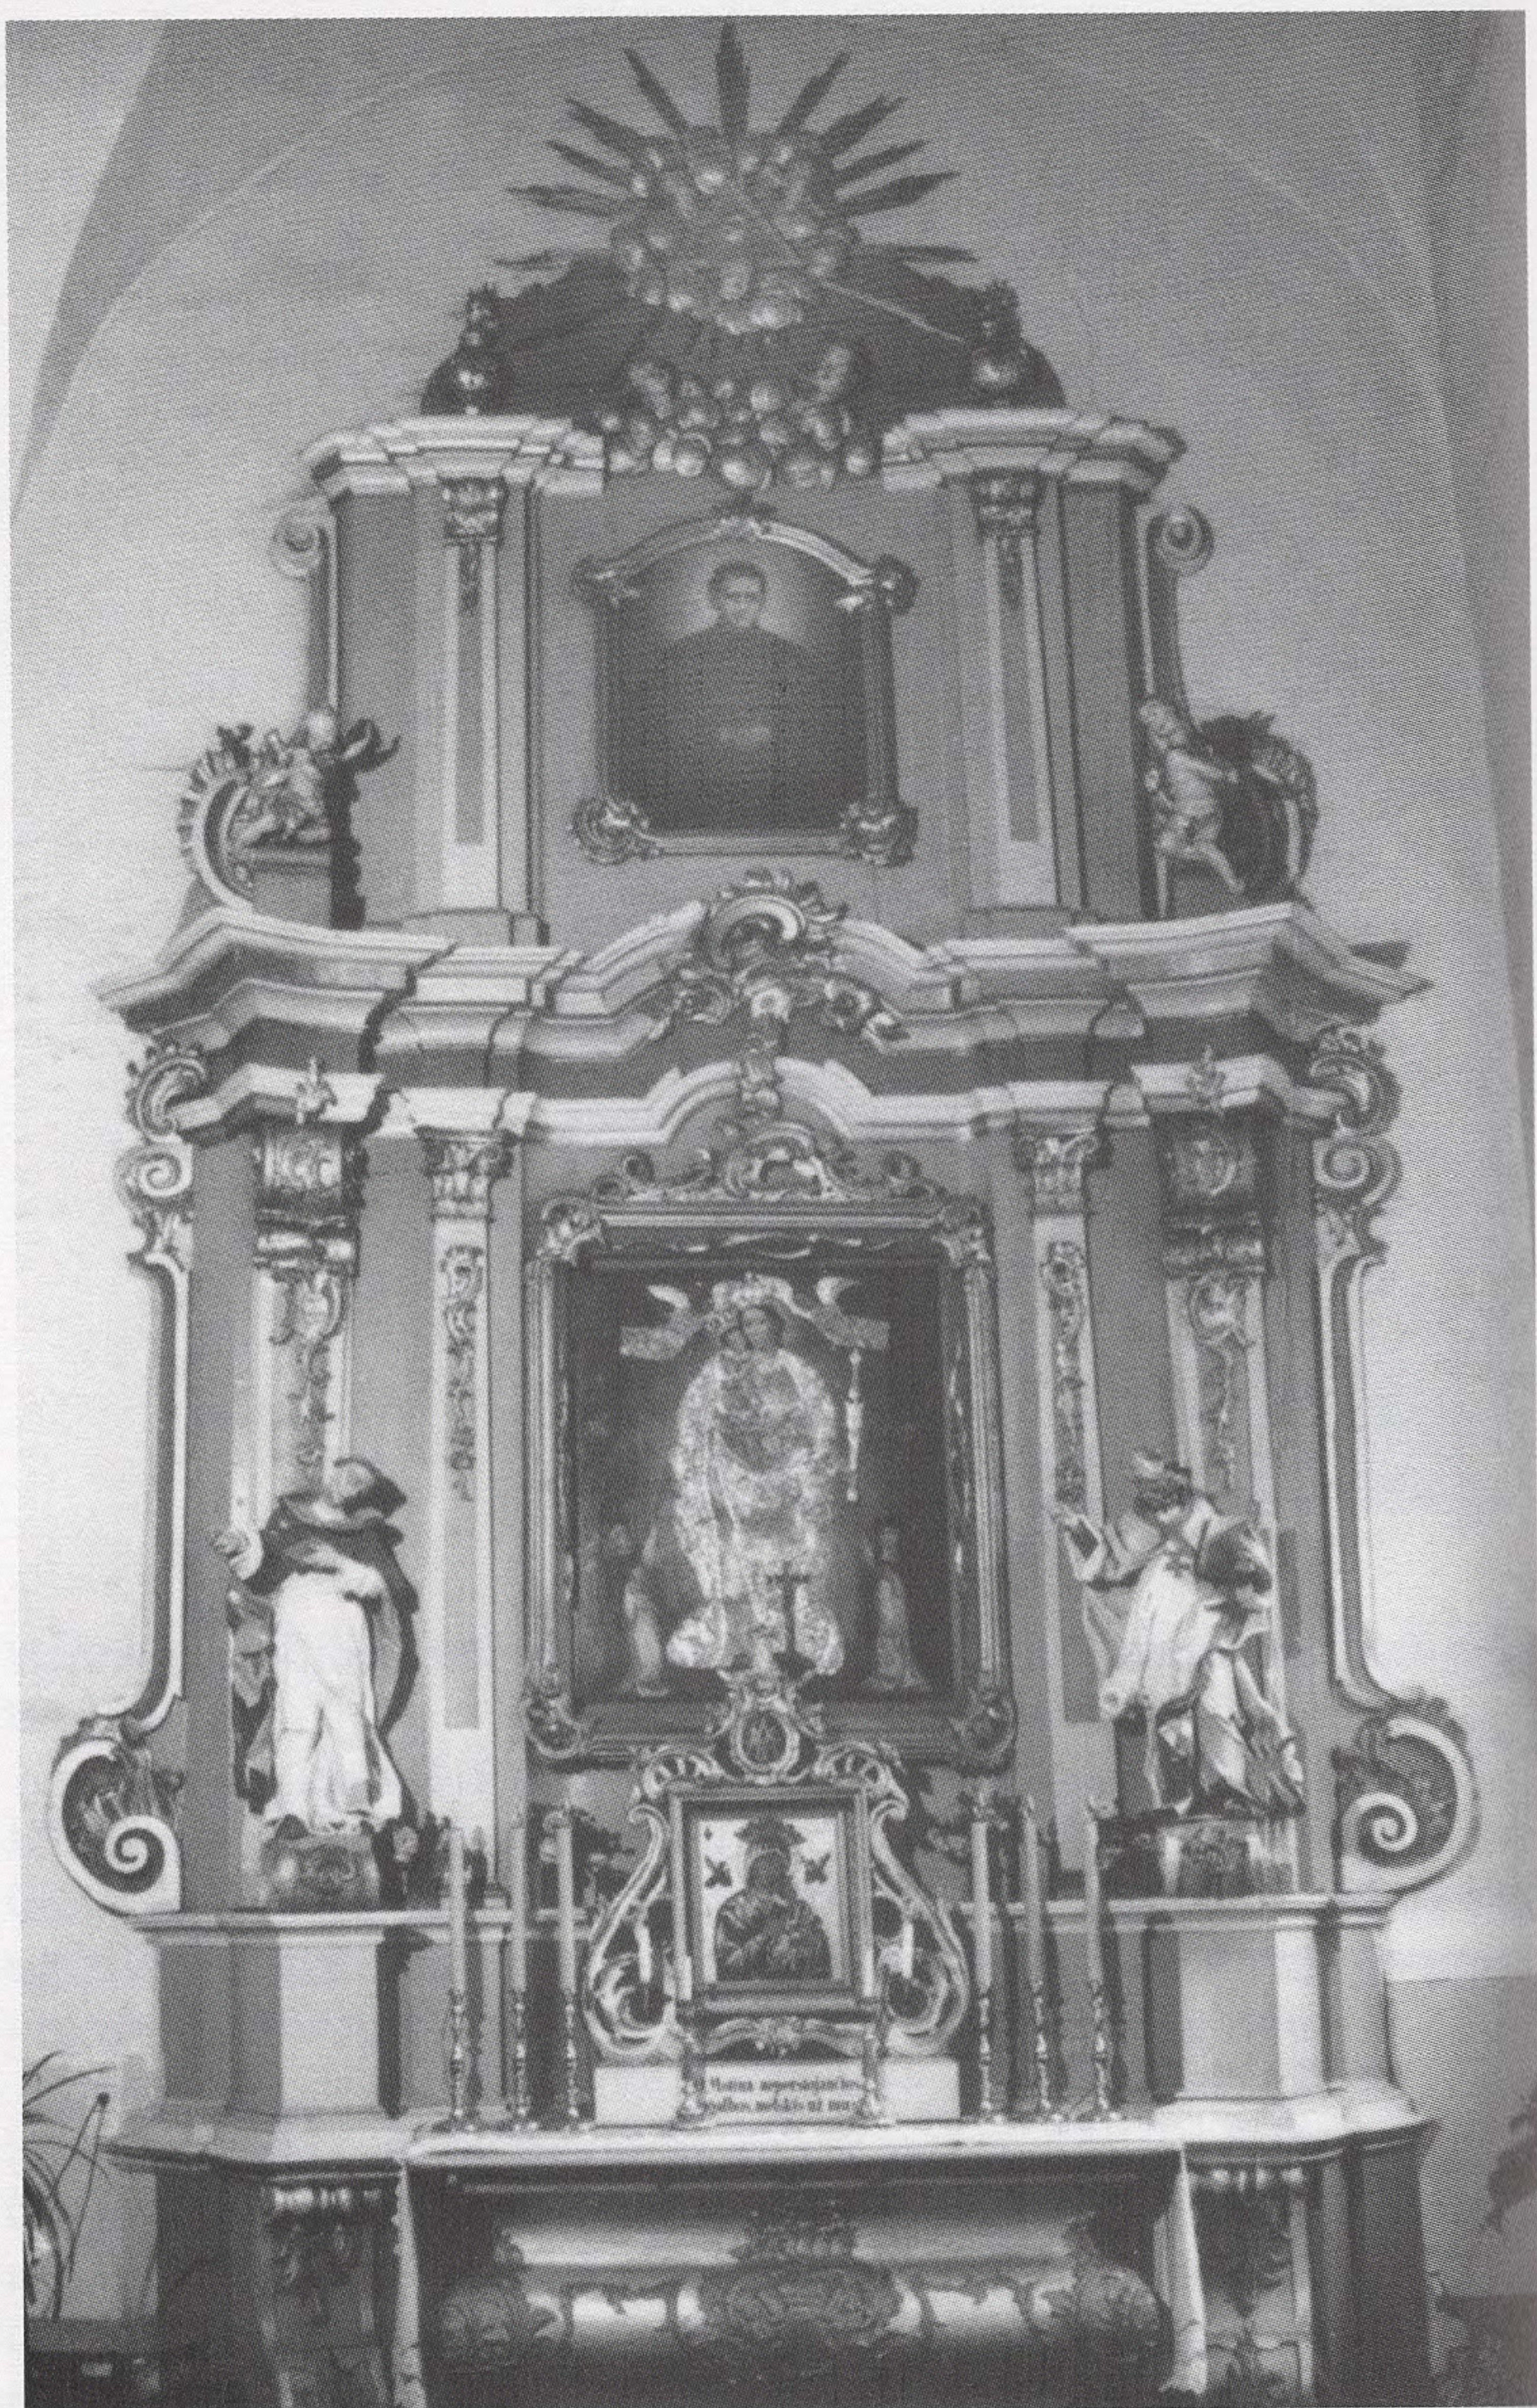
264. Rožinio Švč. Mergelės Marijos altorius  
Altar of the Virgin of the Rosary

Altoriaus retabulą sudaro aukštokas architektūrinis cokolis, du tarpniai ir glorija. Jo centrinė plokštuma lygi, o šoniniai architektūriniai elementai įkomponuoti įstrižai, todėl retabulas atrodo įgaubtas. Pirmajame jo tarpsnyje yra „Rožinio Švč. Mergelės Marijos“ paveikslas (↓). Abipus jo – dvi poros piliastrų, stovinčių ant stačiakampių cokolių ir užsibaigiačių voliutinėmis konsolėmis ir korintiniais kapiteliais. Profiliuotas laužtinis daugiatarpsnis karnizas puslankiu išlinksta ir nutrūksta virš titulinio paveikslo. Karnizo proferšą užpildo stambus drožinėto medžio reljefas, susidedantis iš rokailių, liepsnos liežuvėlių, obels bei erškėtrožių žiedų.

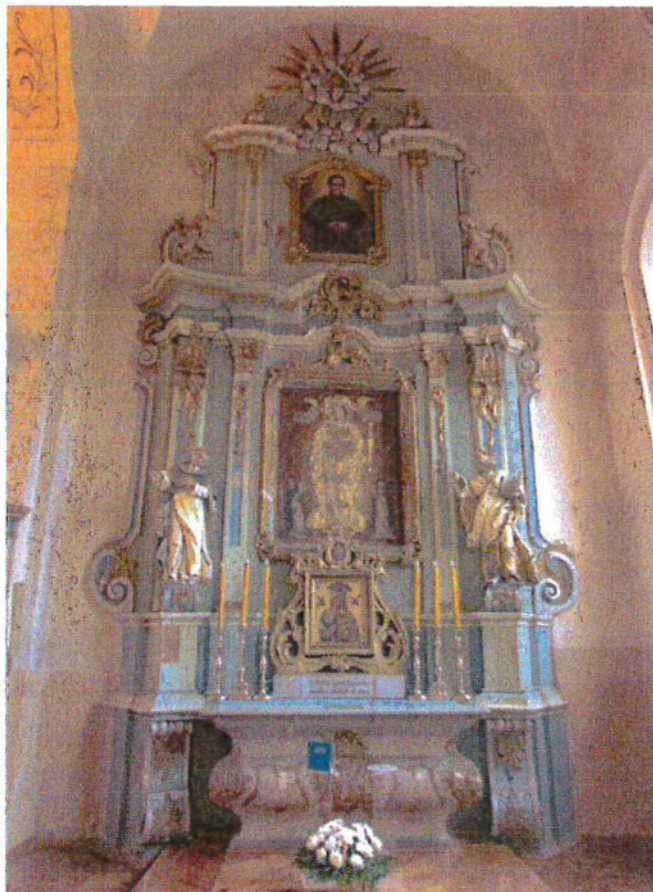
2 pav. Švč. Rožinio Mergelės Marijos altorius

Švč. Rožinio Mergelės Marijos altorius ne kartą atnaujintas – kelis kartus perdažytas. Altorius polichromuotas melsvų, žalsvų atspalvi, plėvelę sudarančiais, dažais bei metalizuotas aukso ir sidabro imitacijų lydiniais – aliuminio bei bronzos pudrų dažais. Skulptūrų polichromijoje dominuoja šviesios spalvos (2 pav.).

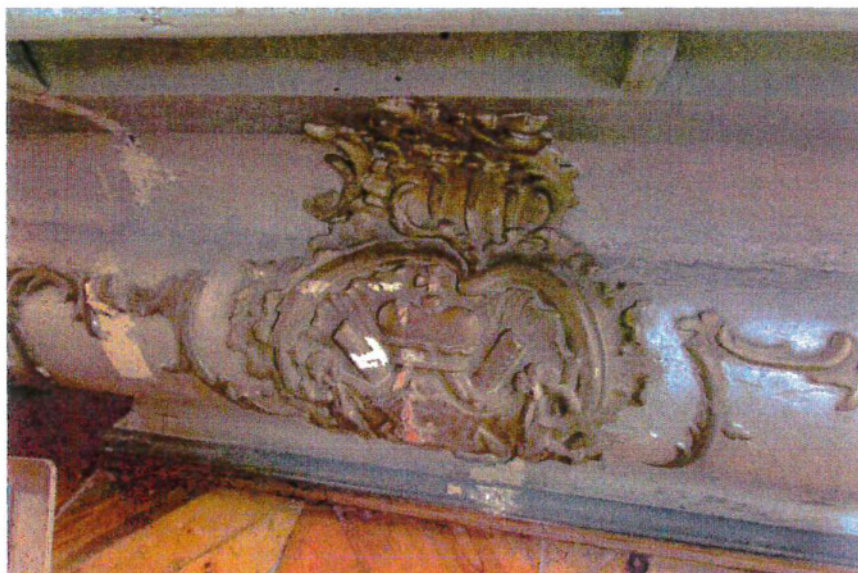
4 pav. Akivaizdžios ankstesnių dažymų sluoksnių netektys ant mensos, uždažytos sidabro imitacijos dažais

Dekoro elementai, mensa dengti aukso ir sidabro imitacijos dažais – aliuminio bei bronzos pudrų dažais (4 pav.). Bronzos pudra dažyti paviršiai oksidavęsi, įgiję žalsvą atspalvį.

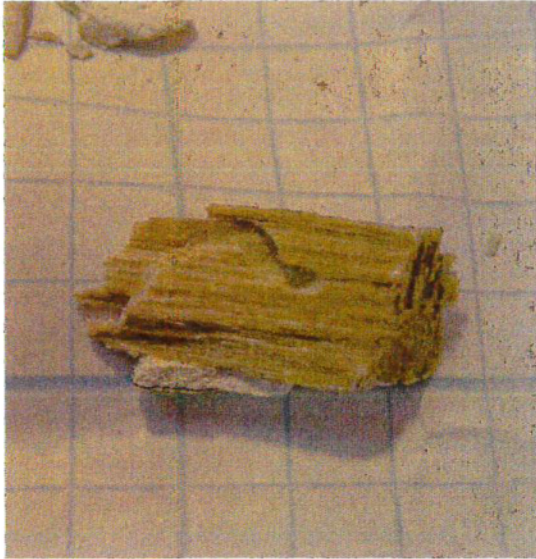
Nors vizualiai apžiūrint altorių, jo dekoro elementus, skulptūras, bendra medienos būklė atrodo gerai, tačiau pastebima, kad medinės konstrukcijos pažeistos medgraužių vabzdžių. Kai kuriose vietose pastebimos entomologinių pažeidėjų palikti padariniai – skylutės (išlėkimo angos). Tai matyti ir paimtuose mėginiuose polichromijos tyrimams (5, 6 pav.). Entomologinių pažeidėjų paliktos skylutės, esant palankioms sąlygoms gali tapti itin gera terpe vystytis pelėsiniams mikroorganizmams.

**5 pav.** Entomologinių pažeidėjų veiklos akivaizdūs padariniai I tarpsnio piliastro liemens mėginyje (zondas Z4)

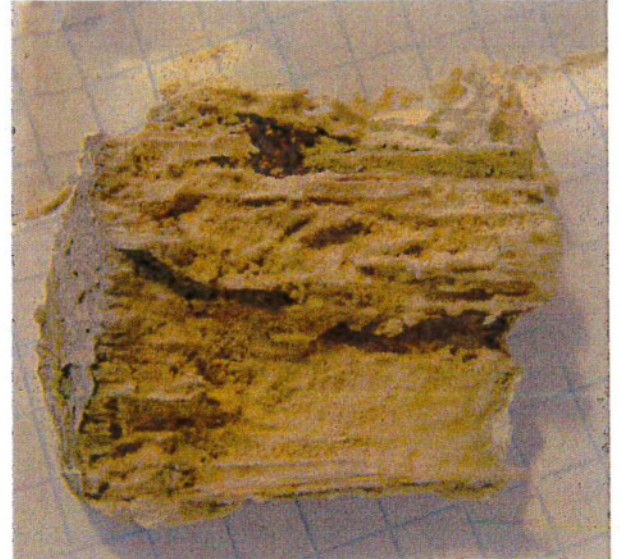
**6 pav.** Entomologinių pažeidėjų veiklos akivaizdūs padariniai I tarpsnio karnizo mėginyje (zondas C5)

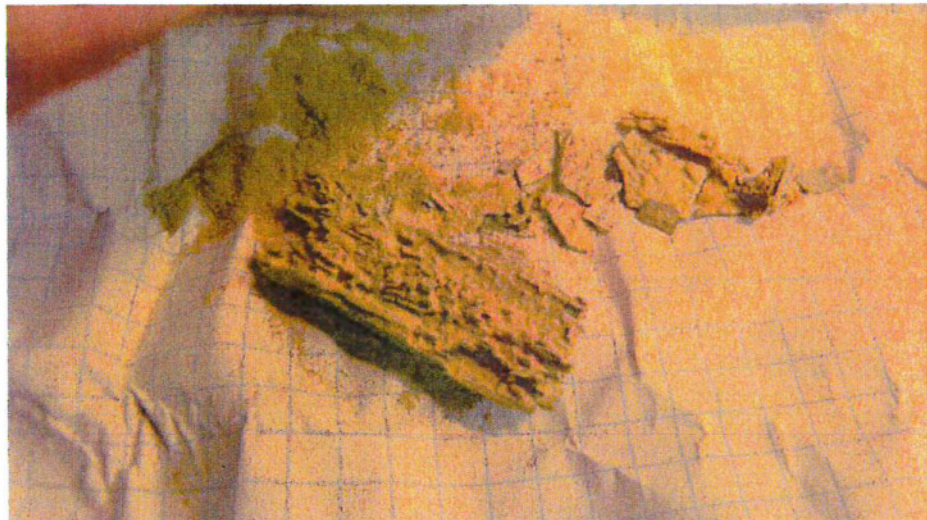
Ypač prastos būklės yra altoriaus mensos mediena ir medinės dekoru detalės, kai kurios sudūlėjusios iki miltelių (7 pav.).

**7 pav.** Altoriaus dekoru fragmento (debesėliai) medienos gabaliukas (zondas C11)

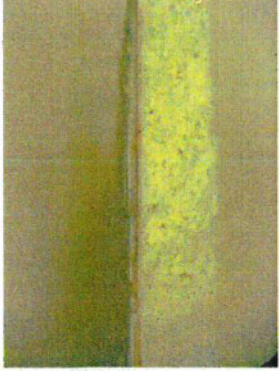
9.	<p>C9 – Rokaile po voliuta. Cokolinė dalis, dešinė pusė.</p>	<p>9.1.1. Geltonos spalvos metalo danga.  <i>Rasta: vario lydinio pudra, sintetinis lakas.</i></p> <p>9.10. Baltas su žaliu atspalviu ypač plonas sluoksnis.</p> <p>9.9. Ryškiai baltas labai plonas sluoksnis.</p> <p>9.8. Geltonos spalvos metalo danga.  <i>Rasta: vario lydinio pudra.</i></p> <p>9.7. Ypač plonas klįjingas? sluoksniš.</p> <p>9.6. Šviesiai persikinis labai plonas sluoksniš su oranžinėmis dalelėmis, identiškias 7.4. sluoksniui.</p> <p>9.5. Šviesiai oranžiniai raudonas ypač plonas sluoksniš su raudonomis ir oranžinėmis dalelėmis, identiškias 6.4. sluoksniui.</p> <p>9.4. Geltonas ypač plonas persviečiamas sluoksniš, menkai išlikęs.  <i>Rasta: šelakas, nitroceliuliozė?.</i></p> <p>9.3. Baltos spalvos metalo danga.  <i>Rasta: sidabro lydinio lapeliai.</i></p> <p>9.2. Raudonas ypač plonas sluoksniš, identiškias 2.2. ir 7.2. sluoksniams.</p> <p>9.1. Baltas labai storas porėtas grunto sluoksniš, identiškias 6.2. sluoksniui.  Medis, įklįjintas odos klįjais.</p>

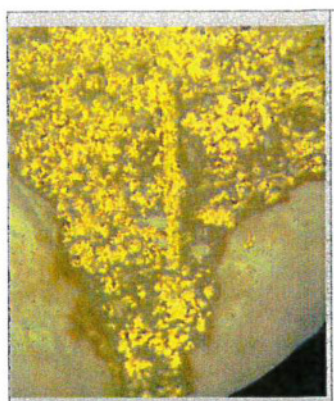
10.	<p>C10 – Paveikslas aprėminimas. Tabernakulio vietoje esantis paveikslas, dešinė pusė.</p>	<p>Mėginyš išsisluoksniavęs. Pateikiama numanoma stratigrafija.</p> <p>10.5. Geltonos spalvos metalo vidutinio storio danga.  <i>Rasta: vario lydinio pudra, sintetinis lakas.</i></p> <p>10.4. Geltonos spalvos metalo danga, labai menkai išlikusi. Taip pat aptinkama baltos spalvos metalo dalelių.  <i>Rasta: vario ir alavo lydinio (alavinės bronzos) pudra. Baltos spalvos metalo pudra – aliuminio lydinys.</i></p> <p>10.3. Geltonos spalvos metalo danga, menkai išlikusi.  <i>Rasta: aukso lydinio lapeliai.</i></p> <p>10.2. Raudonas ypač plonas sluoksniš, identiškias 2.2., 7.2., 9.2. sluoksniams.</p> <p>10.1. Baltas storas porėtas grunto sluoksniš, identiškias 2.1., 7.1.</p>
